Informe Técnico N° A6978

EVALUACIÓN DE PELIGROS GEOLÓGICOS DE LA LOCALIDAD DE SANTA ROSA Y ZONA DE REUBICACIÓN

Región Cajamarca
Provincia Jaén
Distrito Santa Rosa

DICIEMBRE
2019

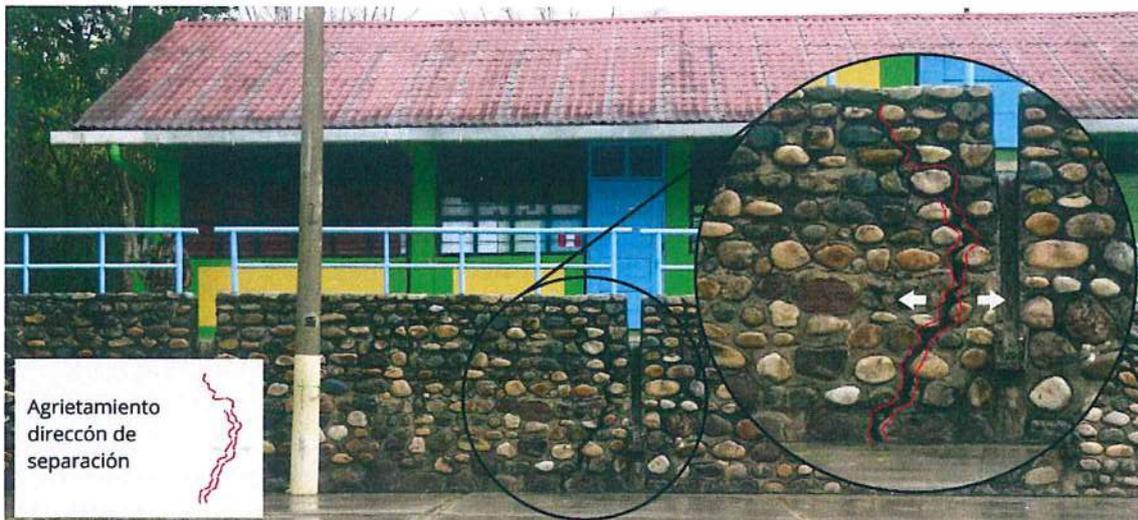
La I.E. 16173 es afectada por asentamientos y agrietamientos de su infraestructura. La zona que muestra mayores evidencias de estos fenómenos se encuentra al SO del colegio. En este sector se observan grietas en el patio (figura 9), canaletas (figura 10), paredes (figura 11) y veredas de los salones (figura 12).

Los agrietamientos en las paredes muestran separaciones predominantes con dirección hacia la quebrada. Esto sería un indicador de que la inestabilidad de la zona está relacionada con los deslizamientos recientes.

Figura 9. Agrietamientos en patio de la I.E. 16173, Santa Rosa.

1. Reubicación de los colegios de Santa Rosa (Institución Educativa 16173, Institución Educativa Inicial N° 004 y otros aledaños a zonas de ladera), que hayan sido afectados por hundimientos, grietas en infraestructura y separación de paredes.

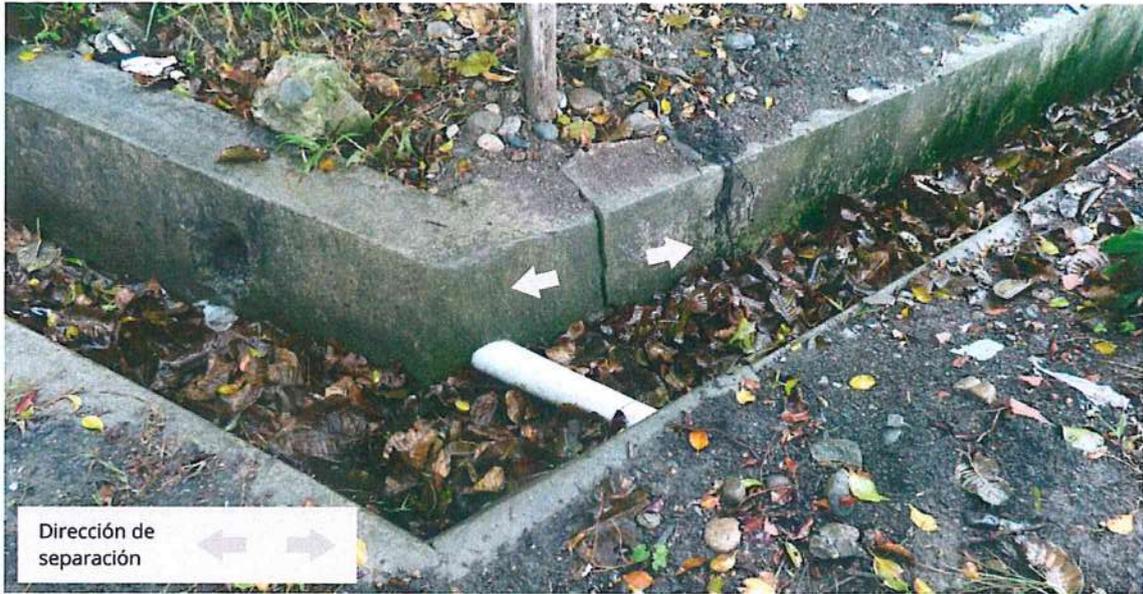
Figura 10. Agrietamientos en canal de drenaje de la I.E. 16173, Santa Rosa.

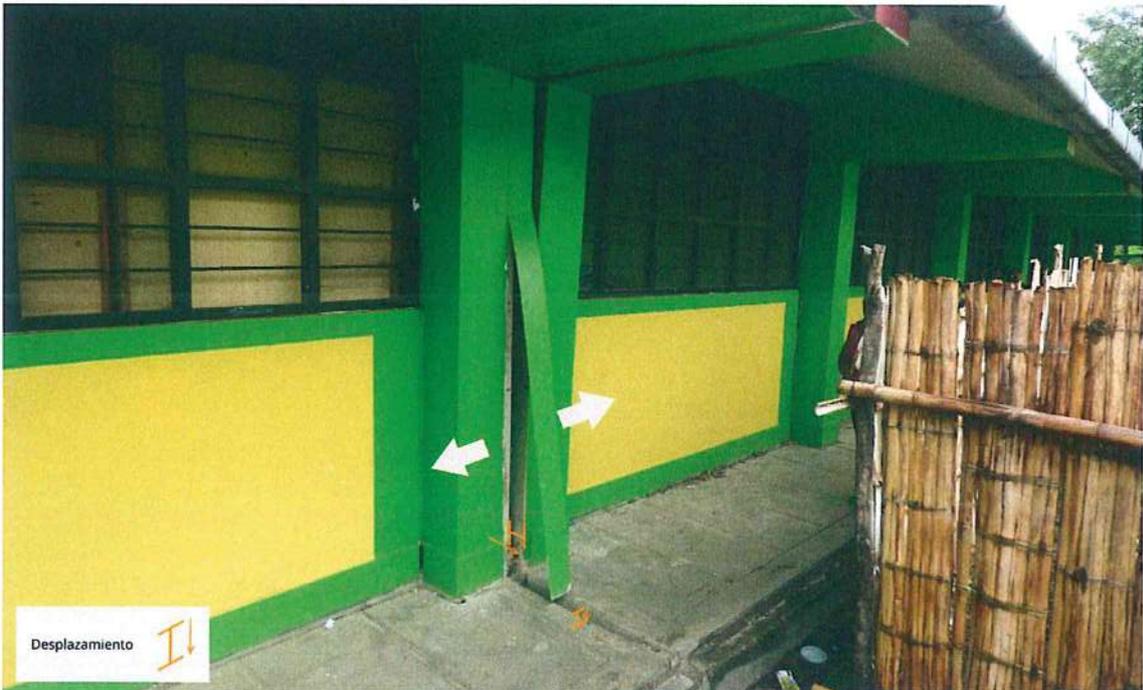
Figura 11. Separación de paredes en infraestructura de la I.E. 16173, Santa Rosa.

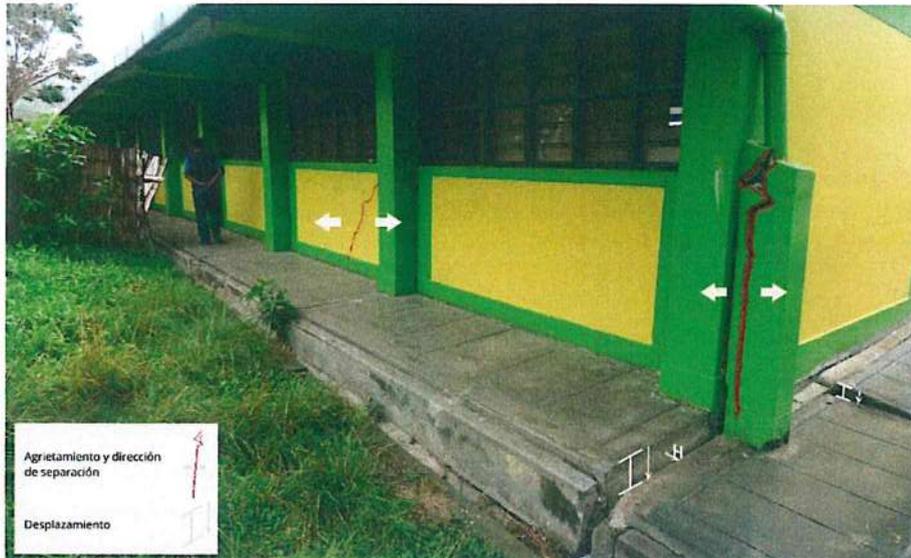
Figura 12. Agrietamientos de paredes e infraestructura y hundimientos de la I.E. 16173, Santa Rosa.

4. La I.E. 16173, ubicada en la margen izquierda de la quebrada S/N del sector oeste, es afectada por asentamientos y agrietamientos en su infraestructura; además al SO del colegio, se observan deslizamientos de tipo rotacional con longitud de arranque de 60m, que se proyectan hacia parte del centro educativo.

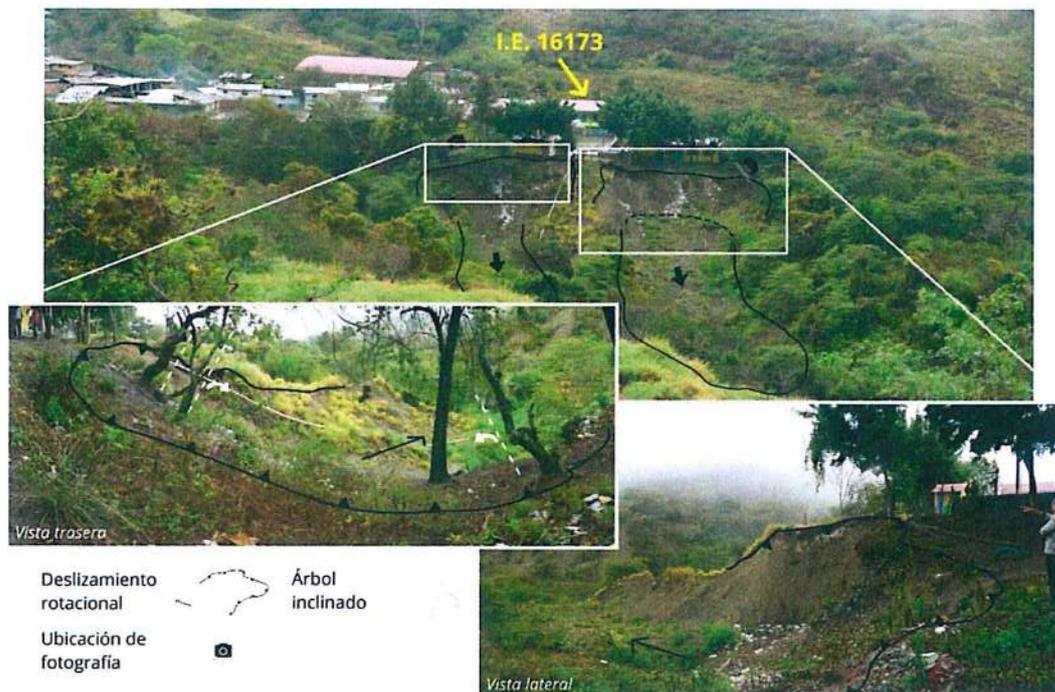
Los deslizamientos son colindantes, separados por una delgada cresta. La cercanía sugiere un mismo proceso de deformación en la zona. La inclinación y forma de árboles cercanos a la corona de los deslizamientos muestran evidencias de movimientos pasados (figura 13).

Figura 13. Deslizamientos ocurridos en el extremo oeste de la I.E. 16173, Santa Rosa.

- Suelos incompetentes e inconsolidados que permiten la infiltración y saturación de agua en su interior y con ello aumento de peso.
- Litología de la formación Celendín, meteorizada y poco competente, conformada por margas y arcillitas con laminaciones de yesos secundarios distribuidos en material arcilloso.
- Presencia constante de agua en la zona del deslizamiento a consecuencia de sistemas de drenaje deteriorados.
- Morfología y pendiente del terreno 30°.

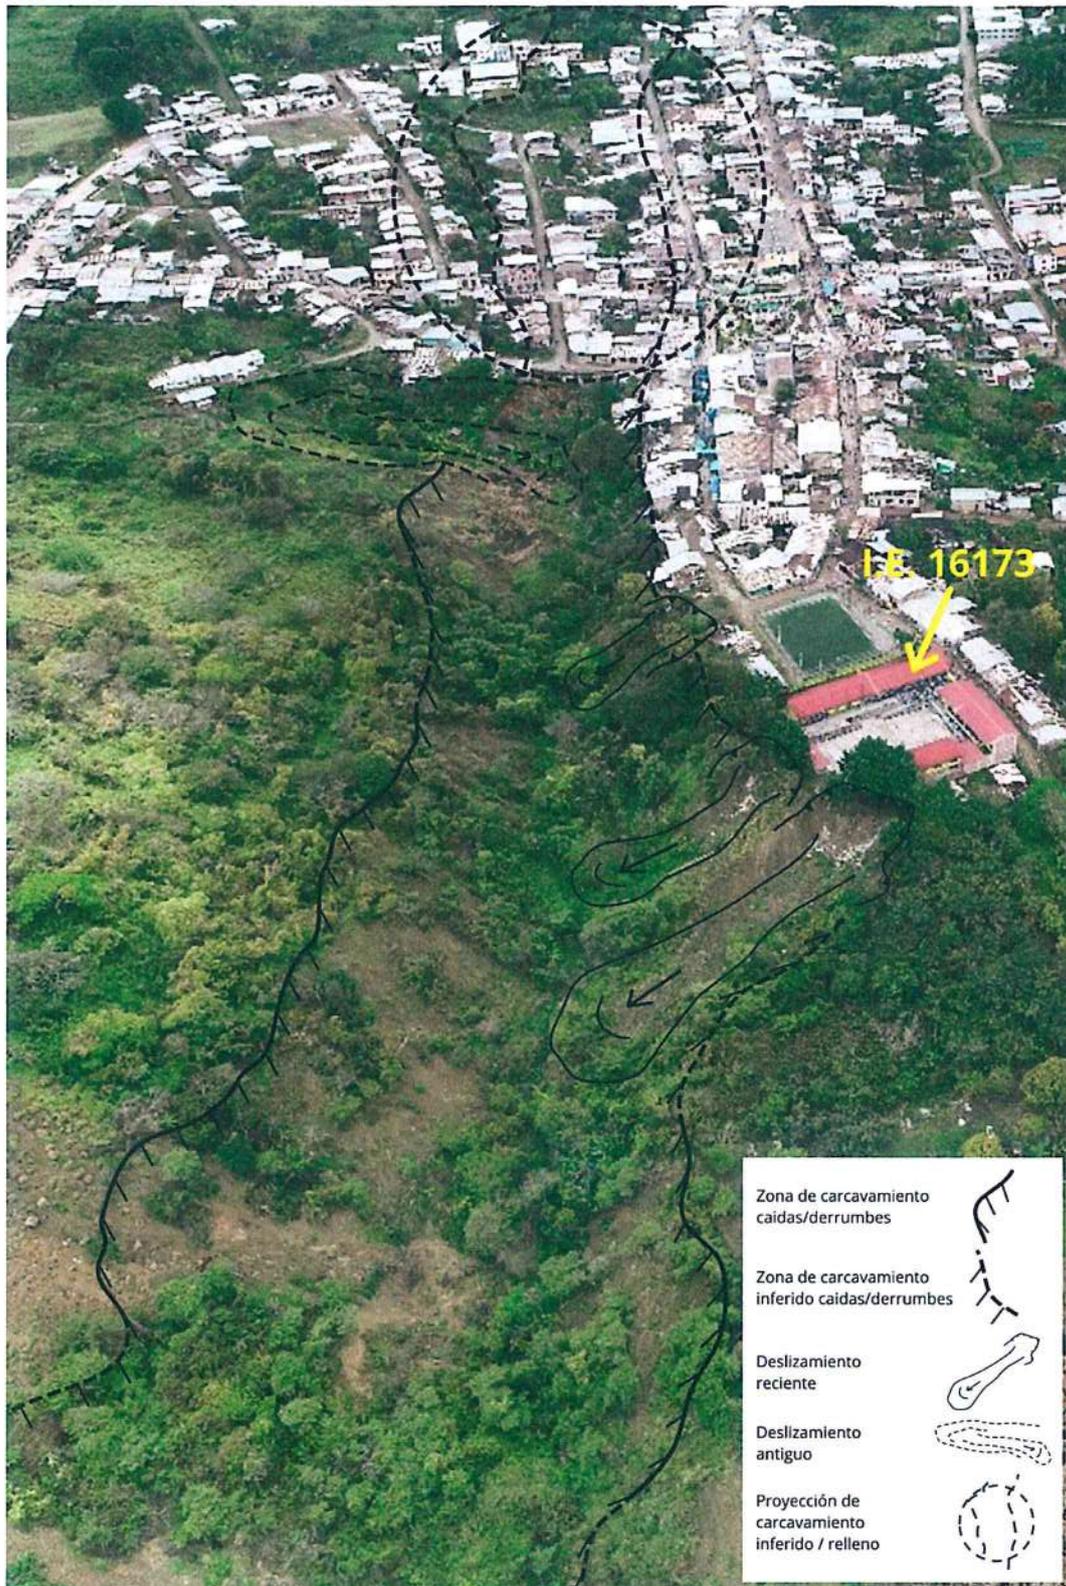
El sector oeste de Santa Rosa está limitado por una quebrada con procesos de erosión activos (figura 14). Dicha quebrada tiene morfología de cárcava antigua y los eventos recientes serían indicadores de su reactivación.

Figura 14. Fotografía aérea interpretada, de la quebrada del sector oeste de Santa Rosa. Se observan procesos de erosión y deslizamientos en ambas márgenes. La parte alta se encuentra antropizada.

Los deslizamientos recientes se concentran en el flanco izquierdo de la quebrada, pudiéndose también observar otro deslizamiento más hacia el norte, que afecta viviendas en el sector con 769590 O; 9398739 N (figuras 14 y 15).

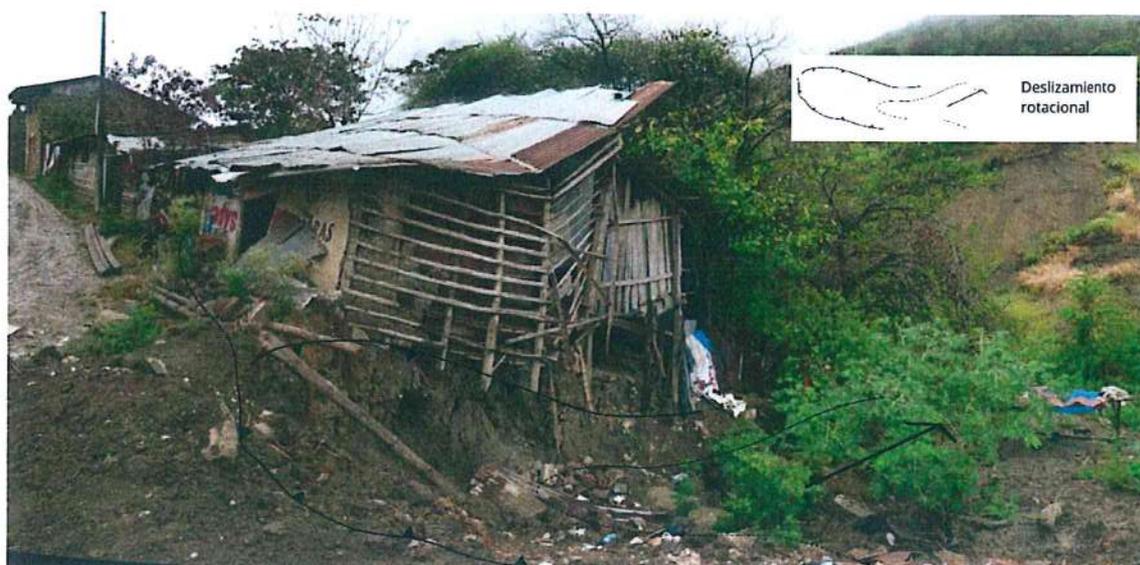
Figura 15. Vivienda deformada por deslizamiento en la quebrada del sector oeste de Santa Rosa. La vivienda continua siendo habitada.

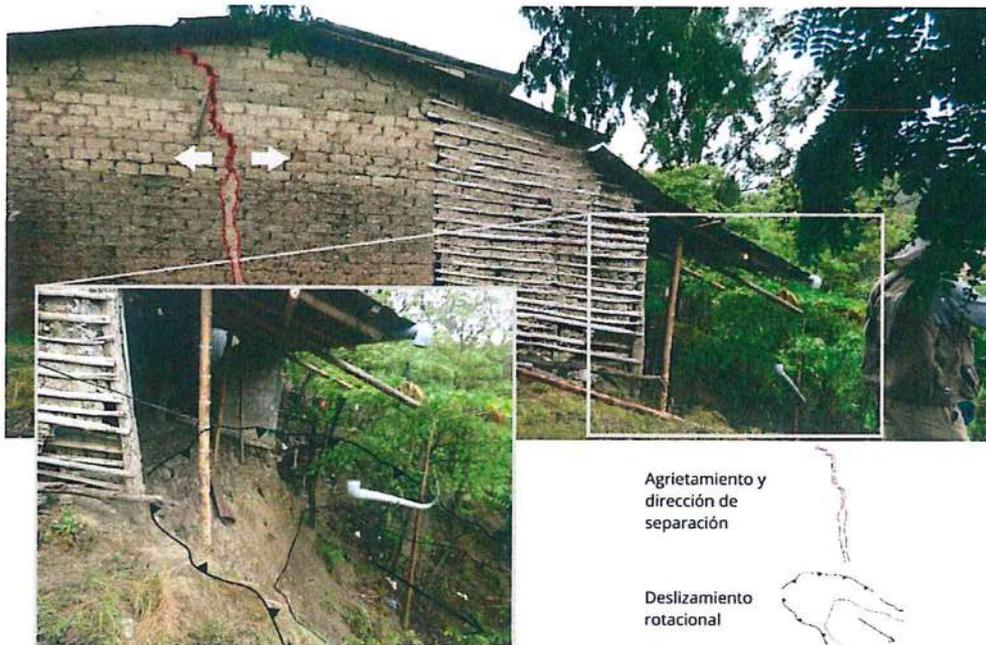
La deformación generó hundimientos y agrietamientos de más de 10 cm de ancho en paredes, con separaciones en dirección de la quebrada; lo cual se evidencia en las paredes resanadas (figura 16).

Figura 16. Vivienda afectada por deslizamiento al sur de Santa Rosa.

- Litología de la formación Celendín, meteorizada y poco competente, conformada por margas y arcillitas con laminaciones de yesos secundarios distribuidos en material arcilloso.
- Presencia constante de agua en la zona del deslizamiento a consecuencia de sistemas de drenaje deteriorados y malas prácticas de riego.
- Laderas expuestas a la erosión.
- Pendiente del terreno 30°.
- Morfología.

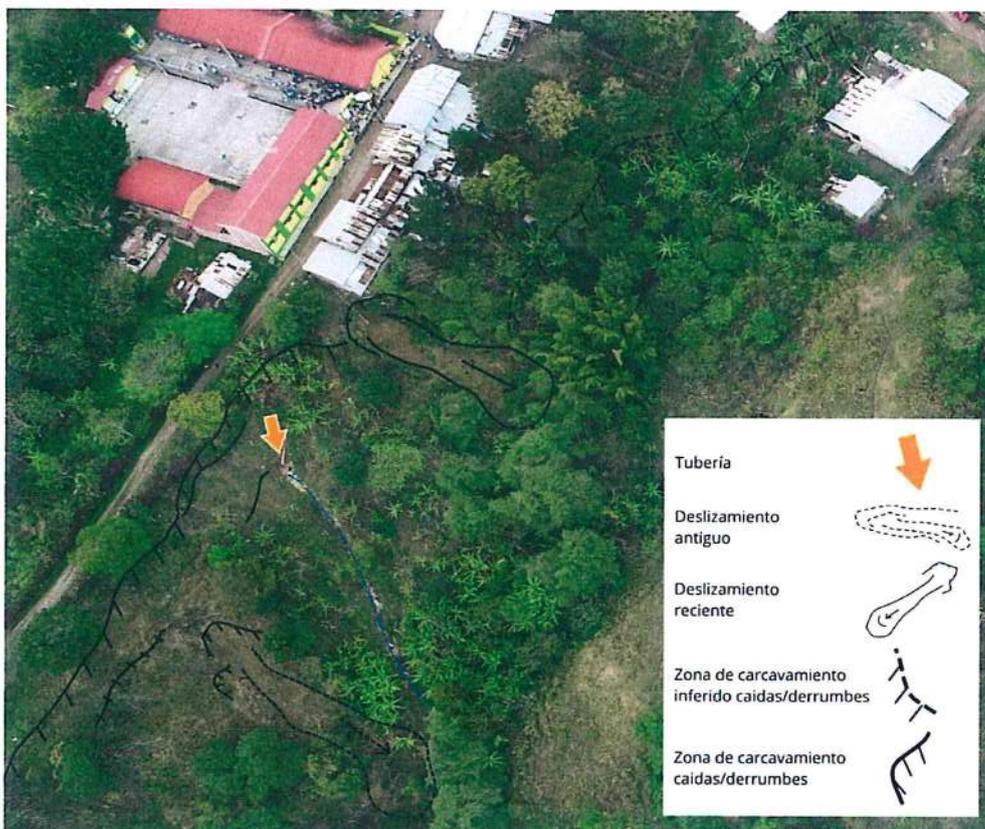
Estos procesos se prolongan en dirección sur, continuando por el flanco derecho de esta quebrada, donde se puede observar claros con suelo expuesto y vegetación removida. También se observan tuberías de desagüe que desfogan en este sector (figura 17).

Figura 17. Fotografía aérea del sector sur de Santa Rosa. Se observan deslizamientos recientes y procesos erosivos comprometiendo viviendas.

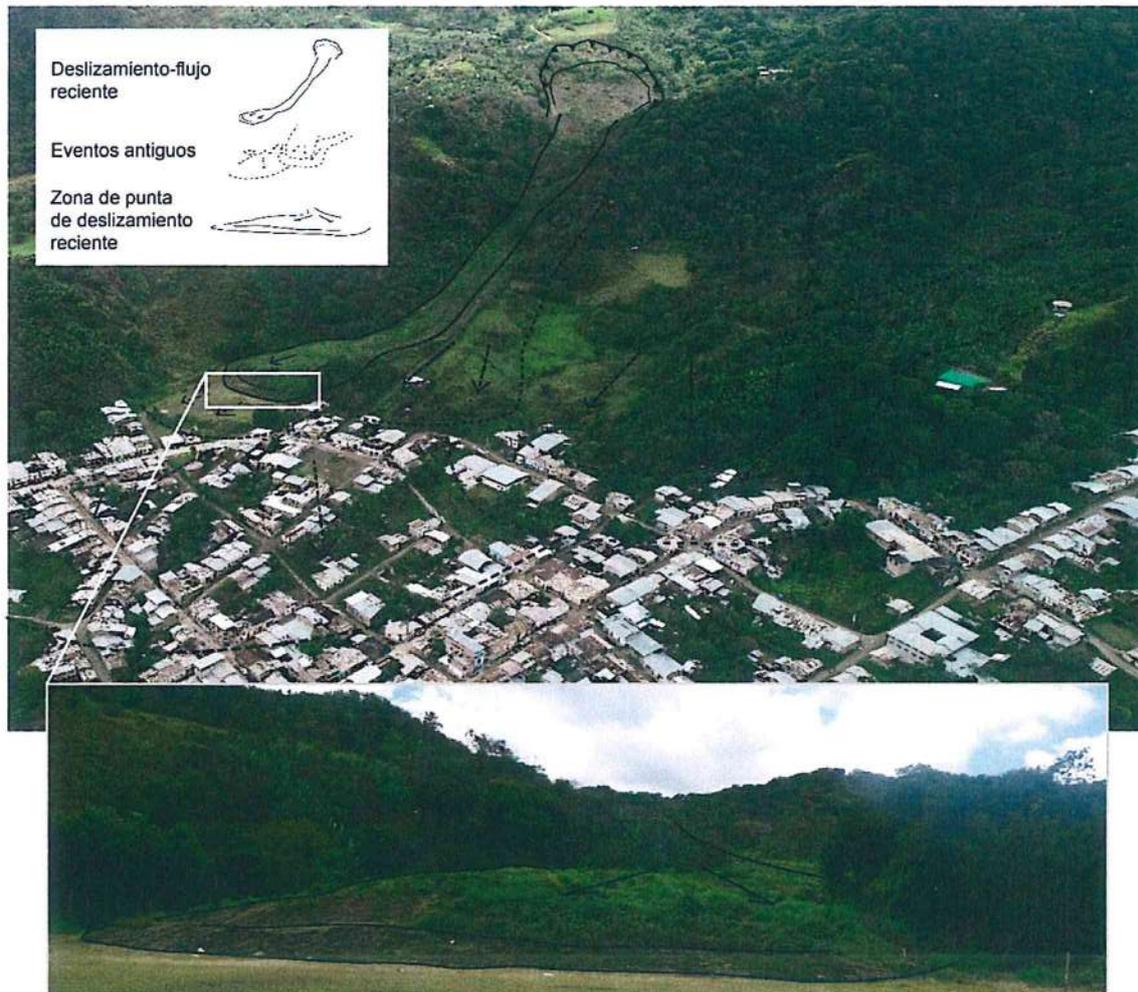
La corona de la zona de arranque tiene 100 m de longitud y se ubica en una zona escarpada, con cobertura vegetal densa y terrenos de cultivo en su parte alta. En el sector afloran. La masa deslizada se produce substrato de arcillitas y lodolitas algo friables de la formación Chota, además de la presencia de saturación de agua de infiltración de riego y de curso activo proveniente de la zona.

El movimiento afectó terrenos de cultivo, una cancha deportiva, viviendas y un camino.

Figura 19. Fotografías aérea y detalle en tierra de deslizamiento que afecto el sector San Juan del Alto en Santa Rosa.

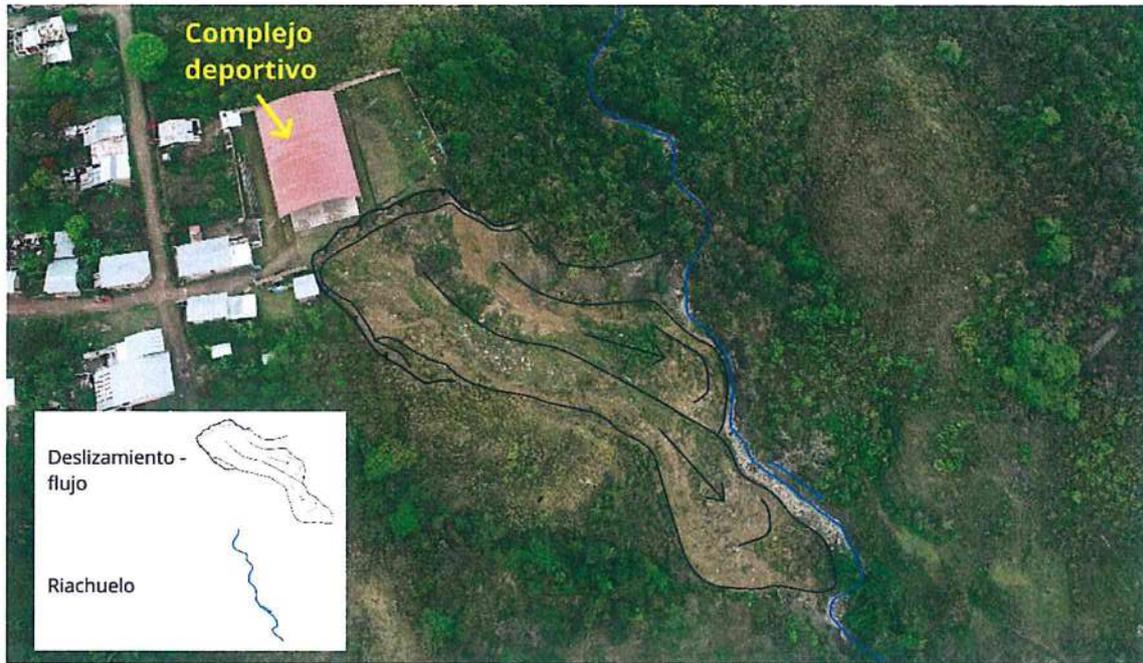
Figura 20. Vista aérea de deslizamiento que afectó el complejo deportivo de Santa Rosa.

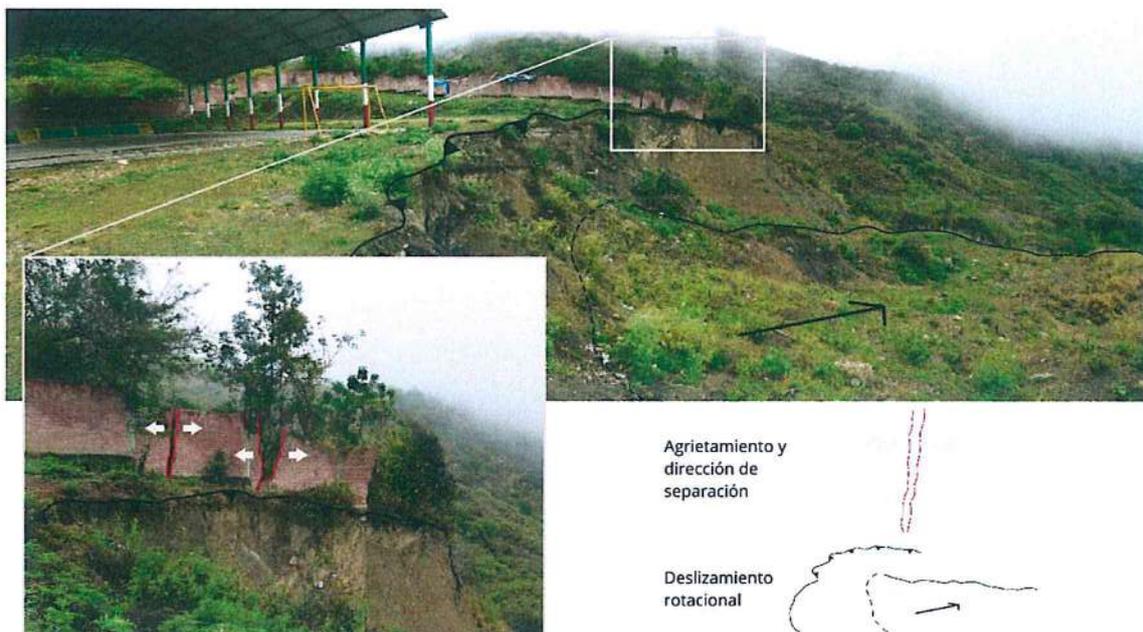
El deslizamiento afectó el muro y terrenos del complejo deportivo (figura 21), además de terrenos de cultivo y alcantarillado (figura 22).

Figura 21. Detalle de deslizamiento que afectó el complejo deportivo de Santa Rosa. Se observan los muros afectados y orientación del evento.

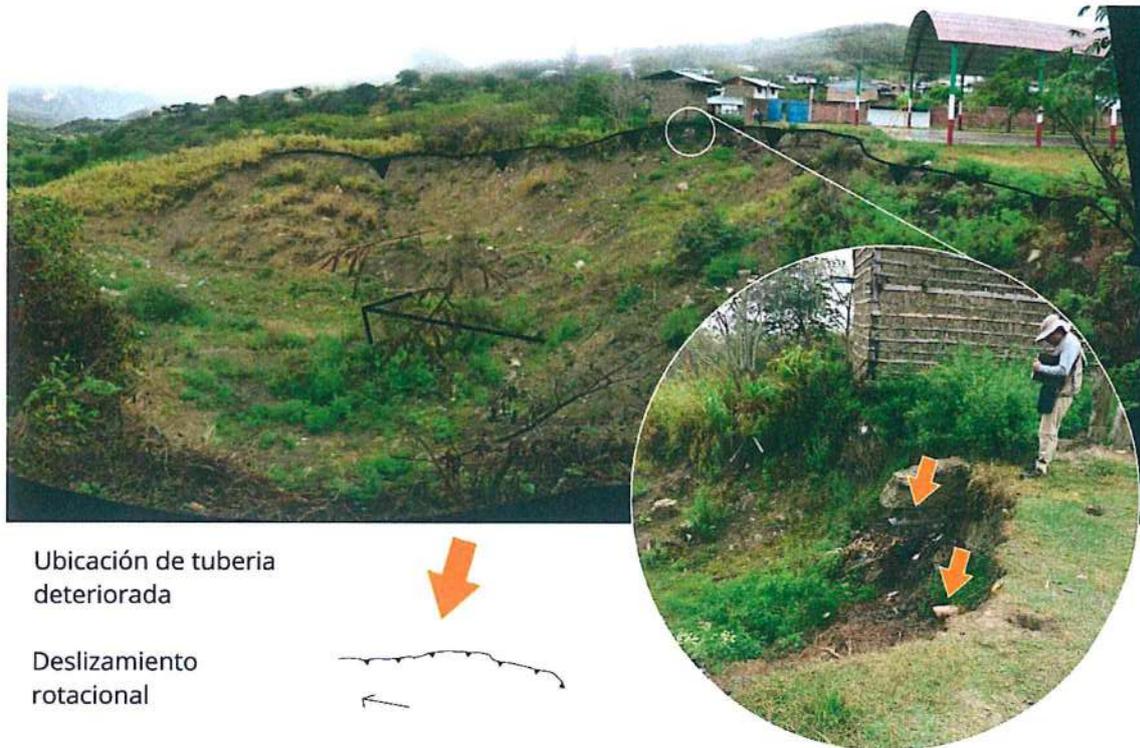
Figura 22. Detalle de deslizamiento que afectó el complejo deportivo en Santa Rosa. Se observan tuberías dañadas dispuesta en dirección de la zona afectada.

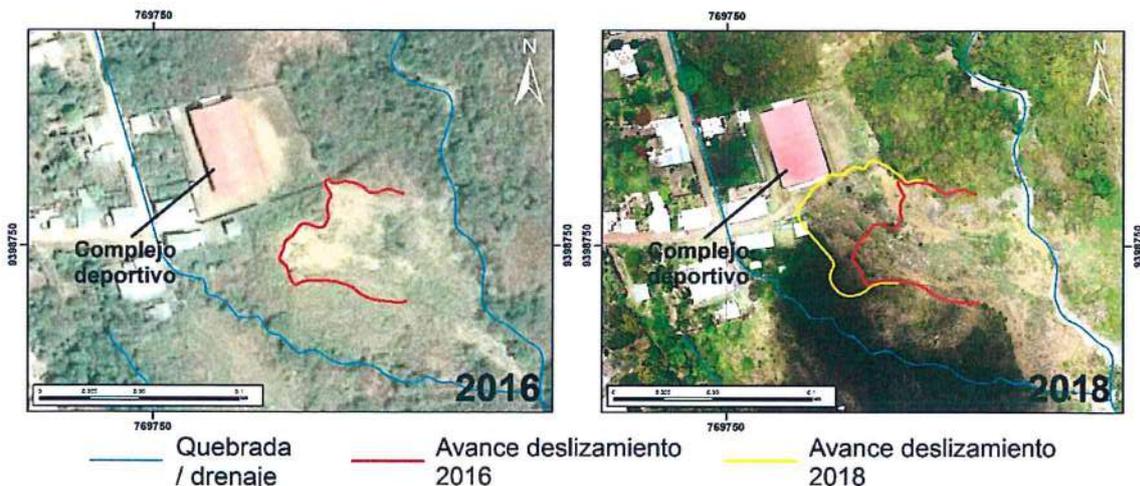
El análisis de imágenes satelitales multitemporales evidencian el avance retrogresivo del deslizamiento (figura 23). Esta característica puede condicionar futuros avances del deslizamiento hacia viviendas cercanas o hacia la infraestructura del complejo deportivo que no fue afectada.

Figura 23. Imágenes multitemporales de Google Earth (2016) y ortomosaico georreferenciado (2018) obtenido a partir de fotos aéreas de dron. Se observa el avance retrogresivo del deslizamiento que afectó el complejo deportivo.

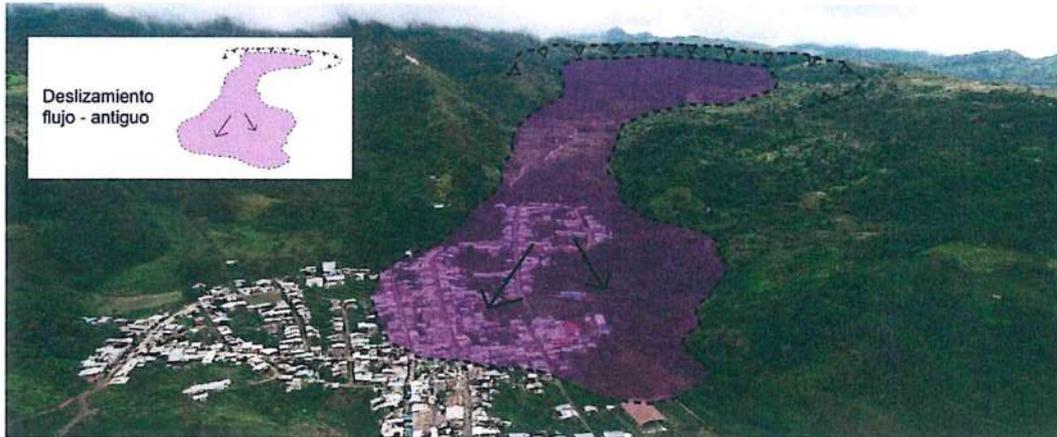
Su escarpe de arranque estaría ubicada en la cabecera de subcuenca, al sur de El Palmar; su cuerpo aun conservado, tiene una longitud estimada de más de 1.5 km, estando Santa Rosa emplazada en parte del abanico de depositación antigua del evento: donde se presentan la mayoría de hundimientos y desplazamientos de suelos descritos anteriormente.

Figura 24. Fotografía aérea de Santa Rosa mostrando cuerpo estimado de megadeslizamiento antiguo, sobre el cual actualmente, se encuentran emplazadas las viviendas del sector norte.

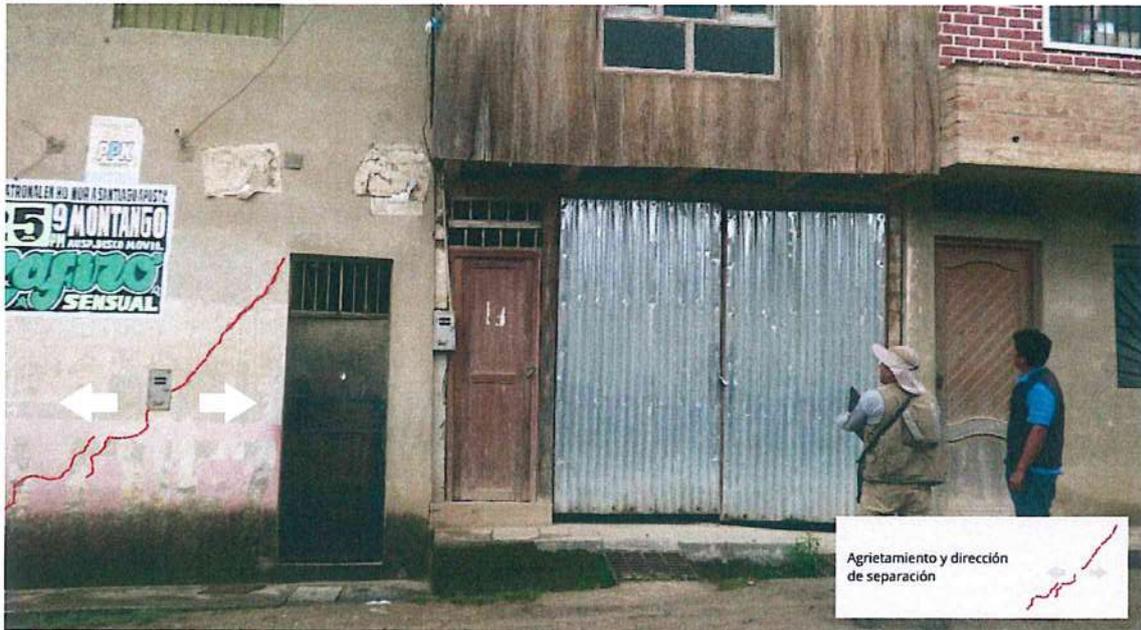
Calle s/n (769644 O; 9399192 N) , localizada a 300 m al N de la plaza, donde se observan rajaduras y agrietamientos en paredes de viviendas con aperturas entre 5 a 10 cm (figura 26, 27 y 28).

La orientación preferente de los esfuerzo extensivos que generaron las grietas en este sector es EO, observándose un movimiento de desplazamiento principal hacia el O.

Figura 26. Agrietamiento de pared causado por reptación de suelos en vivienda de Santa Rosa.

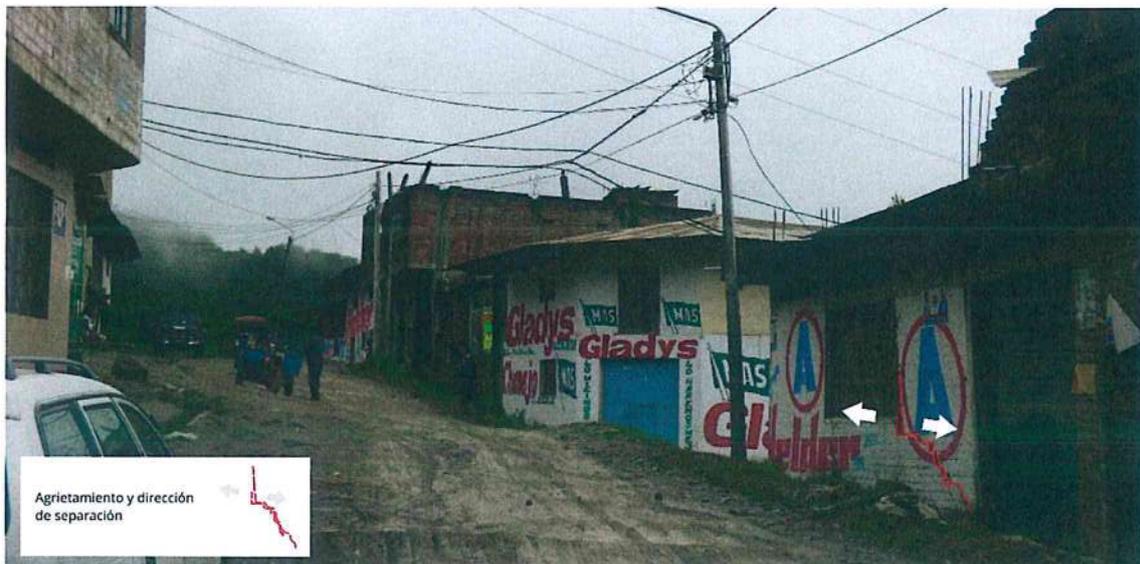
Figura 27. Agrietamiento de pared en vivienda de material noble, causado por reptación de suelos en Santa Rosa.

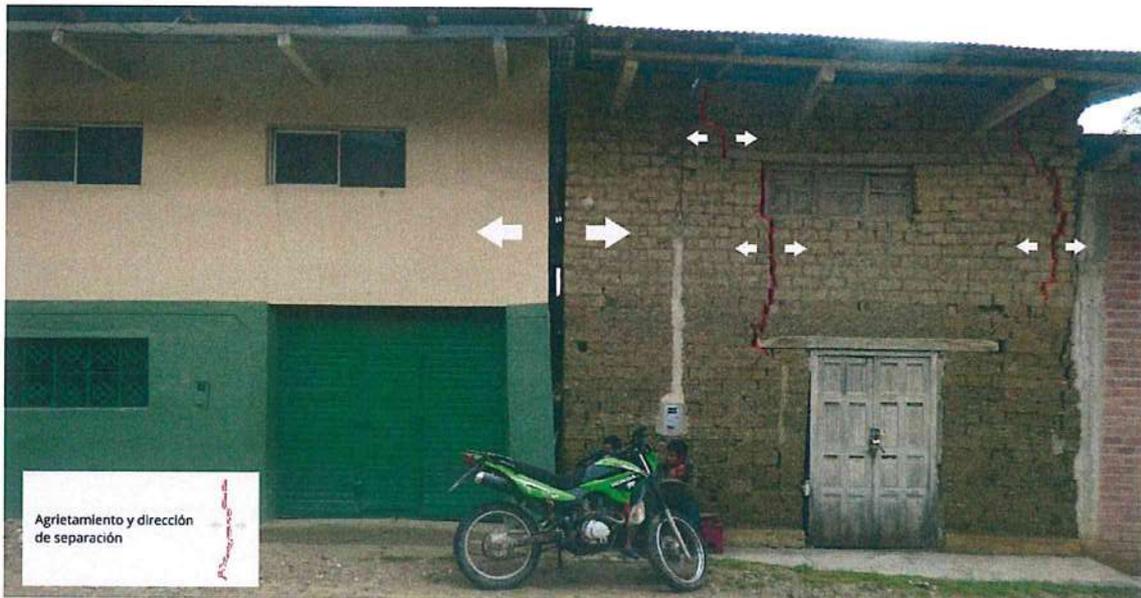
Figura 28. Agrietamiento de pared en vivienda de adobe y separación de paredes, causados por reptación de suelos en Santa Rosa.

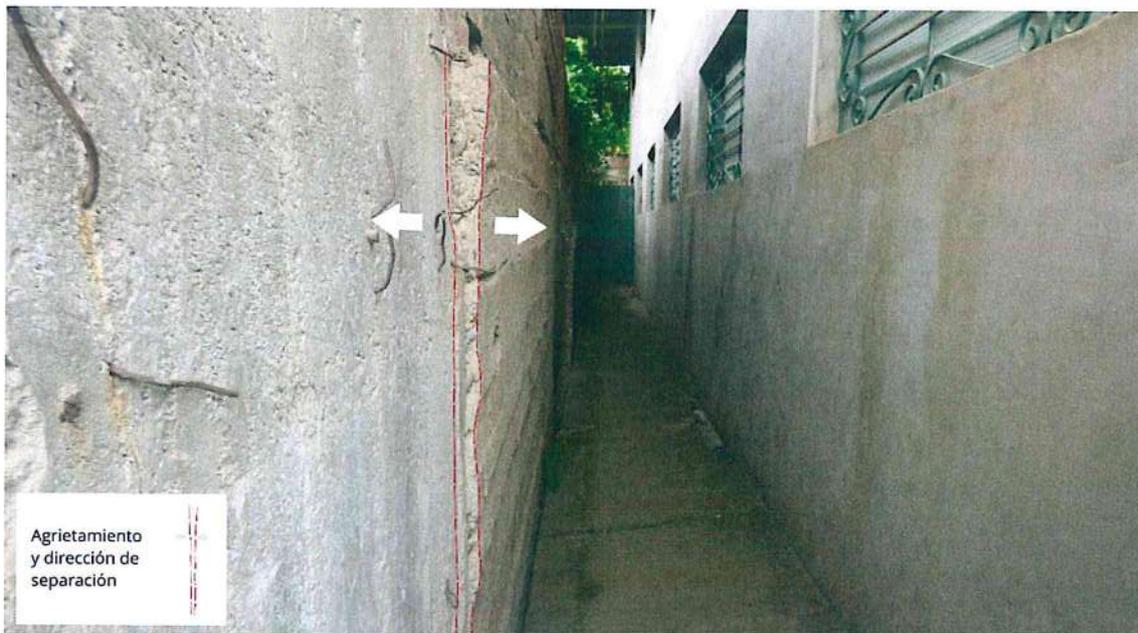
Casa parroquial, (769674 O; 9399141 N), localizada a 250 m al N de la plaza, se presenta rajaduras, agrietamientos, desplazamientos verticales que varían entre 5-20 cm; además de inclinación en sus paredes (figuras 29 y 30), veredas y canaletas (figura 31). La orientación preferente de los esfuerzos extensivos que generaron las grietas en este sector es NE-SO, observándose un movimiento de desplazamiento principal hacia el SO.

Figura 29. Agrietamiento y desplazamiento de pared en casa parroquial de Santa Rosa, causados por reptación de suelos.

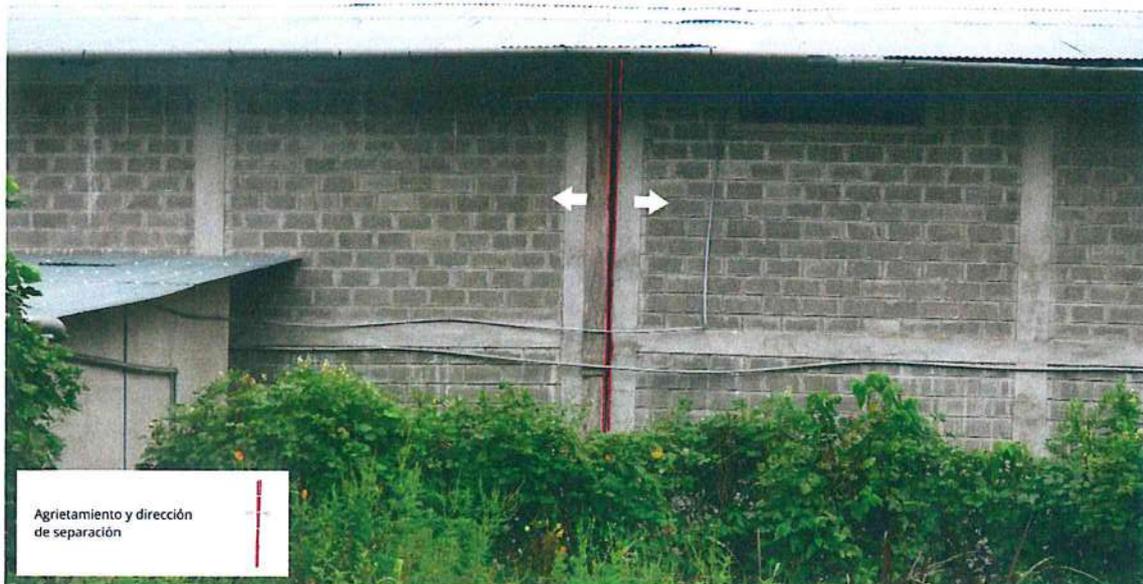
Figura 30. Separación de pared en casa parroquial de Santa Rosa, causada por reptación de suelos.

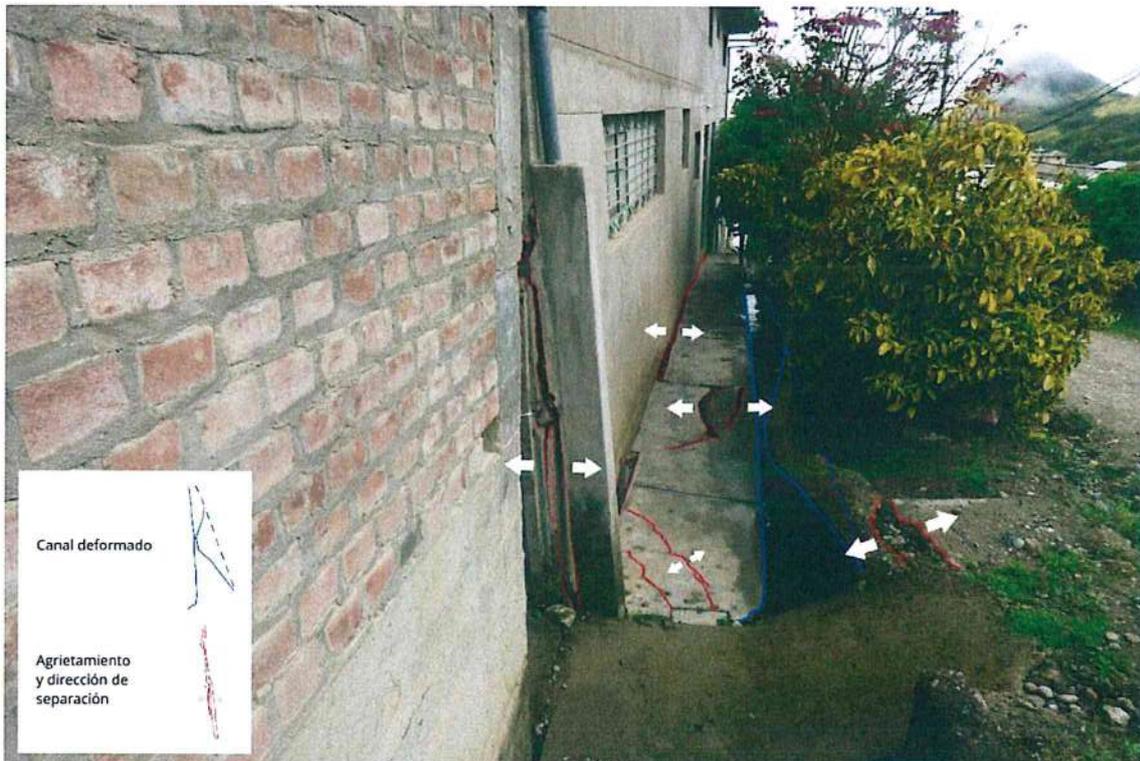
Figura 31. Agrietamientos y hundimientos de pared, canal y vereda de la casa parroquial de Santa Rosa, causados por reptación de suelos.

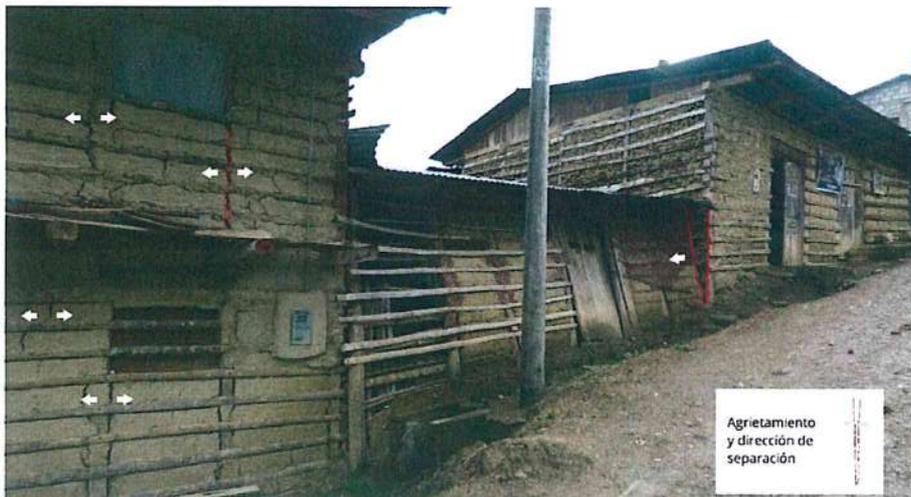
Estructuras de viviendas localizadas en las coordenadas 769668 O; 9399078 N, a 50 m al S de la Casa Parroquial y 200 m al N de la plaza. Se presentan rajaduras, agrietamientos e inclinación en paredes (figura 32). Las separaciones de las grietas y desplazamientos verticales varían entre 5 a 10 cm.

La orientación preferente de los esfuerzo extensivos que generaron las grietas en este sector es NE-SO, observándose un movimiento de desplazamiento principal hacia el SO.

Figura 32. Agrietamiento y desplazamiento de pared en vivienda de Santa Rosa, causados por reptación de suelos.

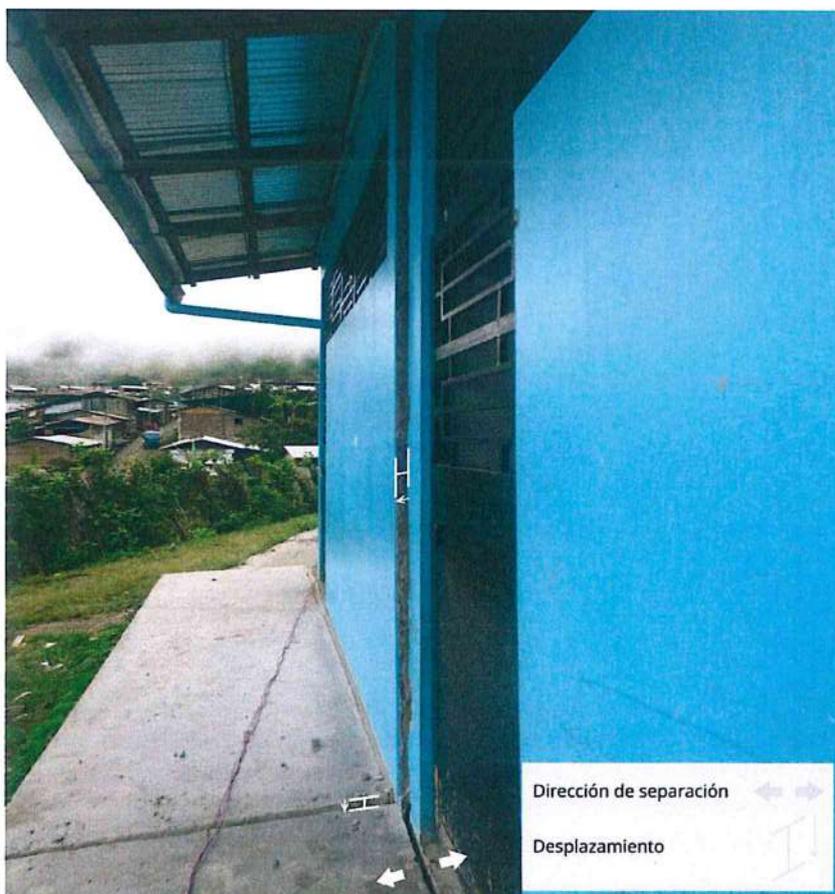
Instalaciones de Institución Educativa Inicial N° 004 (769731 O; 9399044 N), ubicada a 200 m al NE de la plaza, presenta rajaduras, agrietamientos e inclinación en paredes (figura 33). Las separaciones de las grietas y desplazamientos verticales varían entre 5 a 15 cm y la orientación preferente de los esfuerzos extensivos que generaron las grietas son EO, observándose un movimiento de desplazamiento principal hacia el E.

Figura 33. Separación de pared en la Institución Educativa Inicial N° 004 de Santa Rosa, causada por reptación de suelos.

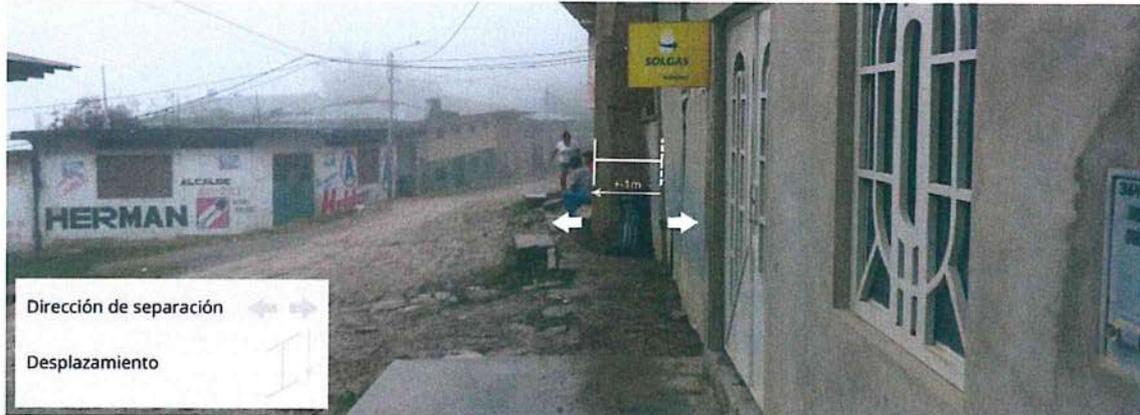
Viviendas en calle s/n (769677 O; 9399190 N), ubicada a 300 m al NE de la plaza, se observan agrietamientos y desplazamientos de la estructural total de viviendas (figura 34). La separación máxima medida por pobladores fue de aproximadamente 1 m, entre dos viviendas y su orientación preferente de los esfuerzo extensivos es NE-SO, con ligero desplazamiento principal hacia el SO.

Figura 34. Desplazamiento de vivienda al norte de Santa Rosa, causado por reptación de suelos.

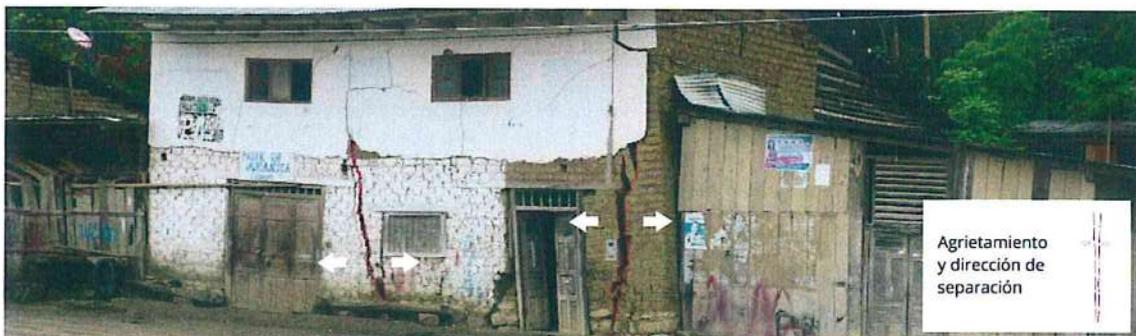
Al norte de Santa Rosa, en viviendas de la calle con coordenadas 769712 O; 9399377 N, a 500 m al N de la plaza, se presentan rajaduras, agrietamientos e inclinación en paredes (figura 35). Las separaciones de las grietas varían entre 5 a 50 cm.

La orientación preferente de los esfuerzo extensivos que generaron las grietas en este sector es OE, observándose un movimiento de desplazamiento principal hacia el SE.

Figura 35. Agrietamientos y desplazamientos en pared de vivienda en Santa Rosa, causados por reptación de suelos.

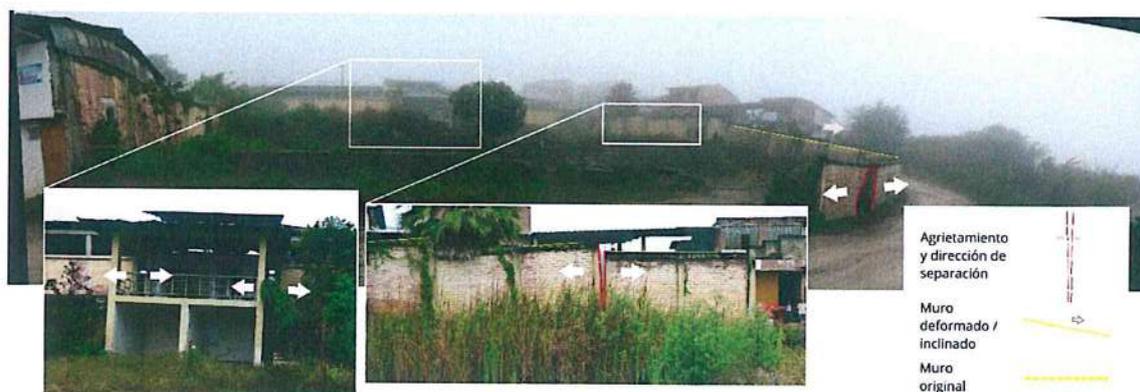
Nuevo mercado Santa Rosa (769731 O; 9399212 N), a 350 m al N de la plaza, presentan rajaduras, agrietamientos e inclinación en paredes (figura 36). Las separaciones de grietas y desplazamiento que varían entre 10 cm a 1 m y orientación preferente de los esfuerzo extensivos que generaron las grietas en este sector es NO-SE, observándose un movimiento de desplazamiento principal hacia el SE.

El deterioro en la infraestructura provocó que el recinto no sea utilizado.

Figura 36. Agrietamientos, desplazamientos y hundimientos en infraestructura del nuevo mercado de Santa Rosa, causados por reptación de suelos.

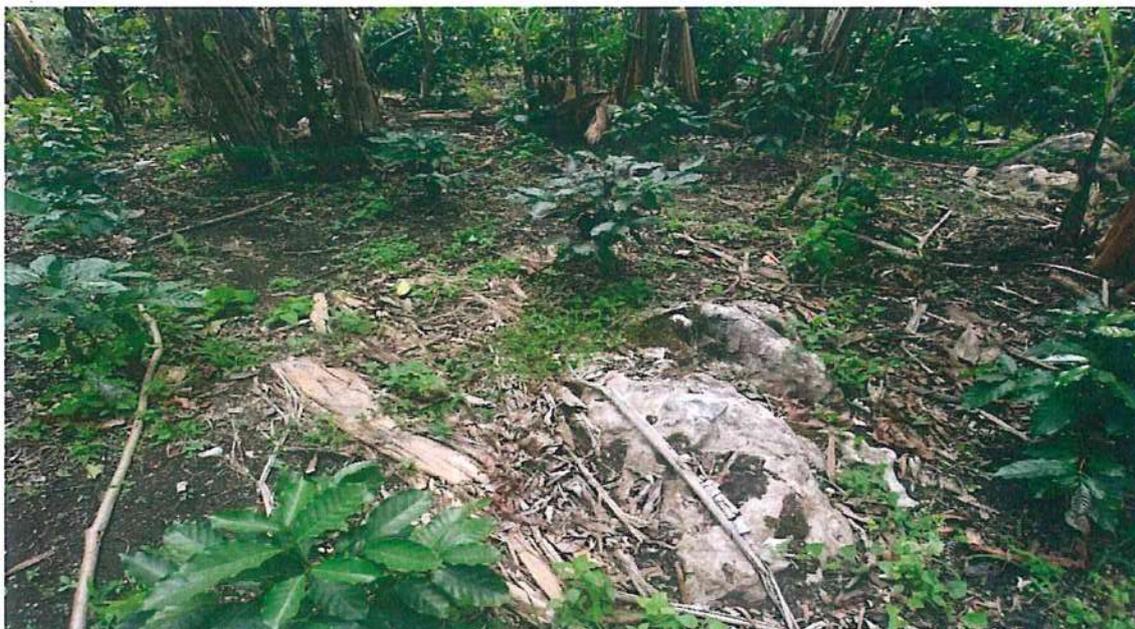
No se observaron procesos de peligros geológicos activos en el área propuesta, sin embargo, circundante a este sector se han identificado deslizamientos antiguos (ver figura 5) que podrían reactivarse por procesos naturales o antrópicos (como la intervención de la ladera para construir la infraestructura del colegio). Es preciso mencionar que de no tomar las medidas de prevención y estabilidad apropiadas para la construcción de infraestructura y prevención de erosión en la ladera, podrían generarse eventos geodinámicos en este sector en el futuro.

Figura 41. Vista de la zona RE-3 propuesta para la reubicación de colegio, el terreno tiene una pendiente suave y cubierto por abundante vegetación propia de la zona y cultivos de café.

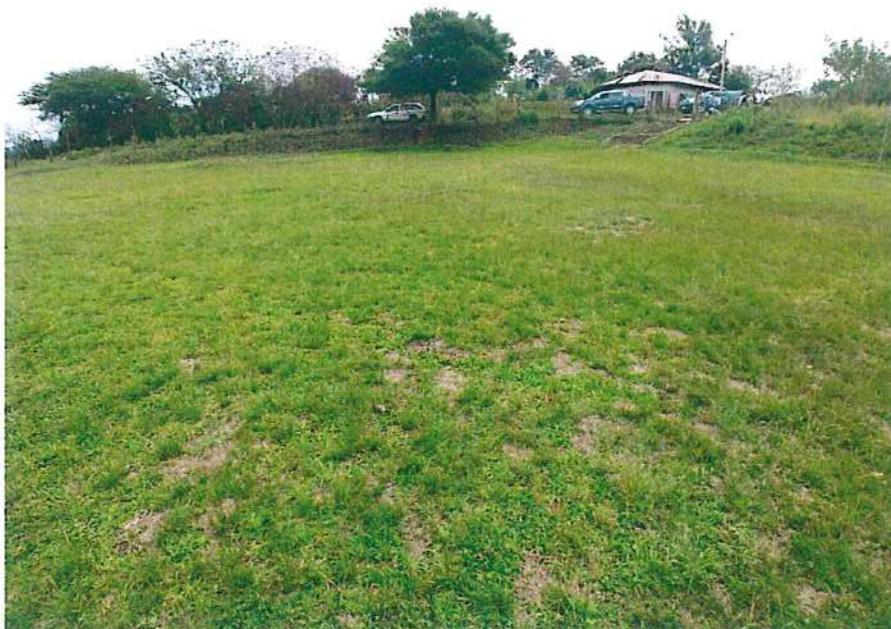
Figura 43. Vista del área de reubicación RE-4, nótese la pendiente suave del terreno.

No se observaron procesos de peligros geológicos activos en el Sector Huallanda, sin embargo, se advierte la presencia de un suelo residual arcilloso de características expansivas; pues, en campo se han identificado agrietamientos como consecuencia del hinchamiento y retracción de las arcillas debido a los cambios en el contenido de humedad.
