DIRECCIÓN DE GEOLOGÍA AMBIENTAL Y RIESGO GEOLÓGICO

Informe Técnico N° A6937

EVALUACIÓN DE DESLIZAMIENTOS DEL CERRO EL CALVARIO - LA ENCAÑADA

Región Cajamarca
Provincia Cajamarca
Distrito La Encañada

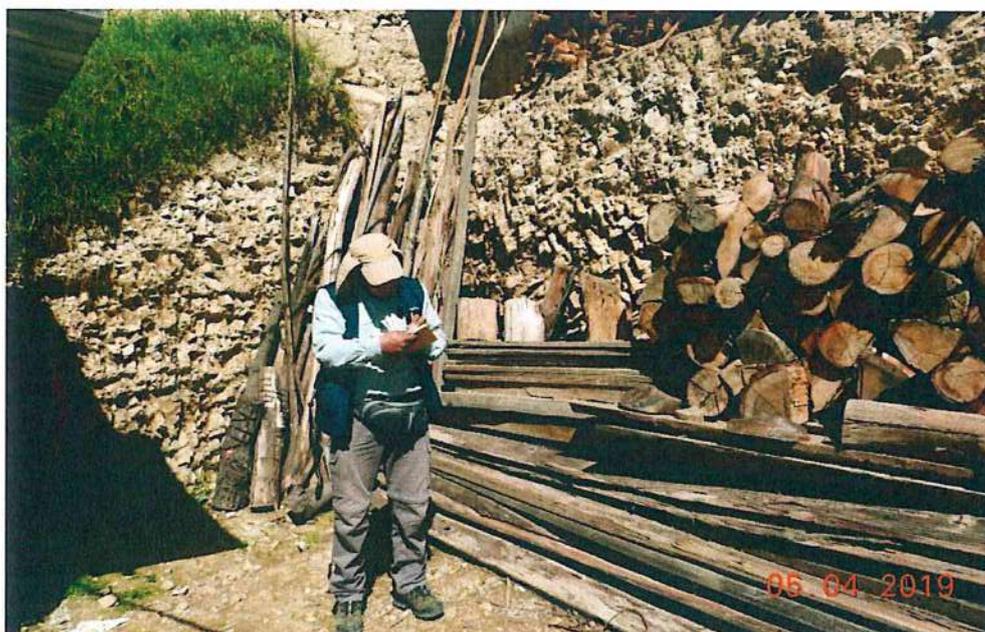
En el cerro El Calvario afloran secuencia sedimentarias de las Formaciones Pariatambo y Chulec (Navarro 2007), estando los deslizamientos deformando principalmente rocas de la Formación Pariatambo (Reyes 1980). En los cortes de talud, se observan afloramientos de arcillitas altamente fracturadas, con distanciamiento entre fracturas de aproximadamente 10 cm. (fotografía 2), con un alto grado de meteorización.

Fotografía 2. Corte de talud en ladera del cerro El Calvario. Se observa el afloramiento rocoso altamente fracturado.

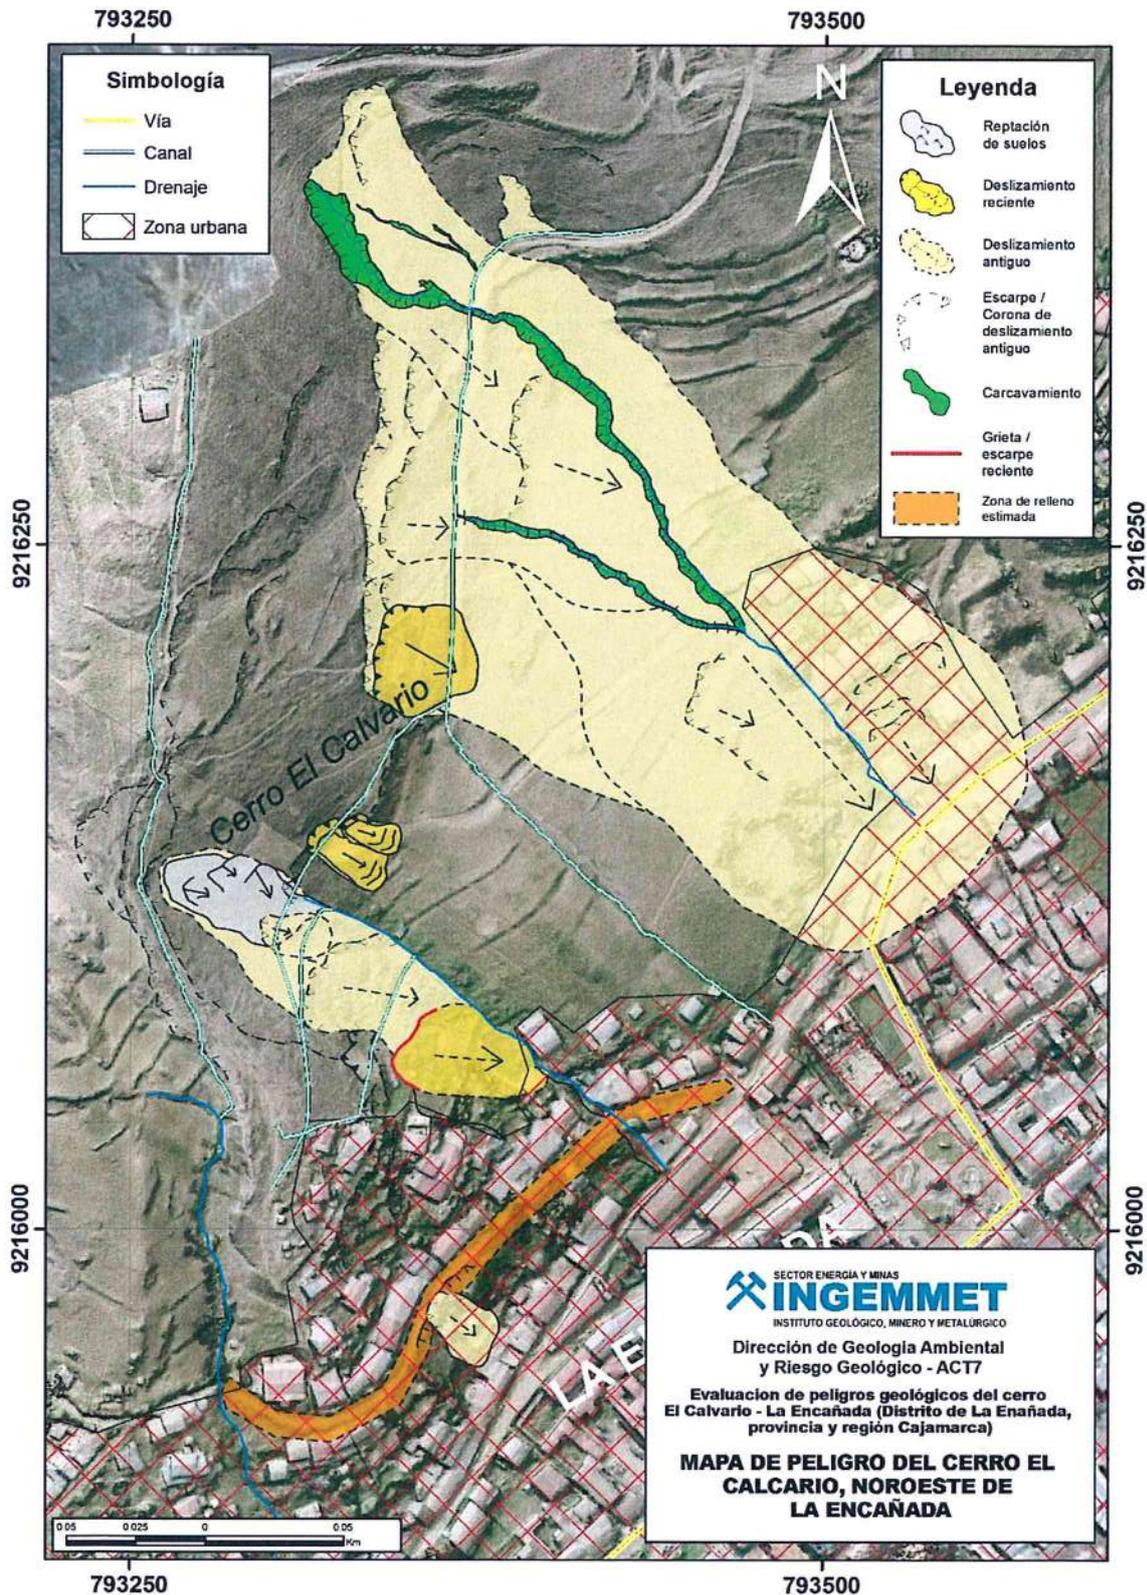
Las inmediaciones de la Encañada presentan susceptibilidad de media a alta ante la ocurrencia de movimientos en masa (Zavala & Rosado 2010, GEOCATMIN). Los trabajos de campo permitieron identificar procesos de reptación, erosión de laderas, deslizamientos antiguos, deslizamientos recientes y reactivaciones, en el cerro El Calvario (figura 3).

Figura 3. Mapa de peligros del cerro El Calvario - La Encañada.

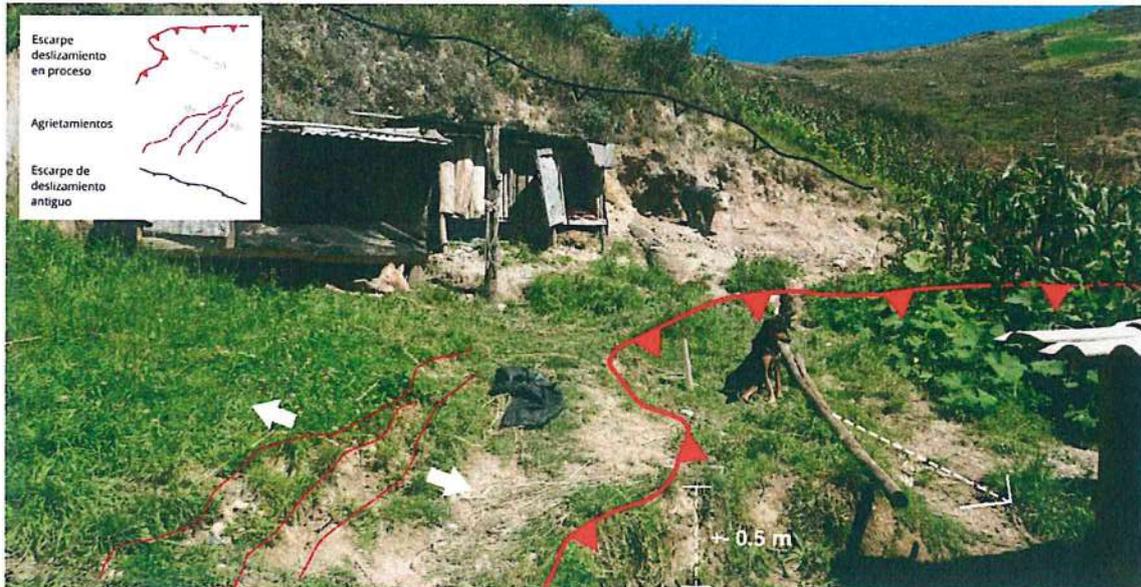
Durante los trabajos de campo se identificaron agrietamientos de hasta 20 cm de ancho, con desplazamientos verticales aproximados de 50 cm. La grieta principal constituye el escarpe de un deslizamiento en formación. Se prolonga por aproximadamente 40 m, de forma semicircular, desde el lindero de una vivienda, continuando hacia una chacra con sembríos de maíz (figura 7).

La morfología de ese sector corresponde a la de un deslizamiento antiguo. Las recientes grietas son una reactivación de este evento, que deforma el flanco derecho de su pie (figura 9).

Figura 7. Agrietamientos recientes en el cerro El Calvario.

1. Sellar las grietas.
2. Forestar las zonas de deslizamientos, reptación y parte alta de la ladera.
3. Revestir los canales de riego presentes en el lugar. No permitir fugas ni acumulaciones de agua en la parte alta de la ladera ni en la zona de deslizamiento en proceso. Reparar o reemplazar las tuberías de agua en mal estado.

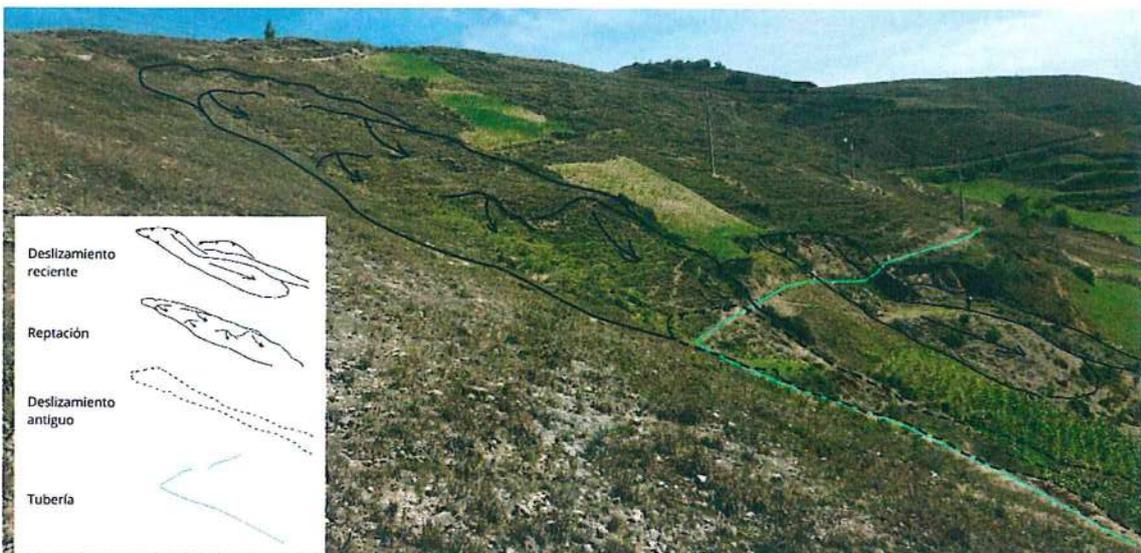
70 m ladera arriba del deslizamiento en proceso, en el sector con coordenadas 793289 O; 9216119 N, puede observarse una zona con reptación, de forma elongada, con longitud aproximada de 50 m y ancho de 30 m. Por su forma (figura 8), este evento podría ser predecesor de un futuro deslizamiento.

Figura 8. Reptación de suelos en la parte alta de la zona del deslizamiento en proceso.

Debe mencionarse además, que la parte alta del cerro El Calvario tiene muy escasa cobertura vegetal (figura 8), posiblemente relacionada al sobrepastoreo. Esta condición expone los terrenos a la erosión e infiltración de aguas.

2. Reforestar las laderas aun no ocupadas por viviendas del cerro El Calvario, con árboles de raíces verticales o subverticales u otros sugeridos por especialistas. Las laderas deben mantenerse con permanente cobertura vegetal para evitar la erosión e infiltración de aguas.

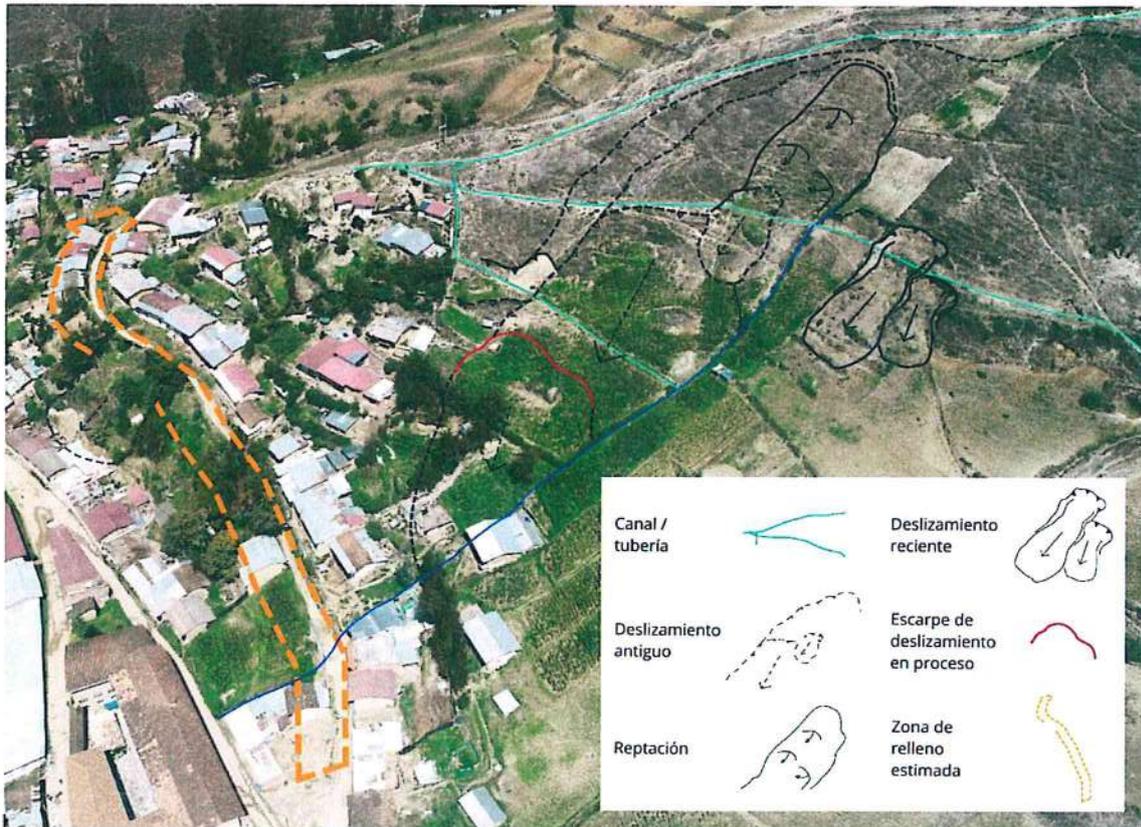
En la parte alta de la zona del deslizamiento en proceso, se observa un canal de riego sin revestimiento (figura 9).

En el sector con el sector con coordenadas 793323 O; 9216143 N, se observan dos deslizamientos de tipo rotacional recientes (figuras 8 y 9) que afectaron un camino y tuberías de agua presentes en el sector, además de terrenos de cultivo. El deslizamiento más reciente tiene corona de aproximadamente 25 m de longitud y distancia de escarpe principal a pie de 35 m.

Cabe mencionar que, por la parte alta de la ladera del cerro El Calvario, pasan tuberías de agua (figura 9) que abastecen a La Encañada y a otros sectores. Dichas tuberías podrían estar en mal estado, generando infiltraciones ladera abajo.

Figura 9. Interpretación de peligros en una fotografía aérea tomada con drone. Se observan los deslizamientos del cerro El Calvario.

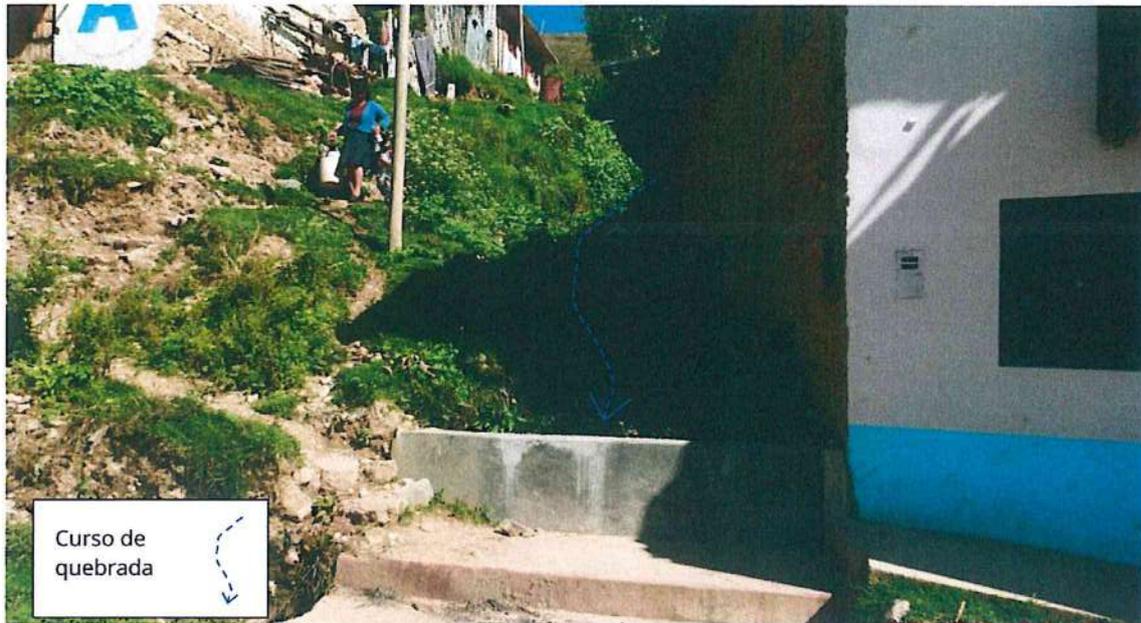
El camino de acceso hacia el cerro El Calvario es cortado por una pequeña quebrada que nace de la parte alta. En el sector con coordenadas 793323 O; 9216143 N, puede observarse el cauce de esta quebrada ocupado por una vivienda, estrangulando su curso natural. La quebrada no se encuentra descolmatada y es poco profunda en el sector del puente peatonal colindante a la vivienda (figura 10). De acuerdo a versiones de pobladores, esta quebrada se reactiva por lluvias, transportando sedimentos y generando erosión e inestabilidad en las viviendas aledañas.

Figura 10. Drenaje estrangulado por vivienda. La quebrada no se encuentra descolmatada.

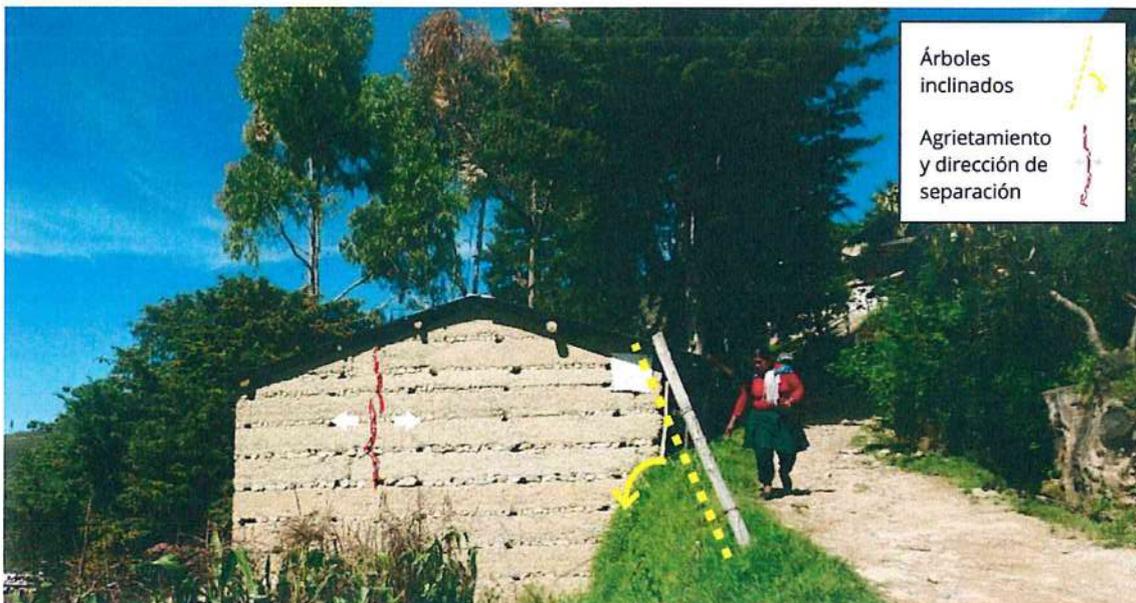
A lo largo del camino peatonal se observa deformación ladera abajo, afectando viviendas, árboles y postes (figuras 11 y 12). Esta deformación estaría relacionada a los rellenos (figuras 13) utilizados para la construcción del camino y habilitación de viviendas.

Figura 11. Poste inclinado y vivienda agrietada en ladera de zona habitada del cerro El Calvario, colindante camino de acceso. La vivienda se encontraría construida sobre relleno.

5. De presentarse agrietamientos, desplazamientos o nuevos deslizamientos, reubicar las viviendas emplazadas sobre terrenos de relleno.
6. De presentarse nuevos deslizamientos en el cerro El Calvario, posteriores a las labores de mitigación, debe considerarse la reubicación total de las viviendas.

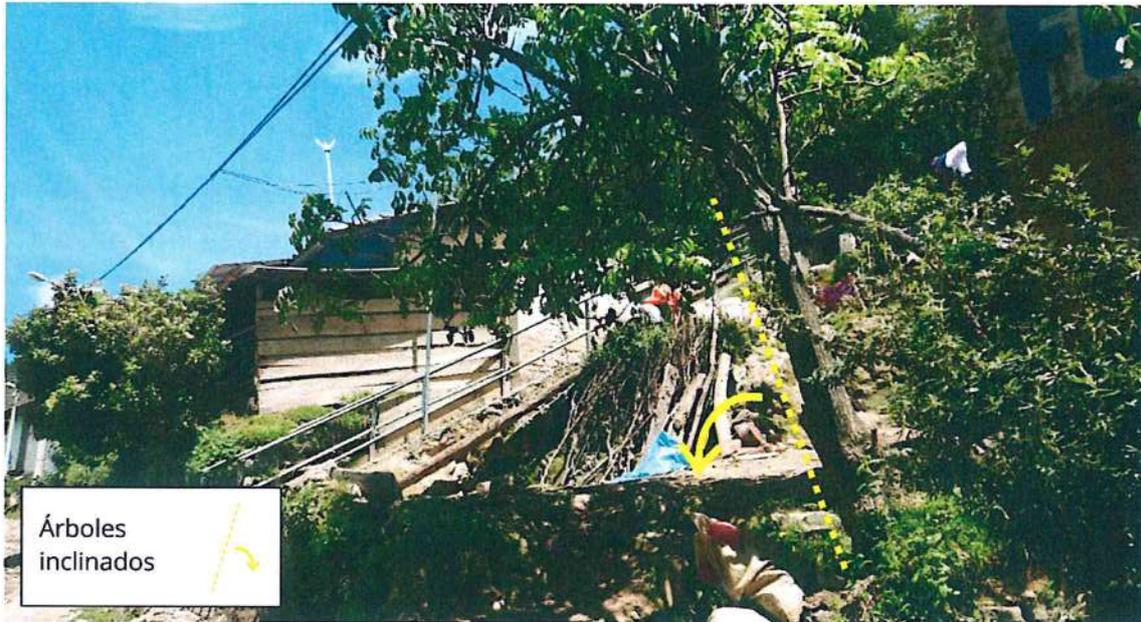
Figura 12. Árbol inclinado en ladera de zona habitada del cerro El Calvario.

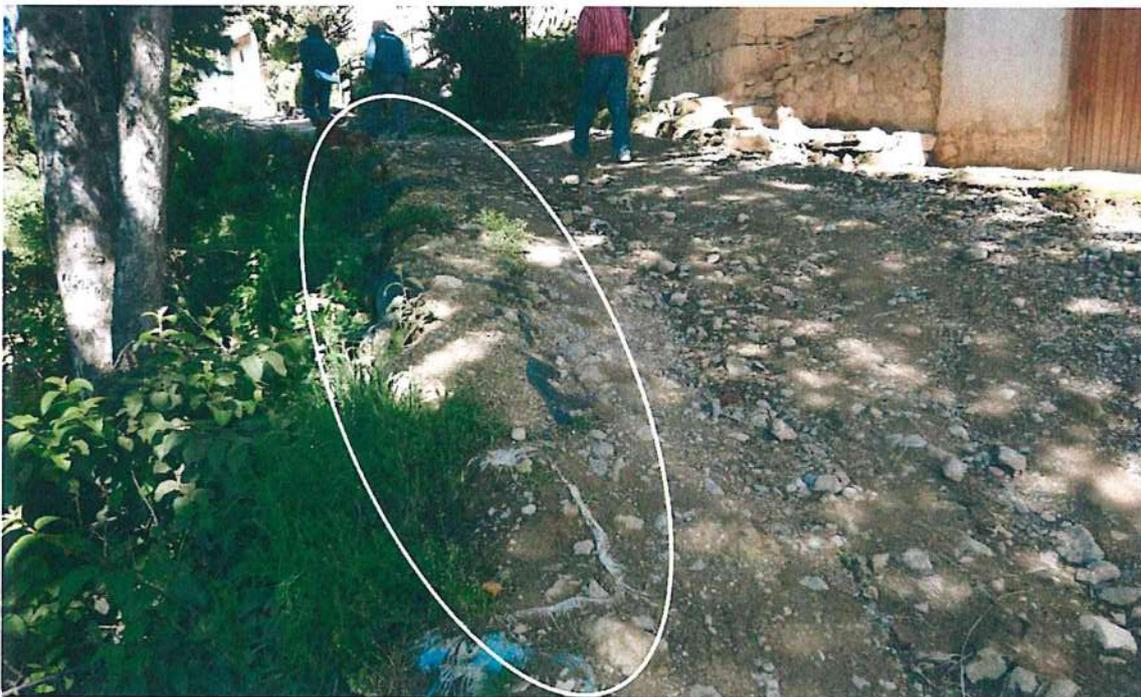
Figura 13. Rellenos de llantas y plásticos visibles en el camino de acceso del cerro El Calvario.

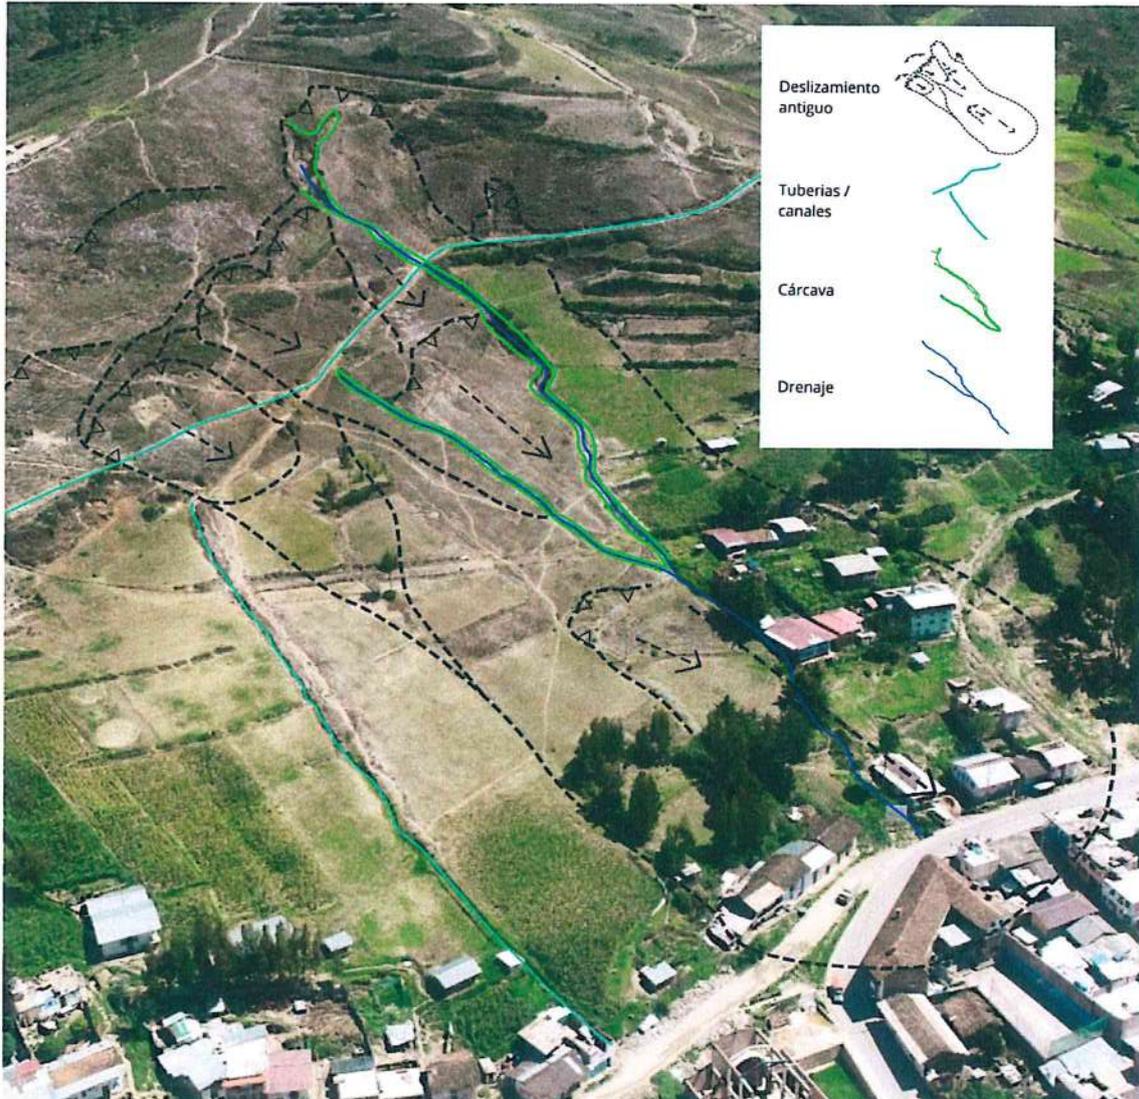
En el sector con coordenadas 793397 O; 9216286 N, en el flanco derecho de la cárcava de mayor longitud, se observa deformación reciente en dirección de la ladera, afectando parte de los depósitos de un deslizamiento antiguo (figura 14). Las imágenes aéreas permiten diferenciar mayor deformación en el flanco derecho del cuerpo del relicto, sector que no tiene cobertura vegetal. En el lado izquierdo del deslizamiento se observan sembríos de pasto y viviendas en la zona del pie (figura 14).

La parte alta de la zona del deslizamiento antiguo presenta escarpes de eventos pasados, probablemente originados por deslizamientos antiguos o por procesos de reptación estacional.

Figura 14. Interpretación de peligros en una fotografía aérea tomada con dron del noroeste del La Encañada, cerro El Calvario. Se observan deslizamientos y cárcavas.

7. De continuar los agrietamientos y desplazamientos reubicar las viviendas aledañas al cuerpo del deslizamiento y de su parte baja.
8. Implementar sistemas de control de cárcavas. Forestar las zonas adyacentes a cárcavas.
