Informe Técnico N° A6994

EVALUACIÓN DE PELIGROS GEOLÓGICOS DEL SECTOR ANANTINGUA – SHANCAYAN

Región Ancash
Provincia Yungay
Distrito Mancos

ENERO
2020

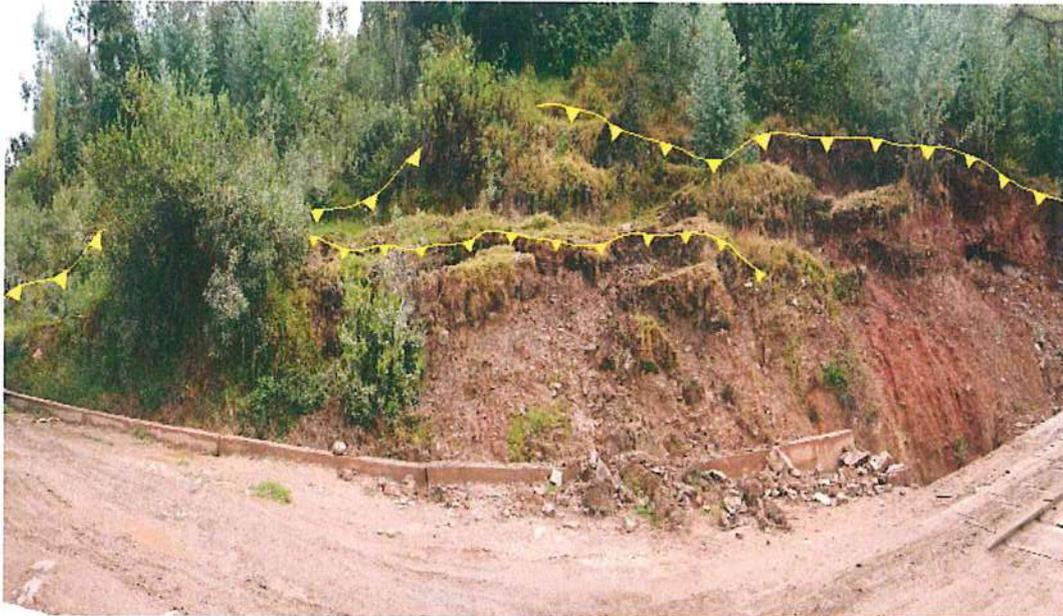
El primer deslizamiento localizado, tiene una escarpa de 26m de longitud con escarpas continuas, presenta saltos de 1.5m, con agrietamientos en el cuerpo del deslizamiento de 0.20-0.40m, tiene una longitud desde el escarpe y el pie de deslizamiento de 62m estas escarpas están cubiertas por vegetación de matorrales, arbustos y plantas de frutales, cuyos troncos presentan inclinación. (figura 8). Se observó presencia de agua en el suelo.

Figura 8. Vista donde se observa escarpas secundarias continuas y presencia de vegetación. Se encuentran en las siguientes coordenadas UTM 8979858 N, 205152 E, con una cota de 2582 m.s.n.m.

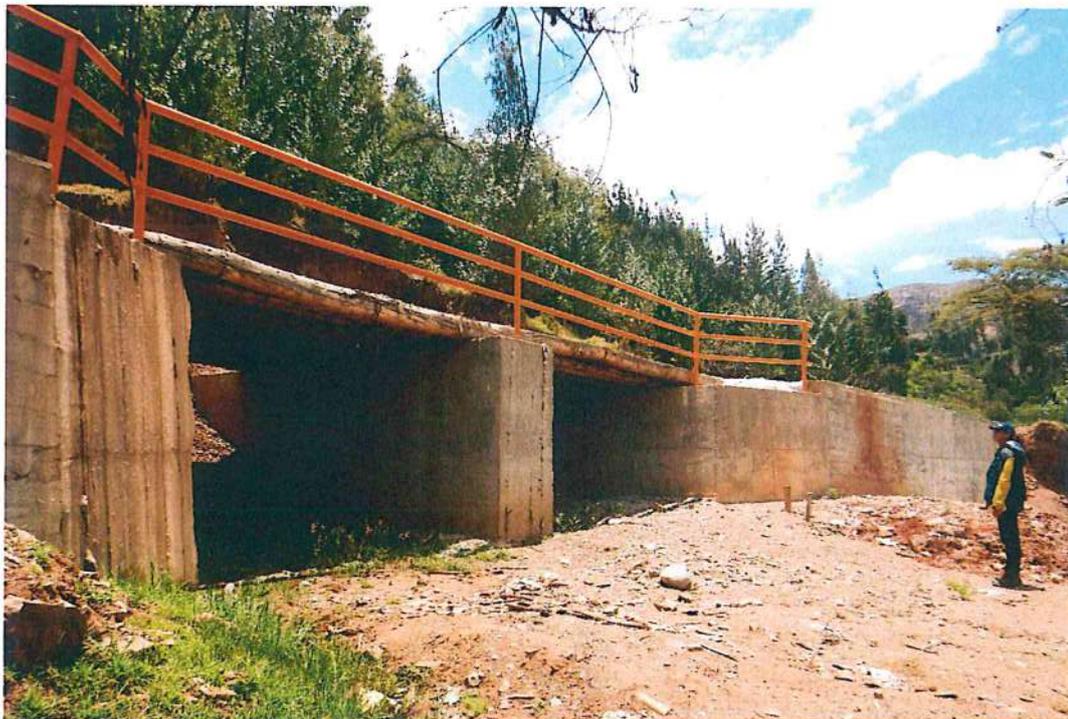
Este muro de contención tiene como características: tiene un alto de 2.5m y una longitud de 30m (fotografía 4).

Fotografía 4. Se observa muro de contención de concreto, con un puente provisional a base de tronco de madera, el que permite el tránsito vehicular. Los ojos de luz de dicho puente permiten drenar el agua que discurre de la ladera.

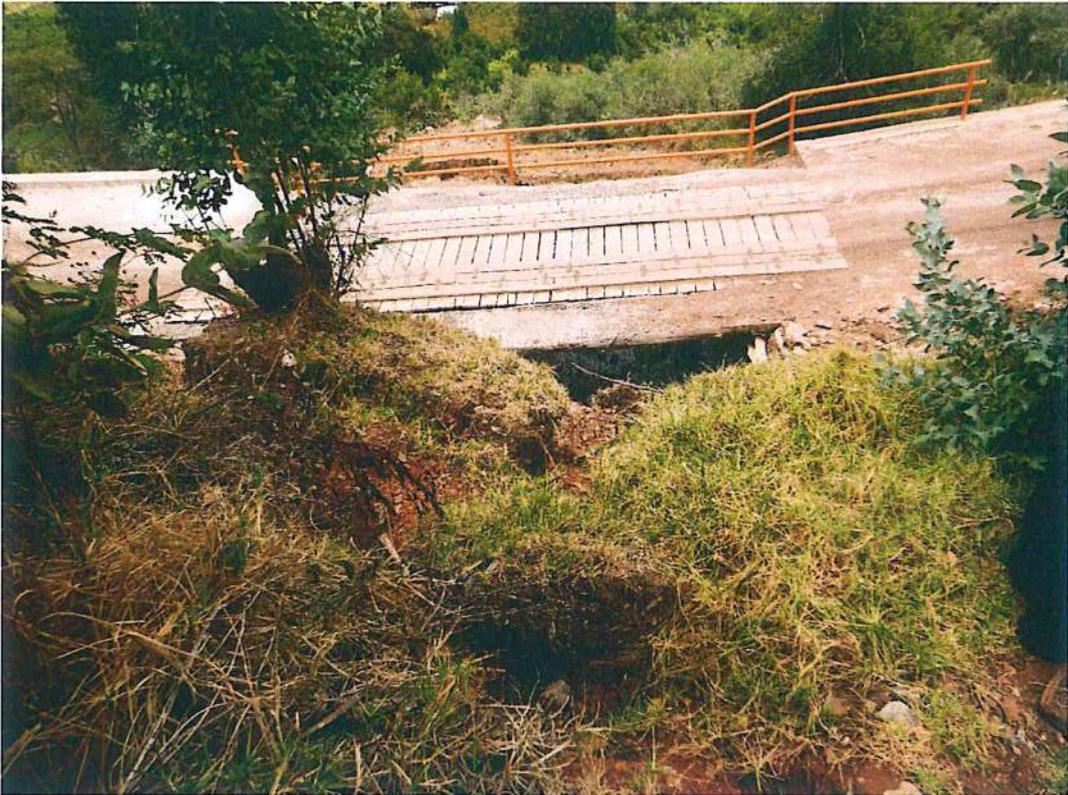
Fotografía 5. Vista tomada a partir de las siguientes coordenadas UTM 8979862 N, 205156 E, con una cota de 2584 m.s.n.m. se observa que parte del deslizamiento se transporta bajo la luz del pontón, se observa arboles de eucaliptos inclinados.

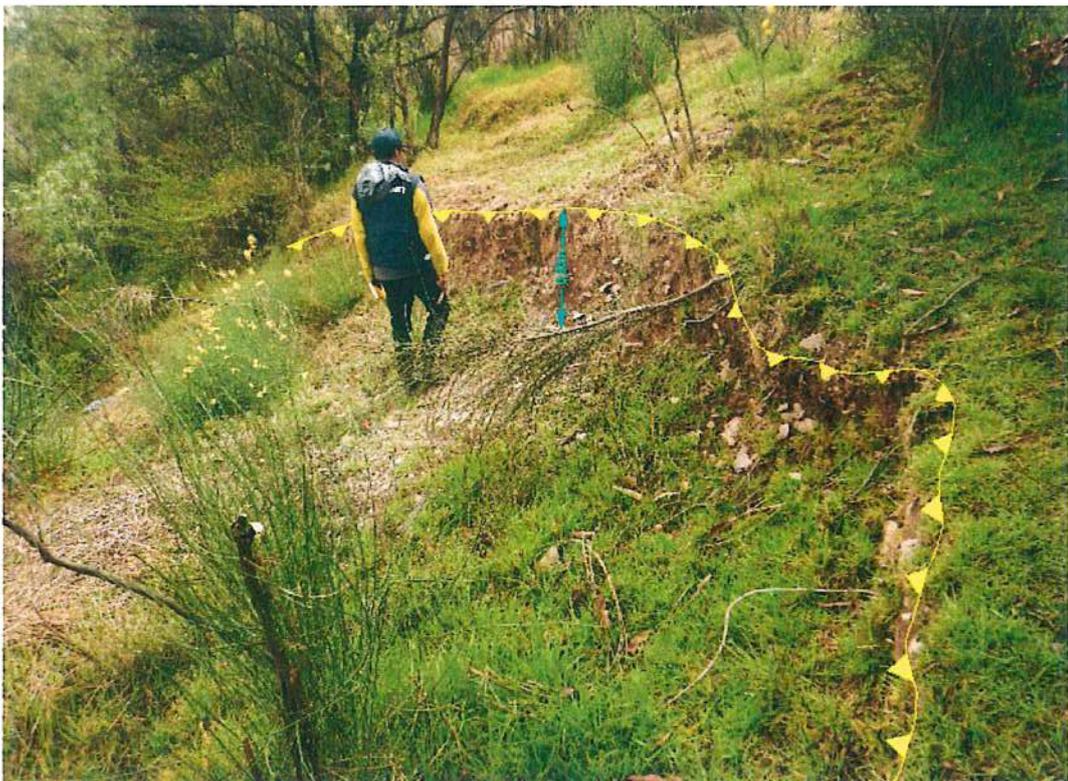
Figura 9. Se identificaron saltos de hasta 0.80m, con una longitud de 2.5 a 3m, cubierta de vegetación.

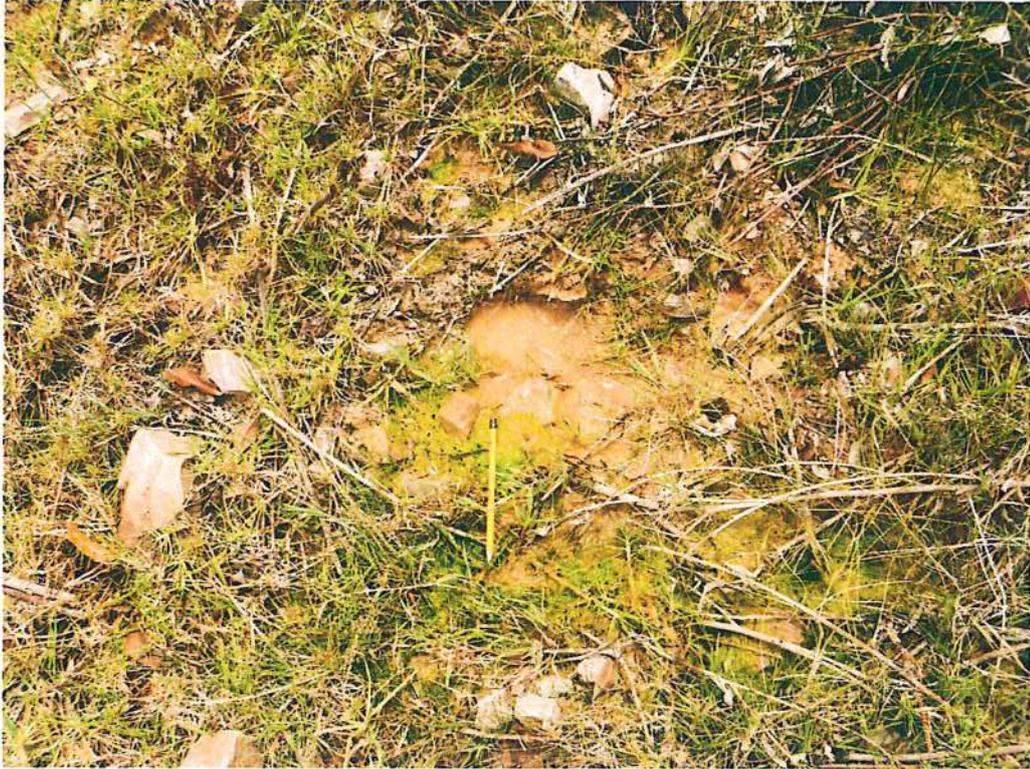
Fotografía 6. Se observó presencia de agua en varios puntos del cuerpo del deslizamiento.

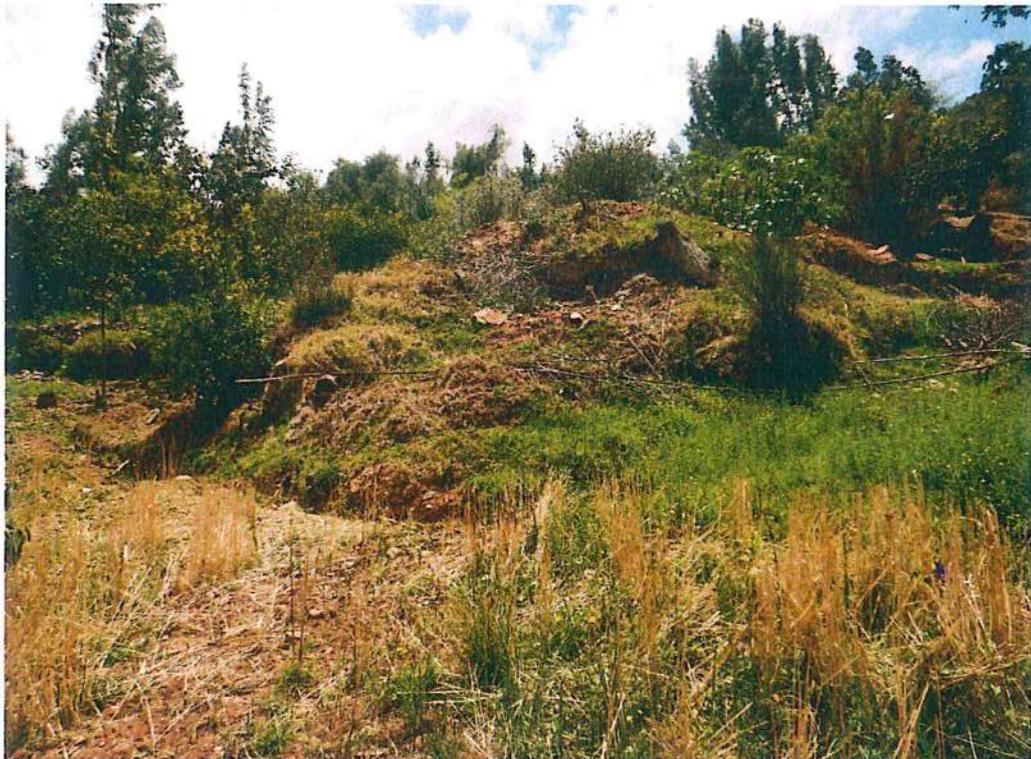
Fotografía 7. Vista en la que es posible observar el deposito del cuerpo del deslizamiento, esta se encuentra en las siguientes coordenadas UTM 8979832 N, 205109 E, con una cota de 2567 m.s.n.m, actualmente está cubierto de vegetación.

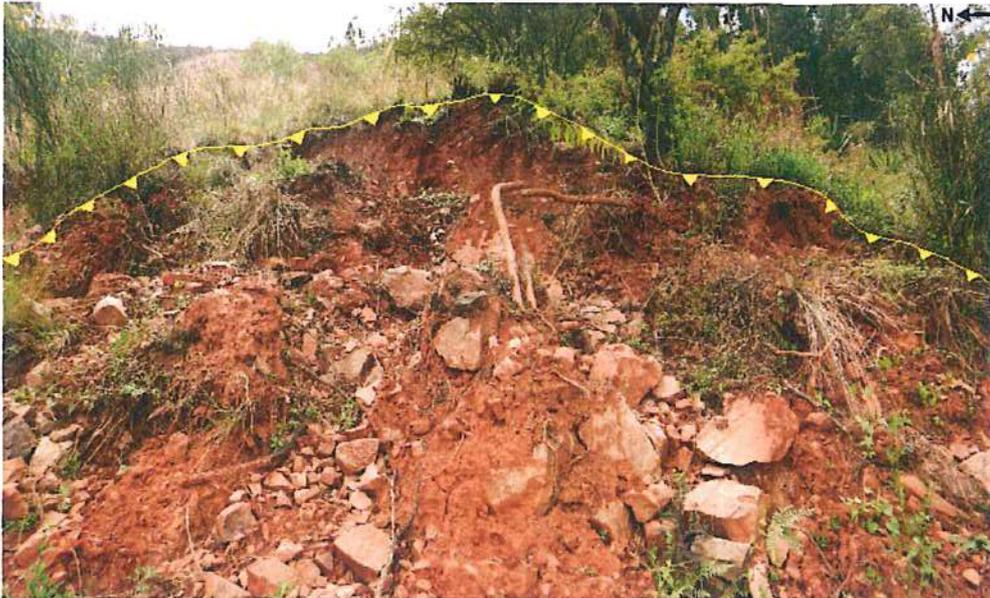
El segundo deslizamiento identificado presenta una escarpa de forma alargada con longitud de 11.5m, con salto de 1.5m y un desplazamiento al noreste de 22m, además se observó varios árboles caídos producto del evento (figura 10).

Figura 10. Vista en la que se delimita la escarpa de tipo rotacional, en las siguientes coordenadas UTM 8979839 N, 205348 E, con una cota de 2642.

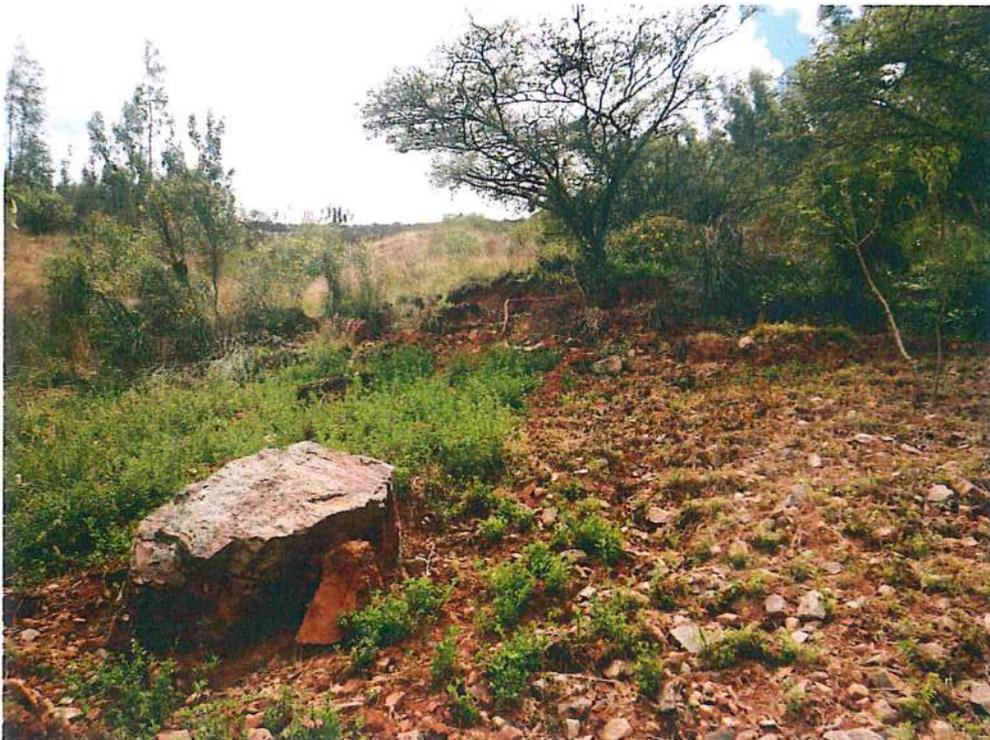
Fotografía 8. Se observa que el deslizamiento afectó cultivos de alfalfa, los que se encuentran a 2m de la escarpa.

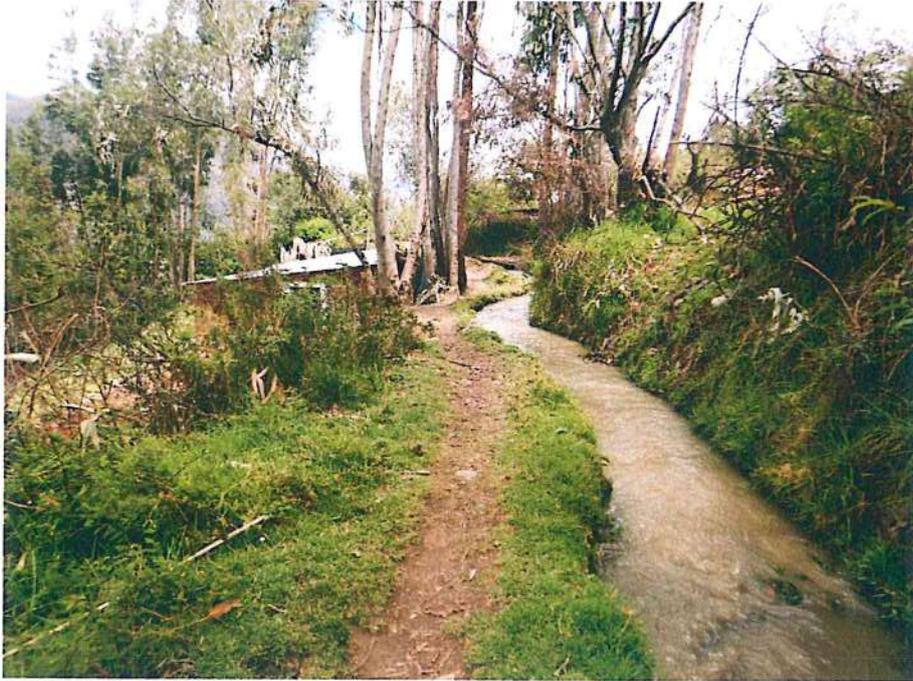
En la zona evaluada se observó varios canales de regadíos sin revestimiento (fotografía 7), según información de la población en temporadas de lluvias este canal tiende a rebalsar afectando a la vivienda que se encuentra cuesta abajo.

El canal de regadío se encuentra a 150m del deslizamiento principal, aguas abajo, lo que está generando filtración y saturación del suelo.

Fotografía 9. Vista donde se puede observar el canal de regadío sin revestimiento,

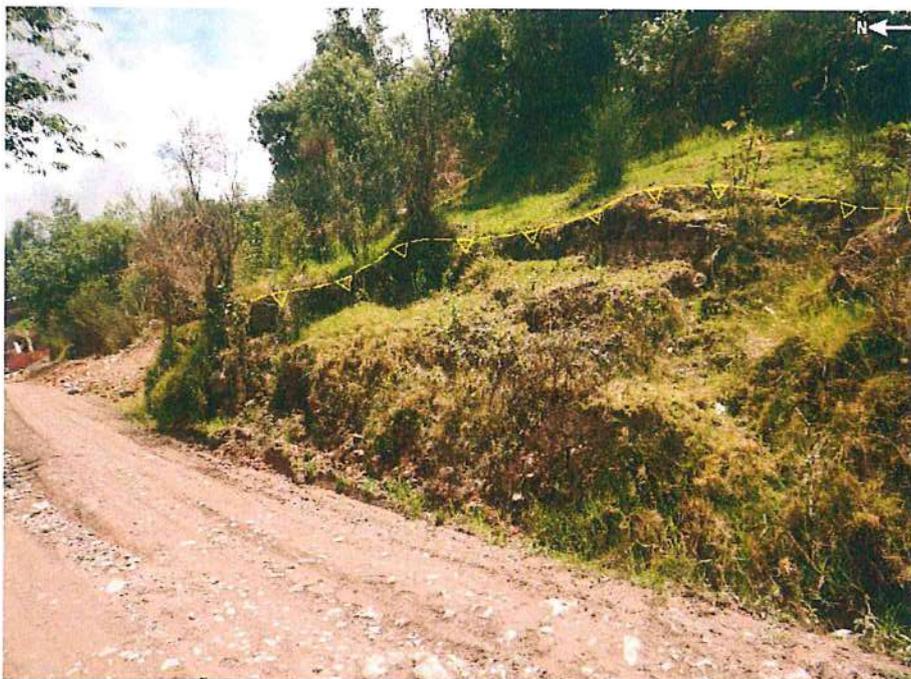
Se identificó un deslizamiento antiguo de tipo rotacional, a 50m de la margen derecha del pontón de Anantigua, esta presenta una escarpa de 12m de longitud, actualmente cubierta por vegetación. (figura 11).

Figura 11. Se observa un escarpe secundario del deslizamiento antiguo. Trocha carrozable de Anantigua – Pumarana.
