BOLETÍN N° 28
Serie C: Geodinámica e Ingeniería
Geológica

ESTUDIO DE RIESGOS GEOLÓGICOS
DEL PERÚ
FRANJA N° 3

Por:
Dirección de Geología Ambiental

Lima - Perú
Agosto - 2003

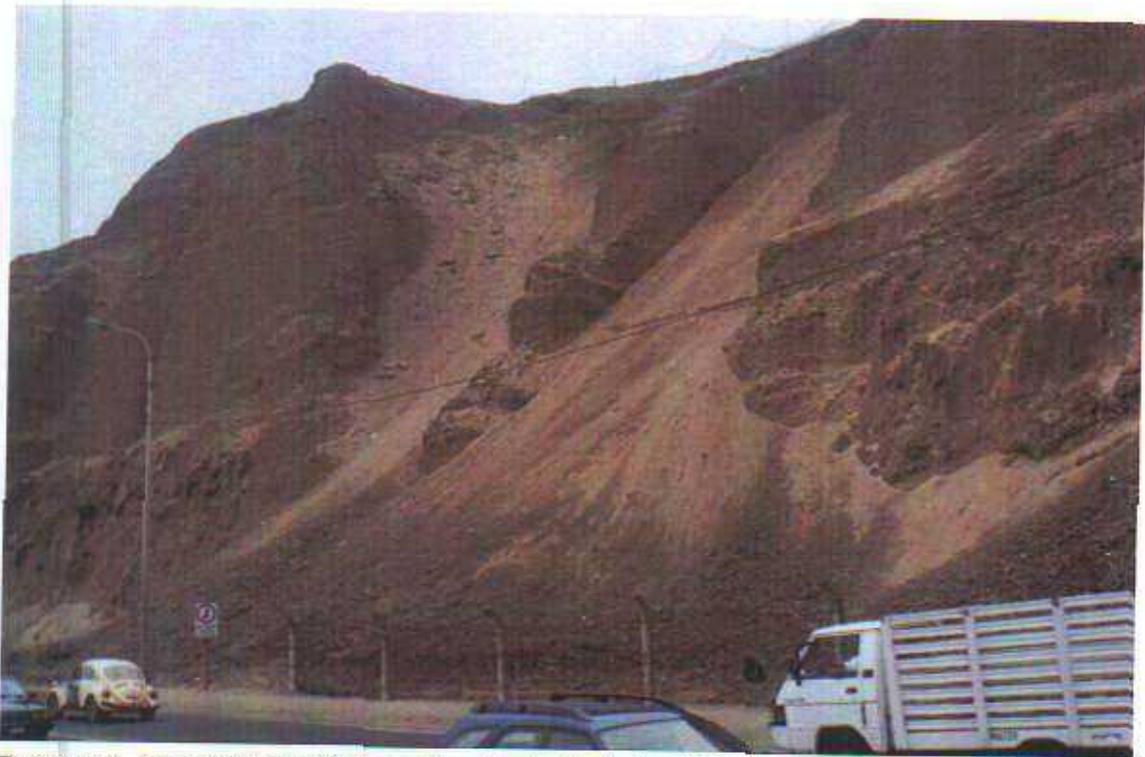
Foto N° 24 Zona de derrumbes en el sector del Malecón de La Marina, carretera Costanera, que afecta tránsito vehicular.

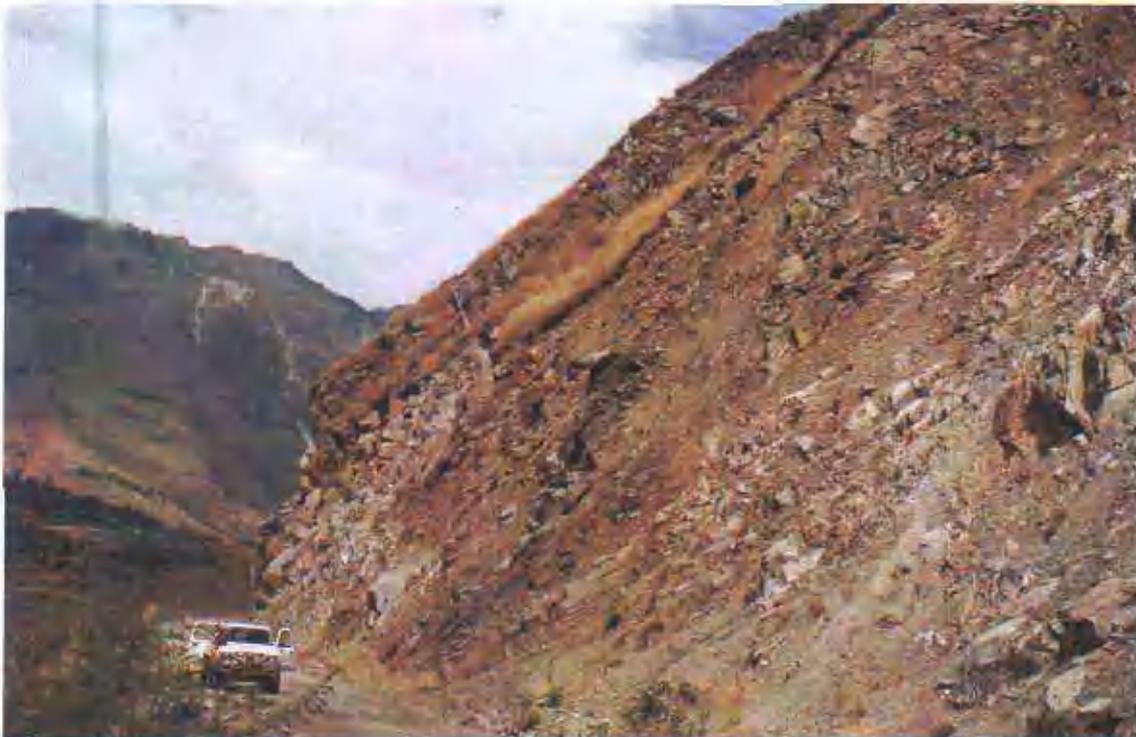
Foto N° 26 Derrumbes en la carretera Santa María-Santa Teresa, sustrato muy fracturado y corte del talud de fuerte pendiente. Existe probabilidad de que rocas caigan por vuelcos.

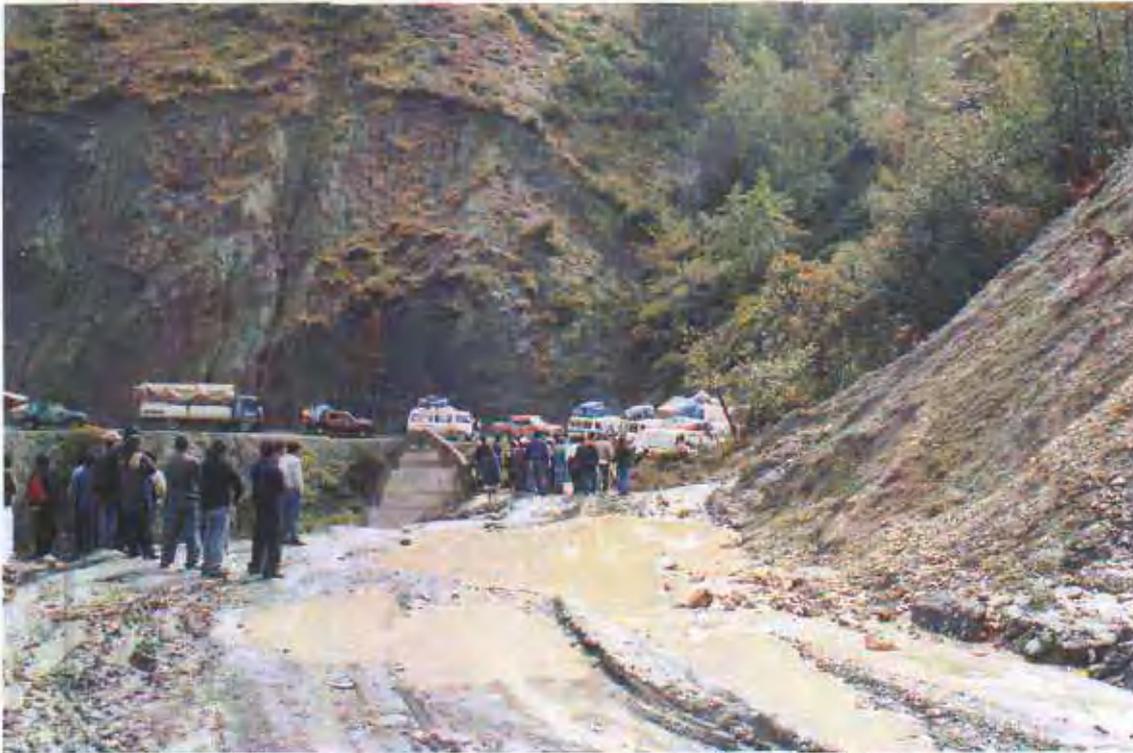
Foto N° 27 Zona de derrumbes en la carretera Jano-Tambo (Ayacucho). En temporada de lluvias la vía es interrumpida volviéndose intransitable.

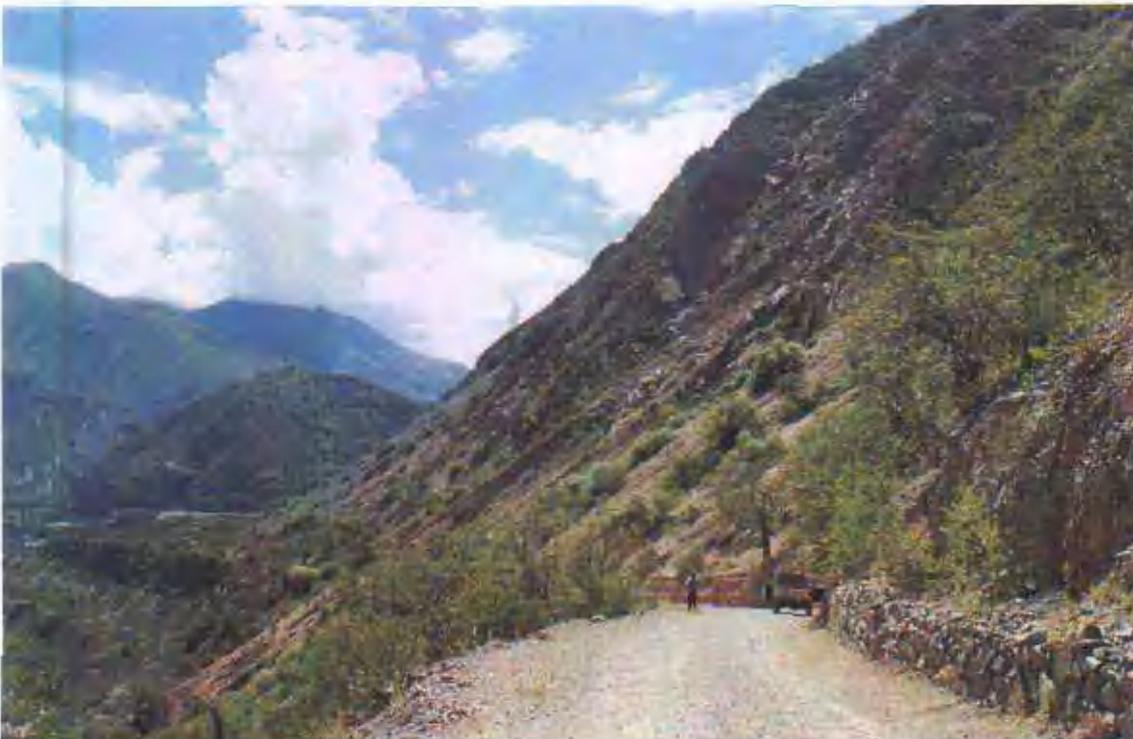
Foto N° 28 Derrumbes en tramo de un kilómetro en la carretera río Blanco - Chullana, por la presencia de rocas intrusivas muy fracturadas con taludes de 45°.

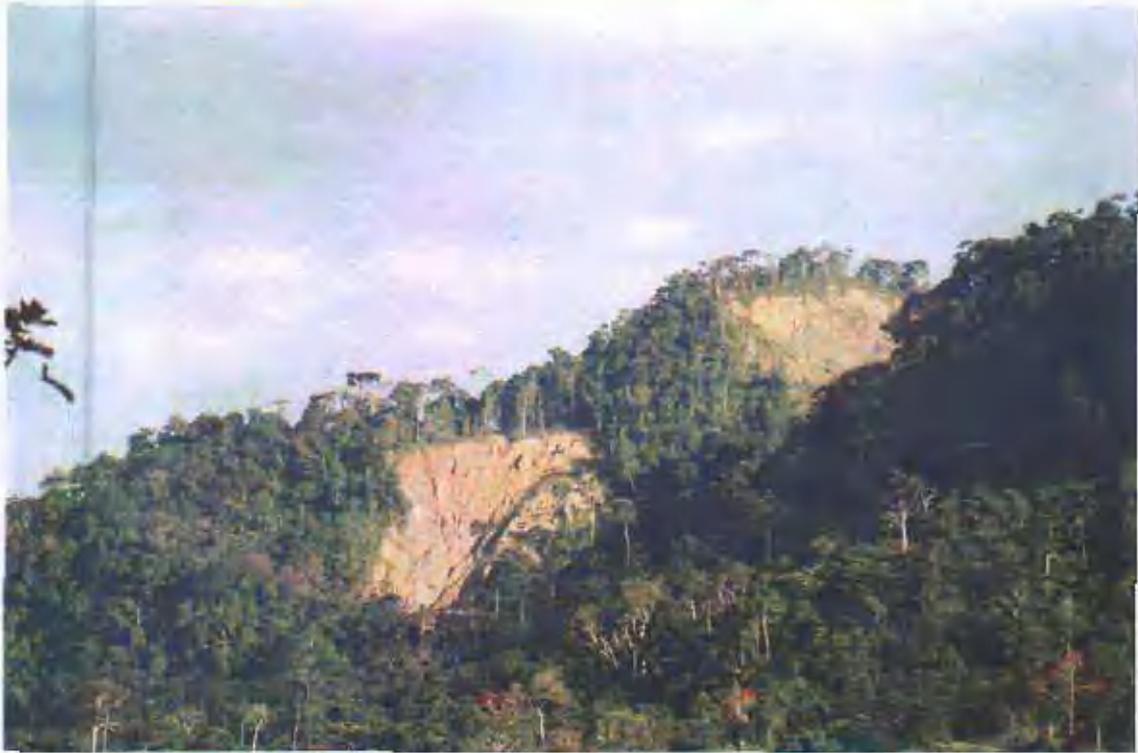
Foto N° 29 Derrumbes en el sector Pillcopata (Kcosñipata-Cusco), en depósitos cuaternarios inconsolidados.

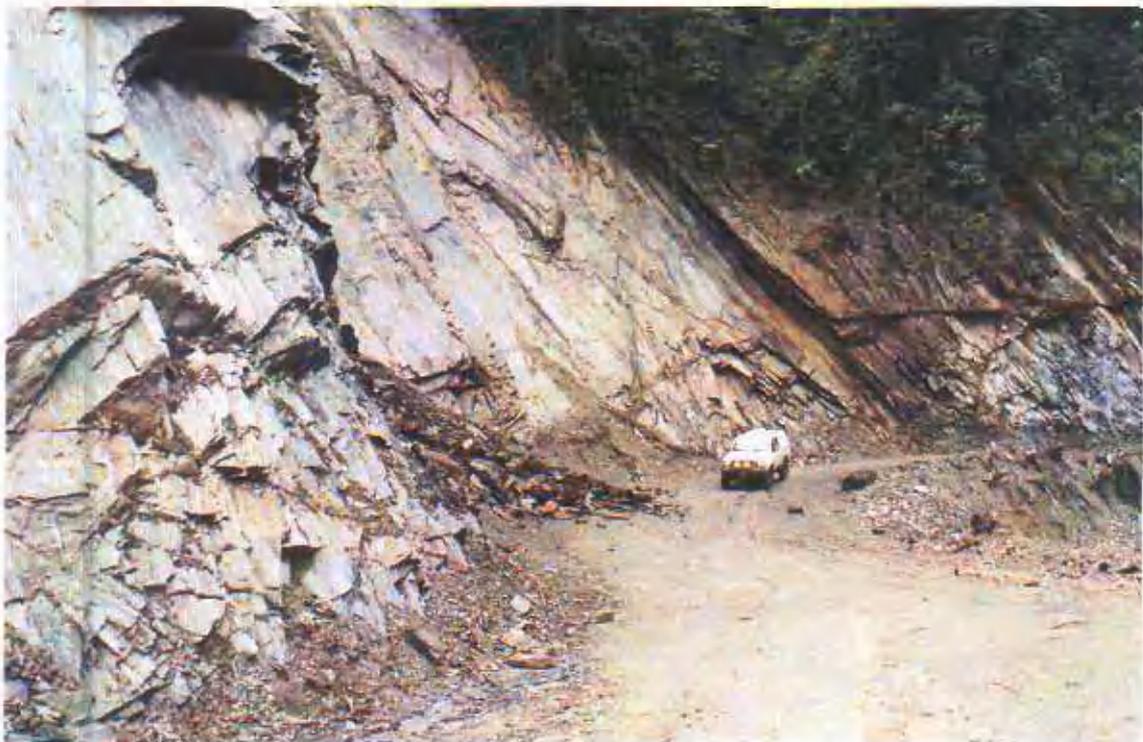
Foto N° 30 Derrumbes por fracturamiento de tipo planar en esquistos, que afectan la trocha carrozable San Miguel - San Antonio (Ayacucho).

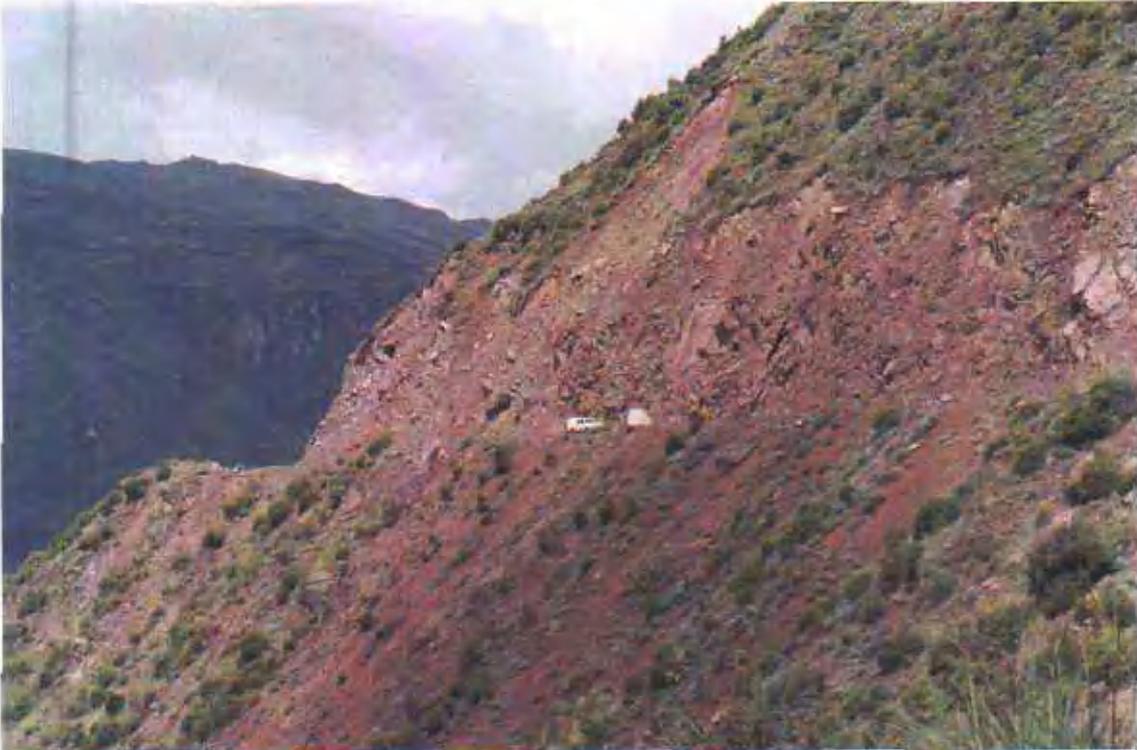
Foto N° 31 Derrumbe y caída de rocas en talud de corte de carretera, km 97+750 vía Cusco - Santo Tomás (tramo de 300 m). Conglomerados y areniscas muy fracturadas en talud de fuerte pendiente.

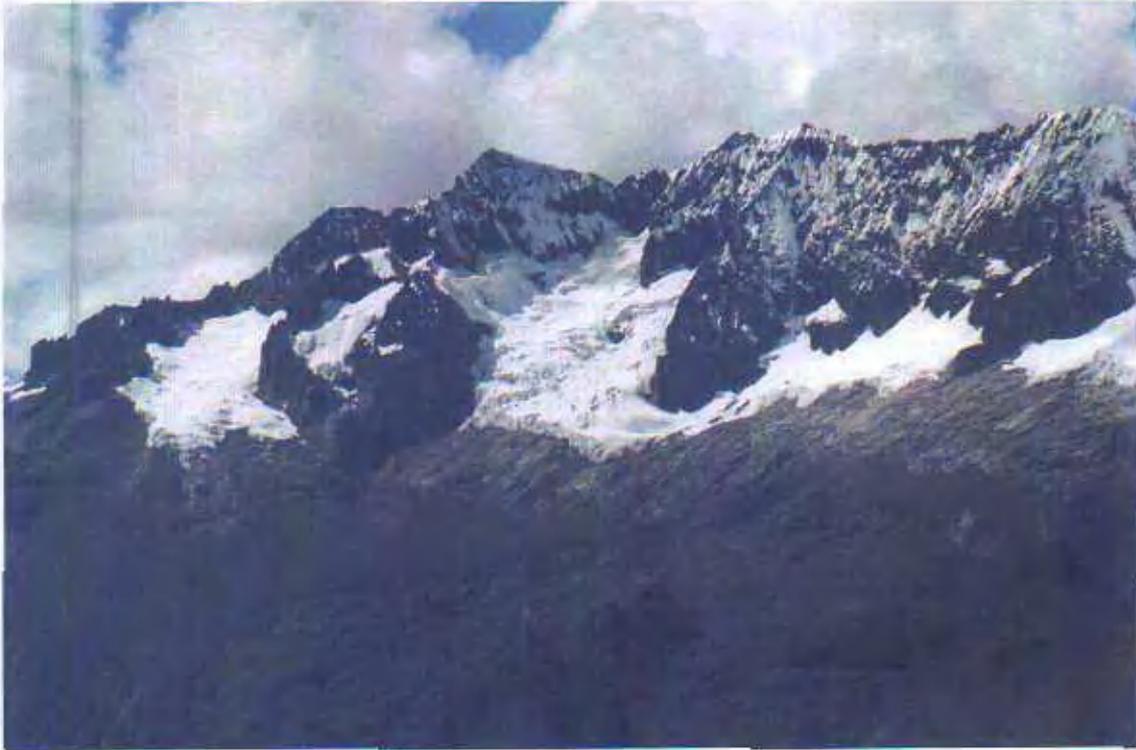
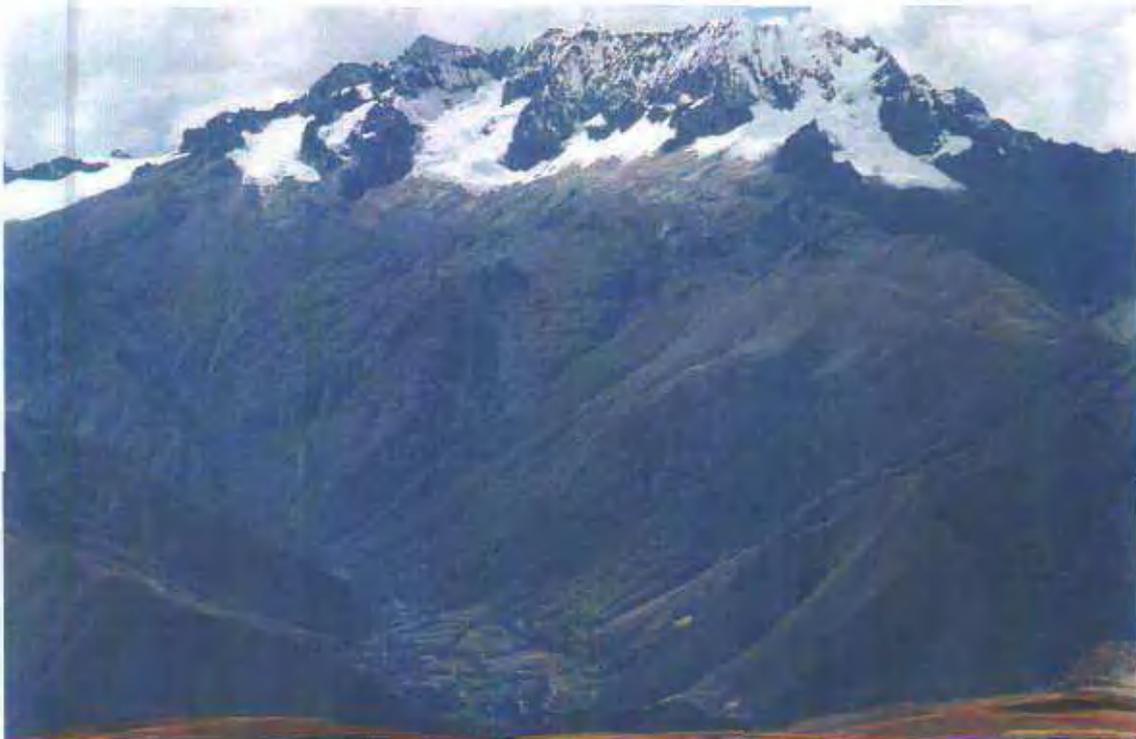
Foto N° 35 Vistas del nevado de Chicón (Urubamba), se observan dos glaciares agrietados que podrían producir aludes o avalanchas. Nótese igualmente el marcado retroceso glaciar del nevado.

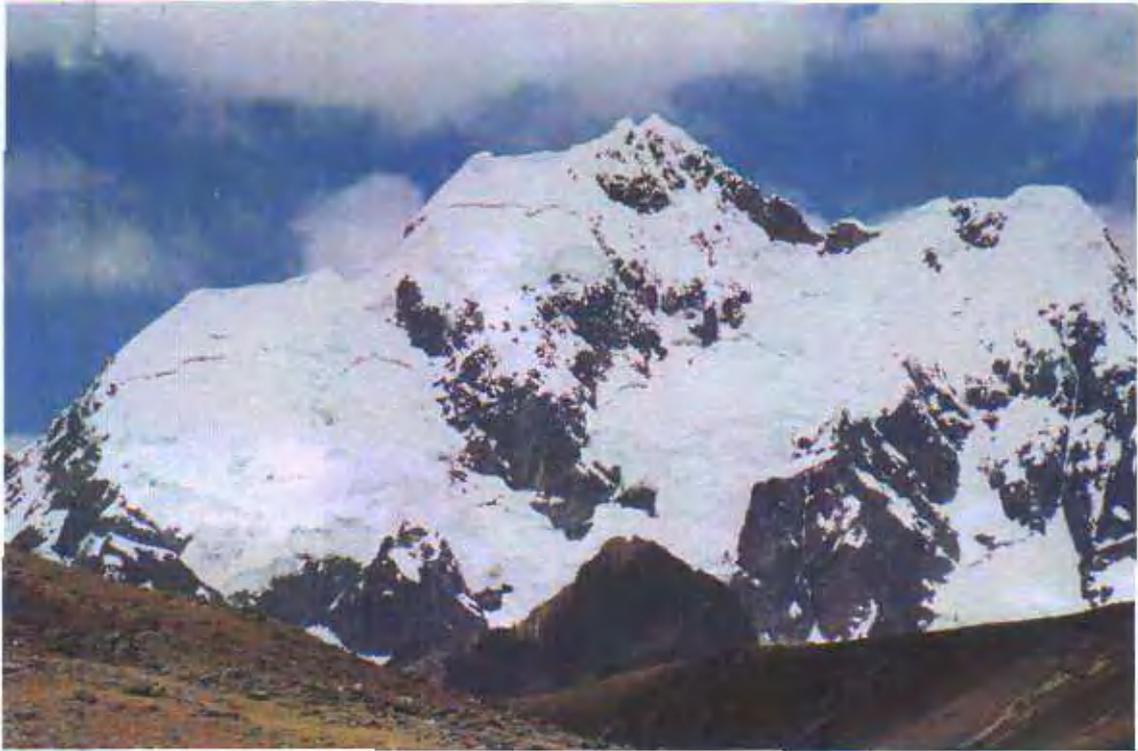
Foto N° 39 Nevado Auzangate: vista del agrietamiento de glaciares colgados que pueden provocar avalanchas.

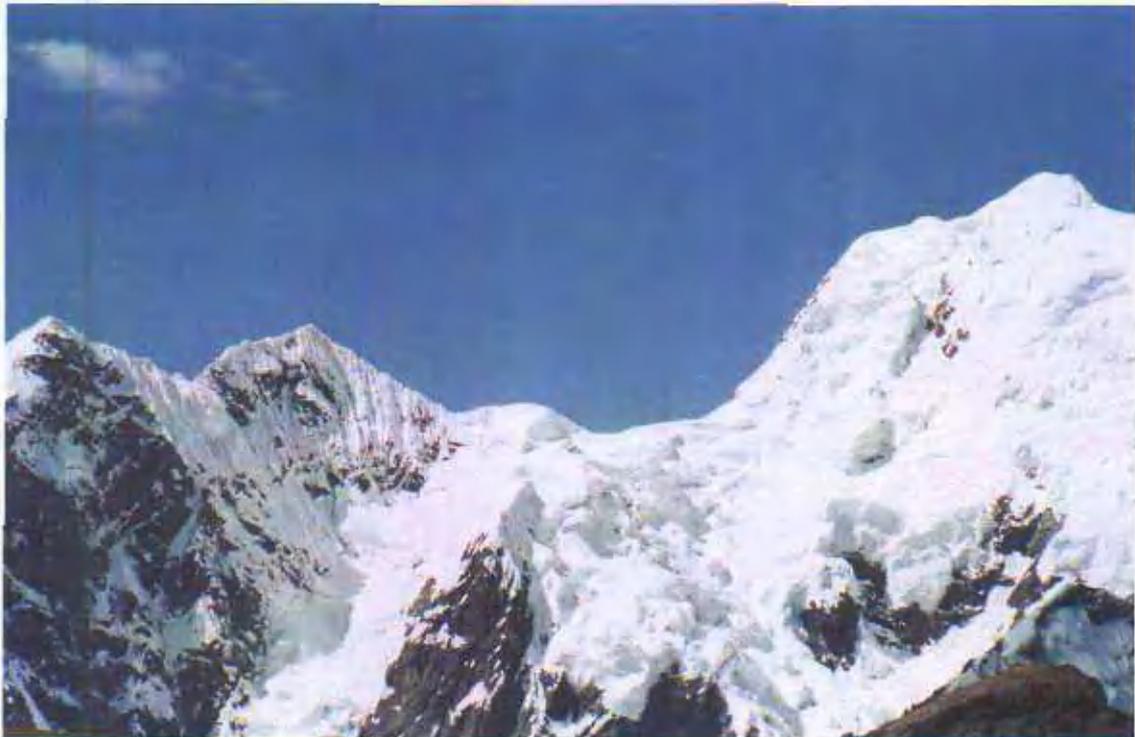
Foto N° 40 Vista del estado actual de los glaciares colgados del nevado Ccallangate que pueden generar avalanchas.

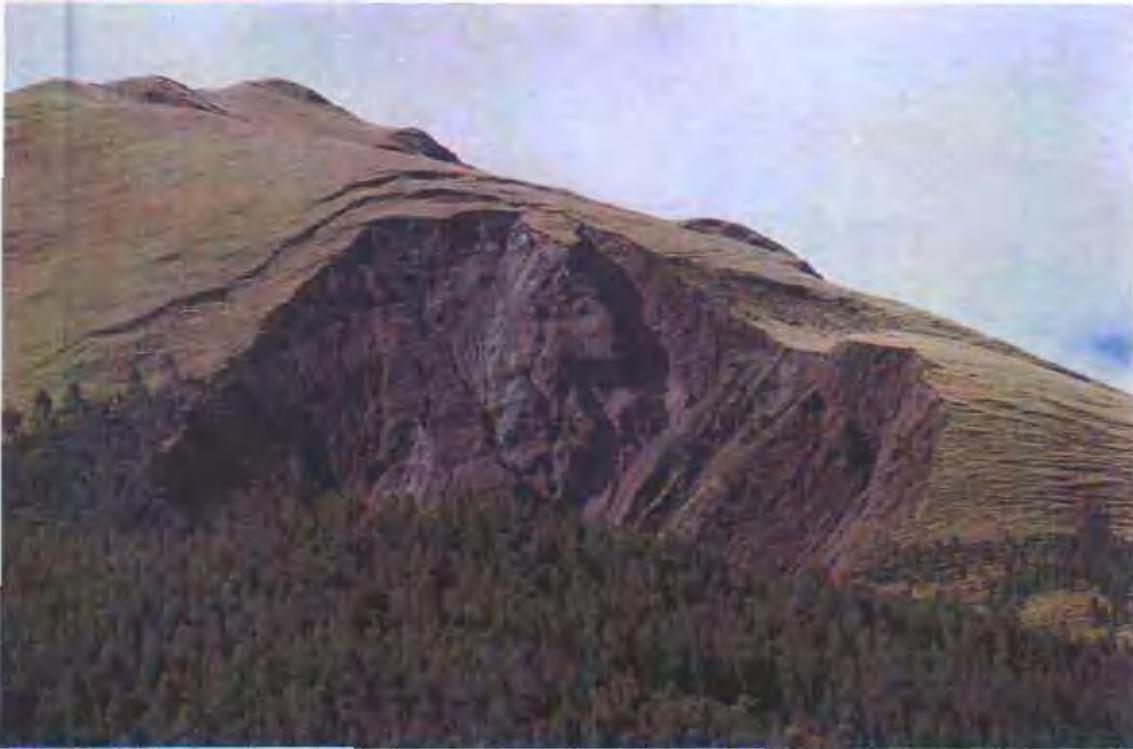
Foto N° 44 Deslizamiento traslacional encima del poblado de San Sebastián (Cusco). Se aprecia agrietamientos sobre la zona de arranque. Capas rojas afectadas por erosión de laderas que generan a la vez derrumbes y/o deslizamientos.

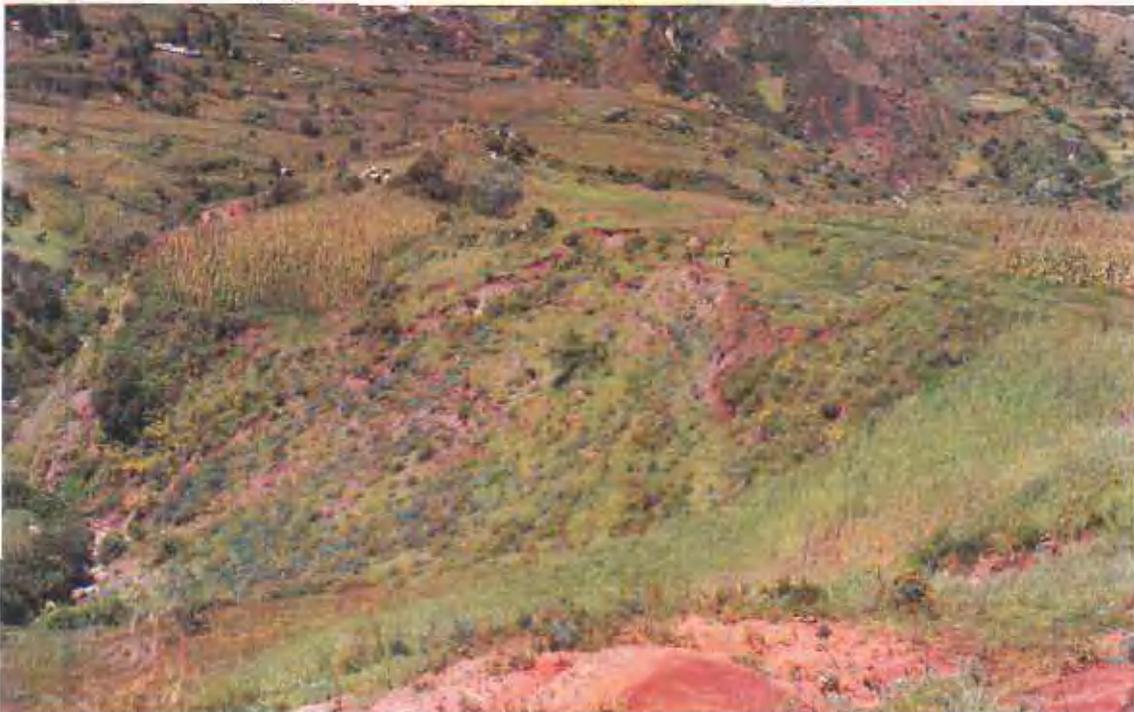
Foto N° 45 Deslizamiento en el sector de la quebrada Mayllot, sector de San Miguel (Paccaritambo-Cusco); agrietamientos en una superficie de 100 x 500 m que está afectando terrenos de cultivo. Se distinguen también pequeños flujos de material, ocasionados por saturación del suelo.

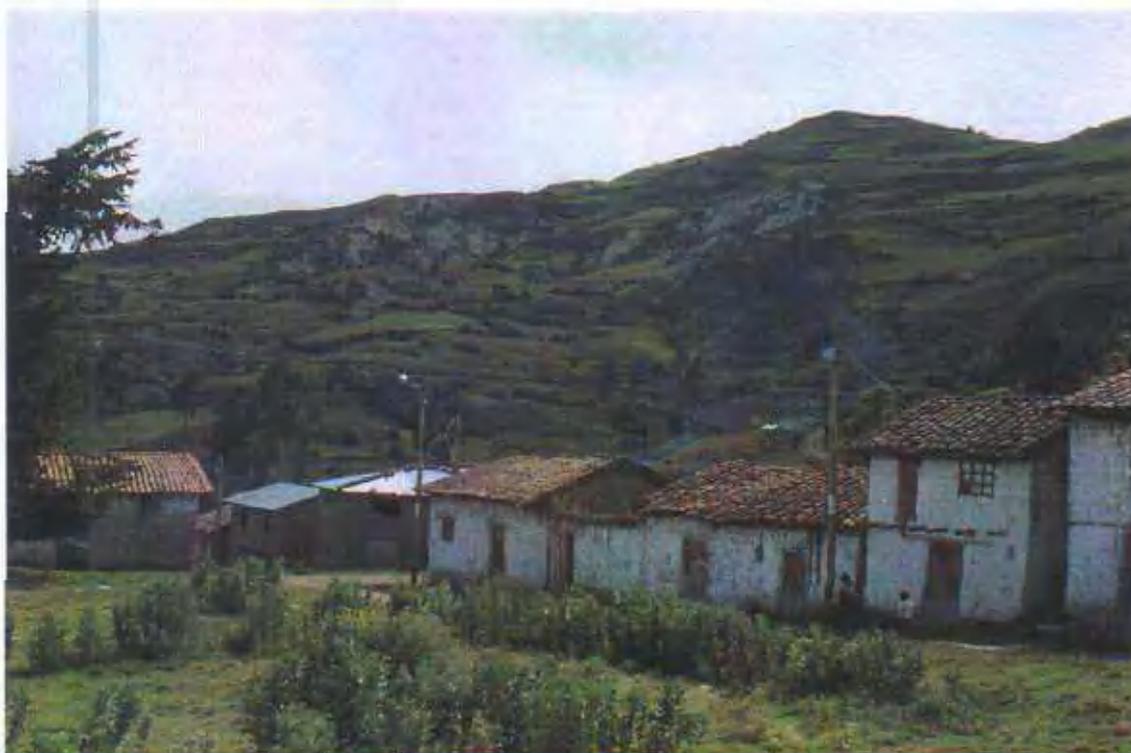
Foto N° 46 Deslizamiento de Cayara (Chincheros-Apurímac) ocurrido en 1983. Actualmente la zona se encuentra estable, sin embargo el poblado de Cayara debería reubicarse por estar ubicado en terrenos que están asentándose debido a filtraciones de agua.

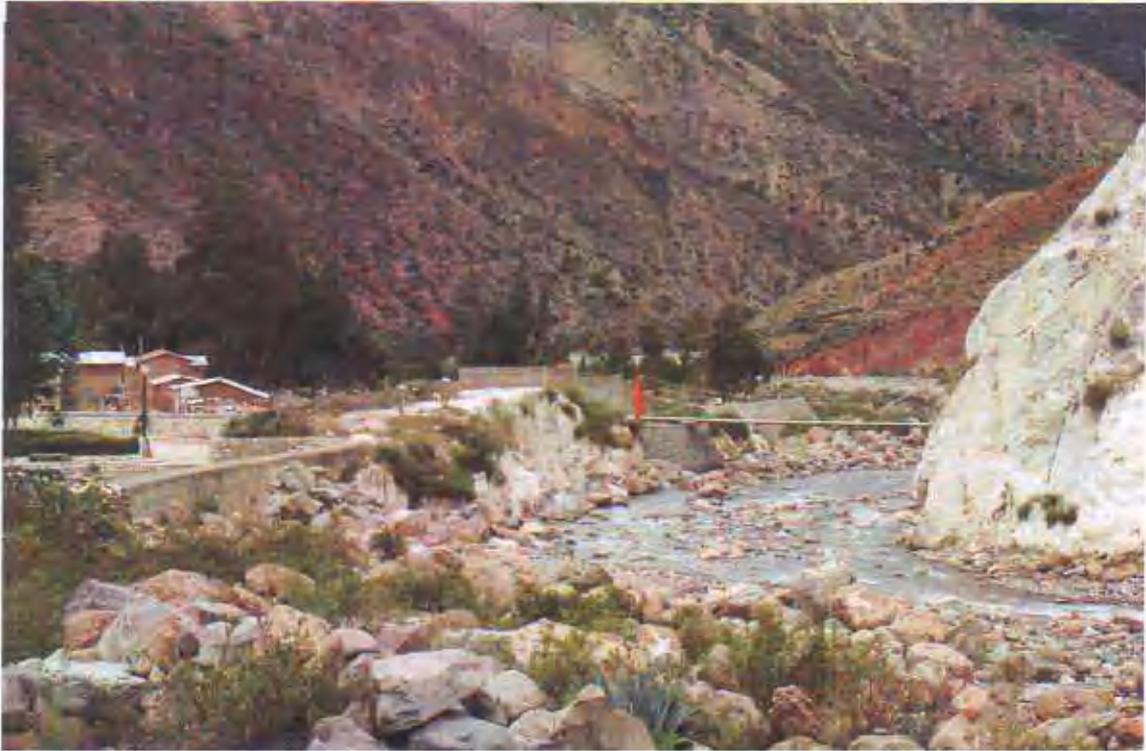
Foto N° 55 Huayco periódico en el sector de Invasión (poblado de Cangallo); en marzo de 2001 afectó parte del poblado.

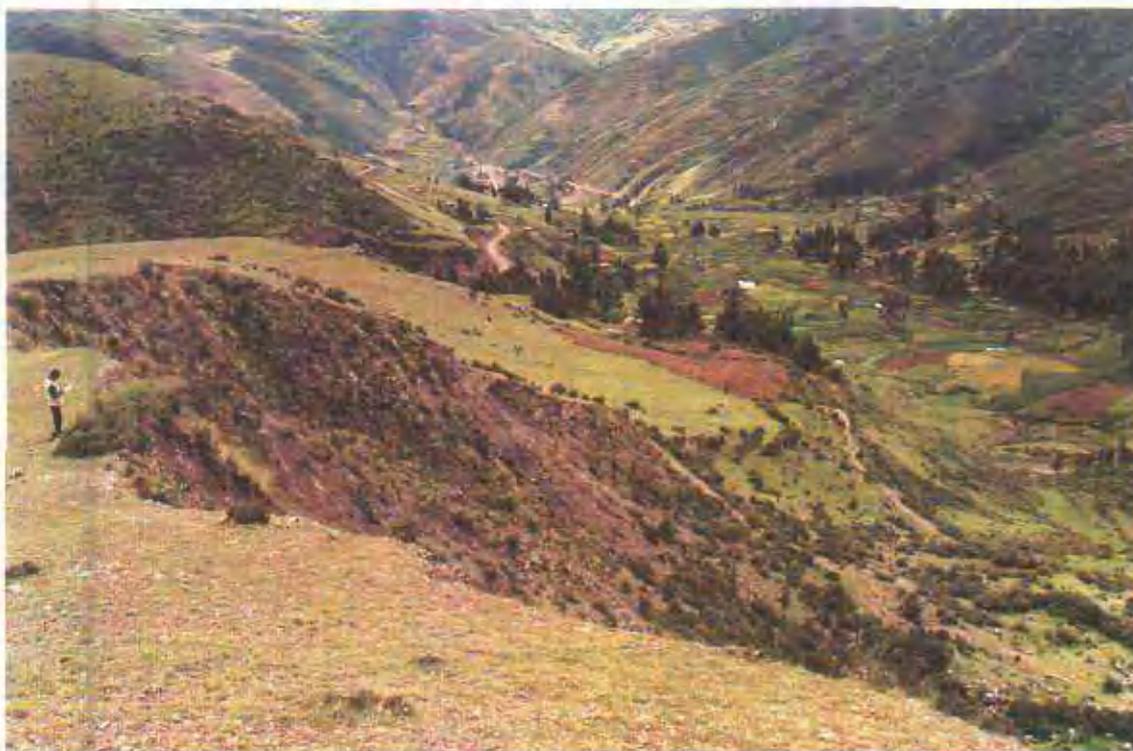
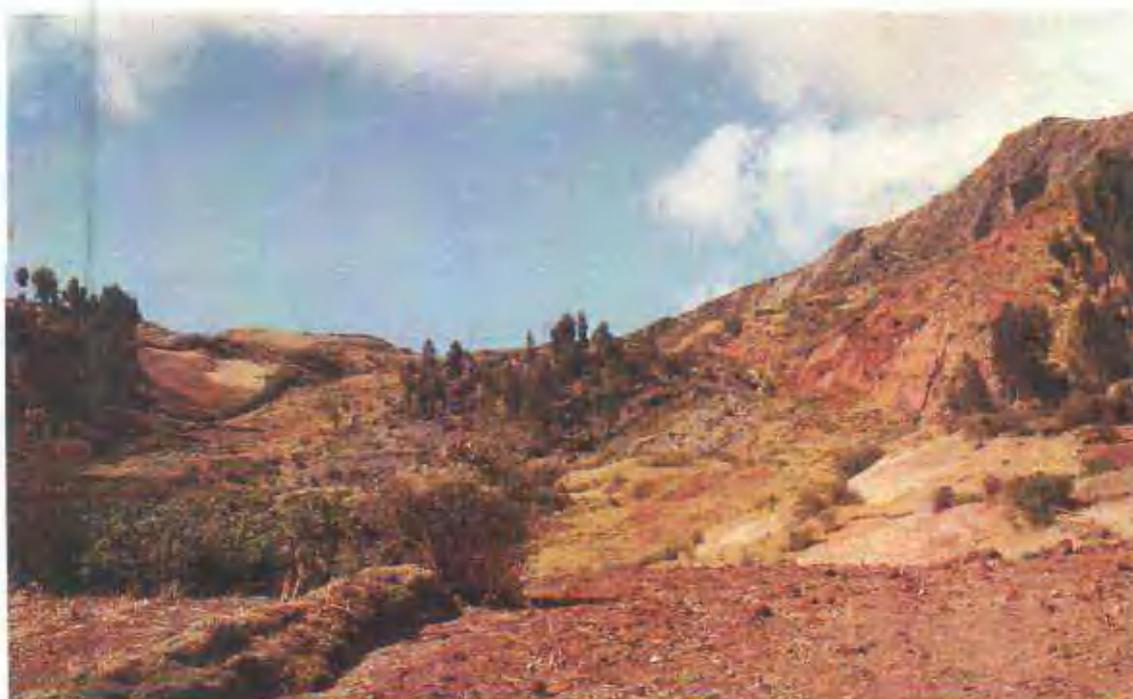
Foto N° 76 Dos vistas del deslizamiento-flujo de Ranraccasa (Prov. de Paruro-Cusco), que afecta actualmente tramo de carretera Cusco-Paruro. Flujo de deslizamiento inactivo joven, reactivado por sectores, cuya zona de arranque compromete sustrato volcánico, y cuyo material recorrió gran distancia aguas abajo hasta cerca del poblado de Yaurisque. Agrietamientos en el cuerpo del flujo.

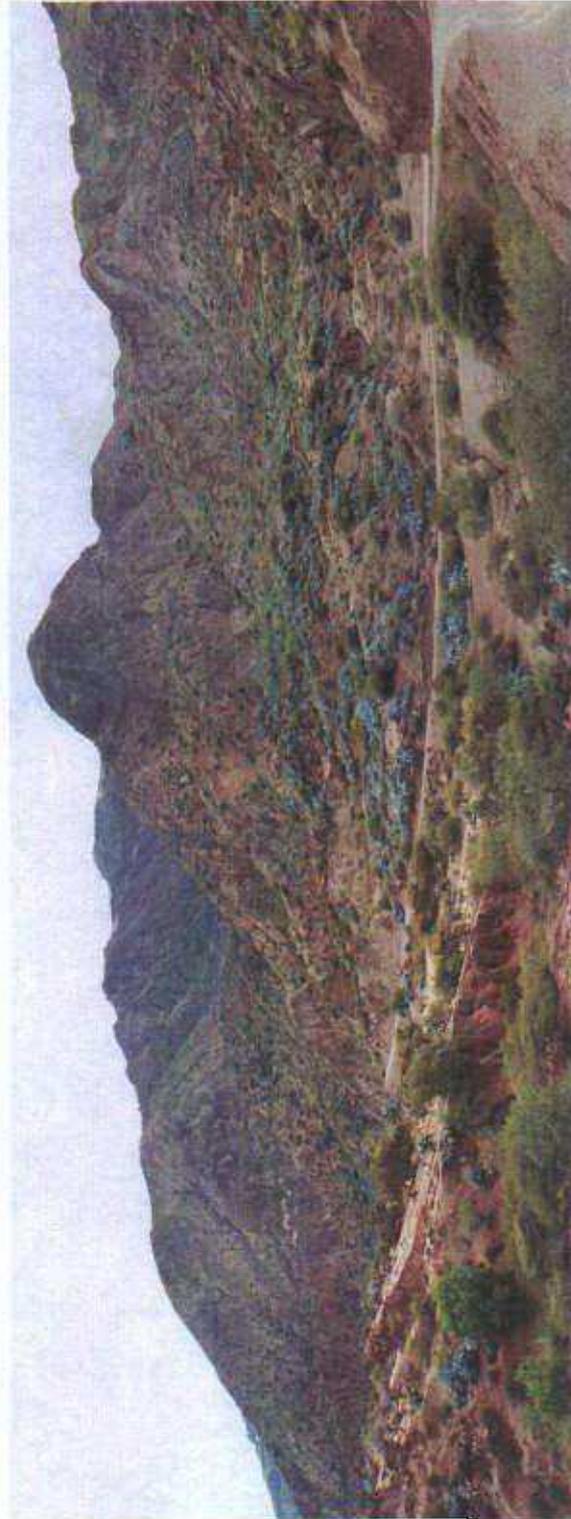
Foto N° 77 Deslizamiento-flujo en el cerro Orjoy, que afecta un tramo de la carretera Mayocc-Huancayo.

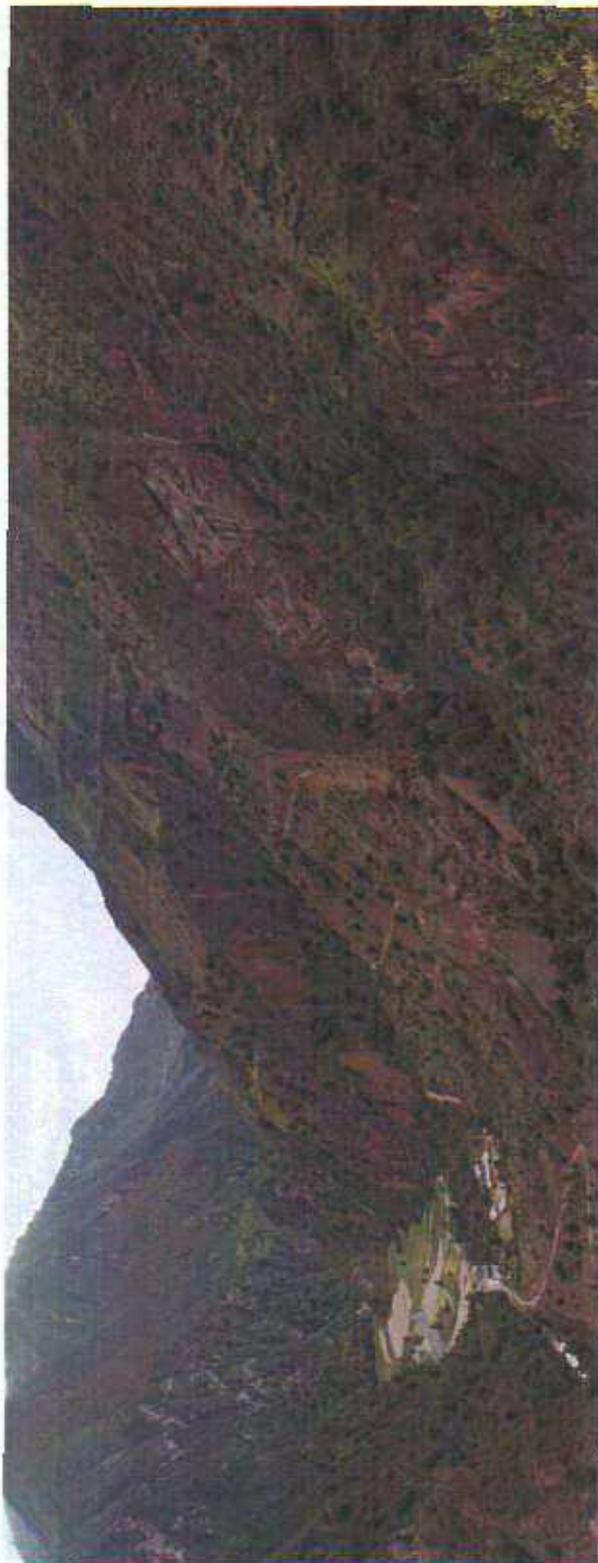
Foto N° 78 Deslizamiento-flujo en el sector de Tincoc (Prov. de Paruro-Cusco), que represó el río Veille, cerca de su desembocadura al río Apurímac. Nótese la cerrada del valle por el cuerpo deslizado, donde posteriormente se ha construido la carretera vía a Santo Tomás. En el mismo sector se presentan derrumbes por corte del talud.

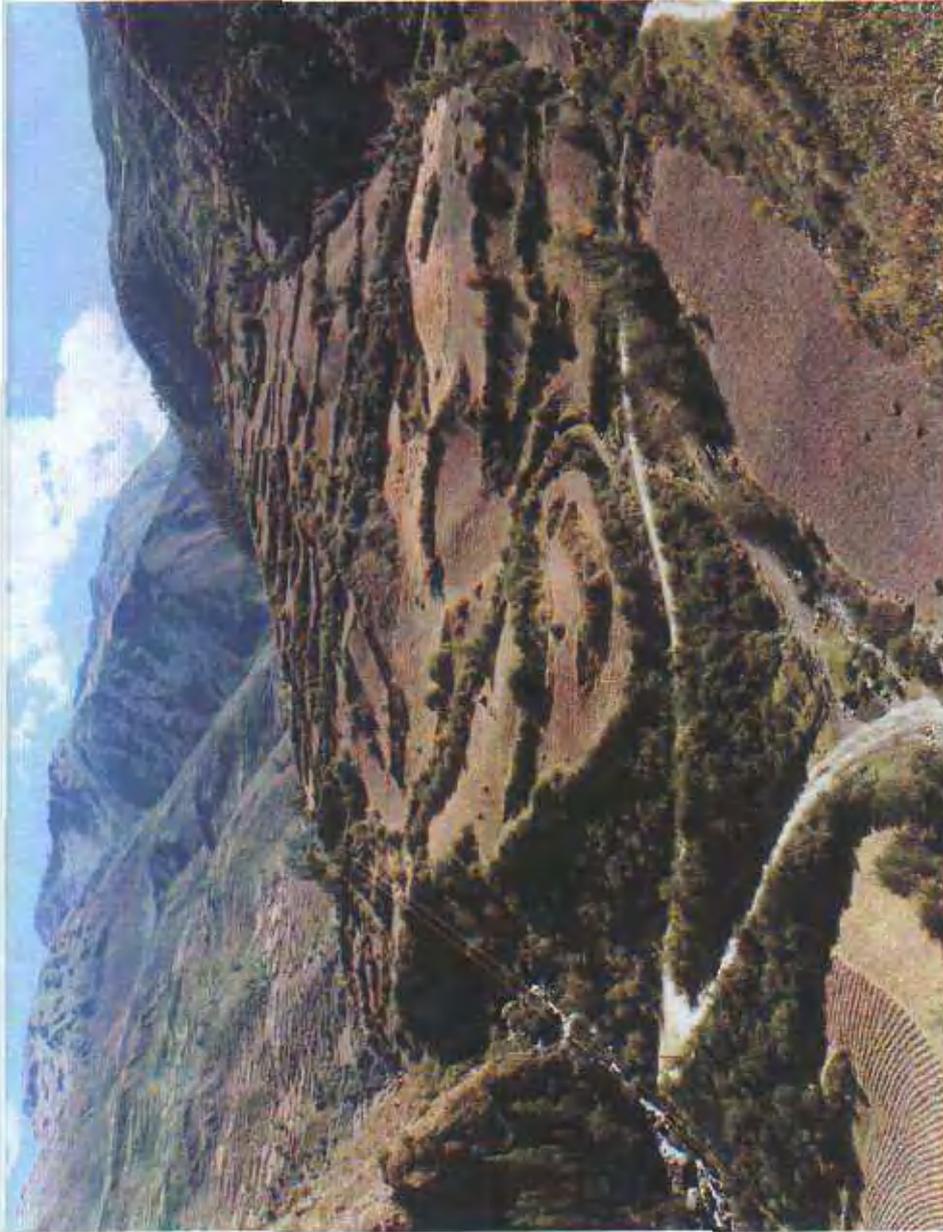
Foto N° 79 Deslizamiento-flujo (inactivo-maduro) en el sector de Marcacocha (Prov. de Urubamba-Cusco), que represó el río Patacancha. Nótese el cierre del valle por el material del flujo.

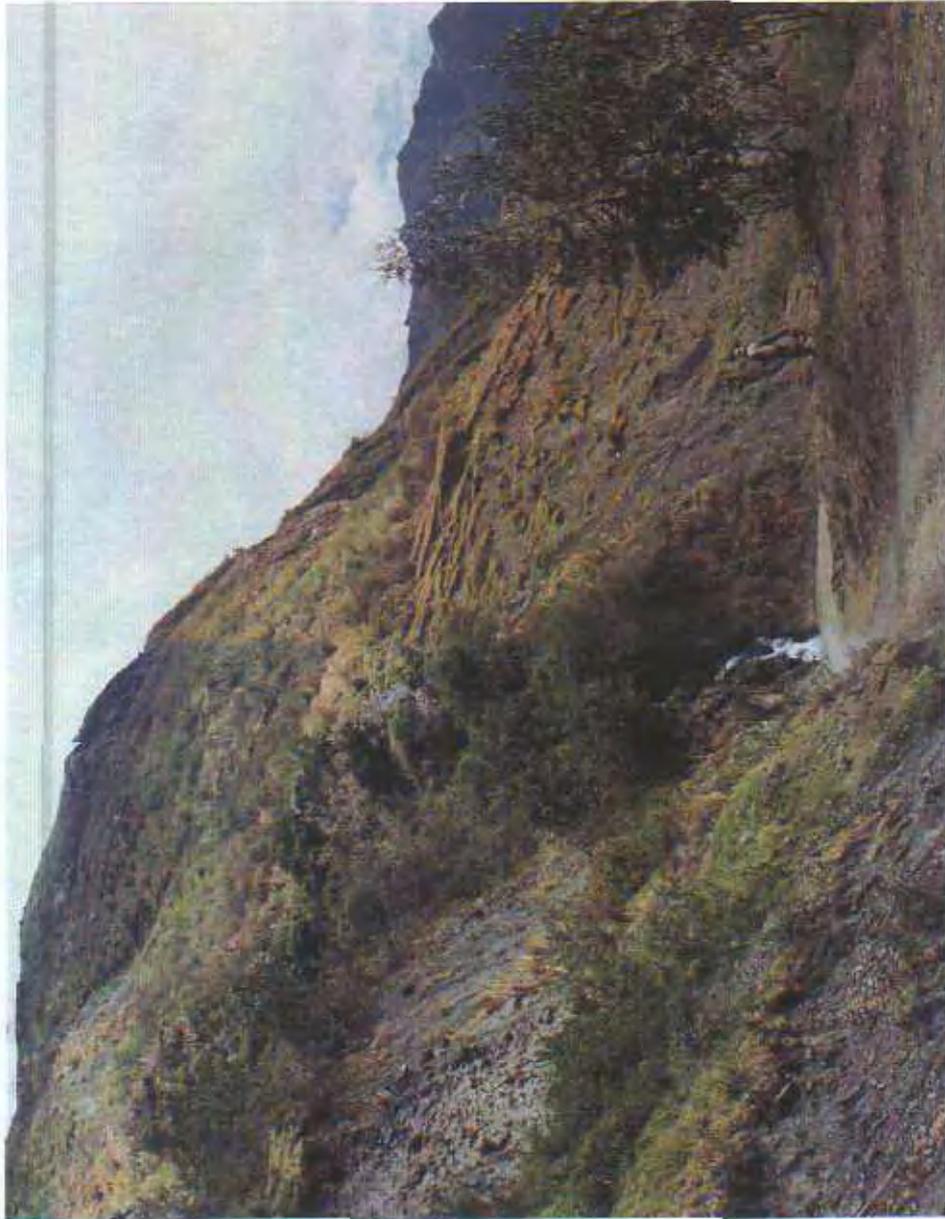
Foto N° 80 Deslizamiento activo de tipo rotacional-traslacional en talud superior de carretera Lares-Manto; (Calca-Cusco) compromete tramo de 150-200 m de carretera y terrenos de cultivo.

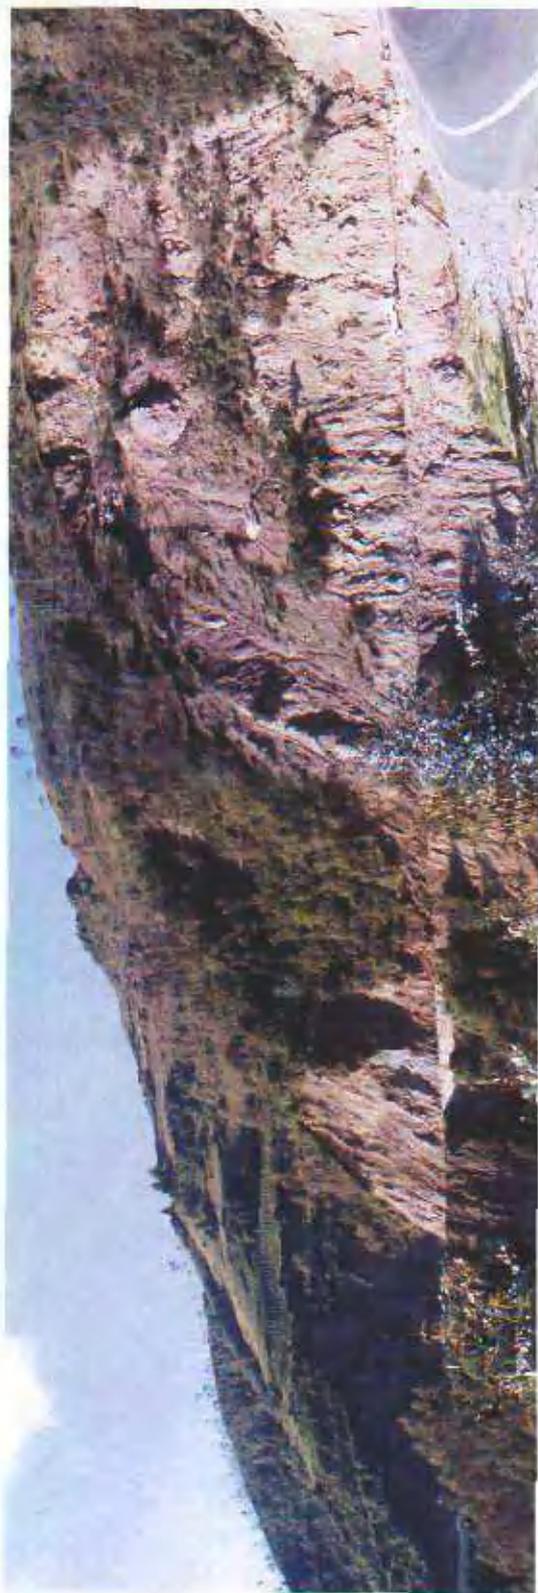
Foto N° 128 Zona de derrumbes entre los kilómetros 166+500 y 167+500 de la carretera Cusco-Abancay. Zona de arranque de forma circular en dos sectores contiguos, agrietamientos en la parte superior. Afecta carretera y tuberías de agua potable. Zona crítica 17.

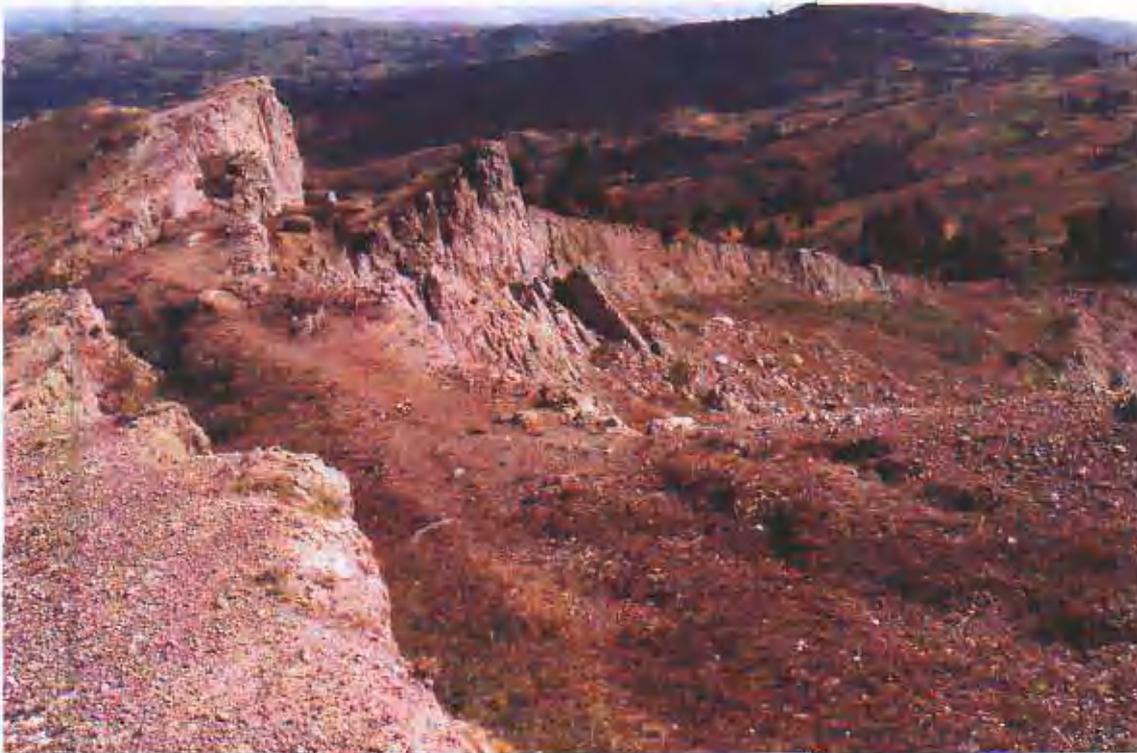
Foto N° 129 Deslizamiento de Chilcapite, localizado sobre rocas sedimentarias conformadas por areniscas y lutitas. Presenta una corona irregular de longitud kilométrica. (Dist. Pomacocha, Prov. Acobamba-Huancavelica). Zona crítica 38.

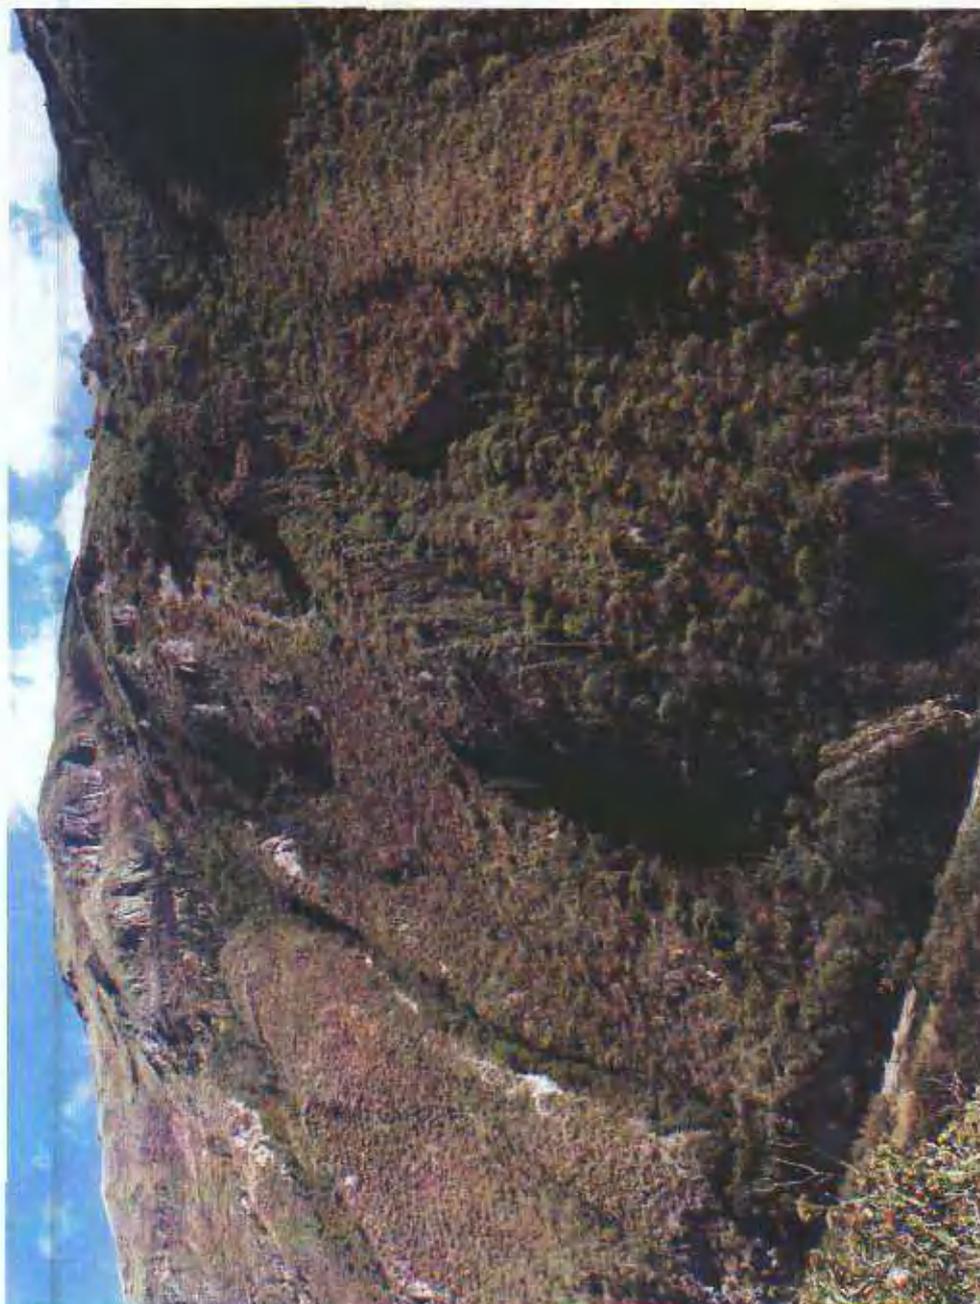
Foto N° 131 Área con peligro de derrumbes y deslizamientos que componen el tramo de vía férrea y carretera Huaroscondo-Pachar, entre los km 24+000 y 25+000 (Urubamba, Cusco). Zona crítica 20.
