BOLETÍN N° 28
Serie C: Geodinámica e Ingeniería
Geológica

ESTUDIO DE RIESGOS GEOLÓGICOS
DEL PERÚ
FRANJA N° 3

Por:
Dirección de Geología Ambiental

Lima - Perú
Agosto - 2003

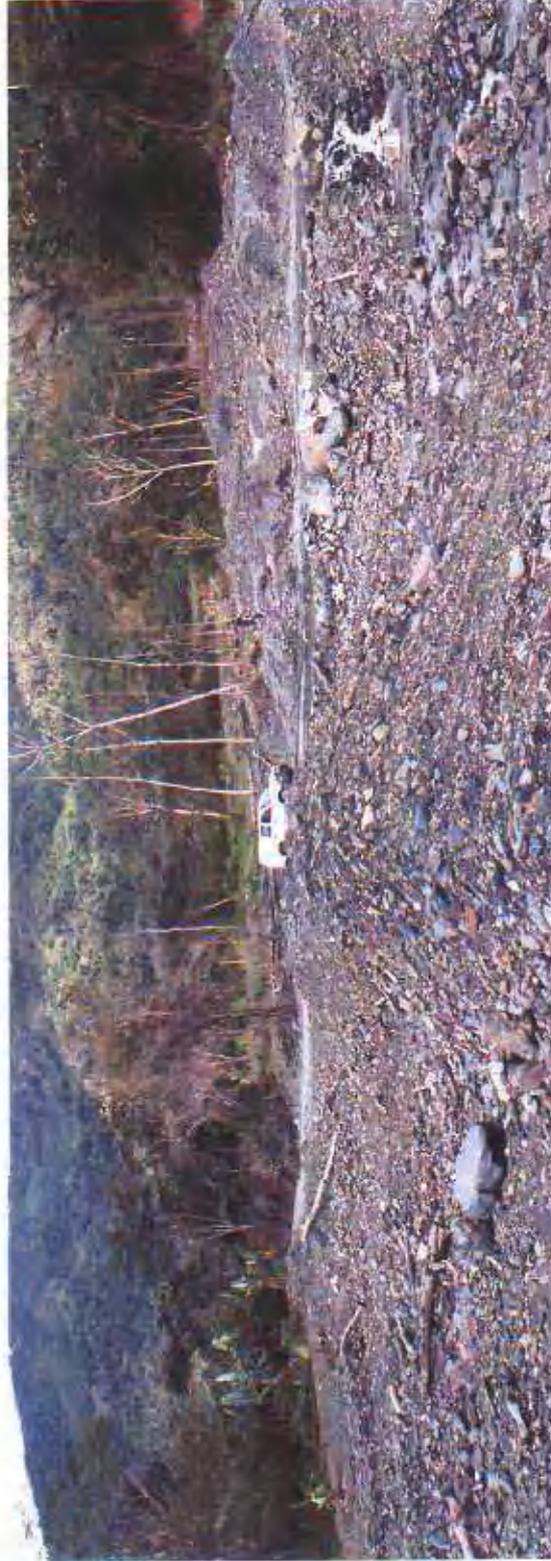
Foto N° 132 Huayco en el sector de Progreso (Cusco), carretera Quellouno-Quiteni. Nótese el tipo de material de flujo esparcido en un ancho de 120 a 150 m que compromete carretera y terrenos de cultivo (frutales). Zonas críticas 21 y 22.

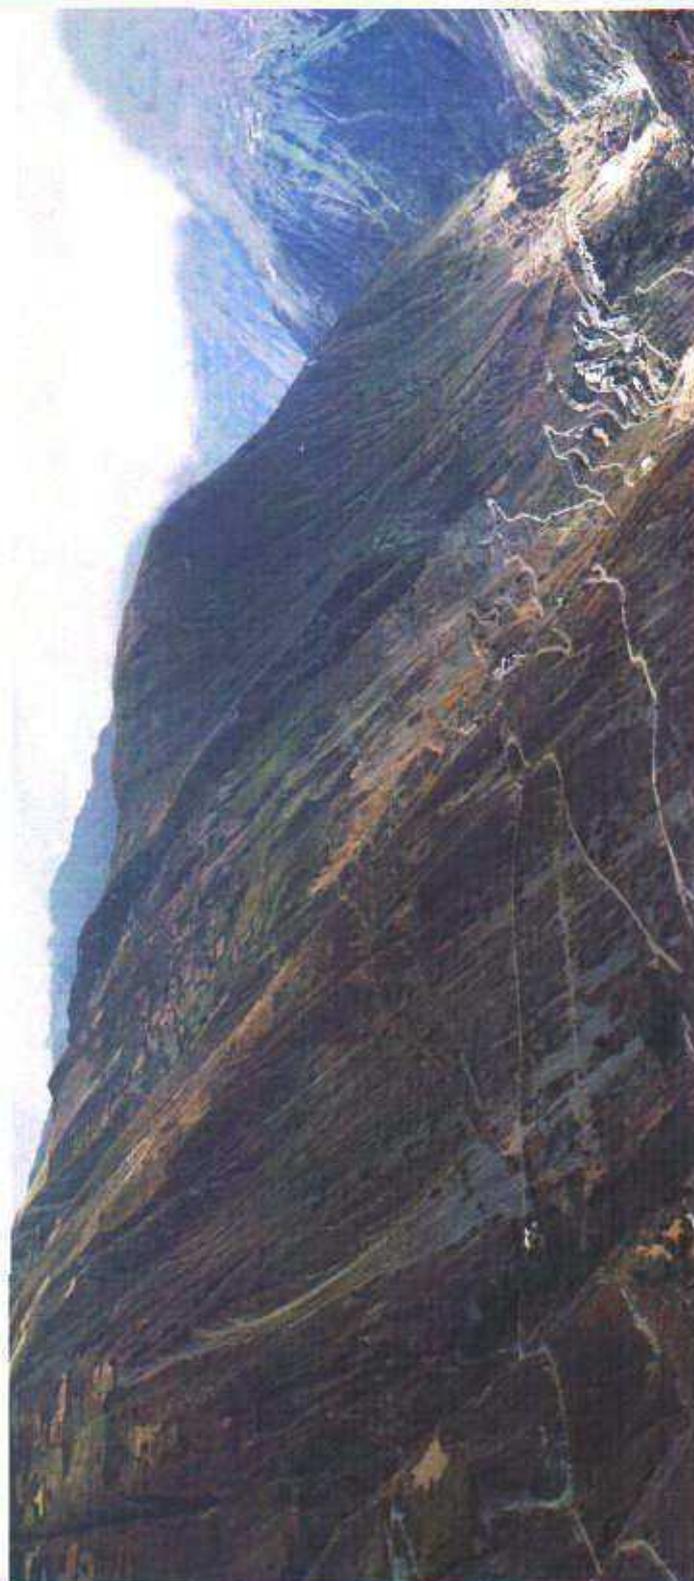
Foto N° 133 Deslizamiento y derrumbes en el área de la mina Cobriza. Compromete viviendas, terrenos de cultivo e instalaciones de la mina. Zona crítica 29.

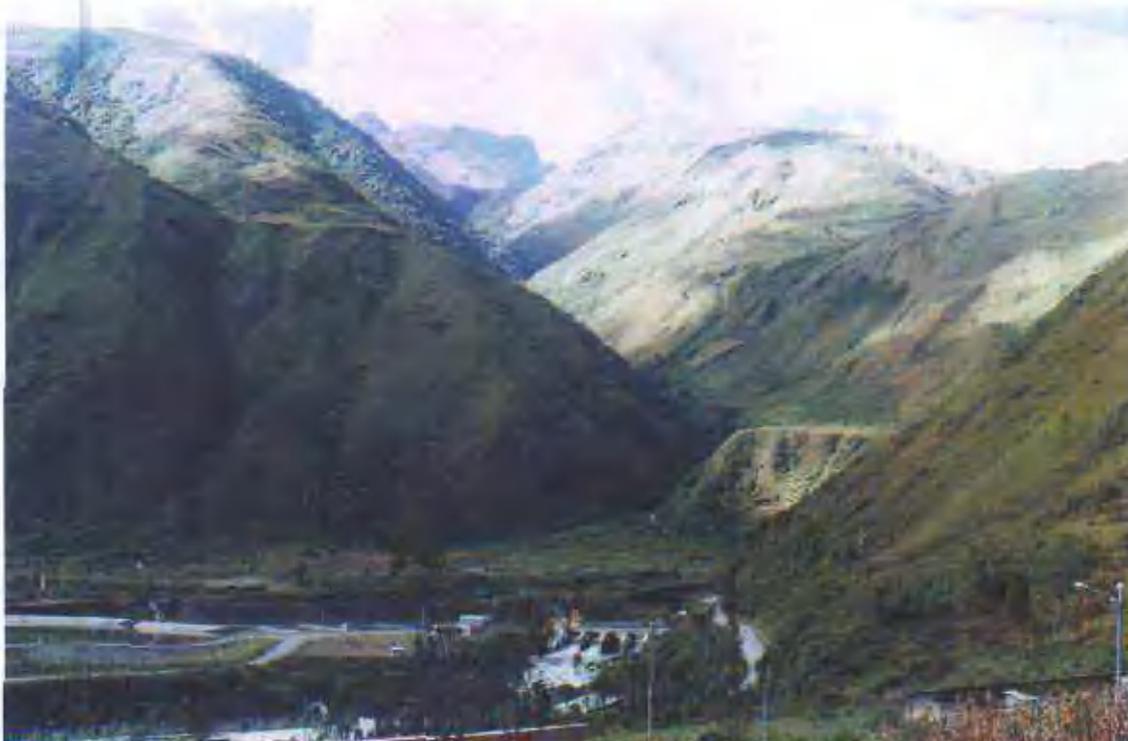
Foto N° 136 Huayco en la quebrada Llipauno, su reactivación con lluvias excepcionales puede provocar daños en la bocatoma de la C.H. de San Gabán (Dist. Olaechea, Prov. Carabaya-Puno). Zona crítica 14.

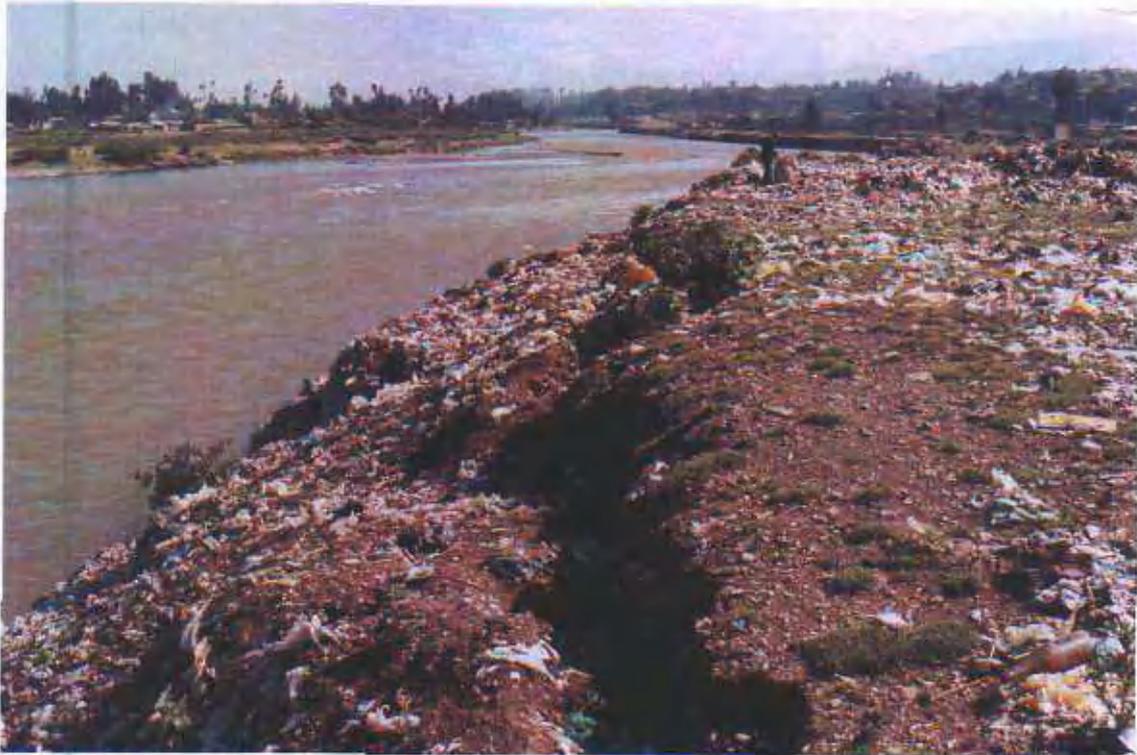
Foto N° 137 Botadero de basura de Aguas de Las Vírgenes, ubicado en la margen izquierda del río Mantaro, donde se observa que la erosión fluvial está provocando pequeños derrumbes, que traen abajo el material contaminando al río.

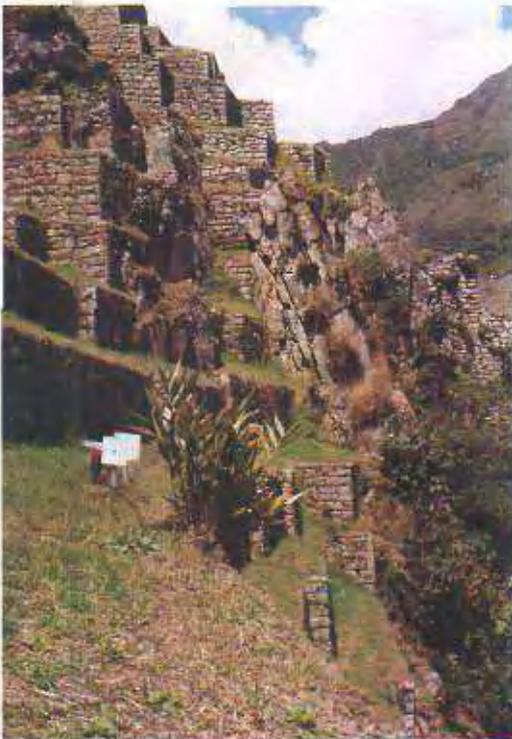
Foto N° 153 Ladera oeste de la ciudadela de Machu Picchu; nótese el *fracturamiento en el sustrato rocoso* y los extensómetros colocados.

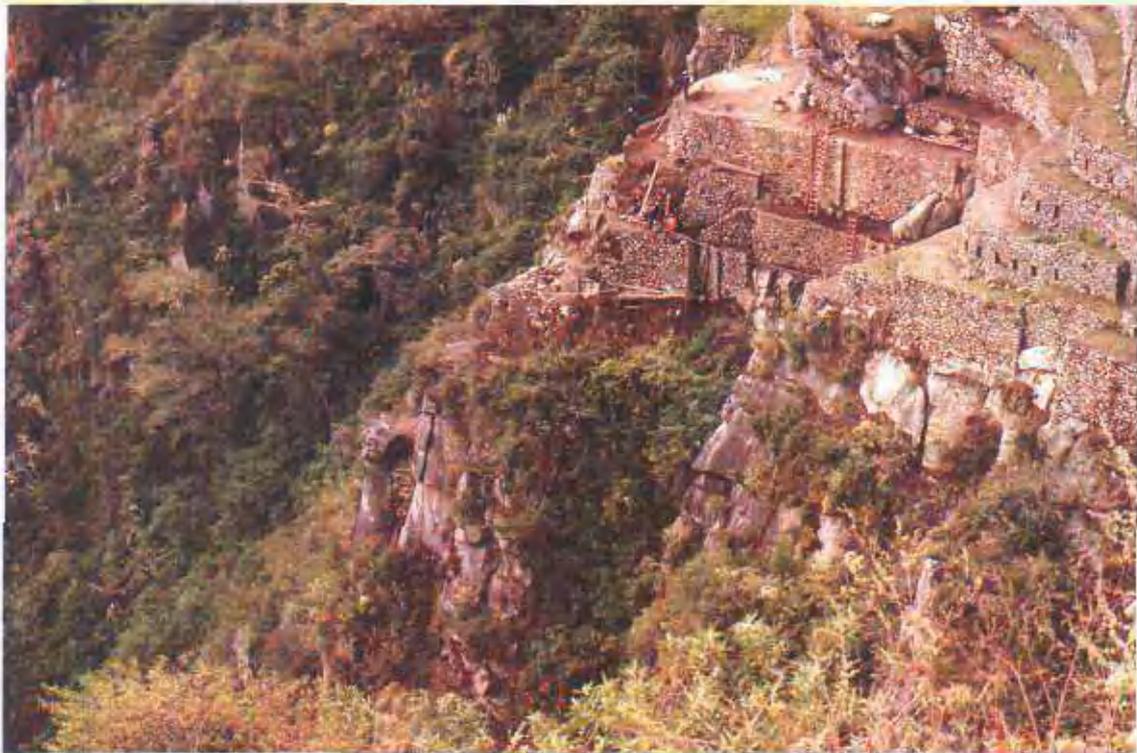
Foto N° 154 Algunos trabajos de restauración en la ciudadela; se distinguen fracturas abiertas en el sustrato en el lado occidental.

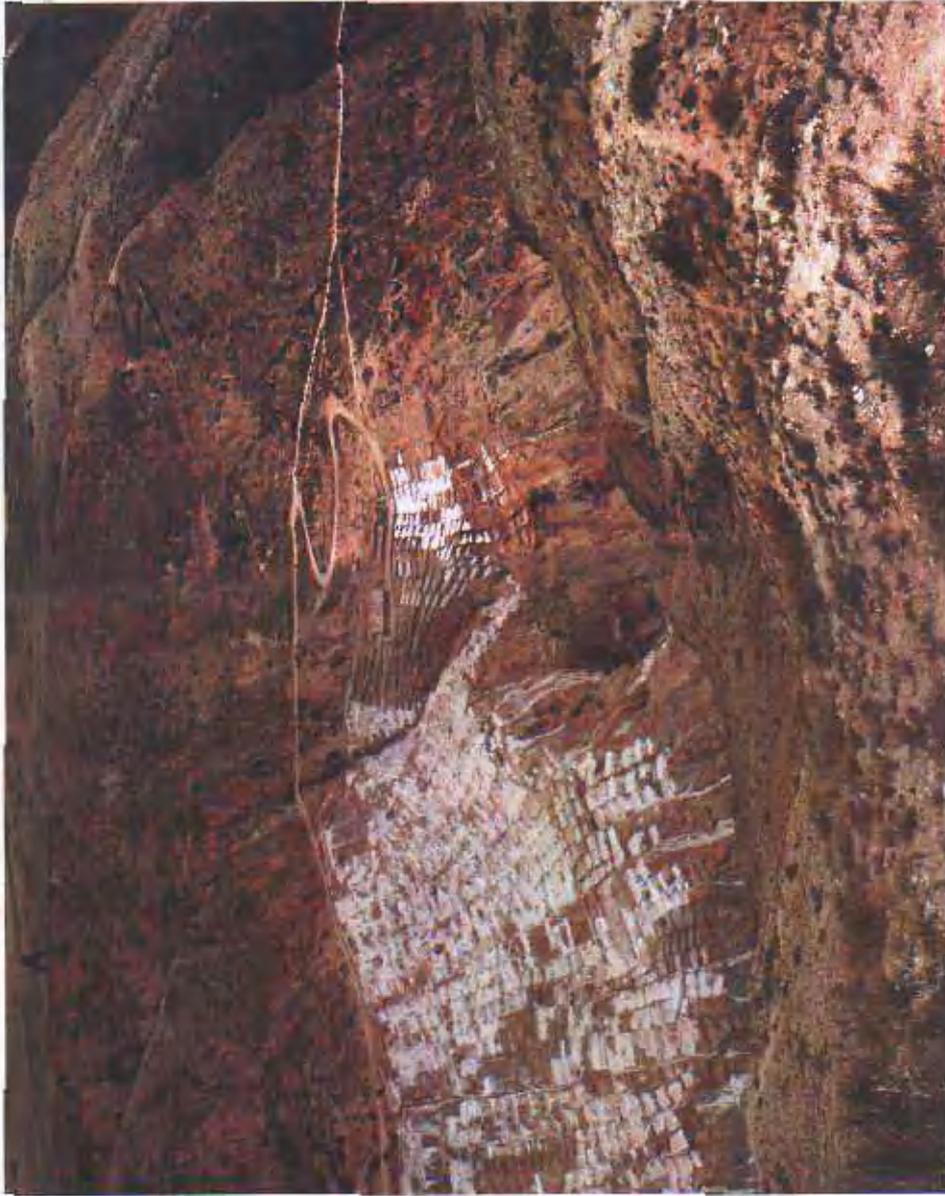
Foto N° 158 Vista de las Salineras de Maras. En la margen izquierda de las salineras se distinguen derrumbes que están afectando las celdas de evaporación. Además se observa la escarpa de deslizamiento en la parte superior de la ladera (A).

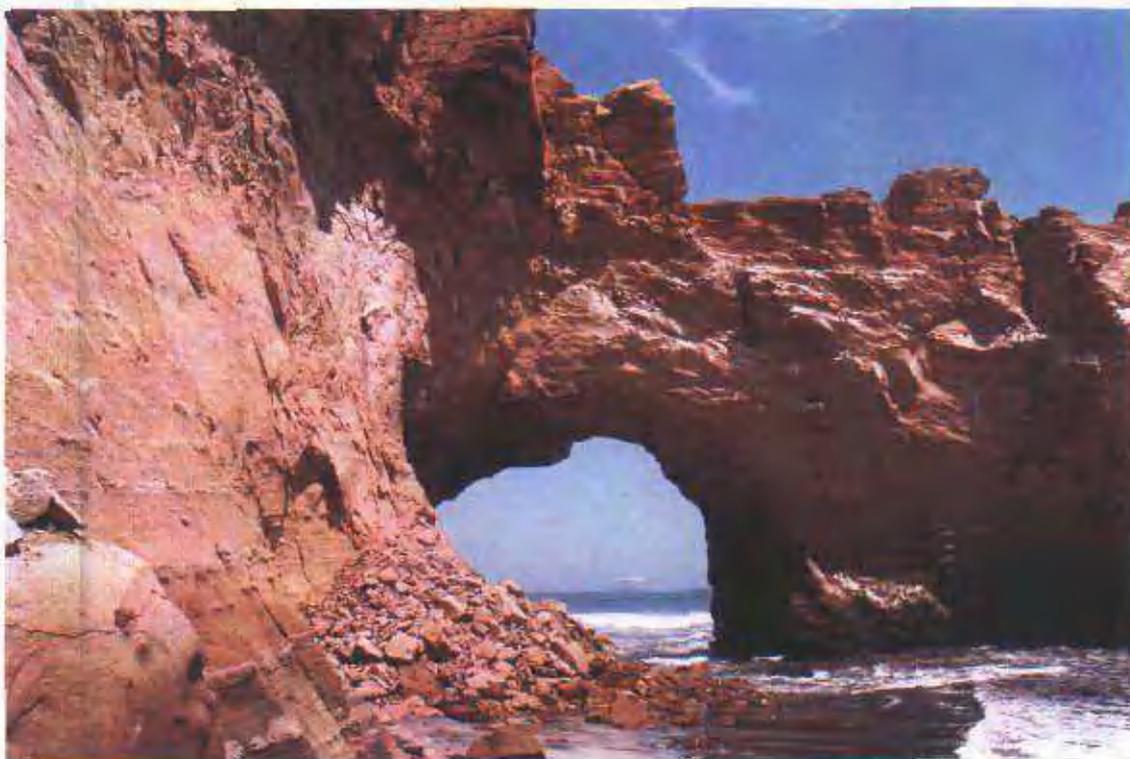
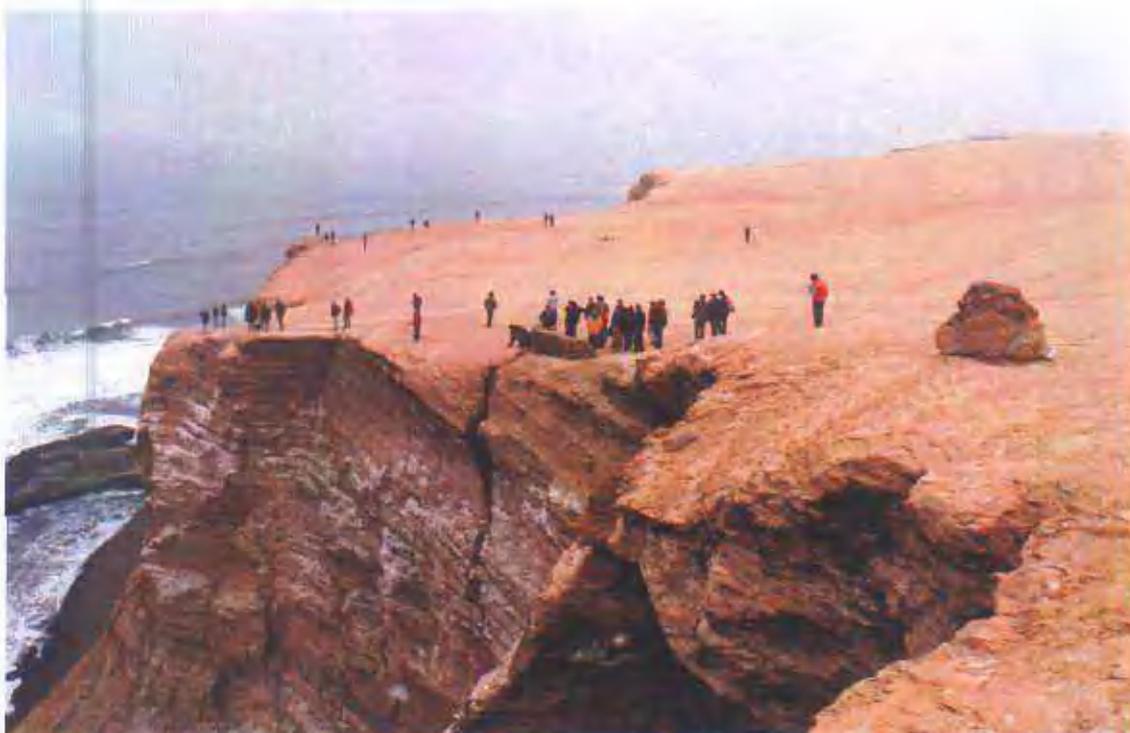
Foto N° 159 Dos vistas del sector de "La Catedral" (Paracas): La Bóveda y El Mirador, donde se aprecian fracturamientos en el sustrato que están originando caídas o desprendimiento de rocas.
