**INFORME TÉCNICO
N°A6454**

**PELIGRO DE EROSIÓN FLUVIAL Y HUAYCO
EN EL SECTOR DE MAYAPO**

(REGIÓN AYACUCHO, PROVINCIA HUANTA, DISTRITO LLOCHEGUA)

LIMA - PERÚ
MARZO - 2011

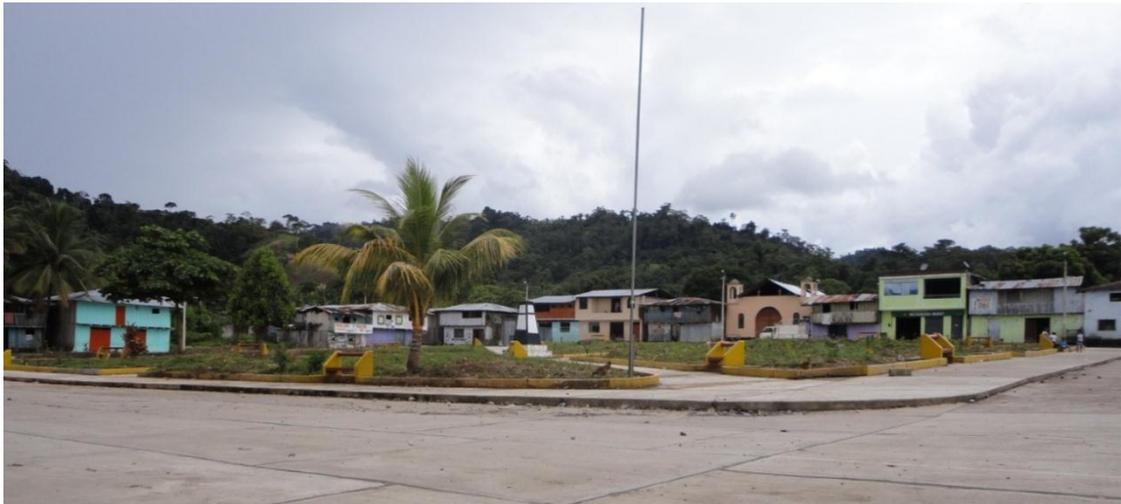
El poblado de Mayapo (Foto 1), se encuentra actualmente en proceso de expansión urbana, proceso que se realiza sin planificación, ubicándose sobre áreas vulnerables a peligros geológicos, específicamente sobre los cauces de antiguas quebradas y terrenos susceptibles a ser dañados por la dinámica fluvial.

Foto 1: Poblado de Mayapo

4. Las futuras expansiones urbanas deben estar orientadas hacia las cumbres de los cerros, porque la planicie donde está ubicado el poblado de Mayapo es susceptible a ser afectada por flujos de detritos (huaycos).

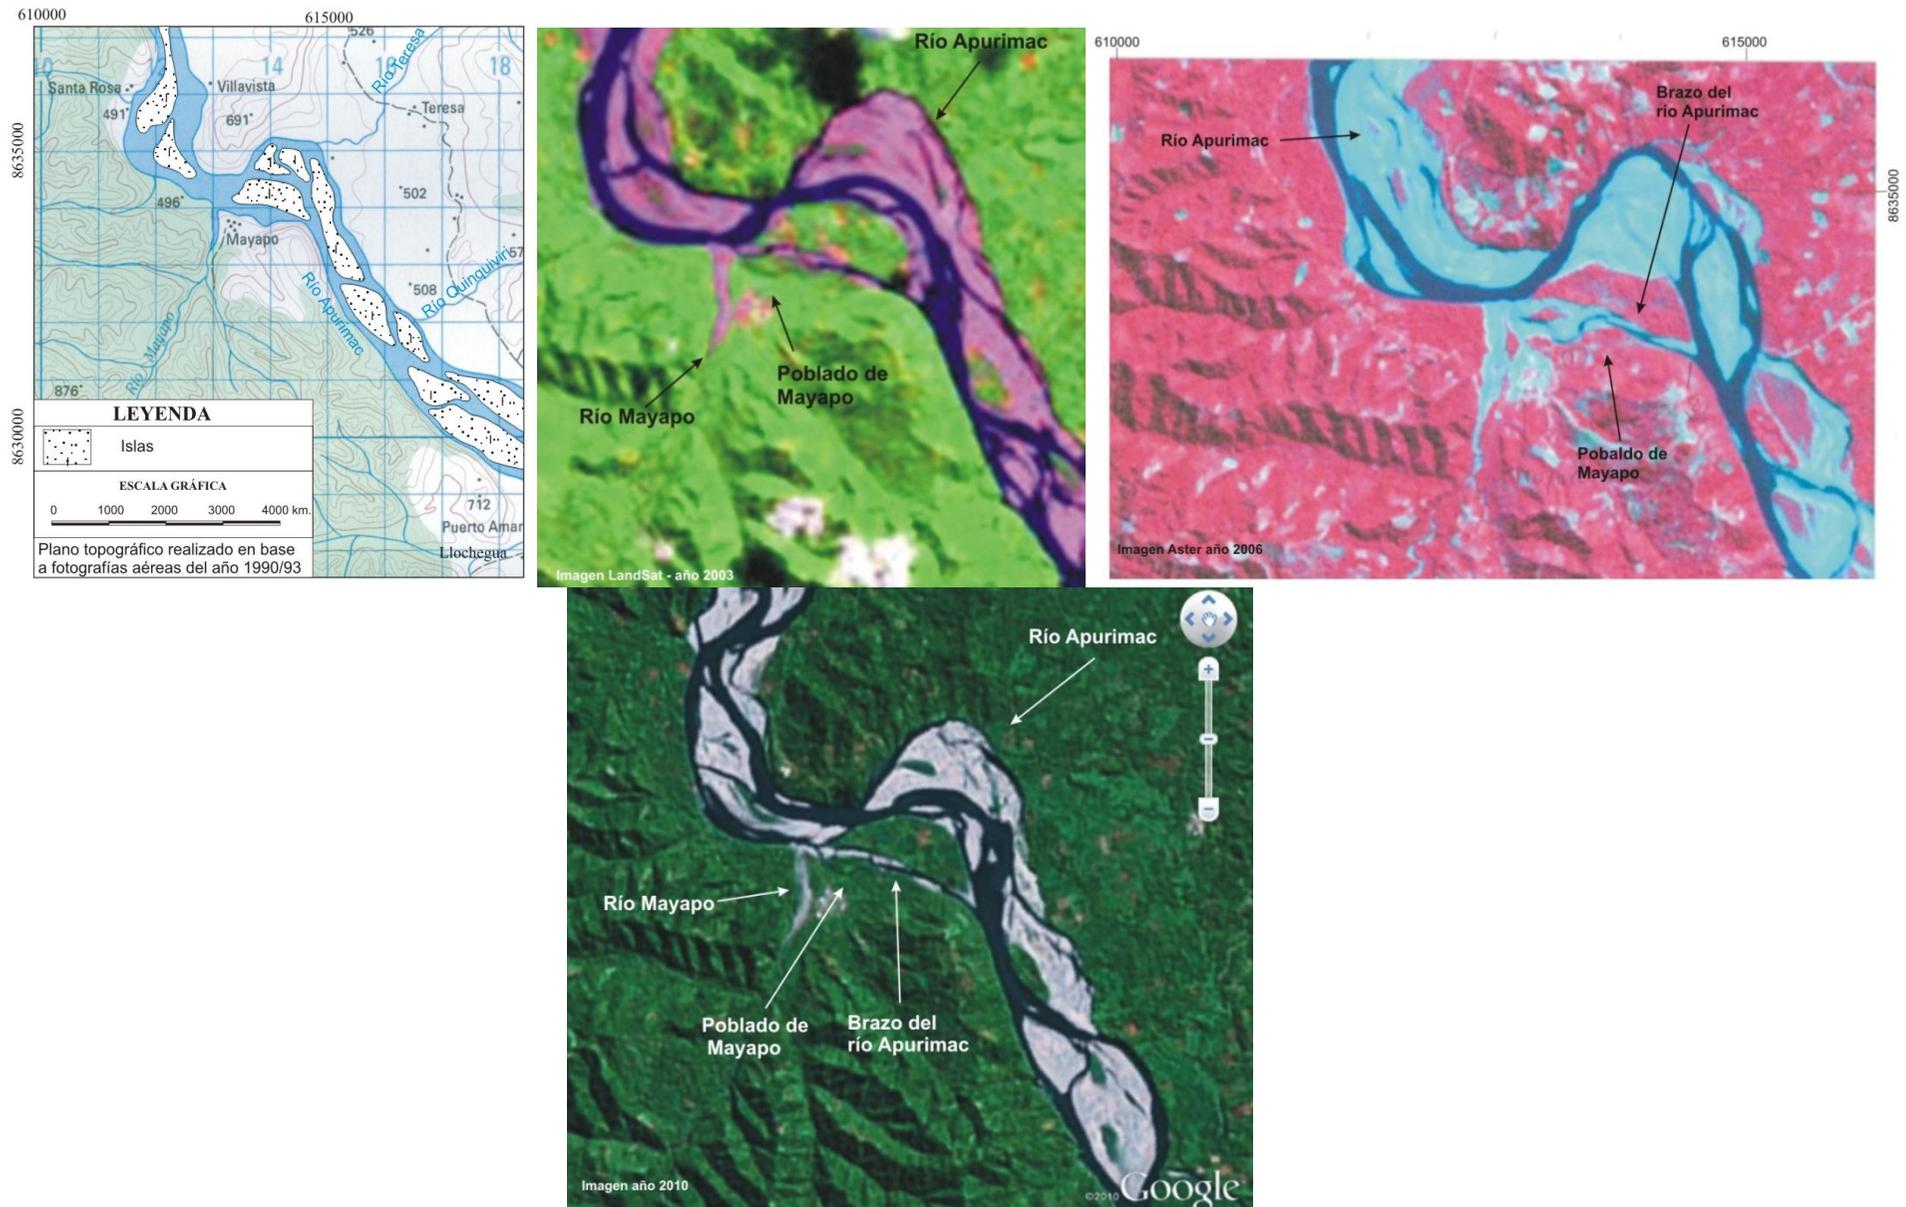
Según lo observado en el plano topográfico (1990/1993), las imágenes satelitales para los años 2003, 2005 y 2010 (ver Figura 4), las mayores variaciones del cauce del río Apurímac, se localizan frente al sector de Mayapo, debido el río Mayapo al desembocar sus depósitos hacia el río Apurímac, genera una "barrera natural", que hace que el río principal (Apurímac) cambie su dirección parcialmente. Estos depósitos en tiempos de avenida nuevamente son erosionados.

Figura 4.-Mapa topográfico e imágenes satelitales de diferentes años que muestran la dinámica del río Apurímac.

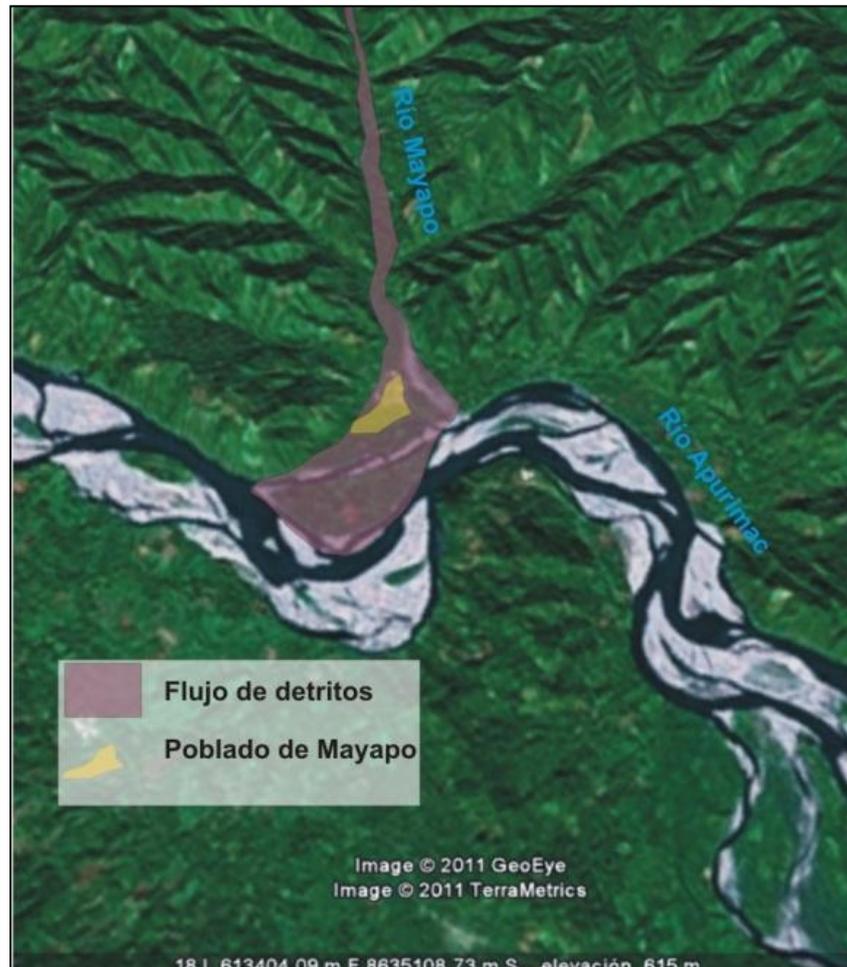
Es importante mencionar, que en la zona donde se ubica Mayapo, existen evidencias de un flujo de detritos (huayco) de gran magnitud, que se desplazó por el río Mayapo y originó que el río Apurímac migre hacia la margen derecha (Figura 5) y a través del tiempo este depósito se fue erosionando.

Figura 5.- Flujo de detritos que hizo migrar al río Apurímac hacia la margen derecha.

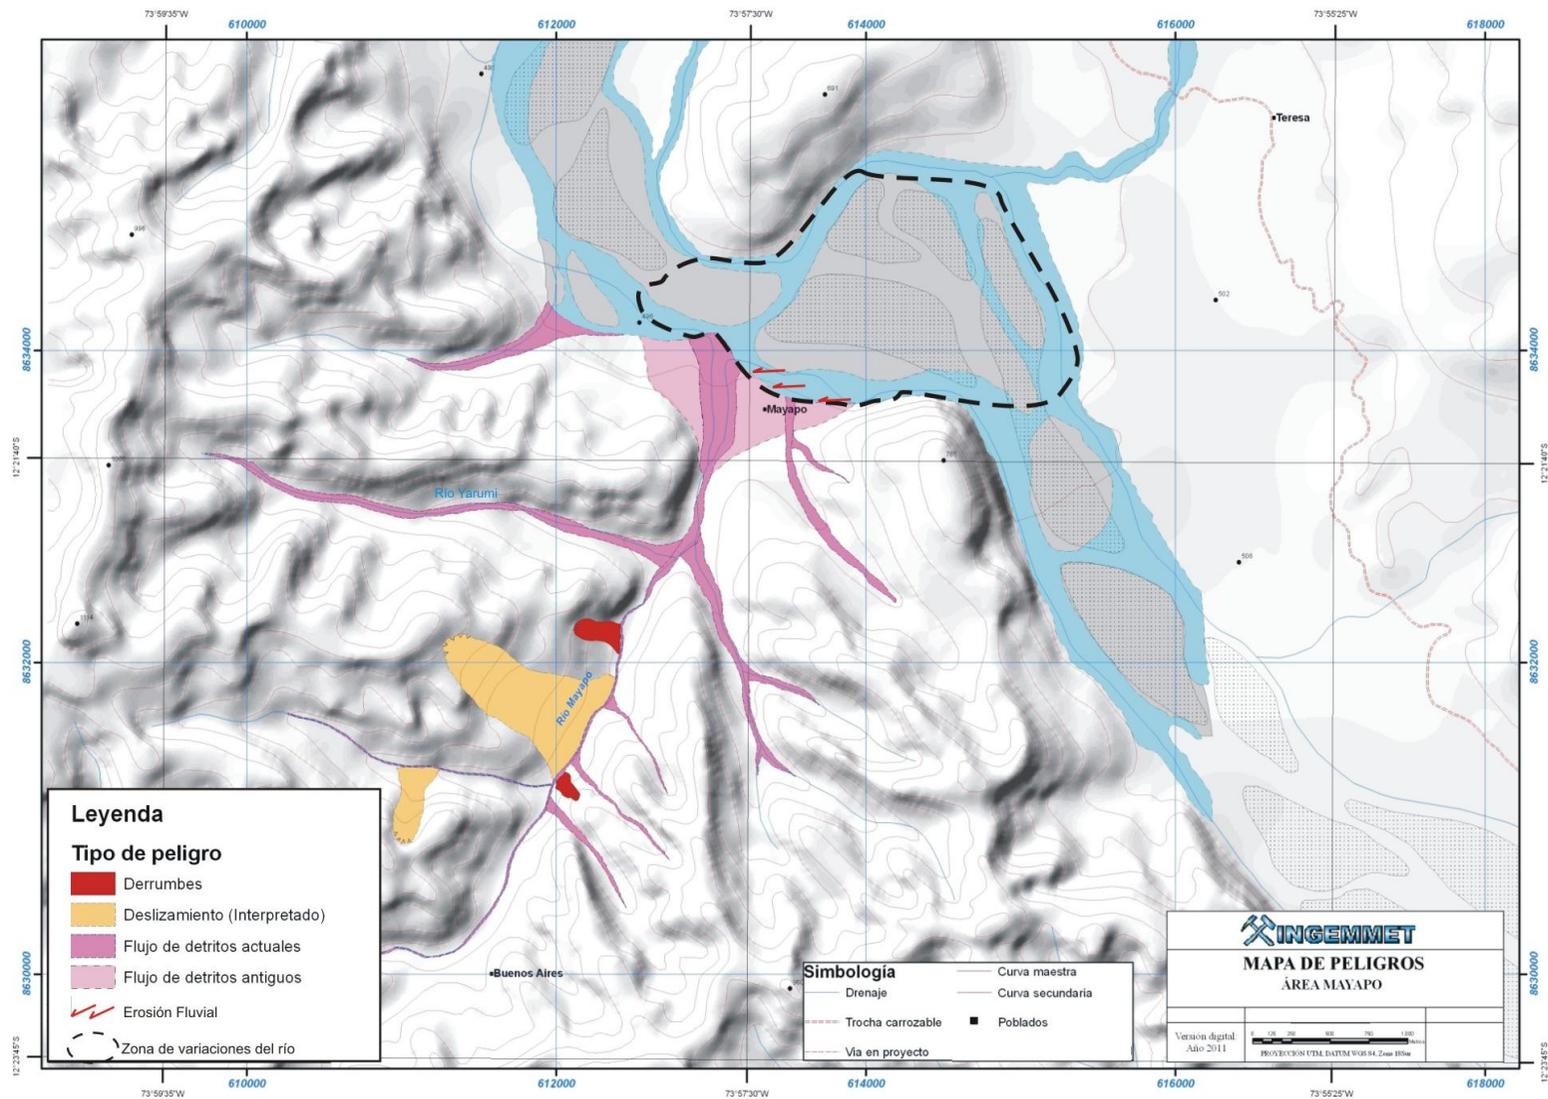
Figura 7.- Mapa de Peligros Geológicos del sector de Mayapo y alrededores

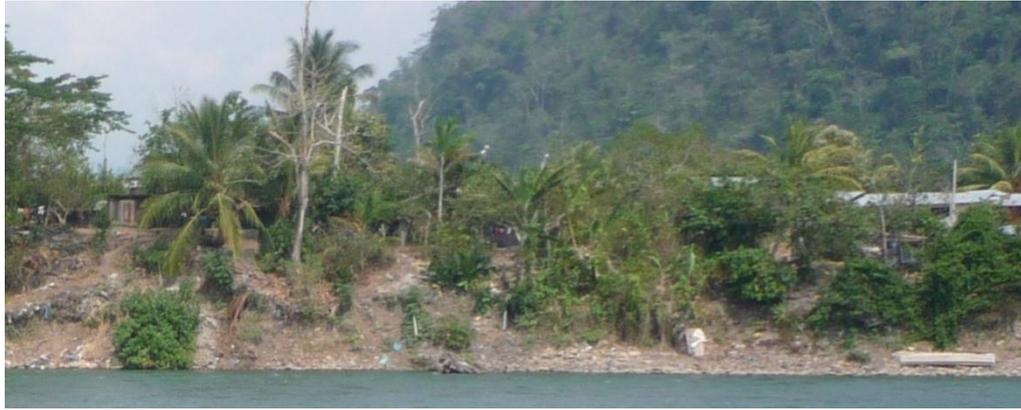
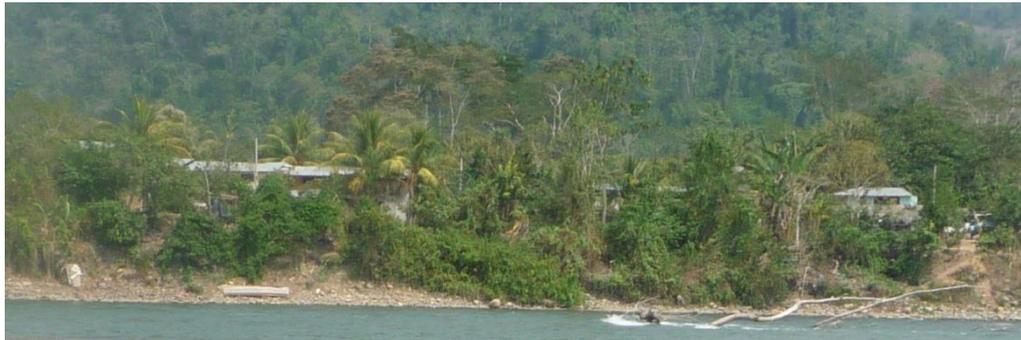
Foto 8

Según los lugareños, entre el año 2009 al 2010, la erosión fluvial avanzó tierra adentro en 140 m, en una longitud de 200 m. De la inspección realizada en agosto 2010 a la actualidad ha erosionado hasta en 10 m. Ver fotos 8, 9, 10 y 11.

Fotos 8 y 9.- Zona erosionada en agosto del 2010.

1. Para evitar que continúe la erosión fluvial del río Apurímac, en la terraza aluvial donde se asienta el poblado de Mayapo, se debe dragar o descolmatar los antiguos canales del río ubicados agua arriba que han sido rellenados por gravas y arenas (ver mapa de peligros).

2. En el sector de Mayapo, en la zona que está siendo erosionada por el río Apurímac, se debe de construir gaviones y/o enrocados.
3. Aguas arriba del río Apurímac, por la margen izquierda, en el área rocosa de deberá construir defensas ribereñas, con la finalidad de desviar el cauce hacia la margen derecha (Según Anexo).

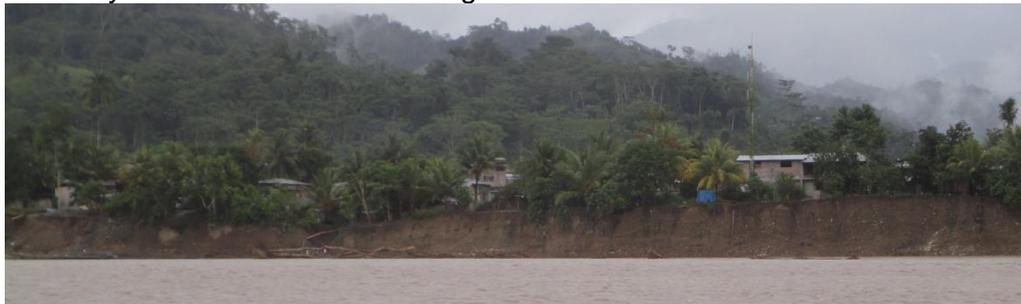
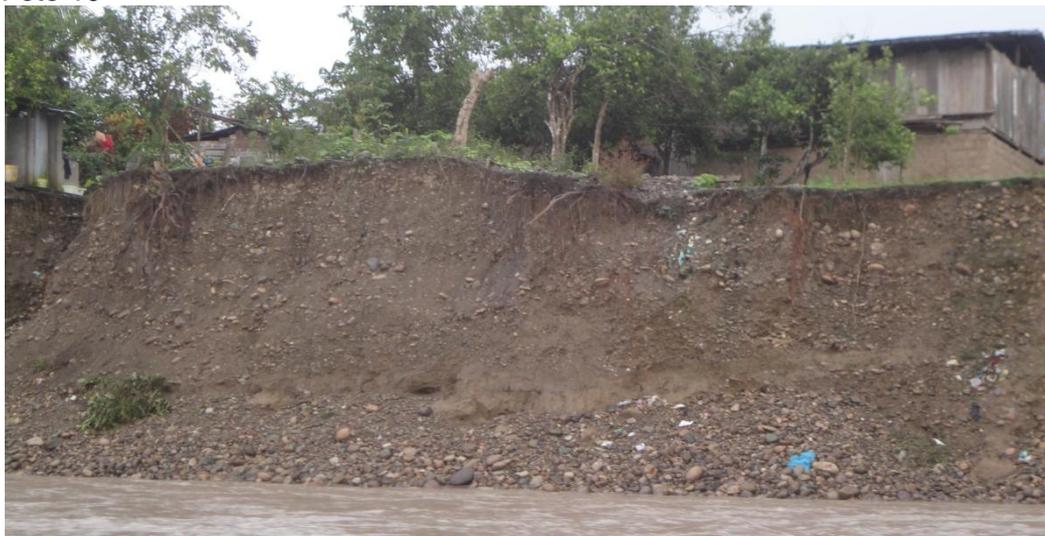
Foto 10

Fotos 10 y 11.- Se muestra parte de la terraza erosionada por el río Apurímac. Por los depósitos generados por los flujos de detritos (se explicará posteriormente) provenientes del río Mayapo y de la quebrada Umpiquiry, al desembocar al río Apurímac, han atenuado parcialmente la erosión fluvial, formando una pequeña barrera (Figura 8).

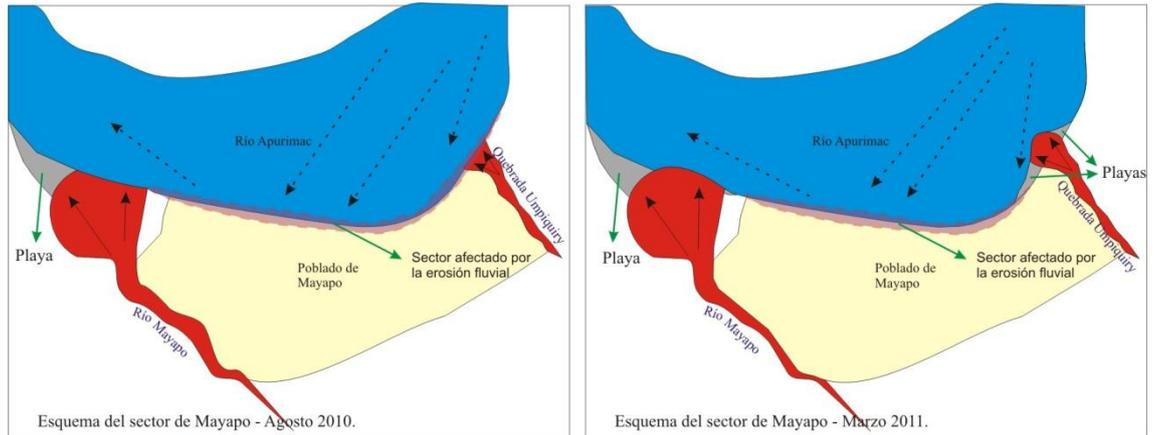
Figura 8.- Muestra la evolución de zona erosionada por el río Apurímac, de agosto 2010 a marzo 2011.

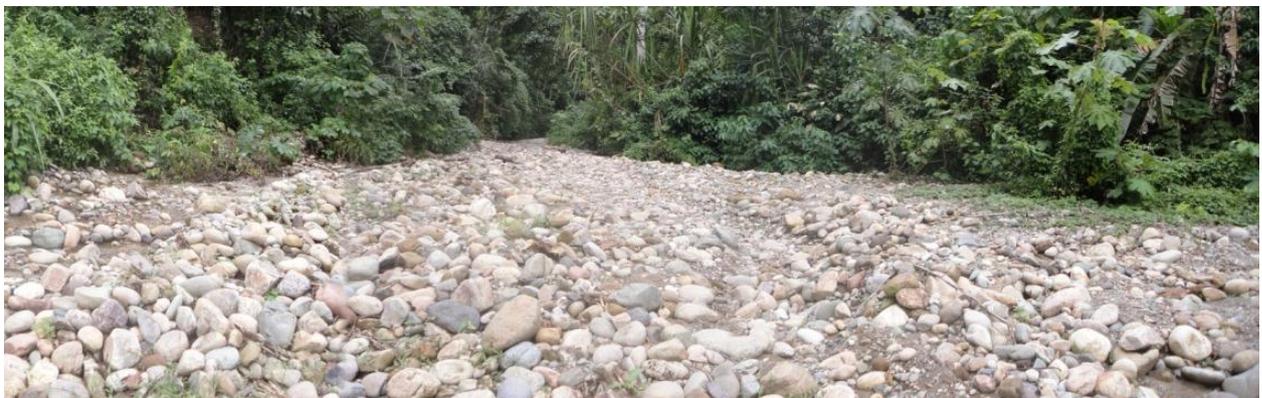
Foto 12.- Margen derecha del río Mayapo, se aprecia un depósito dejado por flujo de detritos, aportando material suelto al río.

5. El cauce del río Mayapo debe ser descolmatado (limpiado), después de cada temporada de lluvia, especialmente el tramo final.
6. El gavión ubicado en la margen derecha del río Mayapo debe de reforzarse y proyectarse hasta finalizar el poblado y trocha afirmada (Mayapo-Junín).

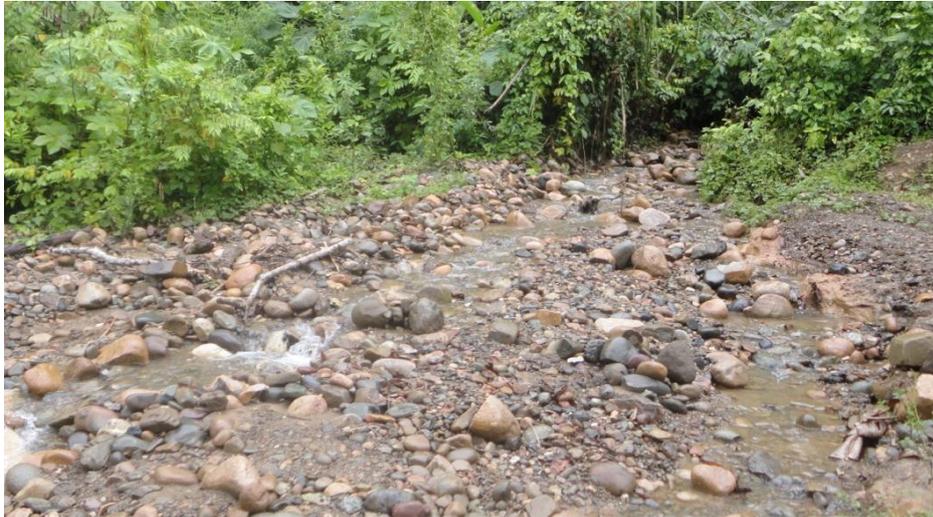
El depósito dejado por el flujo de detritos en el río Mayapo, se aprecia un ordenamiento de material detrítico; los clastos más grandes han quedado en la superficie, lo que se conoce como gradación inversa (Foto 13). Es probable que el flujo se presentara de forma sobresaturada o hiperconcentrado y se comportara en esta fase como una inundación de detritos.

Foto 13.- Grava y bloques dispuestos en la superficie del depósito.

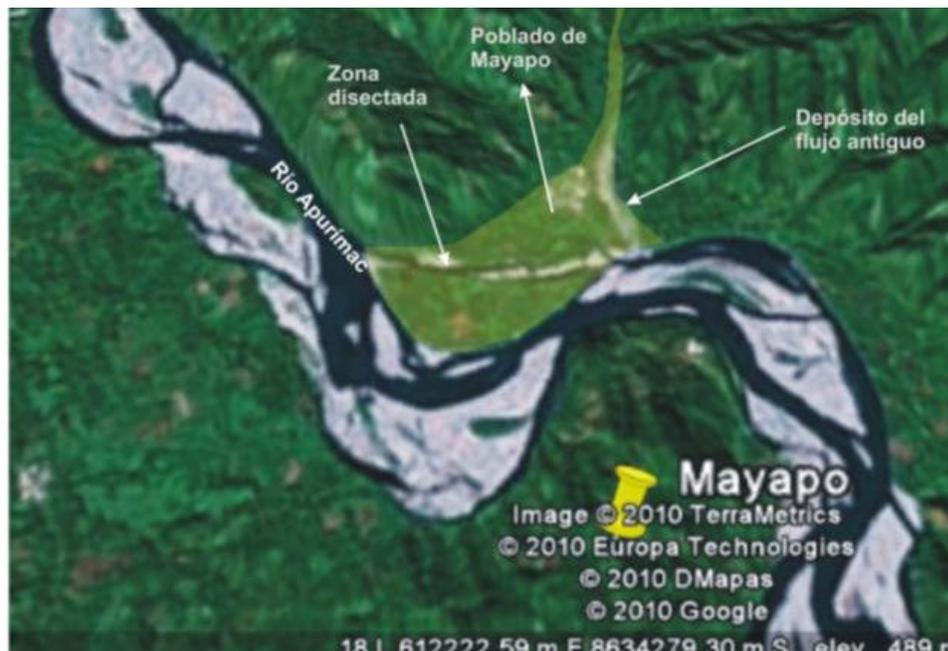
Como se mencionó anteriormente el río Mayapo, generó flujos de grandes dimensiones, que hicieron migrar al río Apurímac hacia su margen derecha, tal como lo muestra la imagen satelital del Google Earth (Figura 9). Este flujo tiene un recorrido de 3 km (aproximadamente), y formó un abanico con una longitud de 1 200 m. Sobre la terraza formada por el flujo se encuentra asentado el poblado de Mayapo.

Figura 9.- Imagen satelital del Google Earth, se muestra el depósito dejado por el flujo de detritos.

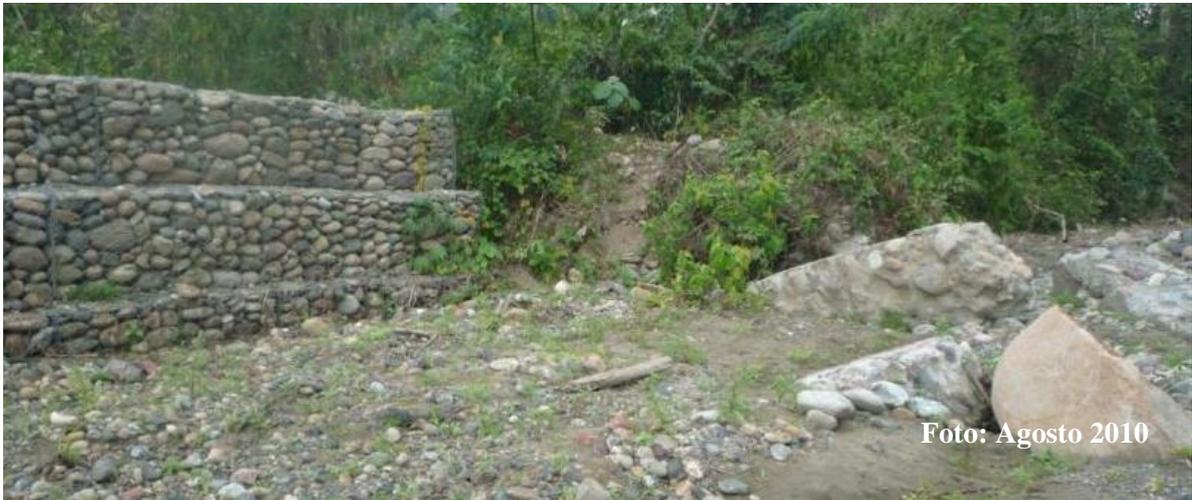
En la parte baja del río Mayapo, en la margen derecha, había un muro de concreto, el cual actuaba como defensa ribereña, pero que a través de los años fue erosionado y destruido por la dinámica del río (Foto 14). El río está siendo canalizado, en la margen derecha se ha construido un gavión de 100 m de longitud (Fotos 15); es necesario reforzar y culminar esta obra (Núñez, 2010).

Foto 14.- Defensas ribereñas (gaviones) (A) recientemente construidas, se aprecia también muros destruidos (B).

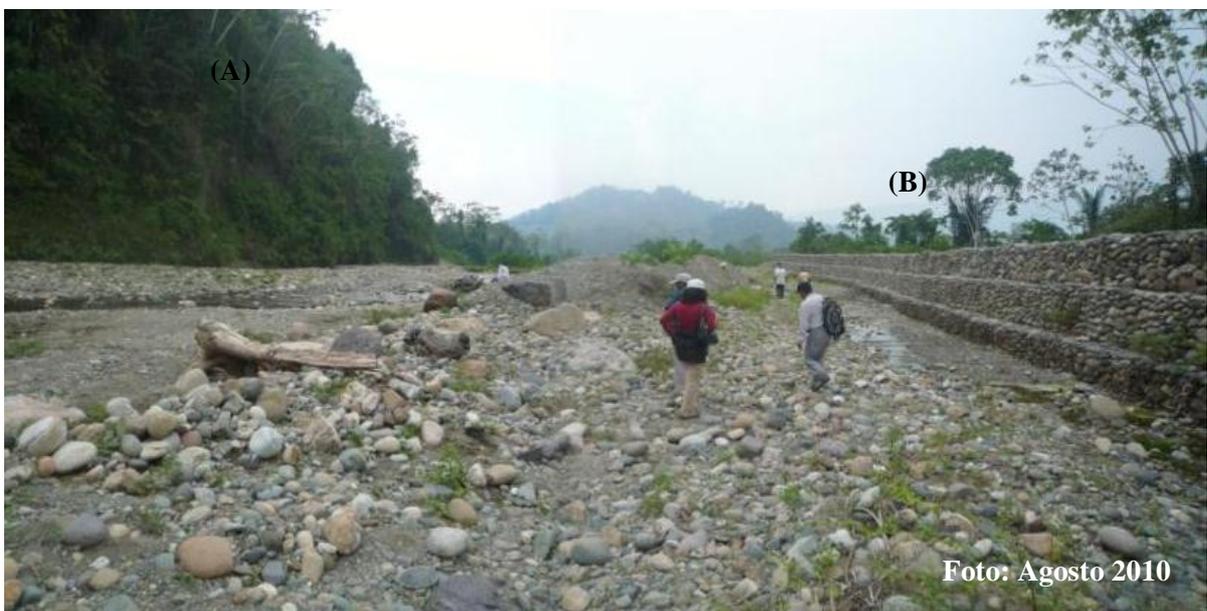
Foto 15.- Gavión ubicado en la margen derecha del río Mayapo.

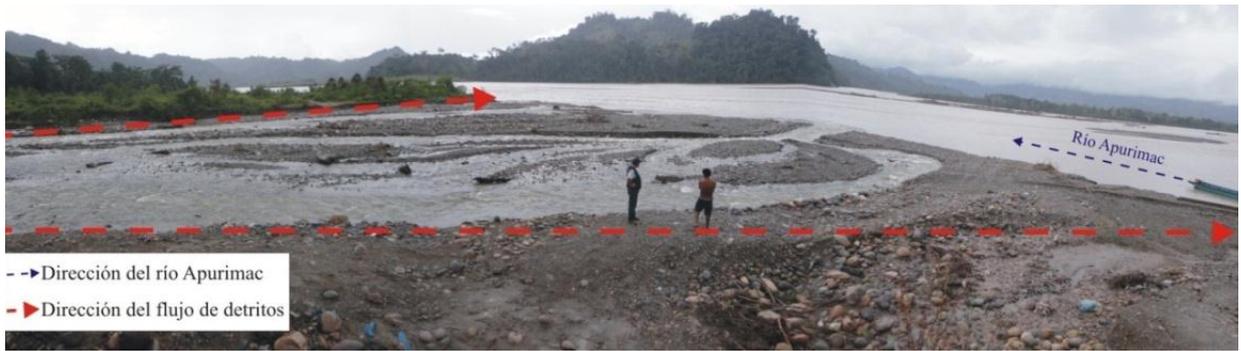
En la última temporada lluviosa - 2011, se generó un flujo de detritos, que acarreo fragmentos de roca de formas subredondeadas a redondeadas (Foto 16).

Foto 16.- Desembocadura del río Mayapo, margen izquierda del río Apurímac.

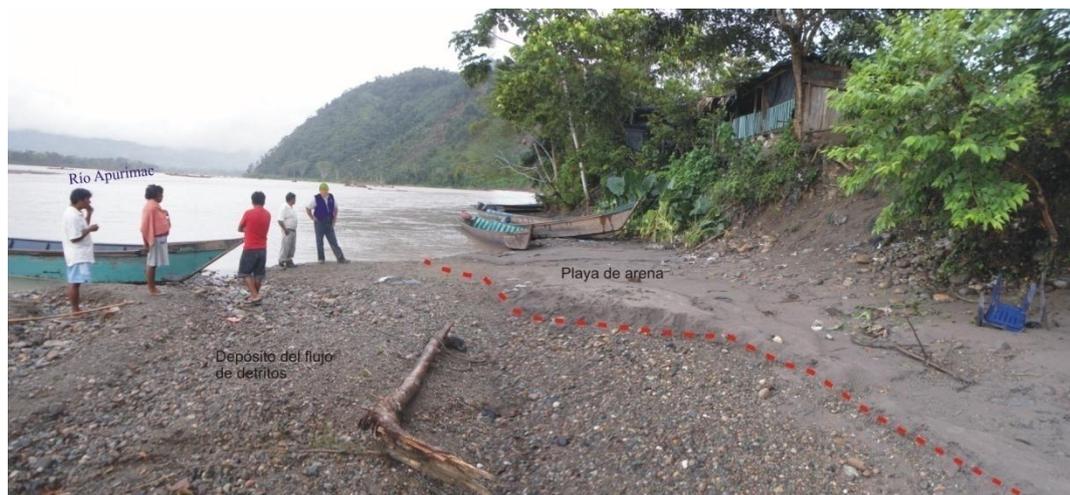
Hay que anotar que en la desembocadura del río Mayapo, en su margen derecha se está formando una playa de arena. Esto se debe, que al entrar el depósito generado por el flujo de detritos al río Apurímac, se formó una “barrera”, haciendo que el río Apurímac cambie ligeramente su dirección y deje de erosionar este sector (Figura 9 y Foto 17).

Foto 17.- Se muestra hasta el límite del depósito del flujo de detritos proveniente del río Mayapo.

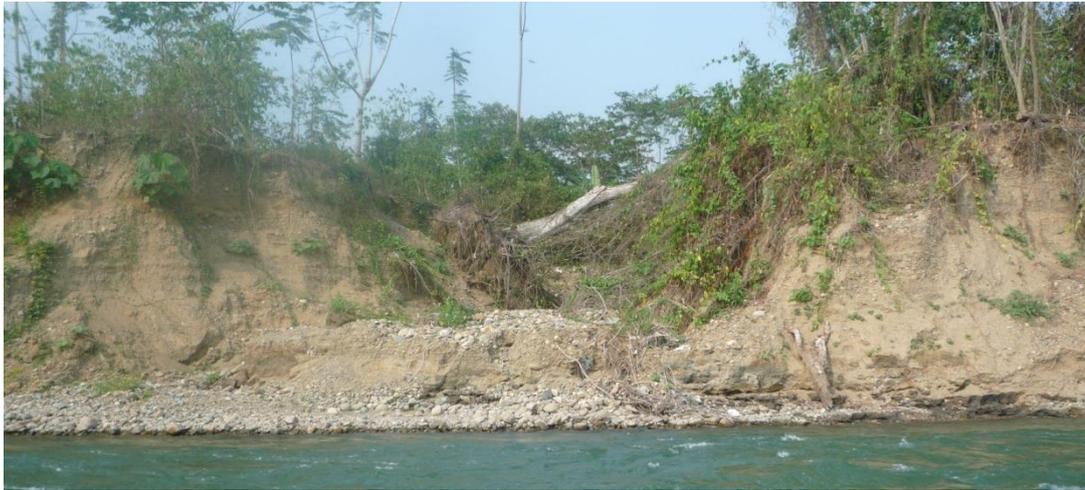
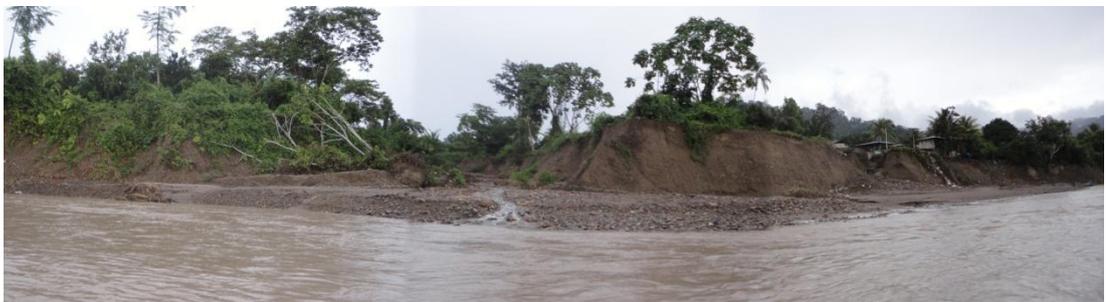
Foto 18.-

Cerca del poblado de Mayapo, discurre la quebrada Umpiquiry que desemboca al río Apurímac, en la última temporada lluviosa generó un flujo de detritos donde amplió su cauce, de 5 m a 10 m (Fotos 18 y 19), esto quiere decir que la dinámica de la quebrada ha sido mucho mayor que el de las temporadas anteriores. Una de las causas es intensa deforestación en las nacientes de la quebrada.

Foto 18 y 19.- Depósito dejado por el flujo de detritos, margen izquierda del río Apurímac.

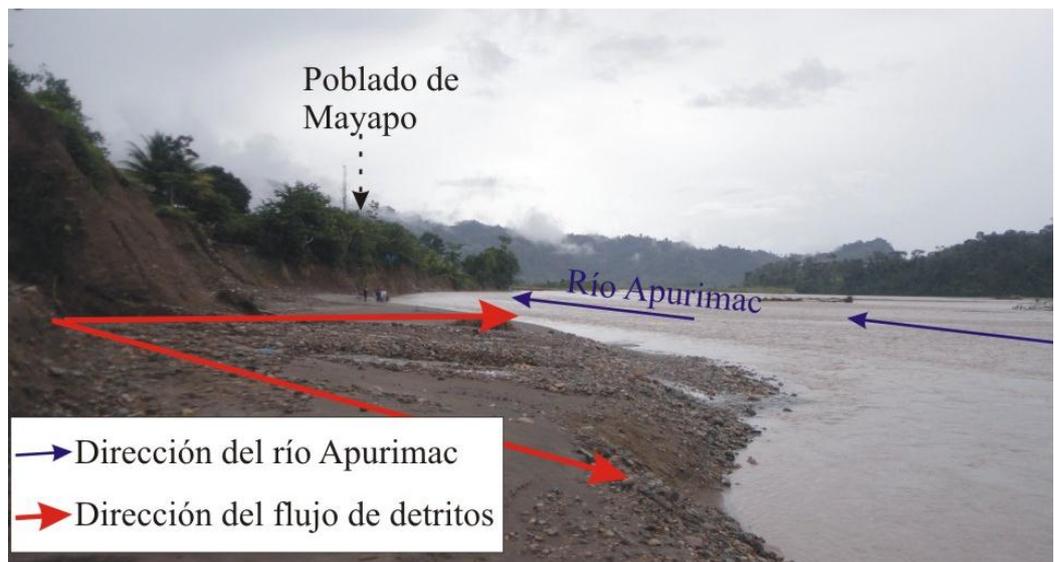
Al entrar el material suelto proveniente de flujo de detritos hacia el río Apurímac, forma una “barrera”, esto hace que la dirección del río Apurímac cambie ligeramente su dirección de cauce, atenuando parcialmente la erosión de la terraza (Figura N° 9 y Fotos 20 y 21).

Foto 20.- Vista de norte a sur, se muestra la dirección del flujo de detritos proveniente de la quebrada Umpiquiry, y la dirección de la corriente del río Apurímac.

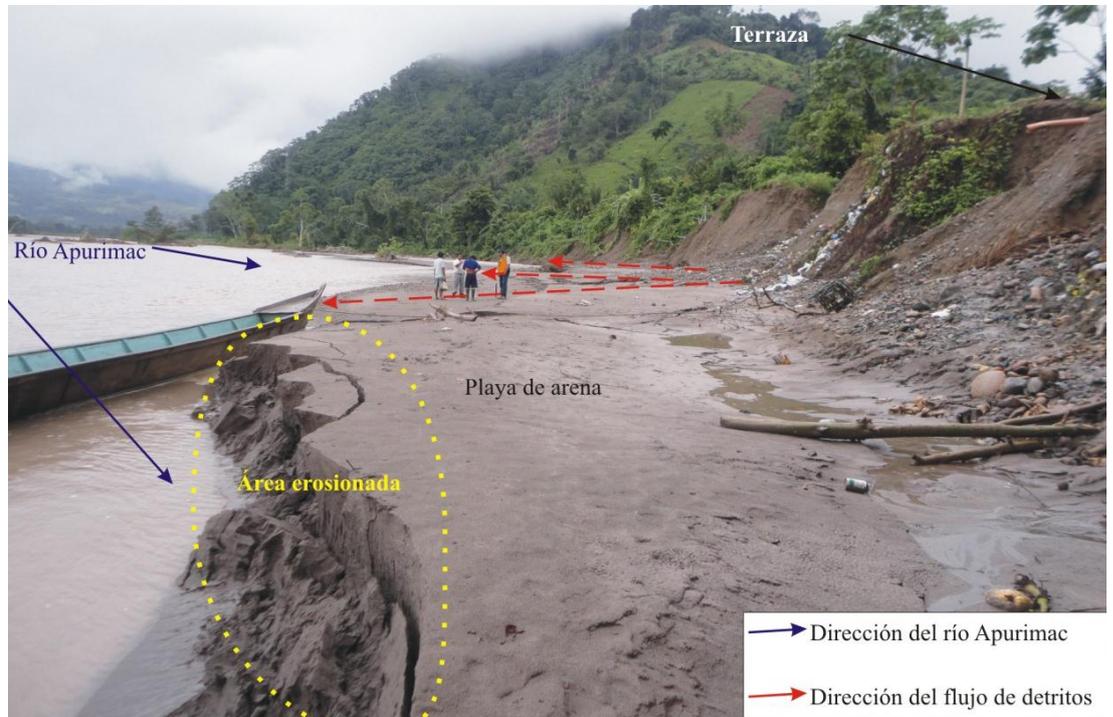
Actualmente se ha formado una playa de arena (Foto 21), con un largo de 50 m y ancho máximo de 15 m. En el momento de la inspección, la playa está siendo erosionada (Foto 22), es muy probable que en próxima temporada de lluvias continúe la erosión.

Foto 21.- Playa de arena afectada por la erosión fluvial.

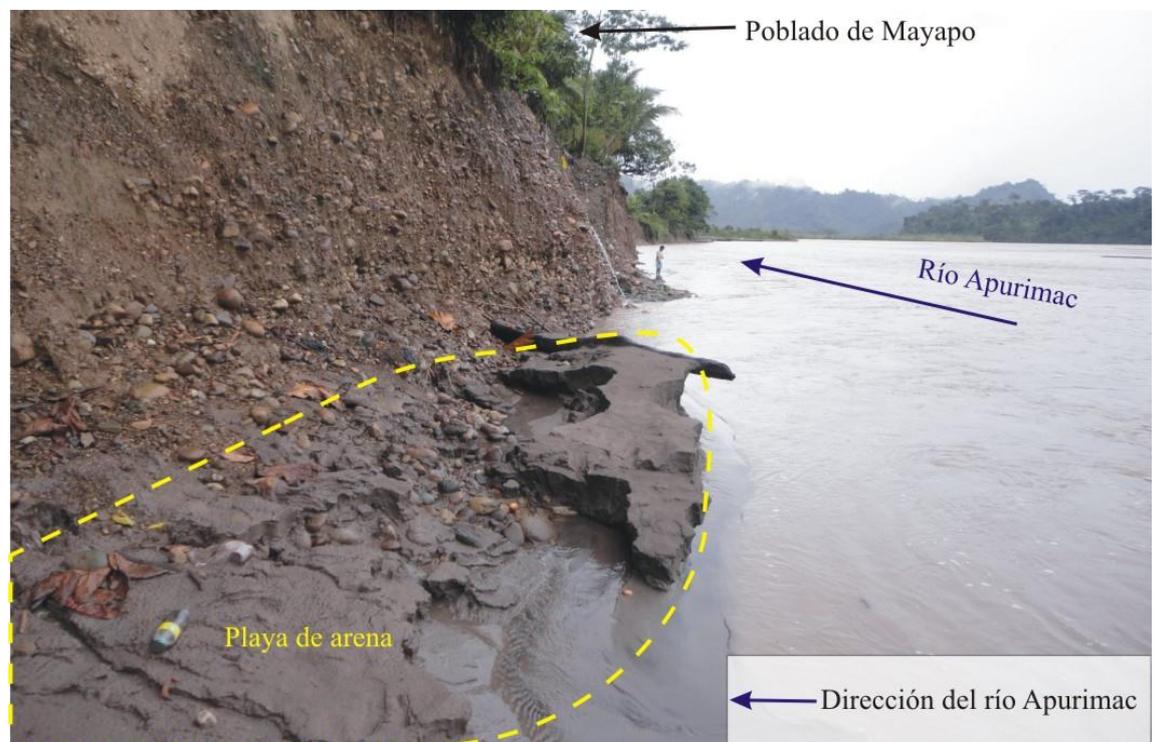
Foto 22.- Área afectada por la erosión fluvial del río Apurímac.

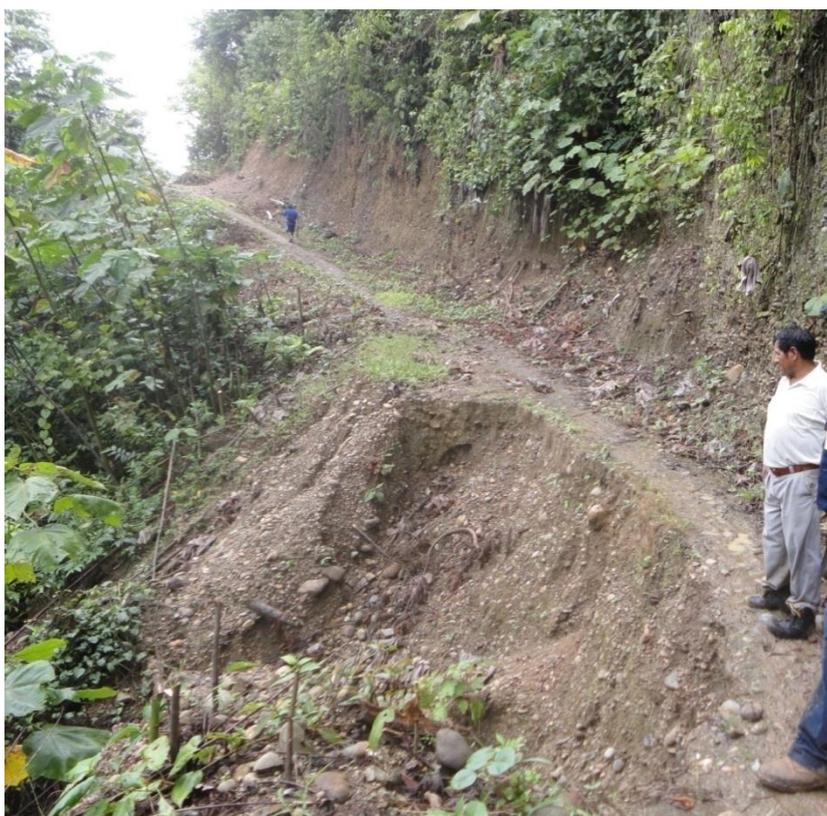
- Rocas de mala calidad (conglomerados no diagenizados). Ver Foto 23.
- Erosión fluvial.
- Corte de talud para los caminos de acceso.
- Intensa deforestación.
-

Foto 23.- Camino de herradura, afectada por derrumbe.
