INFORME TÉCNICO

**EVALUACIÓN DE LA SEGURIDAD FÍSICA  
DEL ASENTAMIENTO HUMANO  
12 DE DICIEMBRE**

**(DISTRITO VENTANILLA, PROVINCIA CONSTITUCIONAL DEL CALLAO)**

LIMA - PERÚ  
JULIO - 2007

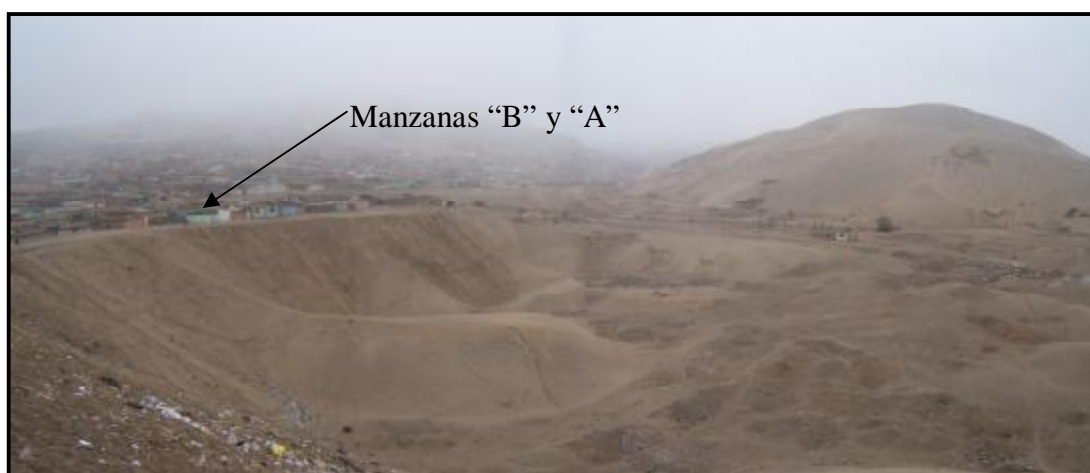
Foto 1.- Vista del limite del asentamiento humano y la Cantera de la Concesión Minera San Pedro (Sector Noroeste).

Este tipo de depósito predomina en el área de estudio, se presenta con espesores entre 1 a 20 m el último valor se observa en el sector colindante del asentamiento con la cantera de arena (Fotos 1).

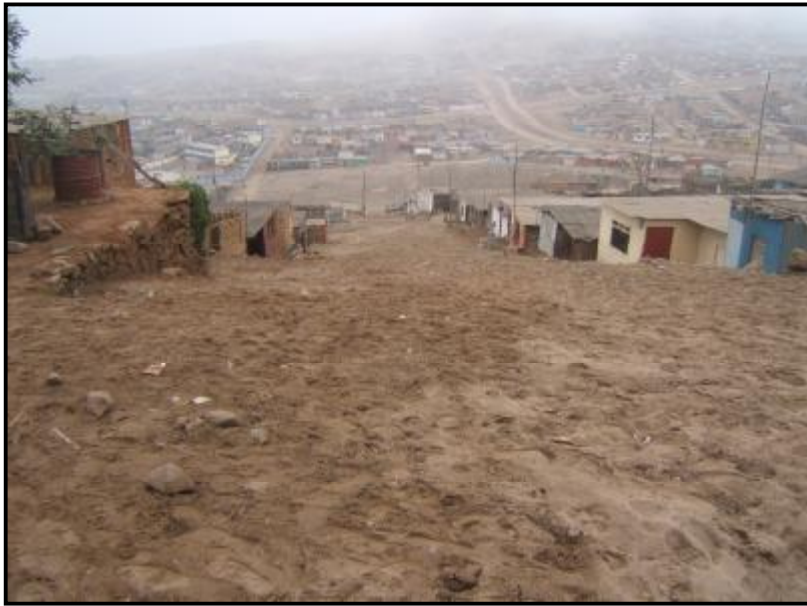
Foto 2.-Vista de la manzana “E” y “F” sector oeste del AA.HH. 12 de Diciembre, donde se puede distinguir una pendiente mayor de 10°.

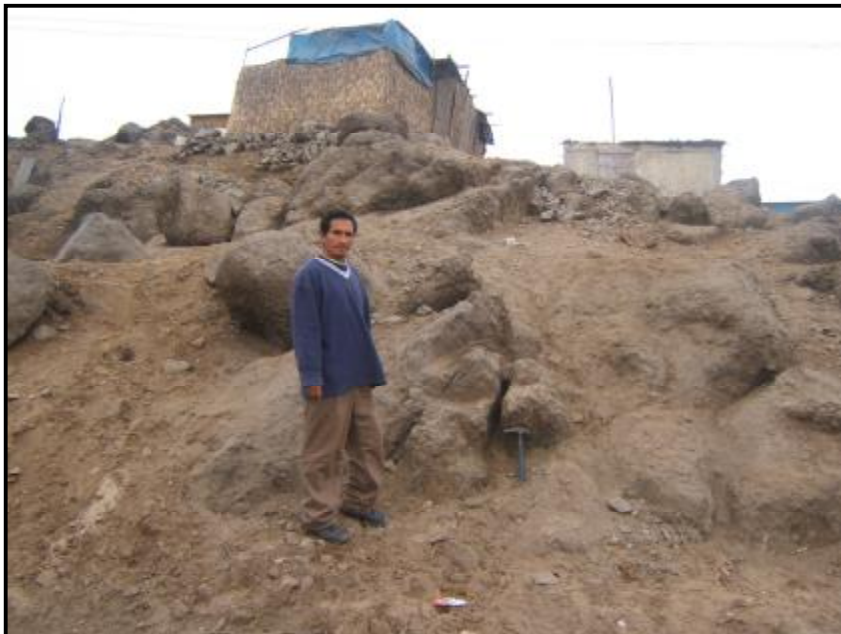
Foto 3.- Vista de un afloramiento de aglomerados volcánicos, ubicadas en la manzana “H”.

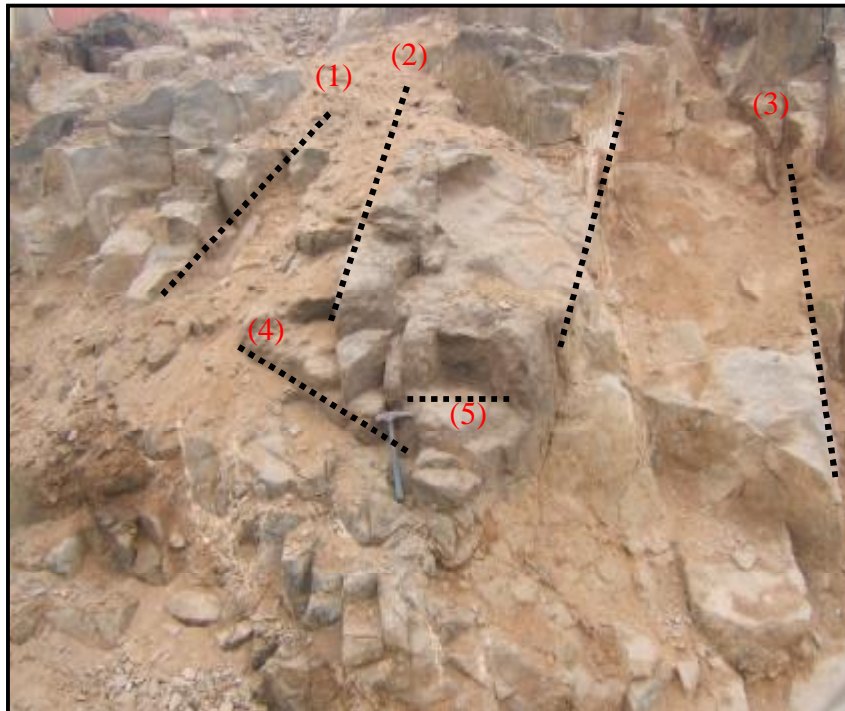
Entre la manzana “N” se encuentran afloramientos rocosos fracturados, se reconocieron tres series de diaclasamiento principales (1), (2) y (3), y dos secundarias (4) y (5). (Foto 4).

**Sistemas de diaclasamiento**
**(1) N74°**
**(2) N114°**
**(3) N288°**
**(4) N358°**
**(5) N343°**

Foto 4.- Sistema de diaclasamiento en un dique de tipo dacítico.

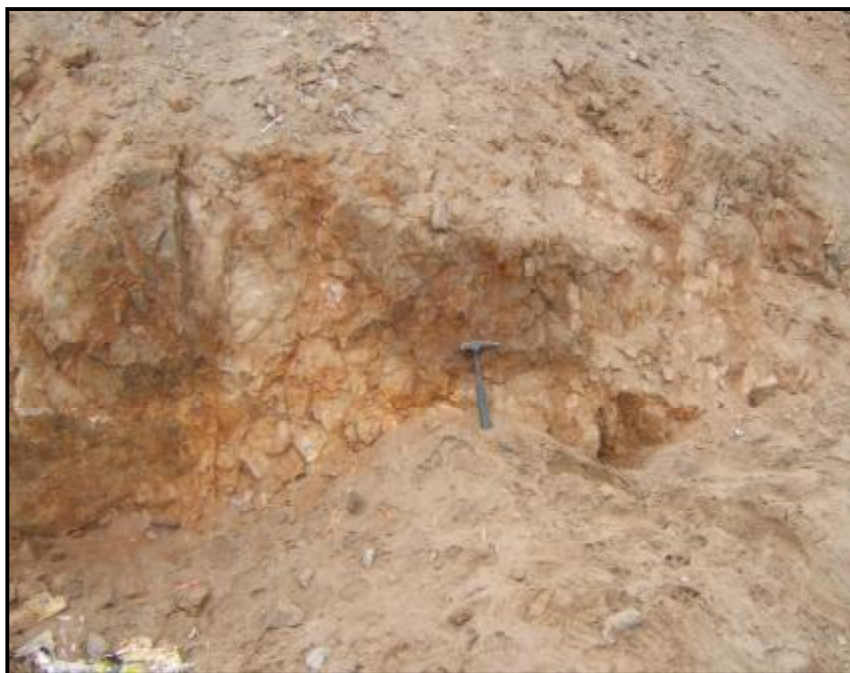
Foto 5.- Secuencia volcánica muy alterada, ubicado sobre la manzana "LL".

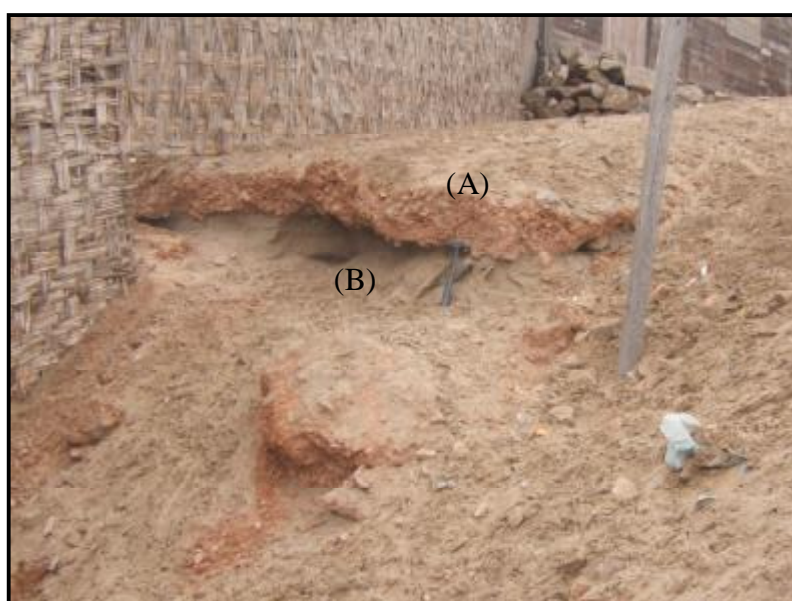
Estos depósitos se caracterizan por estar compuestos de arenas medias a finas son color beige, secas, masivas y en sectores presenta estratificación sesgada, son sueltas a muy sueltas (Foto 6), de mala calidad.

Foto 6.- Se aprecia el material afirmado (A) para el acceso a la calle, y el suelo arenoso (B).

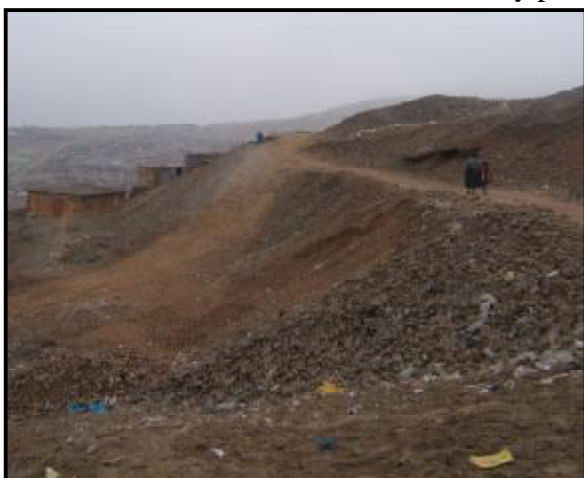
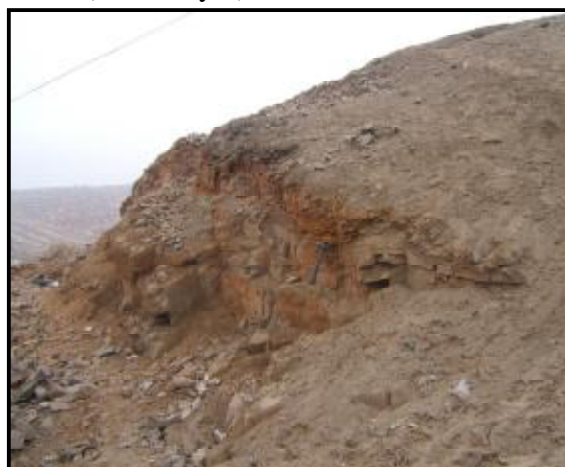
Fotos 7 y 8.- Se observa afloramientos rocosos, se observa suelo poco potente no muy desarrollado. El suelo formado esta conformado por gravas angulosas en una matriz limo-arenosa.

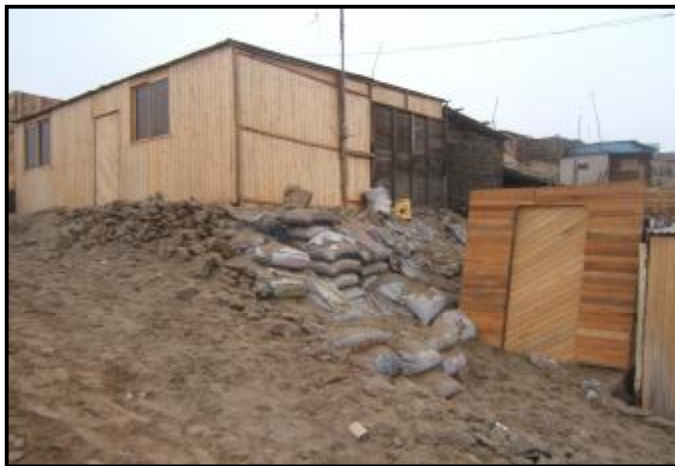
Los peligros que se pueden presentar son derrumbes de las pircas (Foto 10) y de los ensacados de arena (Foto 9), y de las caras libres de los cortes de las laderas.

Foto 9.- Vista de una vivienda de la manzana "B". Se observa el mal estado de los ensacados de arena, al igual que el de los muros secos.

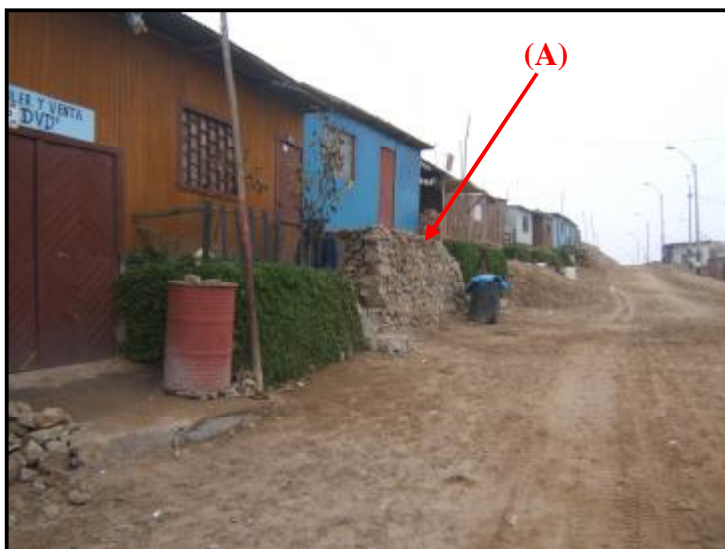
Foto 10.- Vista de la Calle Tupac Amaru, se observa una vivienda, donde su pirca (A) tiene una altura hasta de 1 m.

Al producirse el derrumbe de la pirca perjudicaría no solo a la vivienda de donde se inicio tal derrumbe, sino a la vivienda que se encuentran en el talud inmediato inferior.

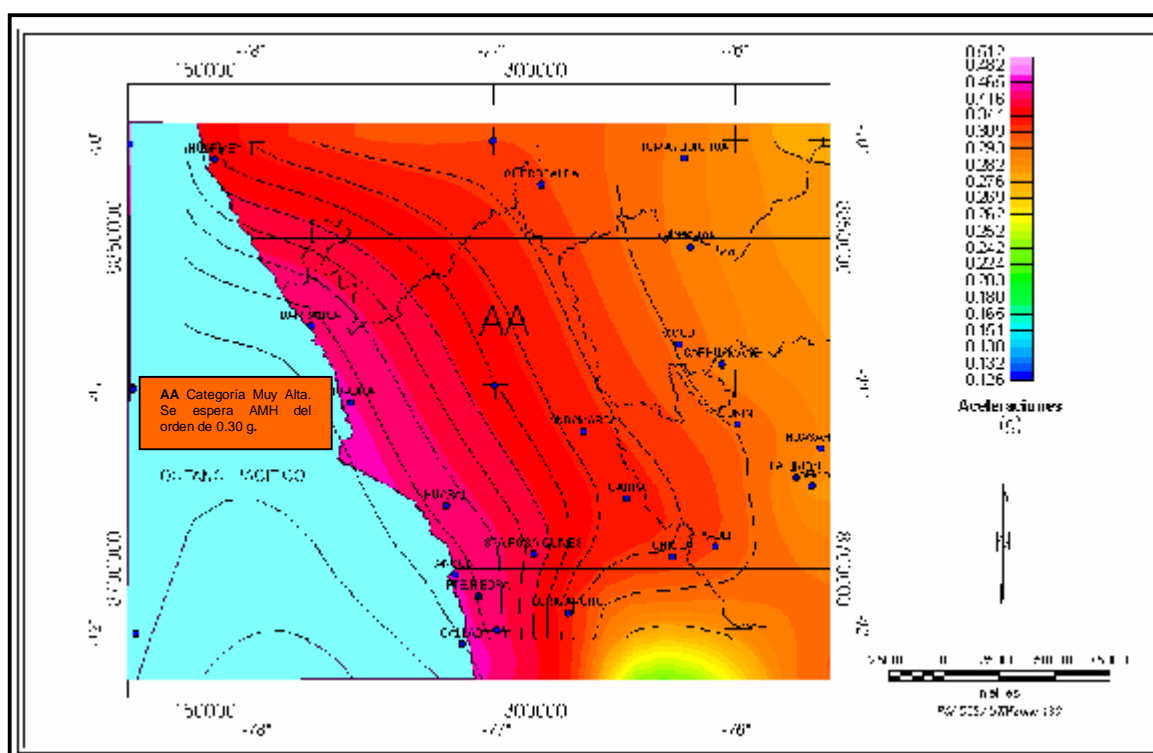
Según el análisis sísmico, la aceleración máxima esperada para un período de 50 y 100 años, y con probabilidad de un 10% de excedencia, calculado para el área de Lima (Ventanilla y Puente Piedra), este valor oscila entre 0.44 y 0.53 gal, considerándolo respectivamente como de categoría Muy Alta (Figura 4).

Figura 4.- Mapa de Aceleraciones Sísmicas Máximas esperadas para un Período de retorno de 475, para una ventana de tiempo de 50 años y un nivel de probabilidad del 10%.
