**INFORME TÉCNICO
GEOLOGÍA AMBIENTAL**

INSPECCIÓN DE LA SEGURIDAD FÍSICA DEL ASENTAMIENTO HUMANO

“LOS LAURELES”

(Distrito de Villa María del Triunfo, Provincia y Departamento de Lima)

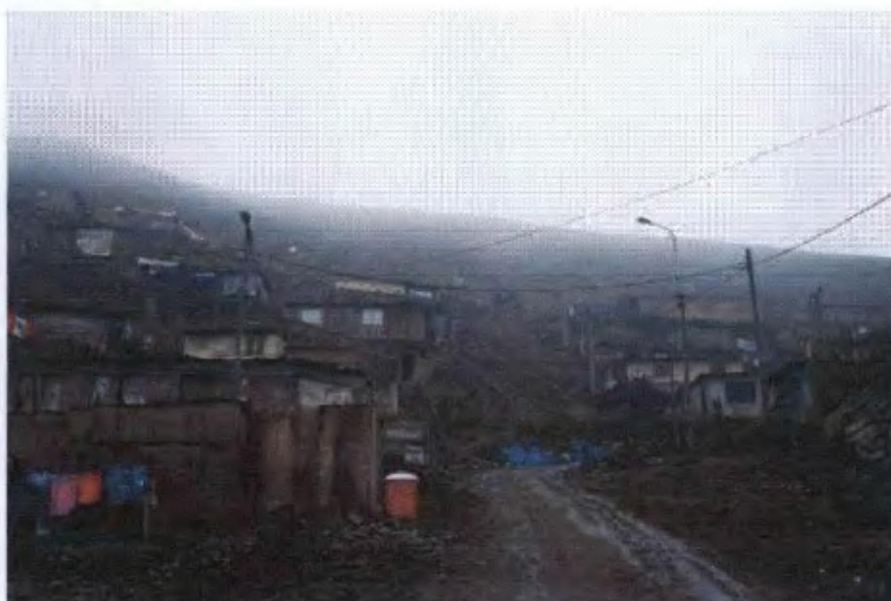
Foto N° 1. Obsérvese la neblina, los bidones de agua y las viviendas precarias.

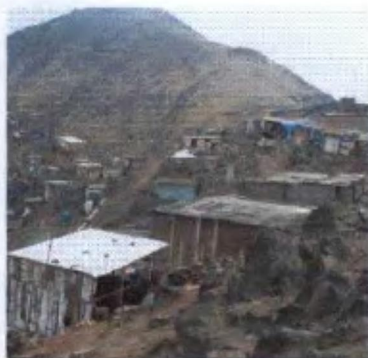
Foto 2. Se observa el cerro donde se ubica el AAHH

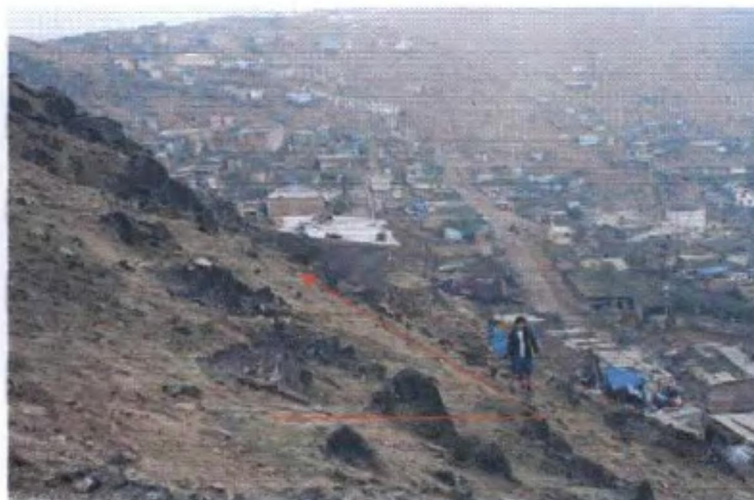
Foto N 3. Obsérvese la fuerte pendiente en la ladera del cerro (35°).

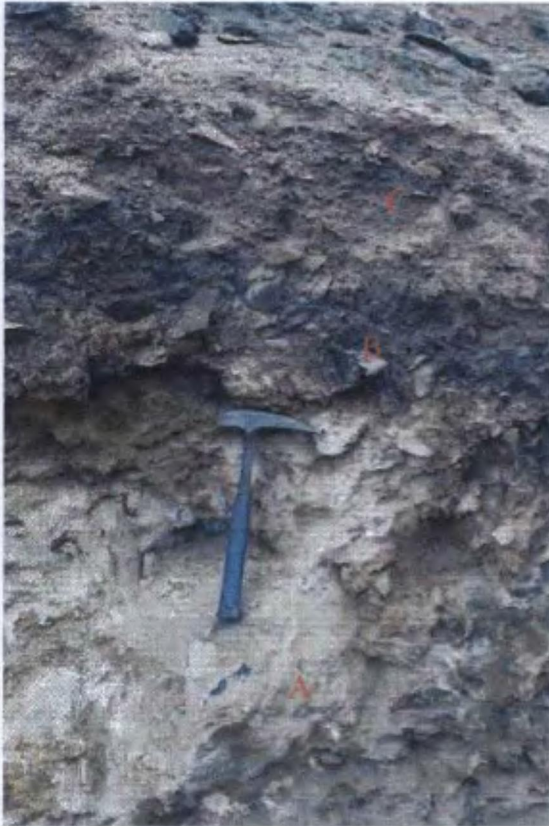
Foto N 4

Foto N4. Roca intrusiva (A), cubierta de material blanco (panizo), sobre ella suelo residual (B) de color oscuro de 10 a 20 cm, y luego coluvio-deluvial (C) de 30 a 40 cm.

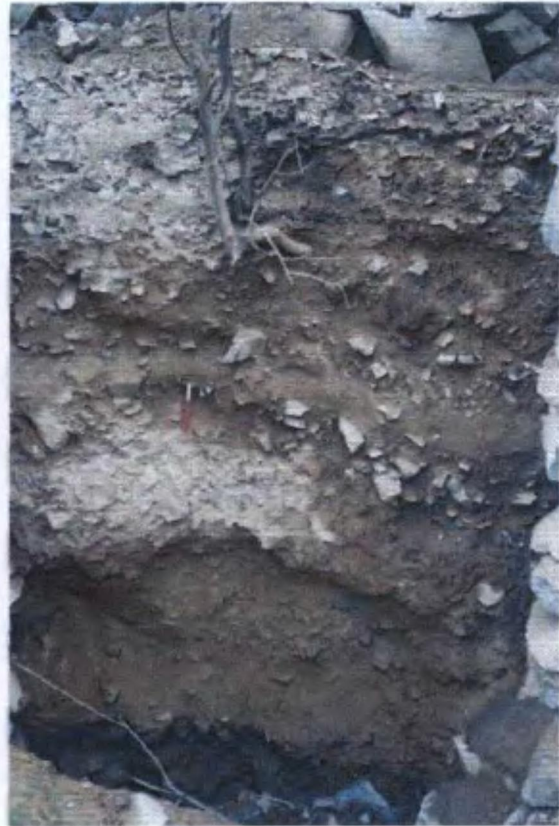
Foto N 5

Foto N5. En la mz A, se observó un corte en el cual se aprecia la roca, suelo coluvial-deluvial hasta material color blanco y luego material de relleno.

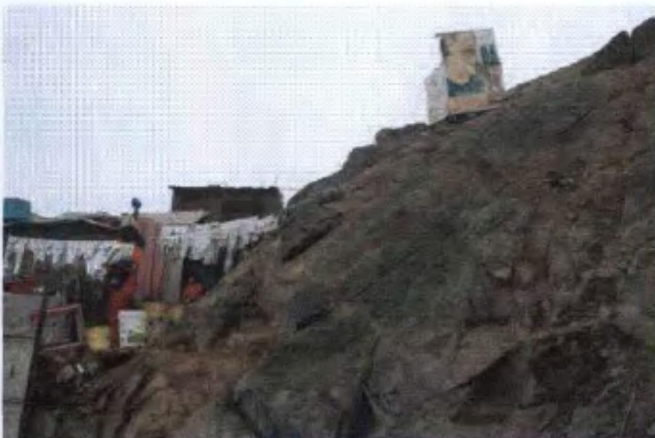
Foto N6

Foto N 6. Afloramiento de roca intrusiva.

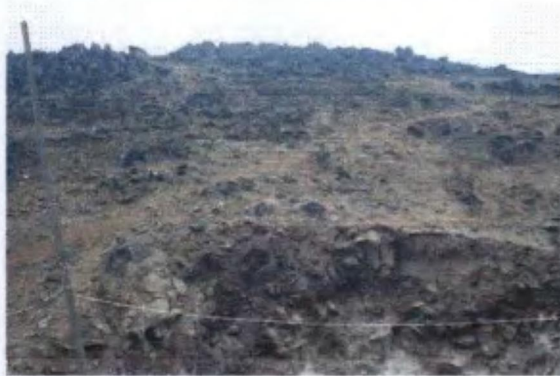
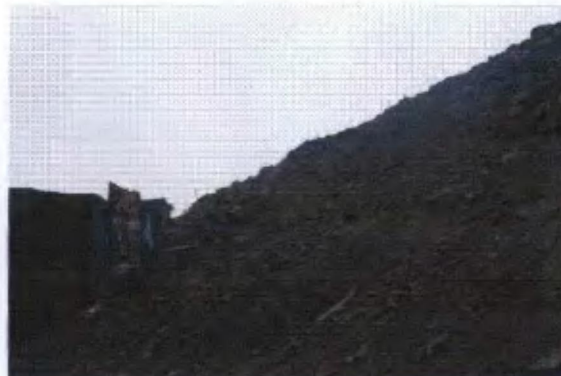
Fotos 7 y 8

Caída de Rocas: Se observan algunos bloques de rocas sueltos de variado tamaño en la parte alta de la ladera, de fuerte pendiente, las cuales podrían rodar por gravedad o inducidos por un movimiento sísmico, amenazando a las personas y sus viviendas

En las fotos 7,8 y 9, se observan rocas angulosas sueltas de variado tamaño en la parte alta de la ladera, las cuales podrían caer y afectar a los pobladores y sus viviendas.

* Se recomienda limpiar el perímetro del asentamiento humano de rocas sueltas, forestar la parte alta de la ladera, y que la construcción de terraplenes cuente con orientación técnica.

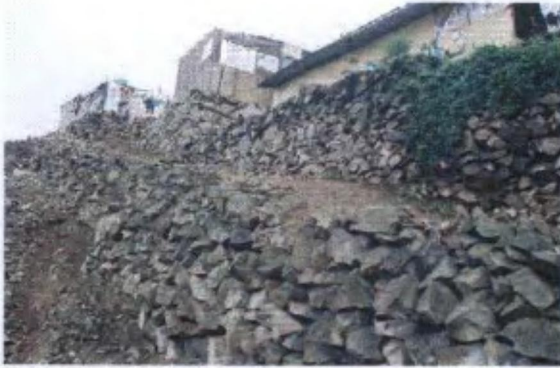
Colapso de terraplén: Los terraplenes mal conformados, que terminan en un muro seco (pirca), sin ningún tipo de amalgamación y considerando la fuerte pendiente, podrían colapsar sobre las viviendas ladera abajo y afectarlas.

F 10. Terraplenes Mz. C, y pasaje "Los Ficus".

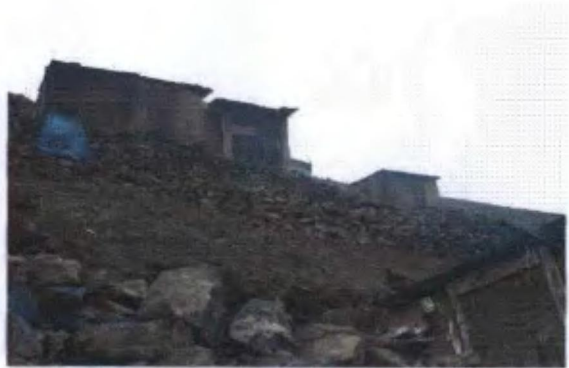
Colapso de muro seco: Se observan pircas largas con clastos angulosos sin ningún tipo de amalgamación en ladera de fuerte pendiente, los cuales podrían colapsar sobre algunos lotes de las manzanas "A", "B" y "C".

F 11. Pircas altas sobre los lotes 3,4 y 5 / Mz. A.

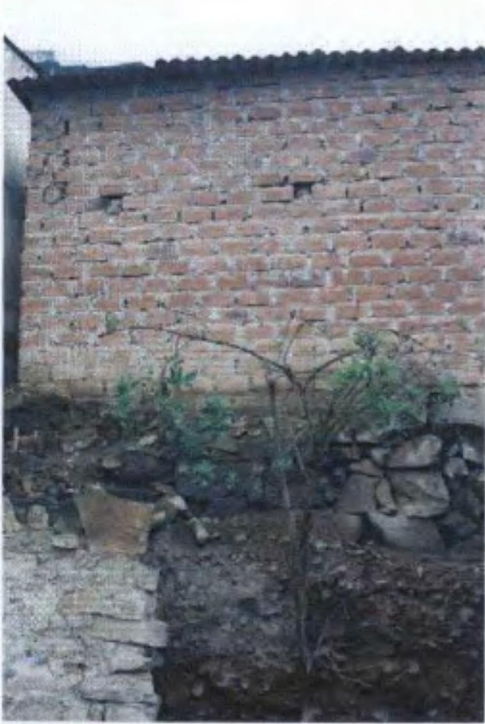
F 12. Vivienda de ladrillo sin columna, lote 7 / Mz A.

* Debido a su baja resistencia y a que una sobrecarga podría causar su colapso, no se debe construir con material noble sobre terraplenes mal conformados.

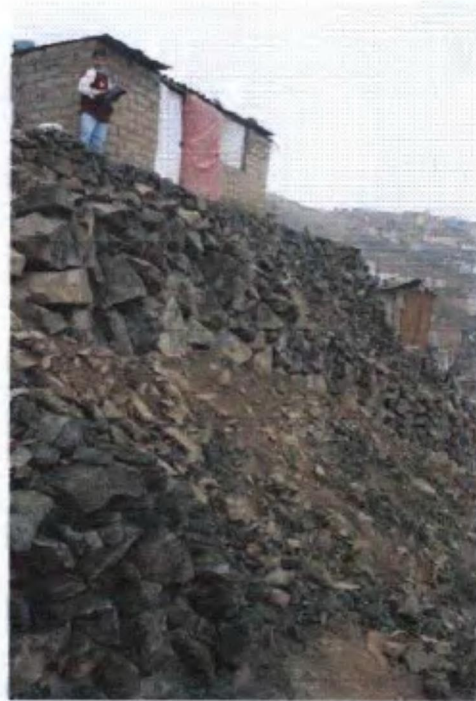
F 13. Pircas amenazan a los lotes inferiores.

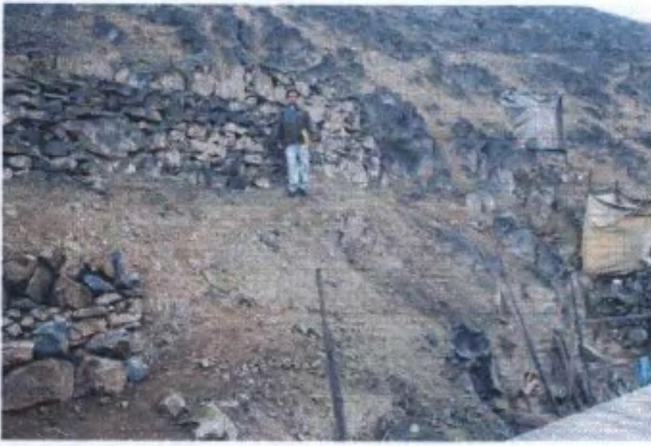
En las fotos se observan terraplenes, que terminan en un muro seco (pirca), compuestos por rocas angulosas de variado tamaño, sin ningún tipo de amalgamación, sobre los cuales se asientan viviendas de triplay y madera a excepción de una de ladrillos y otra de adobe; los cuales representan un peligro para los pobladores y sus viviendas. Asimismo muros secos (pircas), como en la foto 14, los cuales representan un alto riesgo para los pobladores.

F 14. Pirca de 1,5 a 2 m altura, la cual amenaza al lote 5/mz C

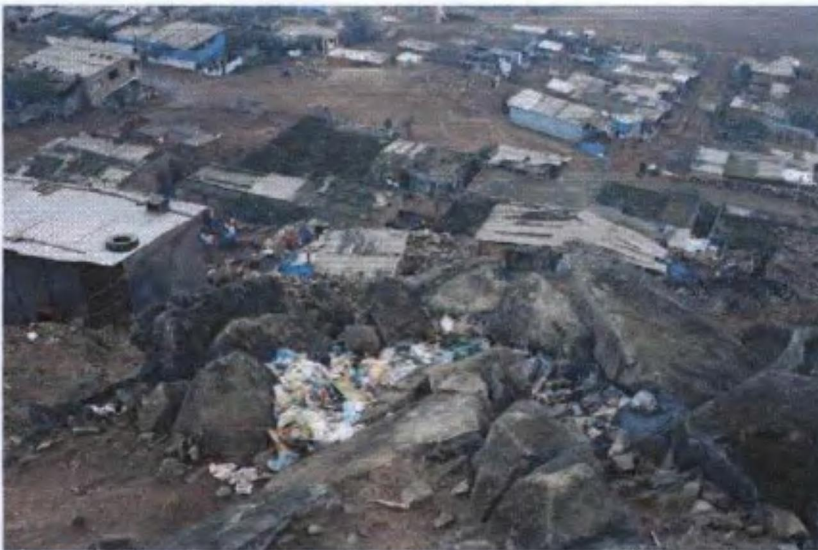
Ambiental: No cuentan con un sistema de aguas servidas, se percibe malos olores de los silos por falta de mantenimiento; asimismo se observó un botadero de basura en la parte alta.

Foto 15. Obsérvese el basural en la parte alta del AH.

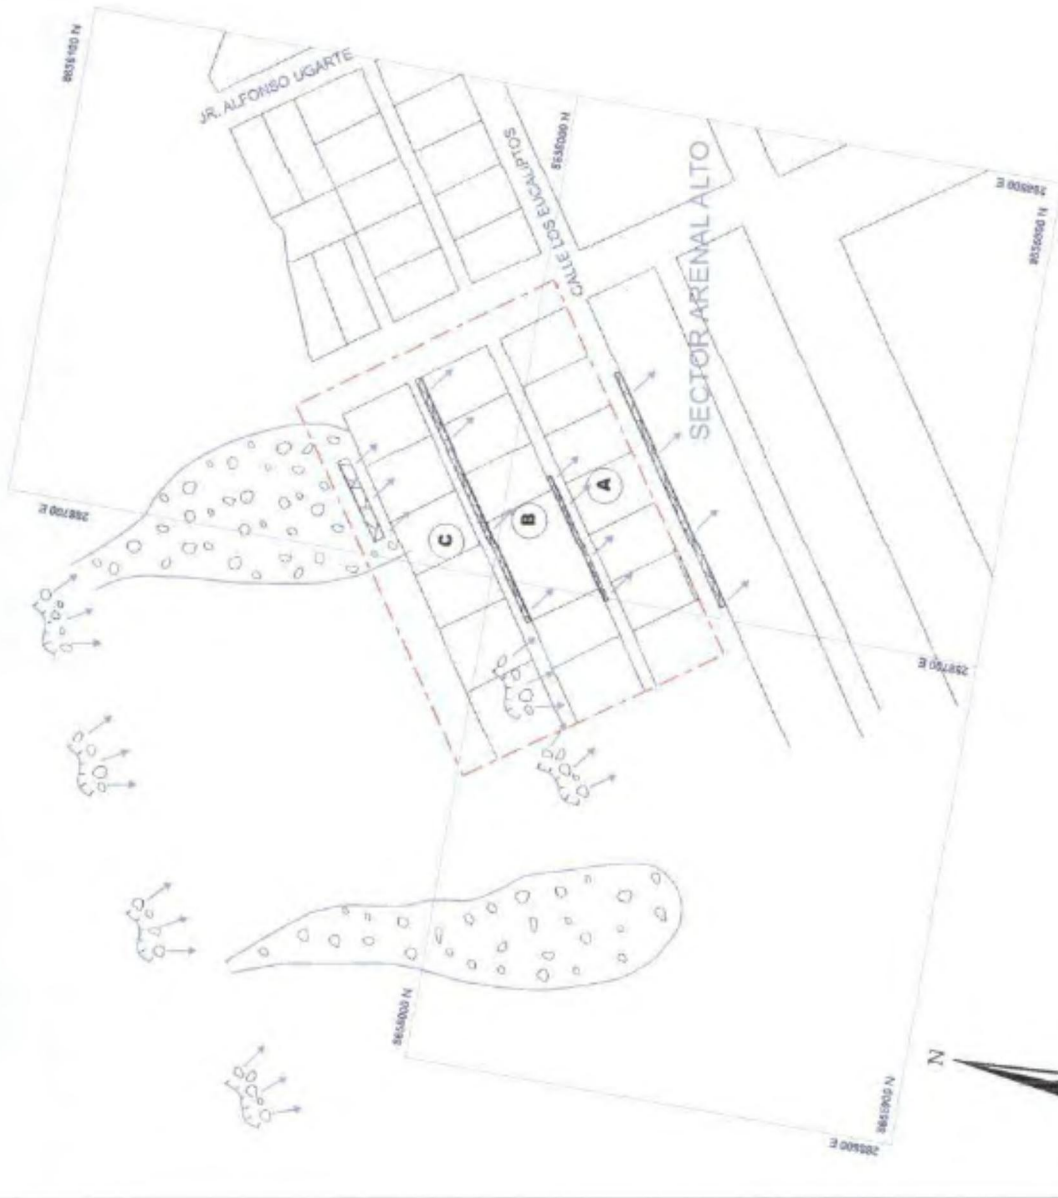
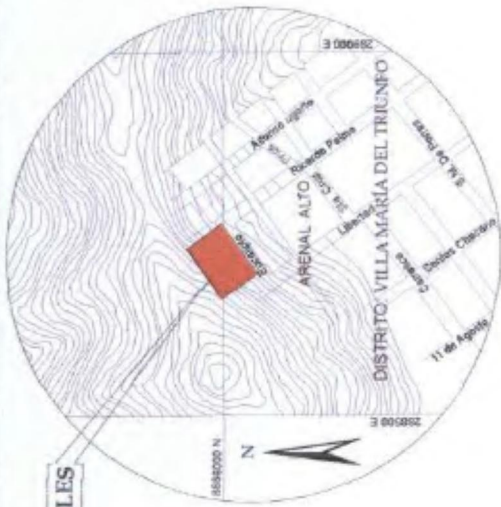
PLANO DE UBICACIÓN

En el área de estudio se ha identificado los siguientes tipos de peligros (Figura N° 1):
