**INFORME TECNICO
GEOLOGIA AMBIENTAL**

**MOVIMIENTOS SÍSMICOS E
INSPECCIÓN DEL PELIGRO GEOLÓGICO EN CHIGUIRIP**

**(DISTRITO DE CHIGUIRIP, PROVINCIA DE CHOTA,
REGIÓN CAJAMARCA)**

**LIMA - PERÚ
FEBRERO-2009**

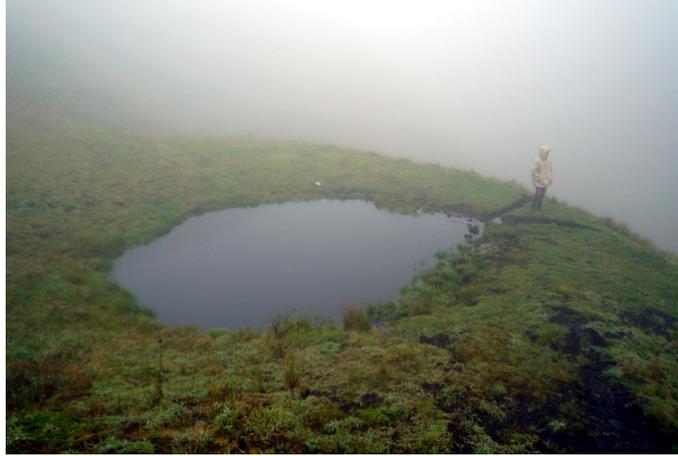
Foto 4: Dolina cuya cubeta se encuentra conformando una pequeña laguna, sector de Hornamo.

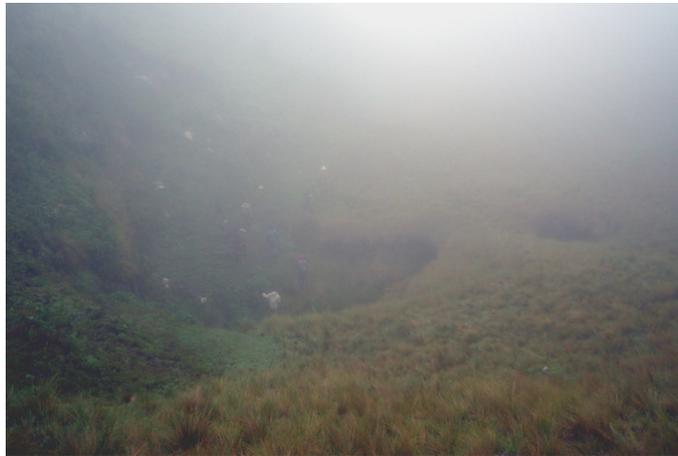
Foto 5: Vista de otro sector de Hornamo, se puede apreciar dos dolinas de hundimiento, al fondo existen sumideros de agua.

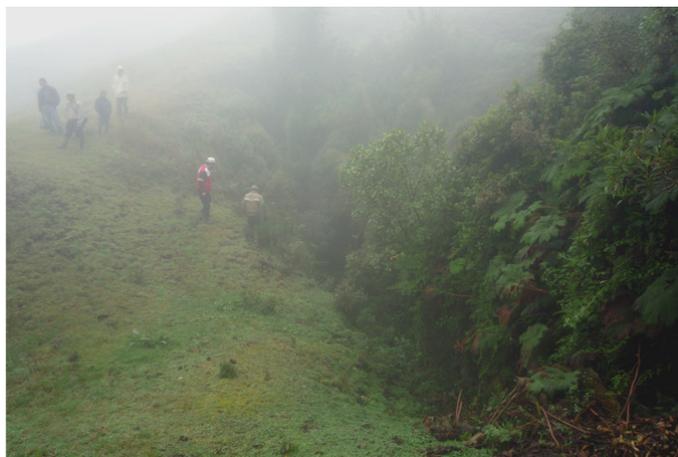
Foto 6: Dolina por hundimiento, con sumidero en el fondo, por donde las precipitaciones pluviales y flujos originados por condensación de neblinas, se pierde a través de red de drenaje subterráneo.

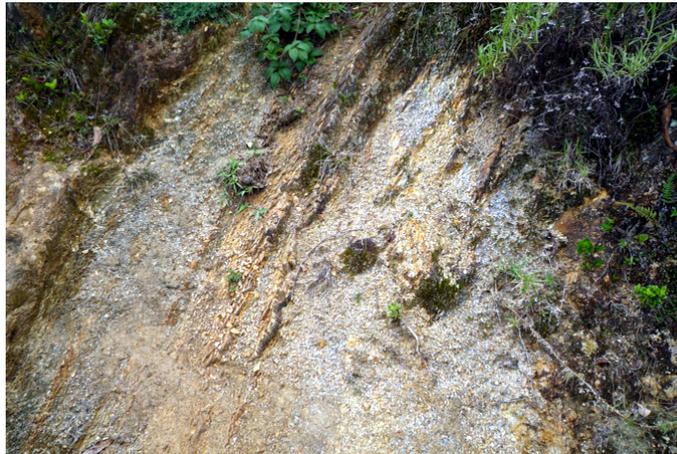
Foto 7: margas y lutitas del Grupo Qulquiñan, muy fracturados, en capas de 2 cm de grosor.

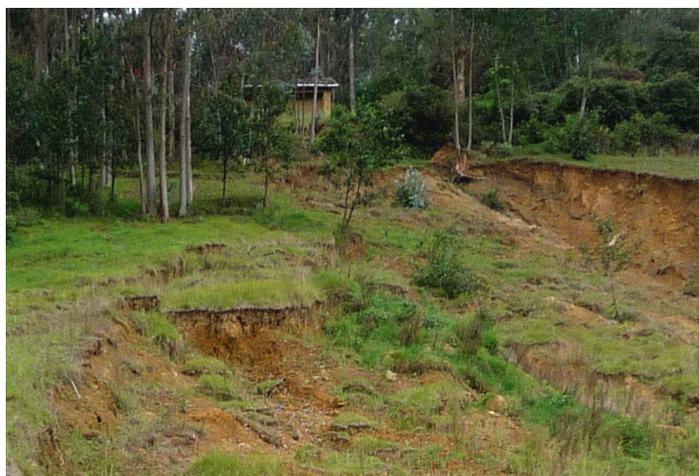
Foto 8: Cobertura de suelos color anaranjado de unos 30 cm de espesor, sobre rocas sedimentarias de lutitas y margas muy fracturadas.

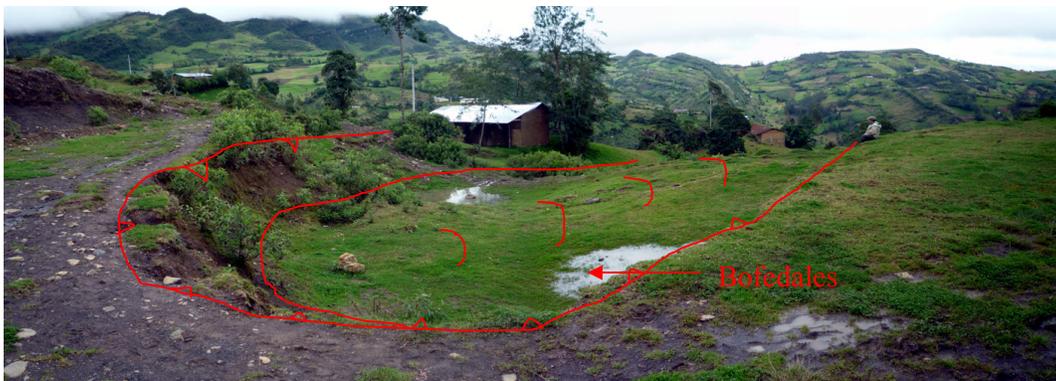
Este evento se produjo el año 2005 en tiempo de lluvia, iniciándose como un deslizamiento de tipo rotacional, que produjo asentamientos del terreno. Afectó un campo deportivo y terreno de cultivo. La escarpa principal es de forma semicircular y tiene unos 40 m de ancho, el salto principal es de 2,5 m y los saltos secundarios son del orden de 1 m (Fotos 11 y 12).

Foto 11: Vista de la escarpa principal del movimiento compuesto en la localidad de Vista Alegre, formación de bofedales en el cuerpo.

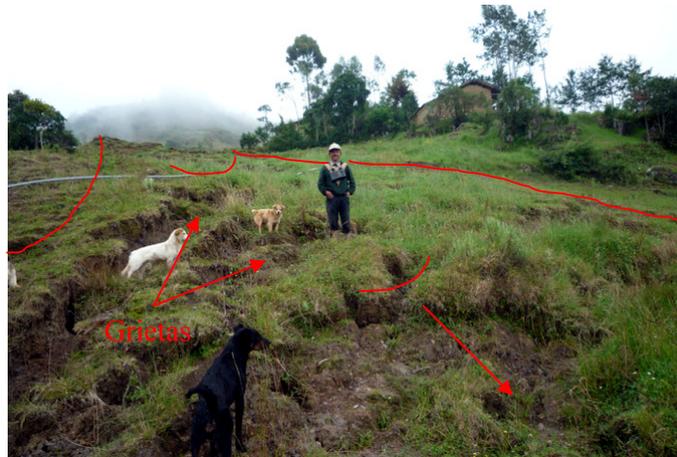
El substrato se encuentra conformado por calizas, margas y lutitas del Grupo Pulluicana; el evento se a producido en suelos arcillo-limosos de color pardo-marrón, de alta plasticidad, con dimensiones de 30 m de ancho x 350 m de largo. El terreno comprometido se encuentra removido y ondulado, también es posible observar la presencia de grietas abiertas y saltos discontinuos de hasta 0,40 m. Los límites del flujo de tierra están bien definidos ya que este se produce a través de una grieta recta, formada por el efecto cortante que se produce en el suelo (Fotos 18, 19 y 20).

Foto 18: Vista ladera arriba del deslizamiento-flujo de tierra del sector de Macma, se observa el terreno irregular y la formación de agrietamientos con saltos de 0,40 m.

Es necesario mantener un monitoreo continuo, porque se pude generar un flujo de detritos (huayco), si la masa se sobresatura; este comprometería la seguridad física de toda estructura ubicada aguas abajo de este punto.

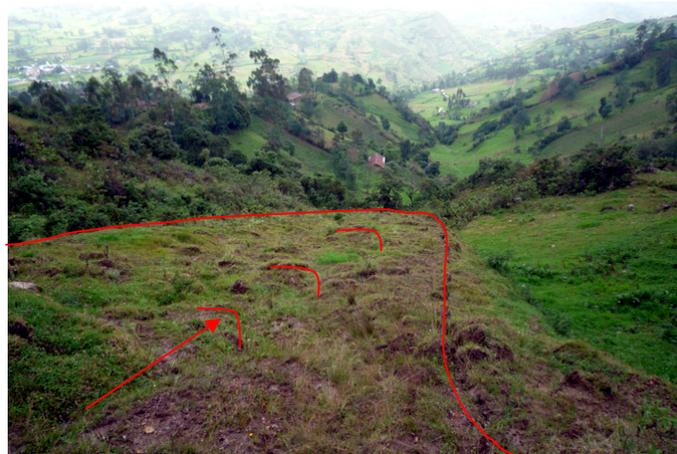
Foto 19: Vista agua abajo del deslizamiento-flujo de tierra de Macma, es posible observar la forma alargada y lobulada de la masa móvil, la cual se encausa por una quebrada.

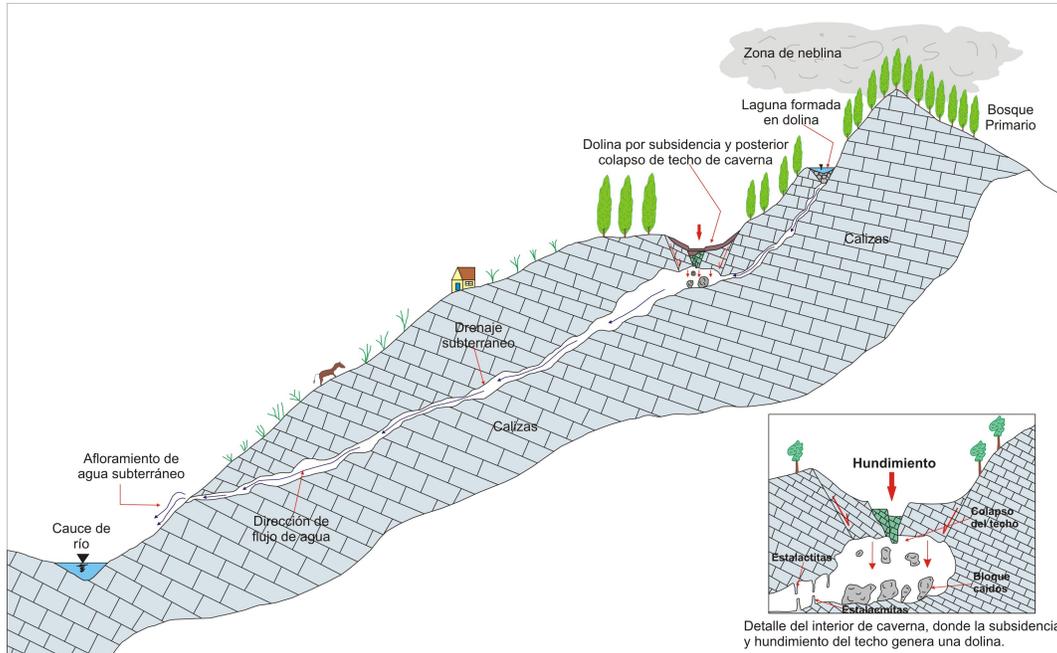
Figura 4: Perfil de zona conformada por rocas calizas, en donde existen drenaje de agua por medio de conductos y cavernas subterráneas, se produce la formación de dolinas por subsidencia y por colapso o hundimiento del techo de caverna.
