REPÚBLICA DEL PERÚ
SECTOR ENERGÍA Y MINAS
INSTITUTO GEOLÓGICO MINERO Y METALÚRGICO

INFORME TÉCNICO PRELIMINAR

**ZONAS CRÍTICAS A PELIGROS GEOLÓGICOS
REGIÓN LORETO**

POR:
LUCIO MEDINA ALLCCA
MAGDIE OCHOA ZUBIATE
DULIO GÓMEZ VELÁSQUEZ

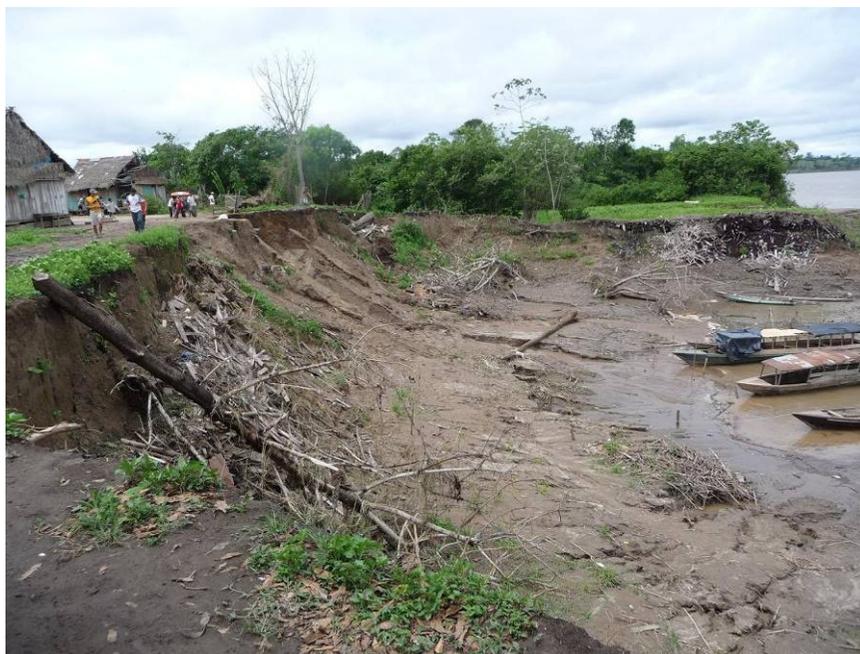
Foto N° 1: Sector Roaboya, vista de erosión fluvial que avanza al caserío.

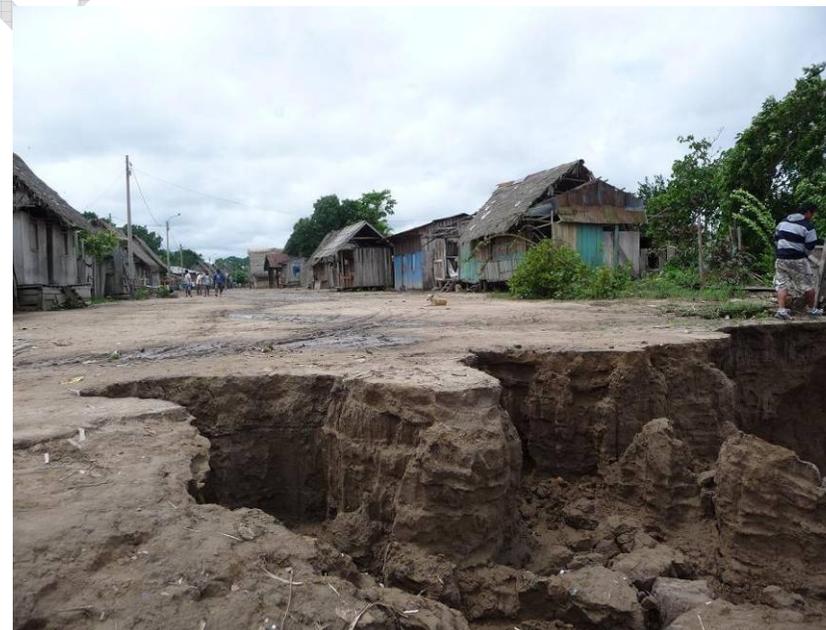
Foto N° 2: Sector Roaboya, vista de las viviendas que podrían ser afectados por la erosión fluvial.

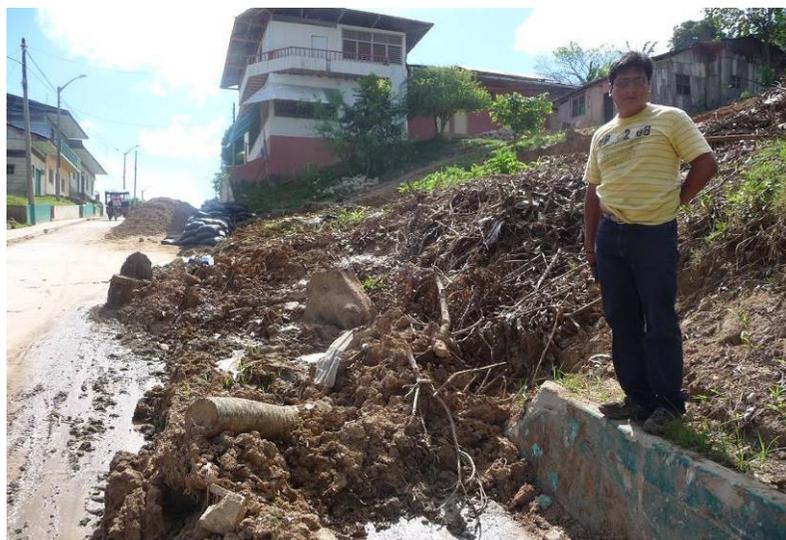
Foto N° 3: Calles Mariscal Castilla afectado por deslizamiento.

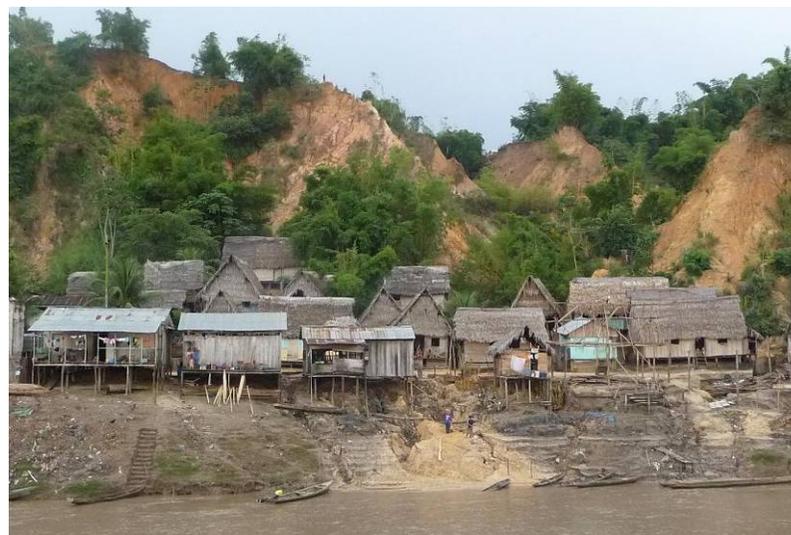
Foto N° 4: Barrio 28 de Julio, se observa colinas deforestadas y afectadas por la erosión de ladera.

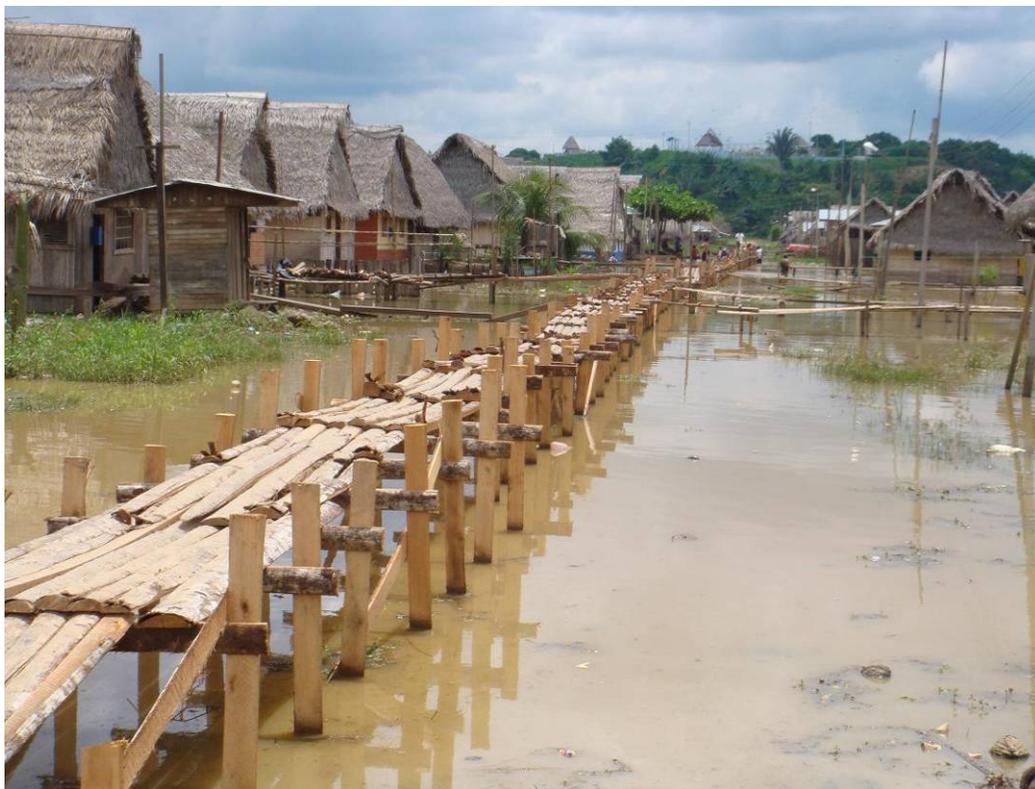
Foto N° 5: Barrio Manuel E. Rojas B, afectado por Inundación fluvial. Se observa la construcción de vías de acceso a base de madera.

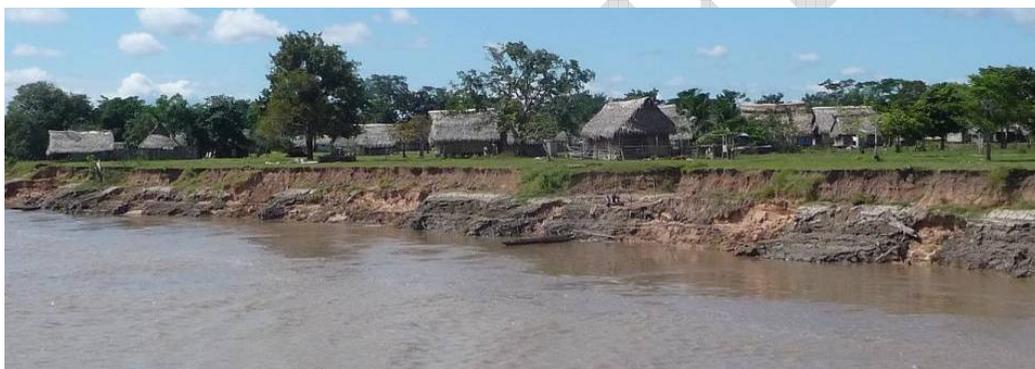
Foto N° 6: San Pedro, sector susceptible a erosión fluvial e inundaciones.

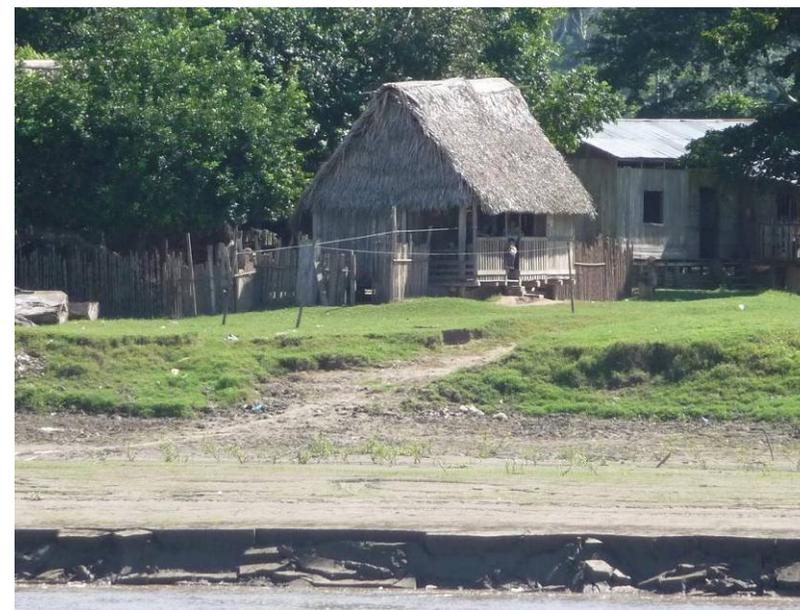
6	Perla del Ucayali (Contamana)	El área ocupada por el caserío es susceptible a inundaciones y erosión fluvial, se encuentra asentada en la margen derecha del río Ucayali, la litología existe en la zona corresponde a depósitos fluviales dejados por el río (cauce antiguo o también llamado orillares), la altura de la terraza mide aproximadamente 5 m, la pendiente del río es menor a 1º. Las causas son: las precipitaciones pluviales intensas, la pendiente del terreno, la dinámica fluvial del río, la naturaleza del suelo incompetente, la morfología meándrica del río y la deforestación.	Afectó y afectará a más de 26 viviendas del caserío y terrenos de cultivo. Foto N° 7.	Las viviendas deben ser temporales y para protegerse de las inundaciones deben construirse a 1 m por encima del nivel de inundación esperado. Monitorear el cambio de curso del río Ucayali. No construir viviendas al borde del río.

Foto N° 7: Perla del Ucayali, sector susceptible a inundaciones y erosión fluvial.

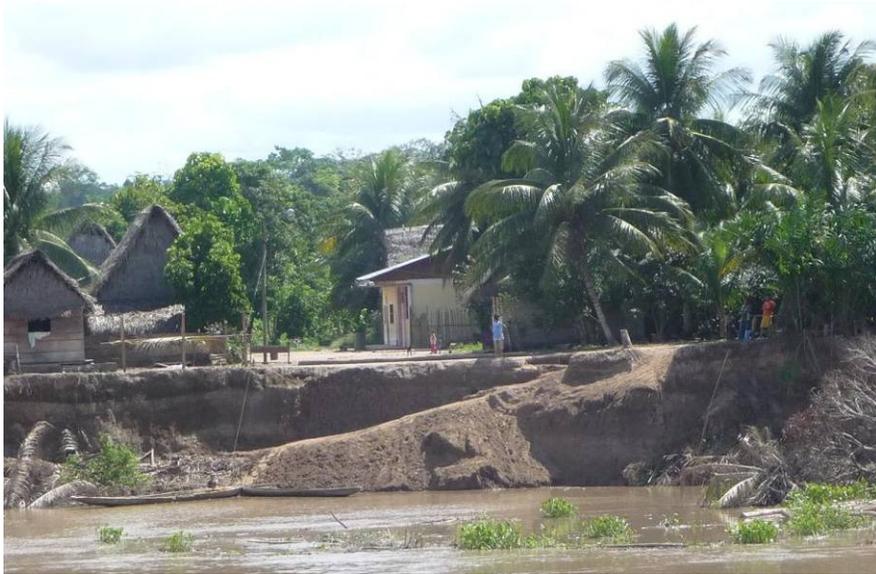
Foto N° 8: Ipuano, sector afectado por la erosión fluvial.

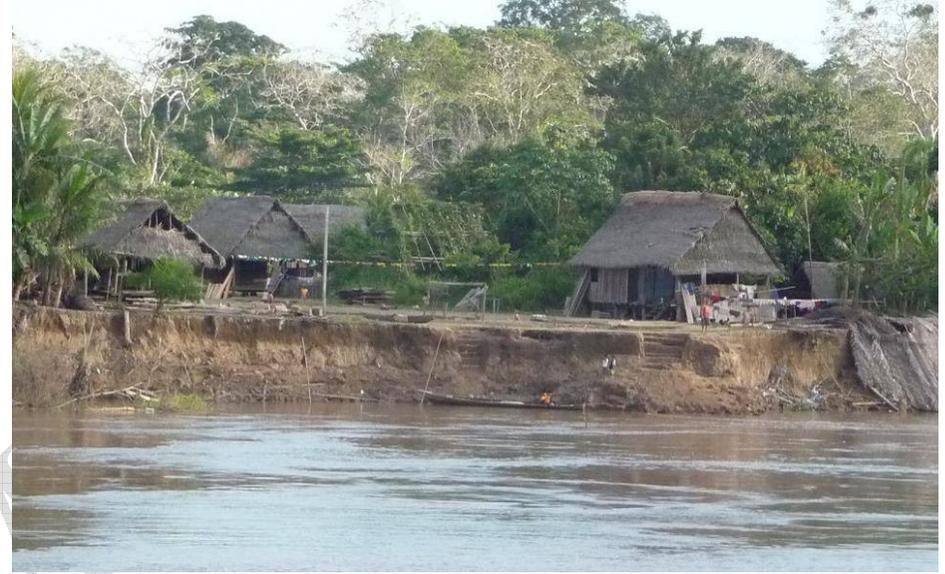
Foto N° 9: Huamantullo, sector susceptible a inundaciones y erosión fluvial.

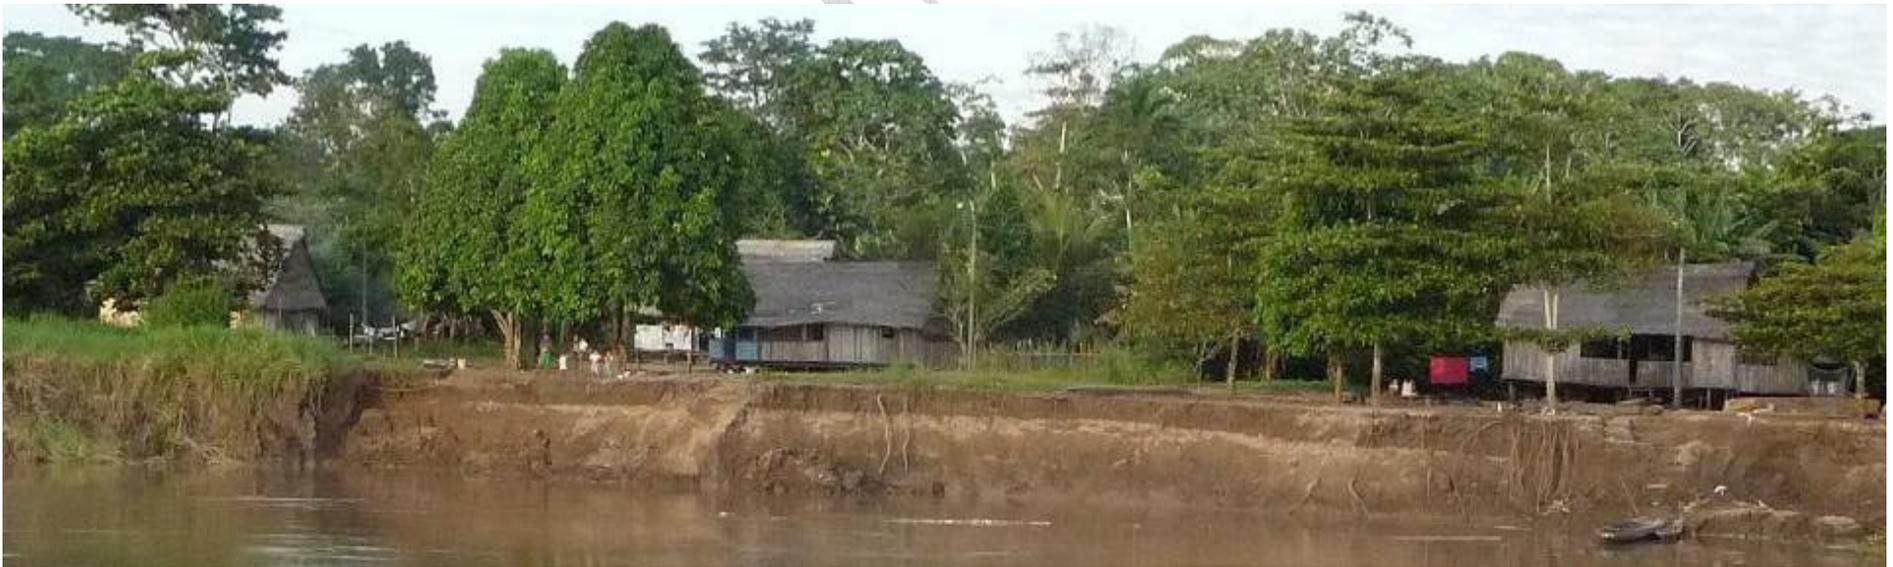
9	Dos Hermanos - Reino Unido (Vargas Guerra)	Área ocupada por los pobladores de los caseríos, es susceptible a inundaciones y erosión fluvial, se encuentran asentadas en ambas márgenes del río Ucayali. Los caseríos se encuentran rodeados por lagunas (meandros) dejadas por cauces de río antiguos. Los depósitos fluviales corresponden a materiales sedimentarios dejados por el río (también llamado orillares), la altura de la terraza tiene un promedio de 1,50 m, la pendiente del río es menor a 1°. Las causas son: precipitaciones pluviales intensas, pendiente del terreno, la dinámica fluvial del río, la morfología meándrica del río, la naturaleza del suelos incompetente, la deforestación y la ocupación inadecuada del suelo por el hombre.	Afectaría a los pobladores de los 2 caseríos y terrenos de cultivo. N° 10.	Las viviendas deben ser temporales y para protegerse de las inundaciones deben construirse a 1 m por encima del nivel de inundación esperado. Monitorear el cambio de curso del río Ucayali. No construir viviendas al borde del río.

Foto N° 10: Dos Hermanos, sector susceptible a inundaciones y erosión fluvial. Las viviendas para protegerse de la inundación están construidas sobre columnas de madera.

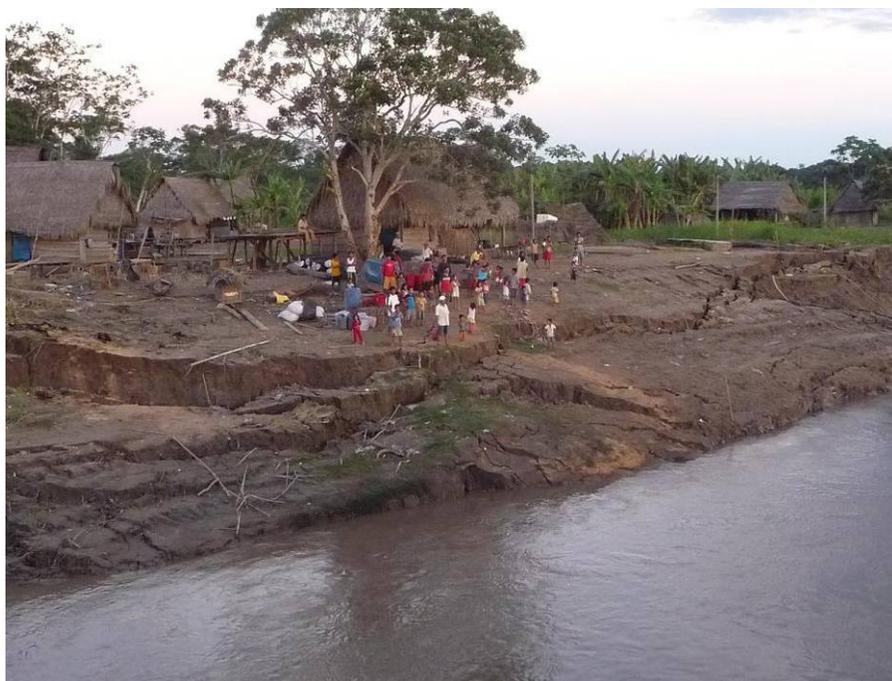
Foto N° 11: Alfa y Omega, sector susceptible a inundaciones y erosión fluvial.

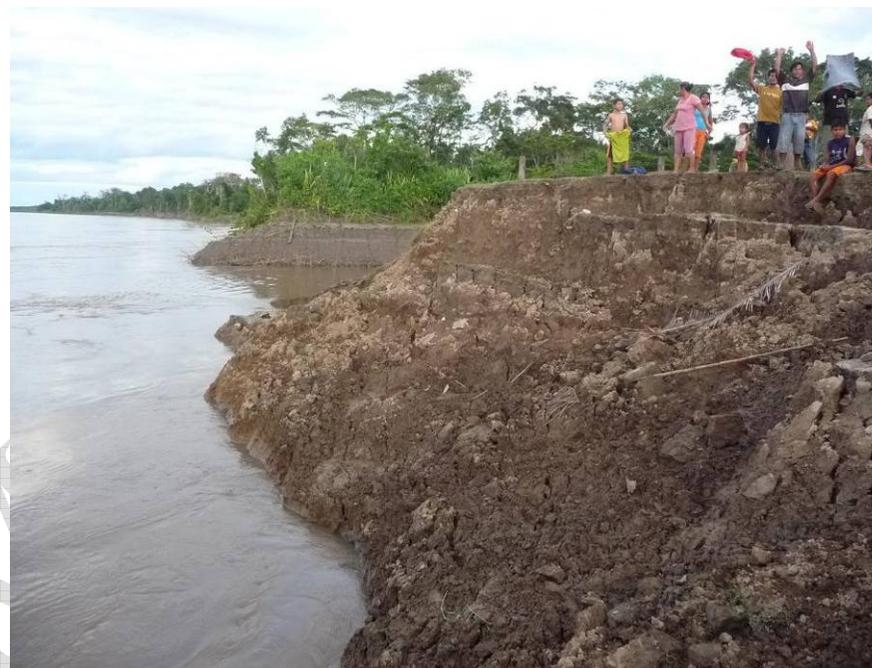
11	Boca de Catalina - Buenos Aires - Huamamba – Maquia (Sarayacu)	Área ocupada por los pobladores de los caseríos, es susceptible a erosión fluvial e inundaciones, se encuentran asentadas en ambas márgenes del río Ucayali. En los alrededores de los caseríos se encuentran lagunas (meandros) dejadas por cauces de río antiguos. Los depósitos fluviales corresponden a materiales sedimentarios dejados por el río (cauce antiguo o también llamado orillares), la altura de la terraza tiene un promedio de 3 m, la pendiente del río es menor a 1°. Las causas son: precipitaciones pluviales intensas, pendiente del terreno, la dinámica fluvial del río, la morfología meándrica del río, la naturaleza del suelos incompetente, la deforestación y la ocupación inadecuada del suelo por el hombre.	Afectaría a los pobladores de los 4 caseríos y terrenos de cultivo. Foto N° 12.	Las viviendas deben ser temporales y para protegerse de las inundaciones deben construirse a 1 m por encima del nivel de inundación esperado. Monitorear el cambio de curso del río Ucayali. No construir viviendas al borde del río.

Foto N° 12: Boca de Catalina, margen afecta por erosión fluvial.

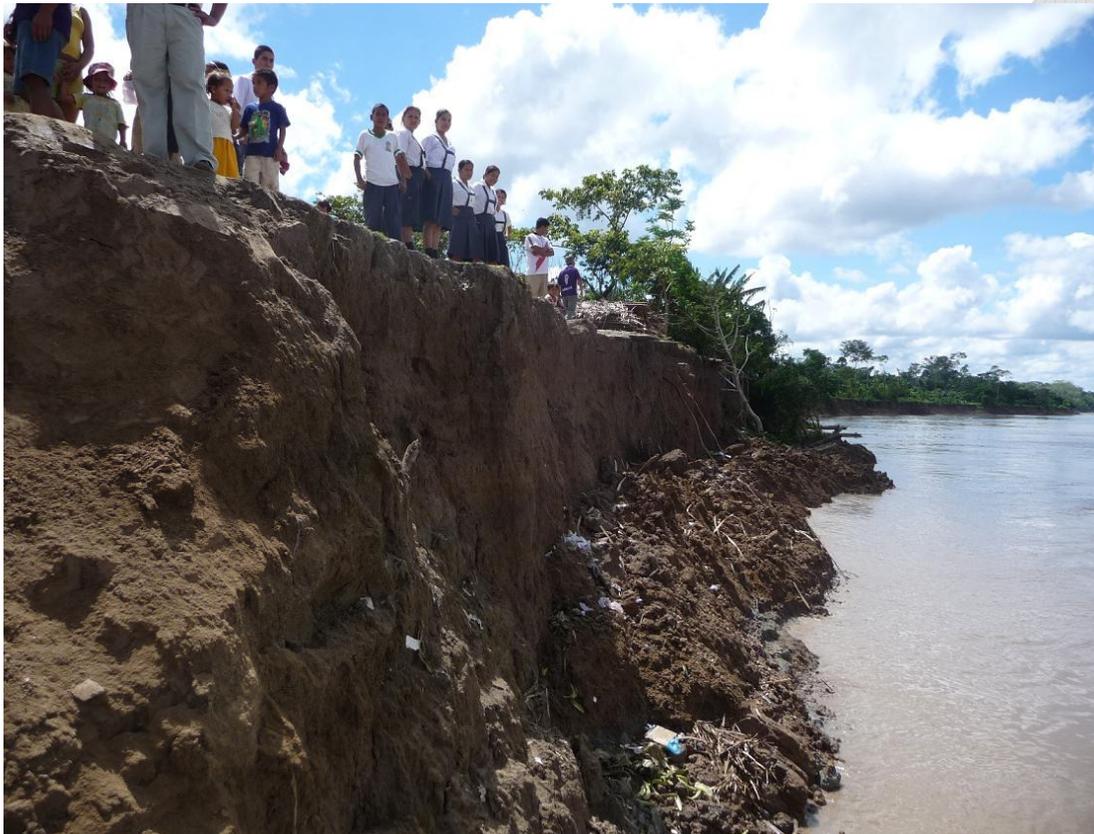
Foto 13: Nuevo Dos de Mayo, sector afectado por la erosión fluvial.

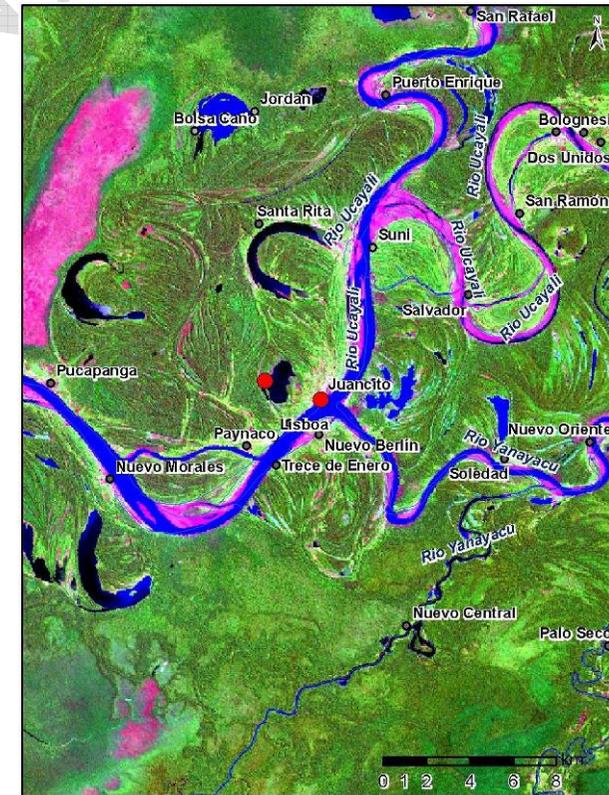
Foto N° 14: Imagen Satelital de Juancito y alrededores. Se observa antiguos cauces del río Ucayali (Orillares).

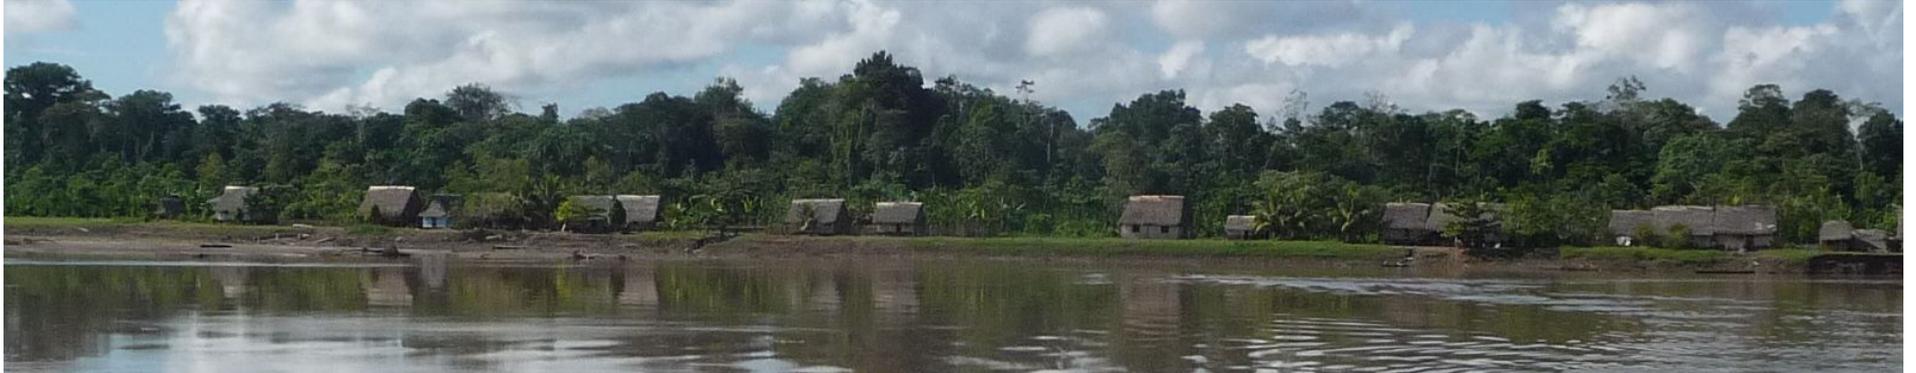
CÓDIGO EN MAPA	PARAJE O SECTOR	COMENTARIO GEODINÁMICO	DAÑOS OCASIONADOS O PROBABLES	RECOMENDACIONES
14	San Rafael - San Raúl (Maquia)	Las áreas ocupadas por los pobladores de los caseríos es susceptible a inundaciones, se encuentra asentada en ambas márgenes del río Canal de Puinahua, sobre depósitos aluviales, la altura de la terraza mide aproximadamente 2 m, la pendiente del río es menor a 1°. Las causas son: precipitaciones pluviales intensas, pendiente del terreno, la morfología meándrica del río. El área también es afectada por erosión fluvial lenta.	Afectó y afectará a más de 33 viviendas de los caseríos, un centro educativo y terrenos de cultivo. Foto N° 15.	Las viviendas debe ser construida ha 1 m por encima del nivel de inundación esperado.
5	Puerto Irene (Maquia)	Las áreas ocupadas por los pobladores de los caseríos es susceptible a inundaciones, se encuentra asentada en la margen derechas del río Canal de Puinahua sobre depósitos aluviales, la altura de la terraza mide aproximadamente 3 m, la pendiente del río es menor a 1°, existe vestigios de curso antiguo (cauce antiguo) Las causas son: precipitaciones pluviales intensas, pendiente del terreno, la morfología meándrica del río. El área también es afectada por erosión fluvial lenta.	Afectó y afectará a más de 40 viviendas y terrenos de cultivo. Foto N° 16.	Las viviendas debe ser construida ha 1 m por encima del nivel de inundación esperado.

Foto N° 15: San Rafael – San Raúl, sectores susceptibles a inundaciones.

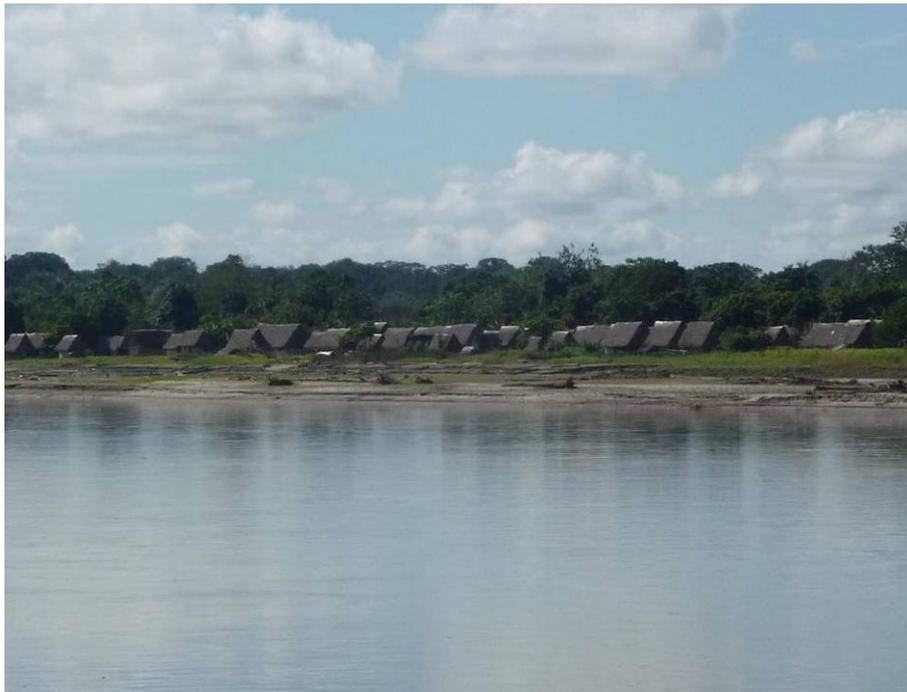
Foto N° 16: Puerto Irene, sector susceptible a inundación.

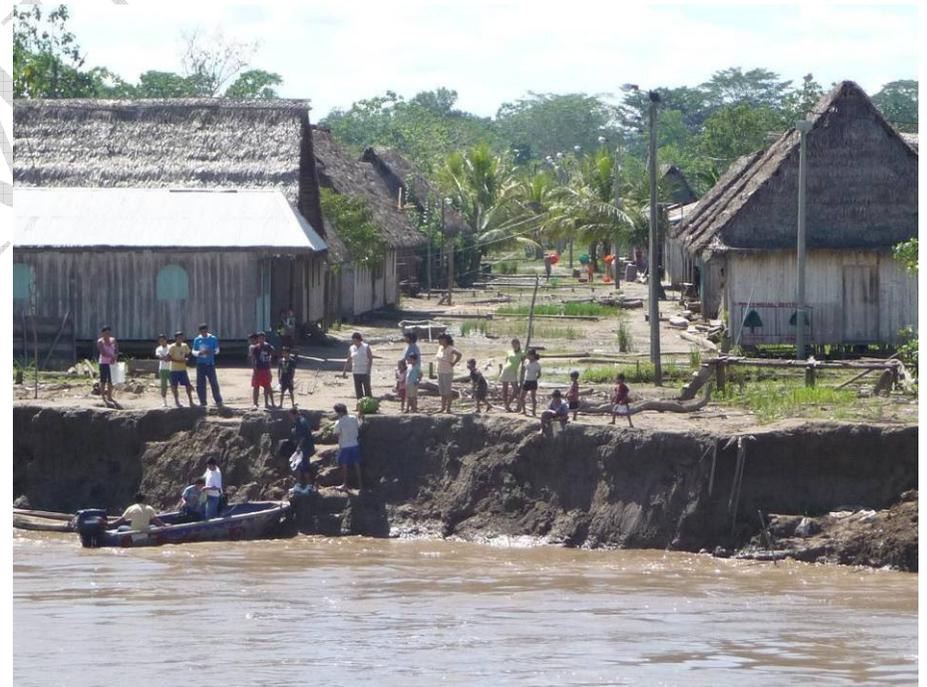
16	Obrero I (Maquia)	El caserío se ubica en la margen derecha del río, a 20 m del cauce principal, sobre una terraza constituida por depósitos aluviales. Se encuentra propenso a sufrir inundaciones y erosión fluvial.	Podría afectar a más de 20 viviendas, centros educativos, terrenos de cultivo, sistema alumbrado eléctrico, entre otros. Foto N° 17.	Las viviendas debe ser construida ha 1 m por encima del nivel de inundación esperado. No construir viviendas al borde del río. Buscar alternativas para reubicar tierra adentro a las familias que se ubican al borde del río.

Foto N° 17: Obrero I, sector susceptible a inundaciones y erosión fluvial.

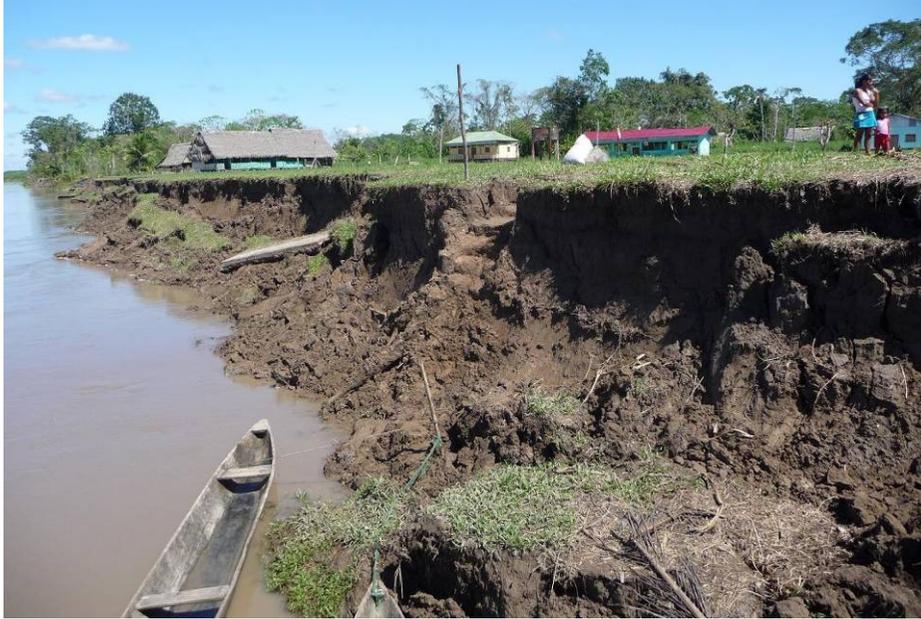
Foto N° 18: Bolívar, el área es susceptible a erosión fluvial e inundaciones.

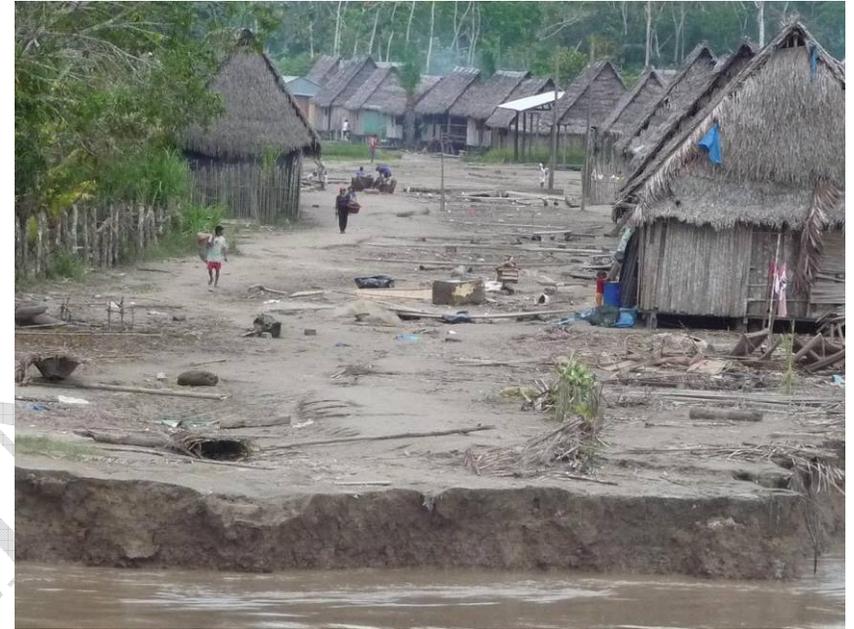
Foto N° 19: Bolívar, el área es susceptible a erosión fluvial e inundaciones.

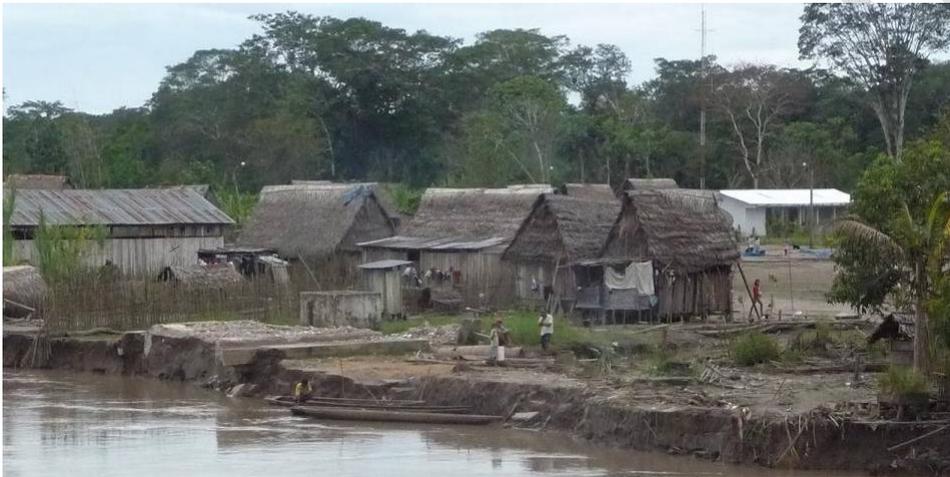
Foto N° 20: Bellavista, el área es susceptible a erosión fluvial e inundaciones.

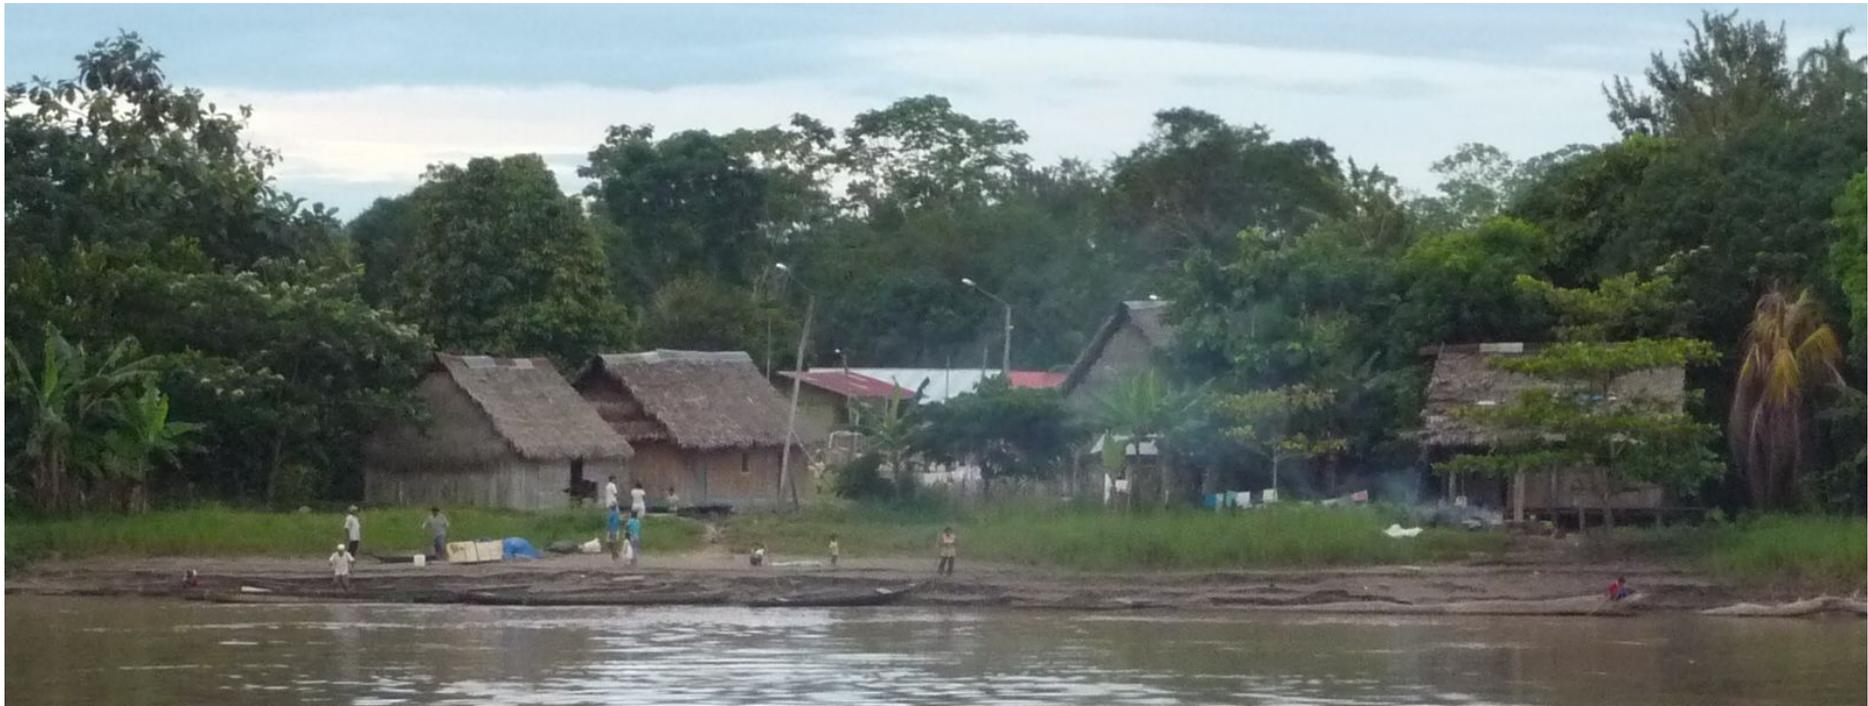
22	San Carlos (Puinahua)	El área ocupada por los pobladores del caserío San Carlos es susceptible a inundaciones, se encuentra asentada en la margen derecha del río Canal de Puinahua. La litología del lugar corresponde a depósitos aluviales, la altura de la terraza mide aproximadamente 1 m, la pendiente del río es menor a 1°. Las causas son: las precipitaciones pluviales intensas, la pendiente del terreno, la morfología meándrica del río, la dinámica fluvial del río, la naturaleza del suelo incompetente.	Afectó y afectará a viviendas, centros educativos, postes de alumbrado eléctrico y terrenos de cultivo. Foto N° 21.	Las viviendas deben ser temporales y para protegerse de las inundaciones deben construirse a 1 m por encima del nivel de inundación esperado. No construir viviendas al borde del río.

Foto N° 21: San Carlos, el área es susceptible a inundaciones.

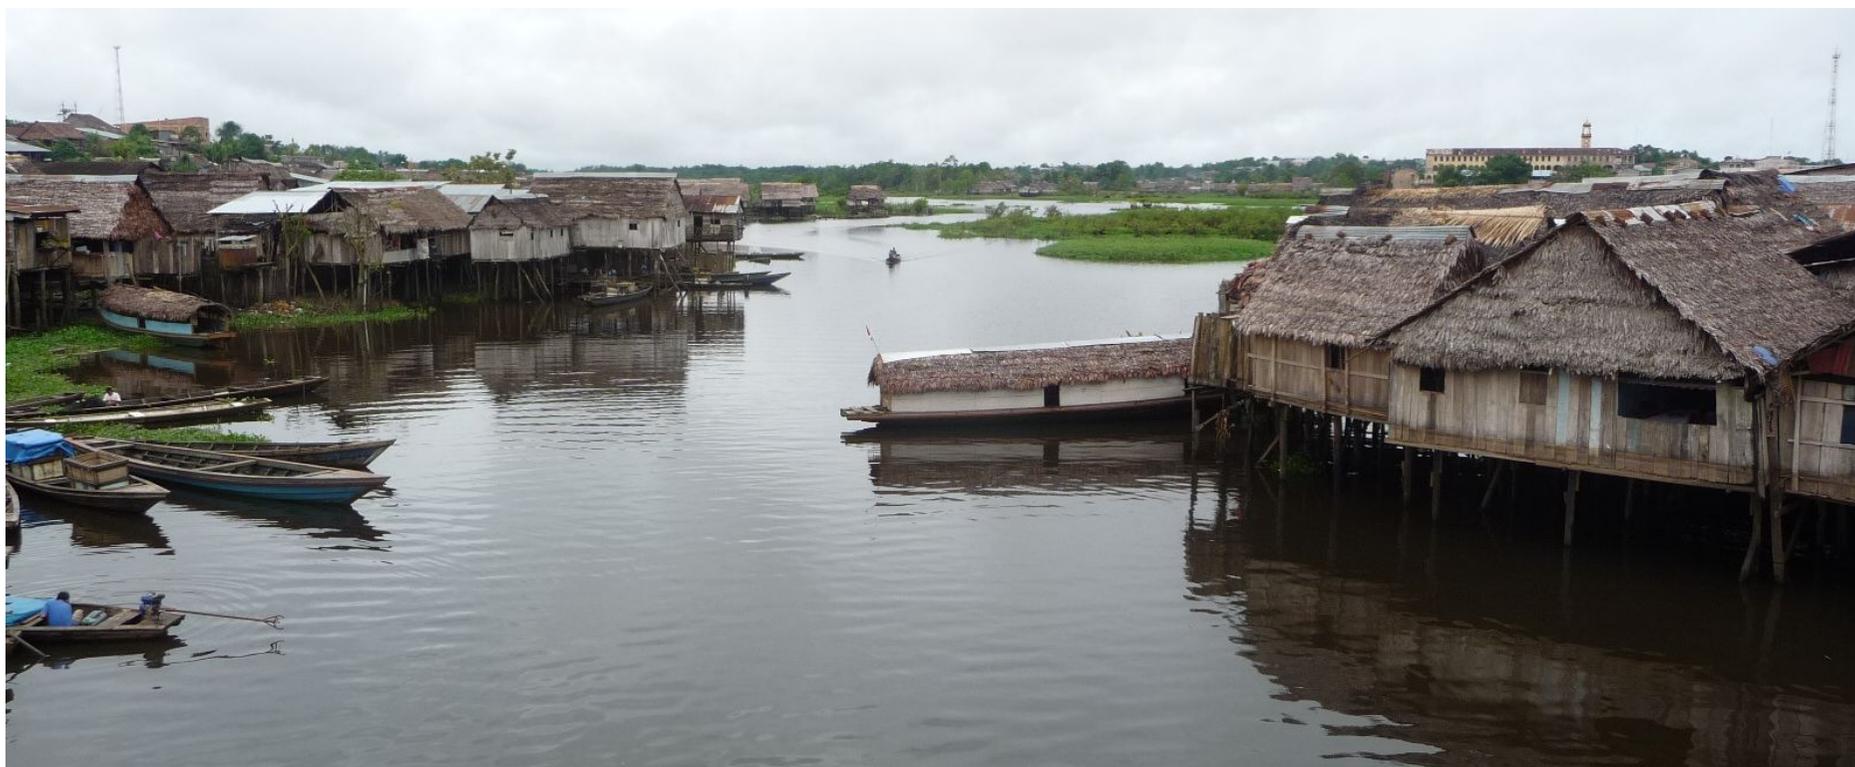
<p>23</p>	<p>Qda. Camana: Tarapacá, Requena. (Requena)</p>	<p>El área ocupada por los pobladores de Requena en ambas márgenes de la Quebrada Camaná es susceptible a inundaciones. Las causas son: las precipitaciones pluviales intensas, la pendiente del terreno y la ocupación inadecuada del suelo por el hombre.</p>	<p>Afectó y afectará a más de 70 viviendas del caserío y terrenos de cultivo. Foto N° 22.</p>	<p>La zona no es apta para construcción de vivienda, buscar alternativas para reubicar a la población, las viviendas temporales para protegerse de las inundaciones deben construirse a 1 m por encima del nivel de inundación esperado.</p>
------------------	--	---	---	--

Foto N° 22: Quebrada Camaná, viviendas ubicadas en ambas márgenes es afectada por inundaciones. Las viviendas para protegerse de la inundación están construidas sobre columnas de madera.

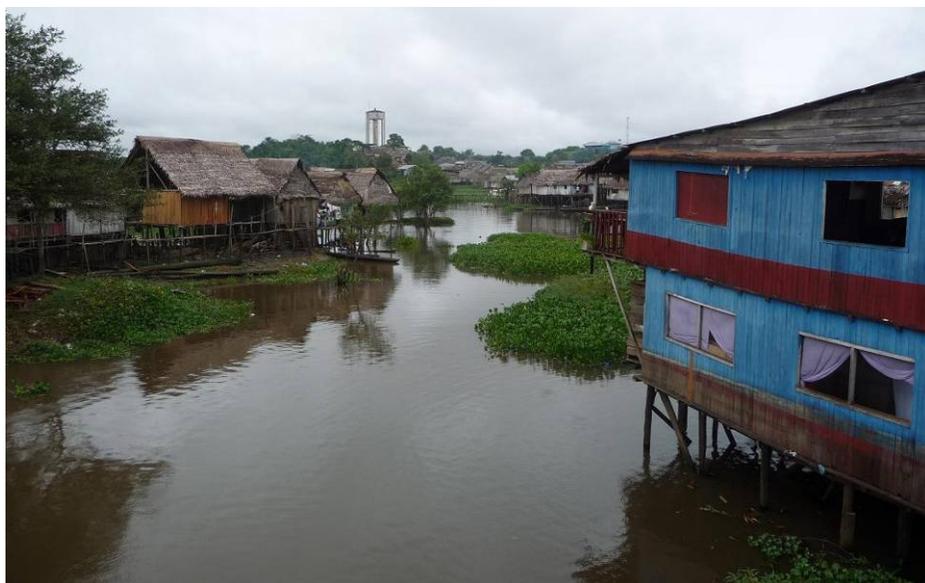
24	Qda. Guarnición, Puente Guarnición, Requena (Requena)	El área ocupada por los pobladores de Requena en ambas márgenes de la Quebrada Guarnición es susceptible a inundaciones: Las causas son: las precipitaciones pluviales intensas, la pendiente del terreno y la ocupación inadecuada del suelo por el hombre.	Afectó y afectará a más de 60 viviendas del caserío y terrenos de cultivo. Foto N° 23 y 24.	La zona no es apta para construcción de vivienda, buscar alternativas para reubicar a la población, las viviendas temporales para protegerse de las inundaciones deben construirse a 1 m por encima del nivel de inundación esperado.
----	--	--	---	---

Foto N° 23: Quebrada Guarnición, vista aguas arriba. Las viviendas para protegerse de la inundación están construidas sobre columnas de madera.

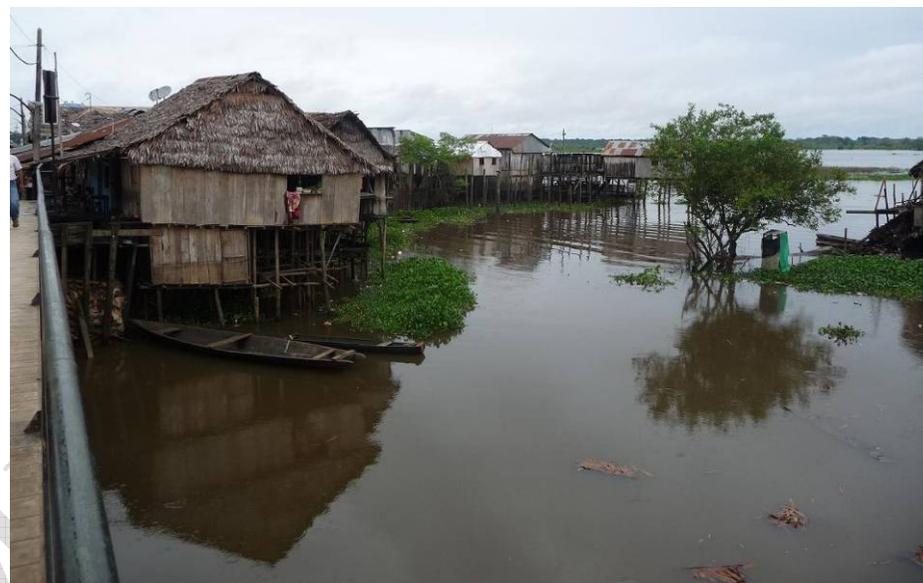
Foto N° 24: Quebrada Guarnición, vista aguas abajo. Las viviendas para protegerse de la inundación están construidas sobre columnas de madera.

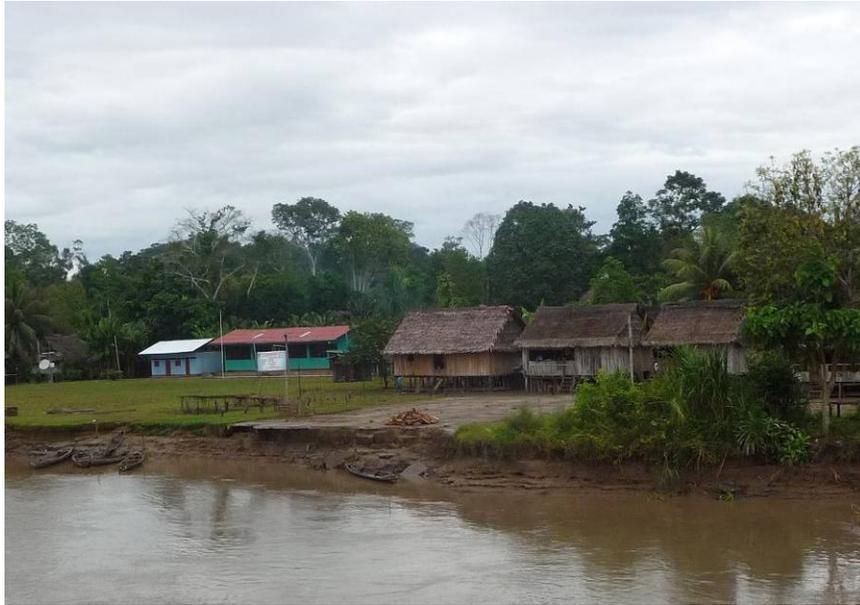
Foto N° 25: Padre Giner, el área es susceptible a inundaciones y erosión fluvial. Las viviendas para protegerse de la inundación están construidas sobre columnas de madera.

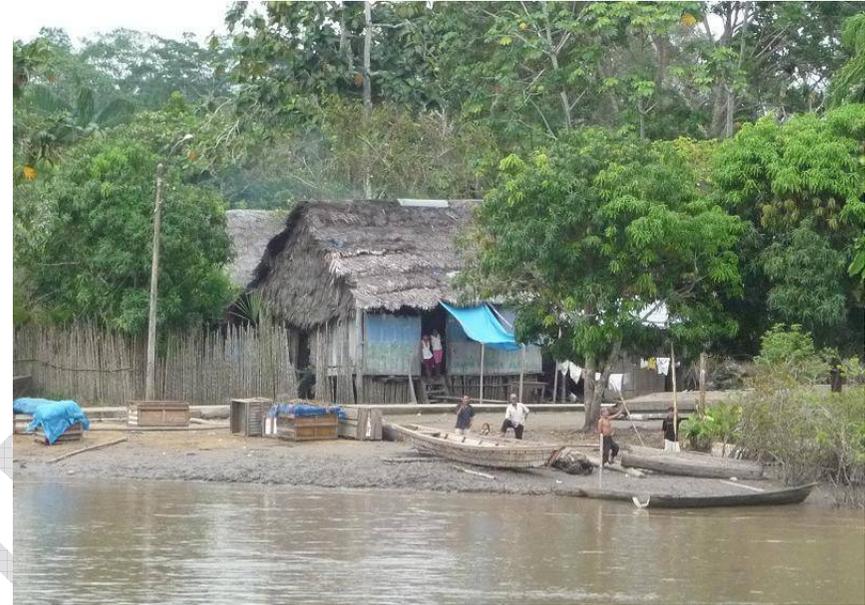
Foto N° 26: Cap. Clavero, susceptible a erosión fluvial e inundaciones.

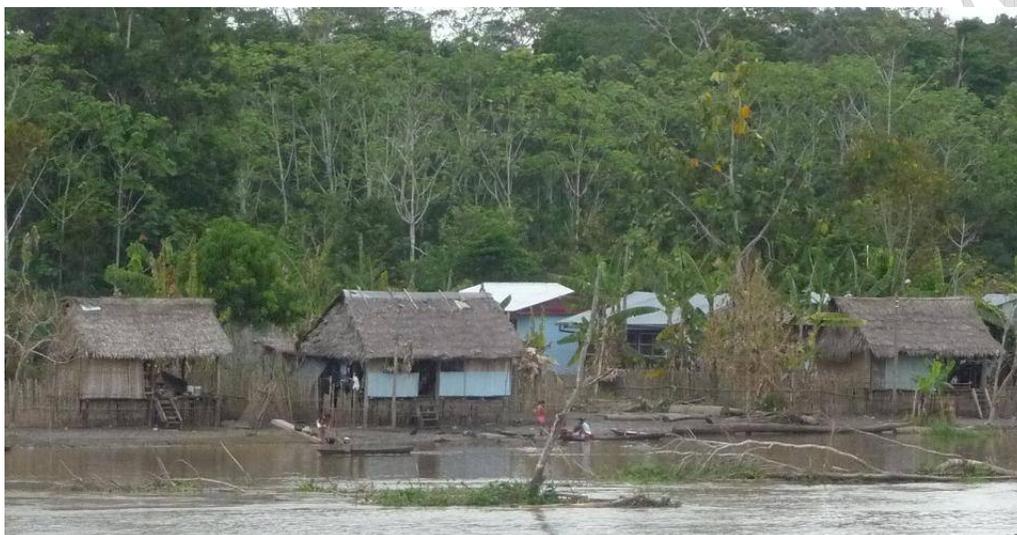
Foto N° 27: Tiber Playa II Zona, el área es susceptible a erosión fluvial e inundaciones. Las viviendas para protegerse de la inundación están construidas sobre columnas de madera.

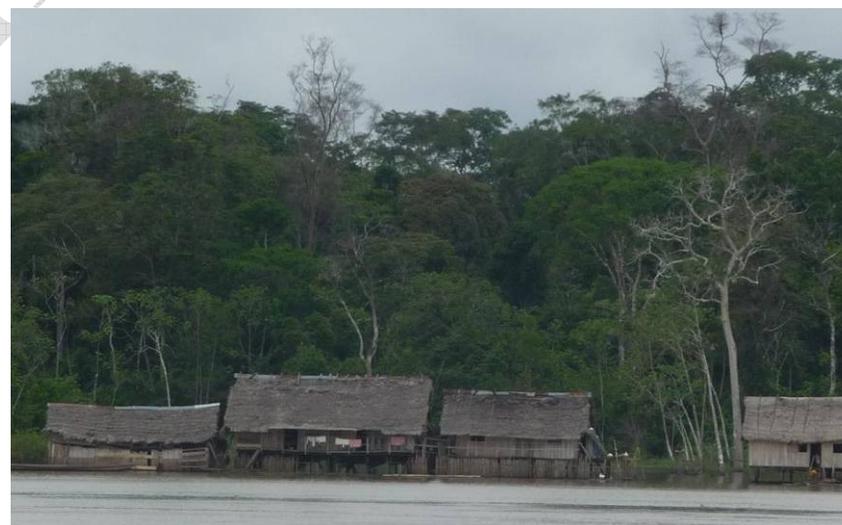
Foto N° 28: Puerto Sol - 28 de Julio, susceptible a inundaciones y erosión fluvial. Las viviendas para protegerse de la inundación están construidas sobre columnas de madera.

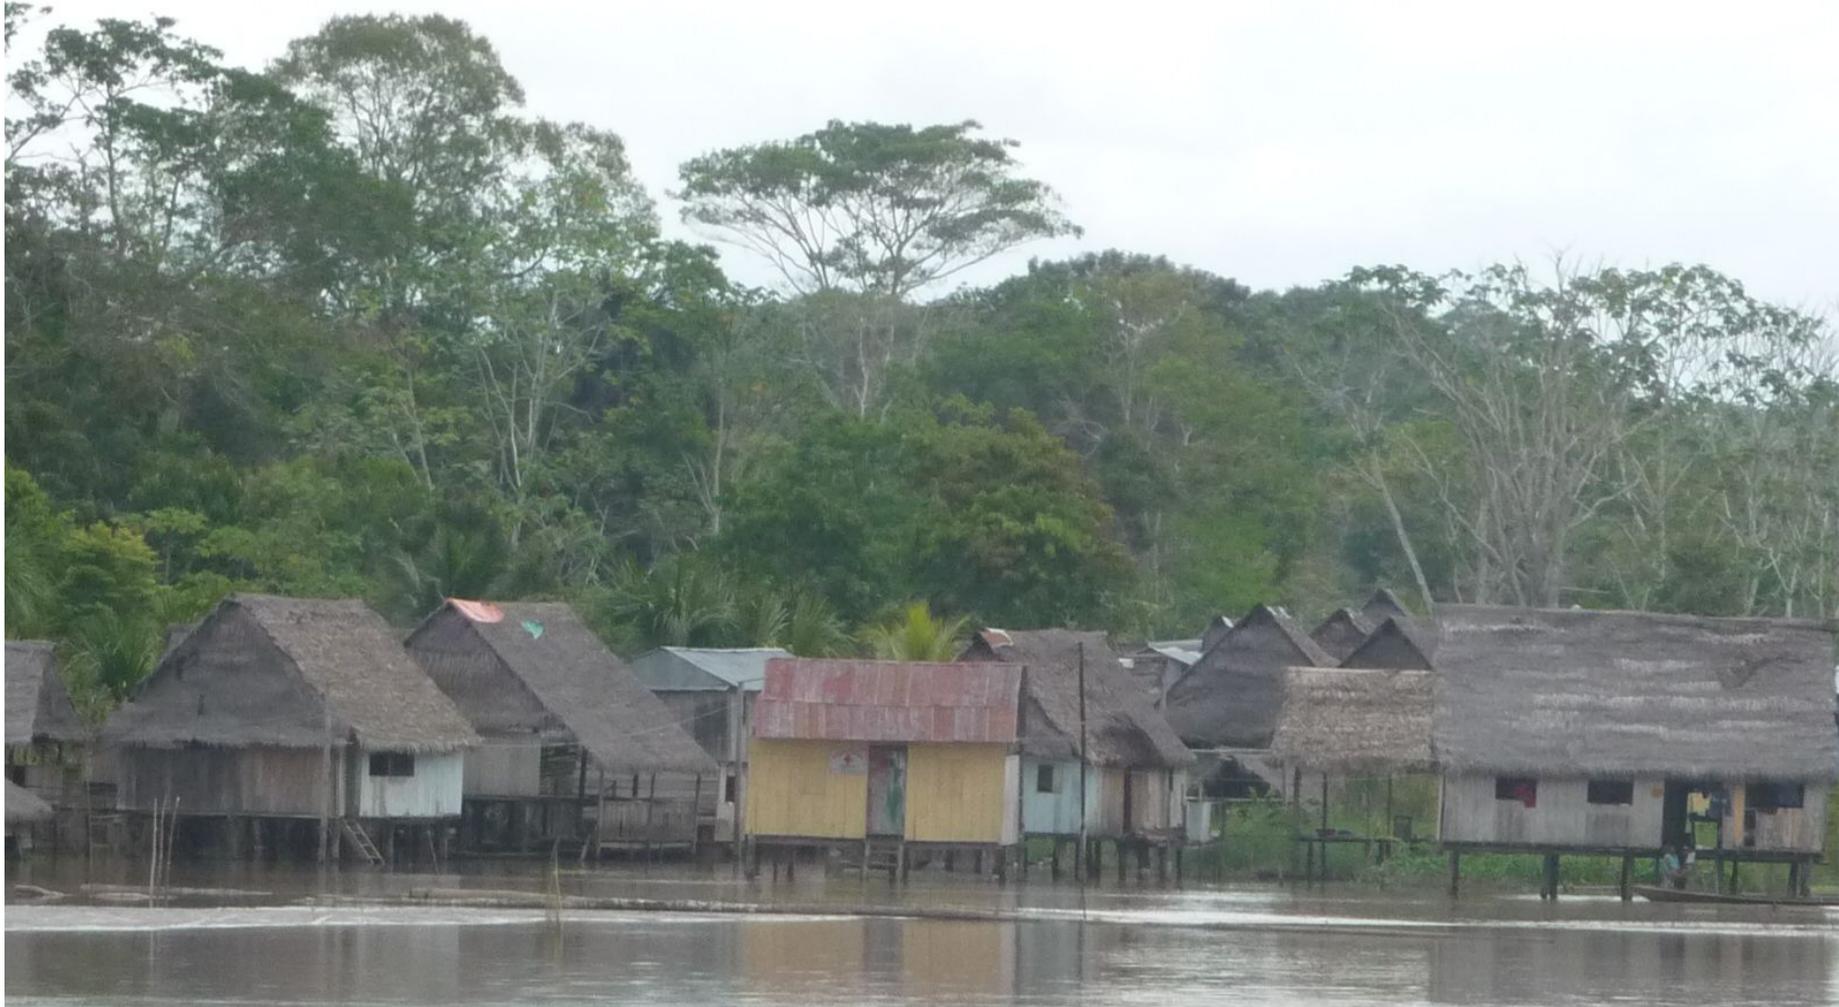
Foto 29: Libertad, área susceptible a inundación y erosión fluvial. Las viviendas para protegerse de la inundación están construidas sobre columnas de madera.
