REPÚBLICA DEL PERÚ
SECTOR ENERGÍA Y MINAS
INSTITUTO GEOLÓGICO MINERO Y METALÚRGICO

INFORME TÉCNICO PRELIMINAR

**ZONAS CRÍTICAS A PELIGROS GEOLÓGICOS
REGIÓN LORETO**

POR:
LUCIO MEDINA ALLCCA
MAGDIE OCHOA ZUBIATE
DULIO GÓMEZ VELÁSQUEZ

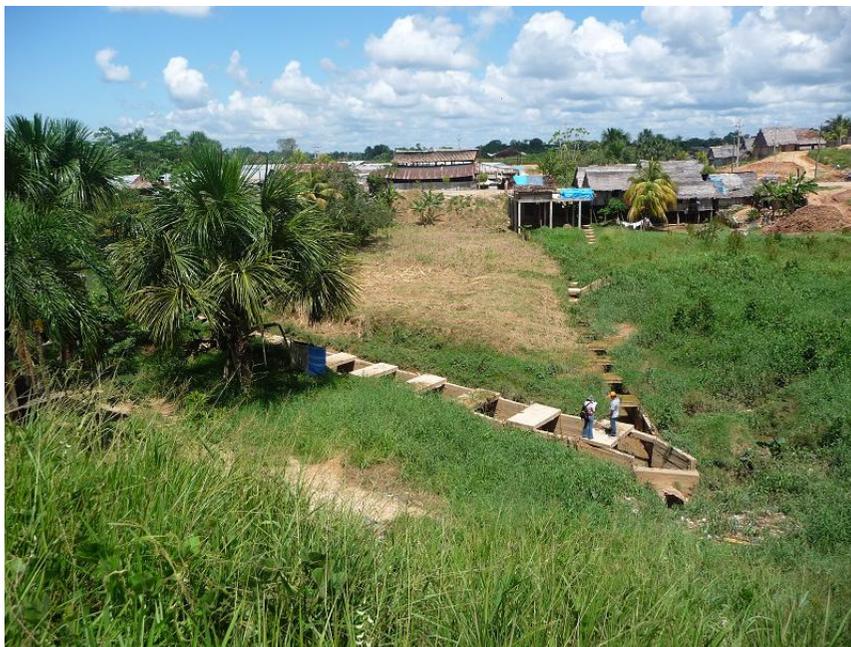
CÓDIGO EN MAPA	PARAJE O SECTOR	COMENTARIO GEODINÁMICO	DAÑOS OCASIONADOS O PROBABLES	RECOMENDACIONES
34	Qda. Alta - AA. HH. Los Maderos (Yurimaguas)	El canal de captación de aguas pluviales (lluvias) se encuentra colmatada de sedimento, motivo por el cual el área es susceptible a inundación. Foto N° 30.	Afectó a más de 18 viviendas, cultivos y pastizales	Las viviendas deben ser construidas a 1 m por encima del nivel de inundación esperado. Realizar limpieza periódica del canal.
35	Barrio La Boca (Yurimaguas)	El Barrio La Boca, se encuentra en la confluencia de los ríos Paranapura y Huallaga, el área es susceptible a inundaciones y erosión fluvial. La altura de la terraza mide aproximadamente 2 m, la pendiente del río es menor a 1°. Las causas son: precipitaciones pluviales intensas, pendiente del terreno, la morfología meándrica del río. Foto N° 31.	Afectó a más de 20 viviendas.	Las viviendas temporales deben ser construidas a 1 m por encima del nivel de inundación esperado. No construir viviendas al borde del río. Buscar alternativas para reubicar las viviendas ubicadas al borde del río.

Foto 30: Qda. Alta - AA. HH. Los Maderos. Vista de los canales de drenaje.

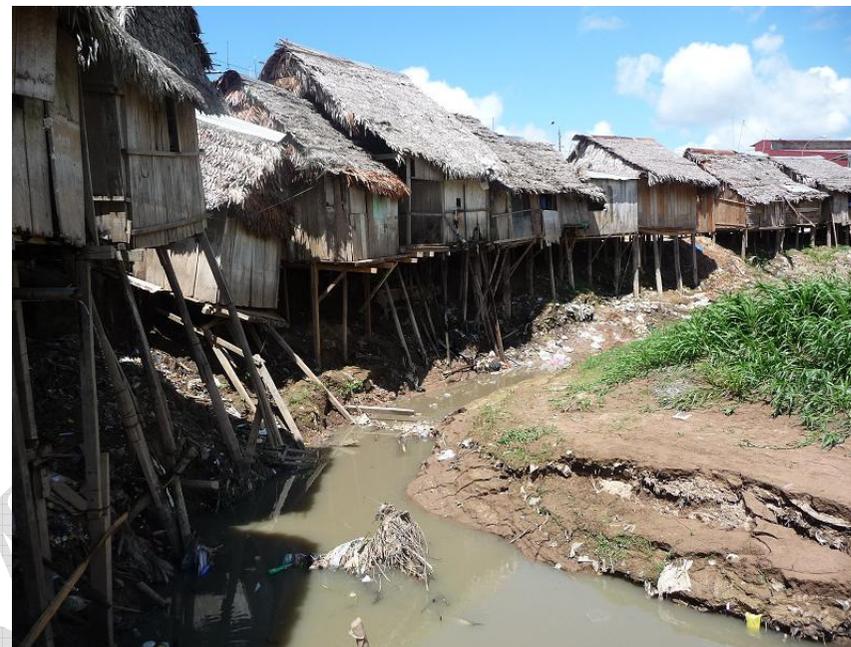
Foto N° 31: Barrio La Boca. Las viviendas para protegerse de la inundación están construidas sobre columnas de madera.

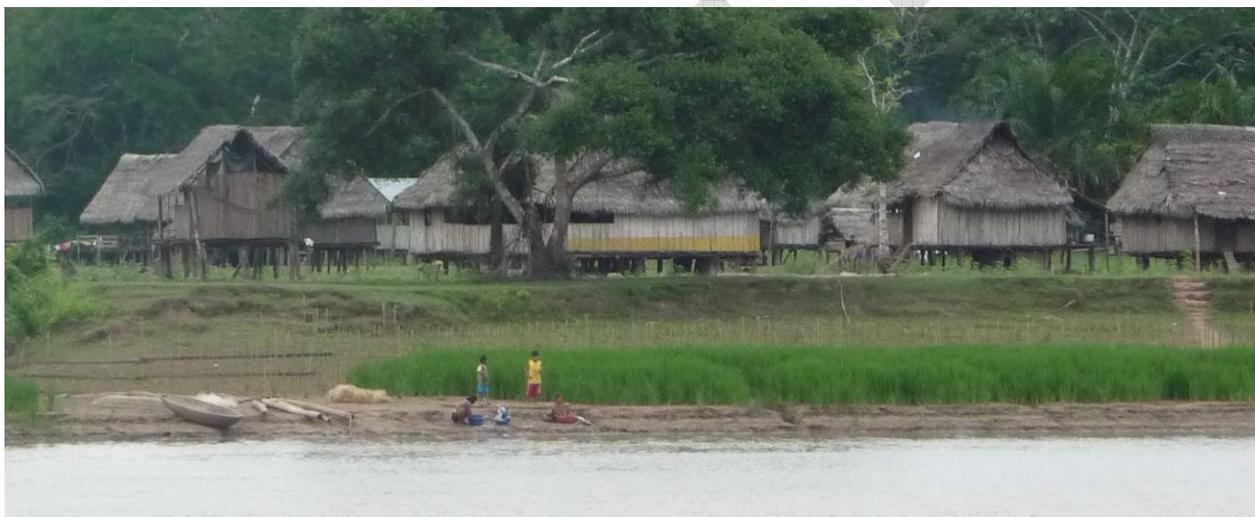
36	San Pedro de Chinganza (Yurimaguas)	Área ocupada por los pobladores del caserío es susceptible a inundaciones y erosión fluvial, se encuentra asentada en la margen izquierda del río Huallaga, sobre depósitos fluviales dejados por el río (cauce antiguo o también llamado orillares), la altura de la terraza tiene un promedio de 3 m, la pendiente del río es menor a 1°. Las causas son: precipitaciones pluviales intensas, pendiente del terreno, la dinámica fluvial del río, la morfología meándrica del río, la naturaleza del suelo incompetente y la deforestación.	Afectó y afectará a más de 15 viviendas del caserío y terrenos de cultivo. Foto N° 32.	Las viviendas deben ser temporales y para protegerse de las inundaciones deben construirse a 1 m por encima del nivel de inundación esperado. Monitorear el cambio de curso del río Huallaga.

Foto N° 32: San Pedro de Chinganza. Las viviendas para protegerse de la inundación están construidas sobre columnas de madera.

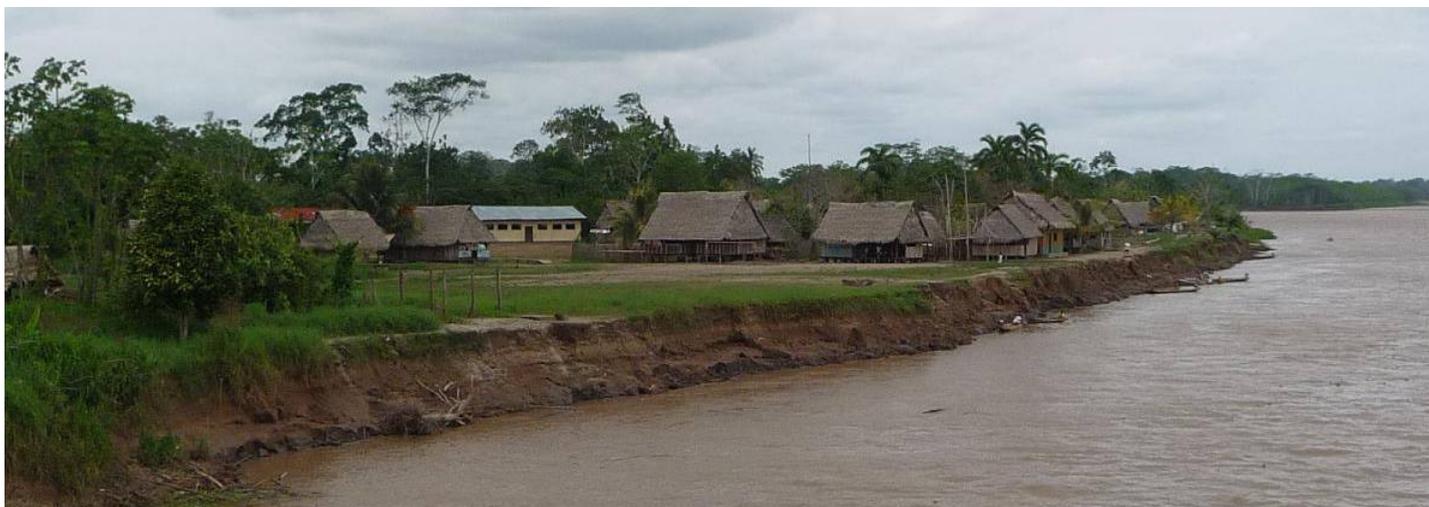
Foto N° 33: San Luis, área susceptible a inundación y erosión fluvial.

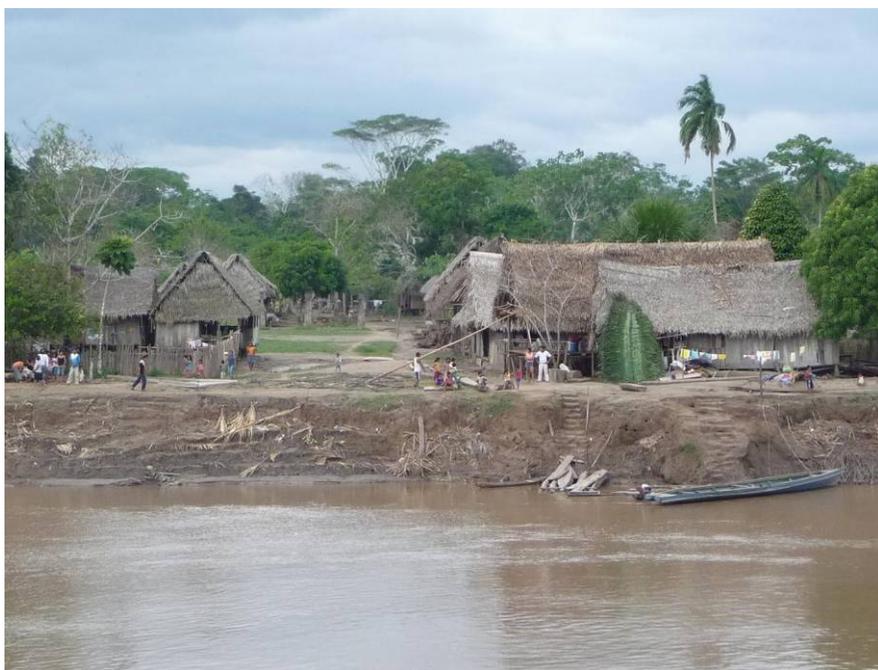
38	Pacharaco (Yurimaguas)	El área ocupada por los pobladores del caserío Pacharaco es susceptible a inundaciones y erosión fluvial, se encuentra asentada en la margen izquierda del río Marañón, la litología corresponde a depósitos fluviales dejados por el río (cauce antiguo), la altura de la terraza mide aproximadamente 2 a 3 m, la pendiente del río es menor a 1°. Las causas son: las precipitaciones pluviales intensas, la pendiente del terreno, la dinámica fluvial del río, la naturaleza del suelo incompetente y la deforestación.	Afectó y afectará a más de 20 viviendas del caserío y terrenos de cultivo. Foto N° 34.	La zona no es apta para construcción de vivienda, buscar alternativas para reubicar la población tierra adentro.
39	Bellavista (Yurimaguas)	El área ocupada por los pobladores del caserío de Bellavista es susceptible a inundaciones, se encuentra asentada en la margen derecha del río Marañón sobre depósitos fluviales dejados por el río (vestigios de curso de agua), la altura de la terraza mide aproximadamente 2 m, la pendiente del río es menor a 1°. Las causas son: precipitaciones pluviales intensas, pendiente del terreno y la morfología del río (ligeramente trenzado).	Afectó y afectará a más de 15 viviendas del caserío, terrenos de cultivo y pastizales. Foto N° 35.	La zona no es apta para construcción de vivienda, buscar alternativas para reubicar a la población tierra adentro.

Foto 34: Pacharaco, área susceptible a inundaciones y erosión fluvial.

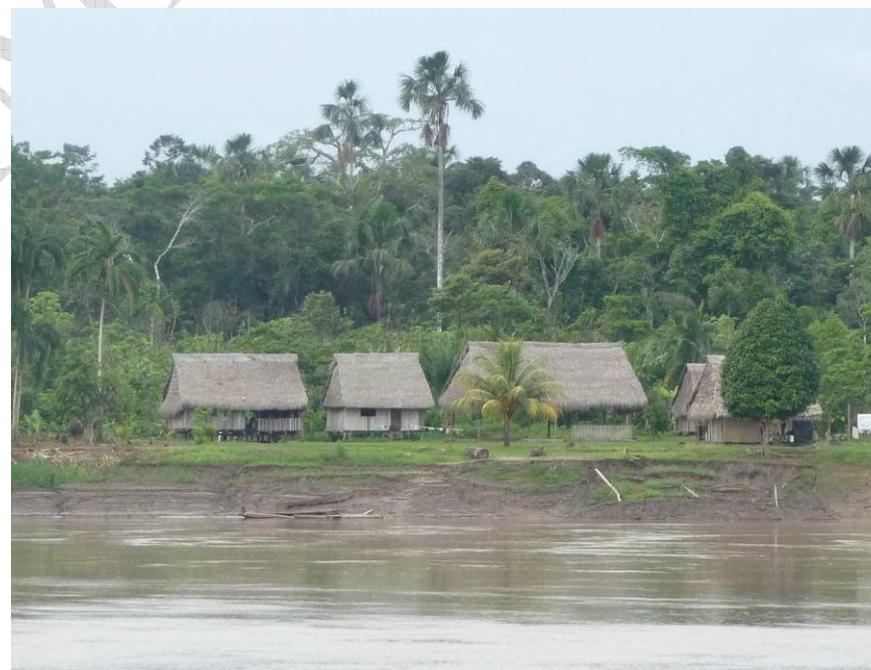
Foto N° 35: Bellavista, área susceptible a inundaciones.

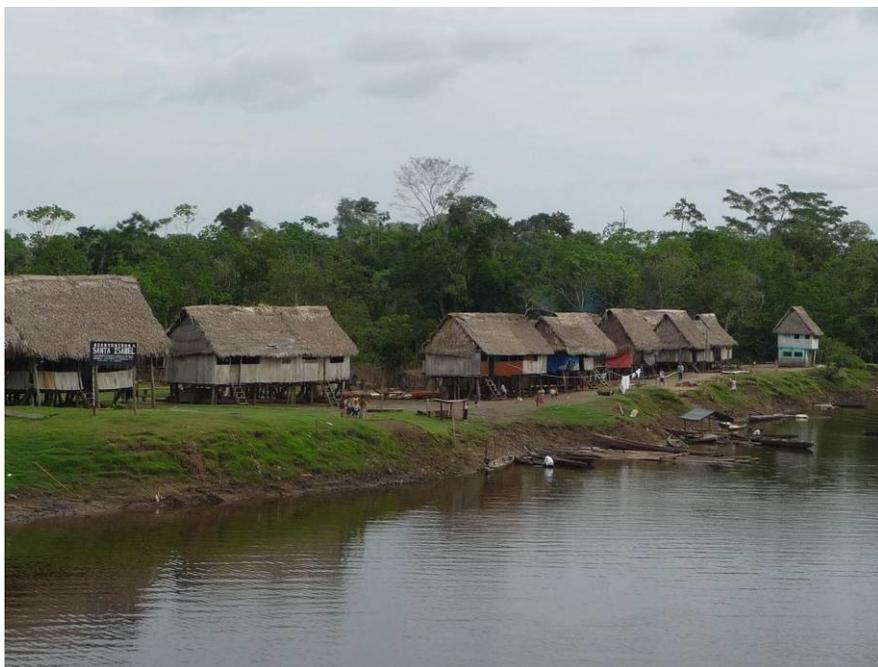
CÓDIGO EN MAPA	PARAJE O SECTOR	COMENTARIO GEODINÁMICO	DAÑOS OCASIONADOS O PROBABLES	RECOMENDACIONES
40	Boca Nucuray-Santa Isabel (Nauta)	El caserío se ubica en la desembocadura del río Nucuray (en ambos márgenes), margen izquierda de río Marañón. Estos caseríos son susceptibles de ser afectados por inundaciones fluviales. La litología corresponde a depósitos fluviales dejados por el río (cauce antiguo), la altura de la terraza mide aproximadamente 2,00 m, la pendiente del río es menor a 1°. Las causas son: precipitaciones pluviales intensas, pendiente del terreno y la morfología meándrica del río.	Puede afectar a más de 30 viviendas del caserío, terrenos de cultivo y pastizales. Foto N° 36.	La zona no es apta para construcción de vivienda, buscar alternativas para reubicar a la población, las viviendas temporales para protegerse de las inundaciones deben construirse a 1 m por encima del nivel de inundación esperado.

Foto N° 36: Boca Nucuray-Santa Isabel, área susceptible a inundaciones. Las viviendas están construidas sobre columnas de madera.

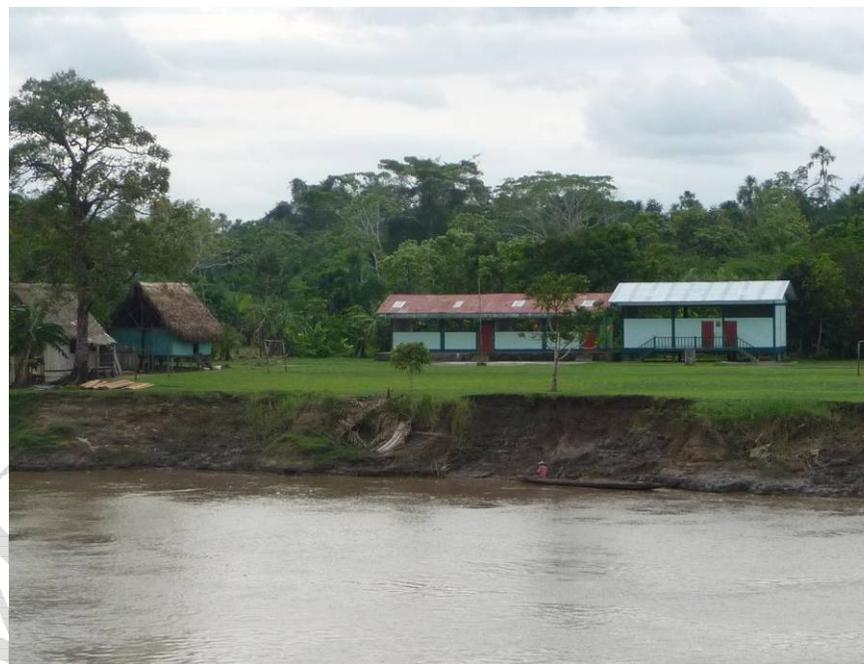
41	Nueva Unión (Nauta)	El área ocupada por los pobladores del caserío de Nueva Unión es susceptible a inundaciones, se encuentra asentada en la margen izquierda del río Marañón, sobre depósitos aluviales, la altura de la terraza mide aproximadamente 2 m, la pendiente del río es menor a 1°. Las causas son: precipitaciones pluviales intensas, pendiente del terreno, la morfología meándrica del río. El área también es afectada por erosión fluvial lenta.	Puede afectar a más de 7 viviendas del caserío, 1 centro educativo, terrenos de cultivo y pastizales. Foto N° 37.	Las viviendas deben ser construidas a 1 m por encima del nivel de inundación esperado. No construir viviendas al borde del río.
42	San Martín (Nauta)	El área ocupada por el caserío Nuevo San Martín es susceptible a inundaciones y erosión fluvial, se encuentra asentada en la margen derecha del río Marañón, la litología corresponde a depósitos fluviales dejados por el río (se observa vestigios de curso de agua y meandros abandonados al sureste del caserío), la altura de la terraza mide aproximadamente 5 m, la pendiente del río es menor a 1°. Las causas son: las precipitaciones pluviales intensas, la pendiente del terreno, la dinámica fluvial del río, la naturaleza del suelo incompetente, la morfología meándrica del río y la deforestación.	Afectó y afectará a más de 50 viviendas del caserío y terrenos de cultivo. Foto N° 38.	La zona no es apta para construcción de vivienda, buscar alternativas para reubicar a la población, las viviendas temporales para protegerse de las inundaciones deben construirse a 1 m por encima del nivel de inundación esperado.

Foto N° 37: Nueva Unión, área susceptible a inundaciones.

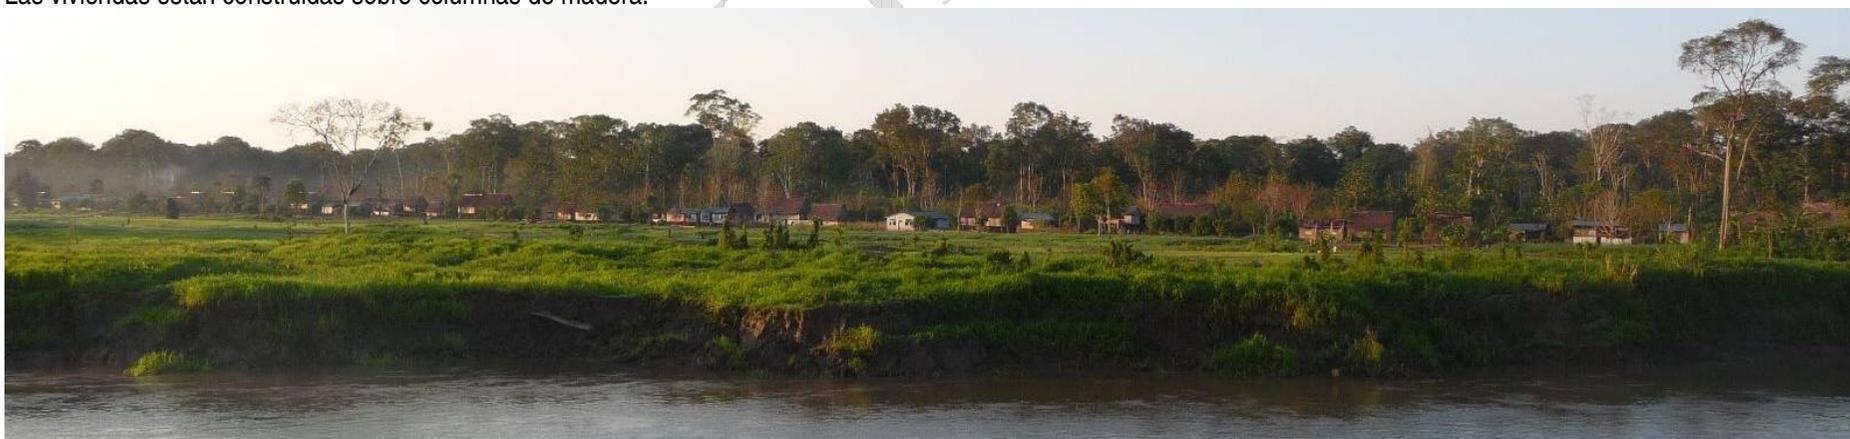
Foto N° 38: San Martín, área susceptible a inundaciones y erosión fluvial.

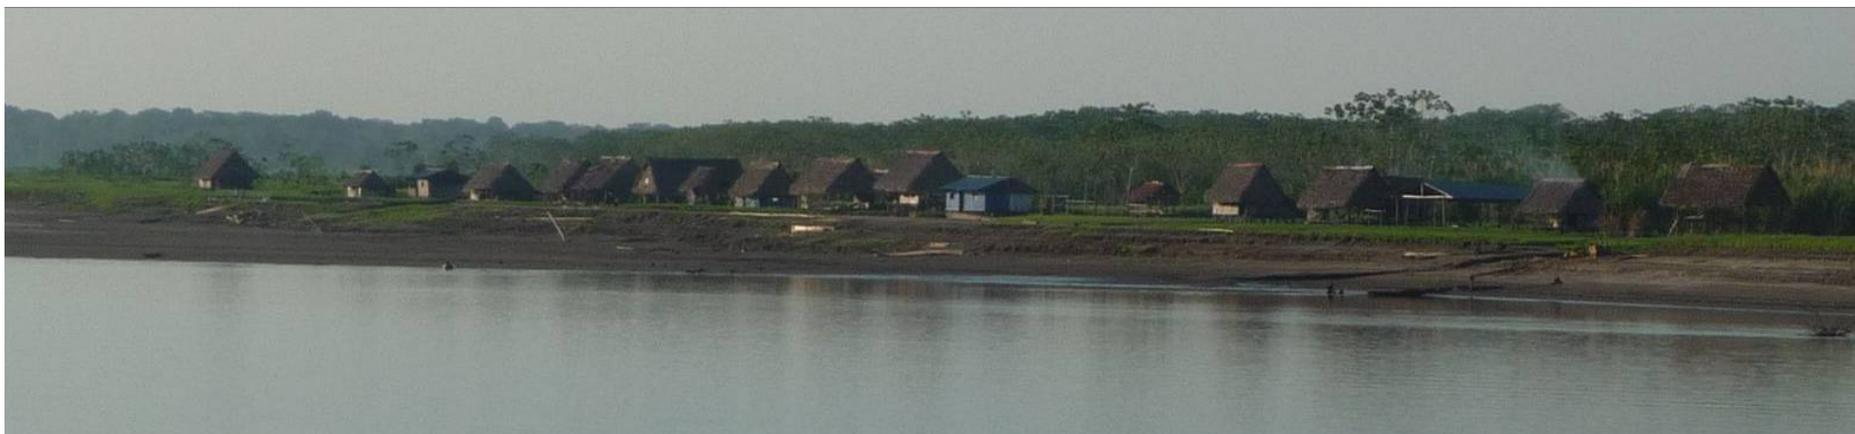
Foto N° 39: Lisboa, sector susceptible a inundaciones.

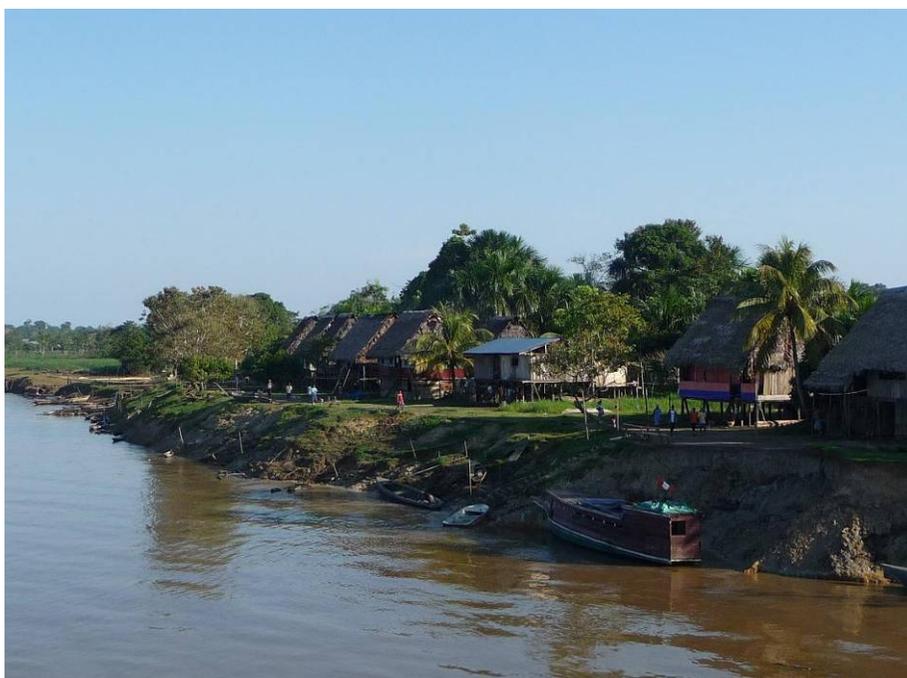
Foto N° 40: Puerto Orlando- Miraflores. Las viviendas para protegerse de la inundación están construidas sobre columnas de madera.

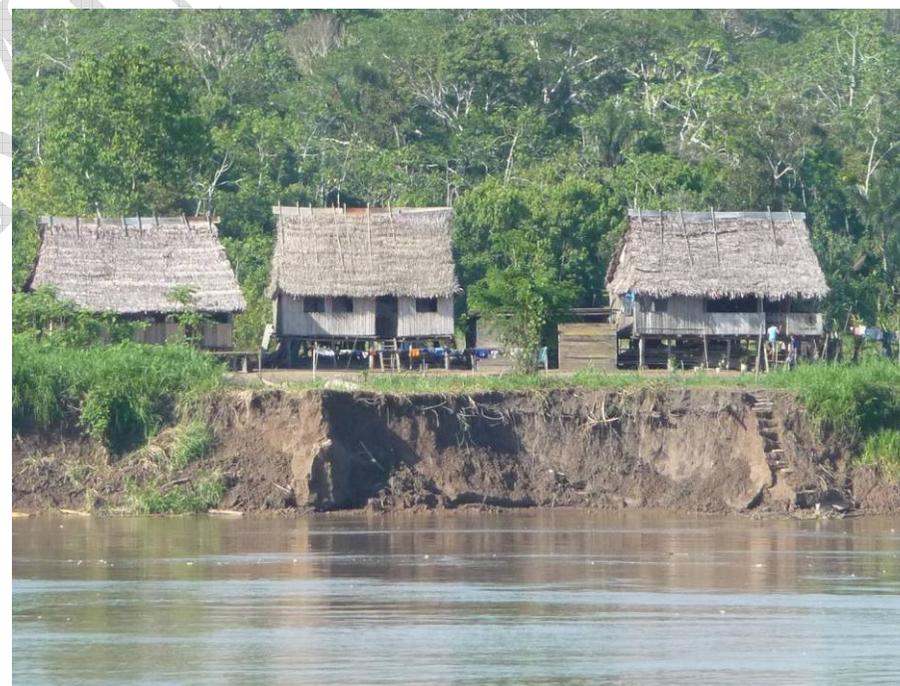
45	Nuevo Miraflores – Palizada (Nauta)	Las áreas ocupada por los caseríos son susceptible a inundaciones y erosión fluvial, se encuentran asentadas en la margen derecha del río Marañón sobre depósitos fluviales dejados por el río (cauce antiguo), la altura de la terraza mide aproximadamente 2,50 m, la pendiente del río es menor a 1°. Las causas son: precipitaciones pluviales intensas, pendiente del terreno, la dinámica fluvial del río, la morfología meándrica del río, la naturaleza del suelo incompetente y la deforestación.	Afectó y afectará a más de 18 viviendas del caserío, terrenos de cultivo y pastizales. Foto N° 41.	La zona no es apta para construcción de vivienda, buscar alternativas para reubicar la población, las viviendas temporales para protegerse de las inundaciones deben construirse a 1 m por encima del nivel de inundación esperado.

Foto N° 41: Nuevo Miraflores – Palizada. Las viviendas para protegerse de la inundación están construidas sobre columnas de madera.

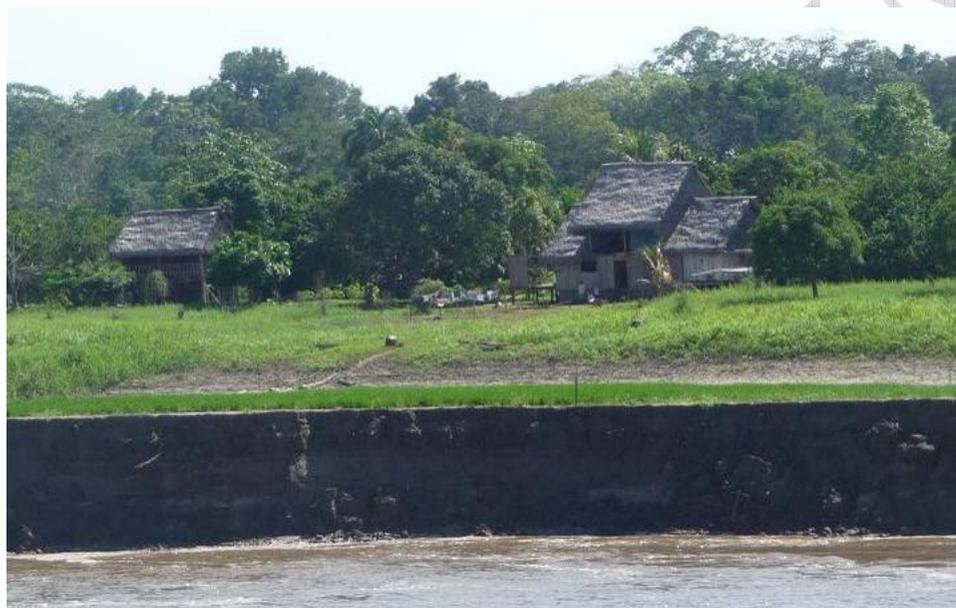
Foto 42: Puerto Perú, susceptible a inundaciones y erosión fluvial.

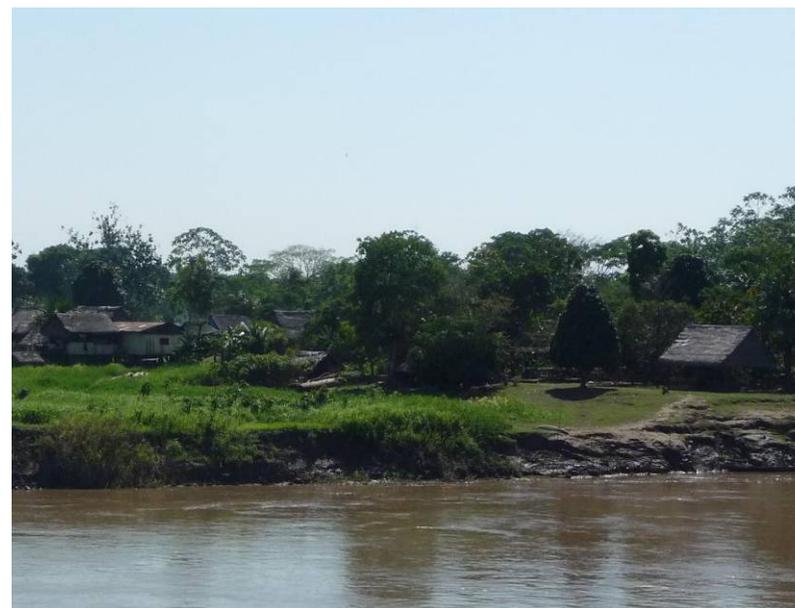
Foto 43: San Pedro de Tipishca I - Bello Horizonte, es susceptible a inundaciones y erosión fluvial.

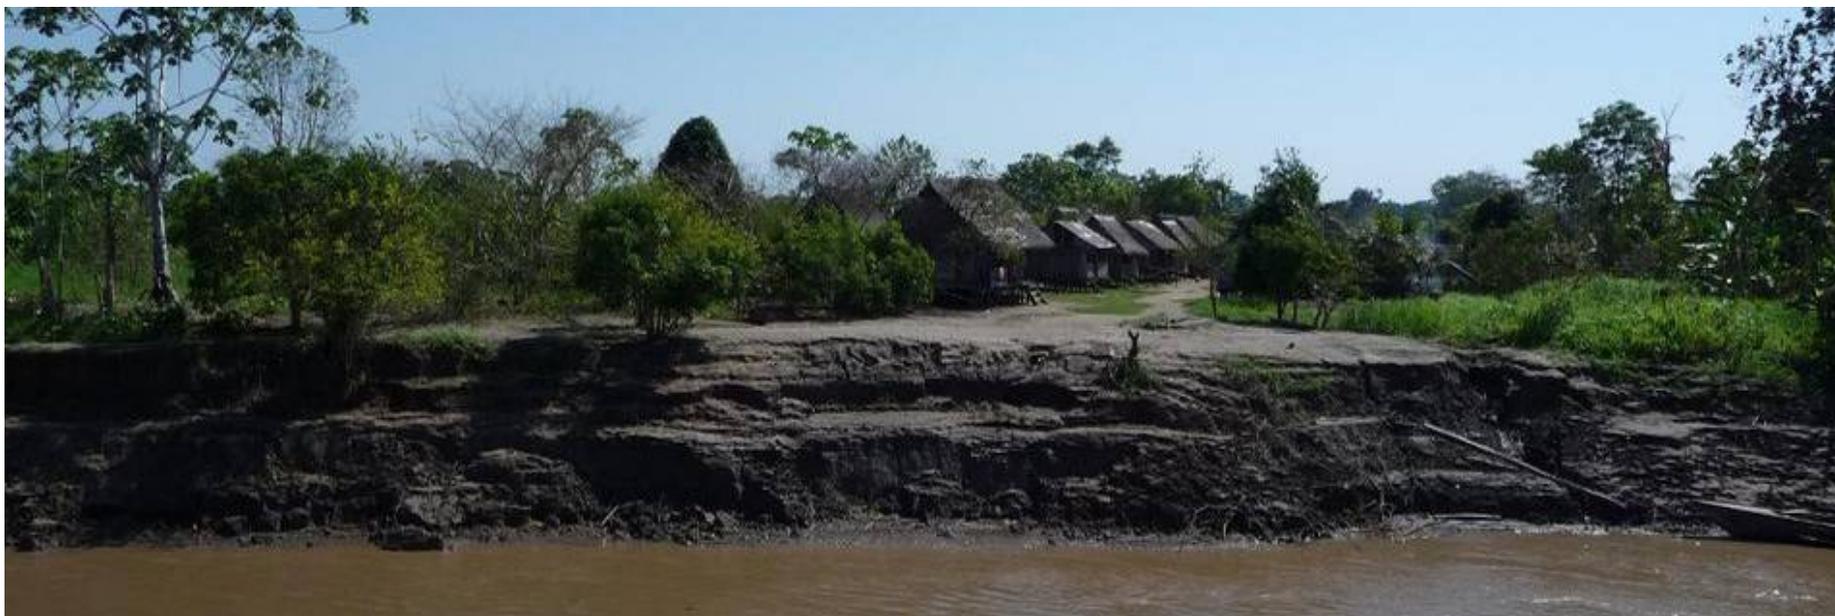
Foto N° 44: San Pedro de Tipishca II, es susceptible a inundaciones y erosiones fluviales.

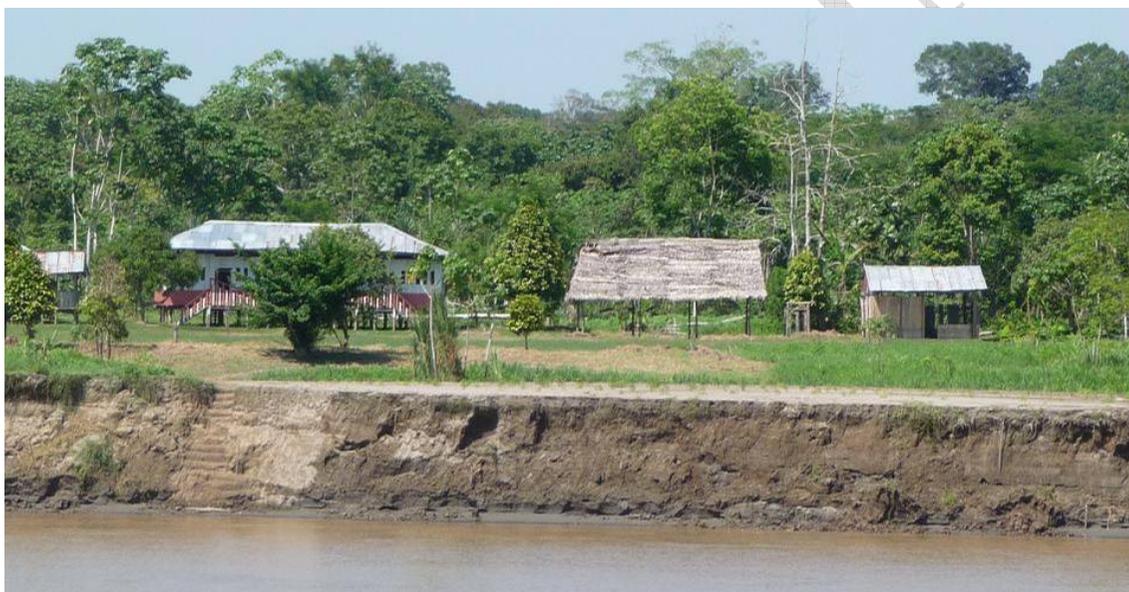
49	Las Palmas (Nauta)	El área ocupada por el caserío Las Palmas, es susceptible a inundaciones y erosión fluvial, se encuentra asentada en la margen derecha del río Marañón, la litología corresponde a depósitos fluviales dejados por el río (se observa vestigios de curso de agua que bordea el caserío), la altura de la terraza mide aproximadamente 5 m, la pendiente del río es menor a 1°. Las causas son: las precipitaciones pluviales intensas, la pendiente del terreno, la dinámica fluvial del río, la naturaleza del suelo incompetente, la morfología meándrica del río y la deforestación.	Afectó y afectará a más de 10 viviendas de los caseríos, 1 centro educativo y terrenos de cultivo. Foto N° 45.	La zona no es apta para construcción de vivienda, buscar alternativas para reubicar a la población.
50	Quebrada Zaragoza (Nauta)	Las viviendas ubicadas en ambas márgenes de la quebrada Zaragoza (Sectores Puente Zaragoza, Los Jazmines, Irarica, Ayacucho y Puente Paraíso), se encuentra en zonas inundables. La altura del agua alcanzada mide aproximadamente 3 m. Las causas son: precipitaciones pluviales intensas, pendiente del terreno.	Afectó y afectará a las viviendas de los Sectores Puente Zaragoza, Los Jazmines, Irarica, Ayacucho y Puente Paraíso.	La zona no es apta para construcción de vivienda, buscar alternativas para reubicar a las viviendas. No construir viviendas al borde del cauce de quebrada y río.

Foto N° 45: Las Palmas, es susceptible a inundaciones y erosiones fluviales.

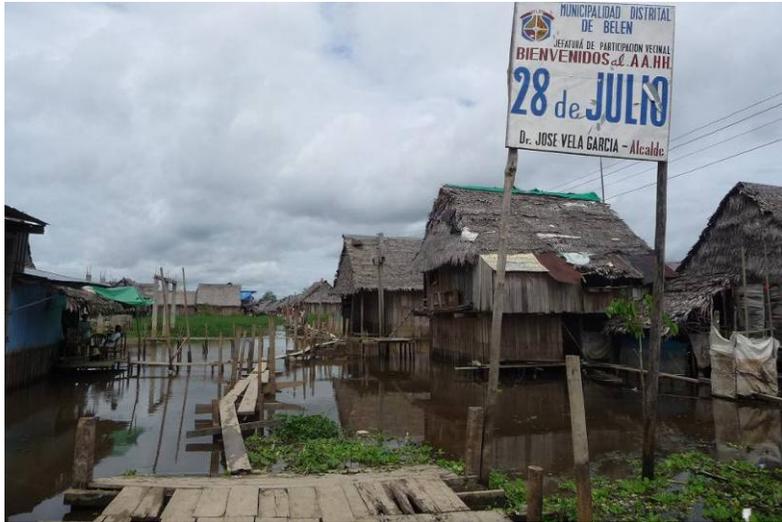
Foto 46: 28 de Julio, sector afectado por la inundación, se observa la construcción de vías de acceso en base a madera.

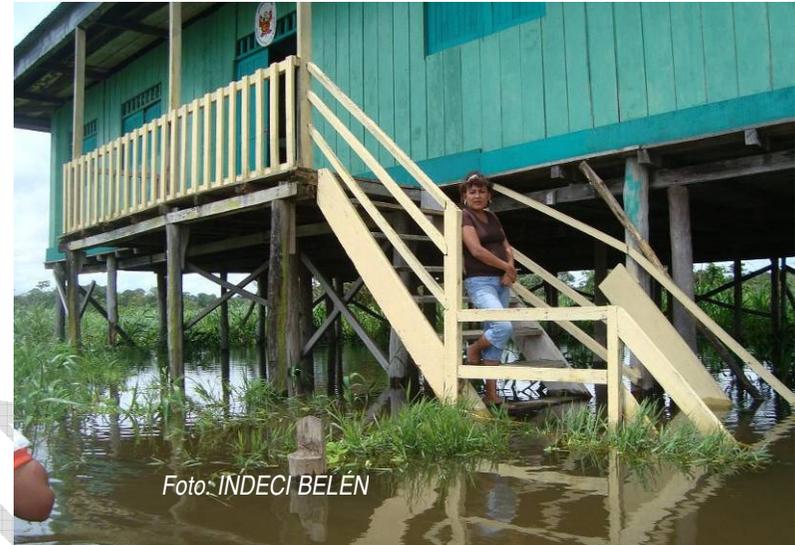
55	San José (Belén)	El área ocupada por los pobladores del Caserío San José y alrededores es susceptible a inundaciones, además se encuentra asentada en la margen izquierda del río Itaya. Los depósitos fluviales corresponden a materiales sedimentarios dejados por el río Amazonas, la altura de la terraza tiene un promedio de 4 m en basante, la pendiente del río es menor a 2°. Las causas son: precipitaciones pluviales intensas, pendiente del terreno, la dinámica fluvial del río, la morfología meándrica del río, la deforestación y la ocupación inadecuada del suelo por el hombre. El área puede ser afectada por el cambio de curso del río Amazonas.	Afectó y afectará a las viviendas de la zona. Foto N° 48. En las fotos N° 49 a) y 49 b), se puede comparar los efectos de la inundación.	No permitir la expansión urbana hacia el borde del río. Las viviendas deben ser temporales y para protegerse de las inundaciones deben construirse a 1 m por encima del nivel de inundación esperado. Monitorear el cambio de curso del río Amazonas en los sectores del Aguajal y Muyuy. No construir infraestructura pública (colegios, hospitales, etc.) en zonas inundables.

Foto 48: San José, sector afectado por la inundación.

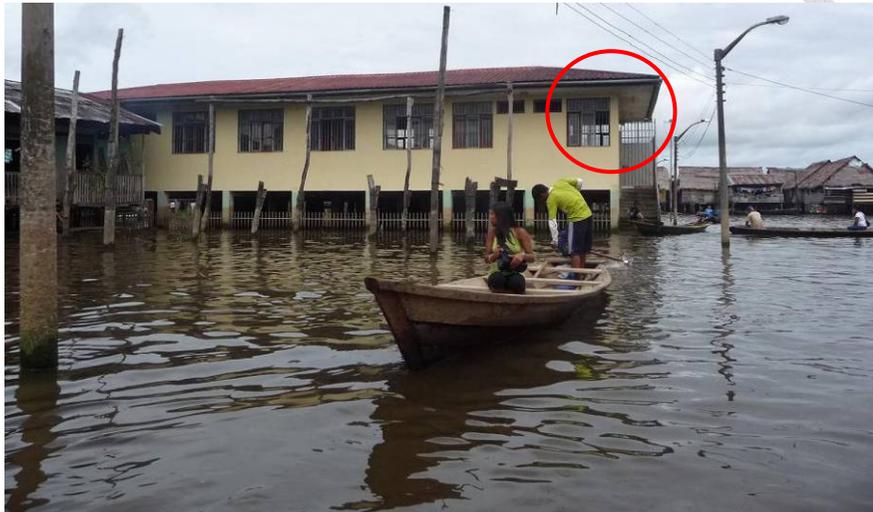
Foto N° 47 a): Sachacoro, sector afectado por la inundación. Foto tomado en Junio 2009.

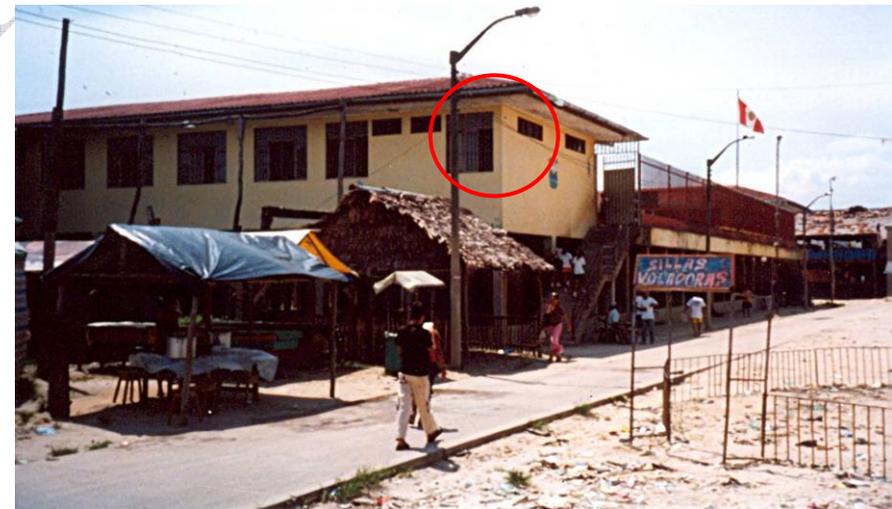
Foto N° 47 b): Sachacoro. Foto tomado en noviembre 2009. Las viviendas para protegerse de la inundación están construidas sobre columnas de madera y en algunos casos las columnas son de concreto.

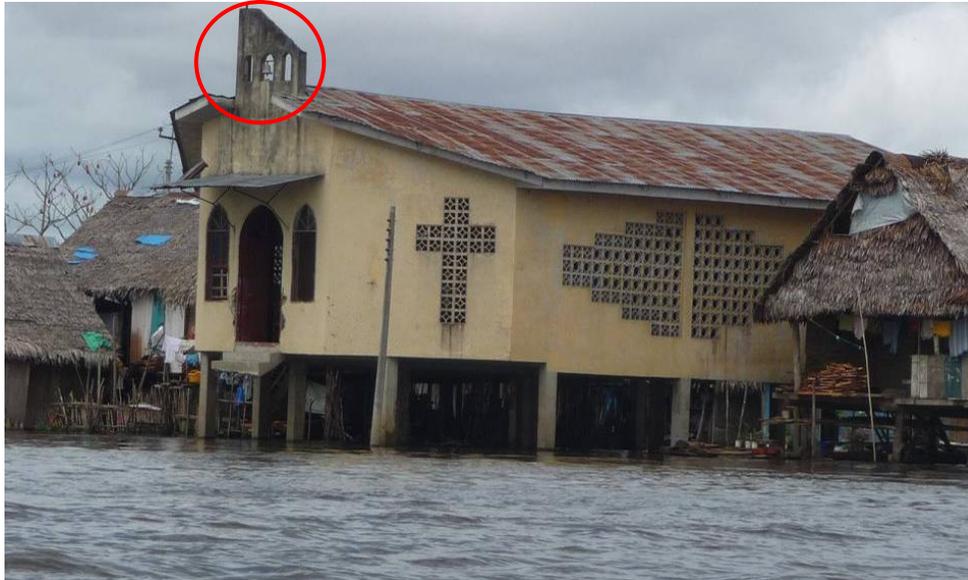
Foto N° 49 a): San José, sector afectado por la inundación. Foto tomado en junio 2009

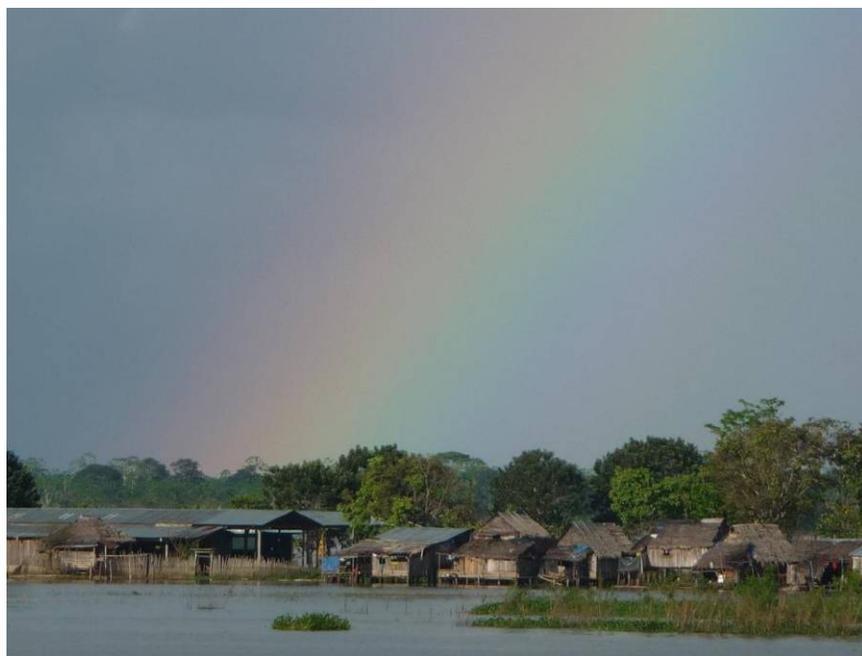
Foto 50 a) Isla Iquitos. Sector afectado por la inundación.
Foto tomado en junio 2009

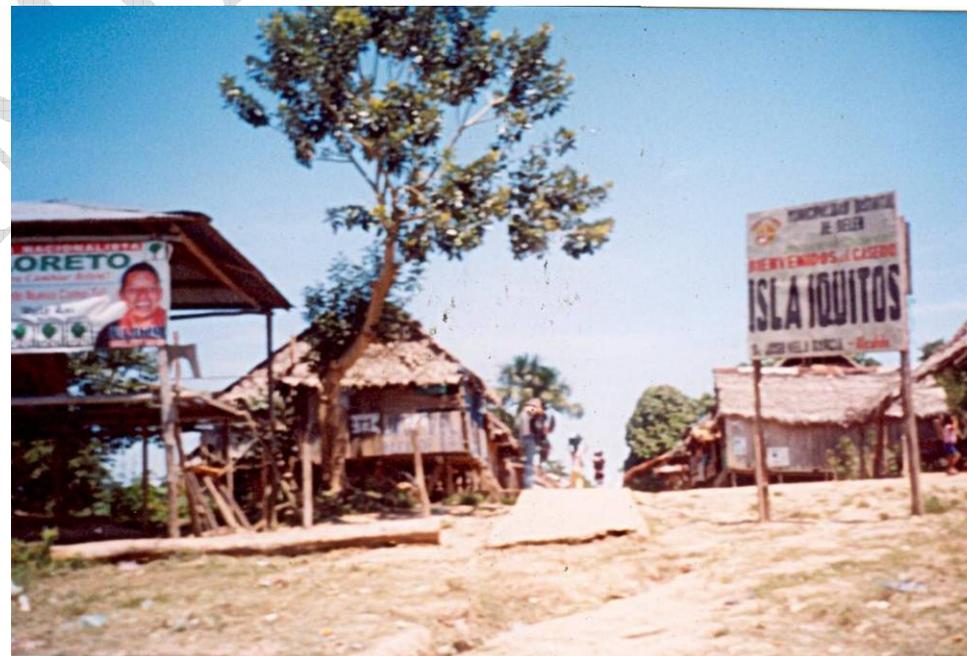
Foto 50 b): Isla Iquitos. *Foto tomado en noviembre 2009.* Algunas viviendas para protegerse de la inundación están construidas sobre columnas de madera.

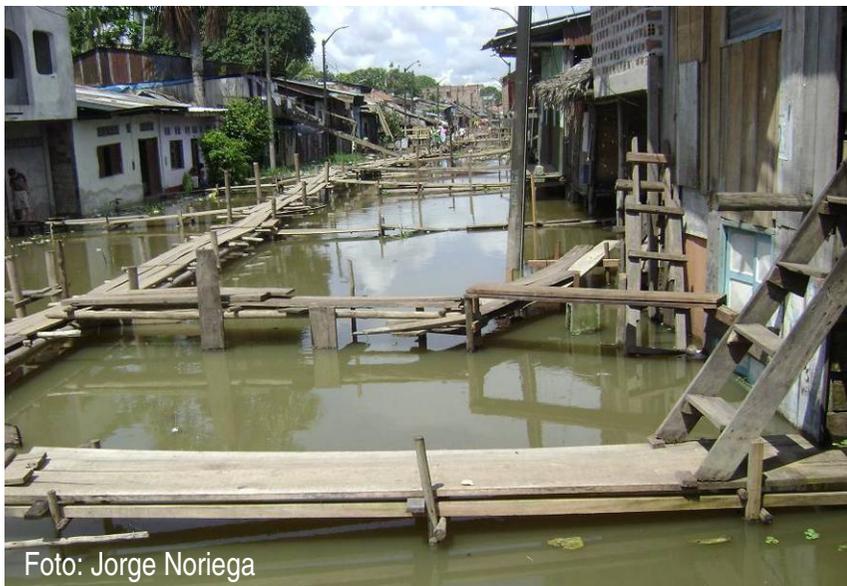
Foto 52: Nuevo Versalles, sector afectado por la inundación, se observa la construcción de vías de acceso en base a madera.

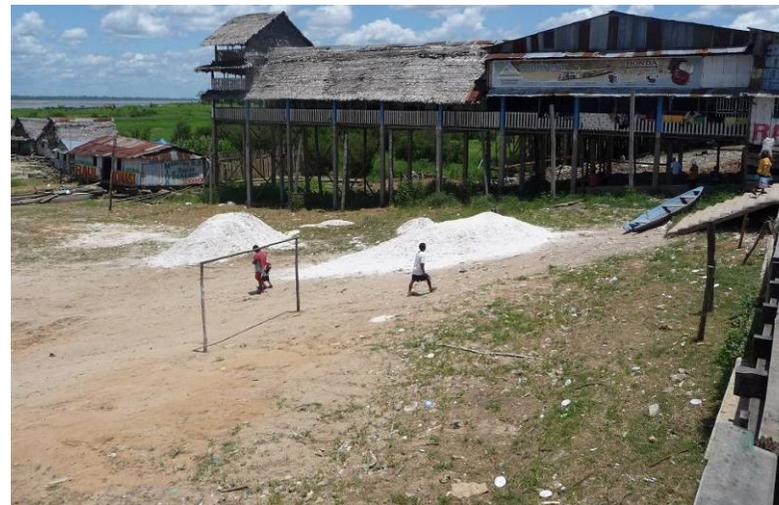
Foto N° 54 b): Bellavista Nanay. Foto tomado en octubre 2009. Las viviendas para protegerse de la inundación están construidas sobre columnas de madera.

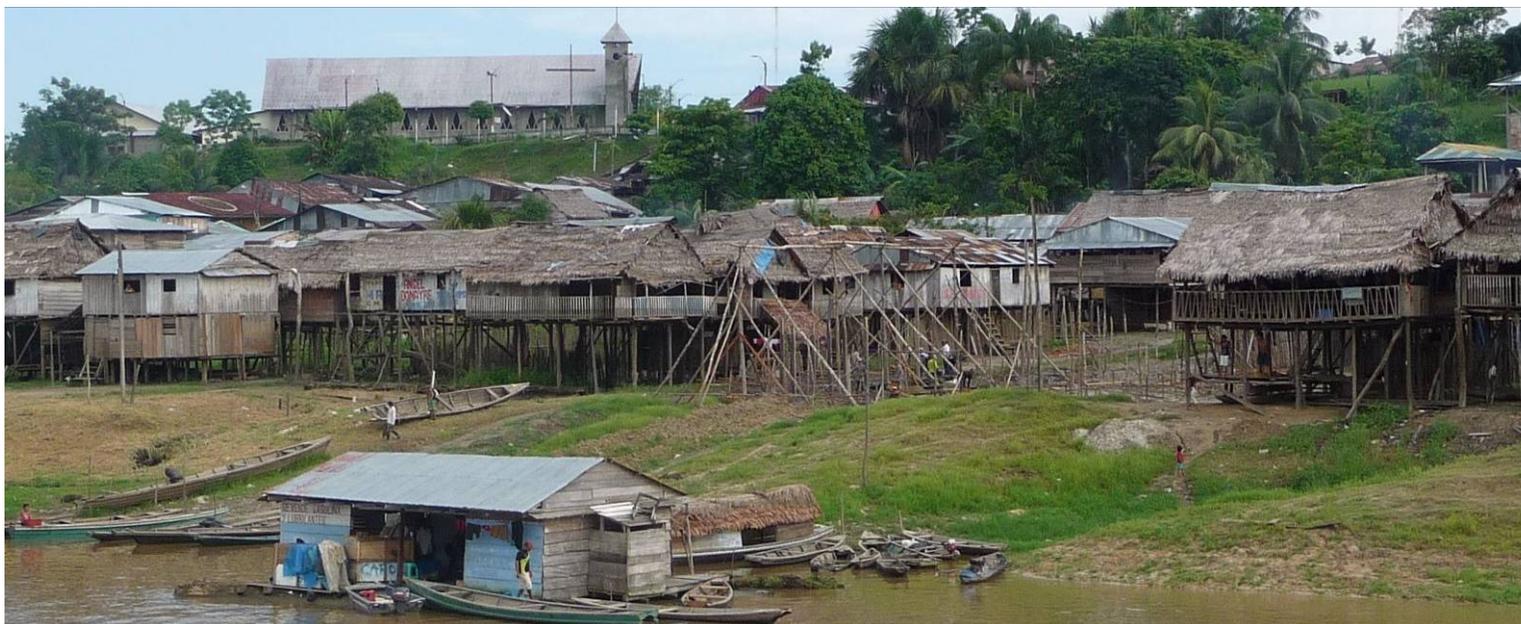
CÓDIGO EN MAPA	PARAJE O SECTOR	COMENTARIO GEODINÁMICO	DAÑOS OCASIONADOS O PROBABLES	RECOMENDACIONES
61	Embarcadero Pebas (Pevas)	El área ocupada por viviendas en el sector del embarcadero de Pevas y alrededores es susceptible a erosión e inundación fluvial, se ubica en la margen derecha del río Ampiyaco (antiguamente el sector formó parte del cauce del río Amazona). Los depósitos aluviales correspondan a materiales sedimentarios dejados por el río. Las causas son: precipitaciones pluviales intensas, pendiente del terreno, la dinámica fluvial del río, la morfología meándrica de los río.	Puede afectar a las viviendas ubicadas en el sector del embarcadero de Pevas y alrededores. Foto N° 55.	La zona no es apta para construcción de vivienda, buscar alternativas para reubicar a la población tierra adentro. Las viviendas deben ser temporales y para protegerse de las inundaciones deben construirse a 1 m por encima del nivel de inundación esperado.

Foto N° 55: Embarcadero Pebas. Sector susceptible a inundaciones. Las viviendas para protegerse de la inundación están construidas sobre columnas de madera.

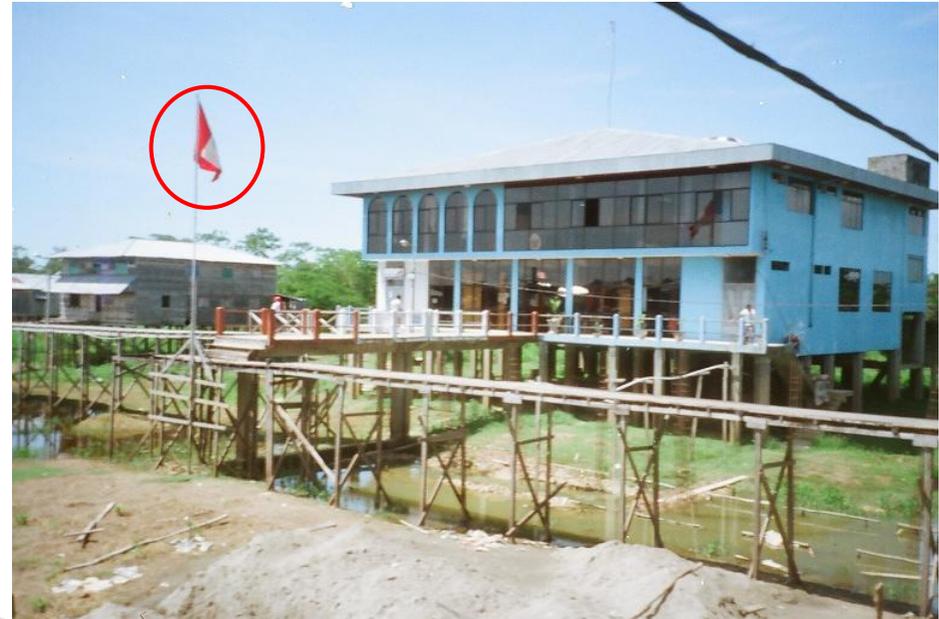
Foto N° 57 b): Local Municipal de Yavarí (Islandia), se observa la construcción de vías de acceso en base a concreto y madera. Foto tomado en octubre 2009.

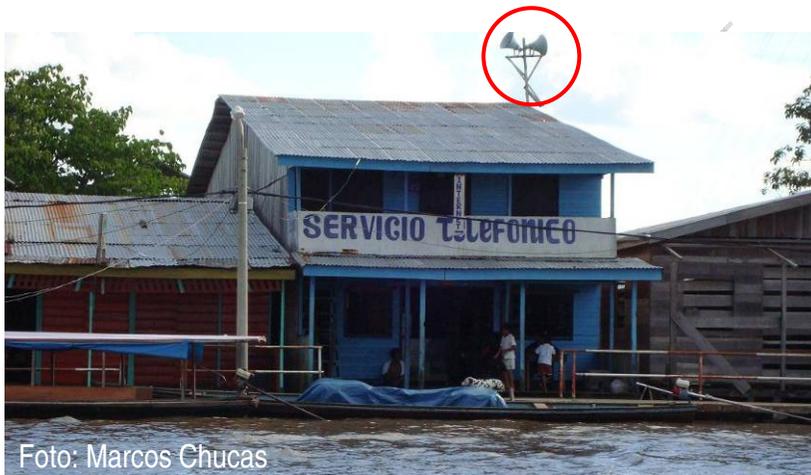
Foto N° 58 a): Viviendas de Islandia, afectadas por inundación. Foto tomado en mayo 2009.

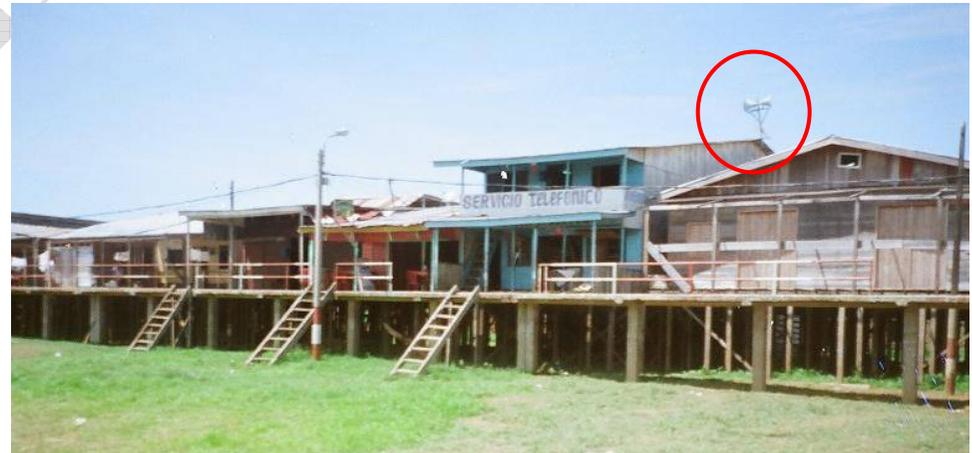
Foto N° 58 b): Viviendas de Islandia, construidas sobre columnas de 2 metros altura. Foto tomada en octubre 2009.
