BOLETÍN N° 23

Serie C: Geodinámica e Ingeniería Geológica

**ESTUDIO DE RIESGOS GEOLÓGICOS
DEL PERÚ
FRANJA N° 1**

Lima - Perú
Diciembre, 2000

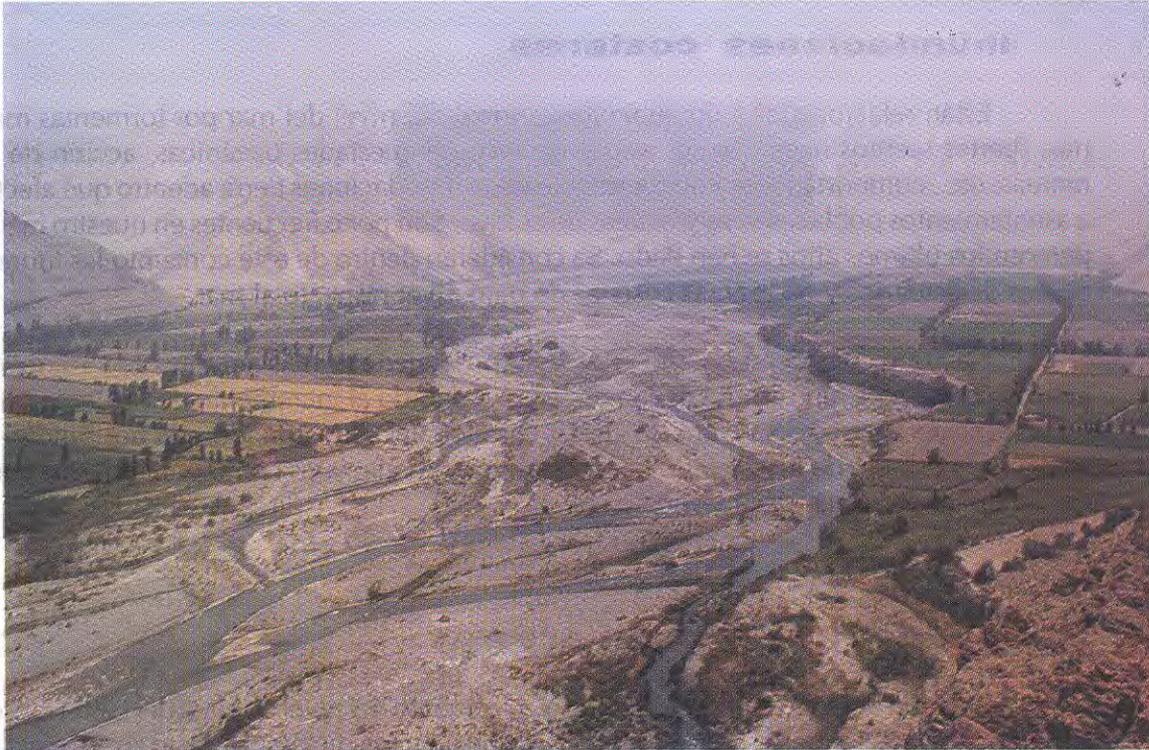
Foto N° 13 Área propensa a inundaciones fluviales, por avenidas del río Tambo, sector Checa Alta; afecta tierras de cultivo en ambas márgenes.

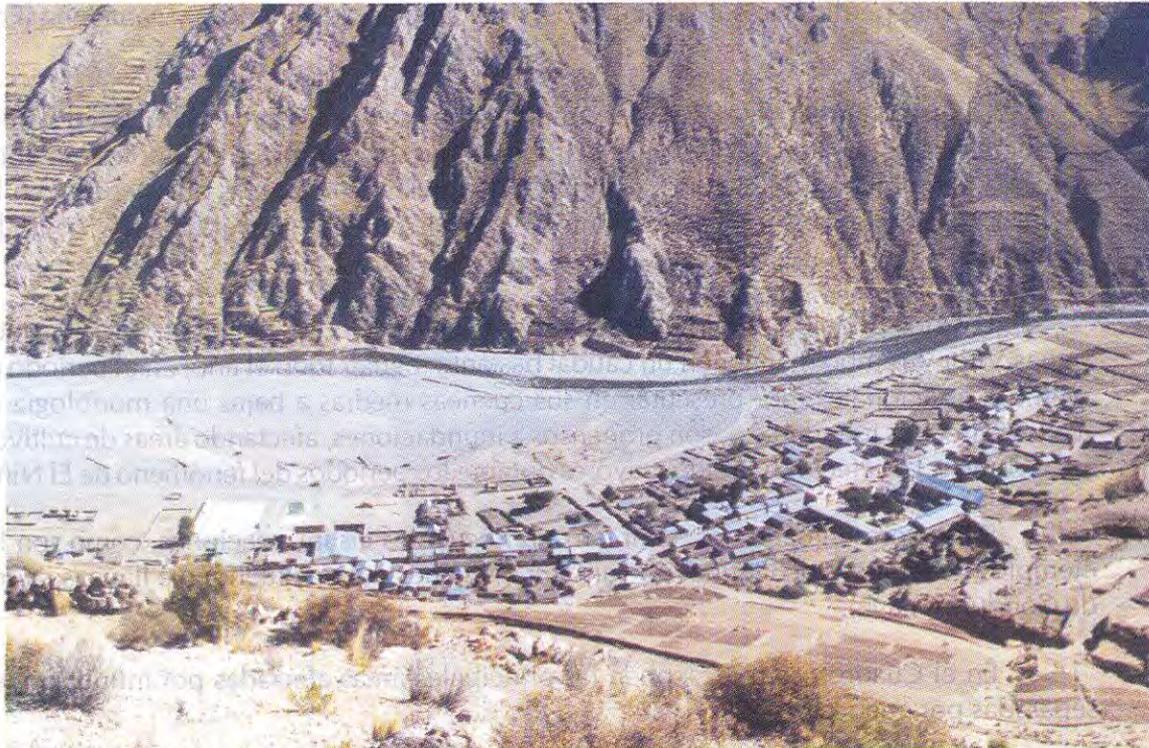
Foto N° 14 Vista del poblado de Ichuña, expuesta a peligros por inundaciones fluviales en avenidas del río Tambo; compromete parte del poblado y tierras de cultivo.

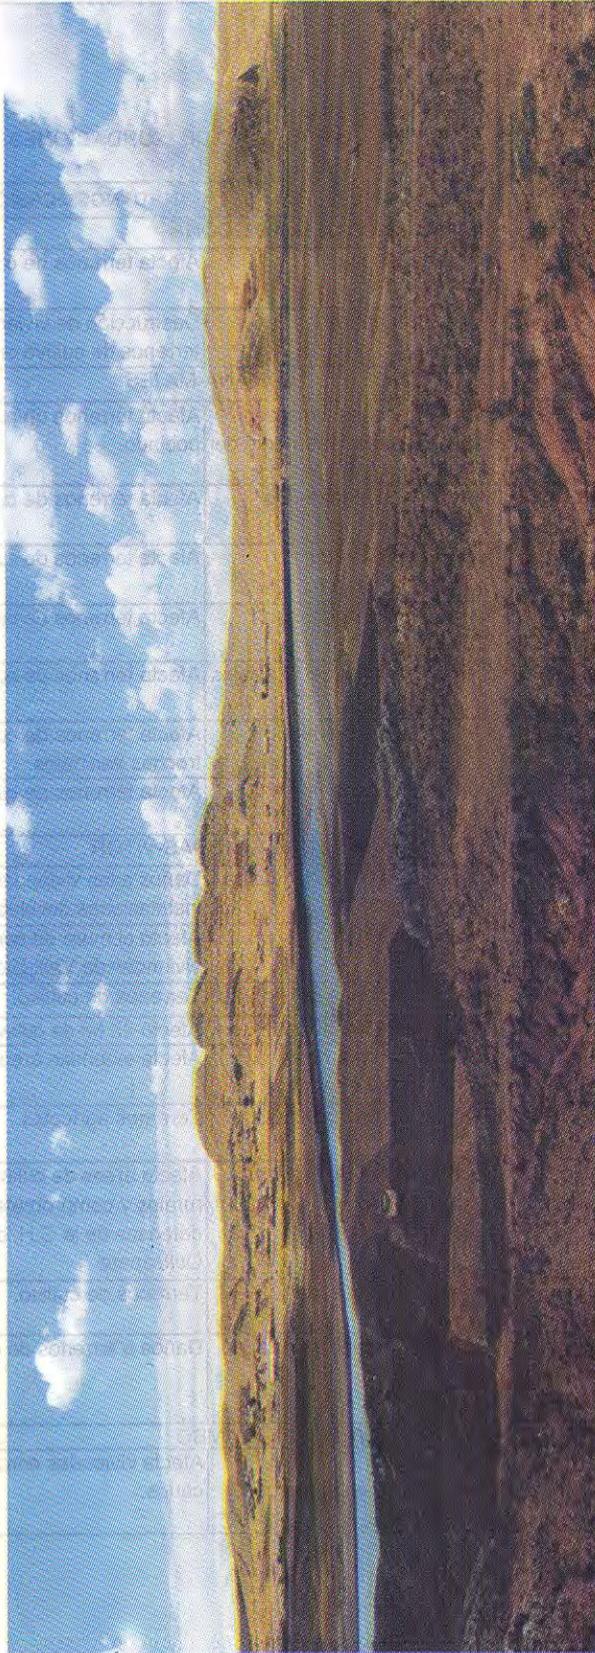
Foto N° 15 Paraje de Huilacoyo (llave), área propensa a inundaciones fluviales por crecidas del río llave que afectan tierras de cultivo de panllevar en la margen derecha.

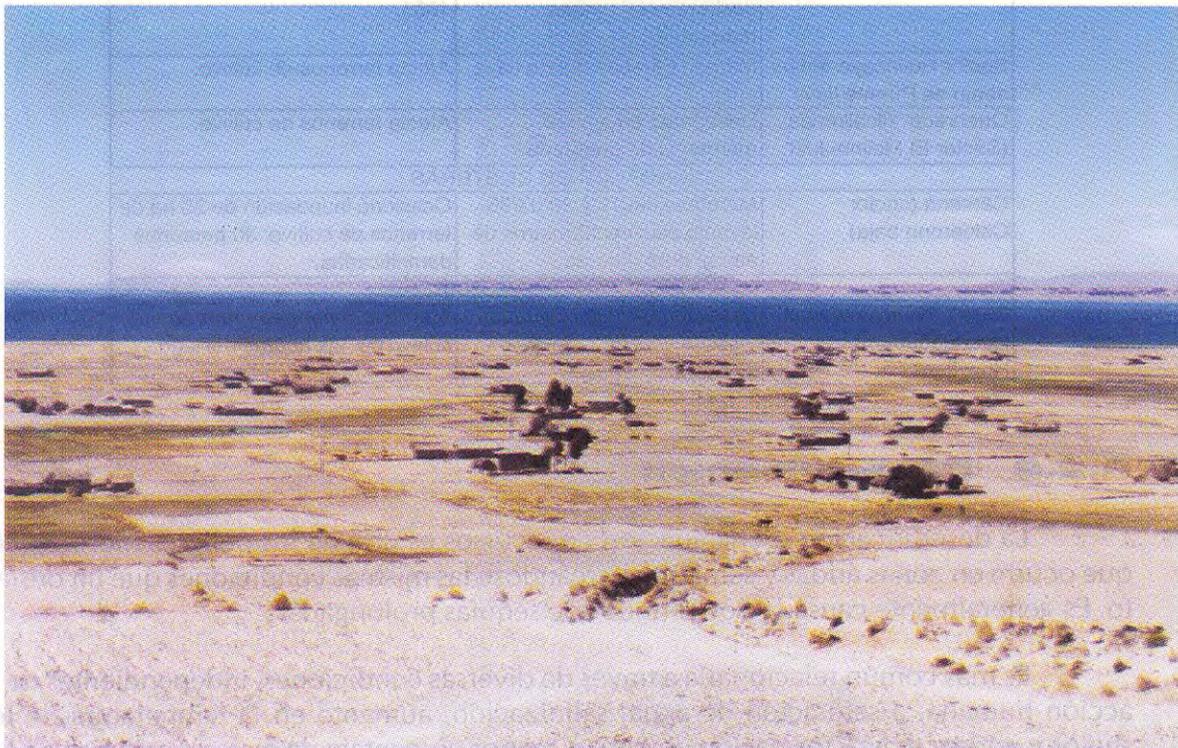
Foto N° 16 Sectores ribereños de Calacoto Bajo, Huareleque y Huayllane, áreas vulnerables a inundaciones lagunares por el incremento de nivel del lago Titicaca que se produciría por lluvias excepcionales.

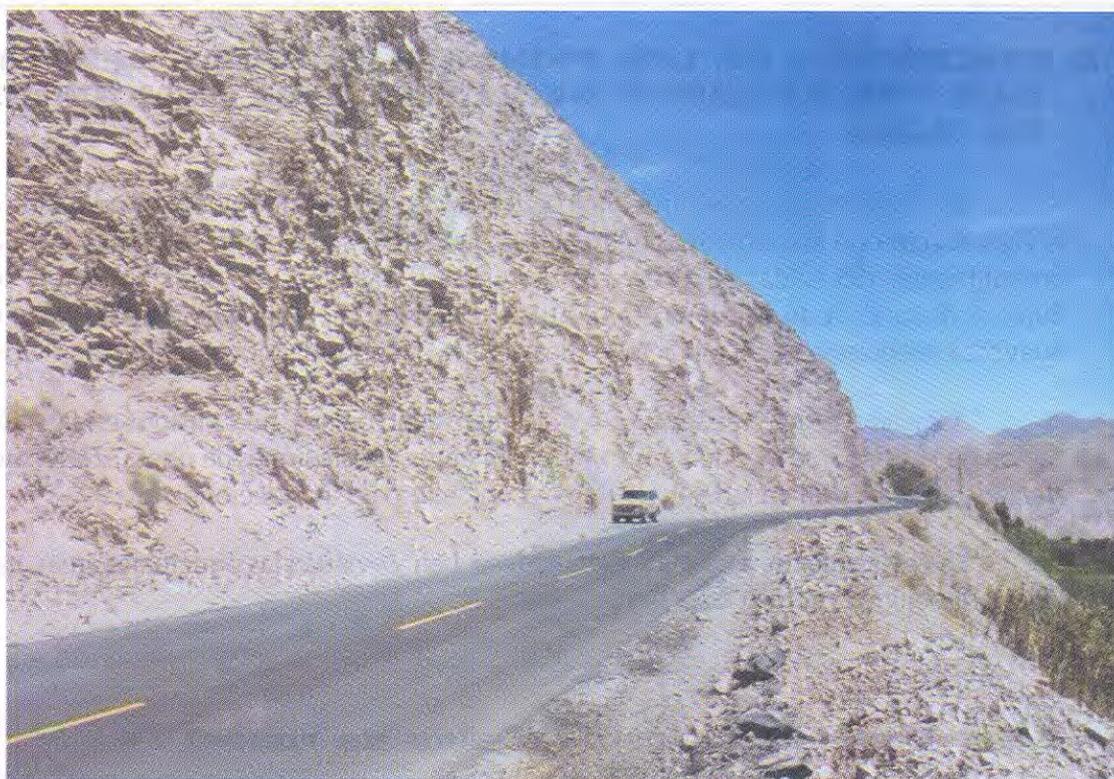
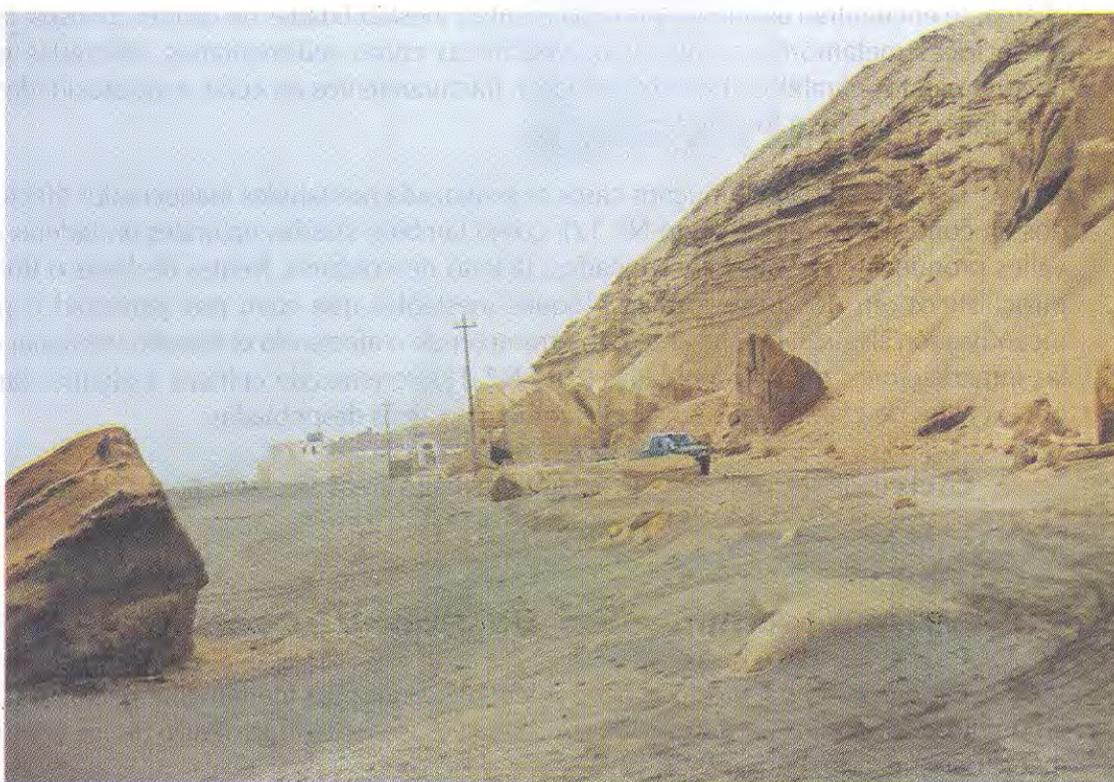
Foto N° 17 Dos ejemplos de caída de rocas: (vista superior) en taludes inestables en la carretera binacional, sector Torata; (vista inferior) tramo de carretera Camaná - Quilca, sector entre la playa Las Cuevas y Villa San Marino.

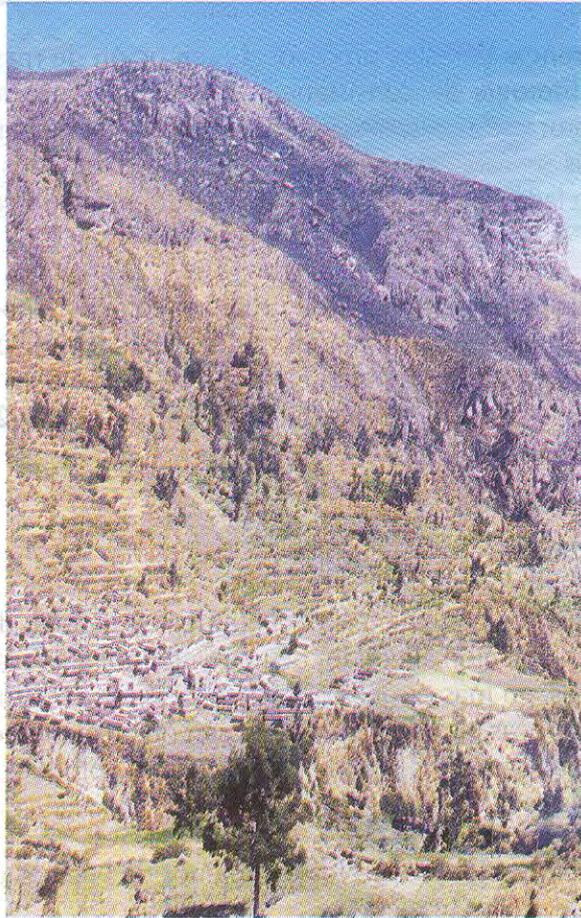
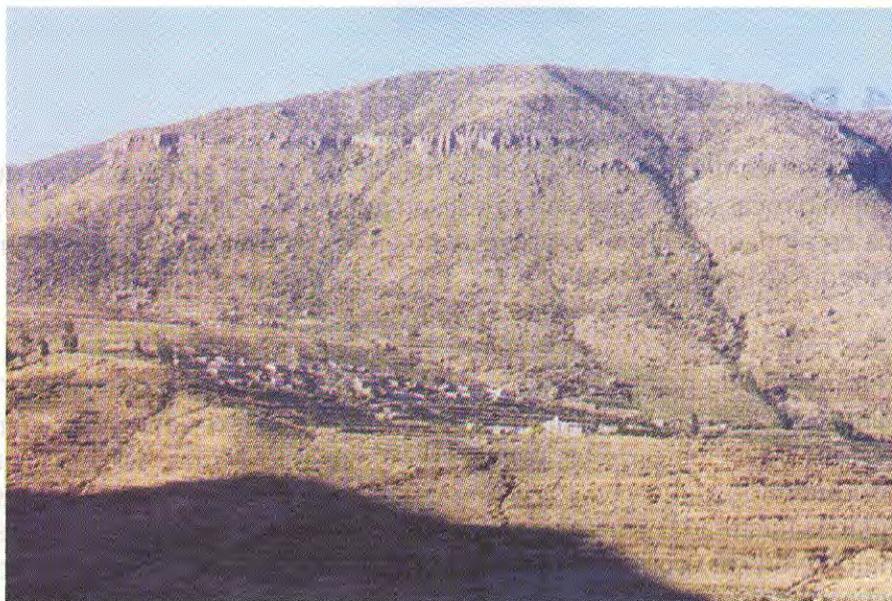
Foto N° 18 Ejemplo de dos vistas de áreas en peligro por caída de rocas por incentivación sísmica que afectan áreas pobladas y tierras de cultivo; sector del cerro Quequezane Cuchumbaya (vista superior) y en el cerro Buena Vista-Chuñuhuayo, frente a Puquina (vista inferior).

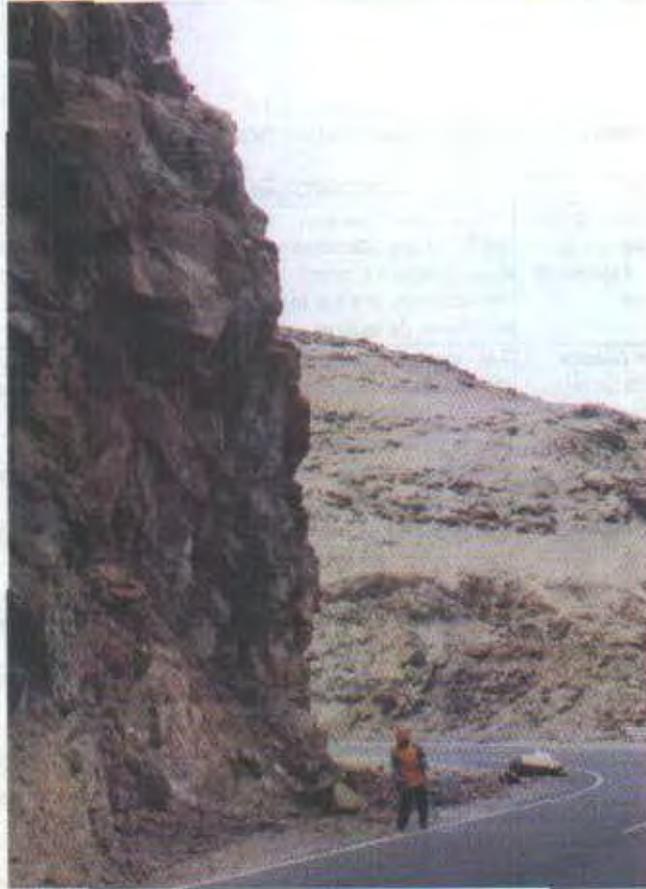
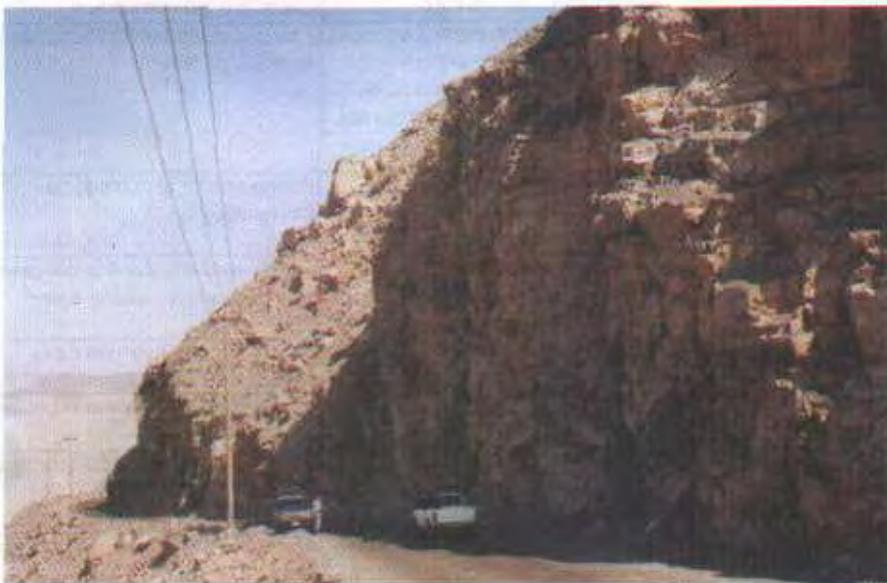
Foto N° 19 Zonas inestables por derrumbes en cortes de carretera en el sector de la Panamericana Sur entre Ocoña y La Planchada, en rocas metamórficas (vista superior) y en el sector entre Corire y Aplao, en rocas sedimentarias (vista inferior); en ambos casos las rocas están muy fracturadas.

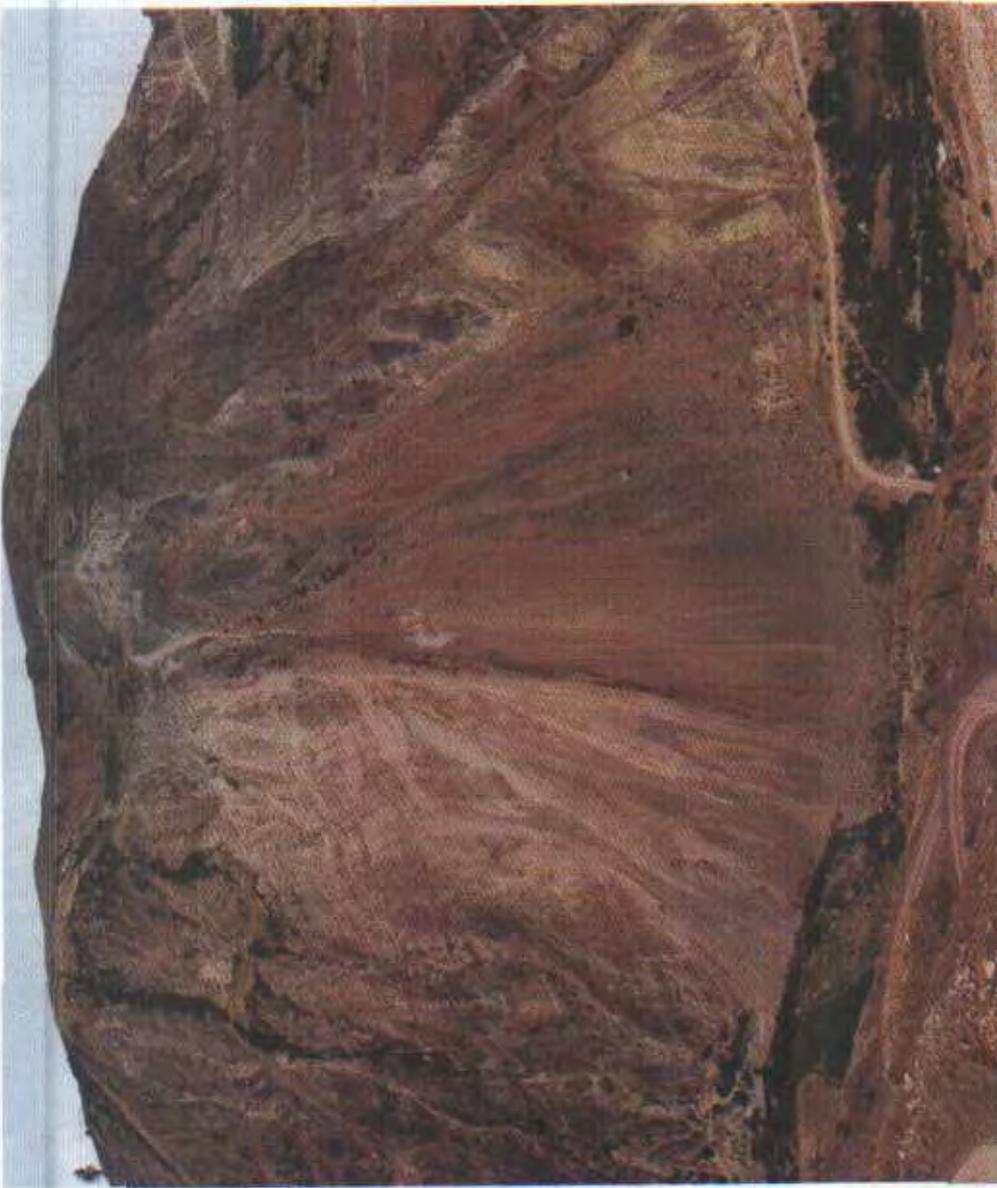
Foto N° 20 Vista del derrumbe del pie de San Basilio, que afectan un tramo de la carretera Huanca-Lluta, puente País Vasco; nótese las filtraciones de agua existentes, la naturaleza de las rocas sedimentarias muy fracturadas y alteradas (Grupo Yura) en ladera de fuerte pendiente. Zona crítica.

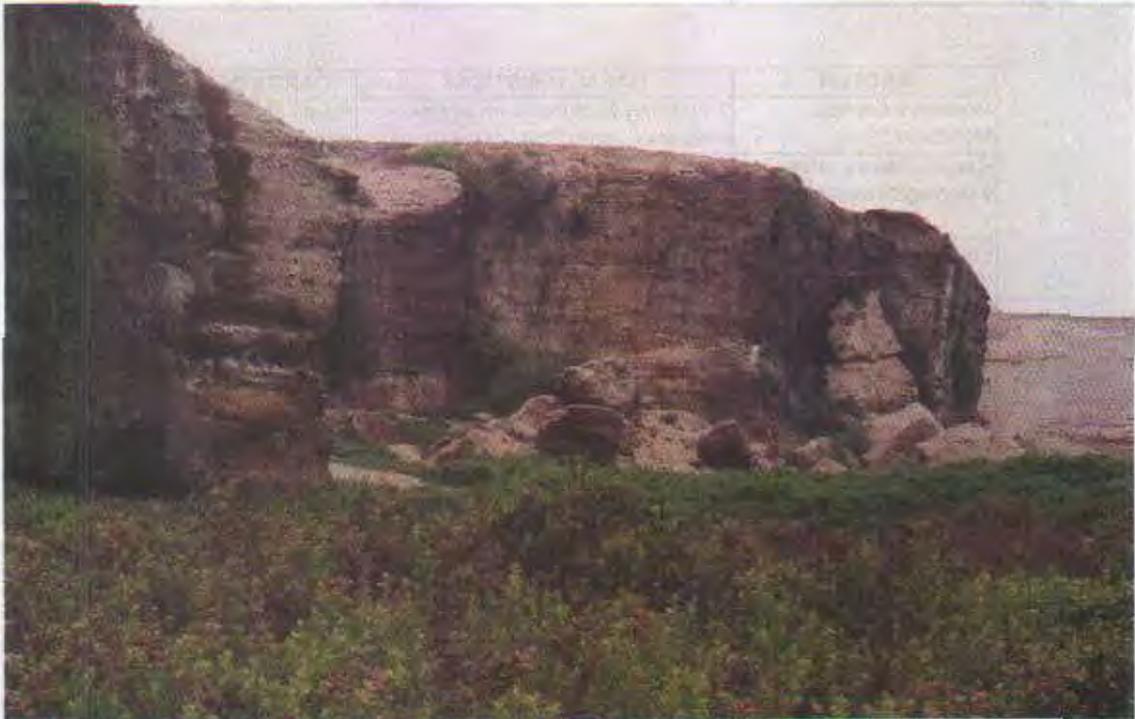
Foto N° 21 Ejemplo de un derrumbe en depósitos no consolidados, acelerado por la irrigación de terrenos en la parte superior; sector entre Mollendo y Mejía.

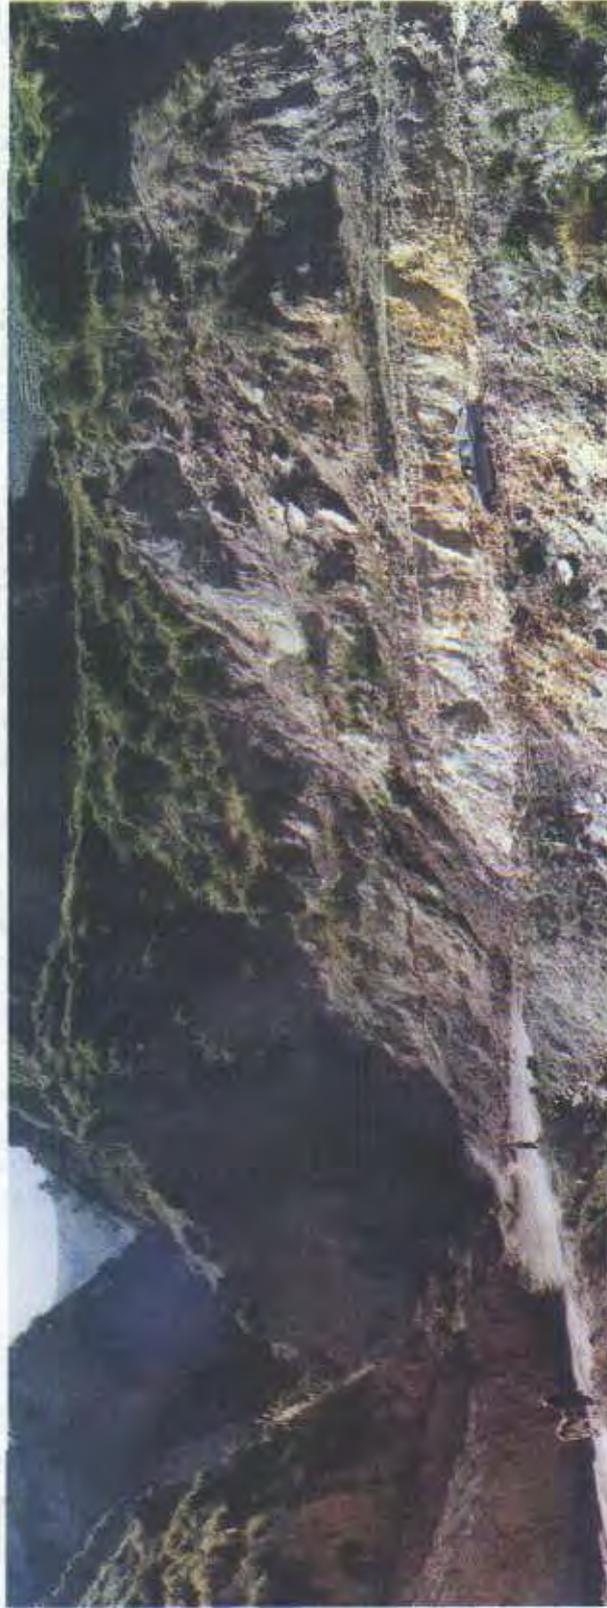
Foto N° 23 Vista de una zona de derrumbes que afectan el tramo de la carretera Ubinas-San Miguel-Huarina, comprometen materiales piroclásticos del Ubinas; saturación por filtraciones de aguas de riego y de lluvias. Zona inestable.

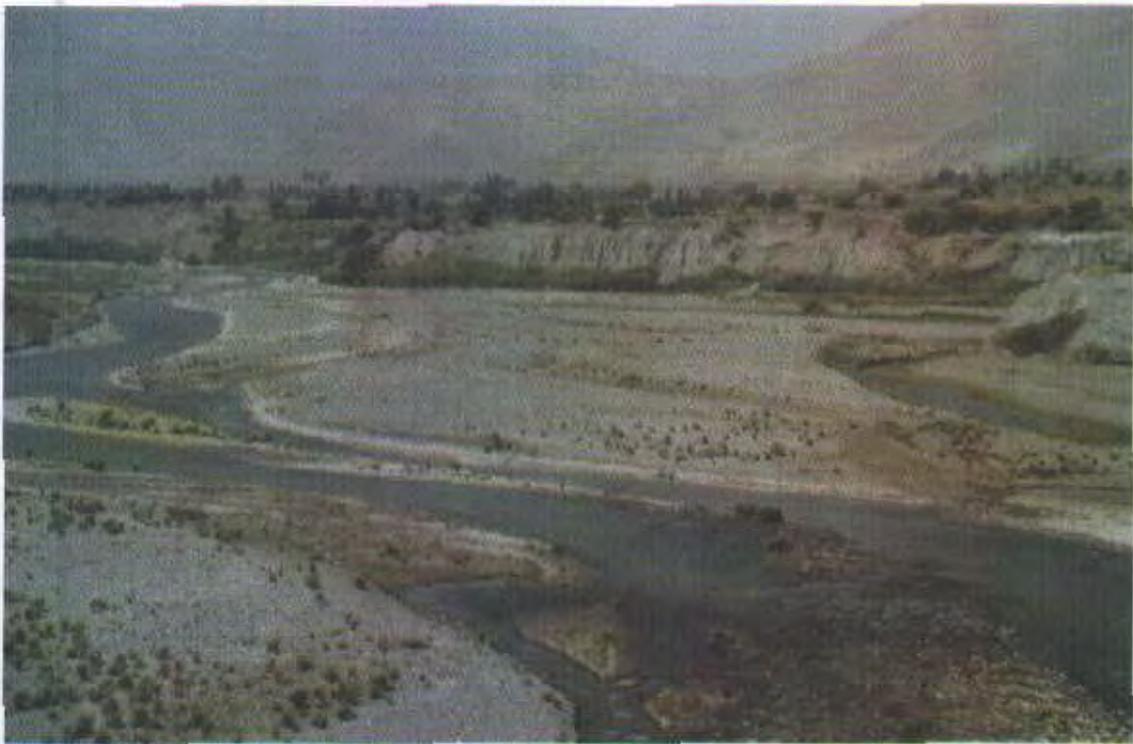
Foto N° 24 Derrumbes provocados por socavamiento en terrazas aluviales (sector Caraquén - La Pascana; margen izquierda del río Tambo), que afectan terrenos de cultivo.

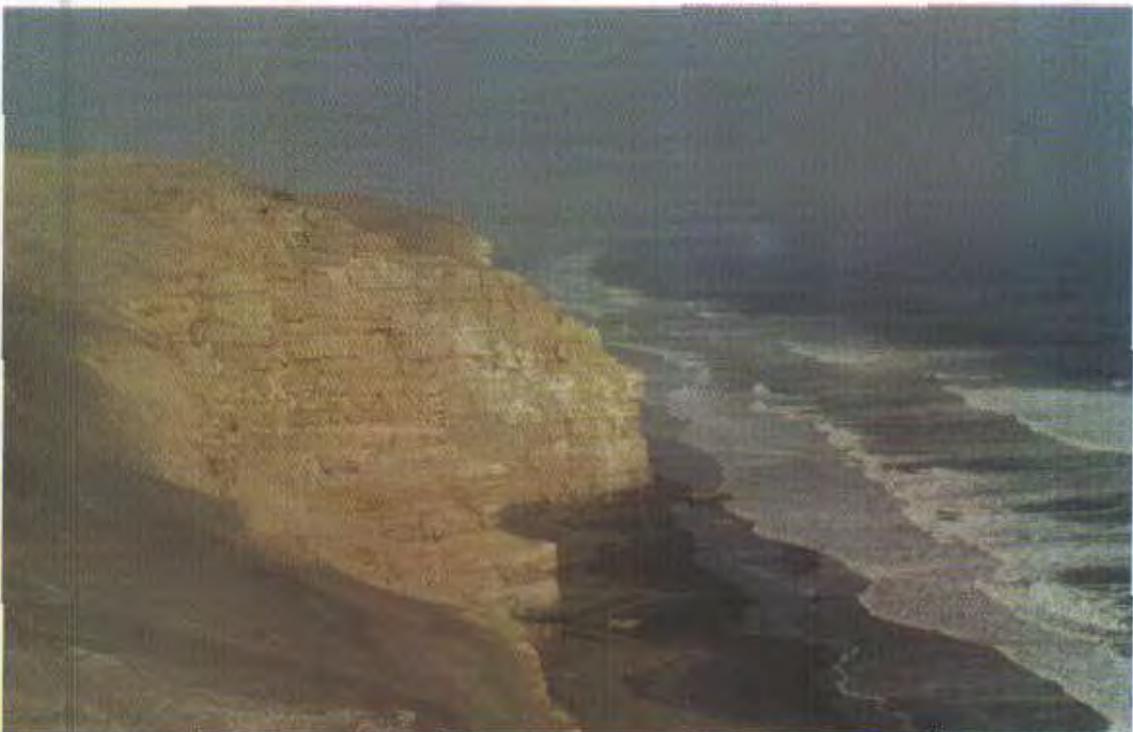
Foto N° 25 Derrumbes en el sector de El Alto (entre Camaná y Quilca), provocado por socavamiento marino en rocas sedimentarias fracturadas de la Fm. Camaná.

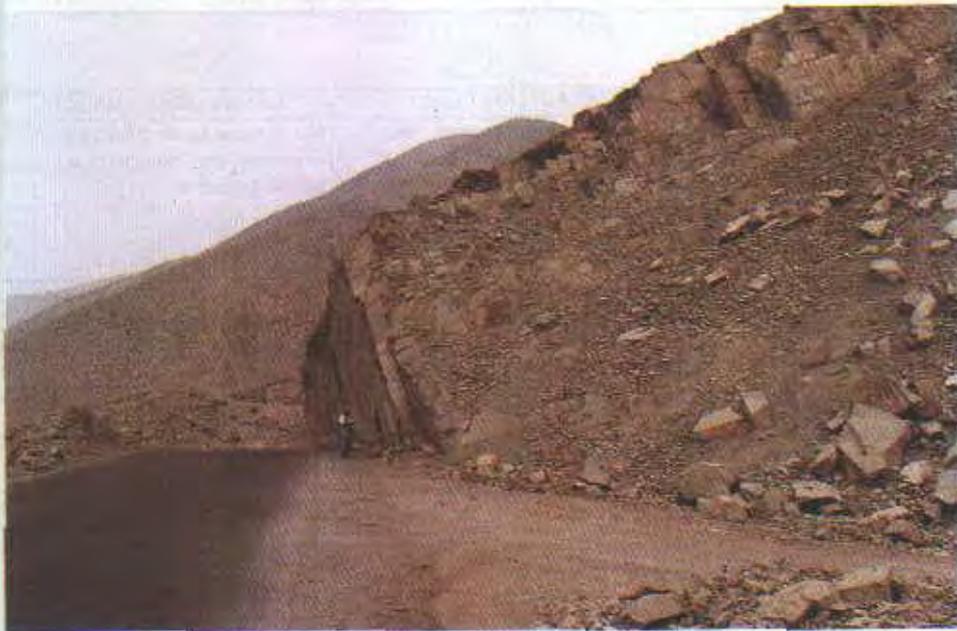
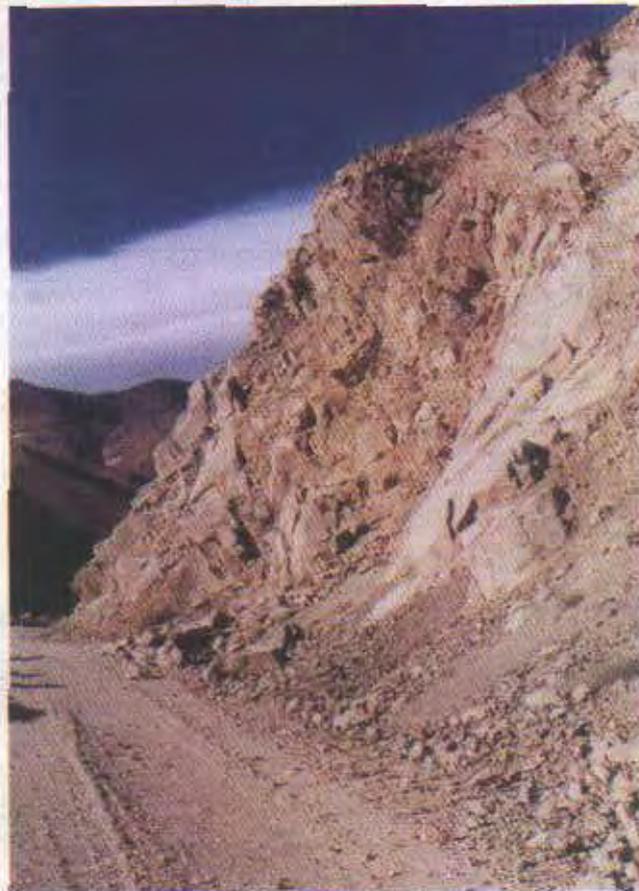
Foto N° 26 Dos áreas en taludes de corte de carretera con típico peligro por vuelcos. En la vista superior, tramo de carretera El Fiscal - Chucarapi, y en la vista inferior en el km 43 al 49 carretera Tacna - Palca.

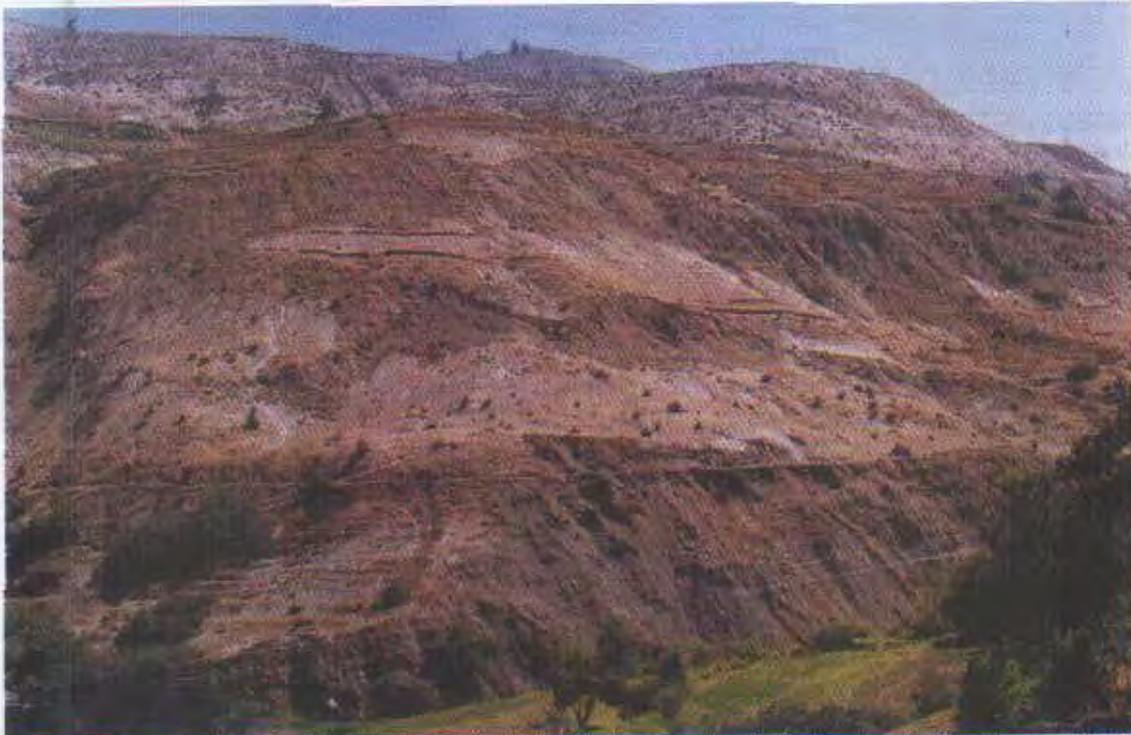
Foto N° 28 Deslizamiento frente a Caimán (valle de Puquina), de tipo traslacional que afectó terrenos, caminos de herradura, canal en ladera con moderada pendiente; su reactivación podría represar el río Puquina.

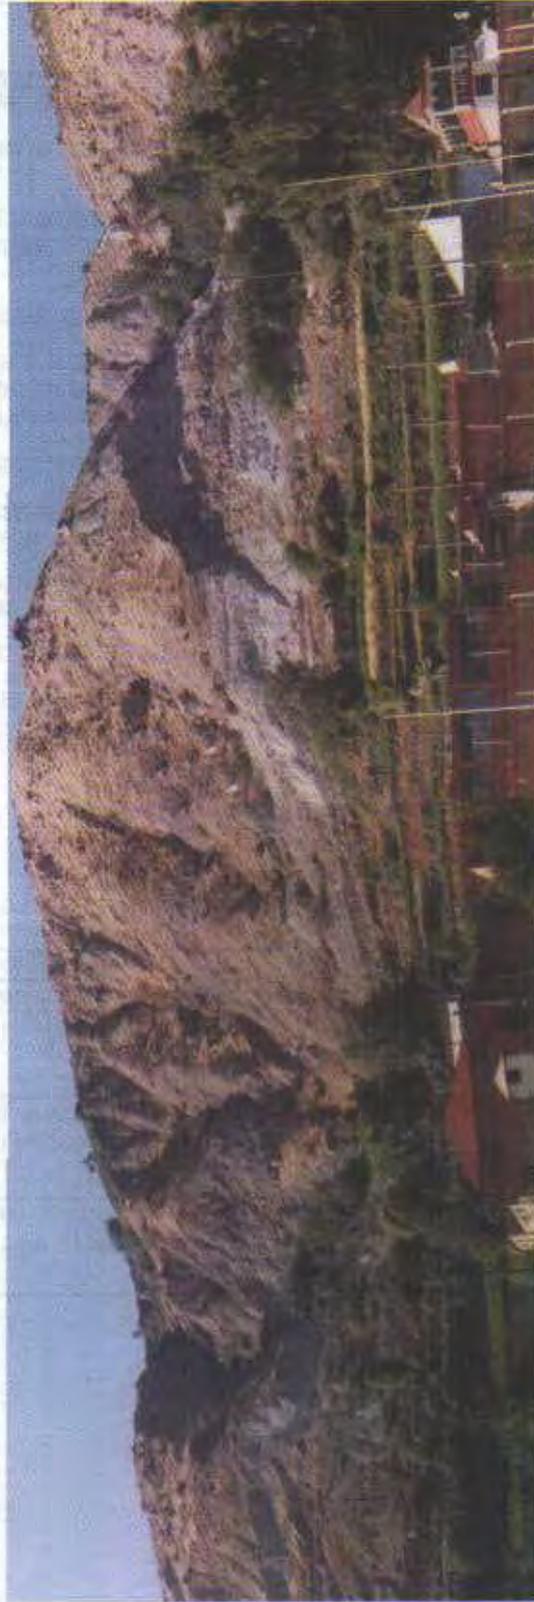
Foto N° 30 Vista del deslizamiento de Cruz del Siglo, que afecta un tramo de la carretera Binacional, frente al poblado de Torata. Obsérvese dos escarpas principales, con movimientos traslacionales, en el cuerpo de un deslizamiento antiguo, reactivado por la construcción de la carretera en taludes de corte mal diseñados. Filtraciones de agua comprometen 250 metros de carretera, terrenos de cultivo y algunas viviendas ubicadas en el pie.

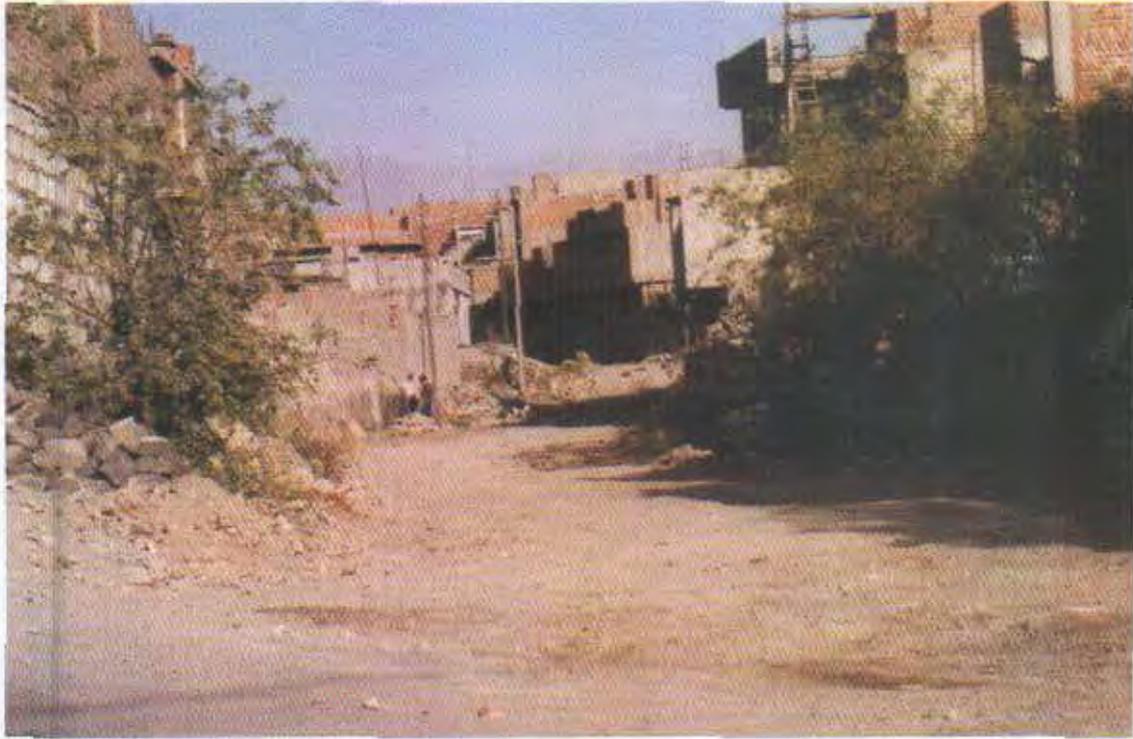
Foto N° 36 Otras dos vistas de torrenteras de Arequipa que comprometen áreas urbanas; quebrada Guayaquil (distrito de Melgar), vista aguas arriba y aguas abajo de la Av. Simón Bolívar. Nótese la construcción de viviendas (pasaje La Oroya), en el mismo cauce de la quebrada.

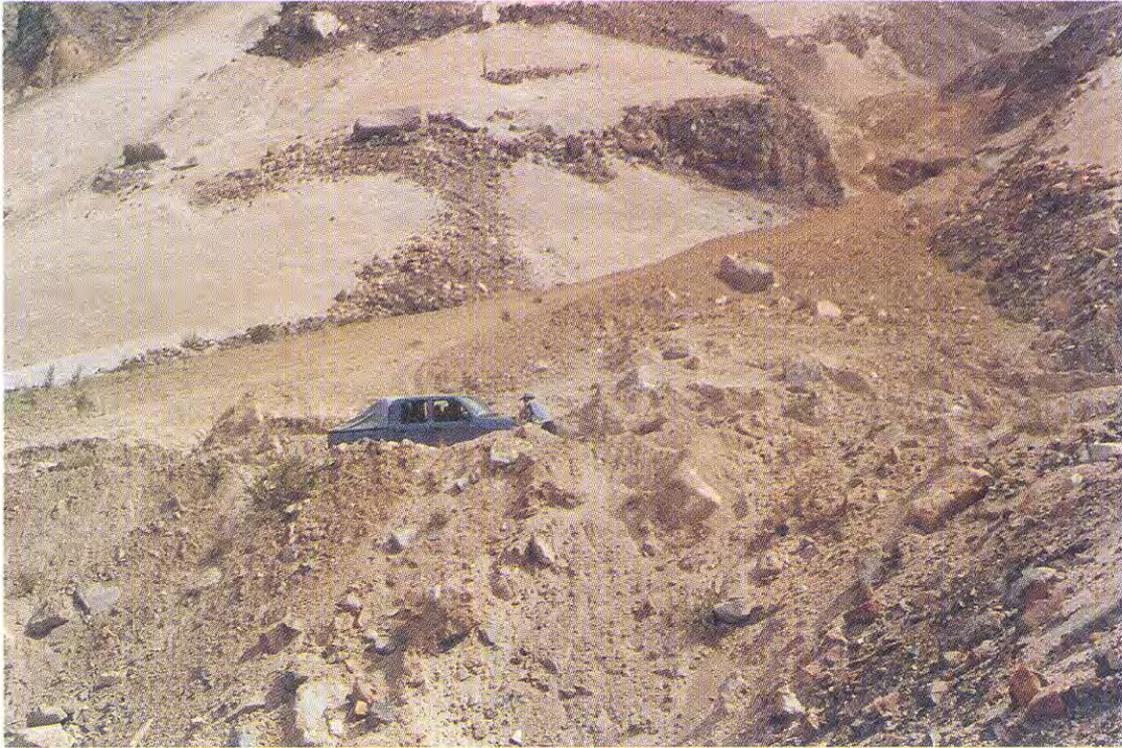
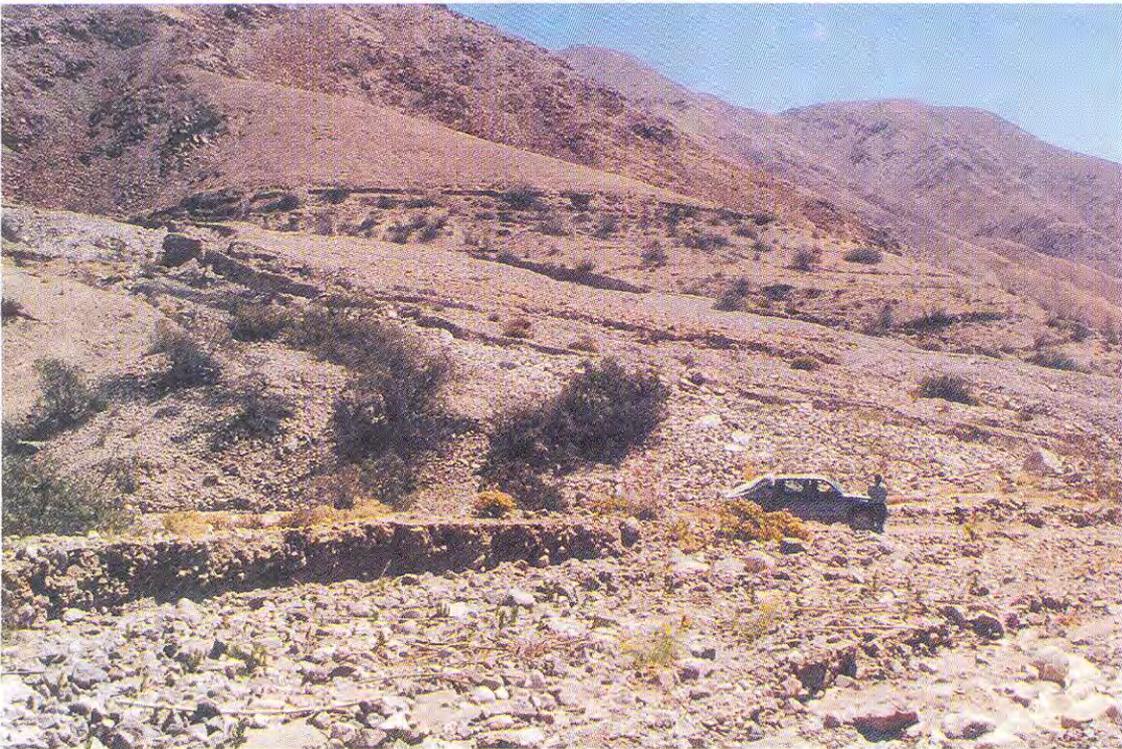
Foto N° 37 Dos ejemplos de huaycos ocasionales que en ambos casos afectan tramos carreteros: en la vista superior el sector km 24 carretera Omate-Moquegua, y en la vista inferior el sector de la trocha entre Huanuara e Ilabaya (C° Alto Chintari). Flujos de moderada pendiente con lluvias estacionales.

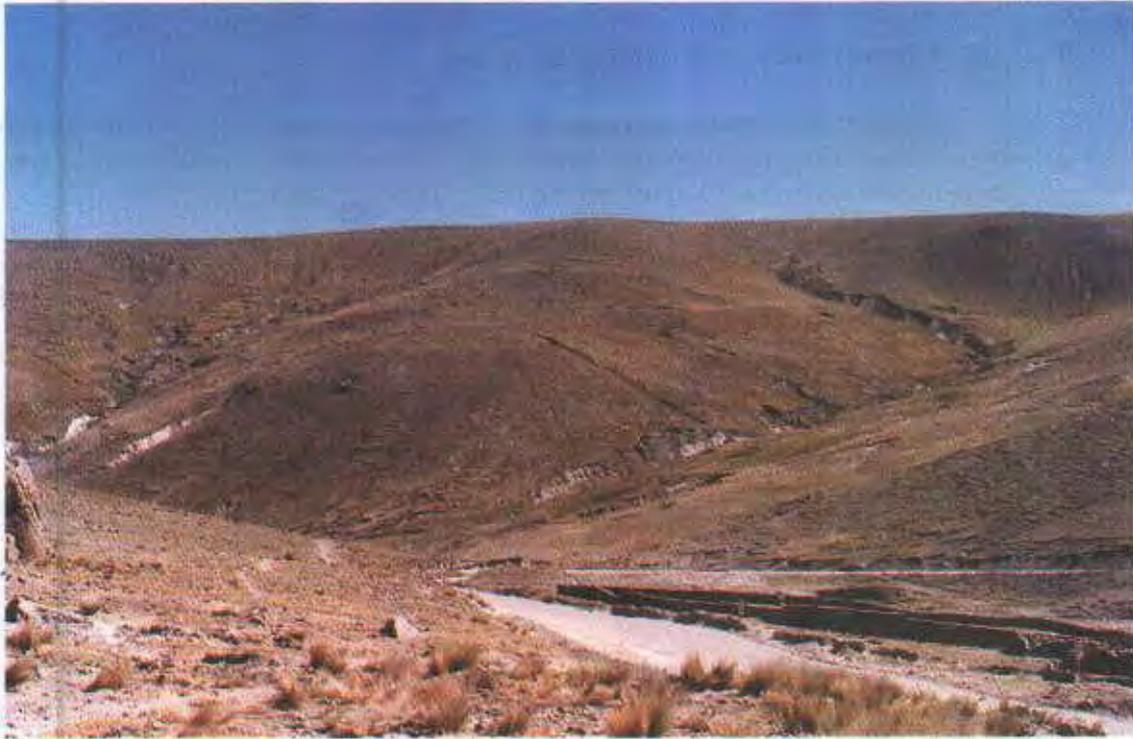
Foto N° 42 Dos vistas de áreas afectadas por reptación de suelos. En la vista inferior el sector de Chacuaya (valle de Carumas), que afecta terrenos de cultivo, y en la vista superior el sector Pati (quebrada Angostura) en área despoblada que podría comprometer en un futuro la carretera Arequipa-Puno.

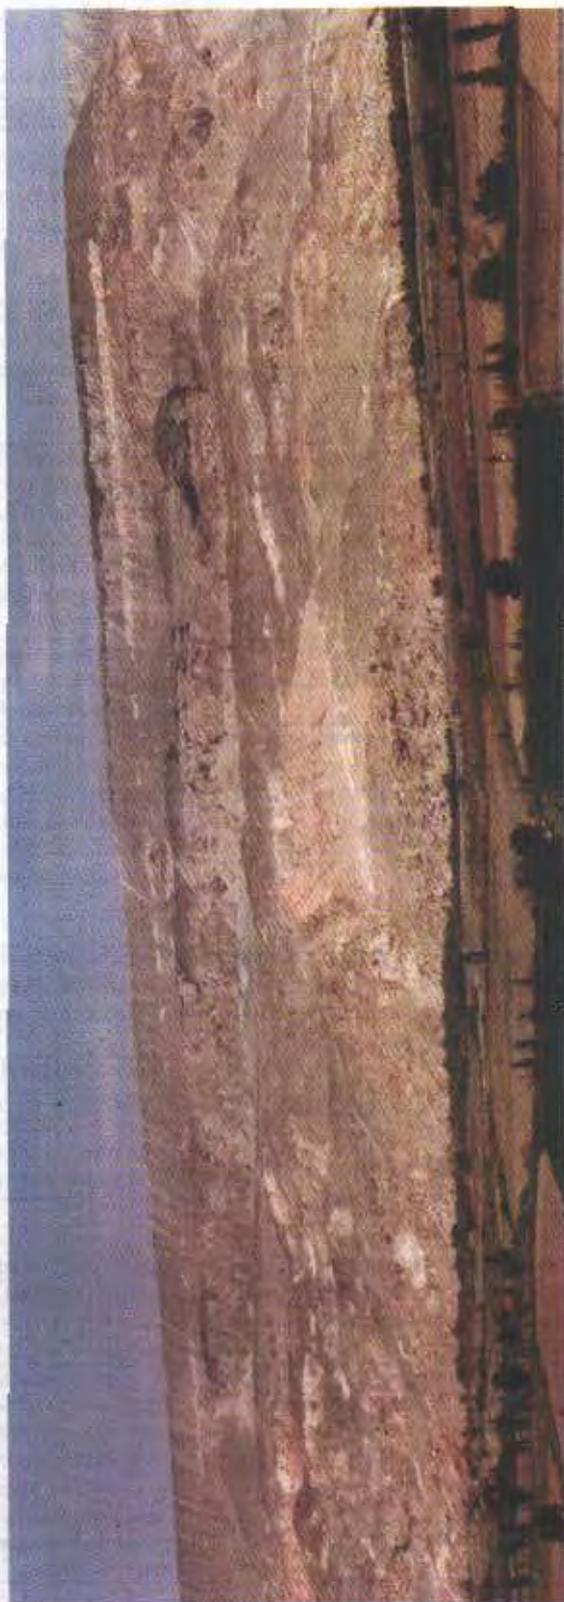
Foto N° 43 Vista de un movimiento complejo (deslizamiento rotacional-traslacional), sector entre La Cano y Tacar (margen izquierda del río Vitor), originado por filtraciones de la Irrigación La Cano, en secuencias incompetentes de la Fm. Moquegua; las reactivaciones pueden represar el río Vitor originando fuertes daños a la agricultura y viviendas aledañas. En 1994 obstruyó el cauce del río Vitor y afectó los fundos de La Florida y San Pedro.

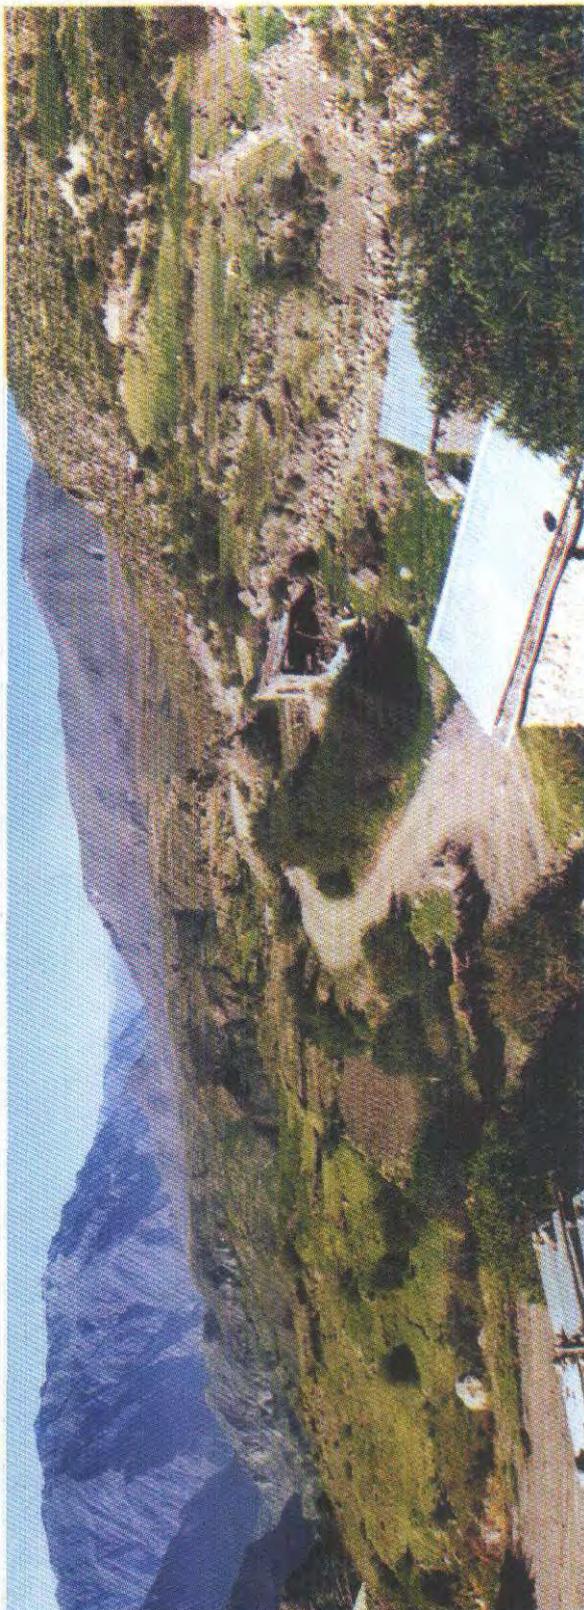
Foto N° 47 Cuerpo de deslizamiento rotacional - traslacional en el sector Querapi (valle sur del volcán), en ladera de moderada pendiente; afecta terrenos de cultivo, viviendas rurales, reservorio de agua y carretera de acceso a los pueblos de Ubina, Tonohoya, San Miguel, Huatahua y Huarina. Las viviendas han sido reubicadas hacia la parte superior en área plana más o menos estable, porque el terreno sigue cediendo, y agrietándose hacia su cabecera.

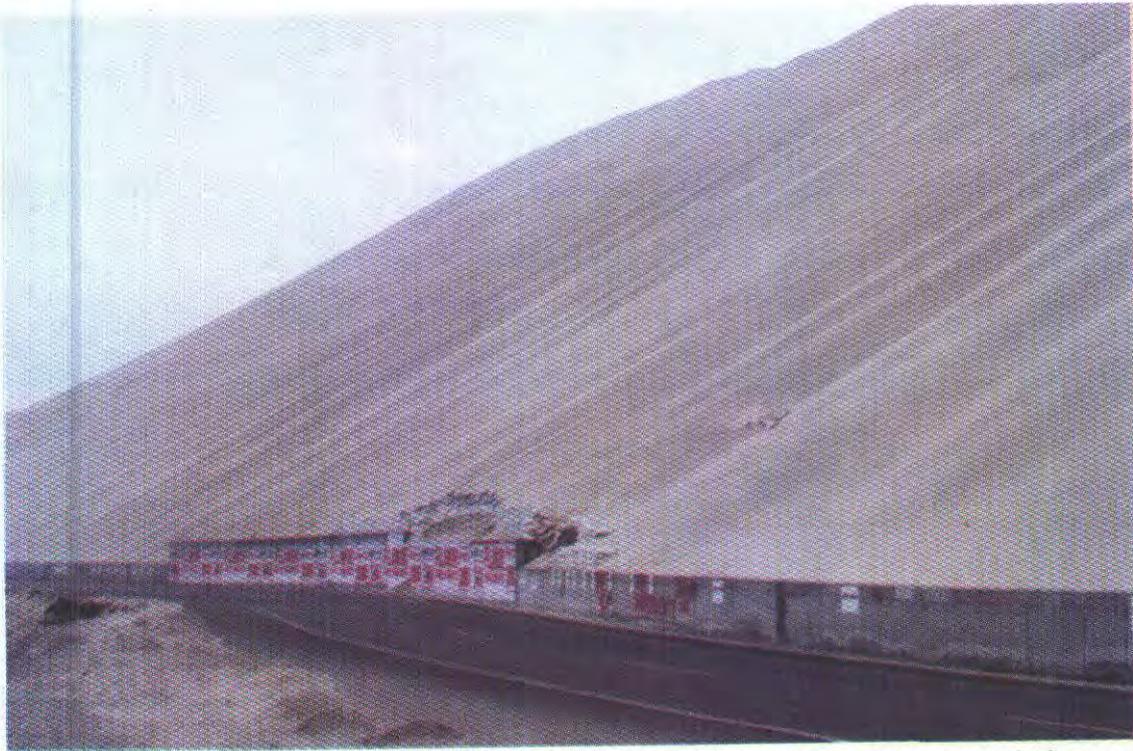
Foto N° 48 Movimiento complejo en depósitos eólicos inconsolidados: caída y derrumbe de detritos, que afecta un tramo de la Carretera Panamericana Sur, sector Cerro de Arena (km 734 al 730).
