BOLETÍN N° 23

Serie C: Geodinámica e Ingeniería Geológica

**ESTUDIO DE RIESGOS GEOLÓGICOS
DEL PERÚ
FRANJA N° 1**

Lima - Perú
Diciembre, 2000

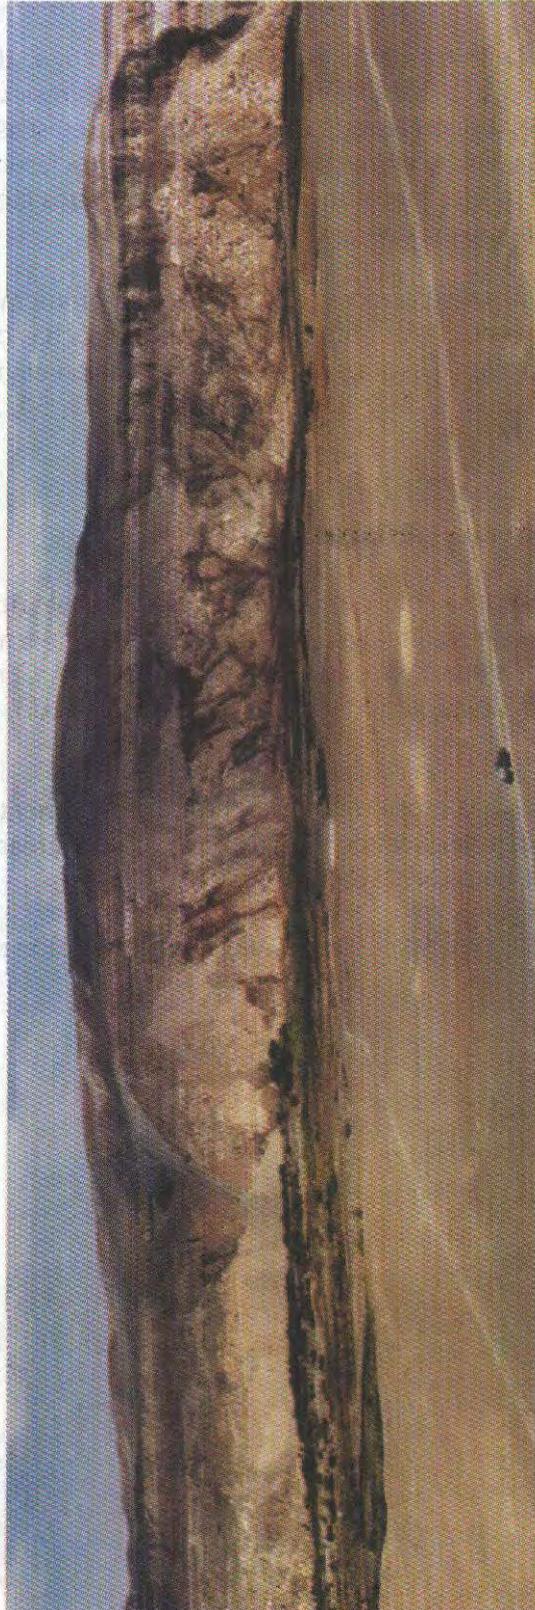
Foto N° 50 Derrumbe y flujo de detritos en el sector La Cossío (margen izquierda, del valle de Vítor), originado por filtraciones de las irrigaciones de La Cano y San Isidro. Nótese las abundantes filtraciones existentes; peligro latente que compromete áreas de cultivo, pudiendo represar también el río Vítor.

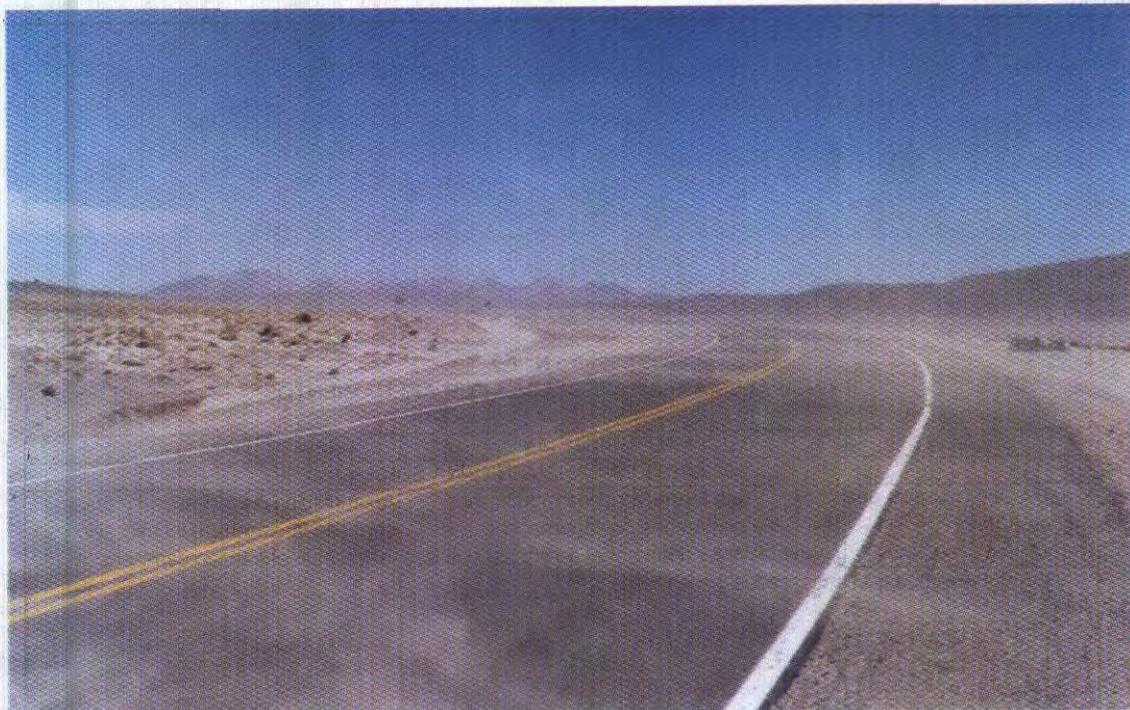
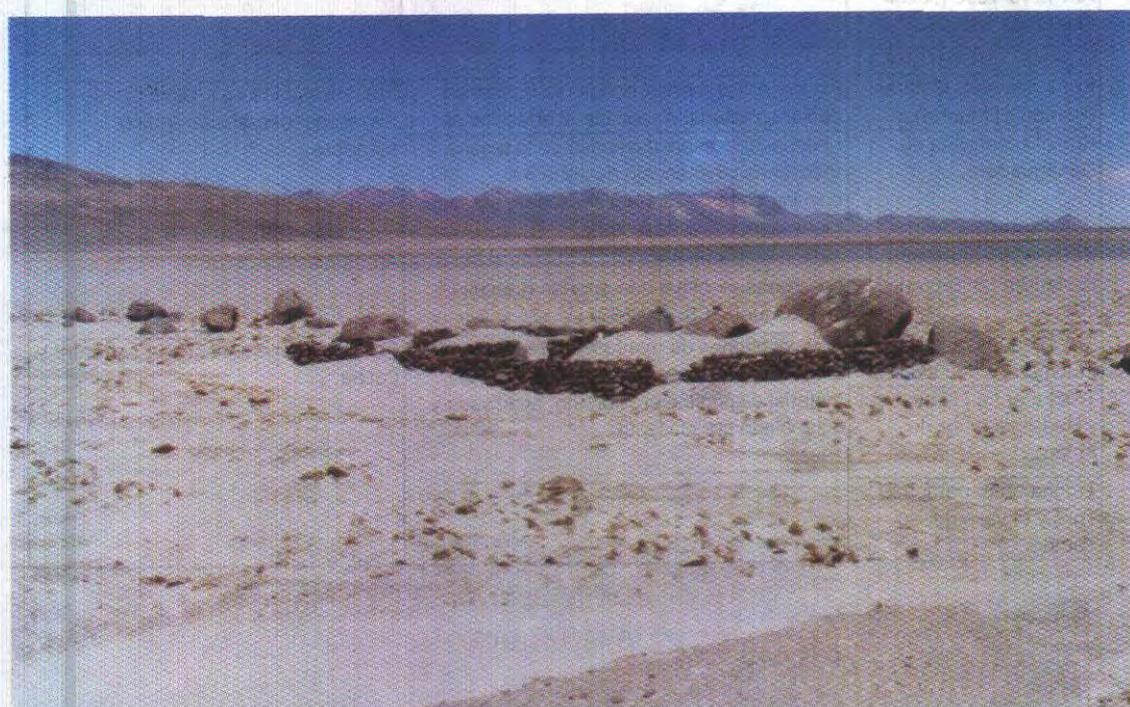
Foto N° 51 Vista de la zona afectada por arenamiento en la carretera binacional, sector de la laguna Vizcachas; obsérvese en la vista inferior que el espejo de la laguna ha disminuido considerablemente (por sobreexplotación de aguas subterráneas), dejando una área compuesta por depósitos no consolidados, expuesta a la erosión y acarreo eólico, con procesos de arenamiento moderado.

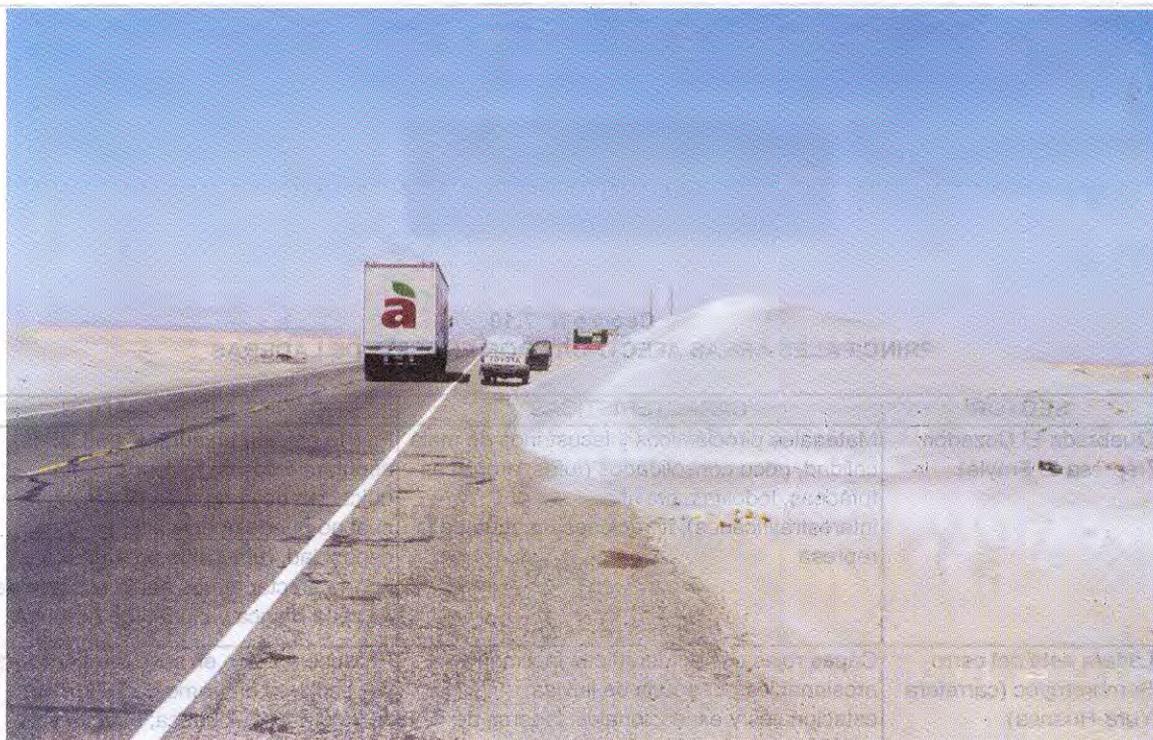
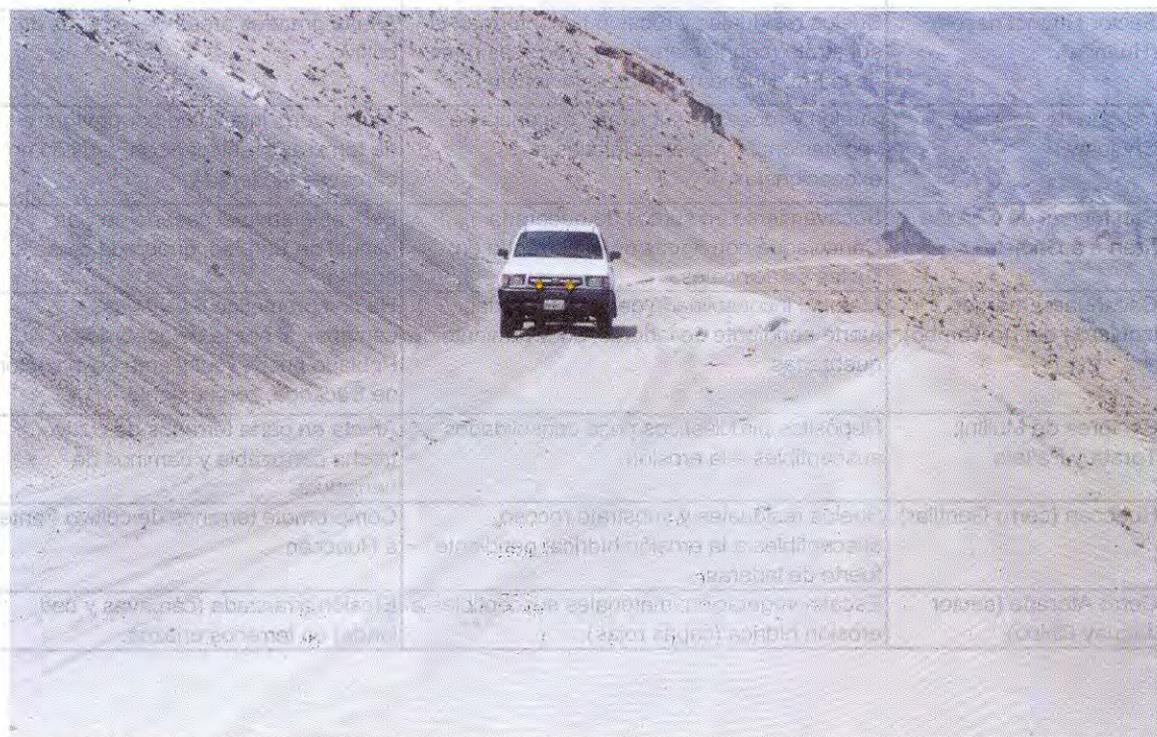
Foto N° 52 Dos sectores afectados por arenamiento; sector Molle Chico en los 938-939 kms de la Panamericana Sur, pampa de Sigwas (vista superior) y en el sector Surita, carretera Ocoña-San Juan de Churunga (vista inferior).

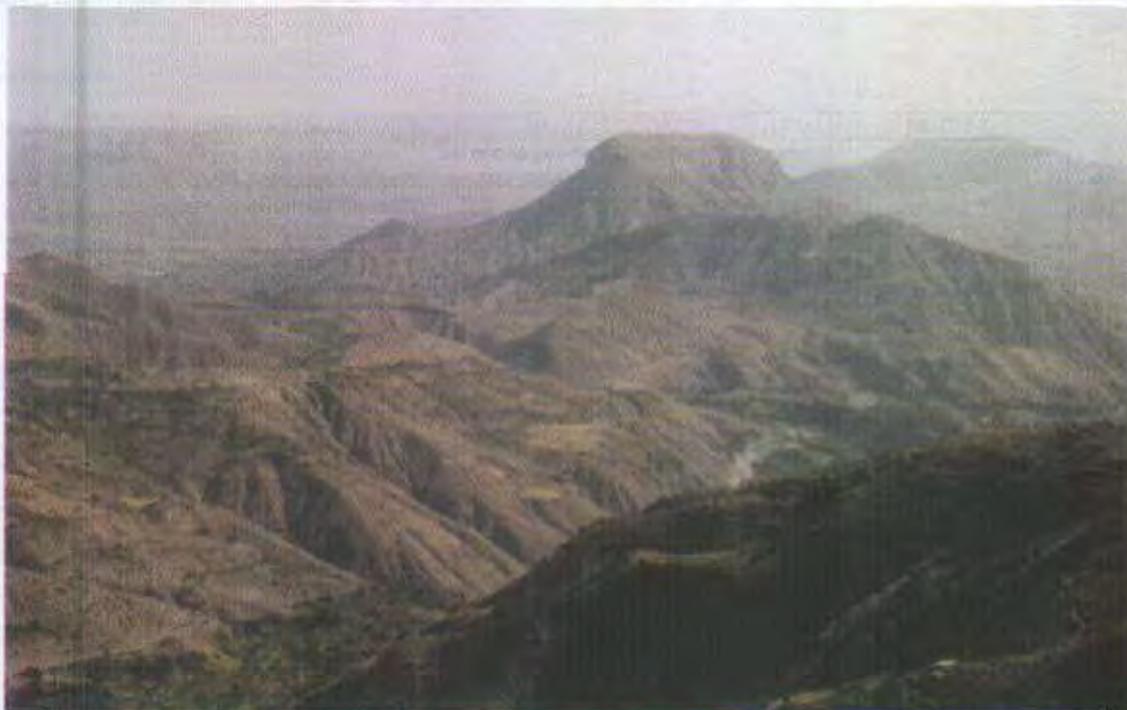
Foto N° 54 Vista de una extensa área compuesta por rocas volcánicas afectadas por erosión en cárcavas, sector Torata (Moquegua); en la vista destaca el cerro Baúl, y al fondo la Formación Moquegua muy erosionada.

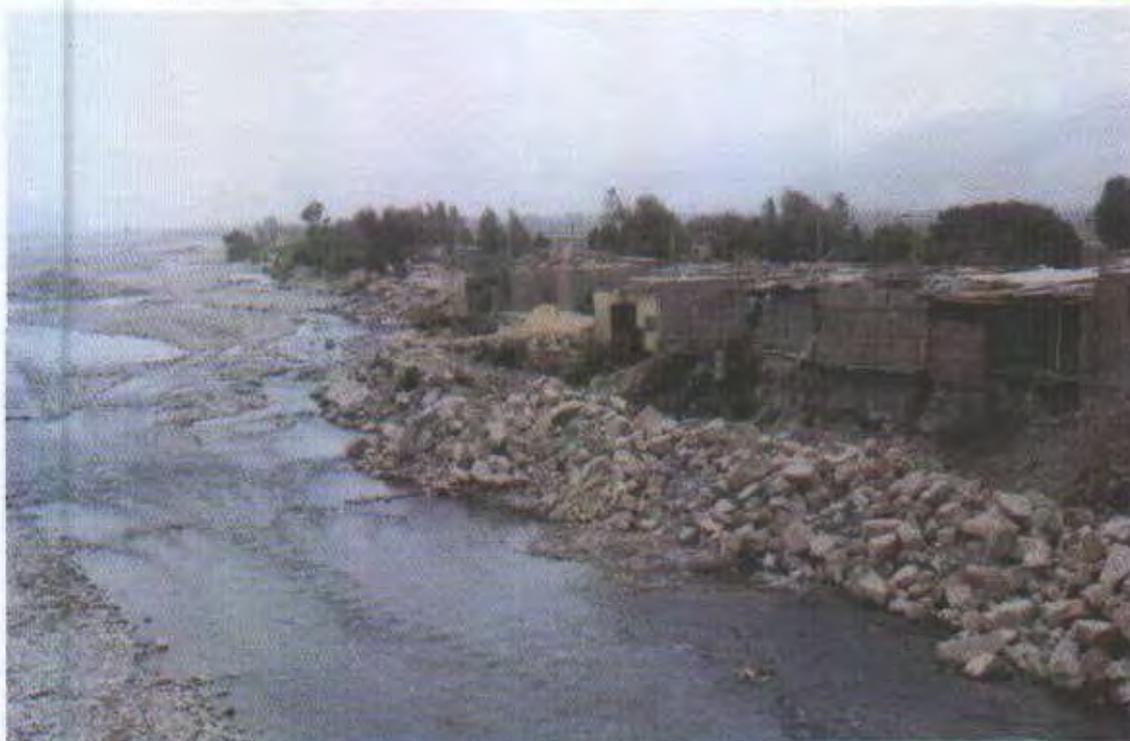
Foto N° 58 Dos áreas amenazadas por erosión de ribera, margen izquierda del río Ocoña; en la vista superior el sector del Puente Ocoña, que compromete viviendas y terrenos de cultivos, y en la vista inferior el sector Surita, que afecta principalmente terrenos de cultivo.

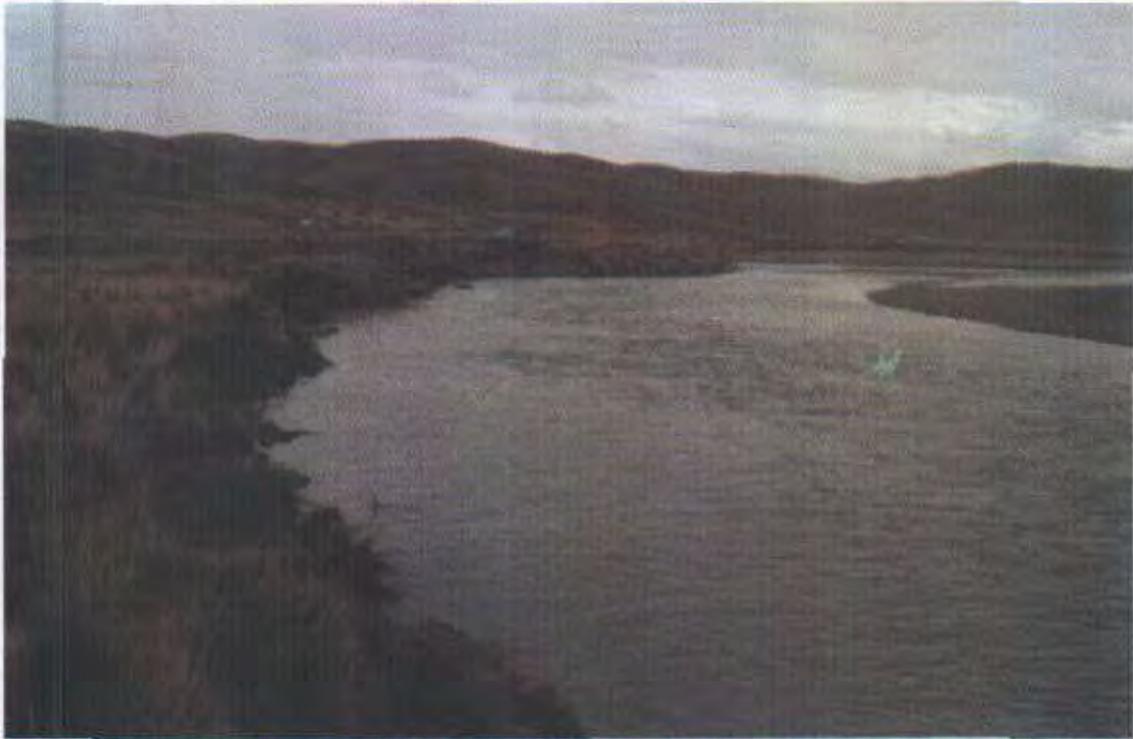
Foto N° 60 Erosión de ribera en la margen derecha del río Huenque (sector Churuma), que afecta el terraplén en el tramo de la carretera llave-Mazo Cruz.

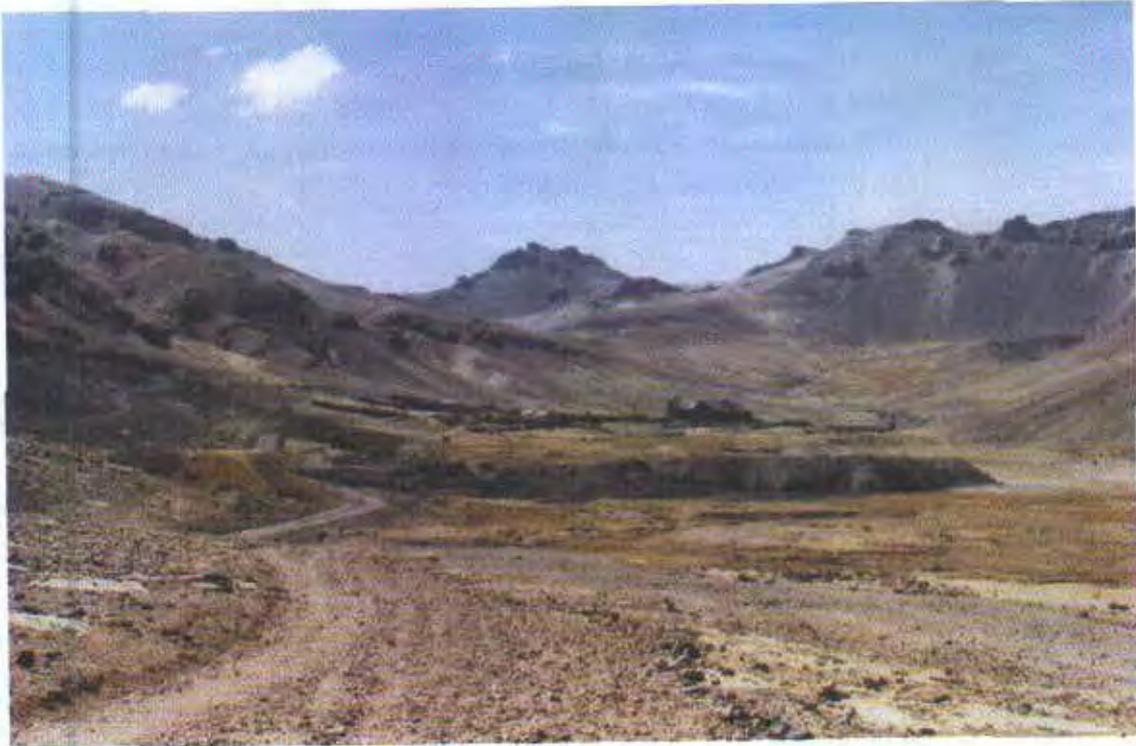
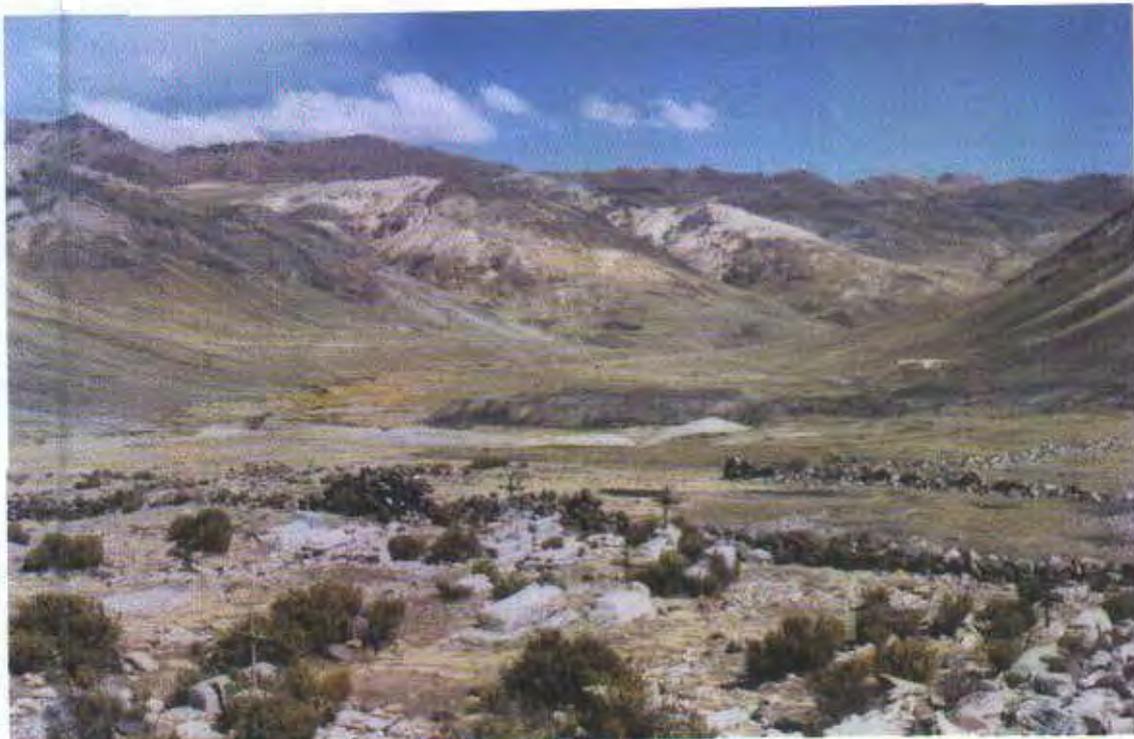
Foto N° 65 Instalaciones de la mina San Antonio de Esquilache, y el pasivo ambiental dejado en los antiguos desmontes y relaves de la mina, hoy abandonada, en la cabecera del río San Antonio. Vista aguas arriba y aguas abajo.
