REPÚBLICA DEL PERÚ  
SECTOR ENERGÍA Y MINAS  
INSTITUTO GEOLÓGICO MINERO Y METALÚRGICO

**INFORME TÉCNICO  
GEOLOGÍA AMBIENTAL**

**EVALUACIÓN DE LA SEGURIDAD FÍSICA  
DEL ASENTAMIENTO HUMANO  
12 DE JUNIO**

**(DISTRITO VILLA MARÍA DEL TRIUNFO, PROVINCIA Y REGIÓN LIMA)**

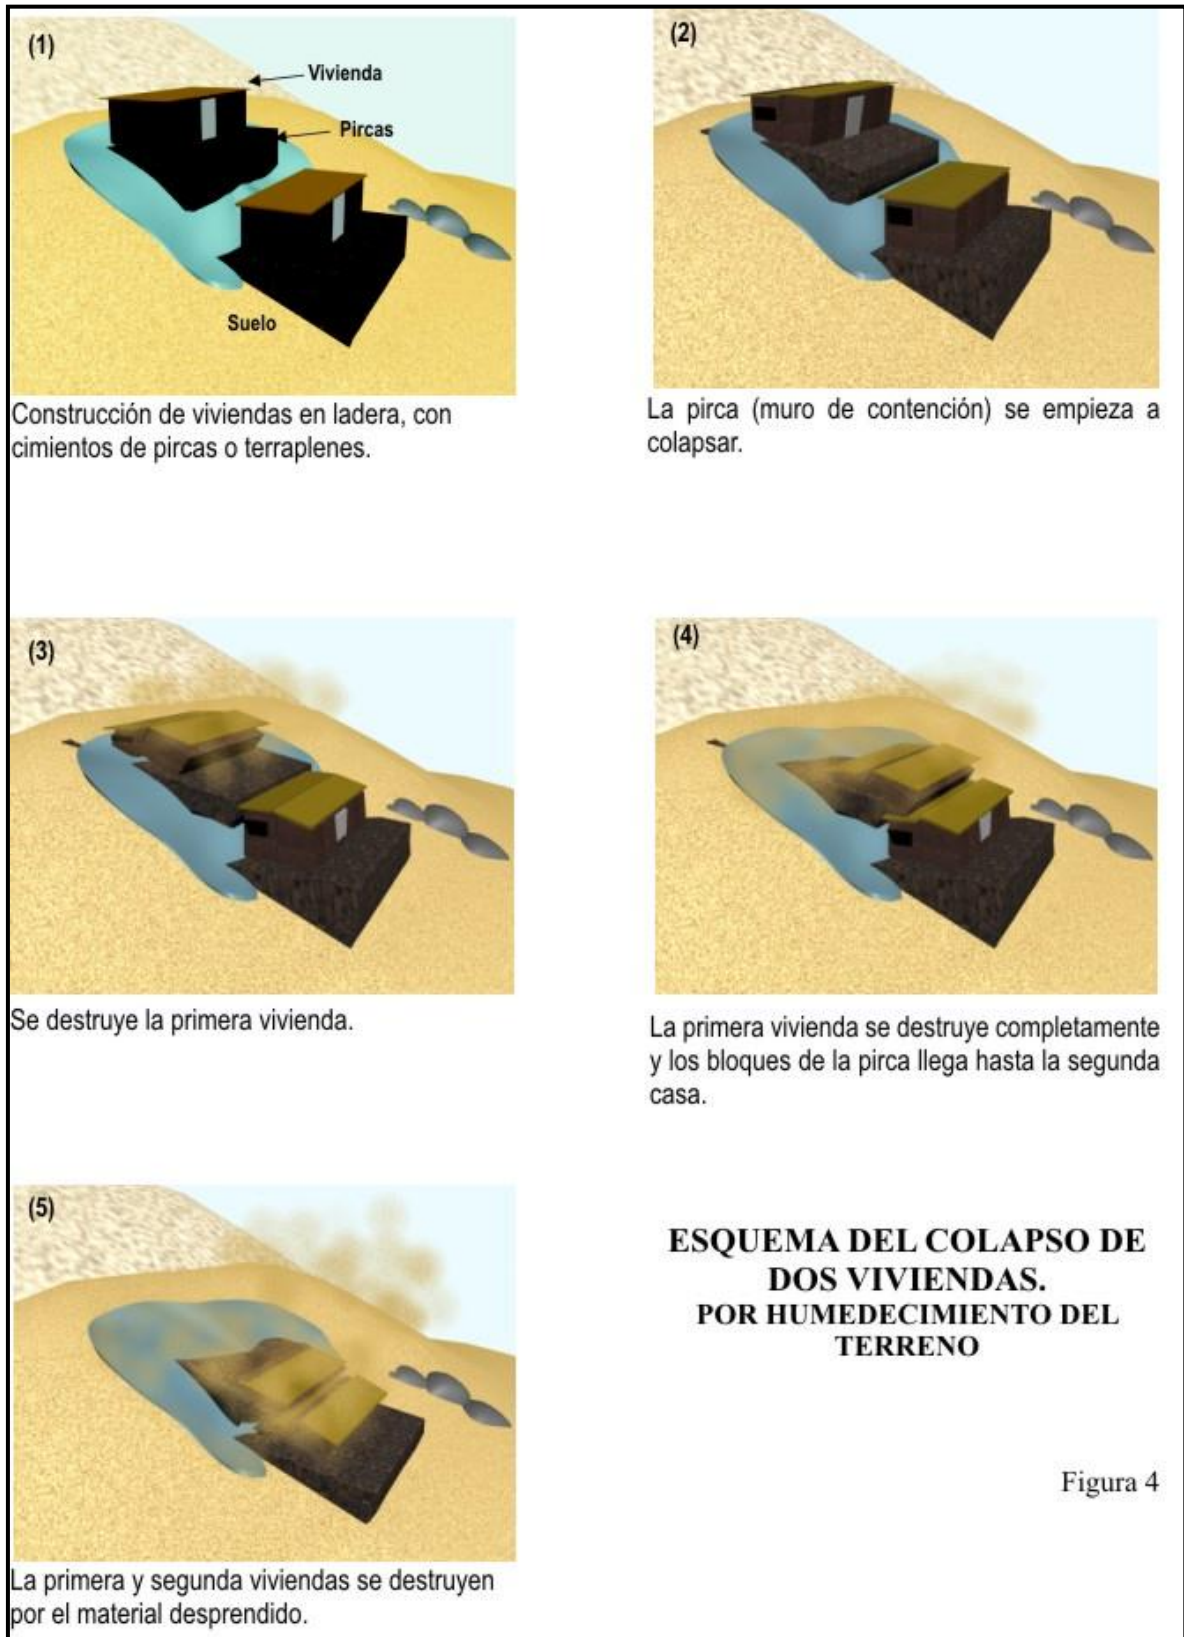
Figura 4

- Se pueden presentar derrumbes de terraplenes (pircas) de los cimientos de viviendas y carretera (figuras 3 y 4). Las causas serian movimientos sísmicos, gravedad o actividad antropica (humedecimiento del suelo, mala construcción de los cimientos, etc.).

- Con el humedecimiento del suelo, este pierde su capacidad portante, y las viviendas construidas con cimientos inadecuados es posible que se generen derrumbes (figura 4).

- Dado el derrumbe de la pirca de una vivienda, no solo afectaría a la vivienda de donde se asienta esta, sino también el material caería sobre la vivienda aledaña que se encuentra inmediatamente abajo (figura 4).

- En las zonas de corte de talud, hechos para construcción de vivienda ó carretera, colocan muros de contención hecho como pirca o terraplén, la cual no da ninguna garantía de la estabilidad; se pueden presentar derrumbes (figura 4).

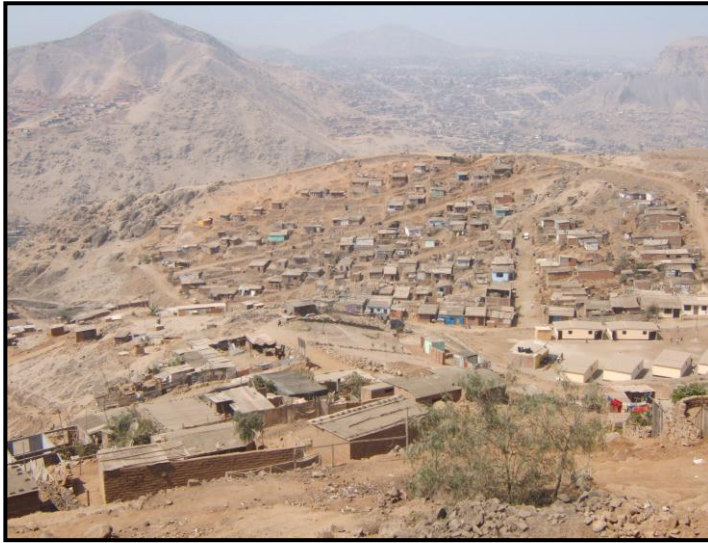
Localmente se encuentra conformada por colinas de pendiente media a fuerte (foto 1).

Foto 1.- Vista de panorámica del sector oeste del asentamiento humano, se aprecia la ladera de una colina.

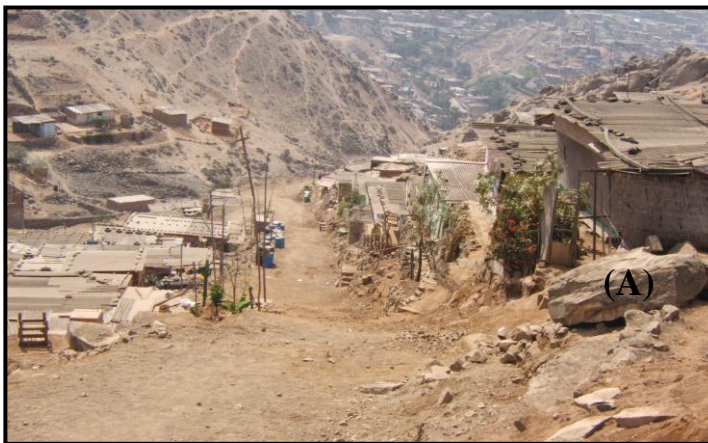
En este tipo de pendientes, las laderas son muy inestables, donde se generan y se pueden generar caídas de rocas (foto 2), como también derrumbes de los terraplenes, por inducción sísmica o por gravedad.

- Se han presentado y se pueden presentar caídas de rocas en zonas de fuerte pendiente, como ejemplo tenemos antiguas caídas de rocas (figura 2) en las manzanas “R”. Las causas serían movimientos sísmicos de fuerte intensidad.

Foto 2.- Manzana “R”, muestra la pendiente del terreno y parte de los bloques de la antigua caída de roca (A).

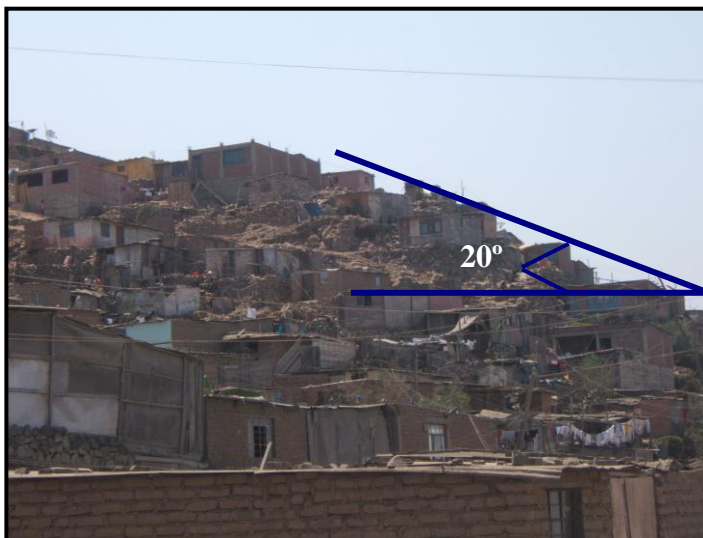
Laderas poco inestables (foto 3), se pueden generar caídas de rocas y derrumbes de los terraplenes por causas antrópicas o por inducción sísmica.

Foto 3.- Vista la manzana “F”, se puede observar pendientes hasta de 20°.

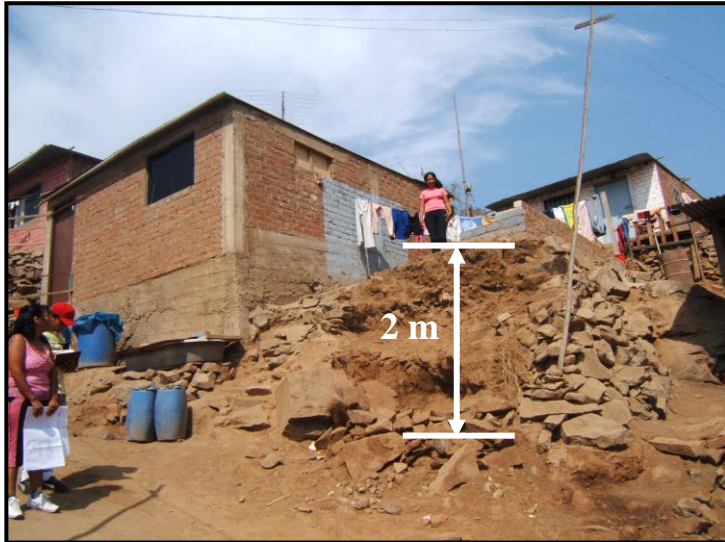
Este tipo de suelo tiene espesores entre los 0.20 a 2.00 m, y se distribuye en la mayor parte del terreno (foto 5 y 6).

Foto 5.- Sector de la manzana “M”, muestra un suelo con un espesor de de 2 m.

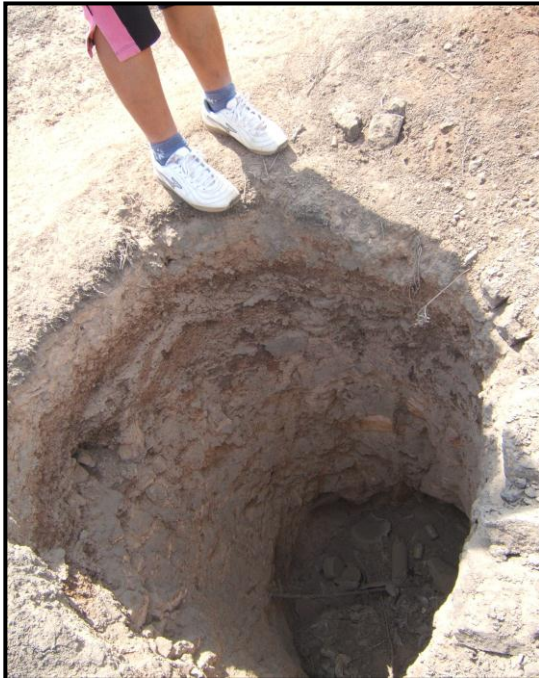
Se observó un cuarto sistema de fractura secundario con dirección NS y buzamiento 85° O. En un sector de la manzana “F”, se observó roca muy alterada, que da lugar a la formación de suelos arenosos.

Foto 6.- Calicata de 1.50 m de profundidad, donde se muestra la roca muy alterada. Esta calicata se ubica cerca de la manzana “A”

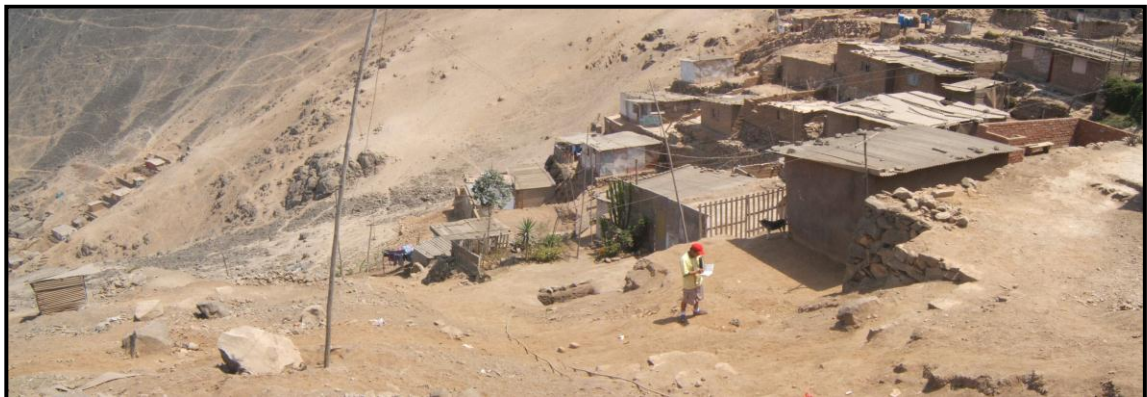
- Las manzanas “LL” y “K” son parte de las nacientes de una quebrada seca (foto 6), donde se muestra la fuerte pendiente, en la parte inferior de ella se encuentran depósitos de canchales (rocas sueltas), en la parte de los límites del asentamiento humano, en ella se han generado caídas de rocas. En esta manzana las pircas tienen alturas hasta 1,80 m (foto 6 y 7).

Foto 6.- Se observa la fuerte pendiente del terreno, sector de las manzanas “LL y K”, es una zona de nacimiento de una quebrada con algunos bloques sueltos.

- c) Las áreas con pendiente fuerte como el que muestran los terrenos que se encuentran entre las manzanas “LL” y “K”, y partes de la naciente de una quebrada, son zonas inseguras, por lo que se debería redistribuir mejor estas viviendas.

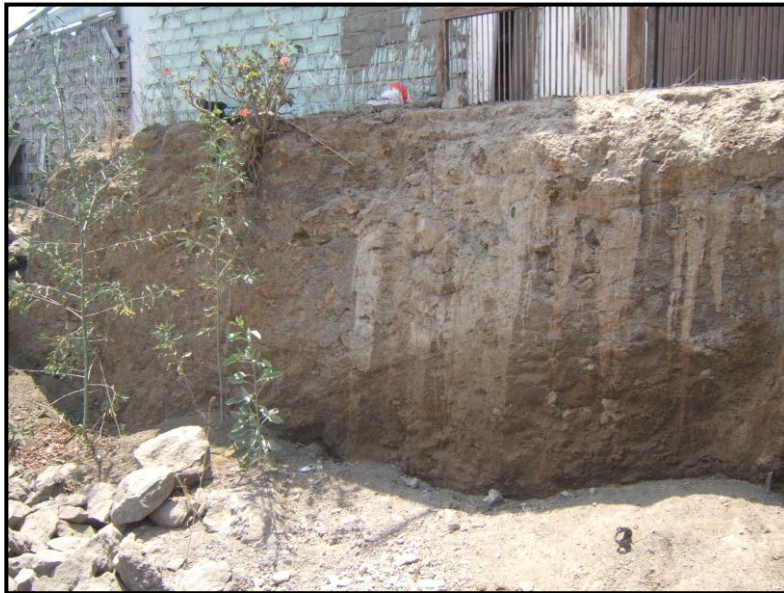
Foto 7.- Sector de la manzana “LL”, se muestra un suelo potente de hasta 1,80 m de altura, sobre ella no hay construcción de pircas.

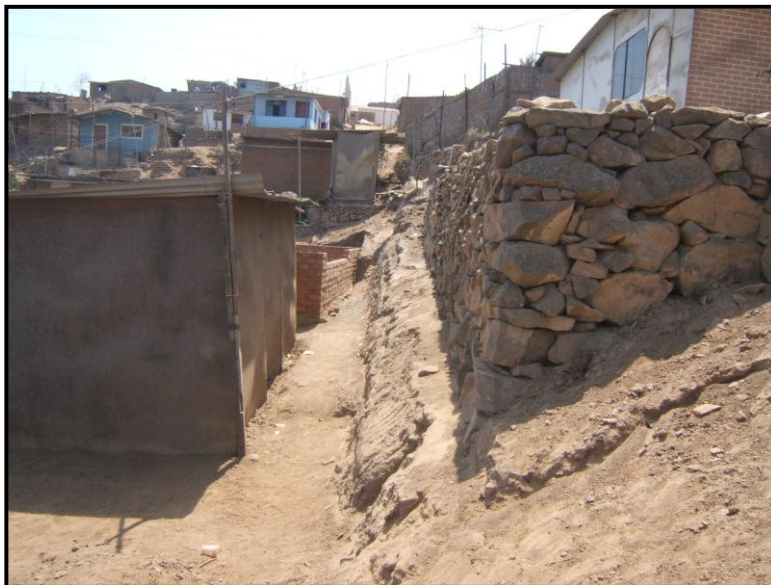
Las manzanas “LL” y “K”, Estas manzanas deben ser redistribuidas con el fin de dejar áreas de escape y mejor distribución de los lotes, es necesario que los lotes estén separados por una calle, por estar en ladera de fuerte pendiente. En estas manzanas las pircas llegan a tener alturas hasta de 2,00 m.

Foto 8.- Sector de la manzana “LL”, donde se muestra una pirca con altura hasta de 1,80 m. La cual fue levantada para nivelar el terreno.

- e) Es necesario que los moradores del asentamiento sean asesorados por un profesional, para la construcción de las cimentaciones de sus viviendas, sobre todo en aquellas que se encuentren en zonas con declive.
