EVALUACIÓN GEOLÓGICA-GEODINÁMICA DEL DESLIZAMIENTO EN EL ANEXO DE LLAPAY
(DISTRITO DE LARAOS, PROVINCIA DE YAUAYOS, REGIÓN LIMA)

Por: Sandra Villacorta

INGEMMET
Dirección de Geología Ambiental y Riesgo Geológico

Octubre de 2009

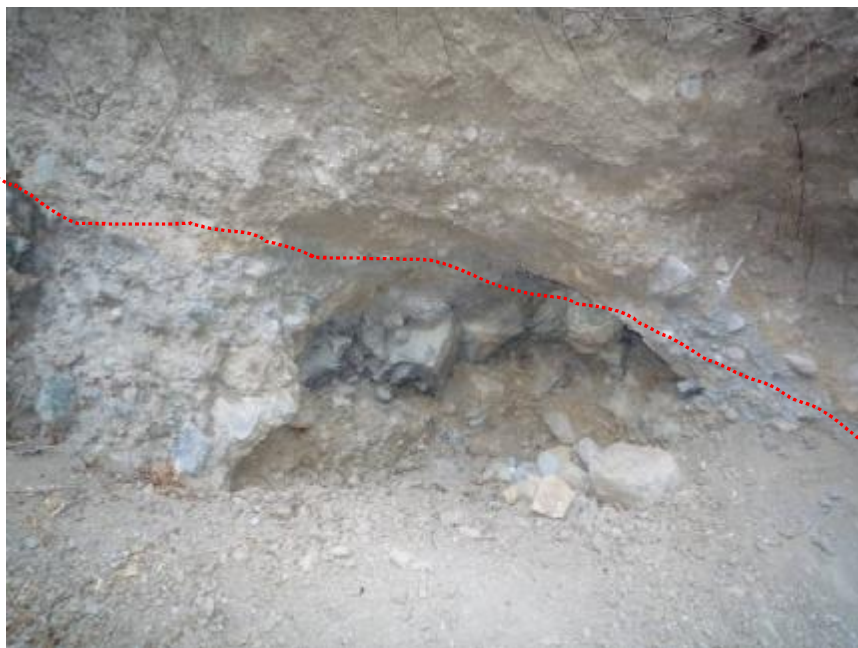
La geología de la zona corresponde a un substrato de rocas sedimentarias de tipo calizas y areniscas cubiertas por depósitos proluviales y coluvio-residuales medianamente consolidados (Foto 1, figura 01).

Foto 1. Obsérvese en este corte de talud ubicado en el cuerpo del deslizamiento. El material excavado muestra depósitos coluviales sobre depósitos proluviales.

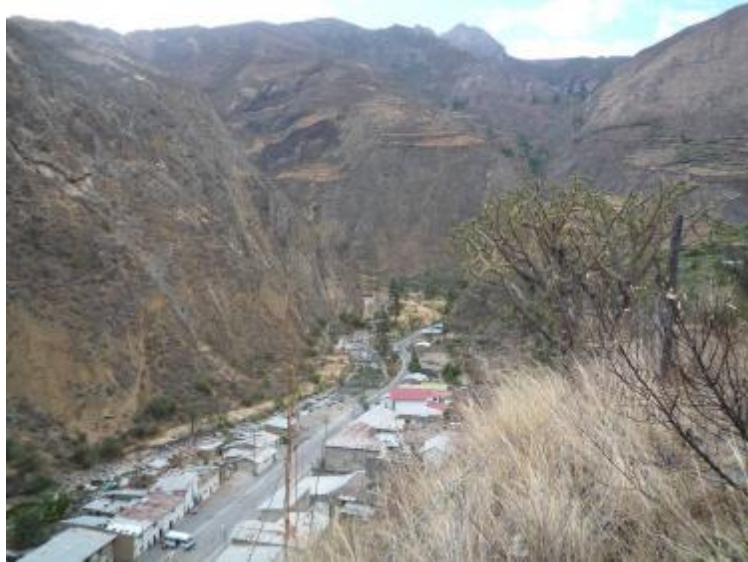
Según la Figura 02 los procesos geológicos más frecuentes detectados en el área afectada y alrededores, son los movimientos en masa. Específicamente: deslizamientos, caídas de rocas, derrumbes y flujos de detritos (Foto 2). Es importante mencionar que dichos procesos podrían desencadenarse en caso de la ocurrencia de sismos de gran magnitud y/o lluvias intensas (fenómeno El Niño), así como la actividad antrópica: mal uso de aguas de regadío, cortes del talud, etc

Foto 2. Obsérvese los deslizamientos frente al anexo de Llapay. Margen derecha del río Cañete

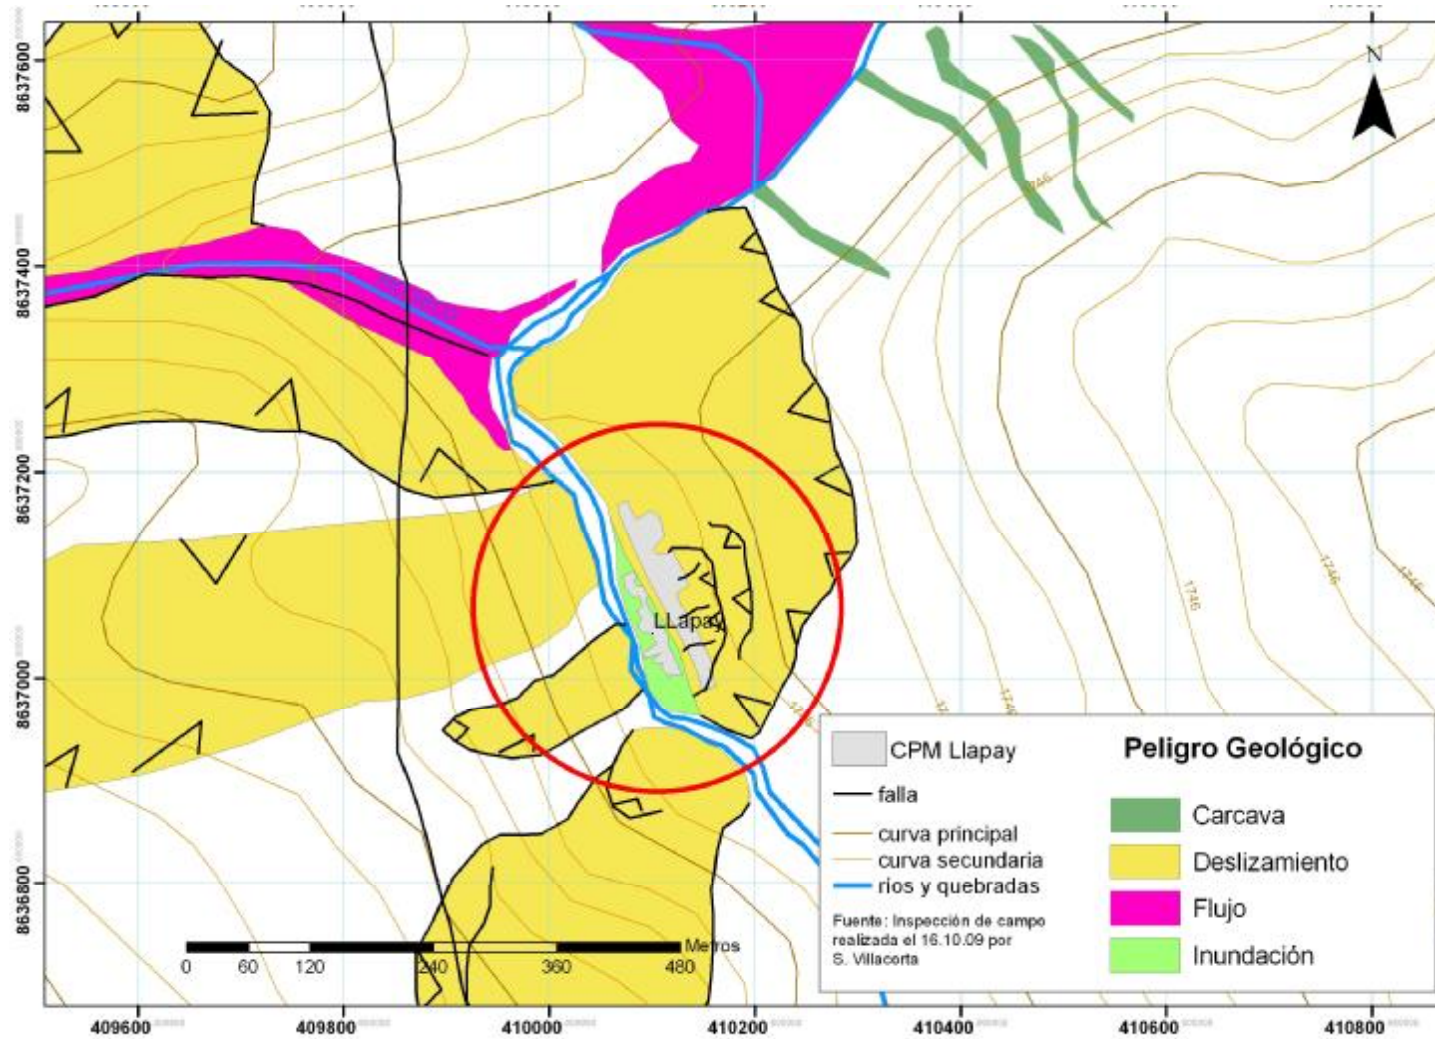
Figura 02. Peligros geológicos en la zona de estudio.

Según versiones de los moradores, el deslizamiento del cerro ubicado en la margen izquierda del río Cañete (al pie del cual se encuentra el anexo de Llapay), se habría producido debido al riego por inundación que se efectúa en los terrenos de cultivo de alfalfa localizados en el cuerpo del deslizamiento. En la inspección de campo, se observaron abombamientos y hundimientos (foto 3) y se verificaron los agrietamientos en los terrenos de cultivo (alfalfares). Estas grietas presentan aberturas entre 5 y 25 cm (Fotos 4 y 5). Asimismo, se determinó que el sector donde han aparecido las rajaduras, corresponde al cuerpo de un deslizamiento antiguo que abarca un área aproximada de 100 m², reactivado en el pie del mismo (Figura 02). La reactivación tiene como dimensiones, una altura de 50 m y una longitud de escarpa de 180 m.

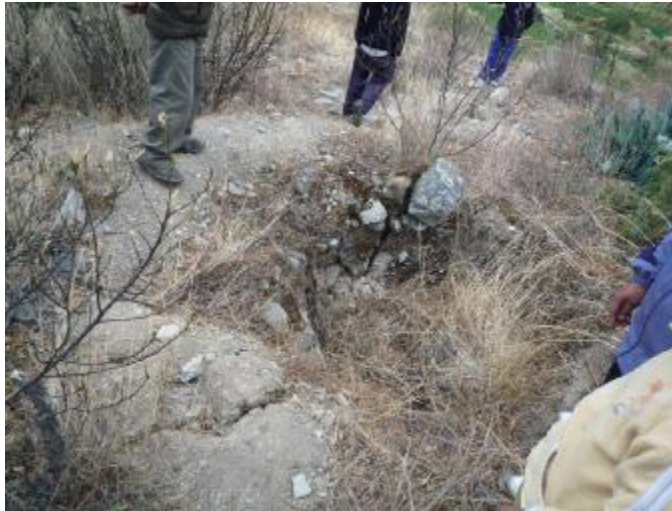
Foto 3: Abombamientos y hundimientos producto de la movilización del material del deslizamiento.

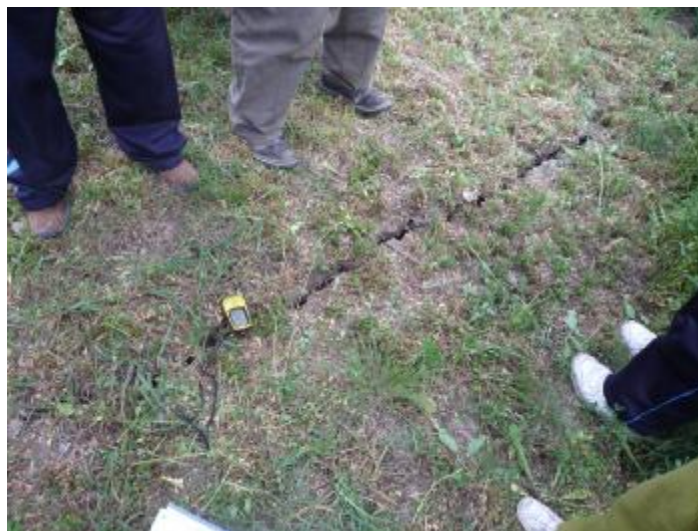
Foto 4. Vista donde se observa una de las rajaduras (abertura de 5 cm)

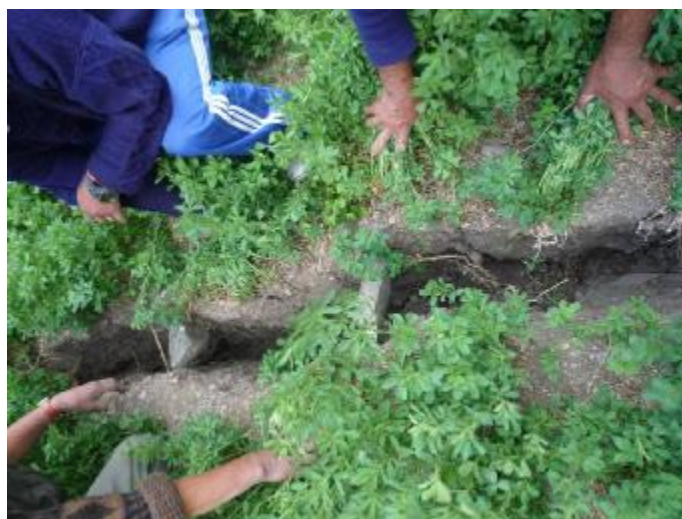
Foto 5. Agrietamiento de 25 cm de abertura.

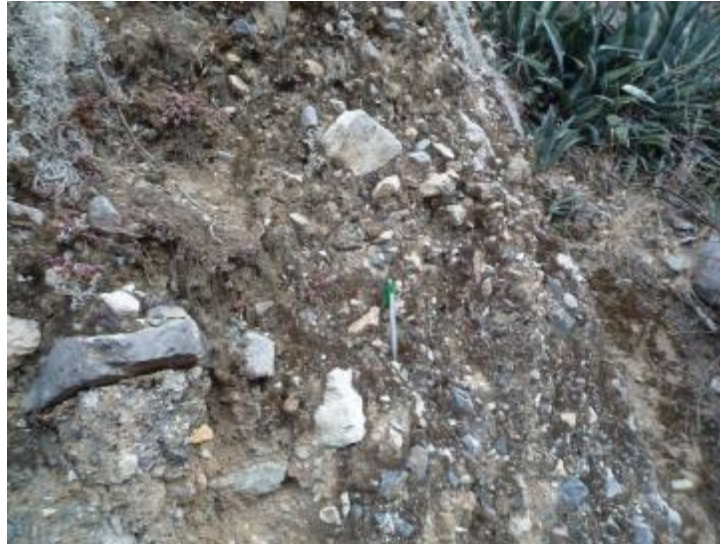
- Naturaleza del suelo: Los depósitos proluviales (Foto 6) son producto de la remoción antigua de material en el sector. Es un área susceptible a movimientos en masa y erosión de laderas.

Foto 6. Vista en detalle del material que conforma el deslizamiento.

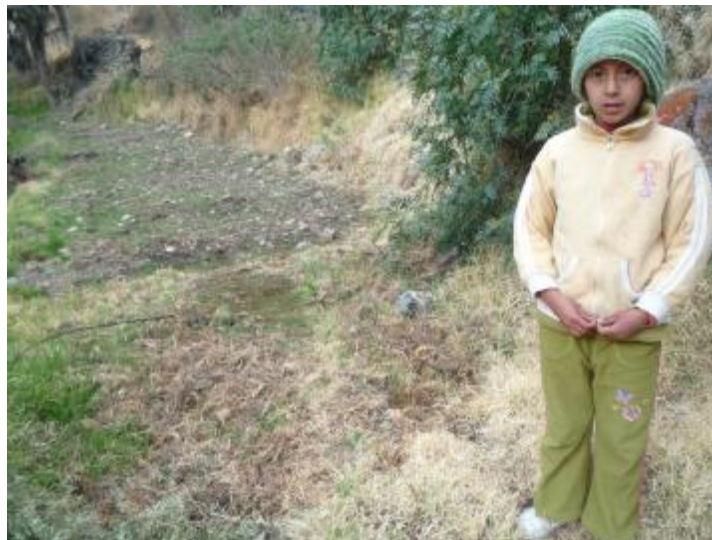
- Actividad antrópica: para la zona referida en el presente informe, la infiltración de agua de regadío en depósitos superficiales (foto 7) y la ocupación inadecuada del terreno, han sido los principales factores detonantes para la actividad reciente del deslizamiento.

Foto 7. Terreno de cultivo (alfalfa) ubicado en la parte alta. El riego se hace por inundación.

- Se debe cambiar el tipo de riego de los terrenos de cultivo ubicados en la parte alta del deslizamiento.
- Se recomienda que antes de ocupar un terreno deberá verificarse si cuenta con características aceptables para ser habitado; y no permitir la generación de nuevos asentamientos humanos en las laderas de los cerros.

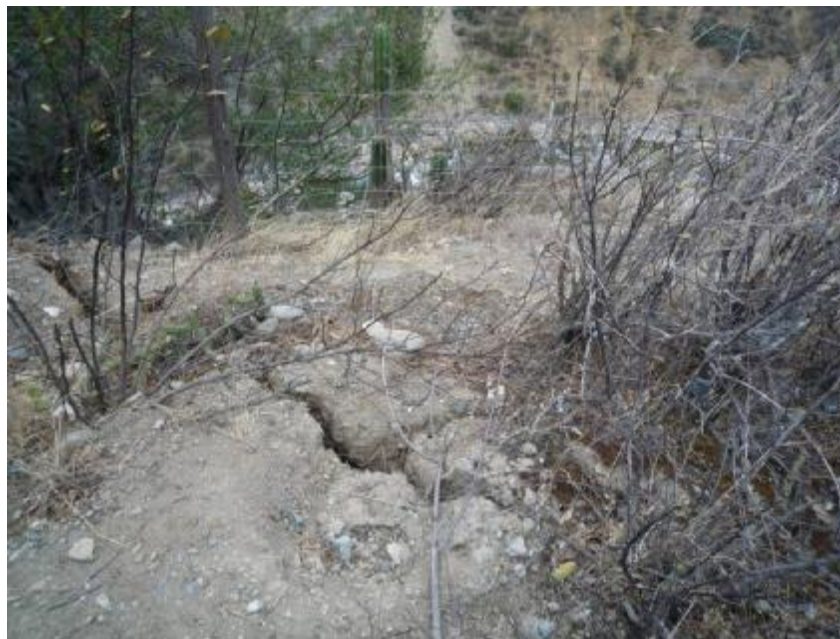
De acuerdo a la litología, tipo y uso del suelo, pendiente y clima; el sector donde está ubicado el anexo de Llapay es altamente susceptible a que se produzcan deslizamientos, huaycos, caída de rocas y derrumbes (INGEMMET, 2003; figura 03). Por esta razón, es necesario que las viviendas ubicadas al pie del deslizamiento sean reubicadas. Se observó durante la inspección, que las medidas correctivas tomadas incluyen un enrejado de la zona reactivada (foto 8); sin embargo este resulta insuficiente dado el volumen del material involucrado (aprox. 5000 m³).

Foto 8. Otra grieta en el cuerpo del deslizamiento. Obsérvese el enrejado que ha sido colocado para impedir el avance del deslizamiento.

- Para prevenir daños y perjuicios a los pobladores del sector, es necesario reubicar 10 viviendas ubicadas al pie del deslizamiento, así como eliminar los bloques inestables y drenar la zona para impedir el avance del cuerpo del deslizamiento.
