**INFORME TECNICO
GEOLOGIA AMBIENTAL**

INSPECCION DE LA SEGURIDAD FISICA DEL ASENTAMIENTO HUMANO

"13 DE JUNIO"

(Distrito de Villa María del Triunfo, Provincia y Departamento de Lima)

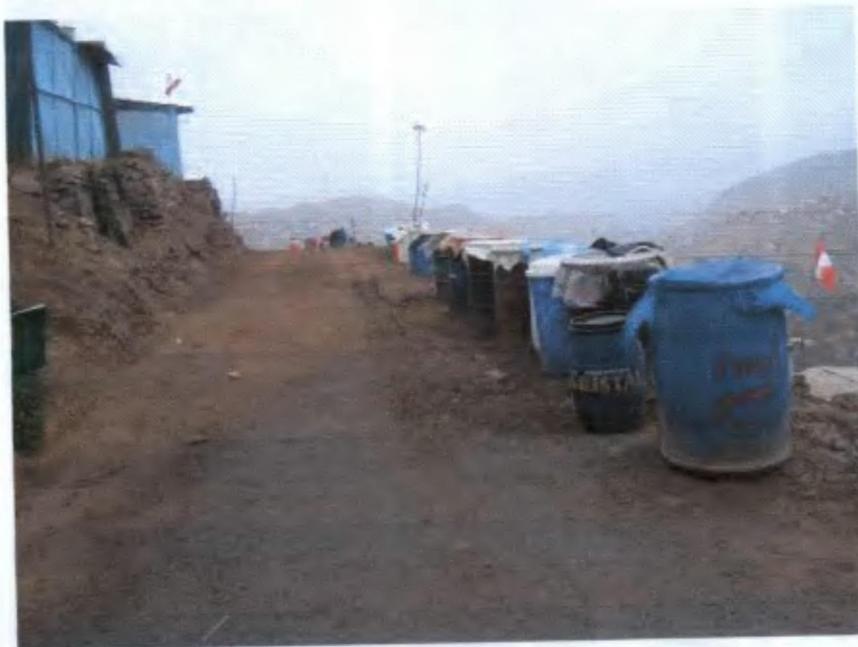
Foto N° 1. Zona donde el camión cisterna llega para abastecer de agua.

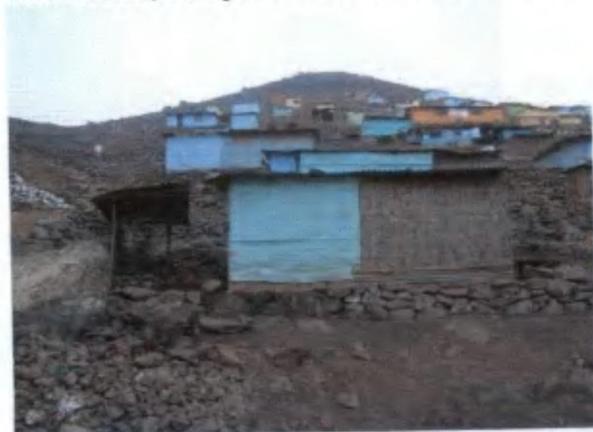
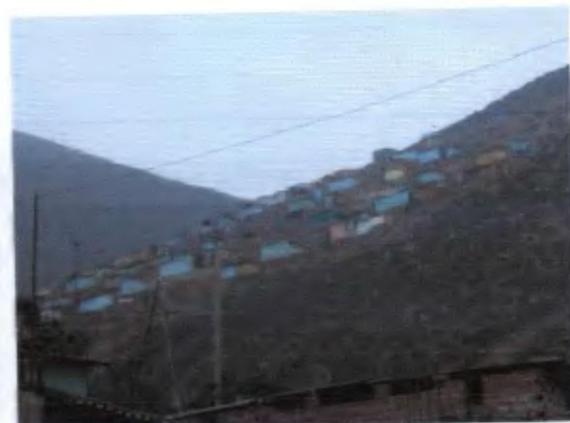
Fotos N° 2 y 3. Obsérvese la ladera de fuerte pendiente ocupada por el AAHH.

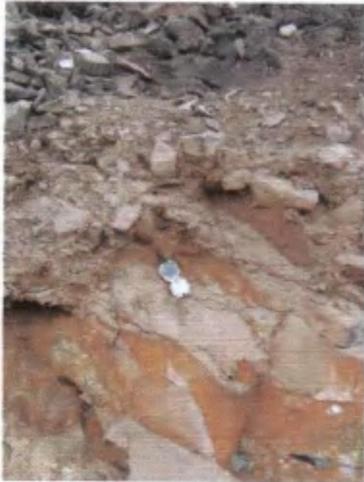
Foto N° 4

En las fotos se puede apreciar la roca de color gris y superficialmente de color pardo amarillento a blanco (panizo), producto de los fracturamientos y rellenos de fracturas.

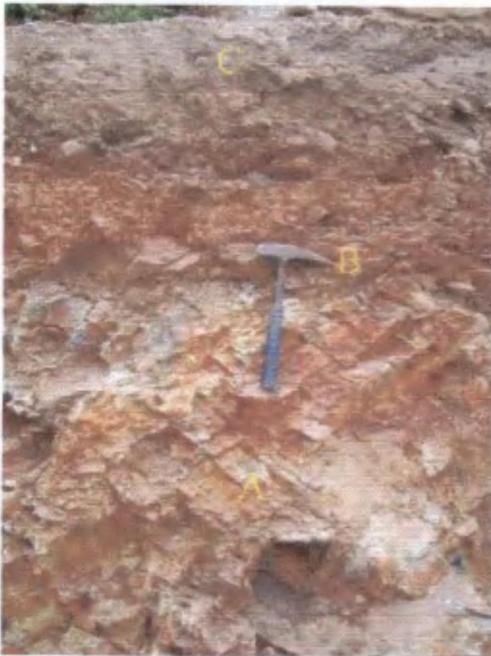
Foto N° 7

En la foto n° 7 se observa la roca (A), suelo residual (B) y deluvial (C).

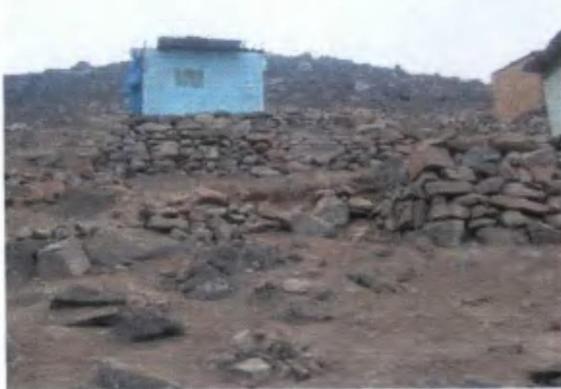
Foto N° 8

En las fotos 8, 9 y 10, se observan rocas sueltas angulosas y subangulosas de hasta 2 m diámetro en la parte alta y media de la ladera de fuerte pendiente, las cuales podrían caer y afectar al A.A.H.H.

* En la ladera se observan muchas rocas sueltas de variado tamaño, las cuales podrían caer y rodar por gravedad o inducidos por un movimiento sísmico y afectar a los pobladores y viviendas de las manzanas "F", "G", "H", "I" y "J"; siendo este el principal peligro geológico al que están expuestos.

* Se recomienda limpiar el perímetro del asentamiento humano de las rocas sueltas, forestar la parte alta de la ladera, que las pircas no superen un metro de altura y tengan algún tipo de adhesión; lo cual permitirá reducir el riesgo ante los peligros descritos.

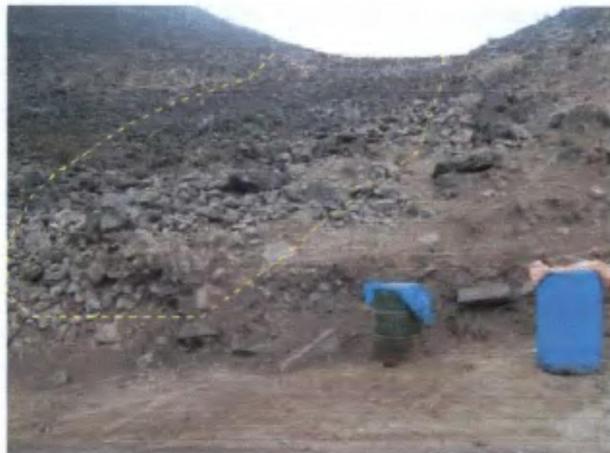
Flujos: En un sector de la ladera se ha formado un cono de talus o canchal, producto de la caída de rocas, los cuales con la ocurrencia de un sismo de fuerte magnitud y teniendo en cuenta su pendiente (20° a 25°), podría desencadenar en un flujo seco de detritos, así mismo con la ocurrencia de lluvias excepcionales, desencadenaría en un flujo de detritos o huayco, el cual podría afectar al local comunal y los lotes 1, 2 y 3 de la manzana "A".

Foto N° 11. Cono de talus (líneas punteadas), en la depresión de la ladera a la altura de la manzana "F".

* Se observa conos de talus o canchales, los cuales con la ocurrencia de un sismo de fuerte magnitud o lluvias excepcionales podría originar un flujo, el cual afectaría al local comunal y los lotes 1, 2 y 3 de la manzana "A".

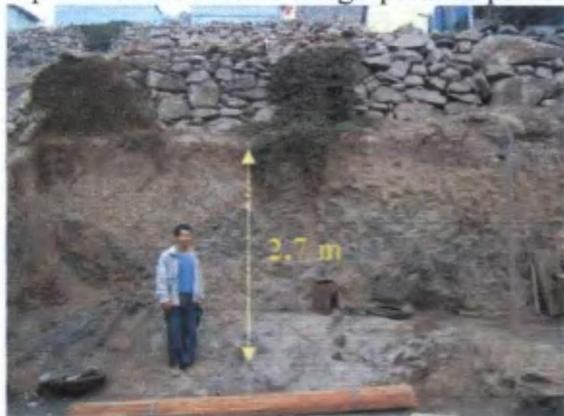
Foto N° 12

Derrumbes: Debido a la presencia de terraplenes mal conformados, que terminan en un muro seco (pirca), sin ningún tipo de adhesión y considerando la pendiente, podría colapsar la pirca y originarse derrumbes, los cuales se acelerarían con la ocurrencia de un sismo de fuerte magnitud o lluvias excepcionales; asimismo se observa algunos cortes altos de talud hasta de 2,7 m altura, al borde del cual se ubican las pircas, representando un alto riesgo para las personas del lote inmediato inferior (foto n° 12).

En la foto n° 12 se observa el corte de talud de 2,7 m altura y la pirca al borde de 1 a 1,3 m; la foto n° 13 se observa una vivienda de material noble sobre un terraplén mal compactado que termina en pirca sin adhesión; y en la foto n° 14 una pirca sin adhesión al borde del talud del lote inferior, lo cual representa un alto riesgo.
