**INFORME TECNICO
GEOLOGIA AMBIENTAL**

**INSPECCION DE LA SEGURIDAD FISICA DEL
ASENTAMIENTO HUMANO: "LA PLANICIE"**

(Distrito de San Juan de Miraflores, Provincia y Departamento de Lima)

LIMA - PERÚ
FEBRERO 2006

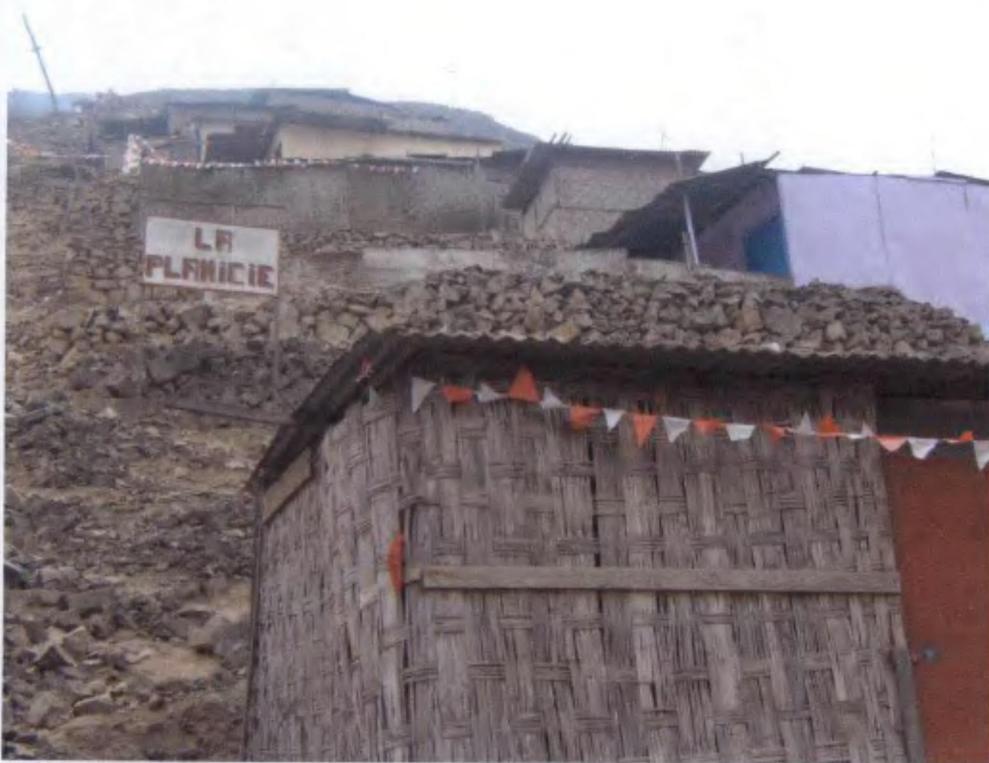
Foto N°1. Vista de las precarias viviendas del A.A.H.H.

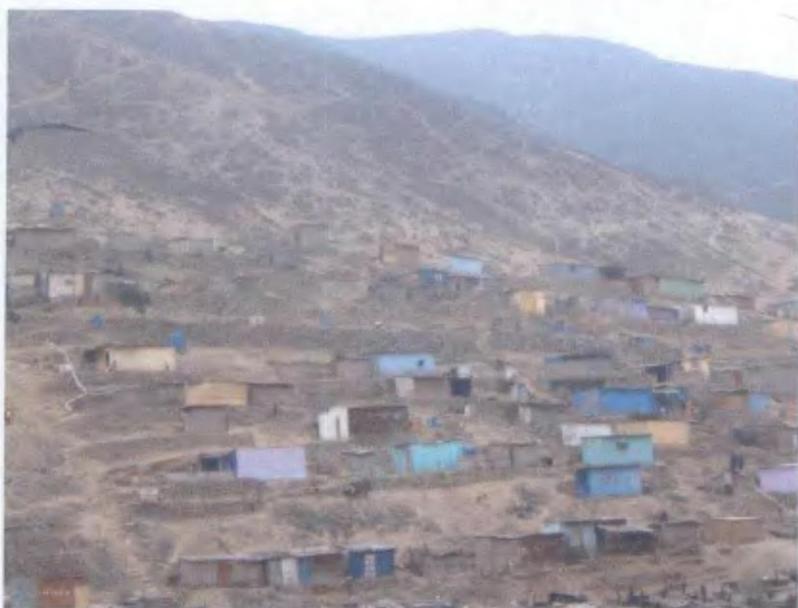
Regionalmente el área se ubica en las estribaciones bajas de los Andes Occidentales; dentro de la cadena de cerros San Francisco. La ladera donde se ubica el A.A.H.H. es de pendiente fuerte, entre 30° a 37°. (Foto N° 2). Figura N°2

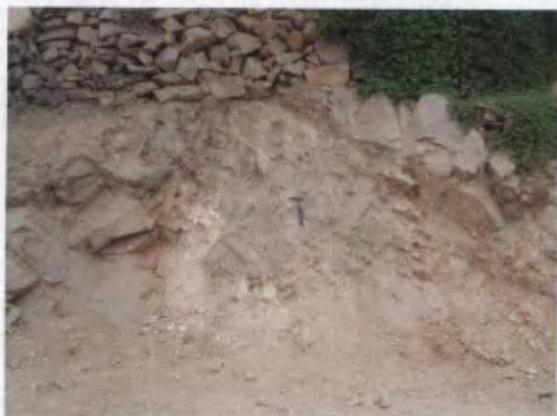
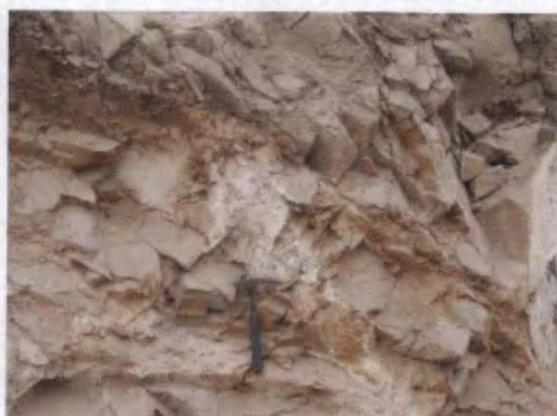
En la inspección de campo, en el AAHH afloran rocas intrusivas del tipo granodiorita a diorita, baja a moderadamente alteradas, poco a moderadamente fracturada en un sistema de diaclasas producto de una falla regional cercana (Fotos N° 3,4 y 5); en general son rocas de buena calidad, las cuales constituyen el substrato rocoso del área.

Foto N° 3 y 4. Se observa fracturas con una potencia de 2 a 3 m, y panizo.

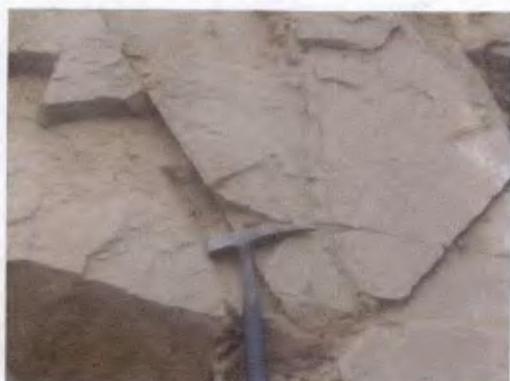
Foto N° 5. Roca del tipo diorita.

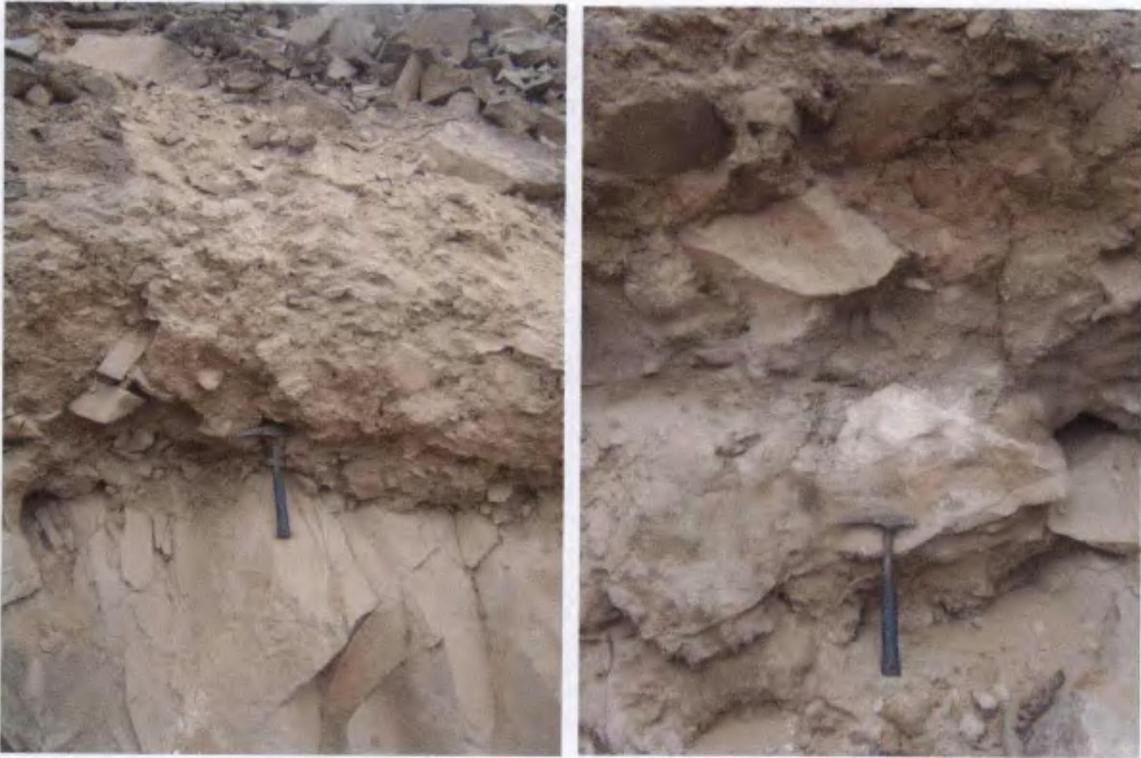
Por sectores afloran rocas intrusivas, generalmente cubiertas por depósitos coluviales y deluviales, con espesores de algunos centímetros hasta 2 metros; no presenta cobertura vegetal (Foto N° 6, 7 y 8).

Foto N° 6 y 7. Obsérvese el contacto entre suelo - roca y el grosor del suelo.

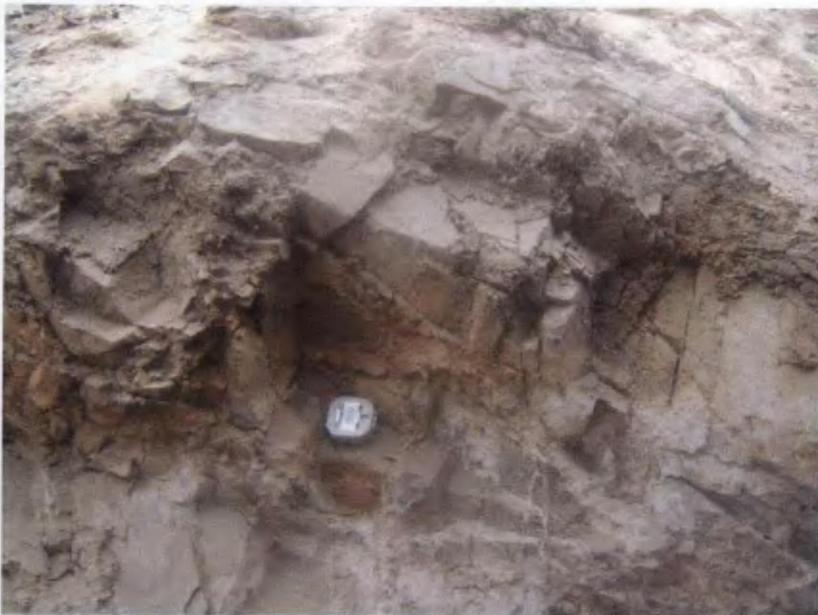
Foto N° 8. Obsérvese el suelo de algunos centímetros y la alteración de la roca.

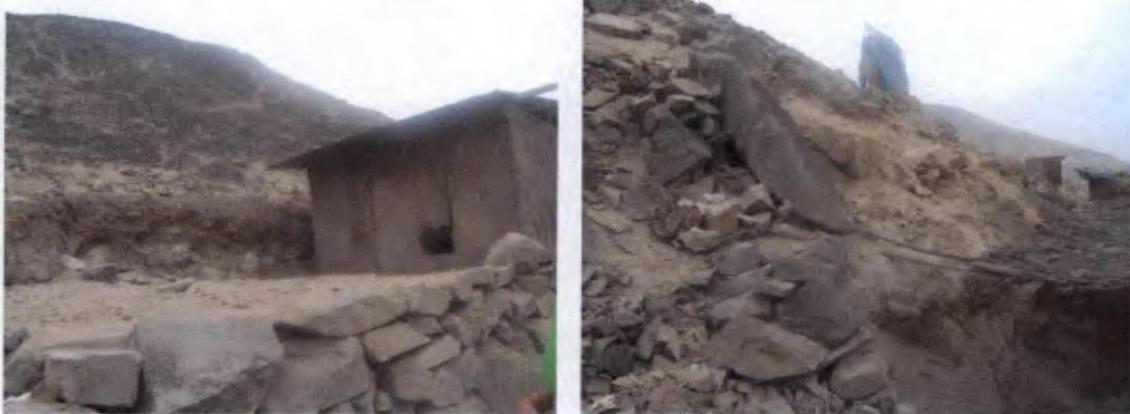
Caída de rocas: Se observan bloques sueltos de hasta 2.5 metros de diámetro, angulosos y subangulosos en la parte alta de la ladera, algunos de los cuales podrían caer por gravedad y otros por sismo fuerte o lluvias excepcionales, afectando al A.A.H.H.

Foto N° 9 y 10. En la foto izquierda se observa caída de rocas en la ladera y en la de la derecha bloques caídos angulosos y subangulosos de hasta 2.5 x 1 m .de dimensión.

- * En la parte alta de la ladera se observan fragmentos rocosos sueltos acumulados de variado tamaño, algunos de los cuales podrían caer por gravedad o movimientos sísmicos y afectar a los pobladores y viviendas.

- * Se recomienda detener la expansión urbana y forestar la parte alta de ladera.
- * No se debe construir con material noble sobre terraplenes mal conformados debido a su baja resistencia por mala compactación y a que el muro en que terminan no presta la seguridad del caso; así como una sobrecarga podría causar el colapso del terraplén.

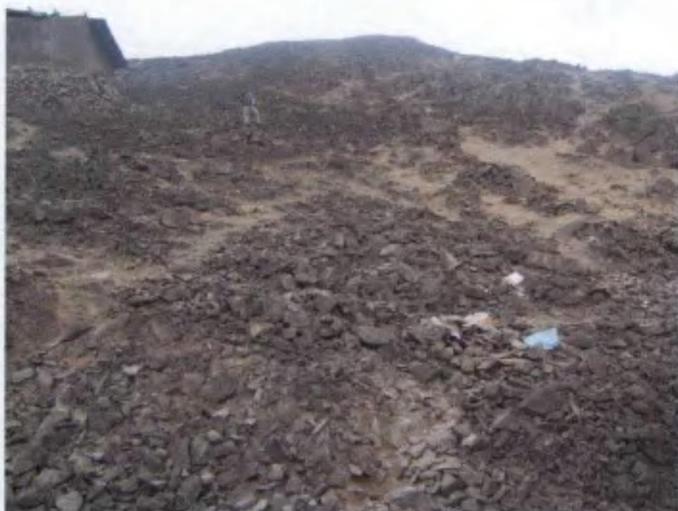
Cono de escombros (Canchales): Producto de las caídas de rocas se ha formado pequeños canchales, en las depresiones de la ladera, siendo el principal el que se encuentra en el límite con el A.A.H.H. Halcón Sagrado, los cuales podrían ocasionar derrumbes con cortes inadecuados, o flujos con lluvias excepcionales.

F N° 11. Canchal, al costado el local comunal

- * Se observa un cono de escombros o canchal en la parte media alta de la ladera, a la altura del local comunal, el cual podría comportarse como un flujo en caso de lluvias excepcionales o sismo de fuerte magnitud, y afectar a los pobladores y viviendas de abajo

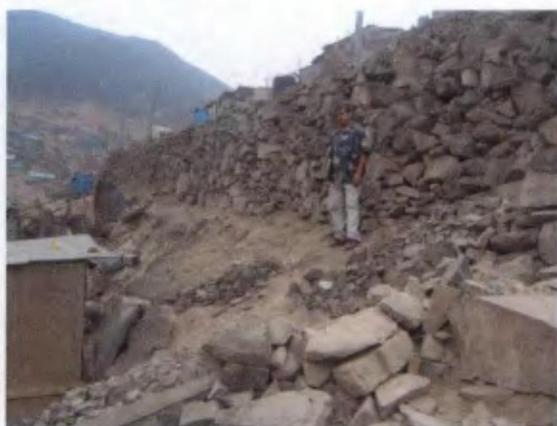
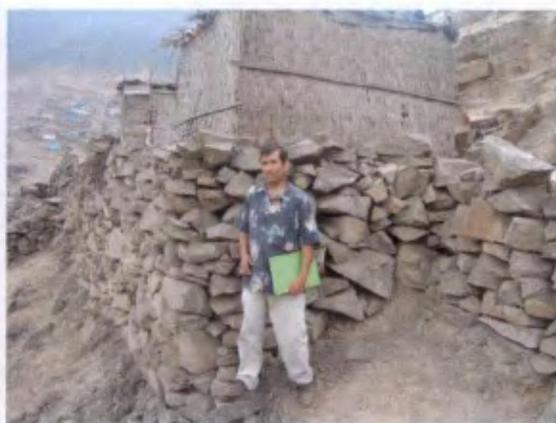
Terraplenes: En la zona estudiada se puede generar derrumbes de los terraplenes por colapso de las pircas que no tienen ningún tipo de amalgamación, siendo la de mayor peligro la pirca de varios metros de longitud del terraplén de la carretera (Foto N° 10).

Foto N° 12 y 13. Pircas hasta de 2.5 m altura, las cuales son un peligro para las personas

- * La carretera de acceso Los Ángeles es de alto peligro, presenta una pirca de varios metros de longitud, alta y sin ningún tipo de amalgamación, la cual es sometida a tránsito de vehículos pesados como el camión cisterna, pudiendo colapsar y producir derrumbes afectando las viviendas que se encuentran abajo.

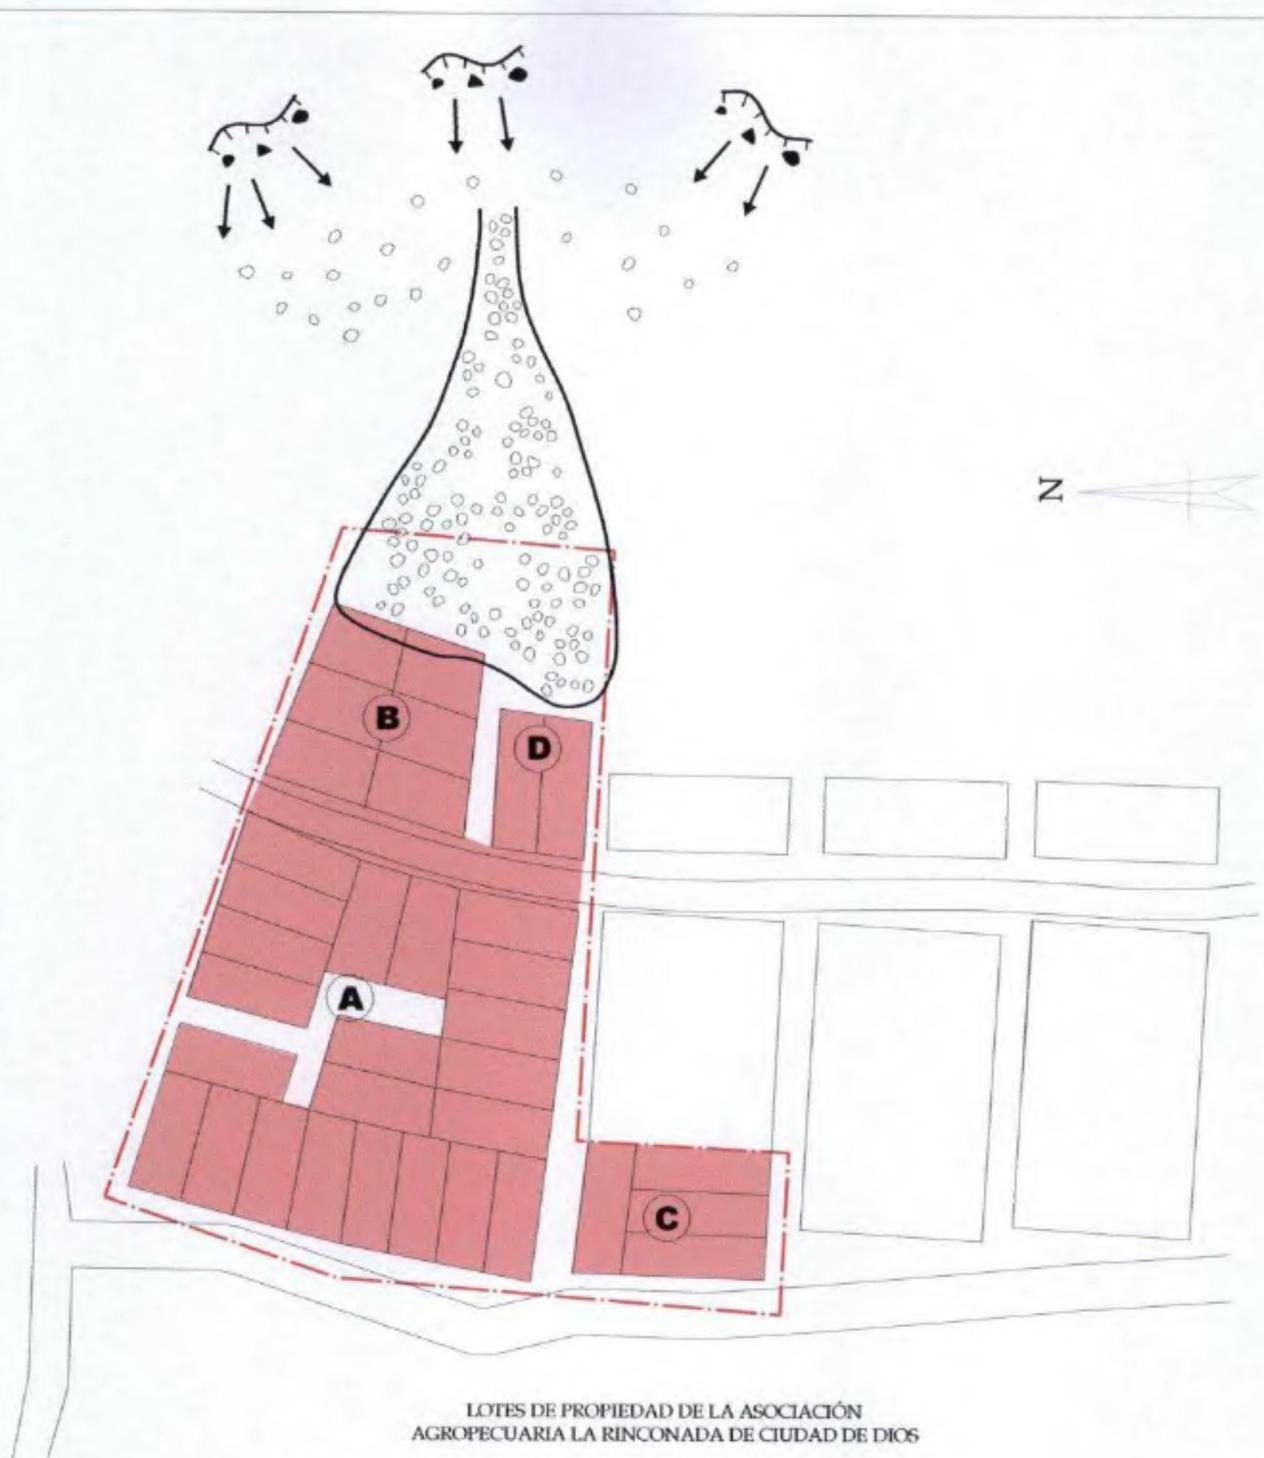
En el A.A.H.H. se han identificado dos tipos de peligros geológicos (Figura N°3):
