Informe Técnico N° A6569

# Inspección técnica del deslizamiento de Mesacancha

Distrito de Vilcabamba, provincia La Convención - Región Cusco

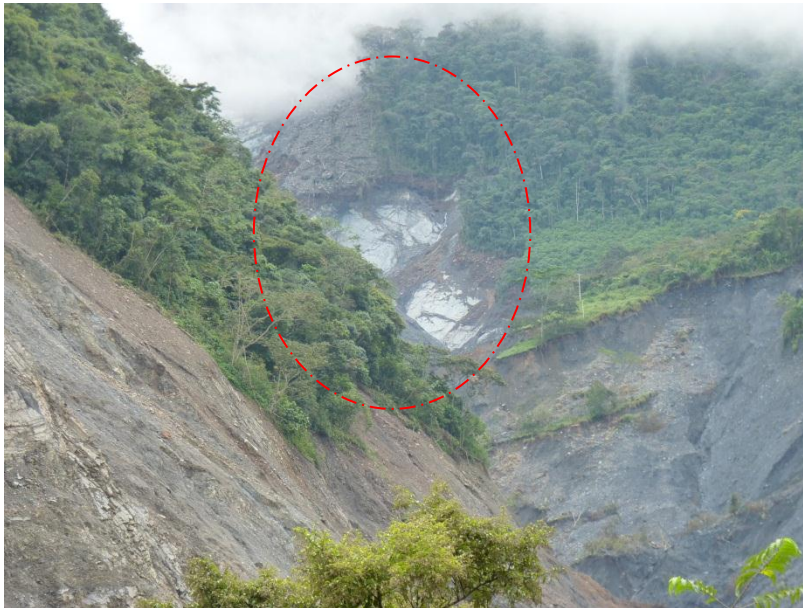
La zona de arranque del deslizamiento de Mesacancha ha formado una escarpa de 1,014 metros de largo en la parte alta del Cerro Huaynapata (3165 msnm). La escarpa de rotura es única y su origen se debió a la saturación de las capas superficiales de suelo debido a las intensas precipitaciones en la zona. Los estratos de pizarras de la Formación Sandía se encuentran casi verticales (Foto 01), debido a la presencia, en el fondo del valle de Vilcabamba, de un sinclinal, cuyo flanco corresponde a la ladera deslizada..

Foto 01: Vista de los estratos de pizarra casi verticales que condicionaron la rotura.

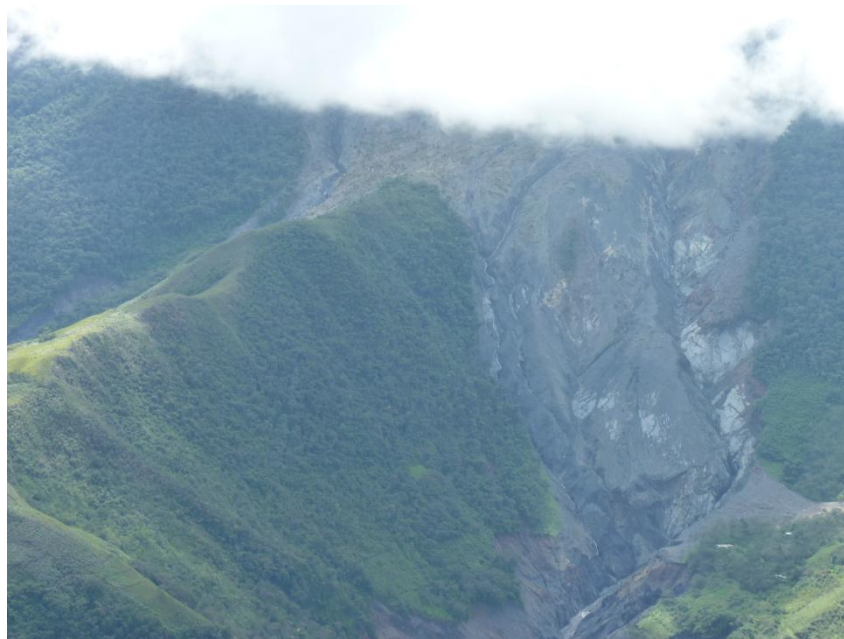
La longitud del segmento de montaña que se desprendió es de aproximadamente 1,000 metros (Foto 02). Actualmente, no se tiene una base topográfica actualizada post-evento, que permita hallar el volumen de material desplazado (mapa que está en elaboración por parte de la Municipalidad de Vilcabamba).

Foto 02: Vista parcial de la zona de arranque del deslizamiento de Mesacancha.

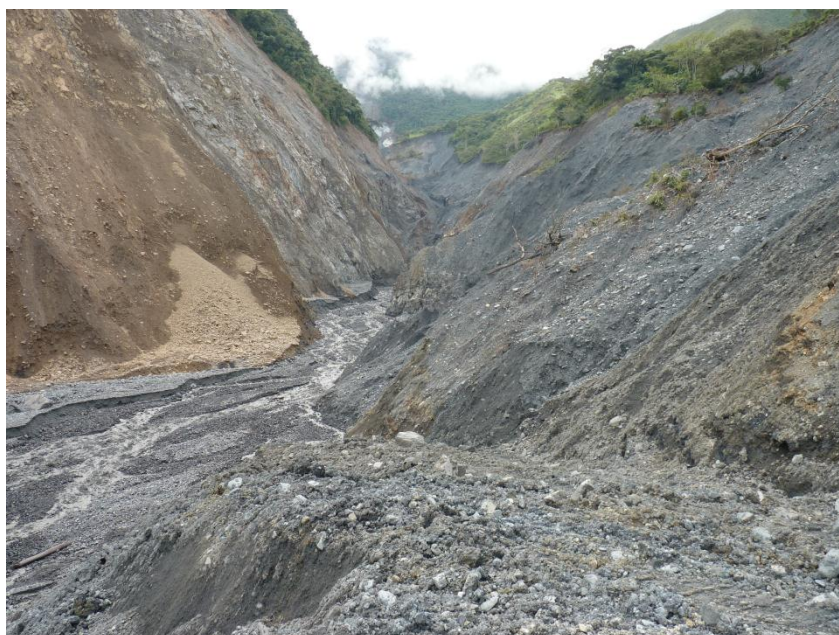
Por esta quebrada se desplazó la mayor cantidad de material hacia el río Vilcabamba. El flujo de detritos (huayco) erosionó el pequeño cauce de la quebrada y activo varios movimientos de masas en las laderas, como el gran derrumbe por erosión lateral en la margen derecha del río Puentemayo (Fotos 03, 04 y 05).

Foto 03: Vista desde la quebrada de Puentemayo, nótese la fuerte incisión dejada por el flujo y los derrumbes en las laderas, producto de la erosión lateral.

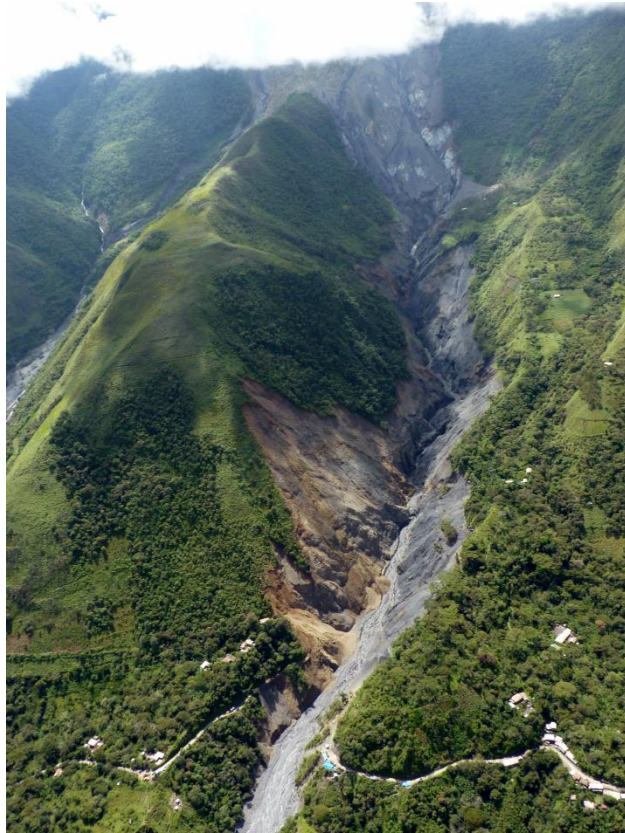
Foto 04: Vista aérea de la quebrada Puentemayo, el flujo generó varios movimientos en masas por erosión lateral.

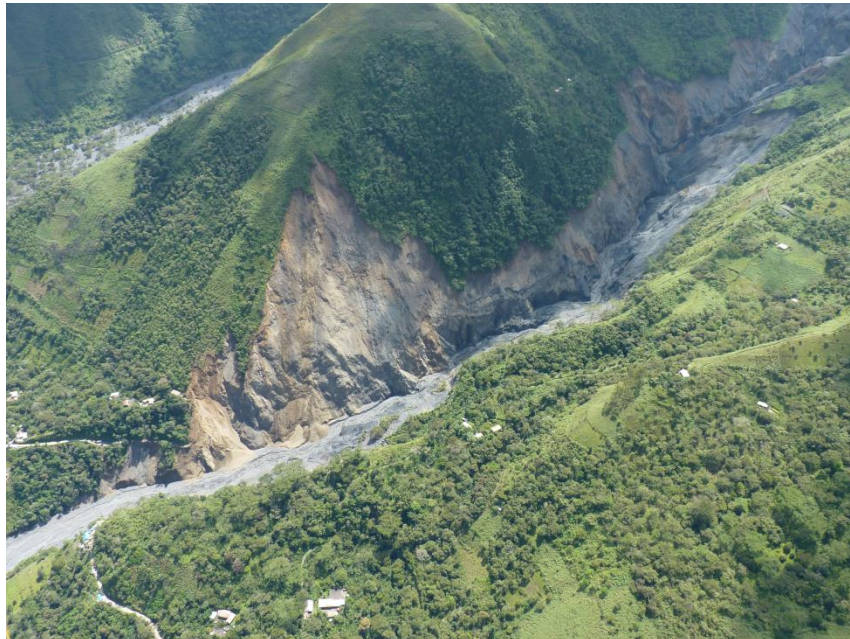
Foto 05: Vista aérea del gran derrumbe en el flanco izquierdo de la quebrada Puentemayo.

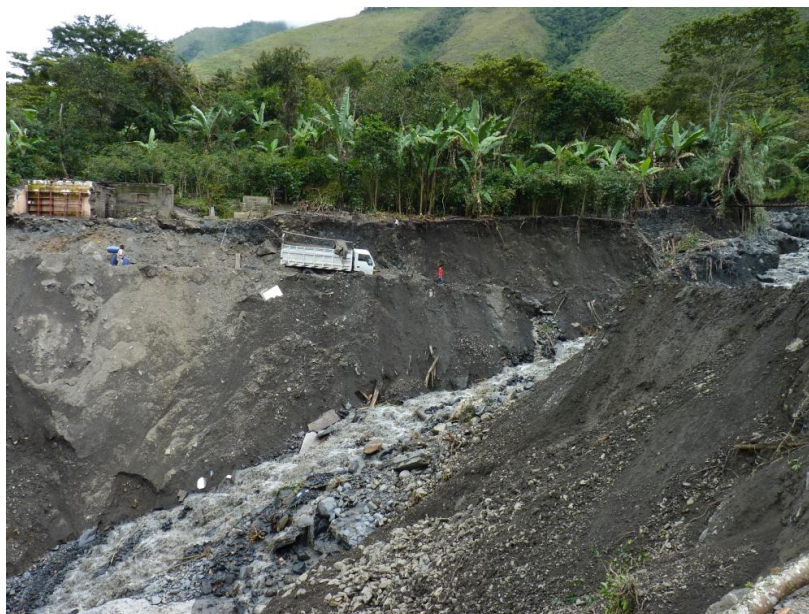
El flujo de detritos se expandió en la parte alta de la quebrada (Foto 08), afectando terrenos de cultivo y canalizándose en la parte baja para formar dos “brazos” (Foto 06 y 07) de más de 20 metros de ancho, que generaron dos abanicos que represaron el río Vilcabamba.

Foto 06: Incisión y derrumbes en la quebrada Ayancate causada por la erosión lateral del flujo de detritos.

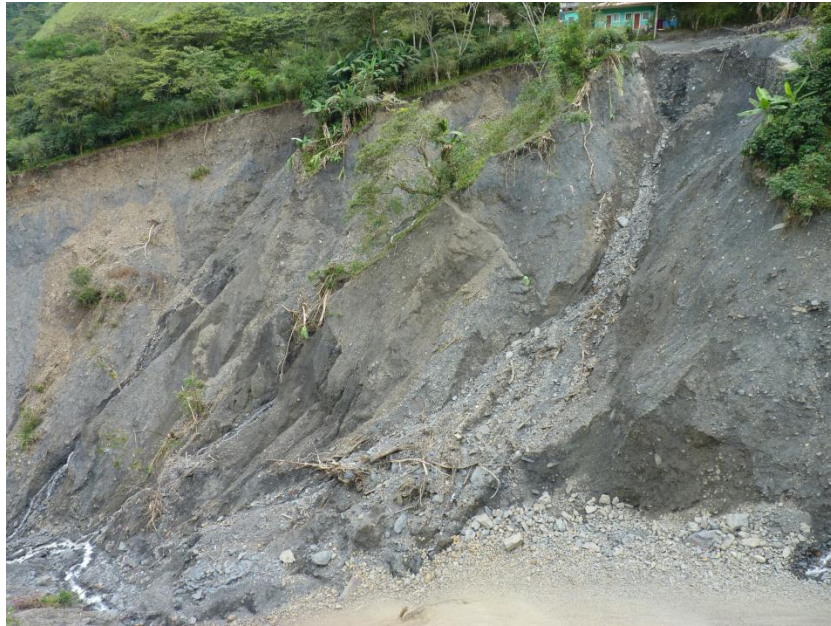
Foto 07: Erosión y derrumbes en la quebrada Ayancate con más de 15 metros de alto.

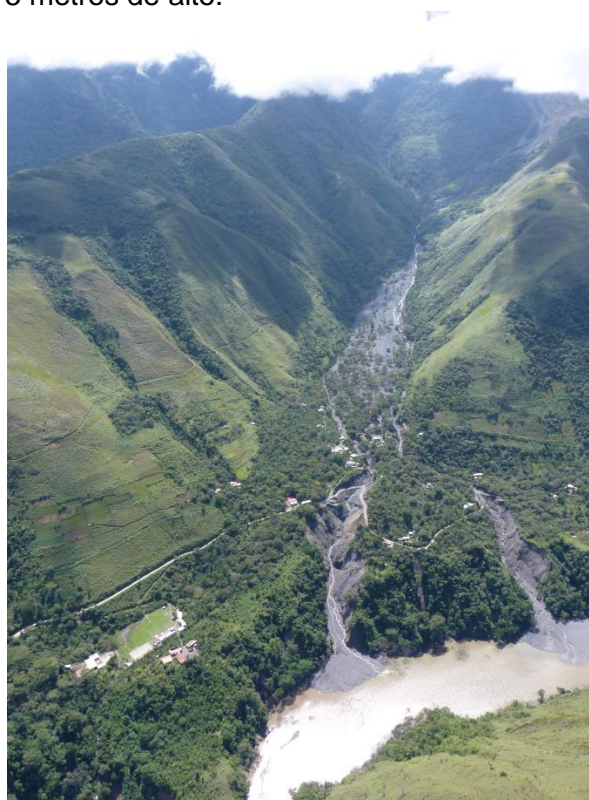
Foto 08: Vista aérea de la quebrada Ayancate, nótese como el flujo se dispersó en la parte media y generó dos “brazos”, así como dos abanicos de detritos.

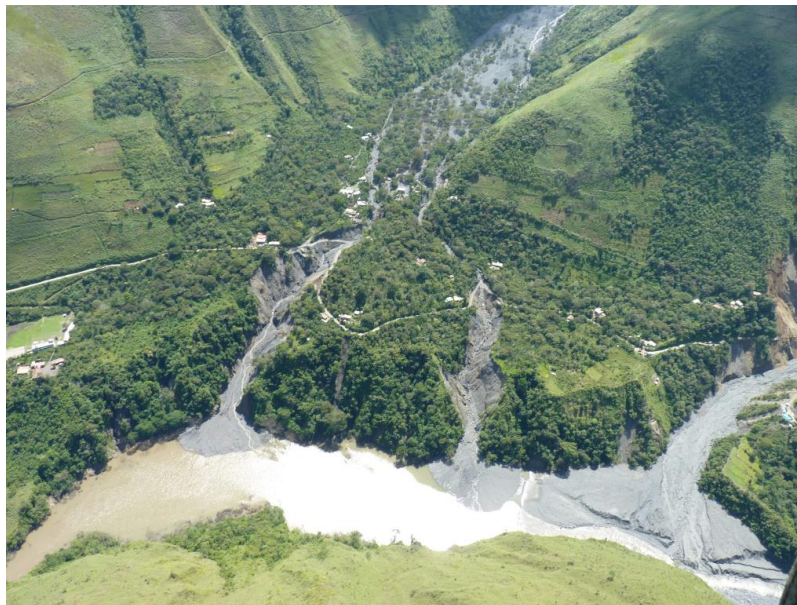
El flujo de detritos, al llegar al río Vilcabamba, formó 3 represamientos (Fotos 09 y 10) originando una laguna de más de 1.2 Km de largo. Según la clasificación de represamientos por deslizamientos (Costa & Schuster, 1988) (Hermanns et al, 2004) es de un tipo V (Fig. 3).

Foto 09: Vista aérea de los 3 abanicos de represamiento en el río Vilcabamba y la laguna consecuyente.

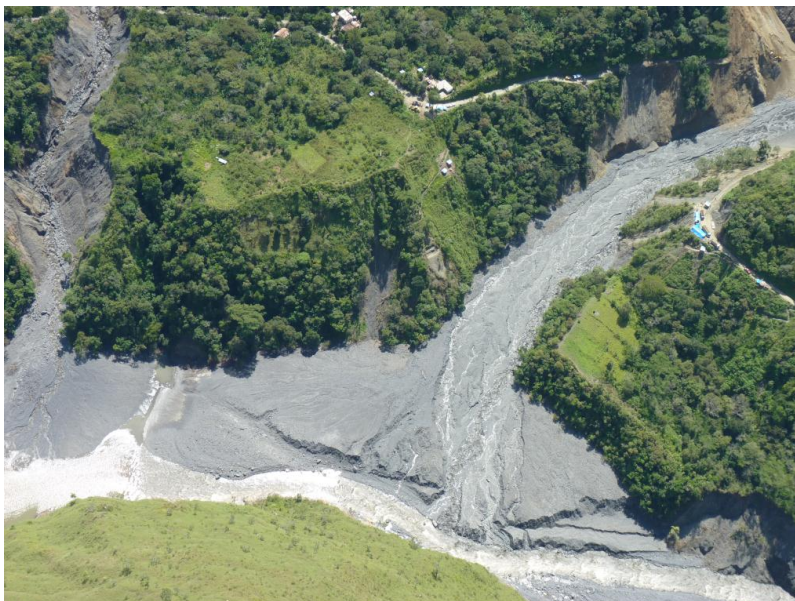
Foto 10: Vista al detalle del abanico principal, que represó el río, en la desembocadura de la quebrada Puentemayo.

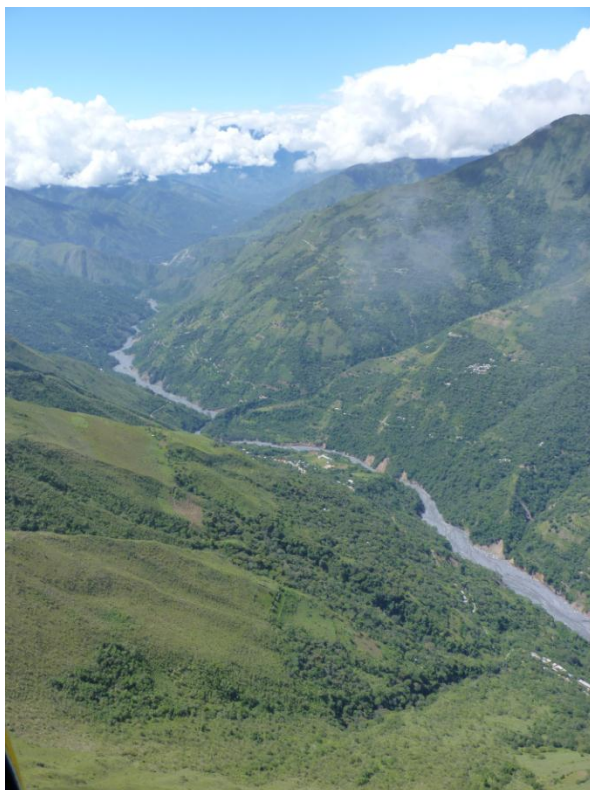
El flujo, una vez formados los represamientos, avanzó aguas abajo por el río Vilcabamba (Foto 11), generando pequeñas erosiones laterales hasta su confluencia con el río Vilcanota, donde causó un derrumbe al borde de Puente Chaullay (Foto 12).

Foto 11: Vista aérea de valle del río Vilcabamba, nótese la marca del flujo que recorrió todo el valle.

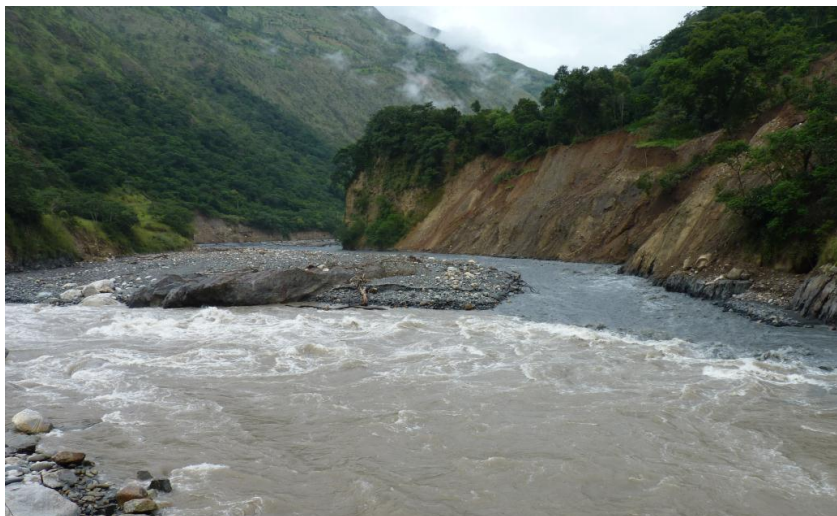
Foto 12: Confluencia del río Vilcanota con el río Urubamba, nótese el cambio de color entre los ríos y los derrumbes originados por el paso del flujo de detritos.

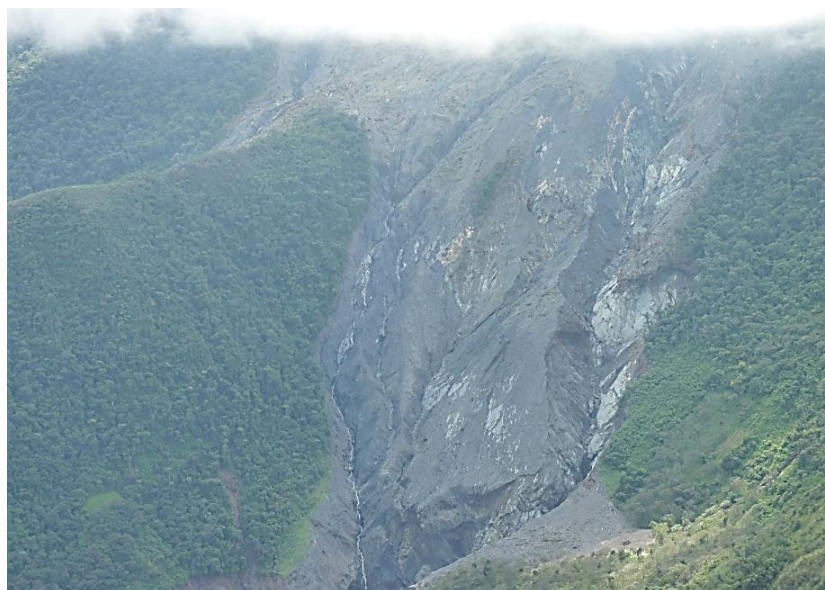
Dadas las condiciones climáticas actuales (poca lluvia) el deslizamiento de Mesacancha sigue significando un **Peligro Inminente** para los poblados de Mesacancha e Ipal, ya que según la inspección aérea realizada, aún se encuentra gran cantidad de material suelto y “colgado” en la ladera (Foto 13) que podría colapsar. El colapso puede producirse con cualquier “detonante” externo: sismos, fuertes precipitaciones, así como por las vibraciones producidas por las maquinarias de limpieza; etc.

Foto 13: Vista del material que aún se encuentra colgado en la zona de arranque del deslizamiento

5. Dadas las condiciones al momento de la inspección, el deslizamiento de Mesacancha se considera como de **Peligro Inminente** ya que existe gran material colgado que colapsará con intensas lluvias o eventos sísmicos.

1. Realizar un levantamiento topográfico de la zona afectada por el deslizamiento y el flujo de detritos. Este servirá para implantar un sistema de monitoreo.
2. Reubicar permanentemente el poblado de Ipal, las viviendas de la parte baja como las viviendas en la parte media del valle.
3. Implementar sistemas de alerta temprana con los moradores de la zona, esto mediante inspección directa y señales como silbatos, sirenas, etc. con el fin de realizar una evacuación rápida de los trabajadores y pobladores de la zona en caso ocurra otro evento.
4. La vía Puente Chaullay – Vilcabamba, en el sector de Mesacancha e Ipal, debe de ser reconstruida con puentes sobre las principales quebradas (tipo Mesacancha) ya que estos eventos se darán constantemente y afectaran estructuras como badenes, canales, etc.
