## **INFORME TÉCNICO**

### **ESTADO SITUACIONAL DE LA LAGUNA PALCACOCHA**

**Huaraz - Marzo - 2003**

### EVALUACION DE LA LAGUNA PALCACOCHA DESPUES DEL EVENTO OCURRIDO

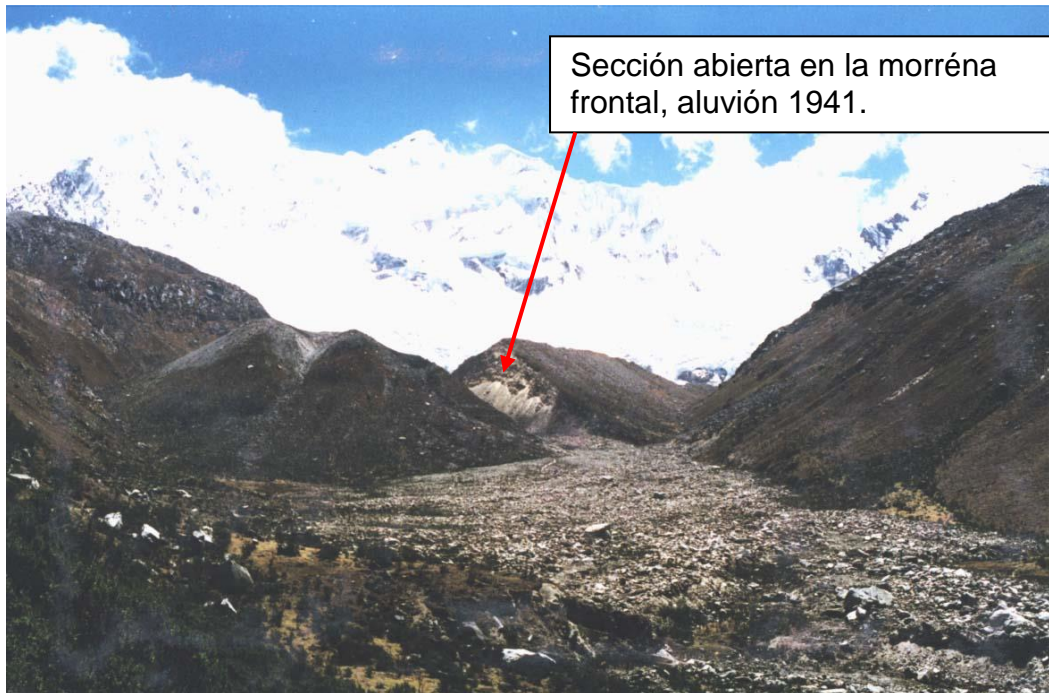
La laguna Palcacocha de origen glaciar, forma parte del conjunto de lagunas consolidadas de la Cordillera Blanca. El 13 de Diciembre de 1941, se produjo la ruptura del dique natural morrénico como consecuencia del desprendimiento de grandes masas de hielo del nevado Pucaranra, hacia el espejo de agua. La energía del oleaje generado, superó la resistencia del dique natural frontal, produciéndose el rompimiento y el desborde aproximado de 2'500,000 M3 de agua. (Ver foto 01)

**FOTO 01** : Arco morrénico frontal de la laguna Palcacocha, el cual muestra las huellas de la ruptura que originó el aluvión del 13 de diciembre de 1941 sobre la ciudad de Huaraz, a consecuencia de una avalancha proveniente del nevado Pucaranra (6110 msnm)

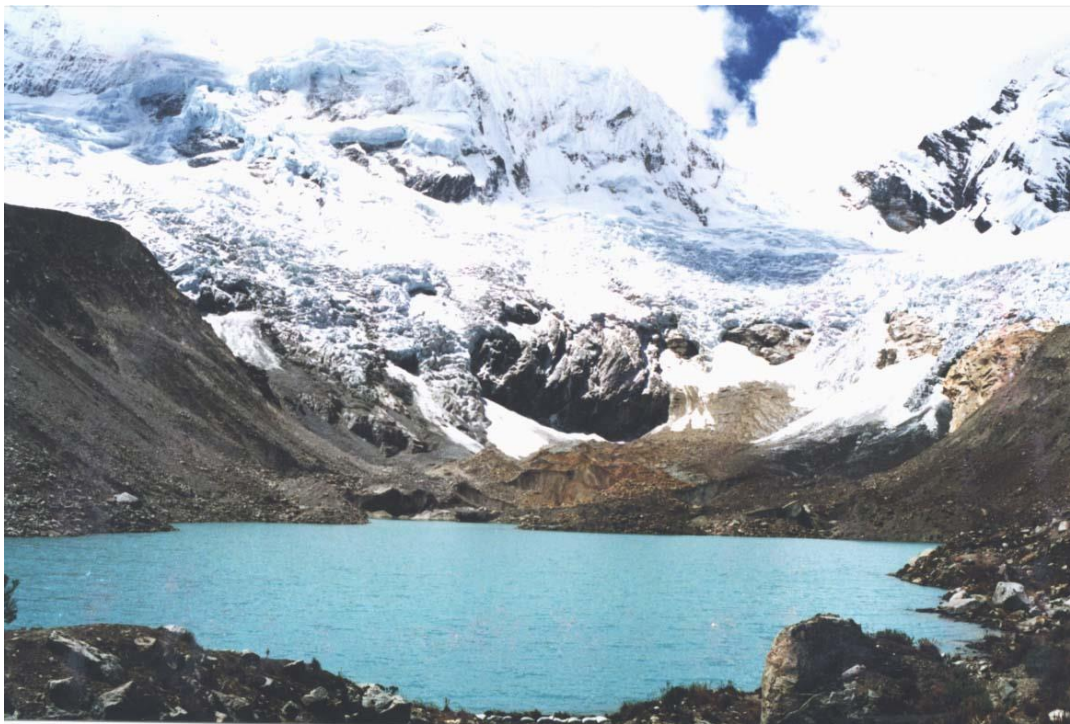
En la parte posterior, el espejo de agua de la laguna, se encuentra en contacto con el glaciar proveniente del nevado Pucaranra, notándose dos niveles de proyección del mismo. A un desnivel aproximado de 150 m. del espejo de agua, se observa una franja de afloramiento rocoso, que evidencia los inicios de una desconexión total del glaciar, rompiéndose por lo tanto la continuidad del mismo ( una área glaciar en contacto con la laguna, y otra por encima de las superficies rocosas en afloración.-Ver foto 02)

**FOTO 02** : Espejo de agua de la laguna Palcacocha que aún posee contacto directo con la corriente glaciar que la formó. En la parte media de la foto se observa el frente glaciar colgante de donde se producen avalanchas que se depositan sobre la lengua glaciar.

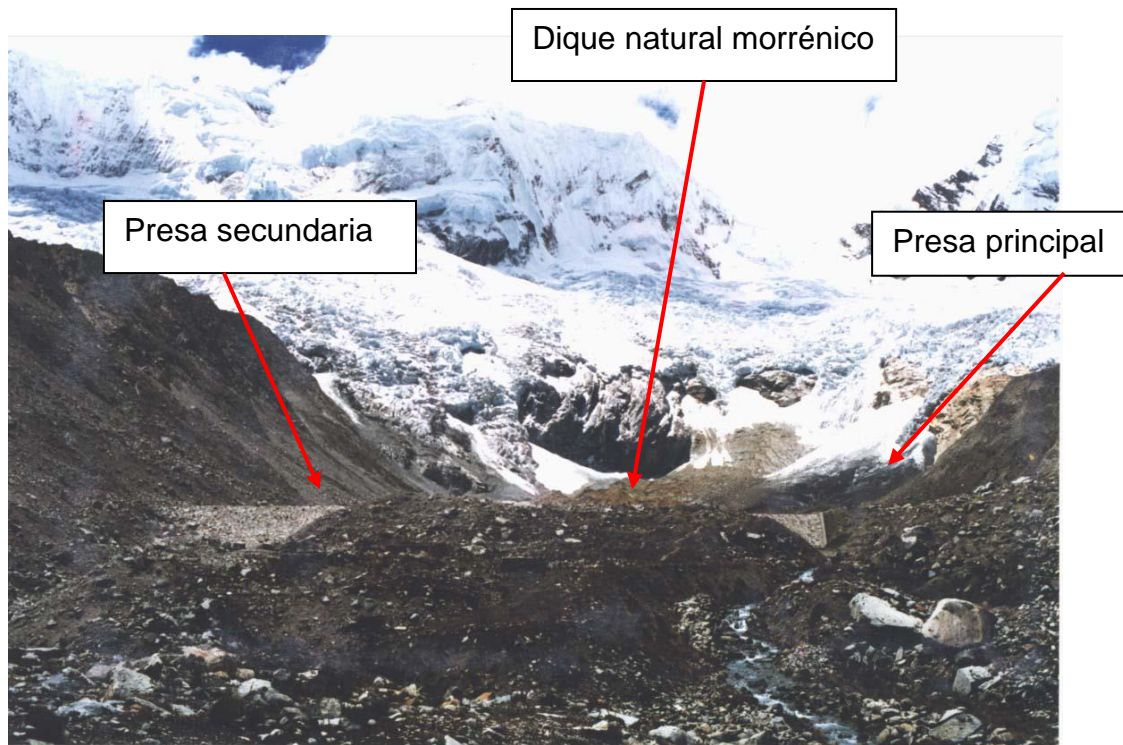
**FOTO 03** : Dique morrénico de la laguna Palcacocha antes de producirse el desborde. En el lado izquierdo de la foto se observa una presa de contención de roca asentada, a la derecha la presa artificial y canal de desagüe.

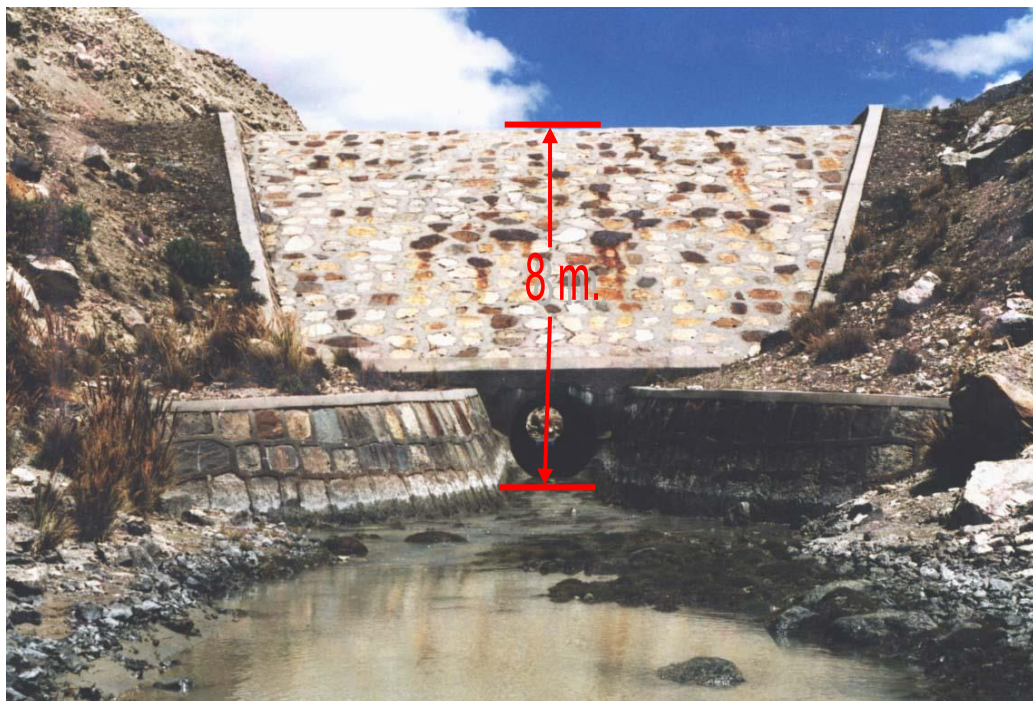
Esta estructura de sección trapezoidal, tiene 33 m. de ancho por 8 m. de altura comprendido desde la rasante del ducto, hasta la corona de presa. La inclinación del talud, aguas arriba y aguas abajo es de 3:1 (H-V), siendo su construcción de tierra homogénea compactada por capas con una cortina de rocas y acabados (mampostería) en toda su superficie. Ésta cubierta, a pesar de su rigidez (sin juntas de dilatación) no presenta agrietamientos, garantizando por otro lado la impermeabilidad al cuerpo de presa. (Ver foto 04)

**FOTO 04** : En primer plano se ven las aletas de entrada, el conducto cubierto de sección circular y el talud interior de la presa artificial de la laguna Palcacocha.

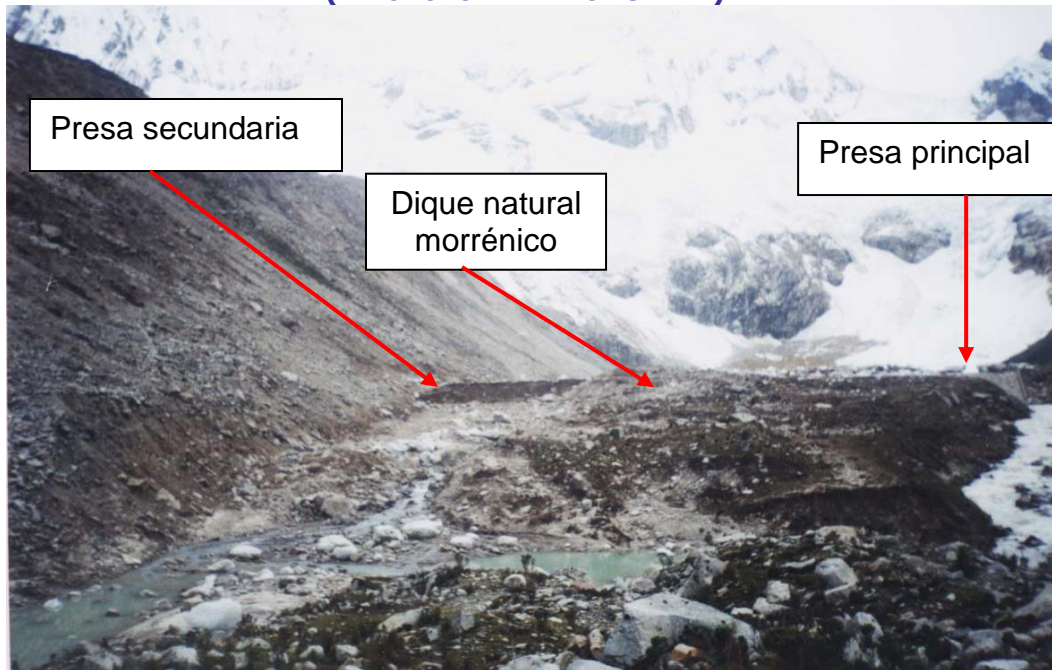
**FOTO 05 :** Se observa en la vista el área de la morrena frontal, donde se pueden ver la presa principal y la secundaria (extremo izquierdo aguas arriba), con el talud exterior totalmente erosionado.

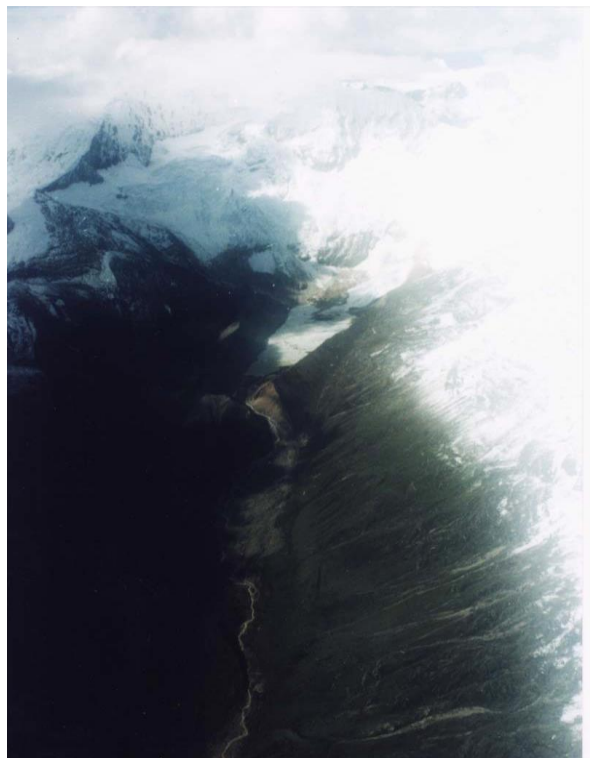
**FOTO 06 :** Vista aérea de la laguna Palcacocha, con los bloques de hielos en toda la superficie del espejo de agua, se puede distinguir también el área de desprendimiento de la pared morrénica lateral izquierda (Jueves 20 de Marzo)

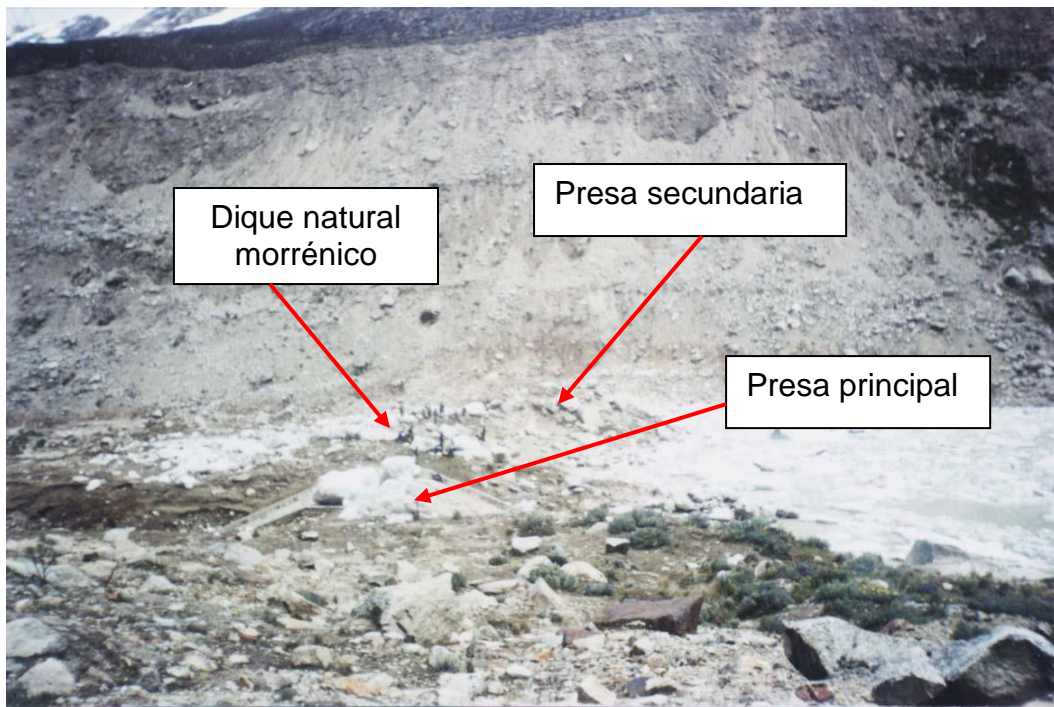
**FOTO 07** : Se aprecia en la vista el dique frontal, la presa principal y al extremo derecho la presa auxiliar. Sobre ellas se pueden observar los bloques de hielo y la fuerte erosión generada.

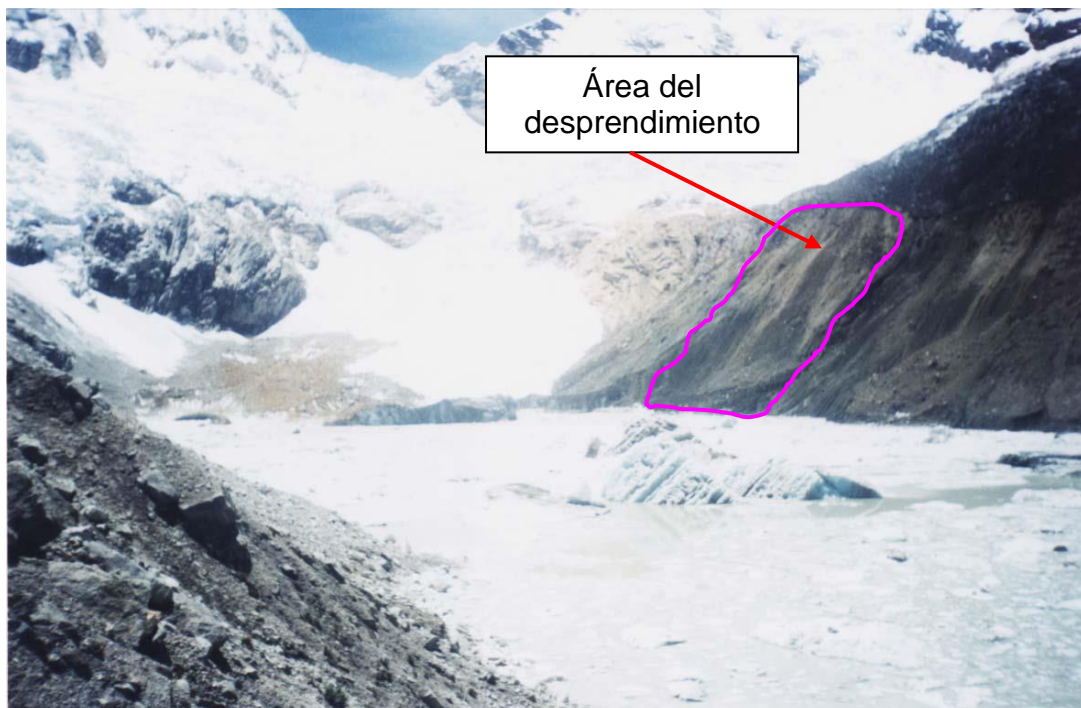
diferentes tamaños, los mismos que se esparcen, llegando a cubrir todo el espejo de agua y una parte importante de ellos son transportados por el oleaje hacia la corona de la presa y dique natural frontal, así como fuera de la laguna aguas abajo. (Ver foto 08)

**FOTO 08** : La laguna palcacocha, con bloques de hielo en la superficie del espejo de agua. En el extremo izquierdo del área de desprendimiento de la pared morrénica.

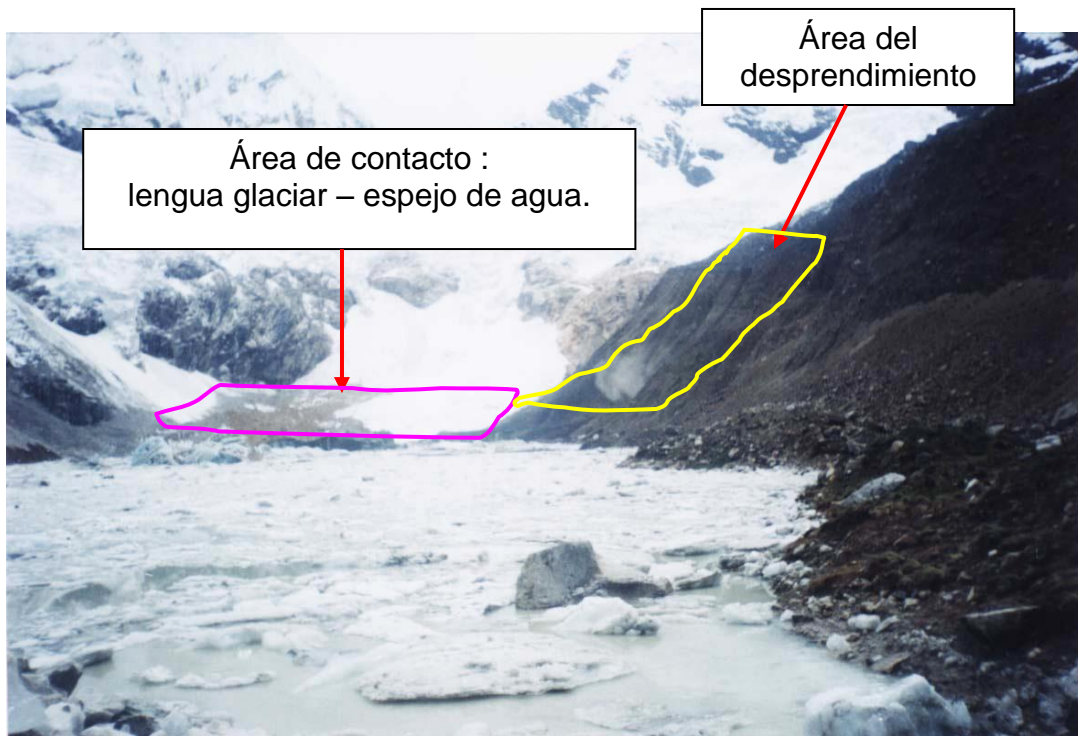
**FOTO 09** : En la vista el espejo de agua de la laguna Palcacocha totalmente cubierto con los bloques de hielo desprendidos de la parte terminal de la lengua glaciar, como consecuencia del impacto del material morrénico desprendido de la pared lateral izquierda.

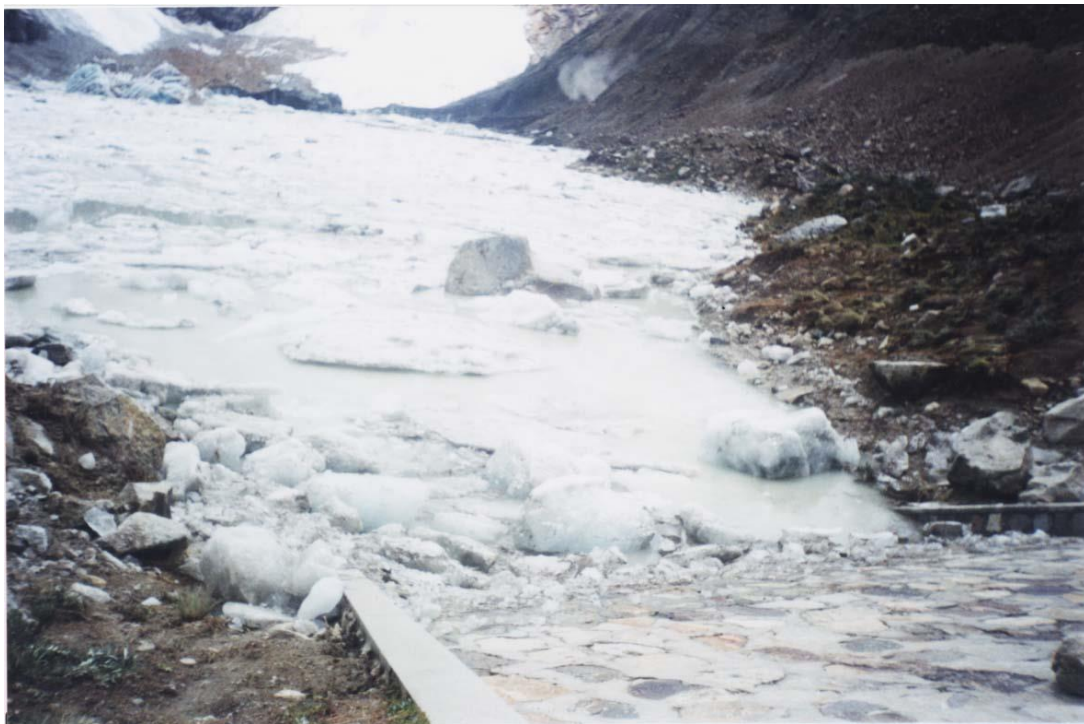
**FOTO 10** : La laguna palcacocha, el área de ingreso al ducto y el talud interior de la presa de seguridad. En la vista (21 de Marzo), el nivel del agua se encontraba a 4 m. por encima de la rasante del ducto cubierto. La presa tiene una altura de 8 m.

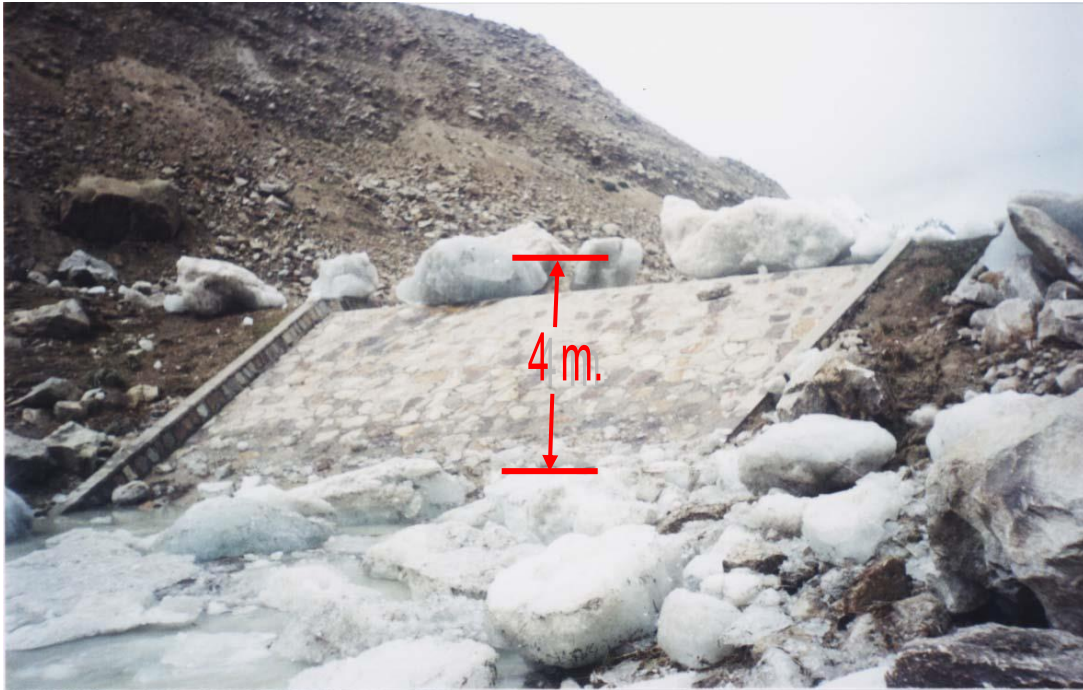
Es de sección trapezoidal de 12 m. de largo y con aletas de orientación en el área de contacto con el espejo de agua. El material con el que se encuentra construido, es la mampostería de piedra, con acabados de mortero (cemento y arena): La evaluación realizada después del evento arroja lo siguiente : Pequeñas fisuras y la erosión de los acabados en la corona de ambos muros, con una pequeña área de desprendimiento. El último día de la inspección (25 de Marzo), se observó una fuerte acumulación de rocas de diferentes diámetros en el entorno y la incrustación de dos rocas en la sección del canal, cuyos diámetros promedios están en el orden de 1.5 m, las mismas que están ubicadas a 2.80 m. y 6 m. de la sección de ingreso (ducto). (Ver foto 11)

10.9. El canal de ingreso presenta pequeñas fisuras y la erosión de los acabados en la corona de ambos muros, con una pequeña área de desprendimiento en el muro derecho. También se observó la acumulación de rocas de diferentes tamaños en el entorno y la incrustación de dos rocas en la sección del canal, cuyos diámetros promedios están en el orden de 1.5 m, las mismas que están ubicadas a 2.8 m. y 6 m. de la sección de ingreso (ducto). La posición y ubicación de estas rocas en la sección del canal, han servido en un primer momento para evitar el ingreso de bloques de hielo y rocas menores, pero superado el evento, es necesario su retiro, para así evitar definitivamente su acercamiento a la sección de ingreso del ducto (taponamiento).

**FOTO 11** :Area del canal de ingreso (que no se observa) y la presa interior a media altura (4m.). También se observan los grandes bloques de hielo en la corona de la presa y su entorno.

- 10.11. A la brevedad posible se recomienda, retirar las rocas ubicadas en el canal de ingreso y su entorno mas próximo, para evitar el ingreso de las mismas al conducto cubierto y un posible taponamiento. Así mismo realizar la limpieza del material sedimentado aguas arriba del canal de ingreso y aguas abajo del canal de salida, rellenando al mismo tiempo el área erosionada en la parte terminal del canal de salida.

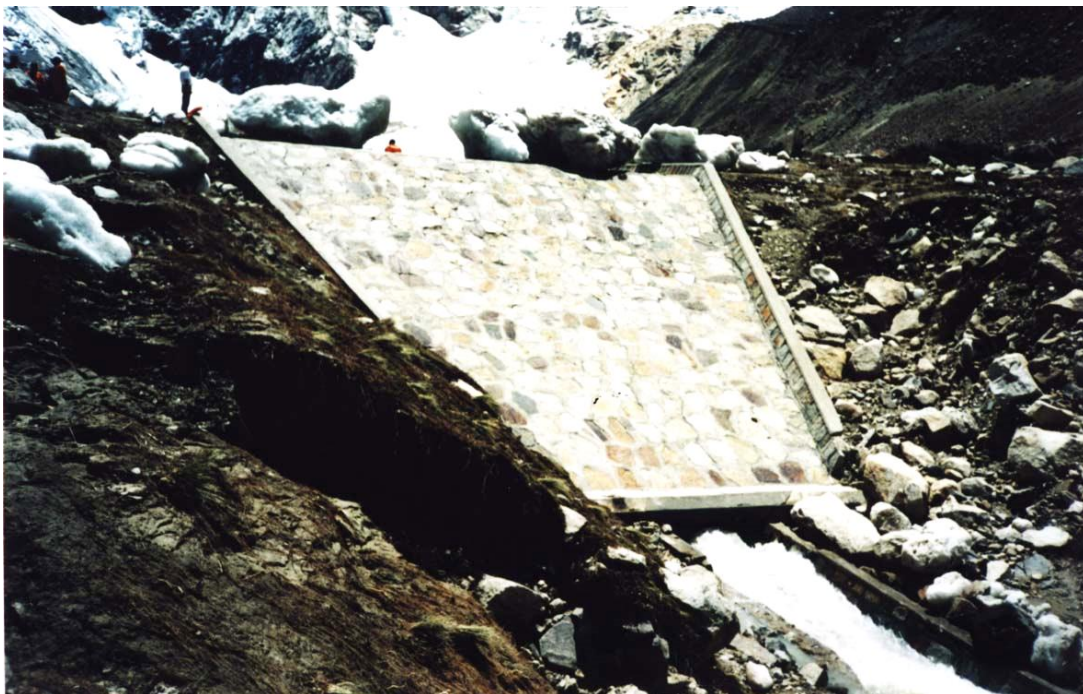
Es de sección trapezoidal variable, que diverge hacia la parte terminal de evacuación, ésta estructura tiene 10 metros de largo y su construcción es de mampostería de piedra con acabados de mortero y cemento. Después del evento, presenta al igual que el canal de ingreso, pequeñas fisuras en la corona de ambos muros, así como algunas áreas erosionadas y desprendidas en la parte terminal del canal. Dada la naturaleza del fenómeno y a las presiones sometidas por el caudal, el enrocado de disipación que existía el final del canal de salida, ha sido erosionado completamente, creándose un área de empuje de agua confinada, observándose inmediatamente después de esta estructura, una zona de acumulación de sedimentos y rocas, quedando por lo tanto en un nivel mas alto el lecho del río en un tramo aproximado de 15 m. Se hace necesario restituir las condiciones anteriores del lecho, realizándose la limpieza necesaria, rellenando las áreas erosionadas y haciendo coincidir la pendiente del lecho con la rasante del canal de salida. (Ver foto 12)

10.10. Después del evento, el canal de salida presenta al igual que el canal de ingreso, pequeñas fisuras en la corona de ambos muros, así como algunas áreas erosionadas y desprendidas en la parte final del canal. Dado la naturaleza del fenómeno y a las presiones sometidas por el caudal, el enrocado de disipación que existía el final del canal de salida, ha sido erosionado completamente, creándose un área

de empuje de agua confinada, observándose inmediatamente después una zona de acumulación de sedimentos y rocas, quedando por lo tanto en un nivel mas alto el lecho del río en un tramo aproximado de 15 m. Se hace necesario restituir las condiciones anteriores del lecho, realizándose la limpieza necesaria, rellenando las áreas erosionadas y haciendo coincidir la pendiente del lecho con la rasante del canal de salida.

**FOTO 12** : Talud interior de la presa, sobre ella los bloques de hielo, y el canal de salida trabajando a plena carga. Se observa también la erosión en las morrenas laterales, así como el desprendimiento de la mampostería del ángulo inferior izquierdo de la presa.

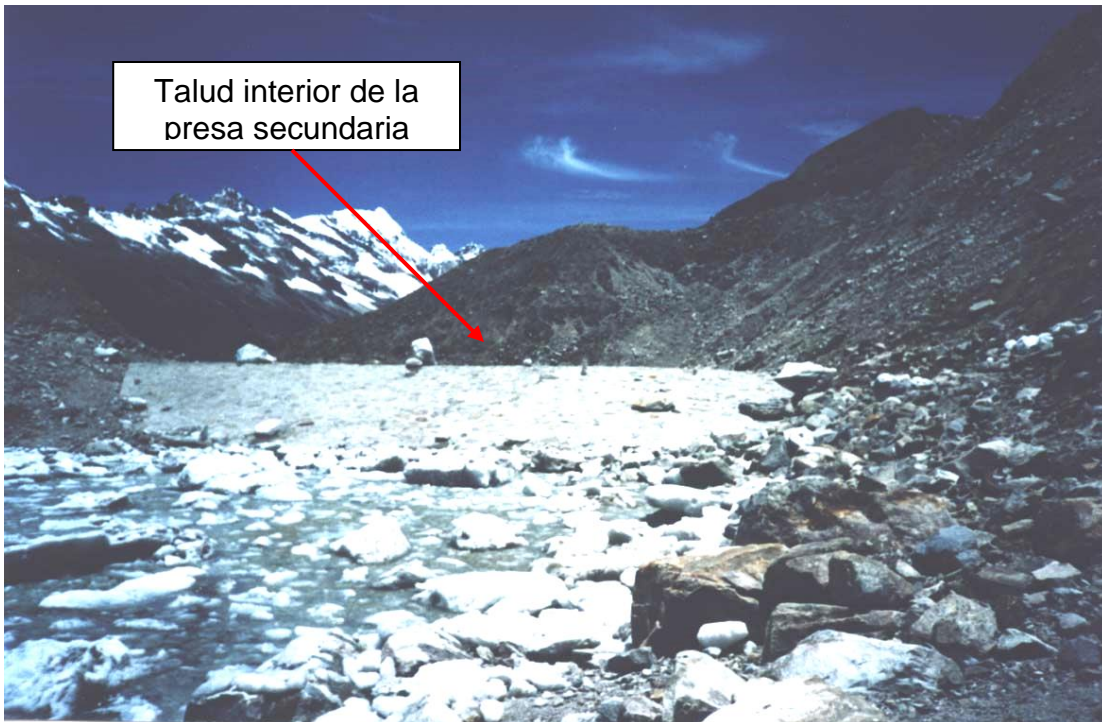
principal . Hasta el año 2002 estuvo cubierto con una capa de roca seca en toda su superficie, año en el cual se realiza el emboquillado con mortero de cemento y arena en el talud interior y corona, en un área de 673.68 m<sup>2</sup>, proporcionándolo por lo tanto una mayor resistencia e impermeabilidad a los fuertes oleajes producidos por la caída de avalanchas de hielo y desprendimientos de material morrénico de los taludes interiores de la laguna. ((Ver foto 13 - 14)

**FOTO 13** : Talud interior de la presa secundaria en contacto con la laguna, a 4 m. de altura sobre el nivel promedio (21 de Marzo)

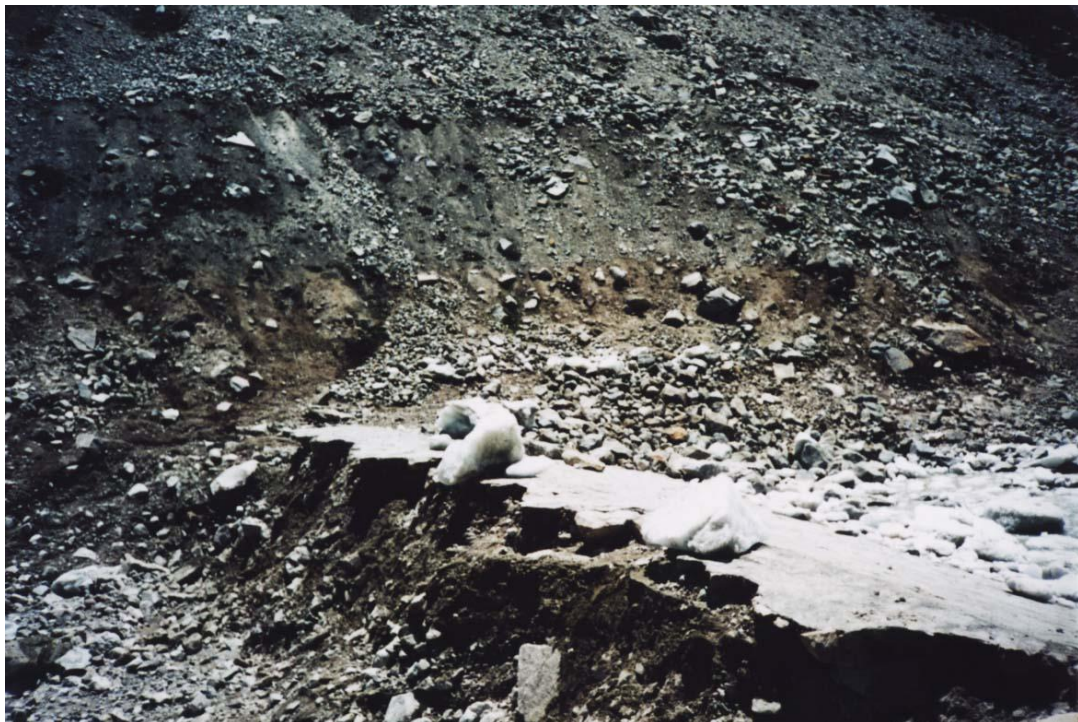
Esta estructura por su ubicación (extremo derecho de la morrena frontal) es la que ha soportado los oleajes de mayor intensidad, llegándose a producir la erosión total del cuerpo de presa correspondiente al talud exterior. Este estado de fragilidad de la presa auxiliar no representa en la actualidad ninguna garantía de seguridad, de producirse un evento de similar magnitud, debiéndose por lo tanto restituir los daños causados o la construcción de nuevas estructuras de refuerzo y/o contrafuertes.

**FOTO 14** : Talud exterior de la presa secundaria, totalmente erosionado, como consecuencia del desborde de la laguna. Esta es la estructura con mayores daños.

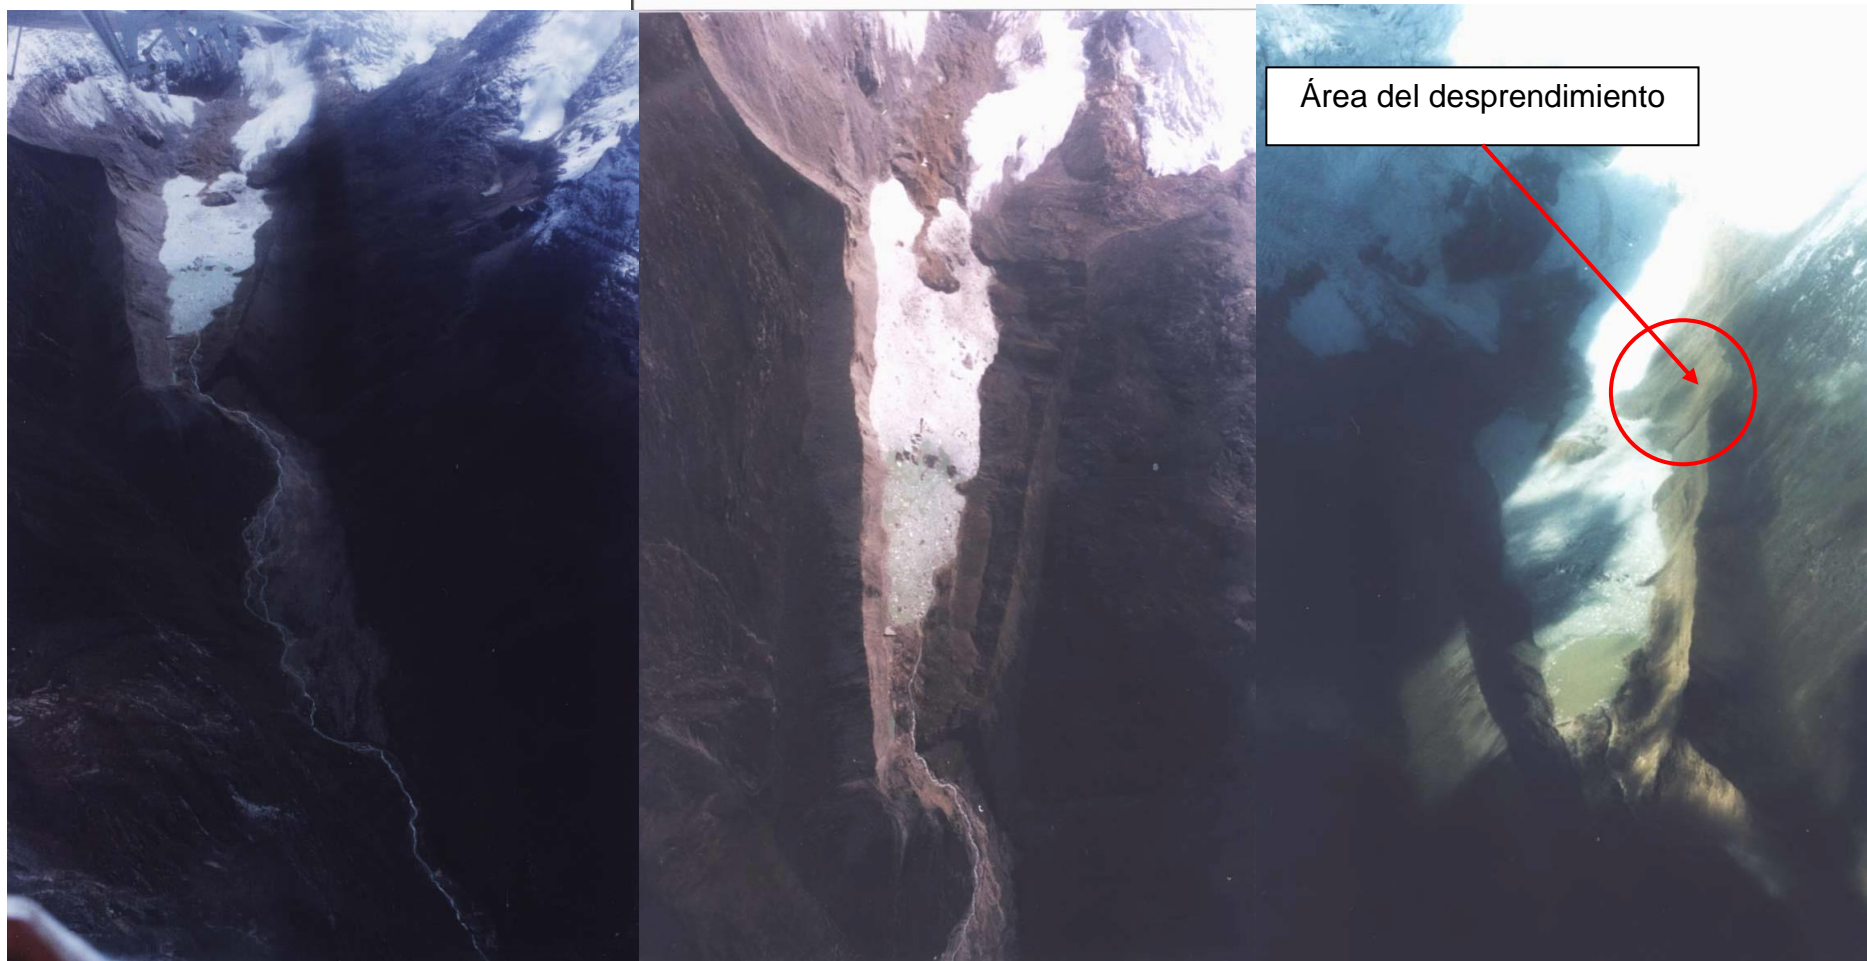
Tiene forma alargada, con longitudes aproximadas de 560 por 200 m. en el largo y ancho respectivamente, almacenando un volumen aproximado de 514,800 m<sup>3</sup> hasta antes del evento. Es de baja profundidad (13 m. máximo) y se encuentra en pleno desarrollo por estar todavía el espejo de agua en contacto glaciar y encontrarse el mismo en acelerado proceso de retiro, lo cual hace que el incremento de la superficie continúe. (Ver foto 15)

**FOTO 15 :** Vista aérea de la laguna Palcacocha después del evento . Se observan en ella el área de desprendimiento, los bloques de hielo sobre el espejo de agua, la presa principal trabajando a plena carga y la presa secundaria con el talud exterior totalmente erosionado. Aguas abajo se puede ver también la sección y corte de la morrena, ocurrido en el evento del año 1941. (Lunes 24 de Marzo)
