**UNIDAD DE GLACIOLOGÍA Y RECURSOS HÍDRICOS**  
**UGRH - HUARAZ**

**ESTUDIO Y MONITOREO DE LAGUNAS ALTOANDINAS**

**Laguna Palcacocha (4,566 m.s.n.m.)**

**INFORME:**  
**ESTADO ACTUAL DE LAGUNA PALCACOCHA**

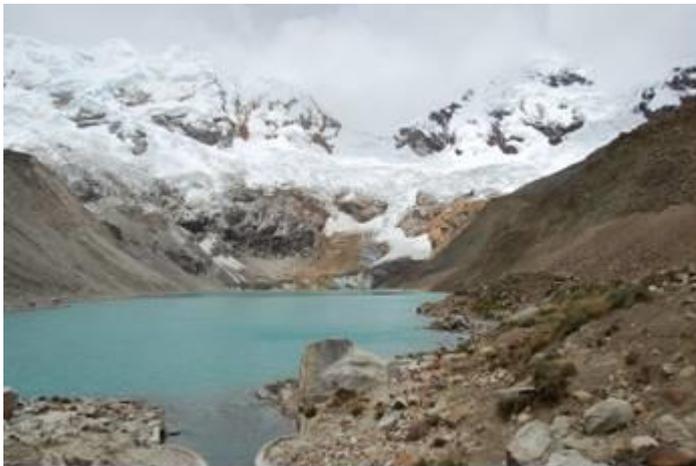
**Foto 01:** En la vista, la laguna Palcacocha, conectada en la parte posterior con el frente glaciar proveniente de los nevados Palcaraju y Pucarranra.

En la zona posterior se encuentra la lengua glaciar proveniente de los nevados Palcaraju y Pucarranra, que en la actualidad hace contacto con el espejo de agua. Aproximadamente en la parte intermedia de la referida lengua glaciar, se observa el afloramiento de la roca base, lo que nos indica claramente que se está produciendo la desconexión de la misma en dos partes (Ver foto N° 01).

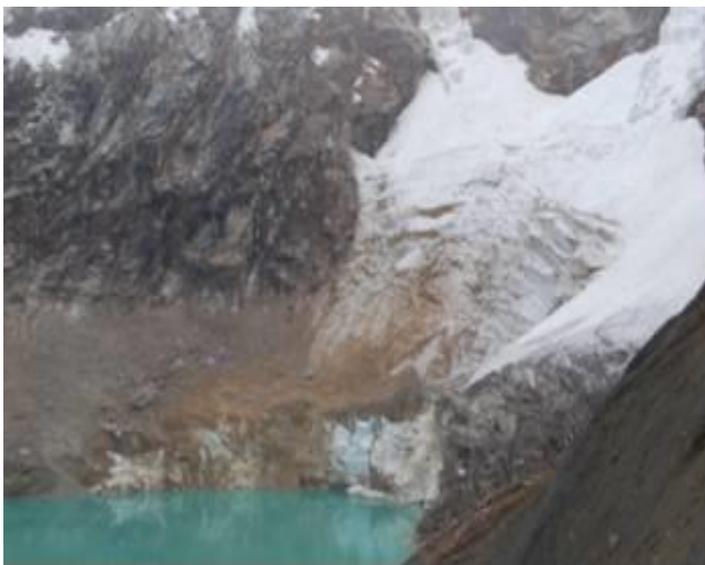
condiciones colgantes, se vienen produciendo constantes desprendimientos de bloques de hielo, que se desintegran en el recorrido, cuya gran parte se depositan en forma desintegrada en la parte glaciaria en contacto con el espejo de agua, que viene comportándose como superficie de disipación (ver foto N° 02); sin embargo, también se puede notar con claridad, que el retroceso de esta masa de hielo en contacto con el espejo de agua, se viene produciendo a una gran velocidad, situación que se ve reflejado en una mayor longitud de la laguna; de continuar con esta tendencia, ésta alcanzaría su máximo desarrollo en pocos años, estado en el cual, de seguir originándose los desprendimientos de bloques de hielo de los niveles altos, éstos caerían directamente a la superficie lagunar, generando oleajes que comprometerían la estabilidad de la laguna. Por otra parte, también podemos decir, que la parte terminal de la masa de hielo en contacto con el espejo de agua, presenta agrietamientos transversales, que posibilitan los permanentes desplomes, además se encuentra cubierta gran parte de la superficie exterior, por una delgada capa de polvo o material fino de una coloración que va de marrón a negro, condición que favorece la fusión, debido a una mayor absorción de la energía solar

**Foto 02:** Frente glaciario que se encuentra debajo del afloramiento rocoso y en contacto con el espejo de agua; ante los constantes desprendimientos de masas de hielo, esta superficie cumple una función de disipador, aunque en algunos casos, estos desprendimientos, ya logran alcanzar la superficie de agua. Obsérvese también, que gran parte de su superficie exterior, se encuentra cubierta con

material detrítico y polvo negro, hecho que favorece la fusión, por la mayor absorción del calor.

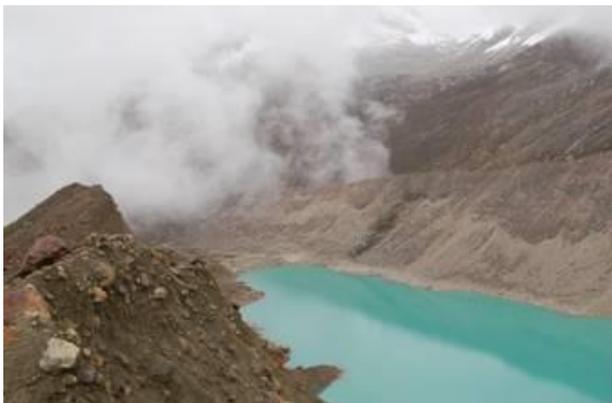
Los flancos laterales así como el dique frontal, son de material morrénico inestable y de fuertes pendientes, llegando en algunas áreas a los 90°. En la zona de arranque del flanco izquierdo, donde el año 2003 se produjo un derrumbe, se observa que el material morrénico continúa cayendo, debido a la saturación producida por el aporte que drena de la fusión de las pequeñas masas de hielo existentes en los niveles superiores, y, también por las fuertes precipitaciones de esta temporada; ésta zona de derrumbe, está próxima de hacer contacto con la roca base que sostiene el nevado Pucarranra; en la continuación de la pared morrénica, aguas abajo, se pueden ver nuevas agrietamientos y líneas de arranque de futuros derrumbes o deslizamientos, así como áreas, de donde se vienen produciendo frecuentes derrumbes, cuyas caídas son atenuadas en su mayor parte, por los conos de deyección formados en la zona de contacto con la superficie lagunar, sin

descartar, que puedan generarse fuertes oleajes, si estos materiales fuesen de grandes volúmenes (ver fotos 03, 04 y 05)

**Foto 03:** Se observa el flanco izquierdo de la laguna Palcacocha; con la zona del derrumbe del 2003; donde continúa produciéndose la erosión, debido a la saturación del material.

4. Realizar estudios geotécnicos del vaso de la laguna Palcacocha, principalmente de los taludes interiores, a fin de ejecutar los trabajos de tratamiento correspondientes, que garanticen su estabilidad.

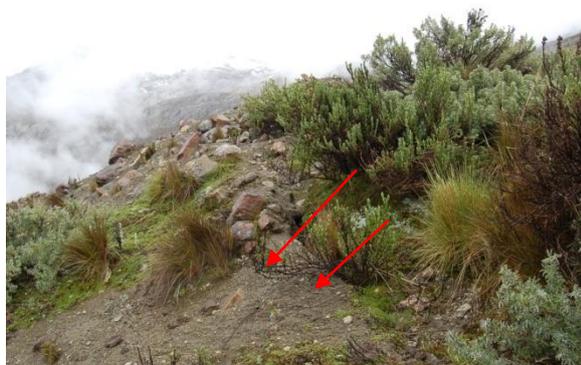
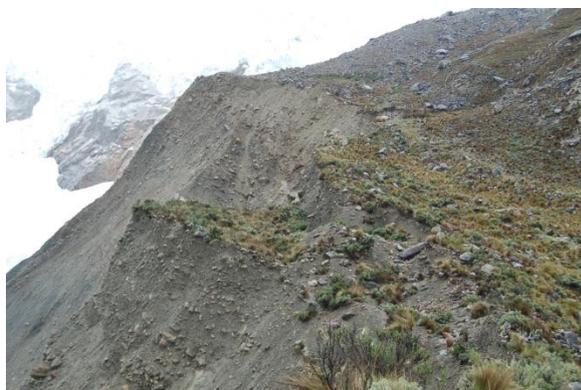
**Fotos 04 y 05:** En la vista 04, se puede ver el agrietamiento, (que son rasgos geodinámicos que preceden a futuros deslizamientos) que se viene activando en la “cresta” del flanco izquierdo de la laguna Palcacocha, mientras que en la vista 05, la línea de arranque con desplazamiento vertical, muy cerca de la zona del derrumbe ocurrido el 2003.

3. Los taludes interiores de los flancos del vaso de la laguna Palcacocha, son de material morrénico inestable y con pendientes que llegan a los 90°; en la zona de derrumbe ocurrido en el 2003, continua la erosión, donde ya se observa el afloramiento de la roca base. Aguas abajo de esta zona, se distinguen claramente nuevas líneas de arranque de futuros derrumbes o deslizamientos, así como áreas, de donde se vienen produciendo frecuentes derrumbes, cuyas caídas son atenuadas en su mayor parte, por los conos de deyección formados en la zona de contacto con la superficie lagunar, sin descartar, que puedan generarse fuertes oleajes, si estos materiales fuesen de grandes volúmenes.

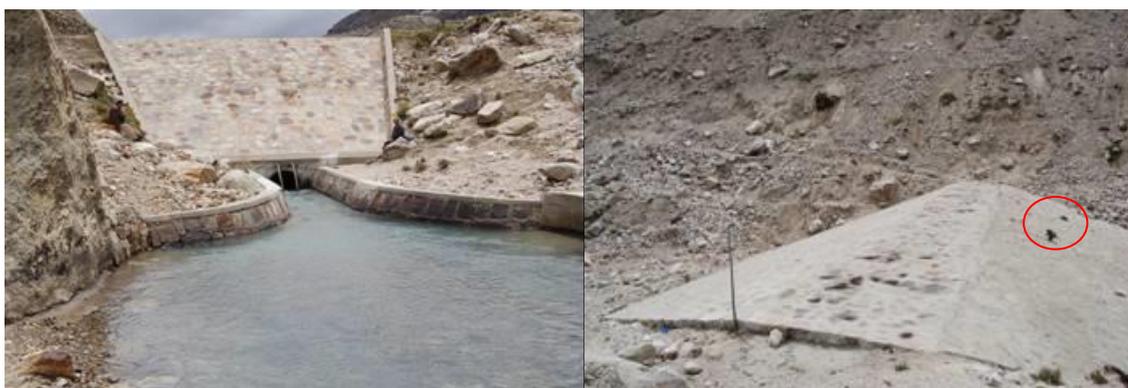
- El dique auxiliar, que fue parcialmente destruido en el evento del 2003, presenta en el talud aguas arriba, una área de asentamiento, con un diámetro aproximado de 08 m.
- La presa, zona de aproximación, el canal de ingreso, conducto cubierto y el canal de salida, se encuentran en buen estado de conservación y operatividad, después

de los trabajos de limpieza de rocas y sedimentos, realizados por la UGRH en octubre del 2008.

**Fotos 06 y 07:** En la vista 06, la presa de seguridad y desagüe, con el canal de ingreso y conducto cubierto, estructura ubicada en la morrena frontal, que se encuentra en buen estado de conservación y operando en forma normal; y en la vista 07, el dique artificial, que presenta en el talud aguas arriba, una superficie de asentamiento, con un diámetro aproximado de 08 m.
