INSTITUTO GEOLÓGICO MINERO Y
METALÚRGICO
INGEMMET

INFORME TECNICO

EVALUACION DE PELIGROS GEOLOGICOS EN EL ANEXO DE ASTOBAMBA

(Provincia de Cajatambo, Departamento de Lima)

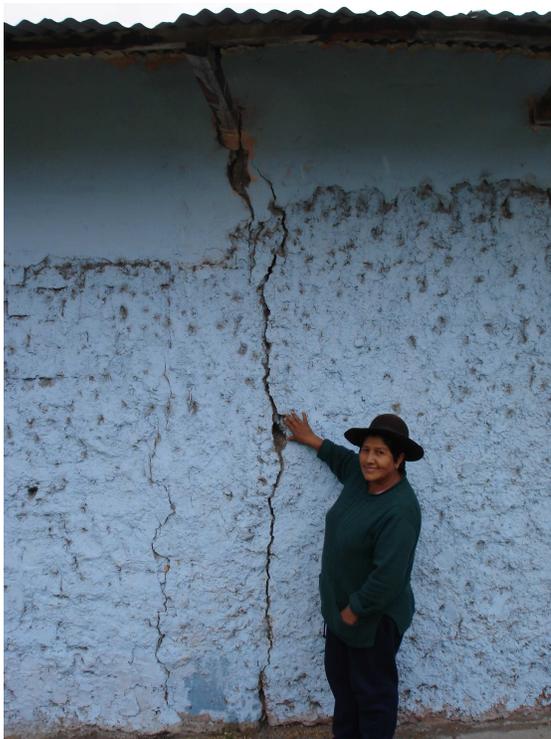
El área comprendida entre el Jr. Micaela Bastidas y las inmediaciones del colegio, es donde se comienza a observar las grietas en las edificaciones (Foto 1).

Foto 1: Agrietamientos en la pared externa del Colegio 20025, Astobamba

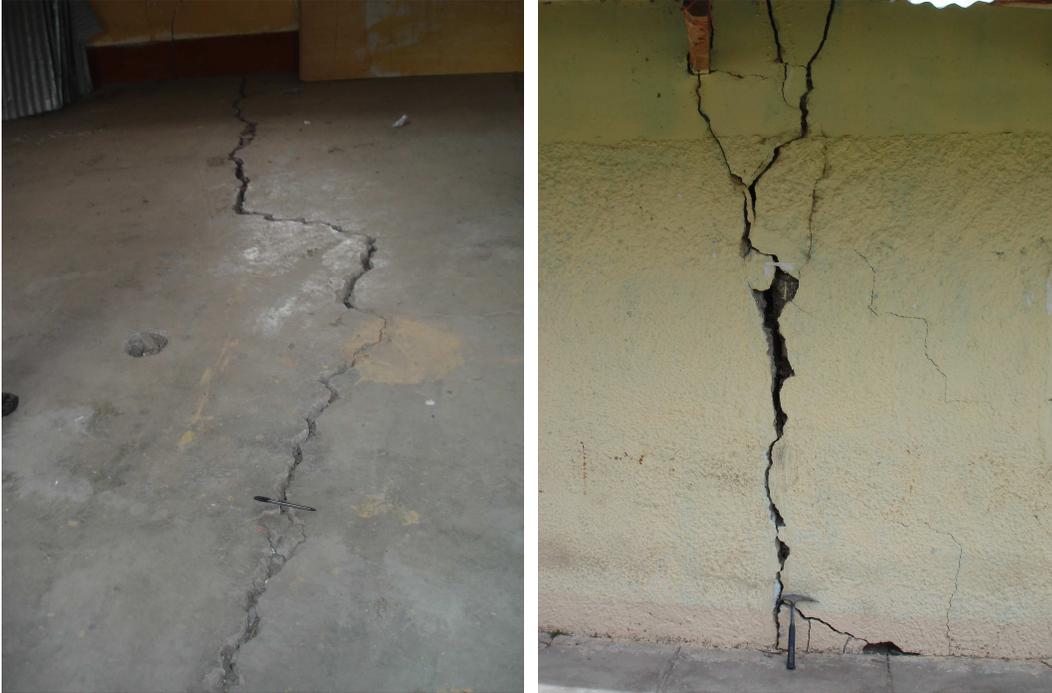
En el interior del colegio, el aula más próxima a la puerta principal, se observa fuerte agrietamiento en las paredes externas y piso interno, con desplazamientos hacia el NE de hasta 5 cm. de abertura (Fotos 2 y 3)

Foto 2 (Izq.): Fuerte agrietamiento en el suelo del aula 1 “A”, con levantamiento de hasta 5 cm.
 Foto 3 (Der.): Agrietamiento en las paredes externas del aula, el estucado de la pared se cayó durante el sismo del 15 de agosto del 2007.

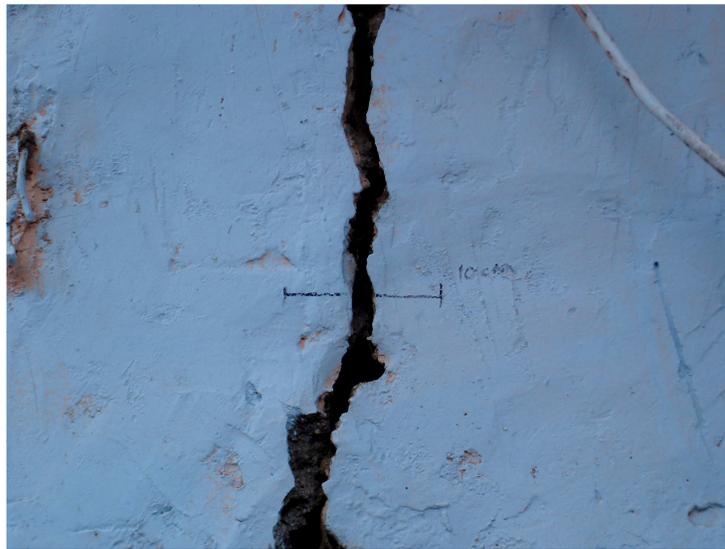
En esta zona, por ser una de las concurridas por los pobladores, se ha puesto un *punto de control de deformación* que no es más que una marca en medio de la grieta, de 10 cm., la cual será controlada por los pobladores cada semana (Foto 4), así se podrá saber, la tasa de movimiento del terreno por periodo de tiempo. El punto de control de la deformación esta ubicado en las siguientes coordenadas: N 281982, E 8841242.

Foto 4: Punto de control, obsérvese la marca de 10 cm. de longitud que deberá ser medida por los pobladores para conocer la tasa de deformación.

Monitorear constantemente todas las grutas mayores, así como los dos puntos de control implementados en el local del colegio, para así conocer la “tasa de movimiento” y determinar que acciones a futuro se deben implementar para asegurar la tranquilidad de los pobladores del anexo de Astobamba.

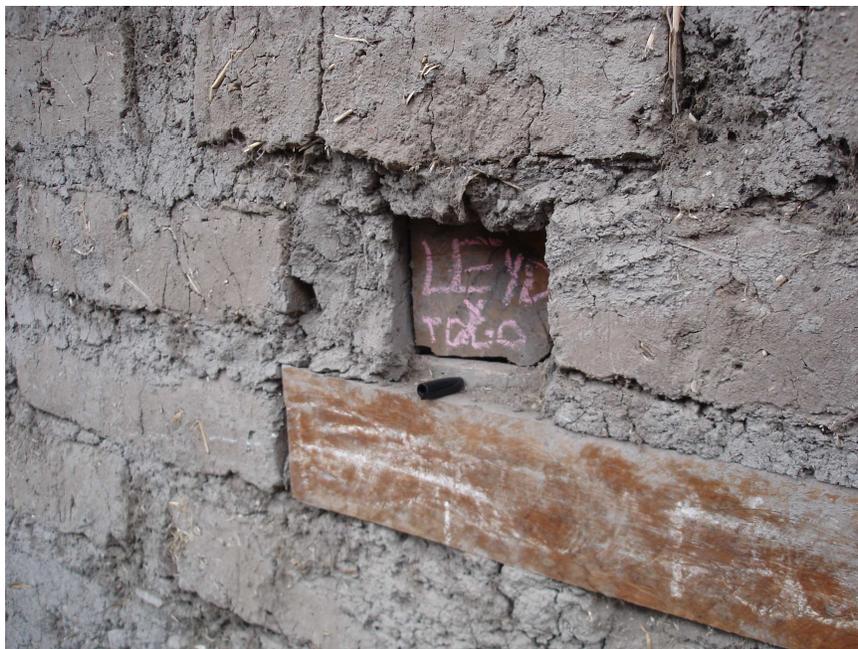
Fuertes evidencias de desplazamiento horizontal se aprecian en el Lote 7, Manzana 12 propiedad de la Familia Retuerto, donde se aprecia los listones de madera que sostienen el segundo piso, desplazados 10 centímetros hacia el NE a favor de la pendiente (Foto 5), además de aberturas entre las juntas de las paredes en la misma dirección (Foto 6).

Foto 5: Desplazamiento de los listones de madera, el listón de la foto se encontraba 8 cm. fuera de la pared, actualmente se encuentra 2 cm. dentro de la pared.

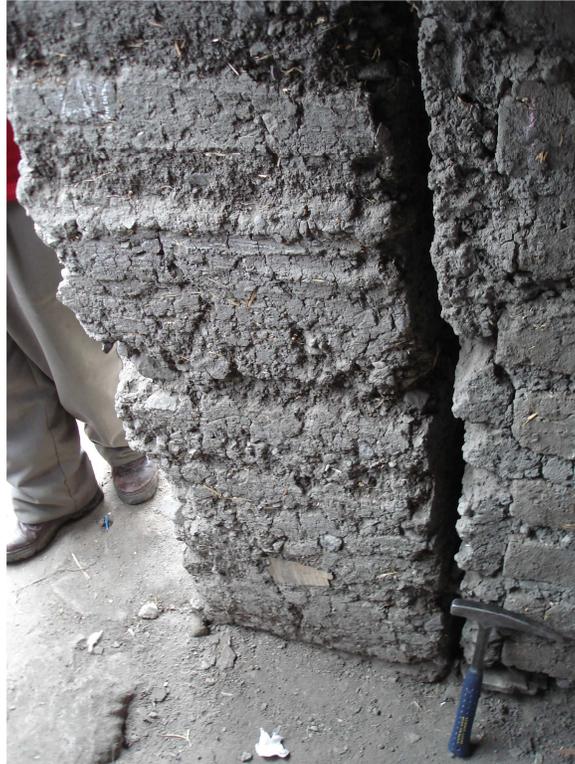
Foto 6: Separación de mas de 10 cm. en las juntas de las paredes de las viviendas en la calle Hipólito Unánue.

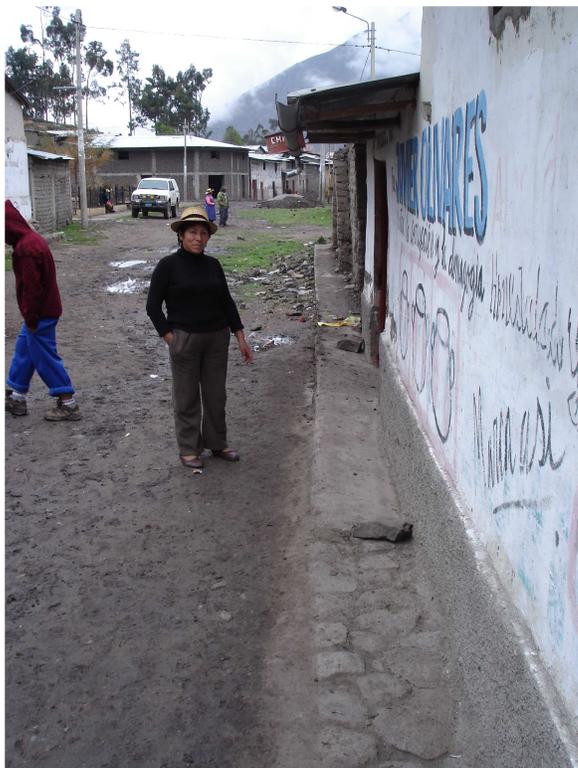
En el Lote 9, Manzana 12, donde se ubica “Comercial Soto” se aprecia un fuerte hundimiento de la acera de 15 centímetros (Foto 7), y como consecuencia los dueños de inmueble tuvieron que “limar” la puerta de madera para que esta se pueda abrir. Este movimiento se hizo más evidente después del sismo del 15 de Agosto del 2007.

Foto 7: Hundimiento de la vereda de mas de 15cm. producto del desplazamiento producido por la reptación.

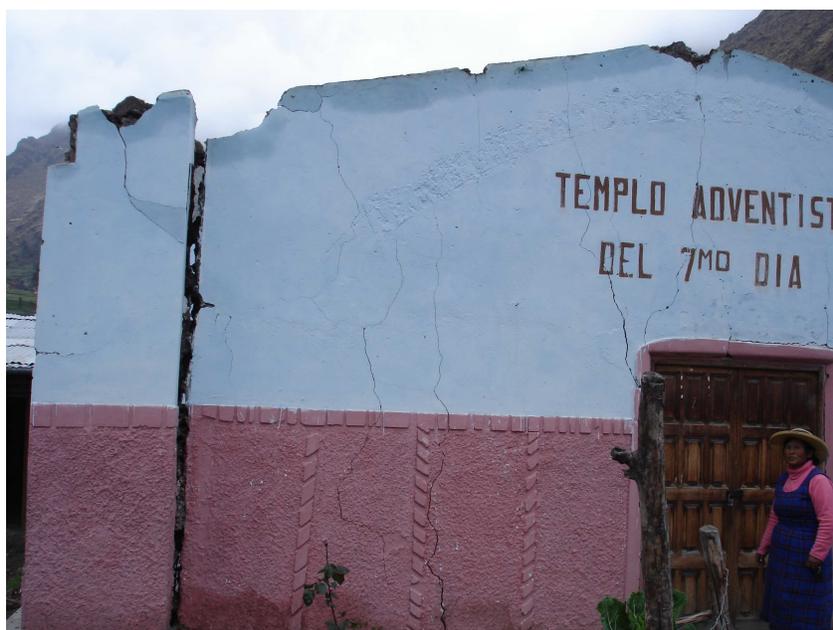
A lo largo de la calle, se hace evidente la presencia de una grieta principal que atraviesa las viviendas, llegando a su mayor afectación en la esquina de la Calle Hipólito Unánue con Jr. Republica en el Templo de la Iglesia Adventista (Foto 8 y 9).

Foto 8: El Templo Adventista es una de las estructuras mas afectadas del anexo de Astobamba, se aprecia como la grieta principal separo la fachada de la pared lateral.

Dado el enorme grado de afectación del edificio, la Iglesia Adventista no está en uso, y unos meses atrás los mismos pobladores sacaron el techo por temor a que este colapse debido a las grandes grietas que separan las paredes unas de otras.

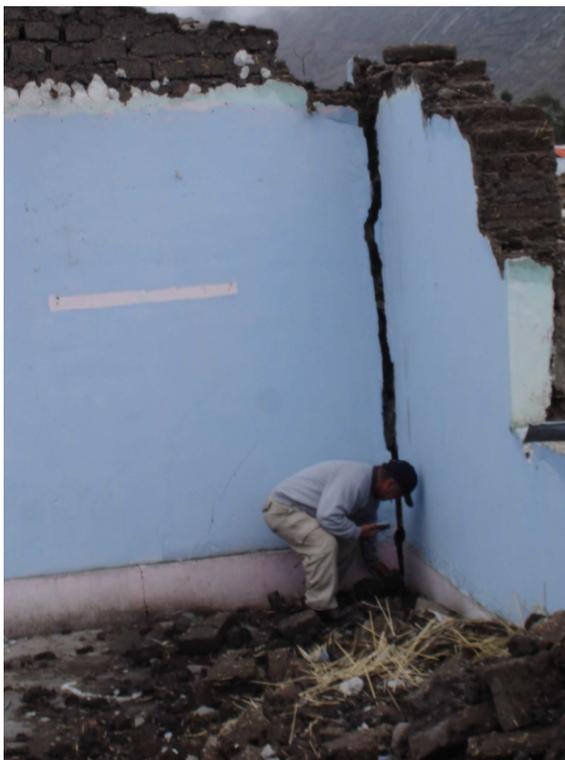
Foto 9: Vista interior del Templo Adventista, el techo del templo fue retirado ante el inminente colapso.

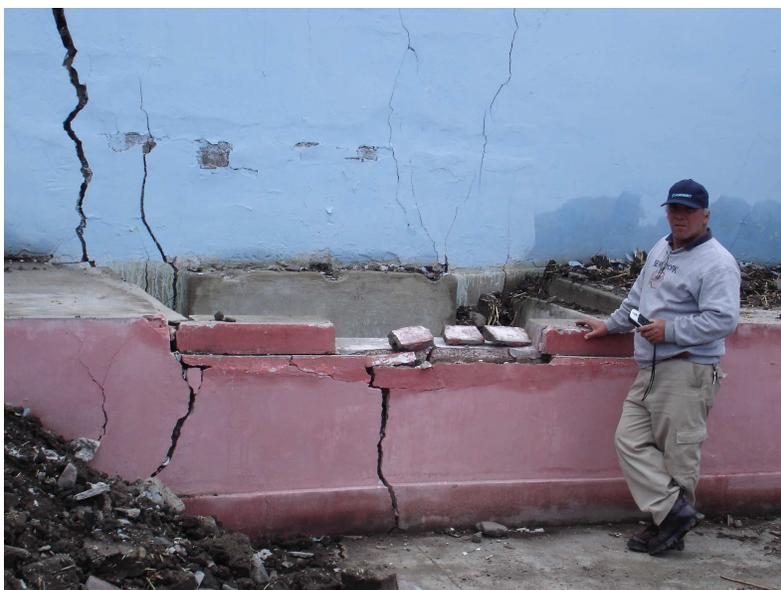
El área denominada “*El Bautismerio*” dentro del templo es la más afectada (Foto 10), debido al estado actual del templo, este Templo se encuentra inhabitable y debe ser demolido.

Foto 10: Sistemas de grietas ubicadas en el área de “*El Bautismerio*” en el templo Adventista.

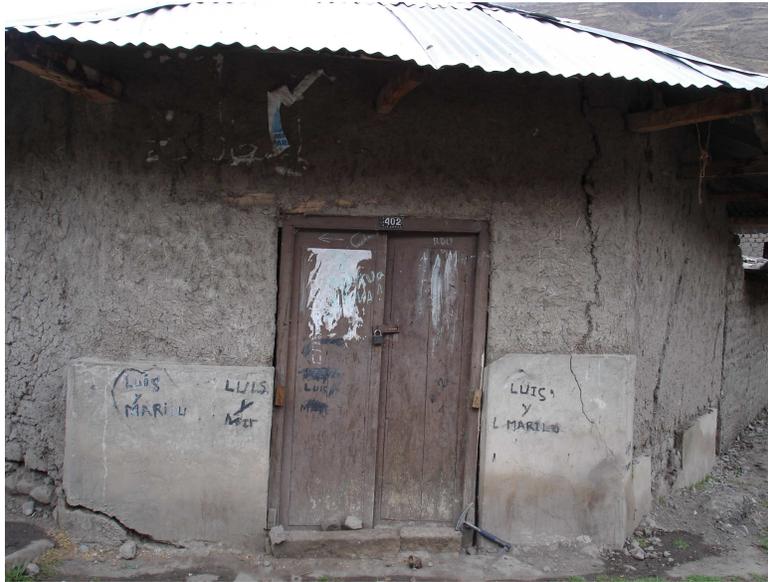
Continuando por la calle Hipólito Unánue, en la esquina con Jr. Republica se encuentra otra vivienda seriamente afectada, tanto por agrietamientos como por hundimientos del terreno (Fotos 11, 12 y 13).

Foto 11: Fachada de la vivienda ubicada en la esquina de calle Hipólito Unánue con Jr. Republica, nótese el “descuadre” de la puerta principal producto de los hundimientos locales.

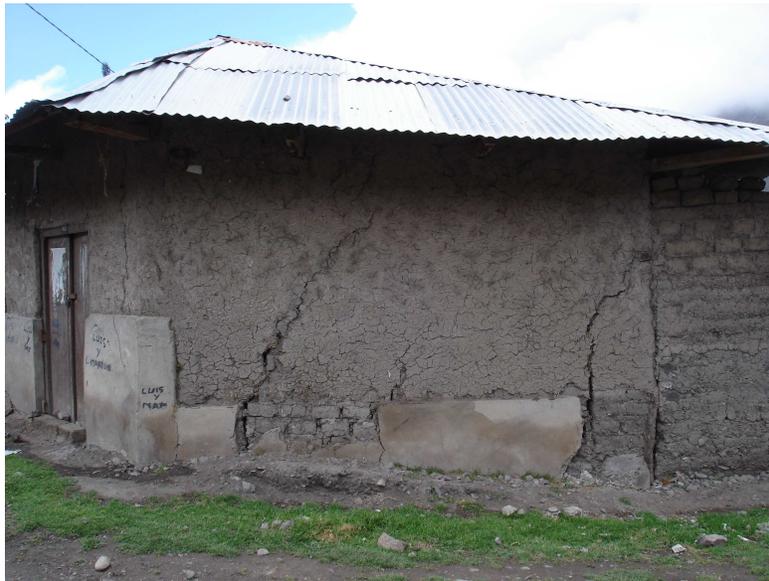
Foto 12: Pared lateral (hacia el Jr. Republica) de la vivienda, numerosos agrietamientos debilitan la estructura.

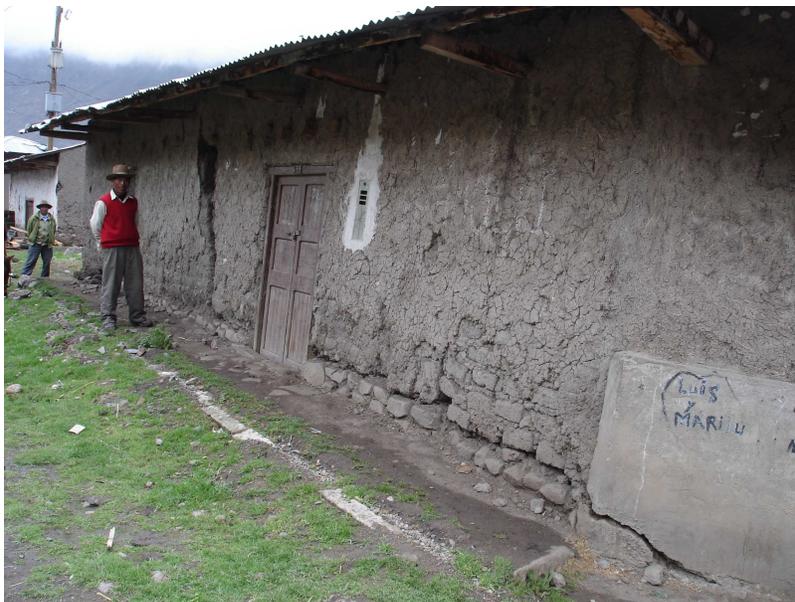
Foto 13: Pared Lateral (hacia la calle Hipólito Unánue) donde se aprecia hundimientos, agrietamientos horizontales y roturas en las paredes.

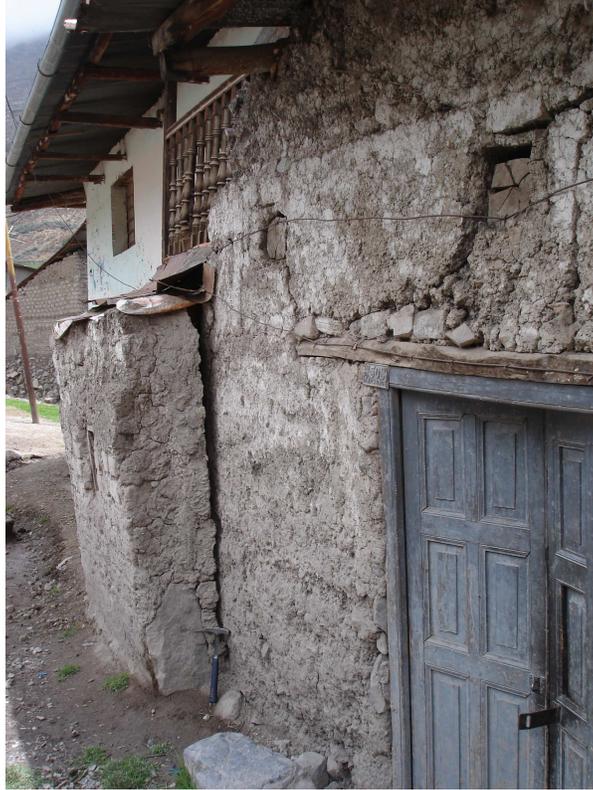
En la vivienda donde funciona la Panadería Milagros (Cuadra 5 de Jr. Belaunde), se aprecian grandes grietas en la fachada (Foto 15). Además de la grietas, se aprecia un hundimiento de aproximadamente 15 cm., lo cual descuadró la puerta de acceso al establecimiento (Foto 16), y esta tuvo que ser cortada por los dueños para poder usarla.

Foto 15: Agrietamiento en la fachada de la panadería “Milagros” y la separación de un pequeño muro exterior.

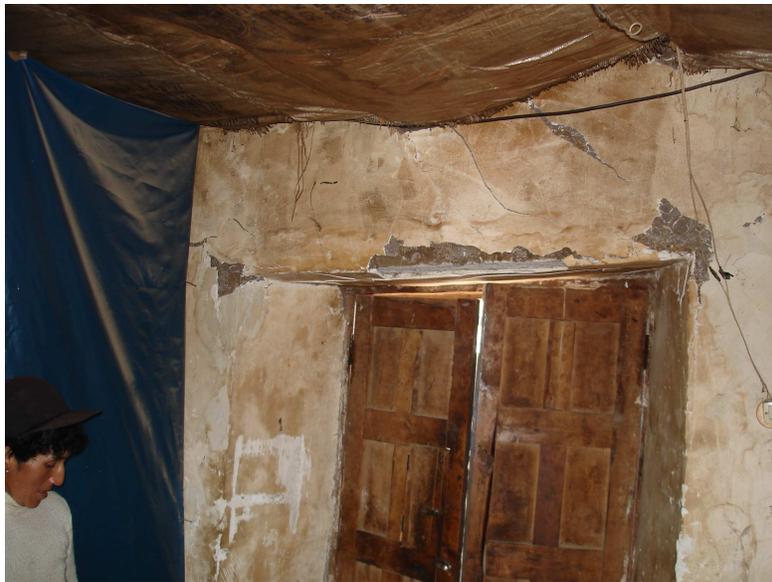
Foto 16: Producto de los hundimientos la puerta de la panadería Milagros se descuadró y tuvo que ser arreglada.

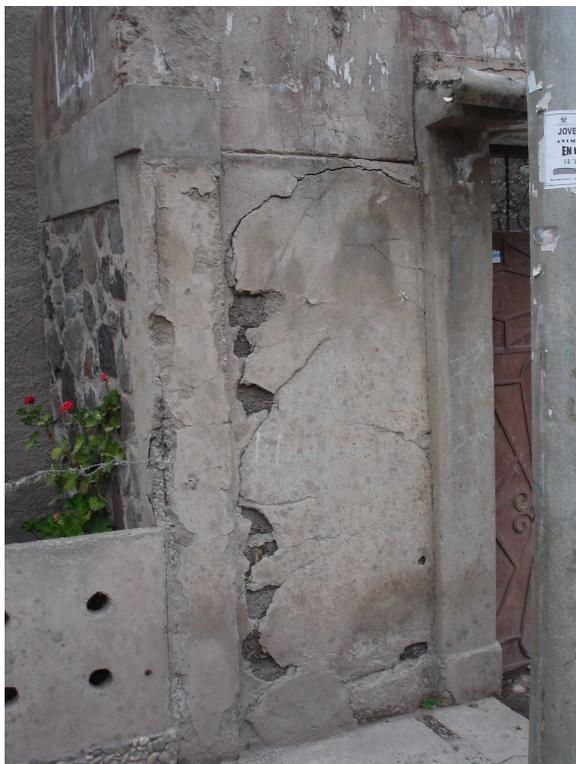
En la cuadra 4 del Jr. Belaunde, casi todas las fachadas de las viviendas están agrietadas (Foto 17), con separaciones principalmente en las juntas de las paredes de hasta 20 cm.(Foto 18), además de la separación del estucado de las fachadas exteriores de la viviendas.

Foto 17: Agrietamientos en las fachadas de las viviendas, además de la separación del estucado de la pared.

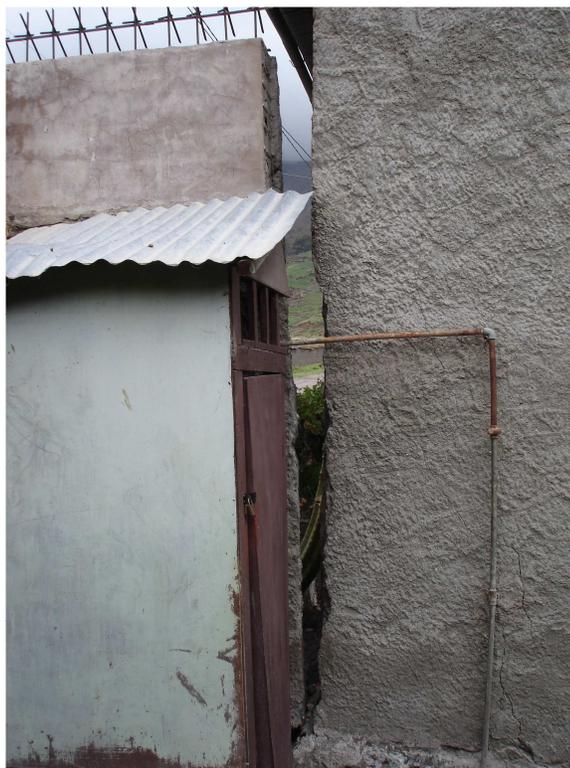
Foto 18: Grandes separaciones en las juntas de las paredes en el Jr. Belaunde.

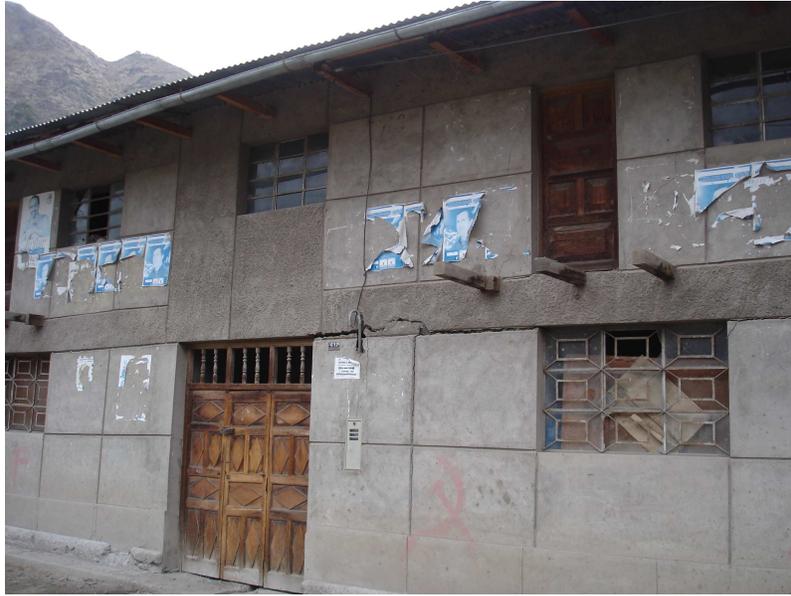
Especial es el caso de la vivienda propiedad de la familia Fuentes Rivero, la cual esta fuertemente agrietada, no solo en la parte exterior de la vivienda (Fachada) (Foto 19) sino también interiormente, en las habitaciones y áreas comunes, además se observa fuertes desniveles en el suelo con rotura del piso de cemento (Fotos 20 y 21).

Foto 19: Fachada de la vivienda de la familia Fuentes Rivero, nótese el gran agrietamiento horizontal y el “descuadre” de la puerta principal.

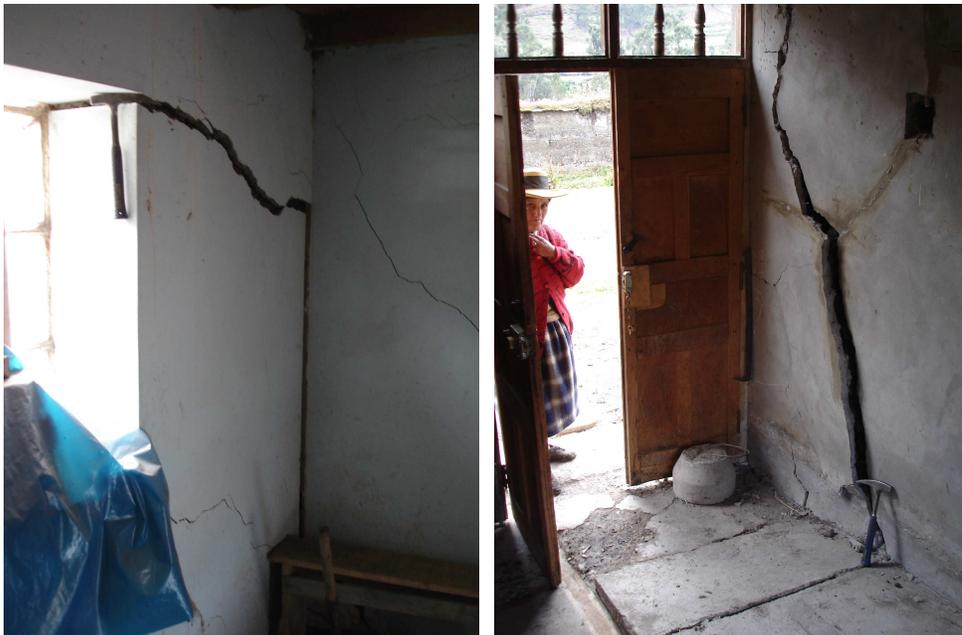
Foto 20 (Izq.): Fuerte agrietamiento en el interior de la vivienda, producto del asentamiento del terreno. Foto 21 (Der.): Hundimiento de la puerta principal y salto del cementado de la pared.

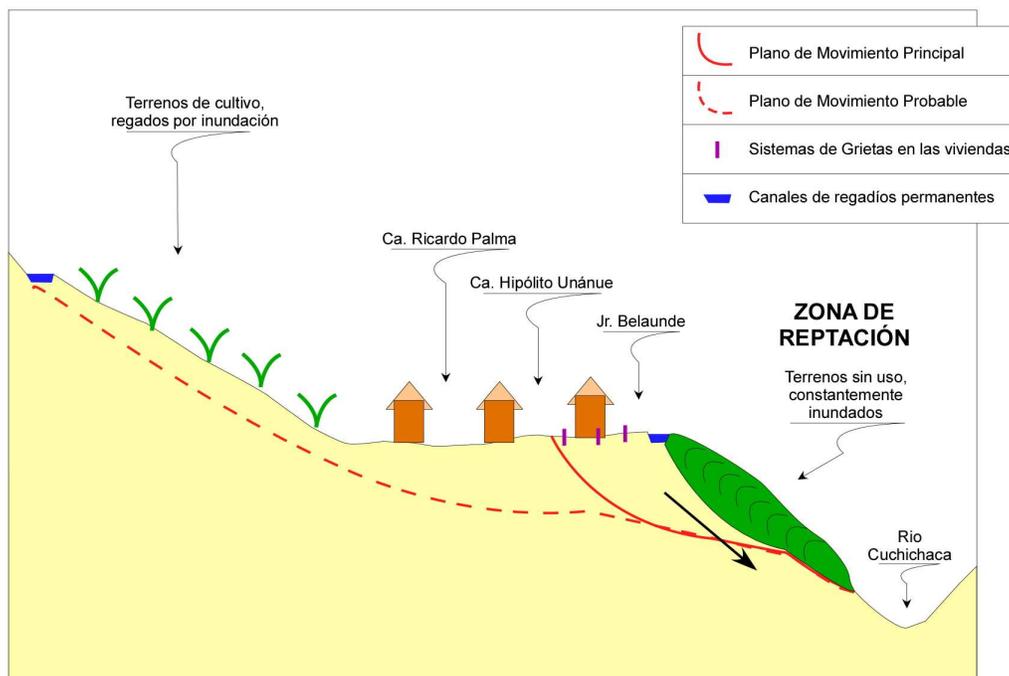
Las grietas y asentamientos de terreno en las cuadras 1 y 2 de la calle Hipólito Unánue, se deben a que en esta zona se manifiesta superficialmente (en el suelo) un plano de debilidad asociado a una reptación de suelos, detonada por el mal uso de las aguas de regadío en los terrenos continuos al Jr. Belaunde, además de la mala canalización de un canal de agua de flujo permanente.

Dada la distancia lineal entre la zona de infiltración de aguas (terrenos continuos al Jr. Belaunde) y la zona de deformación superficial (Calle Hipólito Unánue) se puede determinar que la zona de arranque del movimiento es considerablemente profunda y debe ser controlada lo mas pronto posible (Figura 4).

Las grietas en las cuadras 4 y 5 del Jr. Belaunde, tienen el mismo origen que las de la Calle Hipólito Unánue, solo que dado a su cercanía con los terrenos inundables y al canal de regadío, la zona de debilidad no es muy profunda, pero de la misma manera debe de ser controlada, ya que el fracturamiento de las viviendas es considerable, especialmente en las fachadas de las mismas.

Figura 4: Perfil del Anexo Astobamba, en líneas moradas se muestran los sistemas de grietas, en línea roja continua el plano de debilidad activado por la reptación (representada en color verde), en línea roja entrecortada se aprecia un posible plano de debilidad activado por la infiltración de agua del riego por inundación en los terrenos de cultivo.

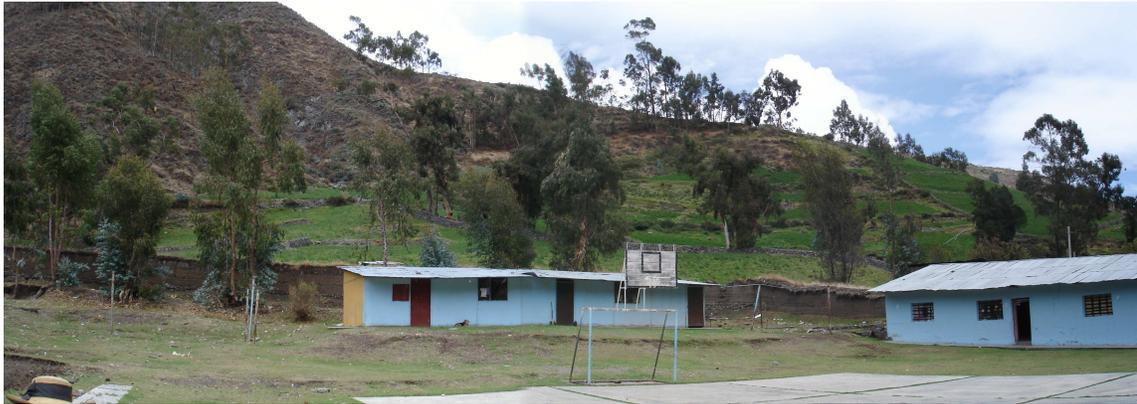
El mal uso de las aguas de regadío en los terrenos altos, ubicados encima del anexo de Astobamba, podría también influenciar el comportamiento de la reptación, de ser así se generaría un gran plano de debilidad que comprometería todo el anexo de Astobamba (Figura 4). Si bien es cierto, no se tienen evidencia de que este ocurriendo, es necesario aplicar riego tecnificado en esas zonas, para evitar futuros problemas, dado el antecedente de la reptación en la parte baja. (Foto 22)

Foto 22: Los terrenos de cultivos, ubicados en la parte alta del anexo de Astobamba deben de ser implementados con sistemas de riego tecnificado.

En los terrenos de cultivos de la parte alta del anexo de Astobamba, reemplazar el riego por inundación por un sistema de riego tecnificado, esto evitaría la excesiva infiltración de agua al subsuelo, además de mejorar la gestión del recurso hídrico en las diferentes parcelas.

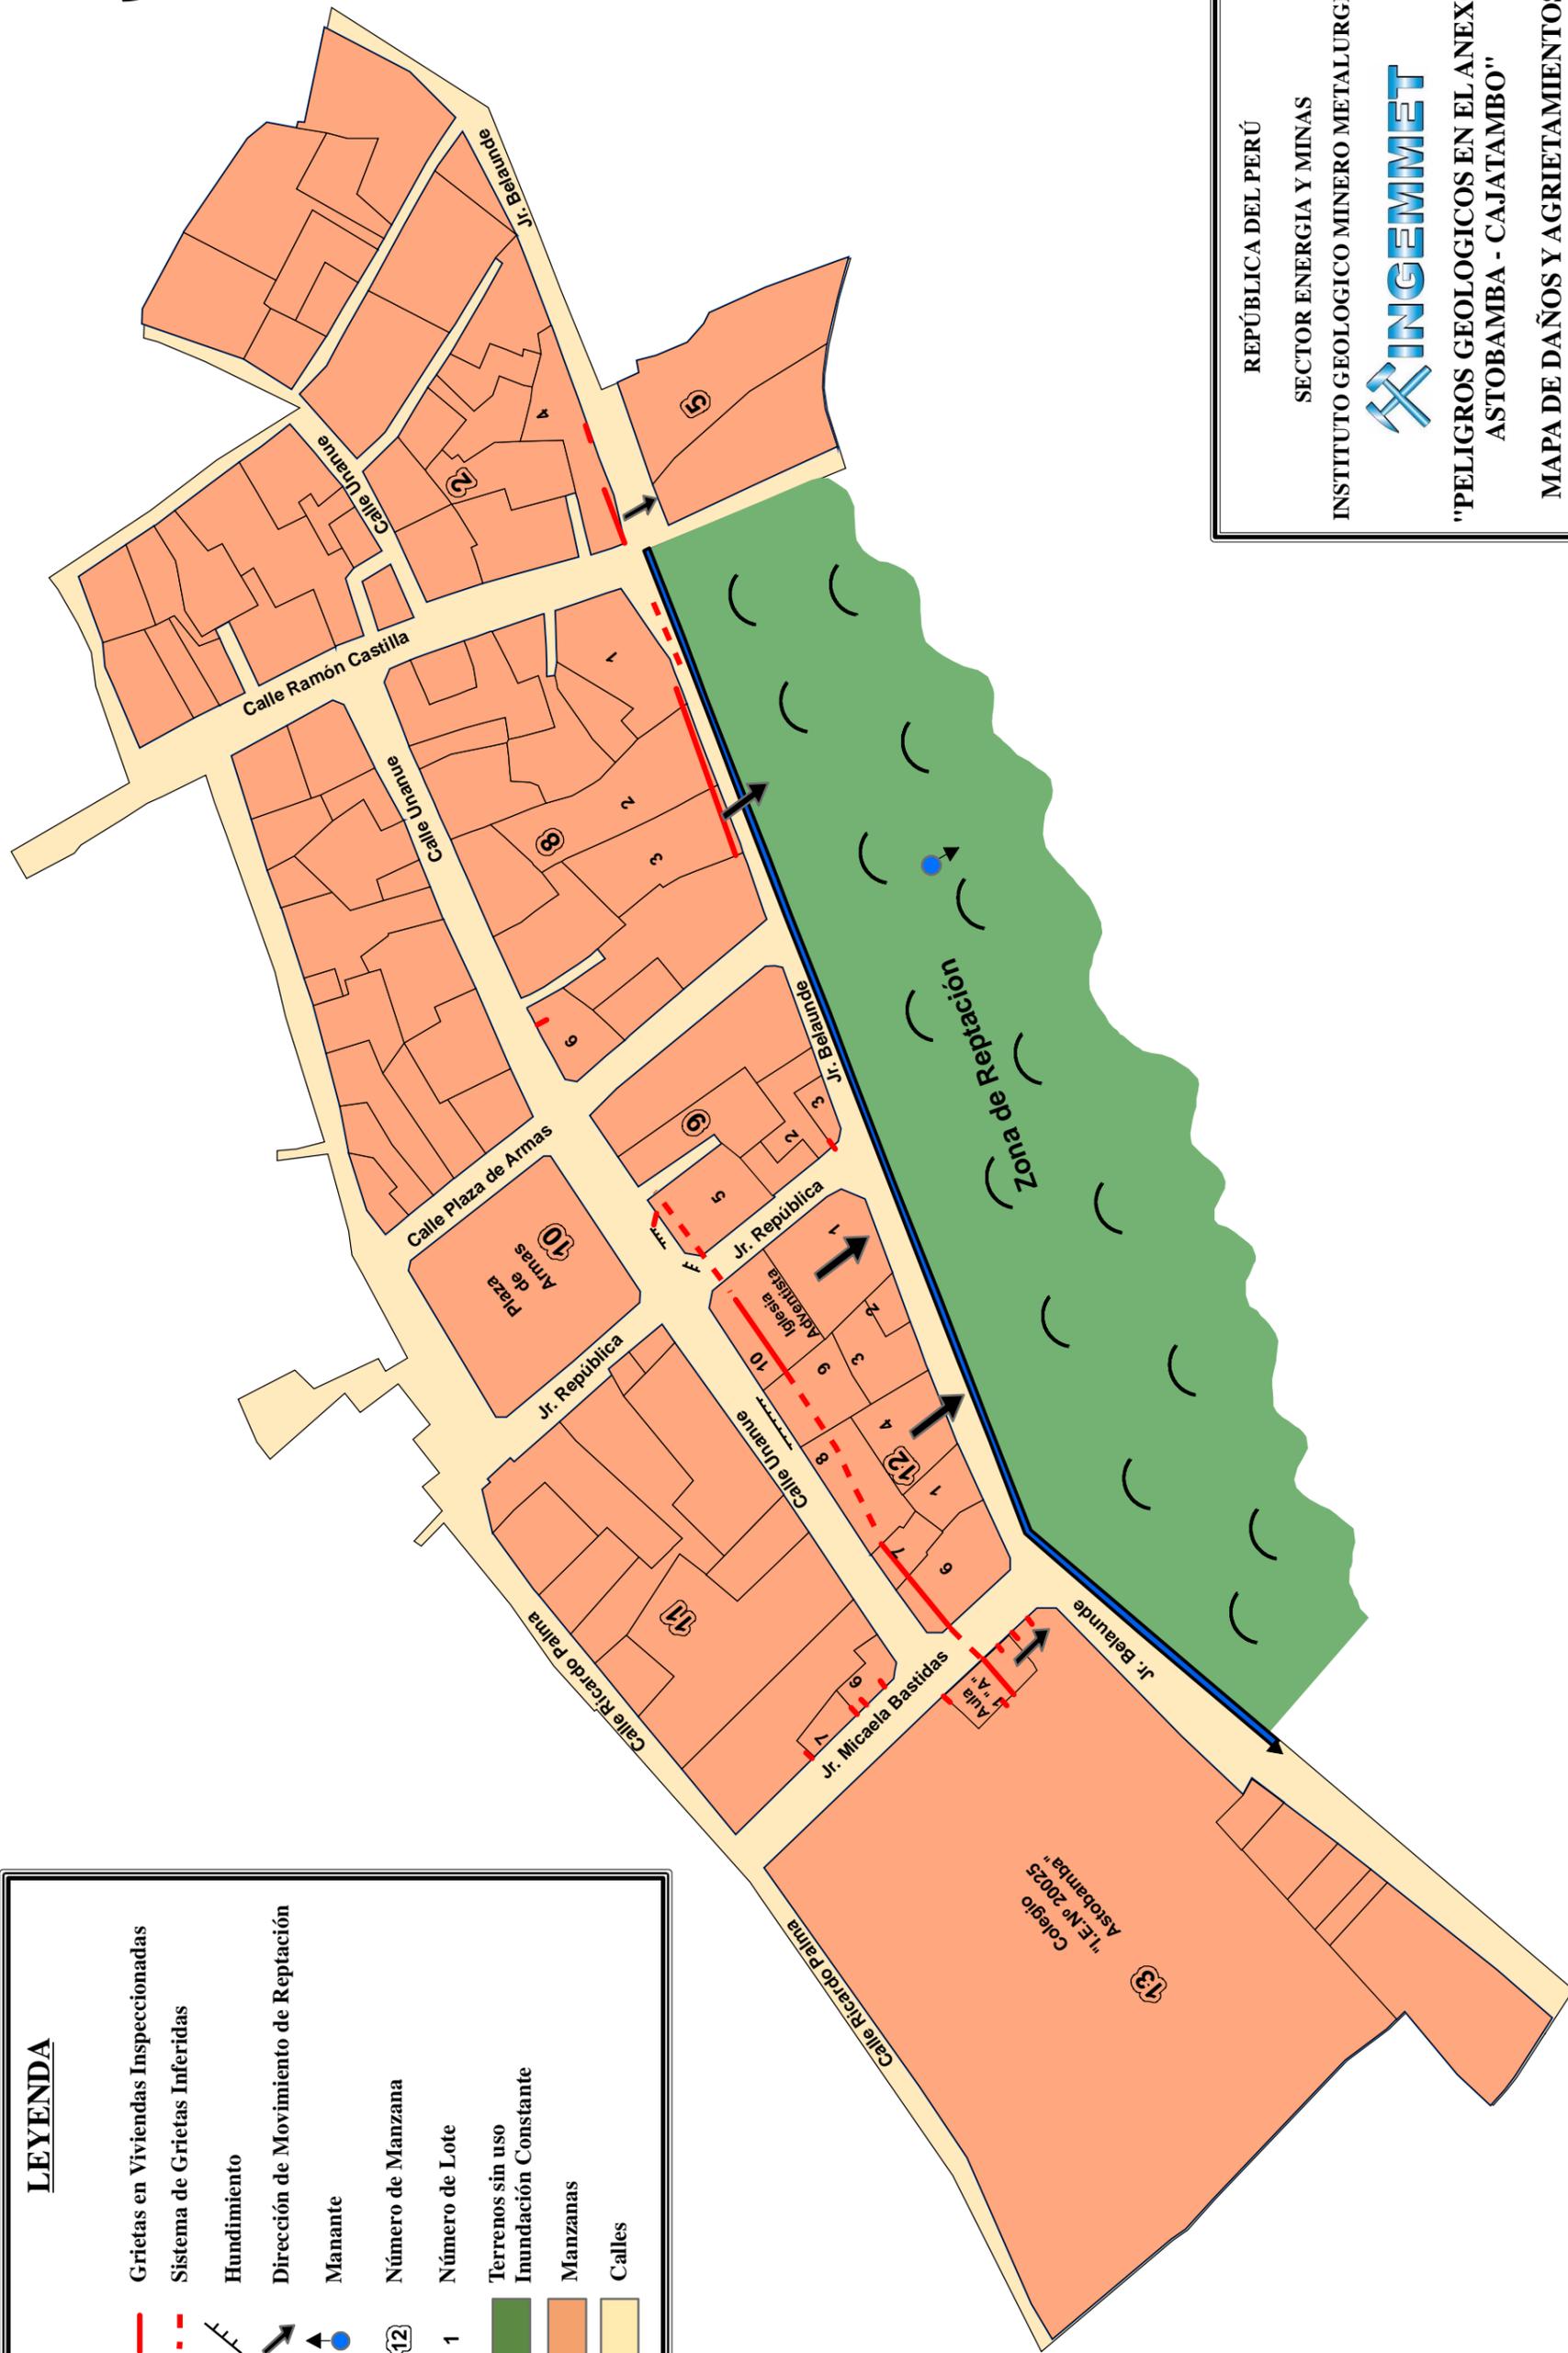
0 12.5 25 50 Meters
 MAPA N°1

El detalle de las grietas encontradas en las viviendas se aprecia en el Mapa 1: Mapa de Daños y Agrietamientos.

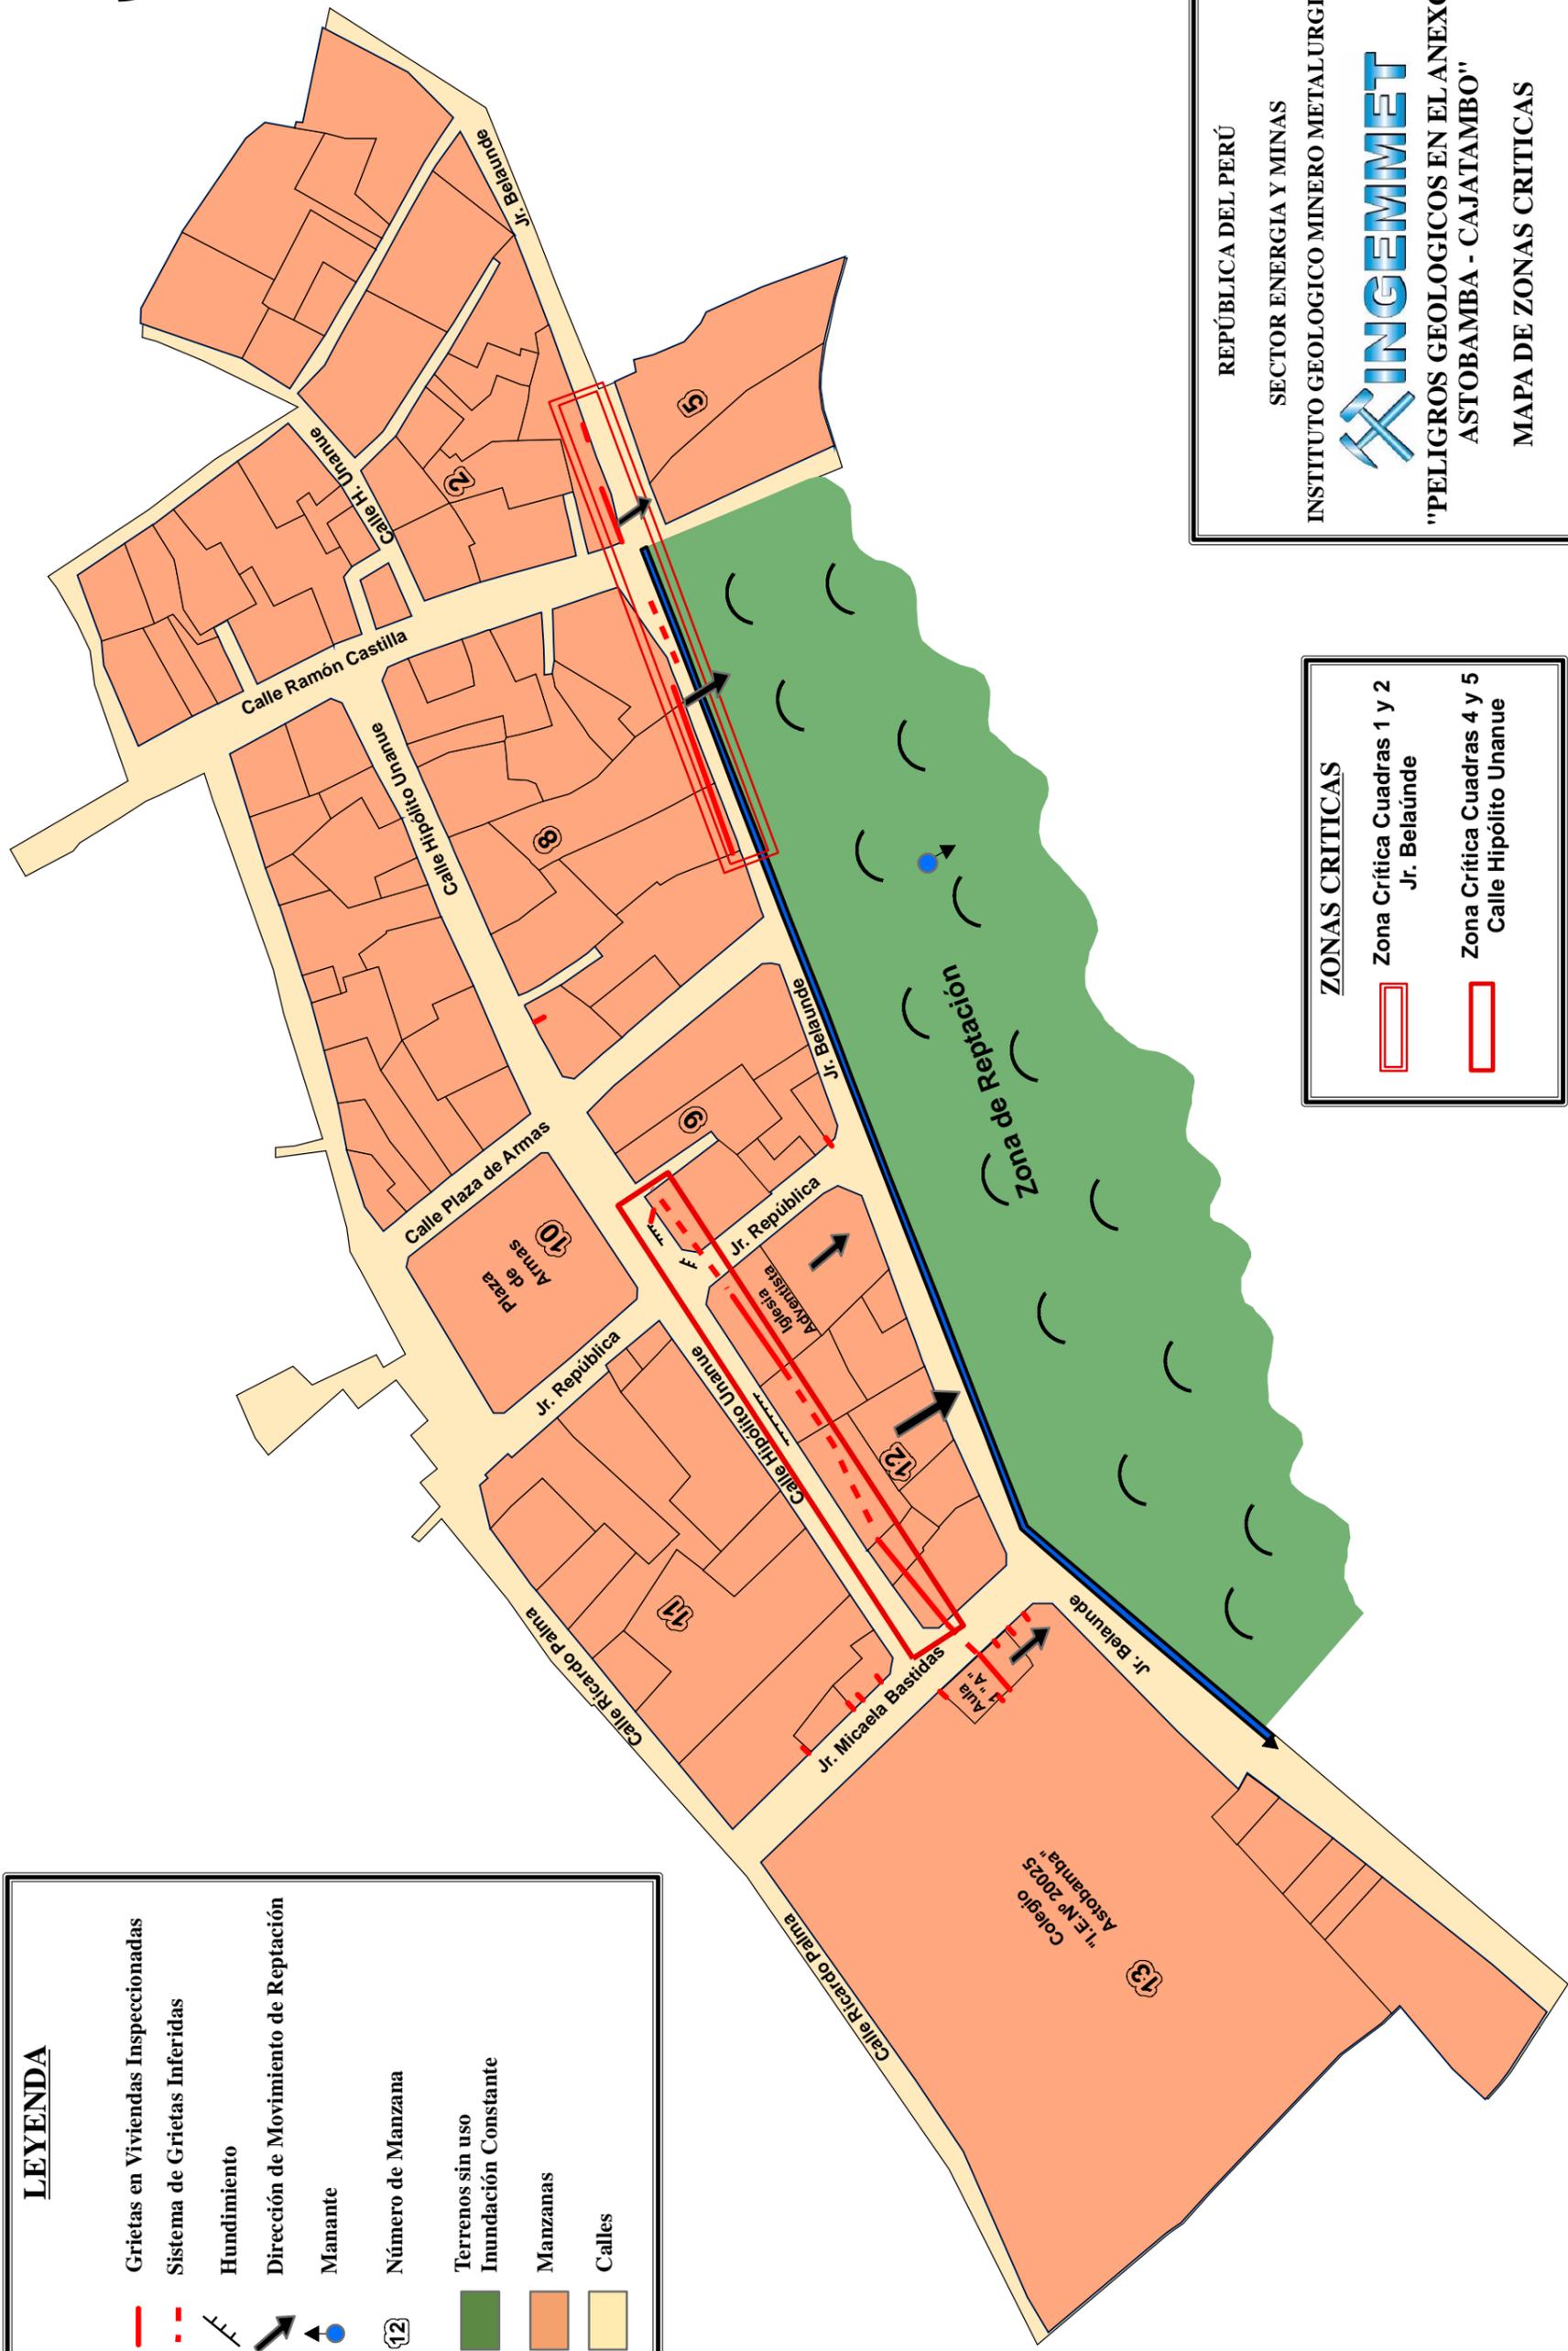
0 12.5 25 50 Meters
MAPA N° 2

Según el estudio de campo, se podrían señalar como zonas críticas en el anexo de Astobamba a las cuadras 1 y 2 de la calle Hipólito Unánue y a las cuadras 4 y 5 del Jr. Belaunde: Mapa 2 (Mapa de zonas críticas).

Mediante estudios de campo se determino dos zonas críticas, la primera que comprende las cuadras 1 y 2 de la calle Hipólito Unánue y la segunda que comprende las cuadras 4 y 5 del Jr. Belaunde.
