Informe Técnico N° A6598

Peligro por Flujo de Detritos en el Sector de Llochegua

Región Ayacucho, Provincia Huanta, Distrito Llochegua

POR:
SEGUNDO NÚÑEZ JUÁREZ

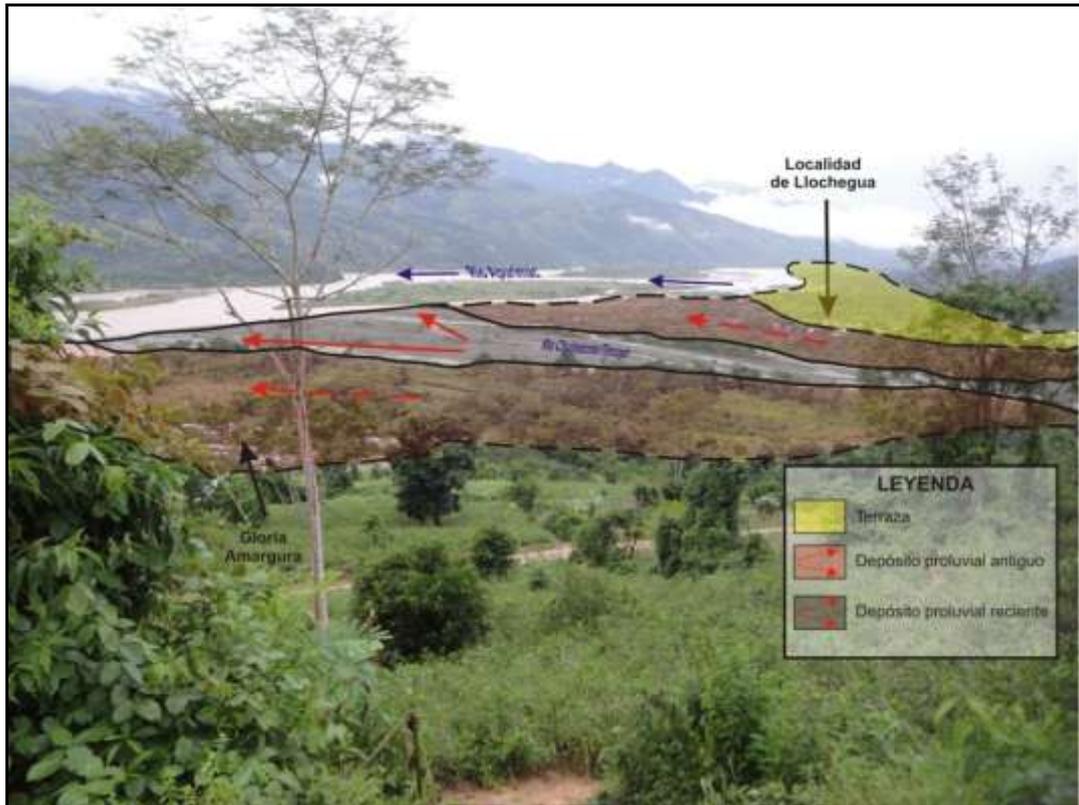
Después de cada período lluvioso, el cauce del río normalmente se colmata, siendo necesario que se efectúen trabajos de descolmatación anuales.

Foto 5.- Depósito proluvial (materiales de huaycos) actual generado por el río Chuimacota/Tincuyo y erosionado por el río Apurímac.

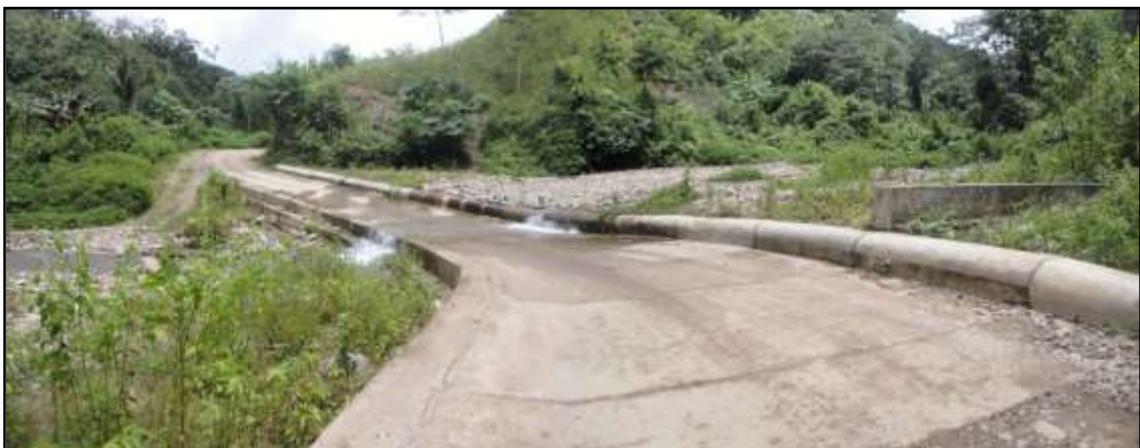
Estos flujos de detritos afectan tramos de la carretera Llochegua – Los Ángeles – Chola Naciente (Fotos 15 y 16).

Foto 15.- Quebrada Charquihuayco, con material suelto en el cauce de la quebrada.

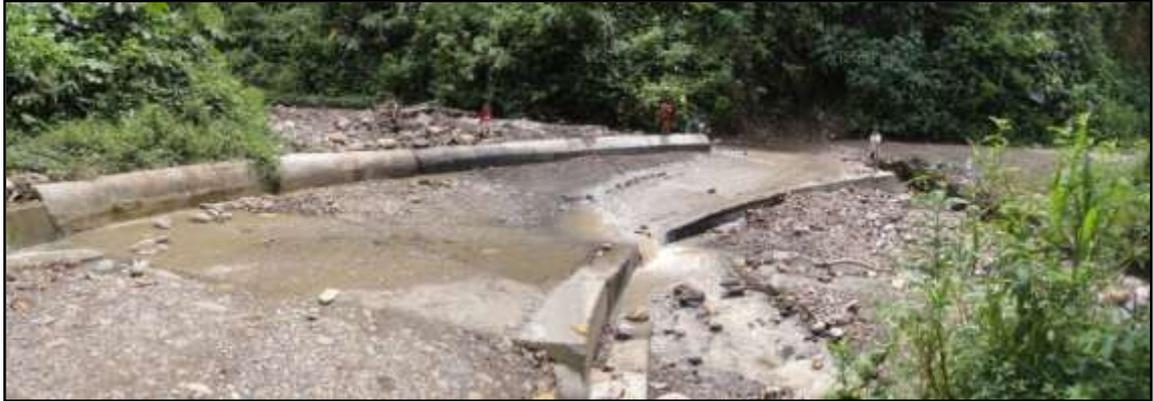
Foto 16.- Quebrada S/N, aporta material suelto al río Chuimacota/Tincuyo por la margen izquierda.

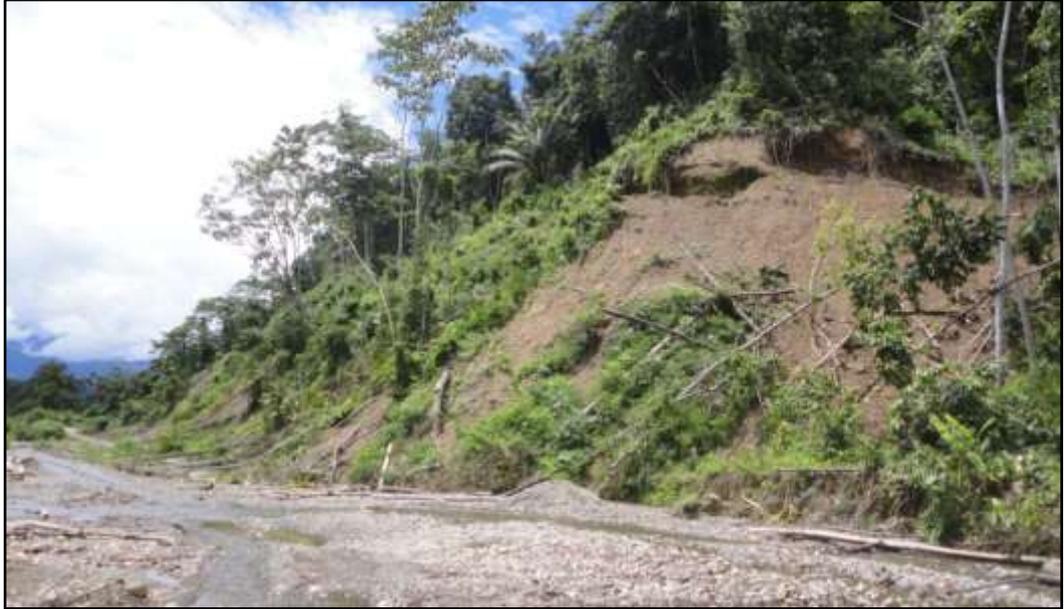
El material proveniente de la quebrada Chulamayo, descendió bruscamente y se canalizó por el cauce del río Chuimacota/Tincuyo, originando erosión lateral, arrasando con la vegetación (Foto 18) e incorporando nuevos bloques de roca durante su recorrido.

Foto 18.- El paso del flujo de detritos provoco erosión lateral en la ladera, generando derrumbes.

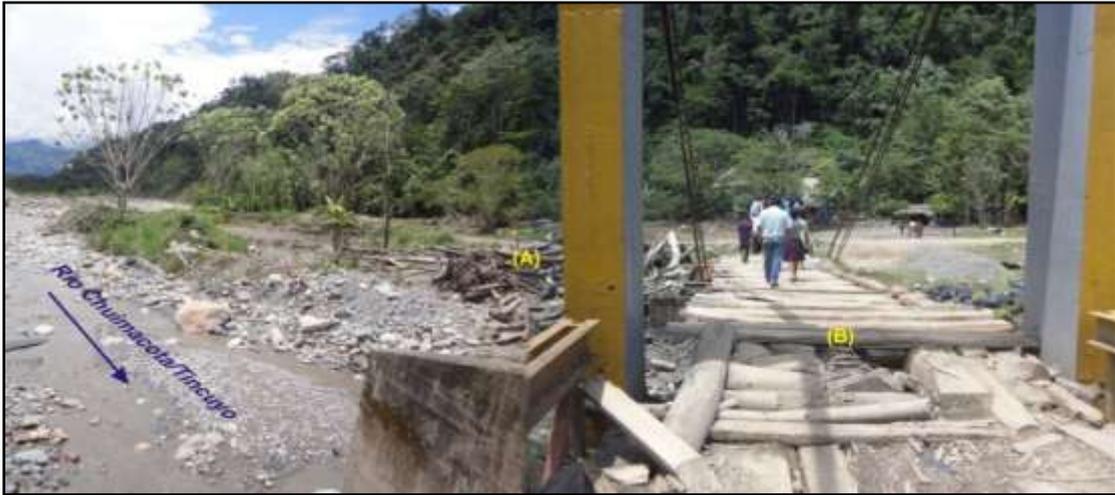
En la cuenca media del río, el flujo de detritos afectó: 1) en la margen derecha, erosionó la rampa de acceso al puente Tacora, destruyó defensas ribereñas, gaviones. Ver Fotos 19 y 20; 2) erosión y derrumbes en la carretera Llochegua – Los Ángeles, sector de Tacora. Tramo que discurre por la margen izquierda del río, siendo afectado en 30 m. En este sector se están generando derrumbes con alturas de hasta de 12 m, de seguir la erosión es muy probable que la carretera sea destruida (Foto 21).

Foto 19.- Restos de troncos (A) dejados por la carga del flujo de detritos. (B) la rampa de acceso al puente destruida.

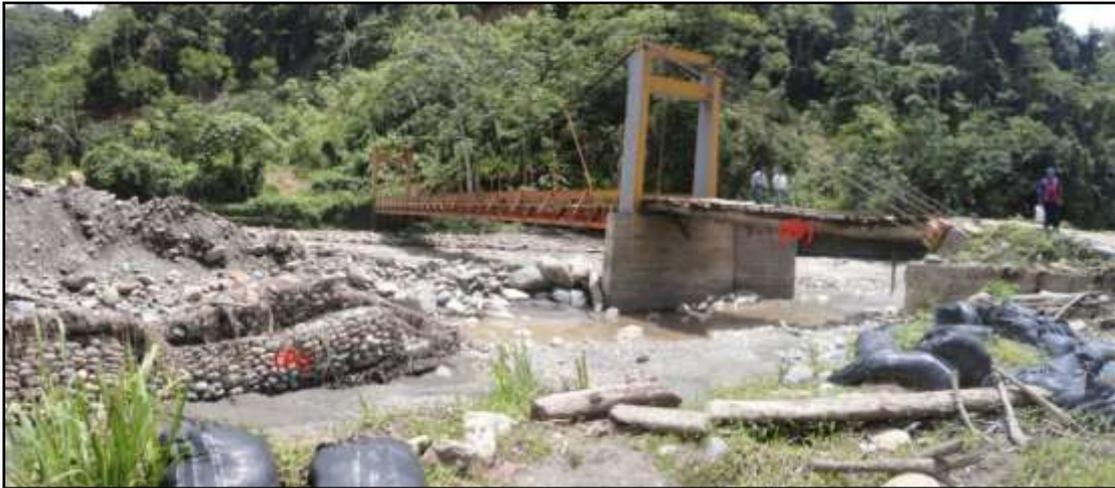
Foto 20.- Se aprecian defensas ribereñas destruidas (A). La rampa de acceso al puente por margen derecha completamente erosionada, se ha reemplazado por un puente de palos (B).

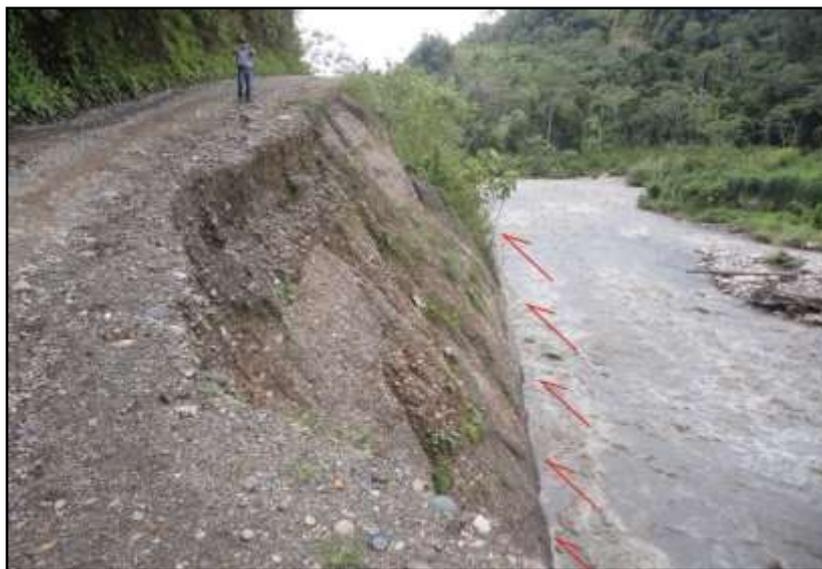
Foto 21.- Carretera afirmada Llochegua – Los Ángeles, sector de Tacora.

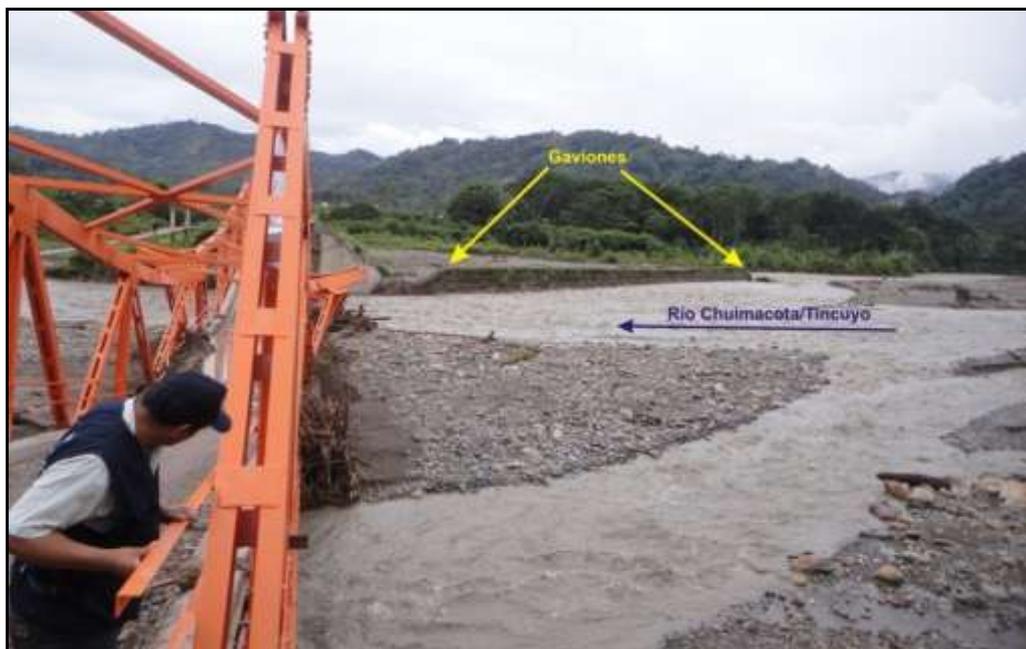
Es importante recalcar que este puente colapsó, poco después de su construcción (2010), por problemas constructivos (Fotos 22 y 25).

Foto 22.- Puente Tincuyo colapsado, se aprecian en la margen derecha las defensas ribereñas (gaviones).

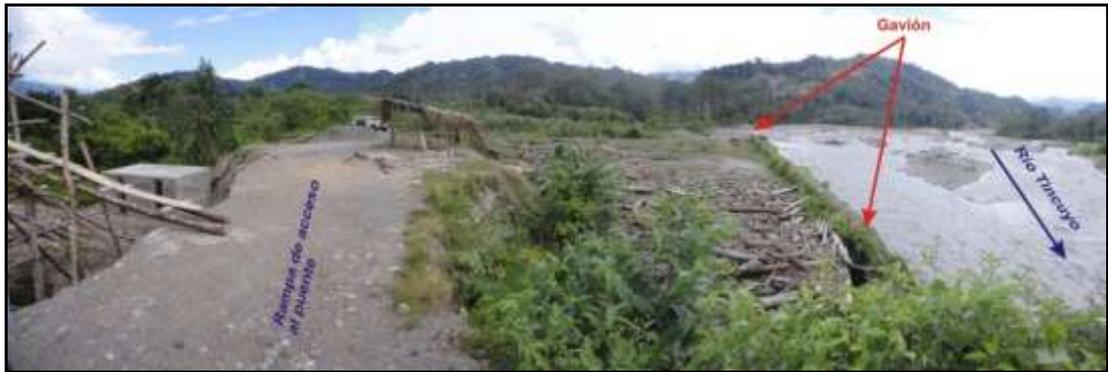
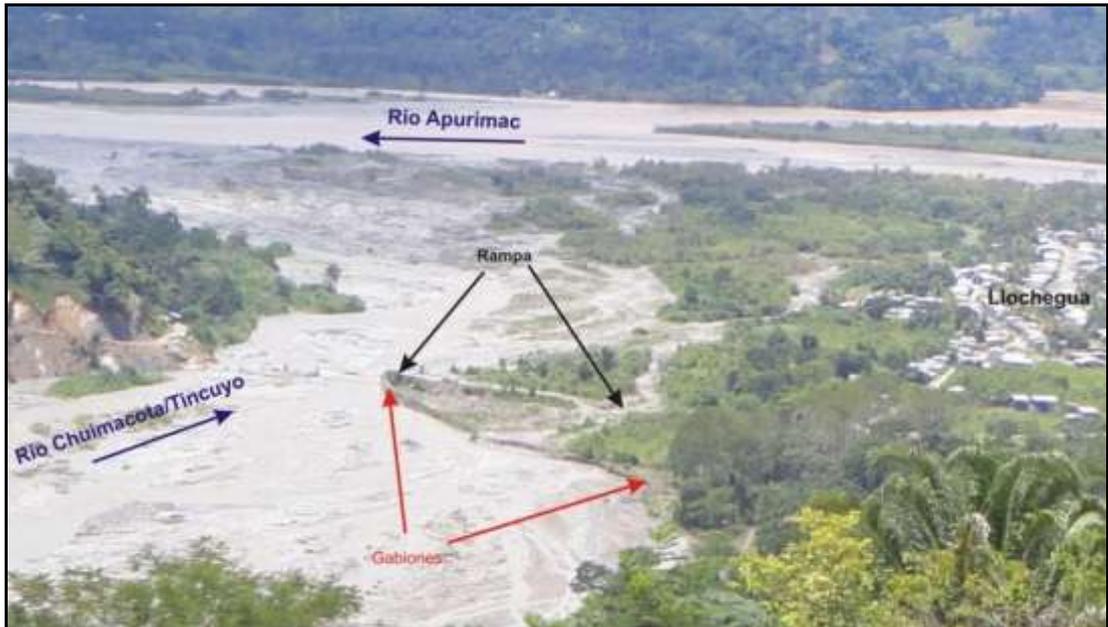
Foto 23.-

El muro de acceso al puente, y las defensa ribereñas (gaviones), cumplieron la función de atenuar la fuerza del flujo y desviarlo hacia la margen izquierda del río.

Foto 23 y 24.- Se muestra las defensas ribereñas y rampa de acceso al antiguo puente Tincuyo.

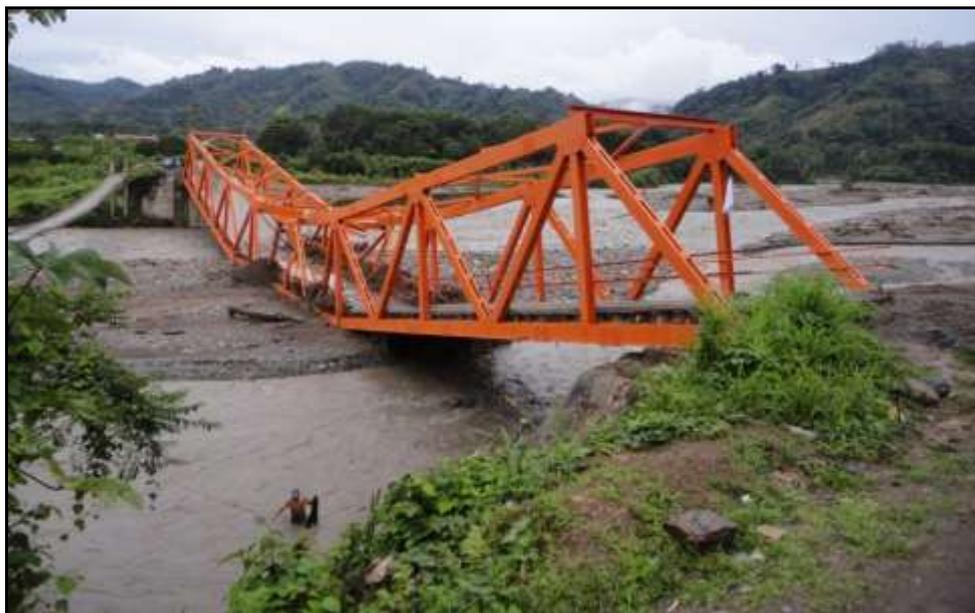
Foto 25.-. Puente Tincuyo, colaps6 en el a6o 2010.

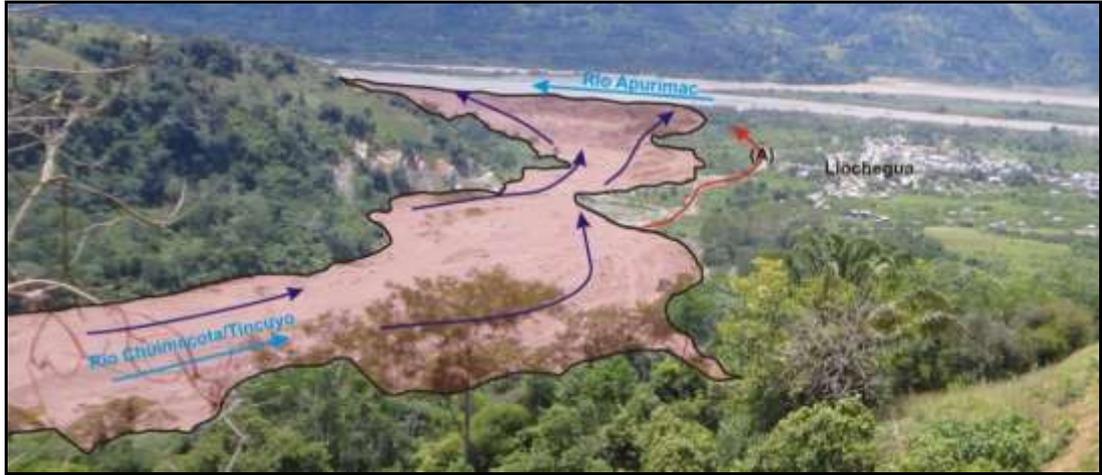
Foto 26.- Las flechas de color azul muestran el desplazamiento que ha tenido el flujo de detritos del 22 de noviembre del 2011. La de color Rojo (A) muestra el área por donde erosionó el flujo de detritos a la rampa de acceso.

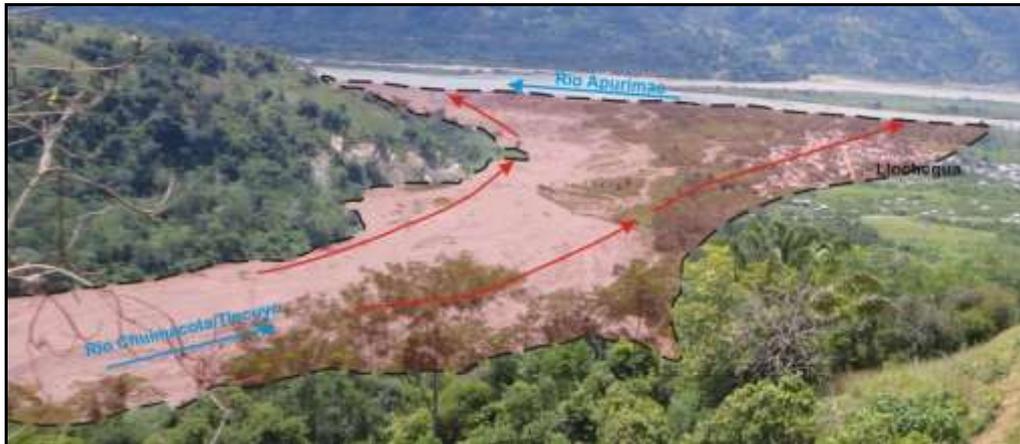
De no haberse construido las defensas ribereñas y la rampa de acceso al puente Tincuyo, el flujo de detritos se hubiera canalizado hacia parte de la localidad de Llochegua. En la esquematización (foto 27), se muestra el posible desplazamiento del flujo, donde hubiera llegado hasta la zona urbana de Llochegua.

Foto 27.- Esquematización del desplazamiento del flujo de detritos del 22 de noviembre, en el caso de no haber estado las defensas ribereñas.

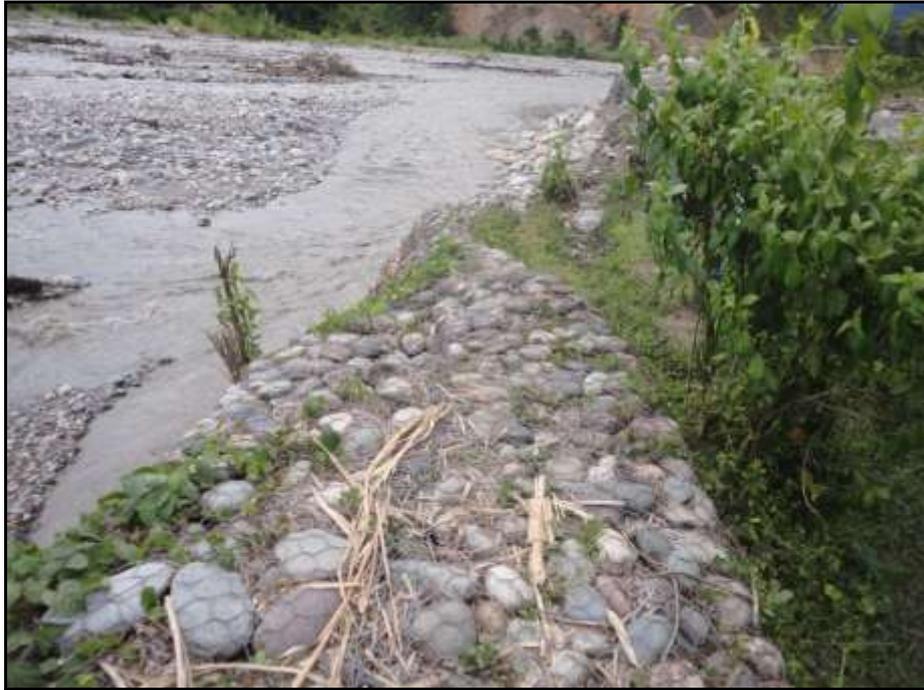
Las defensas ribereñas del puente, gaviones, también fueron afectados, (ver foto 28), siendo necesario que un rediseño de las mismas.

Foto 28.- Gavión afectado por la erosión lateral.

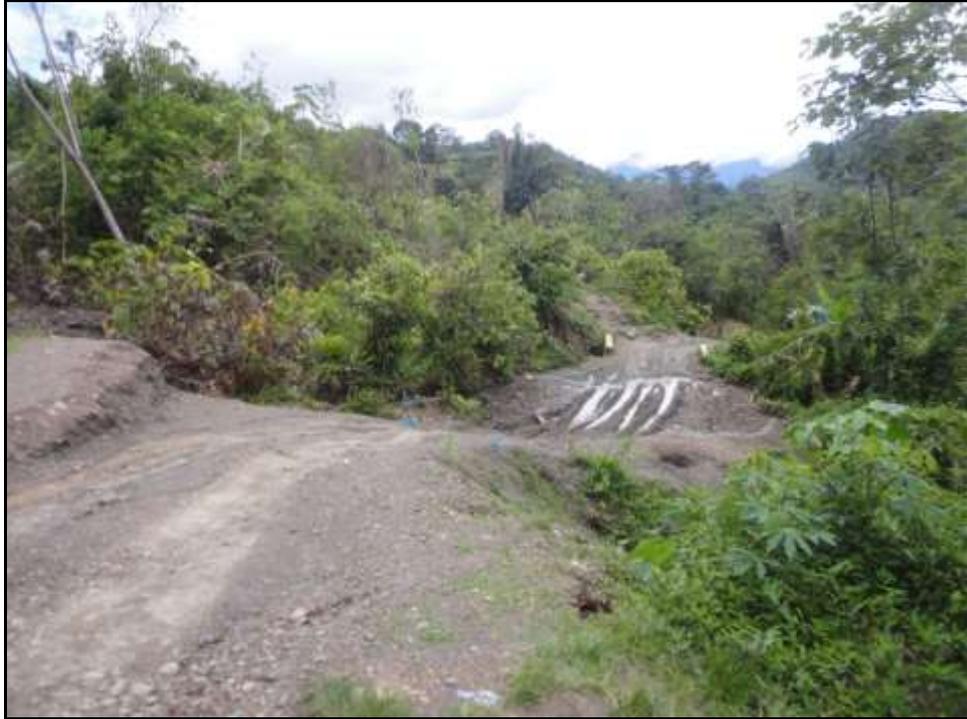
Foto 29.- Área inestable por deslizamiento, se observan asentamientos del terreno, que afectado a la carretera.

Es necesario drenar el cuerpo del deslizamiento, forestar la zona y banquetear el cuerpo del deslizamiento.

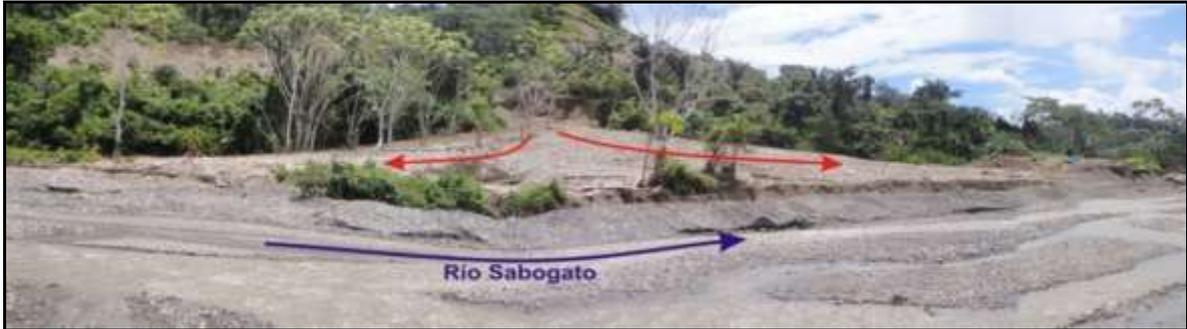
Foto 30.- flujo de detritos formado por acumulación de material proveniente del desmonte de la construcción de la carretera.

Como medidas correctivas se debe banquetear, drenar y forestar el cuerpo del deslizamiento y alrededores. Al momento de banquetear el terreno, el material que se extrae no debe ser vertido en las laderas, ya que por la acumulación de material suelto puede generar flujos de detritos (Foto 30).

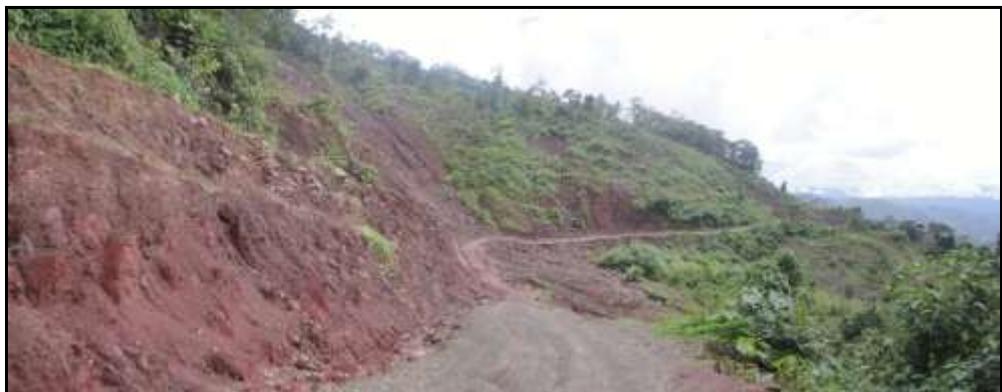
Las causas son: a) pendiente del terreno; b) fuerte fracturamiento de las rocas con direcciones de caída (buzamiento) a favor de la pendiente de la ladera; c) roca con presencia de limolitas que al saturarse de agua pierden estabilidad; d) corte de talud para carretera.

La masa inestable descendió cuesta abajo, afectando terrenos de cultivo y afectando la carretera afirmada Llochegua – Chola Naciente en un tramo de 200 m.

Foto 31.- Sector de Chola Naciente, se aprecia un derrumbe que afectó carretera afirmada Llochegua-Chola Naciente.

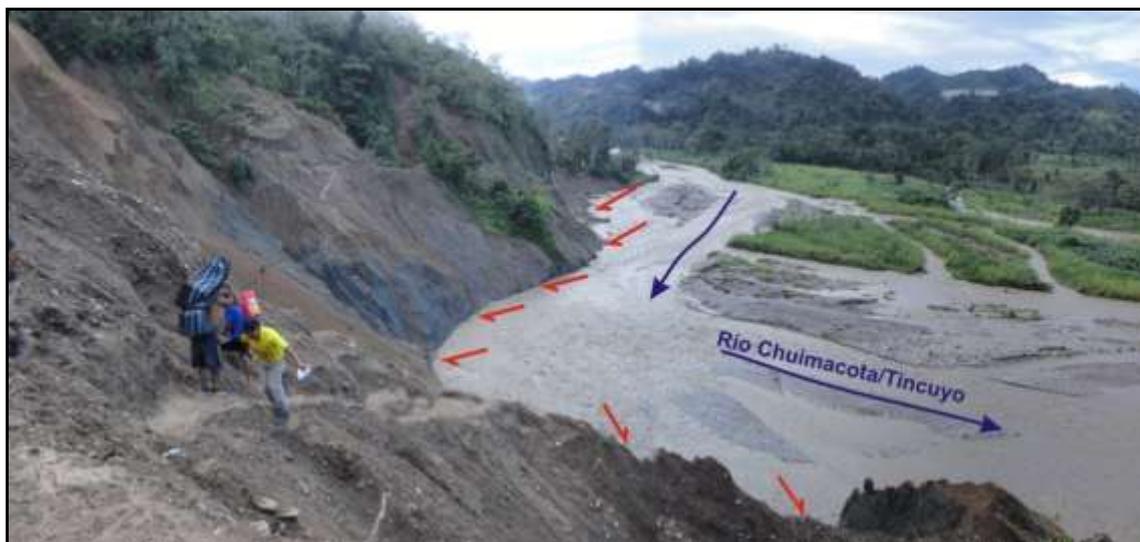
El derrumbe presenta un escarpe de 200 m y una altura de 250 m, afectó carretera Llochegua-Chihuillo, en un tramo de 500 (Foto 32).

Foto 32.- Derrumbe del sector de Barranca, afectó carretera Llochegua-Chihuillo, se muestra el área inestable. Las flechas de color rojo indican el sentido de la erosión del río, las de color azul el sentido de corriente del río.

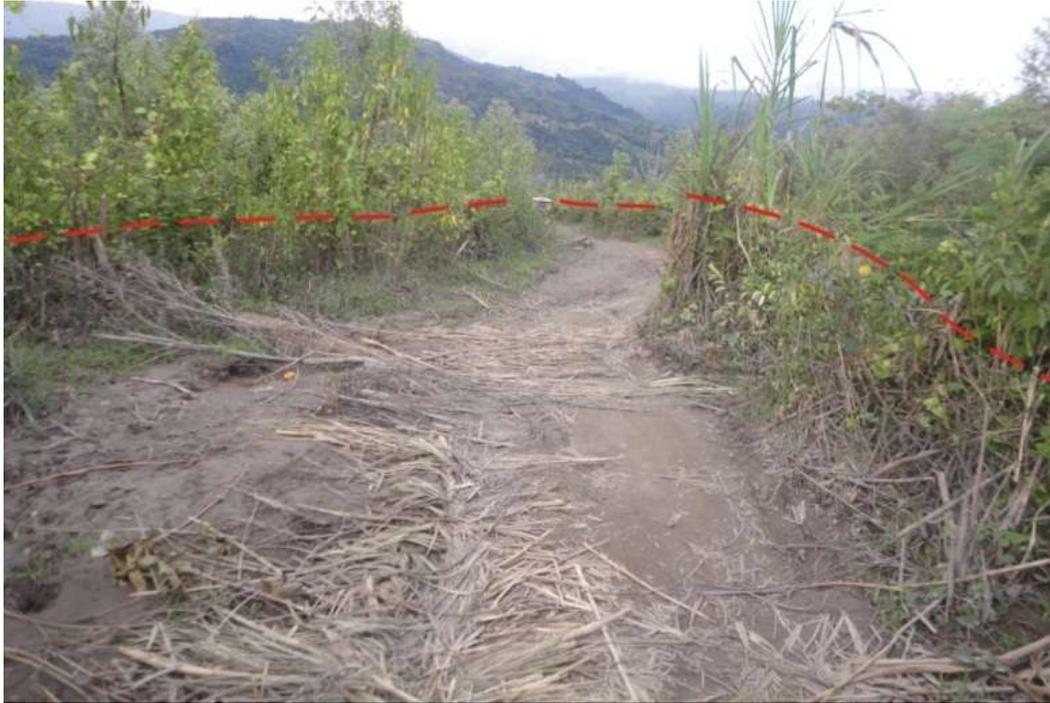
Foto 33. Se muestra con líneas rojas, el nivel alcanzado por las aguas del río Apurímac.

No es recomendable la construcción de viviendas en este sector, se puede usar como área de terrenos de cultivo de tipo estacional.
