**INSTITUTO GEOLÓGICO MINERO Y
METALÚRGICO
INGEMMET**

INFORME TECNICO

**DESLIZAMIENTO EN EL CERRO HUANCOPAMPA
SECTOR SHUMAY**

(Distrito de Marcará, Provincia de Carhuaz, Departamento de Ancash)

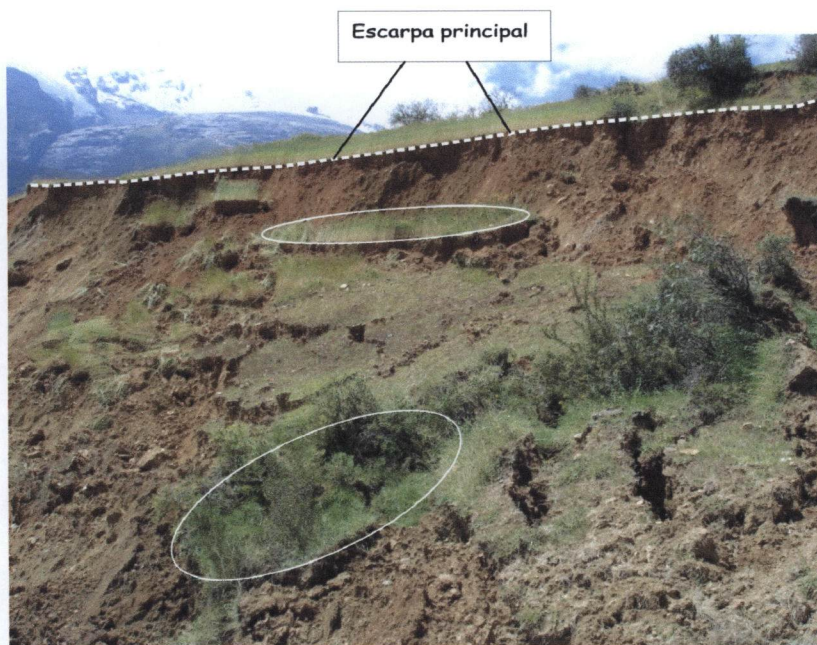
La zona afectada presenta: una pendiente moderada 24° y regular vegetación, así mismo presenta discontinuidades inclinadas a favor de la pendiente. El deslizamiento actual presenta una escarpa semicircular con una longitud aproximada de 180 m, y una altura de 200 m. Con distribución retrogresiva y saltos de hasta 4 m. (Foto N° 1)

Foto N° 1.- Escarpa principal del deslizamiento, los círculos muestran como los terrenos de cultivo fueron seriamente comprometidos.

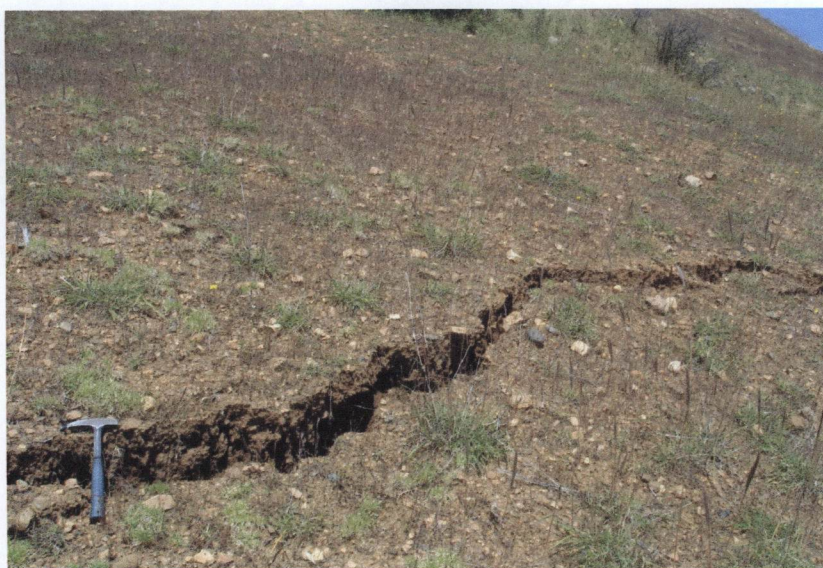
- Se observó la presencia de grietas en el terreno mayores a 10 centímetros. (Foto N° 2).

Foto N° 2: Grietas centimétricas orientadas al SO, (parte alta del deslizamiento), evidencian la inestabilidad del terreno.

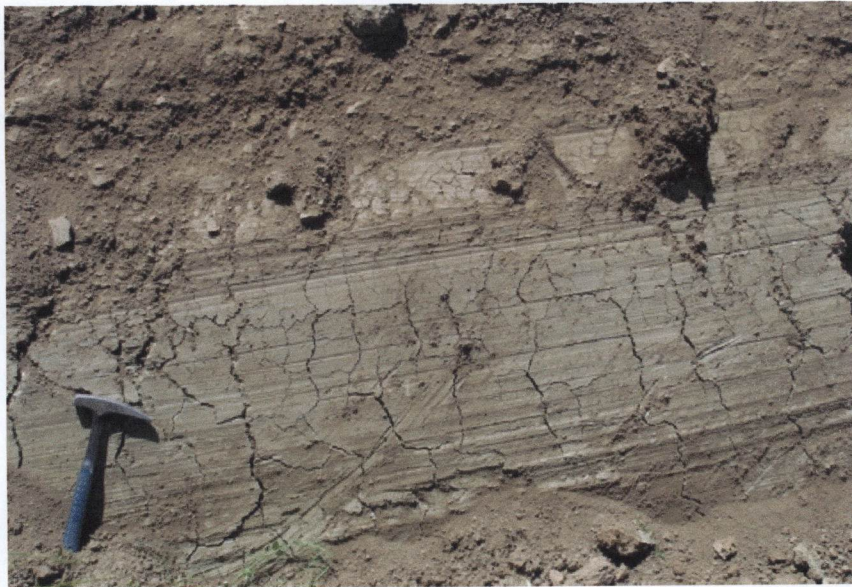
- Debido a las fuertes precipitaciones pluviales suscitadas en la zona, en combinación con el regadío de las tierras de cultivo, se saturó el terreno y se generaron planos de deslizamiento. Estos planos tienen una orientación promedio de N 174° (Foto N° 3).

Foto N° 3: Plano de deslizamiento en material arcilloso, se observa pequeñas fracturas en el terreno.

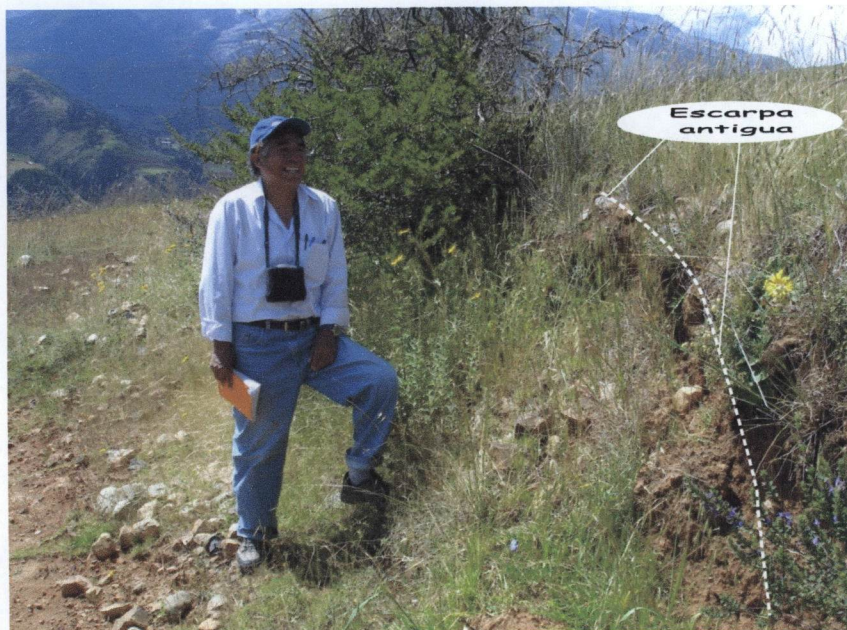
- En la parte alta del deslizamiento se observaron escarpas antiguas que indicarían que la zona antiguamente habría sido afectada por deslizamientos, lo que hace suponer que actualmente se tiene una reactivación. (Foto N° 4)

Foto N° 4: Escarpa antigua en el terreno, supone la reactivación de un deslizamiento antiguo en la zona.

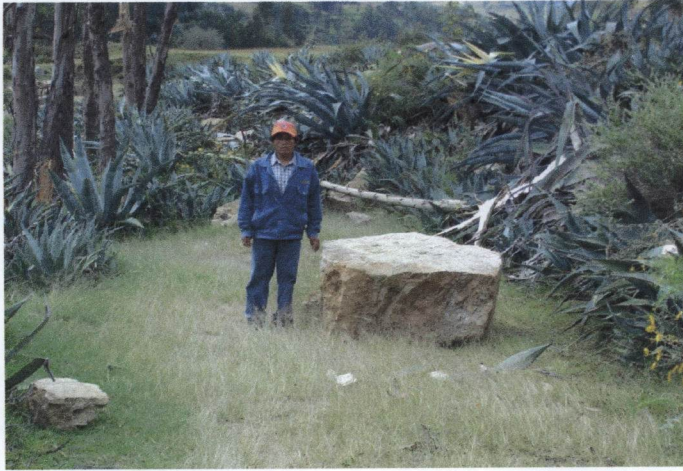
- Se han observado bloques de diámetro mayor a 1.5 m. Caídos en el terreno (Foto N° 5). A causa de este proceso, se registraron daños a 2 viviendas, caminos de herradura y terrenos de cultivo.

Foto N° 5.- Bloques de roca, producto del deslizamiento, con diámetros de hasta 1.5 m.

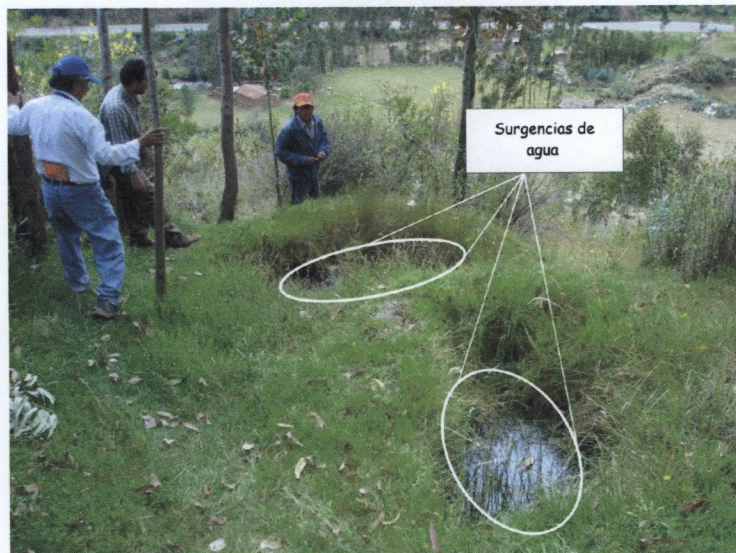
- Una de las causas principales para que ocurra el evento fueron las constantes lluvias en la zona, y queda manifestado por la presencia de pequeñas surgencias de agua, las que evidencian el nivel freático en la zona (Foto N° 6).

Foto N° 6: Presencia de surgencias de agua que evidencian saturación sobre el terreno.
