Informe Técnico N° A7007

INSPECCIÓN GEOLÓGICA-GEODINÁMICA DEL CENTRO POBLADO DE RANCHA

Región Ayacucho
Provincia Huamanga
Distrito Ayacucho

ENERO
2020

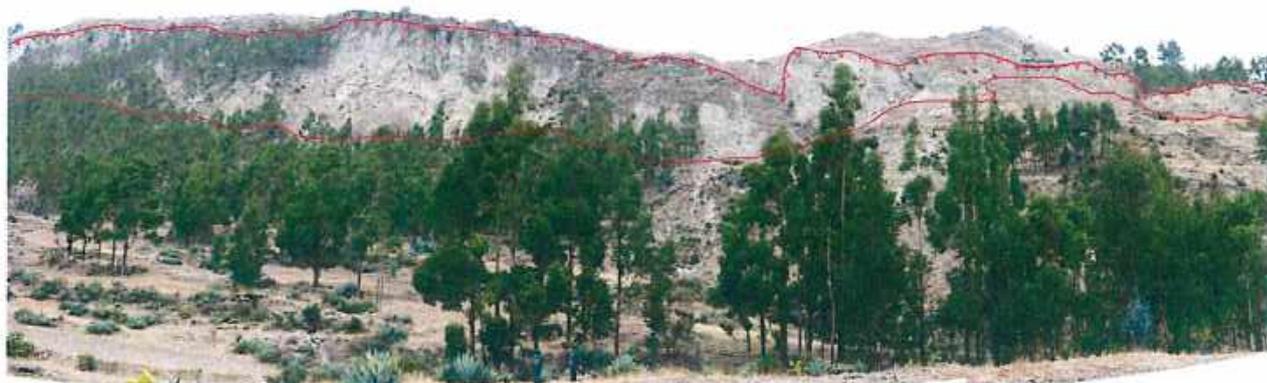
El movimiento complejo tiene una longitud de escarpa aproximada de 2,8 km y una longitud horizontal entre la escarpa y la punta de 5.6 km y estaría afectando tanto el suelo como parte del substrato rocoso (figuras 14 y 20). En el área que comprende el cuerpo del movimiento complejo se presenta una topografía característica ondulada, por la presencia de colinas o hummocks, con pendientes contrarias a la pendiente general de la ladera, lo que condiciona la formación de cuencas o estancamiento de agua que permite a su vez el desarrollo de lagunas y bofedales (lagunas de Rancho y Chanchococha). Es posible observar sobre el depósito dejado por el movimiento complejo cerca de la zona de escarpa, bloques de roca de tipo conglomerados con longitudes de hasta 4 m (fotografía 3).

Figura 14: Vista con dirección al oeste del cerro Huayllapata donde se ha delimitado con línea de color rojo la escarpa del movimiento complejo (deslizamiento rotacional-flujo de tierra).

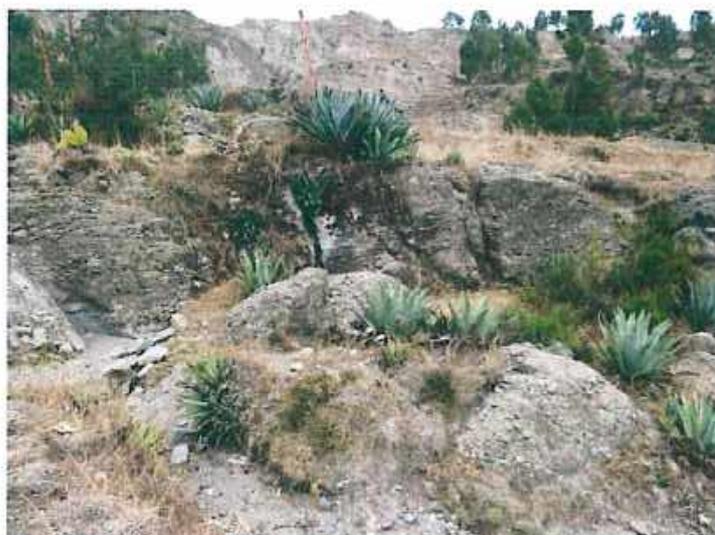
Fotografía 3: Vista de los bloques de roca de tipo conglomerados en la superficie del depósito del movimiento complejo.

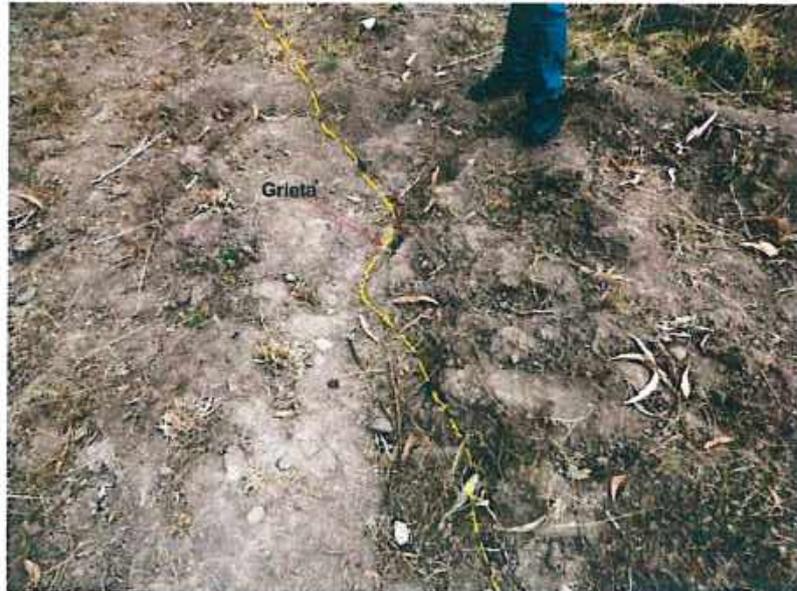
El movimiento complejo aparece limitado en su flanco izquierdo por cárcavas, así también ha sido efecto de reactivaciones puntuales de tipo deslizamiento rotacional. Dentro del área que comprende el cuerpo del movimiento complejo se observaron agrietamientos en el terreno en el punto de control N° 2763, con aberturas del orden de los 2 cm, que siguen una dirección de N 315° , configurando una grieta longitudinal a la dirección de avance del movimiento complejo (figura 15).

Figura 15: Grietas abiertas en el punto de control N° 2763 con abertura de hasta 2 cm.

- e) Realizar un monitoreo continuo y progresivo de las zonas donde presentan agrietamientos, que permitan tener un registro de su desarrollo, lo mismo que servirá para dar alertas ante movimientos rápidos que representarían la intensificación de los eventos; así también, identificar y registrar la aparición de nuevas grietas en el suelo o que afecten viviendas.

- f) Realizar el sellado de grietas abiertas en el terreno, por medio del uso de material fino (arcilla), para evitar la infiltración del agua a través de las mismas.

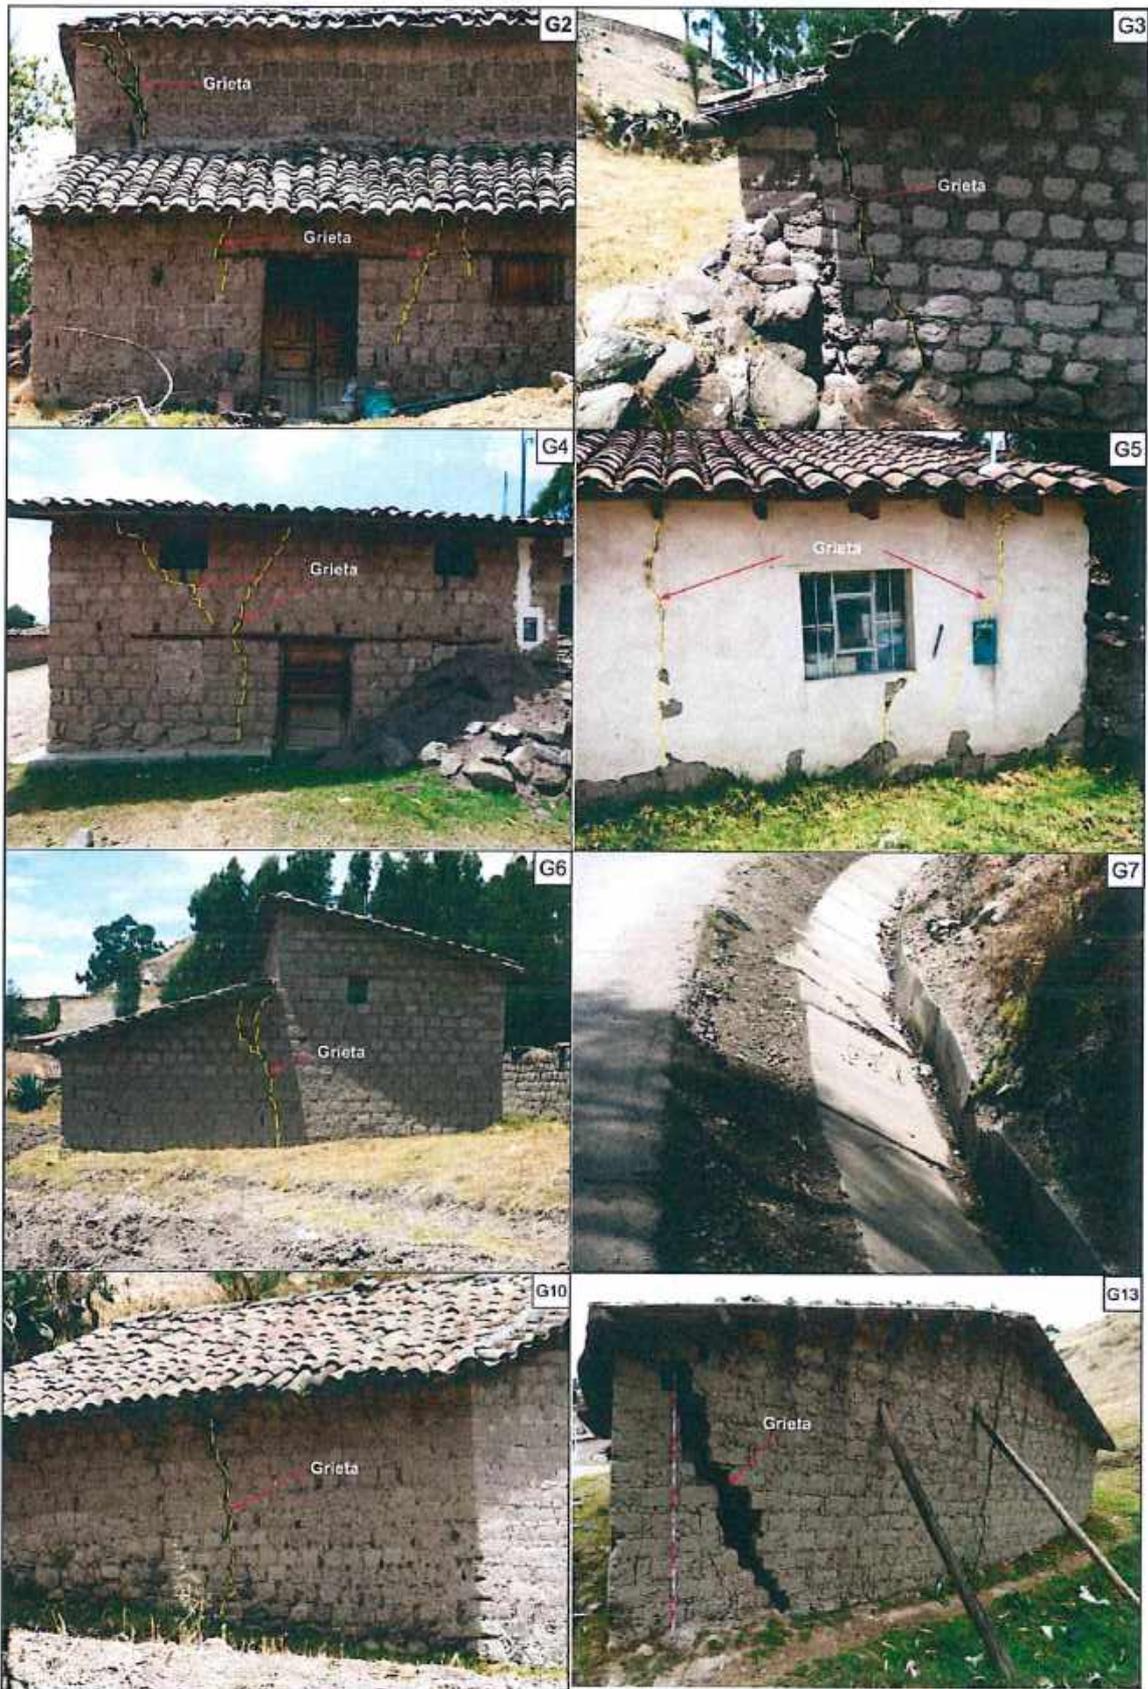
Es importante señalar que también se encontró agrietamientos en las paredes de adobe de viviendas en los sectores de Rancho, Chanchococha y Chupicocha, sectores que se encuentran dentro del perímetro del centro poblado de Rancho; los agrietamientos alcanzan los 0.15 m de abertura y 0.10 m de basculamiento. También se encontró agrietamientos y deformación en la plataforma asfaltada de la carretera Los Libertadores (cuadro 2 y figura 16).

Figura 16: En las imágenes es posible observar los agrietamientos en paredes de adobe de viviendas en los sectores de Chanchoccocha y Chuspicocha; así como el empuje y agrietamientos en la cuneta y plataforma de la carretera Los Libertadores.

- a) Reforestar las laderas afectadas por surcos y cárcavas, así como evitar la tala de zonas reforestadas.
- b) Reparar la cuneta de concreto localizada en la carretera Los Libertadores km 231+500, que se presenta agrietada y desplazada.

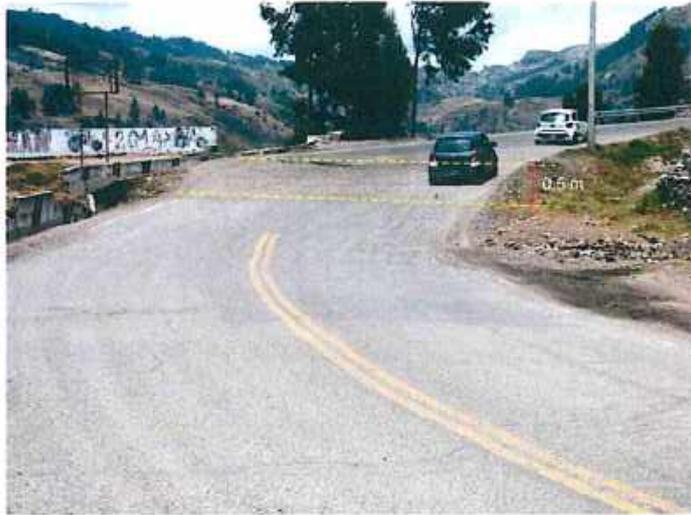
Figura 17: Vista del salto principal del deslizamiento D1, produce asentamiento de la carretera Los Libertadores.

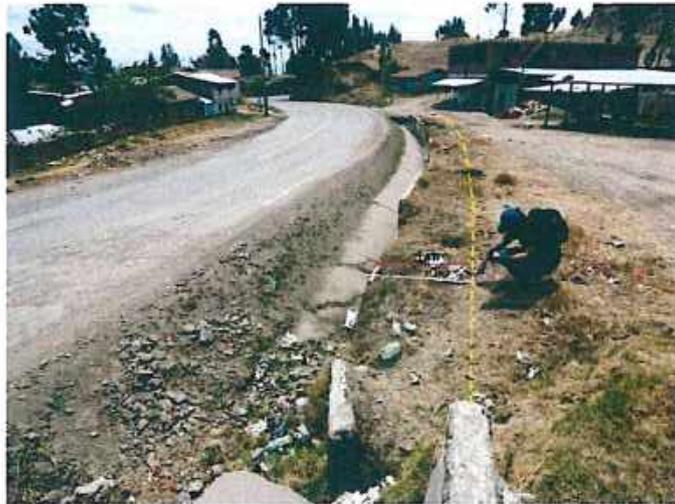
Figura 18: Vista donde se puede apreciar el desplazamiento horizontal de un metro que afecta la cuneta y carretera Los Libertadores.

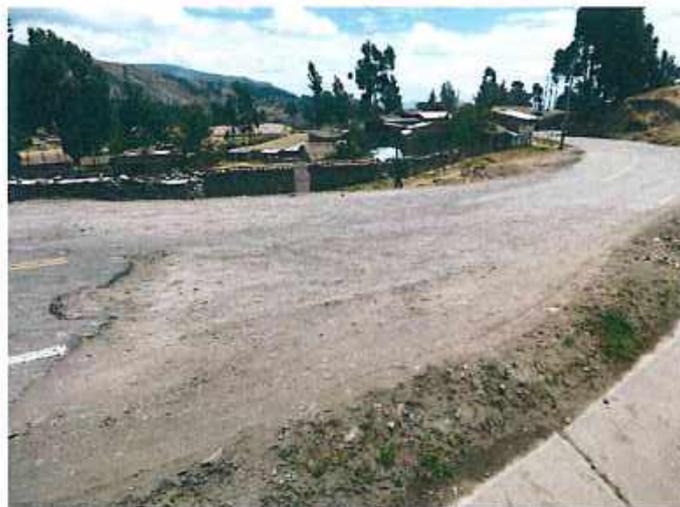
El deslizamiento se manifiesta con el asentamiento y formación de irregularidades en la plataforma de carretera (fotografía 4), que conlleva a la pérdida del asfalto que dificulta el tránsito de vehículos; se observa paredes de adobe de viviendas agrietadas (fotografía 5), así como también produjo la destrucción de la infraestructura de concreto de un grifo ubicado en esta zona (fotografía 6).

Fotografía 4: Vista donde se puede apreciar la pérdida de asfalto y las irregularidades en la carretera a consecuencia del asentamiento provocado por el deslizamiento D1.

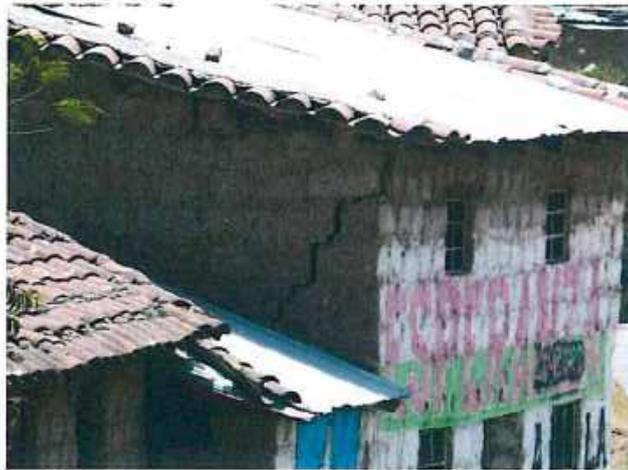
Fotografía 5: Vista en la que se puede ver el agrietamiento en paredes de adobe de vivienda localizada dentro de la zona de deslizamiento D1.

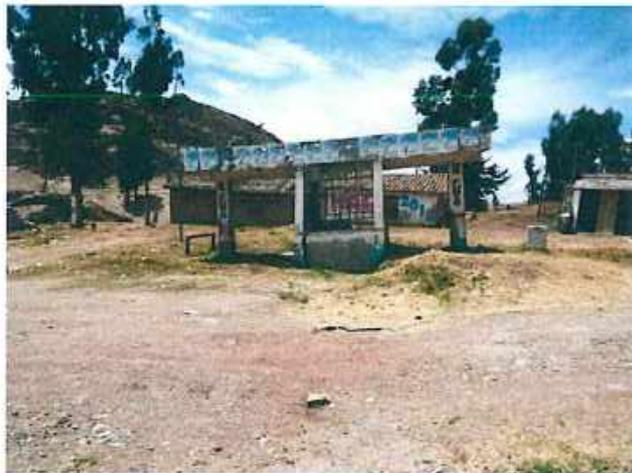
Fotografía 6: Vista en la que se puede apreciar los daños sufridos en la estructura de grifo de combustible ubicado en la zona de arranque del deslizamiento D1.

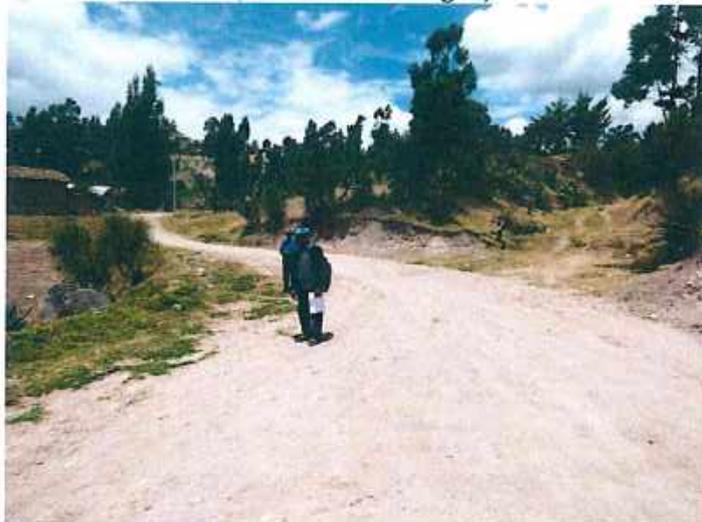
El evento se manifiesta en ambos sectores con la presencia de irregularidades en el terreno y la trocha carrozable, así como asentamiento y empuje de la plataforma de la vía; el evento también viene produciendo agrietamiento en las paredes de adobe de viviendas asentadas en esta zona (fotografías 7 a la 10).

Fotografía 7: Vista con dirección al suroeste, sector de chuspichucho, donde se puede ver irregularidades y la trocha de acceso al centro poblado de Rancho.

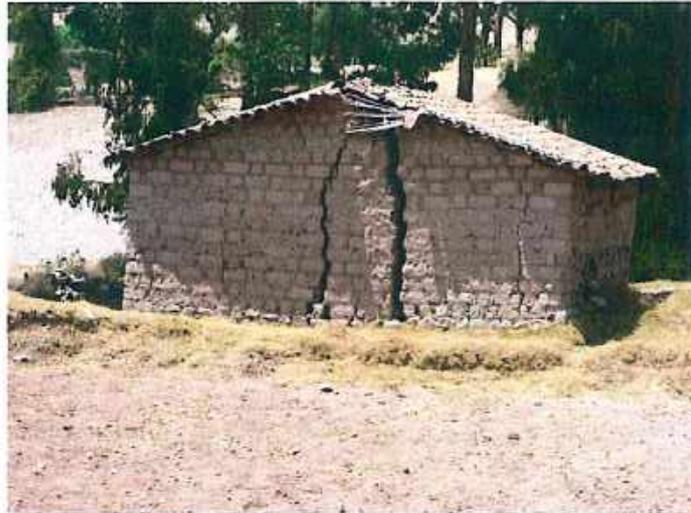
Fotografía 8: Vista con dirección al noreste, sector de Chuspichucho donde aprecia el agrietamiento en paredes de adobe de viviendas ubicadas dentro de la zona con reptación de suelos.

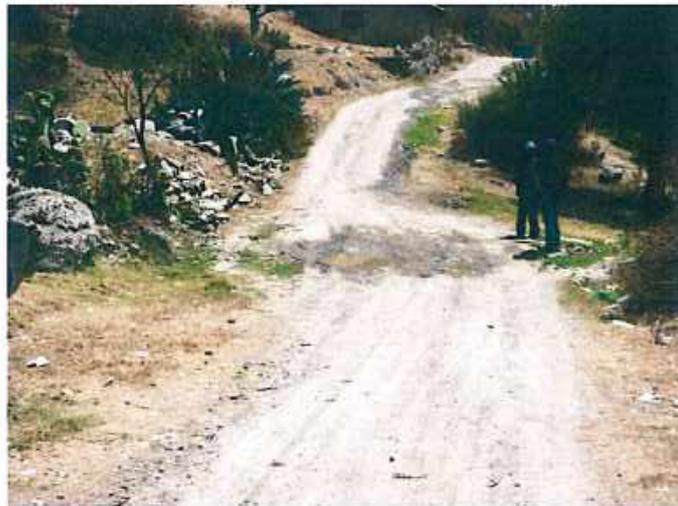
Fotografía 9: Vista con dirección al noreste, sector de rancho, donde se puede observar el asentamiento y empuje de la plataforma de la trocha que da acceso al poblado de Rancho.

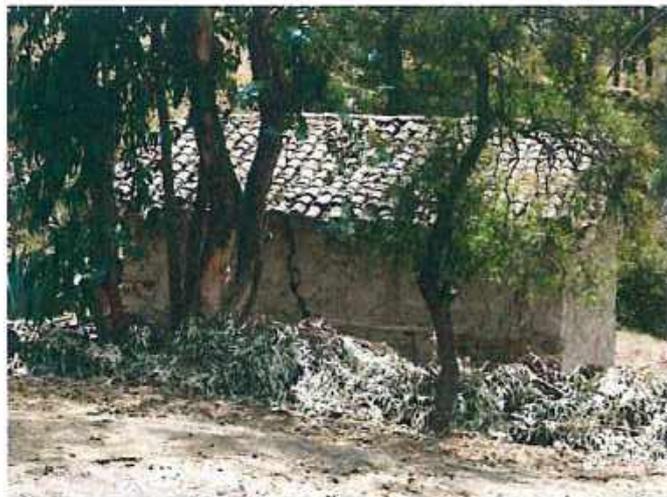
Fotografía 10: Vista con dirección al norte donde se puede ver las paredes de adobe agrietada en una vivienda del poblado Rancho.

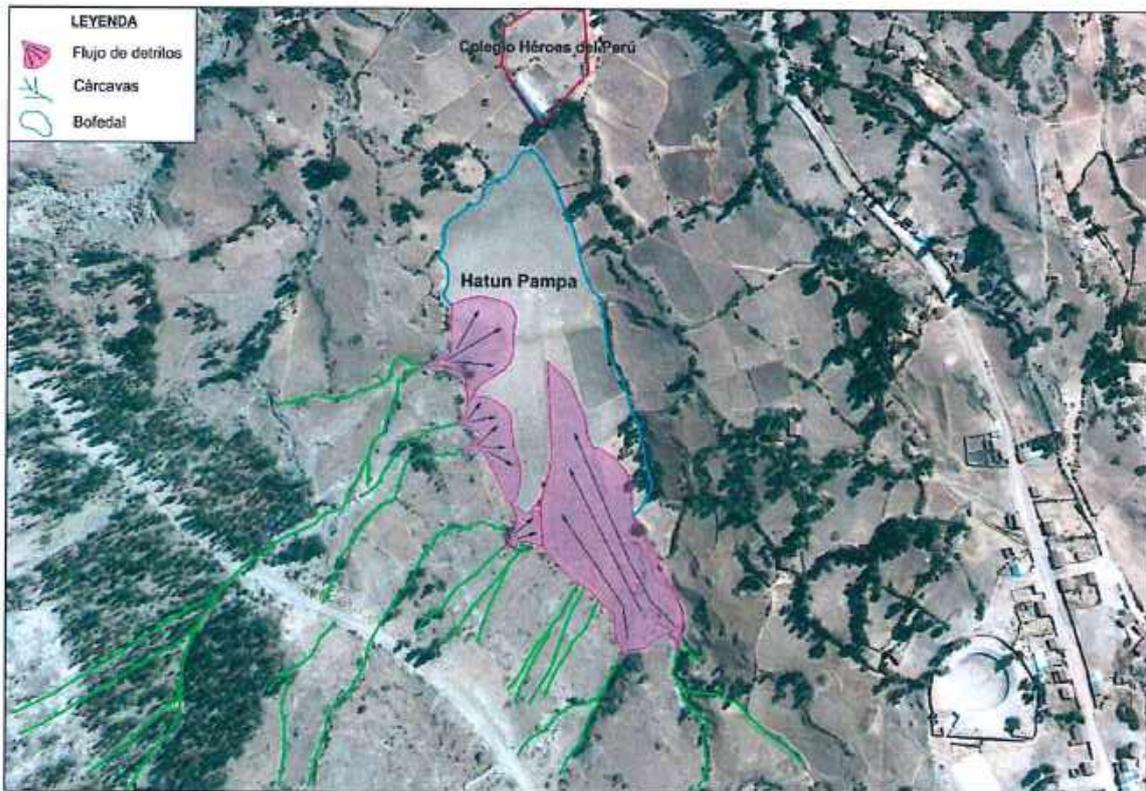
Es importante señalar que en esta zona también se acumula agua de precipitación pluvial formando un bofedal y si los volúmenes de agua son grandes puede formar una laguna.

Figura 19: Imagen Google Earth de fecha Octubre del 2010, en la que se ha delimitado los depósitos de flujos de detritos que forman conos dentro de la cuenca del sector de Hatun Pampa.

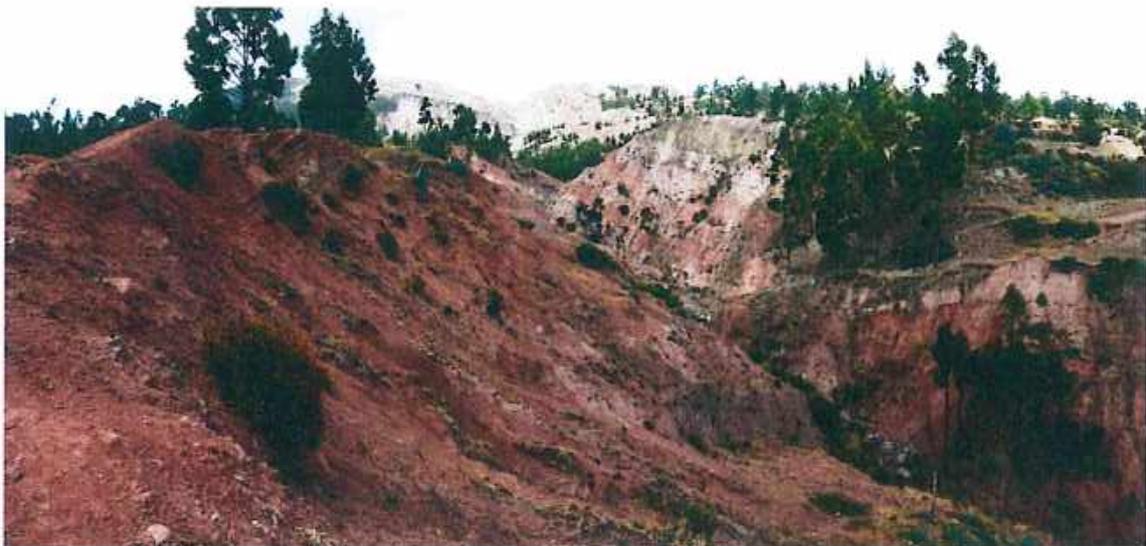
El proceso de erosión en cárcavas afecta secuencias sedimentarias compuestas por limolitas, arcillitas, conglomerados y areniscas del Miembro Tingrayoc de la Formación Huanta, que se encuentran poco consolidadas y moderadamente meteorizada.

Fotografía 11: Vista con dirección al suroeste, donde se puede apreciar la quebrada Puca Puca afectada por profundización y ensanchamiento, corta secuencia sedimentaria de limolitas, arcillitas, conglomerados y areniscas.
