**Informe Técnico N° A7005**

# **EVALUACIÓN GEOLÓGICA DE LA ZONA PROPUESTA PARA LA REUBICACIÓN DE LA POSTA DEL CENTRO POBLADO DE HUANAYÓ**

Región Ancash  
Provincia Huaylas  
Distrito Pueblo Libre

ENERO  
2020

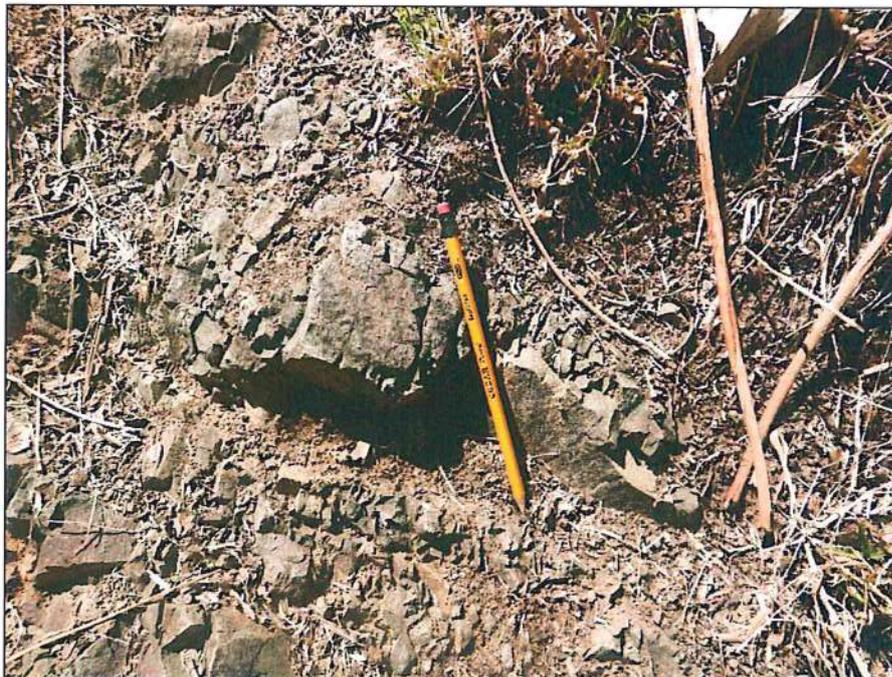
**Fotografía 1.** Vista al sur de la cancha deportiva, se observa arcillitas grises muy fracturadas, (coordenadas UTM 8984499 N, 192737 E, cota 3266 m s.n.m.)

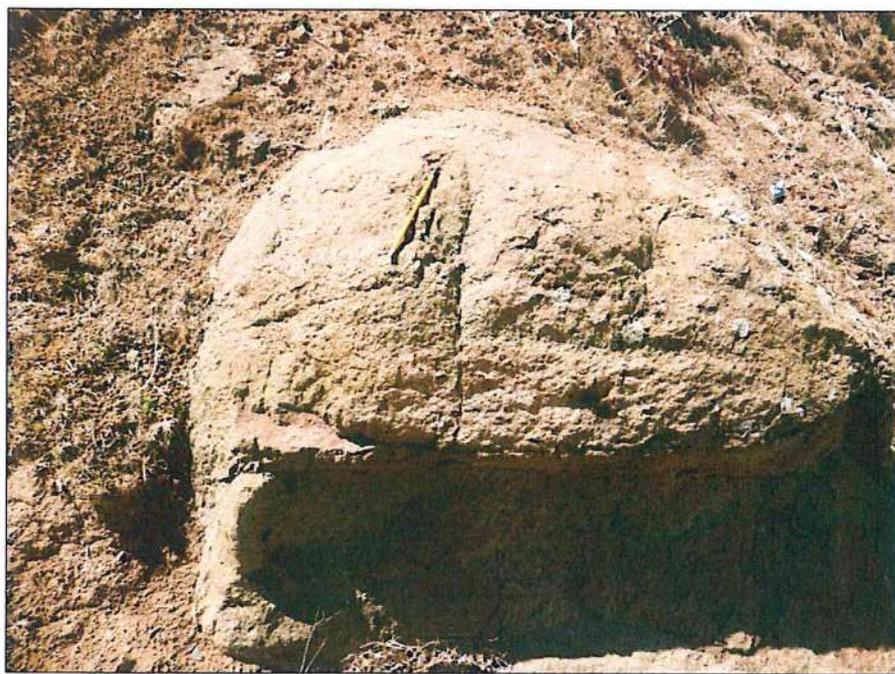
**Fotografía 2.** Se observa areniscas con meteorización intensa en un extremo de la cancha deportiva, se encuentra en el extremo sur de la plataforma deportiva, ubicadas en las siguientes coordenadas UTM 8984655 N, 192754 E, cota 3231 m s.n.m.

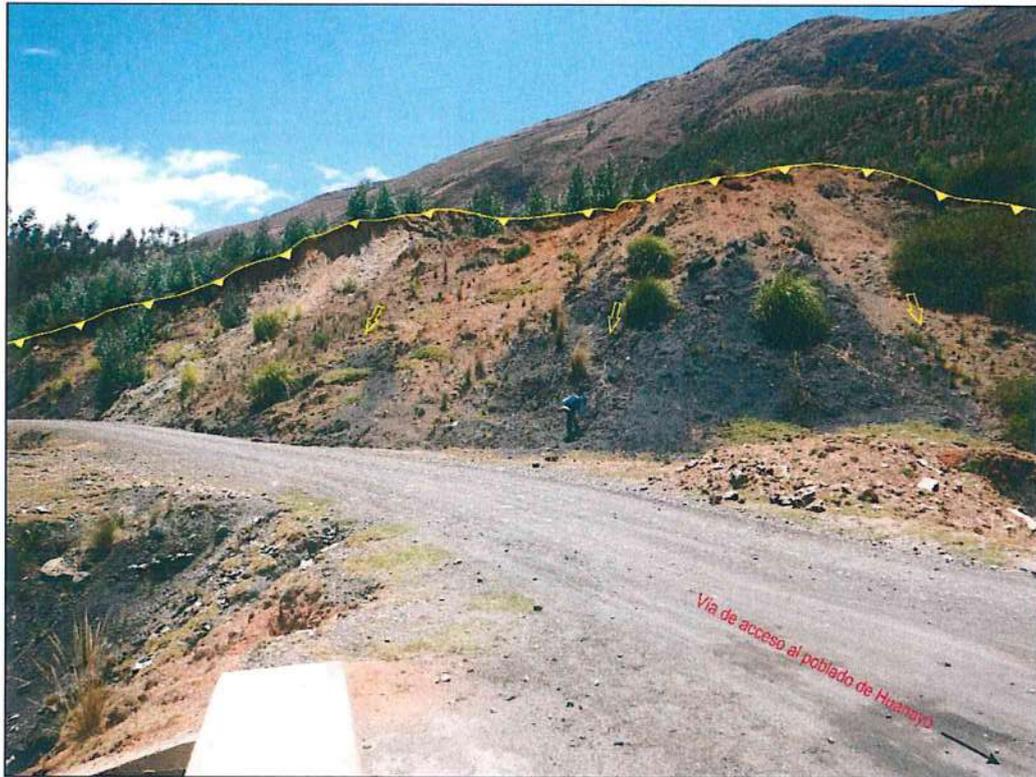
Figura 9. Vista al noreste de Huanayó, en donde se observa un deslizamiento activo, a la margen derecha de la quebrada Carbonería, muy próximo al puente de concreto, (que es el acceso al poblado de Huanayó).

- Pendiente del terreno de moderada (5°– 15°) a fuerte (15° - 25).
- Configuración geomorfológica del área (montañas de rocas sedimentarias).
- Litología, conformada por areniscas, cuarcitas, arcillitas, limoarcillitas y mantos de carbón de las formaciones Chimú y Oyón.
- Depósitos coluvio-deluvial no consolidados producto de deslizamientos antiguos.
- Cobertura vegetal de tipo cultivos y matorrales dispersos.

- Lluvias intensas, que saturan los terrenos y los desestabilizan, forman escorrentía superficial que erosiona las laderas a manera de cárcavas.
- Dinámica fluvial, que produce socavamiento del pie de la zona inestable.

- Deforestación de la vegetación para reemplazarlo por cultivo de papa alfalfa maíz y árboles.
- Mal uso del sistema riego

- Monitoreo permanente en la zona durante el periodo lluvioso: Implementar un sistema de monitoreo de la zona de arranque, que permita determinar la existencia de movimiento en la masa deslizante, este puede estar constituido por estacas de madera o varillas de fierro, las cuales deben estar colocadas tanto dentro del deslizamiento, como en una zona estable (fuera o encima del cuerpo de deslizamiento), realizándose medidas de la distancia entre estacas, cada cierto tiempo, aumentando la frecuencia de medidas durante periodos de lluvia. De detectarse movimientos rápidos, se informará a la población para que pueda realizarse la evacuación de las zonas que pueden resultar afectadas.

- Uso de un sistema de riego tecnificado.
- Reforestar con árboles autóctonos de la zona de los deslizamientos.

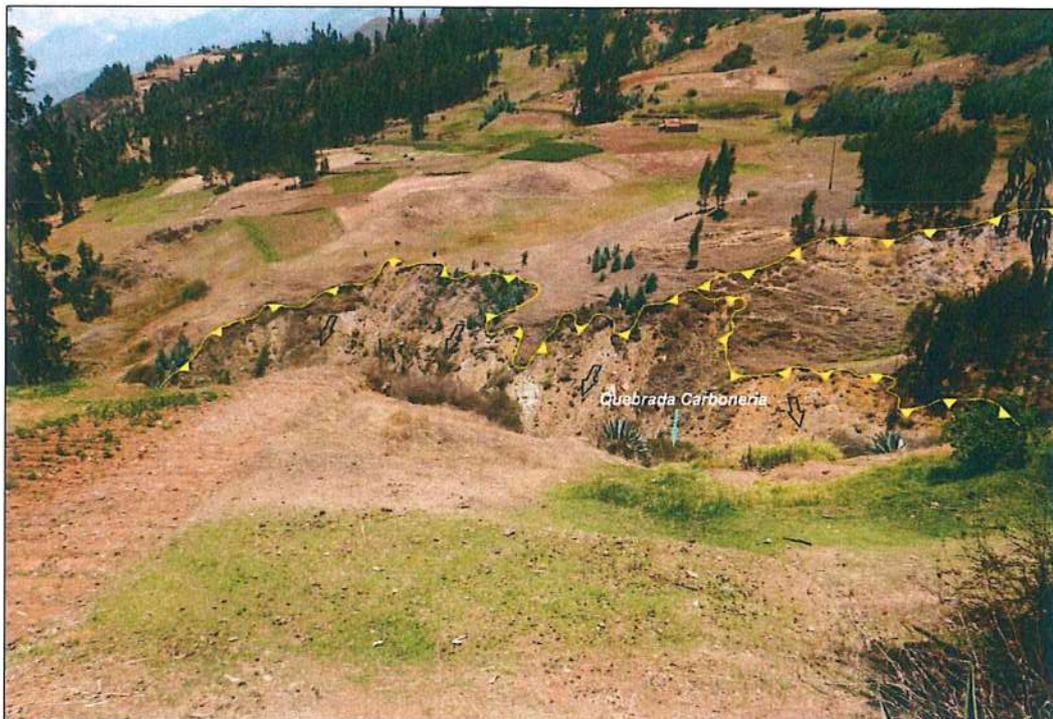
Figura 10. Se observa deslizamientos antiguos y reactivaciones en ambos márgenes de la quebrada Carbonería.

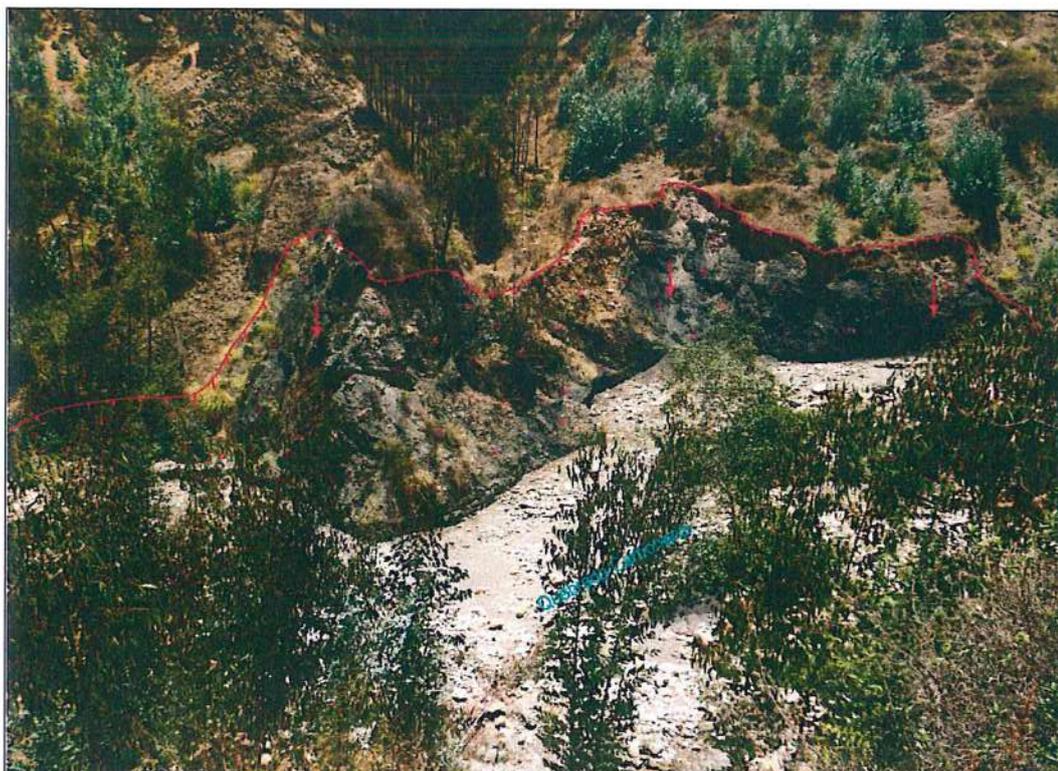
Se identificaron algunos derrumbes en la margen derecha de la quebrada Carbonería próximo al puente de concreto, que permite el ingreso al poblado de Huanayó. (figura 11). Así como en la margen izquierda de la quebrada Sacsauran, estas en temporada de lluvia se reactivan.

Figura 11. Se observa derrumbes, delimitados con líneas de color rojo, esta se encuentra en las siguientes coordenadas UTM 8984077 N, 193455 E, con cota 3244 m s.n.m.

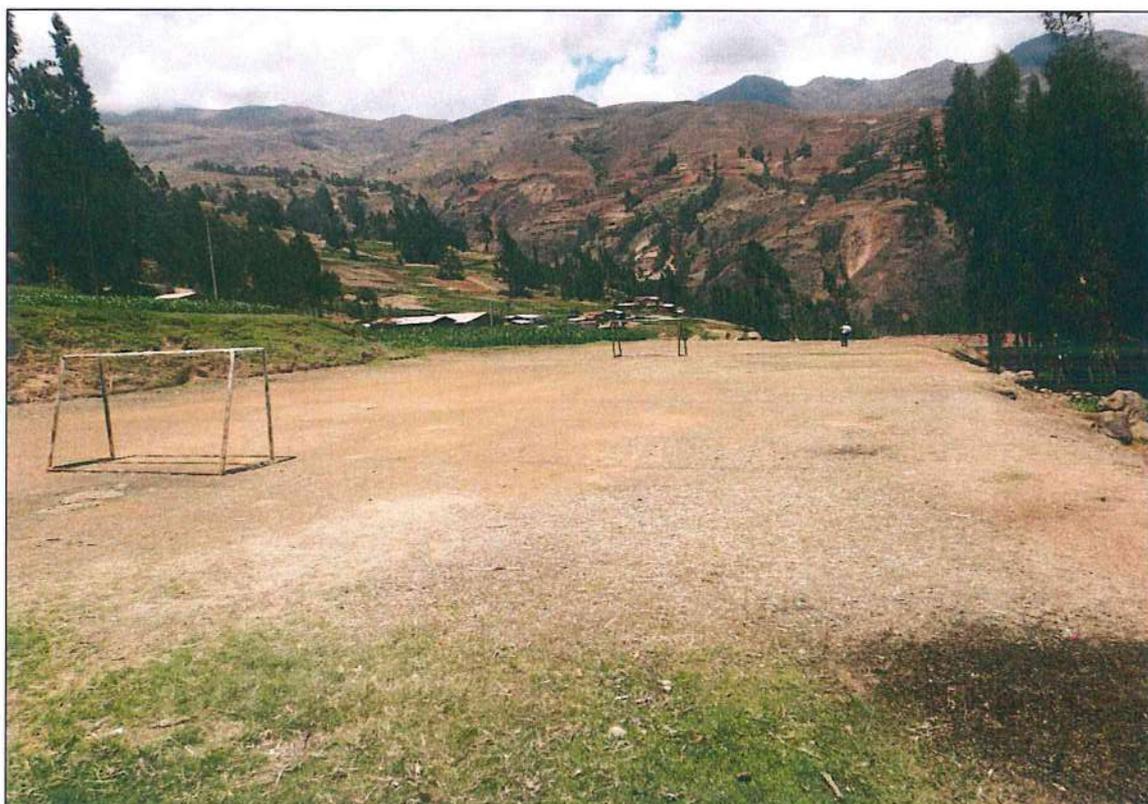
Fotografía 4. Zona propuesta la reubicación de la posta del centro poblado de Huanayó.

El área propuesta como zona de acogimiento (campo deportivo), tiene un área de 1950m<sup>2</sup>, según a lo evaluado en campo; el suelo está conformado por arenas, gravas y bloques, según lo verificado insitu la superficie natural fue modificado debido a corte de talud corte de talud, y relleno para la plataforma. (fotografía 5)

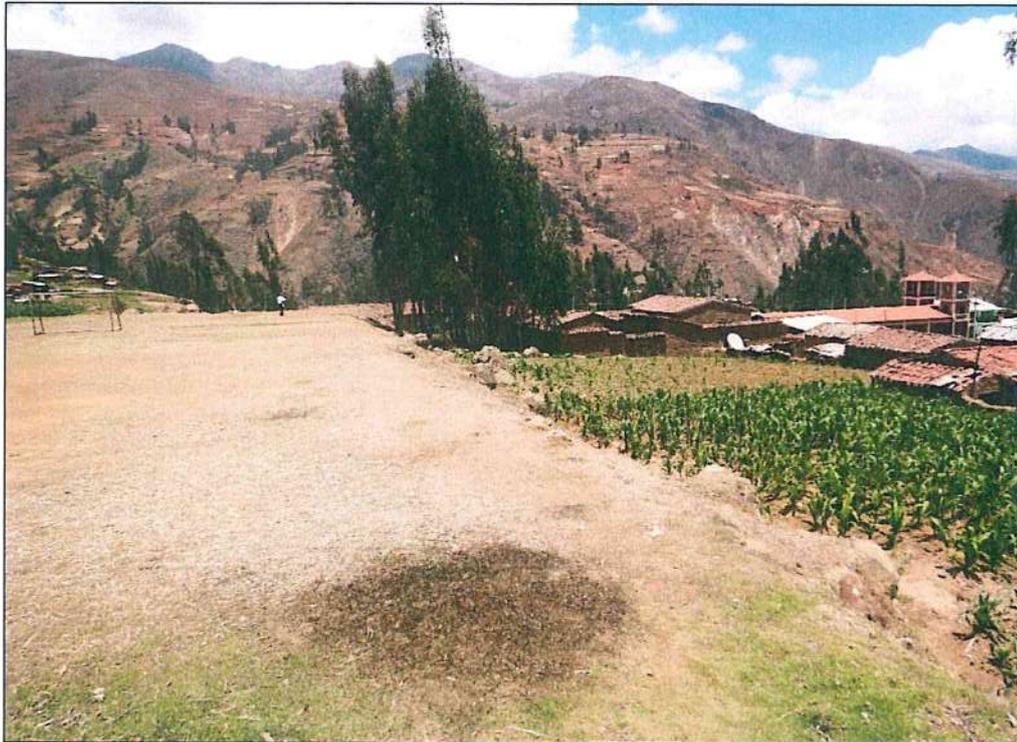
Fotografía 5. Vista donde se puede observar bloques que pusieron para el relleno del campo deportivo.

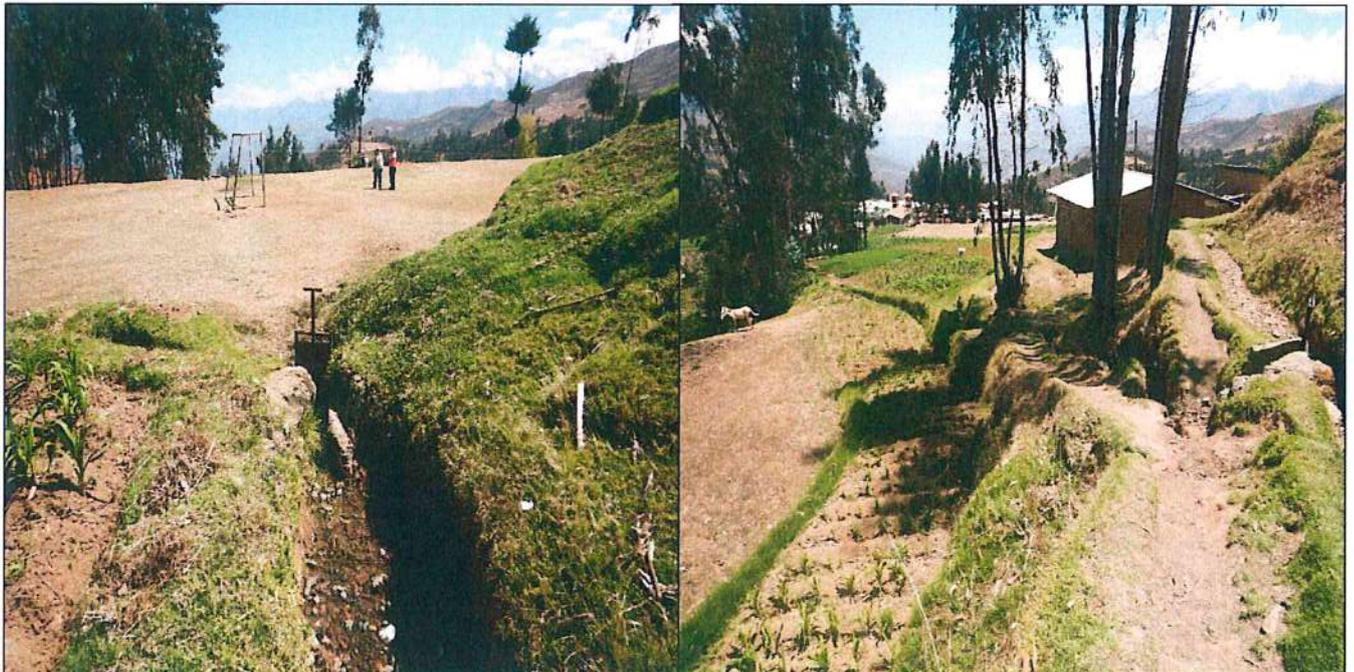
A los perímetros del campo deportiva existen actividades agrícolas como: alfalfa, maíz, papa, entre otros. Es importante mencionar la existencia de canales de regadío sin revestimientos metros arriba, algunas están direccionadas hacia el campo deportivo. (figura 14)

Figura 13. Se observa canales de regadío sin revestimiento: a) vista del canal principal que pasa por parte del campo deportivo, b) vista de la parte alta en donde se observan canales en diferente dirección. los que podría estar generando saturación del suelo.

- Sistema de drenaje de canales revestidos del sector de Chincho-Pampa, para evitar fugas de agua y evitar la saturación de suelo. (figura 14)
- Se considera reubicar el canal que pasa por la cancha deportiva, porque se encuentra cubierto por material de relleno, el que no permite evaluar el estado del canal.

- a) Revestir los canales de riego del sector Chincho-Pampa y aledaños, labor que tendría que realizar un especialista.
- b) Se recomienda hacer un estudio geotécnico, para determinar el comportamiento del terreno, así como las previsiones que se podrían efectuar.

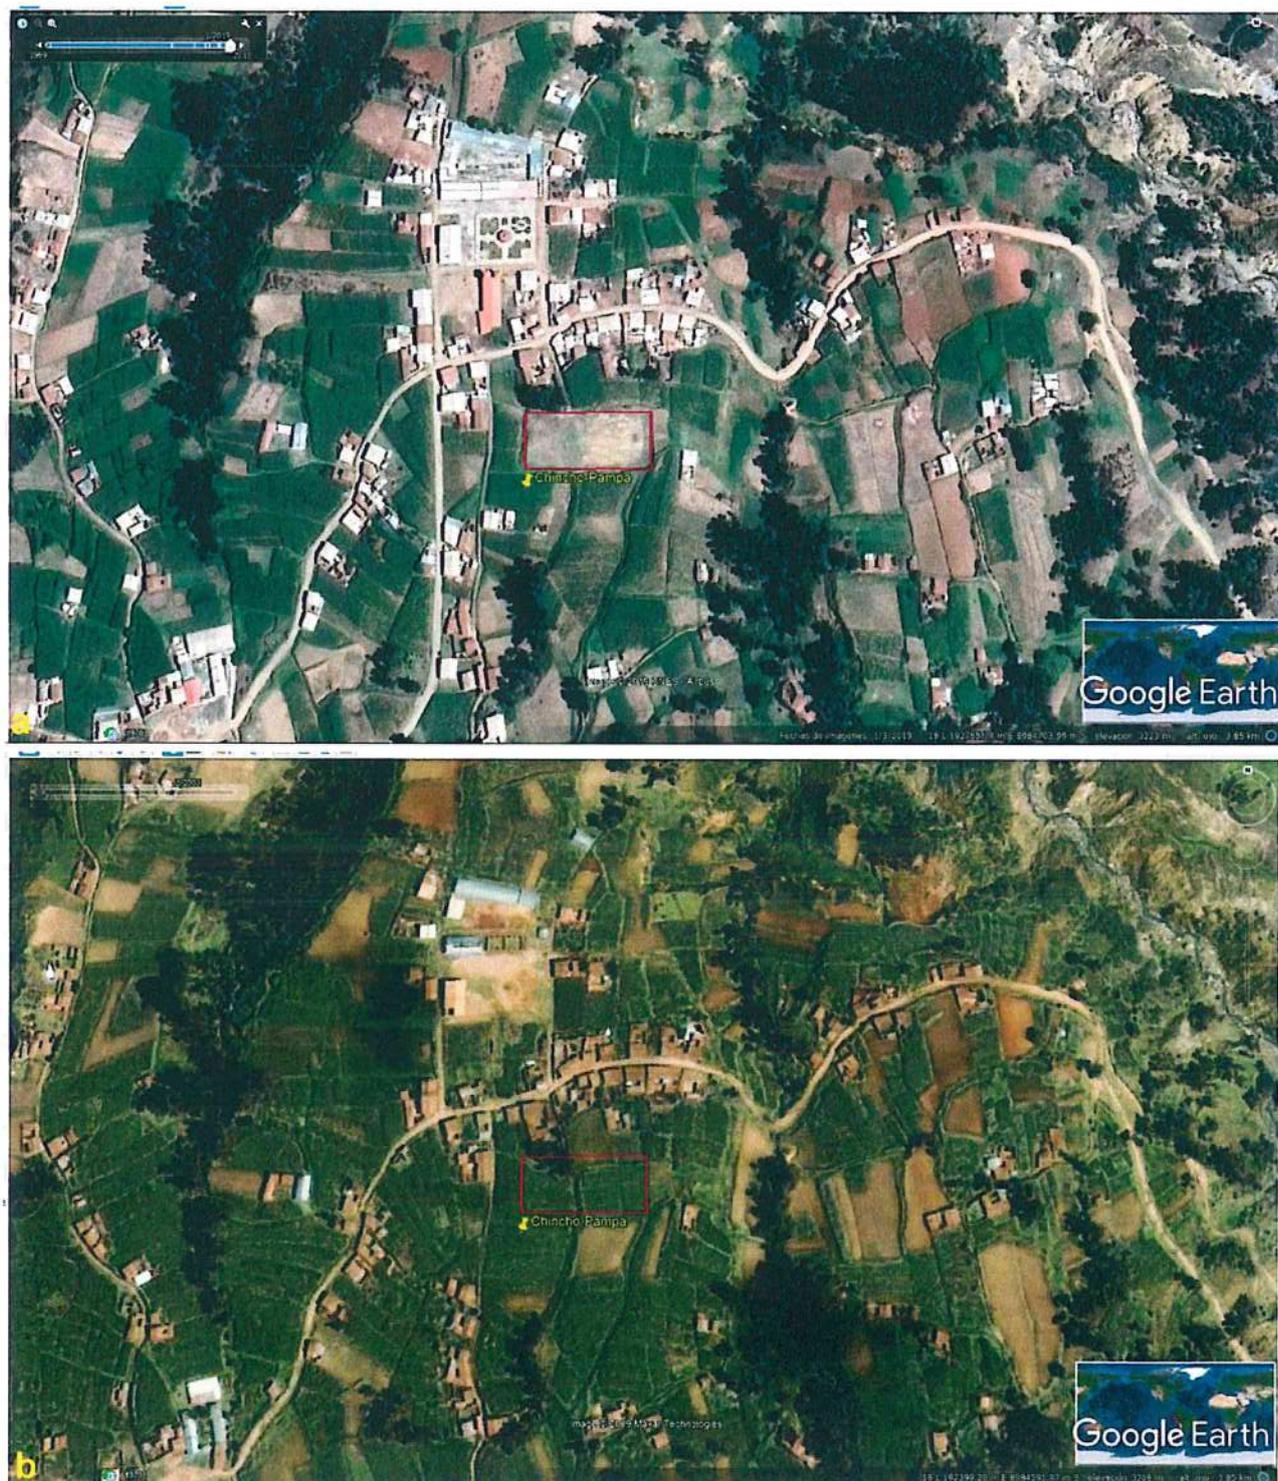
Según las imágenes satelitales del Google Earth Pro del 2003, la zona propuesta para la reubicación de la posta del poblado de Huanayó; era utilizada como zona agrícola. Actualmente se visualiza un campo deportivo. (figura 13)

Figura12. Vista de imágenes satelitales de los años 2003 y 2019, en donde se observa el cambio de uso de suelo, (anteriormente zona utilizada para usos agrícolas, actualmente utilizado como plataforma deportiva).
