Informe Técnico N° A6572

Inspección geológica, geodinámica e ingeniero-geológica del sector Lomo de Corvina

Región y provincia Lima, - Distrito Villa El Salvador

JUNIO 2011

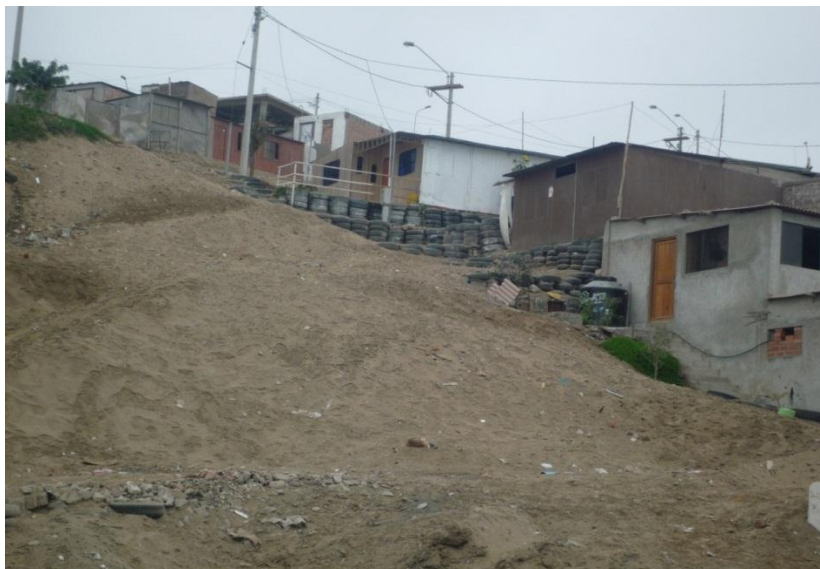
Gran parte de las viviendas son de madera y esteras con techos de calaminas, otros materiales precarios (foto 2), y muy escasamente de material noble (foto 3).

Foto 2. Viviendas precarias en el sector evaluado.

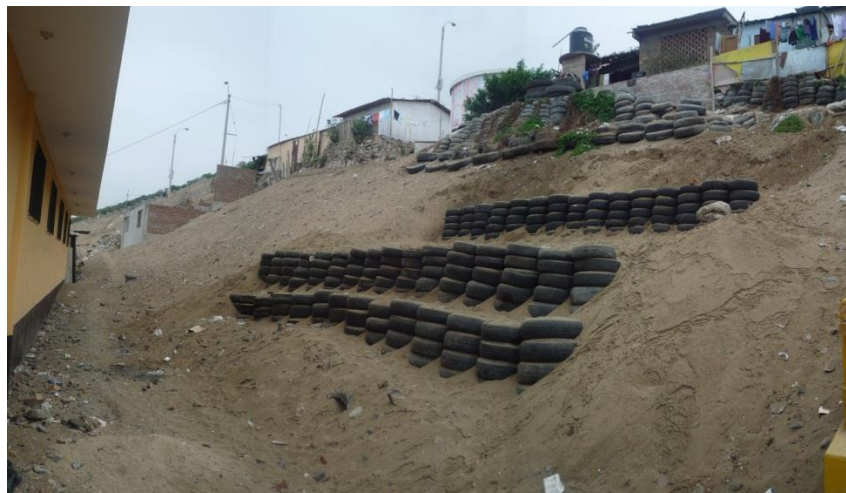
Foto 8. Sector Las Palmeras. Se muestra la inestabilidad de la ladera.

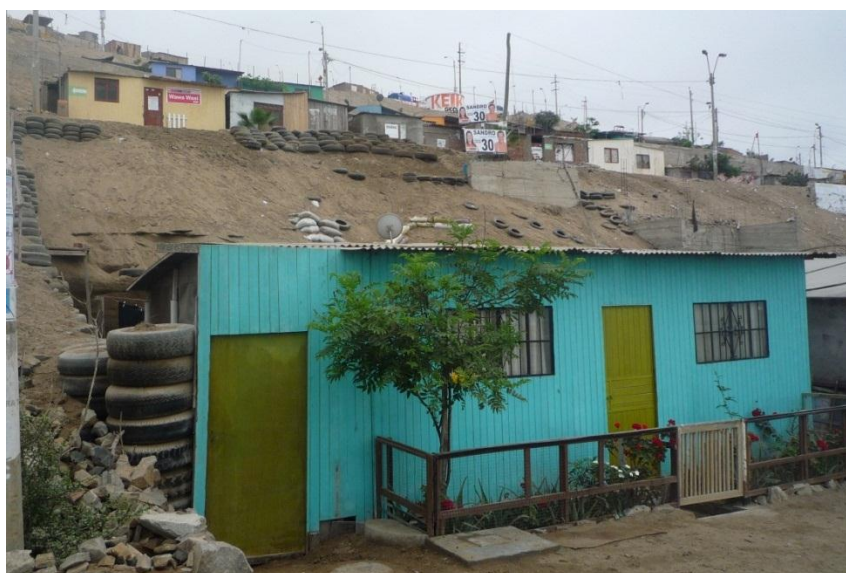
Foto 9. Sector de Héroes del Cénepa, se muestra la pendiente del terreno y su inestabilidad.

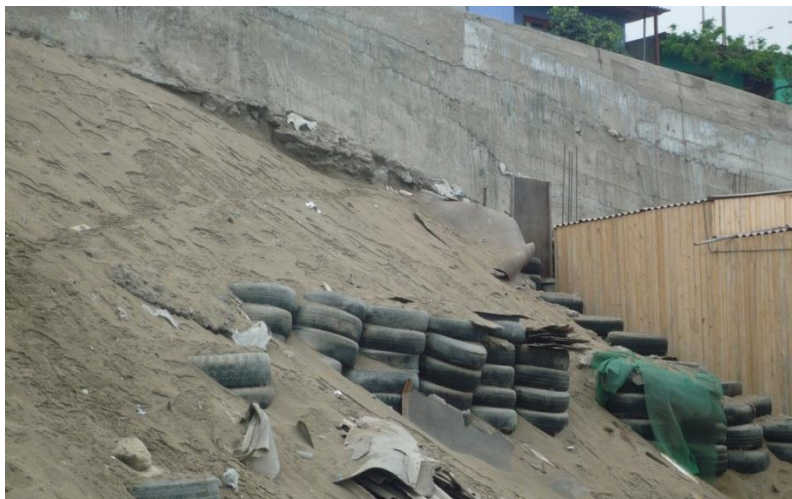
Además de los problemas de agresividad de las sales a los materiales de construcción, este tipo de suelos plantea graves inconvenientes derivados de su carácter colapsable en los taludes de corte y en su ladera natural al aplicar carga: viviendas de material noble, muros de contención, tanques de agua, pistas (paso de vehículos pesados), etc. (foto 11).

Foto 11. El muro está "flotando", detalle que muestra la inconsistencia de la arena y la inestabilidad del área.

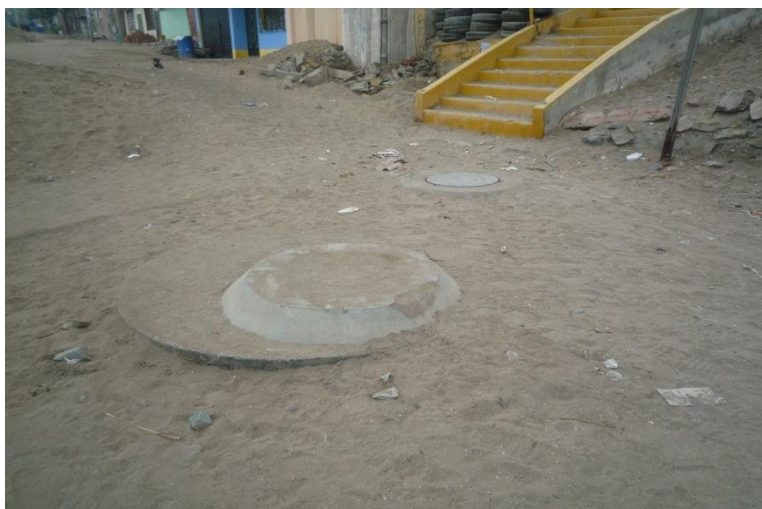
Tomando en cuenta que los AA.HH. del sector de la ladera oeste de Lomo de Corvina cuentan con una red de tuberías de agua y desagüe (foto 14), de romperse estos, por acción de sismos, paso de vehículos, peso de viviendas o reacomodo del talud de corte, producirían la disminución de la capacidad portante de los suelos y probablemente se genere licuación de suelos, asentamientos y colapsos de talud que afectarían a las viviendas.

Foto 14.- Se muestra las alcantarillas de agua y desagüe.

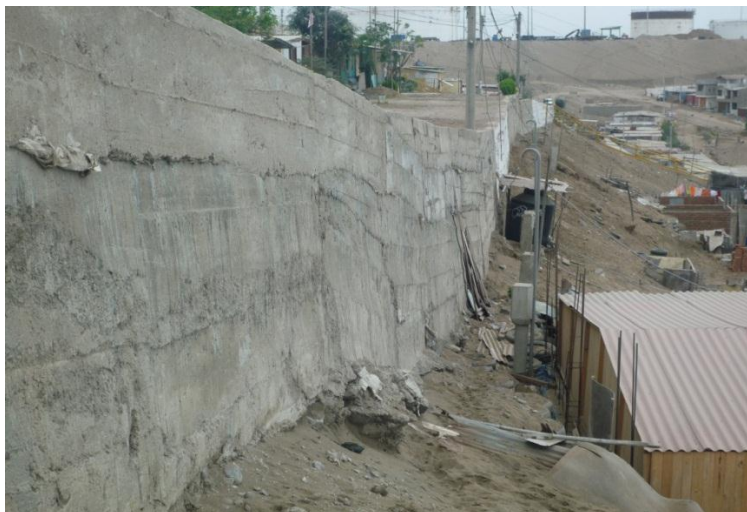
- El muro no tiene una dirección y base definida.
- En sectores, se observó que la base del muro está flotando sobre el terreno (foto 17). Este debería estar cimentado sobre roca o con pilotes.

Es muy probable que el muro colapse ante un movimiento sísmico de fuerte magnitud.

Foto 17. Sector Héroes del Cénepa, se observa el muro de contención, que su base está quedando inestable,

4. En caso de un sismo de fuerte magnitud es probable que colapsen los muros de contención debido a que no están cimentados sobre terreno firme.

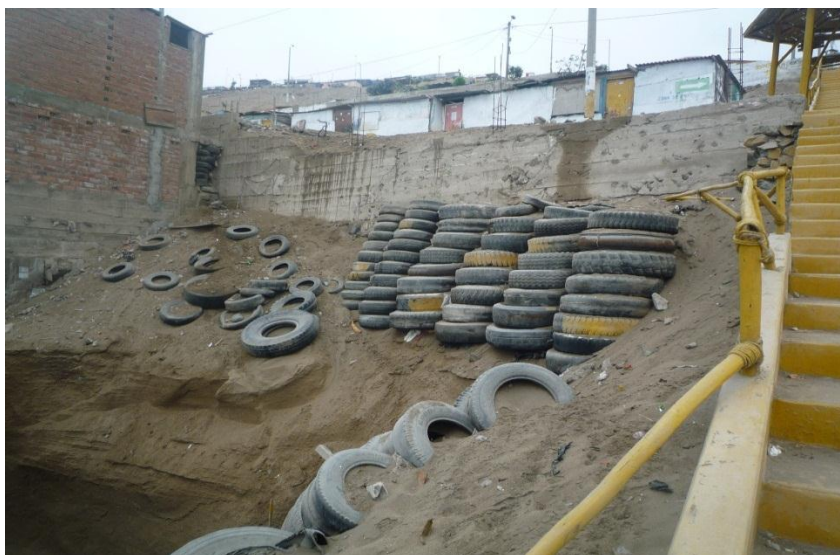
Medida artesanal y provisional (en algunos sectores del área de estudio se considera definitivo), que se ubica en los cortes de talud para construir viviendas. Consiste en colocar llantas usadas al borde de talud (fotos, 7, 8, 11 y 18), sin ningún tipo de amalgamamiento entre ellas. Este tipo de medida no garantiza estabilidad, pues ante un movimiento sísmico colapsaría.

Foto 18. A.H. Héroes del Cénepa, se muestra una pared formada por llantas sobrepuestas, con la finalidad de estabilizar

el talud. Se observa, a la izquierda, el colapso de uno de estos "muros de contención".

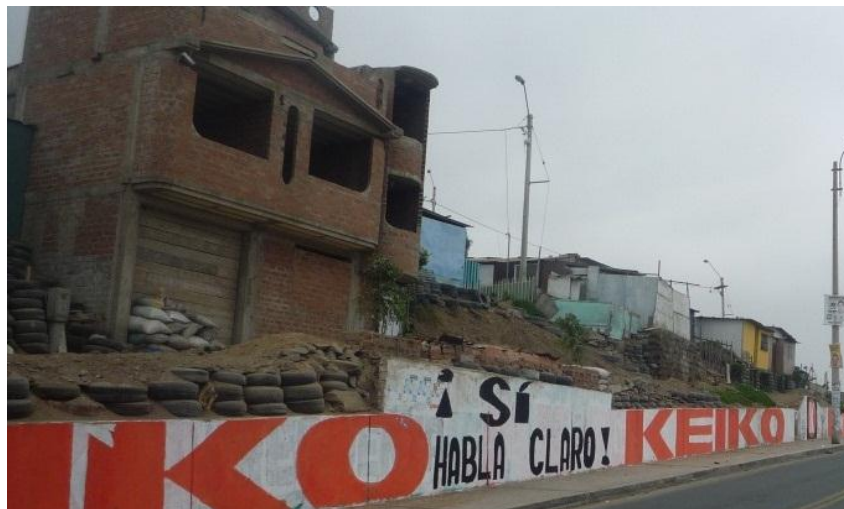
Tenemos dos carreteras principales, la primera es la carretera Panamericana Sur, y la otra la Av. María Reich, ambas se encuentran asfaltadas. La última se encuentra ubicada en toda la ladera de Lomo de Corvina, en las cuales no se ha observado asentamientos. Pero si ha mostrado derrumbes de arenas en las zonas donde se realizado corte de talud, y como medida preventiva se han construido muros de contención (foto 20) de concreto y de llantas.

Foto 20. Av. María Reich, sector del A.H. Edilberto Ramos, se observan muros de contención de concreto y de llantas, para evitar el colapso del talud (casa de material noble de tres pisos). La pregunta es, funcionarían estas estructuras con sismo de gran magnitud.
