Estudio de Riesgos Geológicos en la Región Huánuco

Boletín N° 34 Serie C
Geodinámica e Ingeniería Geológica

Bilberto Zavala Carrión
Manuel Vílchez Mata

Lima-Perú
2006

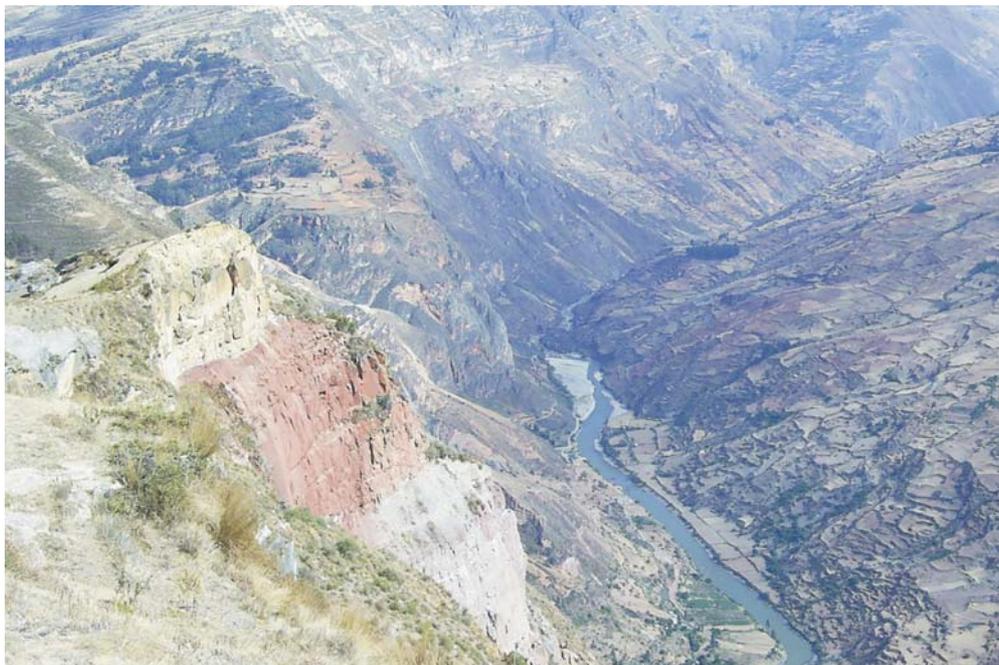
Foto N° 15 Vista aguas abajo del valle del río Marañón, sector este de Llata, donde se aprecia un cierre del valle producido por un movimiento en masa en la ladera inferior (margen derecha).

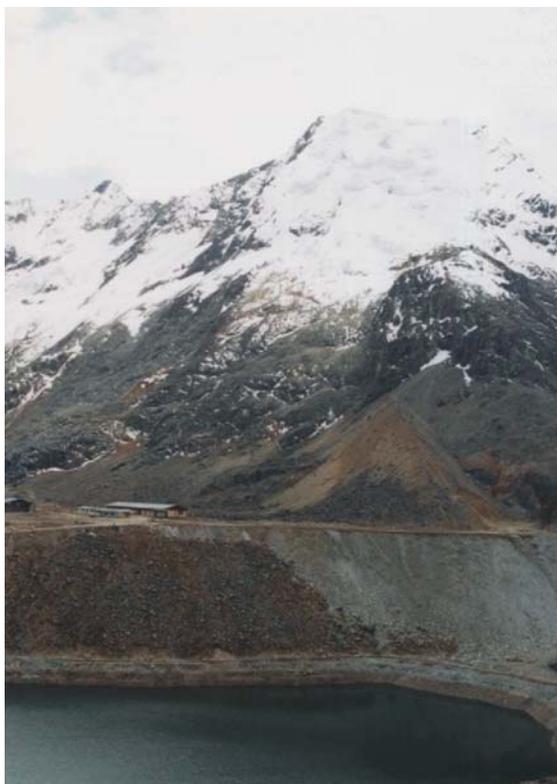
Foto N° 16 Vista del nevado Torre de Cristal, que muestra agrietamientos en el glaciar Niño Perdido. Aludes o avalanchas de hielo sobre la laguna Santa Rosa podrían afectar las instalaciones de la mina Raura.

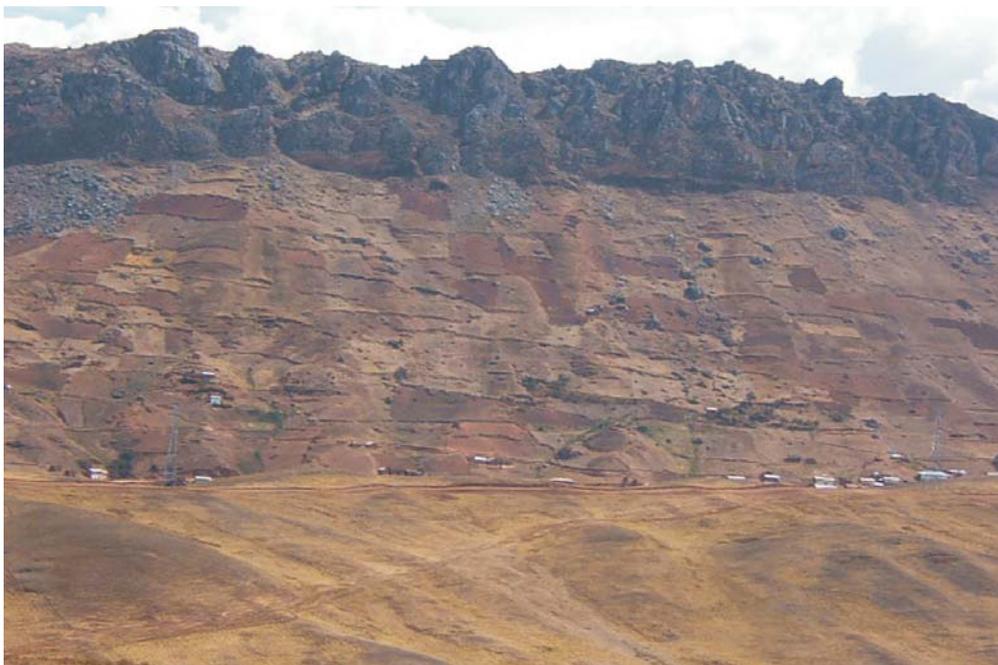
Foto N° 17 Ladera del cerro Lacsha Huarina, susceptible a la ocurrencia de caída de rocas. Se aprecian bloques sueltos y acumulación de canchales en las inmediaciones de Punto Unión, tramo de carretera entre Huánuco y La Unión.

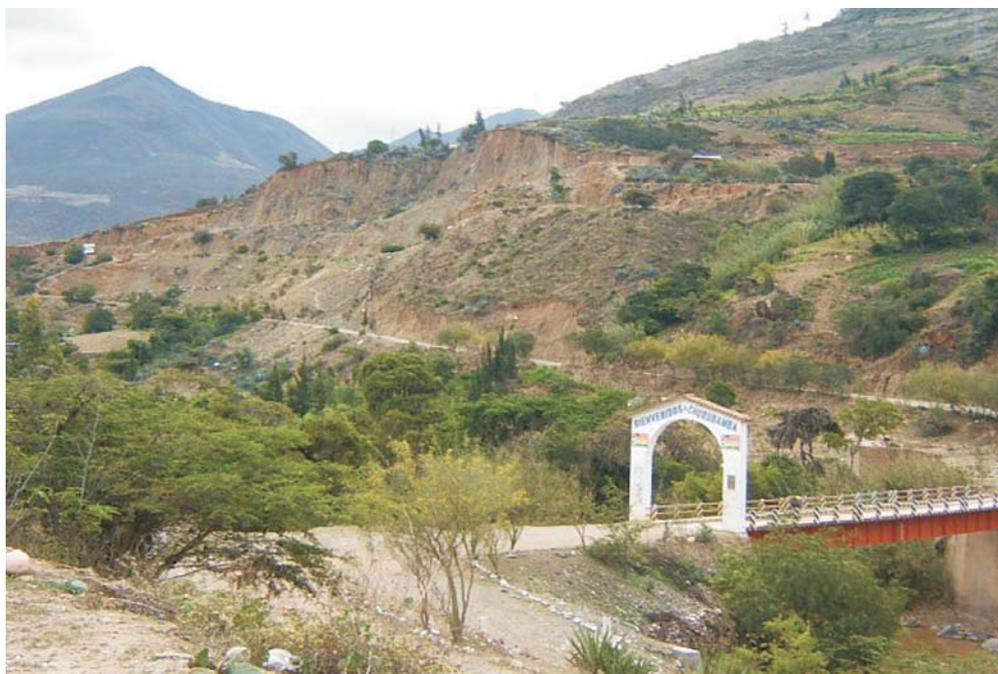
Foto N° 18 Derrumbes en los taludes de corte hechos en material proluvial, que afecta tres desarrollos de la carretera de acceso al poblado de Churubamba.

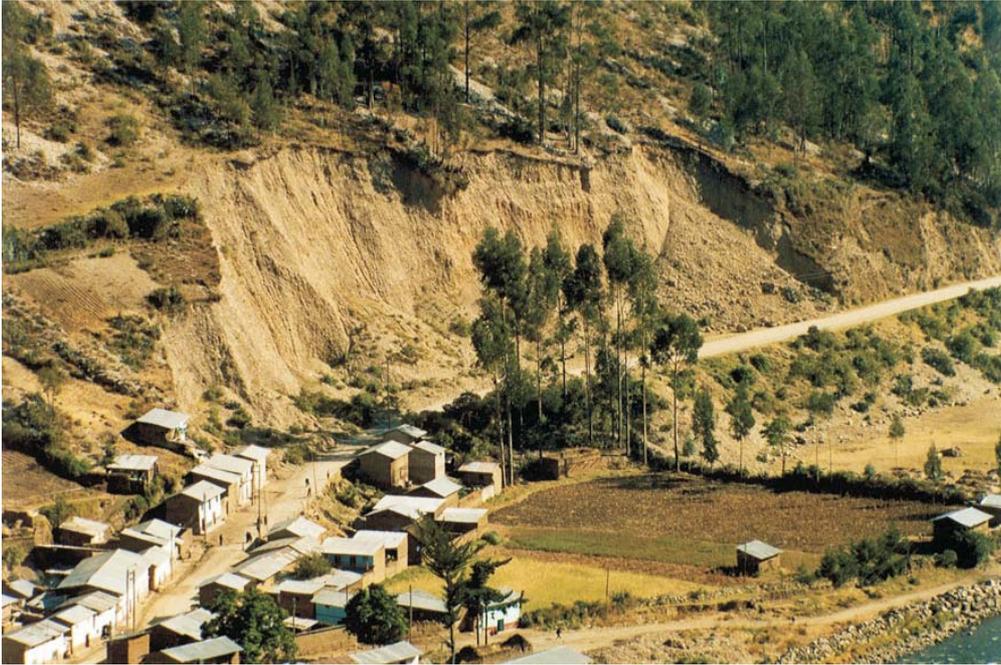
Foto N° 19 Derrumbes que involucran conglomerados semiconsolidados de la Formación La Unión, sector Ripán, margen izquierda del río Vizcarra; su evolución compromete tramo de carretera La Unión-Huánuco así como algunas viviendas.

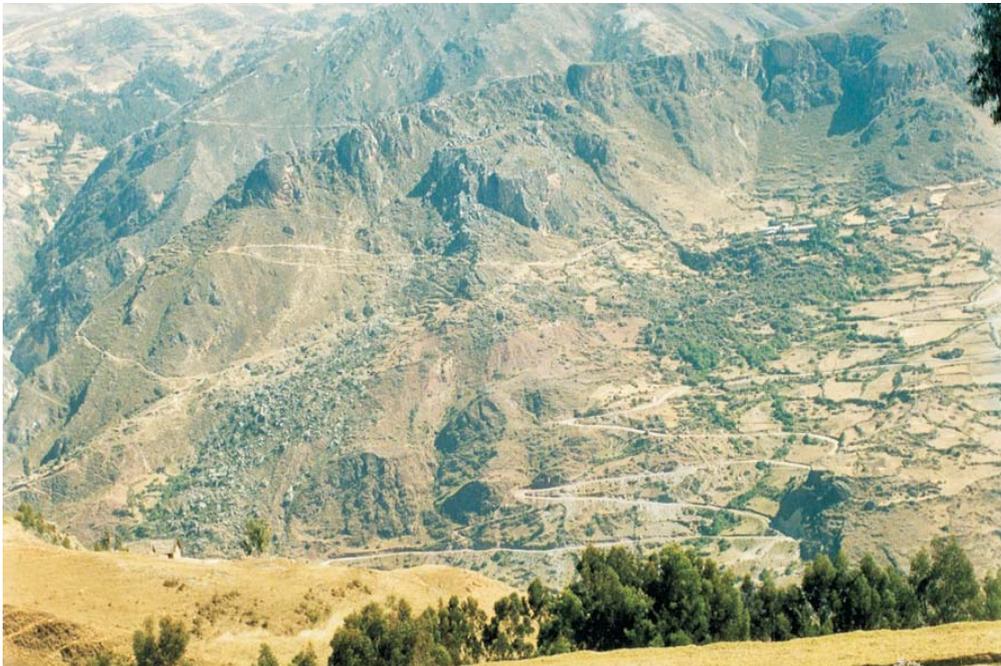
Foto N° 20 Ladera escarpada en el sector de Tunya, que muestra depósitos de colapso o derrumbe en roca en forma de canchales; depósitos más antiguos ocurren cubiertos con vegetación. El substrato del área (calcáreo) se presenta fracturado.

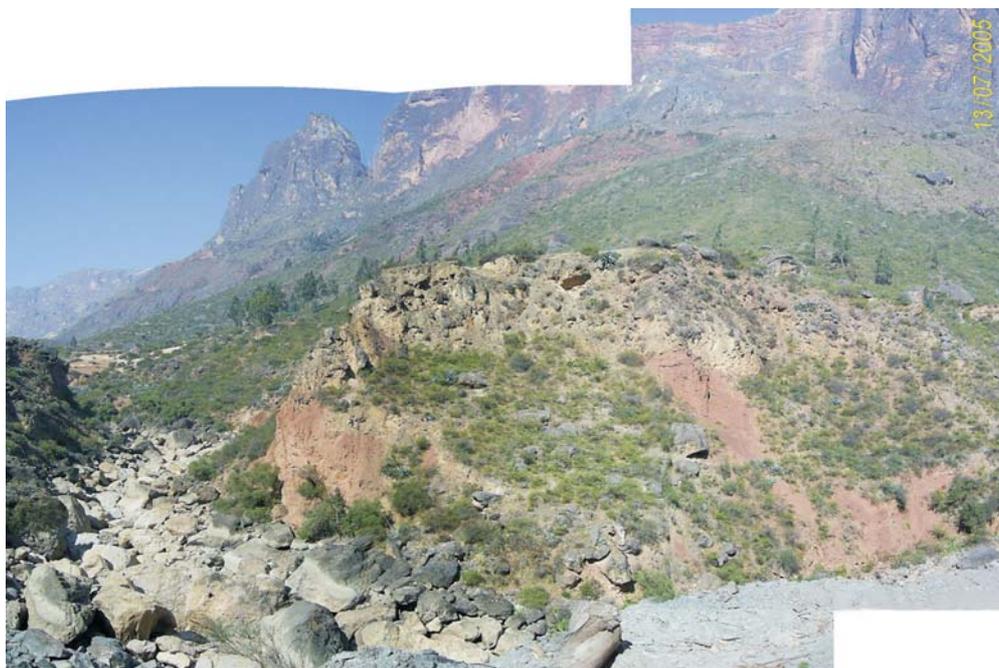
Foto N° 21 Depósito de deslizamiento antiguo del cerro Intipunko que represó el río Marañón. La altura de embalse se estimó en 40 m, y está conformado por bloques de roca de 5 a 10 m de diámetro. El sector conocido como "pasacan" es usado como paso peatonal en el periodo de estiaje del río.

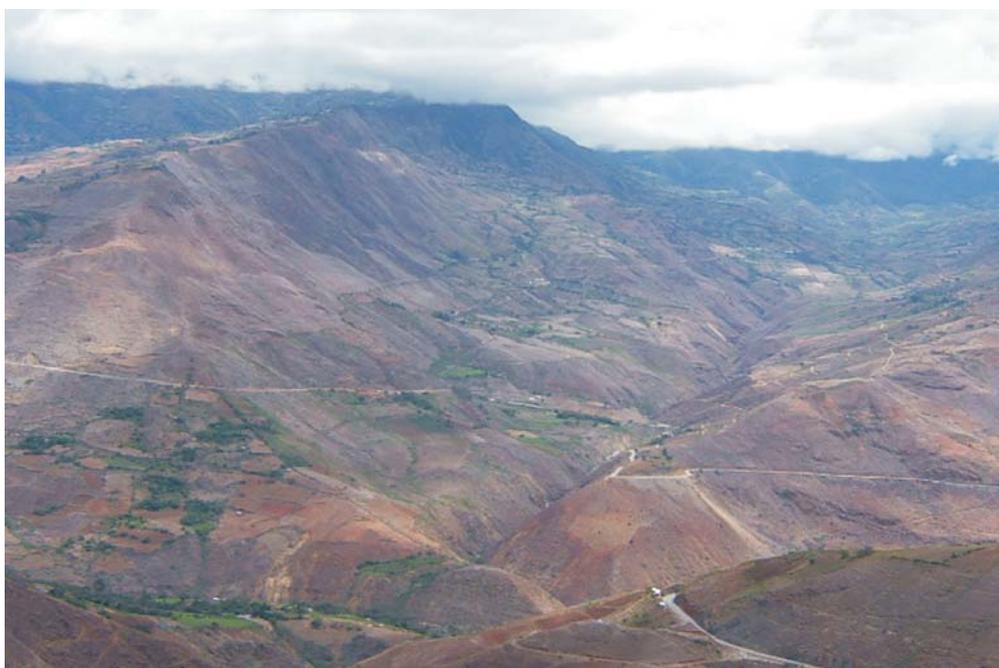
Foto N° 22 Vista hacia el sur, que muestra una escarpa de deslizamiento rotacional antiguo, de gran dimensión en la ladera del cerro Umari; se distinguen reactivaciones pequeñas en el cuerpo en la parte inferior, margen derecha de la quebrada Yanamayo, afluente del río Huallaga; tramo de carretera hacia Panao.

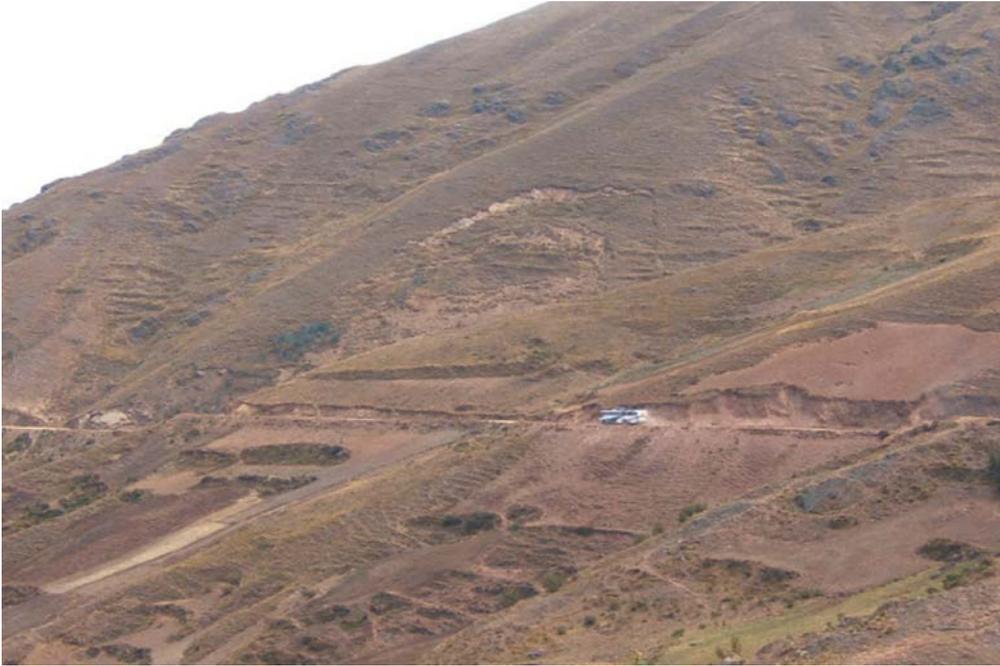
Foto N° 23 Deslizamiento en la ladera del cerro Matagaga cerca de Punto Unión; se aprecia una escarpa principal con salto de 2 a 6 m y escarpas secundarias. Su evolución compromete un tramo de la carretera entre Huánuco y Chavinillo.

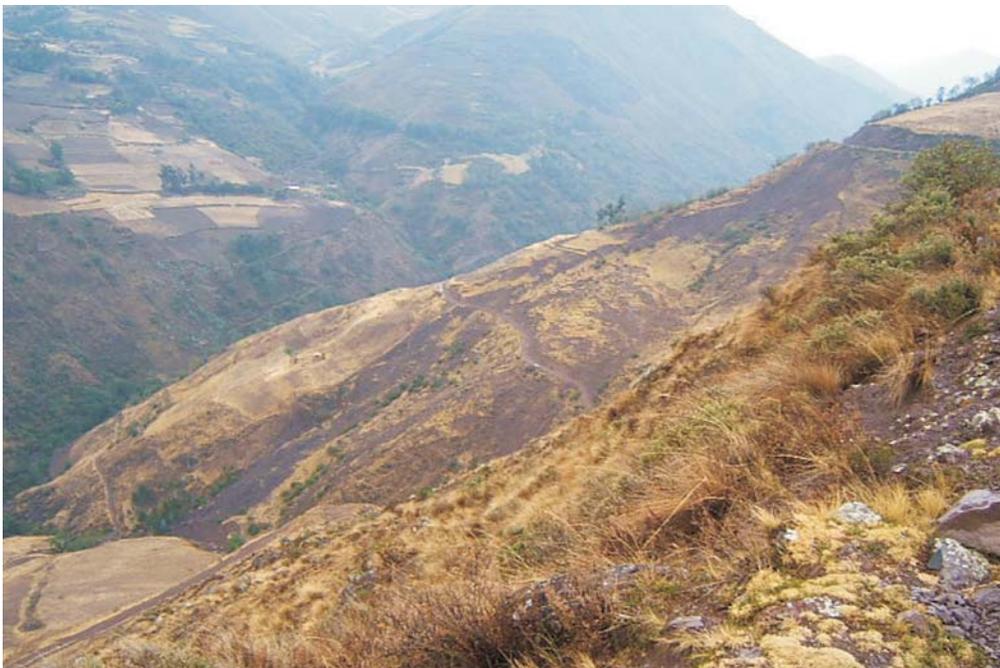
Foto N° 24 Deslizamiento rotacional en el sector de Santa Eulalia (Huacrachuco); afecta tramo de carretera (parte superior) y camino de herradura (cuerpo).

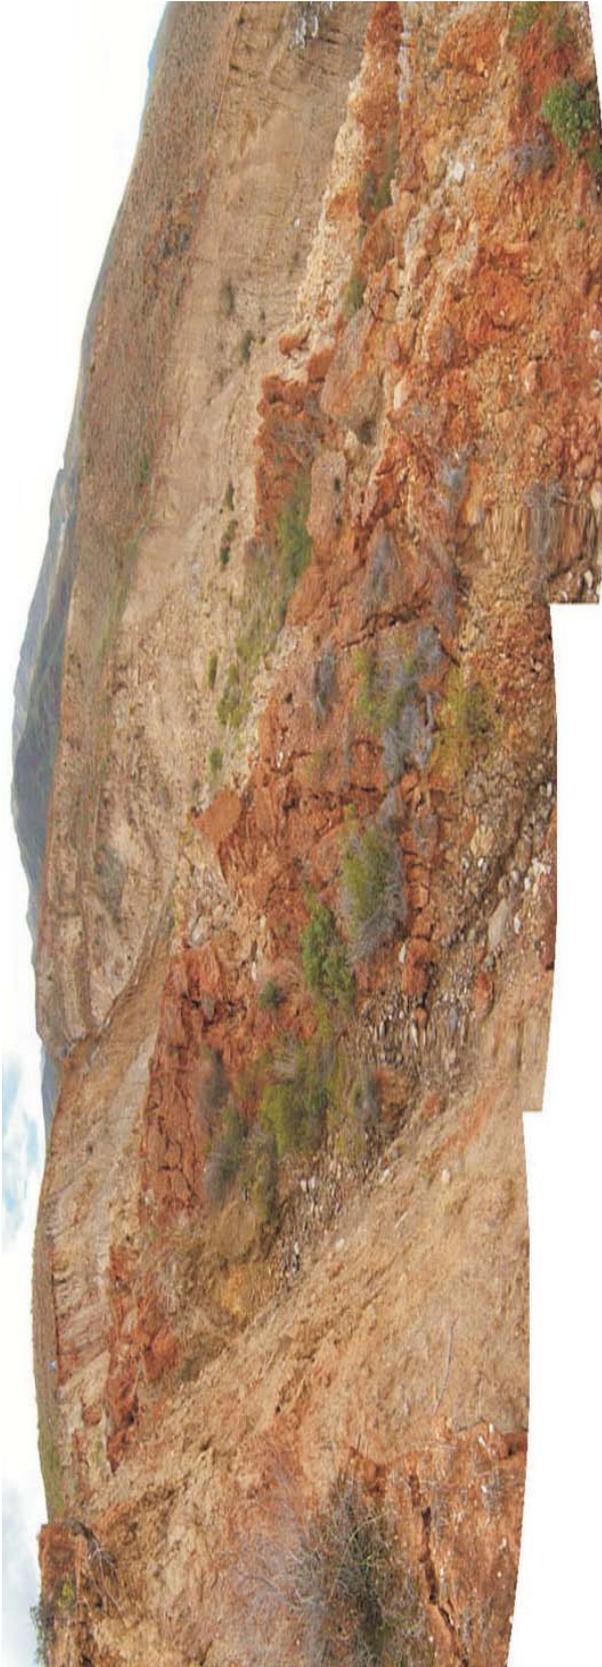
Foto N° 25 Vista de un deslizamiento rotacional en la quebrada La Florida (Huánuco). Se aprecia claramente el salto principal, la naturaleza de material deslizado y su avance retrogresivo. Zona crítica para generación de flujos aguas abajo si el material llegará a saturarse con lluvias excepcionales.

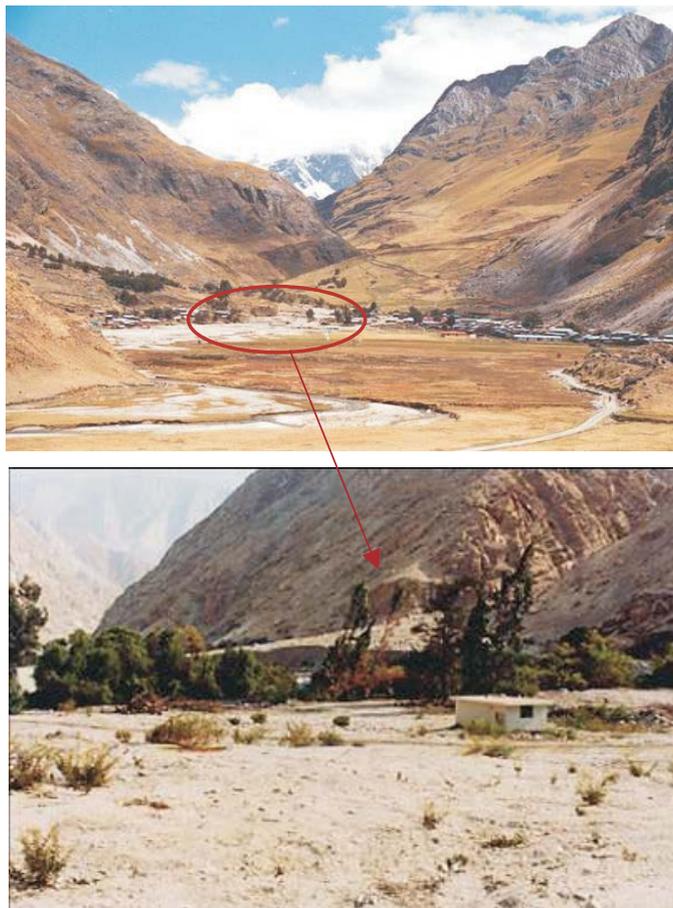
Foto N° 27 Dos vistas aguas arriba del valle del río Nupe (sector de Queropalca), afectado por un flujo aluviónico, que se originó en el nevado Yerupajá. En la foto inferior un acercamiento que muestra el material del flujo.

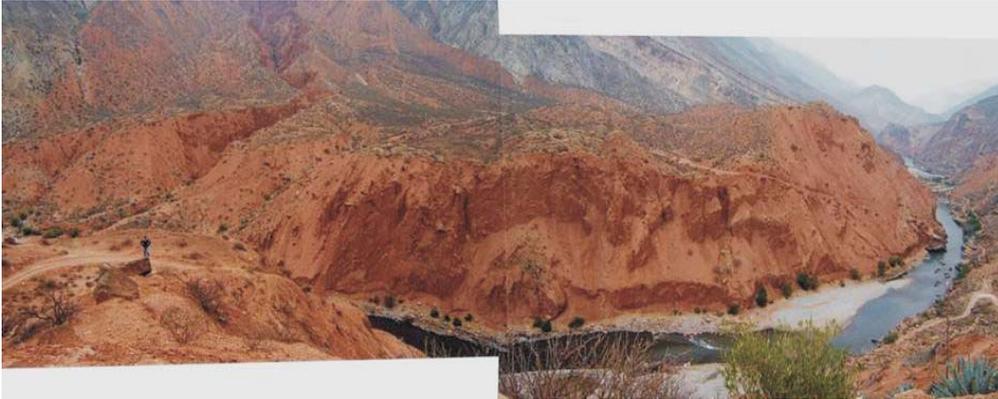
Foto N° 28 Vista aguas abajo del río Marañón (límite Ancash-Huánuco), donde se aprecia el depósito de un aluvión histórico que represó el valle, sector Chocchián (Pinra), frente a Huacaybamba.

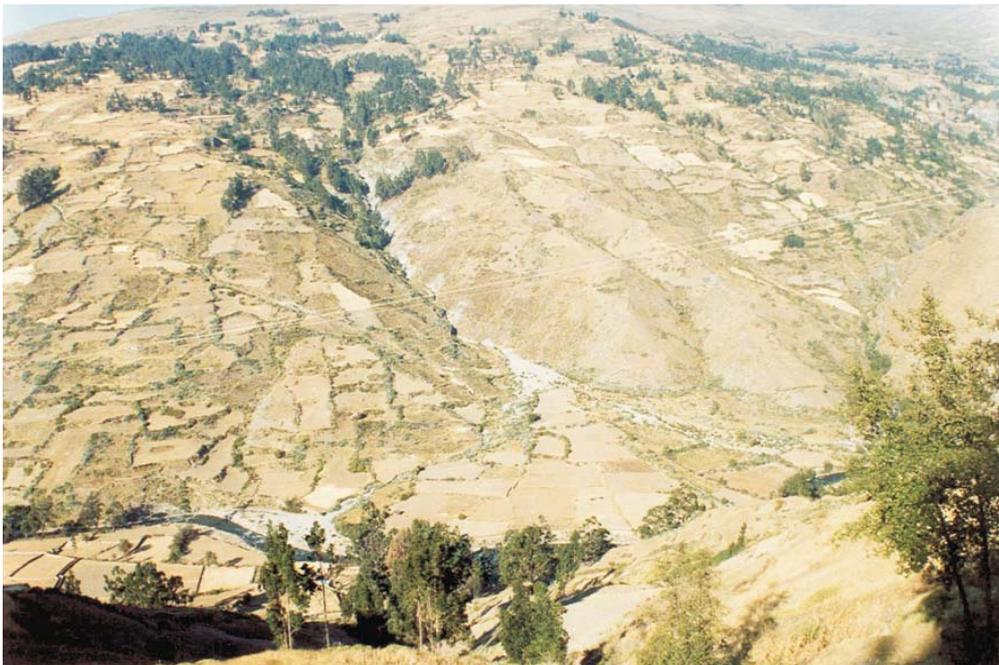
Foto N° 30 Huayco en el sector de Huaylapuquio, margen derecha del río Vizcarra; se distingue abanico antiguo y flujos recientes.

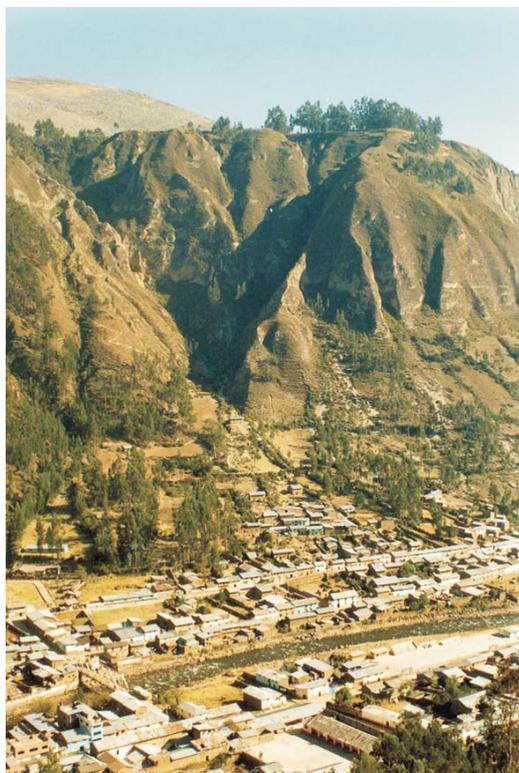
Foto N° 31 Peligro de derrumbes-flujo en la localidad de Ripán, margen izquierda del río Vizcarra. Laderas afectadas por derrumbes condicionados por la erosión en cárcavas que a la vez generan flujos de detritos aguas abajo. Excepcionalmente afectarían unas 30 viviendas ubicadas sobre abanicos deluviales antiguos.

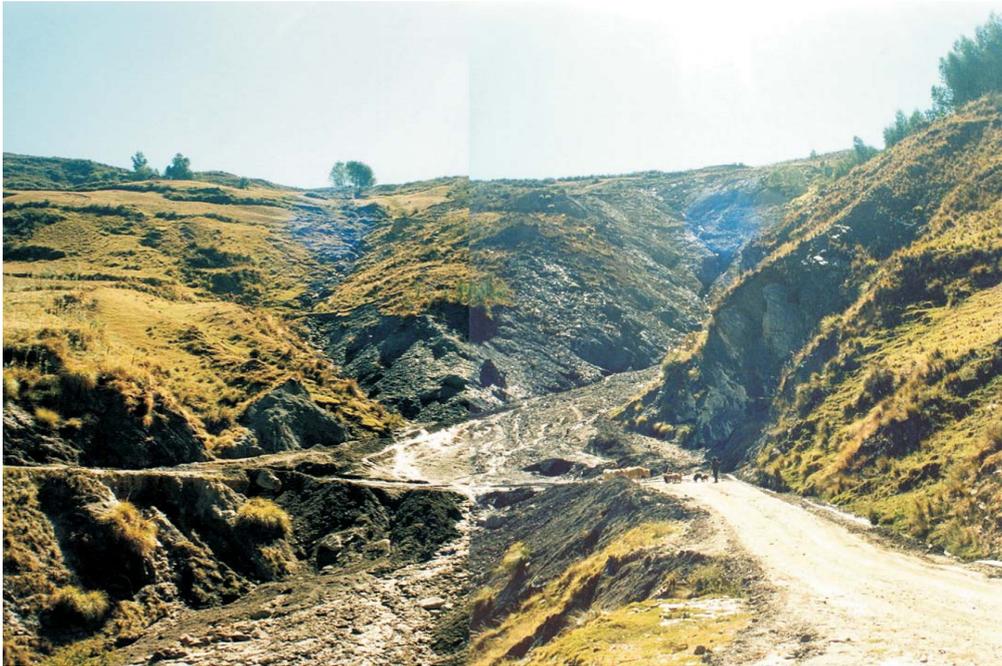
Foto N° 32 Deslizamiento-flujo en el sector de la quebrada Chinchasagra que afecta periódicamente tramo de la carretera Chavinillo-Rondos.

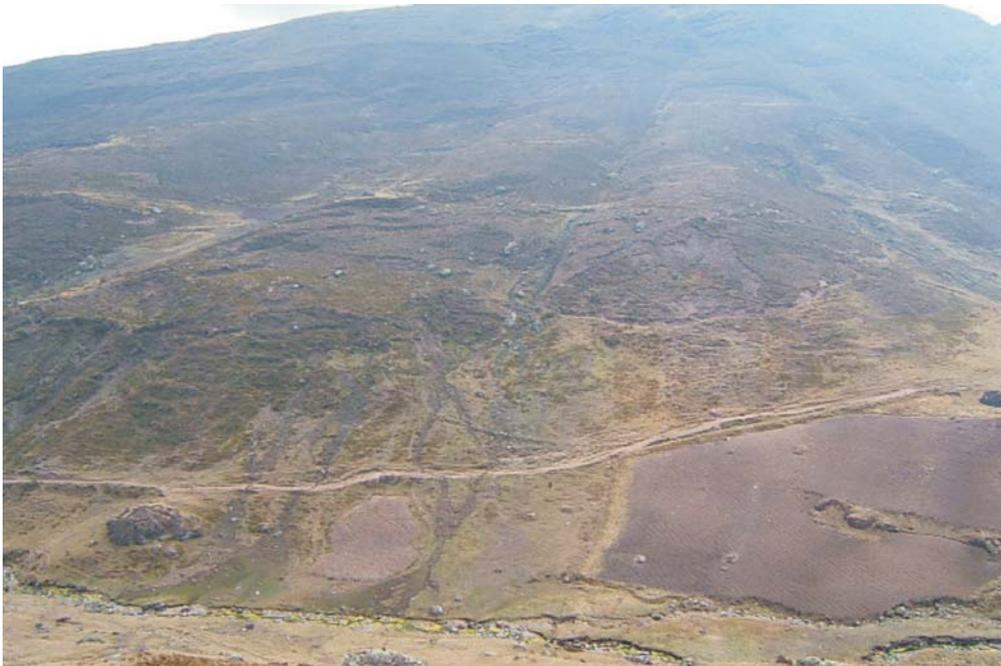
Foto N° 33 Reptación de suelos en ladera de moderada pendiente, sector de Huarus, margen derecha del río Chocobamba (Huacrachuco).

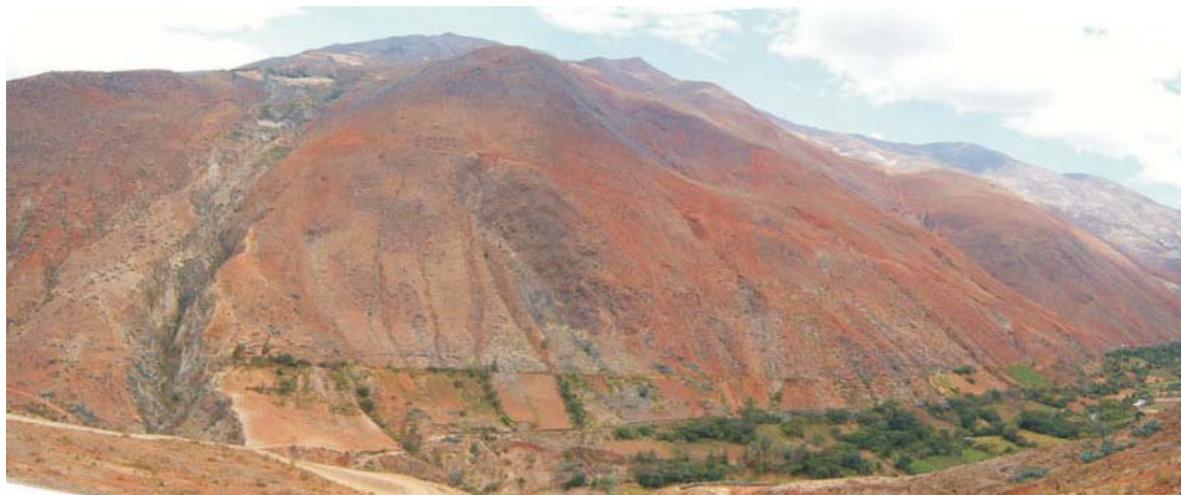
Foto N° 34 Erosión en cárcavas y surcos en la margen izquierda del río Quere; afecta terrenos de cultivo en la parte inferior.

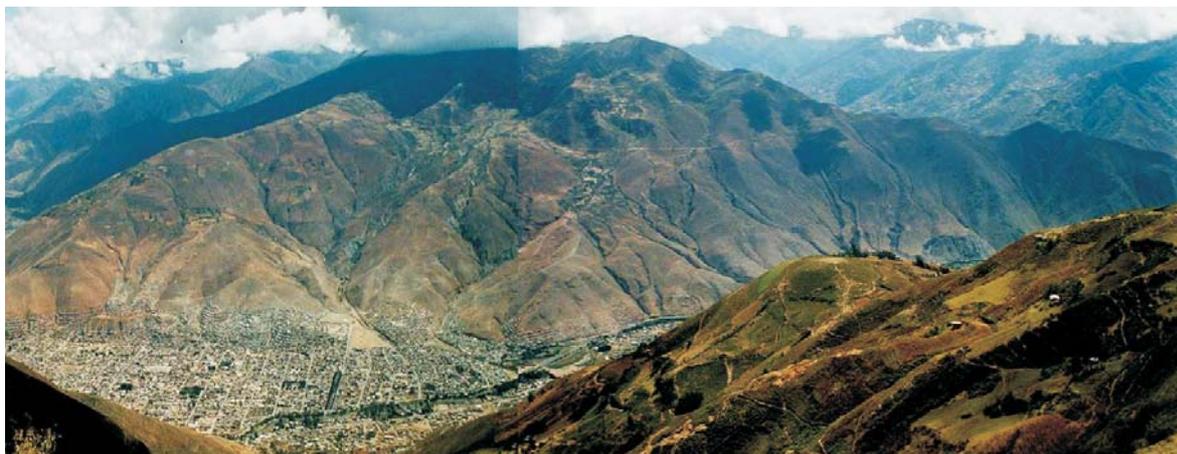
Foto N° 35 Vista de la ladera oeste de la ciudad de Huánuco, área afectada por erosión de laderas; nótese las cárcavas y surcos, sobre un suelo residual originado por la meteorización del substrato metamórfico. La erosión genera la ocurrencia de derrumbes y deslizamientos en sus márgenes, material removible para generación de flujos de detritos.

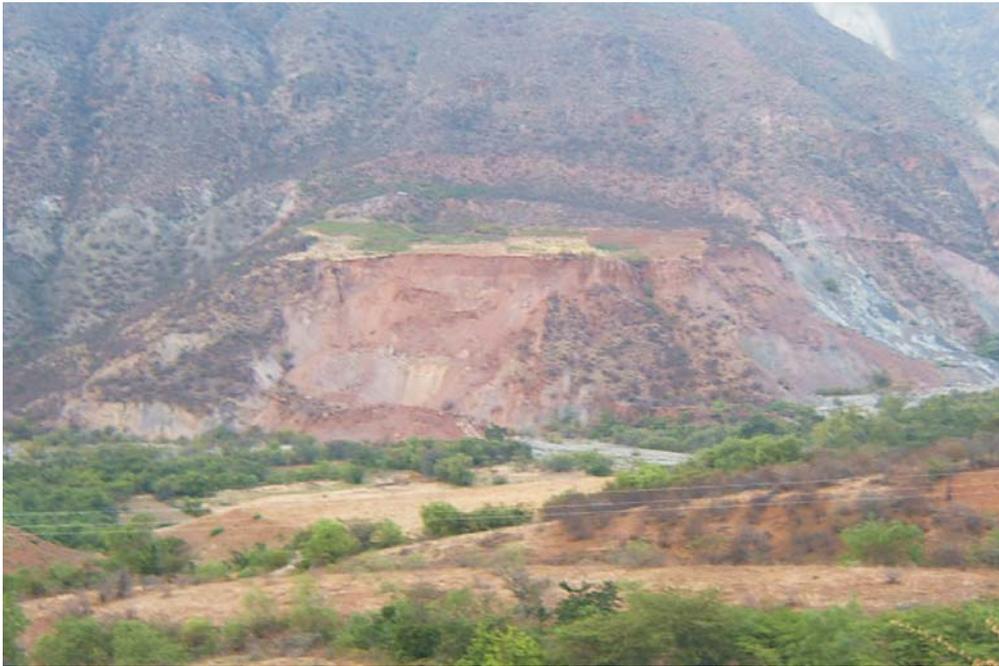
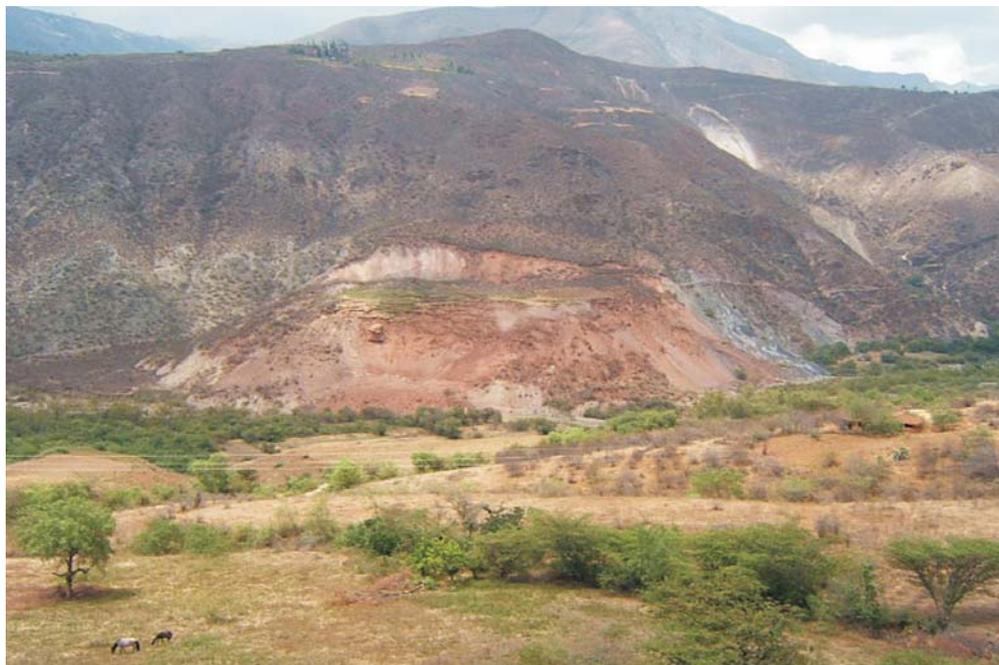
Foto N° 36 Vistas comparativas de un área de deslizamientos en el sector del cerro Alto Colorado, margen derecha del río Huacrachuco, antes y después del sismo del 25/09/2005, que muestra la activación ocasionada, afectando terrenos de cultivo y a una vivienda

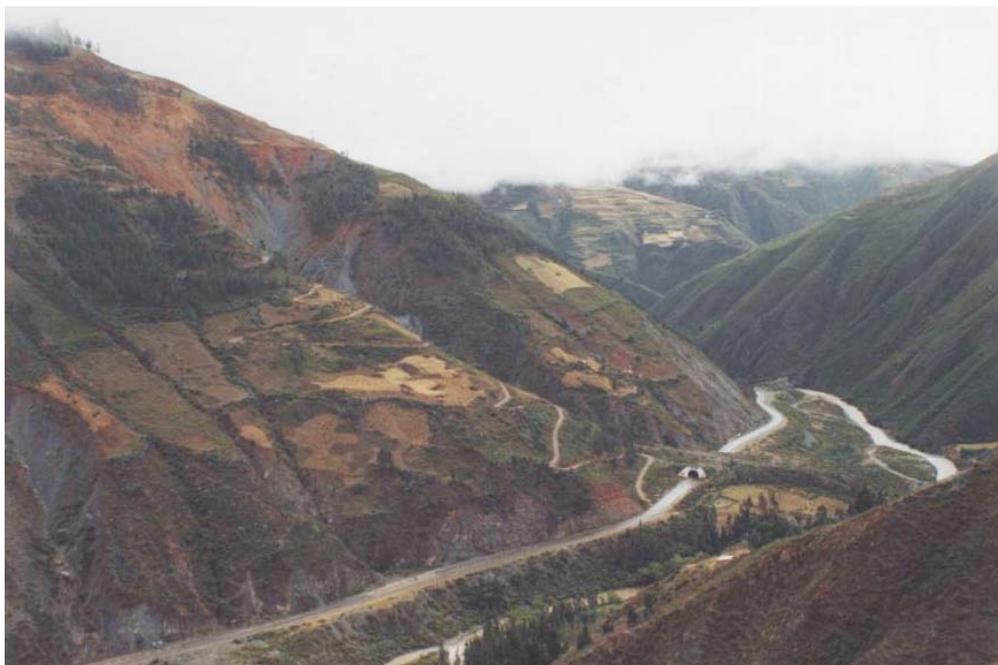
Foto N° 43 Área susceptible a deslizamiento y huaycos, sector de San Juan de Cashayo (San Rafael); afecta la carretera entre Cerro de Pasco-Huánuco y puede represar río Huallaga como en años anteriores (Foto G. Valenzuela).

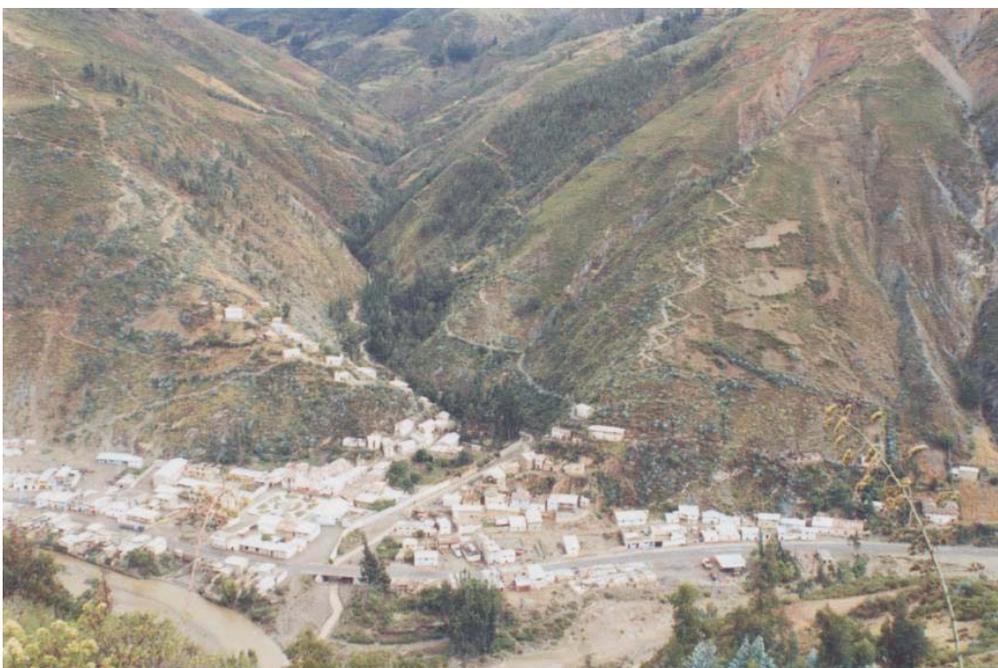
Foto N° 44 Área vulnerable a los huaycos e inundaciones; sector San Rafael-Huánuco (Foto G. Valenzuela).

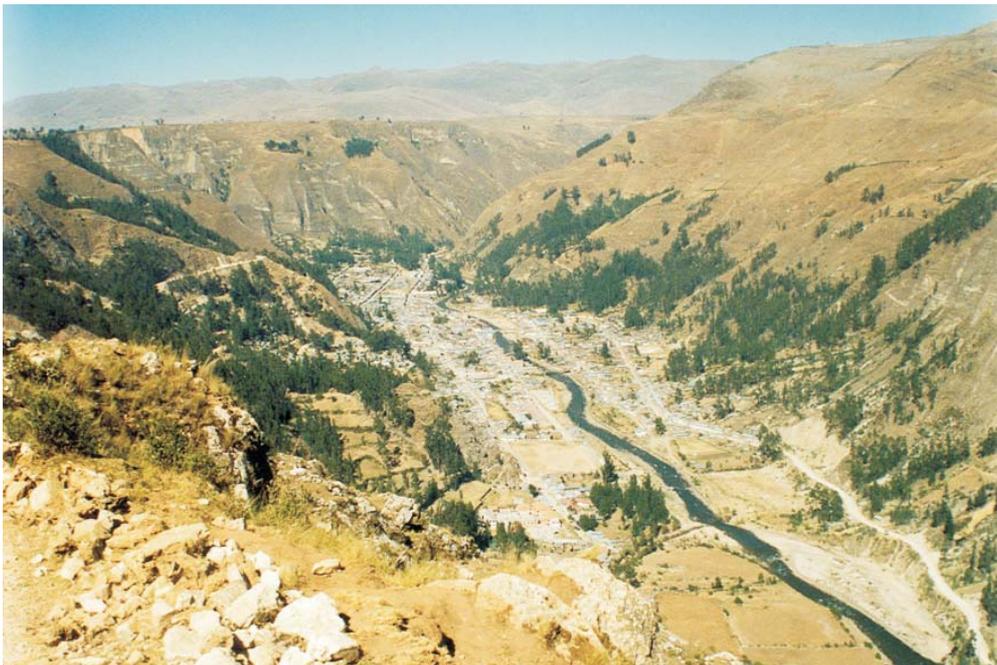
Foto N° 45 Vista aguas arriba del valle del río Vizcarra donde se ubican las localidades de La Unión y Ripán, y tramo de la carretera a Huallanca. Las laderas están conformadas por conglomerados poco consolidados susceptibles a erosión de laderas, derrumbes-flujo y huaycos. Se distinguen abanicos deluviales de antiguos flujos.

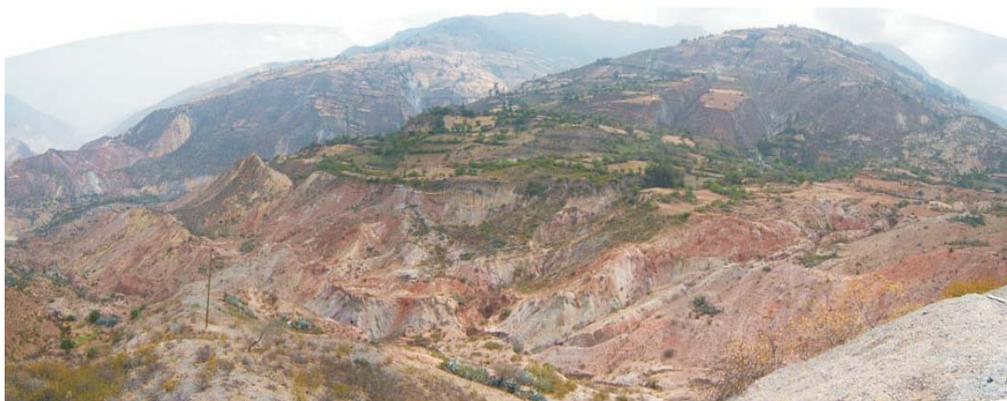
Foto N° 46 Sector de Pinra, carretera de acceso hacia la localidad de Huacaybamba. Procesos de deslizamientos y derrumbes activos sobre secuencias de capas rojas alteradas. Afecta áreas de cultivo, tramos de carretera y algunas viviendas.

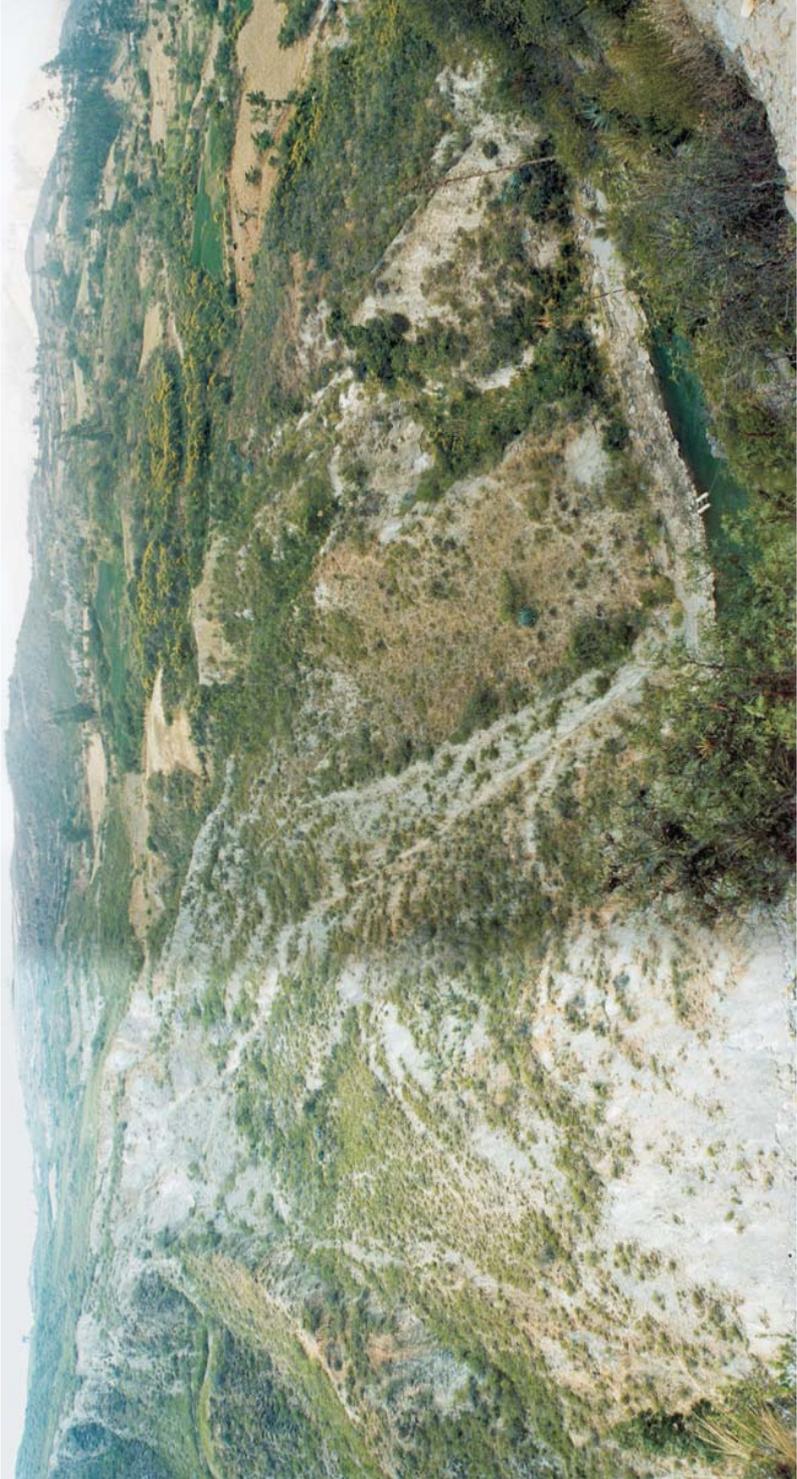
Foto Nº 47 Vista del sector de deslizamiento cerca de la localidad de Chuquibamba, margen derecha del río Marañón. Afecta varios desarrollos de carretera hacia Chavin de Paríarca, Tantomayo. En la parte inferior laboran mineros auríferos artesanales.

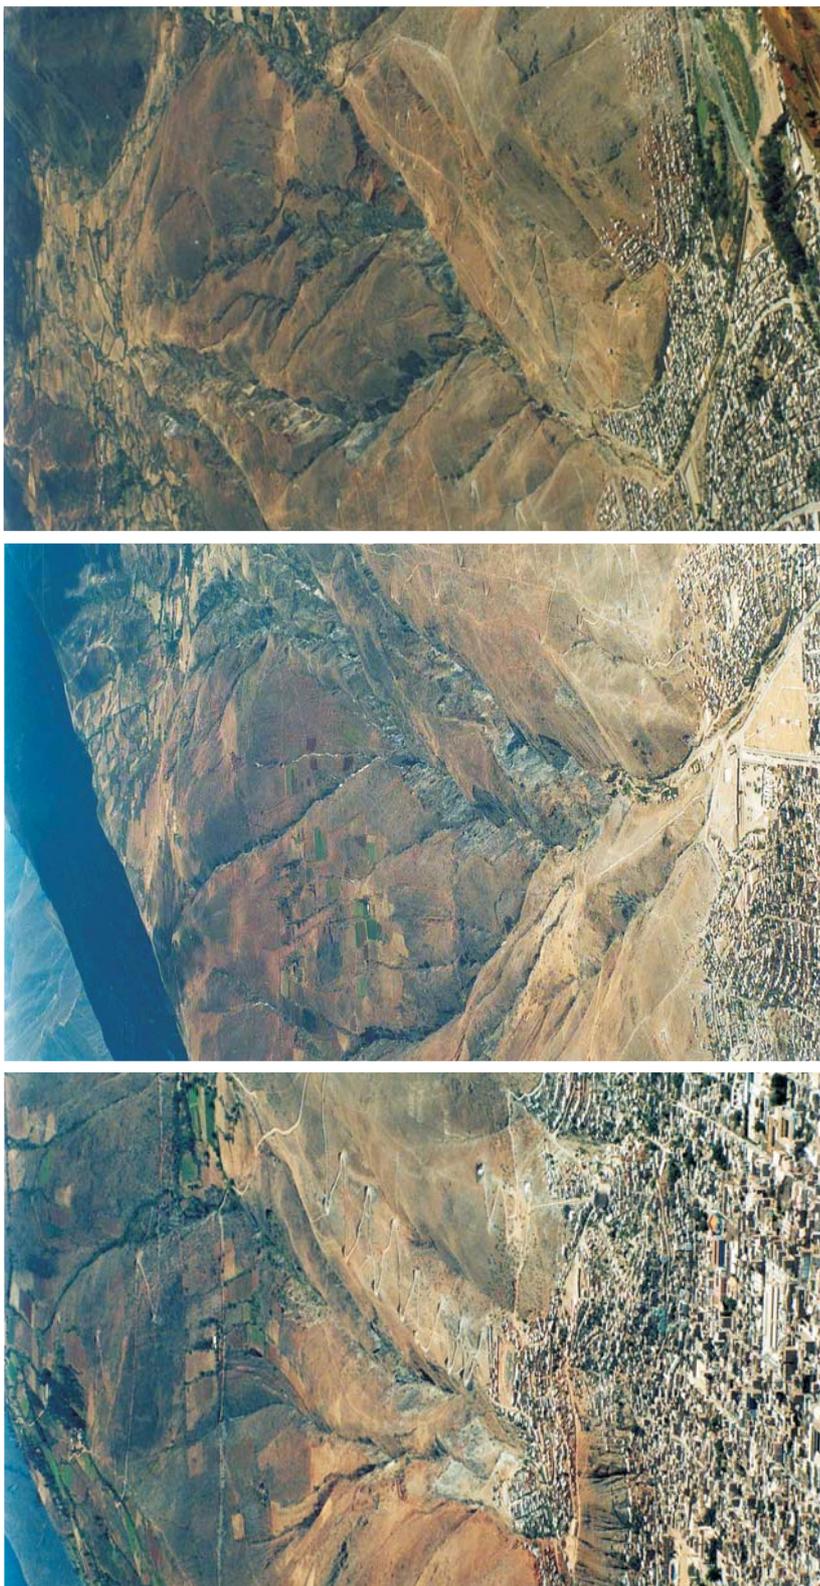
Foto N° 48 Vista de las quebradas Jactay, Tingoragra-Rondos y La Florida. Áreas potenciales para generación de huaycos que afectarían un importante sector de la localidad de Huánuco. En la foto derecha el sector de Huayopampa, vulnerable a las inundaciones.

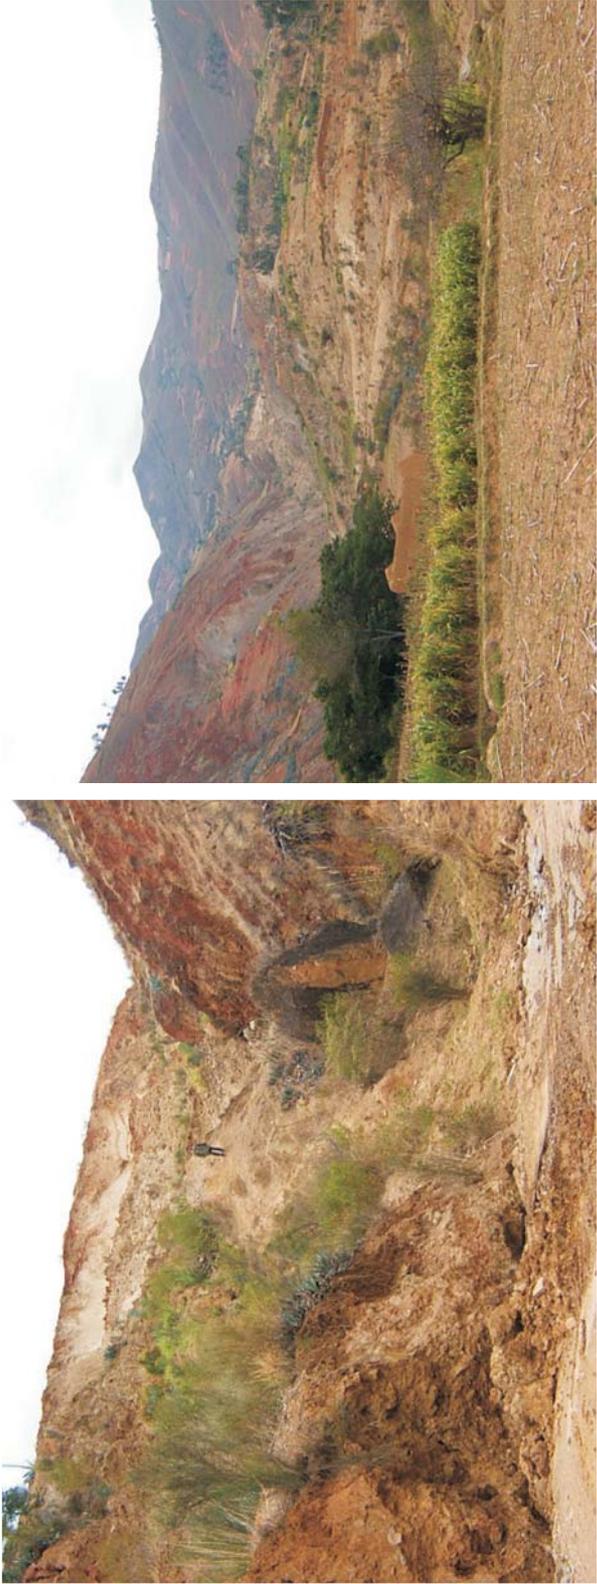
Foto N° 49 Sector de Umpayoc (Churubamba). Dos vistas del área afectada por flujo de tierra lento, cuyo avance compromete trocha carrozable y terrenos de cultivo. Movimientos se incrementan hacia las caras libres, como se aprecia en la vista izquierda.

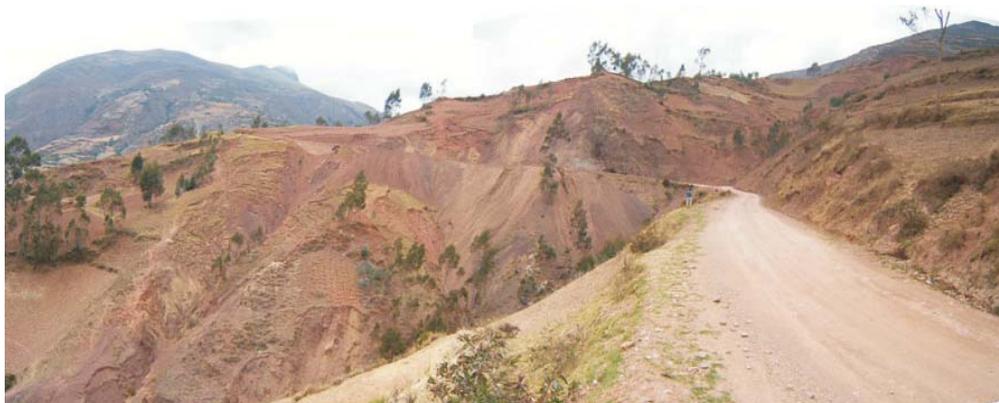
Foto N° 50 Sector de Quisqui. Área susceptible a deslizamientos y derrumbes que afectan tramo de la carretera Huánuco La Unión y terrenos de cultivo y pastoreo.

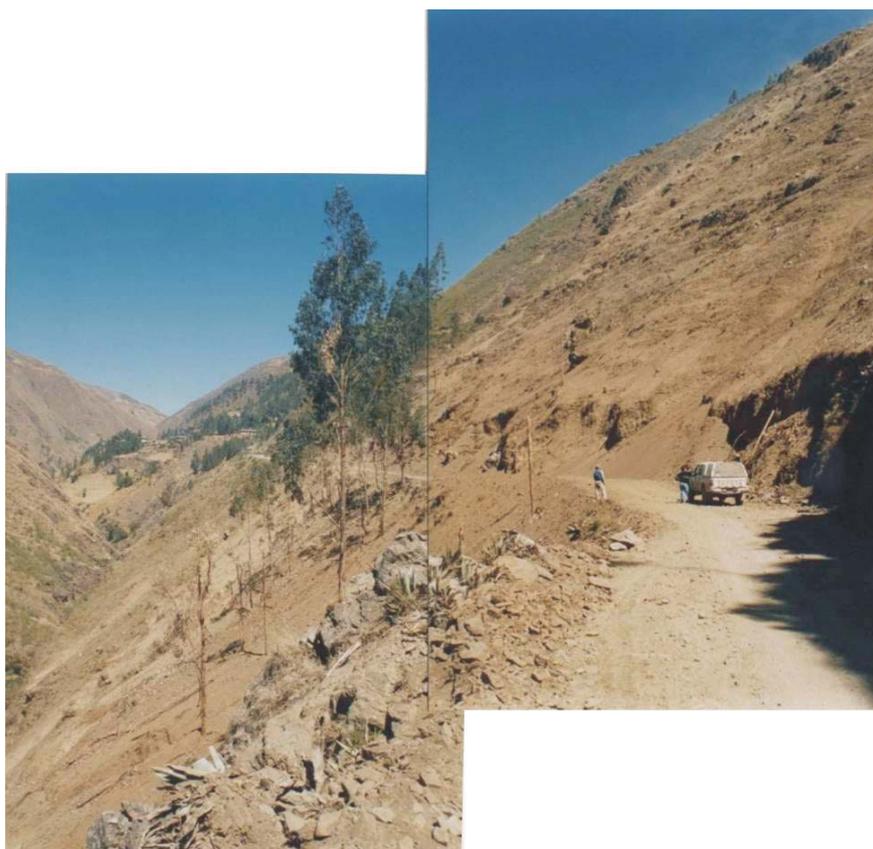
Foto N° 51 Sector Chullay, taludes de carretera de fuerte pendiente y con ausencia de vegetación, sujetos a derrumbes periódicos. Zona inestable que afecta tramo de carretera a Margos.
