Estudio de Riesgos Geológicos en la Región Huánuco

Boletín N° 34 Serie C
Geodinámica e Ingeniería Geológica

Bilberto Zavala Carrión
Manuel Vílchez Mata

Lima-Perú
2006

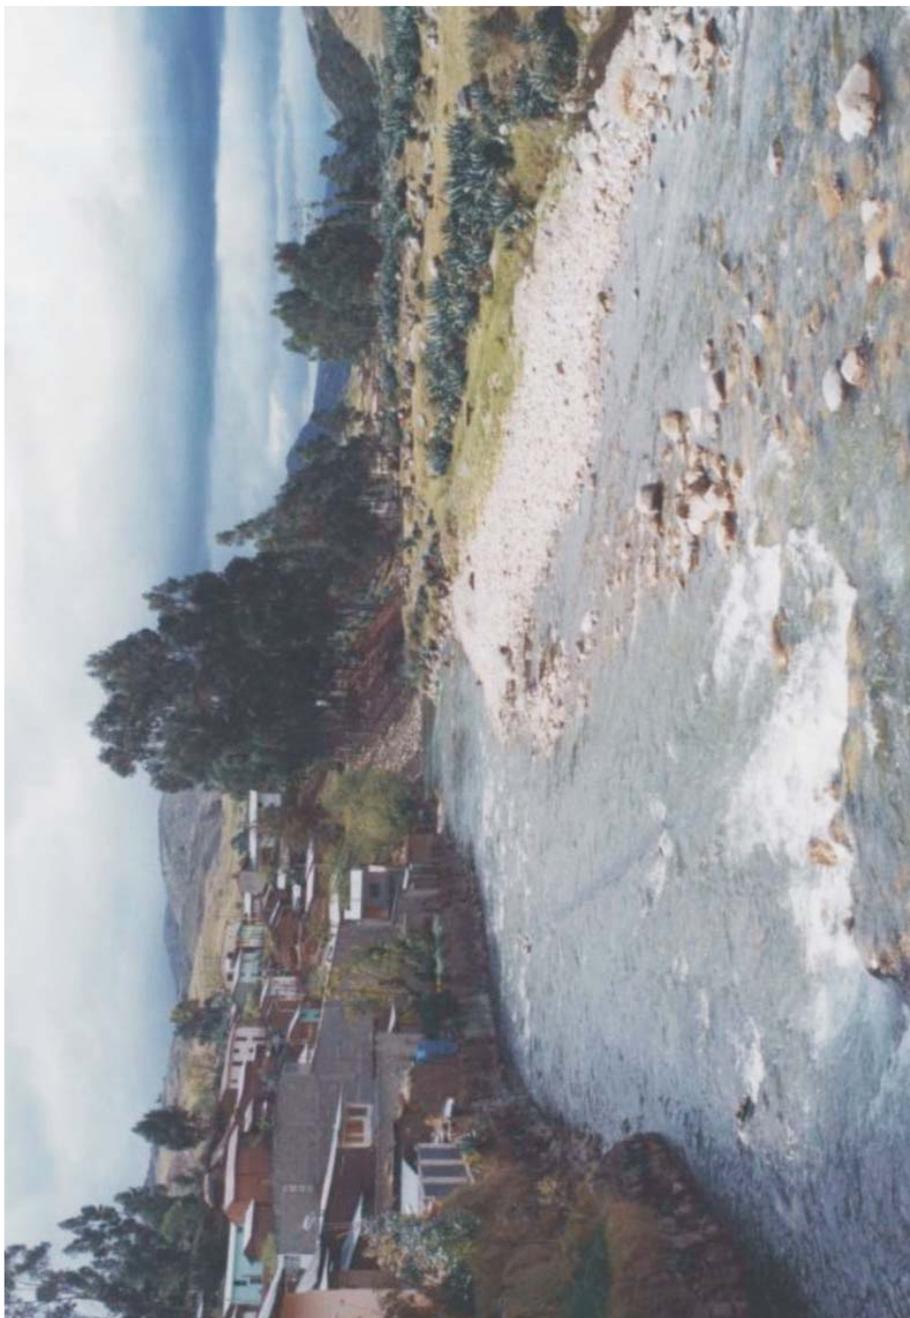
Foto N° 52 Localidad de Baños, ubicada en el valle del río Nupe, afectada por inundación y erosión fluvial; se observan en sus márgenes restos de antiguos aluviones. (Foto L. Fidei).

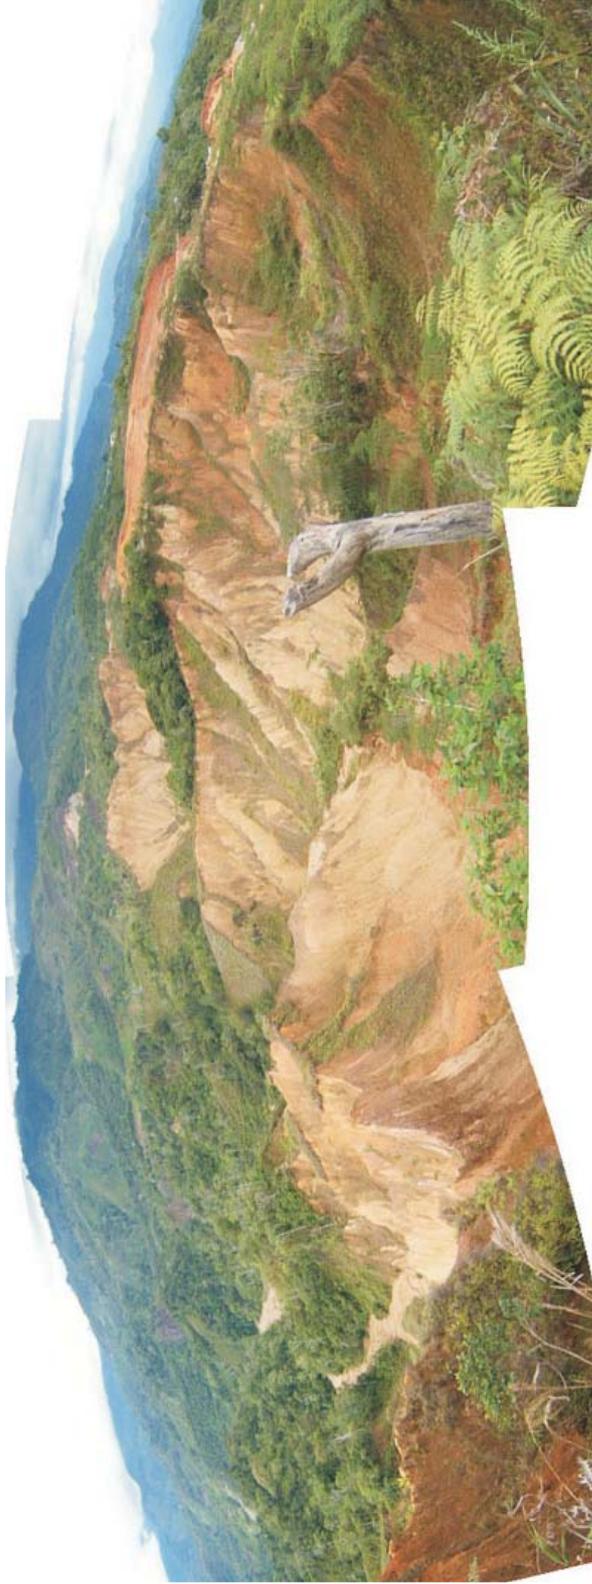
Foto N° 53 Sector del "deslizamiento Las Vegas", que afecta un importante tramo de la carretera Tingo María - Pucallpa. El proceso de erosión en cárcavas retrogresivo en ambas vertientes acelera la desestabilización de la carretera periódicamente. Se aprecian además flujos de aguas abajo.

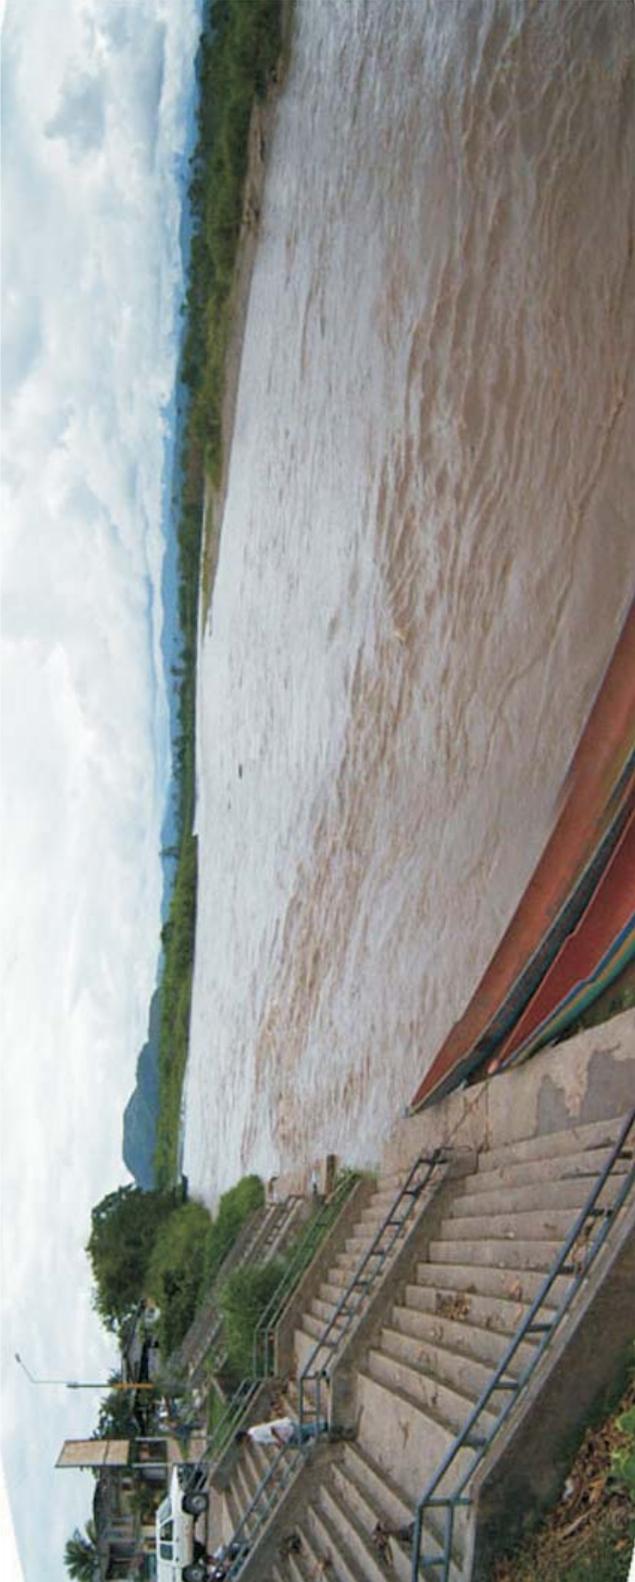
Foto N° 54 Vista del río Hualлага, aguas arriba del puerto de Aucayacu; se distingue una extensa área susceptible a inundaciones ocasionales a excepcionales.

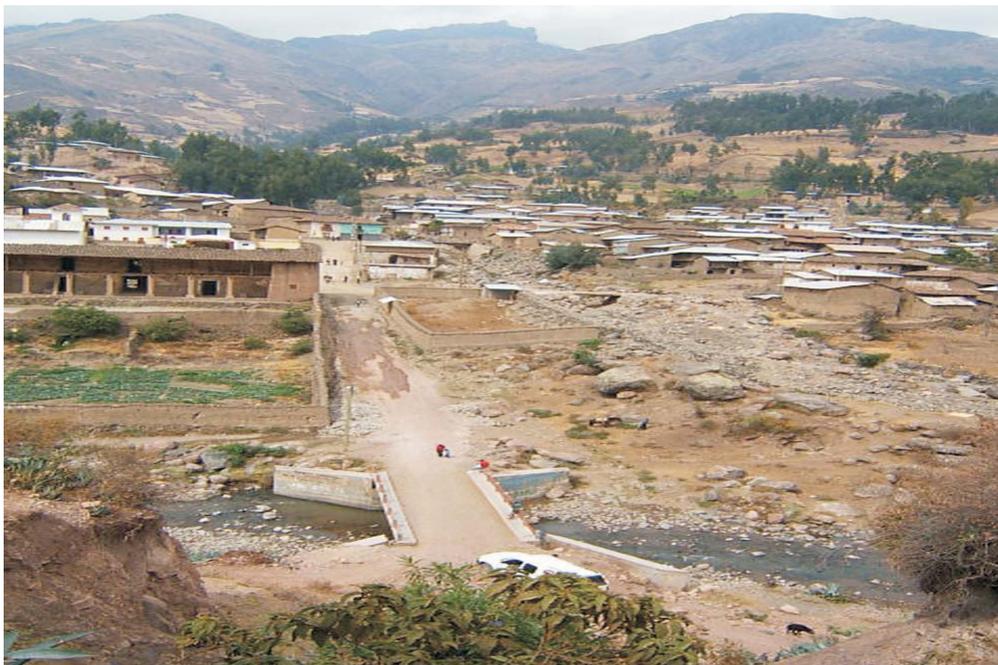
Foto N° 55 Vista de un sector de Huacrachuco que muestran la susceptibilidad a la ocurrencia de huaycos y erosión fluvial. Depósitos de huaycos recientes que cruzan el poblado, causaron cuatro muertes y seis viviendas afectadas.

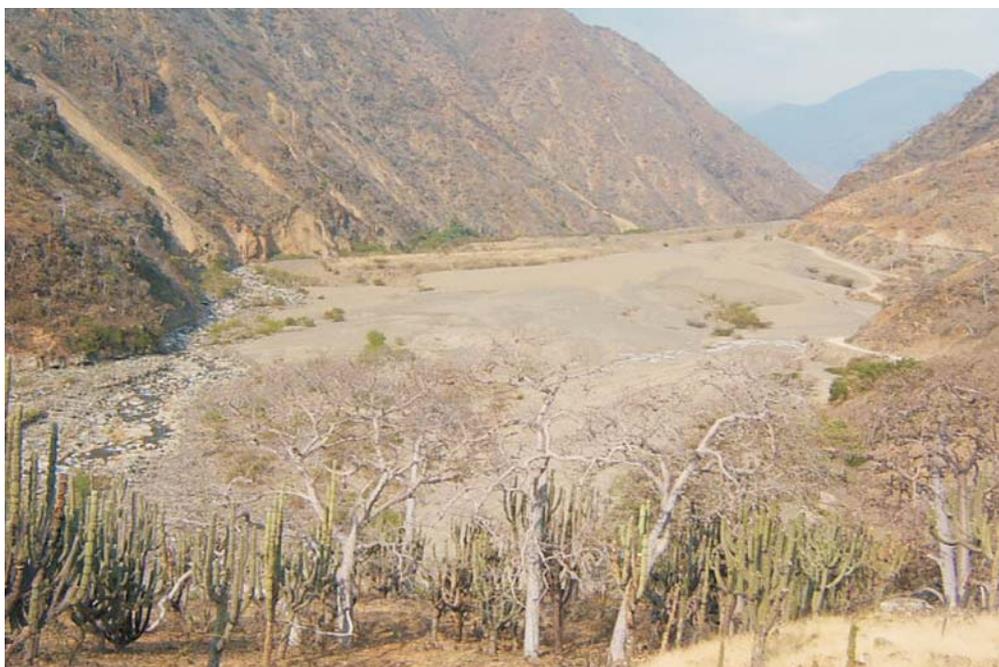
Foto N° 56 Sector de Chumacpampa, frecuentemente ocurren huaycos que interrumpen un tramo de la carretera a Huacrachuco y anexos

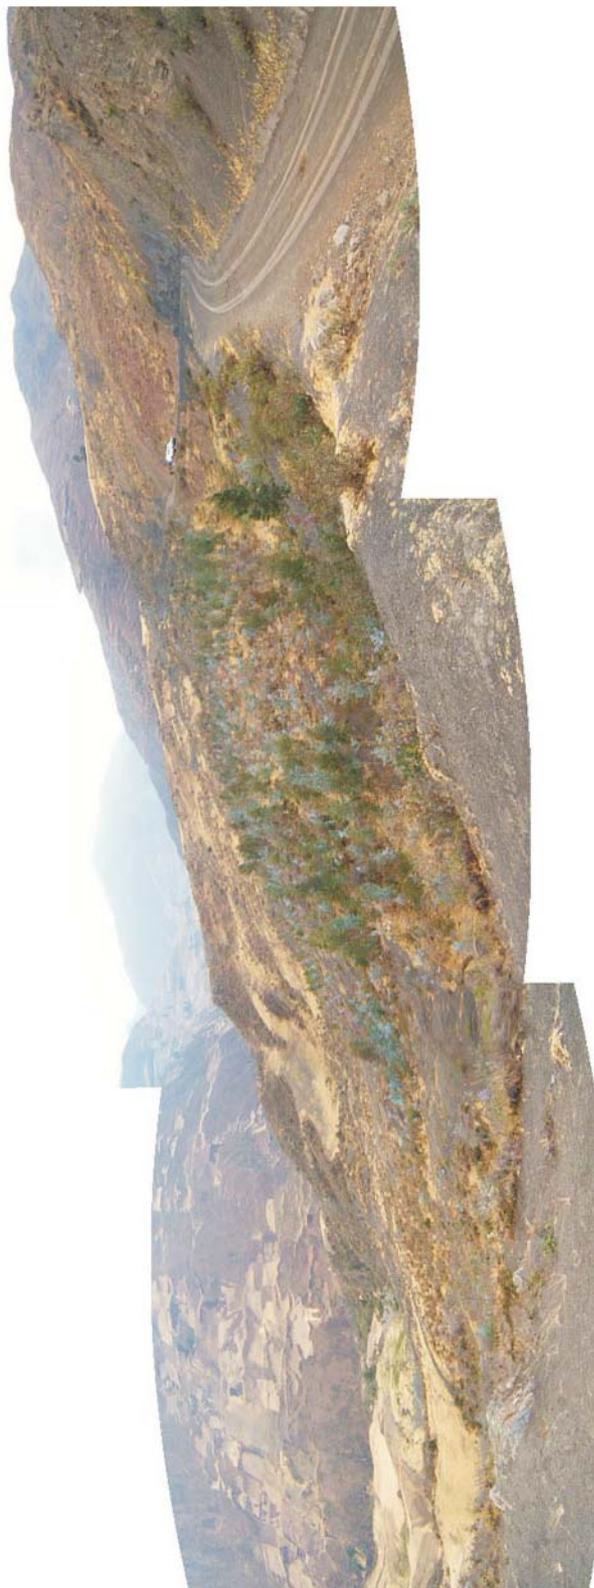
Foto N° 57 Deslizamiento activo en el sector de Rancapunco, carretera Huacrachuco - San Pedro de Chonta (en construcción). Se ha reforestado en la ladera.
