**Informe Técnico N° A7016**

# EVALUACIÓN POR FLUJO DE DETRITOS EN LA QUEBRADA UNGULO

Región Piura  
Provincia Huancabamba  
Distrito Huancabamba

ENERO  
2020

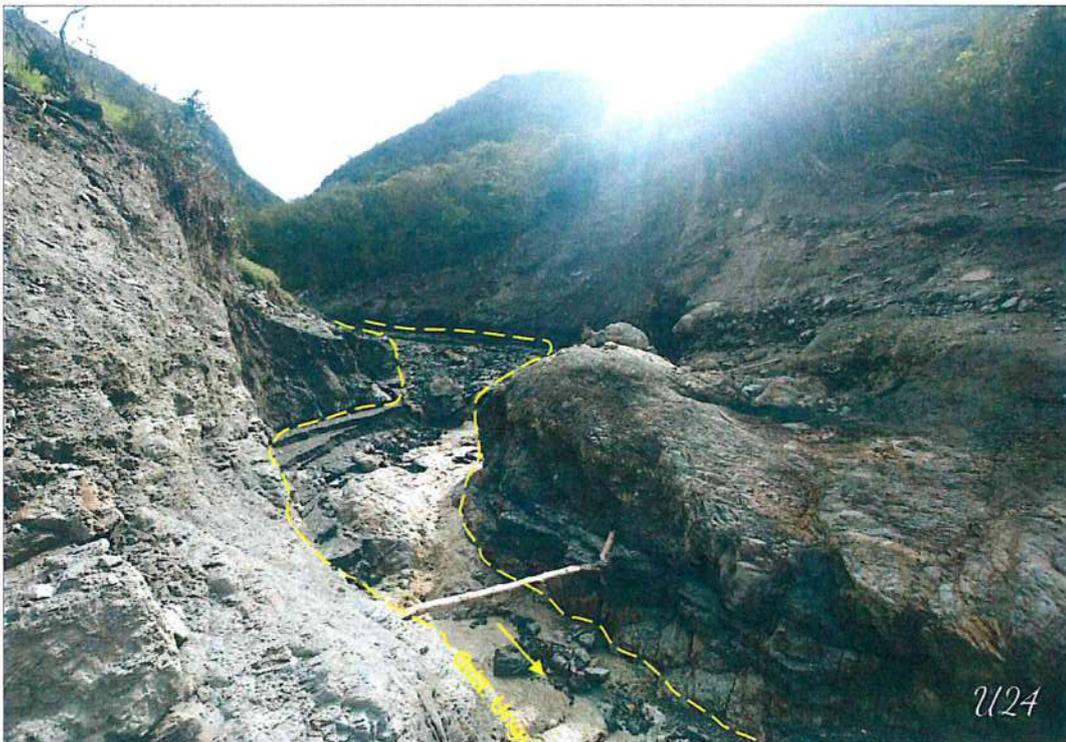
**Figura 02:** Vista de afloramientos de filitas en las márgenes de la quebrada Cajunga, nótese que estrecha su cauce.

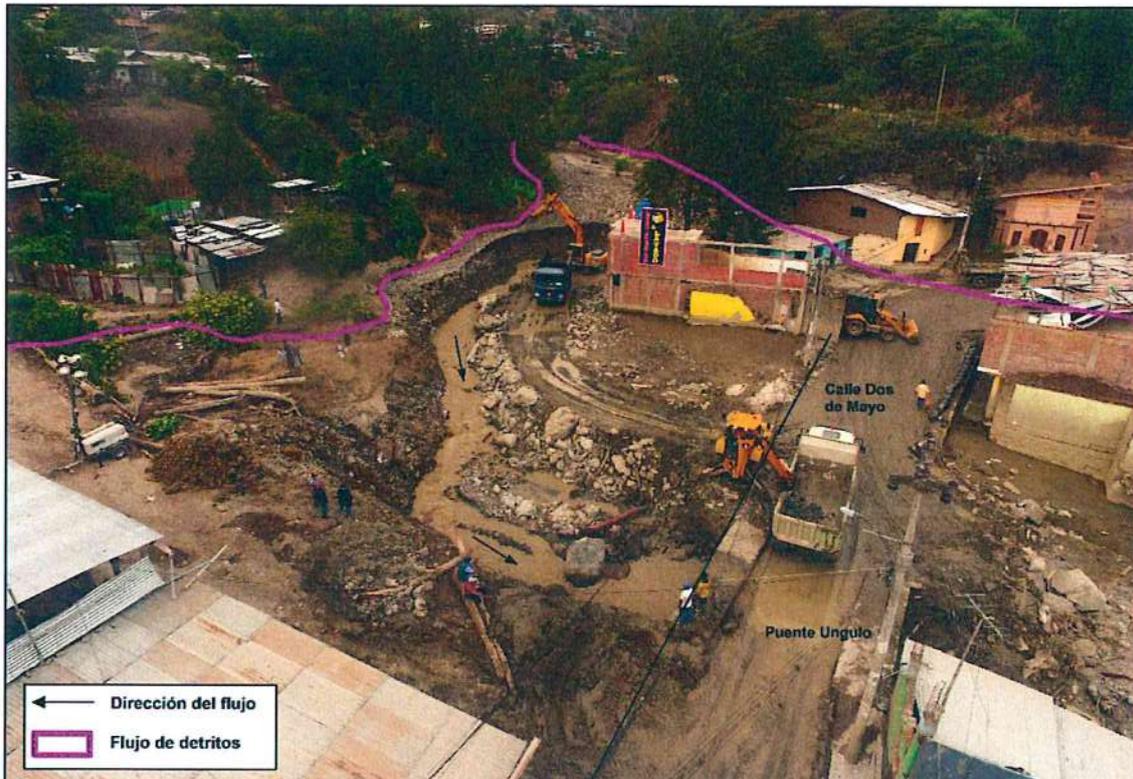
**Figura 3:** Vista de las viviendas ubicadas en el cauce de la quebrada Ungulo y en las márgenes del mismo que han sido gravemente afectadas por el huaico.

- d) Reubicar las viviendas ubicadas en el cauce de la Quebrada Ungulo, estas viviendas están expuestas a un alto peligro latente de ser afectadas por huaicos.

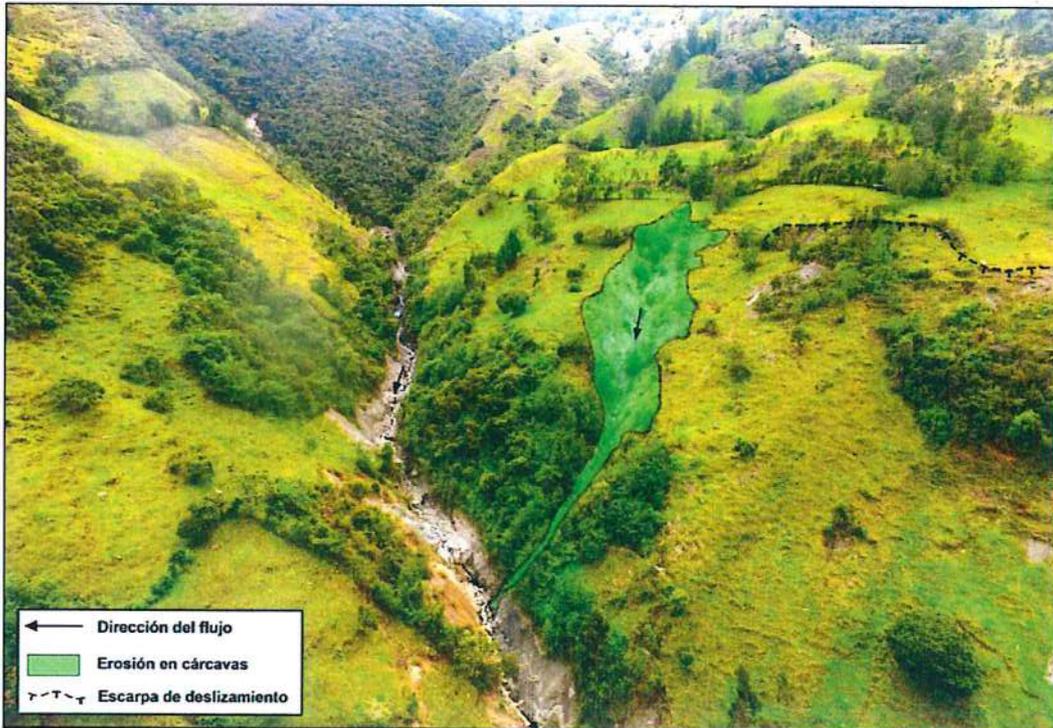
**Figura 7:** Vista de la zona de nacimiento de la quebrada Cajunga. Obsérvese erosión por cárcavas en la ladera ubicada hacia la margen izquierda.

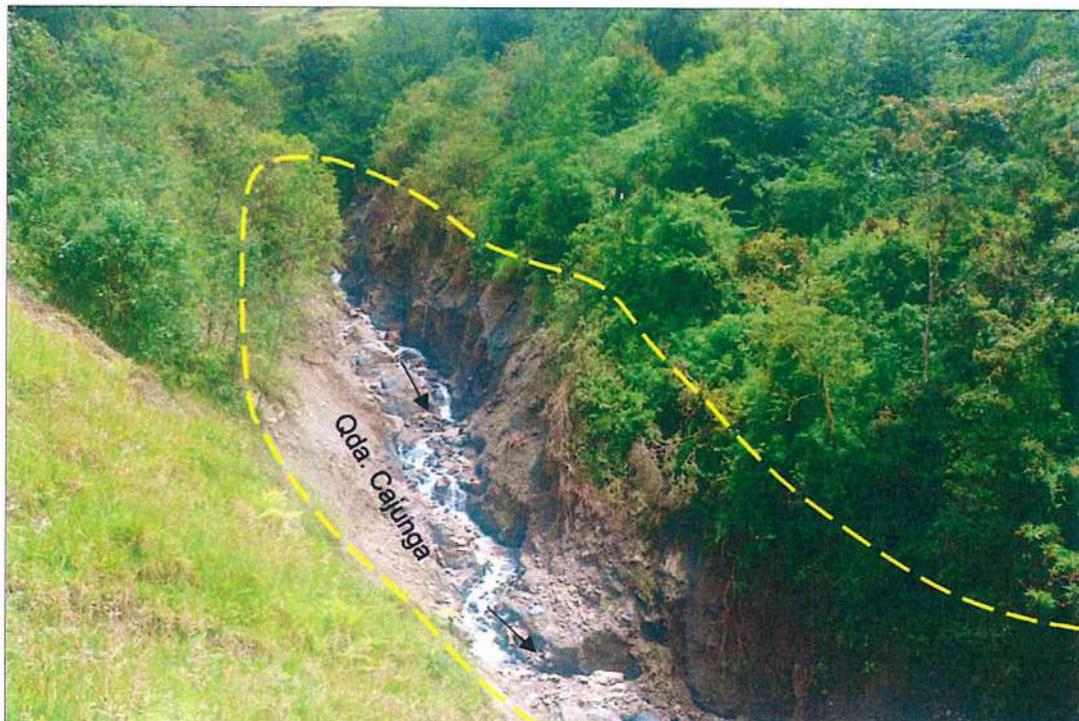
**Figura 8:** Vista de la zona de nacimiento de la quebrada Cajunga. Obsérvese erosión por cárcavas en la ladera ubicada hacia la margen izquierda.

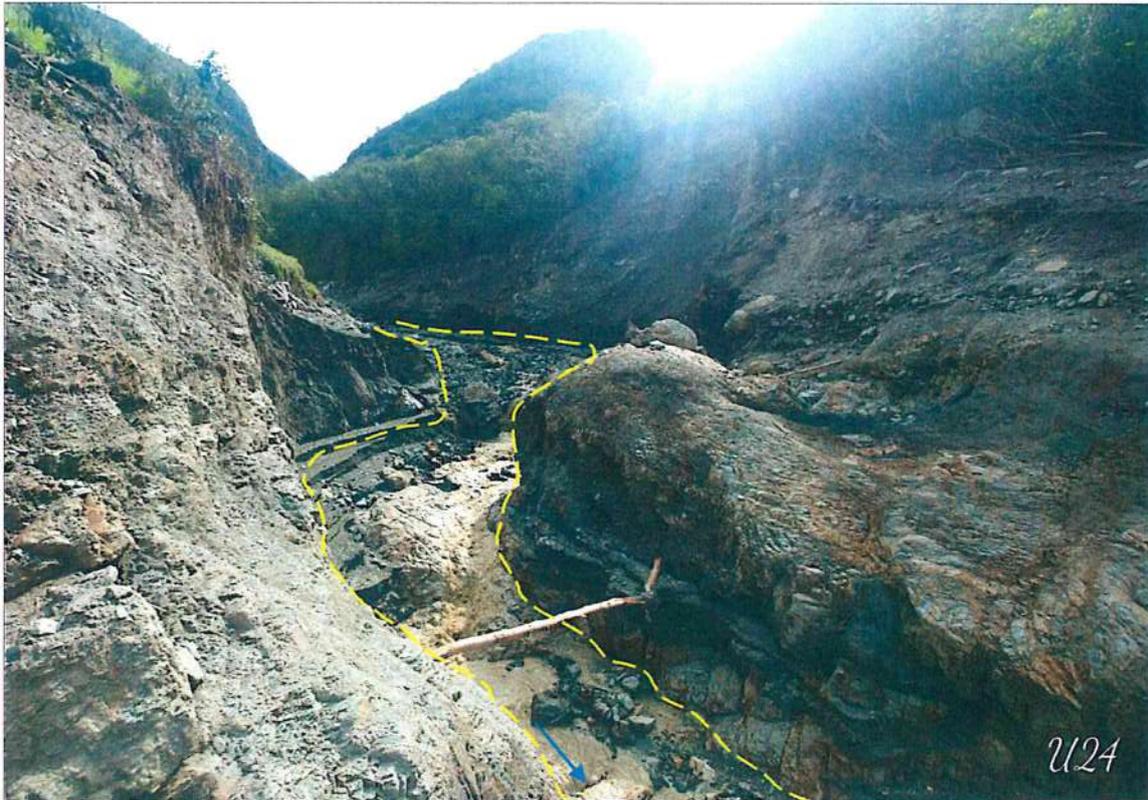
**Figura 9:** Vista de afloramientos de filitas en las márgenes de la quebrada Cajunga, nótese que estrecha su cauce.

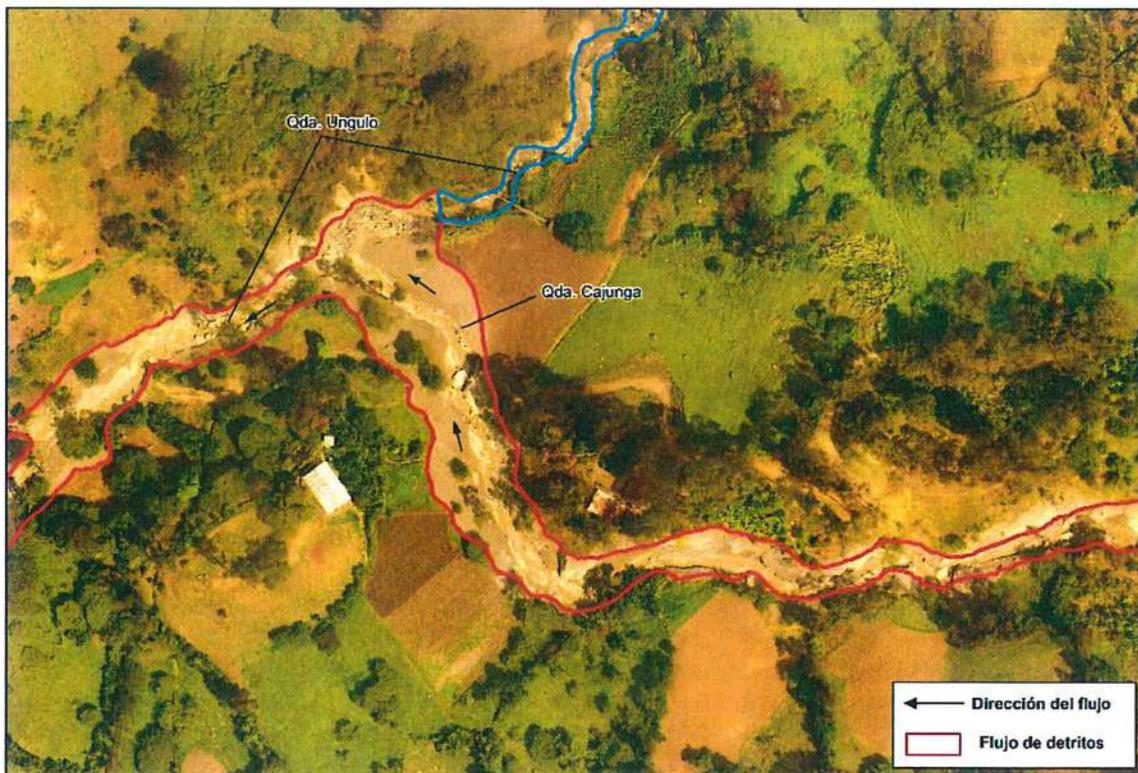
**Figura 10:** Vista de la quebrada Cajunga, tributario principal de la quebrada Ungulo. Nótese que el flujo de detritos provino de la quebrada Cajunga y luego se encauzó por la quebrada Ungulo.

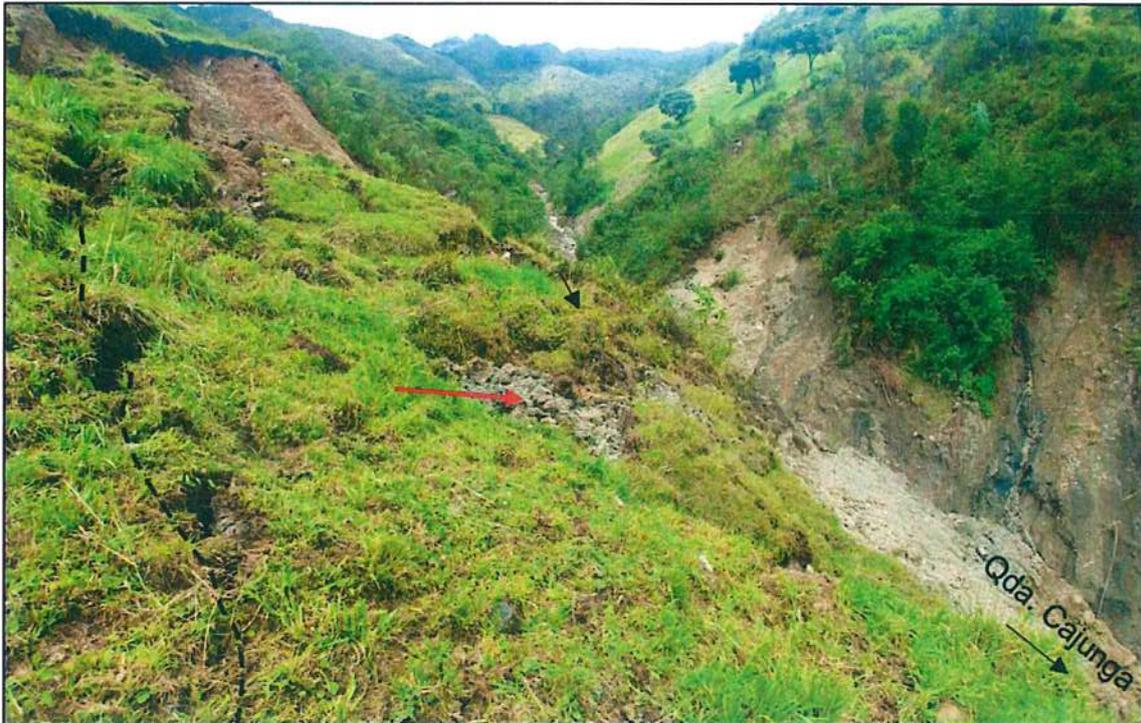
**Figura 11:** Deslizamiento activo de material coluvial en la margen derecha de la quebrada Cajunga que aporta material que se moviliza como flujo.

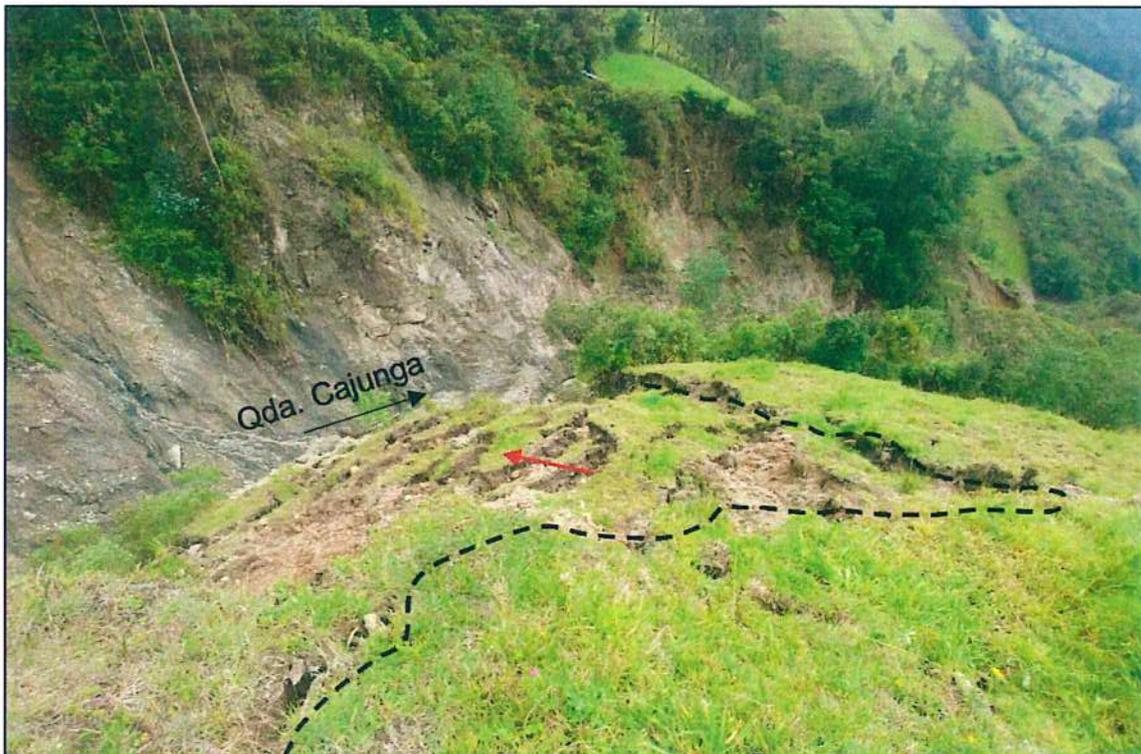
**Figura 12:** Deslizamiento activo de material coluvial en dirección de la quebrada. Nótese las numerosas escarpas que indican el desplazamiento continuo.

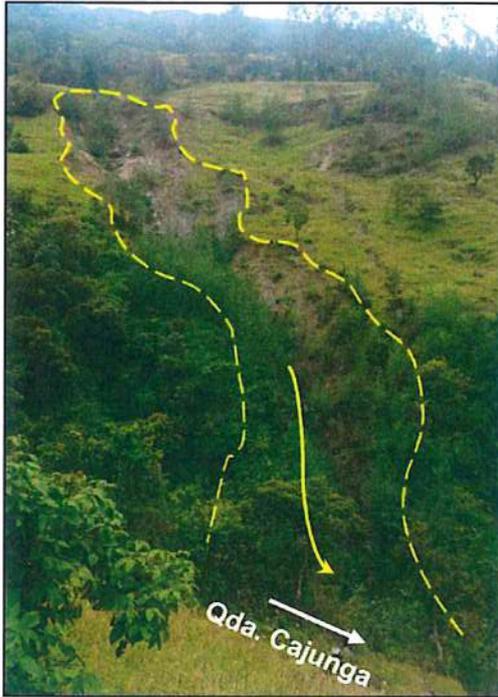
**Figura 13:** Proceso de erosión en cárcava en la ladera ubicada en la margen izquierda con orientación hacia la quebrada Cajunga.

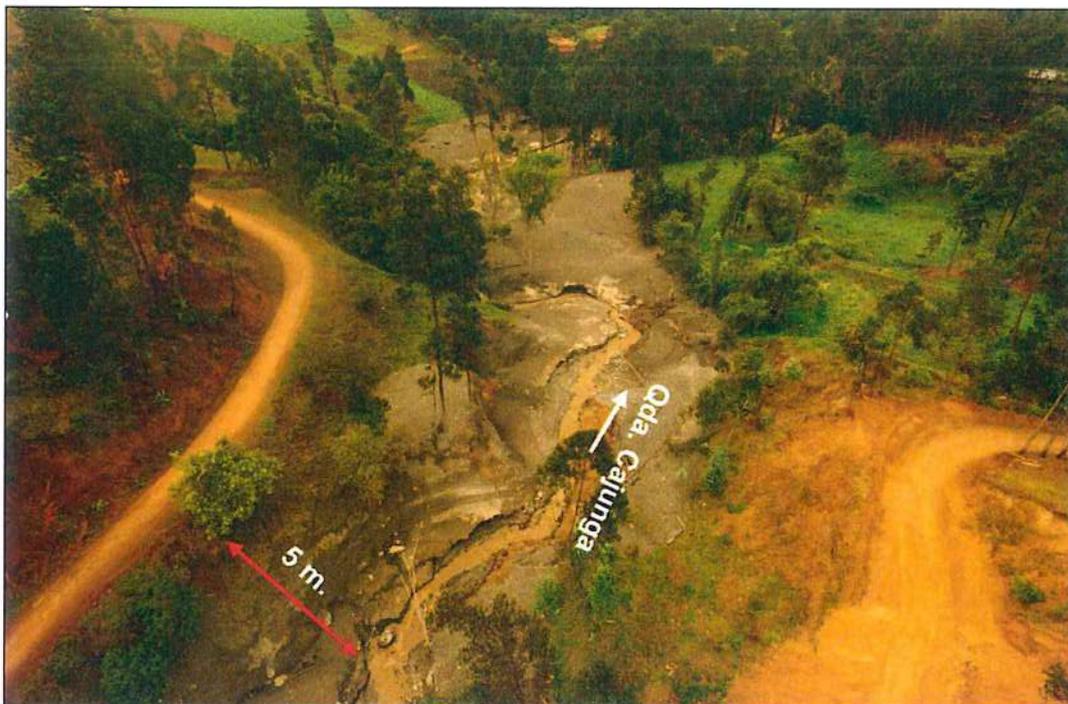
- b. El origen del huaico tuvo lugar en la quebrada Cajunga, en la cual el flujo alcanzó alturas de hasta 5 metros, (figura 14).

**Figura 14:** Vista del curso medio de la quebrada Cajunga. Obsérvese que en este sector la quebrada ha alcanzado alturas de hasta 5 metros y es visible la zona inundada.

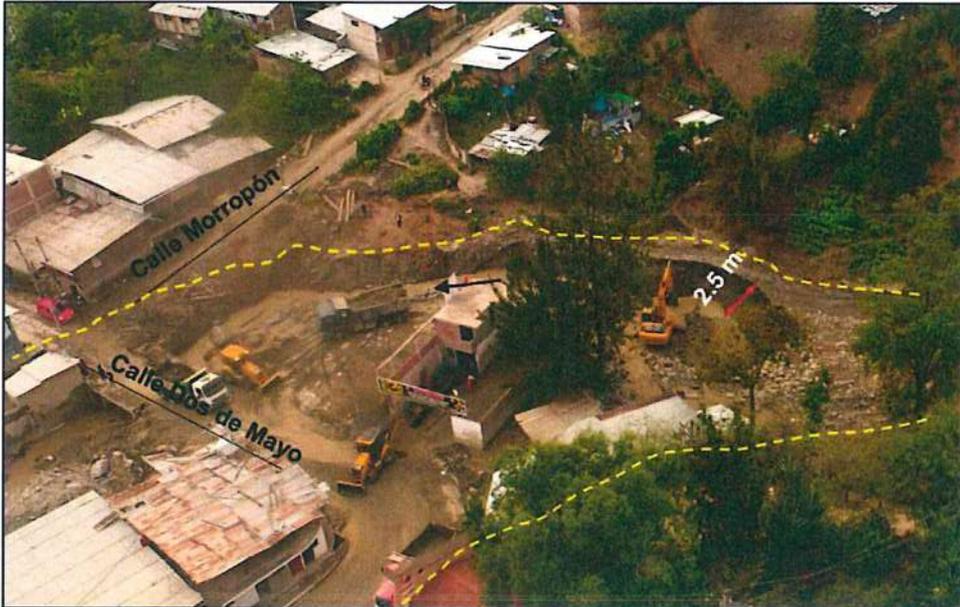
- c. El material transportado por el huaico proveniente de la quebrada Cajunga desembocó en la margen izquierda de la quebrada Ungulo y se depositó gran parte del material para luego encauzarse siguiendo la trayectoria de la quebrada Ungulo, ver figura 15.

**Figura 15:** Vista de la quebrada Ungulo desde la ciudad de Huancabamba. Nótese que en esta zona el flujo de detritos alcanzó 2.5 metros de altura.

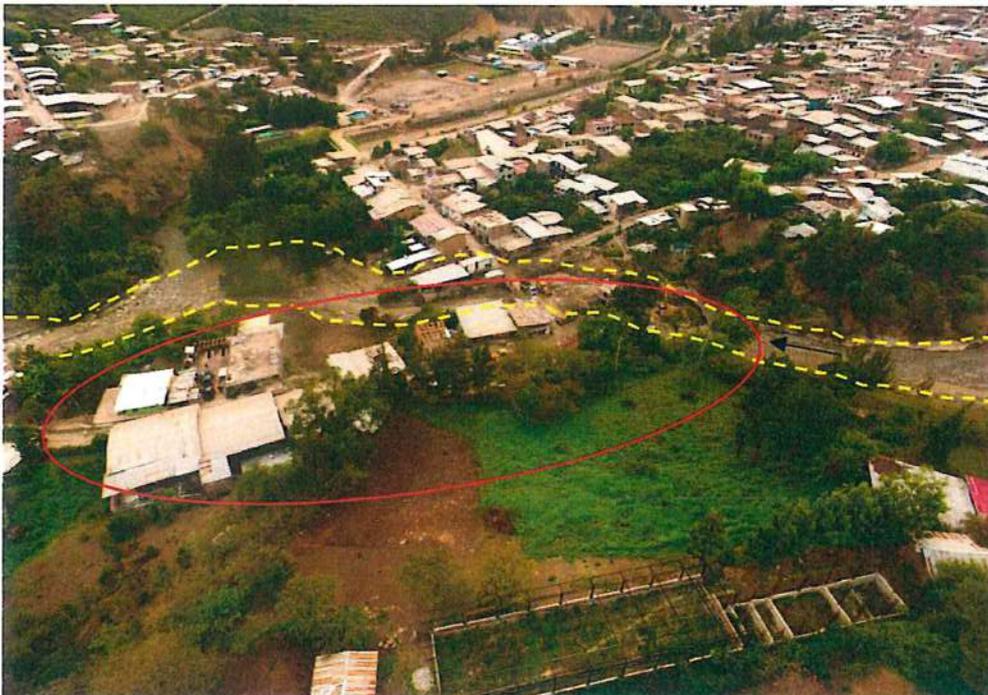
**Figura 16:** Vista de las viviendas afectadas en la zona urbana de la ciudad de Huancabamba. En el círculo rojo, se delimitan las moradas que se han construido en las márgenes de la quebrada Ungulo.

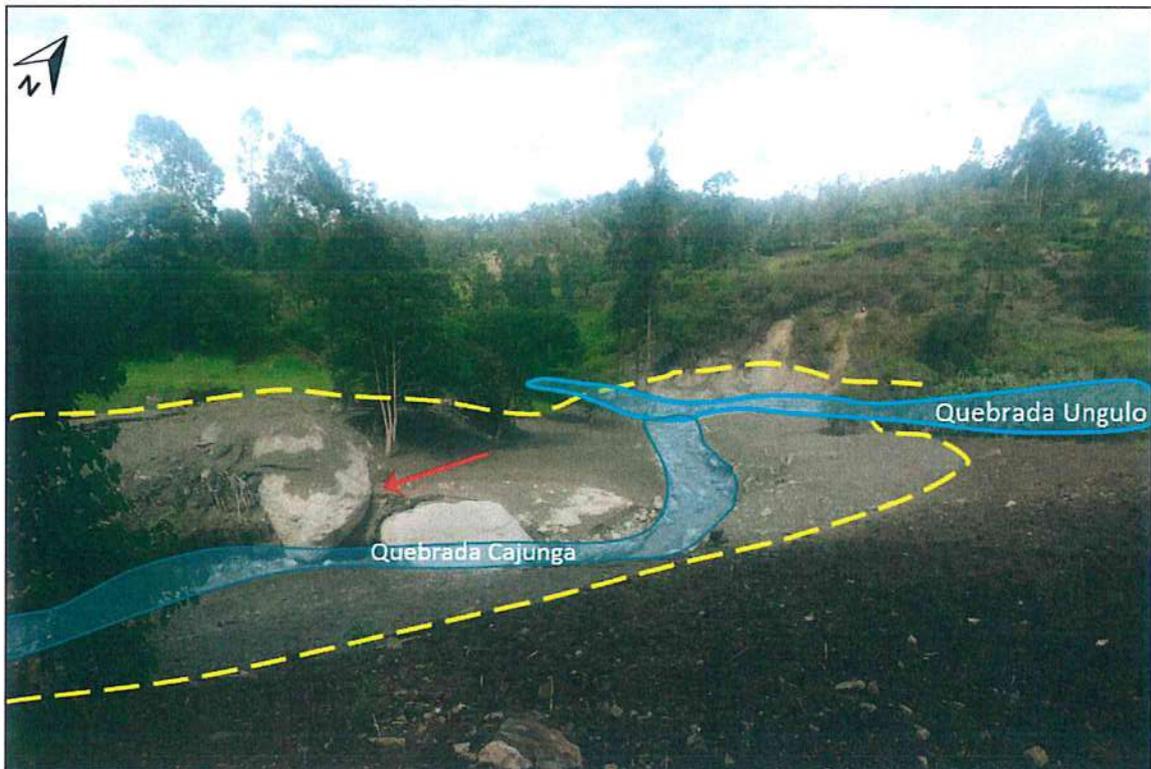
**Figura 17:** Confluencia de la quebrada Cajunga y Ungulo, donde la quebrada Cajunga ha depositado gran parte del material debido a la baja pendiente, nótese la presencia de bloques acarreados por el flujo (señalados con línea roja).

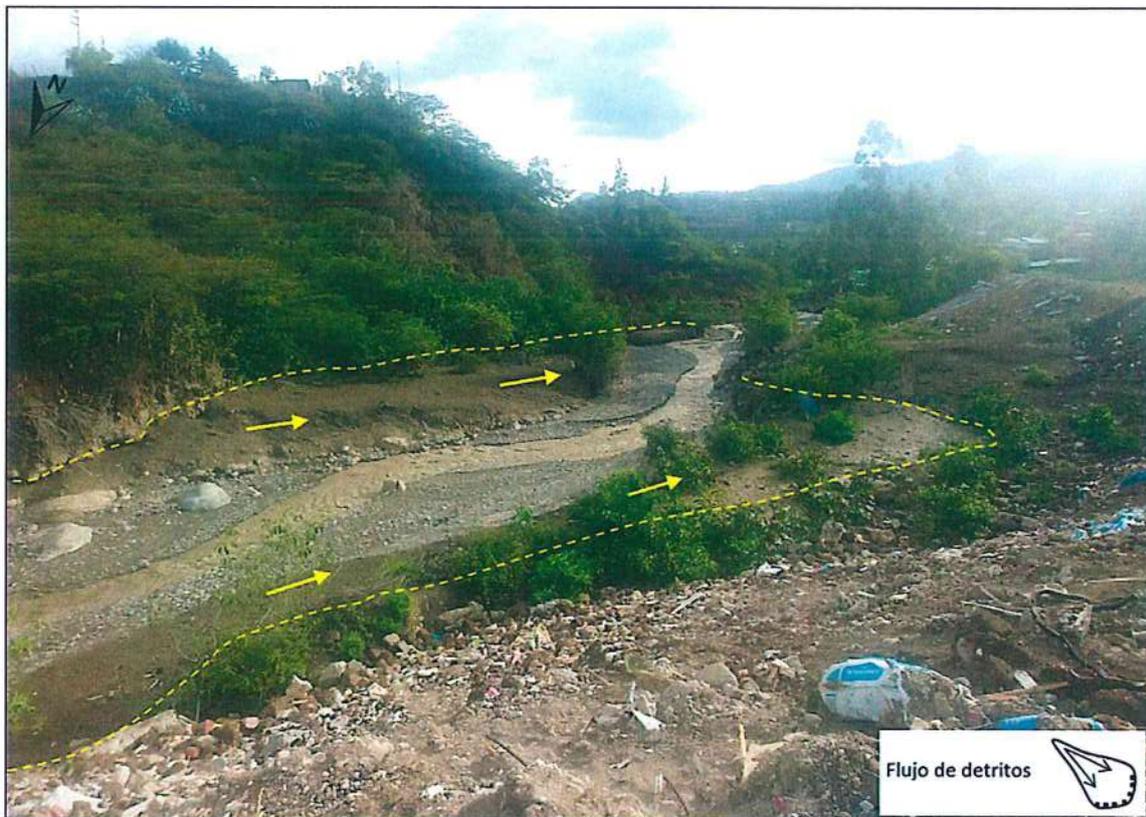
Esta quebrada recibió el material que acarreo la quebrada Cajunga (figura 18 y 19). El huaico en el sector Cerro Colorado causó socavación de la ribera (en ambas márgenes) de la quebrada donde se tiene viviendas asentadas sobre depósitos inconsolidados (figuras 20, 21 y 22). En este sector también se aprecia el estrechamiento de la quebrada que permitió la elevación y fuerza de arrastre del material transportado.

**Figura 18:** Sector Cerro Colorado, flujo de detritos en ambas márgenes aguas abajo de la quebrada Ungulo.

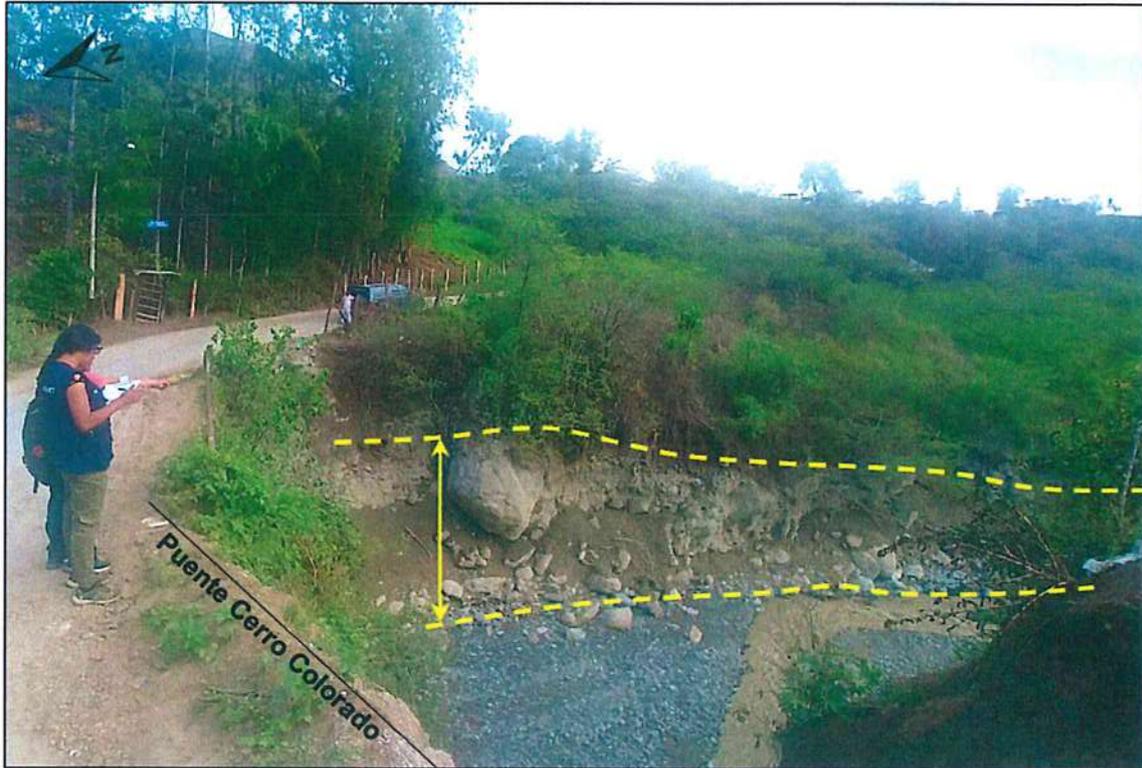
**Figura 19:** En la margen izquierda de la quebrada Ungulo se observa que el material transportado alcanzó alturas promedio entre 3 y 4 m, socavando la ribera.

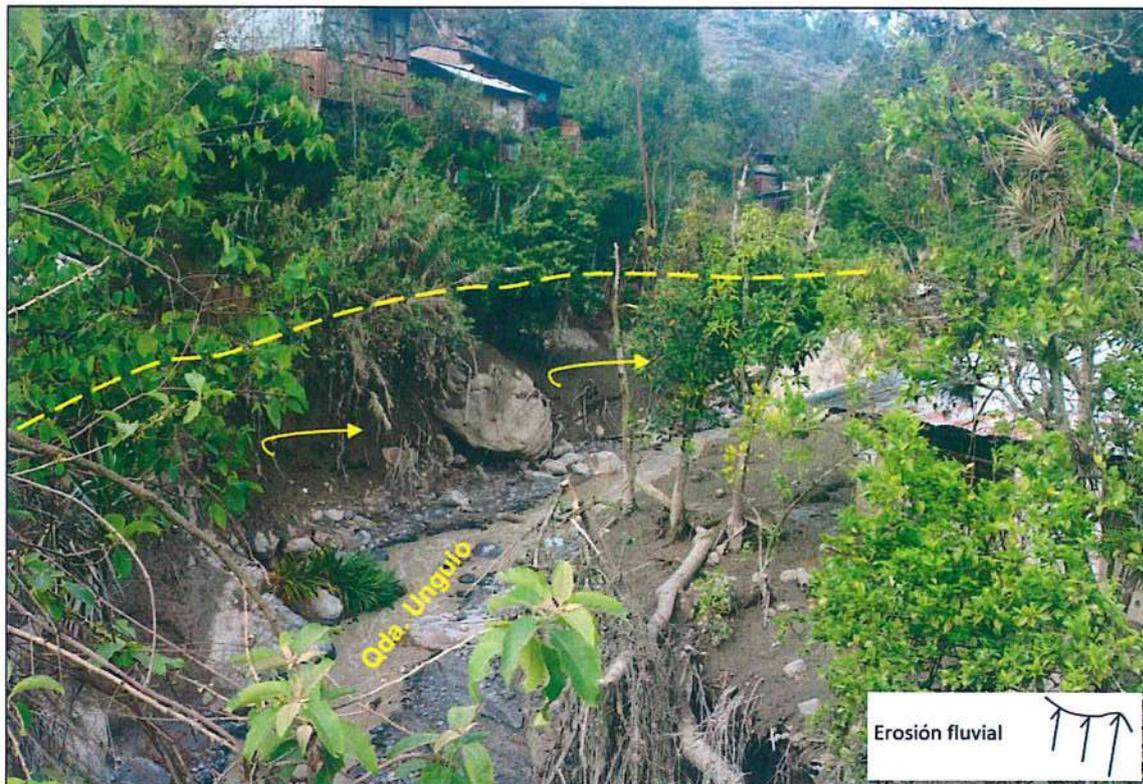
**Figura 20:** Viviendas ubicadas en la margen derecha, que pueden ser afectadas ante la ocurrencia de un nuevo evento.

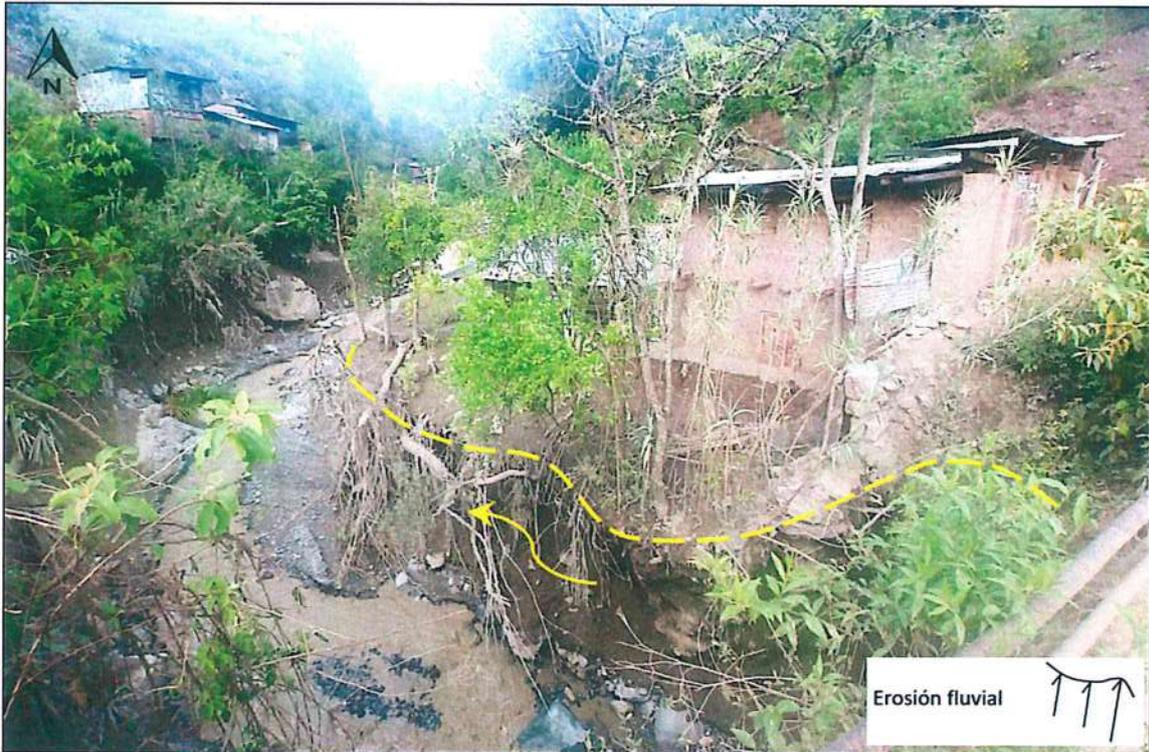
**Figura 21:** Vivienda que puede colapsar por la erosión de la margen izquierda de la quebrada. Vista tomada desde el puente Cerro Colorado.

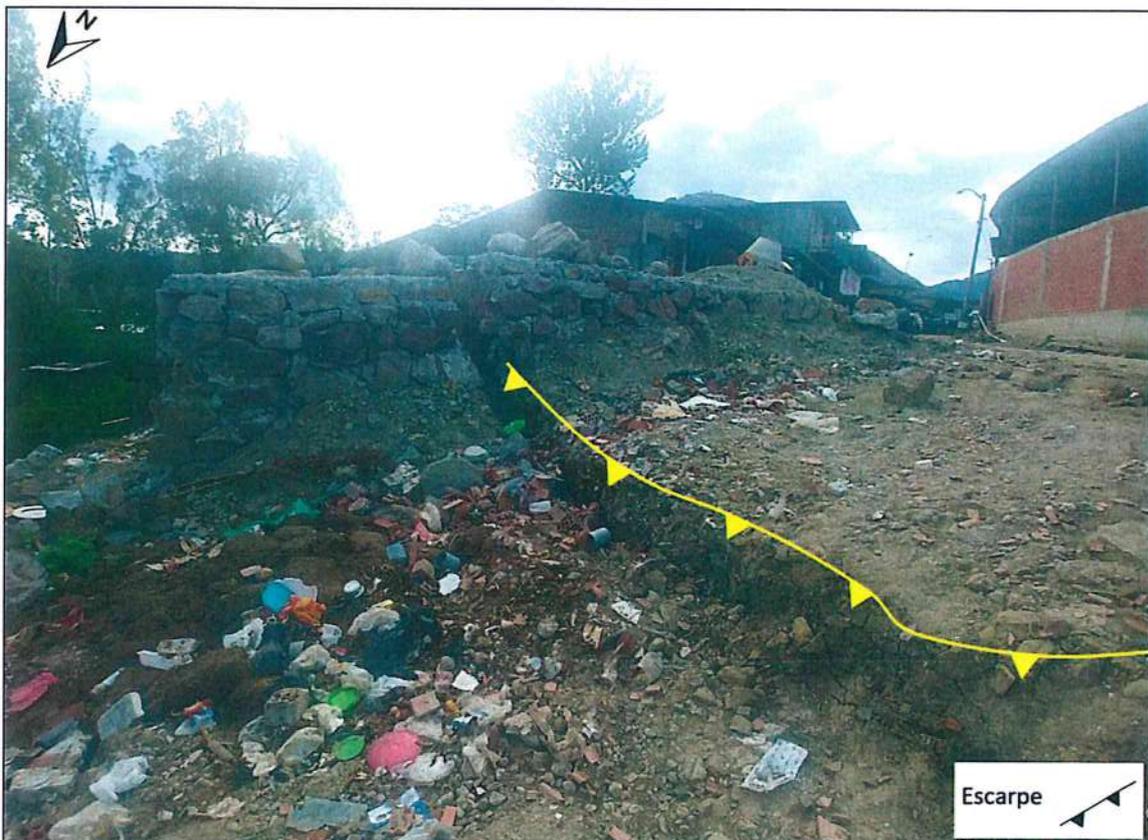
**Figura 22:** Escarpe de un deslizamiento, el evento ha afectado un muro artesanal.

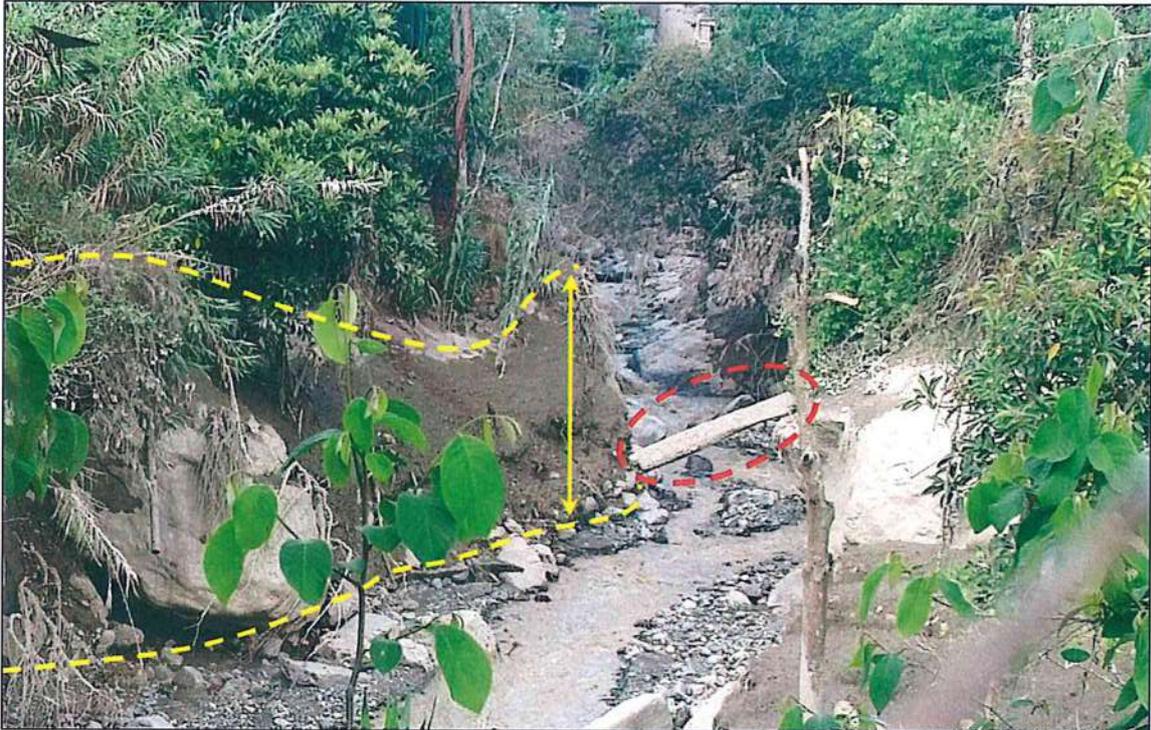
**Figura 23:** Sector Cerro Colorado, se puede observar la huella del flujo de detritos – huayco, con una altura de hasta 3 metros, así como el estrechamiento del cauce, presencia de clastos y bloques en el lecho de la quebrada. Nótese un tronco obstruido en la zona más estrecha.

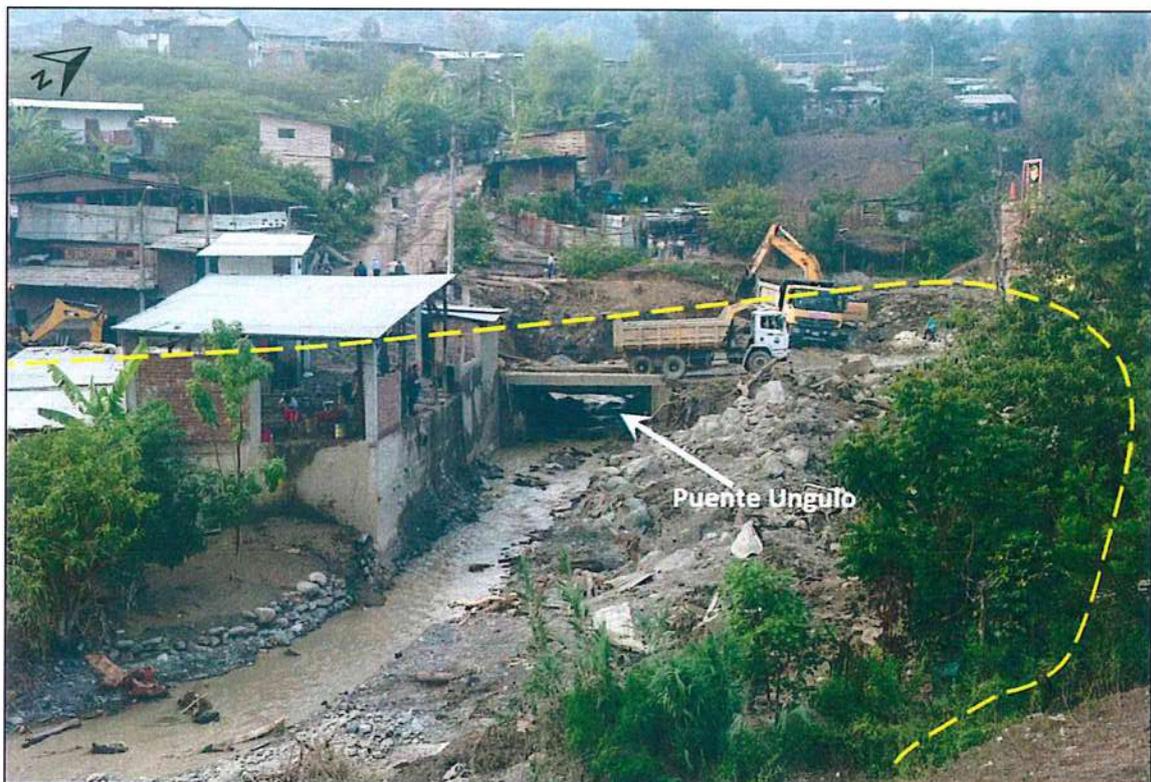
**Figura 24:** Material acarreado por el flujo de detritos (huayco), obstruye el Puente Ungulo, y el material transportado pasa sobre él, destruyendo y afectando viviendas encontradas en su en ambas márgenes de su trayecto.

- d) El material que transportó el huaico, estuvo conformado por bloques, gravas, arenas y limas, con restos de troncos de árboles, este último contribuyó con la obstrucción del puente Ungulo (con luz insuficiente).

- e) Rediseñar el puente de la calle Dos de Mayo, con mayor longitud y luz, así aumentará la capacidad de la caja hidráulica, evitando futuros represamientos.

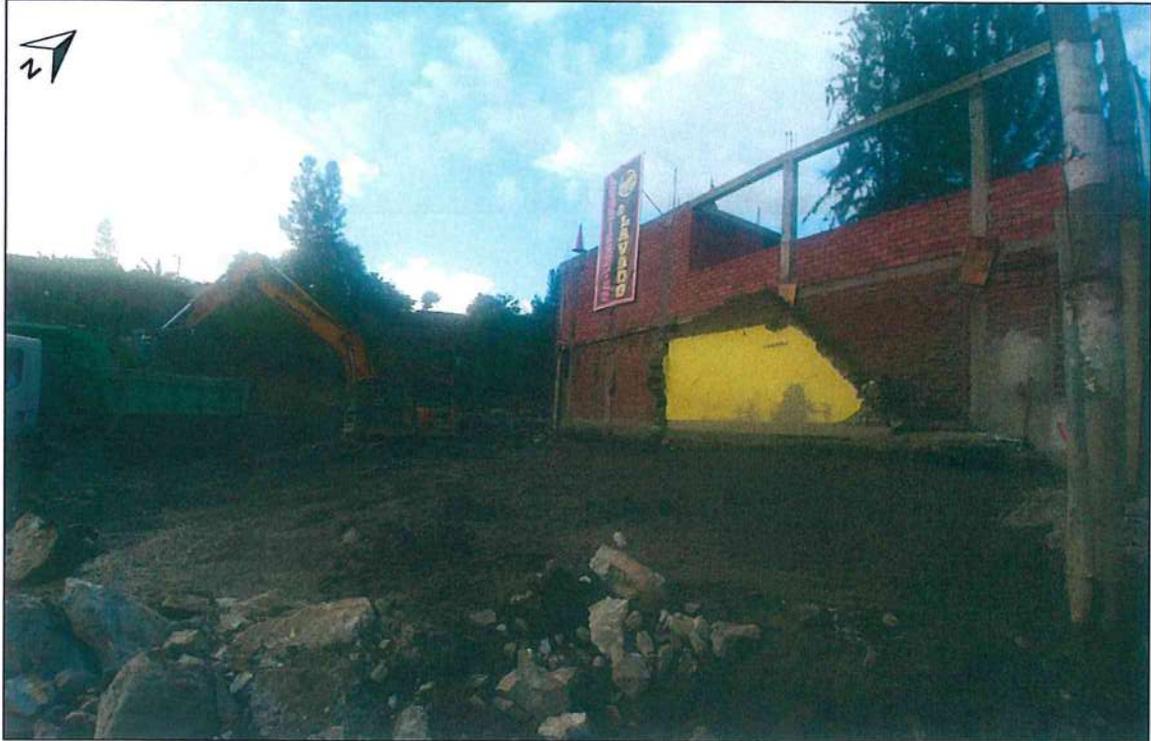
**Fotografía 4:** Vivienda colapsada por arrastre de material del huaico.

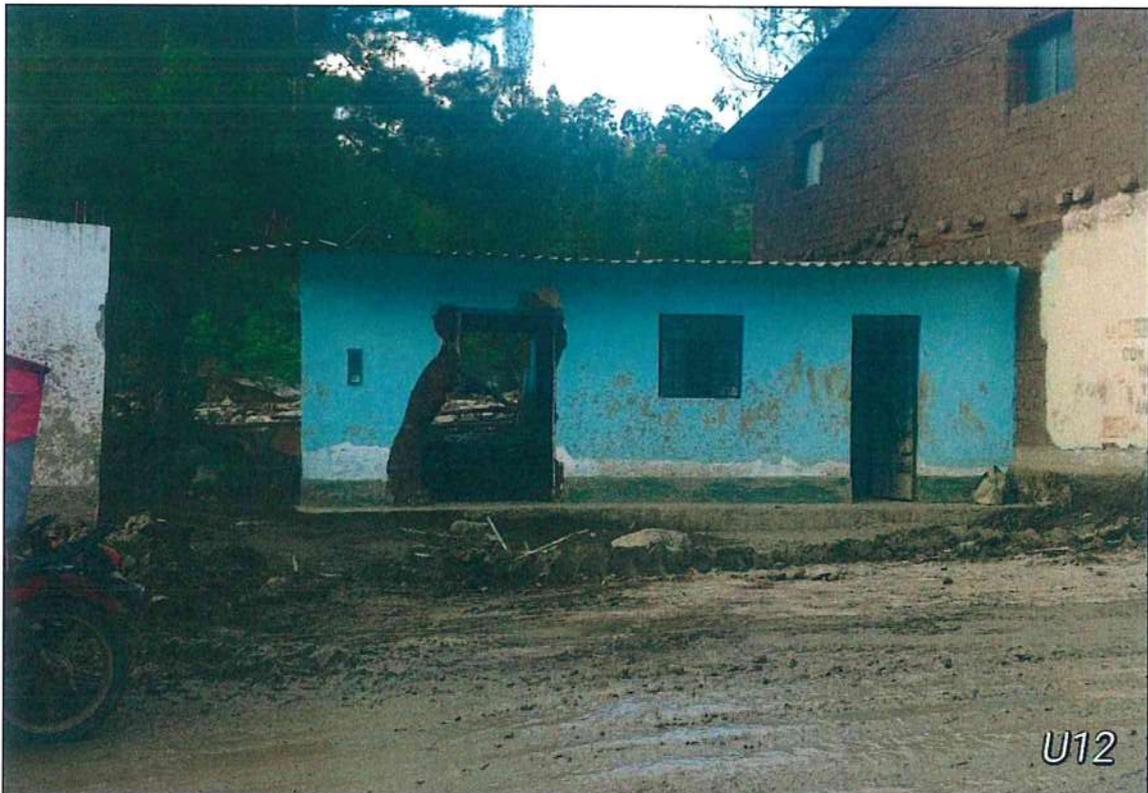
**Fotografía 5:** Material transportado por el huayco afecta vivienda, dejándola en condición de inhabitable.

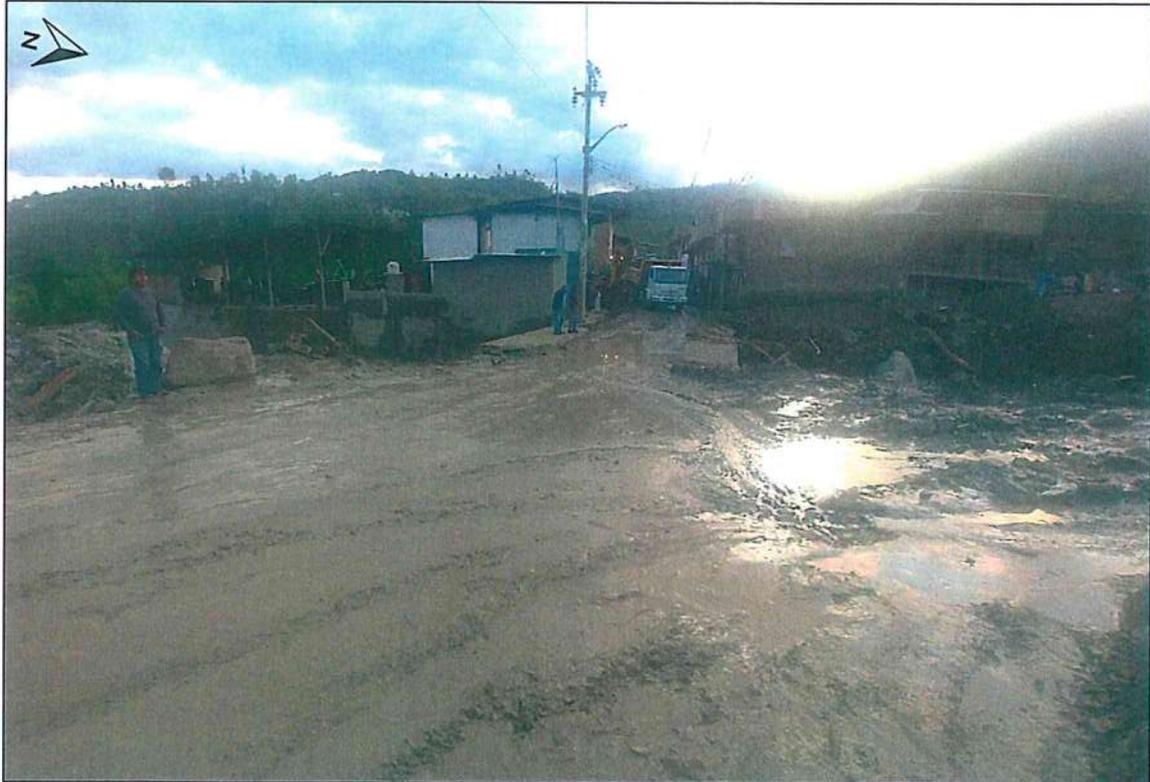
**Fotografía 6:** Flujo de detritos en la calle Dos de Mayo.

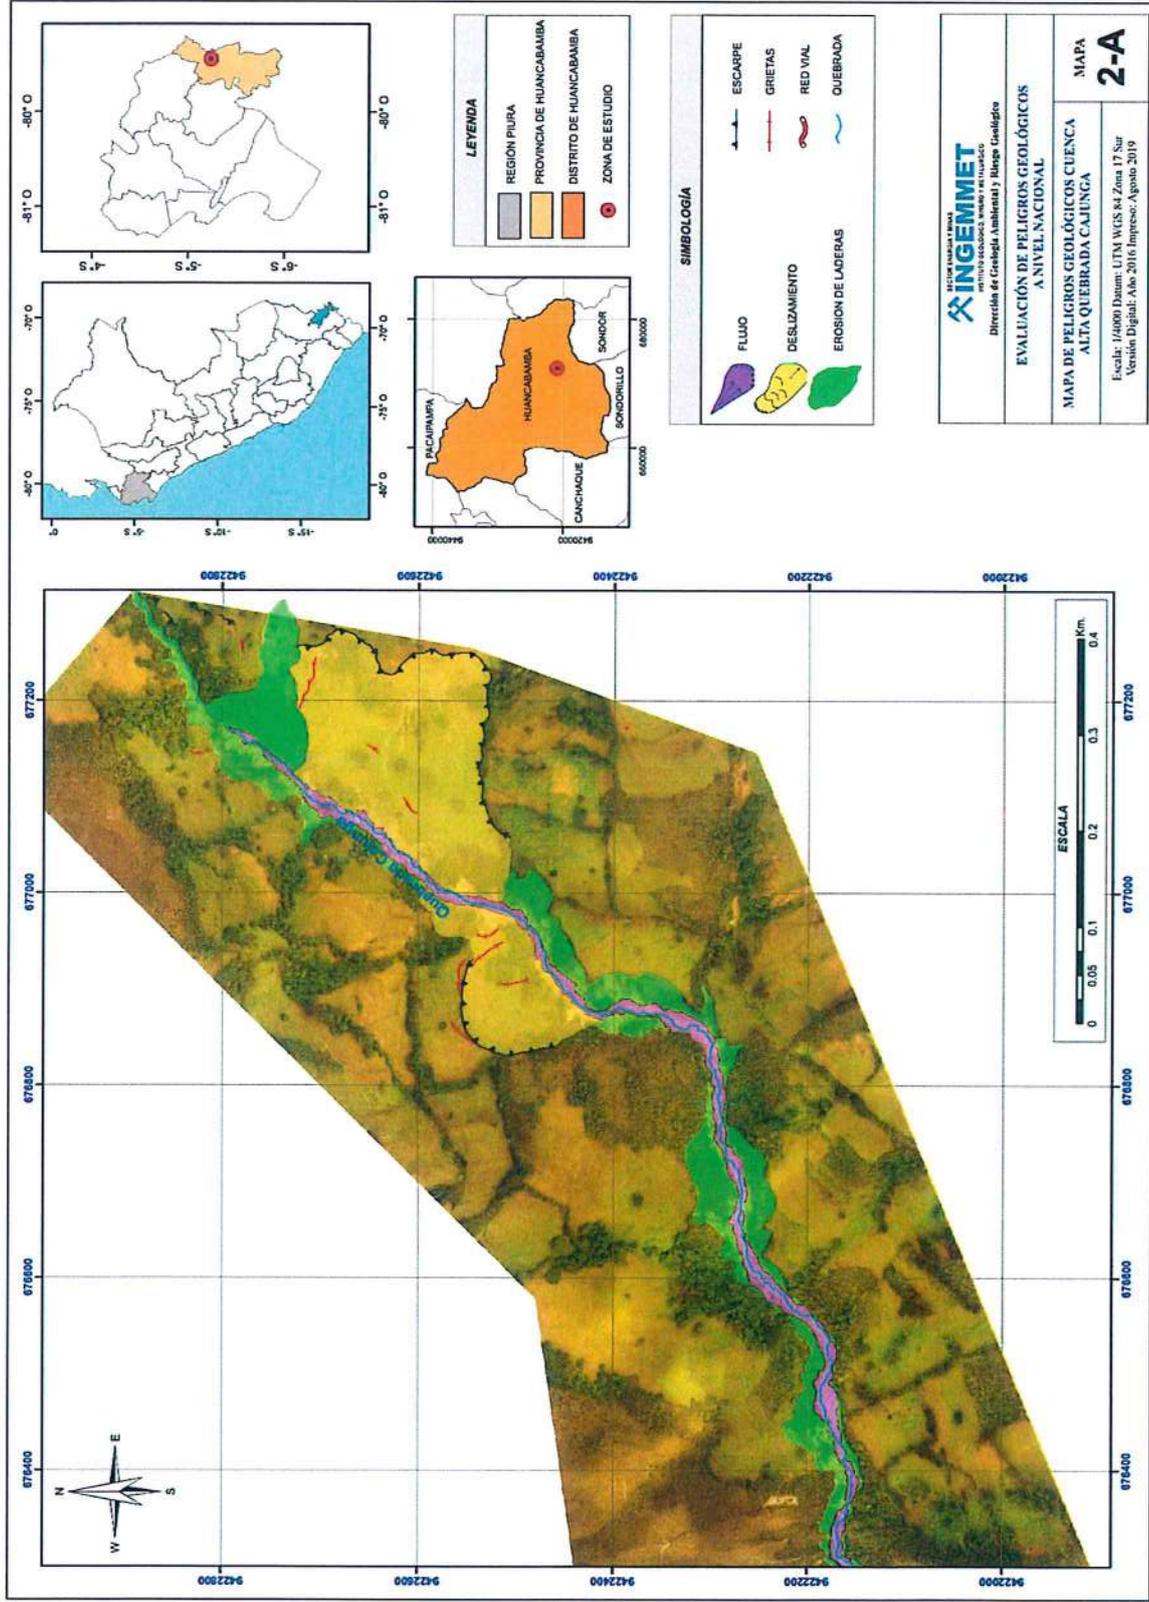
Figura 25: Mapa de peligros geológicos de la ciudad de Huancabamba. Mapa: 2-A

El flujo de detritos tuvo su origen en la cuenca alta de la quebrada Cajunga en el sector denominado Cabeza en donde se identificó procesos de deslizamientos activos y erosión de laderas muy pronunciadas (ver Mapa 2-A); el material acumulado en el cauce de la quebrada, producto de los procesos de movimiento en masas y los escombros (restos de árboles) ocasionaron el represamiento del flujo en los lugares más estrechos y posteriormente debido a la presión del material un desembalse que le permitiera ganar velocidad y capacidad erosiva. Los procesos de deslizamientos activos en este sector podrían ser detonados nuevamente con la presencia de lluvias intensas originando un flujo de detritos de mayor envergadura.
