**Informe Técnico N° A7016**

# EVALUACIÓN POR FLUJO DE DETRITOS EN LA QUEBRADA UNGULO

Región Piura  
Provincia Huancabamba  
Distrito Huancabamba

ENERO  
2020

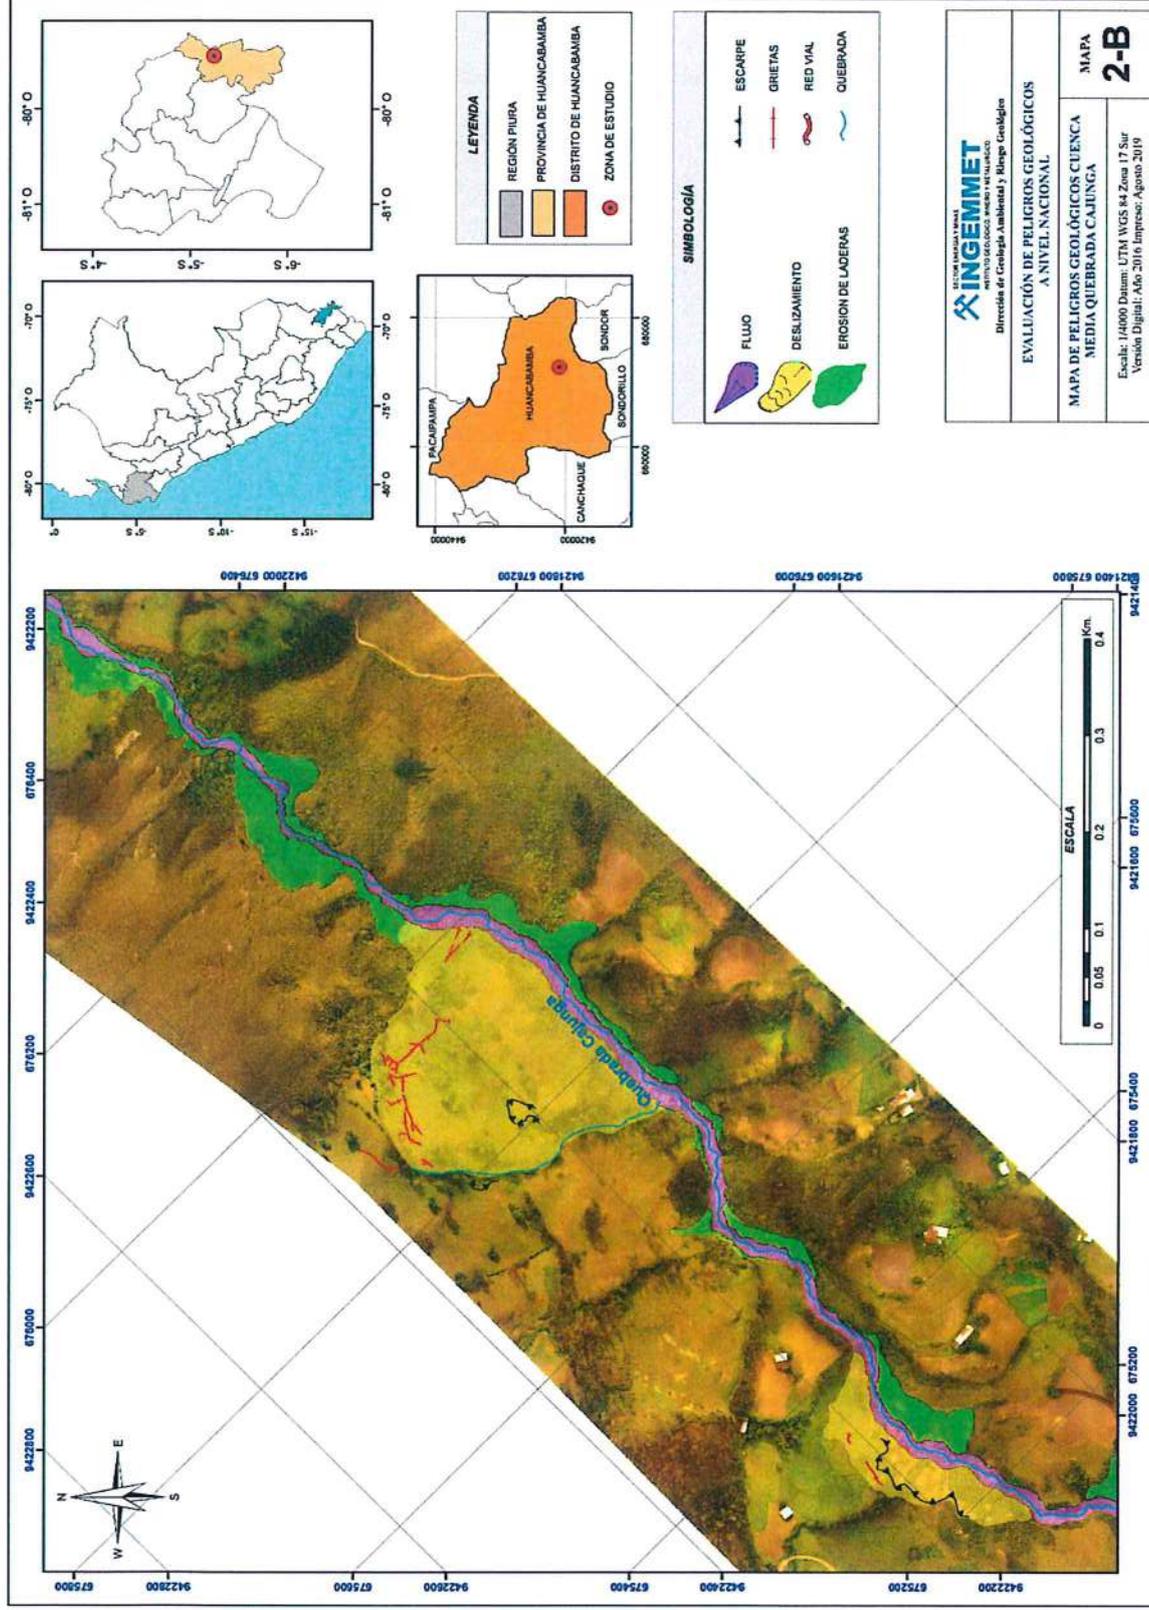
Figura 26: Mapa de peligros geológicos de la ciudad de Huancabamba. Mapa: 2-B

En el sector denominado Tierra Negra - Cataluco, debido al incremento de la velocidad del flujo, la erosión de las laderas en ambos márgenes de la quebrada es muy pronunciada habiendo generado el incremento del volumen del flujo, donde se puede apreciar que llega a alcanzar hasta los 5 metros de altura respecto al nivel del cauce natural hasta llegar a la quebrada Ungulo (ver Mapa 2-B).

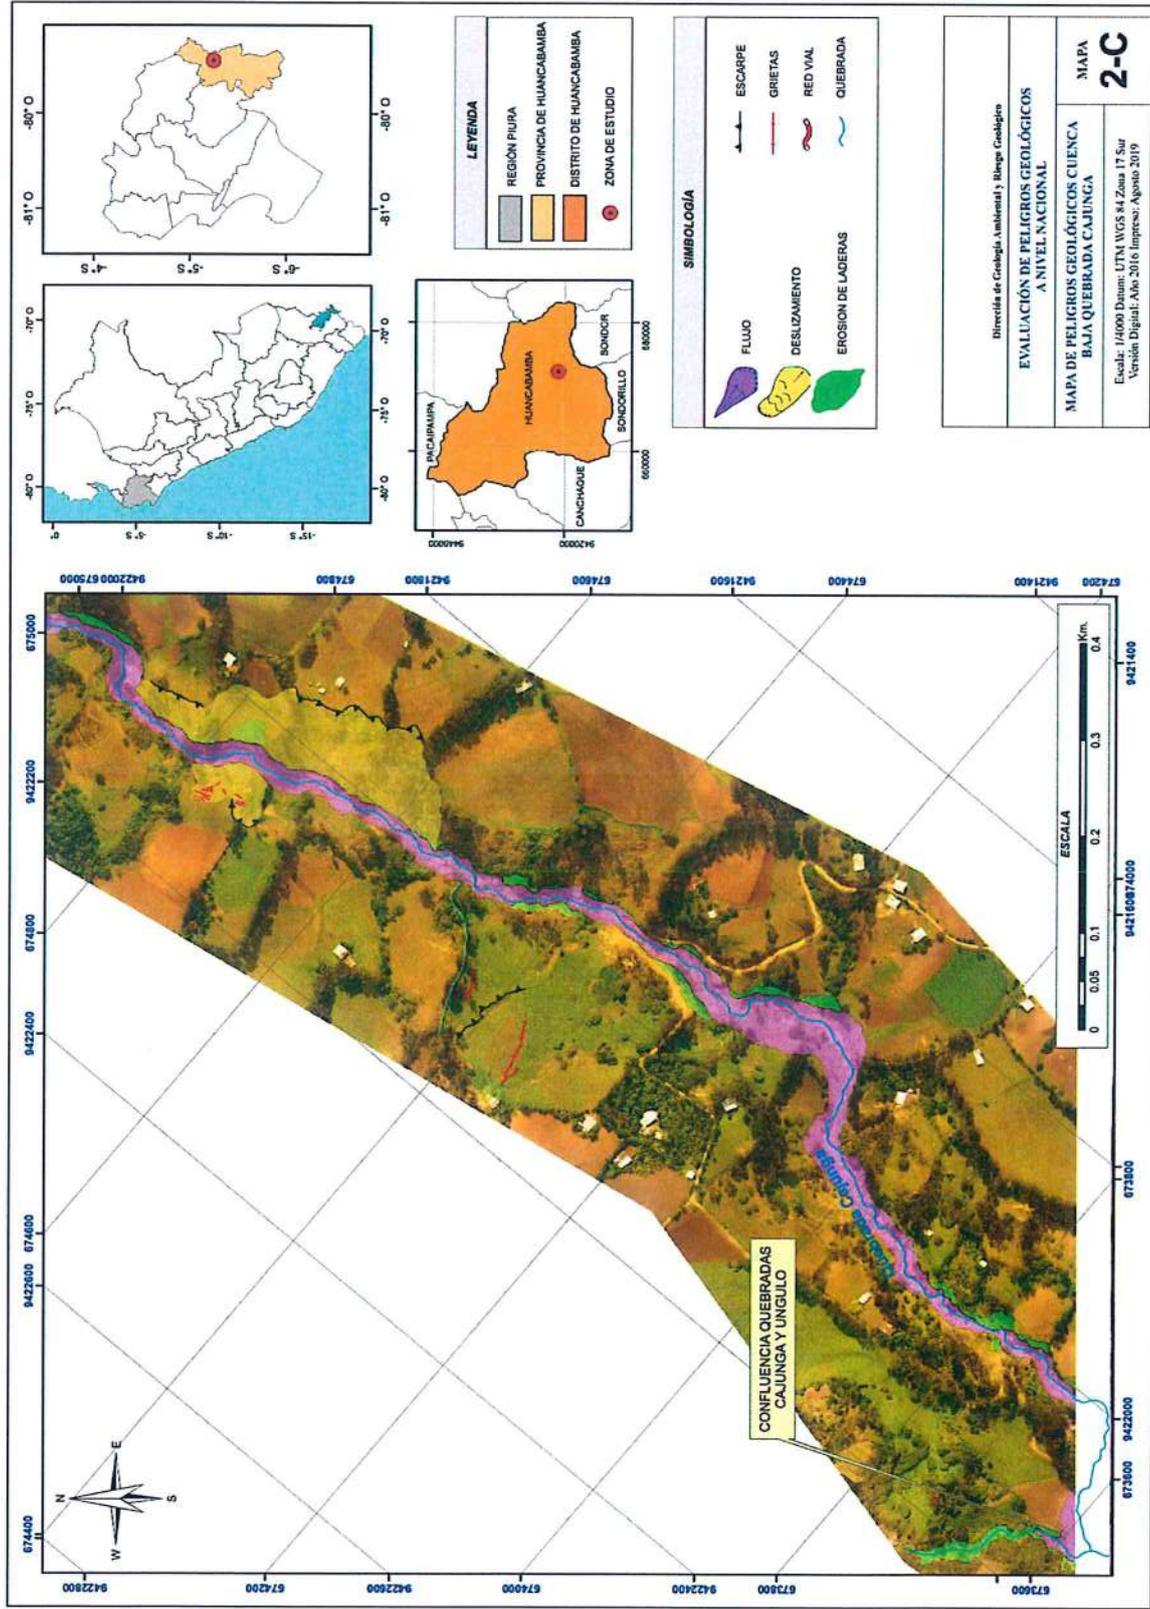
Figura 27: Mapa de peligros geológicos de la ciudad de Huancabamba. Mapa: 2-C

Se incrementa la velocidad y la capacidad erosiva en la parte baja de la quebrada debido al aumento de la velocidad del flujo, se identificó procesos de deslizamientos activos en las márgenes de la quebrada (ver Mapa 2-C).

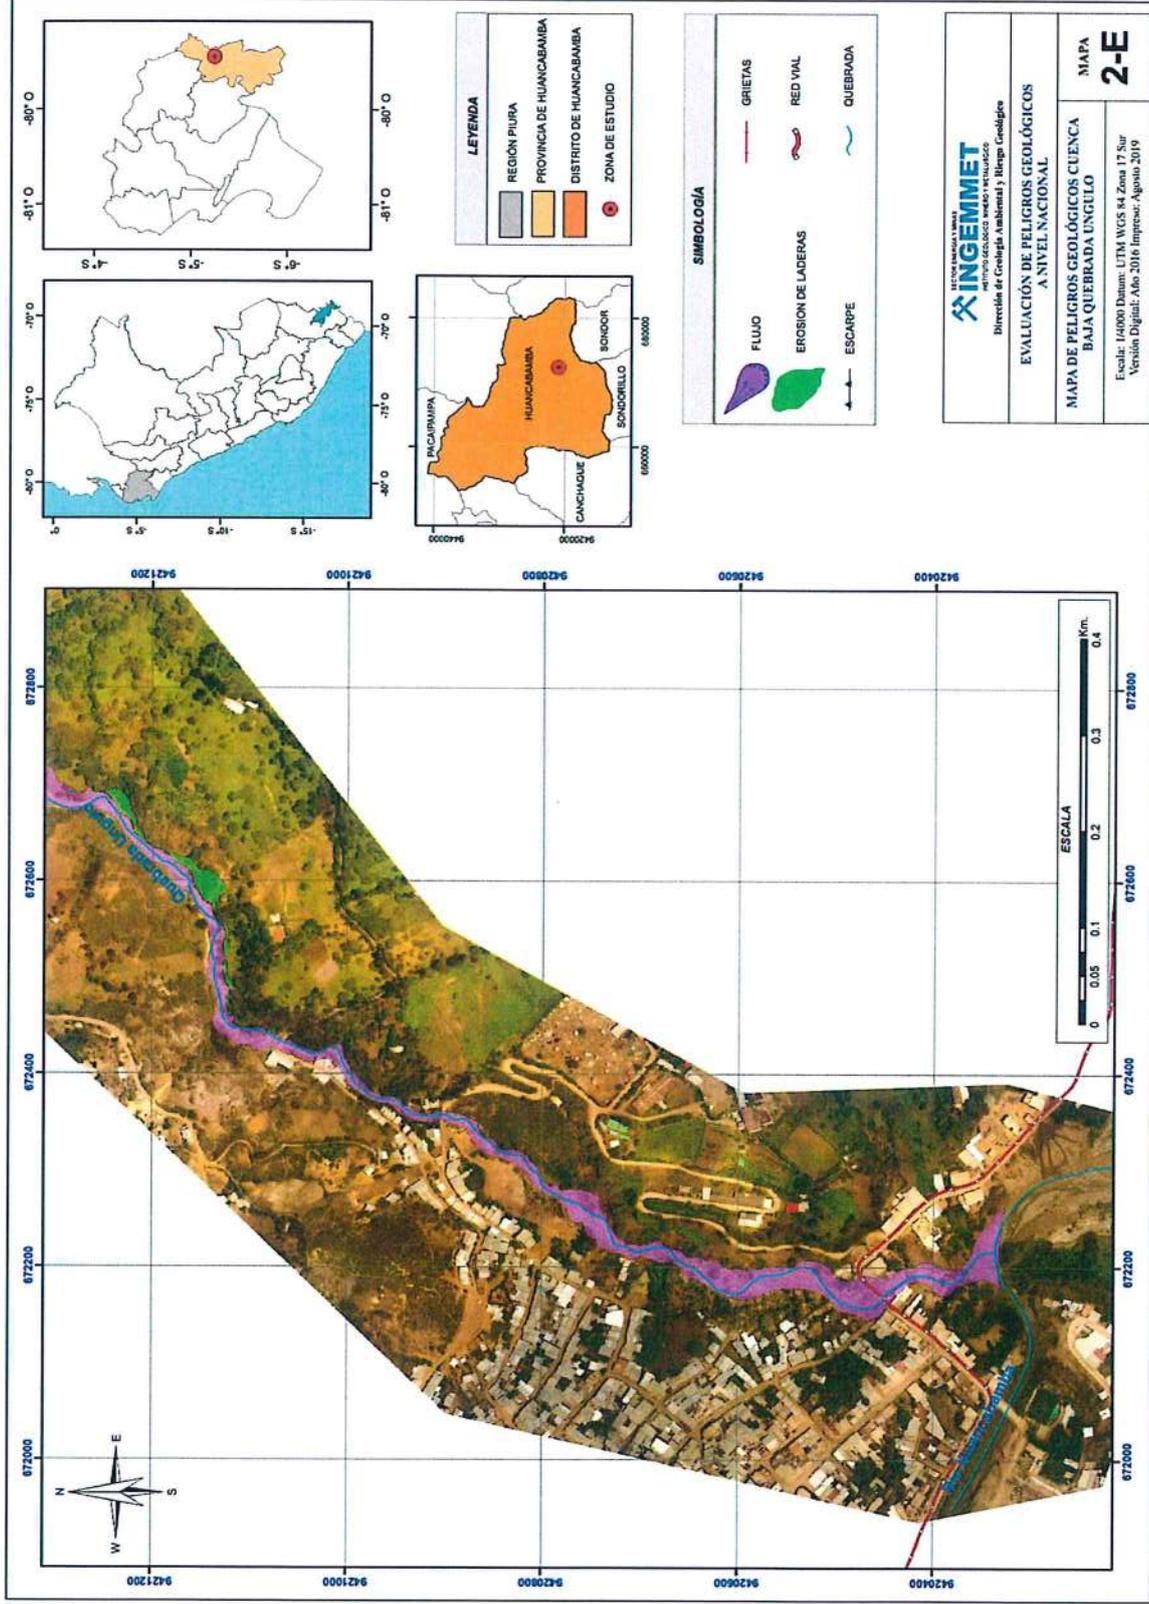
Figura 29: Mapa de peligros geológicos de la ciudad de Huancabamba. Mapa: 2-E

El flujo de detritos ingresa a la quebrada Ungulo en la parte baja del sector Cataluco, superando en muchos caso la altura de las riberas, invadiendo zonas de cultivo y depositándose en la zonas de menor pendiente, debido a la presencia de agua de la quebrada Ungulo, el acarreo del material origina el taponamiento del puente Ungulo, ocasionando el desborde y la destrucción de las viviendas aledañas (ver mapa 2-D), finalmente llega hasta el río Utcubamba sin llegar a represar su cauce (ver mapa 2-E).
