**INFORME TÉCNICO
GEOLOGÍA AMBIENTAL**

INSPECCION TÉCNICA GEOLÓGICA DE LA JURISDICCIÓN DE TICLACAYÁN

(DISTRITO TICLACAYÁN, PROVINCIA Y REGION PASCO)

LIMA - PERÚ
MARZO - 2009

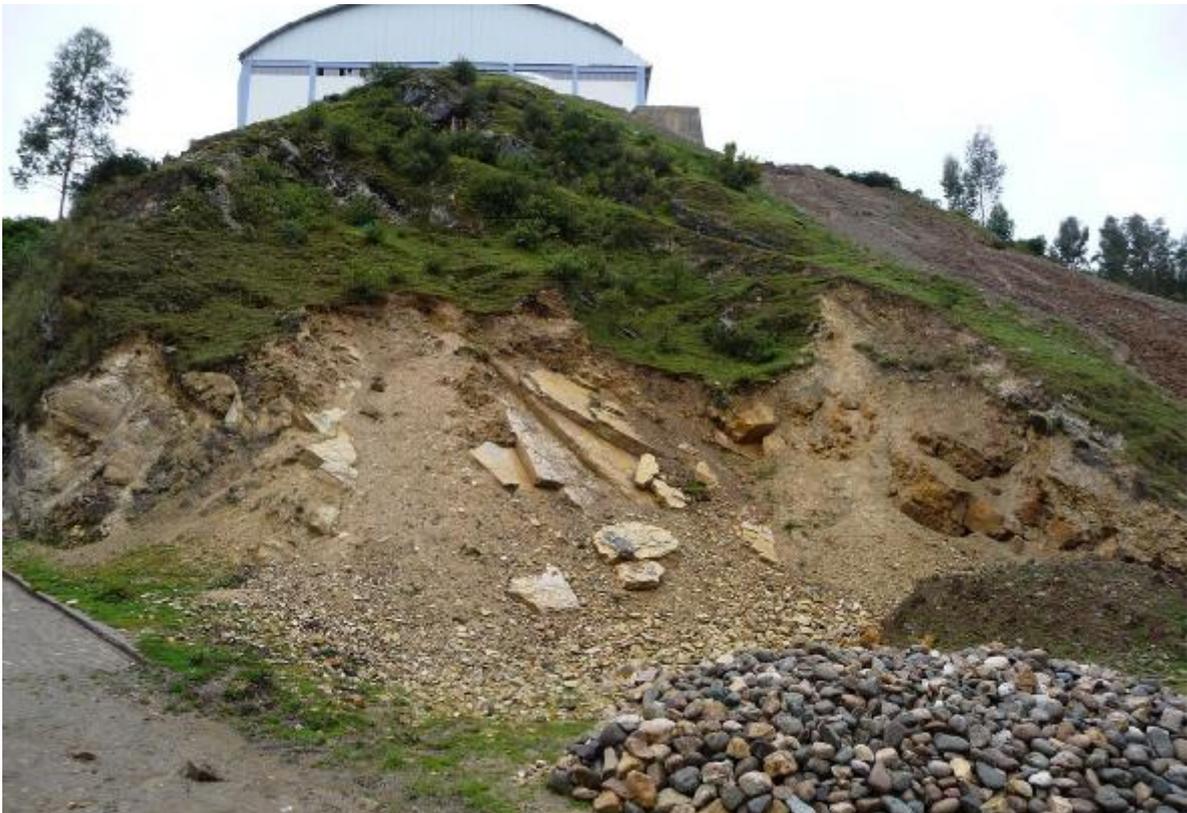
Las viviendas del poblado Ticlacayán están construidas sobre depósitos superficiales compuestas por suelos proluviales (huaycos o aluviones, que cubren a rocas muy meteorizadas de las Formaciones Santa-Carhuaz, Chayllacatana, Chulec y Jumasha). Como evidencia se puede observar en el afloramiento ubicado en el talud inferior del Coliseo (Foto 03).

Foto 03: Rocas sedimentarias muy meteorizadas, afloran a pocos metros del puente Huancapucro, margen derecha del río Ticlacayán. Sobre estas se ha construido el coliseo de la Municipalidad.

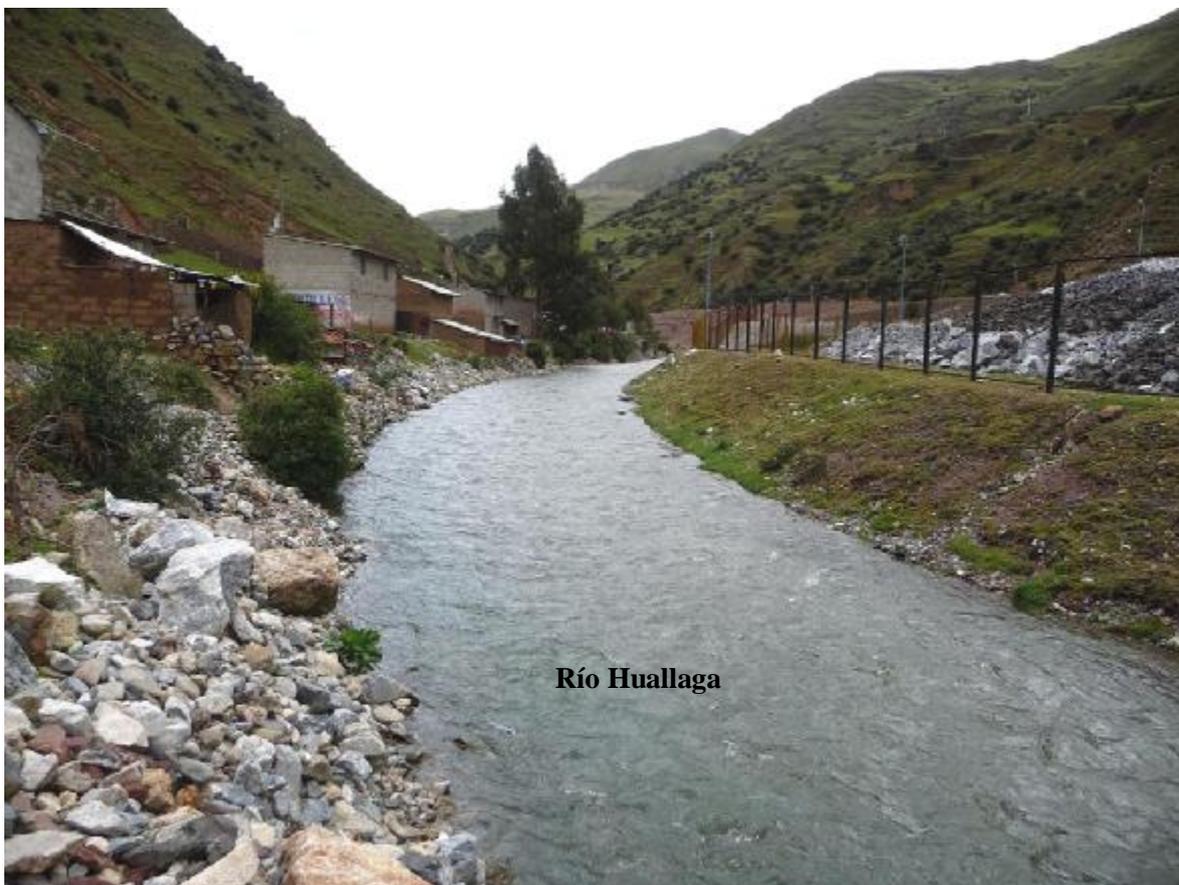
Las viviendas del Caserío 30 de Agosto, se asientan sobre depósitos aluviales compuesto por cantos y gravas sub angulosas a redondeadas, menores de 0.50 m de diámetro, de composición calcárea y arenisca, en matriz limoarcillosa (Foto 04).

Foto 04: Depósitos aluviales en ambas márgenes del río Huallaga. En la margen derecha del río se encuentra asentado el caserío 30 de Agosto. Vista aguas arriba.

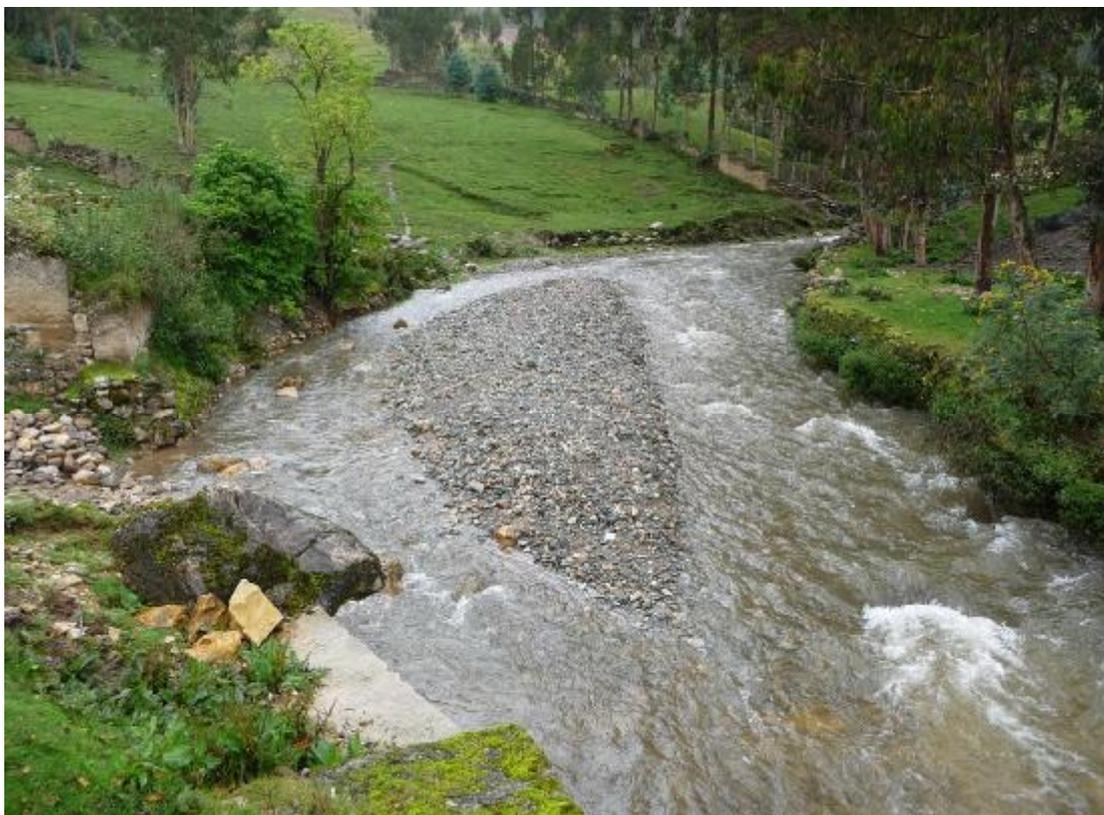
Erosión fluvial: Margen derecha del río Tíclacayán, sector del puente Huancapucro (Foto 05), la longitud afectada es de aproximadamente 100 m. Siendo las causas: suelos inconsolidados, precipitaciones pluviales intensas,

dinámica fluvial (socavamiento del pie de talud) y colmatación del cauce fluvial. Puede afectar la estabilidad del talud inferior del Coliseo 7 de Setiembre. Se recomienda la construcción de defensa ribereña en la zona afectada.

Foto 05: Sector puente Huancapucro, el cauce del río se encuentra colmatado de sedimento y también ocurre erosión fluvial en la margen derecha del río Tíclacayán.

- Sector del puente Huancapucro, margen derecha del río Tíclacayán, es susceptible a la ocurrencia de erosión fluvial y podría afectar la estabilidad del talud. Es por eso que se recomienda la construcción de defensas ribereñas.

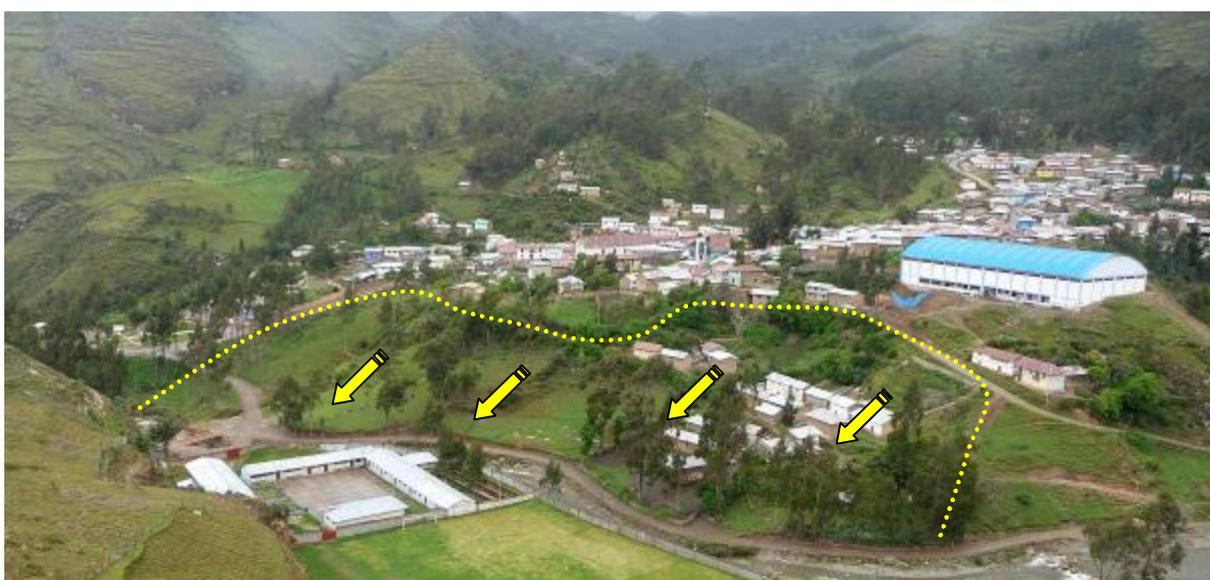
Deslizamiento – reptación de suelos Hatumpampa: Versiones de los pobladores y Perez (1972), indican que el área fue afectado por un deslizamiento de tierra que ocasionó hundimientos de varias viviendas y la aparición de grietas en el centro de la población de Ticlacayán y en Hatumpata.

La causa fue atribuida a que las aguas procedentes del extremo superior del poblado de Ticlacayán discurrían por el centro de la población, a lo largo de un rudimentario canal no impermeabilizado, por lo que se producían infiltraciones de agua. Además que el cambio de pendiente permitían la surgencia de agua en forma de manantiales, originando una amplia zona pantanosa que provocaban el hundimiento de viviendas y aparición de grietas.

En la actualidad esta zona se encuentra aparentemente estable (Foto 06), sin embargo en la plataforma de la plaza Ticlacayán se observa una grieta (Foto 07) que indicaría la ligera actividad del fenómeno y que requiere la implementación de un drenaje adecuado.

Foto 06: Según versiones de los pobladores e informes anteriores el área demarcada fue afectada por deslizamientos y reptación de suelos.

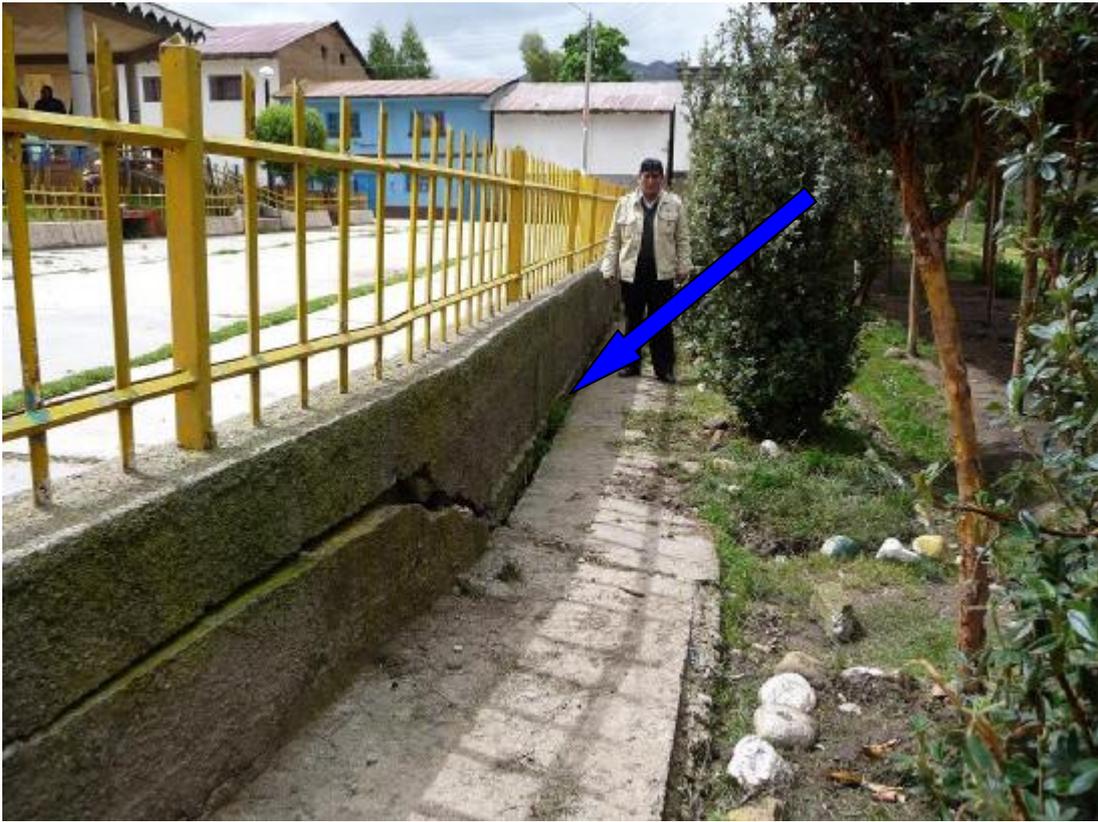
Foto 07: Agrietamiento de piso del muro de rejas que rodea la plaza de armas de Tlacayán.

- La zona de Huamanpata fue afectada por deslizamiento y reptaciones de suelos desde la década de los 70, como evidencia se tiene la morfología del terreno. En la actualidad esta zona se considera “activo” por la presencia de grietas como los que se ubican en la plataforma de la plaza de Tíclacayán.

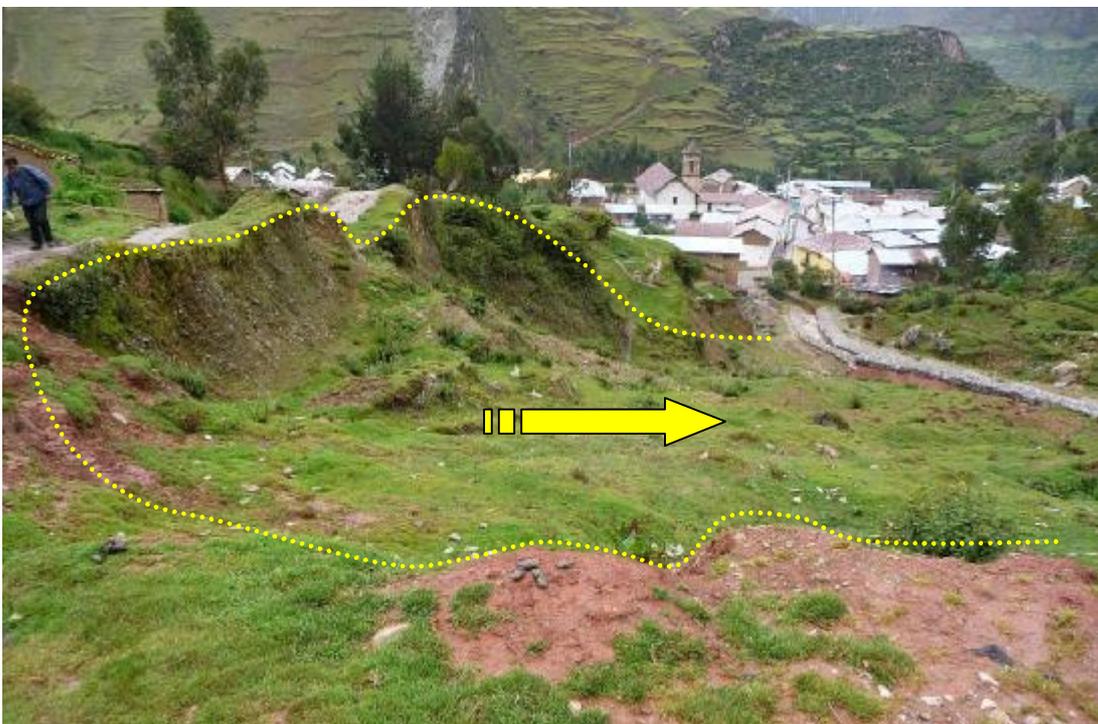
Deslizamiento Huachanagra: Se localiza en la ladera superior de la población de Ticlacayán y en la margen izquierda del cauce principal de la quebrada Huachanagra. La longitud de la escarpa mide aproximadamente 100 m, la altura de la escarpa principal tiene 5 m y el desnivel entre escarpa y el pie del deslizamiento es de 30 m (Foto 08).

Según el informe de Perez (1972), la causa para la ocurrencia de este fenómeno es la constante acción erosiva que se produce al incrementarse el nivel de agua del cauce de la quebrada Huachanagra.

Foto 08: Escarpa de deslizamiento rotacional activo ubicado en la margen izquierda del cauce de la quebrada Huachanra.

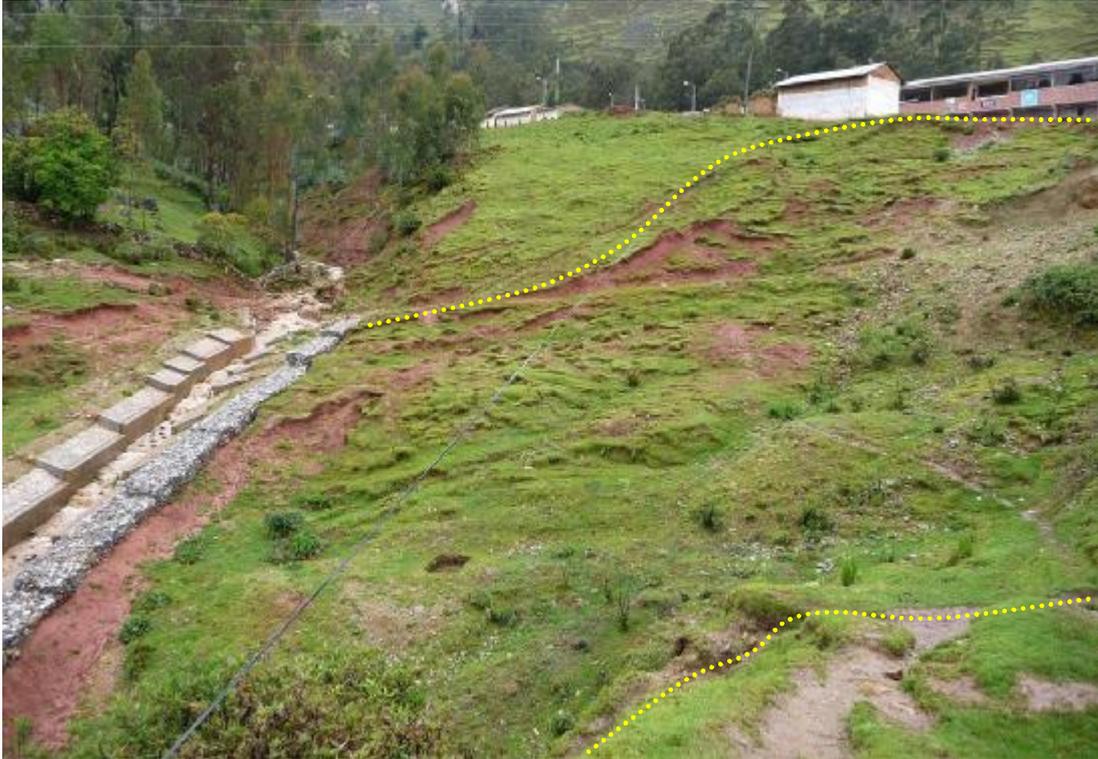
En la actualidad, la masa deslizada está reptando (Foto 09), indicando que el deslizamiento se encuentra activo. Para mitigar este fenómeno, las autoridades de la Municipalidad de Ticlacayán, realizan trabajos de reforestación y revestimiento con concreto del cauce de la quebrada.

Foto 09: Reptación de suelos activo en la margen izquierda del cauce de la quebrada Huachanra. La reptación de suelo se produce en el cuerpo de un deslizamiento antiguo.

En el área afectada se debe continuar con los trabajos de reforestación con plantas nativas y con el revestimiento del cauce de la quebrada y sus afluyente (Foto 10). Además se debe realizar periódicamente la limpieza del cauce de la quebrada para evitar la colmatación de ésta. La colmatación de cauce podría generar desbordes de aguas fluviales e inundar las viviendas del poblado de Ticlacayan.

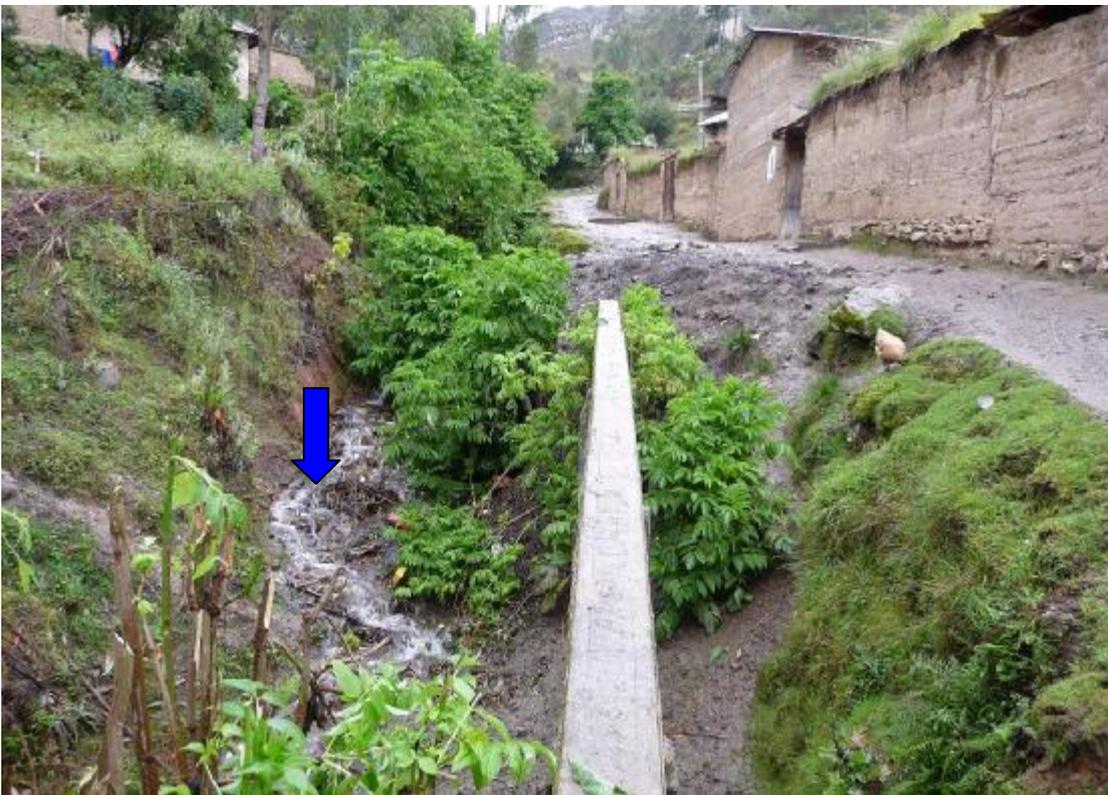
Foto 10: Canal tributario al cauce de la quebrada Huachánra, en la actualidad se encuentra sin revestimiento de concreto.

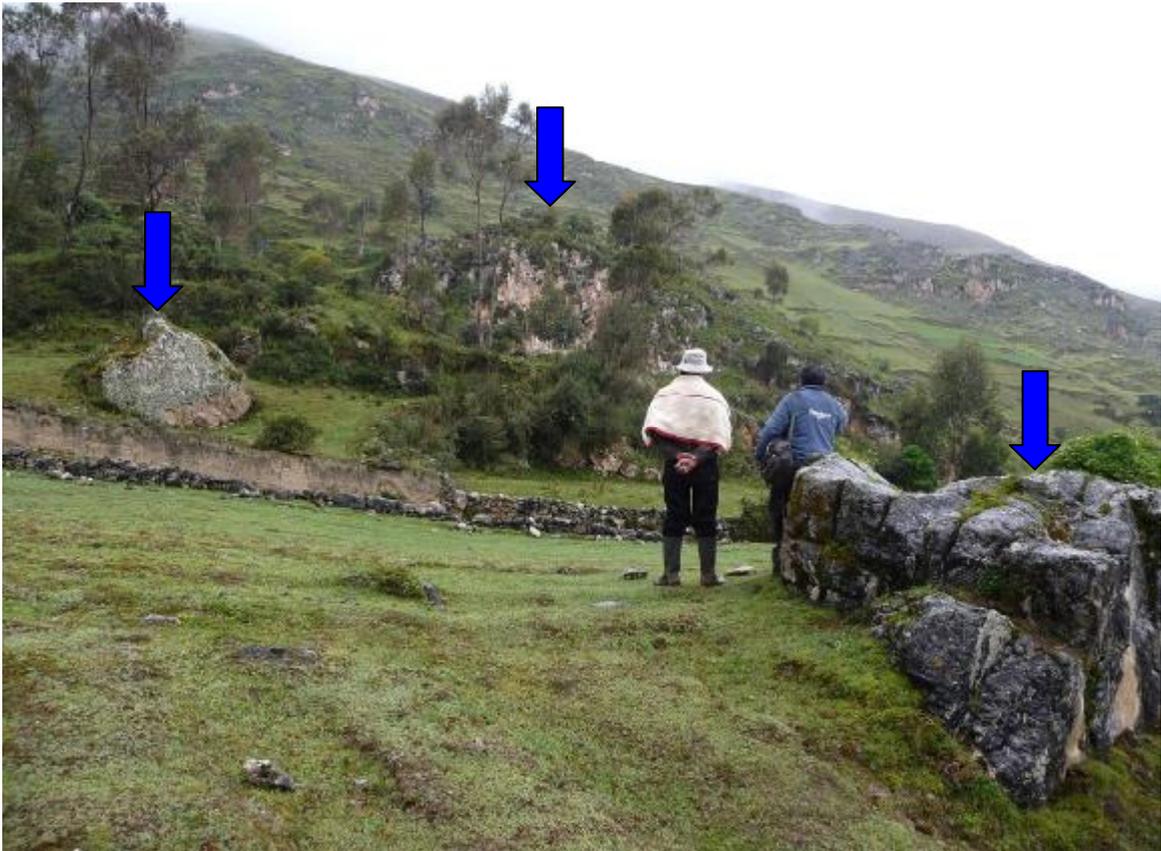
Deslizamiento antiguo Pichcapuquio: Se localiza en el flanco oeste del cerro Pichcapuquio, teniendo evidencias el cambio de pendiente, los bloques de rocas sobre la superficie (Foto 10) y el tipo de material superficial. Se estima 52 ha de área afectada.

El material de la masa deslizada sirve como reservorio para captar las agua de las precipitaciones pluviales. Posiblemente esta agua esté afectando la estabilidad de taludes en el sector de Huamanpata. En esta área para evitar la infiltración de agua se debe realizar trabajos de drenaje y reforestación.

Foto 10: Bloques de roca sedimentaria que forma parte de un deslizamiento antiguo en el Cerro Pichcapuquio.

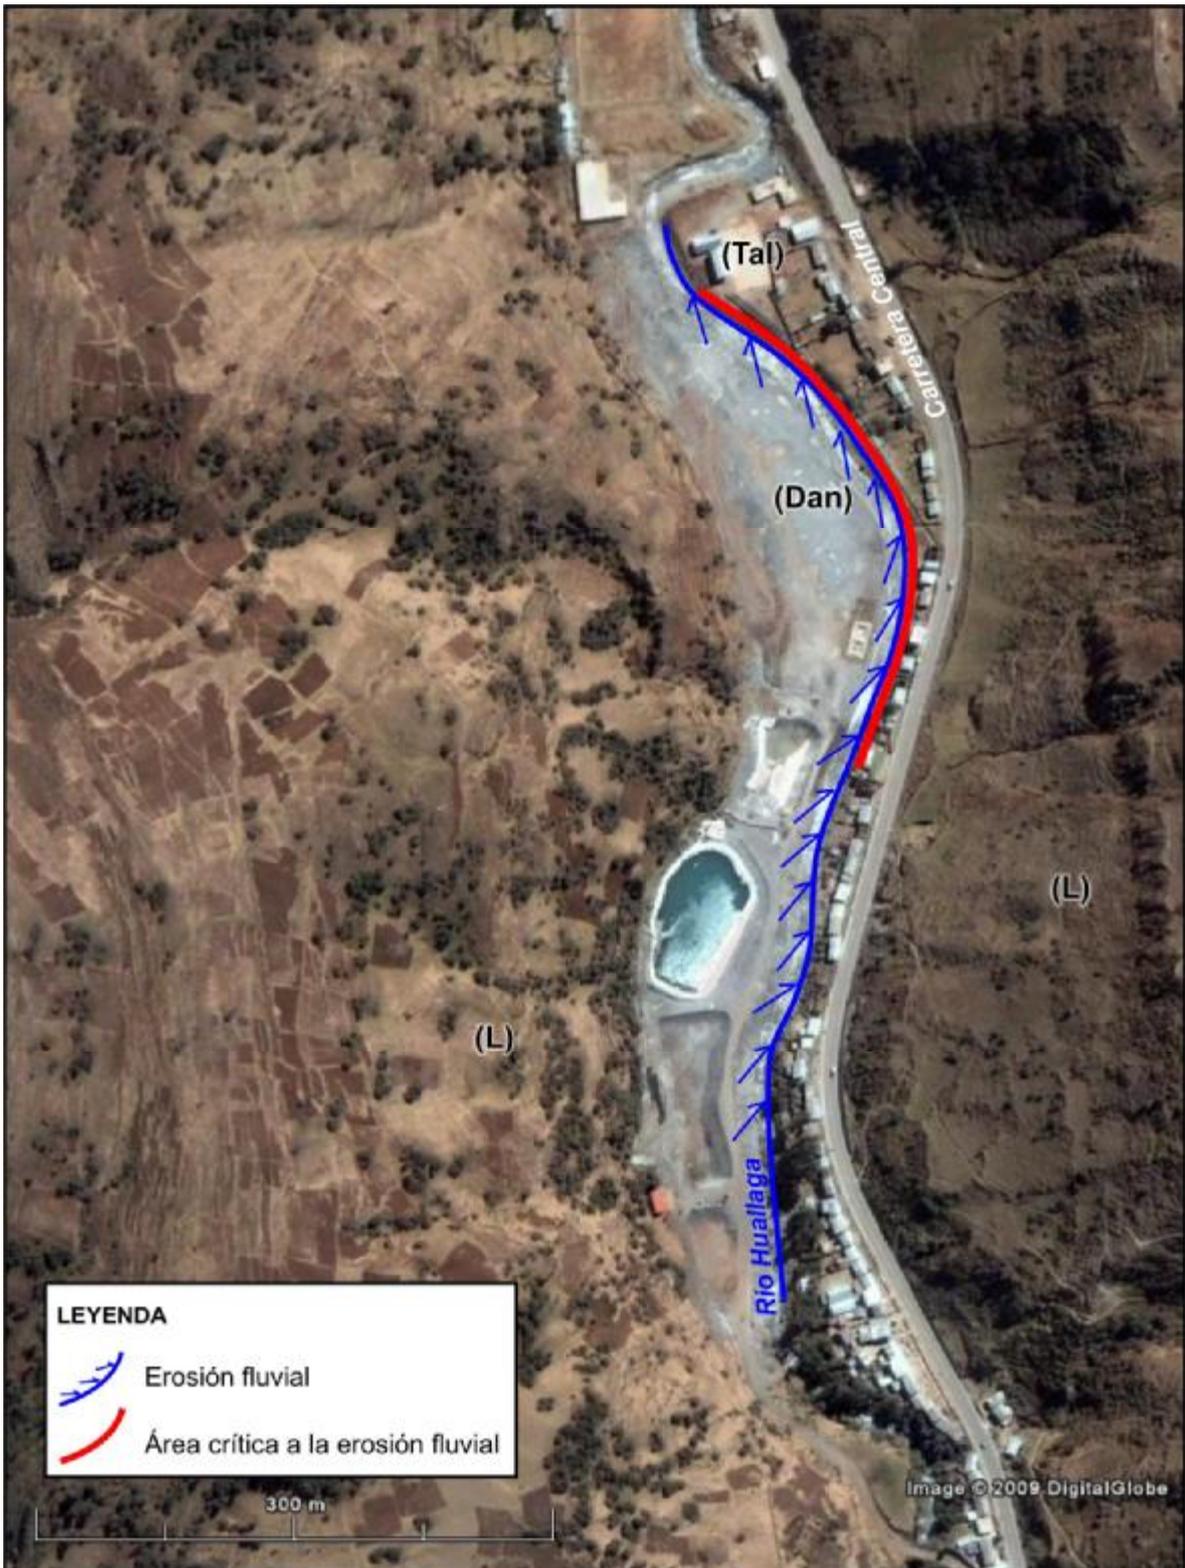
El área afectada mide aproximadamente 750 m, de ello se considera como zona crítica 350 m que requiere de la construcción de defensa ribereña. Ver Figura 04.

En la zona considerada como crítica se tiene la siguiente infraestructura: 01 centro educativo primario, 01 iglesia, 01 local comunal 20 viviendas. La erosión también podría afectar a la plataforma de la carretera Central.

Figura 04: Se muestra el área afectada por la erosión fluvial, la zona crítica y la geomorfología de la zona.

Geomorfológicamente, se observa laderas de pendiente fuerte (L), depósitos antrópico en el fondo del valle (Dan), Terraza aluvial en ambas márgenes del río Huallaga (Tal). Por el área cruza la carretera Central.

- El Caserío 30 de Agosto es afectado por la erosión fluvial en una longitud que mide 750 m, de ello se considera como zona crítica 350 m y que requiere la construcción de defensas ribereñas.

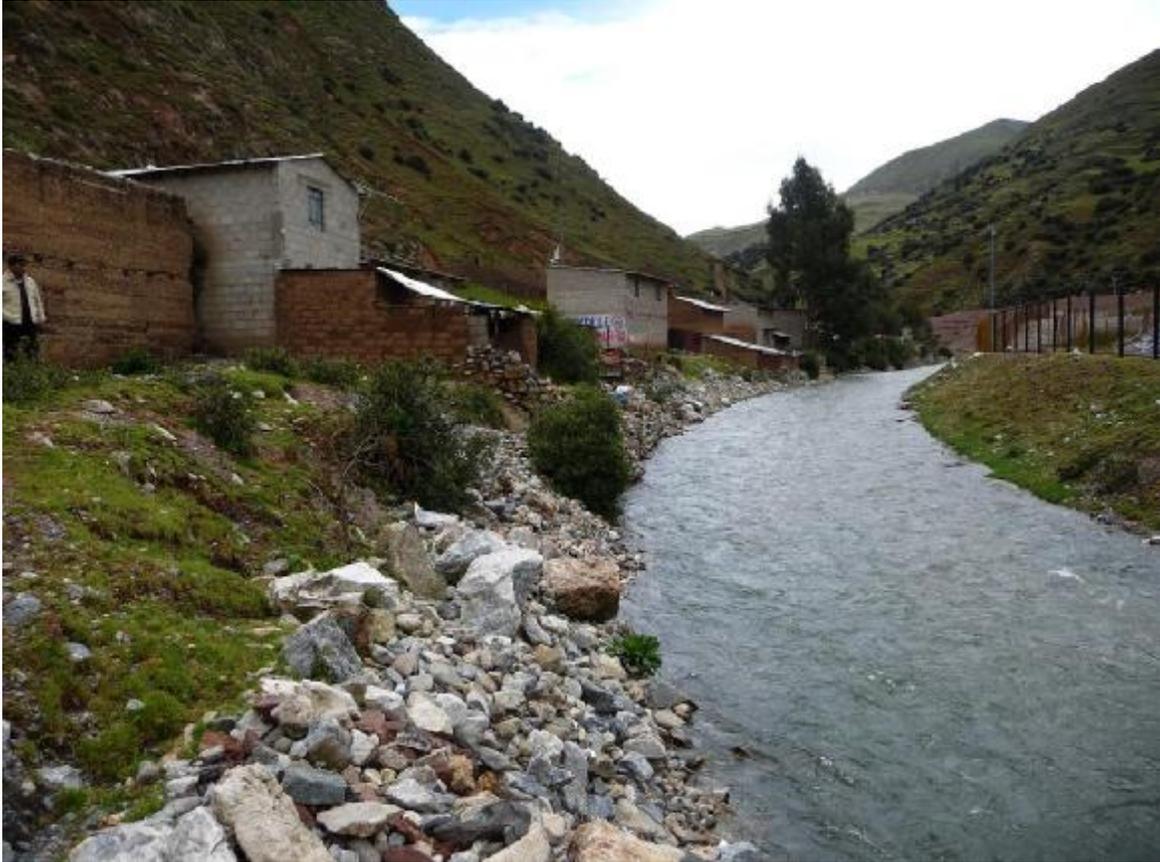
El peligro principal en el Caserío 30 de Agosto es la erosión fluvial que se produce debido a la morfología de la corriente del río Huallaga por su margen derecha (Foto 11).

Foto 11: Terrazas aluviales susceptibles a la erosión fluvial.

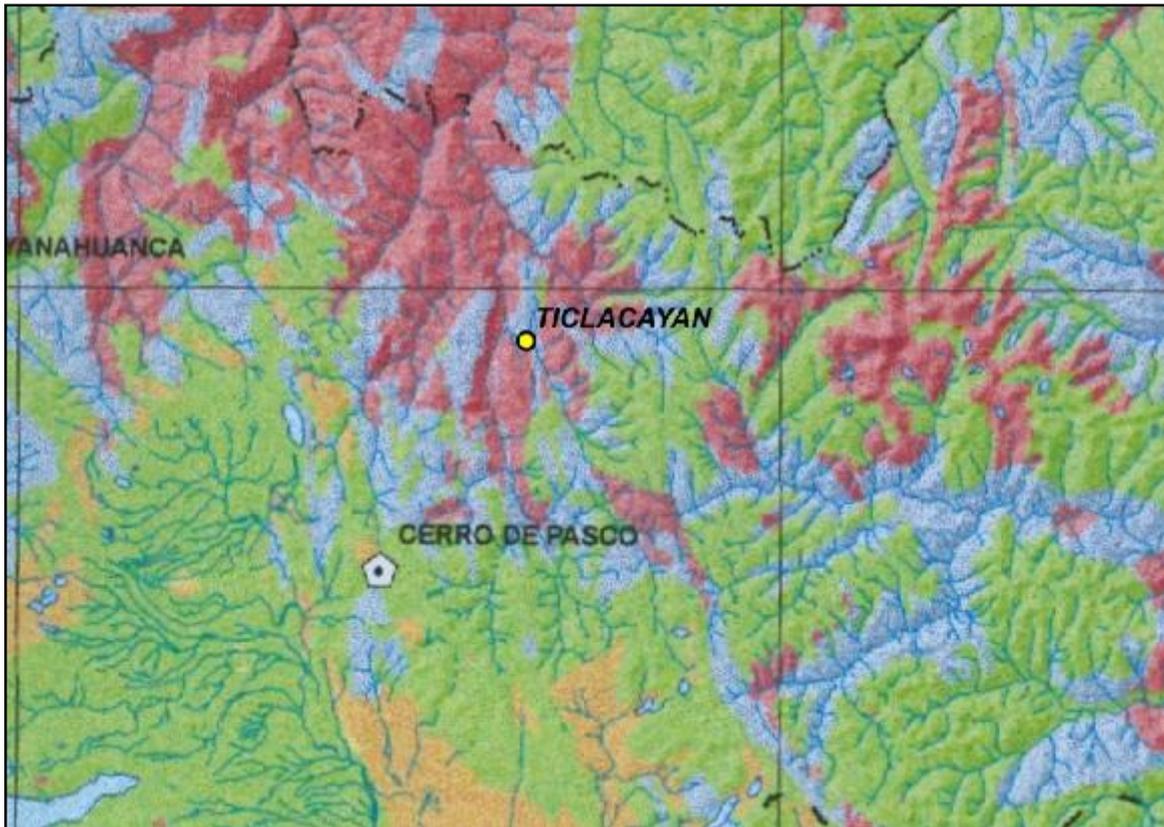
La zona de estudio, según el Mapa de Susceptibilidad de la Franja N° 4 (Fidel et al, 2006), se ubica dentro de la zona de alta a muy alta susceptibilidad a la ocurrencia de movimientos en masa (reptación de suelos, derrumbes, desprendimiento o caída de rocas, deslizamientos).

Figura 03: Susceptibilidad a Movimientos en Masa de la Jurisdicción de Tíclacayán.

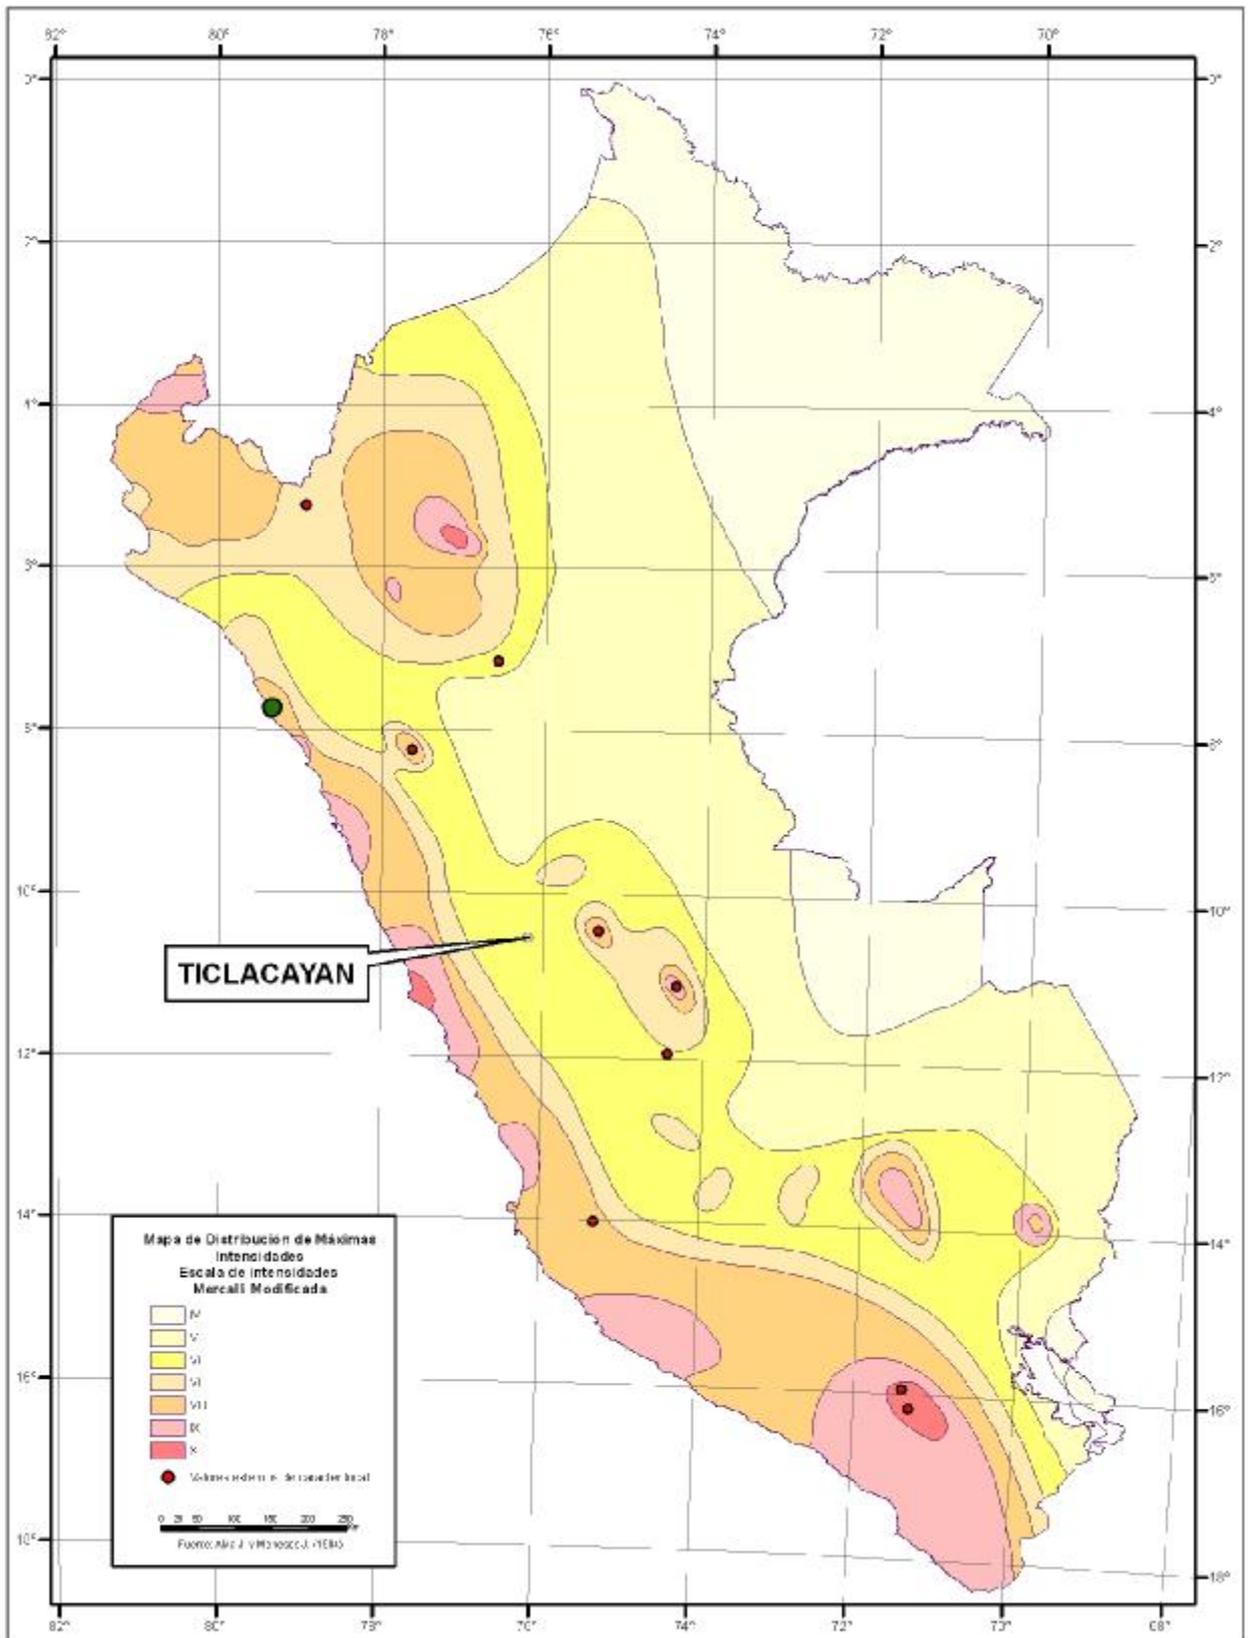
Además, en la reciente versión del mapa de distribución de máximas intensidades sísmicas observadas en Perú, preparado por la Universidad Nacional de Ingeniería y el CISMID, como parte del proyecto SISRA, para el área de estudio muestran intensidades máximas de IV a VI en la Escala Modificada de Mercalli (Alva y Meneses, 1984). Ver Figura 05.

Figura 05: Mapa de distribución de máximas intensidades
