Informe Técnico N° A7015

EVALUACIÓN DE PELIGROS GEOLÓGICOS EN LOS CENTROS POBLADOS SANTA ROSA DE COCHAS Y ASUNCIÓN DE ERPA

Región Ayacucho

Distrito Santiago de Lucanamarca

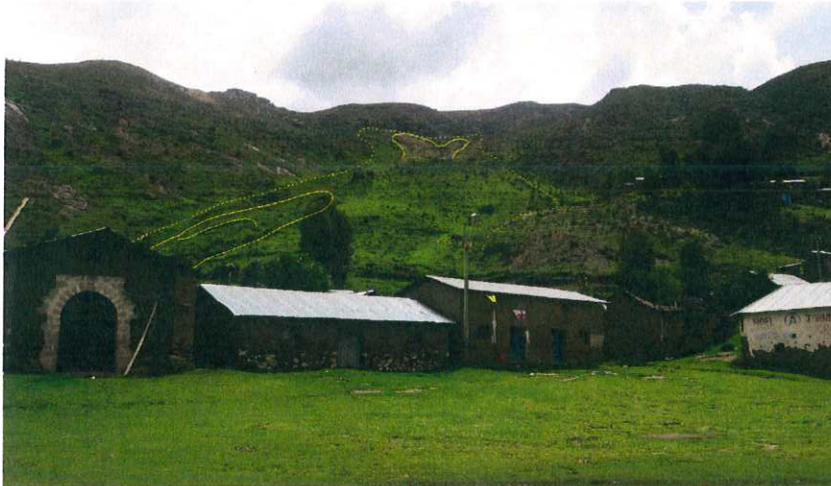
La visita de campo realizado el día 24 de febrero, se ha observado grietas en la superficie denotando que se ha reactivado a manera de deslizamientos en dos sectores que forman una superficie ondulada en los sectores donde se genera movimiento ladera abajo (figura 8 y 10).

Figura 8. Se observa corona de deslizamiento 1 parte superior de la ladera, así como el deslizamiento 2 al pie del evento antiguo

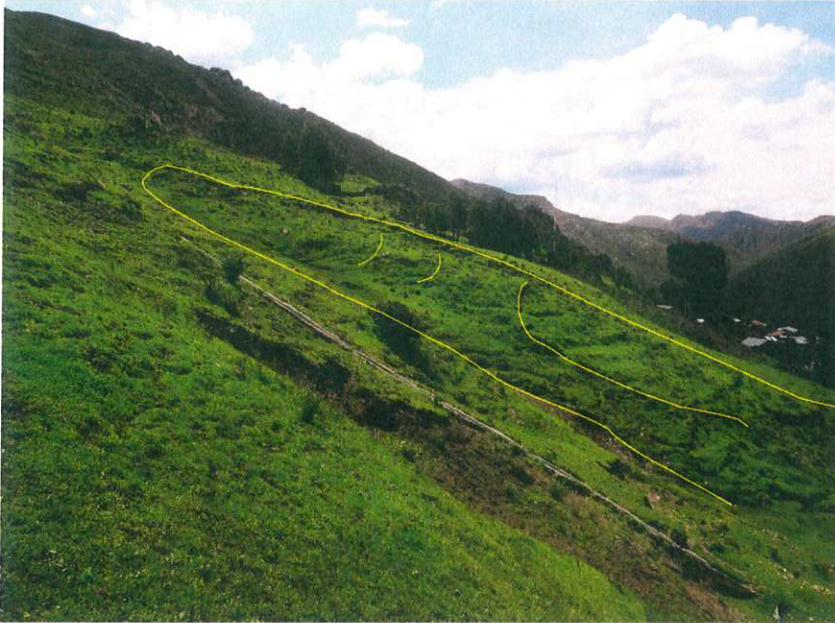
El evento afecta terrenos de pastoreo y con un evento de magnitud mayor afectaría viviendas del centro poblado que se encuentran al pie del evento. (figura 11-b)

Figura 9. Vista del deslizamiento 2, se observa escape principal de 45 m con salto vertical de 5 a 20 cm, afecta terrenos de pastoreo de generarse un evento de magnitud mayor afectaría viviendas del centro poblado Santa Rosa de Cochas.

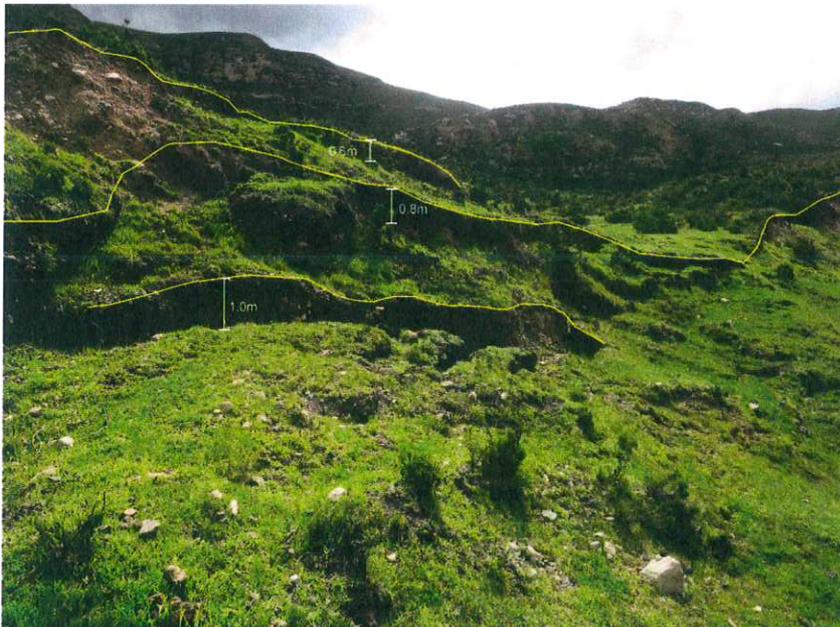
- Escarpe principal 100m. (figura 10)
- Salto vertical varia de 0.6 a 1.0m.
- Ancho de cuerpo desplazado 38 m.
- Longitud del escarpe principal al pie de la ladera 160 m.
- Cuerpo principal se desplaza 2.0 m
- En la zona de hundimiento, forma áreas húmedas.
- Grietas de tracción apertura 0.05m
- Grietas transversales apertura varía entre 5cm a 10cm

Figura 10. Vista tomadas con dirección sureste, se observa el escarpe del deslizamiento 1, con salto vertical que varía entre 0.6 m a 1.0 m.

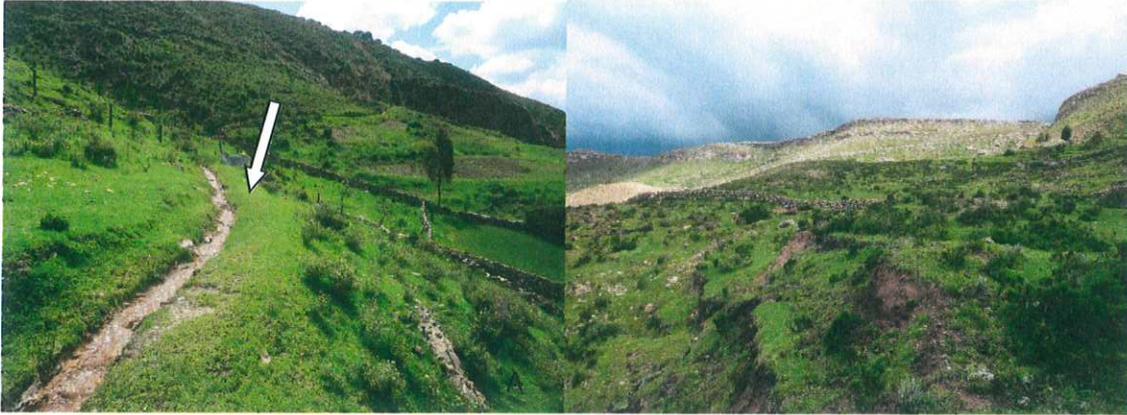
Figura 11. Se observa : A) Canal de riego sin revestir; B) vista de área que es utilizado como terreno de pastoreo para ganado.

- Los canales deben ser revestidos (concreto, mampostería, terracemento, entre otros) para minimizar la infiltración y saturación de los terrenos.
- No debe construirse reservorios de agua sin revestimiento, ya que esto favorece la infiltración y saturación del terreno.

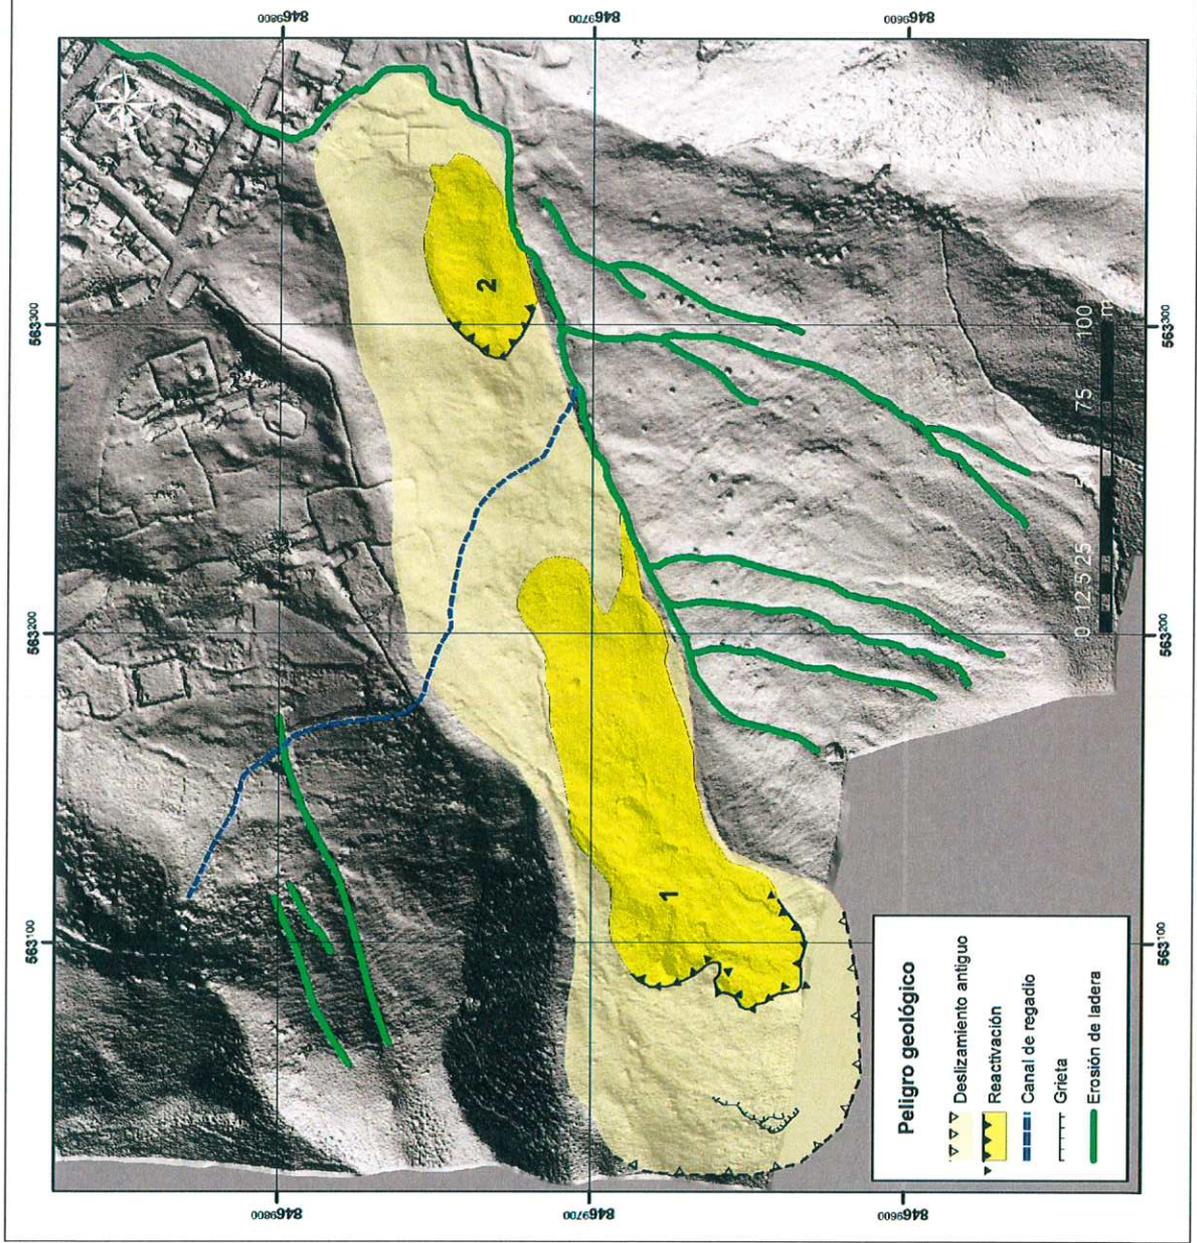
Figura 12. Sector Santa Rosa de Cochabamba, se observa la cartografía de procesos geodinámicos de tipo deslizamiento antiguo y sus reactivaciones, así como erosión de ladera.

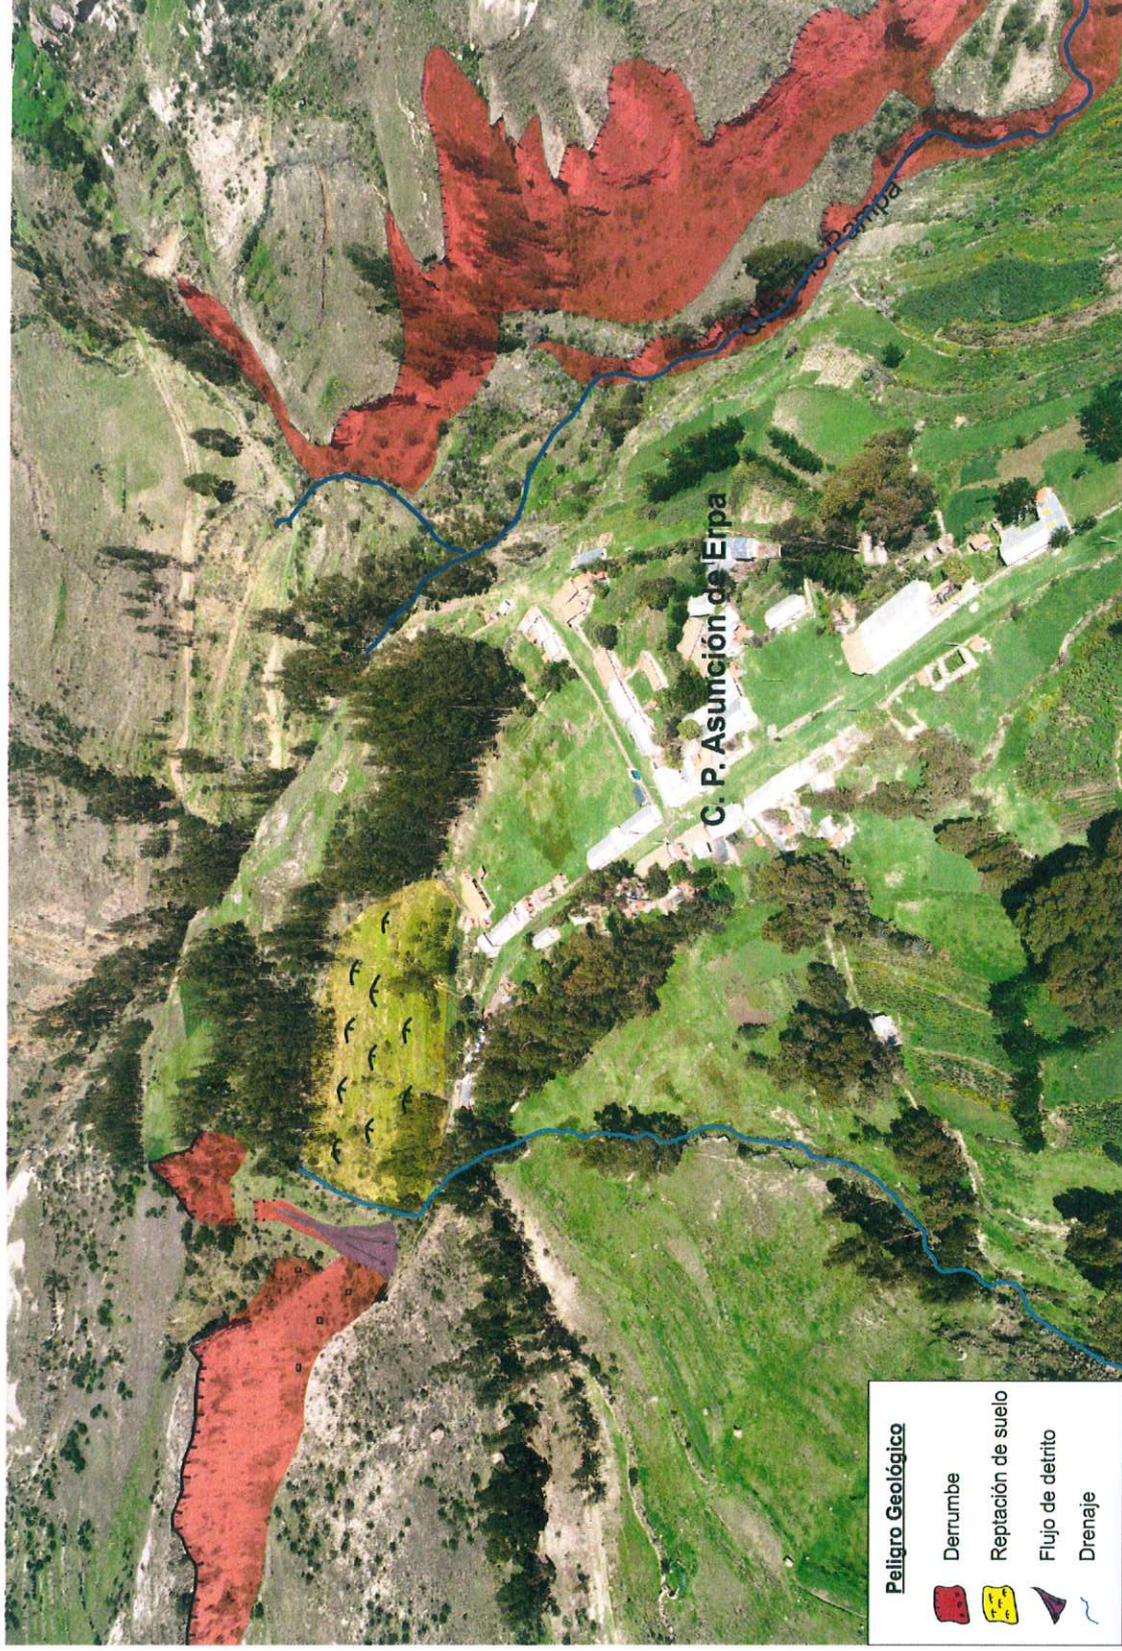
La visita de campo realizado el día 25 de febrero, se ha observado derrumbe en el terreno que luego pasan a formas flujos de detritos, también se puede observar grietas en el terreno debido a movimientos muy lentos que hacen que se generen procesos geodinámicos, estos condicionado a que los terrenos presentan pendiente muy fuerte, superficie con regular cobertura vegetal y con regular humedad (figura 13).

- Escarpe principal 30m
- Salto vertical varia de 1.5m.
- Ancho de cuerpo desplazado 15 m.
- Longitud del escarpe principal al pie de la ladera 60 m.
- Cuerpo principal se desplaza 2.0 m
- Grietas de tracción apertura 5cm

El evento afecta terrenos de pastoreo y con un evento de magnitud mayor afectaría viviendas del centro poblado que se encuentran al pie del evento.

Figura 13. Cartografía en el centro poblado Asunción de Erpa, se observa que es afectado por procesos de movimientos en masa de tipo: derrumbe, reptación de suelos, flujo de detrito, erosión de ladera.

- 7) El área del centro poblado de Asunción de Erpa se considera como zona de alta susceptibilidad procesos por movimientos en masa se considera en PELIGRO INMINENTE, que compromete la seguridad física de sus habitantes.
