INFORME TÉCNICO PRELIMINAR

ZONAS CRÍTICAS EN LA REGIÓN LA LIBERTAD

POR:
LUCIO MEDINA ALLCCA
GRISELDA LUQUE POMA

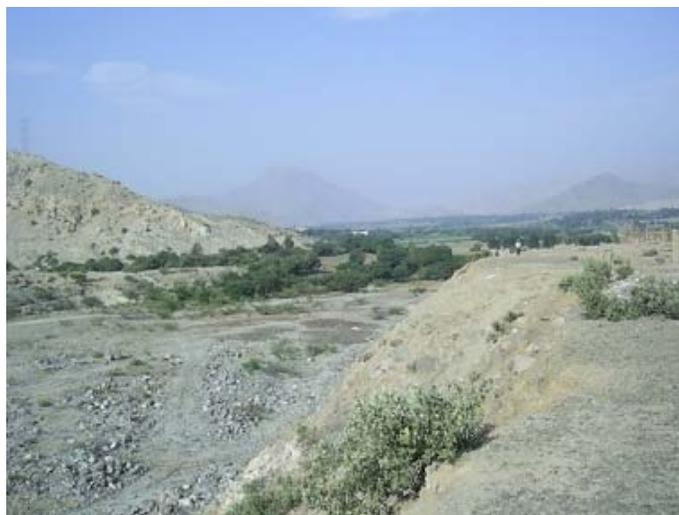
Foto: La Arenita, quebrada por donde discurren huaycos de manera excepcional, viviendas se ubican en la margen derecha, Chepen.

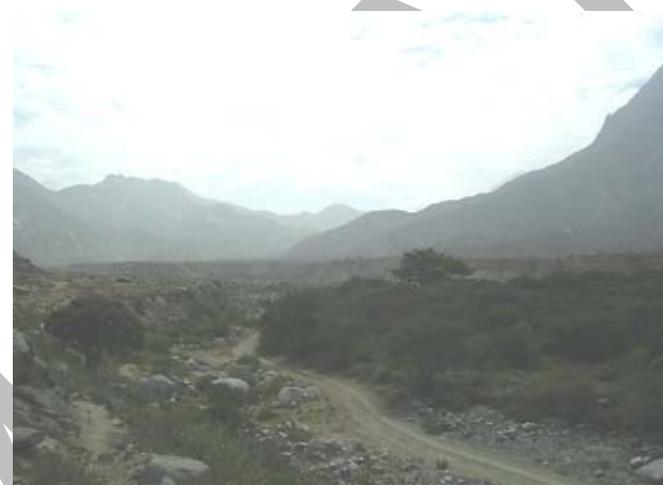
Foto: Zapotal, vista de la quebrada donde confluyen varios abanicos proluviales que aportan material susceptible a ser acarreados como huaycos en periodos de lluvia excepcional, Chepen.

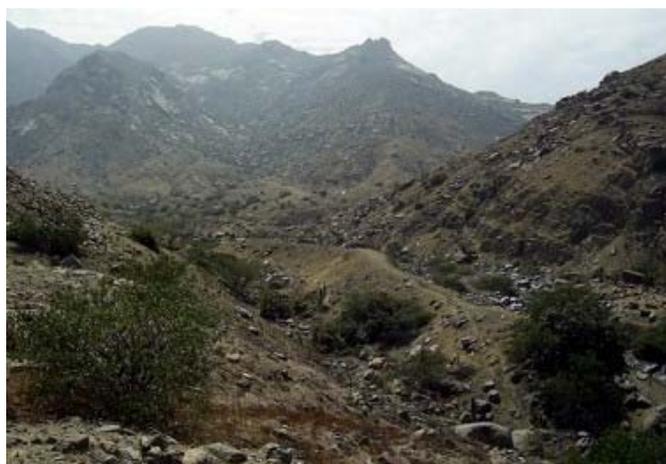
Foto: Vista del cerro campana donde nace una torrentera que acarea huaycos de manera excepcional, se puede observar el material suelto en las laderas, Chepen.

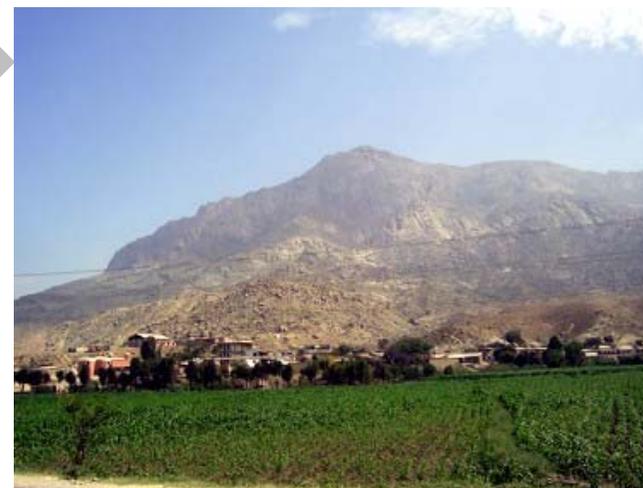
Foto: Sector de Huanchaco, los terrenos de cultivo se encuentran sobre material de huaycos antiguos, Chepen.

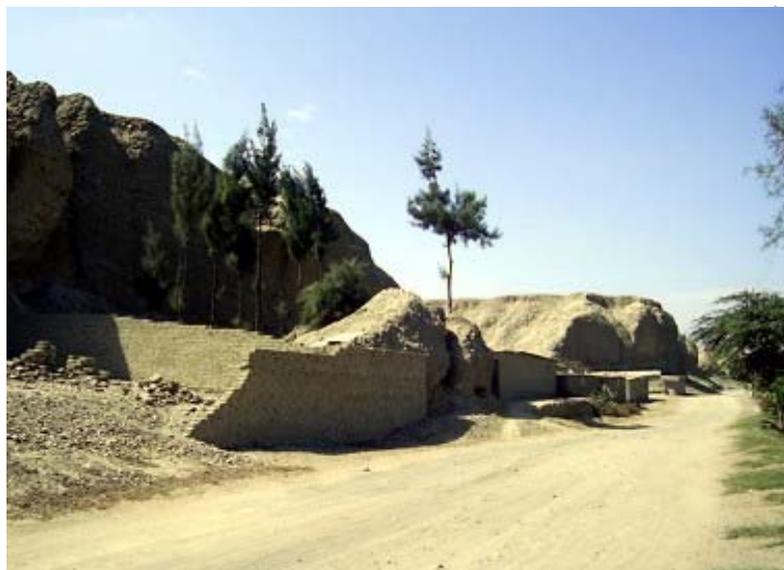
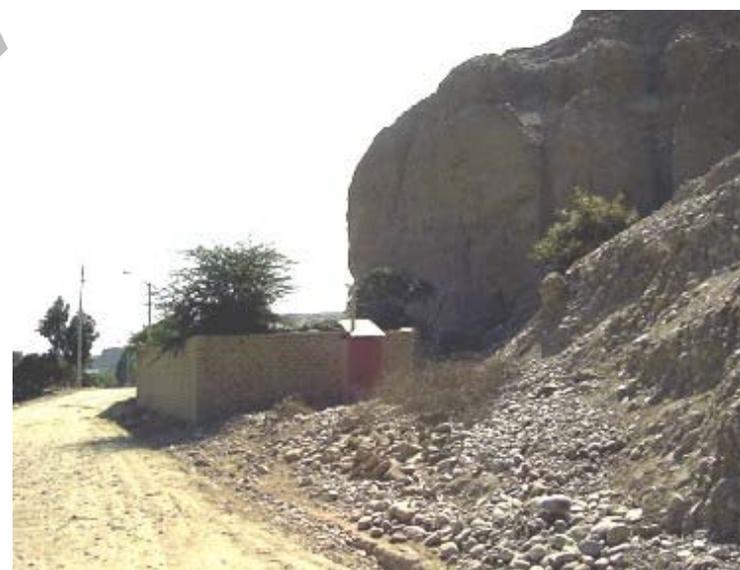
Foto: Área susceptible a la ocurrencia de derrumbes desde acantilado conformado por material aluvial, sector de Faclo Grande, El Ingenio, Chepen-La Libertad.

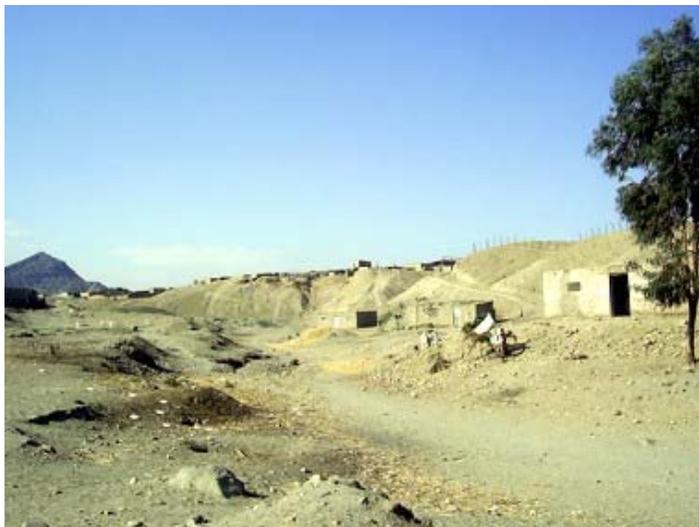
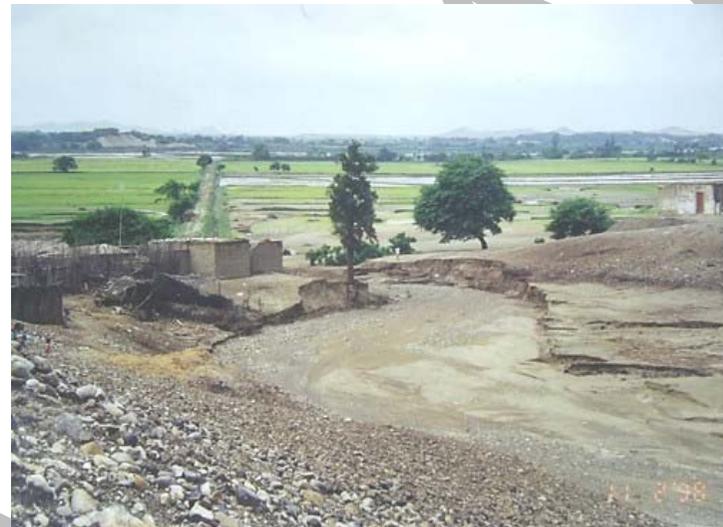
Foto: Área susceptible a la ocurrencia de huaycos y flujos de lodo, en la foto superior se observa el estado actual de las torrenteras, foto inferior flujo de lodo bajado el año 1983., sector Faclo Grande, Chepen-LA Libertad.

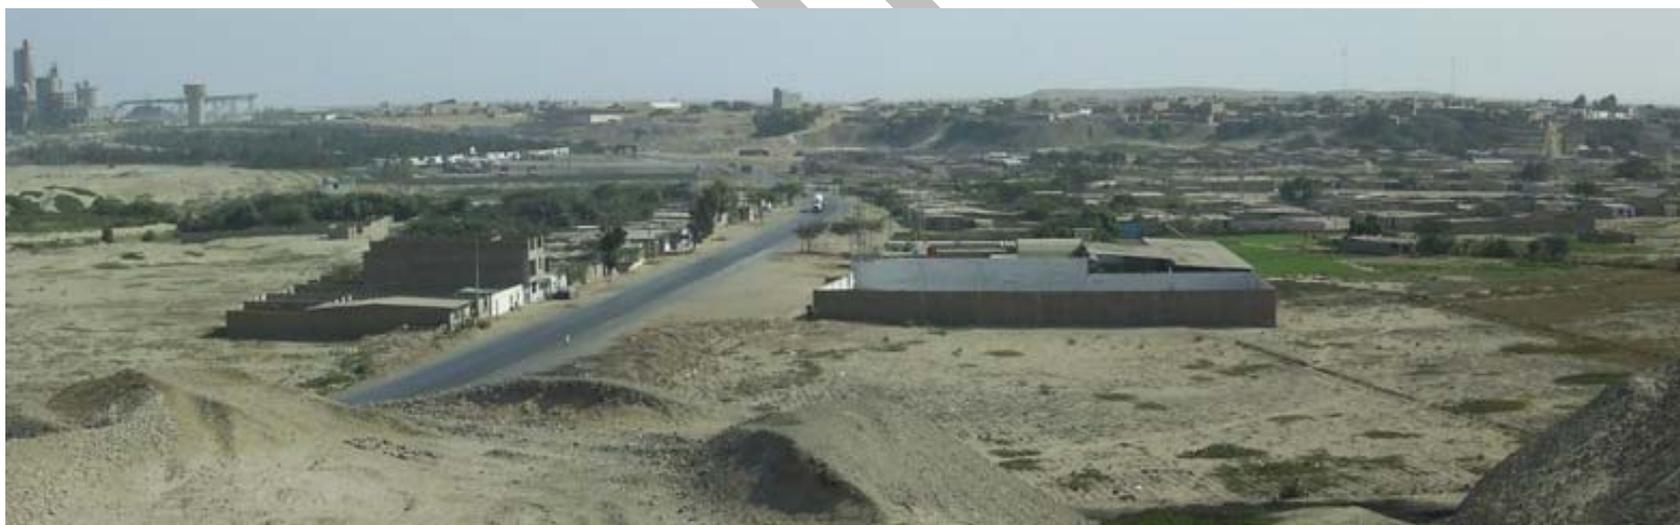
Foto: Quebrada Sanjón Grande, pueden discurrir huaycos durante el fenómeno de El Niño, Pacasmayo.

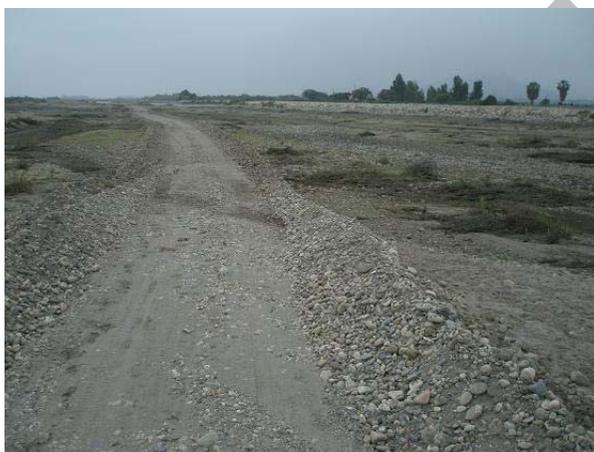
Foto: Área susceptible a inundación fluvial en el río Chicama, distrito y provincia Chocope.

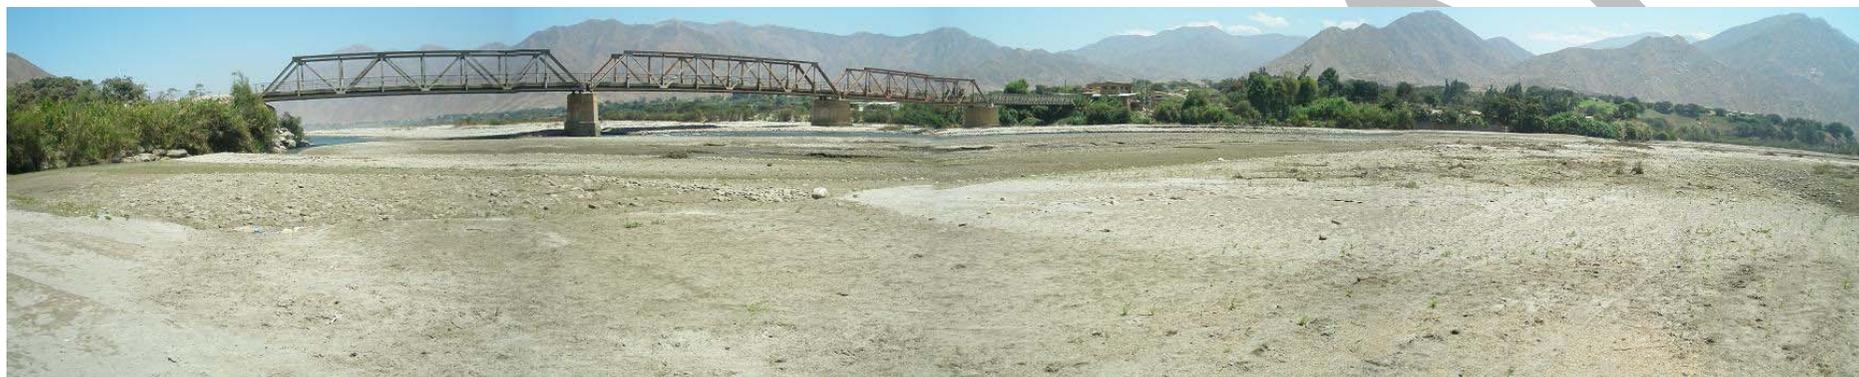
Foto. Área susceptible a Erosión fluvial en la margen izquierda del río Chicama, frente a Punta Morena, distrito de Chicama, provincia de Ascope.

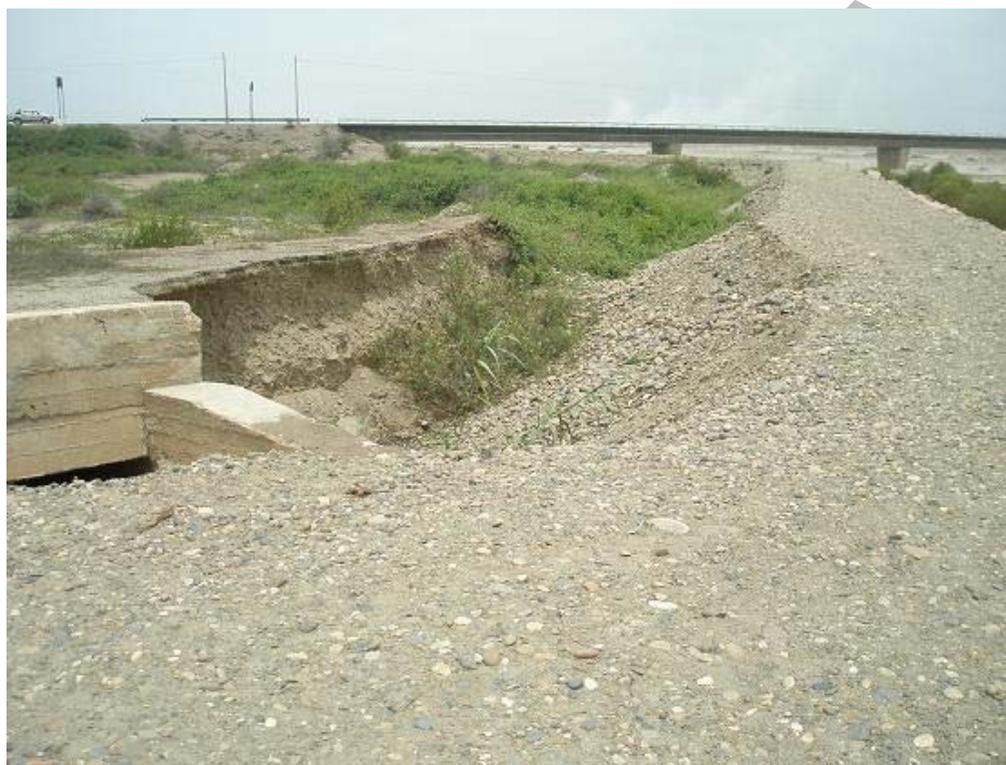
18	Puente Careaga (Chicama)	Área susceptible a inundaciones y erosiones fluviales en periodos del fenómeno El Niño.	Afectó carretera de la Panamericana Norte, destruyó el puente durante el fenómeno de El Niño.	Limpieza del cauce de río Chicama.

Foto. Área susceptible a inundación fluvial y erosión fluvial. Sector puente Careaga, distrito Chicama, provincia Ascope.

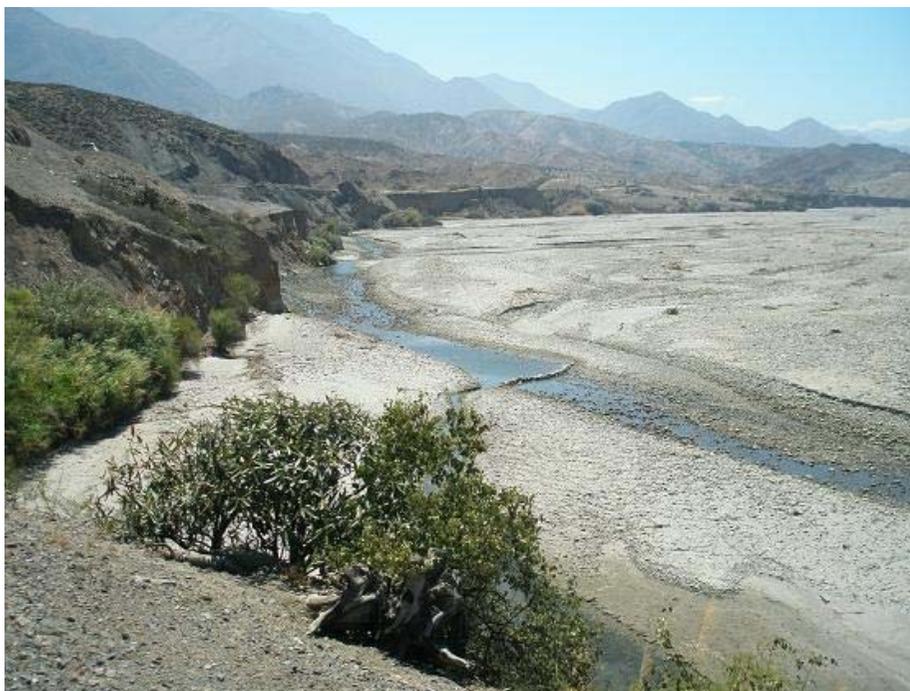
Foto: Erosión fluvial en la margen derecha del río Chicaza, podría afectar carretera. Sector Tierras Negras, distrito de Cascas, provincia Gran Chimú.

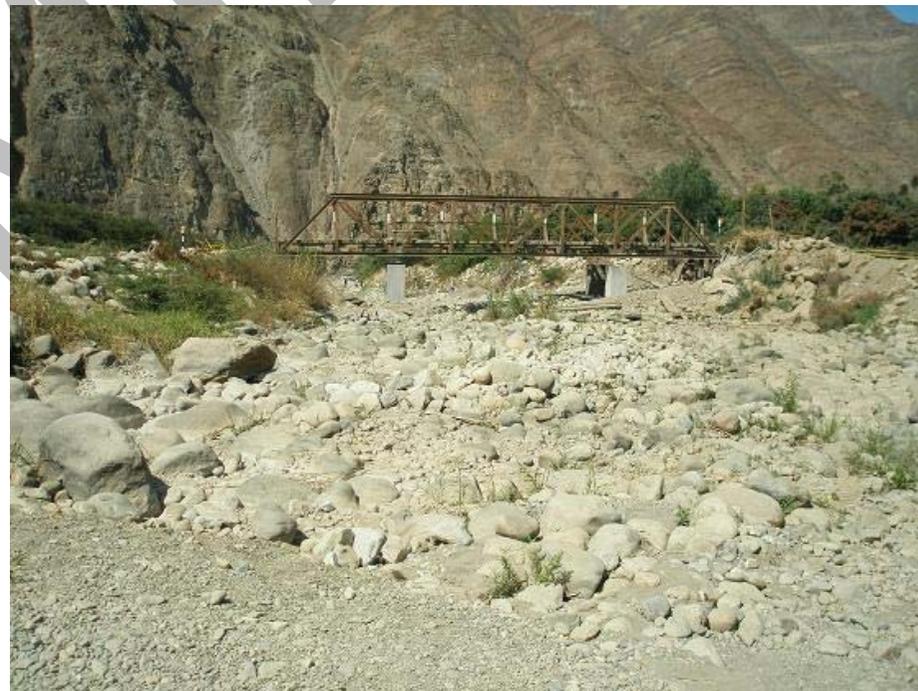
Foto: Área susceptible a inundación fluvial y erosión fluvial ubicado en la confluencia del río Cascas y Chicama. Se observa depósitos aluviales y fluviales compuestos por bloques de roca.

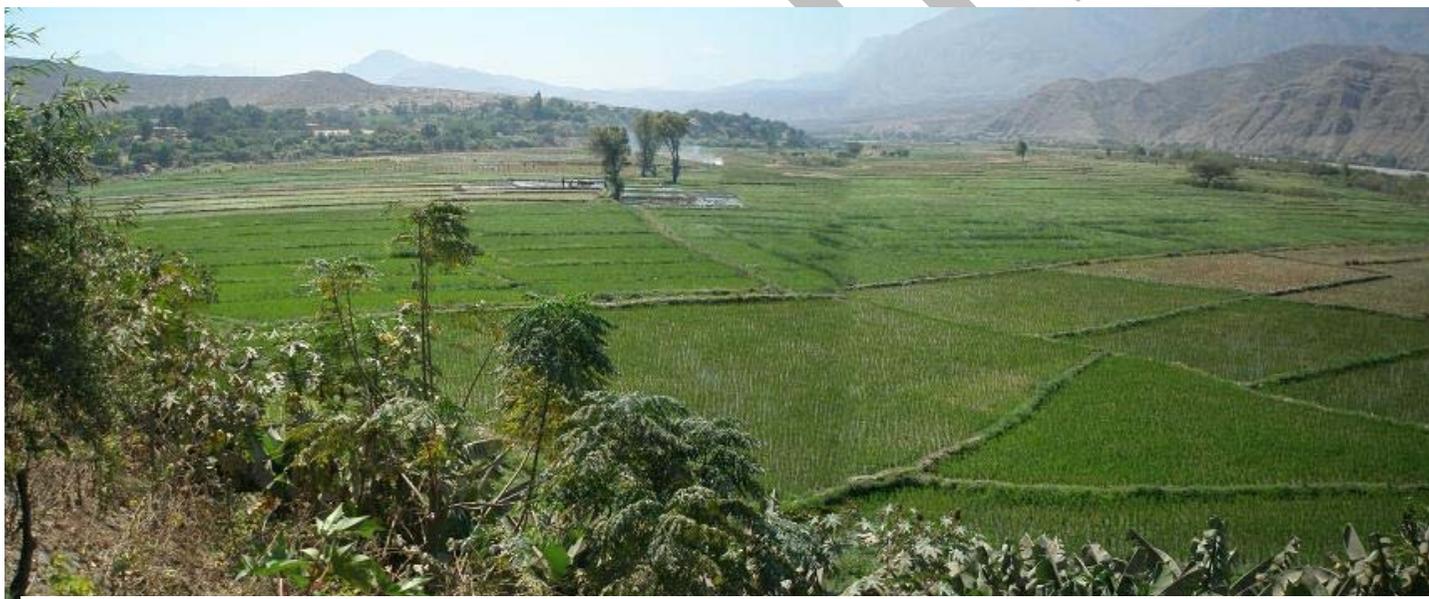
Foto: Área susceptible a inundación fluvial ubicado en la margen derecha del río Chicama, caserío Sinupe, distrito de Cascas, provincia de Gran Chimú, afectaría cultivos de arroz.

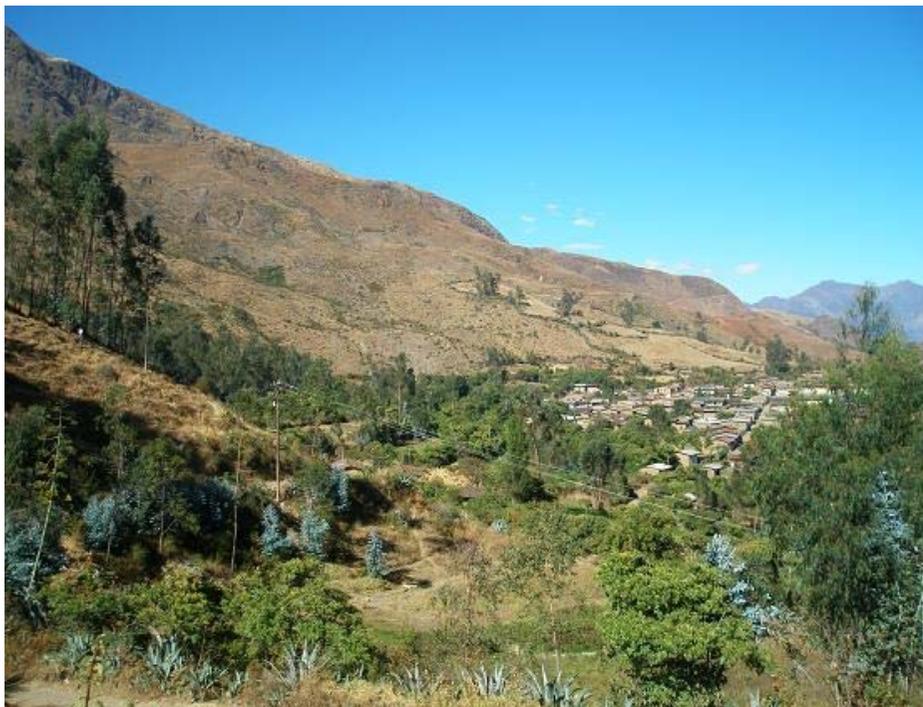
Foto: Reptación de suelos en la parte superior del poblado Lucma, además ocurren huaycos en la quebrada Cashipe.

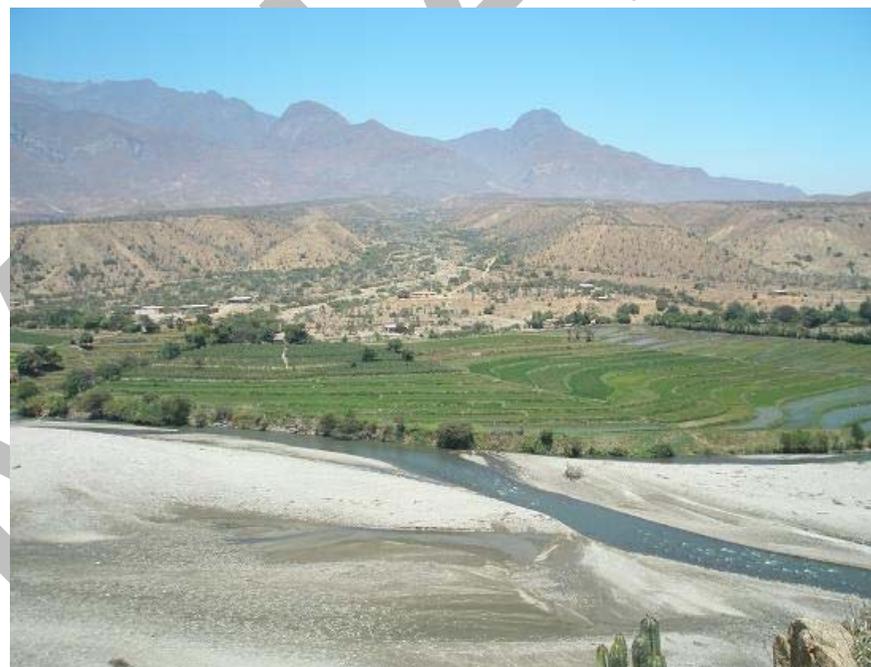
Foto: Depósitos de flujo de detritos en la quebrada Salavín, distrito Marmot, provincia gran Chimú, podría afectar a viviendas y cultivos de arroz.

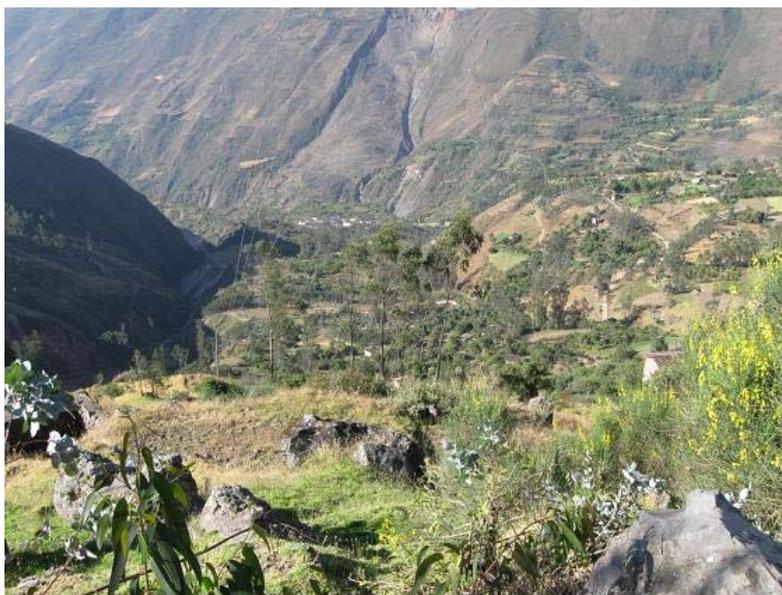
Foto: Deslizamiento-Flujo en Charat. Se observa bloques de rocas de 3 m a 5 m de diámetro suspendidos en ladera.

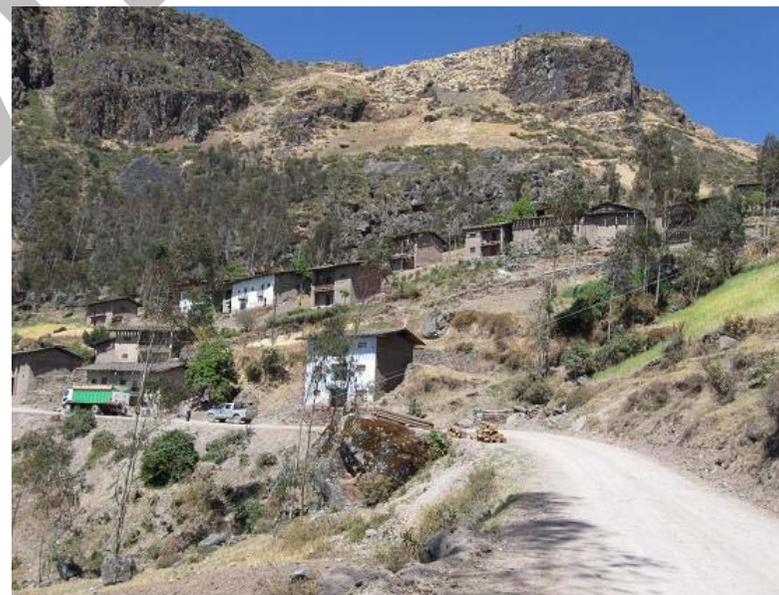
Foto 31. Derrumbe en la parte alta del caserío de Laclambay, distrito Charat, provincia Otuzco, también presenta caída rocas ocasionados por sismos.

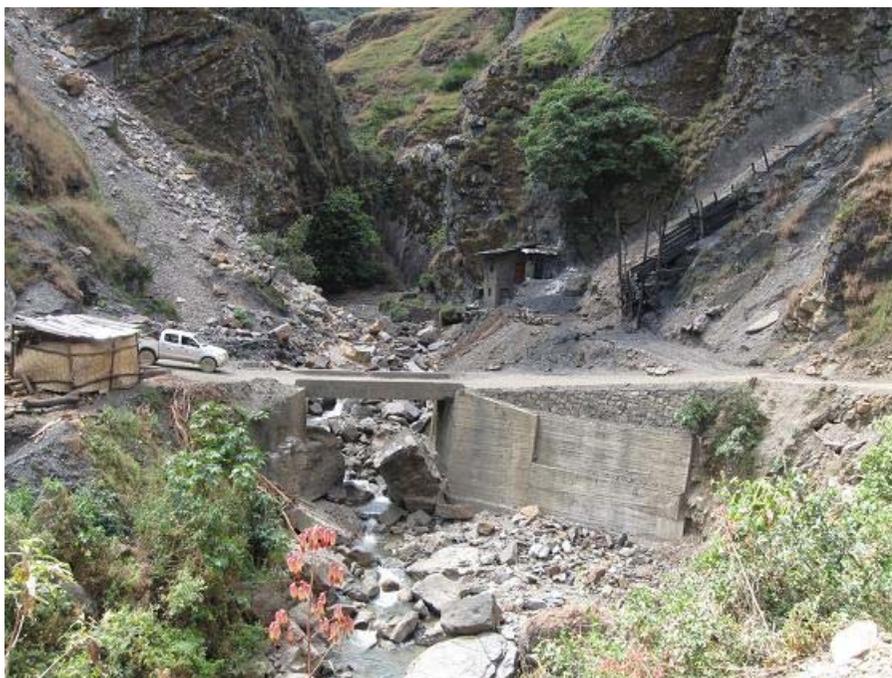
Foto: Derrumbe entre la quebrada Lirios y Ciénegos, distrito Huaranchal, provincia Otuzco, afecta carretera de acceso a Huaranchal.

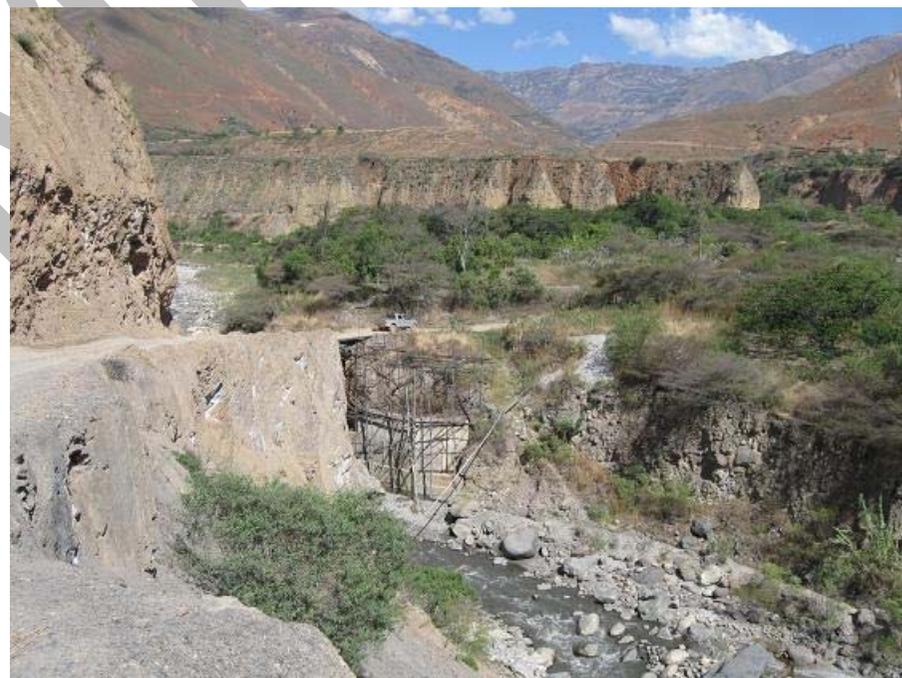
Foto: Erosión fluvial en ambas márgenes de la quebrada Charat, distrito de Huaranchal, provincia Otuzco. Se observa un puente aproximadamente de 20 m de luz abandonado a media construcción.

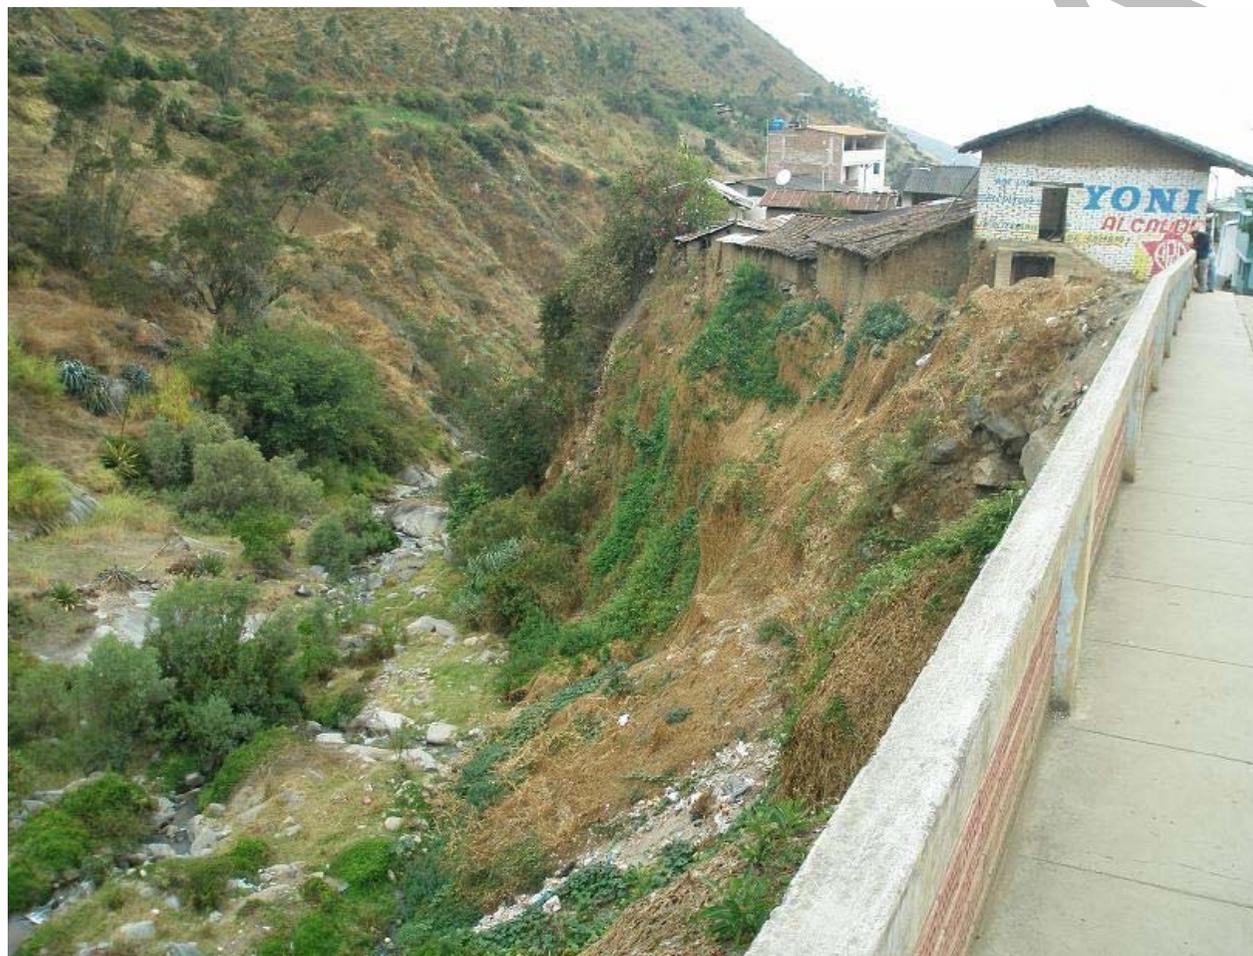
Foto: Erosión fluvial en la margen derecha de la quebrada la Cuesta. Distrito La Cuesta, provincia de Otuzco. Podría afectar a viviendas ubicadas al borde de la quebrada. Viviendas se encuentran ubicadas sobre depósito de derrumbe antiguo.

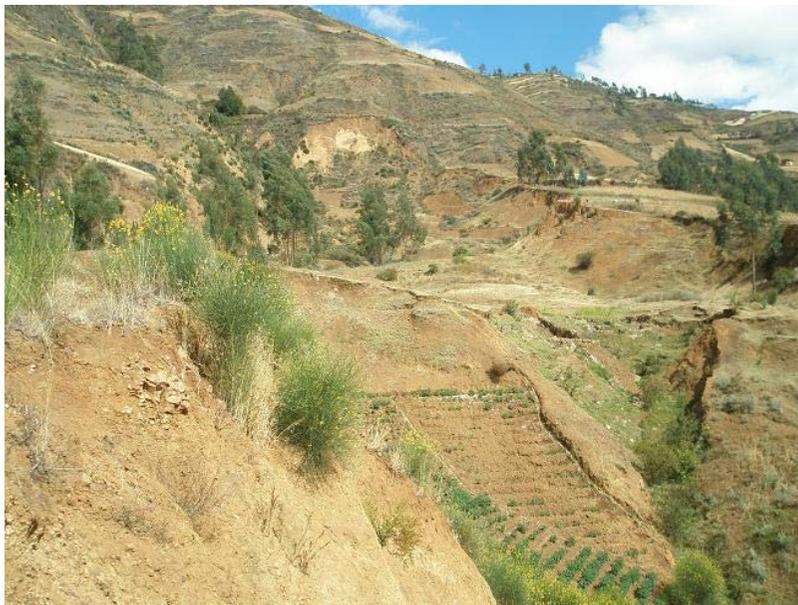
Foto: Deslizamiento rotacional activo en Chaga Pampa, distrito y provincia de Otuzco. En 1998 represó temporalmente el río Pollo.

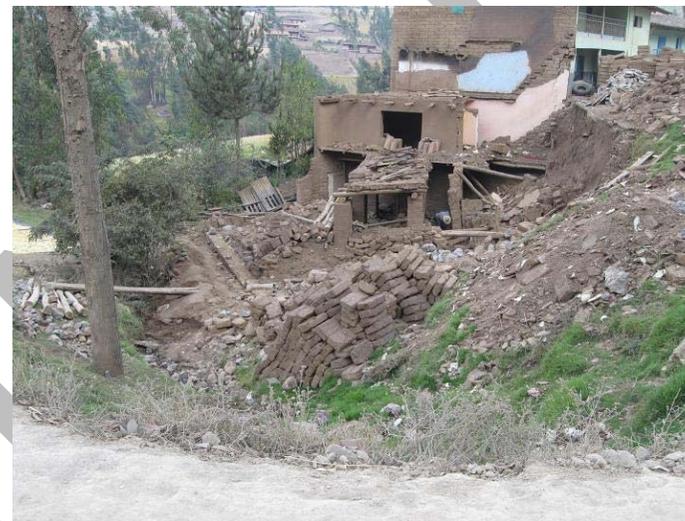
Foto: Hundimiento en San Benecio, provincia de Otuzco. Se observa dos viviendas colapsadas.

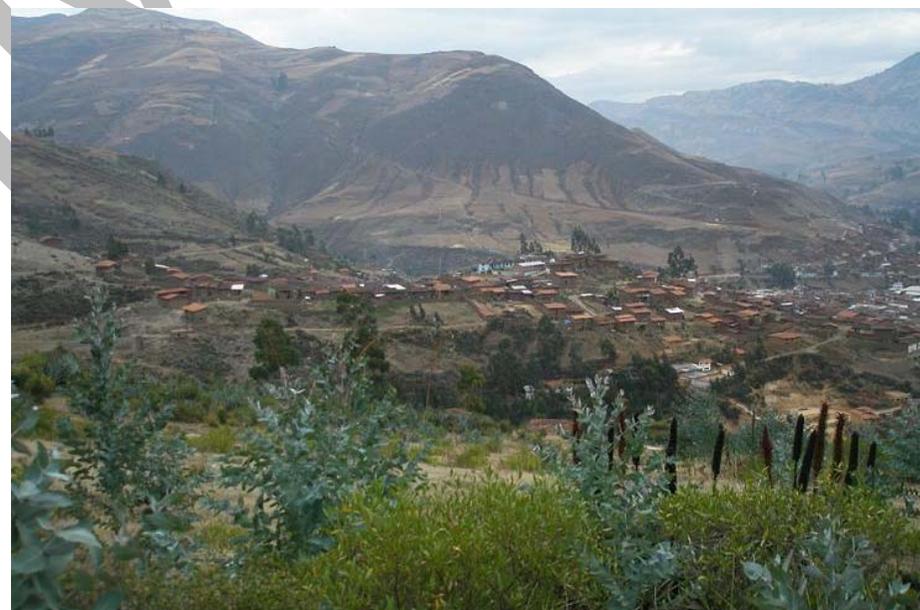
<p>32</p>	<p>Otuzco (Otuzco)</p>	<p>En el cerro Cholocday ocurre erosión en cárcava, los materiales detríticos que se producen en esta área pueden represar el río Pollo, posteriormente puede convertirse en flujo y afectar parte de las viviendas asentadas en las márgenes del río Pollo de la ciudad de Otuzco.</p>	<p>Podría afectar parte de las viviendas asentadas en las márgenes del río Pollo de la ciudad de Otuzco.</p>	<p>No construir viviendas cerca del cauce del río Pollo, mantener limpio el cauce, canalizar el cauce y reforestar la zona donde ocurre la erosión en cárcava.</p>
<p>33</p>	<p>Km 34+100, carretera Trujillo Huamachuco (Otuzco)</p>	<p>Deslizamiento rotacional activo, cuya longitud de escarpa mide aproximadamente 250 m, el salto de escarpa visible es de 2 m y la longitud entre la escarpa y el pie del deslizamiento es de 320 m. Las posibles causas son: substrato de mala calidad (muy meteorizado), naturaleza del suelo incompetente, pendiente del terreno, ausencia de vegetación, precipitaciones pluviales intensas y corte de ladera para carretera.</p>	<p>Afectó y puede afectar a la carretera asfaltada Trujillo - Otuzco</p>	<p>Banquetear talud, construir muro de contención, desquinchar rocas sueltas, reforestar ladera.</p>

Foto: Erosión de laderas (cárcava) en el cerro Cholocday, distrito y provincia de Otuzco.

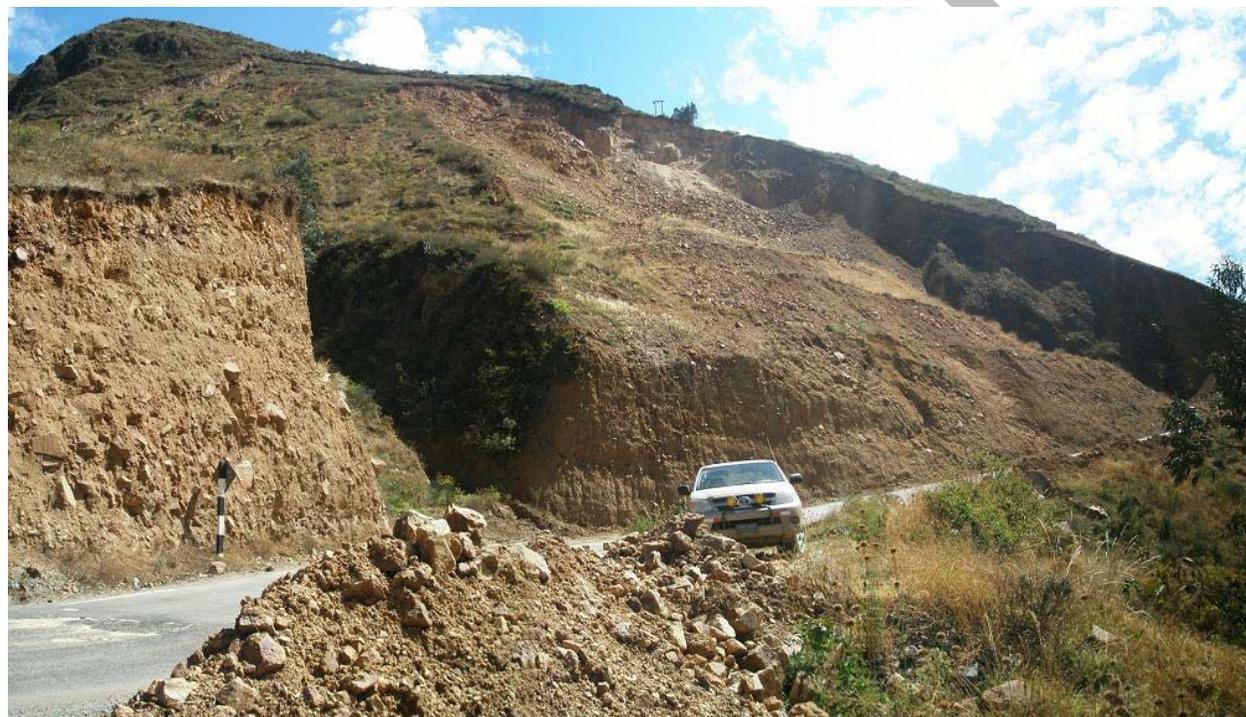
Foto: Deslizamiento rotacional en el Km 34+100 de la carretera Trujillo-Huamachuco, distrito y provincia de Otuzco.

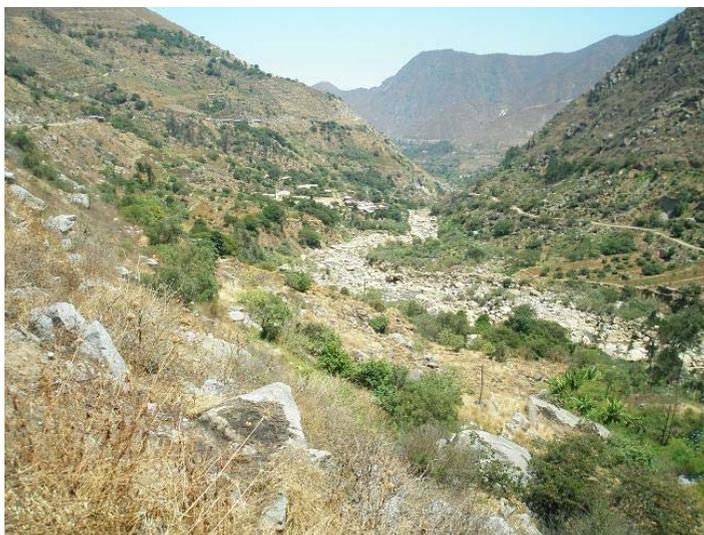
Foto: Erosión fluvial en la margen derecha del río Moche, podría afectar viviendas del caserío El Angulo, distrito de Salpo y provincia de Otuzco.

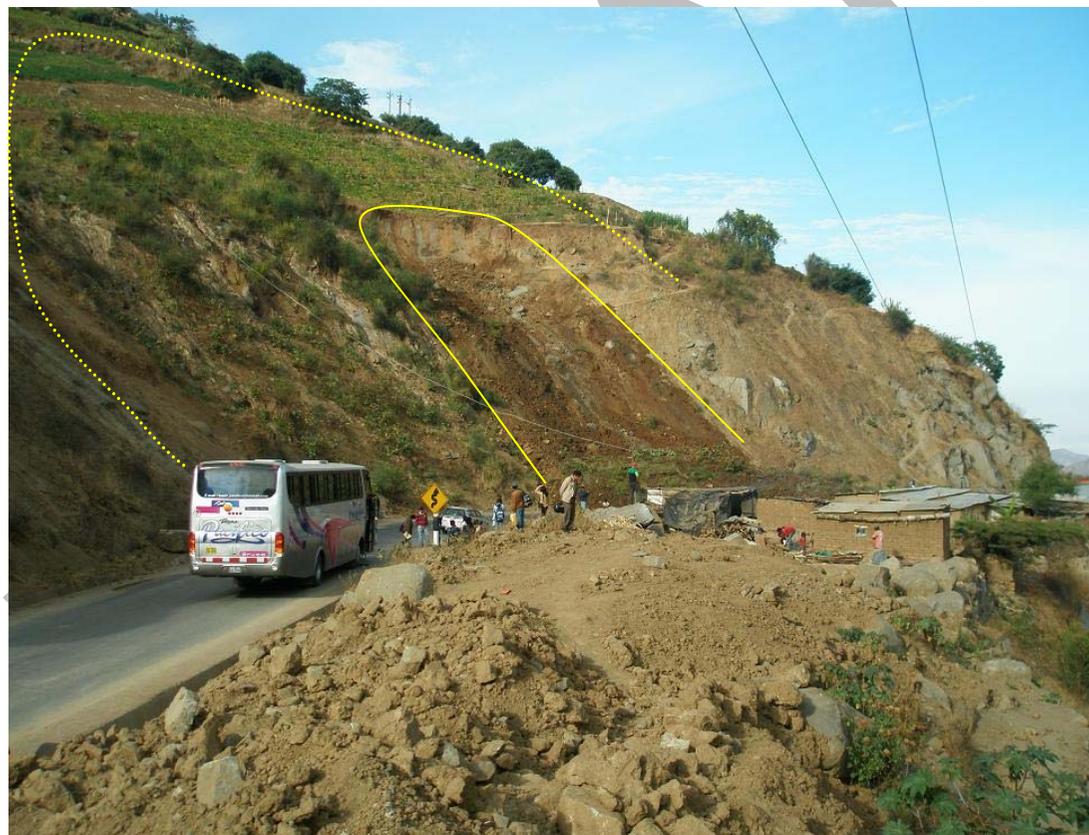
Foto: Deslizamiento en el talud superior de la carretera Trujillo - Otuzco, Sector Plazapampa, distrito de Salpo, provincia de Otuzco.

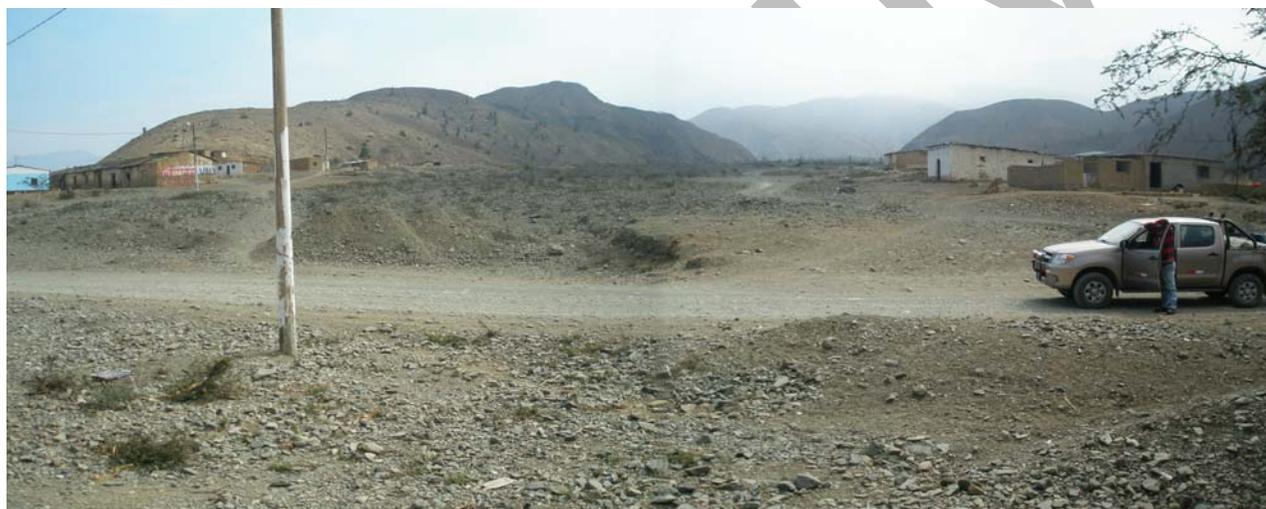
Foto 4. Depósitos de flujo de detritos. Caserío Cajamarca, distrito de Sinsicap, provincia de Otuzco. Viviendas se encuentran asentadas sobre abanico antiguo.

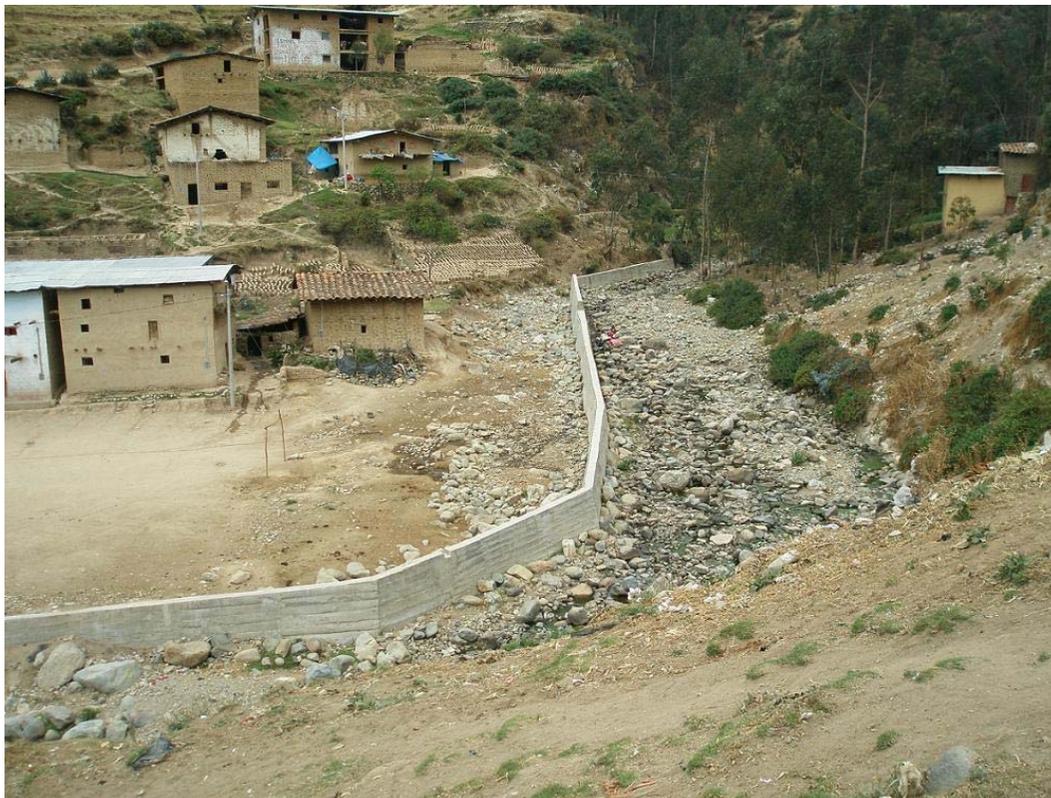
Foto: Erosión fluvial en ambas márgenes del río Santa Lucía sector San Ignacio. Como medida de protección se ha construido un muro invadiendo el cauce de río.

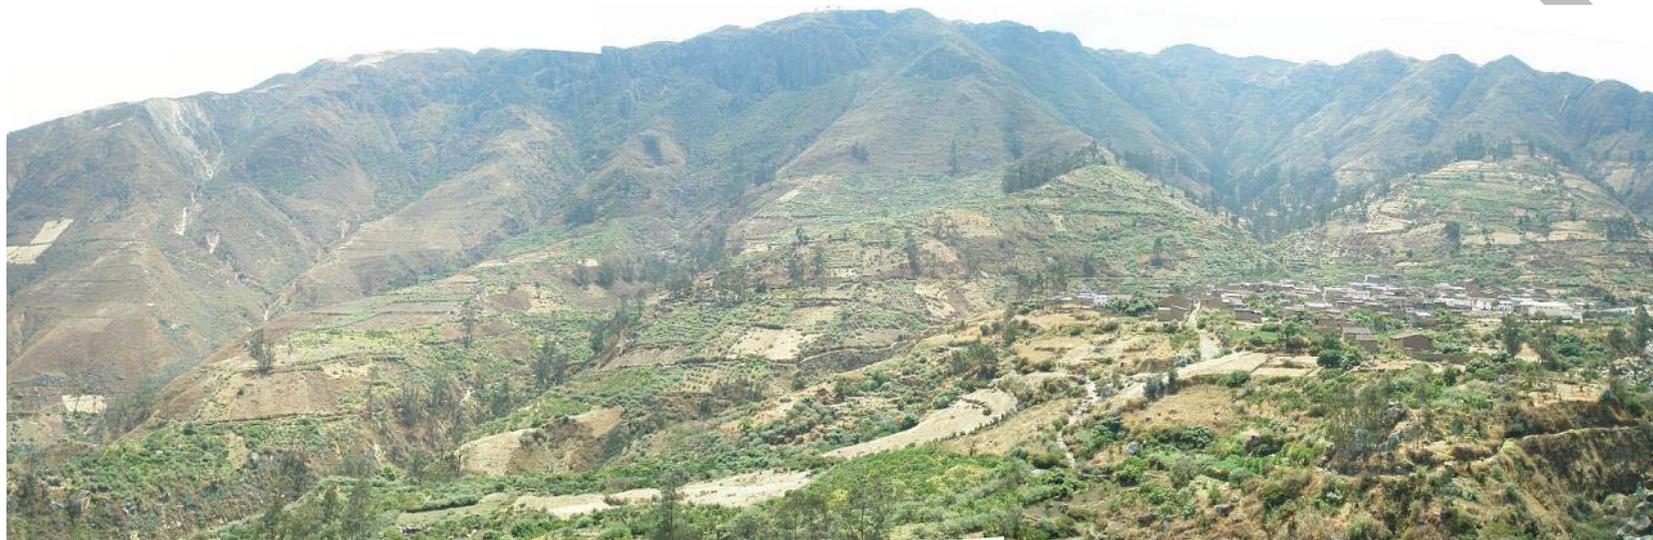
Foto: Poblado de Sinsicap, se encuentra asentado en un depósito de flujo antiguo en forma de abanico antiguo.

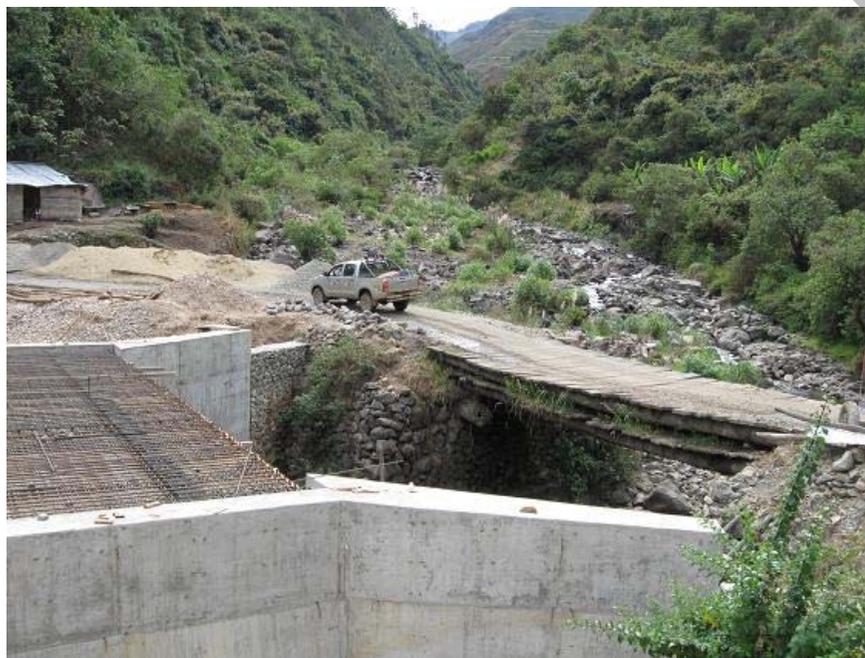
Foto: Erosión fluvial podría afectar a puente construido en la quebrada Paranguran, distrito Usquil, provincia Otuzco.

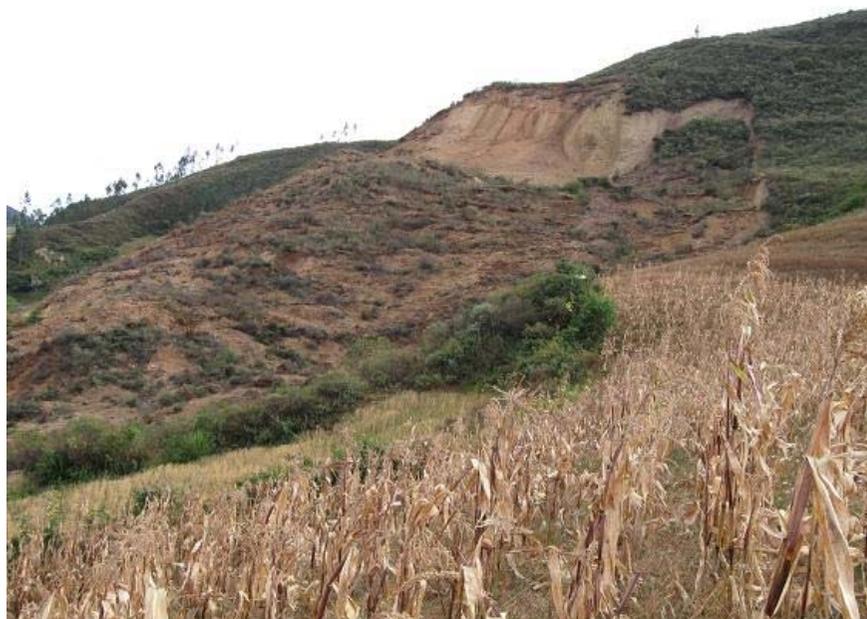
Foto: Escarpa de deslizamiento activo en el sector del Aliso, distrito de Usquil, provincia de Otuzco. Podrían afectar a viviendas del poblado Pampa Verde. , ocurrido en Abril del 2008. (125531148, F371).

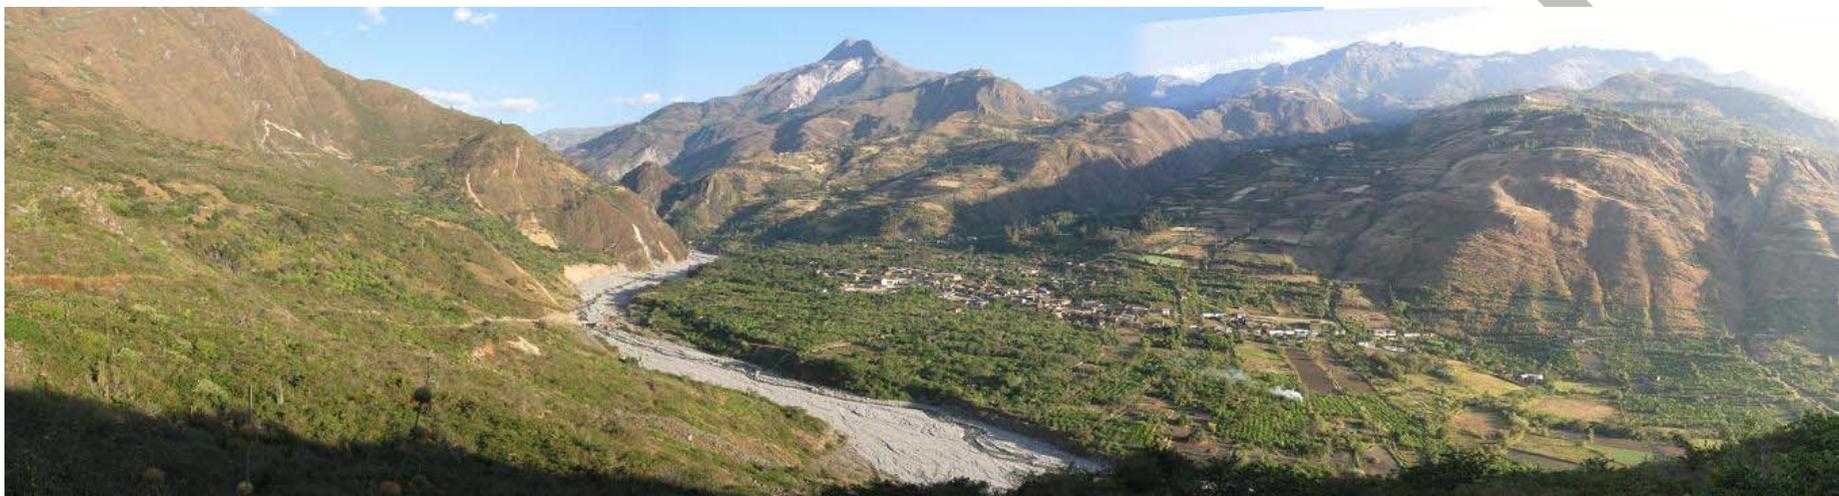
Foto: Vista Panorámica del caserío de Coina, distrito Usquil, provincia Otuzco. La población se encuentra asentada en antiguo depósito de flujo y depósito de deslizamiento-flujo.

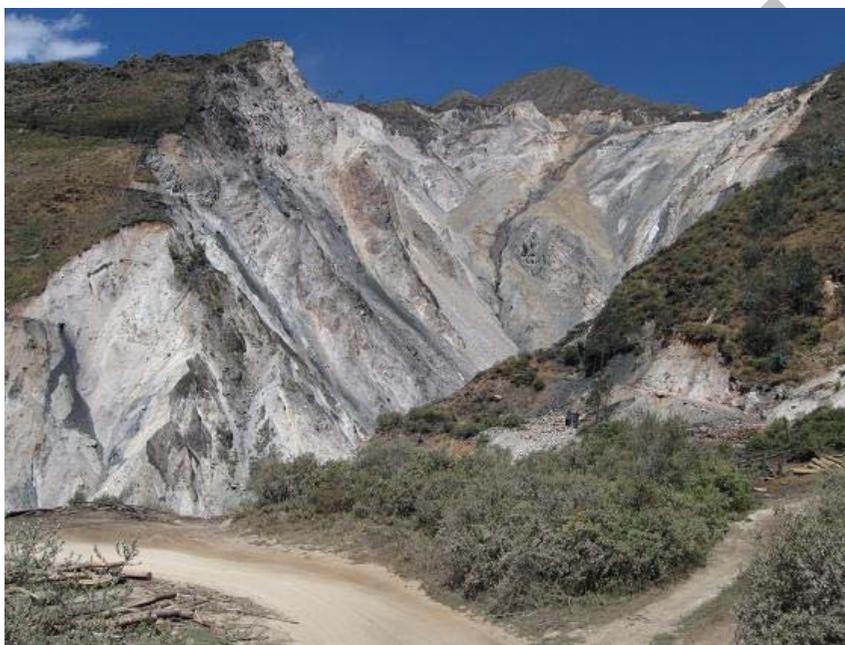
Foto: Erosión en cárcavas en ambas márgenes de la quebrada. Sector Cerro Blanco, distrito Usquil, provincia Otuzco. También presenta derrumbes, caída de rocas que podrían afectar operaciones mineras de carbón y carretera Usquil-Capachique.
