INFORME TÉCNICO PRELIMINAR

ZONAS CRÍTICAS EN LA REGIÓN LA LIBERTAD

POR:
LUCIO MEDINA ALLCCA
GRISELDA LUQUE POMA

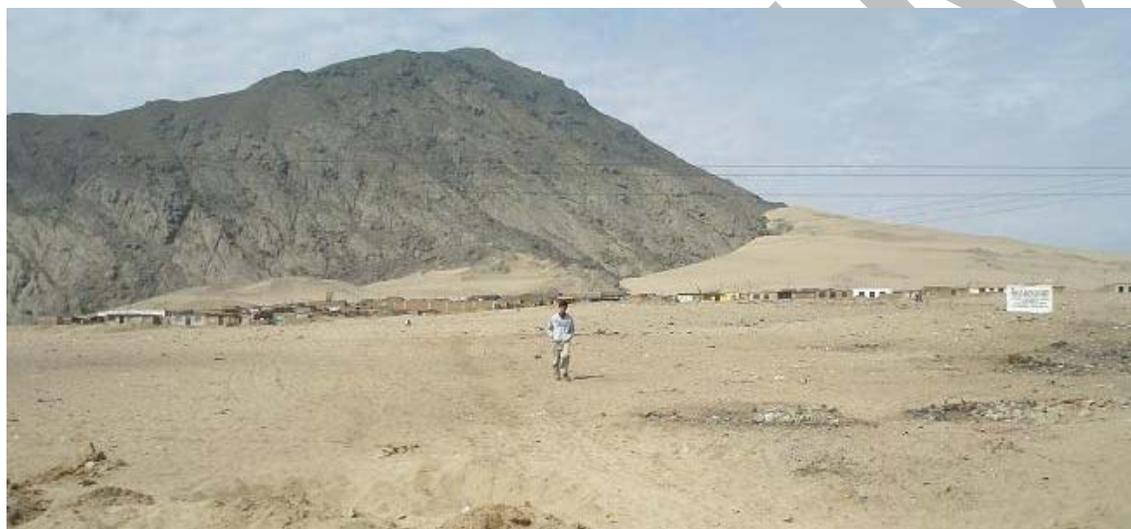
CODIGO EN MAPA	PARAJE / DISTRITO	PELIGROS ACTUALES O FUTUROS	VULNERABILIDAD Y/O DAÑOS (OCASIONADOS O PROBABLES)	RECOMENDACIONES
44	AA. HH. Pueblo del Sol (El Porvenir)	Características de suelos arenosos de mala calidad y baja capacidad portante, muy susceptibles a modificación de sus propiedades geotécnicas por sacudimiento sísmico.	Podría afectar a las viviendas del AA. HH. Pueblo del Sol.	Es necesario realizar estudios geotécnicos de suelos que determinen con exactitud su capacidad portante, así como las profundidades de cimentación adecuadas.
45	El Mirador del Porvenir (El Porvenir)	Área susceptible a la ocurrencia de derrumbes. Las viviendas están construidas en talud de fuerte pendiente (30° a 40°). El detonante podría ser un fuerte sismo.	Afectaría a las viviendas ubicadas en las laderas del mirador El Porvenir.	Construir viviendas con asesoramiento técnico.
46	Pedregal (Simbal)	Quebradas susceptible a la ocurrencia de huaycos en periodos de fenómeno de El Niño, se observa material de flujos antiguos, presencia de material suelto en el cauce la quebrada y laderas superiores, derivados de la meteorización.	Podría afectar a las viviendas	Limpieza del cauce de la quebrada, construir defensas ribereñas.

Foto: AA.HH. Pueblo del Sol, distrito El Porvenir, provincia Trujillo. Las viviendas están construidas sobre depósitos eólicos.

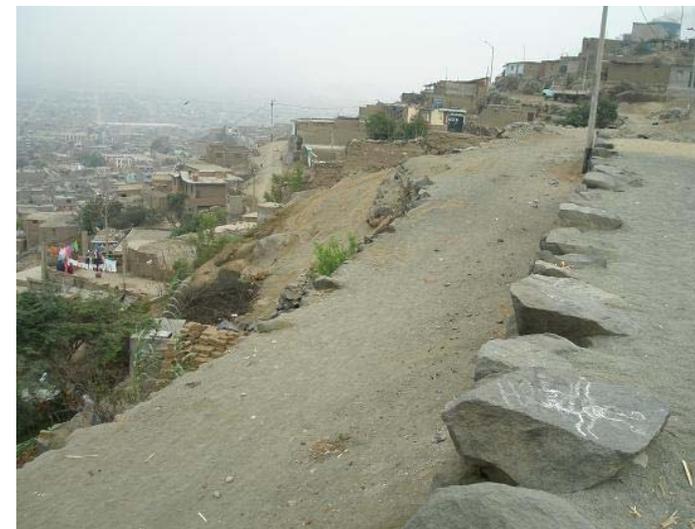
Foto: Área susceptible a derrumbe en caso de sismo. Sector 2, El Mirador del Provenir, distrito El Porvenir, provincia Trujillo.

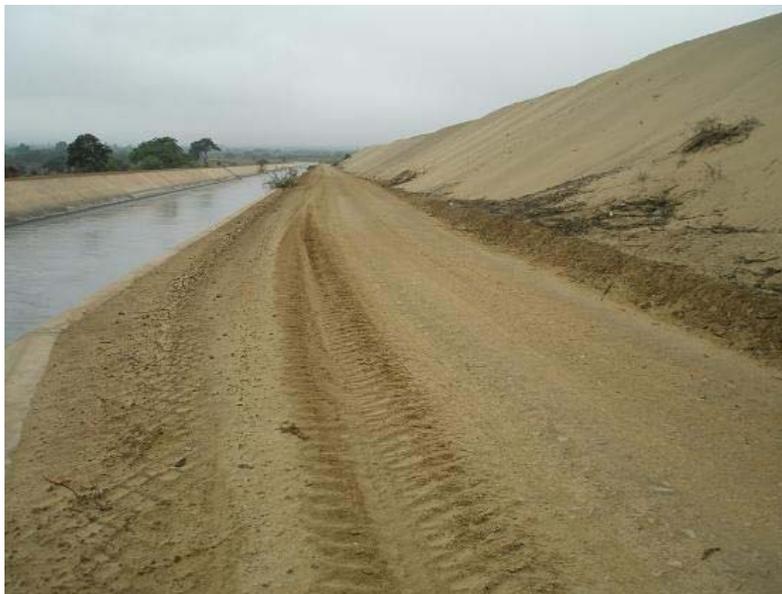
Foto: Arenamiento en el Cerro Urango, afecta canal del proyecto Chavimochic, distrito Chao, provincia Virú.

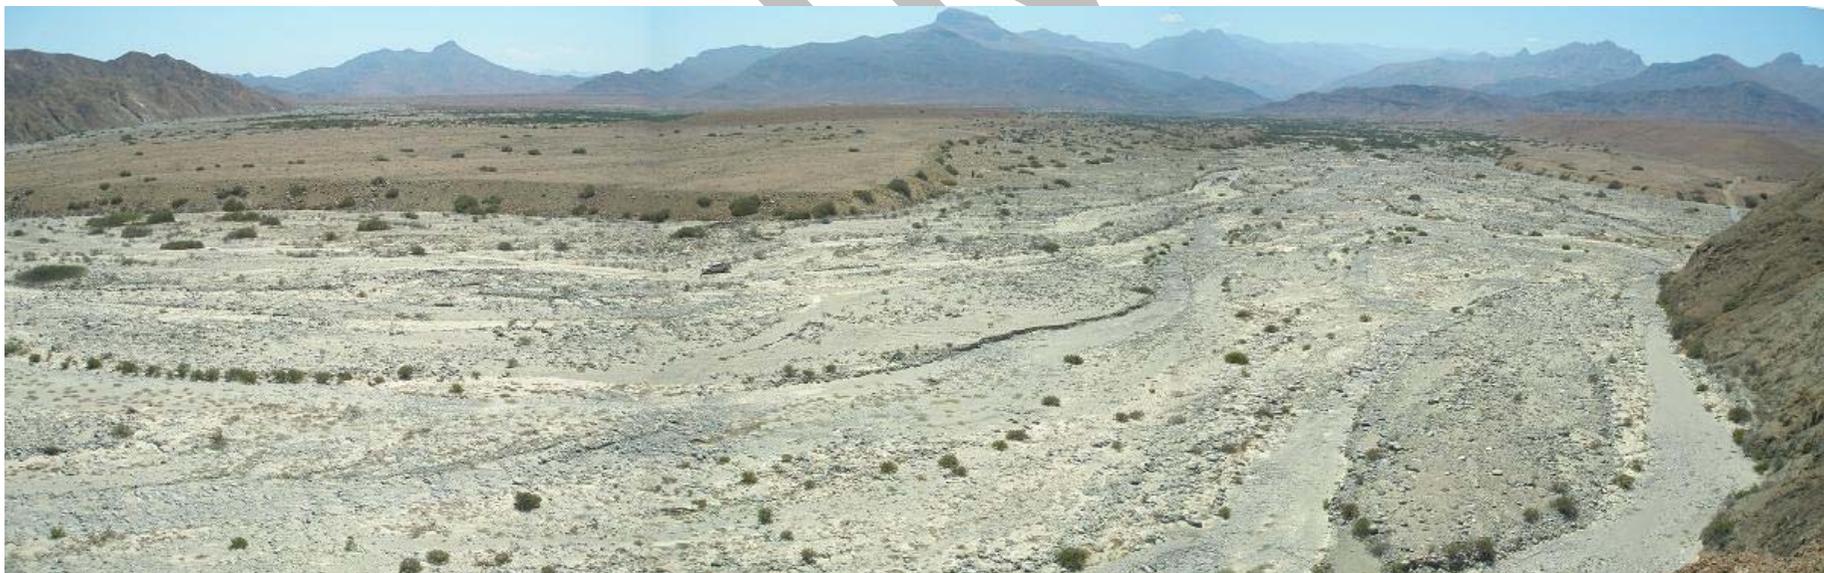
Foto: Flujo de detritos en la quebrada Palo Redondo, distrito de Chao, provincia Virú.

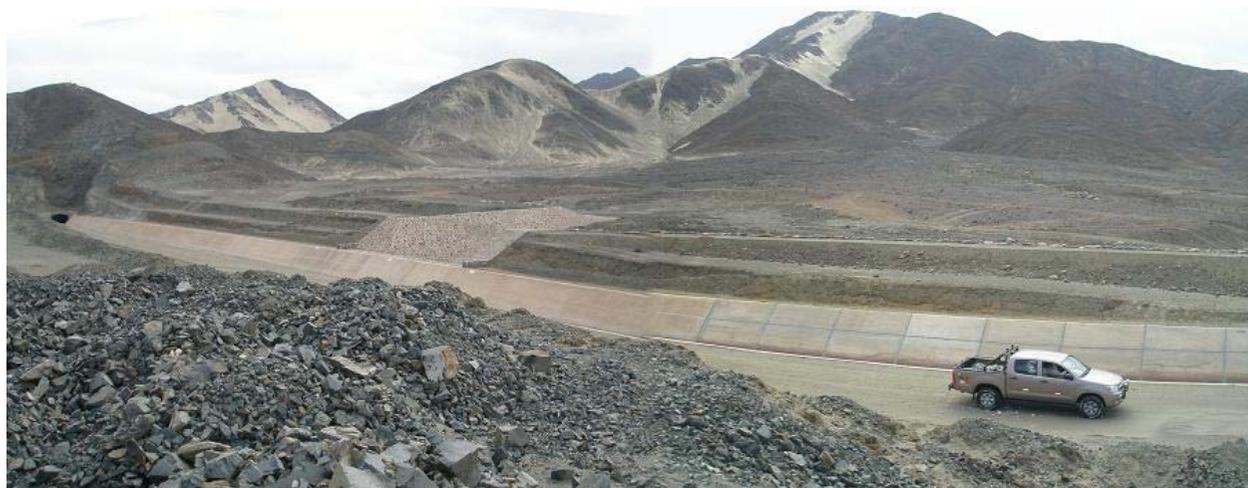
Foto 74. Depósitos de flujo de detritos, sector Túnel 08 del proyecto Chavimochic, distrito Chao, provincia de Virú.

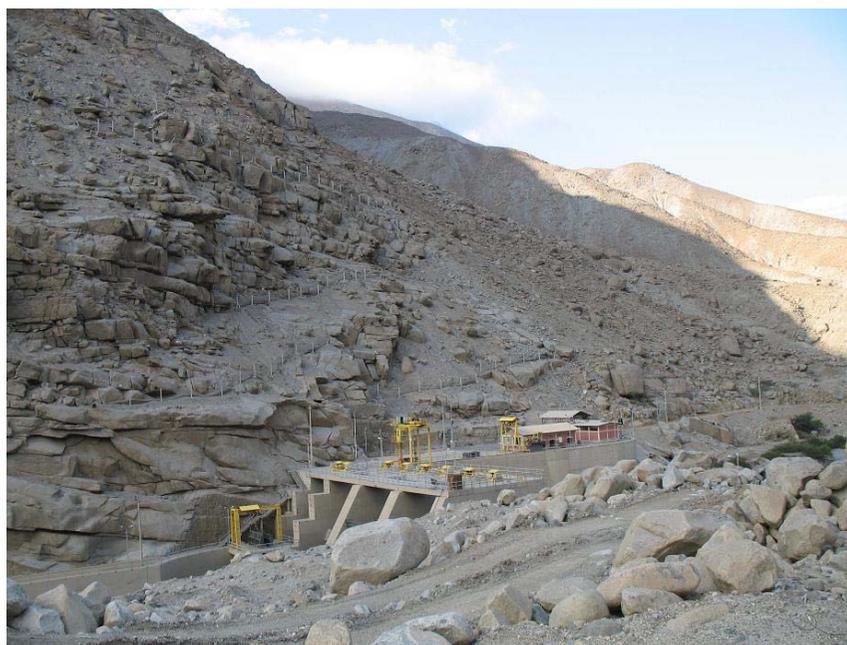
Foto: Vista de la Bocatoma Chavimochic. En los taludes del cerro se observa bloques de roca.

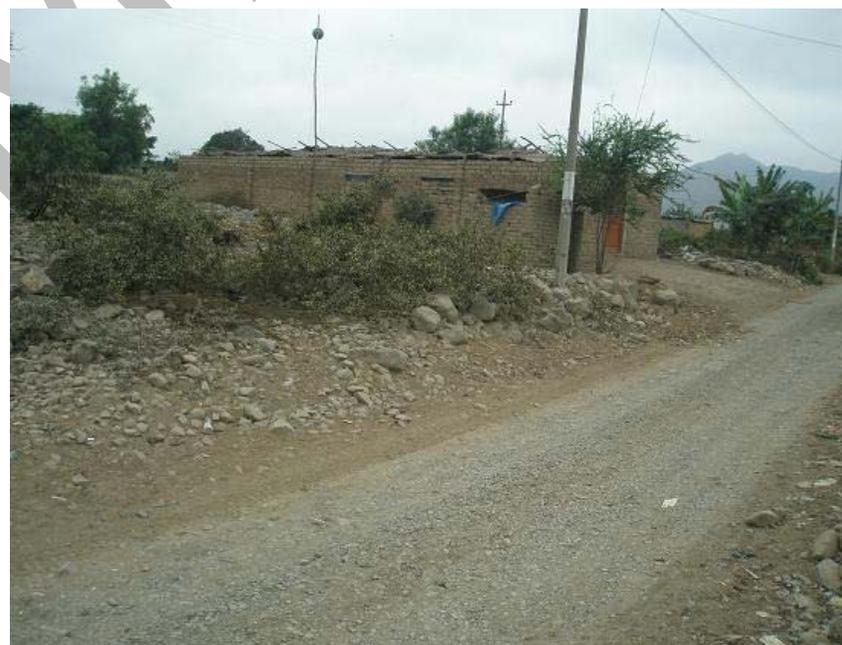
Foto: Depósitos de flujo de detritos en el sector El Niño, distrito Chao, provincia Virú. Las viviendas se encuentran asentadas en los depósitos de flujo.

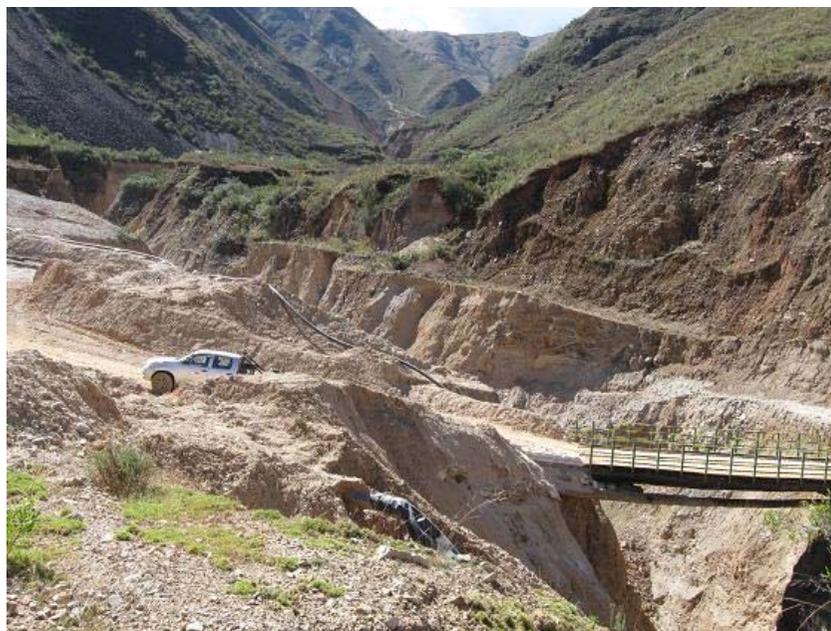
CODIGO EN MAPA	PARAJE / DISTRITO	PELIGROS ACTUALES O FUTUROS	VULNERABILIDAD Y/O DAÑOS (OCASIONADOS O PROBABLES)	RECOMENDACIONES
54	Quebrada Potrero (Angasmarca)	Quebrada Potrero es afectado por erosión en cárcava y por pequeños derrumbes que se producen hacia la cara libre. También ocurren flujos de detritos (huaycos) en menor magnitud.	Afecta a la carretera afirmada de Angasmarca - Mollebamba. También puede afectar al puente construido artesanalmente.	Construir puente, muros de contención y reforestar la quebrada con plantas nativas.
55	Narmoval (Angasmarca)	Reptación de suelo ocurre en los sectores de Narmoval, Ingacarpa y Choqueque. Las posibles causas son: substrato de mala calidad (muy meteorizado), naturaleza del suelo incompetente, pendiente del terreno, ausencia de vegetación y precipitaciones pluviales intensas, mal sistema de riego. En el área también ocurren pequeños deslizamiento y derrumbes.	Afecta tierras de cultivo	Reforestar el área con plantas nativas, tecnificar el sistema de riego para cultivo.

Foto: Erosión de laderas en la quebrada Potrero, distrito Angamarca, provincia Santiago de Chuco. También presenta derrumbes.

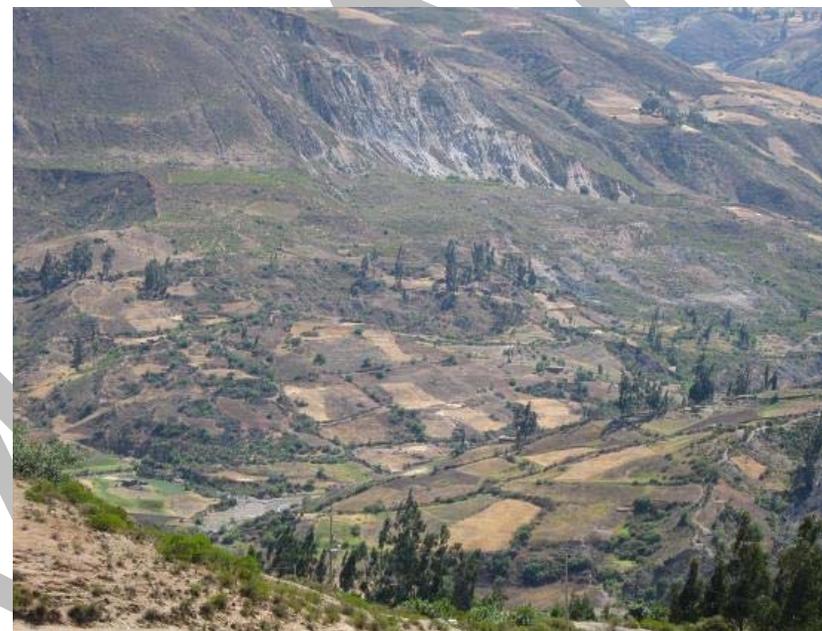
Foto: Reptación de suelos en el sector Ungamarca, margen derecha del río Ungamarca, provincia Santiago de Chuco. También presenta pequeños deslizamientos.

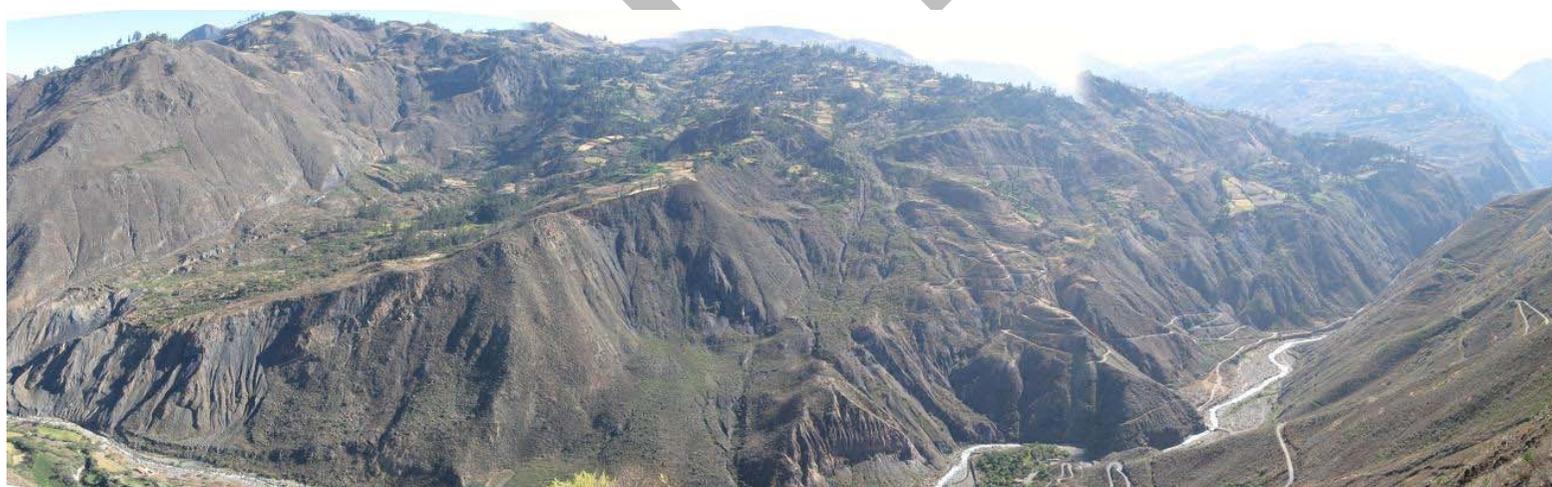
Foto: Vista panorámica de los movimientos en masa en la margen derecha del río Tablachaca, distrito Mollepata, provincia Santiago de Chuco.

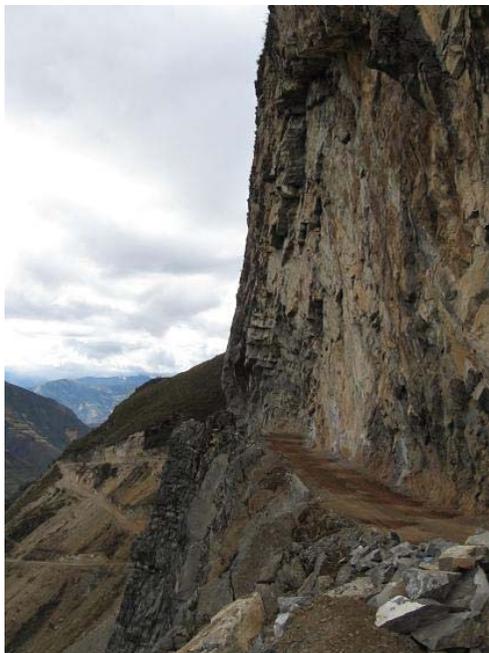
Foto. Talud susceptible a caída de rocas en el cerro Cacañan, distrito Sitabamba, provincia Santiago de Chuco.

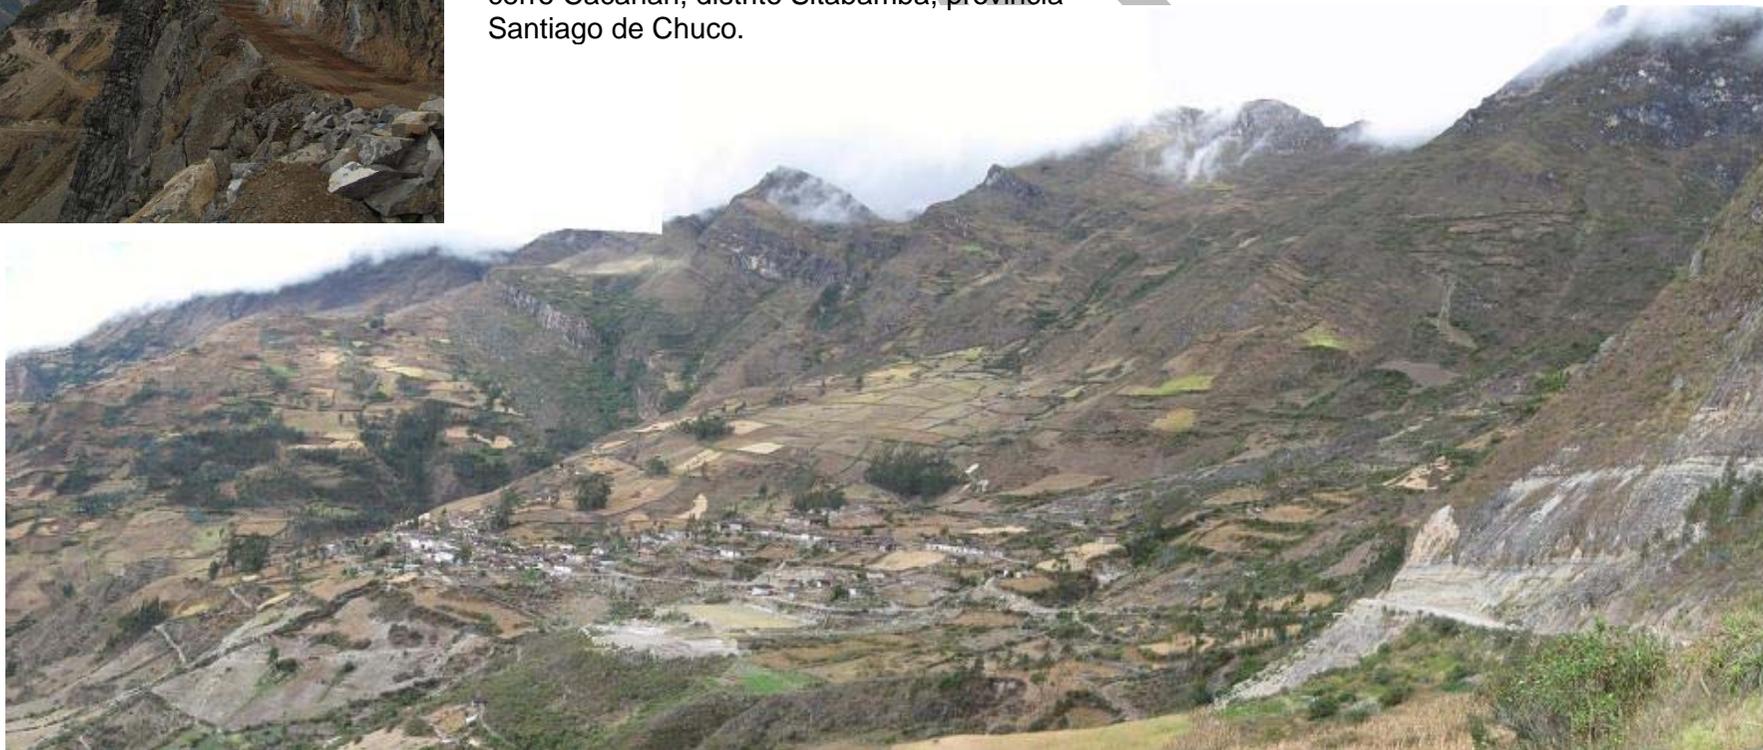
Foto: Vista panorámica del poblado de Sitabamba. Las viviendas están asentadas sobre depósitos de avalancha y deslizamiento antiguo

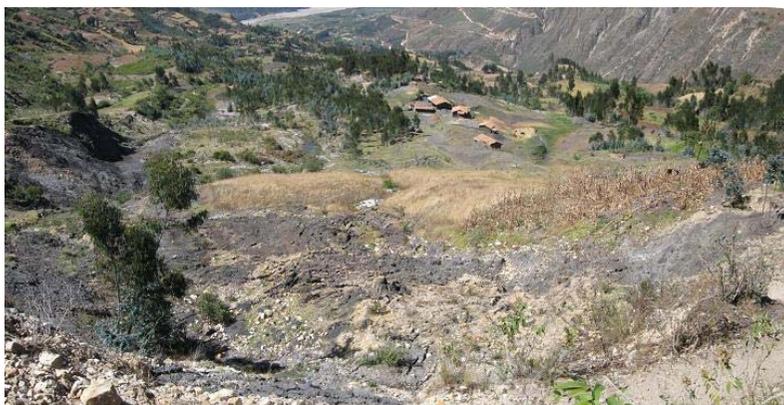
Foto: Reptación de suelos en el caserío de La Colpa, distrito Huamachuco, provincia Sanchez Carrión.

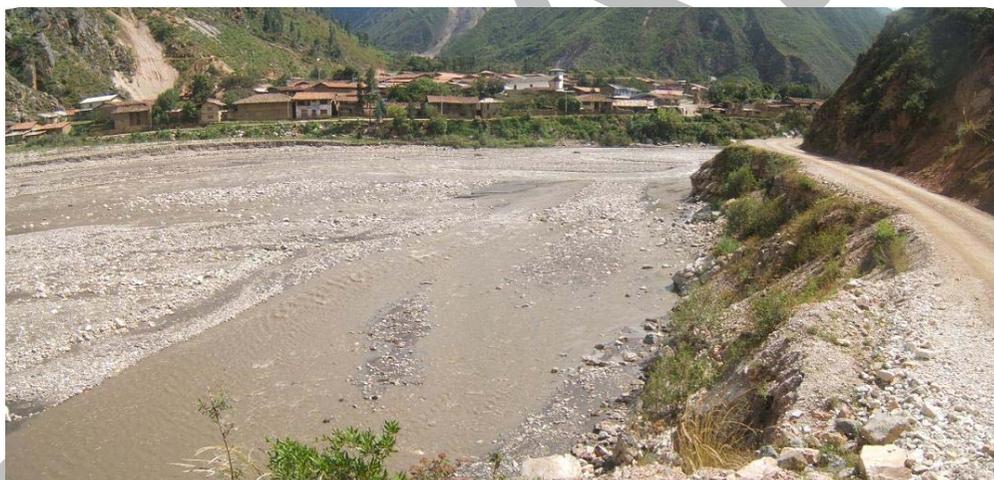
Foto: Erosión fluvial en ambas márgenes del río Chusgón (Caserío Pallar), distrito Huamachuco, provincia Sanchez Carrión. Al fondo se observa el caserío de Pallar asentado sobre depósitos de flujos excepcionales.

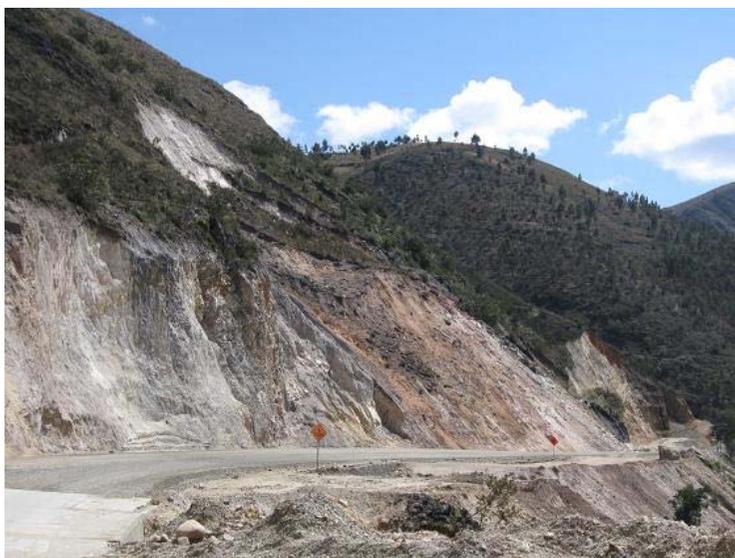
Foto: Deslizamiento en el Km 25+670 de la carretera Huamachuco -Trujillo, provincia Sanchez Carrión.

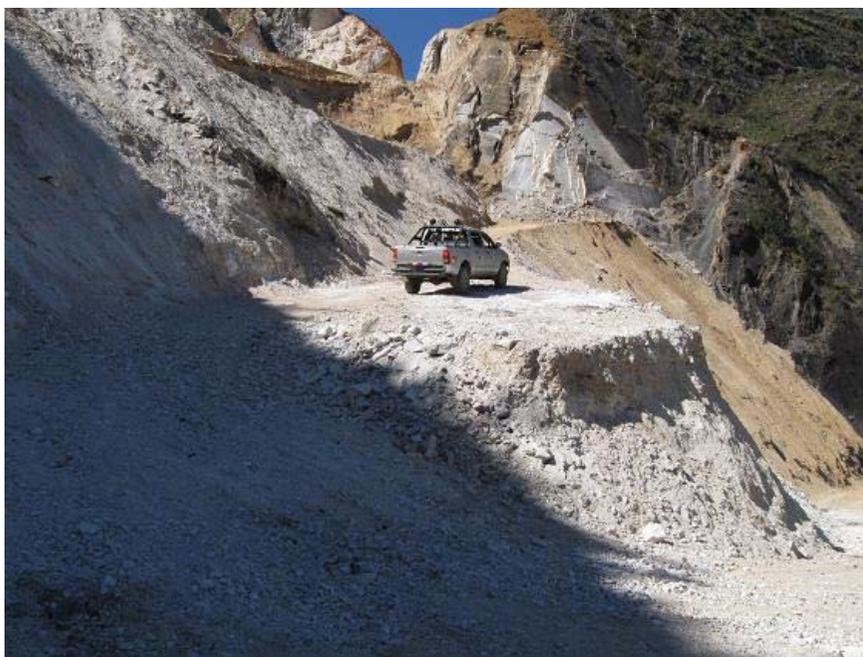
Foto 28. Área susceptible a derrumbe-flujo en la parte alta de Adaumas, distrito de Zanagorán, provincia Sanchez Carrión.

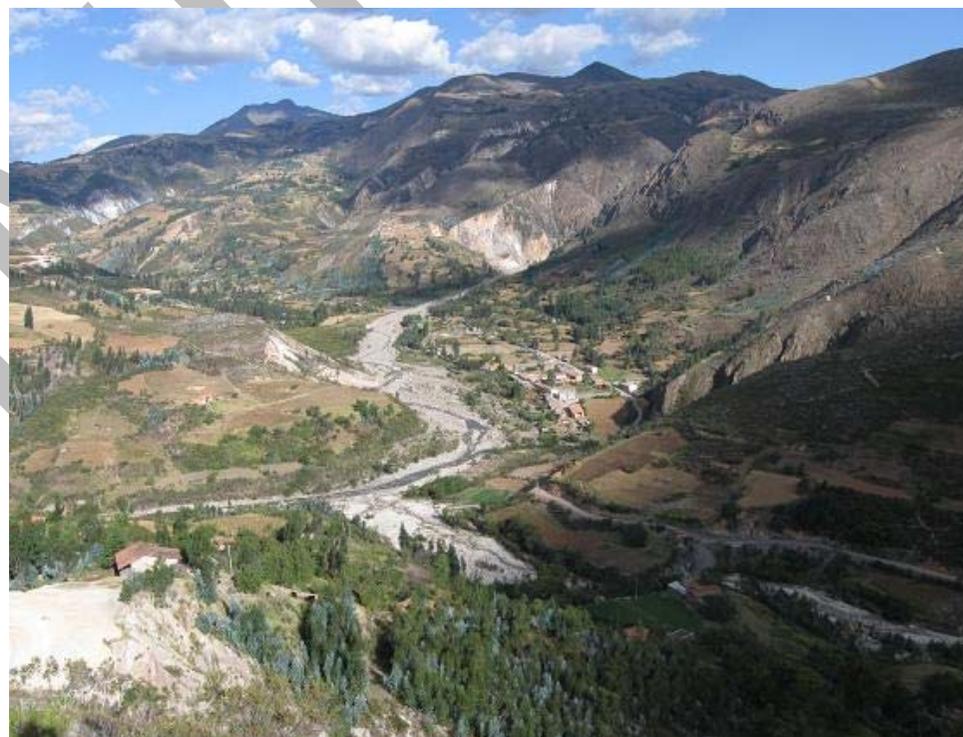
Foto: Área susceptible a inundaciones y erosión fluvial sector de Sanagoran, provincia Sanchez Carrión.

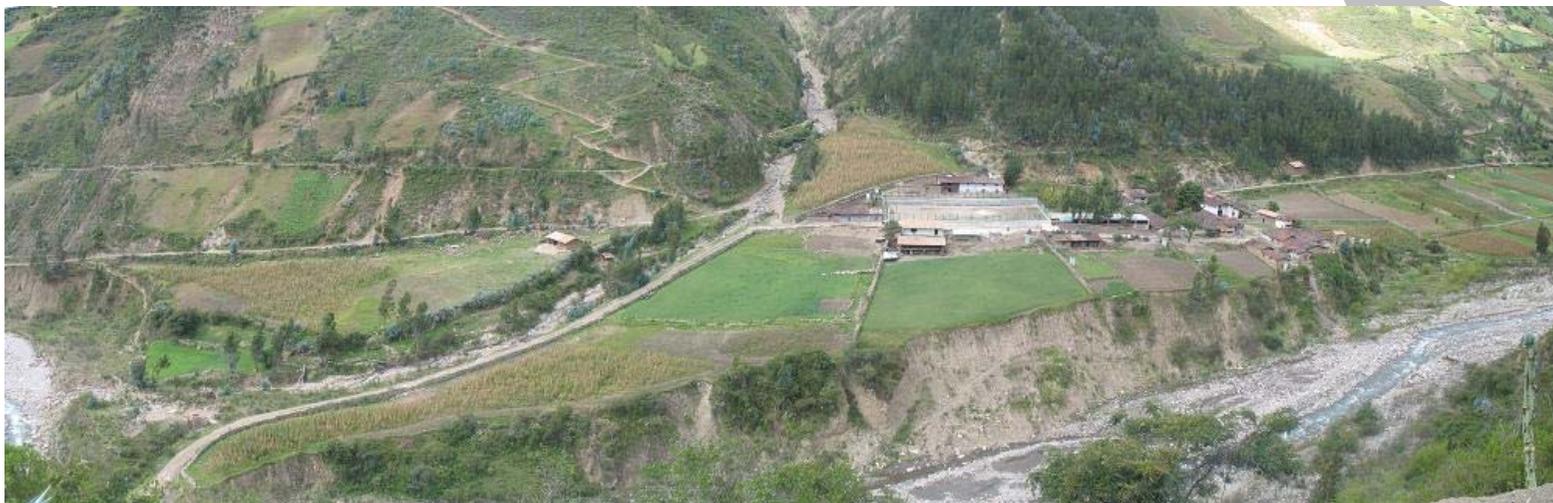
Foto: Depósito de flujo de detritos en la quebrada Chinina, Sarin, provincia Sanchez Carrión.

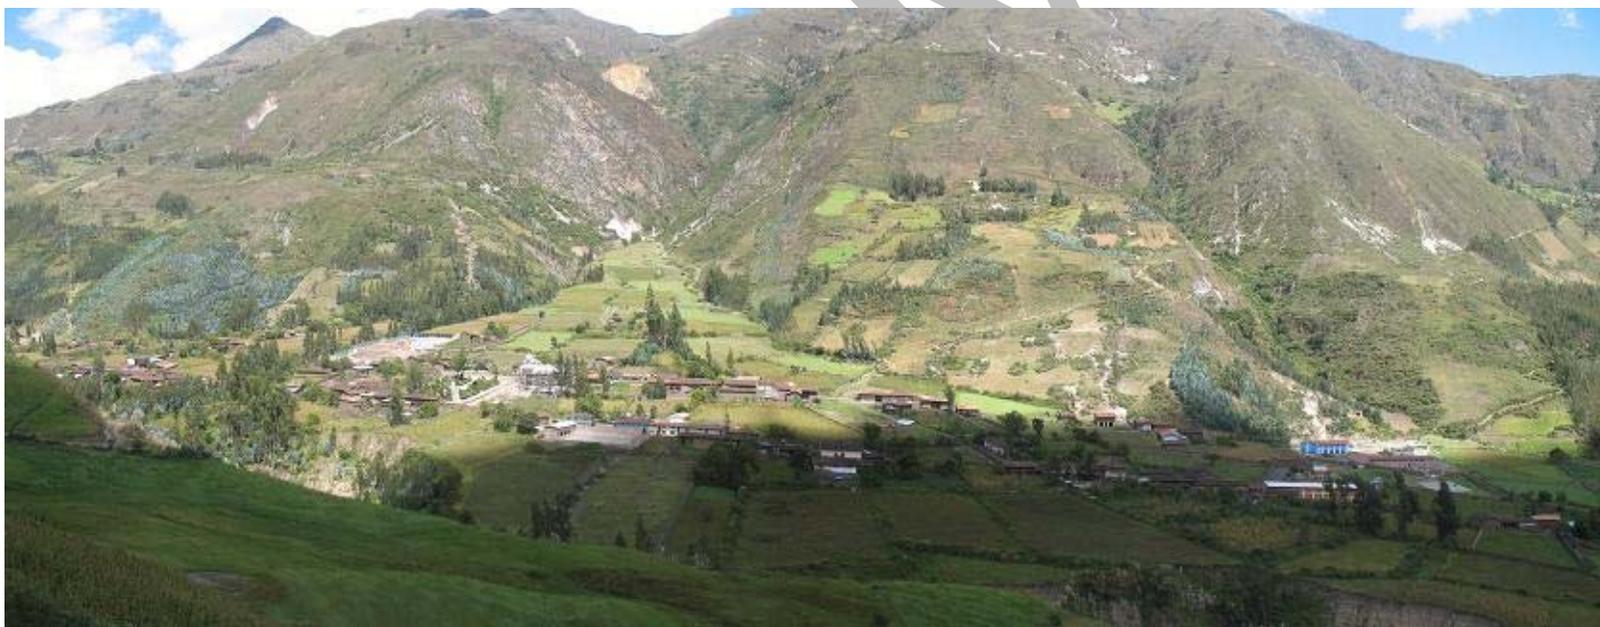
Foto: Flujo de detritos en la quebrada Chinina, Sarin, provincia Sanchez Carrión. En la parte media existe un deslizamiento antiguo que podría generar un flujo de detritos. (135531110, F4085-4089).

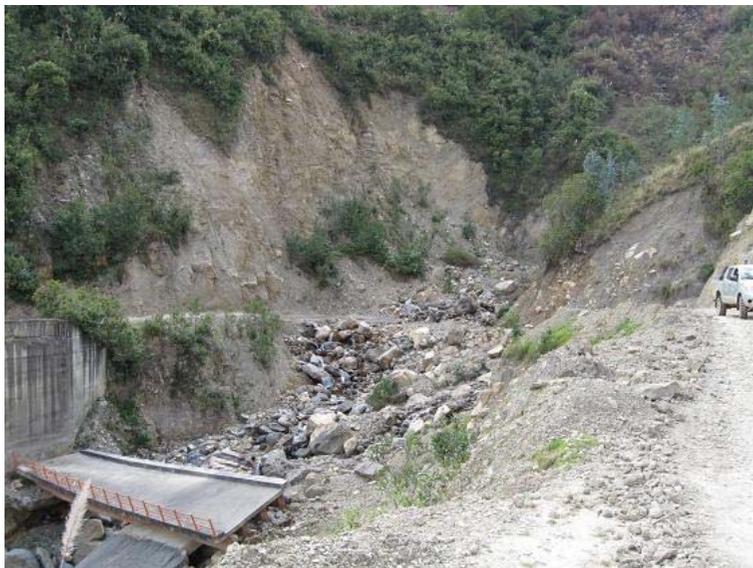
Foto: Erosión fluvial en ambos márgenes del río Chucchugay afectó puente, distrito de Sarín, provincia Sanchez Carrión.

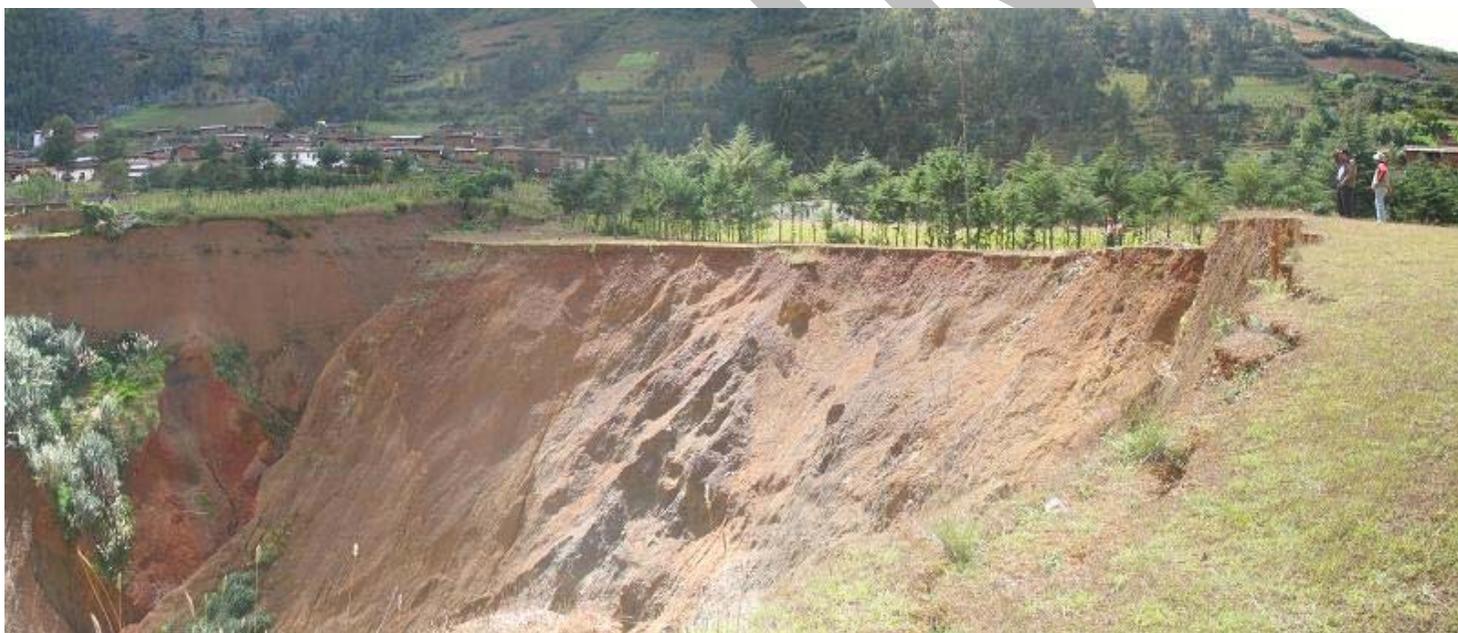
Foto: Erosión en cárcava en Sartimbamba, provincia Sanchez Carrión.

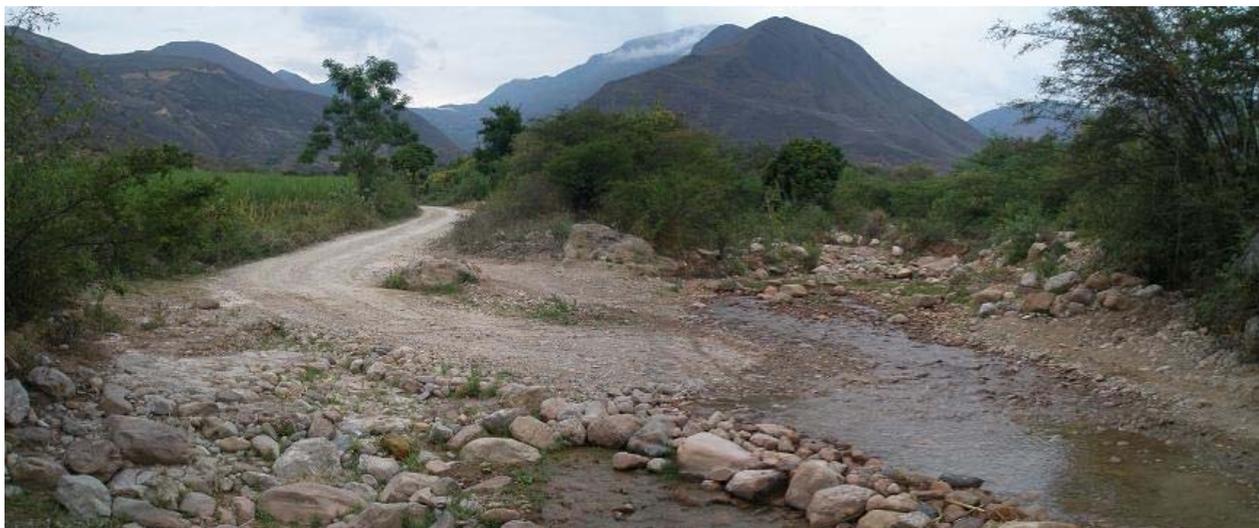
Foto: Cauce de río colmatado de sedimento. Área susceptible a inundación fluvial afectaría al C.P. San Vicente de Paul, distrito Longotea, provincia Bolívar.

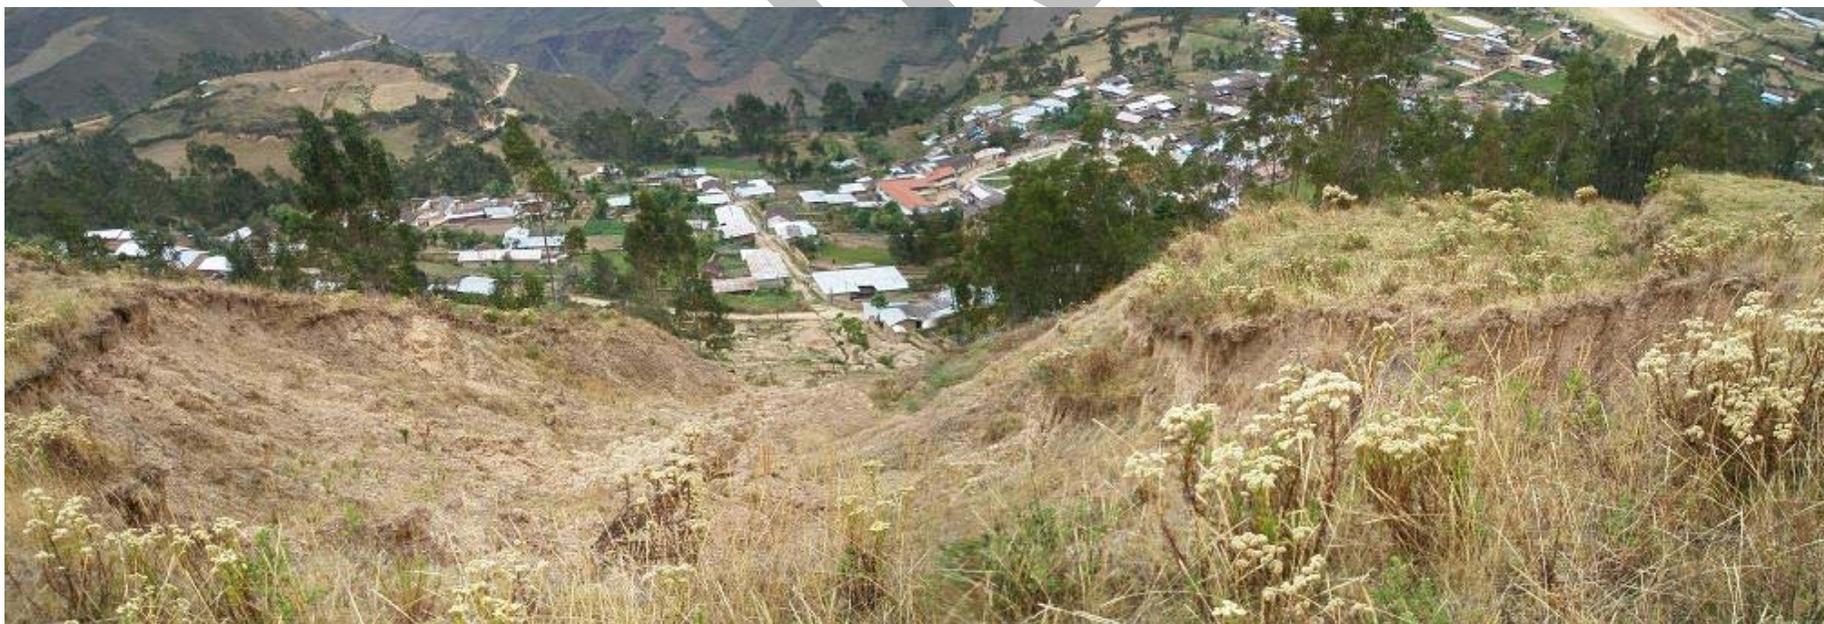
Foto: Escapa de deslizamiento activo en el sector de Uchumarca, provincia Bolívar.

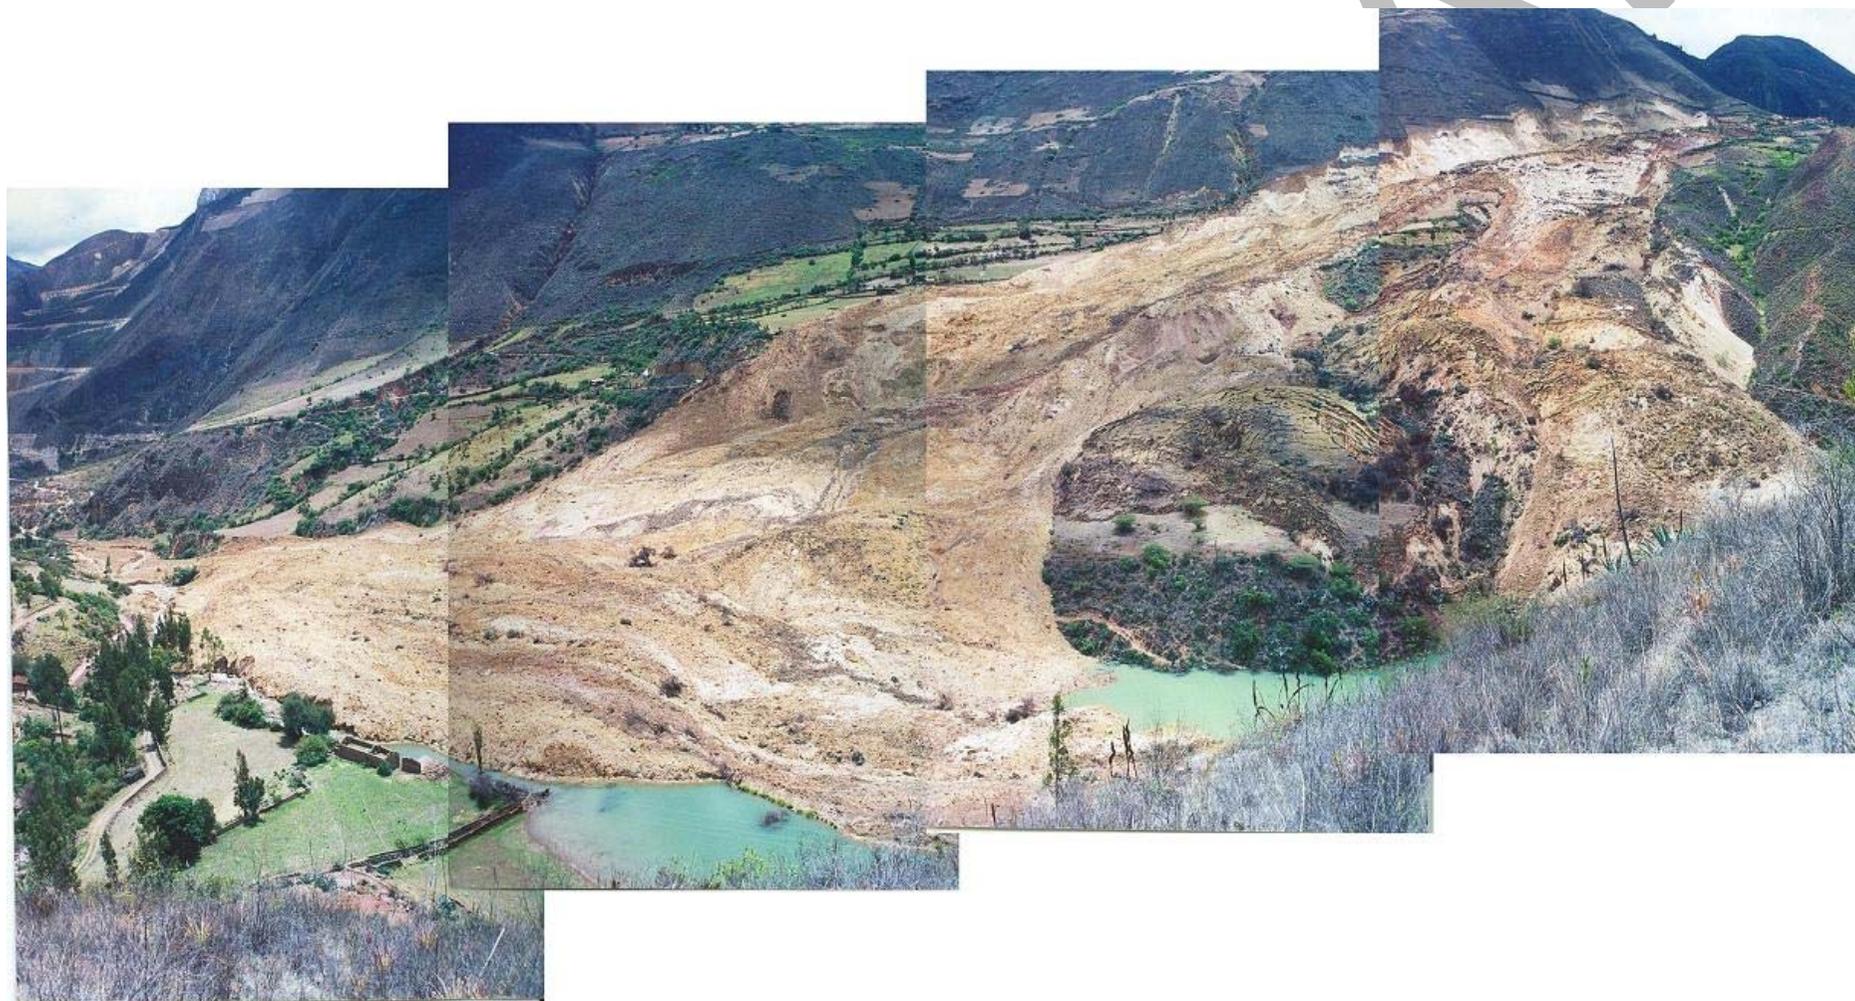
CODIGO EN MAPA	PARAJE / DISTRITO	PELIGROS ACTUALES O FUTUROS	VULNERABILIDAD Y/O DAÑOS (OCASIONADOS O PROBABLES)	RECOMENDACIONES
72	Auyos - Asia (Buldibuyo)	Ocurrió el 05-07-2003, La geometría del movimiento en masa es semicircular, estrecho en la zona de arranque y que se abre en sus dos extremos. La escarpa principal es irregular con un salto de 25-35 m de altura. La parte media (lado izquierdo) se presenta escalonada con alternancia de pendientes suaves a moderadas (15 a 35°), y es la que ha sufrido mayor remoción y a la vez flujo de material saturado en cuyo pie forma un abanico principal de pendiente suave, estimándose un desplazamiento máximo de 600-700 m desde su ápice en la parte media-inferior, así como subsiguientes flujos menores, cuyo pie embalsó inicialmente una longitud del río de aproximadamente 600 m de longitud frente a Tollos. En el lado izquierdo del proceso de remoción, se diferencia una escarpa secundaria irregular a semicircular, con un salto de 10-15 m, saltos secundarios, escalonados e irregulares y un terreno bastante agrietado y removido con una pendiente de 25-30° en forma triangular, estimándose un corrimiento de hasta 300 m y una longitud de embalse similar. Fuente: ZAVALA Y VILCHEZ, 2003.	Afectaría a los sectores de Tollos, Puente Las Naranjas y viviendas ubicadas aguas abajo, cercanas y al pie del cauce del río Buldibuyo. Se incluye también el área inferior a la escarpa antigua del deslizamiento en la porción que aún no se ha deslizado. Afectó el paso por la carretera Buldibuyo - Tayabamba	Reforestar el área con plantas nativas, monitorear el deslizamiento con GPS diferencial, área no apta para vivienda, construir un sistema de andenería para cultivo y usar riego tecnificado.

Foto: Vista panorámica del deslizamiento de Auyos-Asia, donde se distinguen los dos eventos, el área de embalse frente a Tollos, y el grado de inestabilidad de la zona.
Foto: W. Zavala

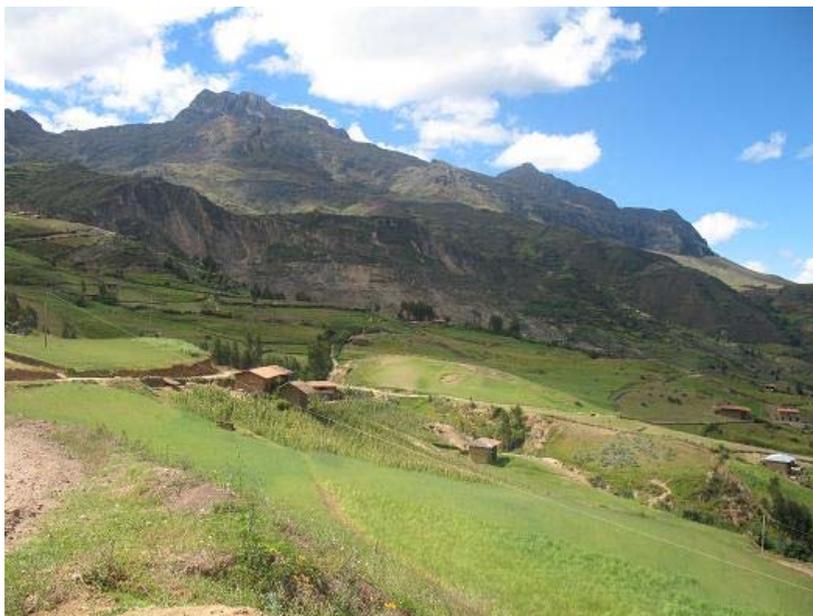
73	Bellavista, Bambas (Huancaspata)	Deslizamiento rotacional activo de escarpa múltiple, cuya longitud de escarpa mide aproximadamente 1,500 m, el salto de escarpa visible es de 20 m y la longitud entre la escarpa y el pie del deslizamiento (flujo) es de 1,590 m. Las posibles causas son: substrato de mala calidad (muy meteorizado), naturaleza del suelo incompetente, pendiente del terreno, ausencia de vegetación, precipitaciones pluviales intensas, actividad sísmica y falla activa.	Según versiones de los pobladores, el deslizamiento-flujo afectó a las viviendas de los caseríos de Bellavista, Bambas, Colmena, Palles, Huayachi.	Reforestar el área, cambiar de sistema de riego para cultivo, monitorear el deslizamiento con GPS diferencial, área no apta para vivienda.

Foto: Vista panorámica de la escarpa del deslizamiento - flujo en el sector Bellavista, distrito Chillia, provincia.

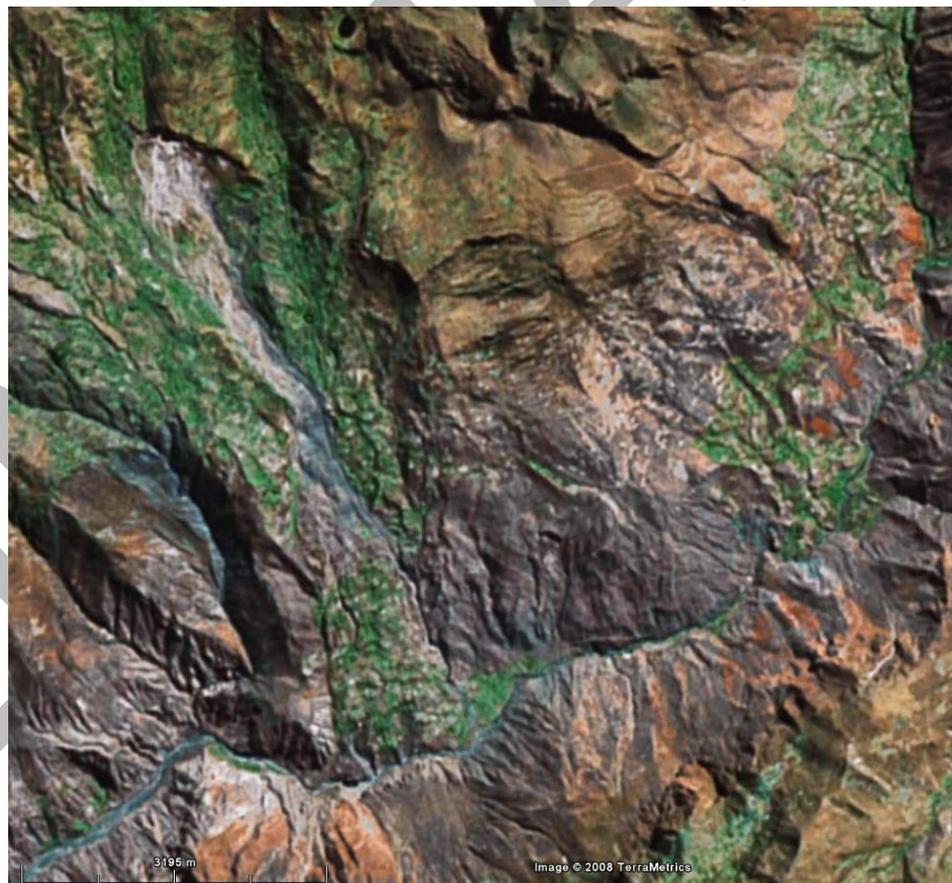
Foto: Imagen Satelital. Se observa deslizamiento rotacional-flujo en el sector Bellavista, distrito Chillia, provincia Pataz.

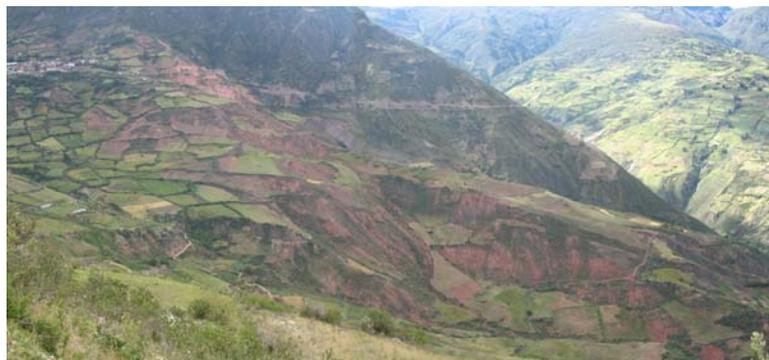
Foto 54. Escarpa de deslizamiento antiguo en Auyo Pampa, distrito Huancapata, provincia Pataz.

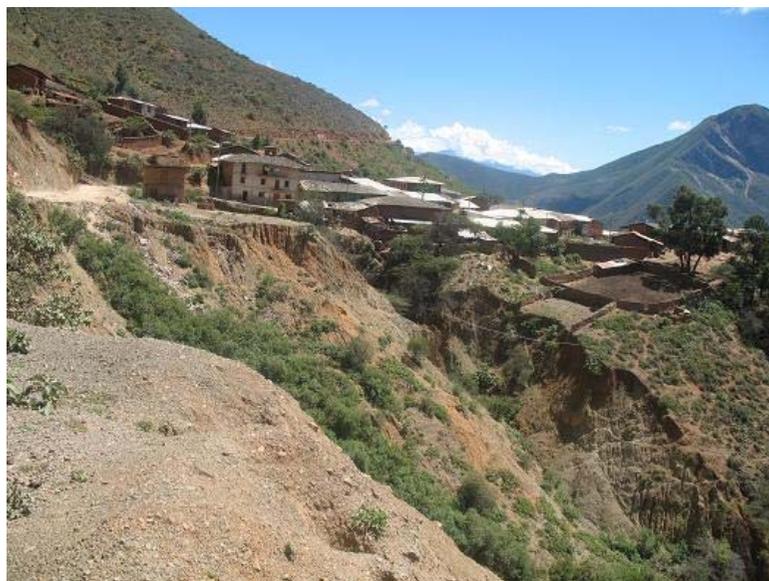
Foto 45: Erosión de laderas en Bella Aurora, distrito Parcoy, provincia Pataz. (135521037, F-3606).

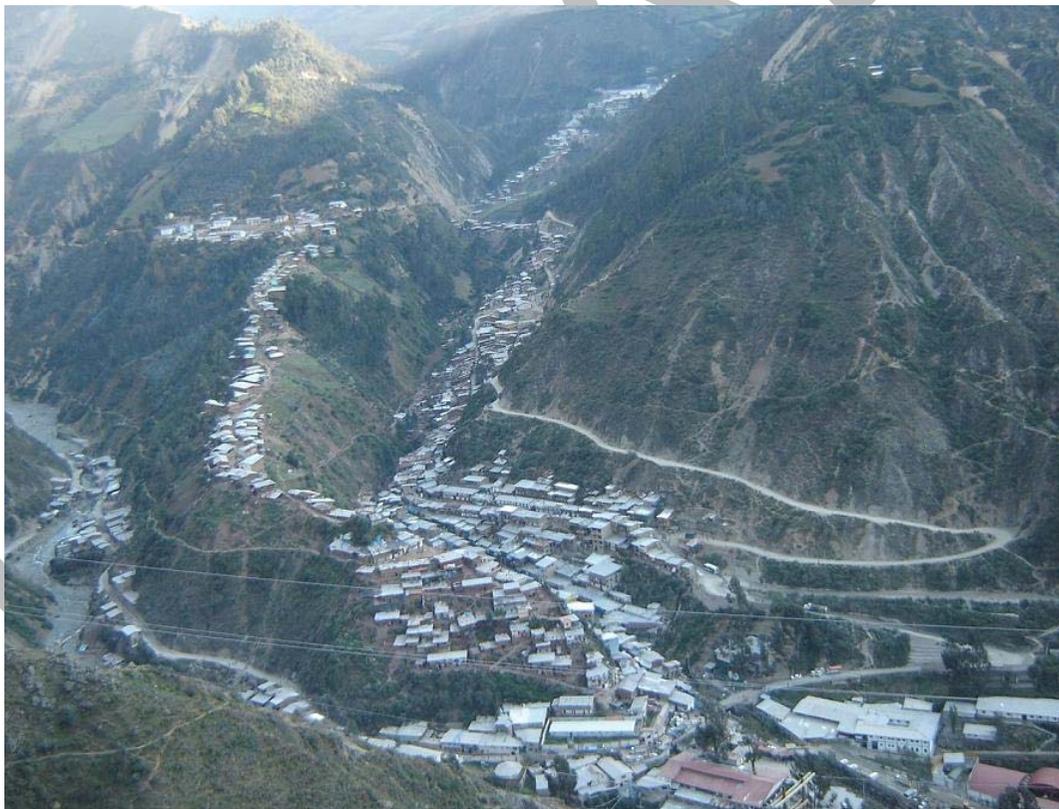
Foto: Vista panorámica de los sectores de Parcoy y Retamas. Área susceptible a la ocurrencia de flujos. Las viviendas se encuentran construidas dentro del cauce de la quebrada Patacocha.

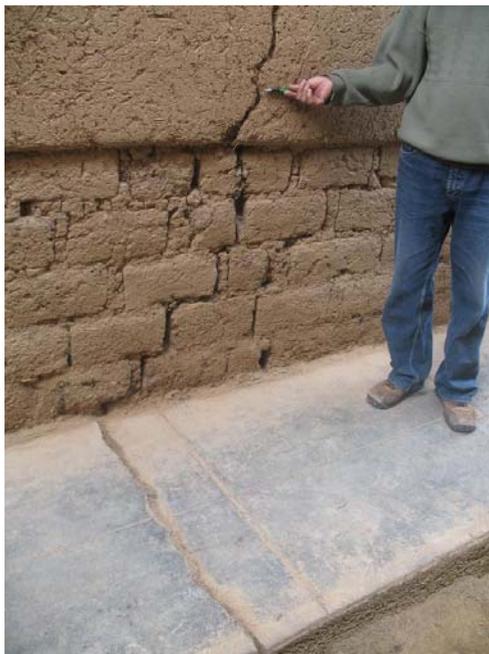
80	Urpay (Urpay)	Se han identificado 03 grietas paralelas que cruzar la ciudad de Urpay, posiblemente se trate de una reptación de suelos.	Las viviendas del poblado de Urpay presentan grietas en las paredes y en el piso, también se observa en el piso de la plaza principal y en la iglesia.	Realizar estudios de Geofísica para determinar la profundidad y el buzamiento de las grietas. Realizar monitoreo con GPS diferencial.
81	Tayabamba, Pegoy (Tayabamba)	En Pegoy , la zona se encuentra en proceso constante de deslizamiento, abarca una extensión aproximada de 1300 m, ocurre en una ladera de deslizamiento antiguo, reactivado (sector inferior de Collay). Se observa escarpas o saltos de diferente magnitud y geometría, desgarres del terreno, agrietamientos, así como derrumbes en las cara libre al río. En Tayabamba , al pie del poblado, los bordes libres se encuentran afectadas por deslizamientos y derrumbes, también se distinguen en los sectores de Alto de Añuca, Alto La Caridad, Chilcapampa, Lote Collay. Las escarpas varían entre semicirculares hasta rectas, mostrando saltos y asentamientos de terreno importantes, saltos y escarpas secundarias.	Los movimientos en masa que ocurren generarían el embalse del río Cajón estrechamiento de quebradas y valles. Perjudica principalmente áreas de cultivo y en el futuro podría afectar a las viviendas construidas al borde del río Cajón.	Evitar construcciones de viviendas en los bordes o acantilados del río Cajón. Reforestación de laderas (superiores e inferiores).

Foto: Grietas en la pared y el piso en las viviendas de la ciudad de Urpay.
