INFORME TÉCNICO PRELIMINAR

ZONAS CRÍTICAS EN LA REGIÓN LA LIBERTAD

POR:
LUCIO MEDINA ALLCCA
GRISELDA LUQUE POMA

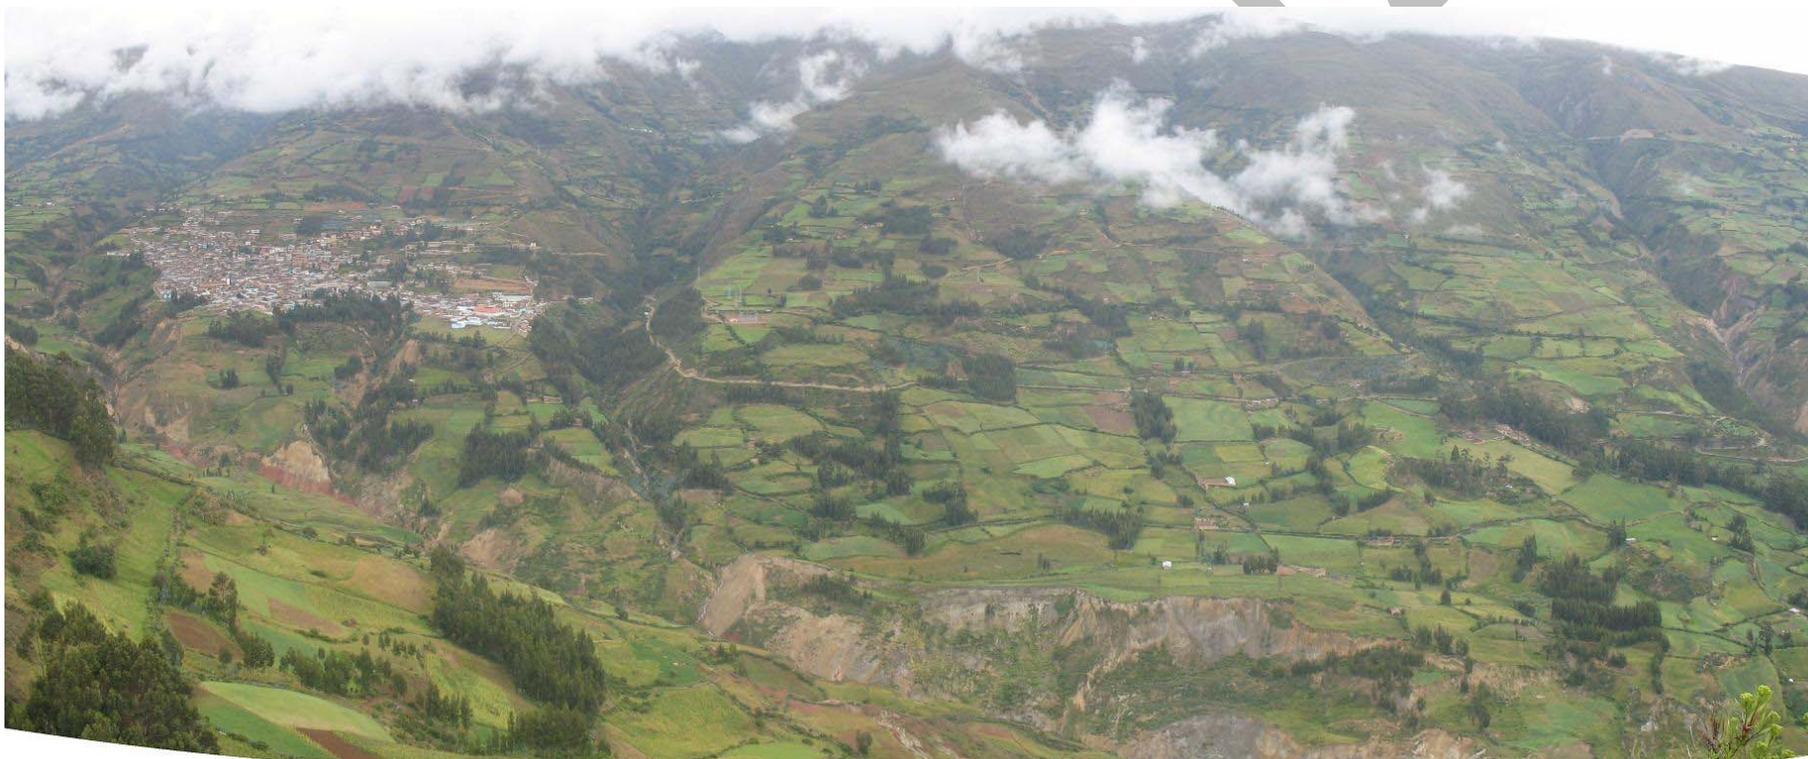
Foto: Vista panorámica de la ciudad de Tayabamba. Ocurrencias de deslizamiento, derrumbes y erosión en cárcava.
