**INFORME TECNICO  
GEOLOGIA AMBIENTAL**

**RECONOCIMIENTO GEOLÓGICO Y GEODINÁMICO DE LA  
CUENCA DEL LA CLAMBAY**

(Distrito de Sayapullo, Provincia Gran Chimú Departamento La Libertad)

LIMA - PERÚ  
NOVIEMBRE, 2006

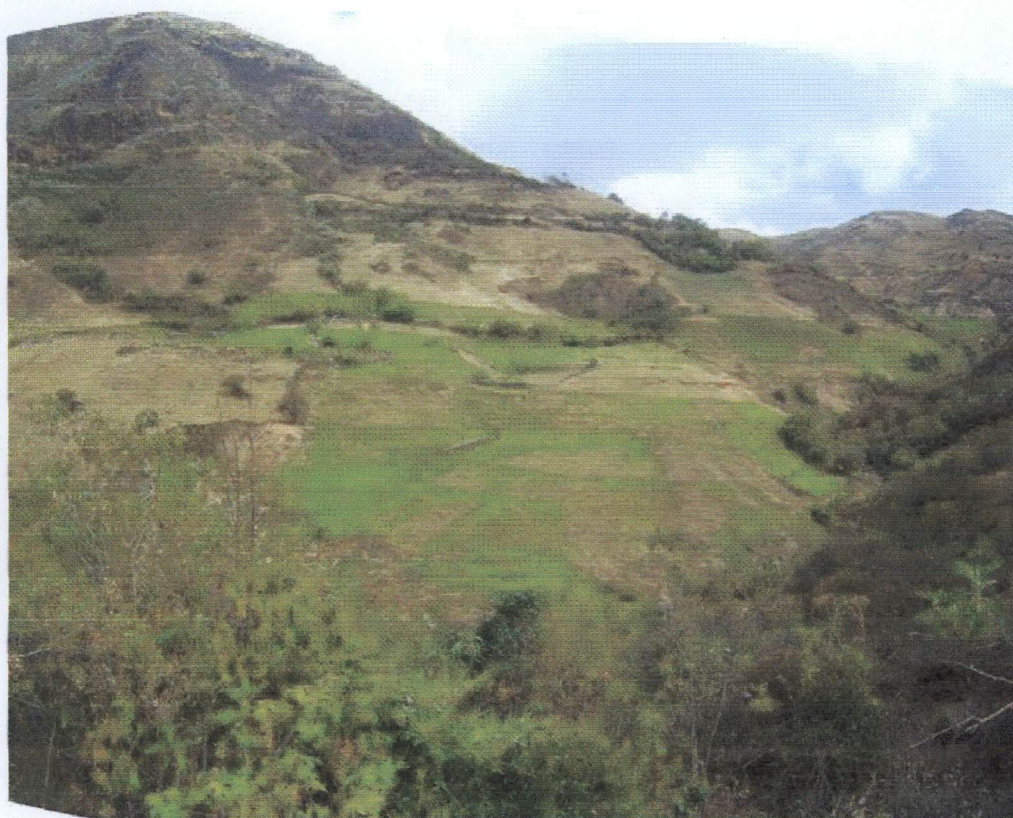
Foto N° 5 Vista aguas arriba de la cuenca Laclambay, donde se distingue un depósito de movimiento en masa, ladera SO del cerro Mulaya, ocupada por áreas de cultivo.

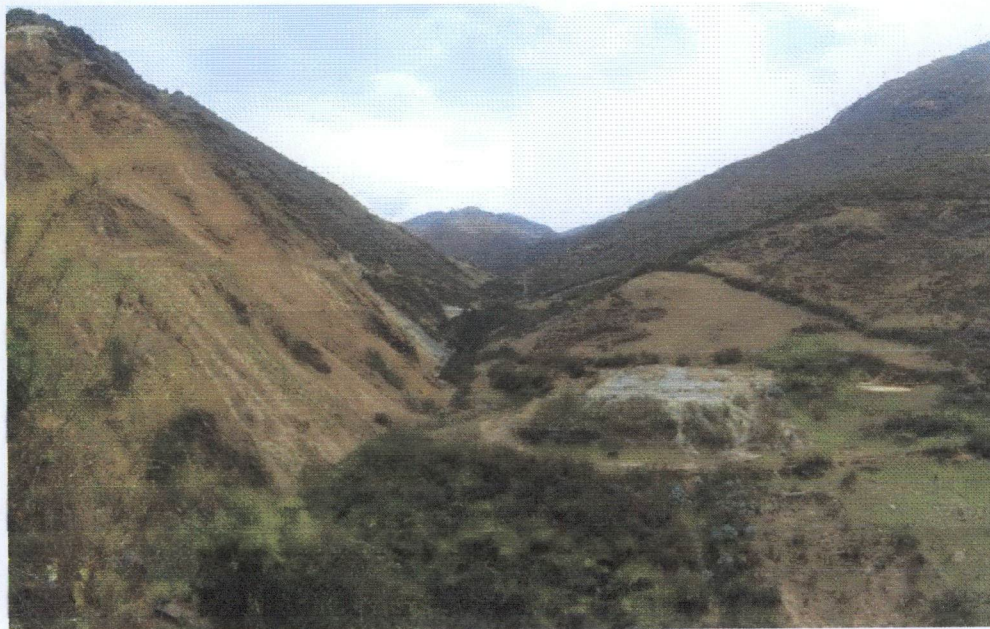
Foto N° 6 Vista de la cuenca media del río Laclambay; muestra geoformas con laderas en rocas sedimentarias con moderada a fuerte pendiente (A), depósitos de movimientos en mas (B), escombreras (C) y relaveras (D).

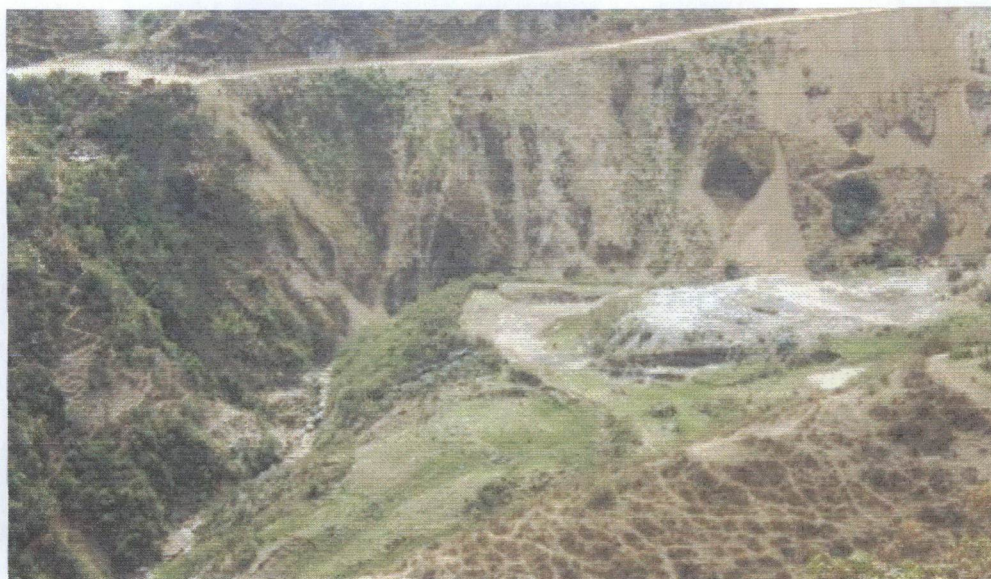
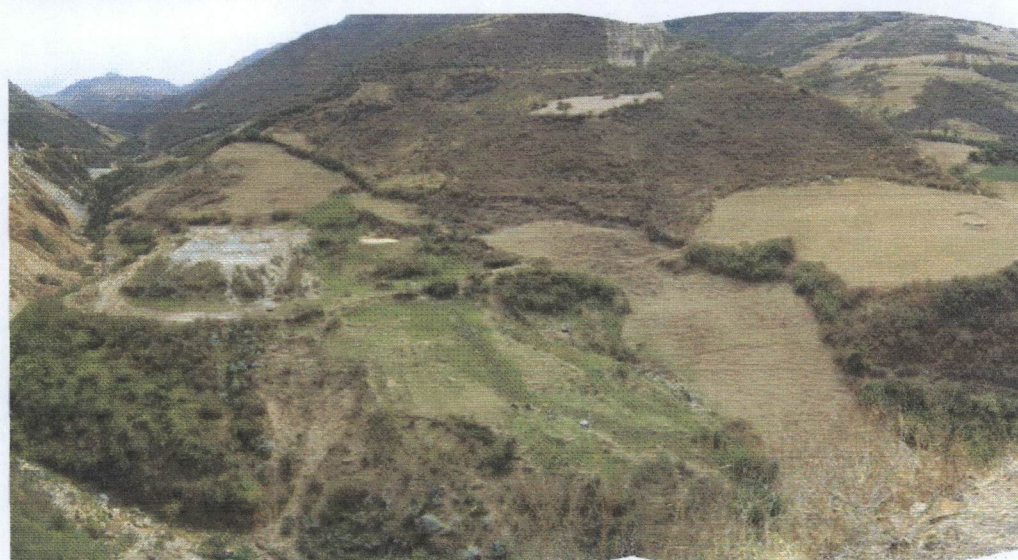
Foto N° 8 Vistas del deslizamiento traslacional en la margen izquierda del cauce de la quebrada Laclambay muy cerca de la relavera El Churgue, reactivado en un depósito antiguo.

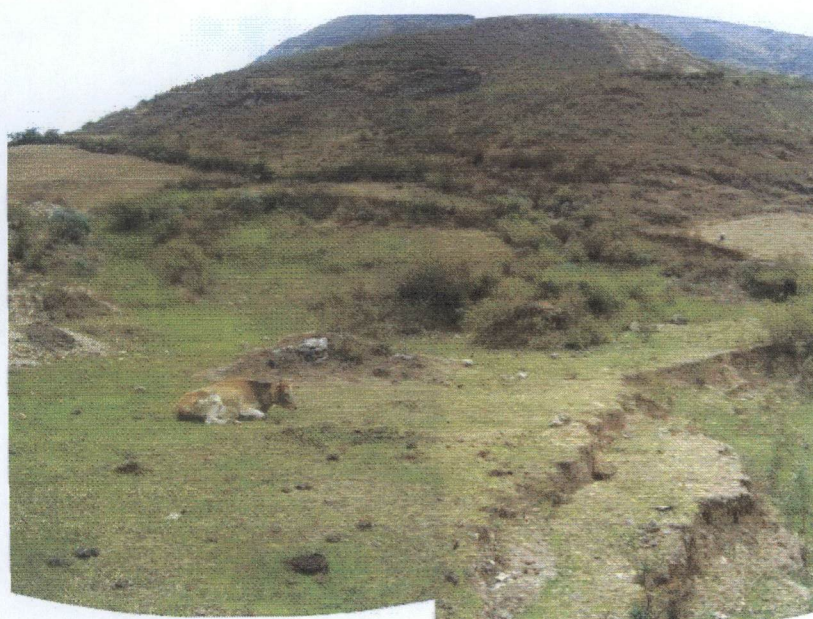
Foto N° 9 Vista de un acercamiento del deslizamiento, donde se aprecian los saltos de terreno (A), cara libre al río; se distingue además la traza de la escarpa antigua (B).

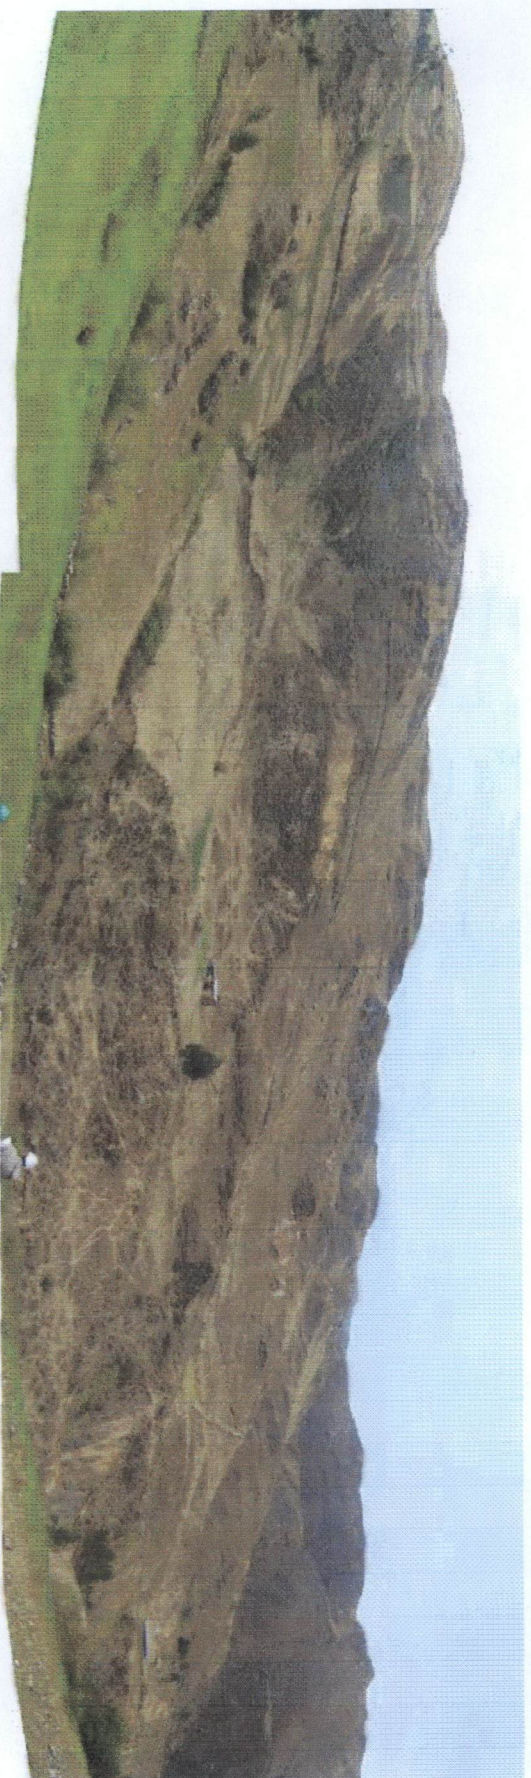
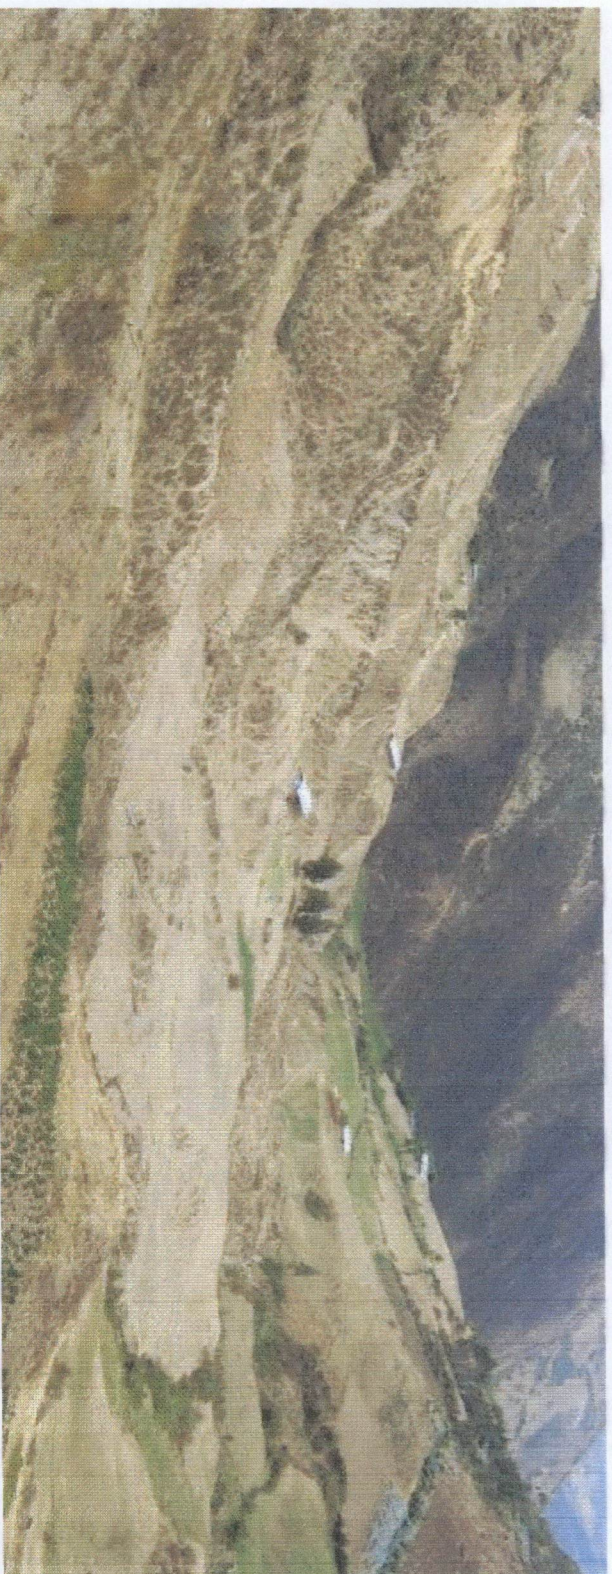
Foto N° 10 Dos vistas del deslizamiento-flujo de tierra en la cabecera de la quebrada Agua Mala. Muestras signos de actividad reciente

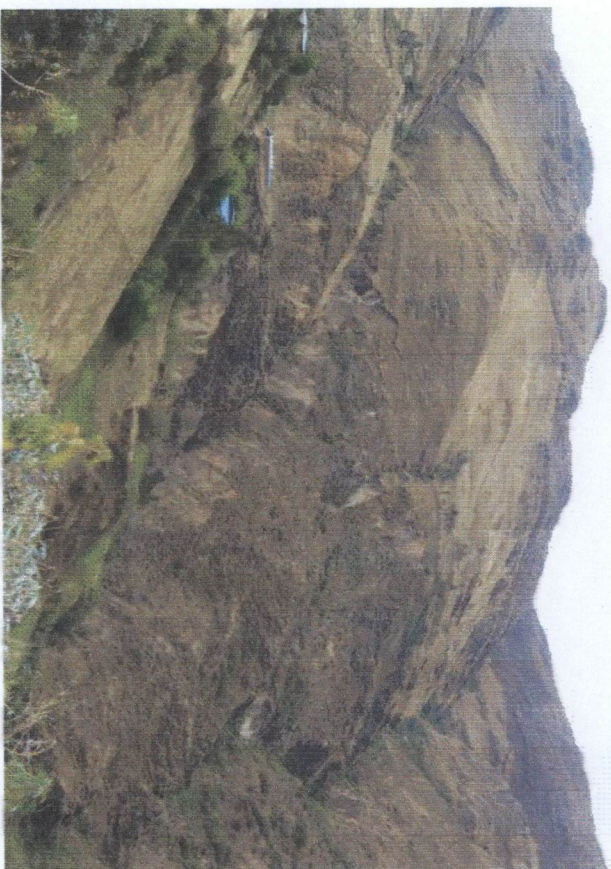
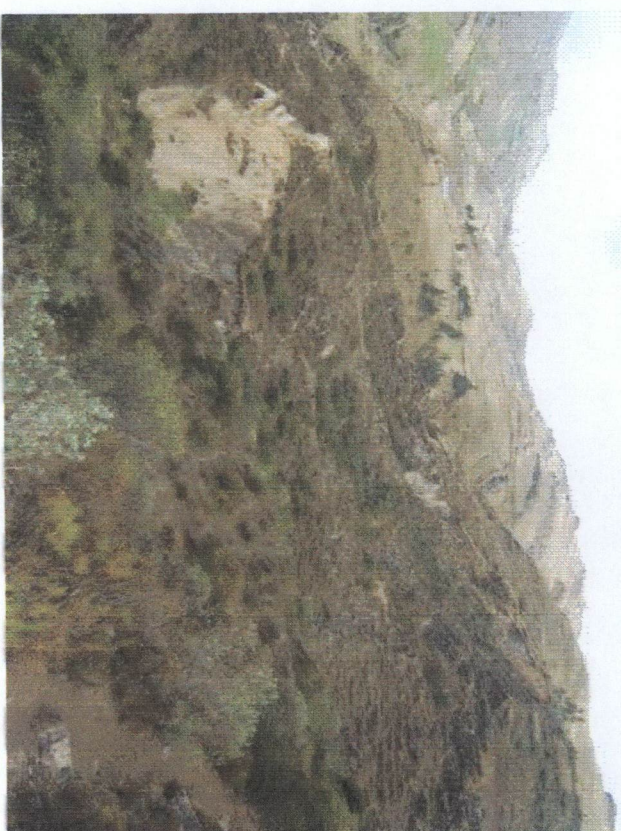
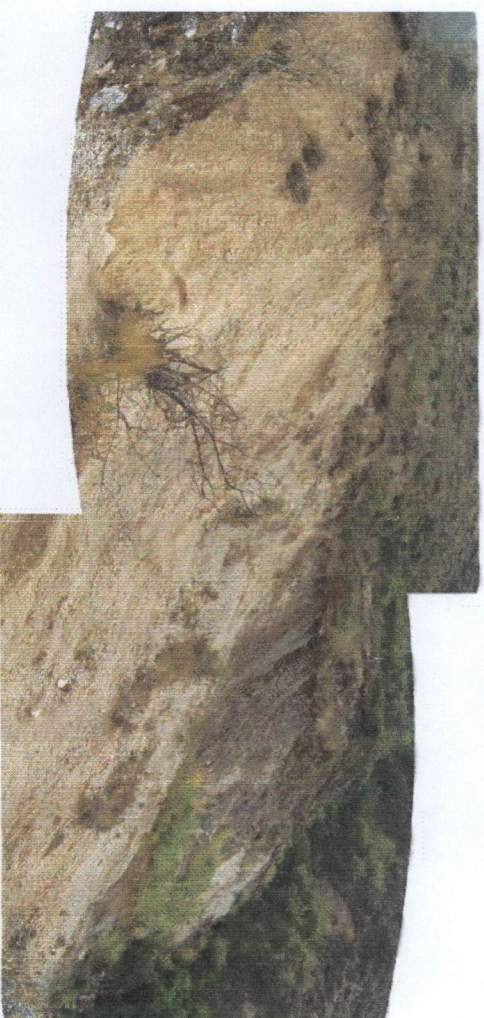
Foto Nº 11 Tres vistas del deslizamiento activo en la margen derecha de la quebrada Rompedora. Las vistas superiores muestran la morfología de un deslizamiento antiguo reactivado, y la vista inferior un acercamiento del deslizamiento actual.

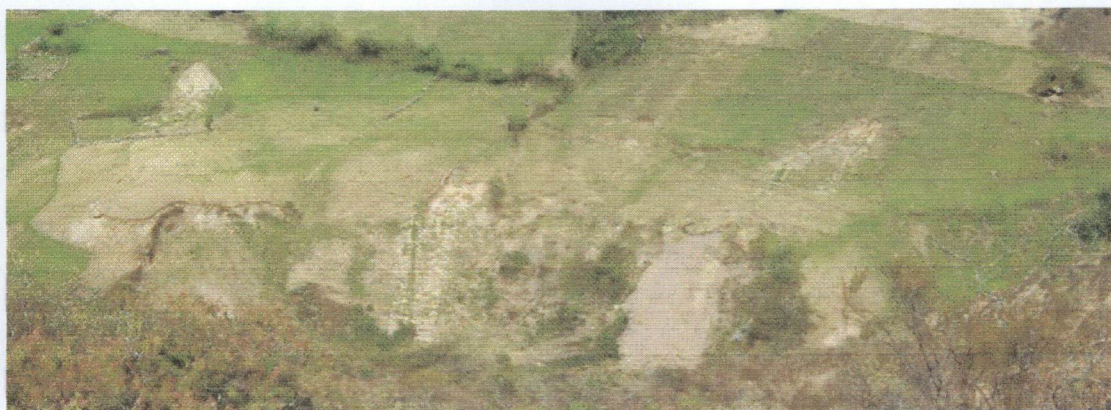
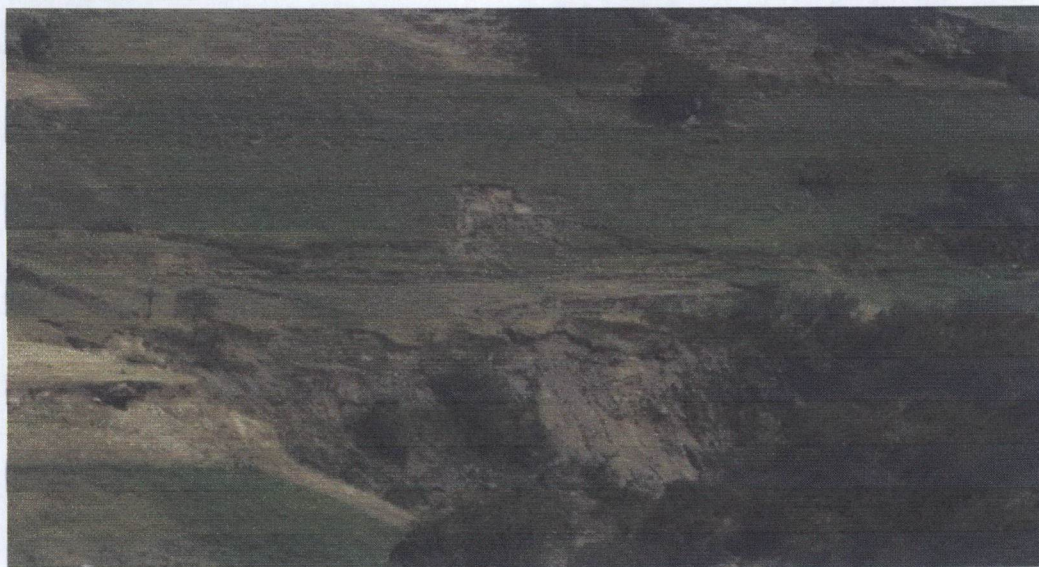
Foto N° 12 Dos vistas que muestran un acercamiento en el pie de ladera con escarpas de deslizamiento trasnacional que afecta terrenos de pastizales.

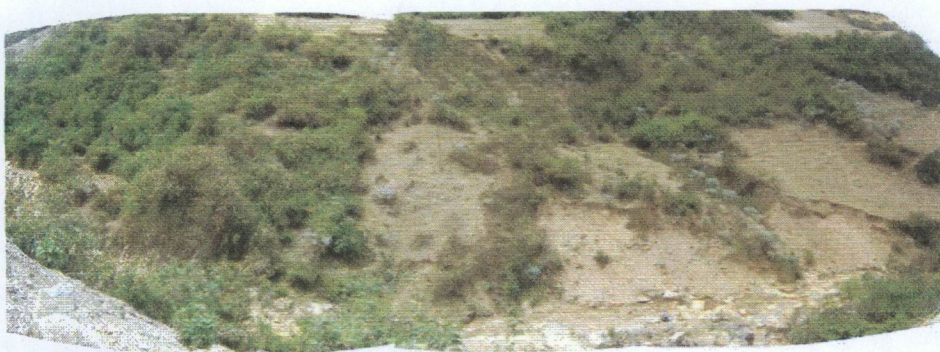
Foto N° 13 Vistas de un deslizamiento rotacional antiguo reactivado ocurrido al pie del material de movimiento en masa; empuje obstruye parcialmente el cauce de la quebrada de la quebrada Laclambay; erosión fluvial al pie del deslizamiento

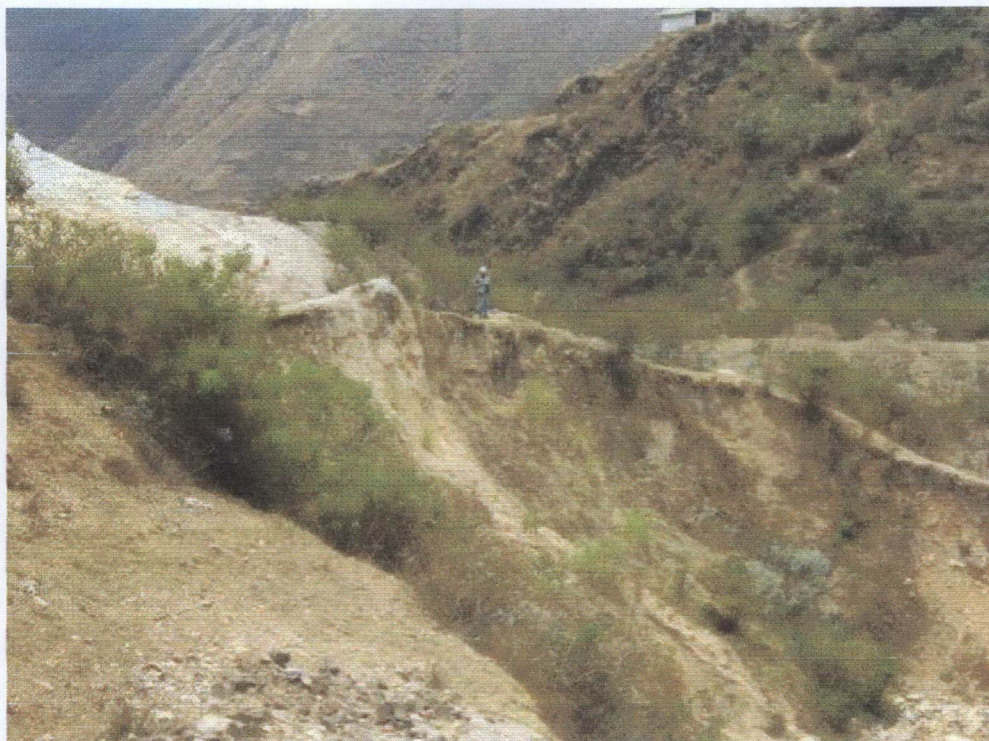
Foto N° 14 Vista del área afectada por deslizamiento en enero de 1986, adyacente a la relavera El Churge, detonado por saturación y fuertes lluvias pluviales; actualmente sujeta a erosión fluvial en la margen izquierda del río Laclambay

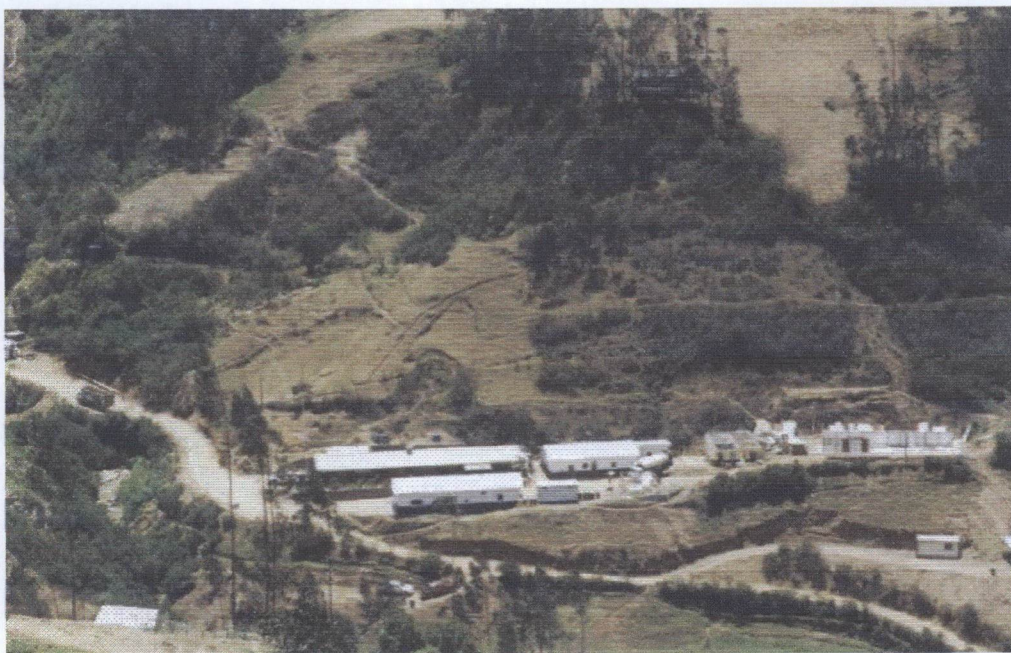
Foto N° 15 Vista del campamento Belén, donde el parte superior adyacente se distinguen escarpas recientes de deslizamiento activas. Se nota además los drenajes construidos como medidas de control de aguas pluviales.

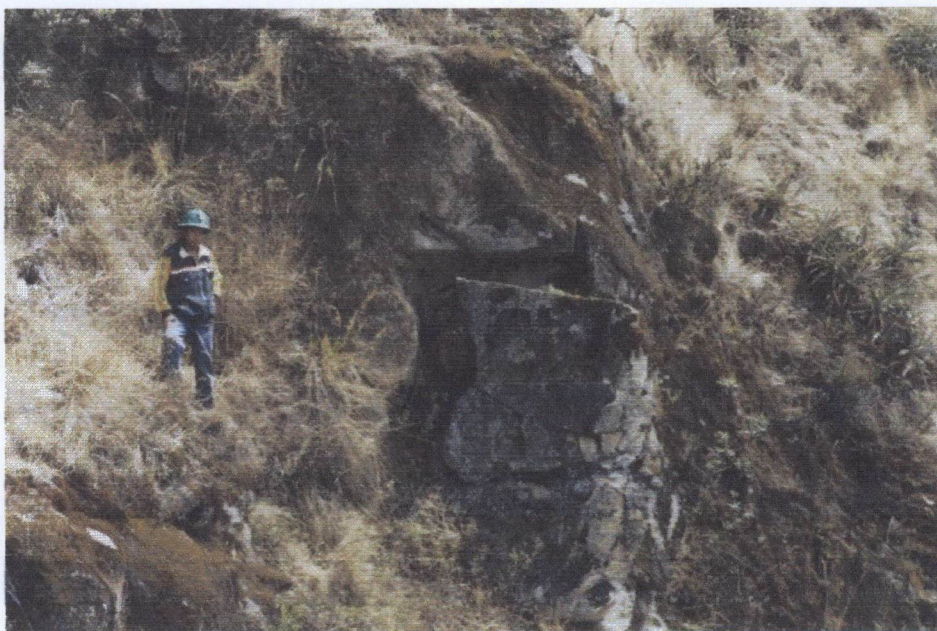
Foto N° 17 Ejemplo de una bloque de roca inestable que podría caer; se ubica en el camino al sector de Laclambay, en la ladera media del cerro Mulaya.

2. Los bloques inestables como el localizado en la ladera del cerro Mulaya, margen derecha del río, mostrado en la Foto N° 17, se recomienda un desquinche, pues pueden generar daños en el tránsito en la parte inferior.

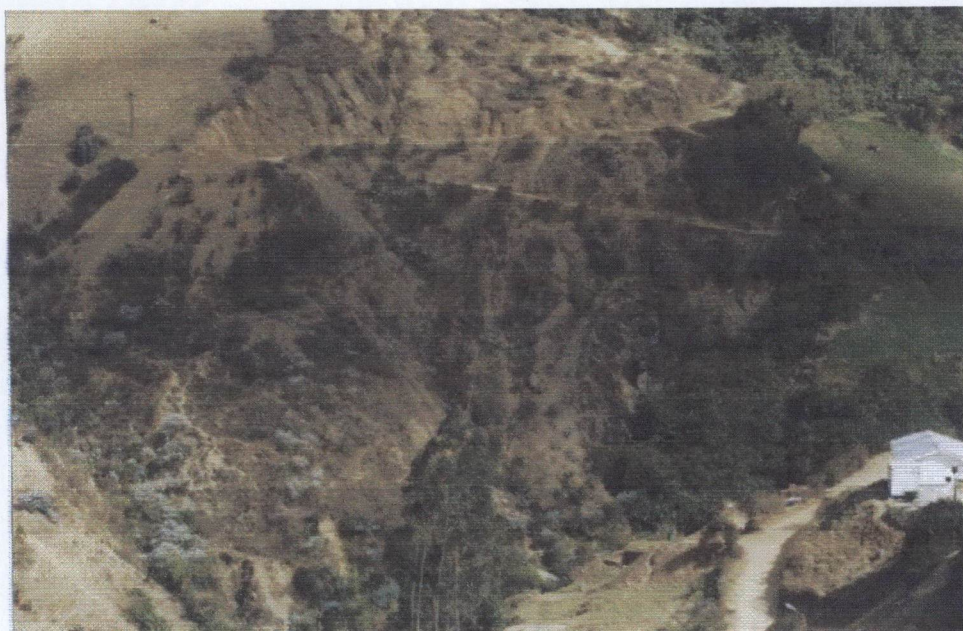
Foto N° 18 Derrumbes en cara libre hacia el cauce de la quebrada Laclambay, margen derecha (frente a Belén). En el talud inferior se observan bloques de rocas inestables

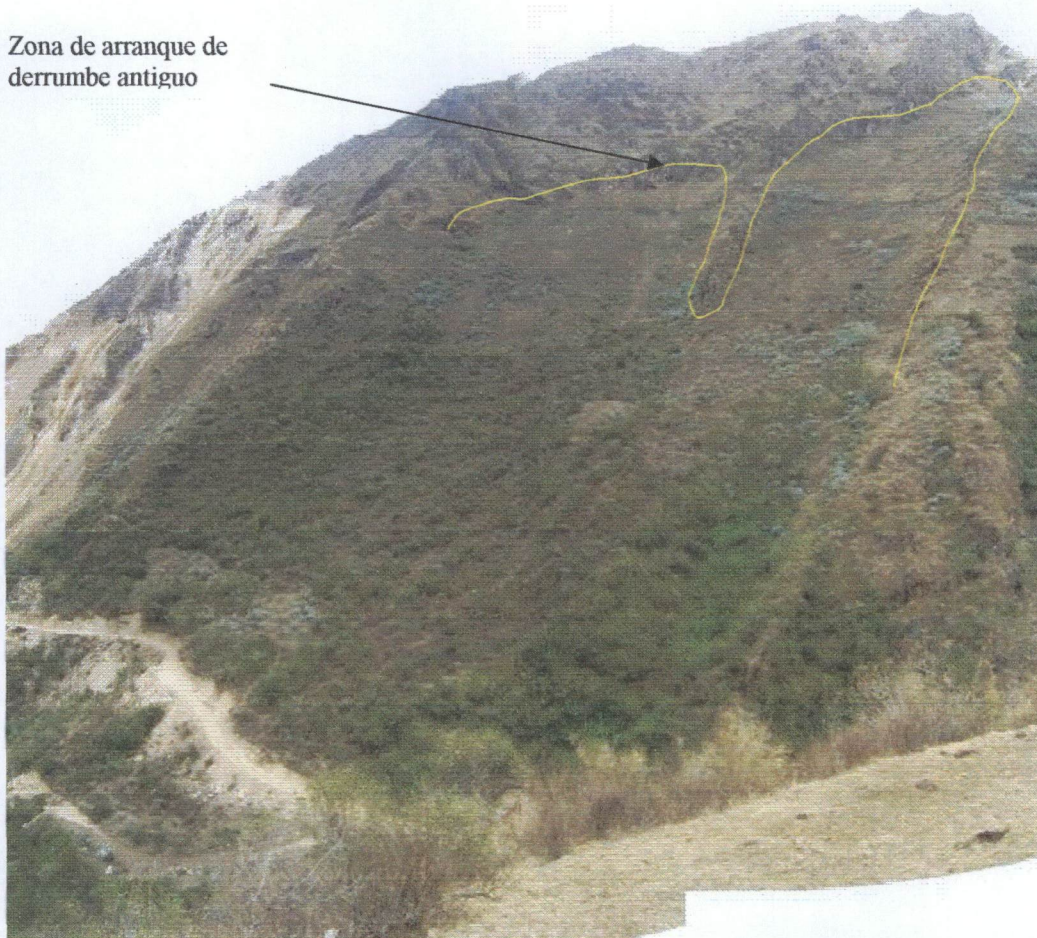
Foto N° 19 Vista de la ladera del cerro Mulaya donde se aprecia la zona de arranque de un derrumbe antiguo, así como el depósito al pie.

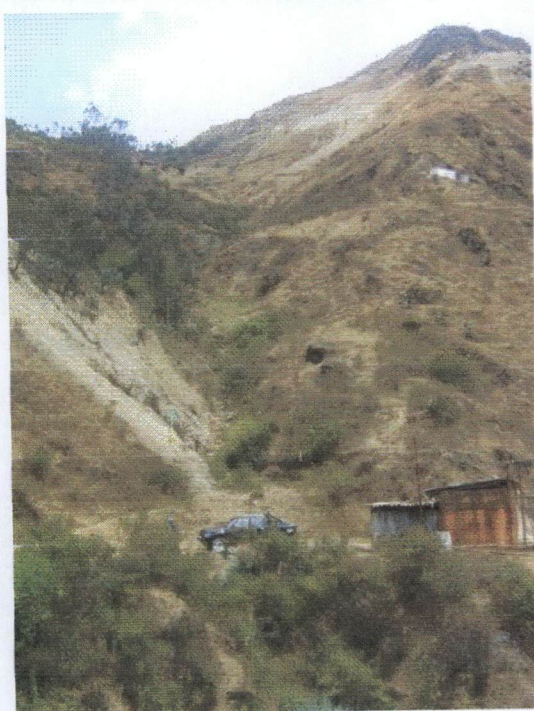
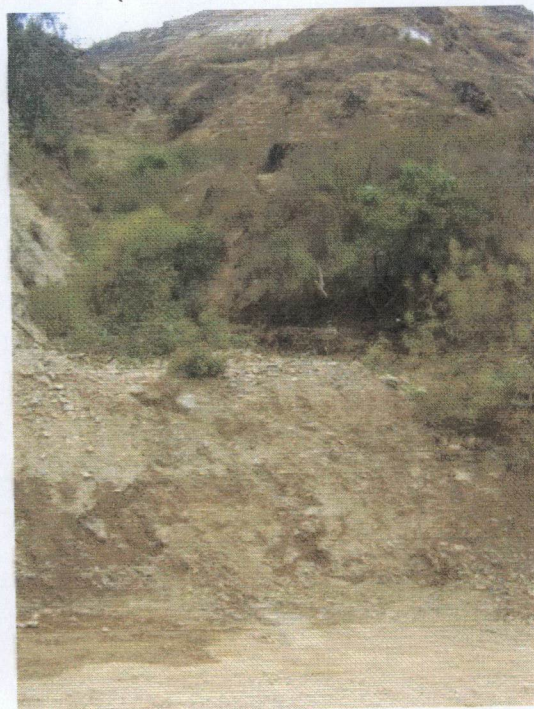
Foto N° 20 Dos vistas de la cárcava o quebrada que incide sobre almacén y campamento ubicados en el nivel 50; la vista derecha muestra un acercamiento de un depósito reciente de flujos de detritos.

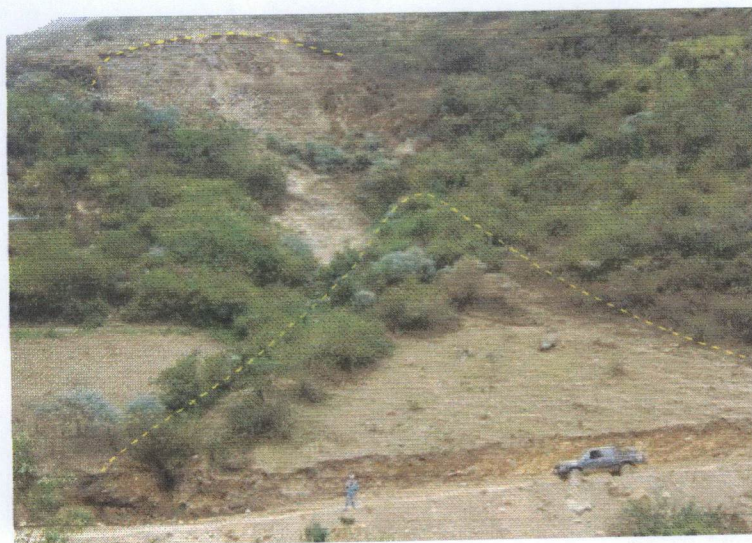
No se ha identificado muchas ocurrencias de depósitos antiguos de este tipo de movimiento en masa, sin embargo si se presentan (Foto N° 21).

Foto N° 21 Depósito de flujo de detritos antiguo, en forma de cono cortado por la carretera de acceso a Pozo Seco; en la parte superior se observa una zona de arranque de derrumbe activo.

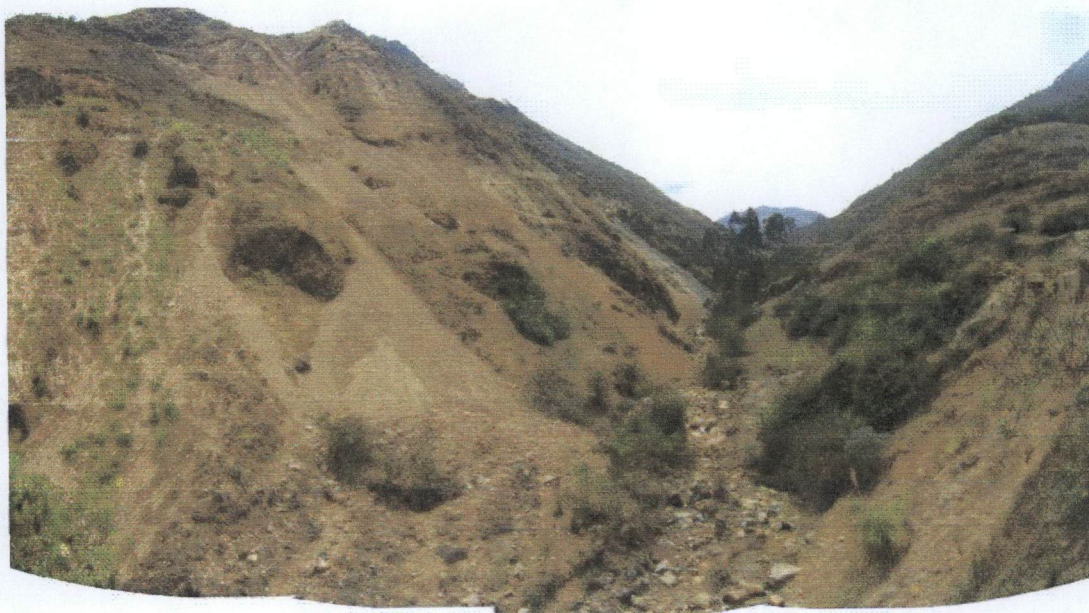
Foto N° 22 Vista aguas arriba del cauce del río Laclambay, con acumulación de detritos (Flanco oeste del cerro Mulaya) que inclusive ocupan el lecho actual del río; estos pueden generar avalanchas de detritos

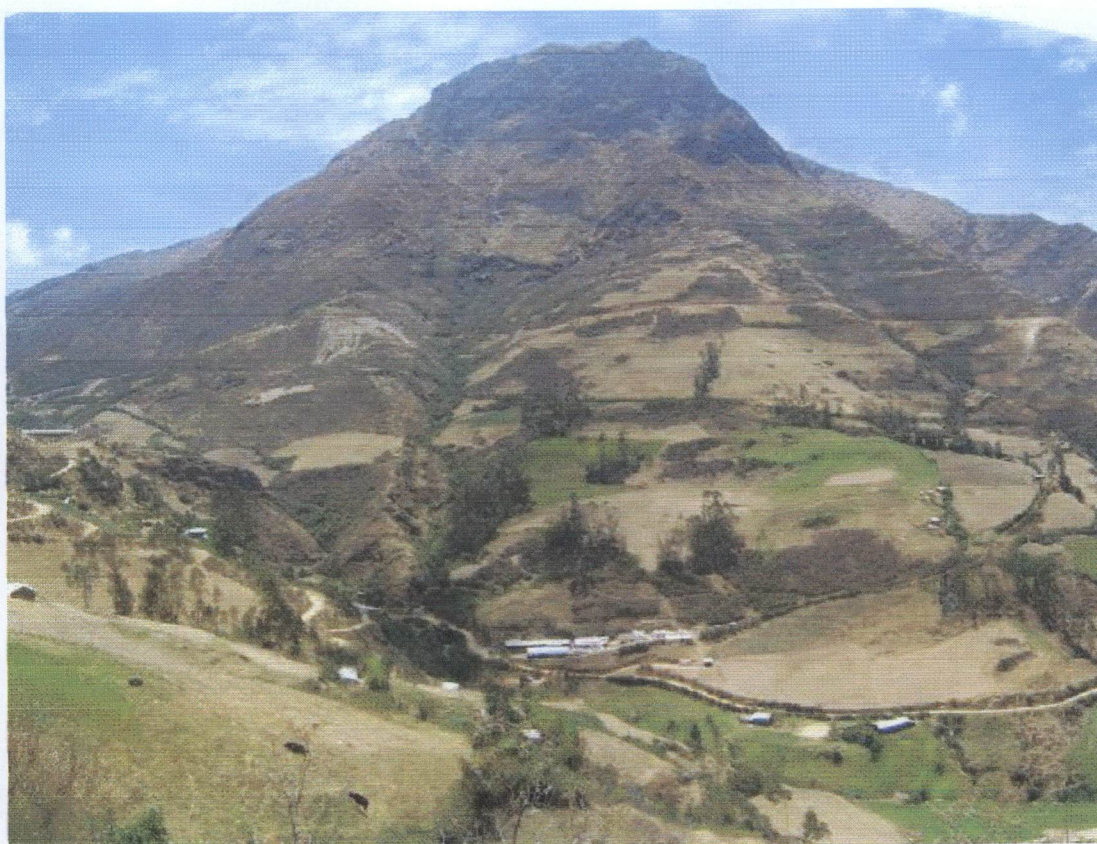
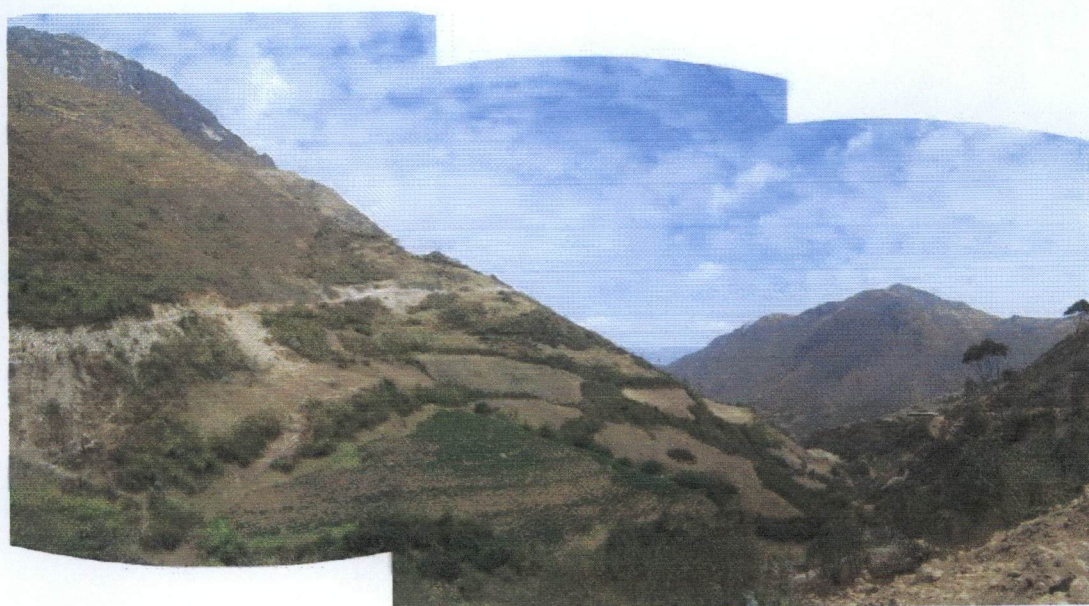
Foto N° 23 Dos vistas del flanco Este de Cerro Blanco, donde se observa la escarpa de arranque de un deslizamiento antiguo, que generó una avalancha de rocas, cuyos depósitos se ubican al pie, donde se ubica el campamento de Trinilaya (Belén). La vista inferior de perfil, muestra la dimensión y altura del depósito.

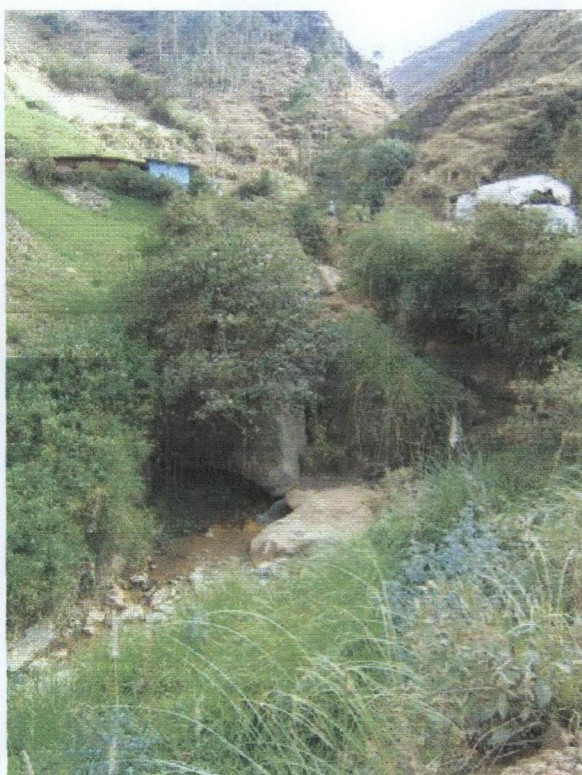
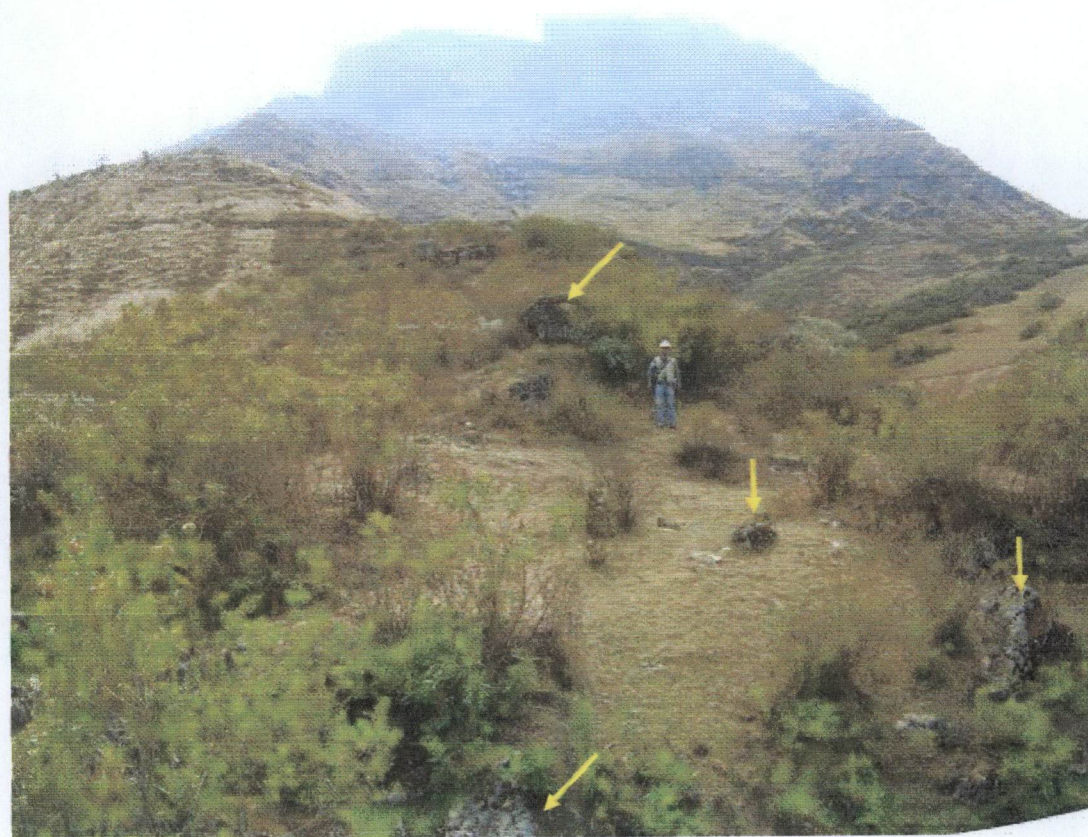
Foto N° 24      Varias vistas tomadas en el depósito de avalancha de rocas antiguo de cerro Blanco, que muestra la dimensión de los bloques encontrados, tanto en la ladera como en el cauce fluvial, inclusive en la margen derecha evidenciando el "run up" del flujo.

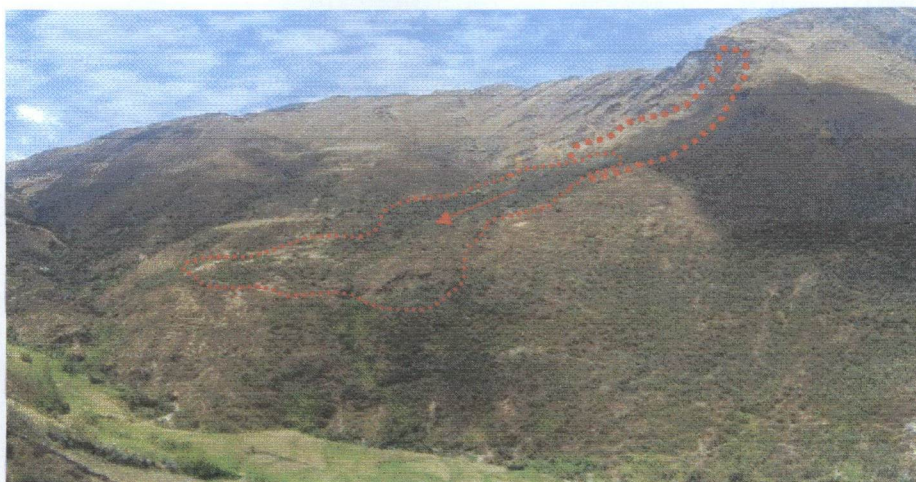
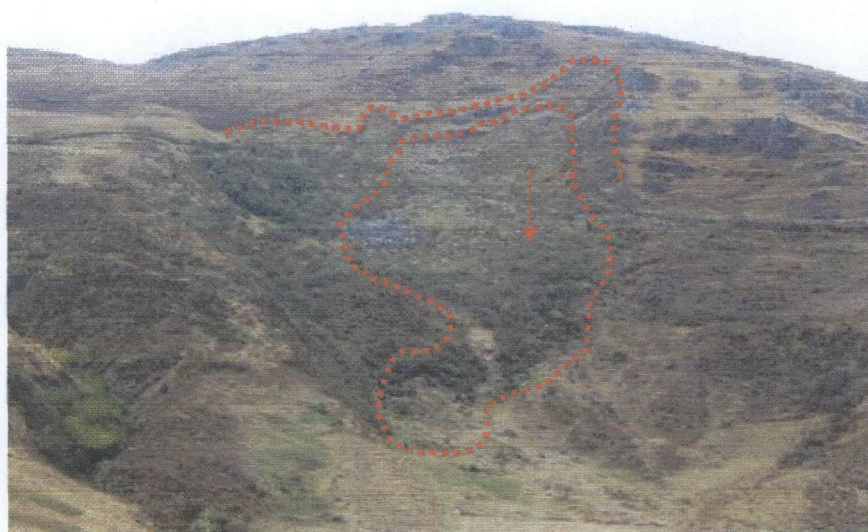
Otros dos depósitos de avalancha de rocas, pero de menor dimensión se ubican tanto en el flanco sureste del cerro Blanco, así como en la parte superior de la quebrada Agua Mala, margen izquierda (Foto N° 25).

Foto N° 25 Dos ejemplos de avalanchas de rocas antiguos; se distingue en ambos casos la escarpa del deslizamiento que los generó y el depósito.

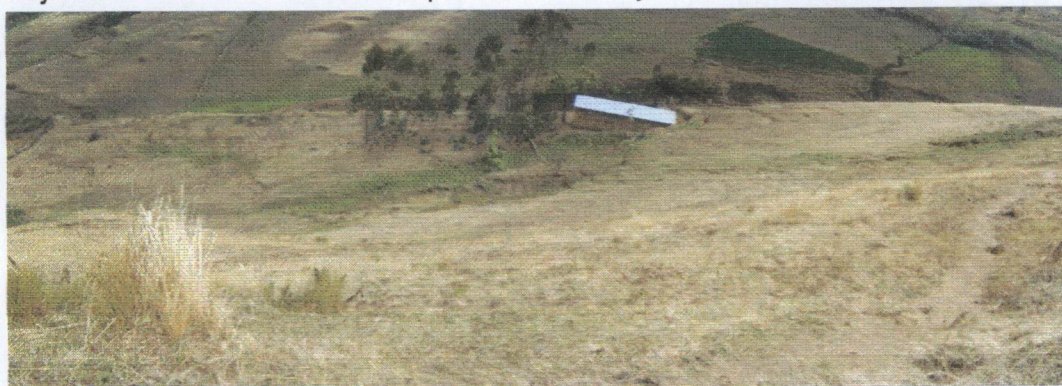
Foto N° 26 Ejemplo de reptación de suelos en la cabecera de la quebrada Agua Mala, que afecta terrenos de pastizales.

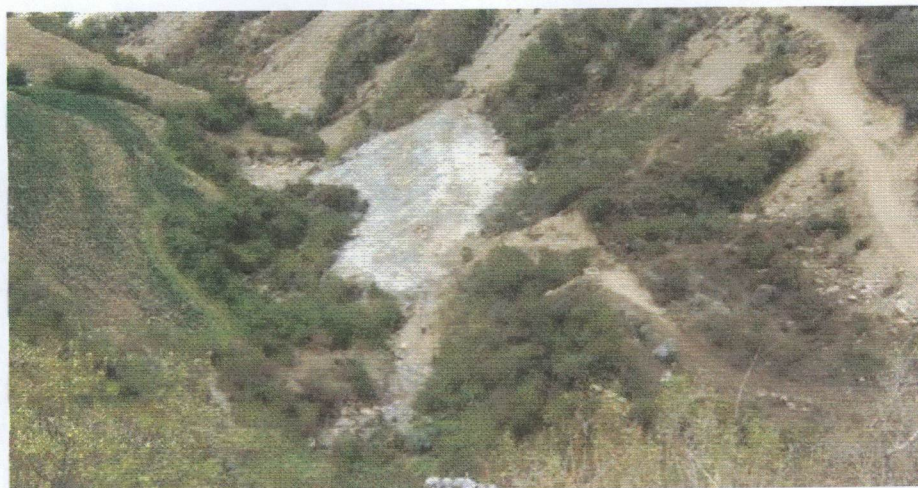
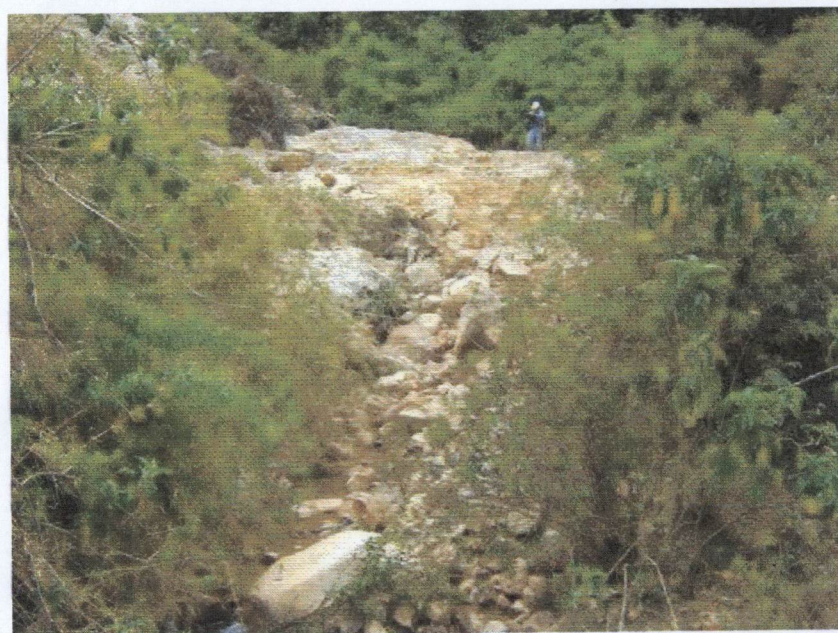
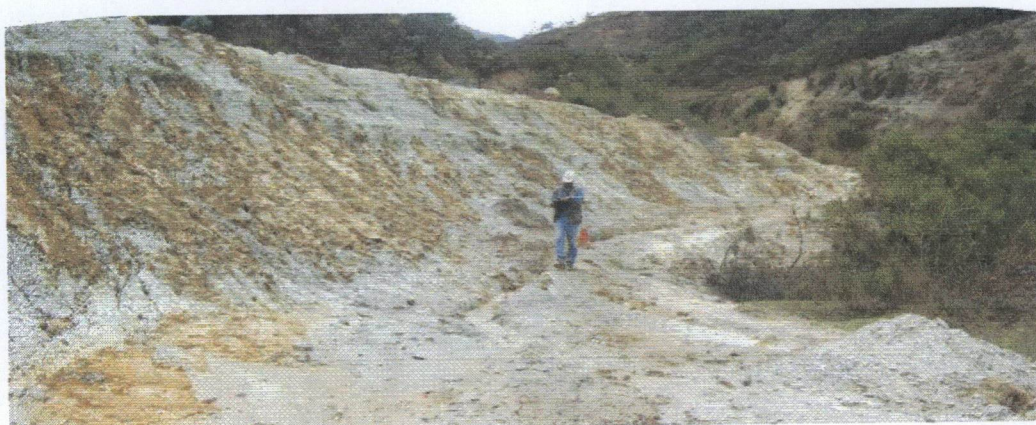
Entre los otros peligros geológicos inventariados, se tiene el proceso de erosión fluvial. Se inventariaron dos áreas siendo en ambas casos áreas adyacentes a las relaveras El Rejo y Churgue (Fotos N° 27 y 28)

Foto N° 27 Muestra tres vistas de la relavera El Rejo susceptible a erosión fluvial excepcional, así como erosión pluvial; por contacto con el agua representa además un peligro de contaminación.

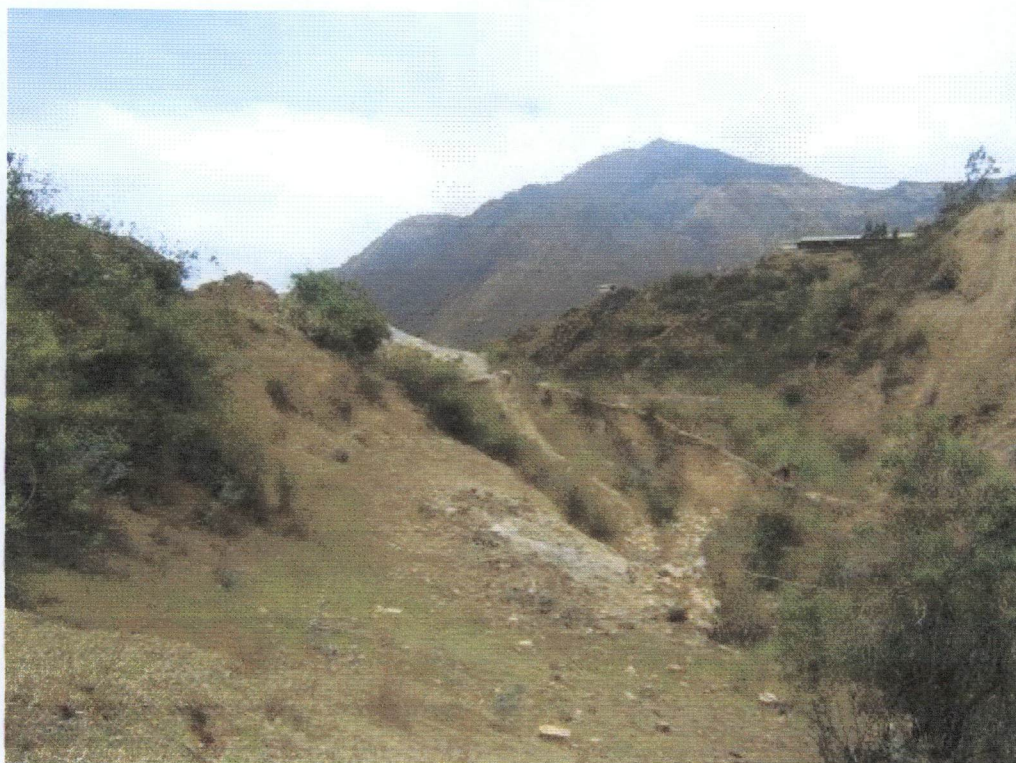
Foto N° 28 Vista aguas abajo del río Laclambay donde el río erosiona en su margen izquierda, donde se ubica adyacentemente la relavera El Churge.

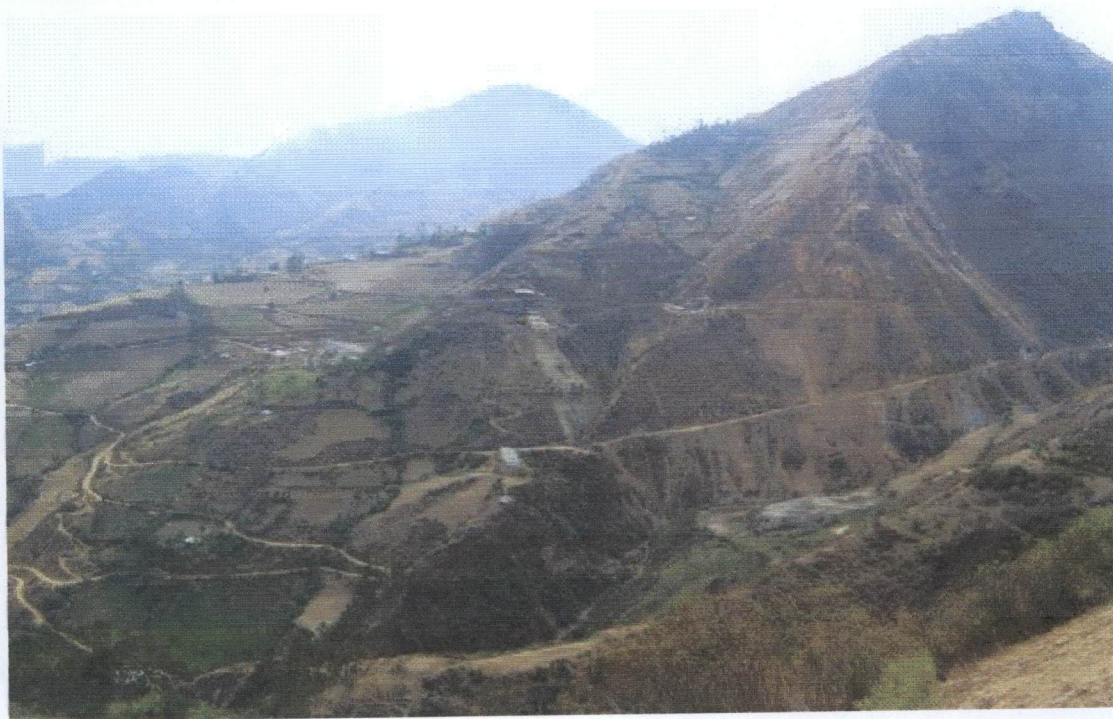
Foto N° 29 Vista del cerro Mulaya (ladera Oeste y noroeste), que muestra la actividad minera informal de la zona como la construcción de nuevos accesos (carreteras); estas actividades generan material que es arrojado en las laderas o taludes llegando hasta el piso de valle, representando un peligro latente para la generación de movimientos en masa.

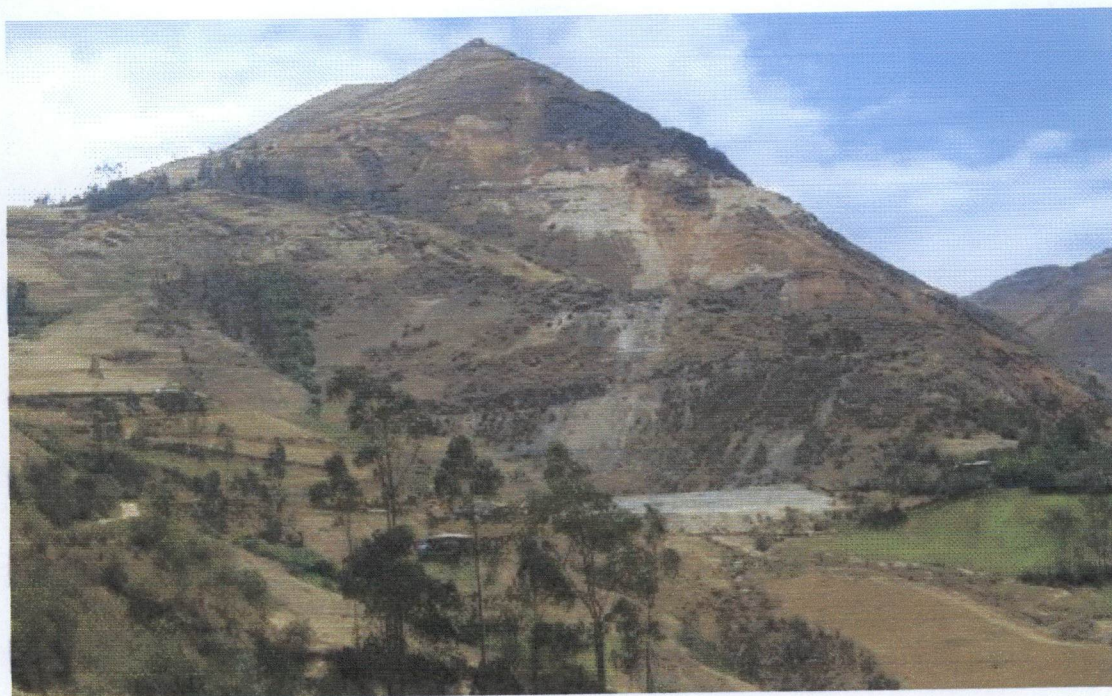
Foto N° 30 Ladera norte del cerro Mulaya, áreas inestables por la actividad minera informal, así como la construcción de nuevos accesos (carreteras), peligro de derrumbes, caída de rocas y avalancha de detritos.
