**INFORME TECNICO  
GEOLOGIA AMBIENTAL**

**RECONOCIMIENTO GEOLÓGICO Y GEODINÁMICO DE LA  
CUENCA DEL LA CLAMBAY**

(Distrito de Sayapullo, Provincia Gran Chimú Departamento La Libertad)

LIMA - PERÚ  
NOVIEMBRE, 2006

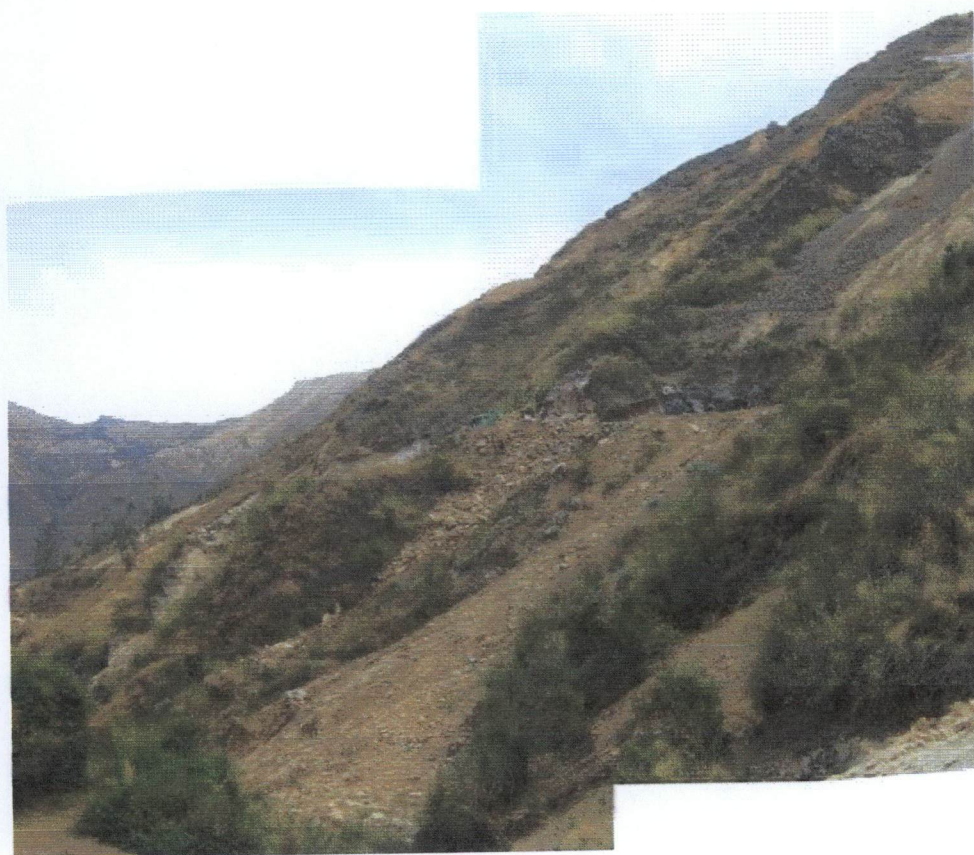
Foto N° 31 Acercamiento del talud inferior del cerro Mulaya (ladera oeste), que muestra en detalle los depósitos de escombros generados por la actividad minera y cortes de carretera.

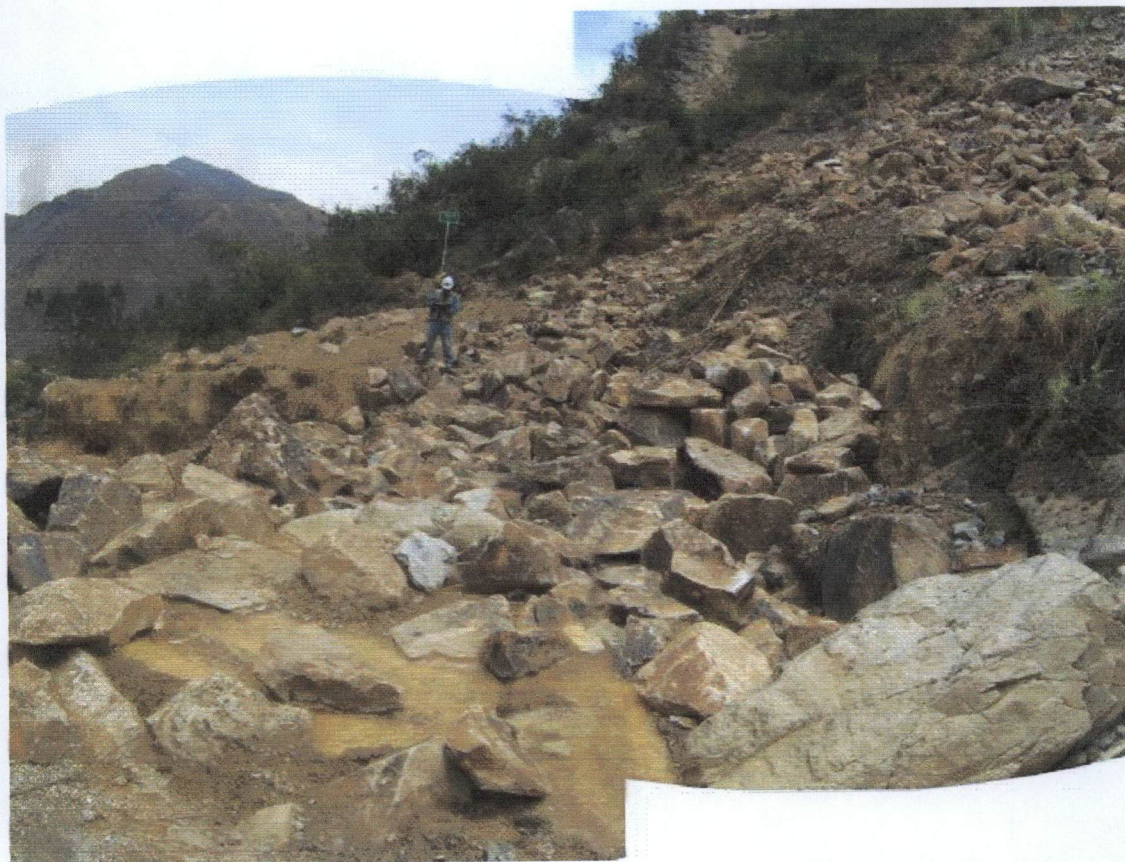
Estos peligros principales se relacionan principalmente a las “desmonteras” o materiales de desmontes de mina y cortes de carretera arrojados en los taludes inferiores, los cuales se encuentran ocupando el cauce del río Laclambay, los cuales pueden activarse con lluvias estacionales y/o excepcionales, bajo la forma de avalanchas y flujo de detritos, provocando daños aguas abajo (Foto N° 32).

Foto N° 32 Varias vistas de la obstrucción del cauce de la quebrada Laclambay, por depósitos de escombros o escombreras, que representan una amenaza por avalanchas y flujos de detritos.

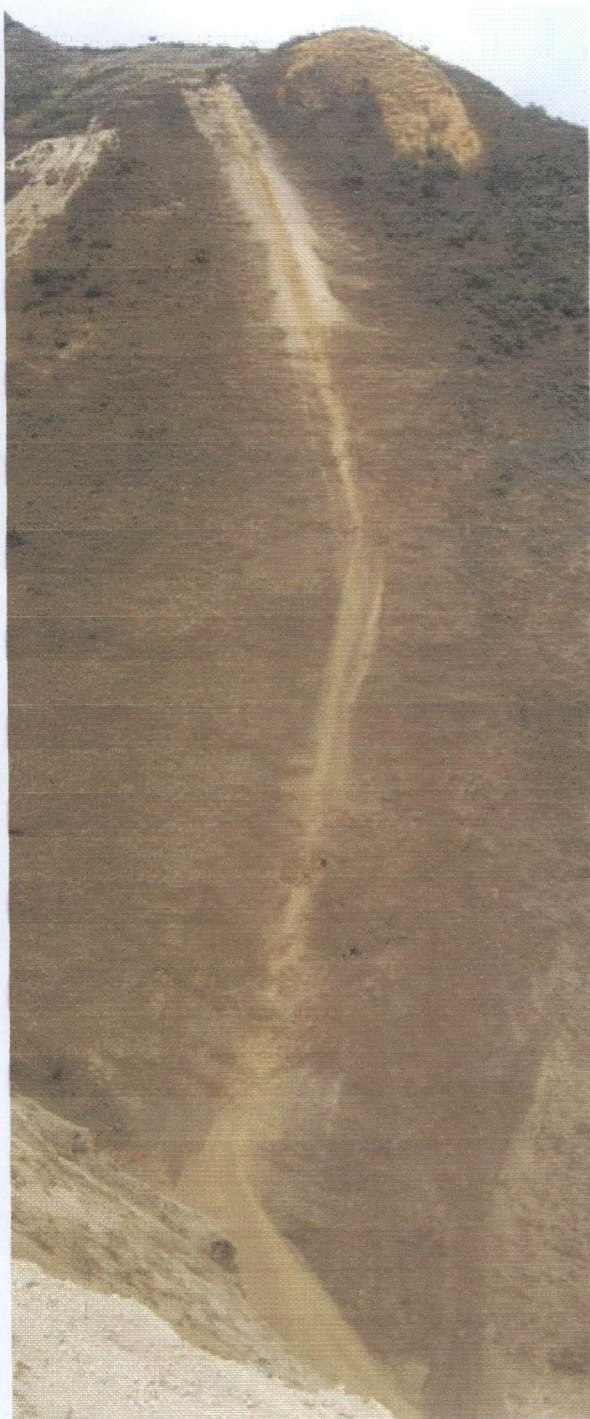
Los accesos de carretera hechos en la ladera media del cerro Blanco también se consideran en este acápite, material de desmonte arrojado en los taludes inferiores de la carretera, como susceptibles de remoción por derrumbes, avalanchas o flujos de detritos (Foto N° 33).

Foto N° 33 Varias vistas de desmontes arrojados por los cortes en los taludes efectuados en la carretera de acceso a Pozo Seco, ladera de cerro Blanco. Estos se pueden activar con lluvias y generar huaycos aguas abajo.
