**CONVENIO ESPECÍFICO DE COOPERACIÓN INTERINSTITUCIONAL ENTRE EL MINISTERIO DE VIVIENDA, CONSTRUCCIÓN Y SANEAMIENTO Y LA UNIVERSIDAD NACIONAL DE INGENIERÍA
“ESTUDIO DE MICRO ZONIFICACIÓN SÍSMICA Y VULNERABILIDAD EN LA CIUDAD DE LIMA”**

INFORME No. 6

RESUMEN EJECUTIVO DEL ESTUDIO DE MICROZONIFICACIÓN SÍSMICA Y EVALUACIÓN DE LA VULNERABILIDAD DE EDIFICACIONES EN EL DISTRITO DE COMAS	6
ANTECEDENTES.....	8
OBJETIVO	8
OBJETIVOS ESPECÍFICOS DEL PRESENTE INFORME	8
METODOLOGÍA DEL TRABAJO	8
LEVANTAMIENTO DE LA INFORMACIÓN	10
Organización del Trabajo de Campo.....	10
Preparación de Actividades, Coordinación y Personal	10
Sectorización y Levantamiento de Datos de Campo.....	11
Procedimiento y Control de Calidad de Datos de Campo	13
Georeferenciación y Compatibilización de Planos.....	13
Sistematización de la Información	13
Ubicación de las manzanas a evaluar	14
Elaboración de la base de datos geo-espacial	15
RESULTADOS OBTENIDOS EN LOS PRINCIPALES SECTORES	20
SECTOR 01	20
SECTOR 02	21
SECTOR 03	22
SECTOR 04	22
SECTOR 05	23
SECTOR 06	23
SECTOR 07	24
SECTOR 08	25
SECTOR 09	26
SECTOR 10	27
SECTOR 11	28
SECTOR 16	32
SECTOR 17	33
SECTOR 18	34
SECTOR 19	35
SECTOR 20	36
SECTOR 21	36

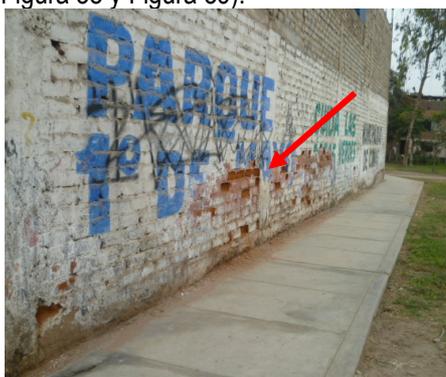
Las viviendas en este sector tienen un estado regular de conservación en la mayoría de casos, sin embargo existen viviendas con un considerable nivel de deterioro debido al paso del tiempo y humedad (Ver Figura 38 y Figura 39).

Figura 38. Vista del daño en el muro perimetral de una edificación

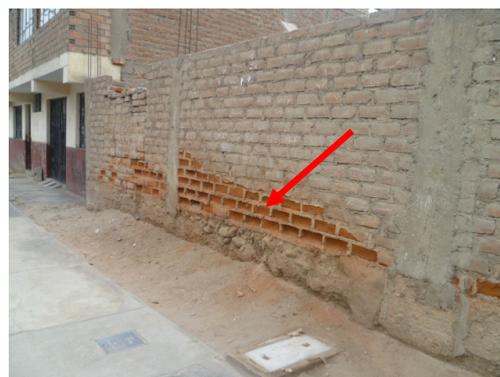
Figura 39. Vista de una vivienda con alto deterioro en el muro de albañilería

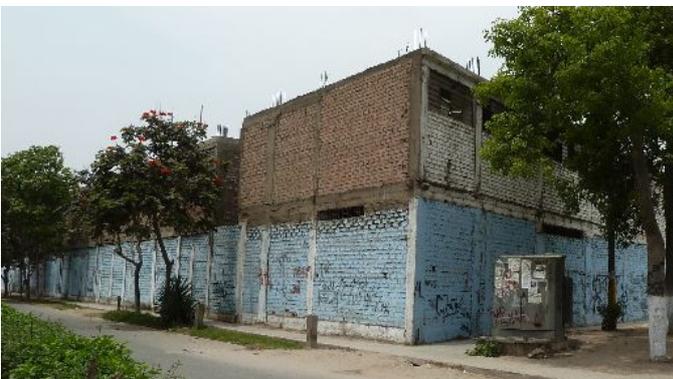
- Colegio Nacional San Agustín, consiste en una edificación de mampostería confinada de 2 pisos en regular estado de conservación como se muestra en la Figura 129. En algunas columnas se observó el desprendimiento del recubrimiento y exposición del refuerzo.

Figura 129. Colegio Nacional San Agustín

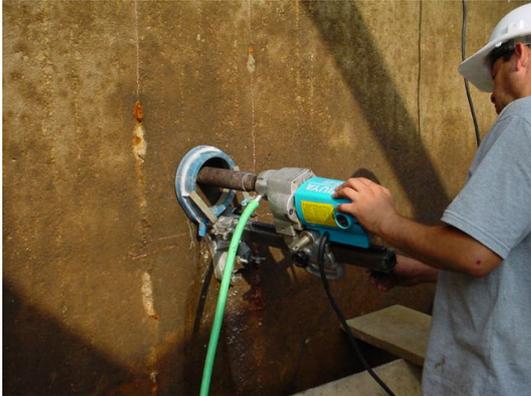
Figura 362. Extracción de testigos de concreto endurecido. Obsérvese la corrosión en el muro

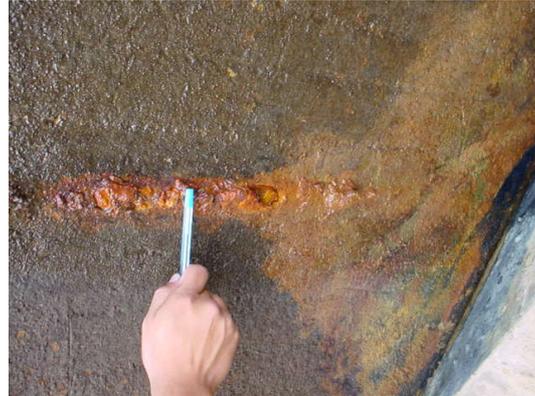
Figura 363. Corrosión del refuerzo en los muros de los decantadores.

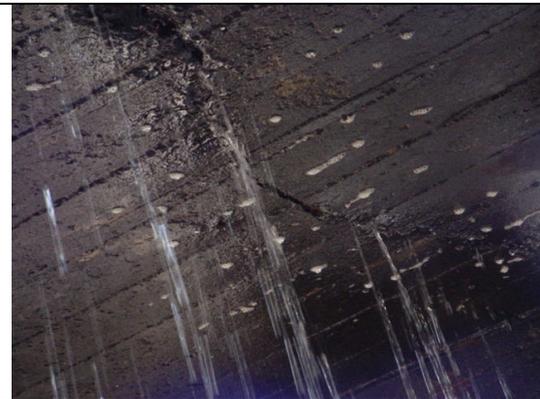
Figura 365. Fisuras en canal de salida del decantador.

Se pudo observar la existencia de fisuras en canales de salida del decantador (Figura 365), y en adición a esto corrosión de su refuerzo.
