DIRECCIÓN DE GEOLOGÍA AMBIENTAL Y RIESGO GEOLÓGICO

Informe Técnico N° A6989

CAÍDA DE ROCAS EN EL CENTRO POBLADO DE QUILLISANI

Región Puno
Provincia Lampa
Distrito Paratía

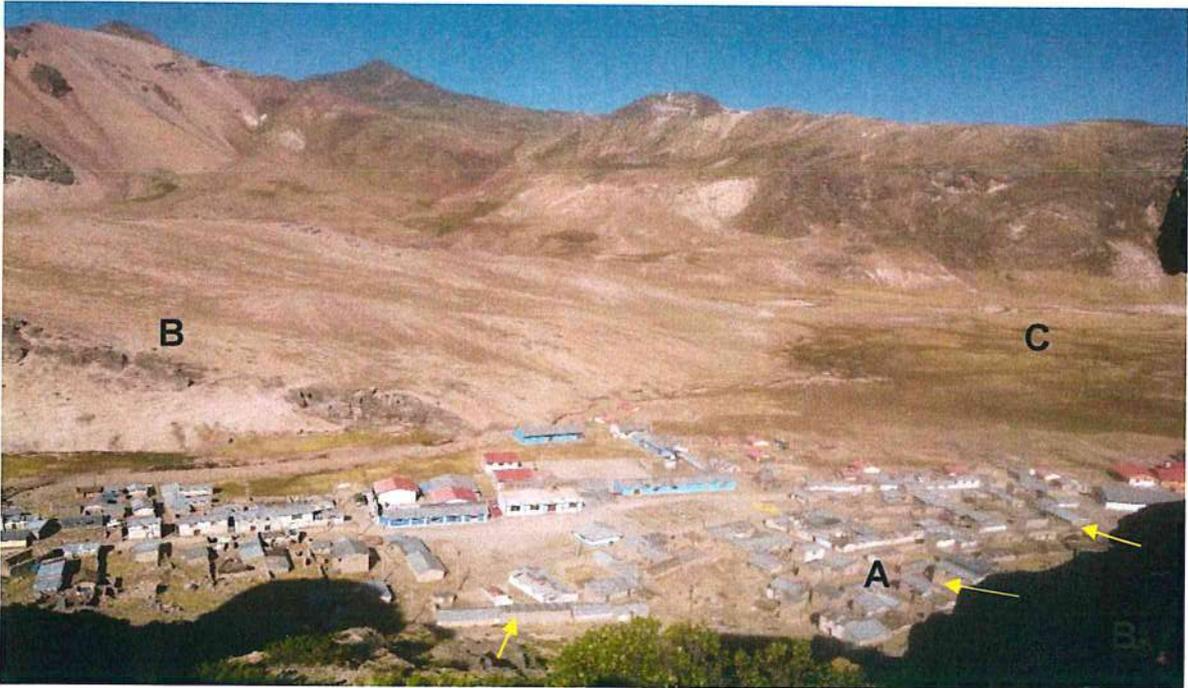
Figura N° 1 vista hacia el sureste, del centro poblado Quillisani, (A) zona urbana limitada por laderas de montañas con pendiente moderada a fuerte (B), quebrada bofedal (C).

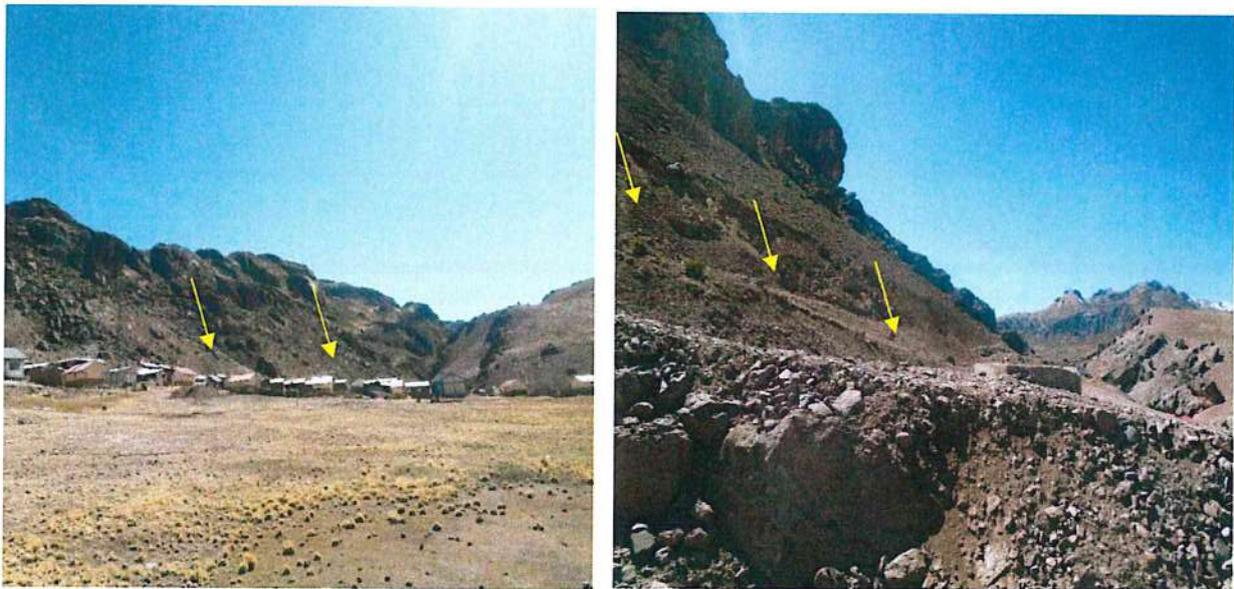
Figura N° 2 Acumulaciones de depósitos coluviales en las laderas están conformadas por limos, arcillas, gravas de forma angulosas a subangulosas

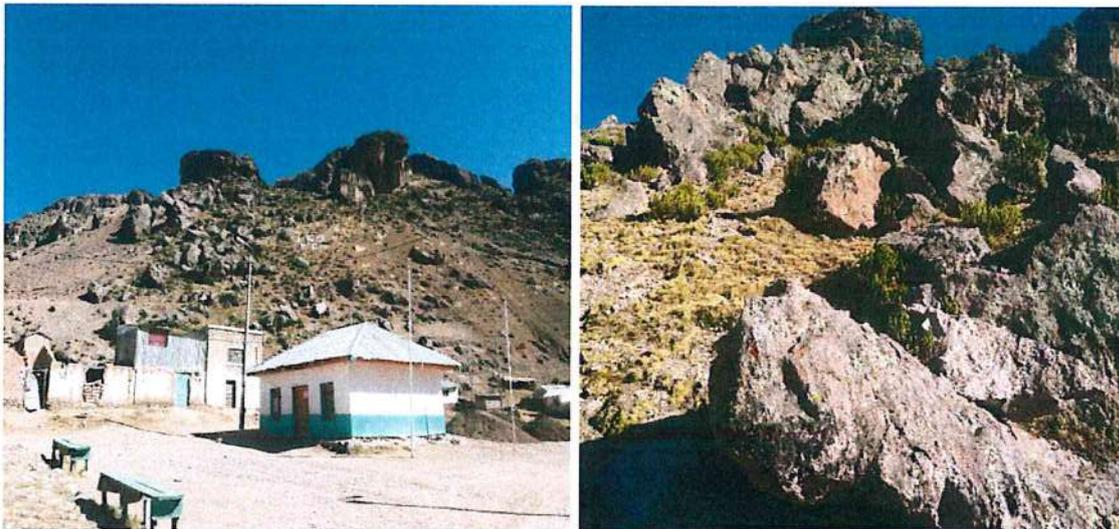
Figura N° 4 Afloramiento de ignimbritas del Grupo Palca, con textura clástica, se encuentra meteorizada y fracturada con algunos sectores más fracturados ocasionando caída de rocas.

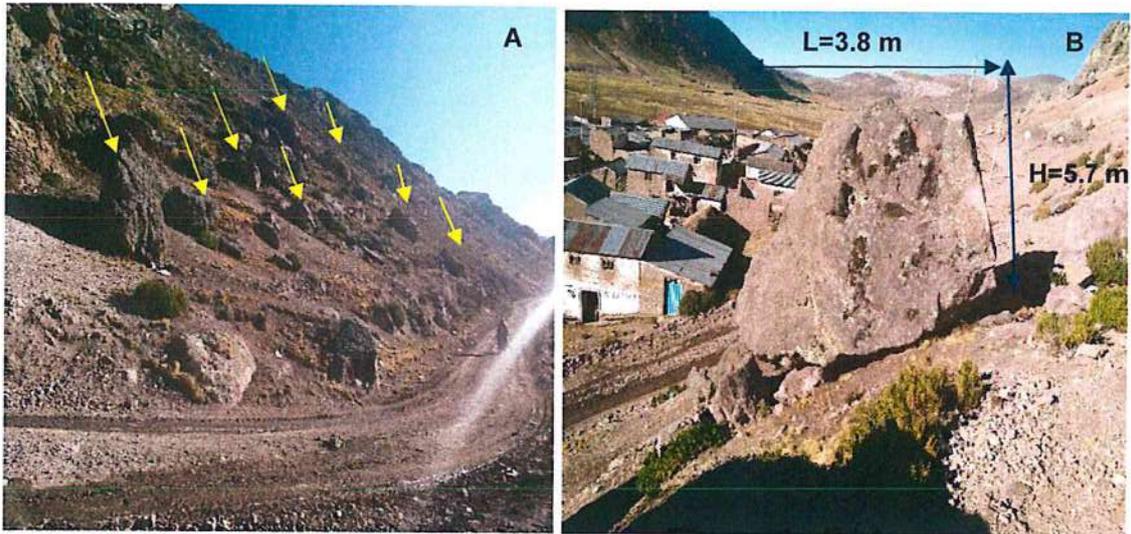
La ladera colindante al Jr. Miguel Grau del poblado de Quillasani, a un altura de 100m, se identificó un bloque de roca inestable, que puede generar caída de rocas.

El bloque inestable tiene forma prismática altura de 5.7 largo 3,8 y ancho 2,3, haciendo un volumen de $49,8m^3$.

Además, se identificaron en la misma ladera otros bloques individuales e inestables separados del macizo rocoso y otros bloques sueltos de diferentes tamaños acumulados en las laderas. Figura N°11.

Figura N° 11. (A) Vista en la ladera donde se muestran varios bloques de rocas inestables, se podrían desprenderse con un movimiento sísmico que afectarían a las viviendas del centro poblado Quillisani. (B) Vista del bloque de roca inestable, donde se indican las dimensiones principales.

- a. Reubicar las viviendas que se encuentran en la Av. Alfonso Ugarte, Jr Miguel Grau, Jr. Dos de Mayo, Jr. Antonio Raimondi, Jr. Pumace, Jr. Condorama, porque en la ladera se presentan bloques sueltos y suspendidos, que pueden ceder ante un movimiento sísmico y/o lluvias intensas.

- b. Considerar la colocación de señales en las vías de acceso y áreas afectadas, advirtiendo la posible caída de rocas
- c. Inmediato desquinche de bloques sueltos que se encuentran adyacentes al noroeste del centro poblado Quillisani. Porque es una zona inestable y esto podría ocasionar daños severos a las viviendas.

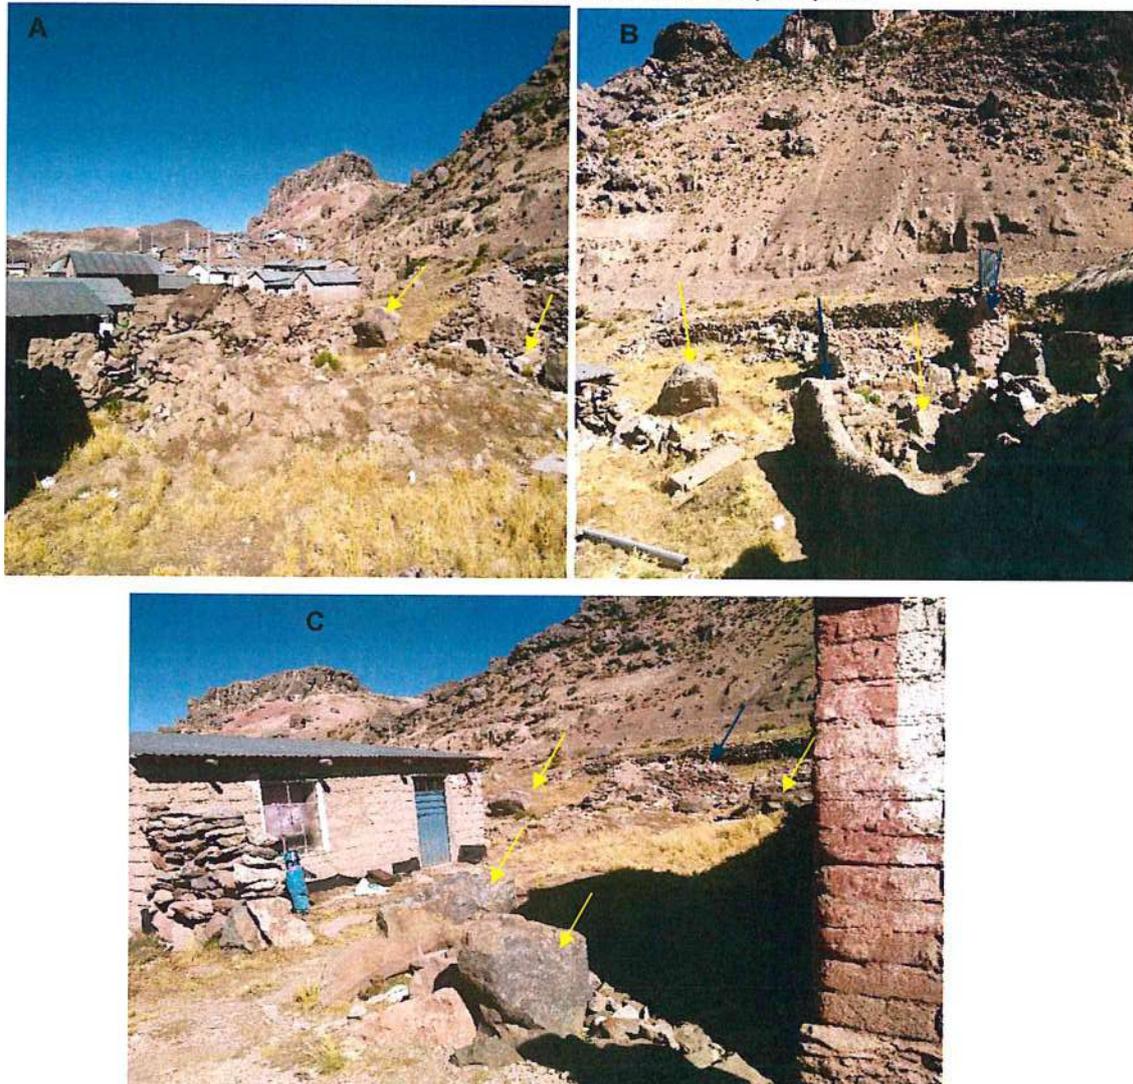
Figura N° 12 A,B,C, Caidas de rocas sobre las viviendas dejando inhabitables 4 casas de material rustico (adobe), las dimenciones de los bloques son de 1.0m.x1.0m, y 1.5m.x1.4m.

Los bloques de rocas corresponden a la caída de rocas antigua (flechas amarillas). Los pobladores informan que el diámetro de los bloques que se desprendieron del talud, tienen las siguientes dimensiones 4.0m por 5.50m de diámetro, estos bloques destruyeron las viviendas, se observa la destrucción de las viviendas por caída de rocas. (flecha azul).

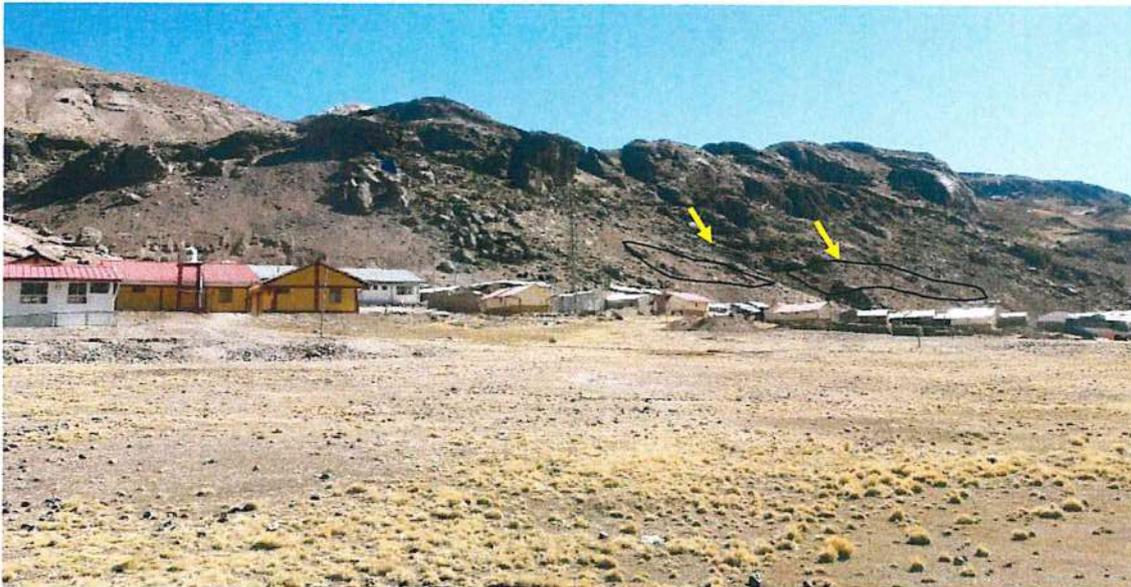
En área de evaluación, a la margen izquierda de la quebrada Capillomayo, se evidenció caída de rocas, reactivados por el corte de talud de la trocha carrozable al sector de Parina. Figura N°13.

El 01 de diciembre del 2016, después del movimiento sísmico, en ladera del noroeste del cerro Llallavi, a 100m del centro poblado Quillisani, se originó una caída de rocas, donde se desprendieron y se desplazaron bloques de roca.

Figura N° 13 . Se observa caída de rocas en el cerro Llallavi y en la quebrada Capillomayo (línea amarilla).

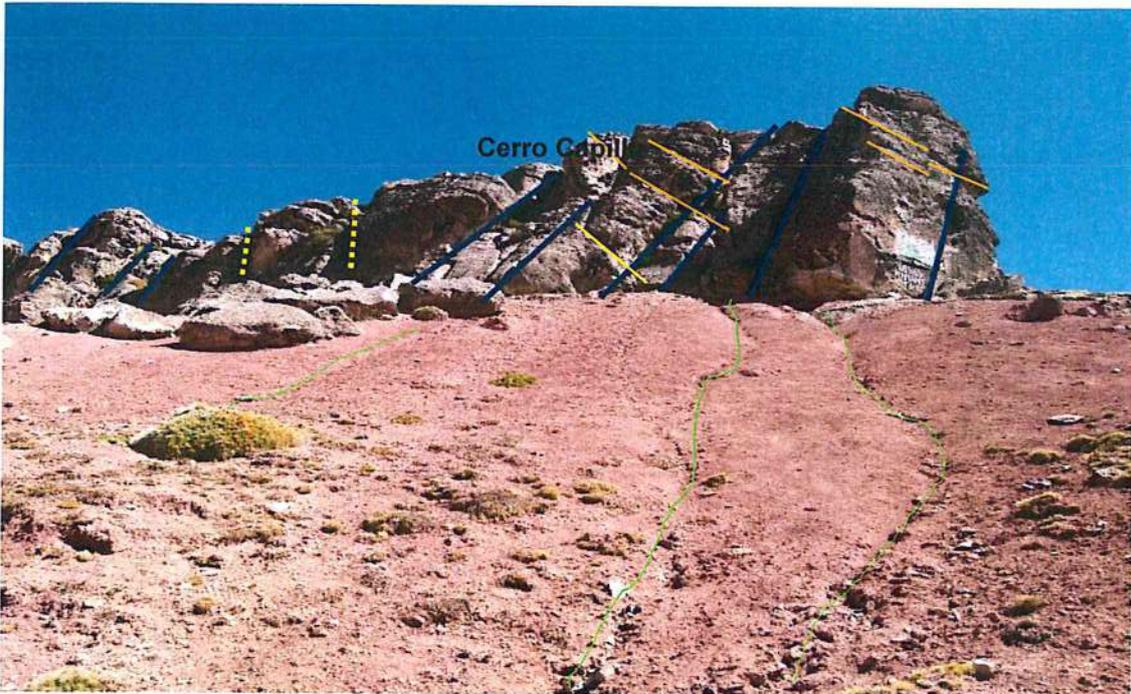
Figura N° 14, Afloramiento rocoso con sistema de fracturas de 03 familias la más persistente en línea azul y algunas fracturas de la familia 2 (líneas amarillas) y la tercera familia en líneas punteadas y en línea verde erosión de ladera.

Al sureste del centro poblado se ubica el cerro Capillo en el cual las rocas se presentan medianamente fracturado, se reconoció una serie de discontinuidades cuyas familias principales tienen una dirección. NO 65° a 75°, subpersistente, cerrada con espaciamentos de 1,5m. a 2,5m, la cual tienen relación con la reactivación de la falla Parina.

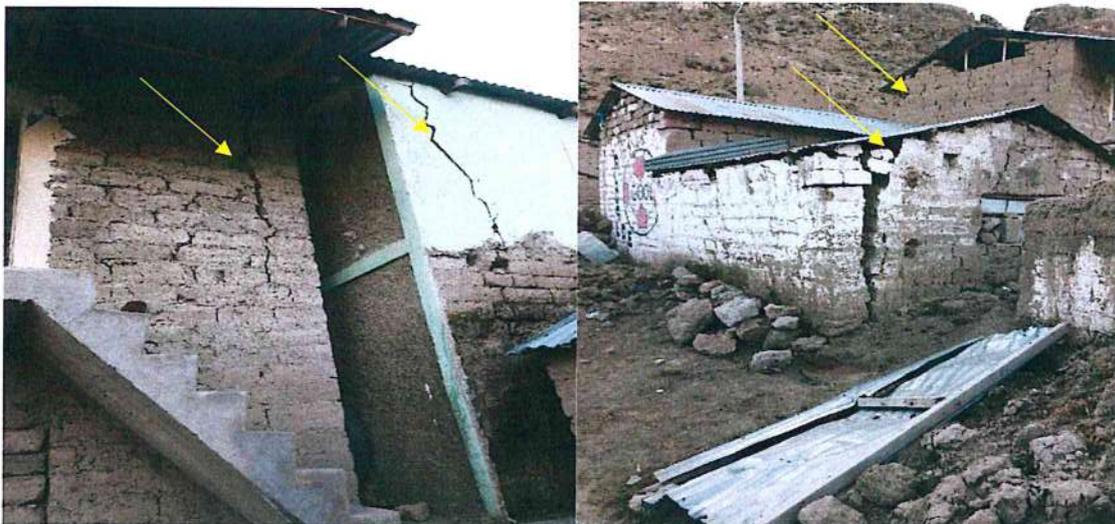
Figura N° 17 Daños en las viviendas, se muestran agrietadas las paredes, techos y pisos, por lo que no pueden ser habitadas.

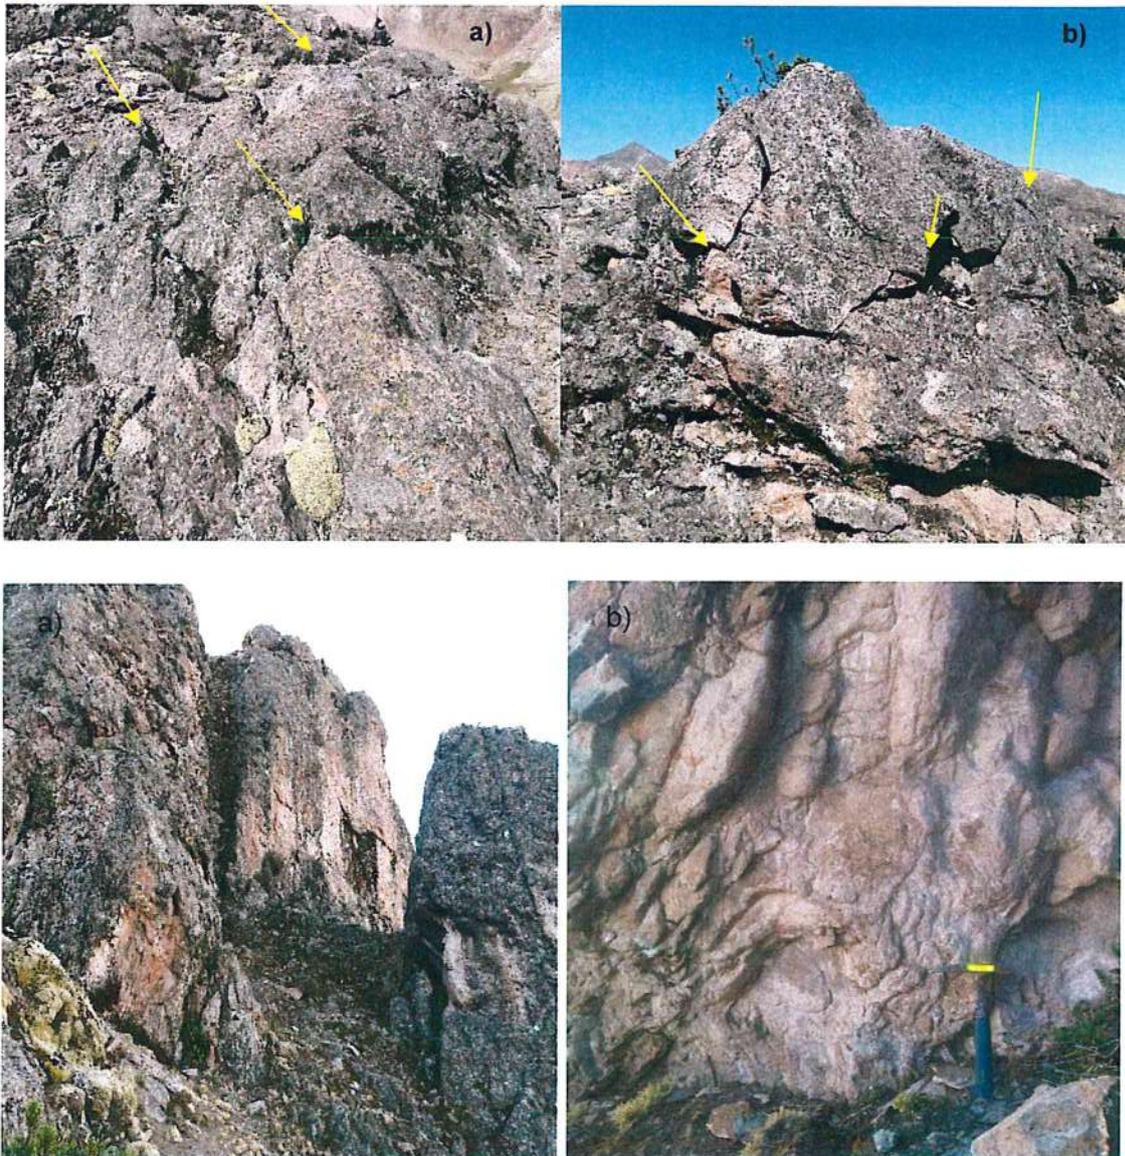
Actualmente la ladera se encuentra inestable y presenta bloques sueltos, y substrato rocoso se encuentra mediamente fracturado, con las superficies de las fracturas estan abiertas, son sectores propensos a caída de rocas. Figura N°18

Figura N° 18 Se observa que el macizo rocoso está muy fracturada y meteorizado, en la cima del cerro Llallavi, el macizo rocoso presenta fisuras y agrietamientos, (a y b).

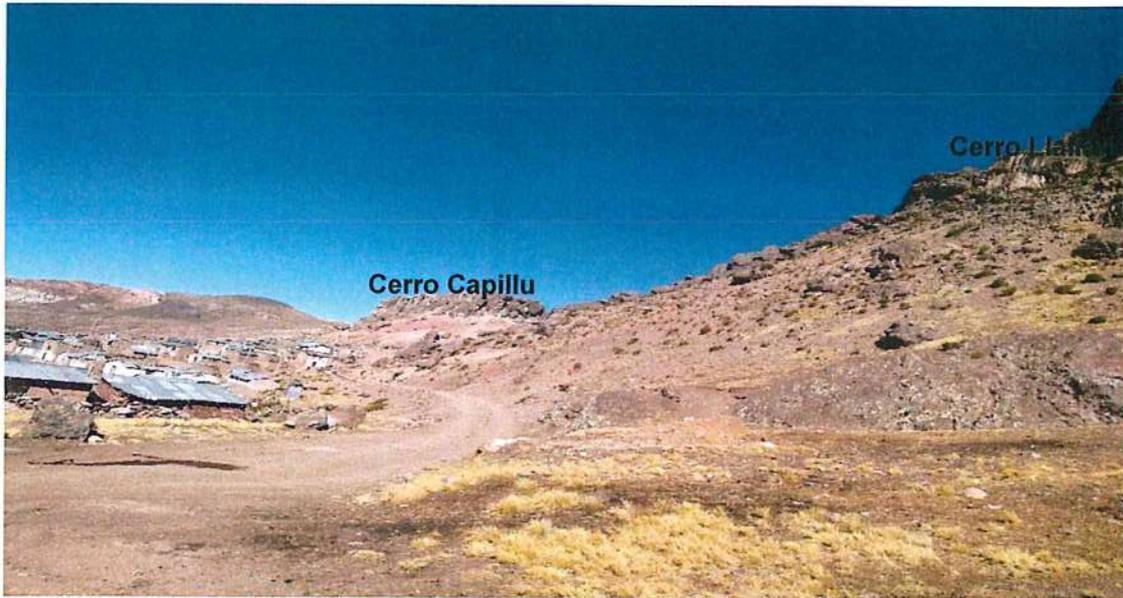
Figura N° 19 En la ladera se observan bloques sueltos que ante un movimiento sísmico pueden ceder y afectar las viviendas que se ubican en el pie de la ladera del cerro Capillu y cerro Llallavi.

- d. Ante la caída de rocas y taludes inestables como medidas de sostenimiento se debe utilizar barreras dinámicas o estáticas en la ladera del cerro Llallavi, para retener los desprendimientos. Labor que deberá ser dirigido y ejecutado por profesionales con conocimiento y experiencia en la materia.

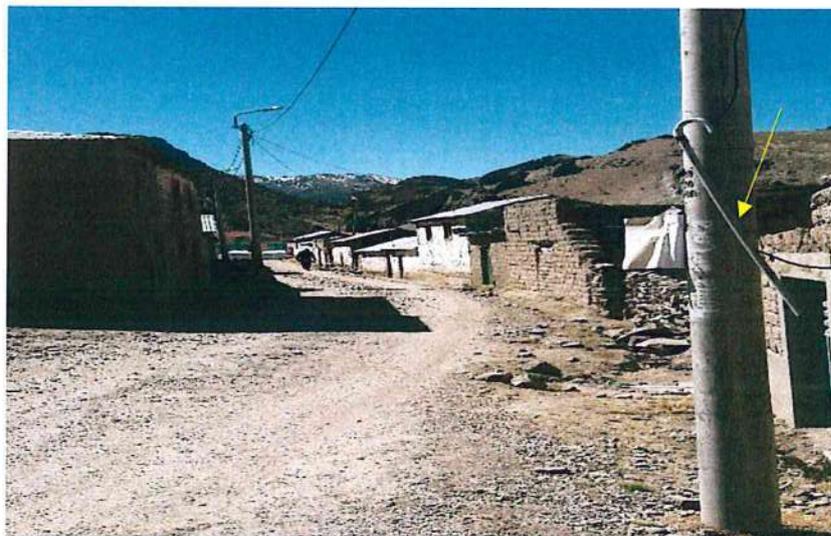
Figura N° 20 Se observa las viviendas que fueron afectadas en su mayoría por el movimiento sísmico, se muestra la conexión de luz del poste hacia la vivienda afectada (flecha amarilla).

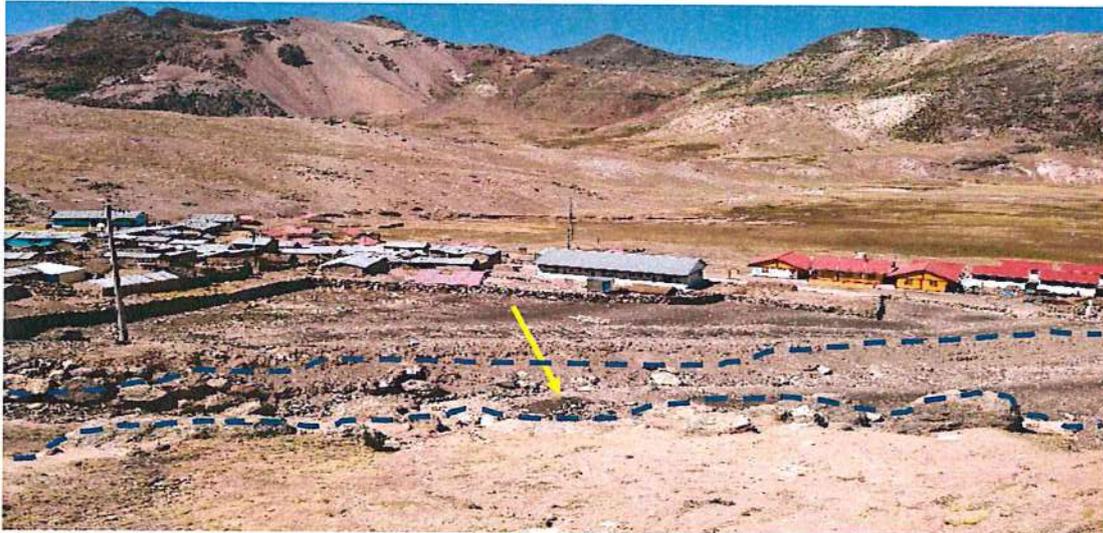
Figura N° 21 Se muestra la quebrada Capillo Mayo, defensa ribereña (líneas discontinuas de azul) hecho por los pobladores para evacuar las aguas que baja por esta quebrada.

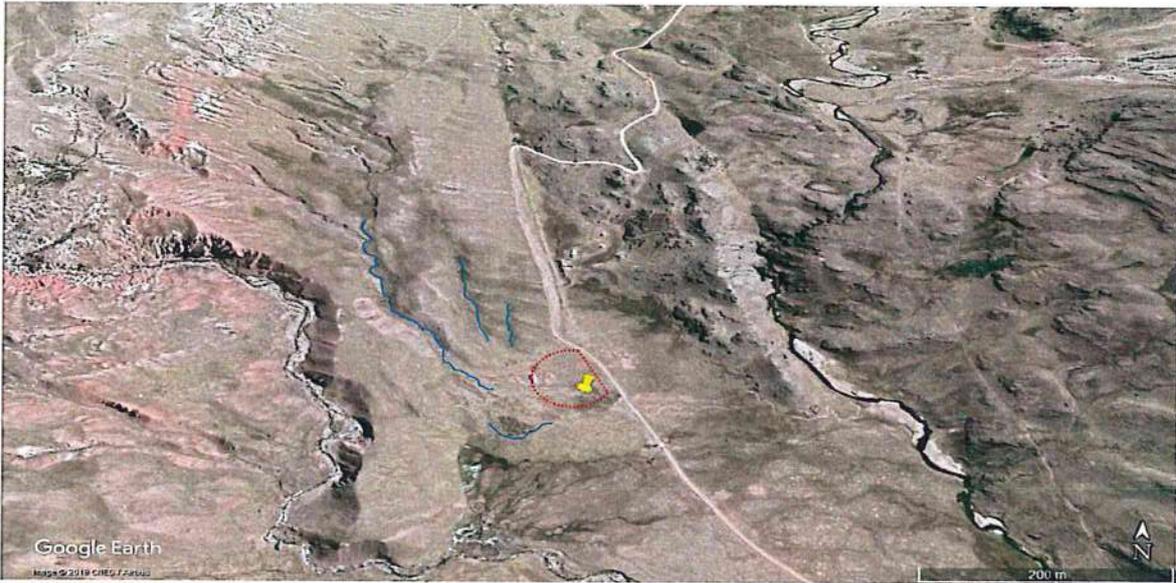
El terreno propuesto por la población del centro poblado Quillisani no es apta para su reubicación, se encuentra en las siguientes coordenadas UTM. 310601E, 8296740N.

El área se encuentra ubicado sobre depósitos coluvial. constituido por gravas angulosos, subangulosos, limos, arcillas, producto de una antigua caída de rocas.

El área se encuentra circundada por afloramientos de roca muy fracturada correspondiente a la Formación Tacaza.

Geomorfológicamente la zona constituye laderas con pendiente de 25° a 46°, en las laderas y quebradas se encuentran material suelto susceptibles a ser removido.

La zona de reubicación es cruzada por una quebrada, que entre los meses de diciembre a marzo, por el aumento de lluvia se incrementa el caudal.

Según información dada por los pobladores, esta zona en época de lluvia se satura por el agua que proviene de las quebradas. Entonces esto afectaría al terreno propuesto para la reubicación.

Figura N° 22 Terreno propuesto por el centro poblado de Quillisani.
