Informe Técnico N° A6630

Deslizamiento de Ocobamba

Distrito de Ocobamba
Provincia de la Convención, Región Cusco

MAYO-2013

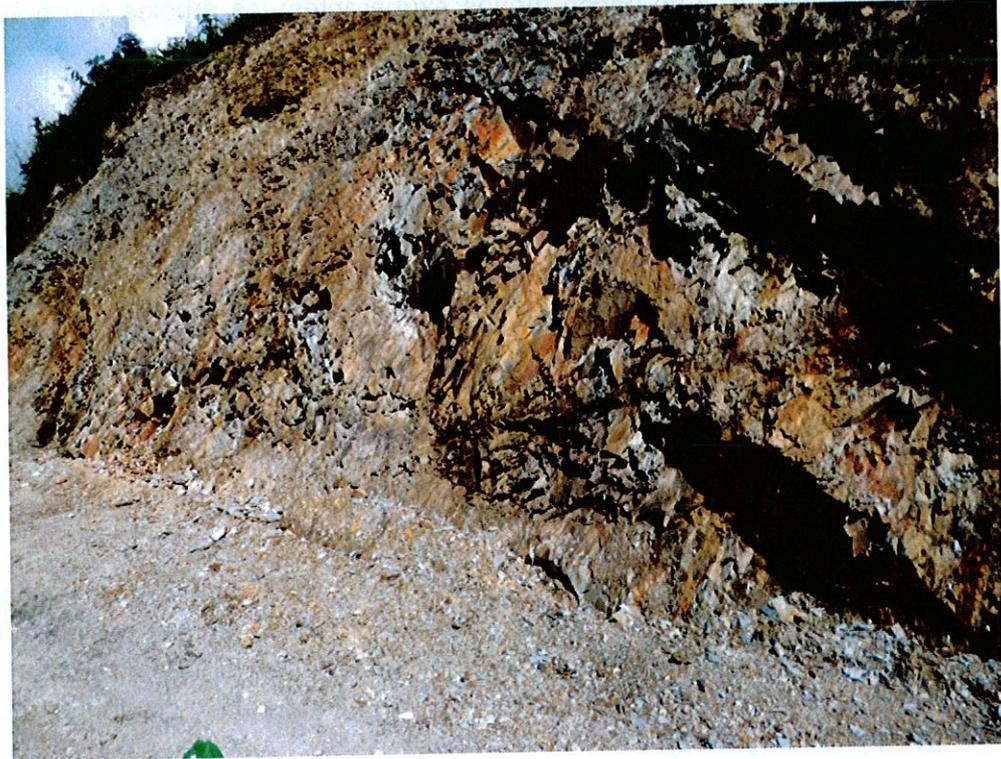
Litológicamente se tienen lutitas pizarrosas y pizarras de color negro y gris; muy fracturadas, en algunos sectores se puede considerar el substrato como triturado, donde se ha tomado una dirección de buzamiento promedio de 185 y una inclinación de las capas de 52° (foto 1).

Foto 1: Imagen donde es posible observar el substrato conformado por pizarras, muy fracturadas, con inclinación superior a los 52°.

Esta inclinación en las capas rocosas, así como el grado de fracturamiento y laminación, favorecen la infiltración del agua de precipitación pluvial hacia el subsuelo, dando lugar a la formación de un acuífero de tipo fisurado.

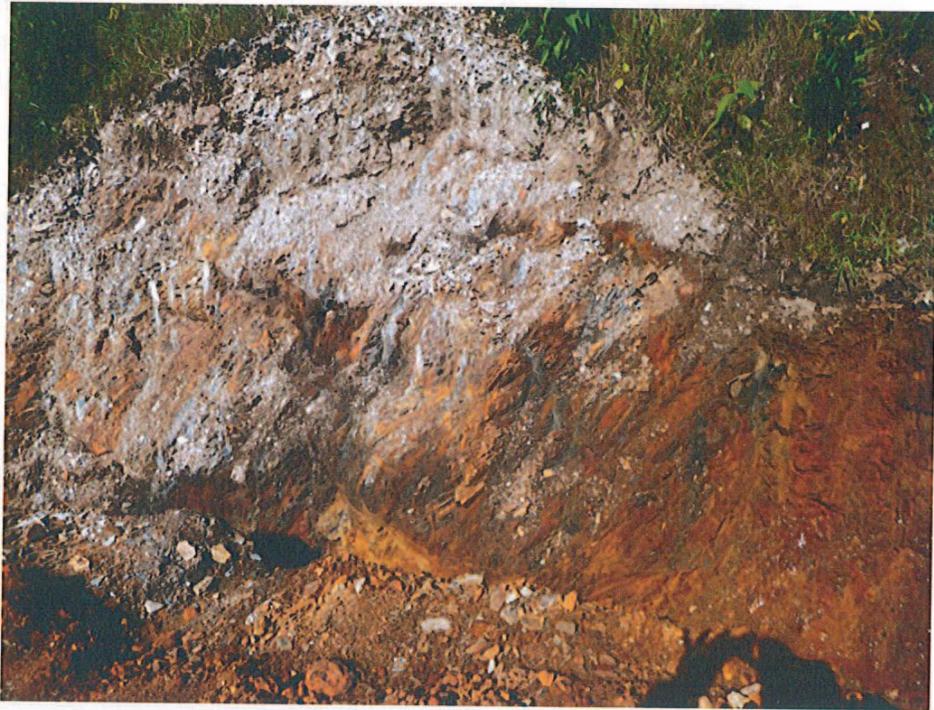
La circulación de las aguas subterráneas por las fracturas y la laminación que presenta las rocas, hacen que se produzcan reacciones químicas con la pirita, generando óxidos de hierro, los cuales le dan una característica coloración amarillenta y anaranjada a la roca (foto 2).

Foto 2: Vista en la que es posible observar la coloración anaranjada producto de la oxidación de las piritas presentes en las pizarras.

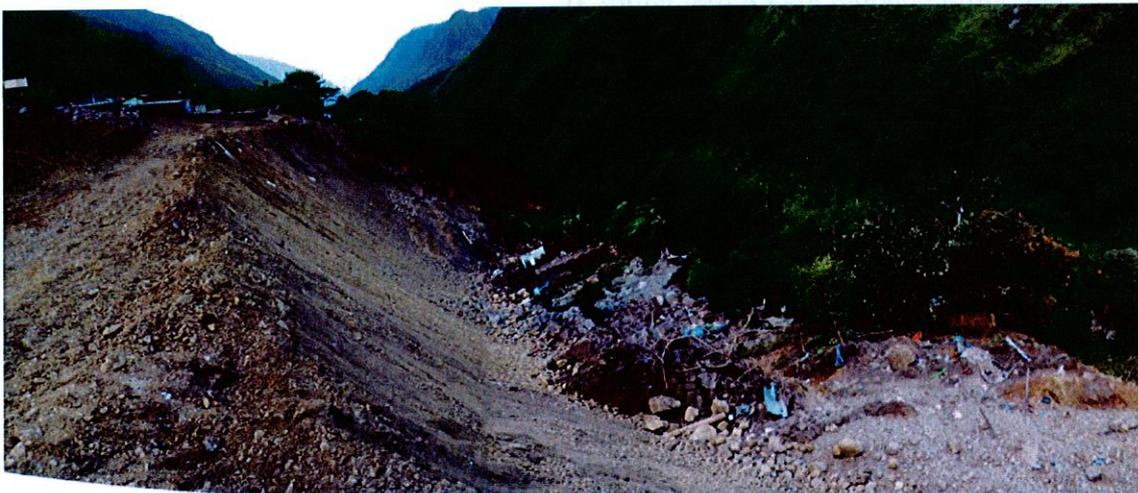
- Tipo: Deslizamiento rotacional, con superficie de rotura cóncava (fotos 3 y 4).
- Forma de la escarpa: Elongada y recta (foto 5).
- Ancho de la escarpa: 135 m

Foto 3: Vista hacia el Noreste donde es posible observar la superficie de ruptura cóncava de deslizamiento y el cuerpo del deslizamiento basculado.

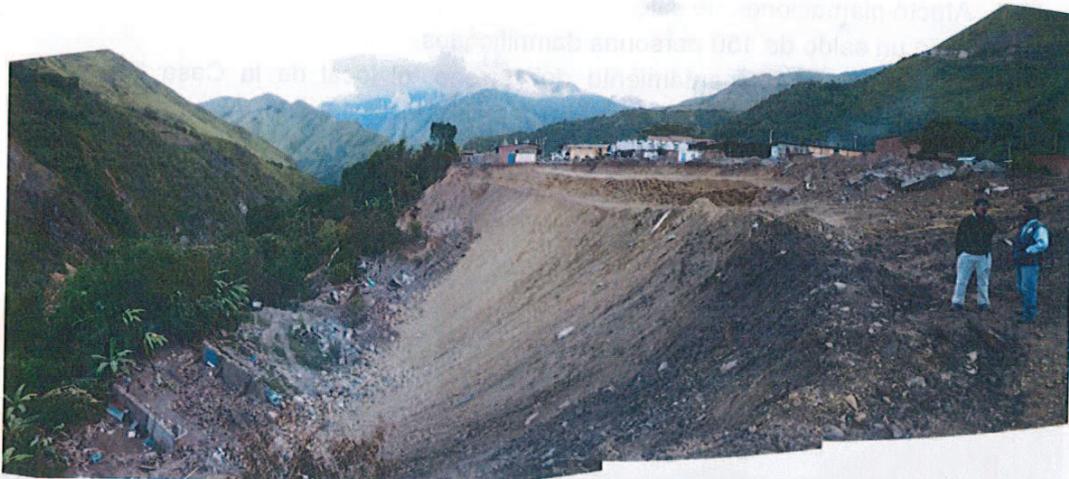
Foto 4: Otra vista hacia el sur-oeste, donde también se puede apreciar la superficie de ruptura cóncava del deslizamiento.

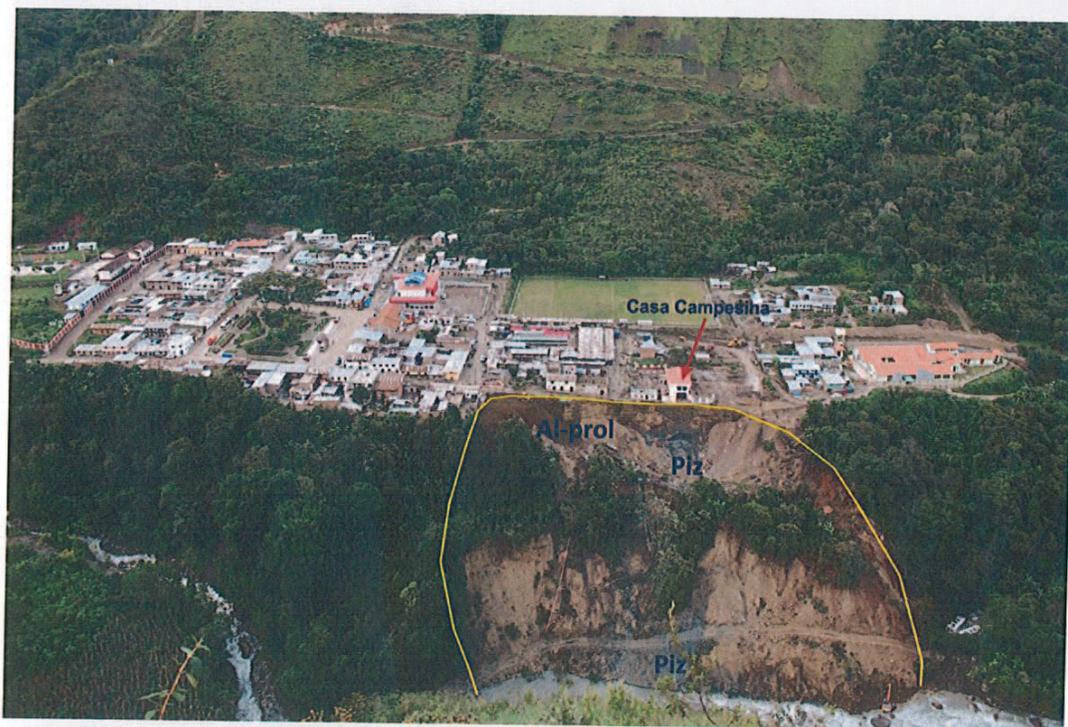
Foto 5: Vista panorámica del deslizamiento de Ocobamba en donde se señala con línea amarilla la escarpa del deslizamiento. También es posible ver el local de la Casa Campesina, el cual quedó ubicado al borde de la corona del deslizamiento; tomada antes de que esta edificación sea demolida. Se señala el material aluvio-proluvial (Al-prol) y el substrato de pizarras fracturadas y alteradas (Piz).

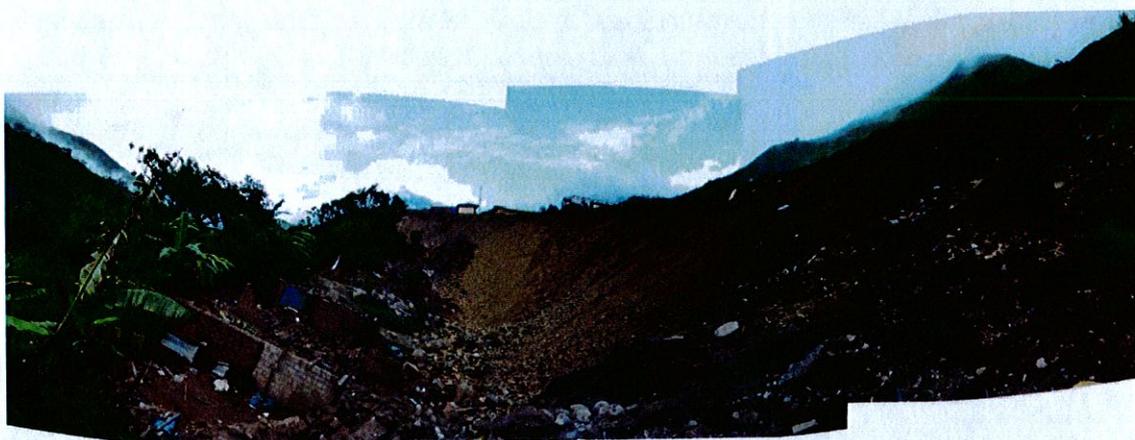
Foto 6: Se puede apreciar el salto principal de unos 25 m de alto, el cuerpo del deslizamiento asentado y basculado hacia adentro, se observan las viviendas destruidas dentro del material deslizado.

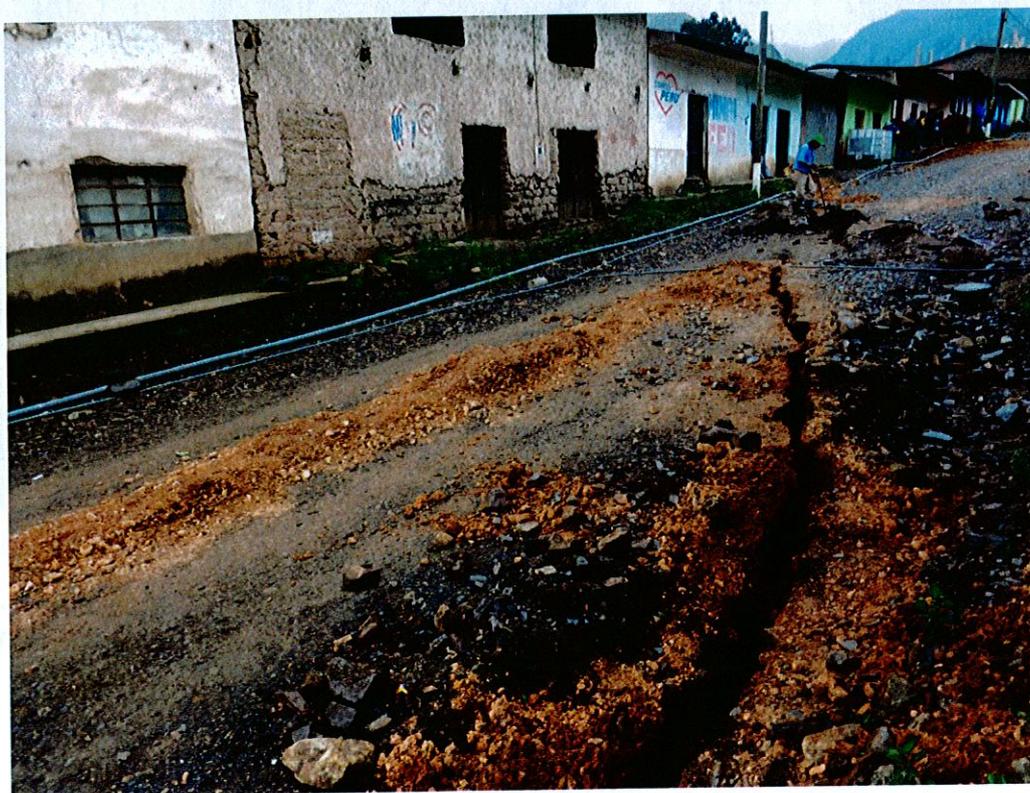
- Volumen de material: Se estima un volumen aproximado de 253 500 m³ de material comprometido en el deslizamiento.
- Sistema de fracturas: Presencia de grietas detrás de la corona (información proporcionada por trabajadores del municipio de Ocobamba), las cuales no fueron vistas durante los trabajos de inspección, ya que estas fueron cubiertas con los trabajos de perfilado del cuerpo del deslizamiento (ver foto 7).

Foto 7: Grietas abiertas en la avenida principal de Ocobamba, que a la postre se convertirían en la zona de arranque del deslizamiento posterior (Foto: Municipalidad de Ocobamba).

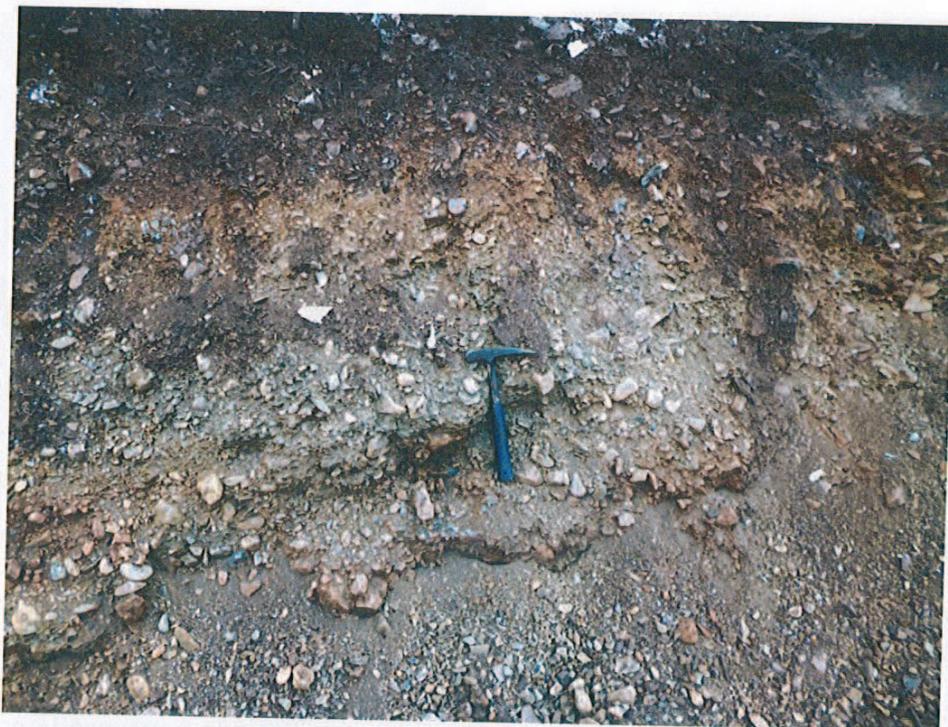
- Depósito conformado por material gravo arcillo-limoso; clastos de pizarra subredondeados, de coloración amarillo-anaranjada en la parte superior (foto 8). En la base se tiene un substrato de pizarras muy fracturado y alterado, de color gris claro, saturado. En esta zona de debilidad es donde se localizaría el plano de falla del deslizamiento (foto 9).

- Presencia de un suelo de fundación gravo arcillo-limoso, por donde se infiltra rápidamente el agua de precipitación pluvial (Foto 8).
- El fracturamiento presente en las rocas pizarrosas, permite la infiltración de la precipitación pluvial y de esta forma alimentar el acuífero formado en esta zona (Foto 1).

Foto 8: Suelo aluvio-proluvial gravo arcillo-limoso, de coloraciones crema, amarillo, marrón y anaranjado, depositado por la quebrada Piscontilla, clastos con formas subredondeadas, constituidos por pizarras.

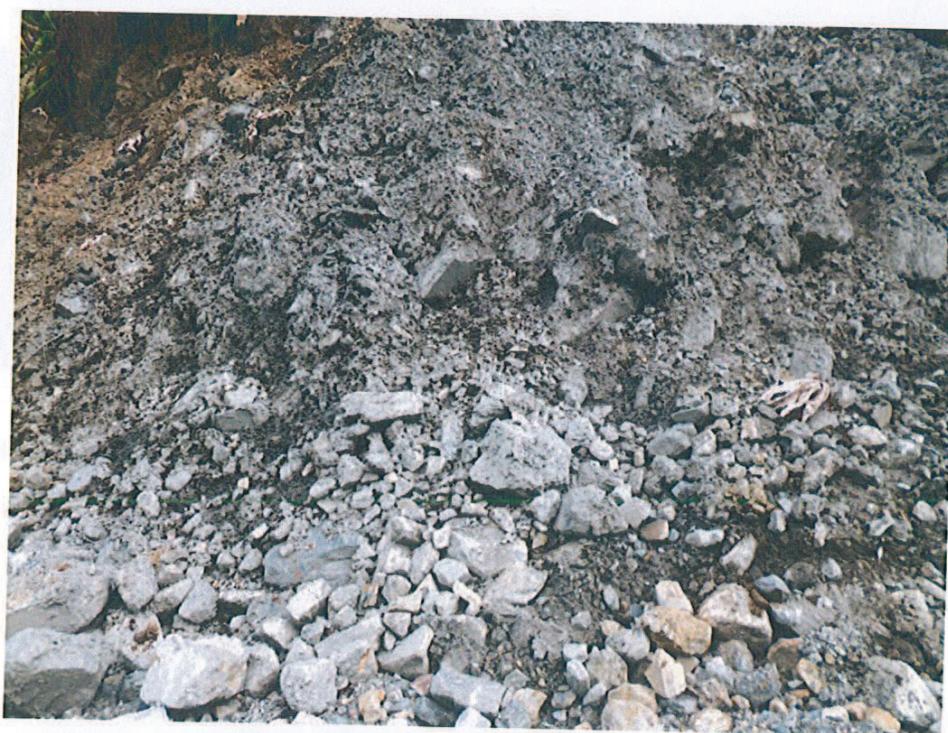
Foto 9: Substrato localizado en la base del deslizamiento, conformado por pizarras grises, alteradas y fracturas, saturadas con agua subterránea.

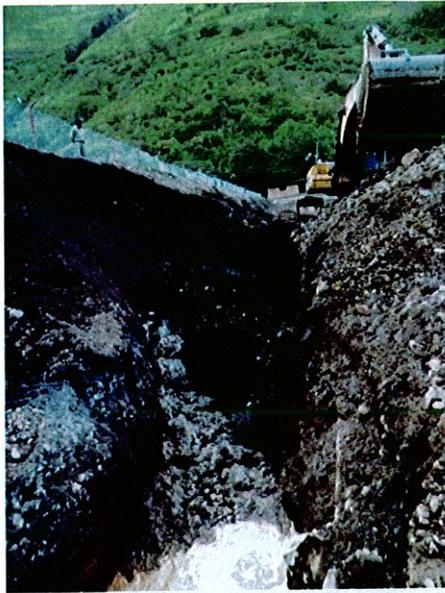
Foto 10: Aguas subterráneas que son captadas por medio de zanjas de drenaje, a la altura del campo deportivo (derecha).

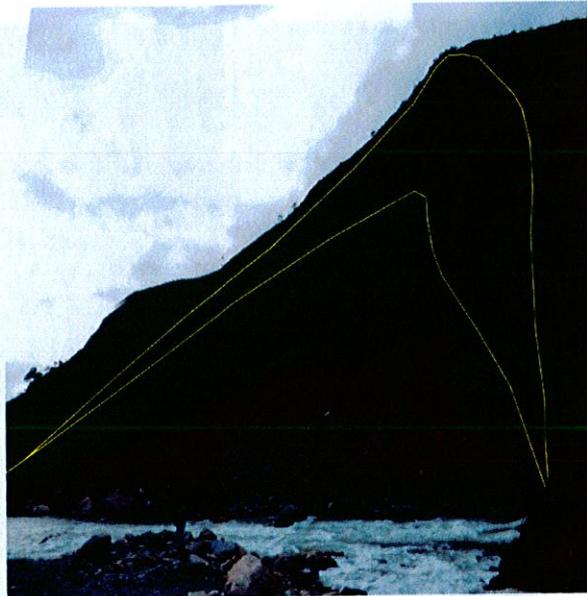
Foto 11: Vista del deslizamiento localizado en la margen derecha del río Ocobamba, cuyo material caído desvió el cauce hacia su margen izquierda y provocó la erosión fluvial en la base de la terraza, que posteriormente desencadenó en el deslizamiento de Ocobamba.

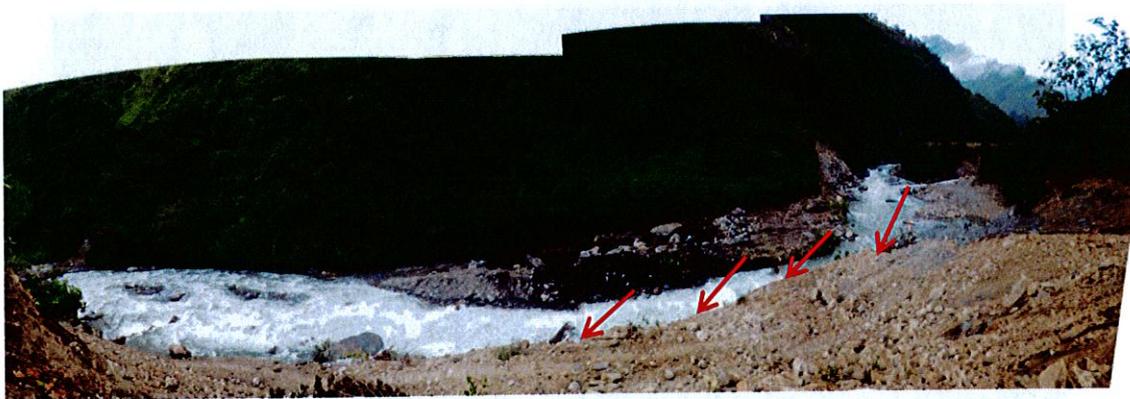
Foto 12: Vista aguas arriba del curso del río Ocobamba, desviado hacia su margen izquierda por el material del deslizamiento.

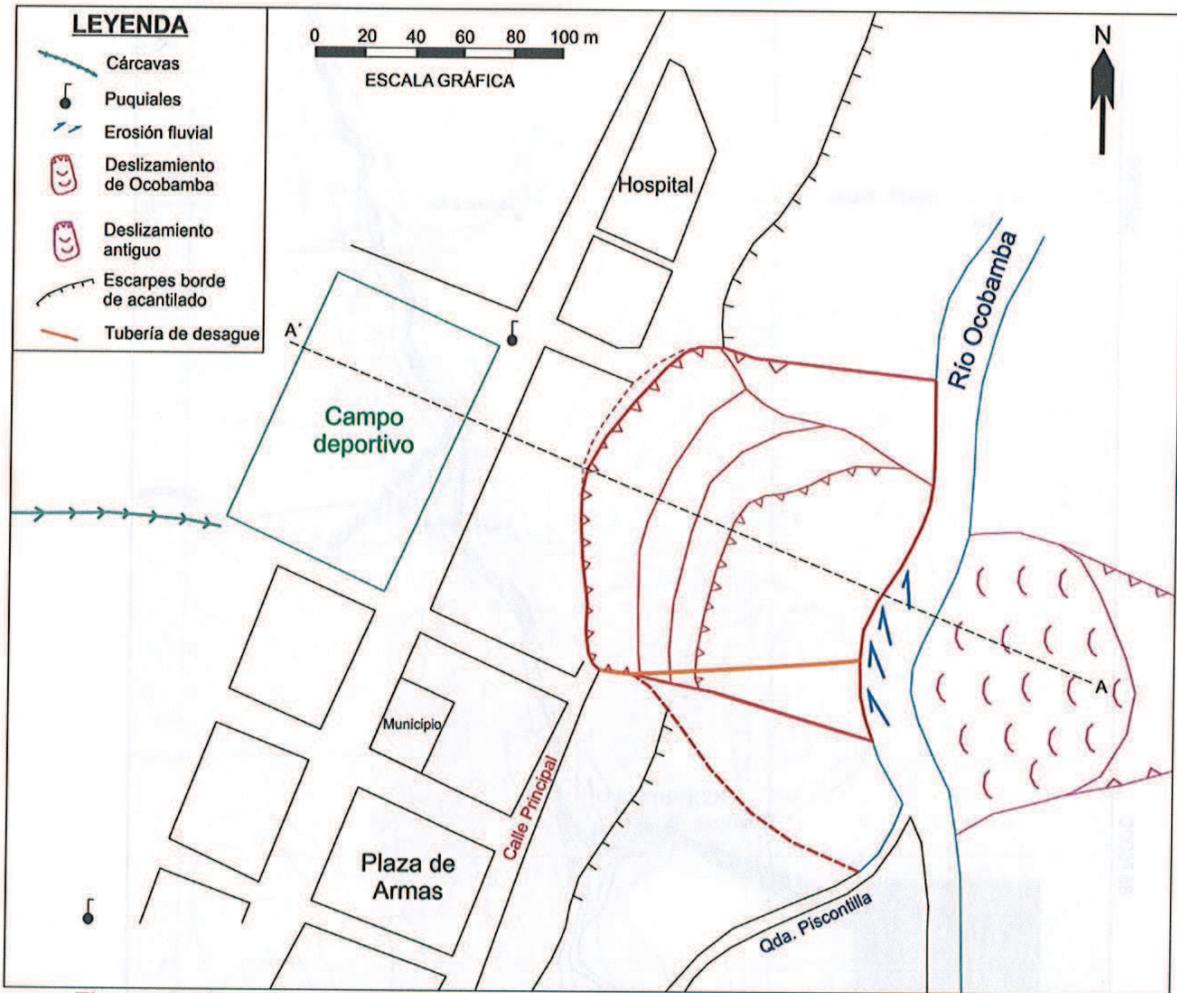
Figura 3: Croquis del deslizamiento de Ocobamba que afectó varias viviendas del poblado.

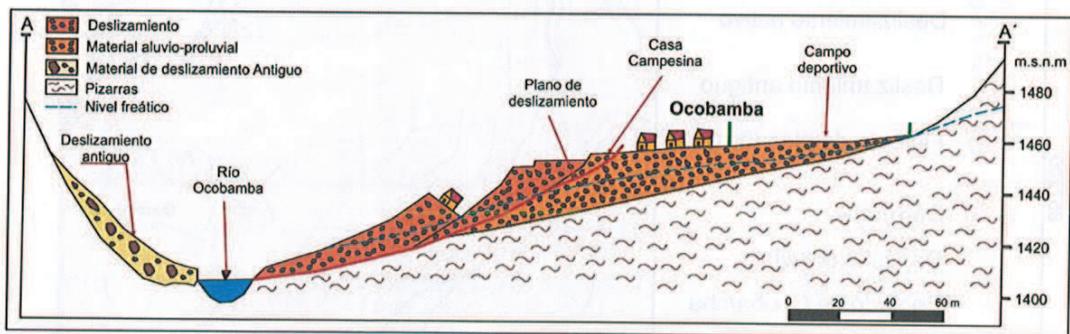
Figura 4: Perfil-Sección Geodinámica A-A' donde se ha graficado el deslizamiento de Ocobamba. Se observa la forma de la escarpa, los límites de contacto entre el substrato rocoso de pizarras y el material aluvio-proluvial que conforma la terraza donde se asienta el poblado; la ubicación del nivel freático es solo referencial.

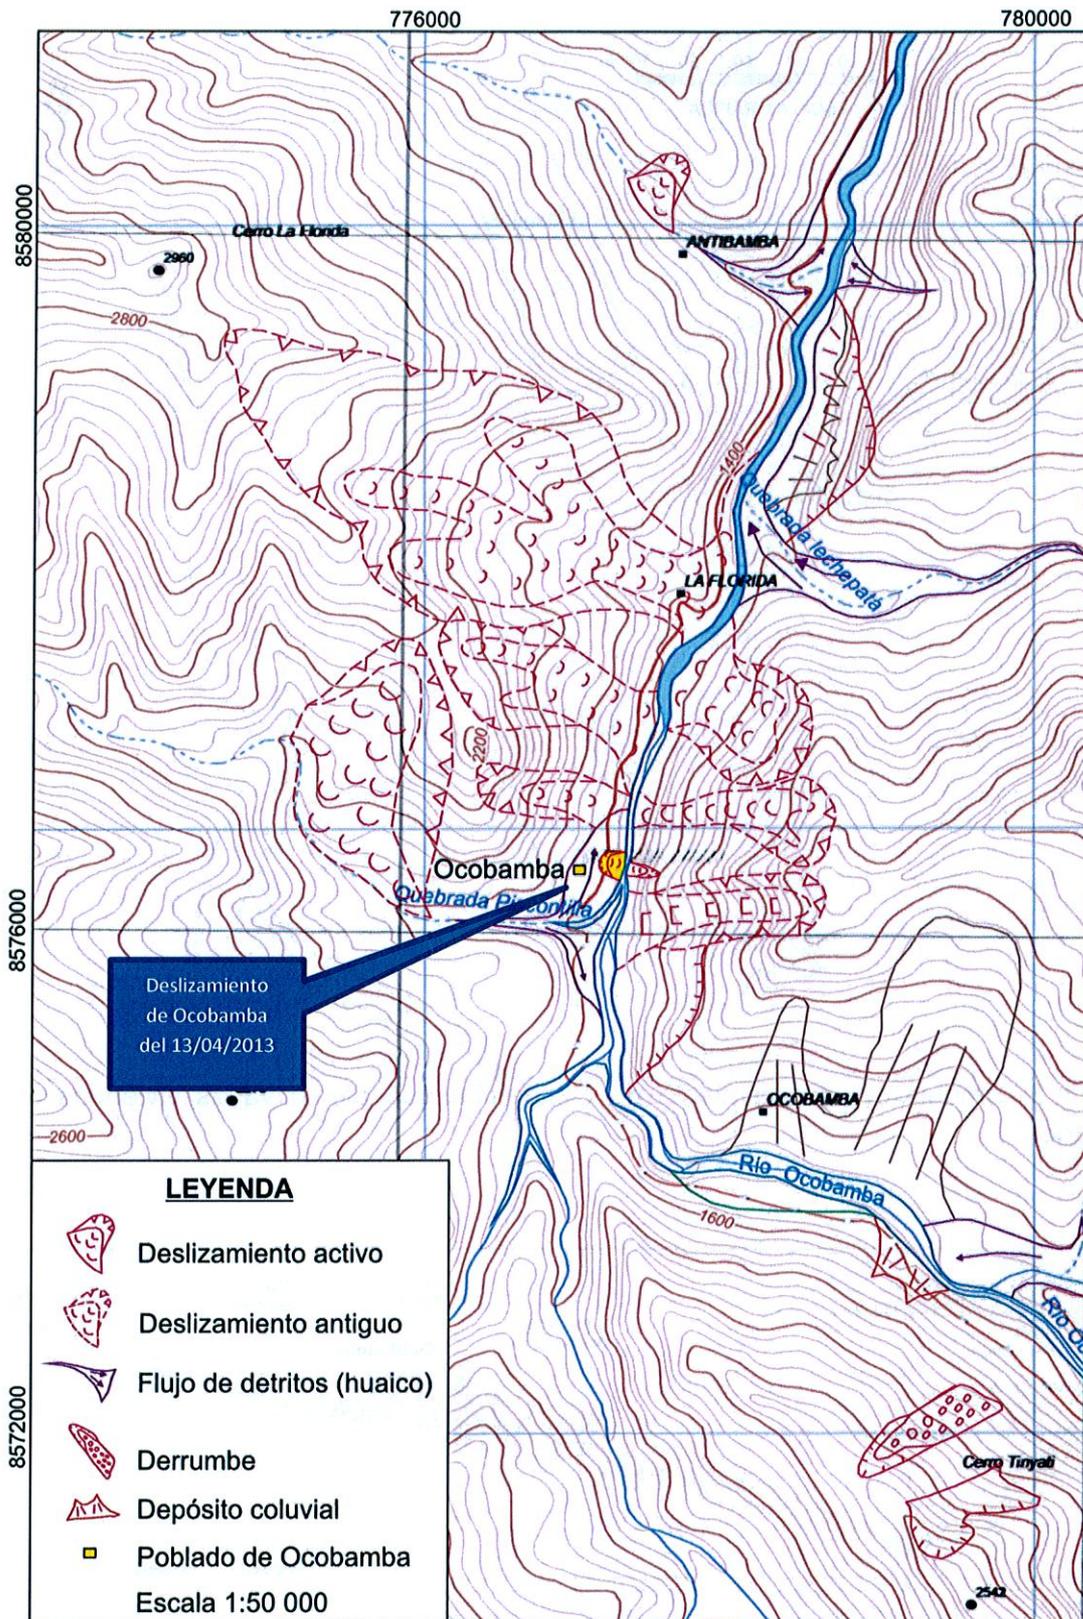
Figura 5: Mapa de peligros geológicos del área de Ocobamba, es posible observar la existencia de varios deslizamientos antiguos, derrumbes y flujos de detritos (huaicos).

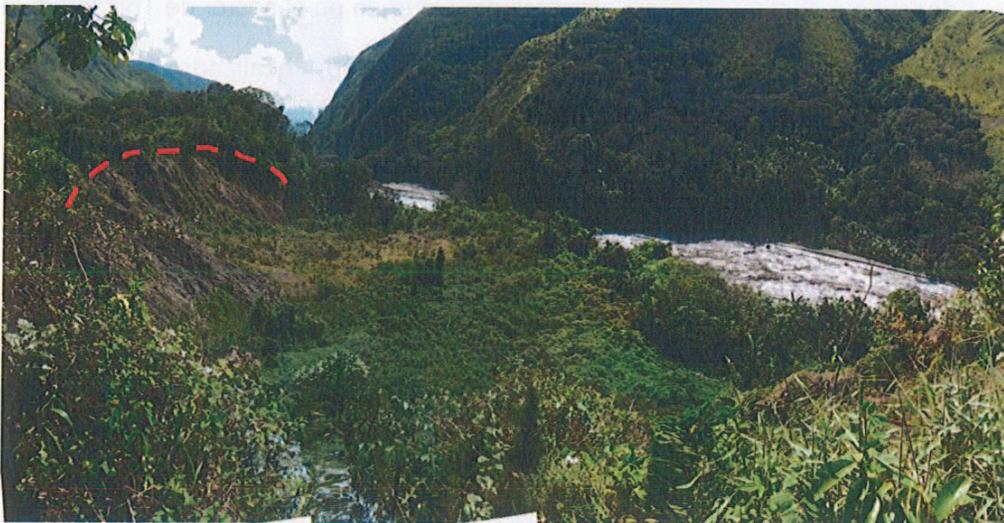
Foto 13: Vista de la escarpa y salto principal del deslizamiento del sector de Pirhua.

Es preciso que se trabaje en acciones de prevención para evitar que resulten afectadas tanto las viviendas del poblado, así como la carretera.

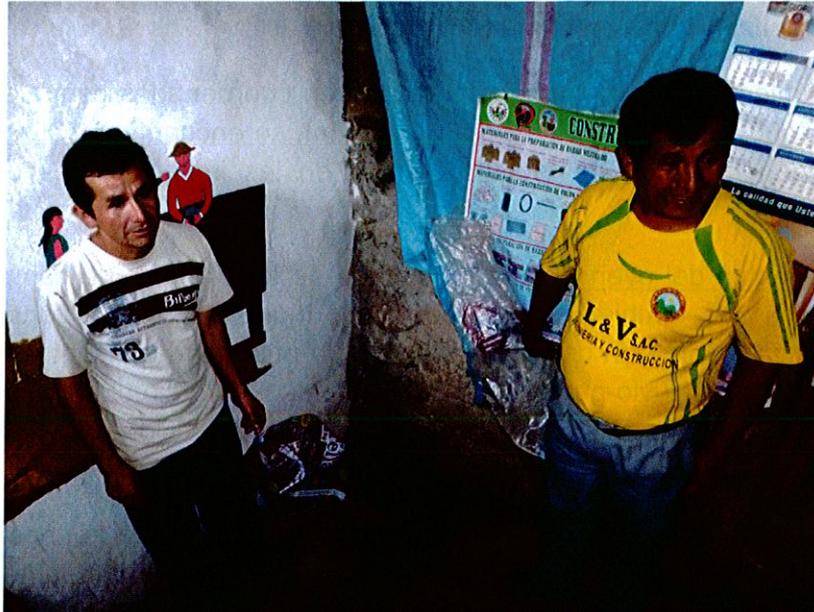
Foto 14: Manante de agua dentro de una vivienda en Pirhua.

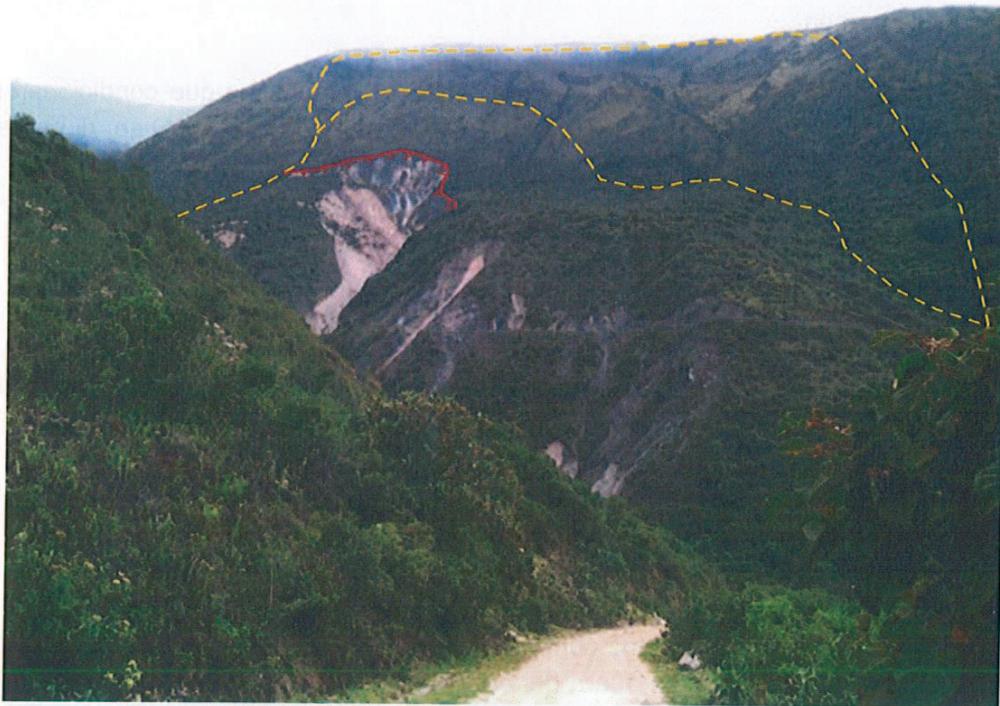
El deslizamiento se mantuvo en un estado de latencia, hasta esta última temporada de lluvias, en la cual se produjo un nuevo asentamiento del material que conforma el cuerpo del deslizamiento y es posible observar una escarpa con un pequeño salto. A su vez el cuerpo del deslizamiento aparece cortado por una cárcava, que tiene un avance retrogresivo, que desestabiliza el material deslizado y genera flujos de detritos (huaicos), como se muestra en la foto 15.

Foto 15: Vista del deslizamiento de Toccoquiquio, en donde se ha señalado con líneas amarillas entrecortadas la escarpa y depósito del antiguo deslizamiento, con línea roja la escarpa de reactivación.

Las acciones tomadas por los representantes de defensa civil del distrito de Ocobamba, como son: 1) la instalación de una caseta de monitoreo visual del deslizamiento desde la ladera del frente y 2) la comunicación constante por medio de radio con el poblado de Ocobamba, son oportunas. Sin embargo es necesario pensar en la realización de trabajos de detalle que incluyan la simulación de un posible flujo de detritos generado por el desembalse violento de una laguna formada por la obstrucción del curso del río con el material colapsado desde un deslizamiento, así como también la realización de trabajos de mitigación en el cauce del río Ocobamba, como podría ser la construcción de diques disipadores transversales al cauce.
