**Informe Técnico N° A7020**

# EVALUACIÓN DE PELIGROS GEOLÓGICOS POR MOVIMIENTOS EN MASA EN EL MALECÓN PEDRO DE OSMA - ACANTILADO DE LA COSTA VERDE

Región Lima  
Provincia Lima  
Distrito Barranco

FEBRERO  
2020

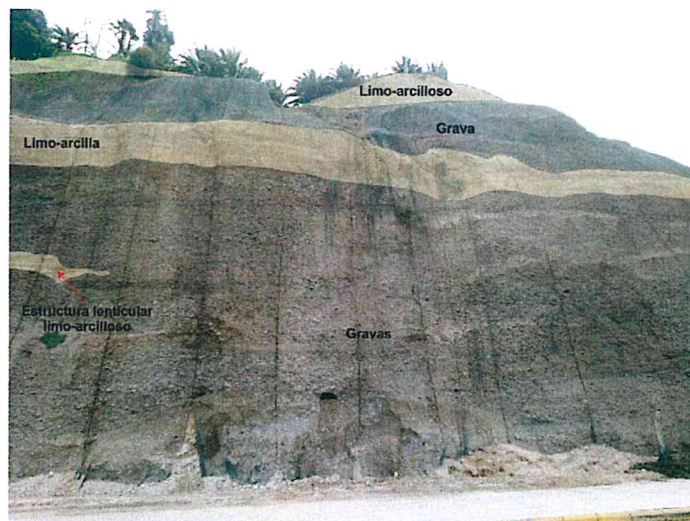
Localmente en la zona de inspección se presenta en la base una secuencia de 20 m de espesor de gravas (conglomerado), con estructura lenticular de material limo-arcilloso; le sigue una intercalación limo-arcillosa de 4 m de espesor de color crema a amarillo claro, por encima aparecen nuevamente el nivel de gravas de unos 21 m aproximadamente; finalmente en la parte superior se tiene niveles de arcilla (figura 3 y 4).

Figura 3: Vista con dirección al oeste donde se diferenciaron los niveles de material grueso y fino que forman el acantilado de la Costa Verde.

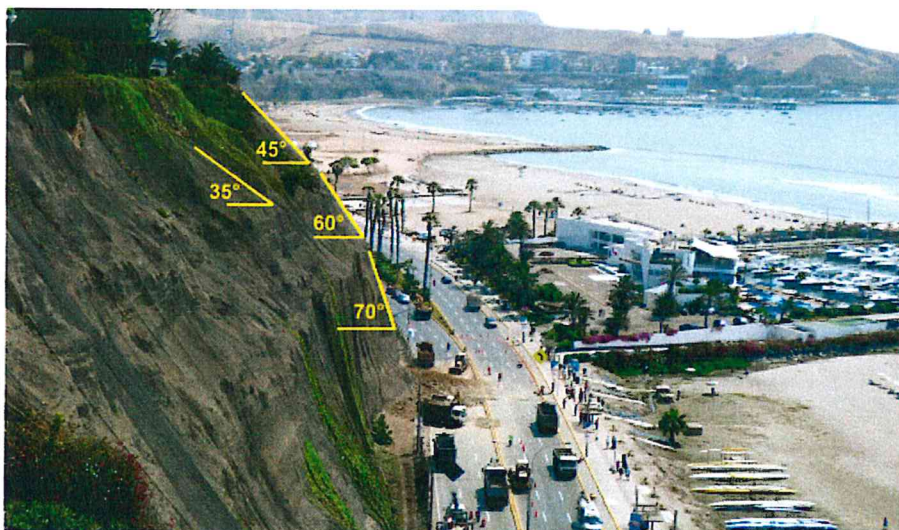
Los rangos de pendiente en la zona inspeccionada van de rangos de terrenos llanos a inclinados suavemente ( $1^{\circ}$ - $5^{\circ}$ ), con un cambio abrupto a terrenos escarpados ( $> 45^{\circ}$ ) en la base y zona media del acantilado, a pendiente muy fuerte ( $25^{\circ}$ - $45^{\circ}$ ) en la parte alta del acantilado, para nuevamente cambiar a un terreno con suave pendiente correspondiente a la planicie aluvial (figura 5 y 6).

Figura 6: Vista con dirección al sur donde se puede observar las pendientes del acantilado.

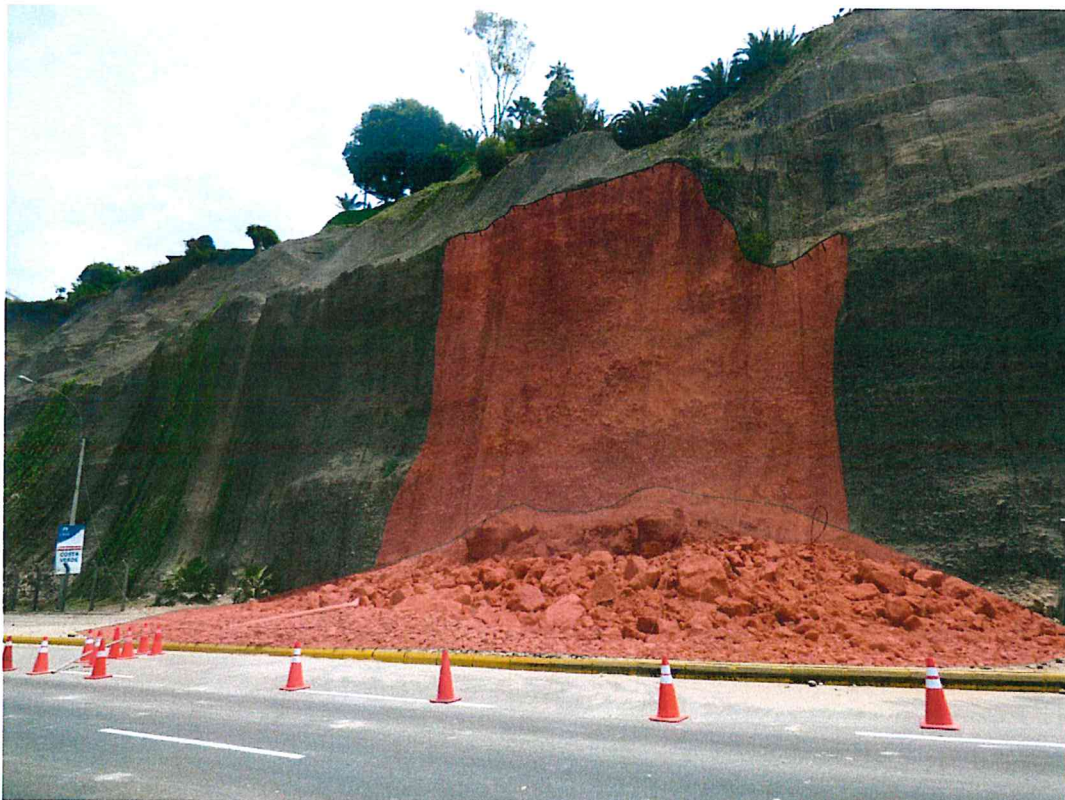
Por lo observado durante los trabajos de campo, se puede tipificar al evento ocurrido el día 18 de diciembre de 2019 como un derrumbe (figuras 9, 10 y 11); el evento produjo el colapso de parte del acantilado de la Costa Verde, conformado en este sector por material de origen aluvial acumulado por la actividad del río Rímac en el pasado.

Por lo observado en la zona de derrumbe, se pudo determinar que la mayor cantidad del material colapsó en el evento principal, comprometiendo un nivel limo-arcilloso de cuatro metros de grosor, que en su caída arrastró el material de grava infrayacente; el gran volumen involucrado en el derrumbe no pudo ser retenido por la geomalla (figura 9), siendo su utilidad nula y el material cubrió la vía de sentido sur-norte del Circuito de Playas de la Costa Verde.

Figura 9: Vista con dirección hacia el noreste donde se ha delimitado el derrumbe en el acantilado de la Costa Verde, por debajo del malecón Pedro de Osma.

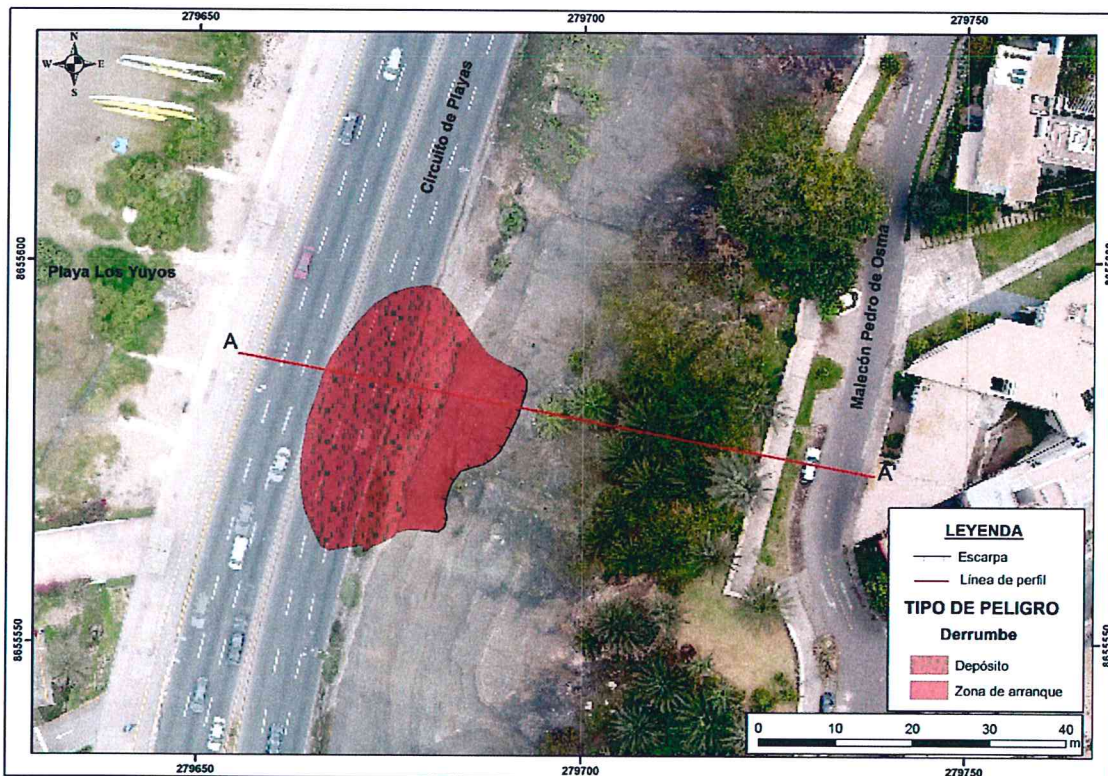
El derrumbe en el acantilado de la Costa Verde, sector Malecón Pedro de Osma, frente a la playa Los Yuyos tiene las siguientes características y dimensiones (figura 10):

- Ancho promedio de la zona de arranque: 24 m
- Forma de la superficie de rotura: regular - elongada
- Diferencia de altura aproximada de la zona de arranque a la base del derrumbe: 24 m
- Dirección (azimut) del movimiento: N 290°
- Área del derrumbe (considerando la zona de arranque y el depósito): 677 m<sup>2</sup>
- Volumen aproximado de material colapsado: 500 m<sup>3</sup>.
- Presencia de material colgado por detrás de la zona de arranque del derrumbe que forma una cornisa inestable.

Figura 10: Mapa de peligros geológicos por movimientos en masa en detalle del sector malecón Pedro de Osma – acantilado de la Costa Verde, distrito Barranco.

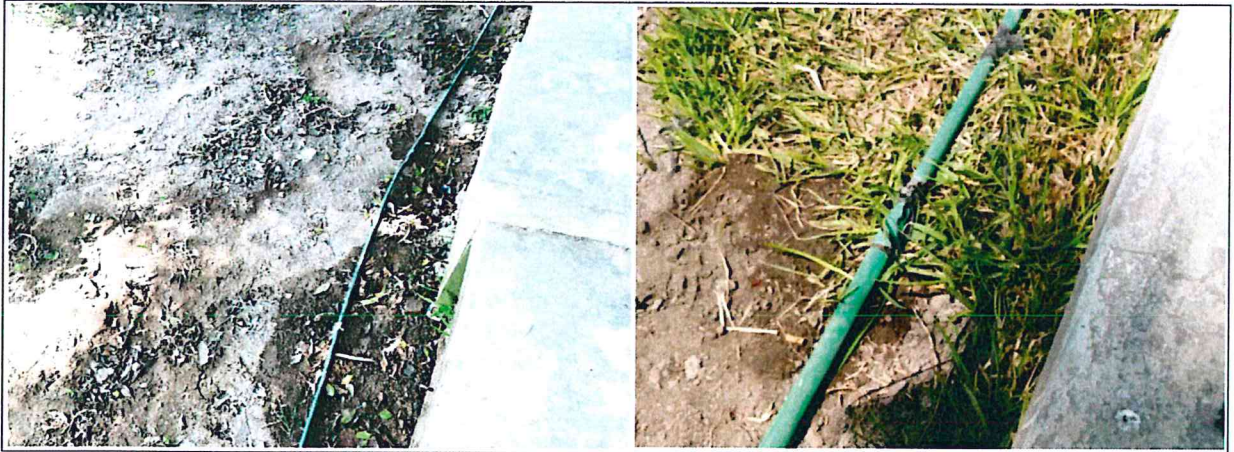
Figura 12: Vista de mangueras en mal estado, con fugas de agua ubicadas en el jardín del malecón Pedro de Osma, ubicado por encima de la zona de derrumbe.

- d) Se encontró en la parte superior del acantilado vegetación que es regada por medio de mangueras; estas se encuentran en mal estado de conservación presentando parches con fugas de agua en varios tramos.

- e) Realizar el riego del jardín ubicado en la parte superior del acantilado (Malecón Pedro de Osma) por medio de técnicas de goteo u otra técnica que reduzca el uso excesivo de agua que pueda saturar y desestabilizar el acantilado. Retirar las mangueras que actualmente se usan para el riego en esta zona.

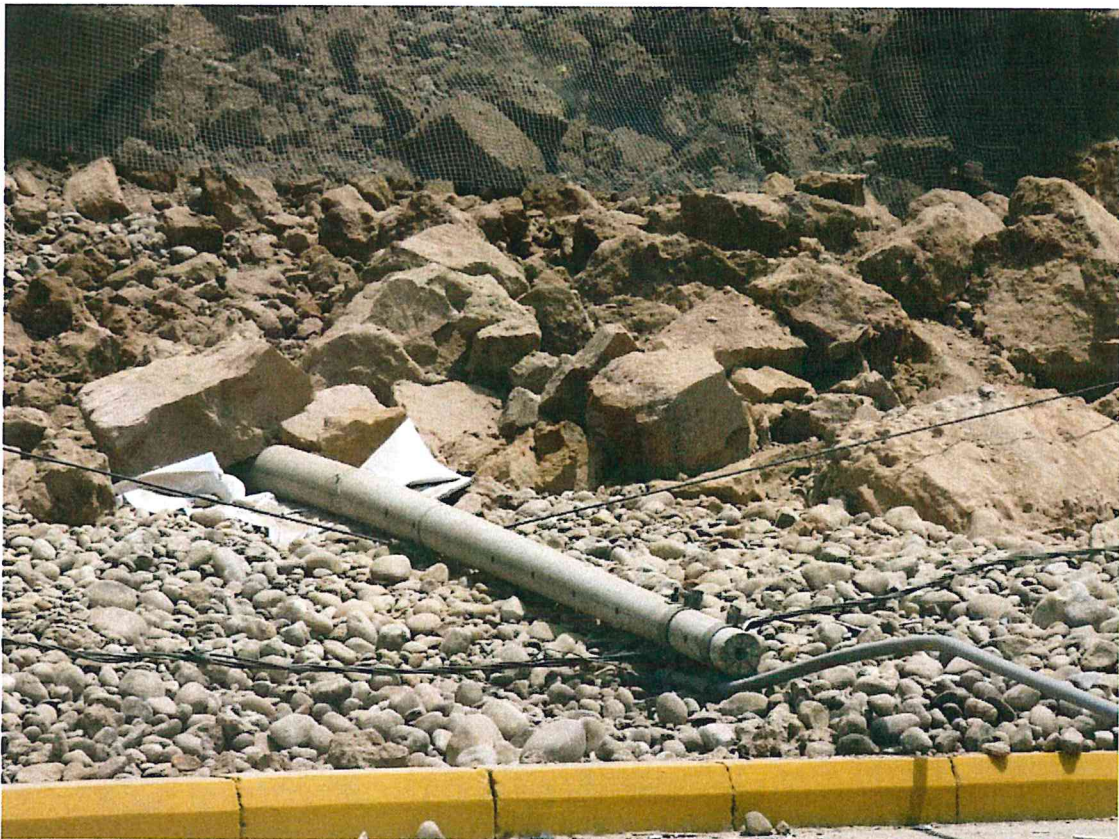
Fotografía 1: En la imagen se puede ver el poste de alumbrado eléctrico afectado por el derrumbe.

- c) Reparar el enrejado de metal colocado como seguridad al borde de la pista, para evitar el tránsito de personas por el pie del acantilado.
- d) Retirar o hacer caer el material colgado inestable ubicado en la zona de arranque del derrumbe; los trabajos deben ser planificados y dirigidos por especialistas en geotecnia.

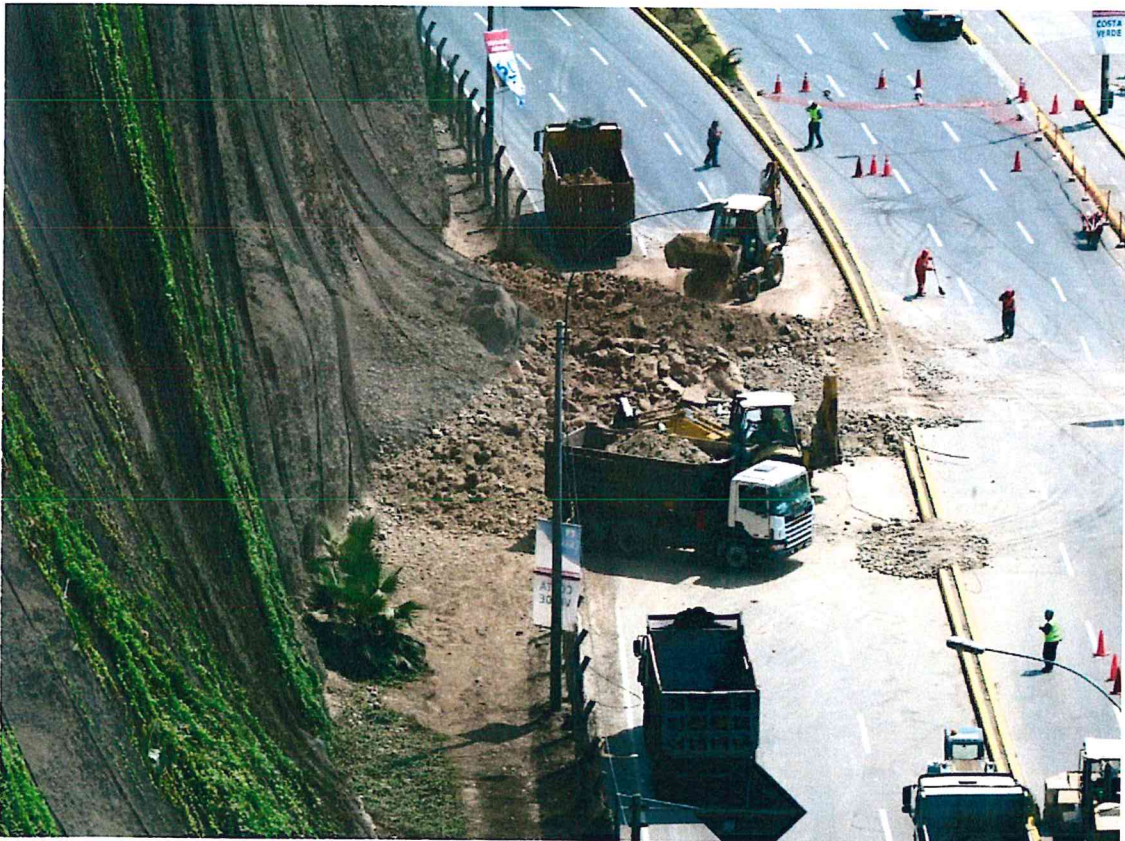
- No se produjeron daños directos a personas en la parte superior del acantilado; ni a personas, vehículos y sus ocupantes que circulan por la vía Circuito de Playas localizado en la parte baja del acantilado; pero si el material colapsado obstruyó totalmente el paso de vehículos por un día en el sentido sur-norte de la vía (fotografía 2).

Fotografía 2: Vista con dirección al sur donde se puede observar las labores de limpieza del carril sur a norte bloqueado con el material del derrumbe.

- e) El material colapsado por el derrumbe del acantilado de la Costa Verde obstruyó la vía Circuito de Playas de la Costa Verde, provocando el cierre de la vía por un día; también destruyó un poste de alumbrado público y la reja metálica de seguridad ubicada en la base del acantilado.

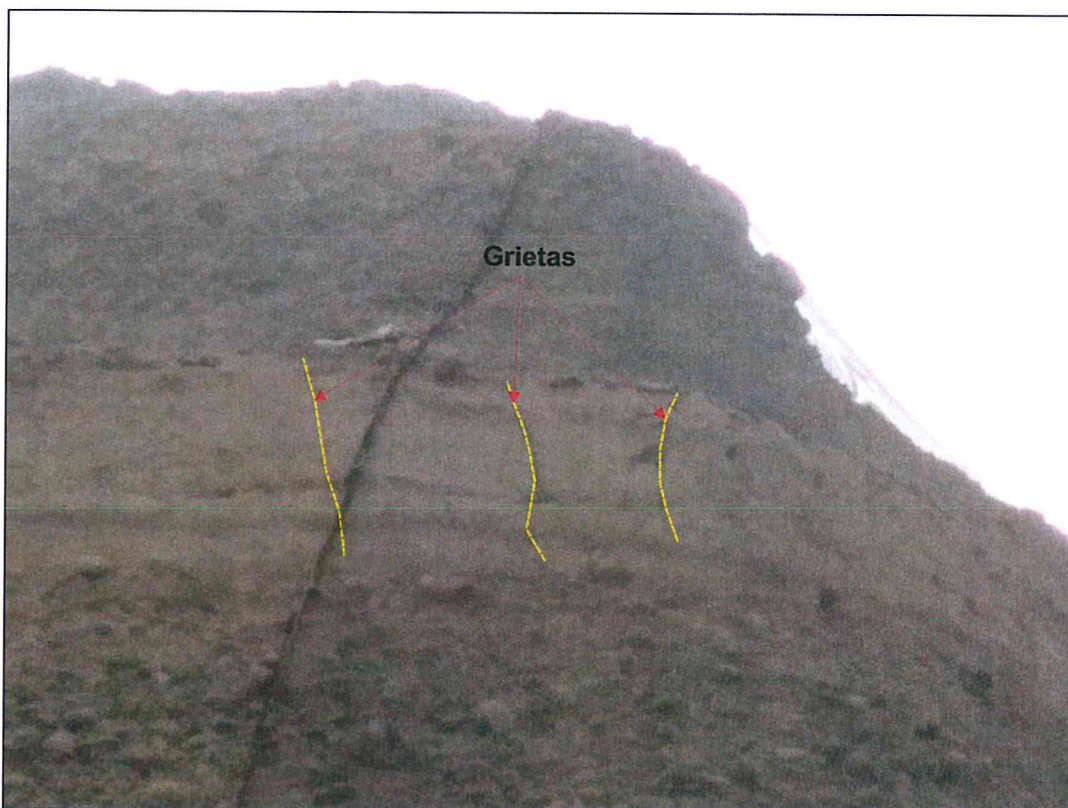
- La pendiente del acantilado con una inclinación muy escarpada en la parte baja y media del mismo, que va de los 60° - 70°, esta se reduce a un promedio de 35° de inclinación en la parte superior del acantilado.
- La morfología de la zona que conforma un acantilado.
- Depósito aluvial conformado por la intercalación de material grueso (gravas) y fino (limo-arcilla).
- Presencia de grietas en el nivel de limo-arcilla que pueden condicionar la ocurrencia de nuevos derrumbes (figuras 13 y 14).
- Presencia de material colgado en la zona de arranque del derrumbe que configura una cornisa inestable, que puede caer (figura 15).
- A un día de ocurrido el derrumbe, la zona de arranque sigue inestable pues se pudo observar que la caída de material aluvial continua.

Figura 13: Vista con dirección al sureste donde se ha señalado las grietas verticales en el nivel de limo-arcilla donde se produjo el derrumbe el 18 de diciembre del 2019.

- c) El derrumbe producido el día 18 de diciembre del presente en el acantilado de la Costa Verde – malecón Pedro de Osma, se desarrolló sobre un nivel de limo-arcilla de 4 m de espesor, localizado a 24 m de altura; la zona de arranque tiene 24 m de ancho. El derrumbe produjo la caída aproximadamente de 500 m<sup>3</sup> de material aluvial; además se observó la presencia de material colgado e inestable que configura una cornisa.

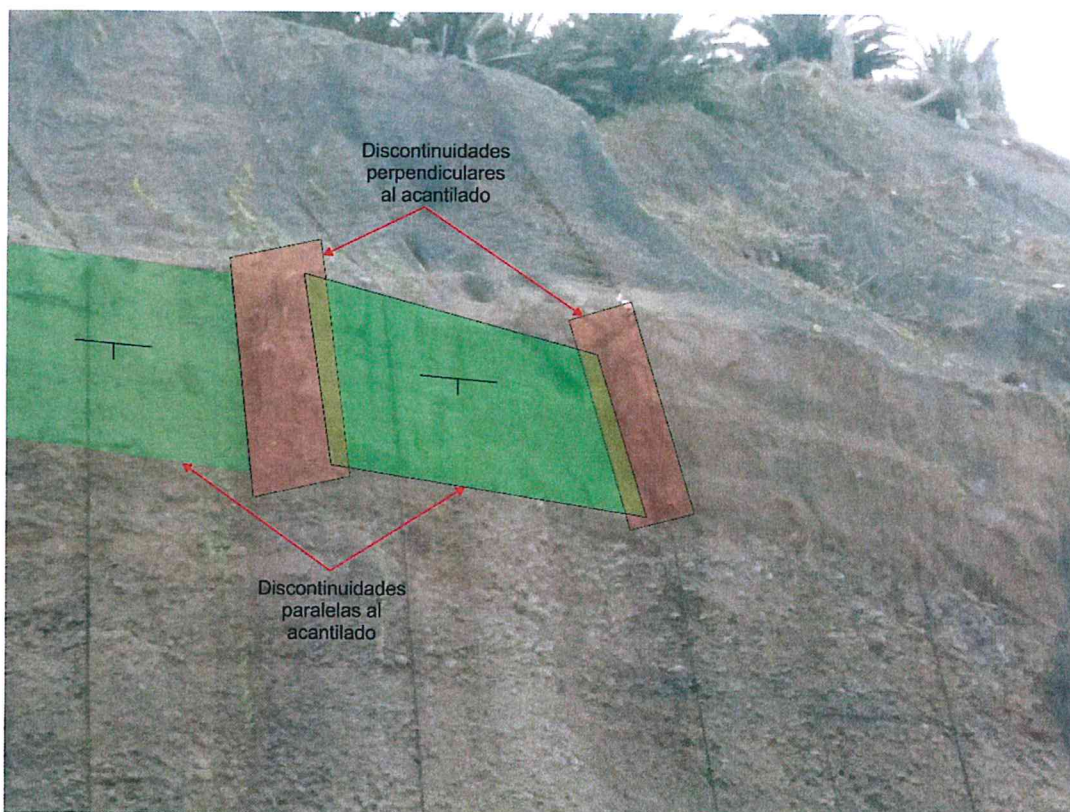
Figura 14: Vista en la que se representa dos de las discontinuidades observadas en la zona de derrumbe, una de dirección perpendicular al acantilado y la otra paralela a la dirección del acantilado.

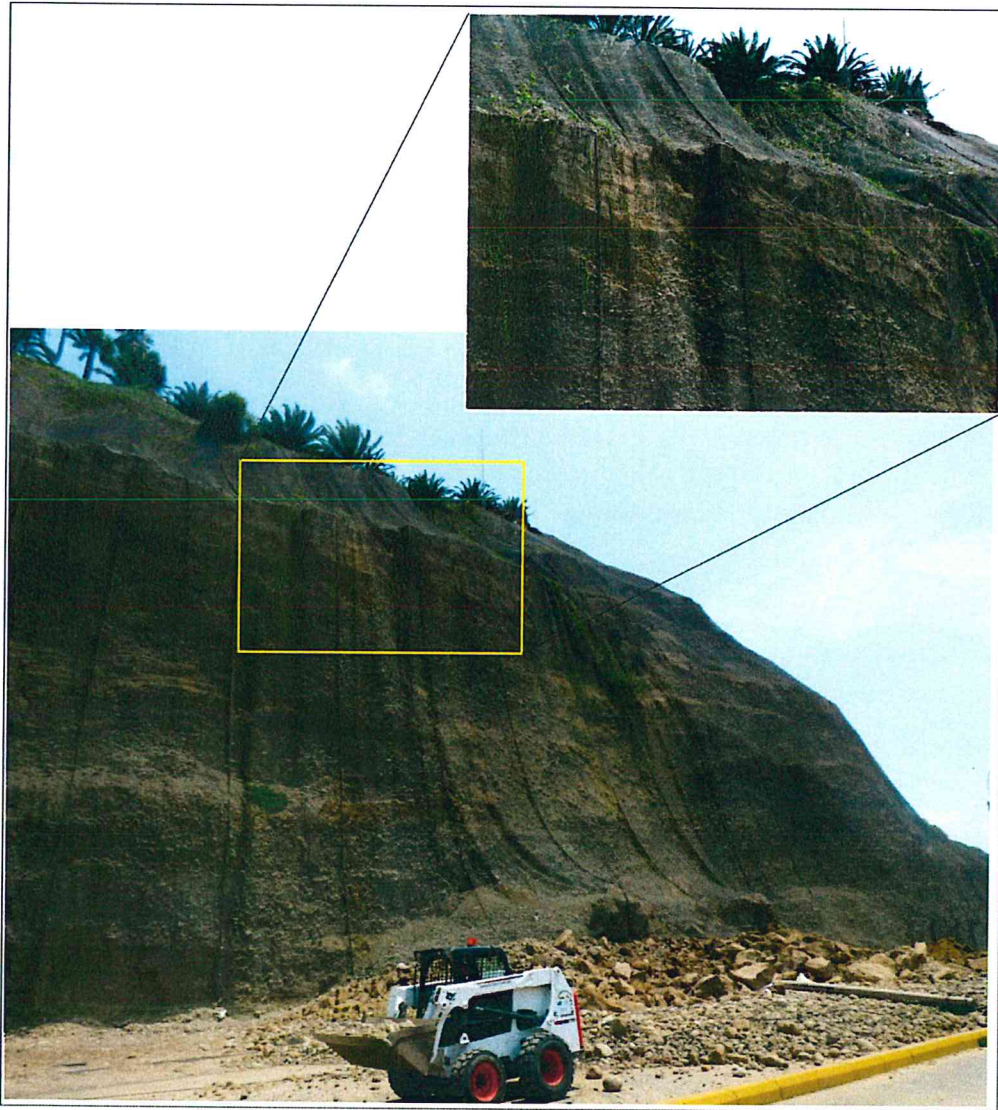
Figura 15: Vista en la que se presenta el material colgado inestable que puede caer y generar un nuevo derrumbe.

- b) Prohibir el paso de personas por la parte baja de acantilado limitado; respetar la reja de seguridad, ya que en la zona se presenta material colgado inestable que forma cornisas, que puede desprenderse y generar nuevos derrumbes.
