**Informe Técnico N° A7009**

# EVALUACIÓN DE MOVIMIENTOS EN MASA EN LA QUEBRADA GUICHMAL

Región Amazonas  
Provincia Chachapoyas  
Distrito Magdalena

FEBRERO  
2020

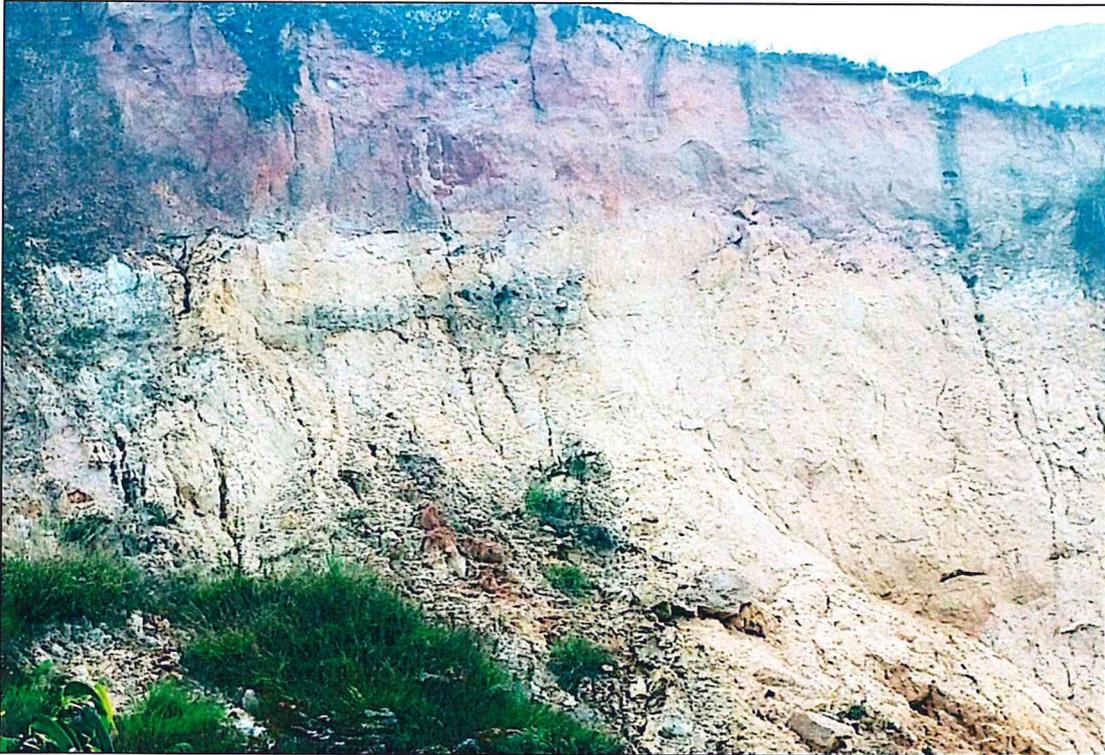
Corresponde al Cretáceo inferior. Litológicamente, está conformado por una secuencia de areniscas de grano fino, de color crema claro, poco consolidadas. Este grupo es superyacente a las calizas de la Formación Aramachay (foto 2).

**Foto 2:** Areniscas color crema pertenecientes al grupo Goyllarisquizga, se aprecia que no están consolidadas, evidenciándose procesos de erosión pluvial sobre ellas.

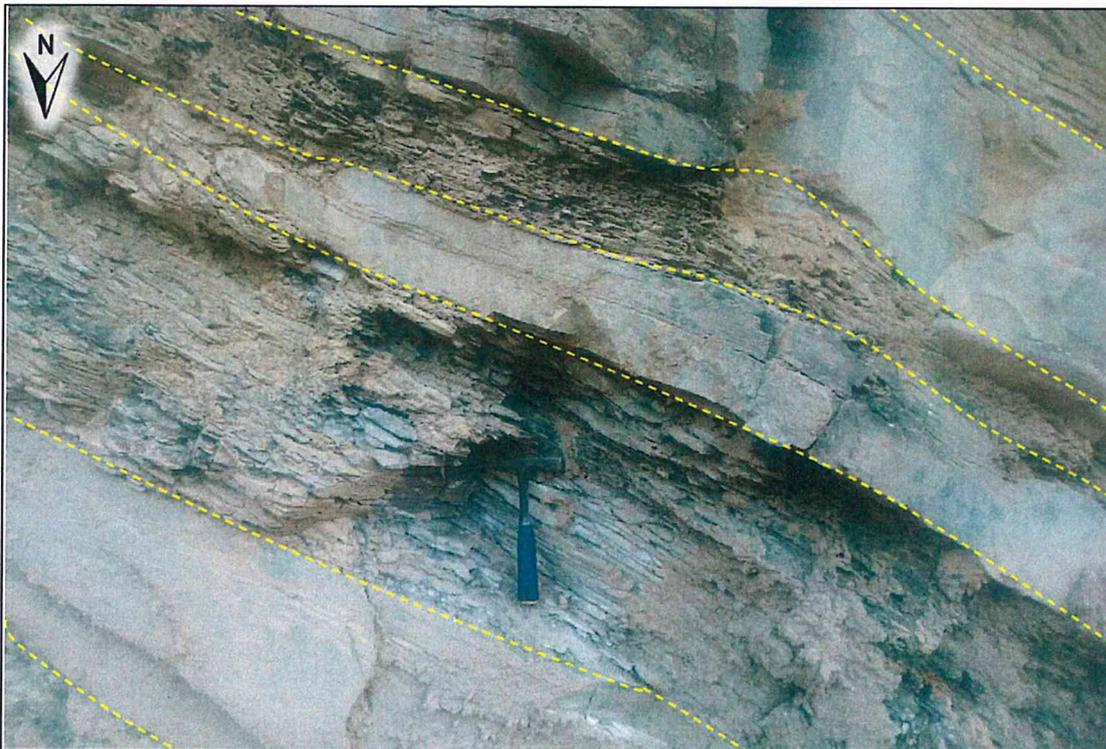
Esta unidad infrayace al Grupo Goyllarisquizga, se observan calizas bituminosas de color gris a negro con estrato tabulares intercaladas con arcillitas, limitados por superficies planas y paralelas, las mismas que se encuentran muy fracturadas (figura 2).

**Figura 2:** Calizas tabulares fracturadas, intercaladas con limoarcilitas de la Formación Aramachay.

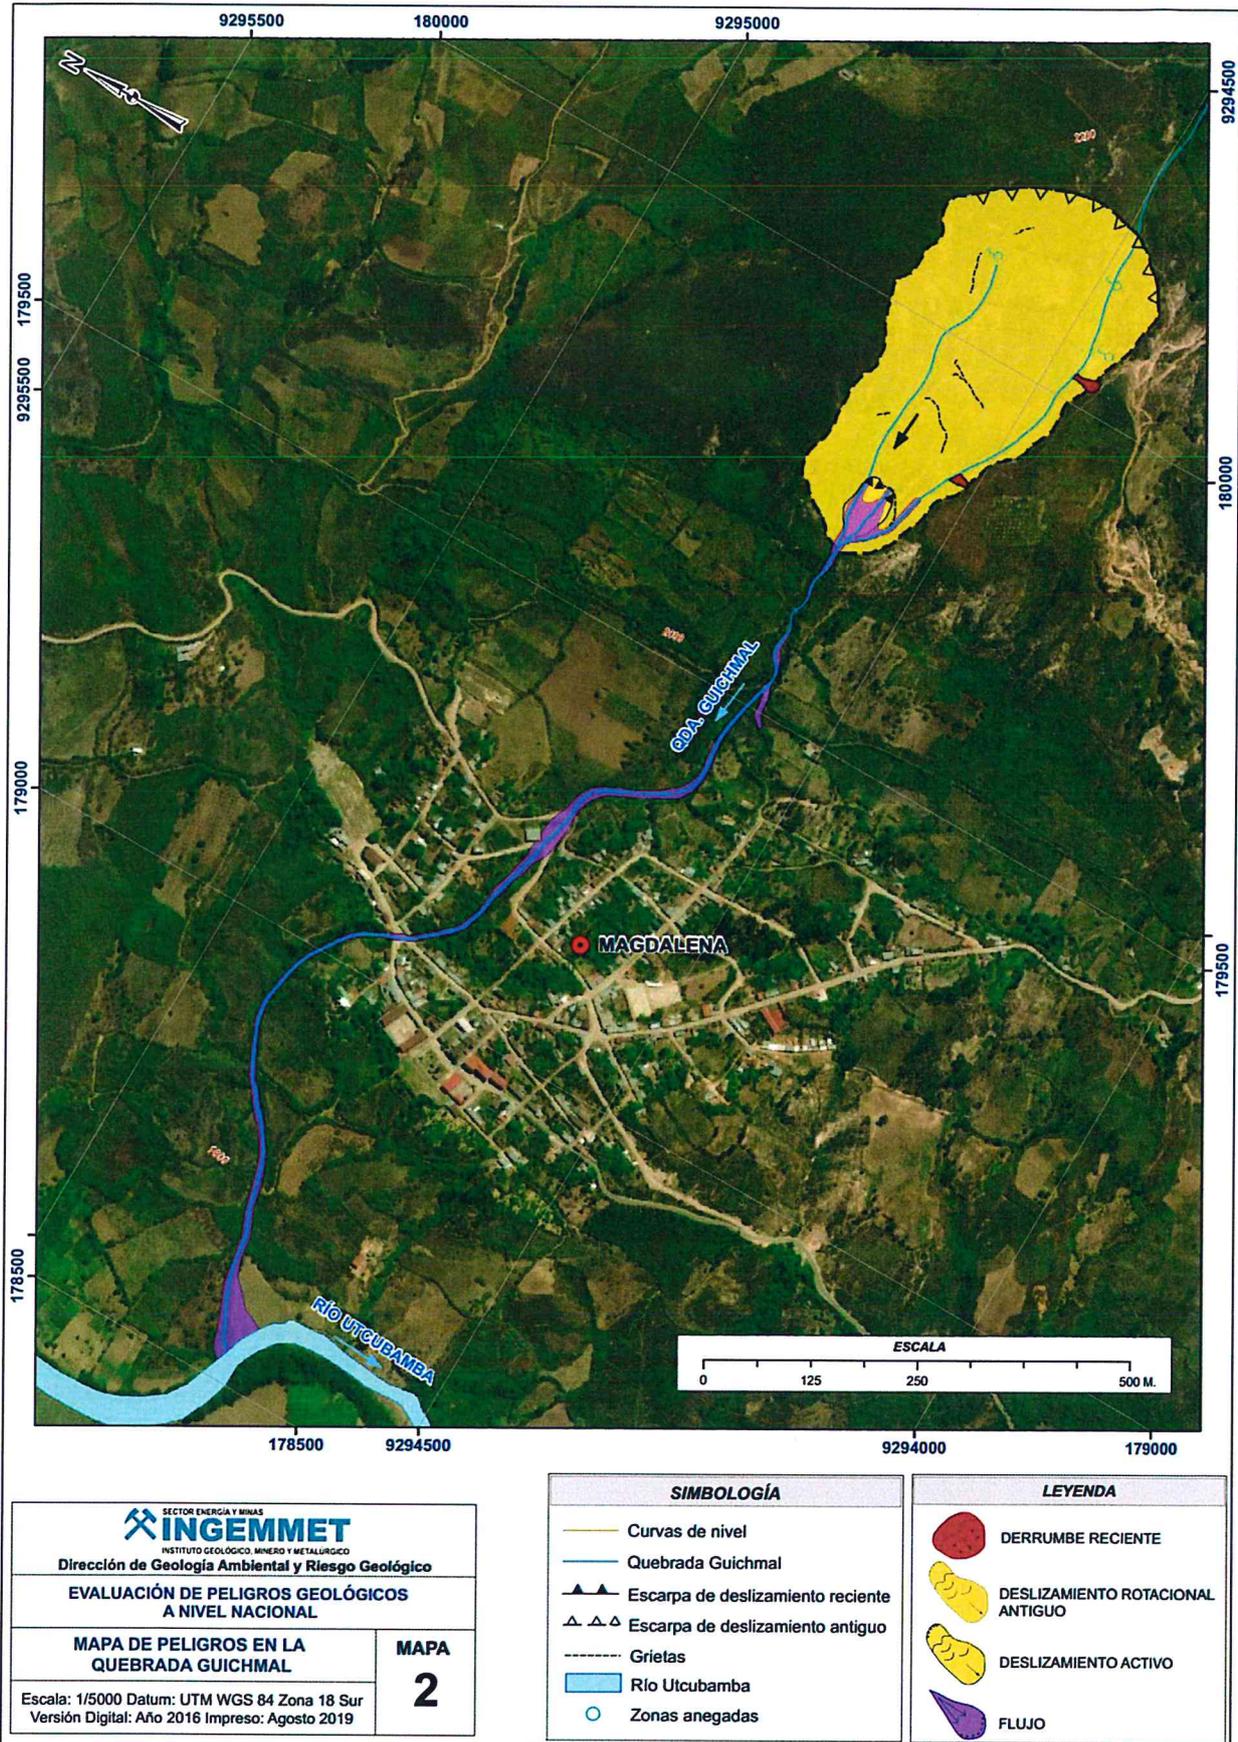
En el sector Guichmal, se ha determinado movimientos en masa del tipo compuesto Deslizamiento – Flujo, el cual afecta la zona urbana del distrito de Magdalena, atentando contra la integridad física de las personas. En la figura 6, se presenta el mapa de peligros de la zona de estudio, y en líneas posteriores se detalla las características de este movimiento compuesto.

**Figura 6:** Mapa de peligros del sector Guichmal. Nótese, que un sector de la zona urbana de Magdalena es afectado por el fenómeno de deslizamiento – flujo.

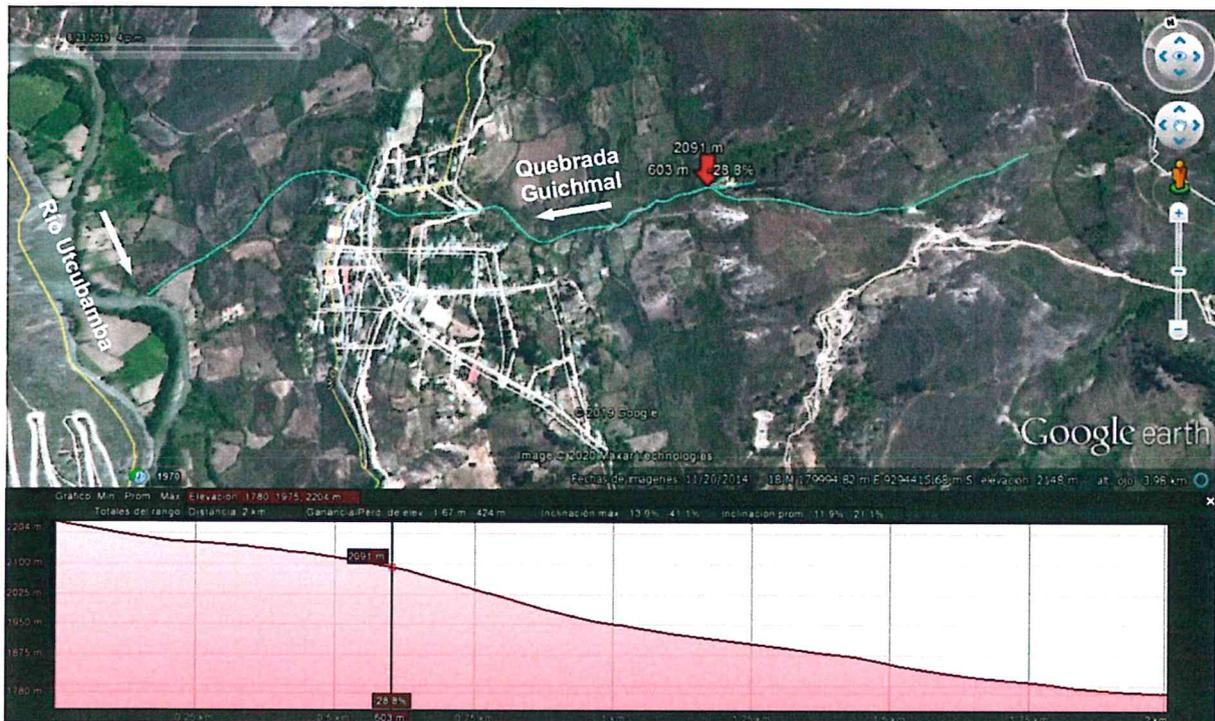
La quebrada Guichmal en su curso alto tiene una gradiente que oscila entre  $3^\circ - 10^\circ$ , es decir, la pendiente es suave a moderada (figura 7). Aquí, se han identificado sectores anegados (figura 8), indicativo de que el nivel freático se encuentra relativamente superficial. Además, en el curso alto se ha identificado un deslizamiento antiguo que presenta grietas bien desarrolladas (figura 9). Estos factores proporcionan condiciones favorables para la ocurrencia de deslizamientos recientes.

En su curso medio, la quebrada tiene una pendiente fuerte entre  $15^\circ - 25^\circ$ , además, el canal se estrecha (debido al afloramiento de rocas) y ambas márgenes son altas y empinadas (figura 10). Ambos factores pueden contribuir a la rápida confluencia de la lluvia y al rápido movimiento de los flujos de escombros.

**Figura 7:** Perfil longitudinal del cauce de la quebrada Guichmal. Advértase, que la fecha roja indica el inicio del curso medio del río, donde se inicia también el flujo de detritos.

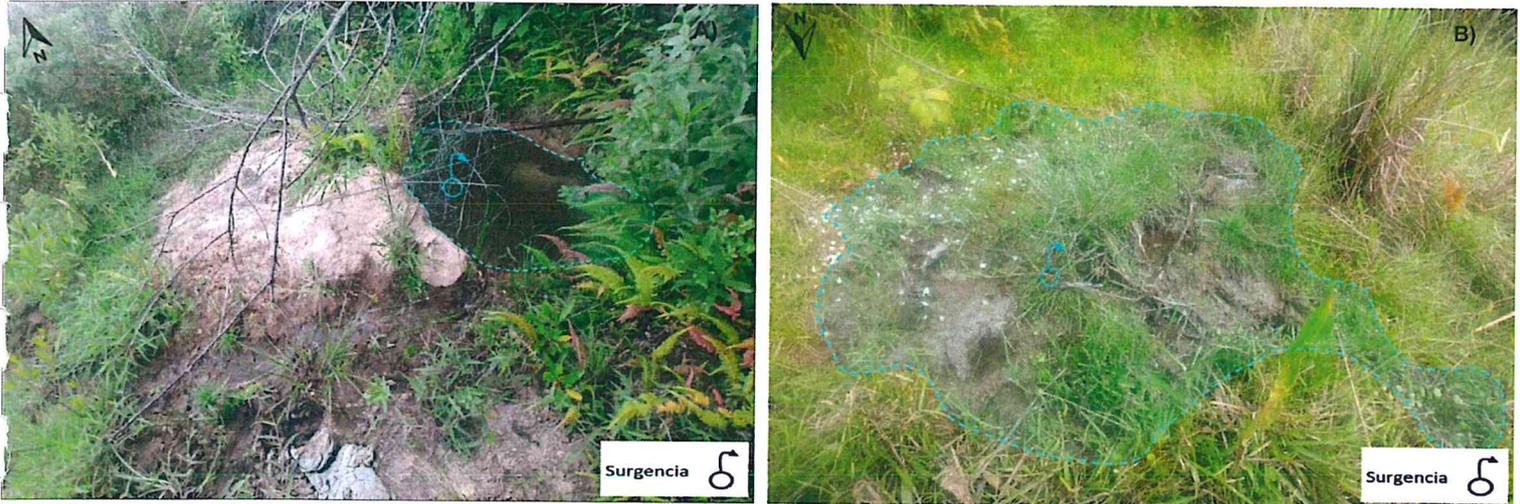
**Figura 8:** Surgencia de agua cerca a la naciente de la quebrada Guichmal (N: 9294494, E: 180335). Surgencia de agua en depósito coluvio aluvial (N: 9294471, E:180071)

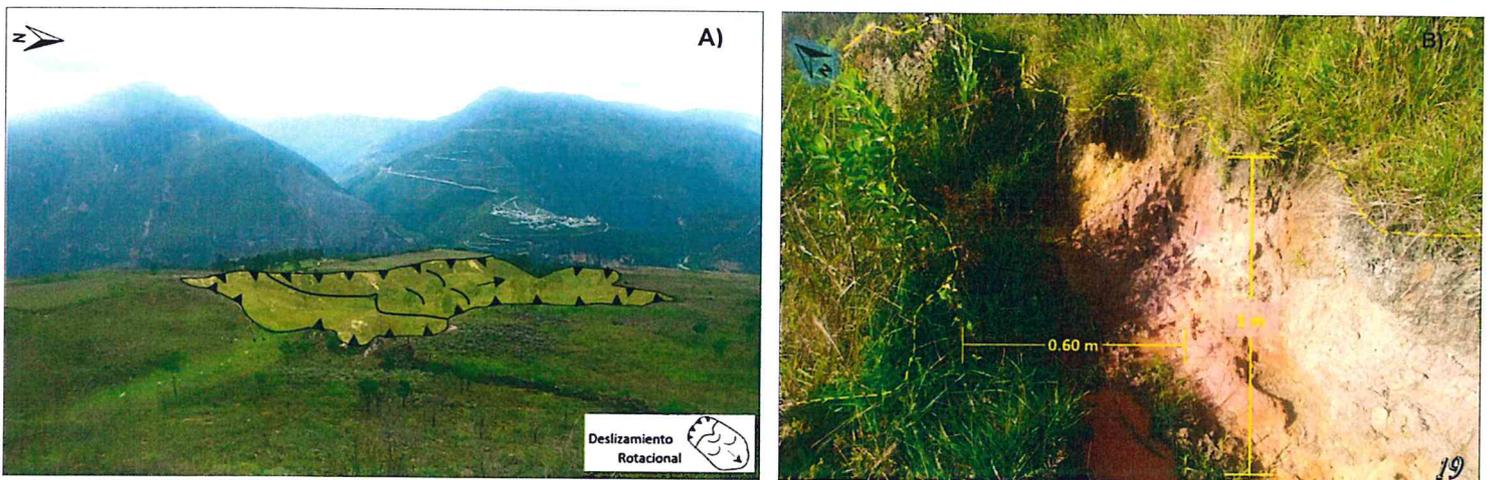
**Figura 9:** Vistas del curso alto de la quebrada Guichmal. A) Escarpa de deslizamiento antiguo. B) Grieta saturada con agua (1 m de profundidad, ancho 0.60 m y 1m la altura de escarpa), compuesta por arenas finas con arcilla color beige.

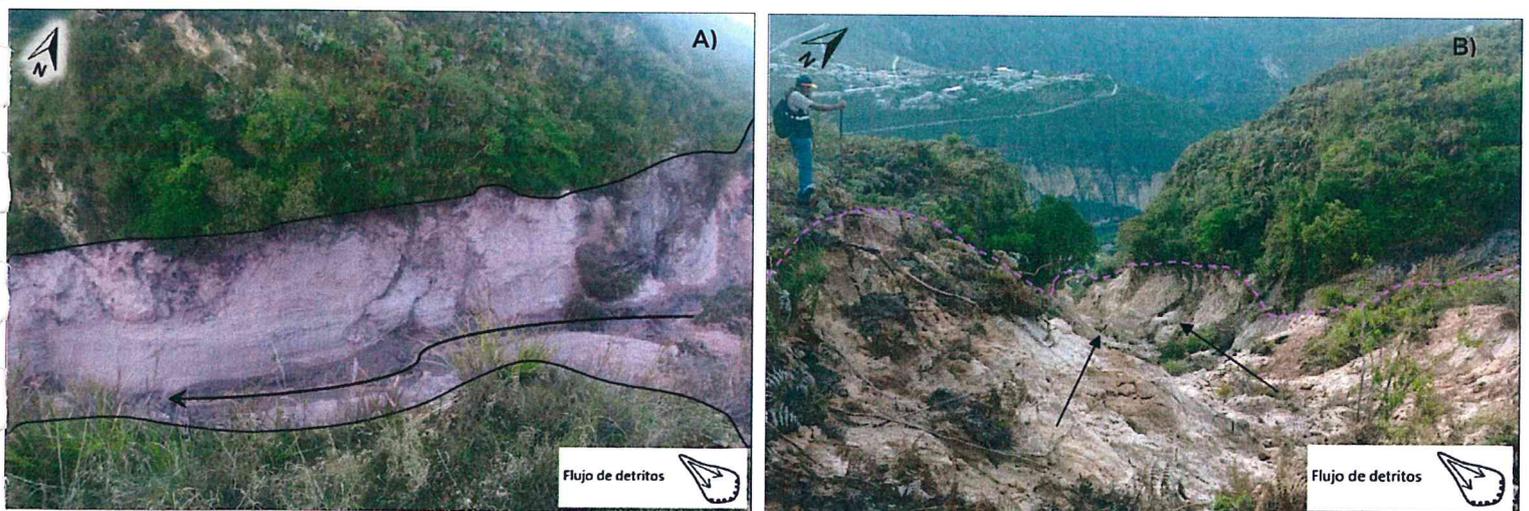
**Figura 10:** A) Curso medio de la quebrada Guichmal, nótese la margen izquierda alta y empinada. Vista del sector donde se inicia el flujo de detritos. B) Se puede observar el estrechamiento del cauce de la quebrada Guichmal.

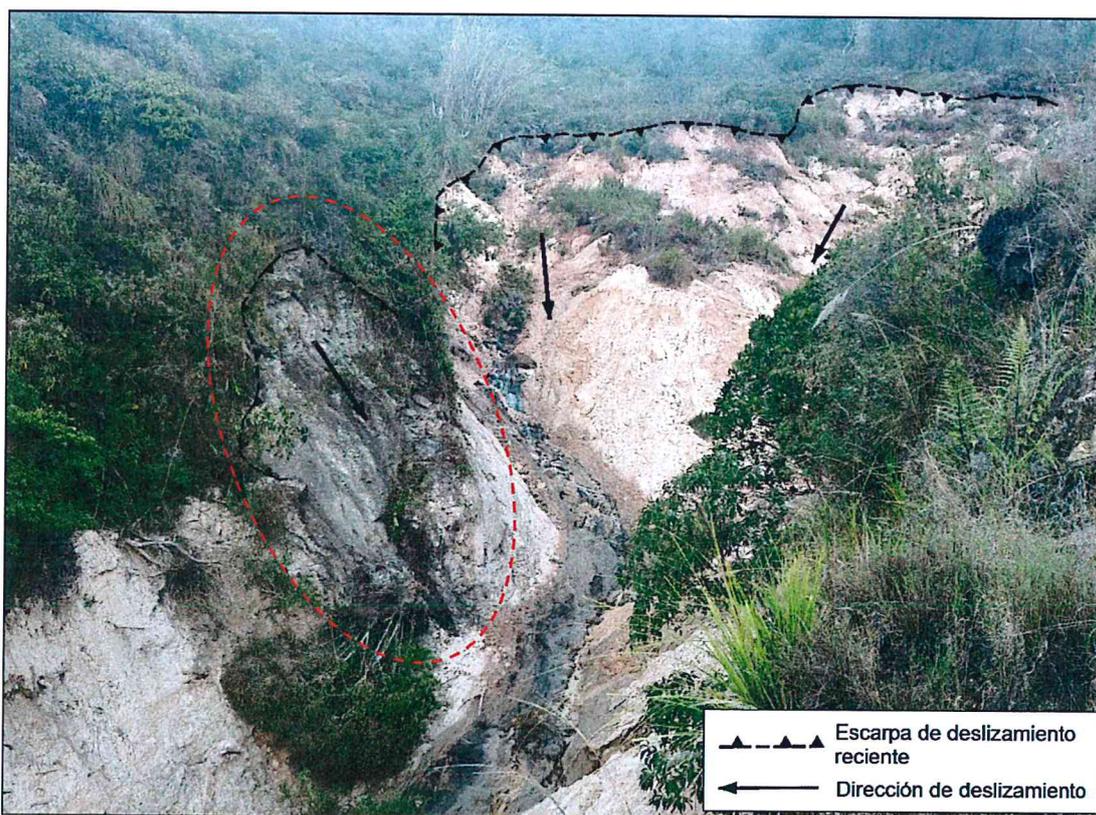
Según las investigaciones de campo, el deslizamiento primario ocurrió donde se produce un cambio brusco de la pendiente y el estrechamiento del cauce de la quebrada, además existen deslizamientos secundarios inducidos por los flujos de escombros (figura 11). Estos dos sitios representan la fuente principal del material transportado por el flujo de detritos.

**Figura 11:** Vista de la fuente principal del material transportado por el flujo de detritos. Nótese con líneas punteadas rojas un deslizamiento secundario inducido por el flujo.

En el proceso de movimiento, el huaico tuvo un grave efecto de erosión en el pie de las laderas ubicadas a ambos lados del canal e incluso indujo deslizamientos de tierra secundarios (ver figura 11).

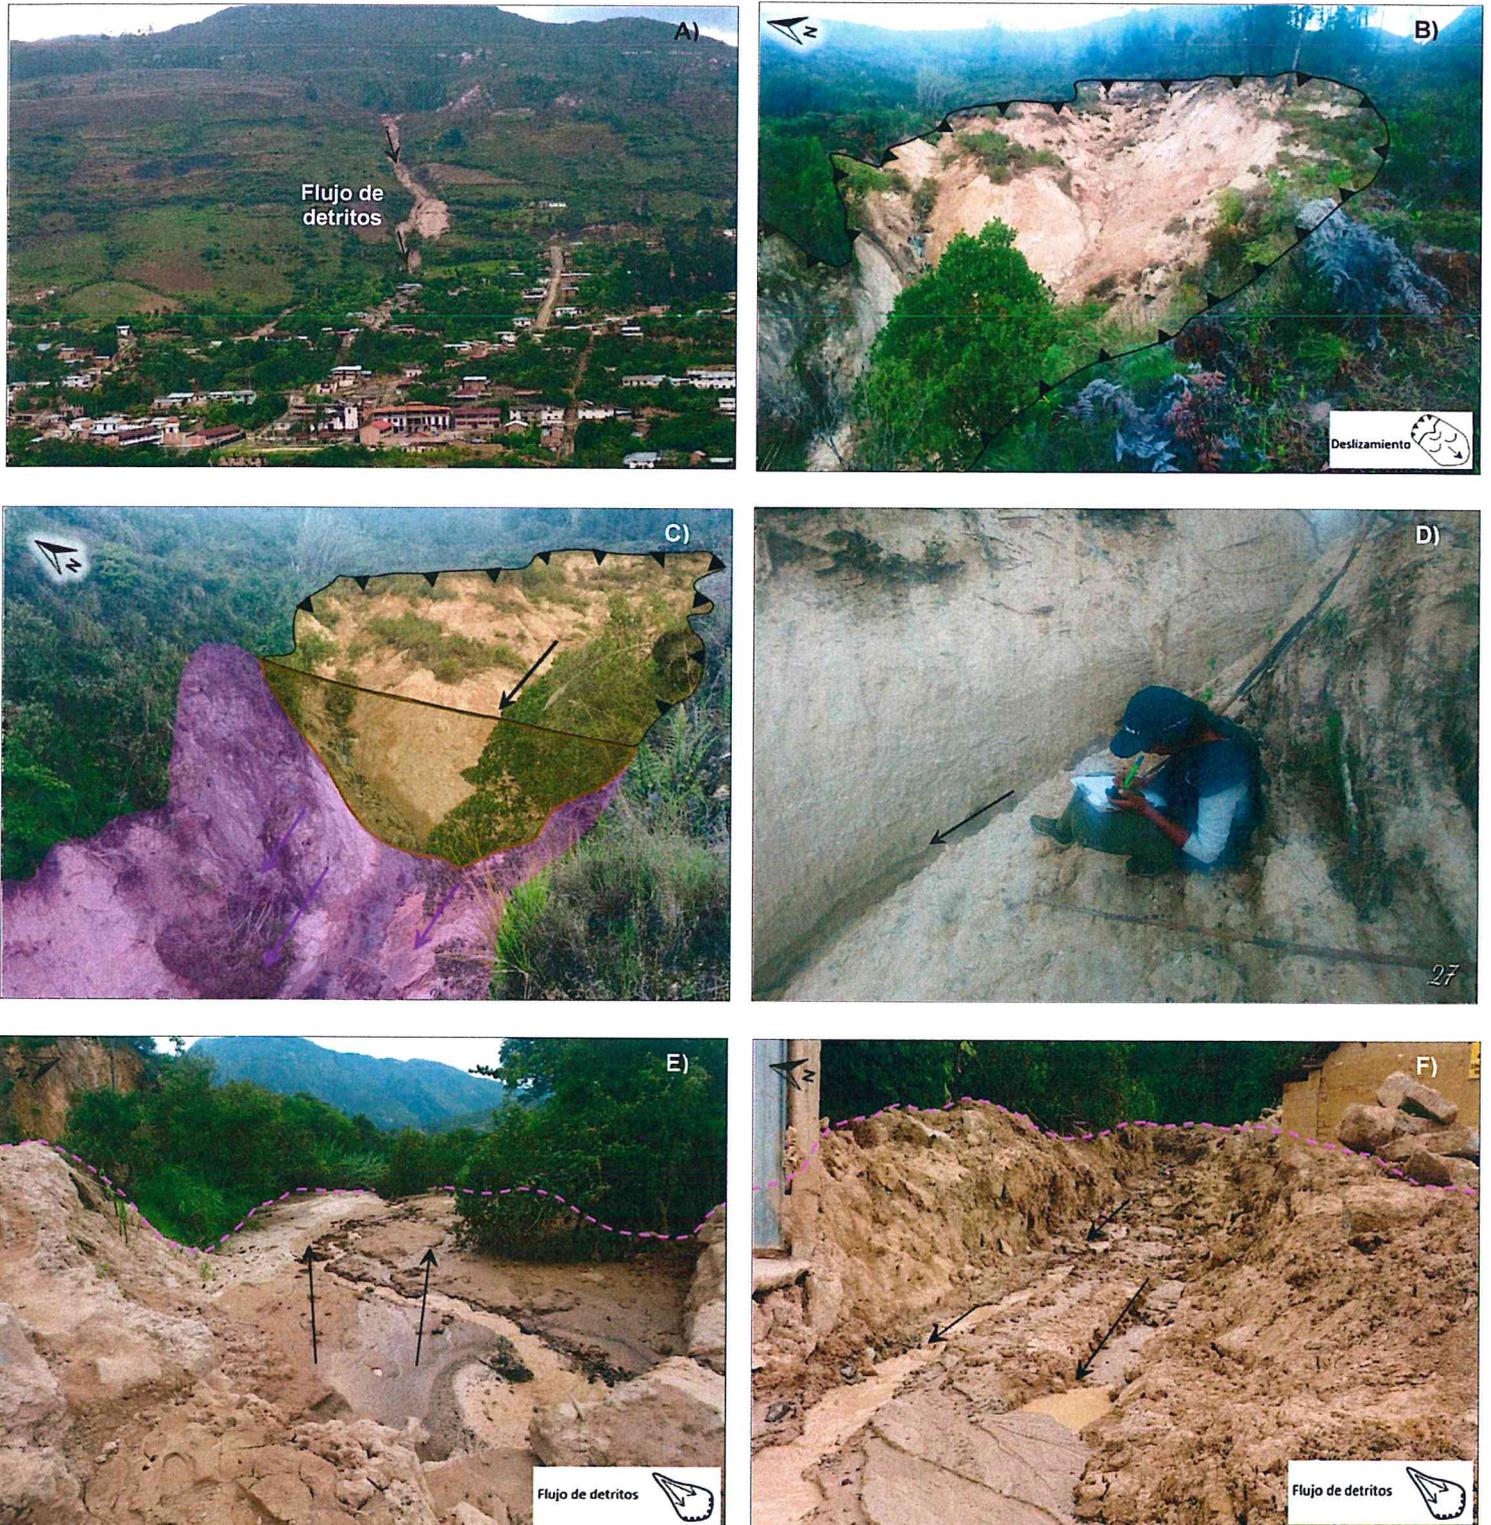
Basados en las investigaciones de campo, el deslizamiento - flujo puede ser dividido según su proceso de formación en cuatro zonas (figura 12), tal como sigue:

**Figura 12:** A) Vista completa del deslizamiento – flujo en la quebrada Guichmal con dirección hacia el distrito de Magdalena. B) Zona de deslizamiento en la parte alta de la quebrada. C) Zona de transición deslizamiento – flujo. D) Zona de transporte, adviértase un estrechamiento del cauce y paredes altas y escarpadas. E) Zona de transporte, el flujo atraviesa la calle Bolognesi. F) Zona de deposición, afecta a la carretera Nuevo Tingo – Magdalena.

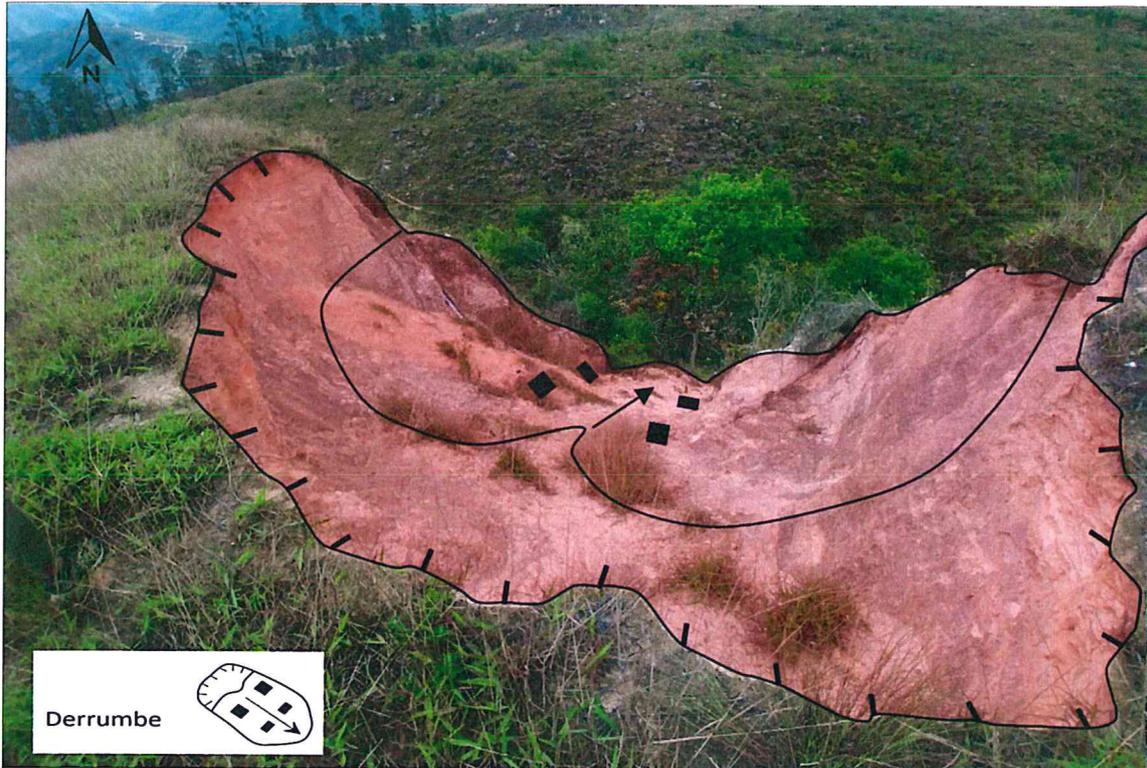
En el curso alto de la quebrada Guichmal (parte superior del área urbana del distrito de Magdalena), se identificó un deslizamiento antiguo (figura 09), el cual se ha reactivado en la parte baja del mismo, como consecuencia de las lluvias intensas; asimismo en las márgenes de la quebrada existen pequeños derrumbes activos (figura 14).

**Figura 14:** Derrumbe de material en la escarpa de deslizamiento antiguo.

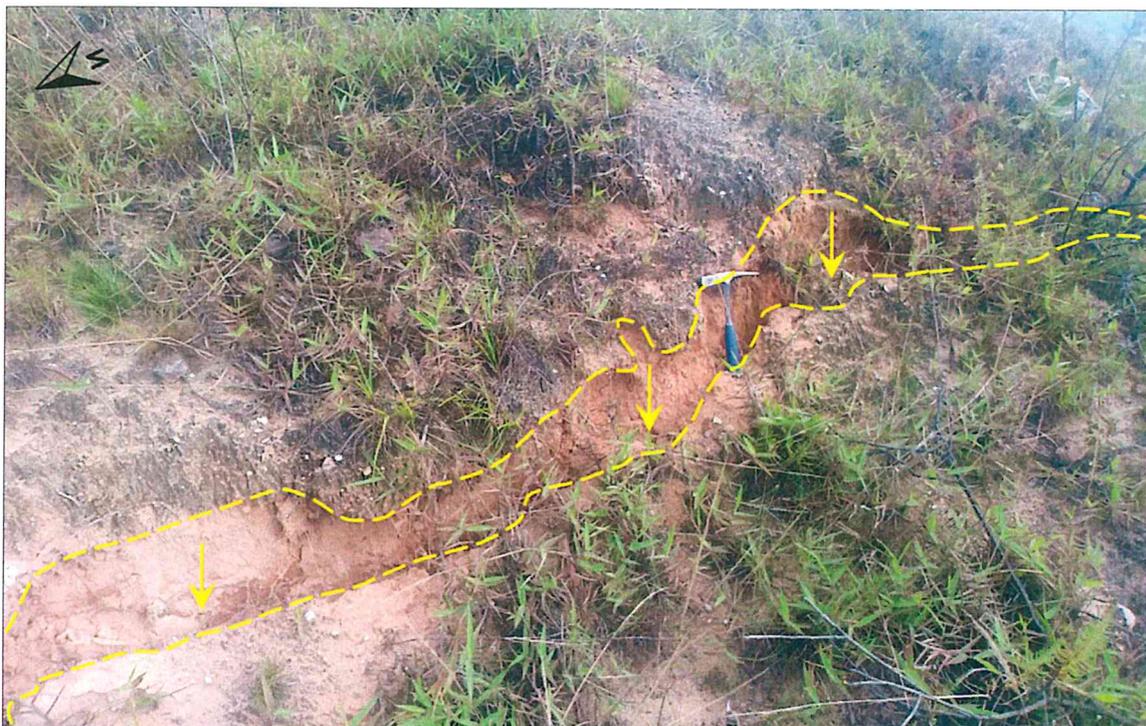
En el cuerpo del deslizamiento antiguo encontramos grietas de 0.15 – 0.35 m de ancho y longitudes que oscilan entre 25 – 70 m (figuras 15 y 16), escarpas secundarias (figura 17), surgencias de agua (figura 18) y suelos arenosos muy húmedos.

**Figura 15:** Grieta en cuerpo de deslizamiento antiguo con 10 cm de ancho y 25 m de largo.

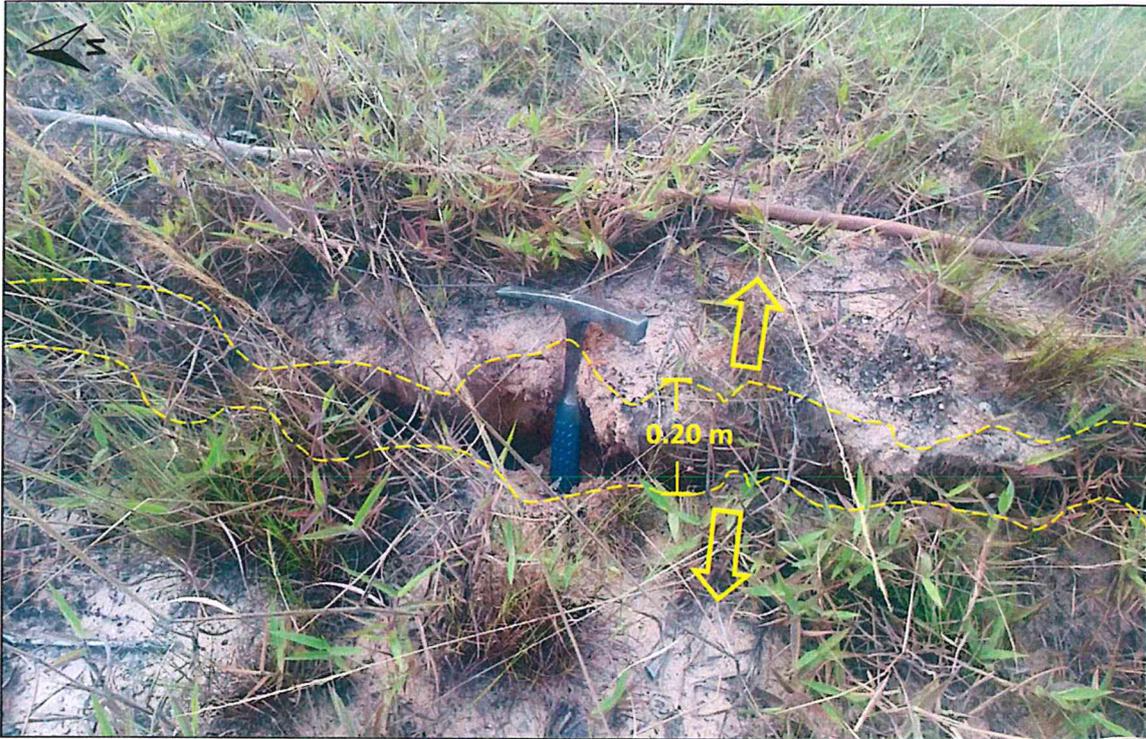
**Figura 16:** Grieta en cuerpo de deslizamiento antiguo con 0.60 m de profundidad, 20 cm de ancho y 50 metros de longitud.

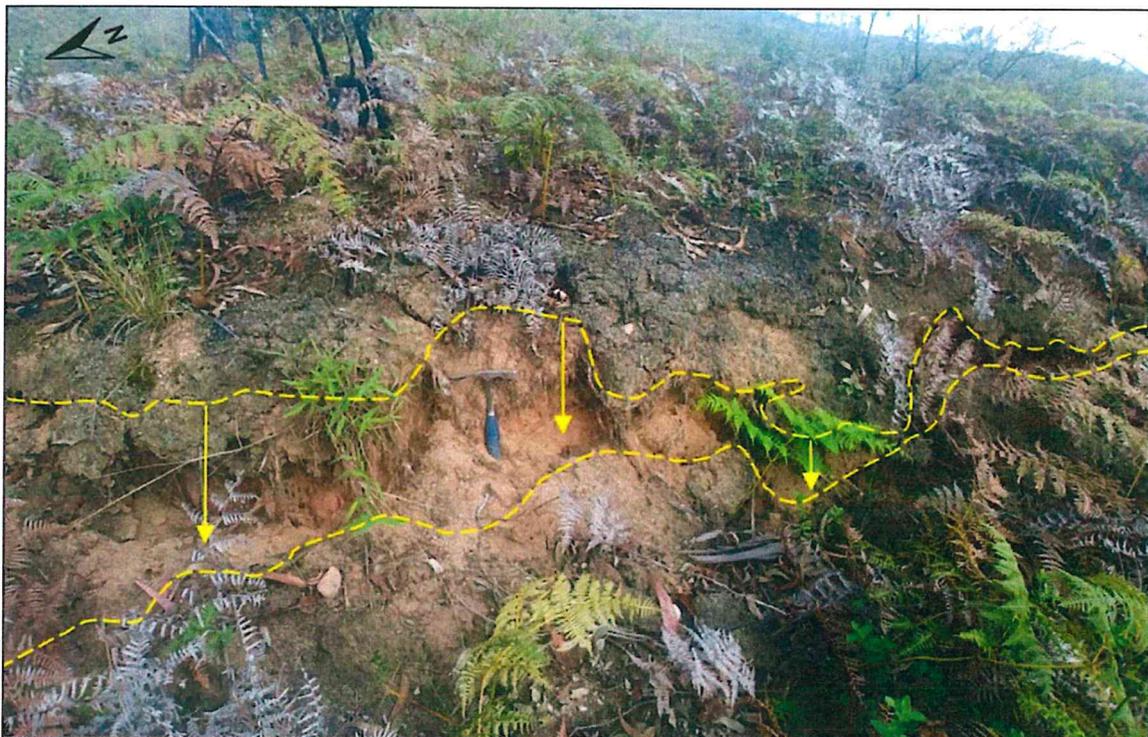
**Figura 17:** Vista de un escarpe antiguo, de 0.40 m de profundidad, 12 cm de ancho y una altura de 0.80 m.

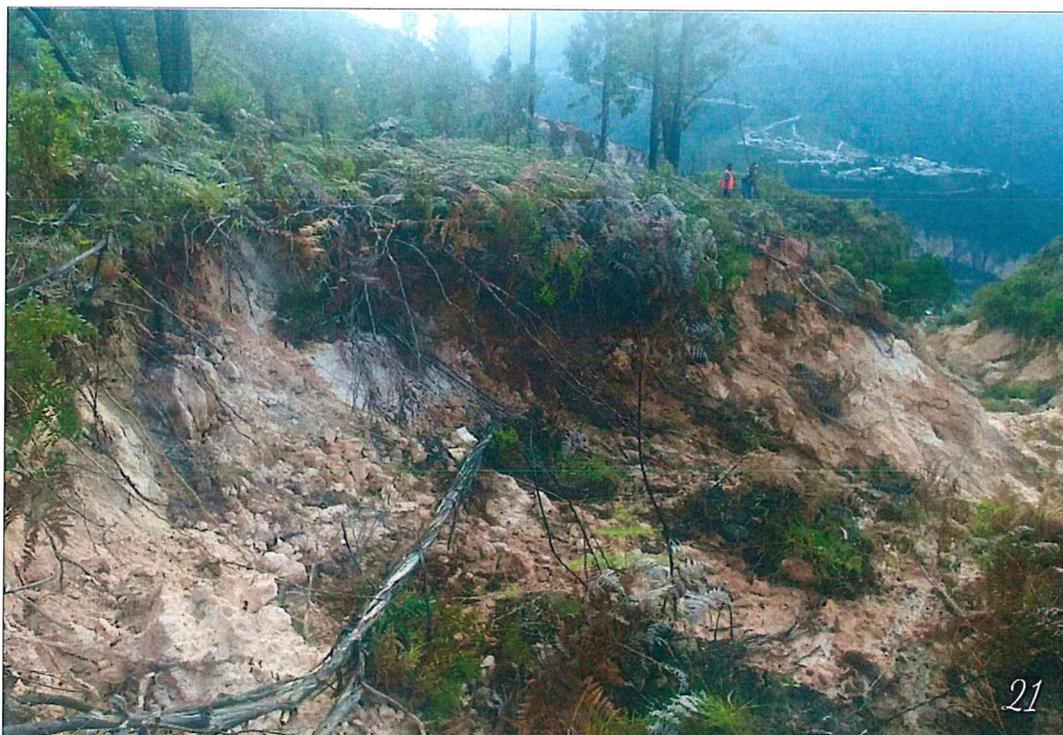
**Figura 18:** Vista de escarpe de deslizamiento reciente, con una altura aproximada de 4 metros.

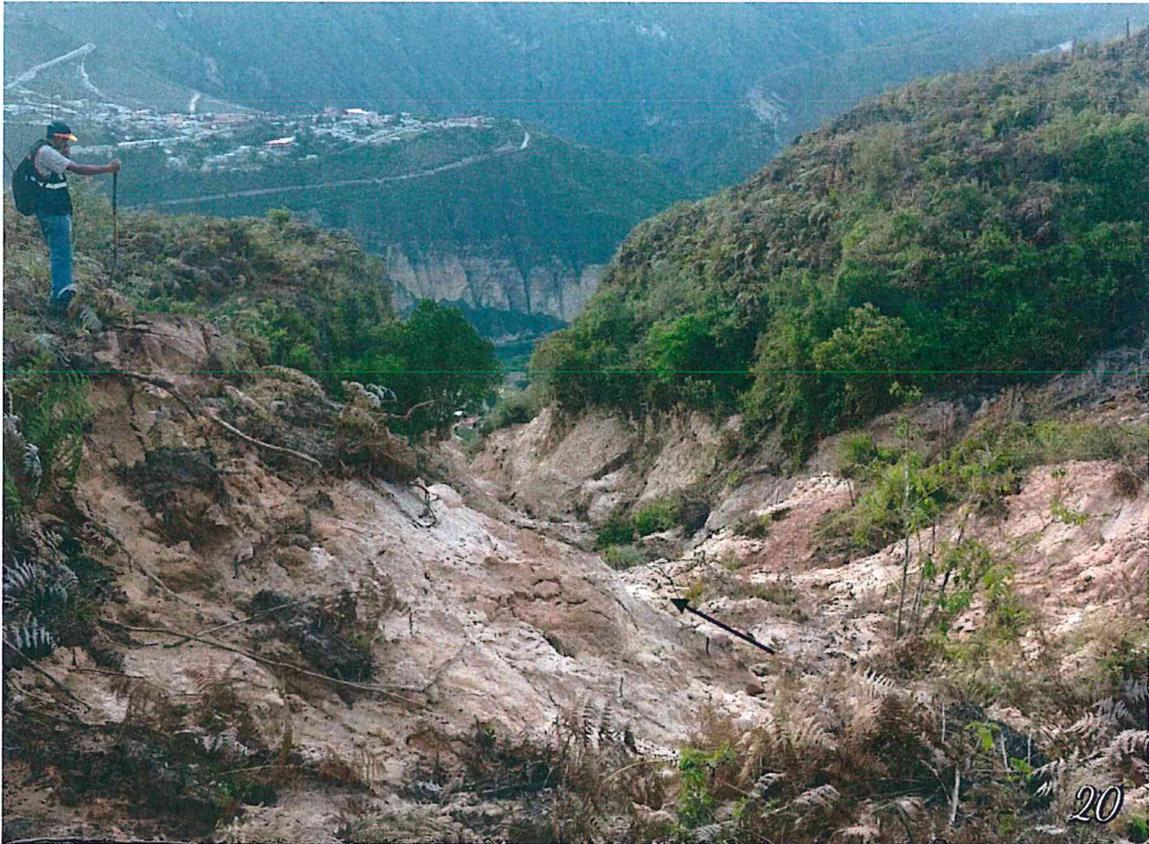
- Forma de la superficie de rotura: aproximadamente circular.
- Forma de la corona: semicircular
- Longitud de la corona: 55 metros.
- Longitud de escarpa principal: 3 - 5 metros (Foto 03).
- Área aproximada del deslizamiento: 0.28 hectáreas aproximadamente.

El deslizamiento tiene una distancia de desplazamiento de aproximadamente 75 m antes de movilizarse en un flujo de detritos (foto 03 y figura 19). Con una gran cantidad de agua de lluvia vertida en el cuerpo deslizante, los fragmentos se convirtieron en un flujo de detritos (huaico) donde se produce un cambio brusco de la pendiente y el estrechamiento del cauce de la quebrada.

**Foto 03:** Vista de la zona de transición entre deslizamiento – flujo en la quebrada Guichmal.

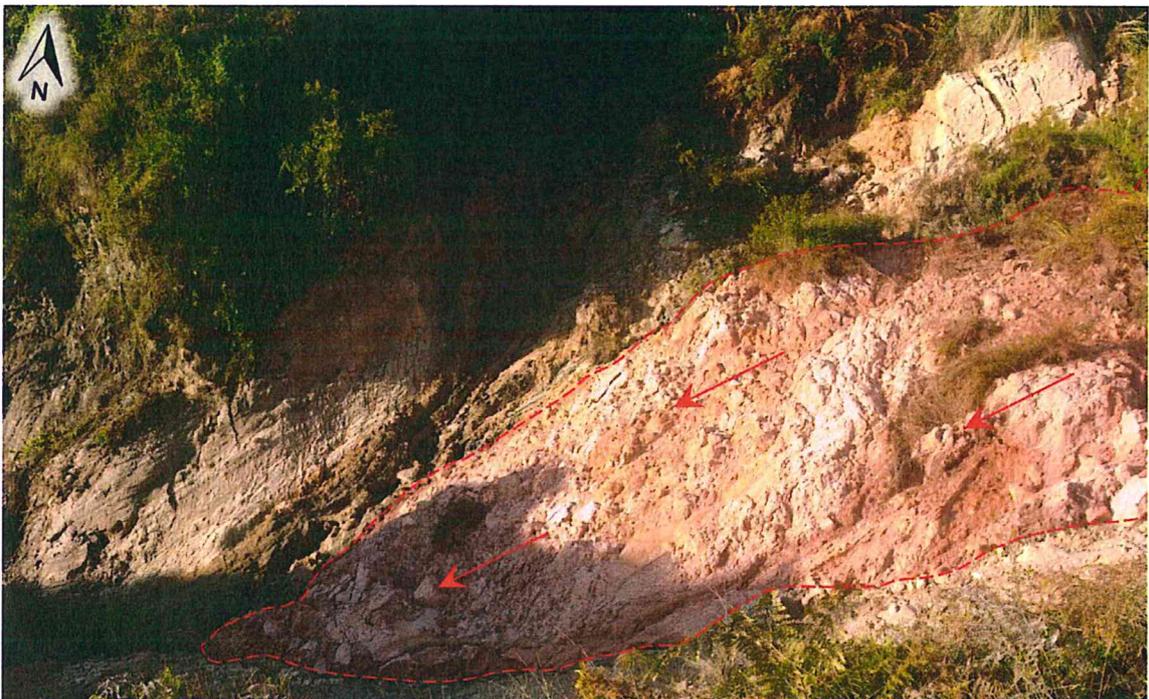
**Figura 19:** En la parte superior material acumulado producto del deslizamiento, coordenadas WGS 84, Norte: 9294576 y Este: 179768.

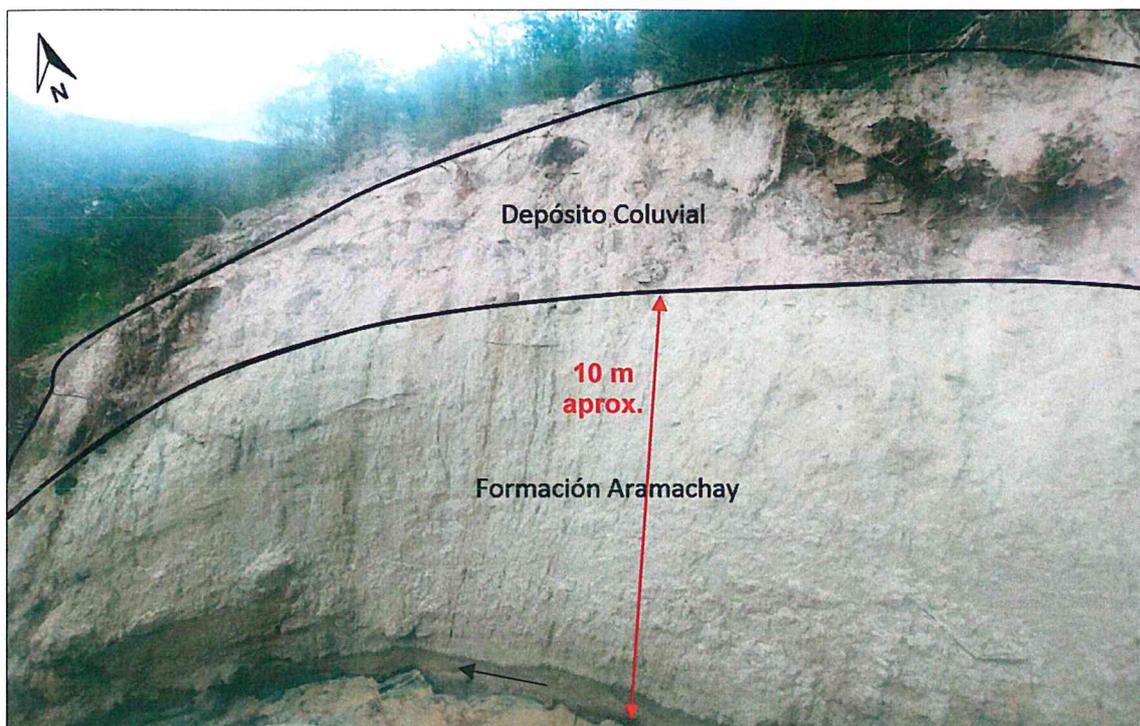
En un sector del curso medio de la quebrada Guichmal, el cauce tiende a estrecharse por la presencia de un macizo rocoso de calizas de la Formación Aramachay (el cual subyace a un depósito coluvial). En la figura 20, se aprecia que las laderas son altas y casi verticales. Aquí, el flujo ha alcanzado alturas de hasta 10 metros.

**Figura 20:** Vista del curso medio de la quebrada Guichmal, donde la margen derecha es alta y vertical. Nótese el contacto entre depósitos coluviales y calizas de la Formación Aramachay, cubiertas por la huella del flujo de detritos que alcanzado una altura aprox. de 10 metros.

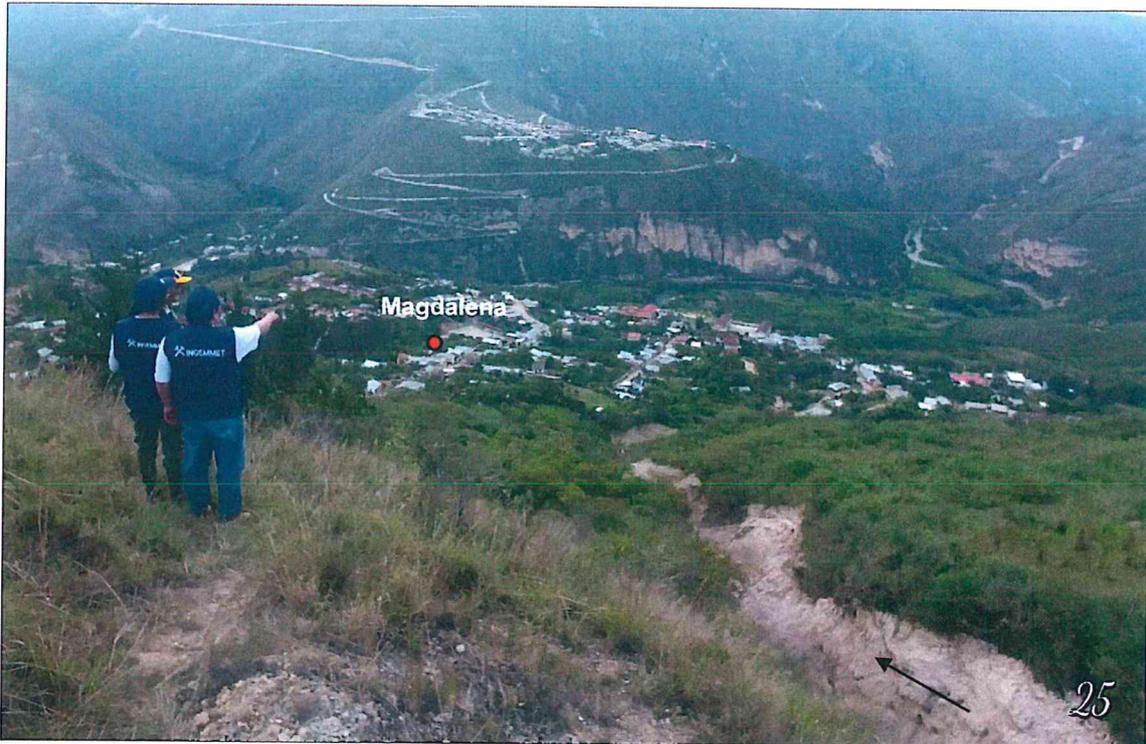
**Figura 21:** Vista de la dirección del flujo hacia la zona urbana del distrito de Magdalena.

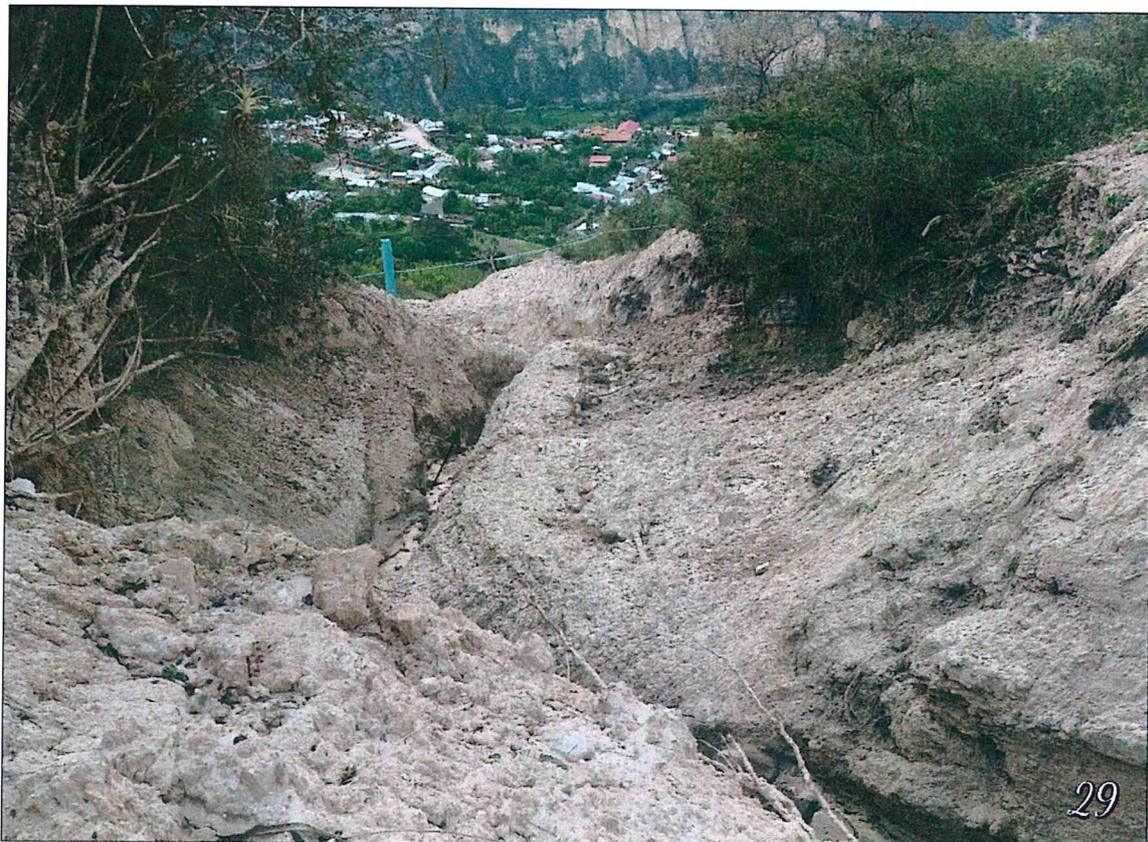
**Foto 04:** Vista del desborde del huaico al rebasar el cauce de la quebrada Guichmal.

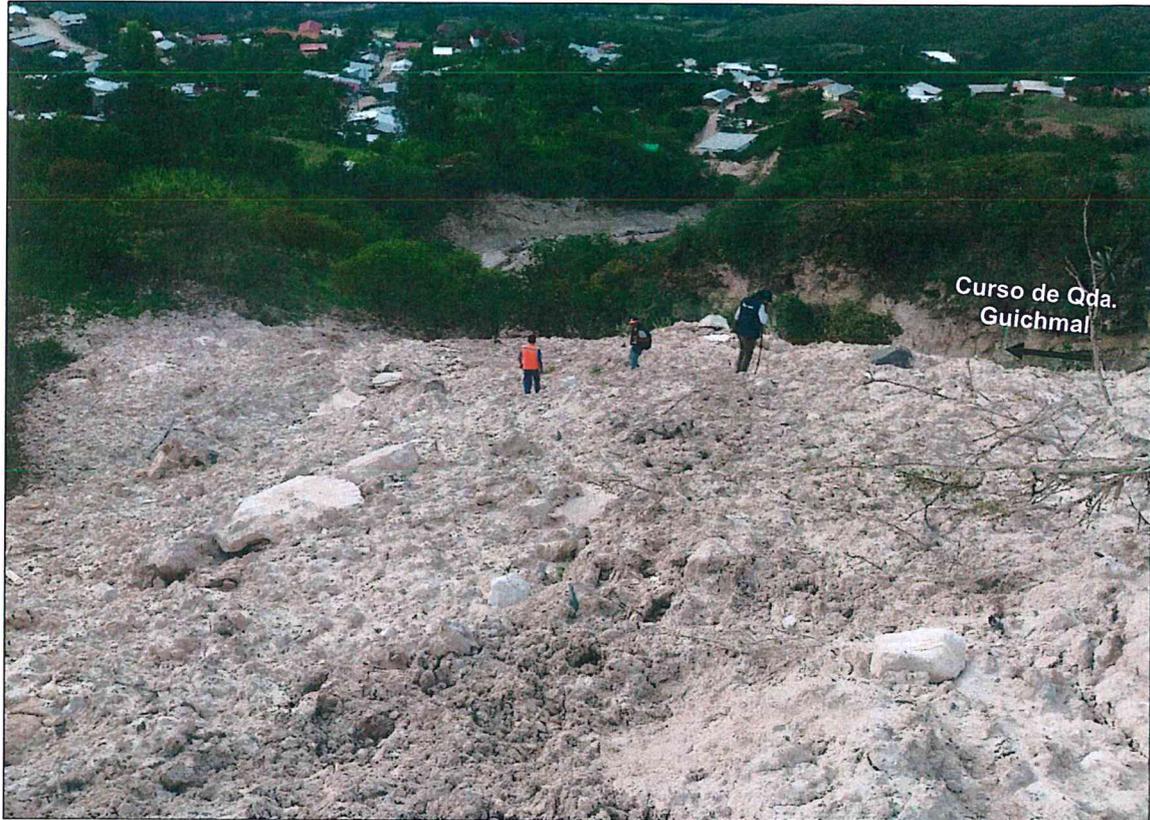
El huaico ha seguido el trayecto de la quebrada Guichmal llegando a la zona urbana del distrito de Magdalena (figura 21), en su recorrido el flujo de detritos ha rebasado el cauce de la quebrada y se ha desparramado sobre pendientes más suaves (foto 04); al no estar ya confinado a las paredes del cauce, se ha expandido en una gran lengua, esparciendo una capa de arena y cantos rodados que pueden tener varios metros de espesor (figura 22).

**Figura 22:** Vista de la capa de arena y cantos rodados de varios metros de espesor, acumulados producto del desborde del huaico al rebasar el cauce de la quebrada Guichmal.

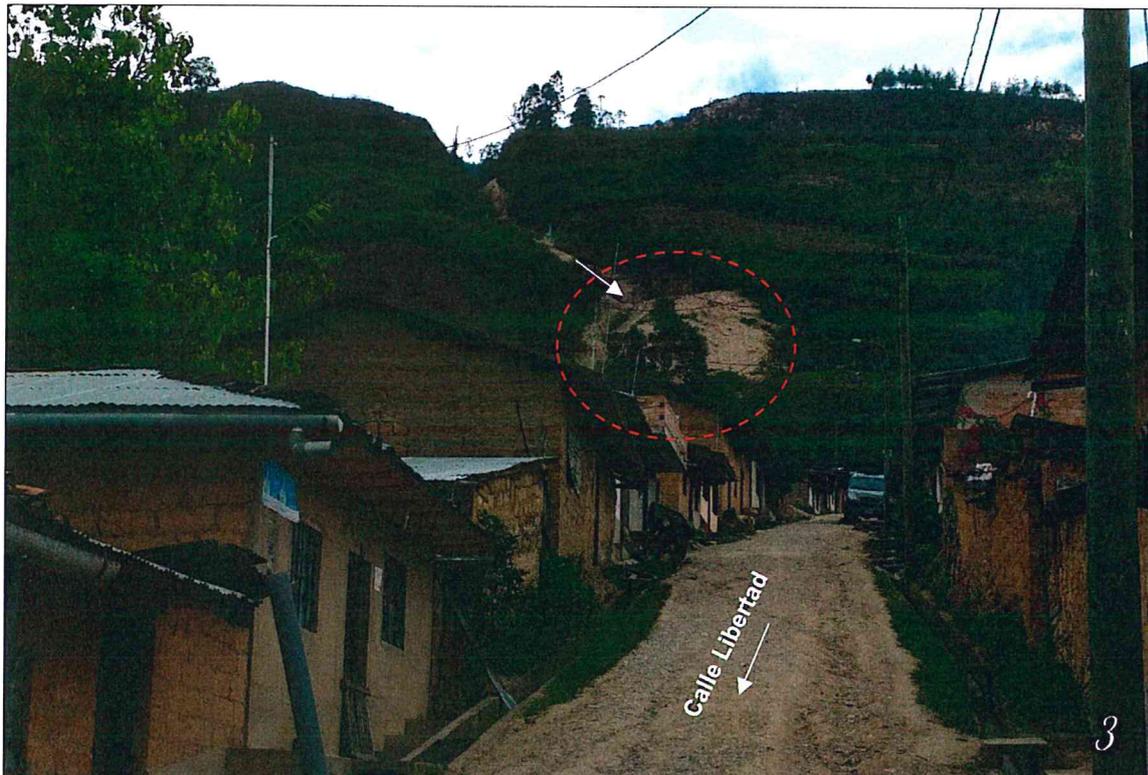
Es preciso mencionar, que en caso se produzca un flujo de detritos de mayor envergadura podría desbordarse y continuar su trayecto hasta llegar a la calle Libertad, perjudicando gravemente a los moradores de este sector, ver figura 23. En la figura 24, se ha delimitado la zona de influencia directa del huaico en el distrito de Magdalena.

**Figura 23:** Vista de la calle Libertad que podría ser afectada por el desborde del huaico. Adviértase hacia arriba que el flujo de detritos ha excedido el cauce de la quebrada y se ha desparramado por la ladera.
