**Informe Técnico N° A7009**

# EVALUACIÓN DE MOVIMIENTOS EN MASA EN LA QUEBRADA GUICHMAL

Región Amazonas  
Provincia Chachapoyas  
Distrito Magdalena

FEBRERO  
2020

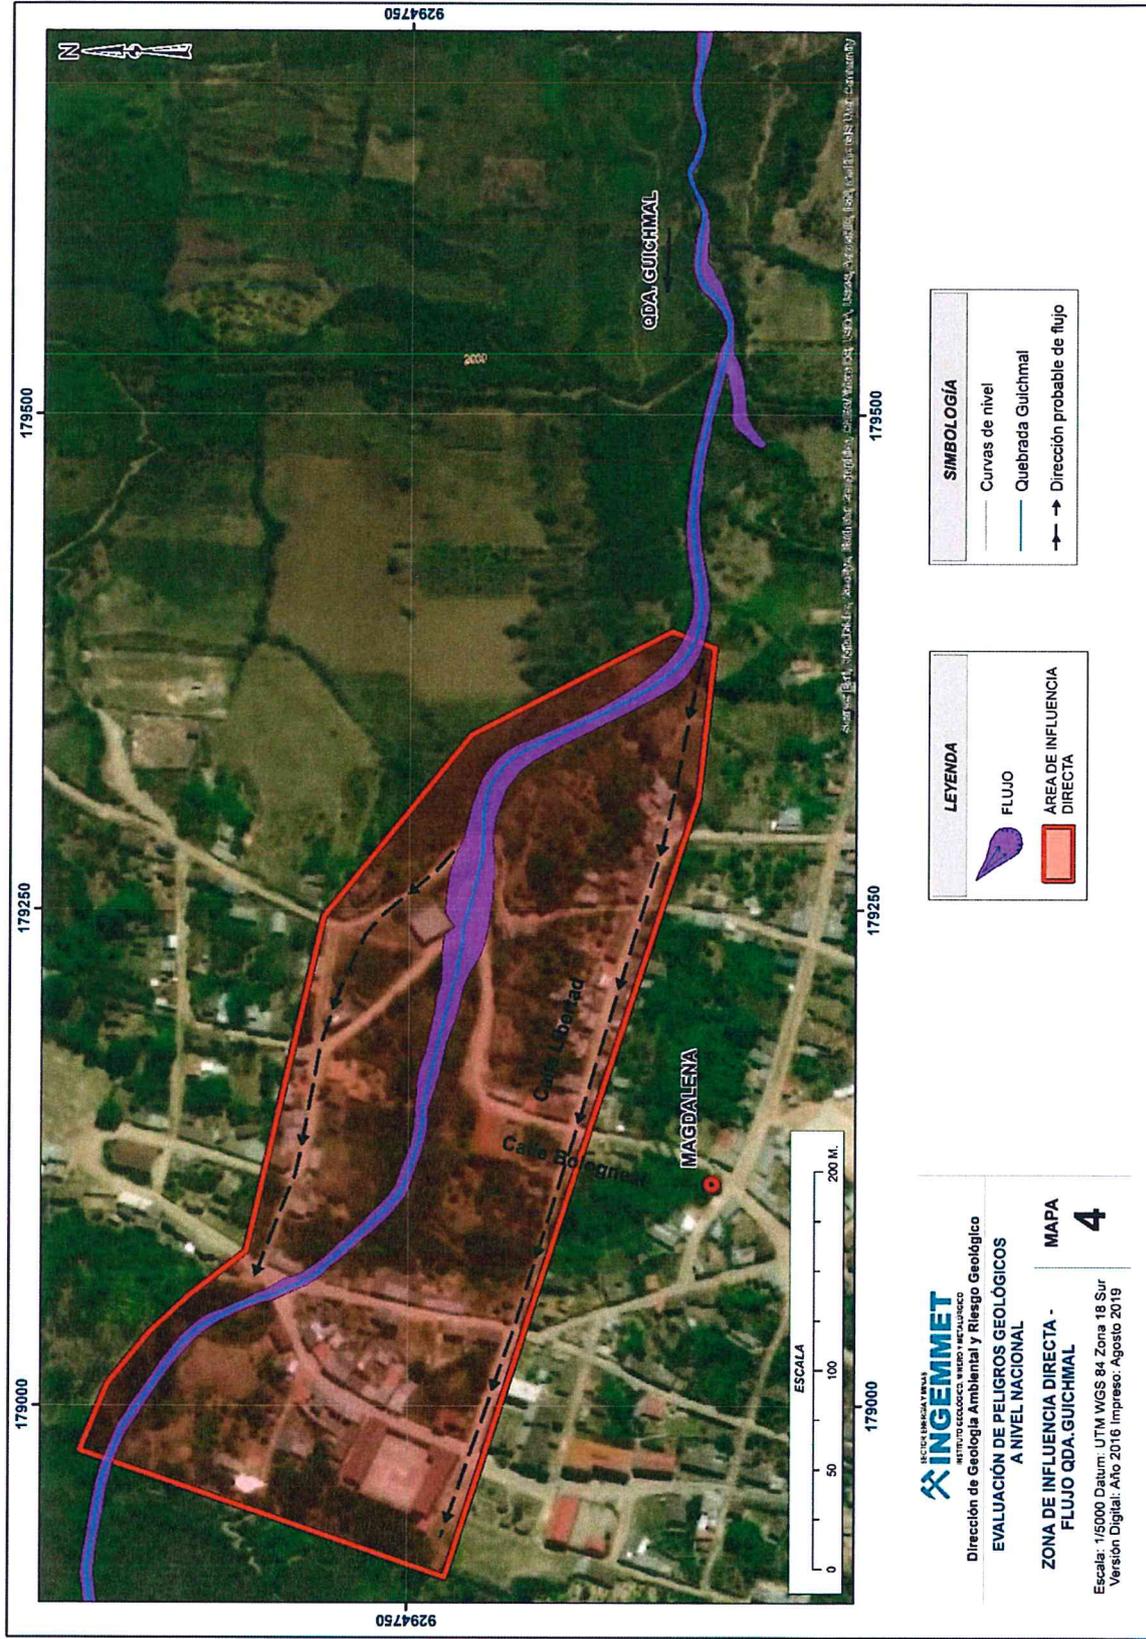
Figura 24: Zona de influencia directa del flujo de detritos en la zona urbana del distrito de Magdalena.

- a) En la zona urbana del distrito de Magdalena, es imperativo la reubicación de las viviendas ubicadas en el área de influencia directa del flujo de detritos (huaico), según se indica en el mapa N° 04 (figura 24).

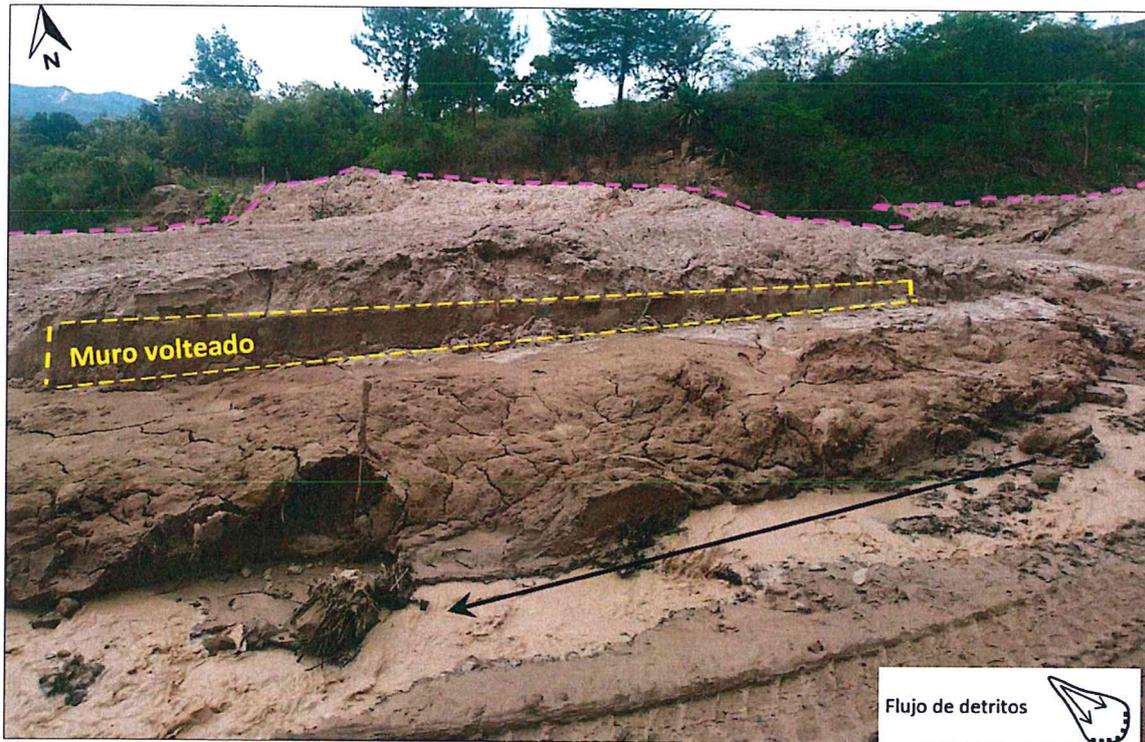
**Figura 25:** Muro de contención que ha sido colmatado y ha colapsado a consecuencia del flujo de detritos. Nótese que en este sector disminuye la pendiente, por ello se ha producido la acumulación de detritos.

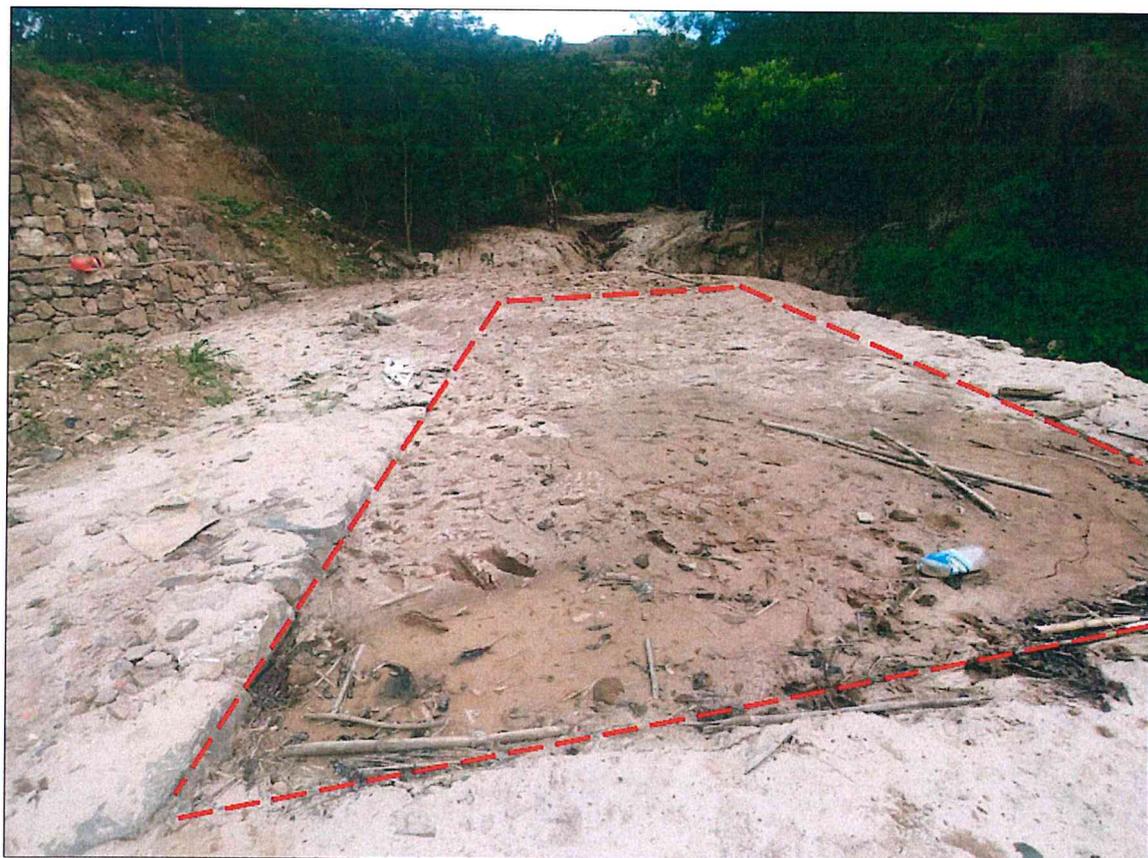
**Figura 26:** Piscina colmatada por material transportado por el huaico.
