INFORME TÉCNICO

EVALUACIÓN DE LOS PELIGROS GEOLÓGICOS  
EN LOS ALREDEDORES DE SANDIA

(DISTRITO, PROVINCIA SANDIA, REGIÓN PUNO)

LIMA - PERÚ  
SETIEMBRE - 2007

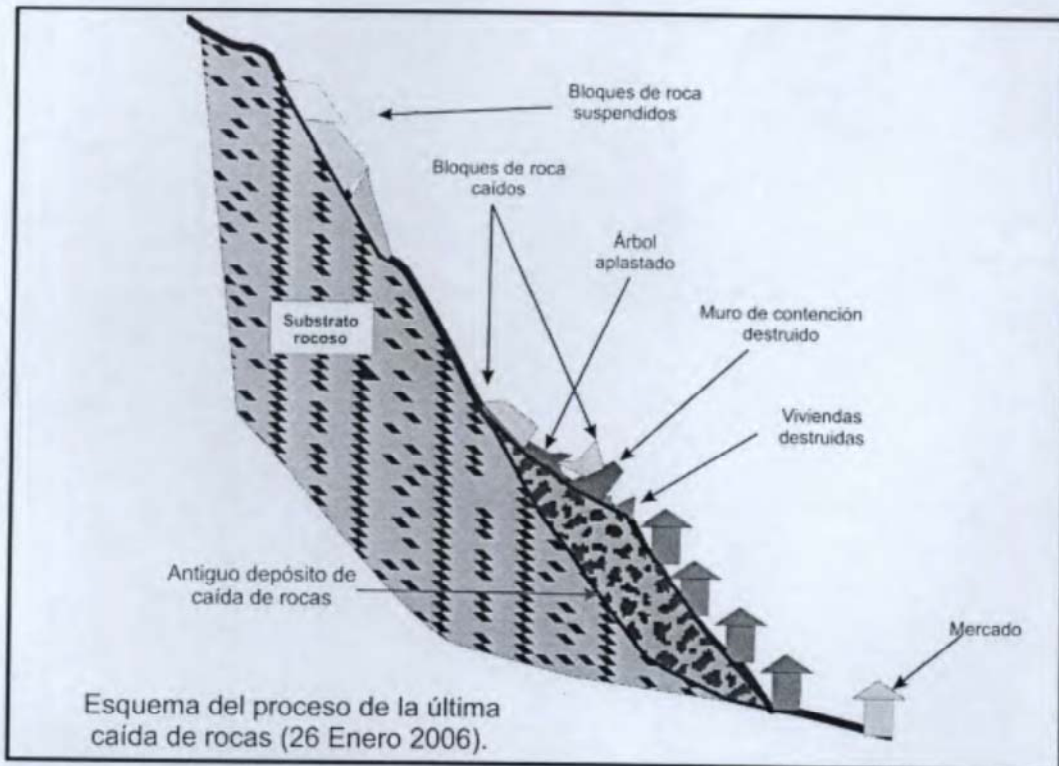
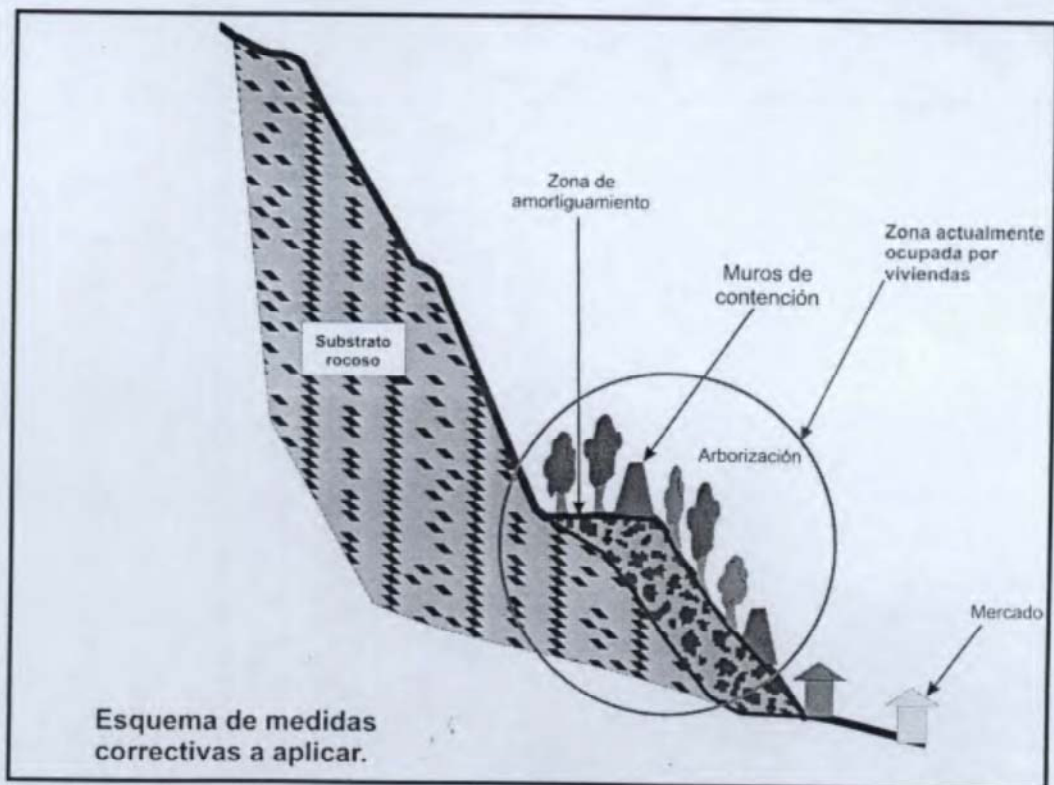
FIGURA N° 4

Sobre el antiguo depósito de caídas de rocas se asientan varias viviendas (Figura 04), siendo estos propensos a sufrir daños en caso de sismo.

las caídas de rocas (Figura 4), actualmente parte de las viviendas de Sandia se encuentra asentada sobre este depósito.

Según estudios realizados por Ayala-Carcedo et al (1996) los bloques más móviles caídos de laderas son los más grandes, entonces los bloques que se han desprendido del cerro Ccatasuyo en un tiempo pasado han llegado muy cerca de la carretera ó del mercado moderno. Por lo visto las viviendas ubicadas en las cercanías del cerro Ccatasuyo se encontraría en peligro potencial. Por lo tanto toda esta zona puede ser afectada por caída de rocas. Se consideraría el límite de la caída hasta cerca de la carretera ó del mercado construido recientemente (Figura N° 4), hasta donde lo demuestra los bloques encontrados de las antiguas caídas de rocas.

- Toda la ladera debe ser reforestada con árboles.
- Crear una zona de amortiguamiento en la parte donde llegó la última caída de rocas y hacer un banqueteadado del talud (ver figura N° 4).

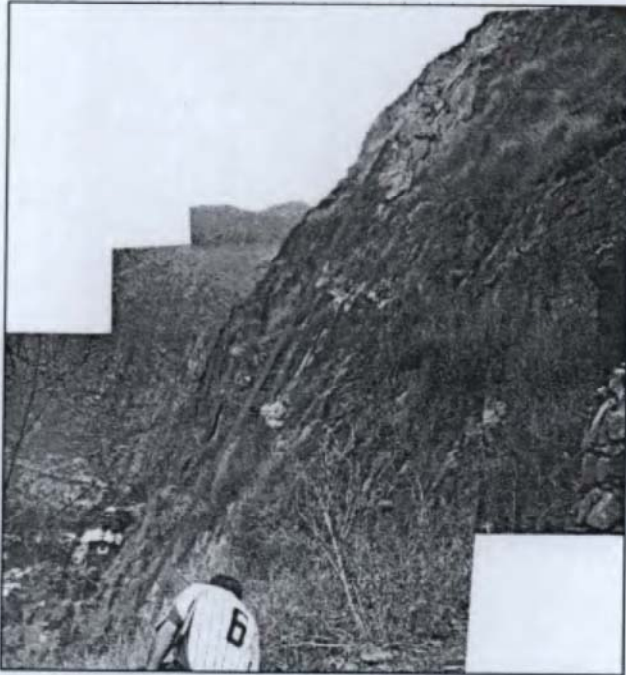
Montañas: Unidad que presenta elevaciones mayores a 300 m y laderas con pendientes entre 60° y 70° (Foto 1 y 2). En rocas metamórficas, encontrándose cuarcitas y pizarras (De la Cruz, N. & Carpio, M. 1996), con inclinaciones a favor de la pendiente y fracturamientos que lugar a la formación de fallas

Actualmente el farallón que dio origen a las últimas caídas de rocas, no está estabilizado, pues se observan bloques suspendidos (Foto 1 y 2) de hasta 2 m de longitud (peso de 2,700 kg aprox.), estos pueden caer por gravedad, lluvias, movimientos sísmicos ó descargas eléctricas (rayos).

Actualmente el farallón de donde se genero la última caída de rocas se presenta inestable, es posible observar bloques de rocas suspendidos de hasta 2 m. de longitud que pueden caer ante la presión hidrostática del agua (precipitaciones pluviales) dentro de las fracturas abiertas; otras causas son movimientos sísmicos o descargas eléctricas (rayos).

Foto 1.- Vista del farallón, la zona de arranque y la trayectoria de la caída de rocas.

- Reubicación de la población, desde la zona afectada recientemente hasta el borde de la carretera, prohibir la construcción de alguna edificación en esta zona.
- Colocar muros de contención que soporten volúmenes mayores a 3 m<sup>3</sup>, donde las rocas tienen una caída libre hasta de 20 m. Los muros deben ubicarse donde están construyendo las viviendas
- No tratar de desquinchar los bloques inestables y suspendidos en el farallón mientras halla población en la parte baja.

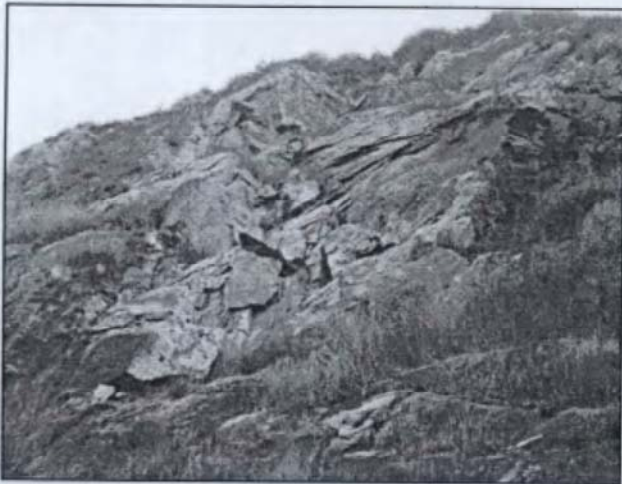
Realizar un sostenimiento de rocas en este lugar es "imposible", por tratarse de rocas metamórficas (pizarras y cuarcitas), con buzamiento a favor de la pendiente y el alto ángulo del farallón. Si se quisiera sostenerla con malla o pernos de anclaje resultaría poco efectivo, porque al momento de perforar la pizarra se va a desestabilizar, y magnificaríamos el problema.

Foto 2.- Vista detallada del Farallón donde se muestra los bloques suspendidos, que pueden ceder por efectos de la gravedad, lluvias o sismo.

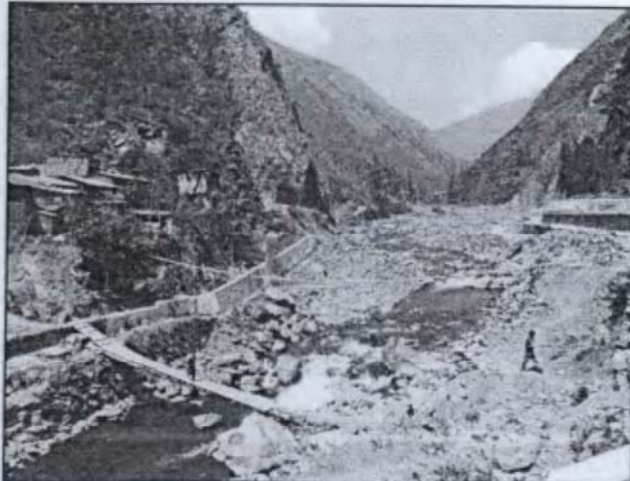
- b) Terrazas bajas.- Se caracteriza por conformar superficies adyacentes al cauce del río Sandia (Foto 3). Sujetas frecuentemente a inundaciones ya sean estacionales o excepcionales. Morfológicamente se distinguen como terrenos planos compuesto de material no consolidado, removible, conformado por gravas, arenas y limos. Los bloques y gravas son de formas subredondeadas a subangulosas.

Foto 3.- Sector aguas arriba del puente Sandía, se muestran las terrazas bajas.

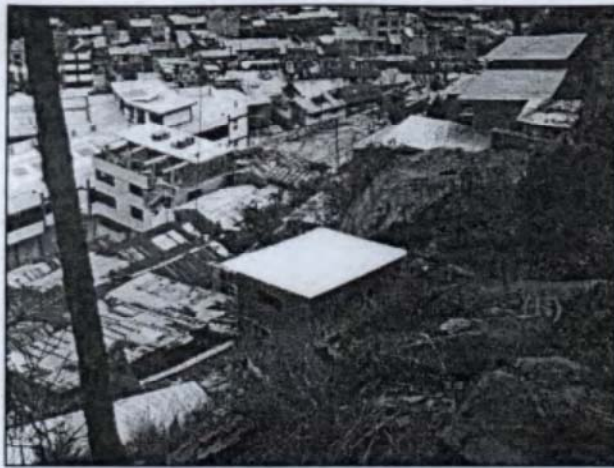
En la ladera NE del cerro Ccatasuyo, se han observado caídas de rocas (Dirección de Geología Ambiental-INGEMMET, 2002 y PREDES, 2006) antiguas (Foto 4 y Figura 4) y recientes. Los depósitos antiguos se encuentra conformando un gran cuerpo.

Foto 4.- Obsérvese los bloques (A) y (B) producto de una caída de rocas antigua.

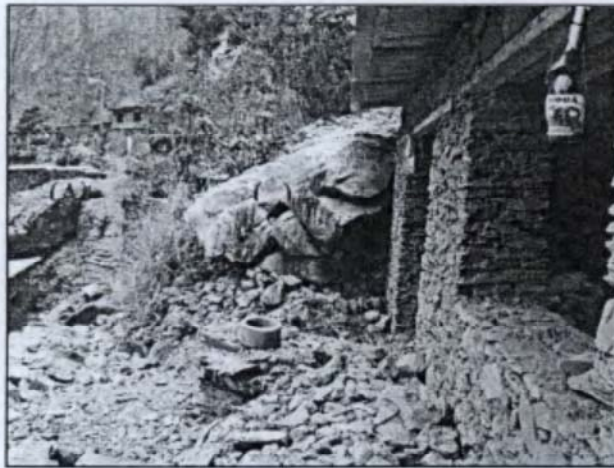
Una de las recientes caídas de rocas se produjo el 27 de enero del 2006, el cual afecto a 5 viviendas, destruyéndolas completamente, los bloques que cayeron tienen

dimensiones hasta de 3 m en longitud (Foto 5 y 6); la distancia recorrida por los bloques en caída libre es de 20 m aproximadamente y de 10 m en forma horizontal. Otra caída reciente, no datada, se evidencia por los efectos de impacto de roca sobre un tronco de árbol de eucalipto (Foto 7).

Por otro lado desde hace un año y medio no se ha generado más caída de rocas, es por ello que los moradores de las casas destruidas por la última caída, nuevamente están construyendo sus viviendas en el área donde cayeron los bloques (Fotos 5 y 12), exponiéndose nuevamente a este peligro, motivo por el cual se hace necesario realizar un intenso trabajo de sensibilización y prevención con los pobladores de las zonas que están consideradas en alto peligro y de esta manera evitar perdidas de vidas humanas y daños materiales, ante un evento anunciado. Lo mejor para ellos sería la reubicación de sus viviendas.

Foto 5.- Se muestra la dimensión de los bloques (A y B) del último evento de caídas de rocas, los cuales afectaron a viviendas.

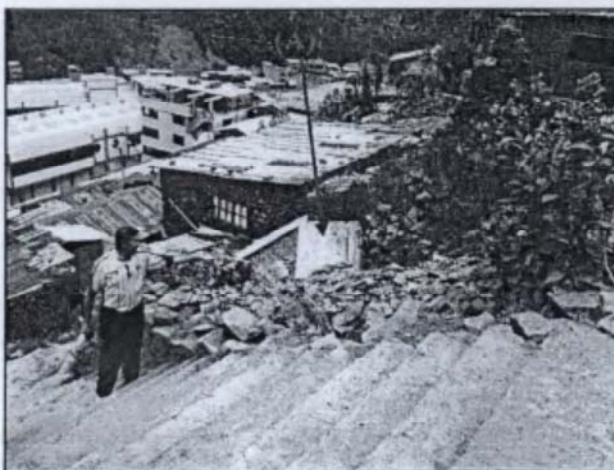
Foto 6.- Antiguo muro de contención que fue destruido por la última caída de rocas (26 de enero del 2006).

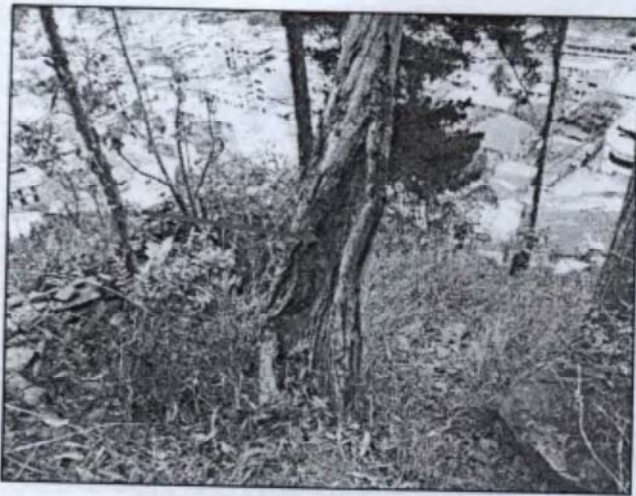
Otra evidencia de caída de rocas es la huella dejada un en tronco de árbol de eucalipto, el cual fue dañado por el impacto de una roca (Foto 7), la última caída de rocas que origino en el año 2006 afecto a 5 viviendas, los bloques desprendidos alcanzaron los 3 m de longitud (Foto 4 y 5).

Foto 7.- Cicatriz en un árbol de eucalipto, muestra el impacto de una roca, evento no datado.

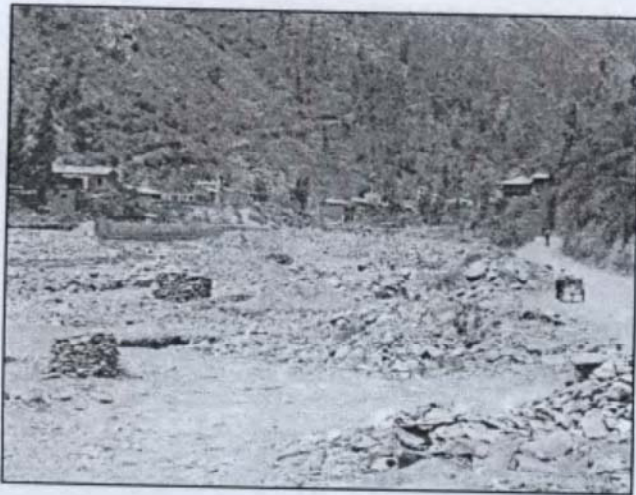
Procesos de erosión fluvial se presentan desde el sector Puente Sandía hasta la altura de la quebrada Chichanaco (Foto 8).

Estos eventos se producen debido a las precipitaciones pluviales intensas, y la presencia de terrazas bajas conformadas por material inconsolidado.

Foto 8.- Zonas de inundación fluvial, ubicada aguas arriba del puente Sandía. En ambas márgenes falta culminar las defensas ribereñas.

- Culminar las defensas ribereñas de ambas márgenes del río Sandia.
- Reubicar las viviendas ubicadas dentro del cauce del río Sandia.

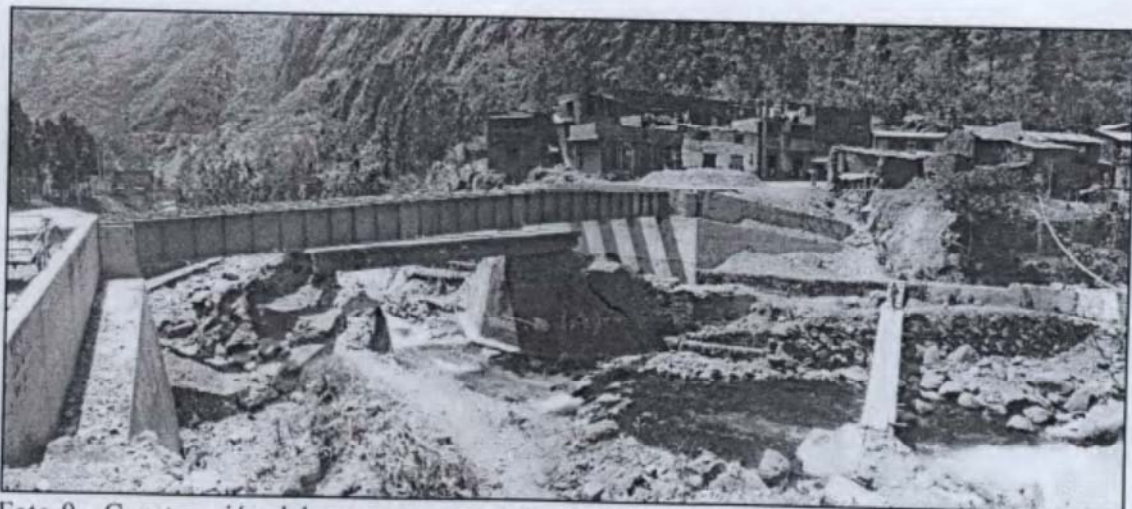
El estribo derecho del puente Sandía en el año 2006 fue afectado por erosión fluvial, dejándolo inutilizado, actualmente está siendo reemplazado. (Foto 9).

Foto 9.- Construcción del nuevo puente sobre el Río Sandía, aun se aprecian las estructuras falladas (A) del antiguo puente.

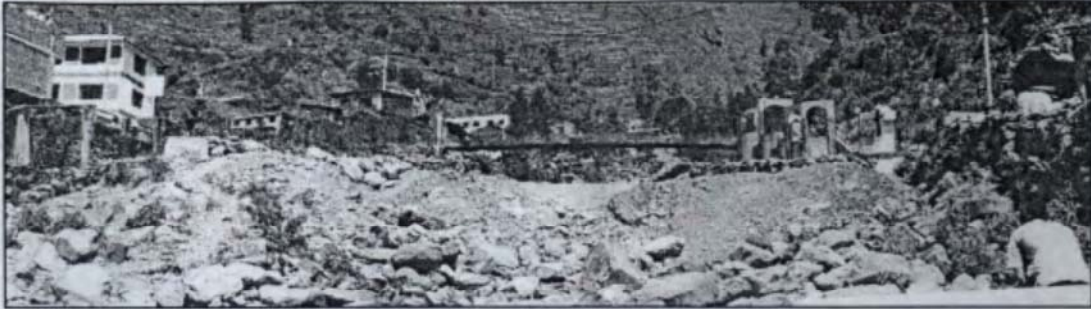
Estos fenómenos se generan sobre la quebrada Chichamaco (Foto 10 y 11), durante el periodo lluvioso, entre los meses de Diciembre a Marzo.

En el lecho de esta quebrada se observa material suelto conformado mayormente por bloques, gravas y arenas. Los fragmentos de roca son de formas subredondeadas a subangulosas por el escaso transporte que tienen.

Los flujos que se generan en esta quebrada han afectado la carretera Sandía - Masiapo en un tramo de 20 m.

Foto10.- Flujo que discurre sobre la quebrada Chichamaco, se aprecia la cantidad de material suelto en su lecho

- Realizar obras de mantenimiento en el badén construido en la carretera Sandia-Masiapo.

- Limpieza del cauce de la quebrada, para evitar la acumulación de material en su lecho.

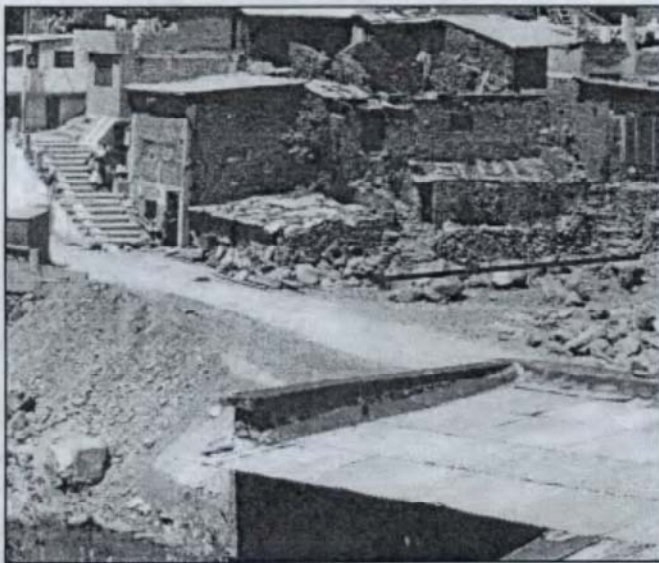
Foto 11.- Margen derecha de la quebrada Chichamaco, se aprecian viviendas ubicadas en su cauce.

- Reforestar las nacientes de la quebrada Chichamaco, así evitaremos la generación de abundante material suelto.
- Programas de sensibilización a la población y autoridades sobre el tema.
- No permitir la construcción de viviendas dentro del cauce de la quebrada.

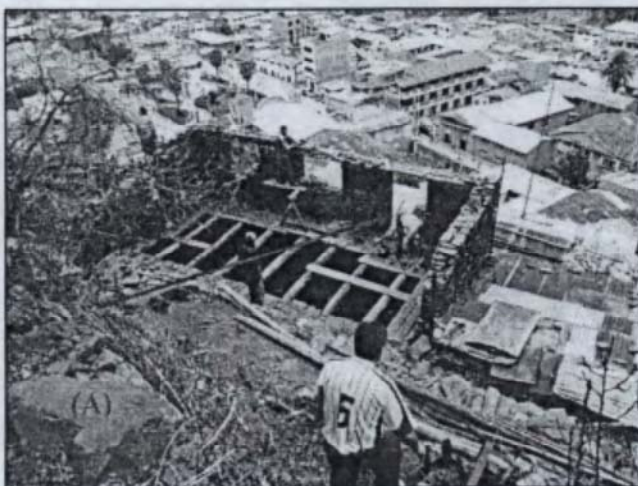
Foto 12.- Reconstrucción de vivienda, que fue destruida en la última caída de rocas. Se observan los bloques dejados en la última caída de rocas (A). La flecha indica el sentido de la trayectoria del desplazamiento de los bloques.
