REPORTE PRELIMINAR DE ZONAS CRÍTICAS POR PELIGRO GEOLÓGICO CUENCA RÍO TAMBO

(Regiones Arequipa-Moquegua-Puno)

SEGUNDO NUÑEZ J.
DULIO GÓMEZ V.

2012

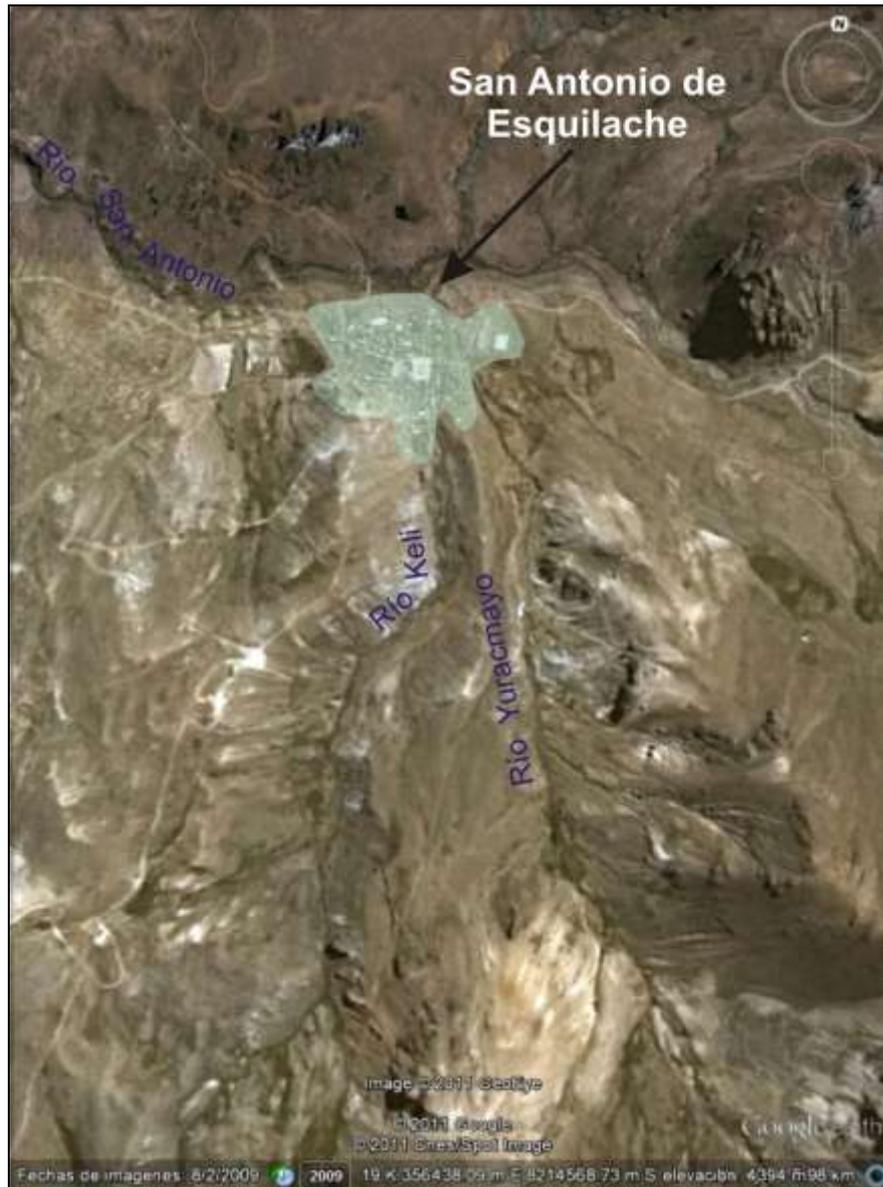
PARAJE/ SECTOR DISTRITO COORDENADAS (CÓDIGO)	SUSCEPTIBILIDAD / COMENTARIO GEODINÁMICO	VULNERABILIDAD Y/O DAÑOS OCASIONADOS	RECOMENDACIONES
REGIÓN PUNO			
<p>San Antonio de Esquilache-Juncal San Antonio de Esquilache 8215150 / 356350 (01)</p>	<p>Área sujeta a flujo de detritos y erosión en cárcavas. Quebradas con material susceptibles a ser removidos, pendiente moderadas de las quebradas, terrenos desprovistos de vegetación. Los factores detonantes son las precipitaciones pluviales de tipo ocasional o excepcional. El poblado de San Antonio de Esquilache. Se encuentra asentado sobre antiguos depósitos proluviales. Se observó también erosiones en cárcavas.</p>	<p>Fenómeno afectaría al poblado de San Antonio de Esquilache (Juncal). Podría ser afectado el puente vehicular.</p>	<p>Construir muros de atenuación de flujos a lo largo de las quebradas. Mantener monitoreado el área. Mantener en buenas condiciones las defensas ribereñas.</p>

Figura 5.- Imagen del Google Earth, muestra que el poblado de San Antonio de Esquilache se ha asentado sobre en antiguo depósito proluvial.

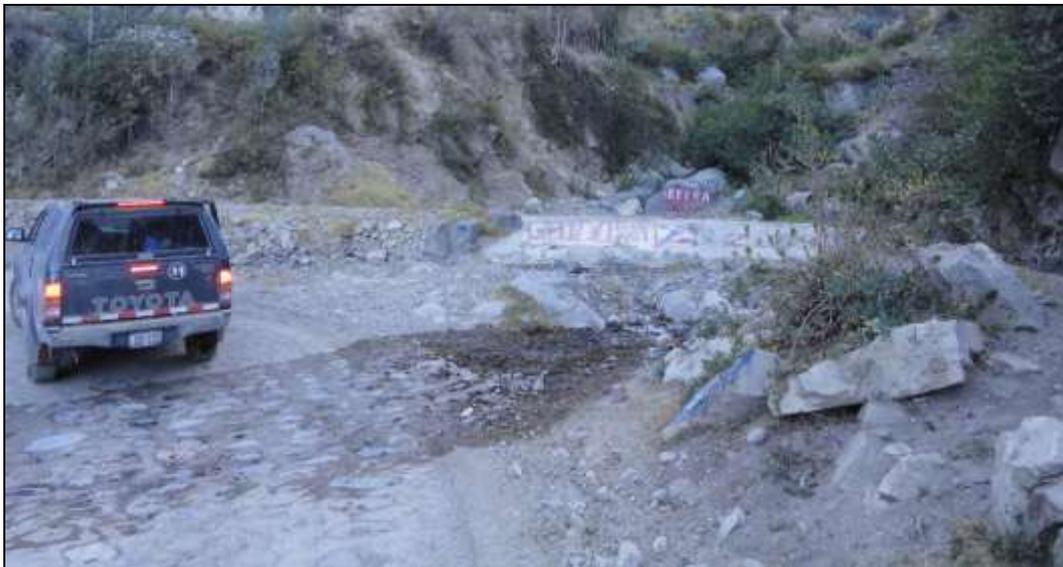
Foto 2.- Flujo de detritos que afecta a la carretera Carumas-Cuchumbaya, Sector Sotolojo.

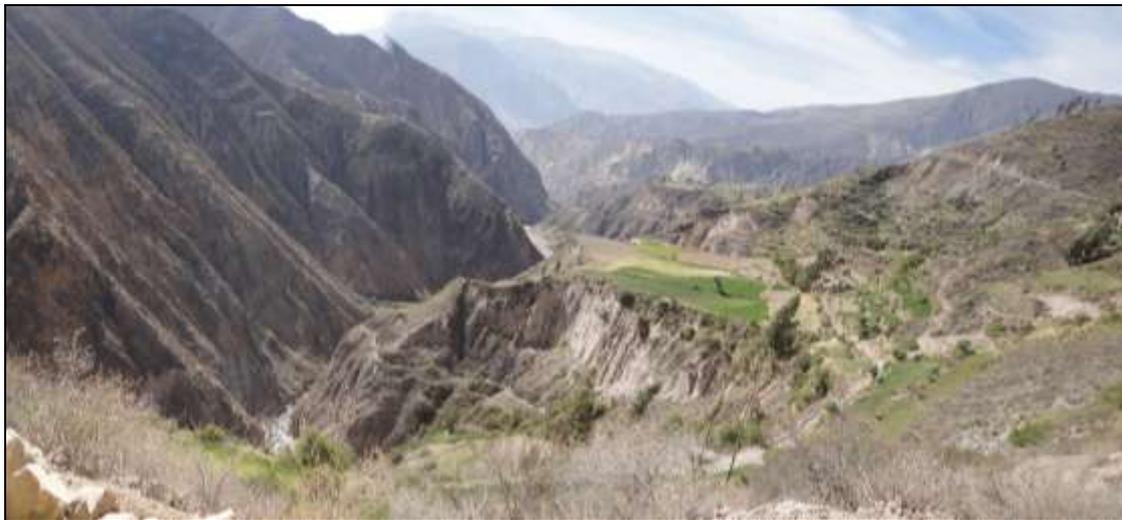
<p>Charejón – Alilo - Tintín Carumas 8144950 / 317400 (04)</p>	<p>Área sujeta a deslizamientos y caídas de rocas. Los antiguos deslizamientos han generado material altamente susceptible de ser removido. El corte de talud para carretera a inestabilizado parte de la ladera en tramos no mayores a 30 m. En sectores se observó afloramiento de rocas poco fracturadas, y con diaclasas a favor a la pendiente que permite la generación de caídas de</p>	<p>Afecta carretera Carumas-Cuchumbaya en un tramo de 3 km, por sectores entre 30 a 50 m.</p>	<p>Desatar bloques sueltos que se encuentran en el talud de corte. No permitir el riego de los terrenos de cultivo por inundación en la zona de</p>

Foto 3- Derrumbes y deslizamientos, sector de Pueblo Libre y Tintín.

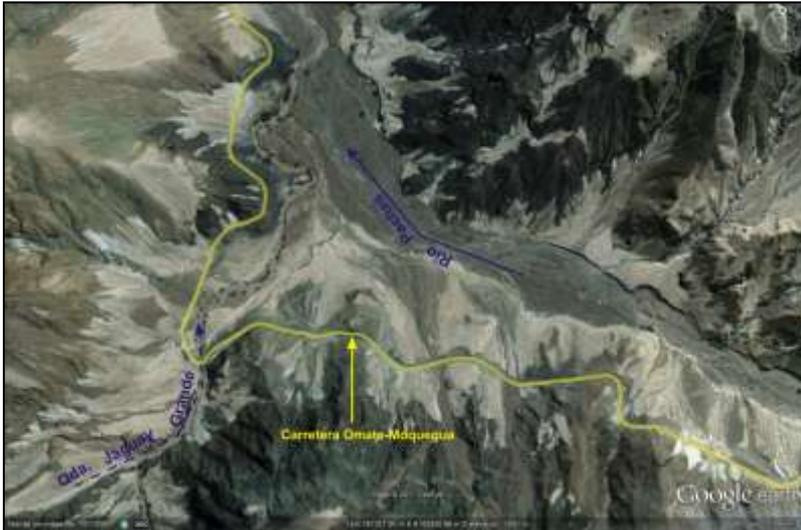
<p>Pachas Torata 8141400 / 296400 (06)</p>	<p>Área sujeta a flujos de detritos, caída de rocas y erosión de laderas. El substrato rocoso está conformado por tobas, derrames andesíticos y aglomerados volcánicos. Parte de las laderas están cubiertas por depósitos de cenizas y lapilli, productos provenientes de la última erupción del volcán Huaynaputina. El factor desencadenante de los flujos son las precipitaciones pluviales. En tiempos de lluvia, se forman escorrentías surcando el terreno. Los materiales transportados predominan las arenas y limos, las gravas son escasas. La roca muestra un sistema de fracturamiento a favor de la pendiente y, esta poco a medianamente fracturada. En sectores se aprecia que las fracturas están abiertas.</p>	<p>Afecta carretera afirmada Omate-Moquegua en un tramo de 5 km, por sectores entre 10 a 20 m. El puente Pachas, en el periodo lluvioso del año 2000, fue afectado.</p>	<p>Reforestar la zona. En las áreas que cruza la carretera las quebradas, se deben construir badenes. En las quebradas profundas se deben construir puentes. En la quebrada Pachas, en su cauce se deben construir muros disipadores de flujos.</p>

Figura 7.- Imagen satelital del Google Earth, sector del río Pachas. De color blanquecino los depósitos de cenizas, provenientes de erupción del volcán Huaynaputina.

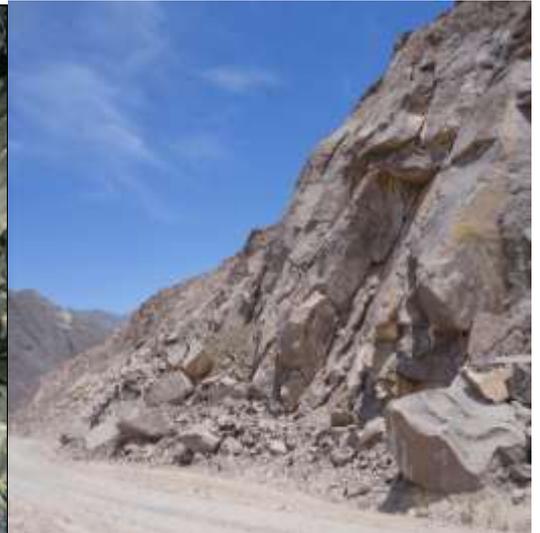
Foto 4.- Sector de Pachas, se aprecia que la roca presenta un fracturamiento a favor de la pendiente.

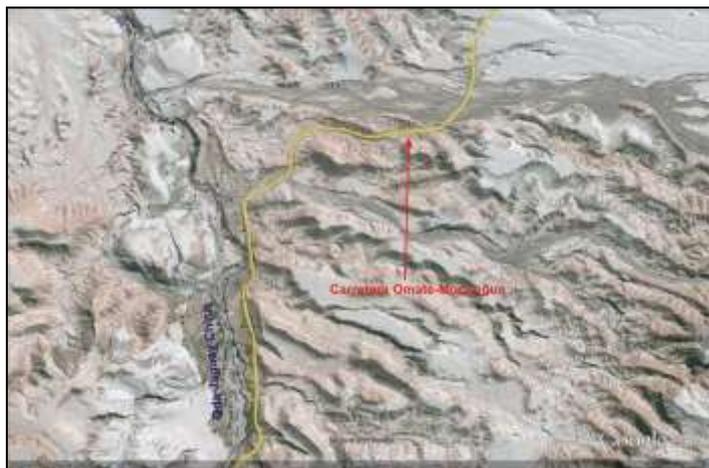
Figura 8.- Imagen satelital del Google Earth, del sector de Jaguay Chico, se muestra las erosiones de ladera.

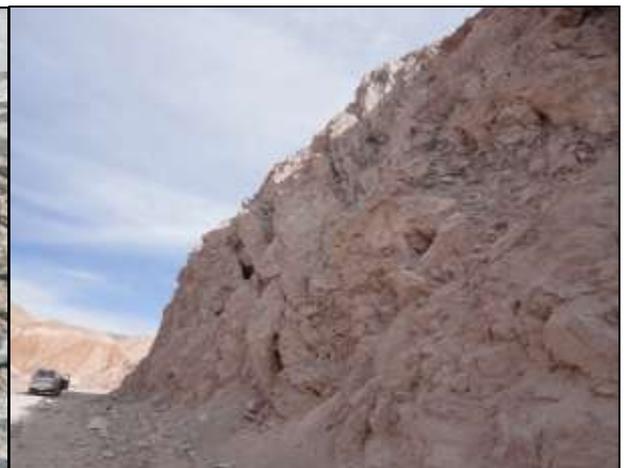
Foto 5.- Sector de Jaguay Chico, se aprecia la roca fracturada, y material caído al pie de la carretera.

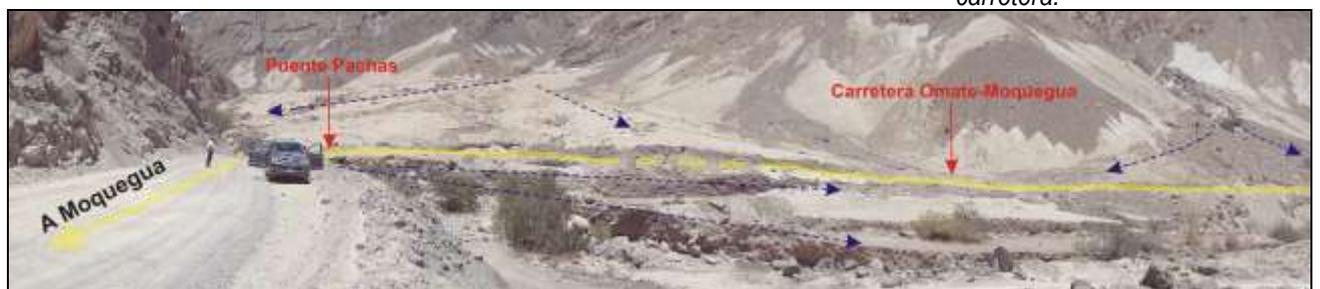
Foto 6.- Sector de Pachas, las flechas de color azul muestran el sentido de los flujos, de color amarillo el trazo de la carretera Omate-Moquegua.

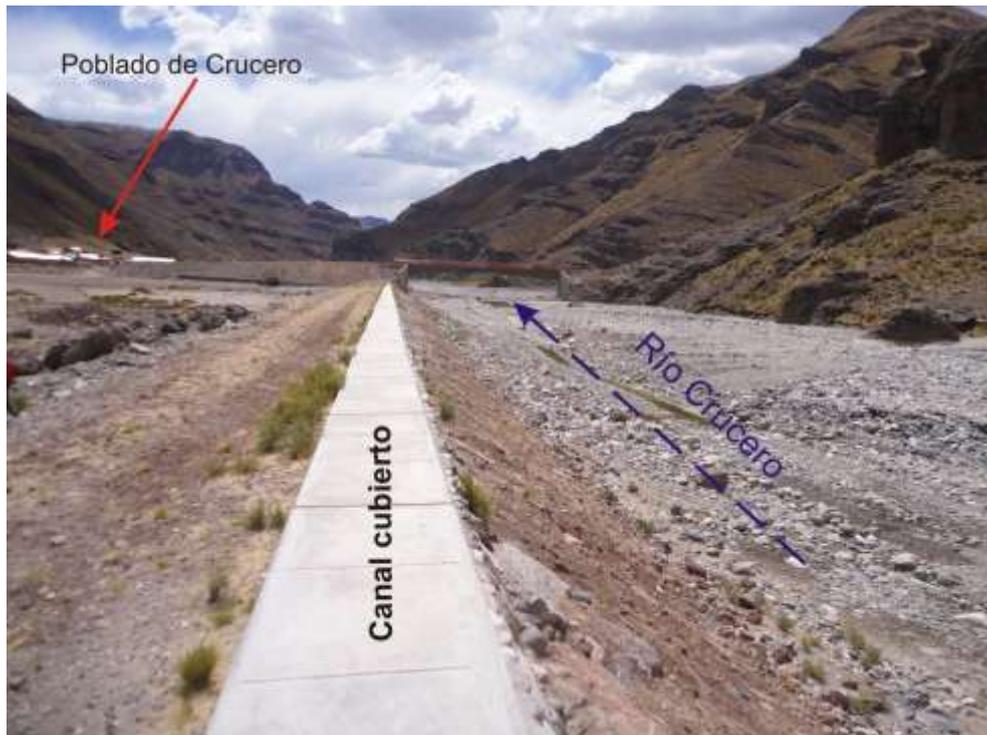
Foto 7. Canal cubierto, sin defensa ribereña.

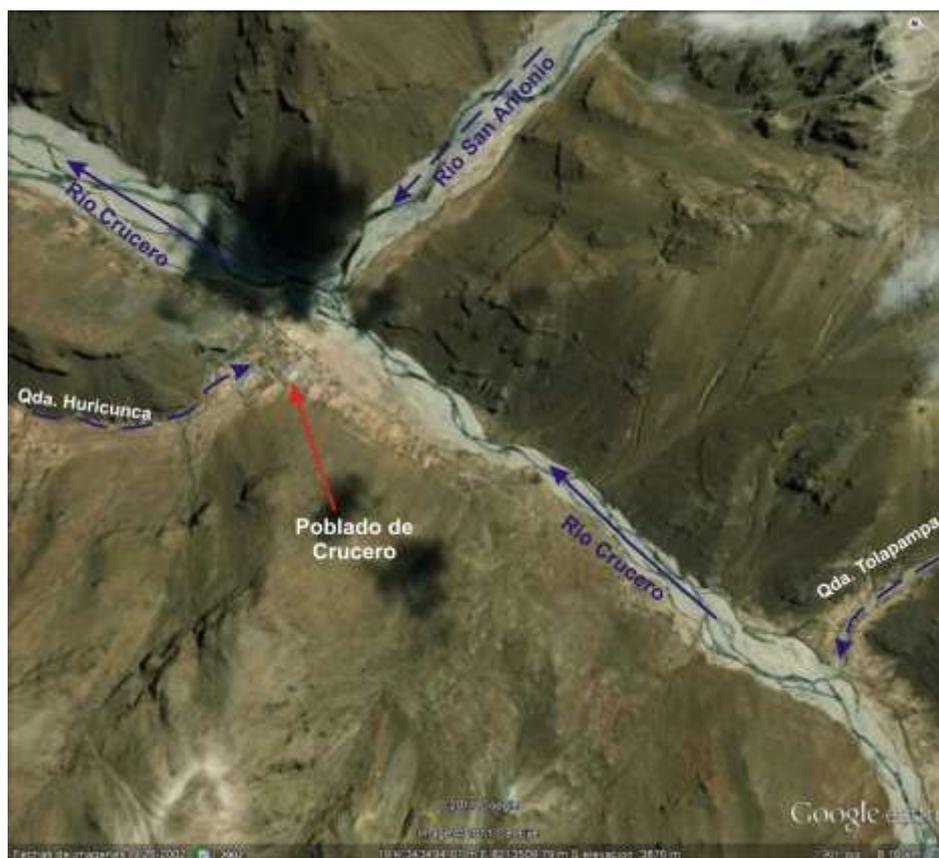
PARAJE/ SECTOR DISTRITO COORDENADAS CÓDIGO	SUSCEPTIBILIDAD / COMENTARIO GEODINÁMICO	VULNERABILIDAD Y/O DAÑOS OCASIONADOS	RECOMENDACIONES
<p align="center">Crucero-Tolapampa Ichuña 8213700 / 342900 (07)</p>	<p>Área sujeta a erosiones e inundaciones fluviales, y flujos de detritos. Las causas: ausencia de vegetación, pendiente del terreno, dinámica fluvial. El factor detonante es la precipitación pluvial. El poblado de Crucero se encuentra asentado sobre un antiguo depósito proluvial (depósito dejado por un huayco) proveniente de la quebrada Huaricunca. La quebrada Sayro Occo también puede generar flujos de detritos.</p>	<p>Las erosiones e inundaciones podrían afectar al puente Crucero, canal cubierto de agua y carretera afirmada. Los flujos de detritos podrían afectar los poblados de Tolopampa y Crucero.</p>	<p>Construir un enrocado al pie del canal cubierto. Esta defensa ribereña también va a servir de protección para la carretera y centro poblado. En las quebradas se deben construir muros transversales, para disipar la energía de los flujos que se puedan generar.</p>

Figura 9.- Imagen del Google Earth del año 2002, Sector de Crucero.

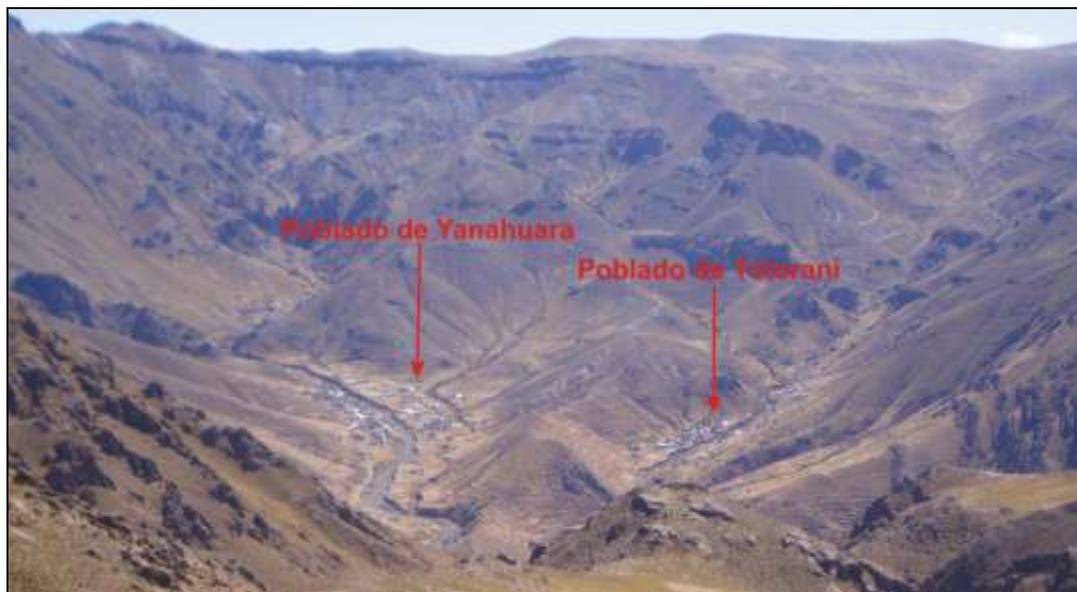
<p align="center">Ichuña-Totorani-Yanahuara Ichuña 8214900 / 335600 (08)</p>	<p>Área sujeta a erosiones e inundaciones, y flujos de detritos. La localidad de Ichuña está sujeta a erosiones e inundaciones fluviales, En las quebradas Totorani y Yanahuara, en su cauce se encuentra material suelto, que es sujeta a ser removido, que ante lluvias estacionales u ocasionales contribuyen a la generación de flujos de detritos (huaycos).</p>	<p>Las inundaciones y erosiones fluviales afectan al poblado de Ichuña, como también al puente Ichuña. Los flujos de detritos afectan a los poblados de Totorani y Yanahuara</p>	<p>Para evitar que las inundaciones y erosiones fluviales afecten a la localidad de Ichuña, es necesario mantener las defensas ribereñas, que la expansión urbana no esté dirigida hacia la ribera del río. En las quebradas Totorani y Yanahuara, es necesario construir muros transversales con la finalidad de atenuar la energía de los posibles flujos de detritos. La expansión urbana no se dirija hacia el cauce de la quebrada.</p>

Foto 8.- Poblados de Yanahuara y Totorani asentados en cauces de quebradas.

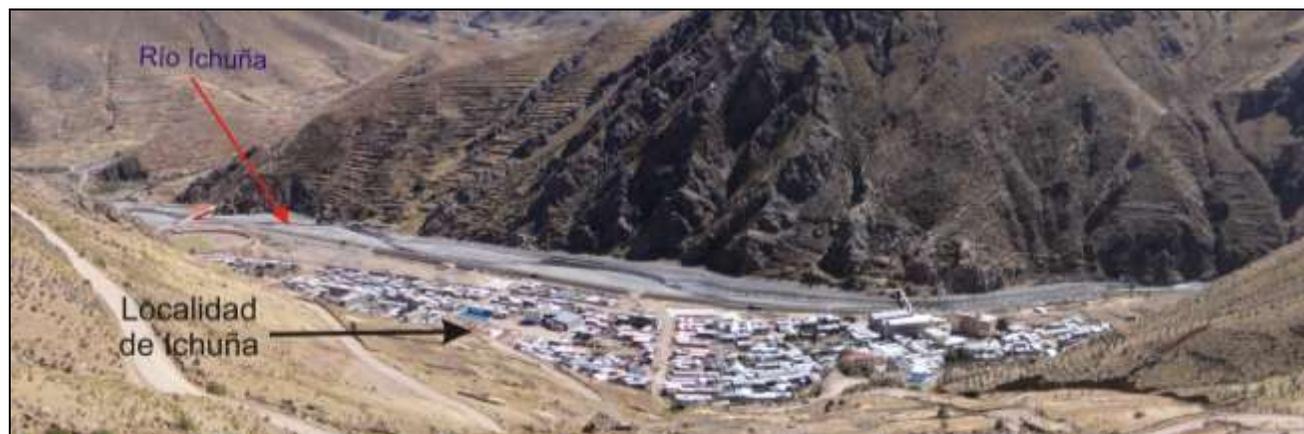
Foto 9.- Localidad de Ichuña, ubicado en un terraza baja...

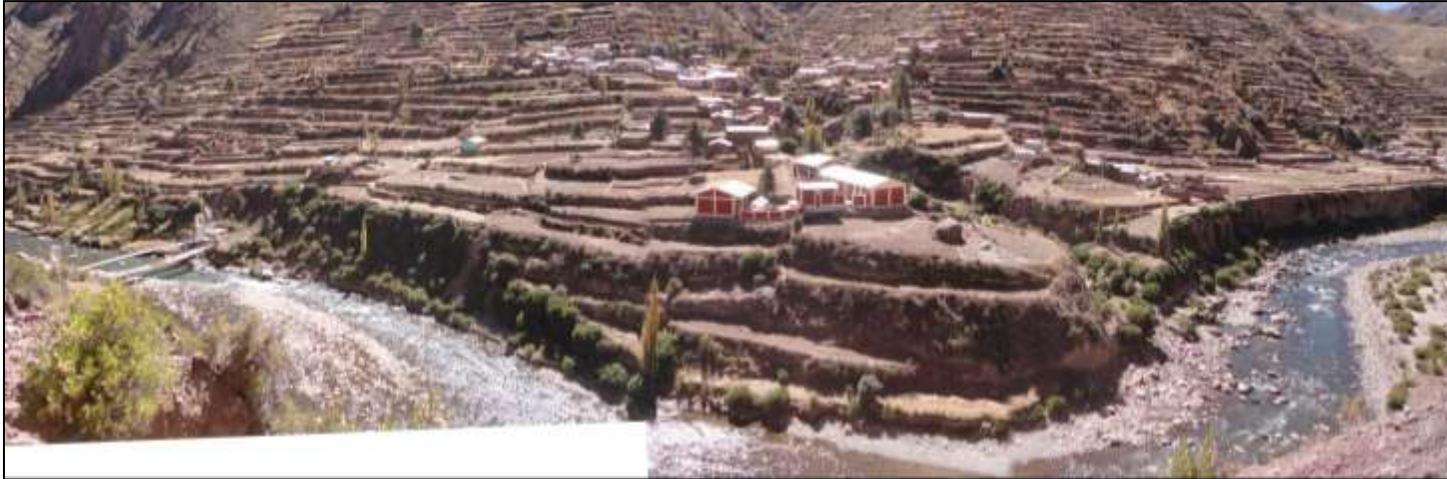
PARAJE/ SECTOR DISTRITO COORDENADAS CÓDIGO	SUSCEPTIBILIDAD / COMENTARIO GEODINÁMICO	VULNERABILIDAD Y/O DAÑOS OCASIONADOS	RECOMENDACIONES
<p>Miraflores-Santa Cruz de Oyo Oyo-Sacamaya Ichuña 8212800 / 332150 (09)</p>	<p>Área sujeta a flujos de detritos y derrumbes. Las causas: ausencia de vegetación, pendiente del terreno, dinámica fluvial, material suelto en cauce de quebrada. El factor detonante es la precipitación pluvial. Los poblados de Miraflores, San Cruz de Oyo y Sacamaya; se encuentran asentados sobre terrazas formadas por antiguos depósitos proluviales. En las laderas de los cerros se encuentran cubiertos por depósitos de talus, formando pequeños conos. Por la erosión fluvial del pie del talud se han formado derrumbes, al igual que por corte de talud para carretera.</p>	<p>Los flujos de detritos podrían afectar los poblados mencionados y a la carretera Ichuña-Chojata.</p>	<p>En los cauces de las quebradas se deben construir muros transversales, para disipar la energía de los flujos que se puedan generar. No permitir la expansión urbana hacia el cauce de las quebradas.</p>

Foto 10.- Poblado de Sacamaya, asentado sobre un depósito proluvial.

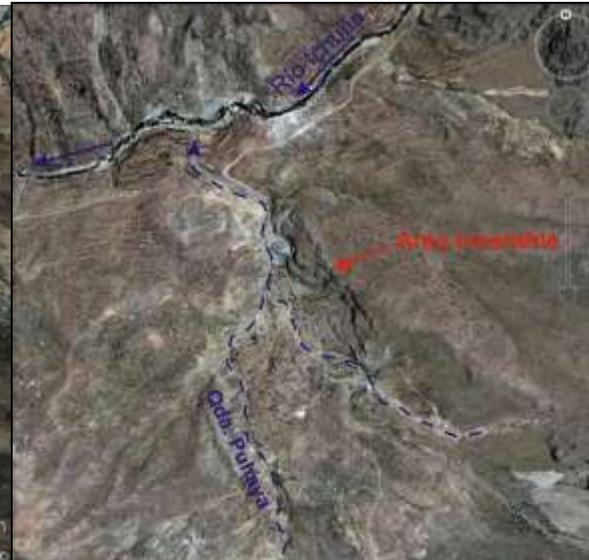
<p>Puhaya Ichuña 8212700 / 325150 (10)</p>	<p>Área sujeta a flujos de detritos. En el cauce de la quebrada se observa material suelto de fácil remoción, que ante lluvias excepcionales pueden ser removidas y generar flujos de detritos. En la ladera de la margen derecha, se observa un deslizamiento que alimenta con material suelto al cauce de la quebrada. También se observa en las laderas depósitos de talus, de fácil remoción. Los depósitos generados por la quebrada han llegado a represar al río Ichuña.</p>	<p>De represarse el río, al desembalsarse afectaría a los poblados ubicados aguas abajo. Afecta a la carretera afirmada Chojata-Ichuña en un tramo de 40 m.</p>	<p>No permitir la construcción de viviendas en el cauce de la quebrada. Colocar muros de atenuación de flujos en el cauce de la quebrada.</p>

Figura 12.- Imagen satelital del Google Earth, del sector de Puhaya.

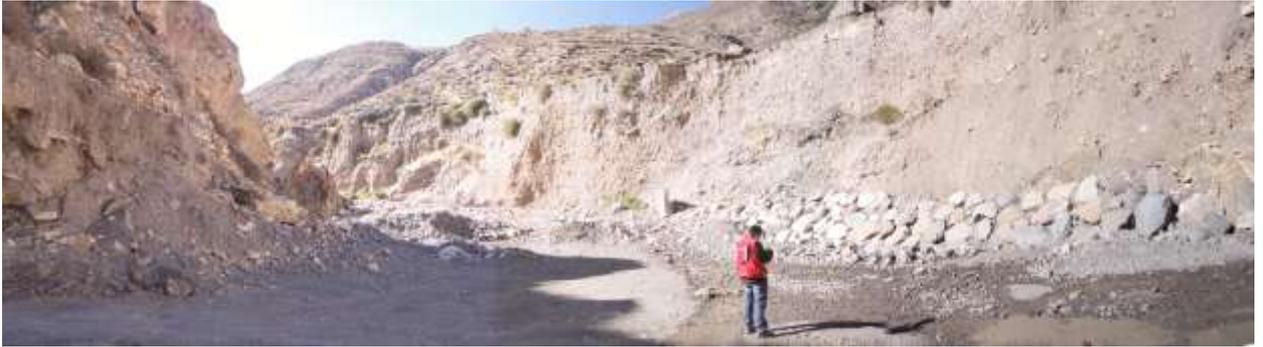
PARAJE/ SECTOR DISTRITO COORDENADAS CÓDIGO	SUSCEPTIBILIDAD / COMENTARIO GEODINÁMICO	VULNERABILIDAD Y/O DAÑOS OCASIONADOS	RECOMENDACIONES
<p align="center">Yunga-Tassa Yunga-Ubinas 8174300 / 320200 (11)</p>	<p>Área sujeta a flujos de detritos y deslizamientos La quebrada Yunga ubicada en la margen izquierda del río Ichuña y el río Tasso ubicado en la margen derecha, en un tiempo llegaron represar al río Ichuña. El antiguo depósito generado por la quebrada Yunga llegó hasta donde actualmente se ha construido el estadio. Estos flujos se presentan en forma ocasional. En el cauce de la quebrada se encuentra abundante material suelto susceptible a ser removido. El deslizamientos de Tassa, la principal causa es la infiltración de agua proveniente de los terrenos de cultivo, substrato permeable conformado por depósitos volcánicos. Este deslizamiento antiguo se empieza a reactivar en el año 1985, siendo reubicado el centro poblado hacia la parte alta, produciéndose nuevos agrietamientos en el año 2011 a raíz del sismo de Arequipa. En la actualidad nuevamente se ha reactivado por las intensas precipitaciones que dadas en el año 2011. De seguir el movimiento puede represar al río Tassa, que su desembalse aumentaría de carga al río Tambo, que afectaría a los poblados que se encuentran aguas abajo.</p>	<p>Los flujos afectan a tramo de carretera afirmada Yunga-Ichuña en un tramo de 20 m. De generarse un flujo de grande dimensiones podría represar al río y afectar a la zona urbana hasta el estadio. El deslizamiento afecta viviendas, centro educativo, terrenos de cultivo y carretera de acceso. De presentar flujos afectaría a los terrenos de cultivo ubicados en el cauce de la quebrada.</p>	<p>Para el flujo: Forestar, después de cada periodo lluvioso, hacer limpieza del cauce de la quebrada. No permitir el crecimiento urbano hacia el cauce de la quebrada. En el cauce de la quebrada construir muros de atenuación de flujos. Para el deslizamiento: reubicar viviendas a zona segura. Mejorar el sistema de riego. Hacer un sistema de drenaje. Monitorear al deslizamiento activo. En el área donde cruza la carretera a la quebrada se debe construir badén.</p>

Foto 11.- Quebrada Yunga, su cauce nuestra abundante material suelto.

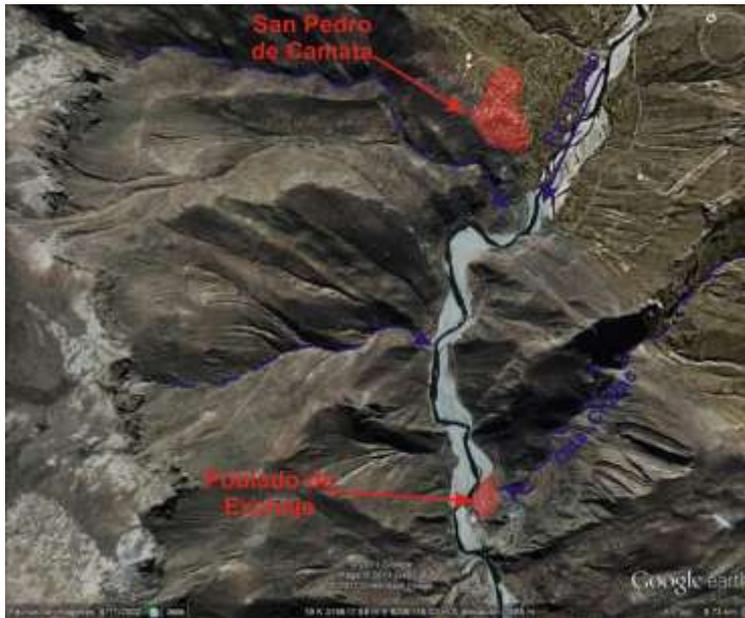
<p align="center">Exchaje-San Pedro de Camata - Huito Yunga 8208930 / 320050 (12)</p>	<p>Área sujeta a flujos de detritos. Las quebradas que fluyen hacia el río Tambo, entre el tramo de Exchaje a Huito, han generado flujos de detritos que han llegado a represar al río, muestra ello, es la migración del cauce del río en las zonas donde ha desembocado los productos de la quebrada. Los depósitos generados por las quebradas al desembocar al río Tambo, estrechan el cauce, dando lugar que el río erosione sus márgenes. Estas quebradas en sus nacientes son alimentadas con material suelto, producto de la erosión de laderas y de movimientos en masa como derrumbes.</p>	<p>El poblado de Exchaje, se encuentra ubicado sobre un antiguo depósito proluvial generado por la quebrada Chaclac. En la actualidad puede ser afectado por el mismo proceso.</p>	<p>No construir viviendas en el cauce de la quebrada. Reubicar las viviendas que se encuentran dentro del cauce de la quebrada.</p>

Figura 13.- Imagen satelital del Google Earth, sector comprendido entre Exchaje – San Pedro de Camata.

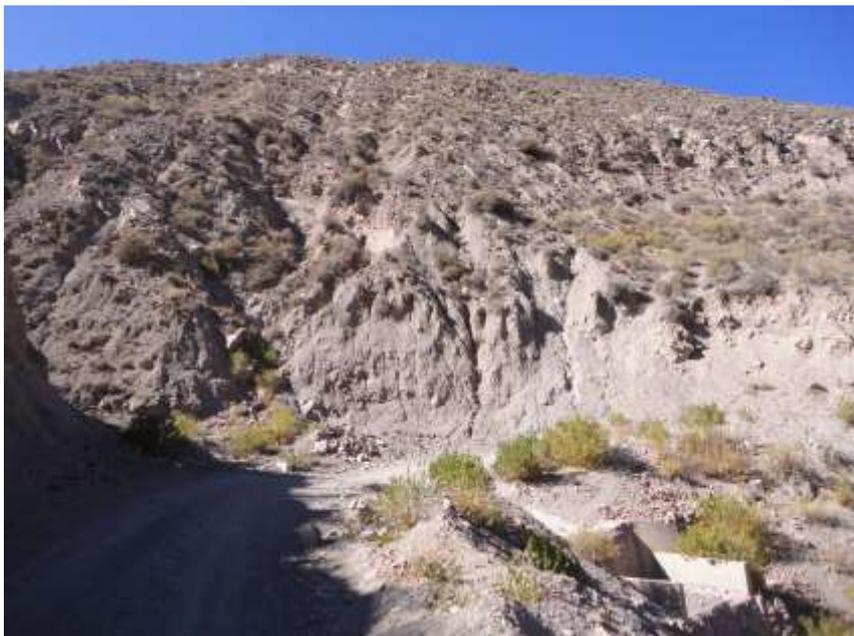
Foto 12.-Sector de San Pedro de Camata afectado por la erosión de laderas.

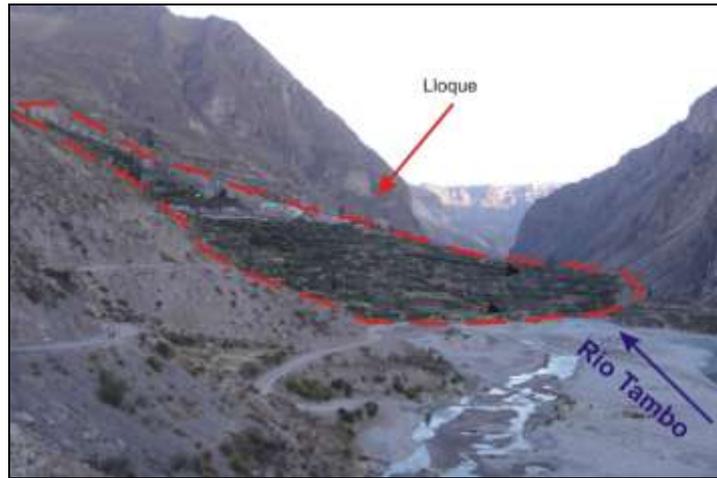
PARAJE/ SECTOR DISTRITO COORDENADAS CÓDIGO	SUSCEPTIBILIDAD / COMENTARIO GEODINÁMICO	VULNERABILIDAD Y/O DAÑOS OCASIONADOS	RECOMENDACIONES
<p style="text-align: center;">Lloque-Luco Lloque 8194450 / 314150 (13)</p>	<p>Área sujeta a deslizamientos y flujos de detritos. Roca de mala calidad de naturaleza volcánica, moderadamente a altamente meteorizada, la ladera presenta pendiente moderada. Se han identificado dos deslizamientos, un antiguo y otro reciente. El primero es donde se ubica el poblado de Lloque. Cuando se produjo el deslizamiento llegó a represar al río Tambo en un tramo de 670 m, haciendo migrar hacia la margen derecha. El deslizamiento reciente se ubica aguas arriba del poblado de Lloque. Por la quebrada Torine y Lucco, se generan flujos de tipo ocasional. Se han identificado deslizamientos que alimentan con material suelto a la quebrada. De continuar las irrigaciones de los terrenos de cultivo por inundación, es muy probable que se generen reactivaciones.</p>	<p>Los flujos de detritos afectan la carretera Lloque-Luco. Sobre el cuerpo del deslizamiento se ubica la localidad de Lloque. De reactivarse el deslizamiento antiguo afectaría al poblado, terrenos de cultivo y carretera Lloque-Luco.</p>	<p>No irrigar los terrenos de cultivo mediante el sistema de inundación, cambiarlos por aspersión o goteo. No permitir el crecimiento urbano hacia el cauce de las quebradas. En los cauces de las quebradas construir muros disipadores de energía, para atenuar los flujos.</p>

Foto 13.- Depósito generado por un deslizamiento, sobre el cual se asentado la localidad de Lloque.

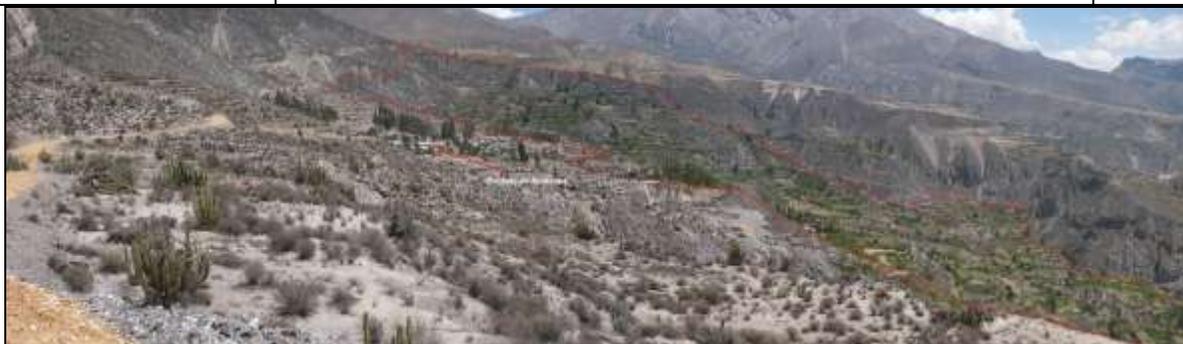
PARAJE/ SECTOR DISTRITO COORDENADAS CÓDIGO	SUSCEPTIBILIDAD / COMENTARIO GEODINÁMICO	VULNERABILIDAD Y/O DAÑOS OCASIONADOS	RECOMENDACIONES
<p style="text-align: center;">Anascapa Ubinas 8183050 / 3023000 (16)</p>	<p>Área sujeta a deslizamientos, erosión en cárcavas, erosión fluvial y flujos de detritos/lodo. El deslizamientos la principal causa es la infiltración de agua proveniente de los terrenos de cultivo, substrato permeable conformado por depósitos volcánicos. Este deslizamiento es antiguo, tiene reactivaciones desde el año 1964. Según Mendivil, S. (1964), en el terreno se generaron varias escarpas con saltos hasta de 1 m. En el movimiento de este año afecto a viviendas, por lo que propuso su reubicación. En la actualidad sigue el movimiento, las viviendas han sido reubicadas. De seguir el movimiento puede represar la quebrada Chimpamoya. En el cauce de la quebrada Panteón, se aprecia material suelto; Con lluvias excepcionales se podrían generar flujos de detritos o de lodo, puede afectar a terrenos de cultivo. La zona inestable, por deslizamiento, puede reactivarse también por efectos sísmicos o lluvias intensas.</p>	<p>El deslizamiento afecta terrenos de cultivo y carretera de acceso. De presentar flujos afectaría a los terrenos de cultivo ubicados en el cauce de la quebrada.</p>	<p>Utilizar otro sistema de riego. Hacer un sistema de drenaje en la zona. No construir viviendas en las zonas inestables. Monitorear al deslizamiento activo.</p>

Foto 14.- Sector de Anascapa, la líneas de color rojo muestra la zona inestable.

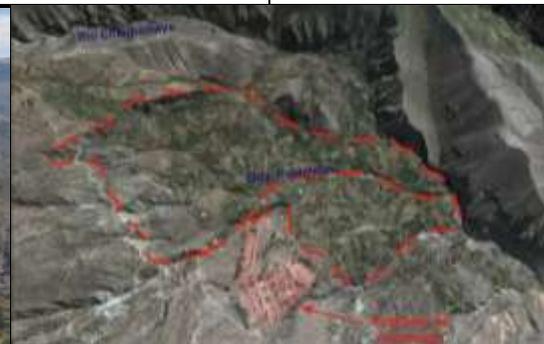
Figura 16.- Imagen satelital del Google Earth, se muestra el deslizamiento de Anascapa.

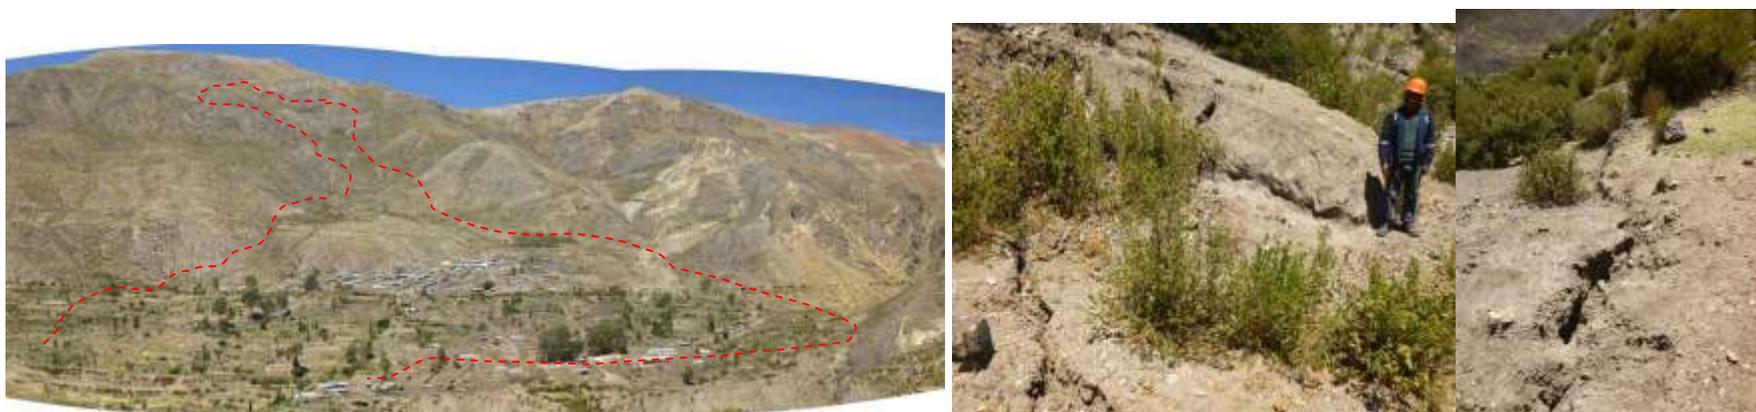
PARAJE/ SECTOR DISTRITO COORDENADAS CÓDIGO	SUSCEPTIBILIDAD / COMENTARIO GEODINÁMICO	VULNERABILIDAD Y/O DAÑOS OCASIONADOS	RECOMENDACIONES
Tassa Ubinas 8210234 N, 318445 E (17A)	Área sujeta a movimientos complejos (deslizamiento-Flujo) y flujos de detritos/lodo.		Reubicar la zona urbana a

Foto15: Deslizamiento-flujo de Tassa, ha afectó a población y terrenos de cultivo.

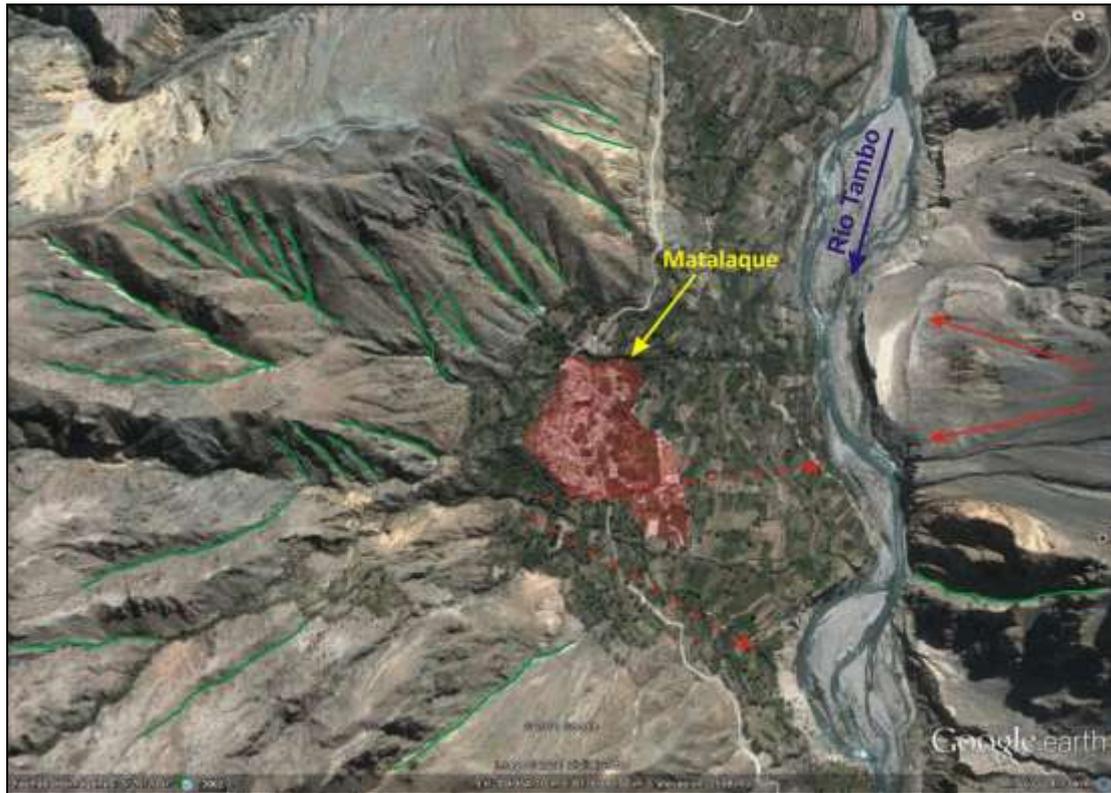
PARAJE/ SECTOR DISTRITO COORDENADAS CÓDIGO	SUSCEPTIBILIDAD / COMENTARIO GEODINÁMICO	VULNERABILIDAD Y/O DAÑOS OCASIONADOS	RECOMENDACIONES
Matalaque-Animas Matalaque 8176800 / 305050 (17)	<p>Área sujeta a flujos de detritos, erosión de laderas y derrumbes. En ambos márgenes del río Tambo se encuentran terrazas proluviales, generadas por huaycos. Los cuales en un tiempo han llegado a represar al río o hacerle cambiar su curso, tal como lo muestra la sinuosidad que tiene el río en este sector.</p> <p>Los huaycos se caracterizan por ser de movimientos muy rápidos y transportar grandes volúmenes de material.</p> <p>Afloran rocas volcánicas como aglomerados y brechas de naturaleza andesíticas; en la cabecera de cuenca se tienen tobas riolíticas y andesíticas. En este tipo de roca se están generando erosiones de ladera.</p> <p>A través del tiempo, se está generando material suelto, que en tiempos de lluvias excepcionales, el material va a ser removido, formándose así flujos de detritos.</p>	<p>Afecta a terrenos viviendas, terrenos de cultivo, y carretera afirmada Ubinas-Matalaque en un tramo de 20 m. De generarse un flujo de grandes dimensiones podría represar al río y al desembalsarse afectaría a los poblados ubicados aguas abajo del río.</p>	<p>Reforestar, especialmente las áreas colindantes a la zona urbana y las laderas cercanas a las quebradas.</p> <p>En las quebradas y en las incisiones generadas por las erosiones de ladera, colocar muros disipadores de flujos, con la finalidad de atenuar la fuerza del huayco.</p>

Figura 17: Imagen satelital del Google Earth, se aprecia que el sector de Matalaque está asentado sobre depósitos proluviales. Las líneas de color verde son las erosiones de ladera. En la margen derecha del río Tambo, las flechas de color rojo continuas muestran las dirección de los flujos recientes y las entrecortadas los flujos antiguos.

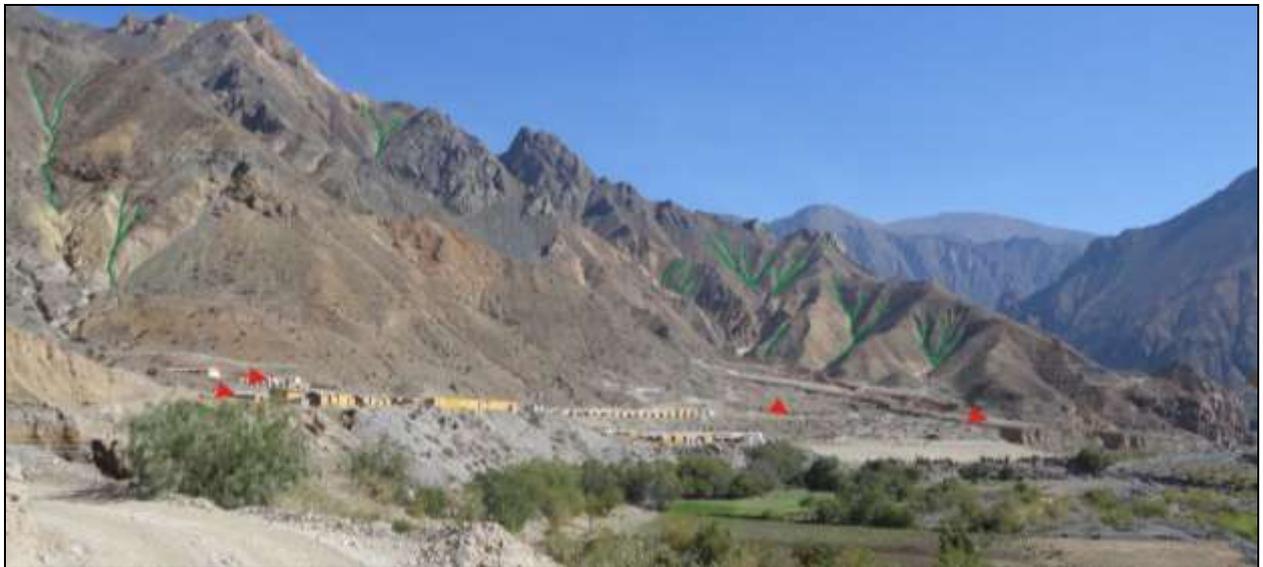
Foto 16.- Sector Candamo, se aprecian los depósitos generados por los huaycos, las flechas de color rojo muestran el sentido del desplazamiento del huayco. Las líneas verdes son erosiones de ladera.

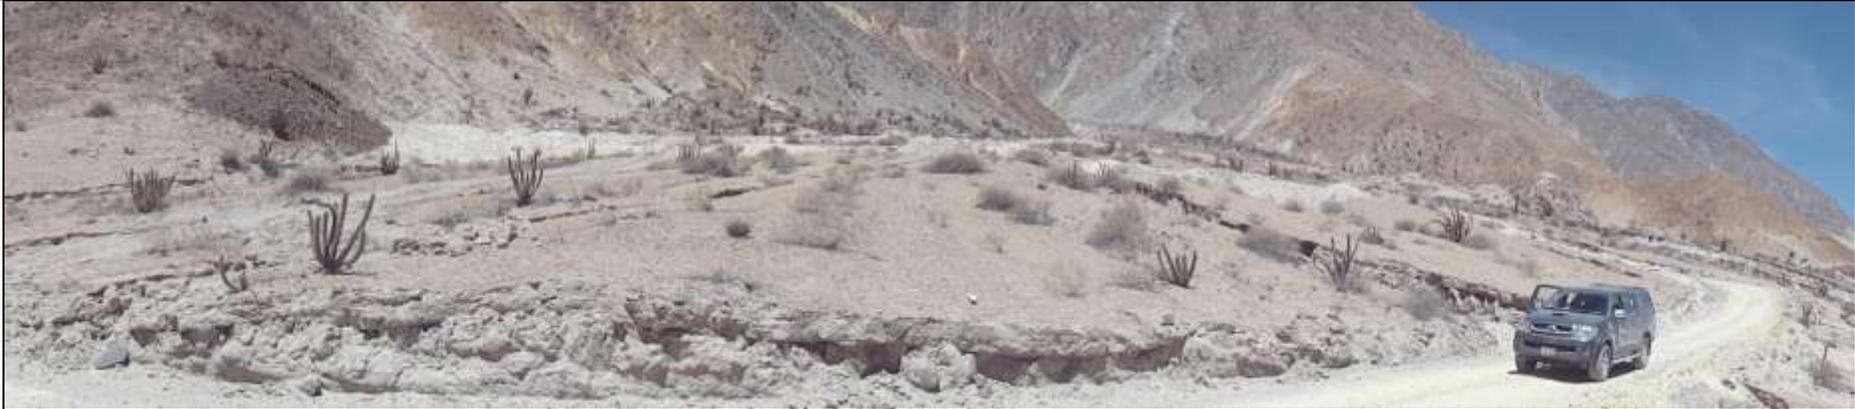
Foto 17.- Depósito generado por un flujo de detritos (huayco).

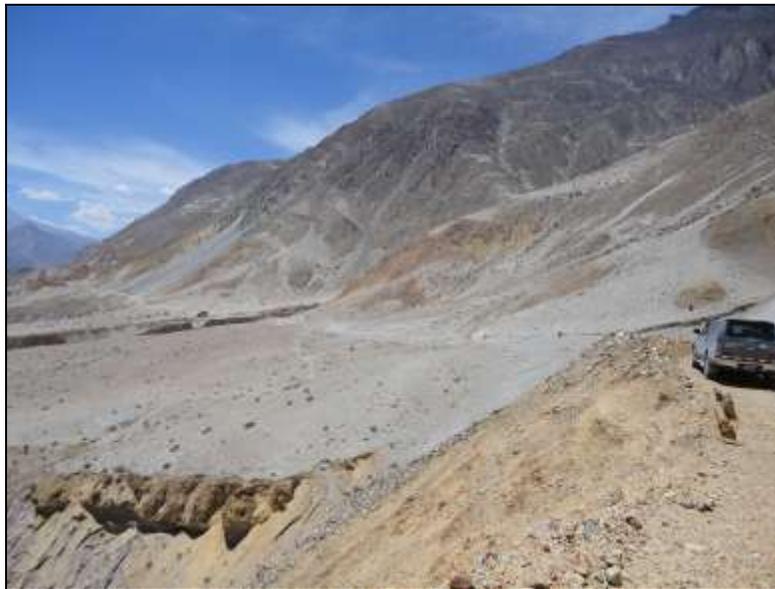
Foto 18.- Sector Cachilaque. Se aprecian depósitos de talus, y erosiones en cárcavas.

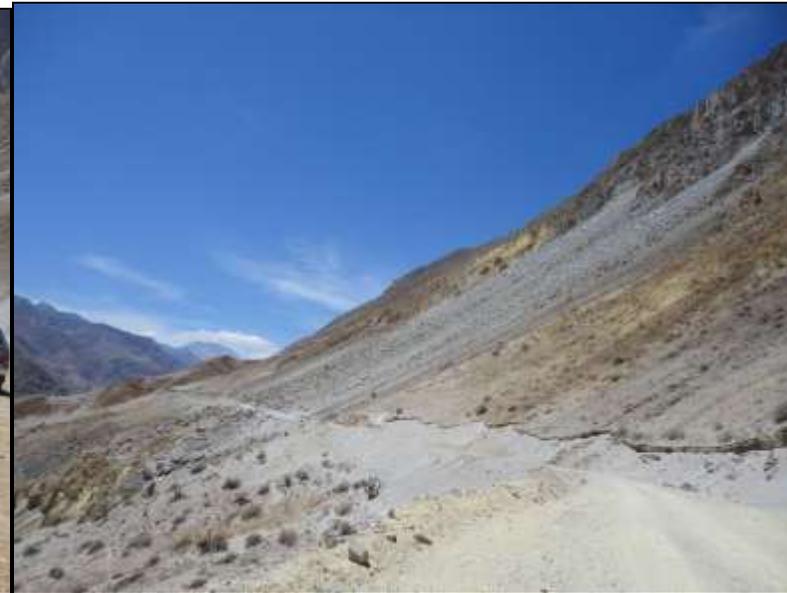
Foto 19.- Sector de Cachilaque. Se aprecian depósitos de talus, zonas inestables.

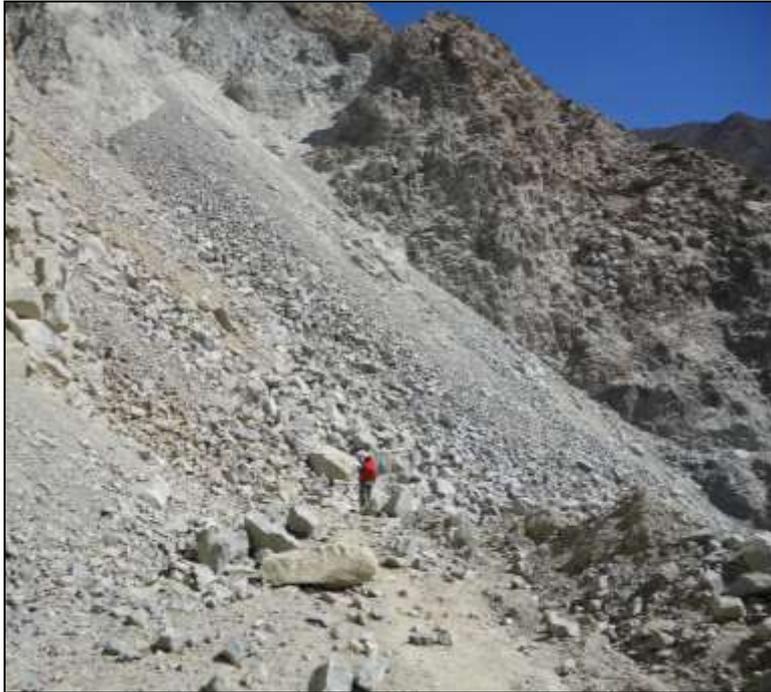
Foto 20.- Sector de Yamure. Se muestran derrumbes que afectan tramo carretero Matalaque-Quinestaquillas.

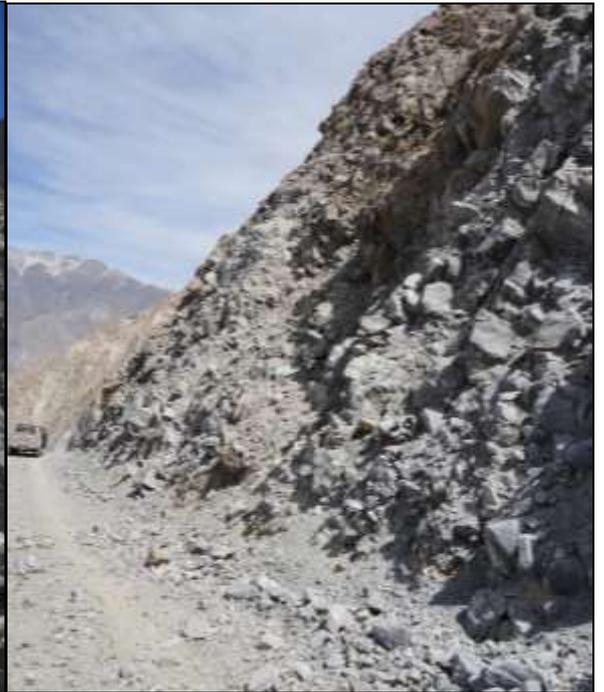
Foto 21.- Sector de Yamure. Zona inestable, se aprecian bloques de rocas sueltos.

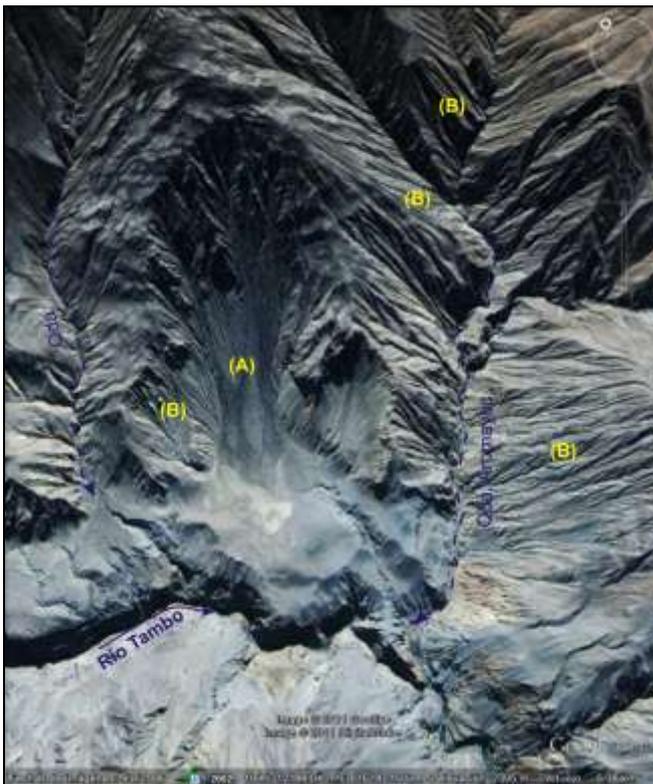
Figura 18.- Imagen satelital del Google Earth, sector de Yarume, se muestra el derrumbe (A), las áreas de erosión de ladera (B), y las quebradas que han generado huaycos.

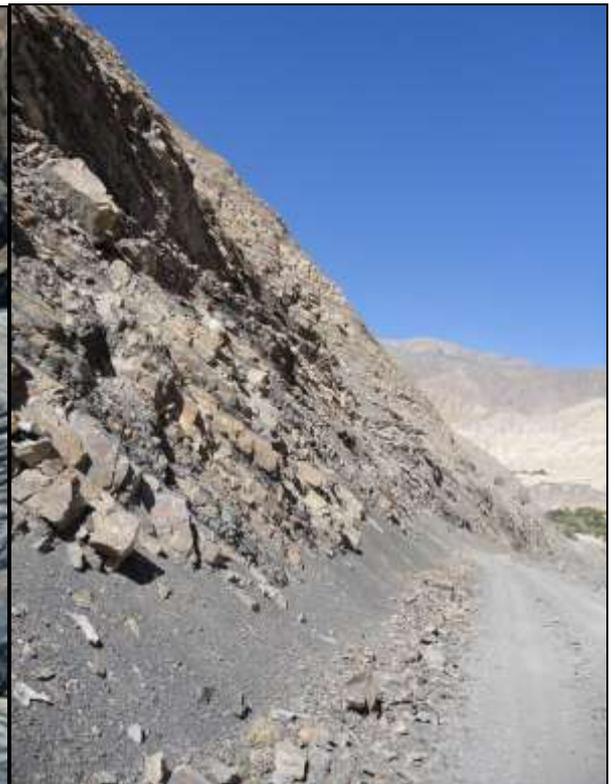
Foto 22.- Sector de Ccoro. Zona inestable, se aprecian bloques de rocas sueltos.

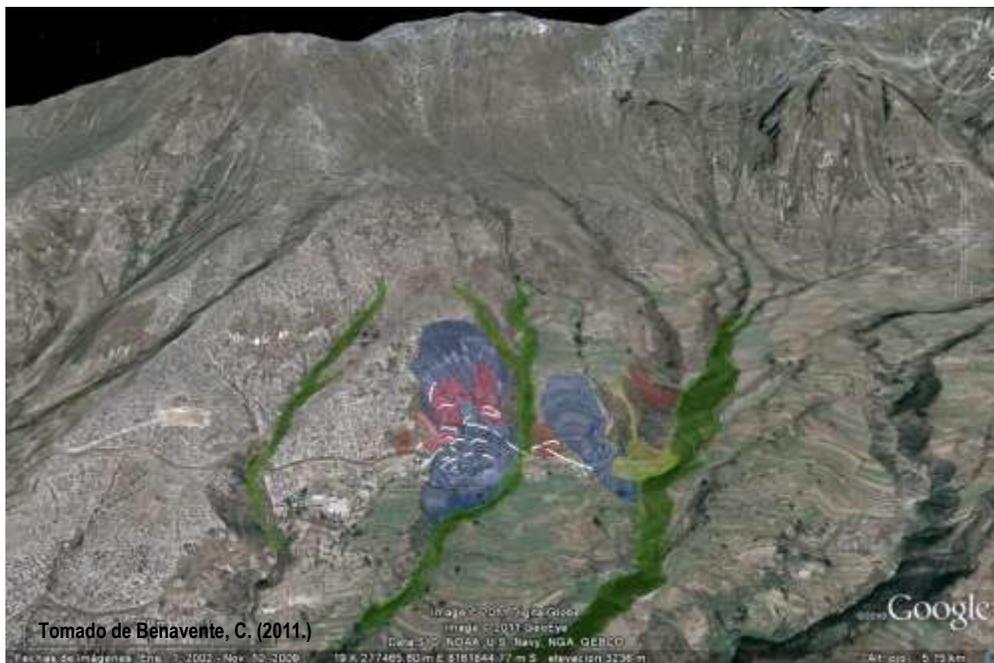
PARAJE / SECTOR DISTRITO COORDENADAS CÓDIGO	SUSCEPTIBILIDAD / COMENTARIO GEODINÁMICO	VULNERABILIDAD Y/O DAÑOS OCASIONADOS	RECOMENDACIONES
<p align="center">Amata Coralaque 8162020 / 277820 (22)</p>	<p>Área sujeta a deslizamientos y erosión de laderas. En la ladera noreste del cerro Amata, margen derecha del río Amarillo, por las características topográficas y morfológicas sugieren la existencia de un antiguo deslizamiento. Ha tenido dos reactivaciones, de tipo rotacional, las coronas miden entre 160 a 100 m. Se muestran desplazamiento verticales entre 3,5 a 1,8 m, horizontales entre 1,60 a 0,40 m. Las reactivaciones se produjeron a raíz de las precipitaciones que se dieron entre el 28 enero al 05 de febrero del 2011. Este terreno está cubierto por depósitos de cenizas, provenientes de la última erupción del volcán Huaynaputina, las cuales son de fácil remoción. Las rocas que conforman el substrato son de naturaleza volcánica, como aglomerados volcánicos. Se encuentran también lutitas desmenuzables. También se apreció erosiones de laderas, que pueden generar flujos de detritos.</p>	<p>Afectó a viviendas del poblado de Amata, carretera de acceso.</p>	<p>En la actualidad el poblado está en proceso de reactivación. Monitorear el deslizamiento. No irrigar los terrenos de cultivo mediante el sistema de inundación.</p>

Figura 19.- Sector de Amata, de color azulado los deslizamiento antiguos, de color rojo las áreas reactivadas; de color verde las áreas de erosión de laderas.

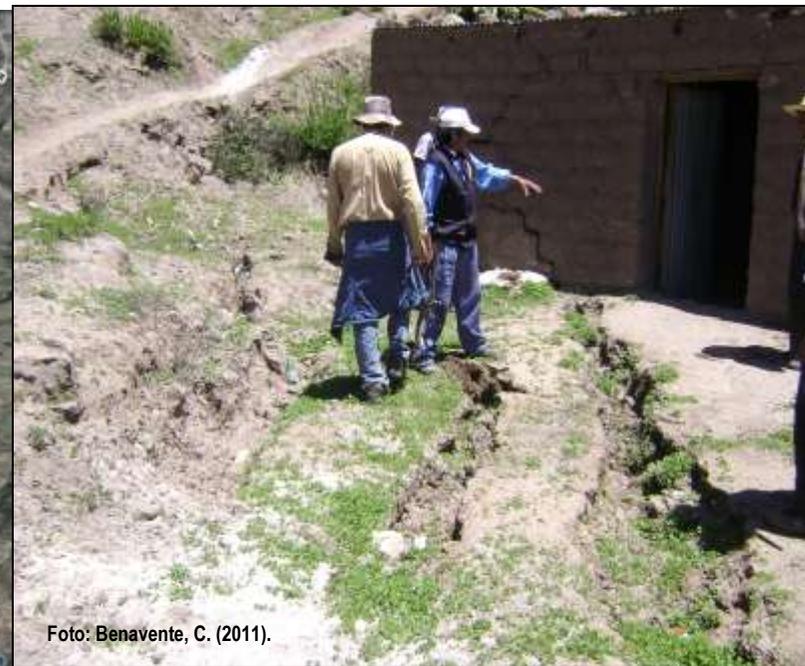
Foto 23.- Sector de Amata, se muestra el agrietamiento del terreno, que está afectando a vivienda.
