REPORTE PRELIMINAR DE ZONAS CRÍTICAS POR PELIGRO GEOLÓGICO CUENCA RÍO TAMBO

(Regiones Arequipa-Moquegua-Puno)

SEGUNDO NUÑEZ J.
DULIO GÓMEZ V.

2012

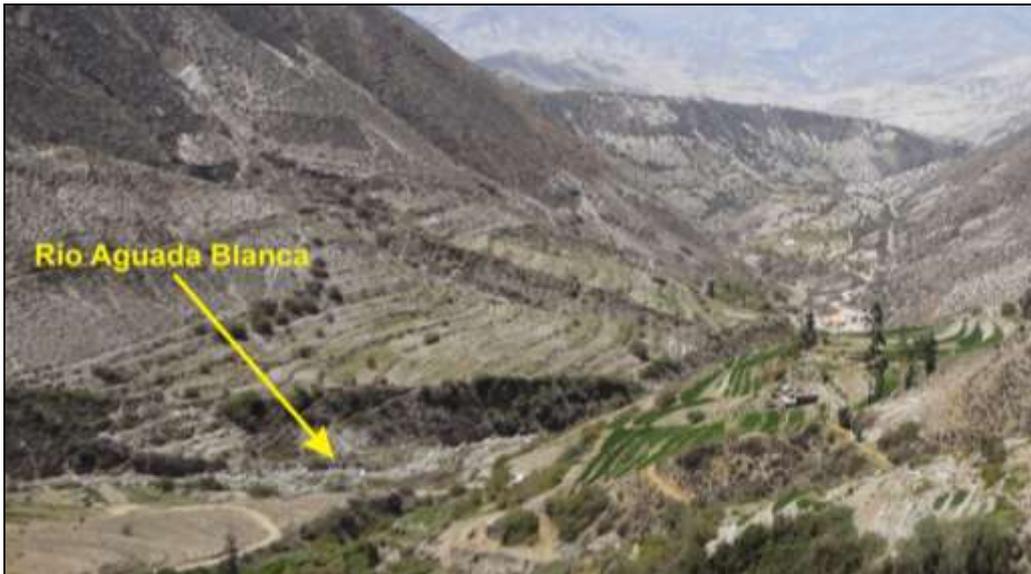
Foto 24.- Río Aguada Blanca, en su cauce muestra abundante material suelto. Las laderas cubiertas de cenizas volcánicas.

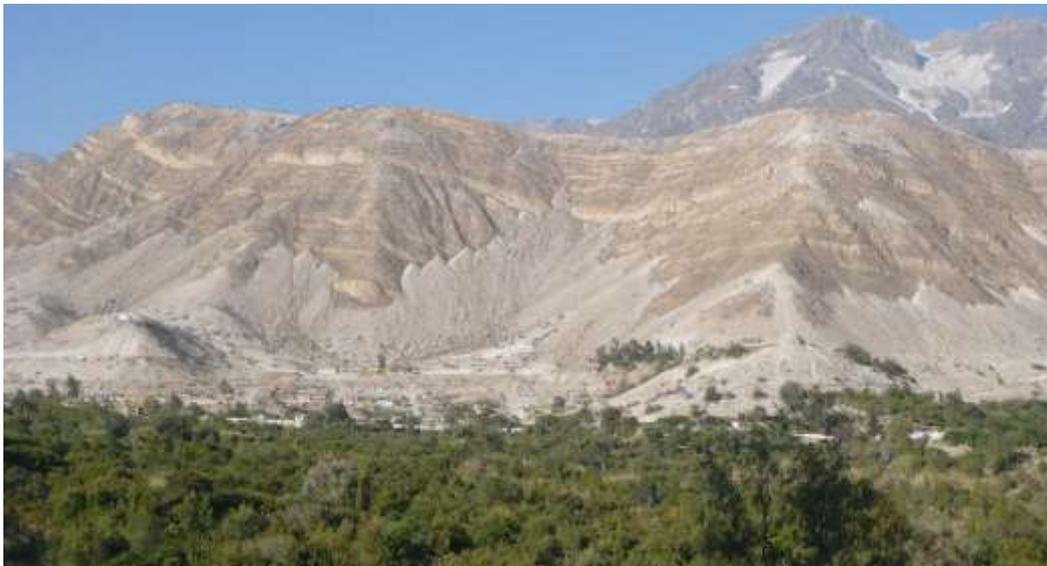
Foto 25.- Poblado de Uray, que puede ser afectado por flujos de lodo.

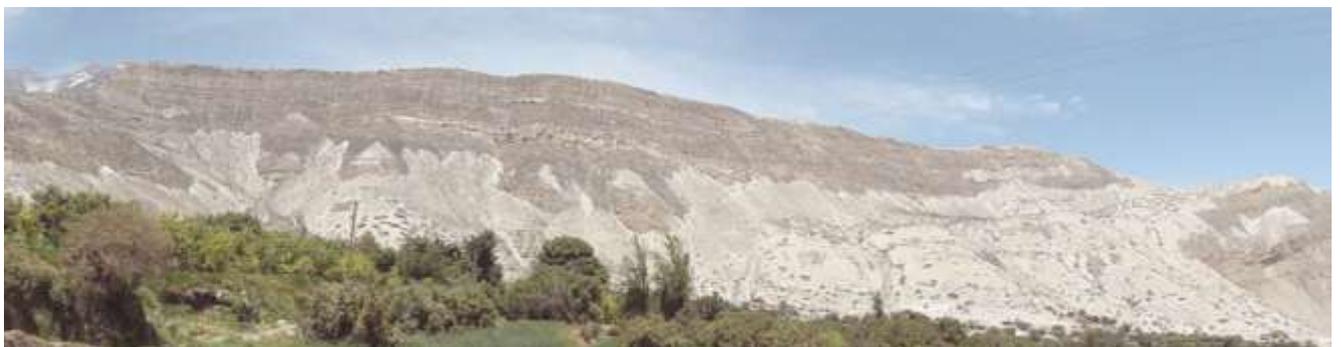
Foto 26.- Sector de Achicari, se observan las laderas cubiertas por cenizas volcánicas (color blanquecino), las cuales son de fácil remoción.

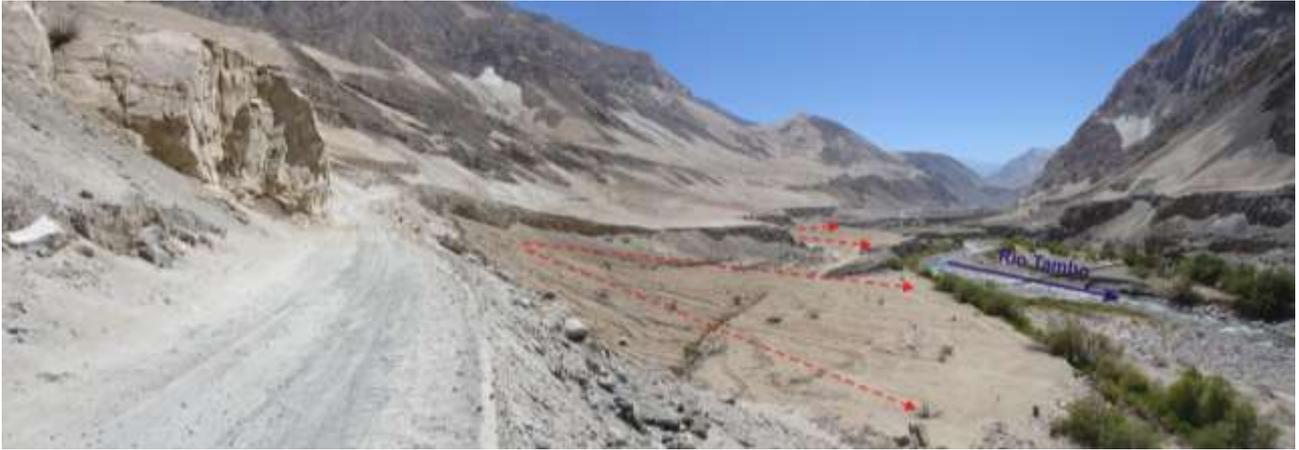
Foto 27.- Carretera Omate-Quinestaquillas, sector Campaya, se muestran los depósitos dejados por los flujos de lodo y de detritos.

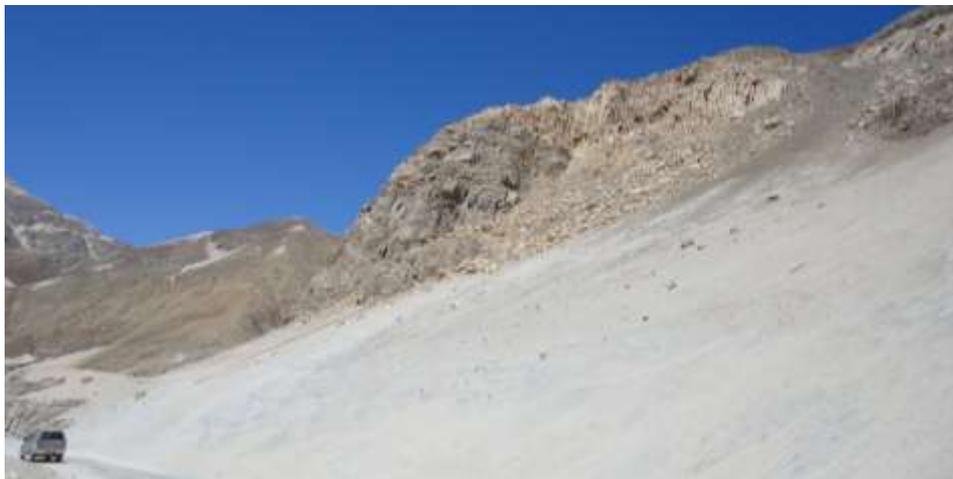
Foto 28.- Carretera Omate-Quinestaquillas, sector Campaya Caída de rocas y depósitos de cenizas que pueden ser movilizadas ante precipitaciones pluviales.

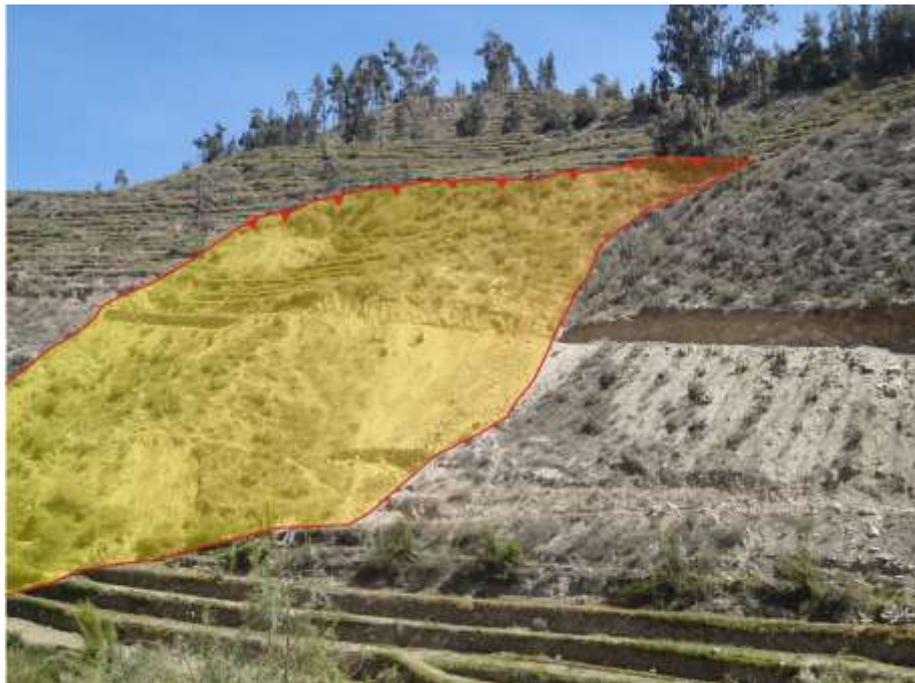
<p>Poco Huayo-Tolapampa-Puquina Puquina 8158200 / 268100 (27)</p>	<p>Área sujeta a erosión de laderas, deslizamientos, erosión de laderas y flujos de detritos. En el área afloran rocas volcánicas como tobas, y sedimentarias como limoarcillitas con areniscas. Las primeras se encuentran moderadamente meteorizadas y las segundas ligeramente meteorizadas. Los deslizamientos se presentan en ambas secuencias, son de tipo rotacional. Sus escarpas llegan a medir en longitudes hasta de 30 m. Las erosiones de ladera se presentan intensamente en la secuencia volcánica. En el cauce de las quebradas se encuentran abundante material suelto.</p>	<p>Afecta la carretera afirmada Omate-Quinestaquillas en un tramo de 5 km, por sectores comprendidos entre 50 a 100 m.</p>	<p>Reforestar. En la zona donde cruza la carretera a una quebrada se deben construir badén. En los cauces de quebradas se deben construir muros de atenuación de flujos.</p>

Foto 29.- Sector de Tolopampa, deslizamiento rotacional, afecta carretera afirmada Puquina-La Capilla.

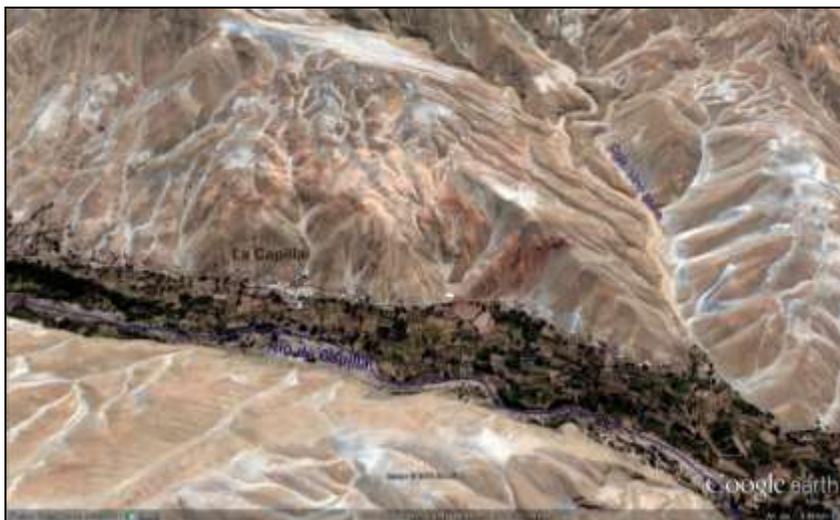
PARAJE/ SECTOR DISTRITO COORDENADAS CÓDIGO	SUSCEPTIBILIDAD / COMENTARIO GEODINÁMICO	VULNERABILIDAD Y/O DAÑOS OCASIONADOS	RECOMENDACIONES
<p>La Capilla-Quebrada Vino More La Capilla 8145950 / 267700 (28)</p>	<p>Área sujeta a erosión en cárcavas y flujo de lodo. Quebradas con material susceptibles a ser removidos (cenizas volcánicas), pendiente de las quebradas, terrenos desprovistos de vegetación. Los factores detonantes son las precipitaciones pluviales de tipo ocasional o excepcional. Se observó también erosiones de laderas. En un tiempo la quebrada Vino More llegó a represar a río De Capilla, muestra de ello es la migración de la dirección del cauce hacia el lado opuesto del sentido del depósito proveniente de la quebrada. Es decir lo hizo migrar hacia la margen derecha. Estos flujos han tenido recorridos hasta de 2 km.</p>	<p>Afectaría: trocha carrozable de acceso a la localidad La Capilla y viviendas ubicadas próximos a los cauces de la quebrada. Los terrenos de cultivo también son afectados.</p>	<p>Forestar. Construir badén en los tramos que cruzan la vía de acceso a la quebrada. No permitir la construcción de viviendas dentro del cauce de las quebradas. Construir en las quebradas muros disipadores de flujos</p>

Figura 20.- Imagen del Google Earth, sector La Capilla, se muestran las laderas y cauces de quebradas cubiertos por cenizas volcánicas (Color blanquecino).

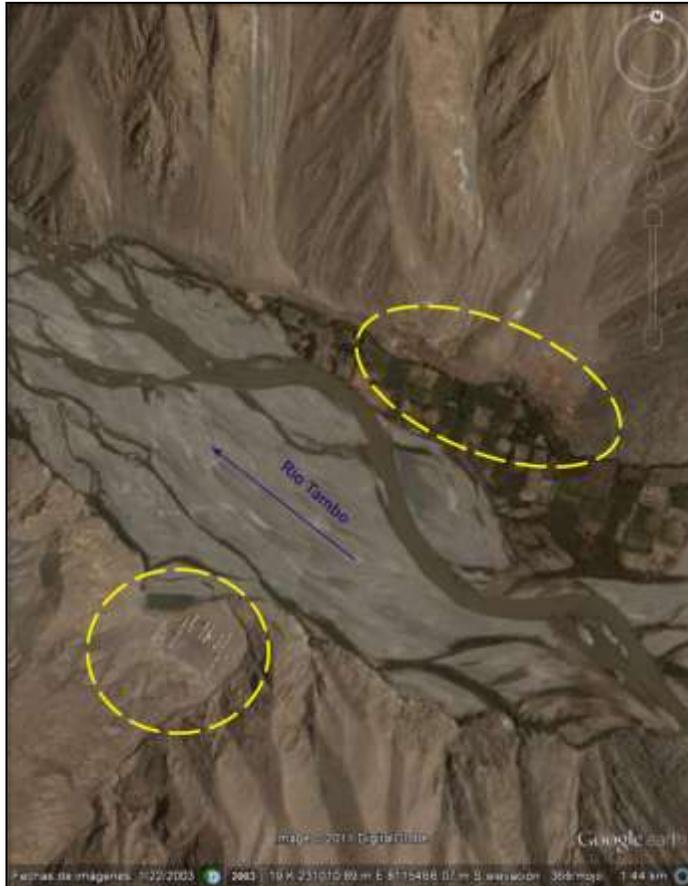
PARAJE/ SECTOR DISTRITO COORDENADAS CÓDIGO	SUSCEPTIBILIDAD / COMENTARIO GEODINÁMICO	VULNERABILIDAD Y/O DAÑOS OCASIONADOS	RECOMENDACIONES
<p align="center">Carrizal – Len Cocachacra 8115300 / 230800 (29)</p>	<p>Área sujeta a flujos de detritos y erosión de laderas. En el cauce de las quebradas provenientes de los cerros Pan de Azúcar (margen derecha del río Tambo) y Len (margen izquierda del río Tambo), se observa material suelto que puede ser removido ante lluvias y generar flujos de detritos. Sobre los depósitos antiguos dejados por los flujos de detritos se encuentran asentados los poblados de Carrizal y Len. Se observa intensa erosión de laderas que genera material suelto y es aportado al cauce de la quebrada. Estas quebradas se pueden activar con lluvias de tipo ocasional o excepcional.</p>	<p>Puede afectar a viviendas y terrenos de cultivo de los centros poblados mencionados.</p>	<p>Reforestar el área. En los cauces de las quebradas construir muros disipadores de flujos. Para la erosión de laderas, construir trinchos o muros en el cauce, con la finalidad de dispar los flujos.</p>

Figura 21.- Imagen satelital del Google Earth, sector de Carrizal, en círculo amarillo las zonas rurales que pueden ser afectadas por flujos.

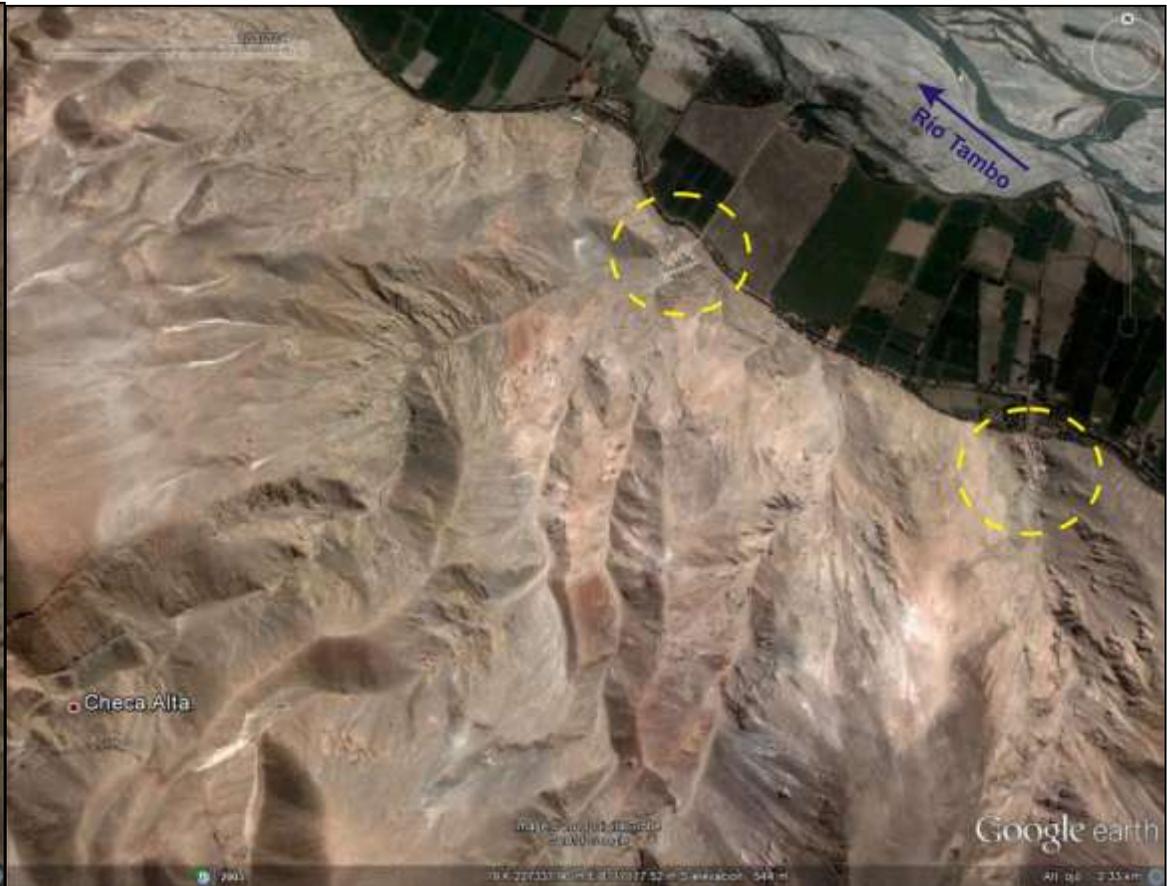
Figura 22.- Imagen satelital del Google Earth, sector de Santa María, se resalta en círculos de color amarillo las áreas que pueden ser afectadas por flujos de detritos.

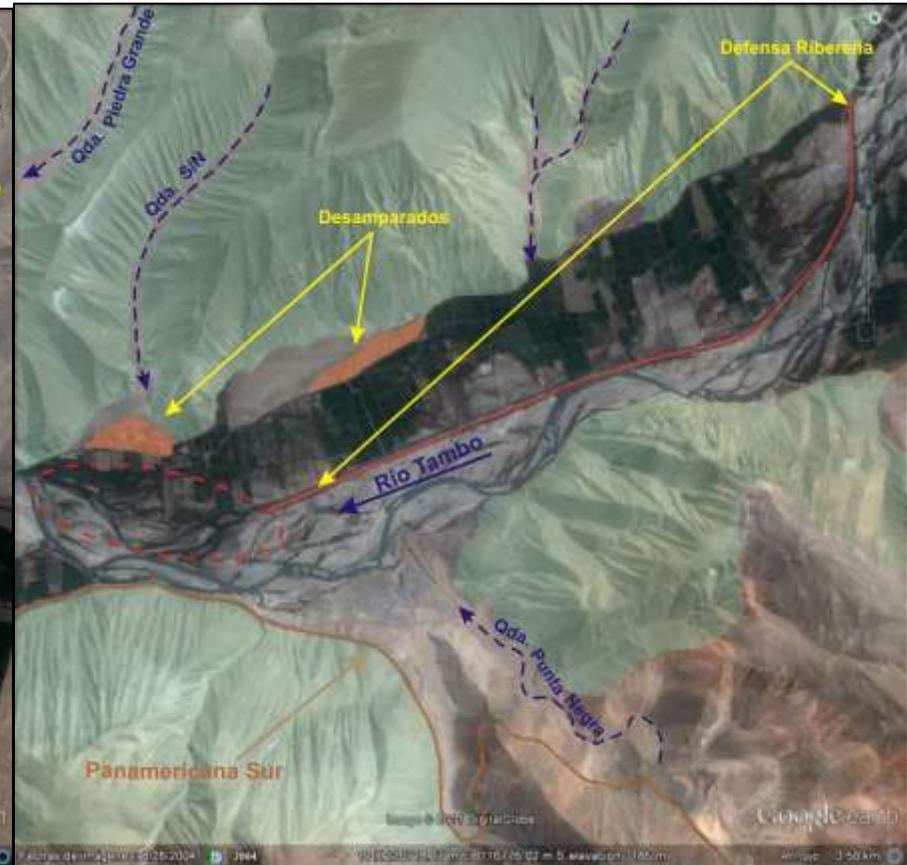
Figura 24.- Imagen satelital del Google Earth del sector de Desamparados, se muestra la defensa ribereña, el círculo de color rojo de línea entrecortada, es el área afectada por la erosión fluvial. Los sectores líneas de color azul entrecortadas, son las quebradas que pueden generar flujos de detritos. Los sectores enmarcados de color verde, presentan erosiones de ladera.

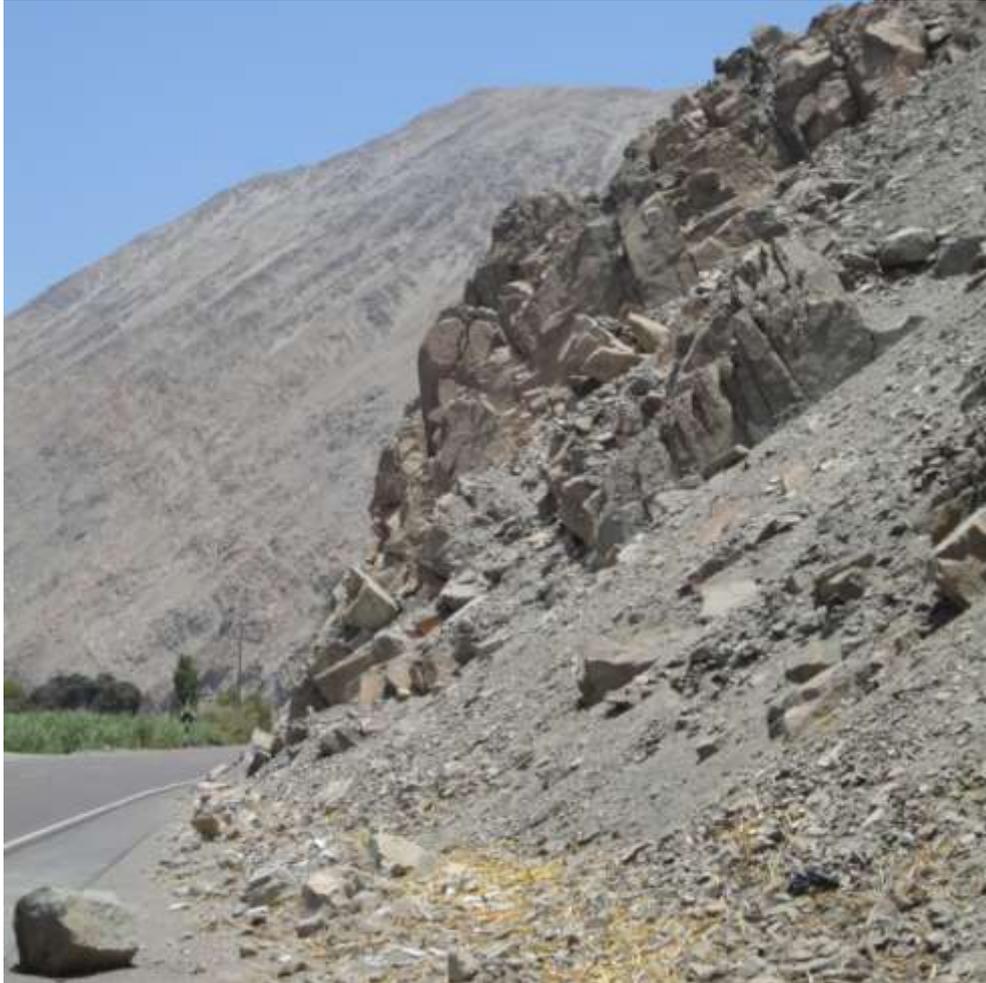
Foto 31.- Afloramiento de rocas intrusivas, se muestra un diaclasamiento contra talud el cual genera vuelco. Se observa fracturamiento abierto y fragmentos de roca inestables en el talud de corte.

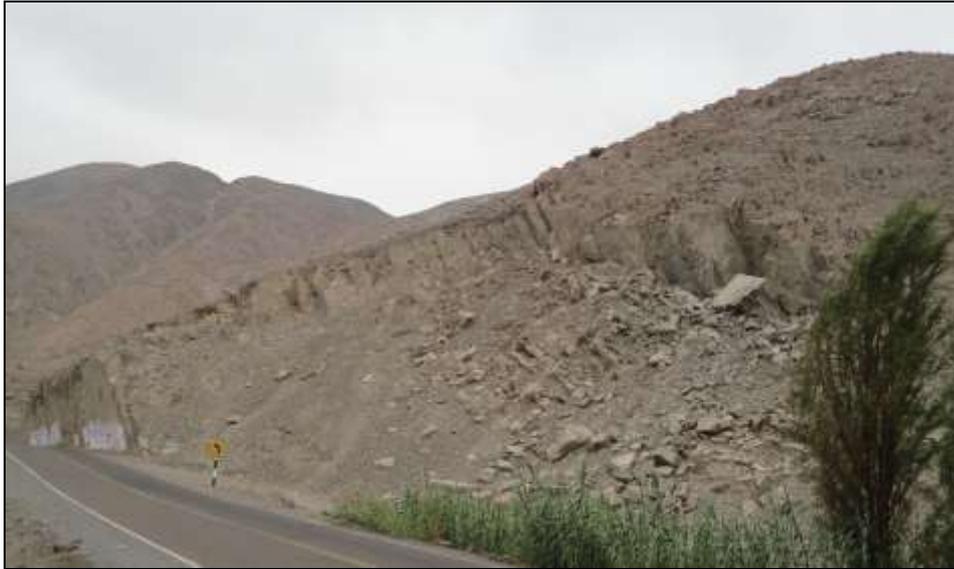
PARAJE/ SECTOR DISTRITO COORDENADAS CÓDIGO	SUSCEPTIBILIDAD / COMENTARIO GEODINÁMICO	VULNERABILIDAD Y/O DAÑOS OCASIONADOS	RECOMENDACIONES
<p>Chucarapi-Pacheco. Cocachacra 8110820 / 210950 (33)</p>	<p>Área sujeta a erosiones fluviales e inundaciones, en las áreas cercanas al cauce del río Tambo. Se observan erosión de laderas y flujos de detritos. En los cortes de talud para carretera se presentan caída de rocas.</p> <p>El río Tambo en este sector es de tipo anastomosado, por ende tiende a variar la dirección de su cauce cada cierto tiempo, especialmente cuando se presentan lluvias de tipo excepcional. Esta variación afecta a ambas márgenes.</p> <p>Las quebradas Chucarapi, La Horca y Pacheco, son secas, pero que contienen en su cauce abundante material suelto, que es susceptible a ser removido, de presentarse lluvias excepcionales se generarían flujos de detritos/lodo.</p> <p>El sector donde aflora la roca intrusiva, se presenta medianamente fracturada, generando bloques sueltos menores a 1 m, un sistema de diaclasamiento a favor de la pendiente; se observó otro en contra talud que genera vuelco. El talud de corte en sectores se encuentra inestabilizado. El factor desencadenante son las precipitaciones pluviales excepcionales y sismos.</p>	<p>Las erosiones e inundaciones pueden afectar a los terrenos de cultivo, por ambas márgenes. Este fenómeno afectó al antiguo puente.</p> <p>Las erosiones de ladera y flujos de detritos pueden afectar a los centros poblados Chucarapi y Pacheco.</p> <p>La caída de rocas y vuelcos pueden afectar a un tramo de la carretera Puente Fiscal-Chucarapi.</p>	<p>Reforestar el área.</p> <p>En los cauces de las quebradas construir muros disipadores de flujos.</p> <p>Para la erosión de laderas construir trinchos en el cauce de la quebrada.</p> <p>Desatar los bloques de roca sueltos ubicados en el talud.</p> <p>Se debe diseñar un sistema sostenimiento para mejorar la estabilidad del talud. Colocar en el borde de la carretera, letreros de avisos de área inestable que puede generar caída de rocas.</p>

Foto 32.- Carretera Puente Fiscal-Cocachacra, se observan vuelcos de roca.

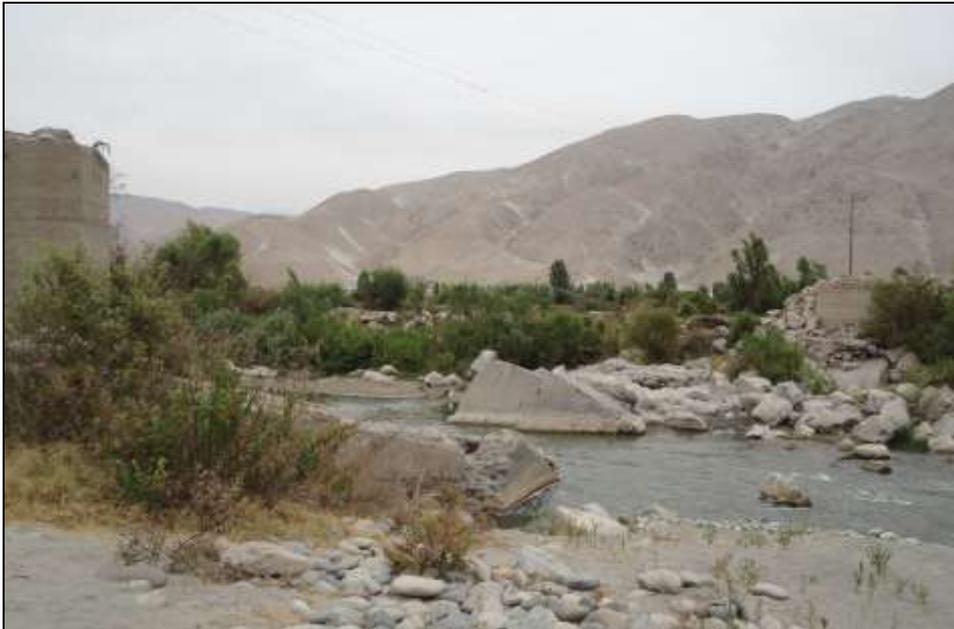
Foto 33.- Sector Puente Fiscal-Cocachacra, se observa puente destruido, que fue afectado por la erosión fluvial.

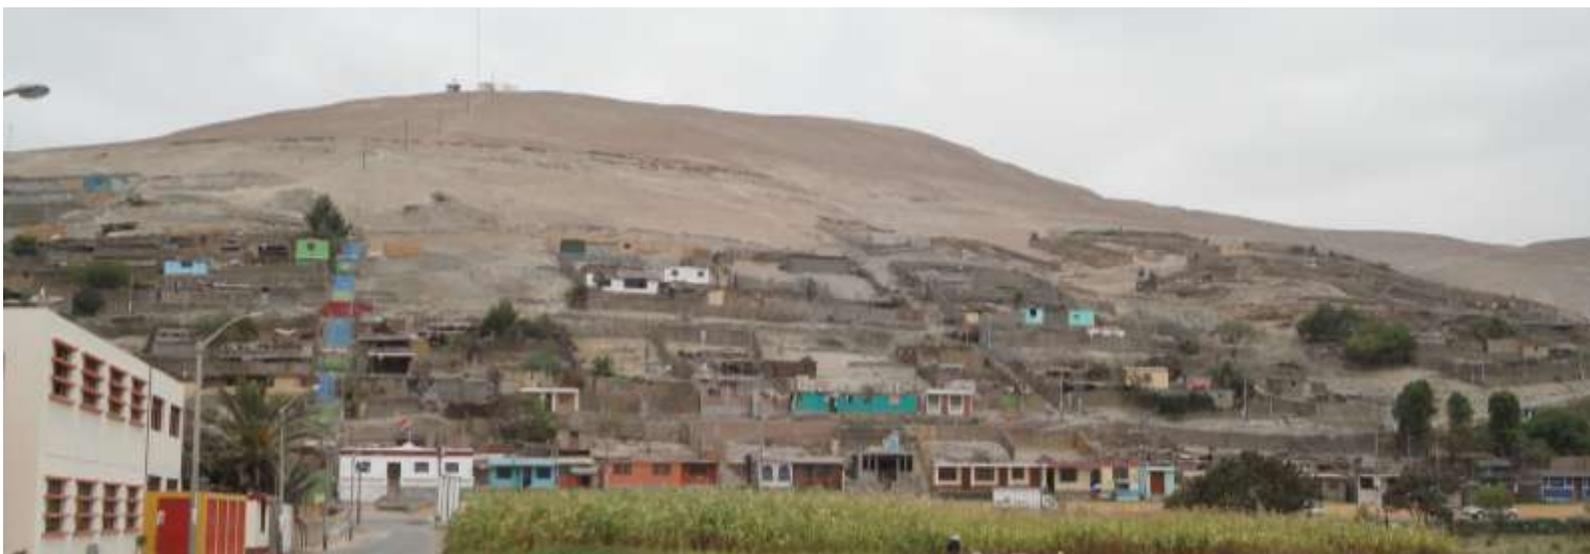
PARAJE/ SECTOR DISTRITO COORDENADAS CÓDIGO	SUSCEPTIBILIDAD / COMENTARIO GEODINÁMICO	VULNERABILIDAD Y/O DAÑOS OCASIONADOS	RECOMENDACIONES
<p>El Fisco-El Arenal. Cocachacra 8103200 / 200100 (34)</p>	<p>Ladera cubierta por depósito eólico. Sobre la ladera se han asentado viviendas, para establecer sus bases, han realizado corte y relleno, inestabilizando el talud. El substrato está conformado por conglomerado polimíctico en matriz arenolimoso. Cuando alteran su talud natural, son susceptibles a la generación de pequeños derrumbes. Ante lluvias excepcionales y sismo de gran magnitud, es muy probable que en las áreas que han modificado el talud, se generen derrumbes.</p>	<p>Puede afectar a las viviendas ubicadas en la ladera.</p>	<p>No permitir el crecimiento urbano hacia las laderas del cerro, especialmente en la zona arenosa.</p>

Foto 34.- Sector El Arenal, ladera cubierta por viviendas.
