**DIRECCIÓN DE GEOLOGÍA  
AMBIENTAL Y RIESGO GEOLÓGICO**

**INFORME TÉCNICO**

**ZONAS CRÍTICAS POR PELIGROS GEOLÓGICOS  
EN LA REGIÓN AREQUIPA**

**OCTUBRE 2014**

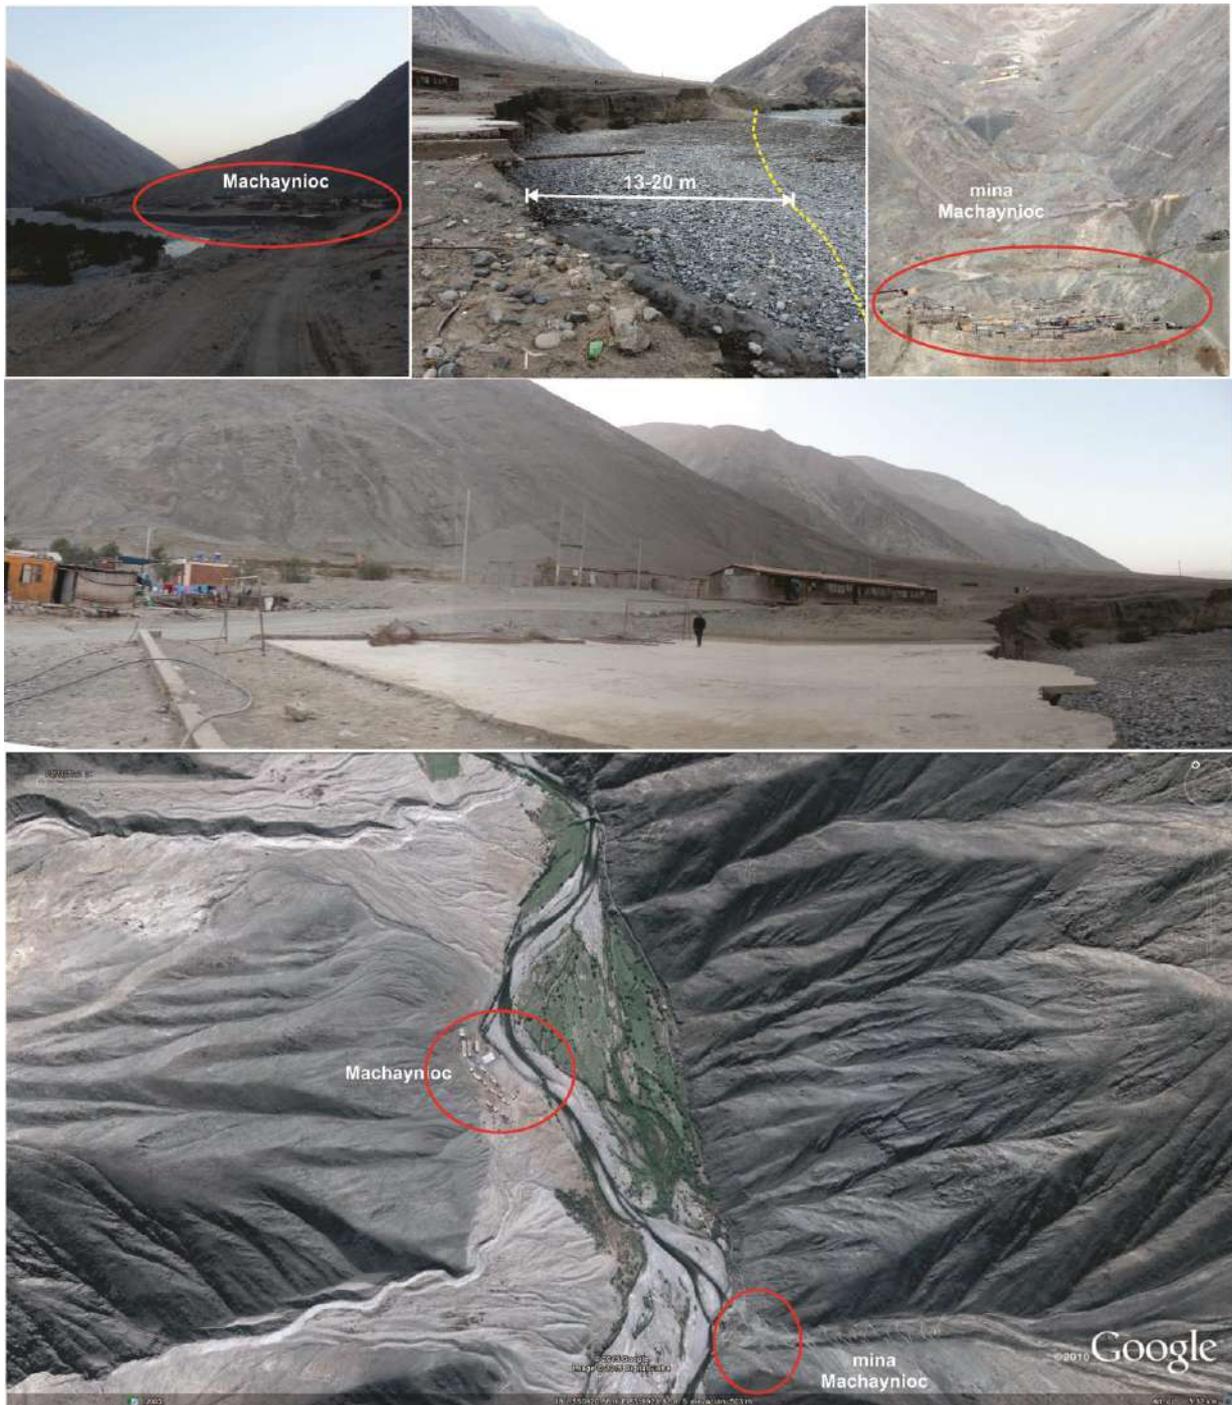
Foto 1. Vistas del sector Machaynioc afectado por erosión fluvial en la margen derecha del río Machaynioc, el poblado se encuentra sobre depósitos de flujos antiguos como se muestra en la imagen del Google Earth.

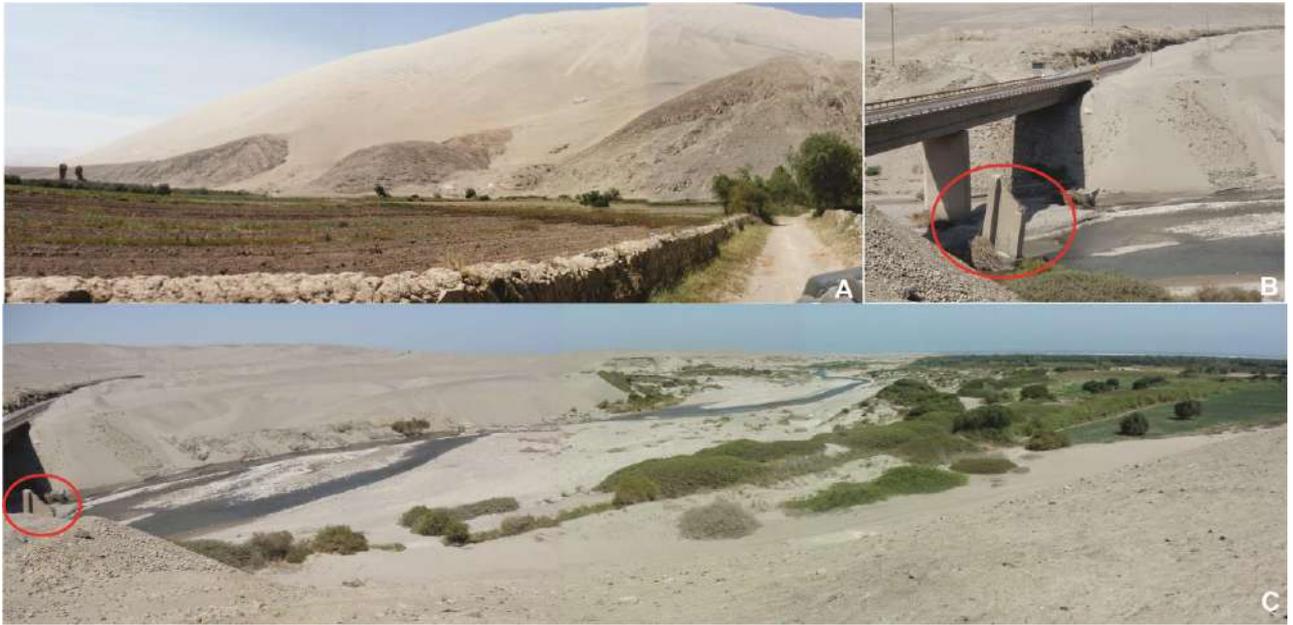
Foto 2. A) Arenamiento en el sector Acari, cerro El Toro afecta terrenos agrícolas, B y C) Inundación en el sector Chaviña, aún se observan restos de antiguo puente.

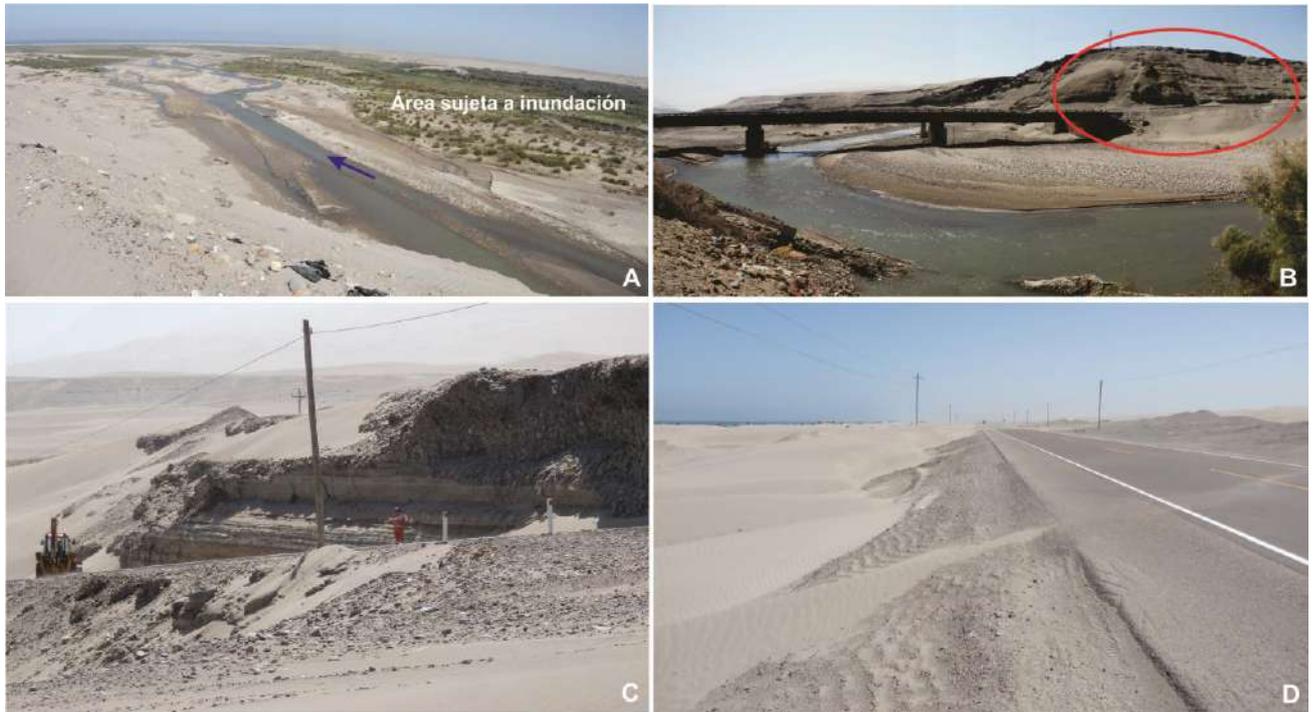
Foto 3. A) Área sujeta a inundación fluvial en ambas márgenes del río Yauca. B) Arenamiento en la margen izquierda del río Yauca. C) Derrumbes en talud superior de la carretera Panamericana Sur en depósitos de conglomerados y de arena. D) Invasión de dunas en carretera Panamericana Sur, km 578.

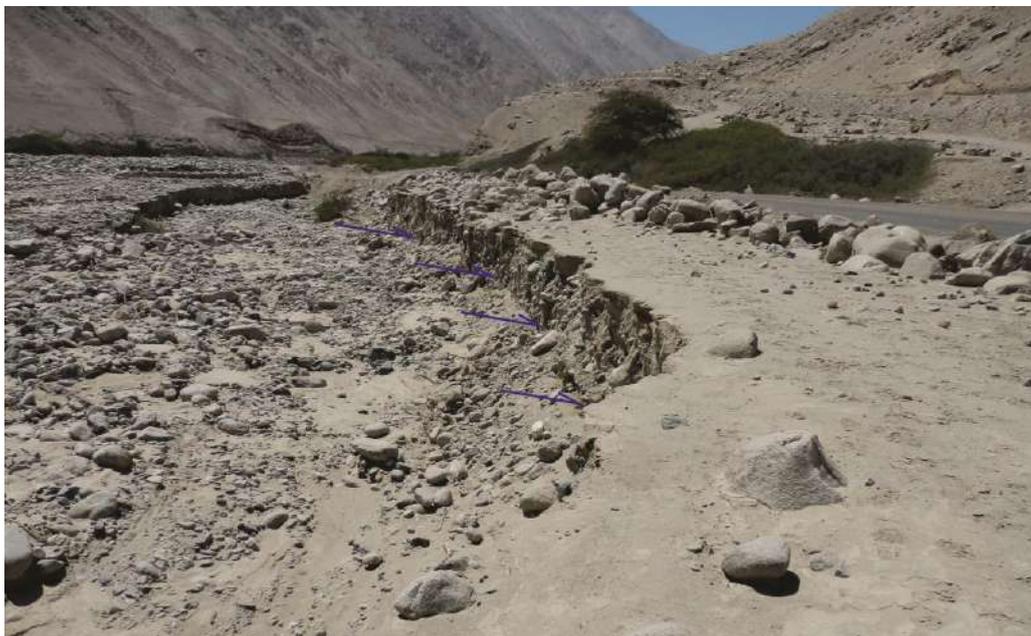
Foto 4. Erosión fluvial en el km 32+200 de la carretera Yauca-Laytaruma, en la margen izquierda de la quebrada Acaville.

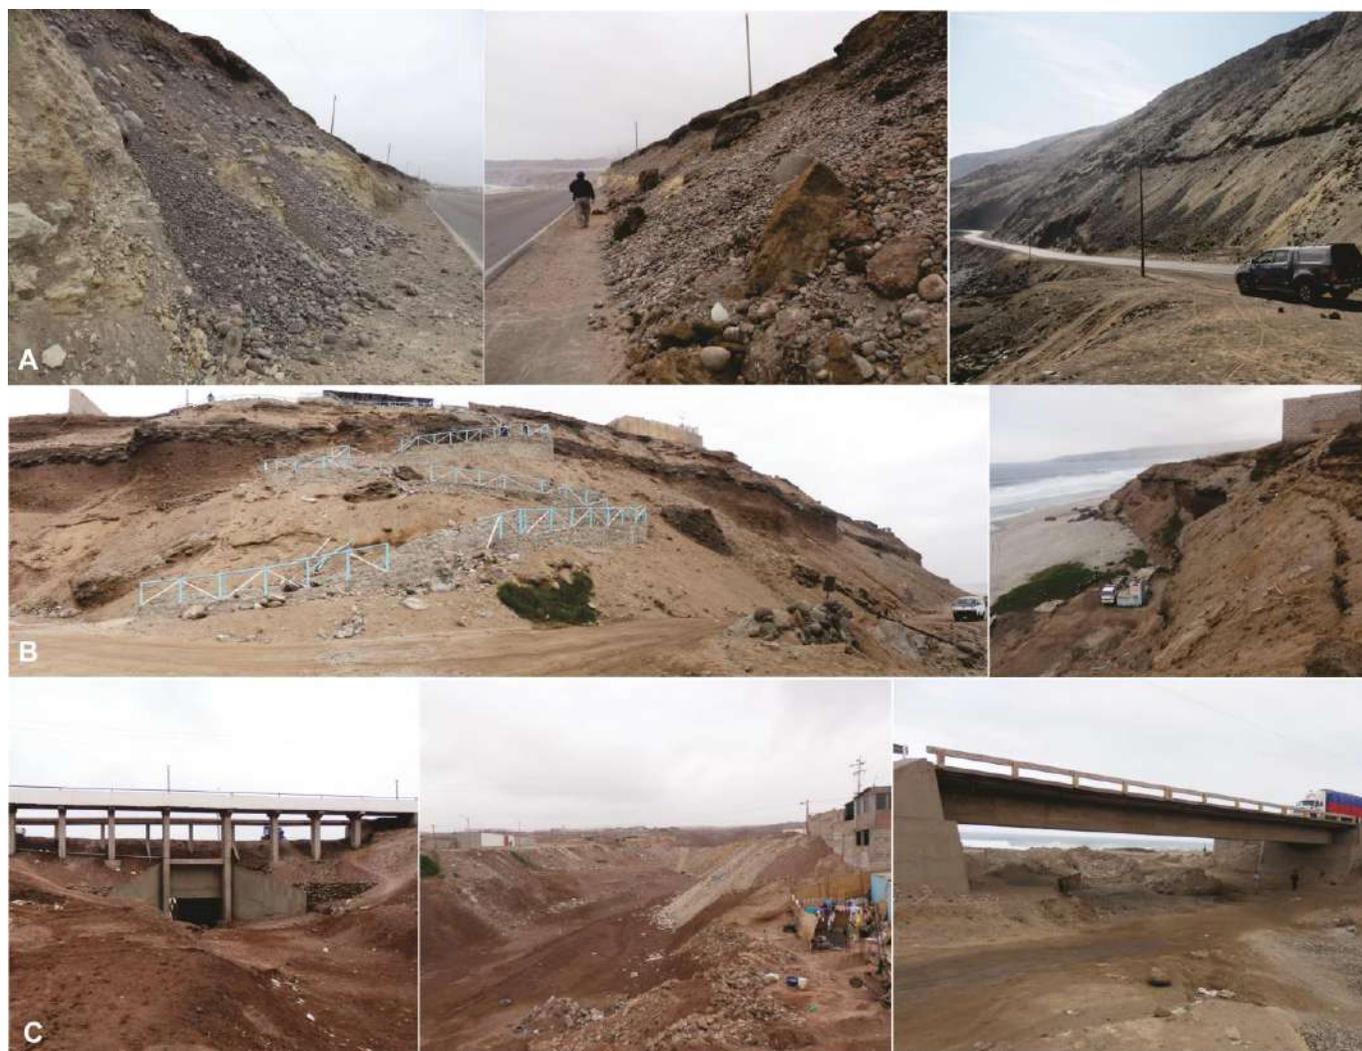
Foto 5. A) Derrumbes en talud superior de la carretera Panamericana con presencia de asentamientos en plataforma de carretera Panamericana Sur Km 615+100 al km 616+200. B) Sector de La Aguadita afectado por derrumbes y caída de rocas que afectaron camino peatonal a la playa. C) Quebradas Cementerio y Chala, aguas arriba de la quebrada Cementerio se ha obstruido el cauce de la quebrada con rellenos. Tomado el 03 de octubre del 2013, después del sismo del 25/09/13.

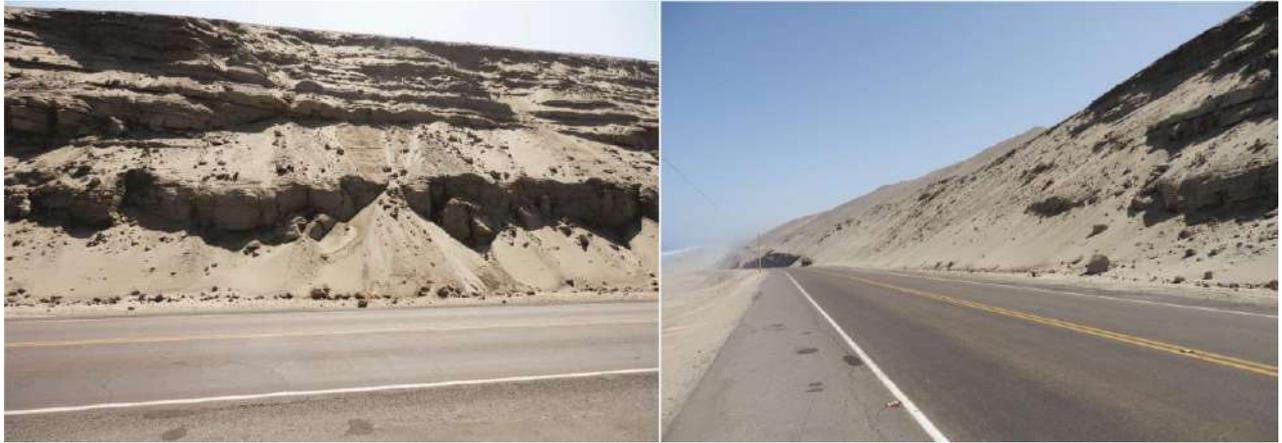
Foto 6. Derrumbes en depósitos eólicos y marinos en el km 648 de la carretera Panamericana Sur.

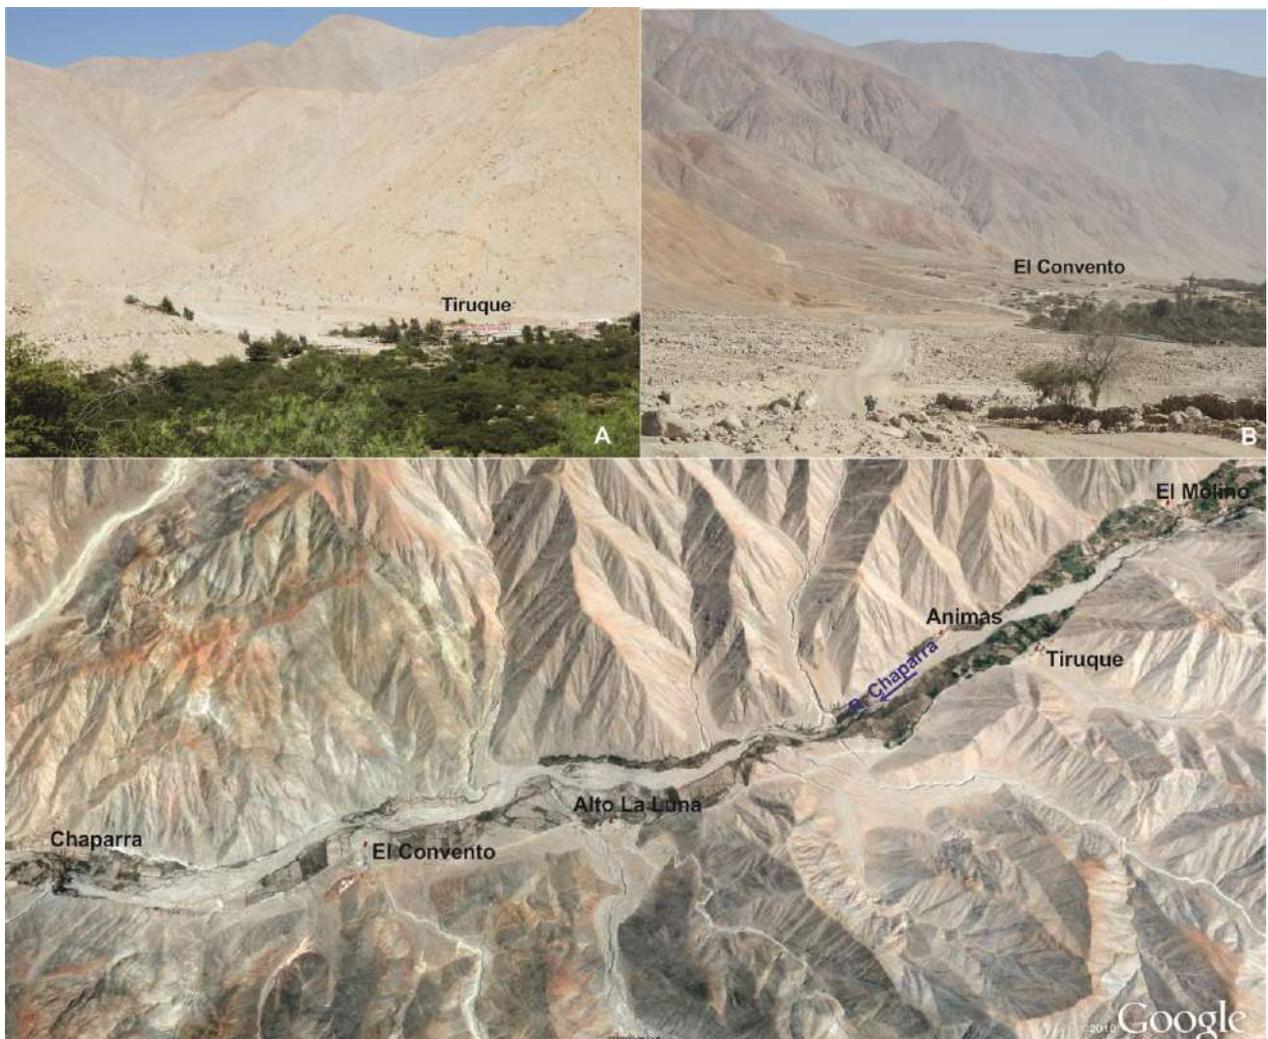
Foto 7. A) Poblado Tiruque se encuentra sobre abanico en margen izquierda del río Chaparra, km 55+800, B) quebrada Rinconada forma un abanico en la margen izquierda del río Chaparra sobre depósito antiguo se encuentra asentado el poblado El Convento.

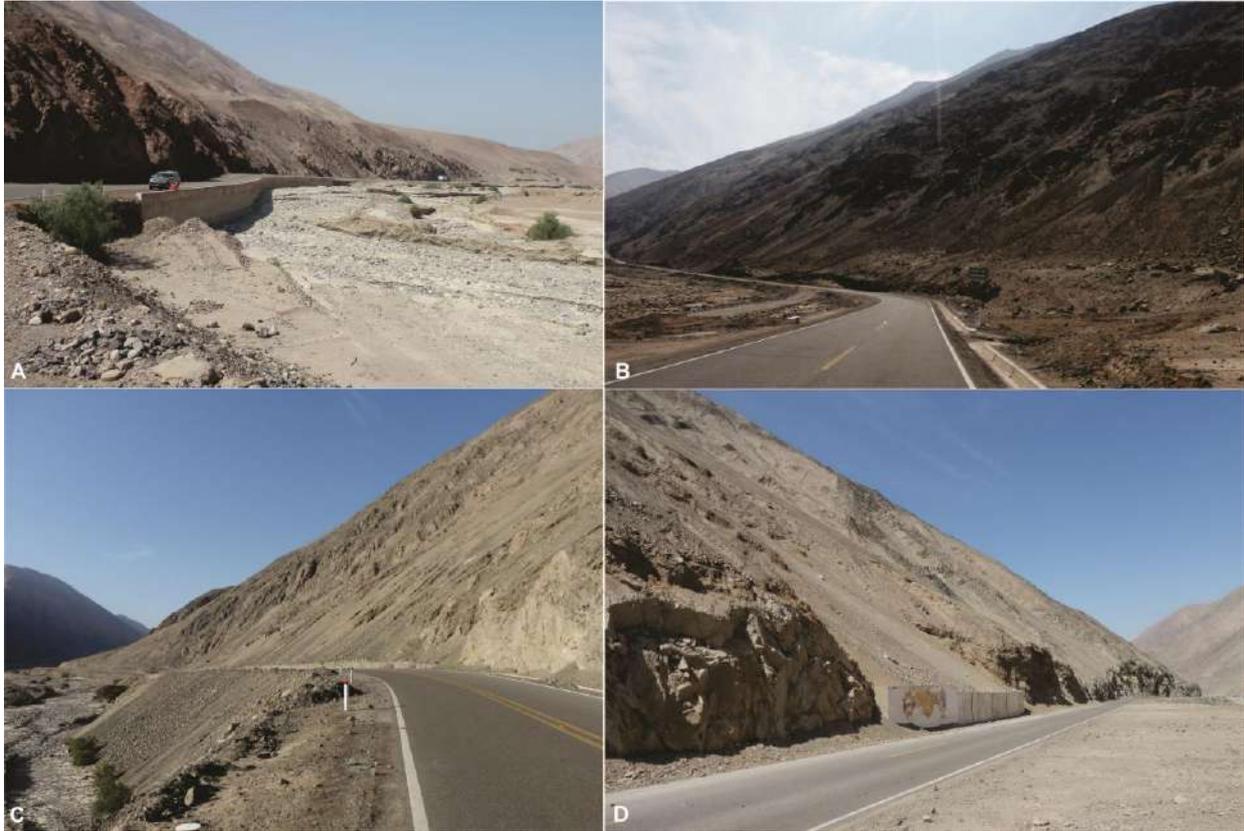
Foto 8. A) Erosión fluvial en la margen izquierda del río Atico, en el km 11+420 de la carretera Atico-Caraveli. B, C y D) Derrumbes en talud superior de carretera Atico-Caraveli, en los km 22+250, km 18+320, km 21+300 respectivamente.

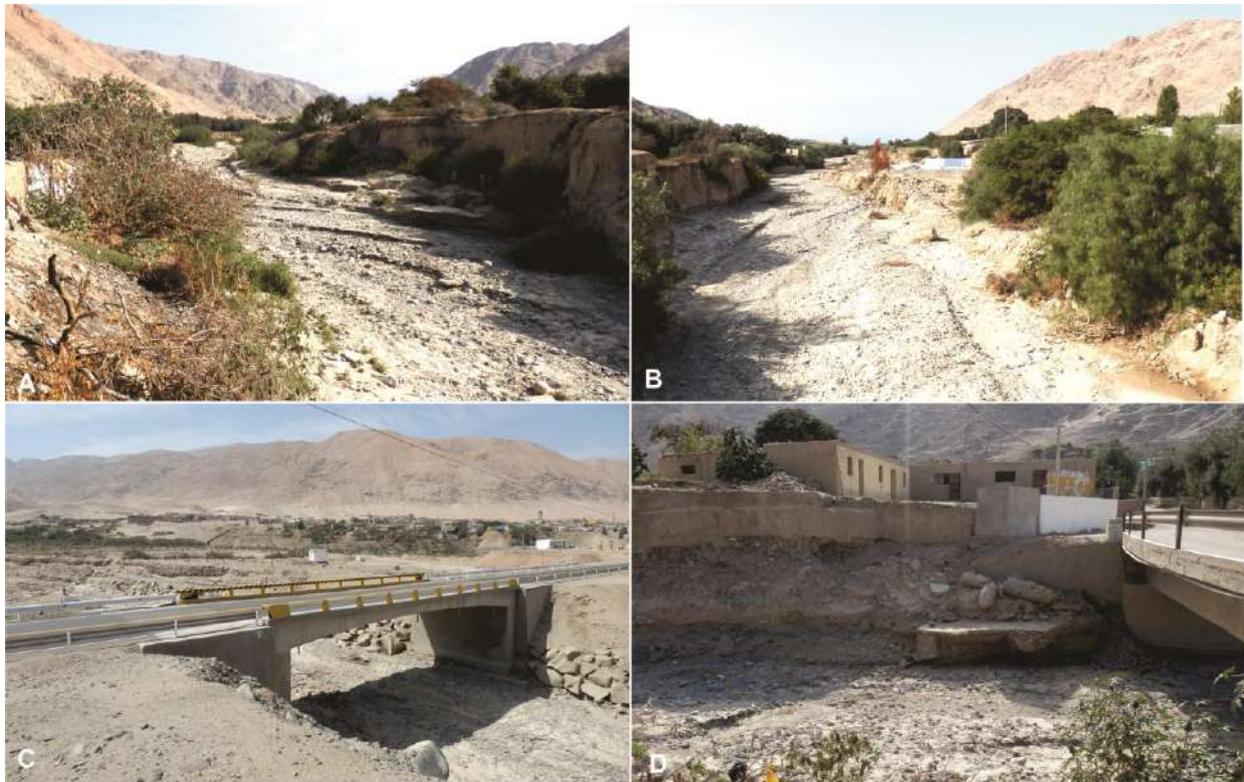
Foto 9. A) Erosión fluvial en la margen derecha del río Atico, B) Erosión fluvial en la margen derecha del río Atico, C) Puente La Florida, D) Puente Atico presenta daños en estribo derecho del puente.

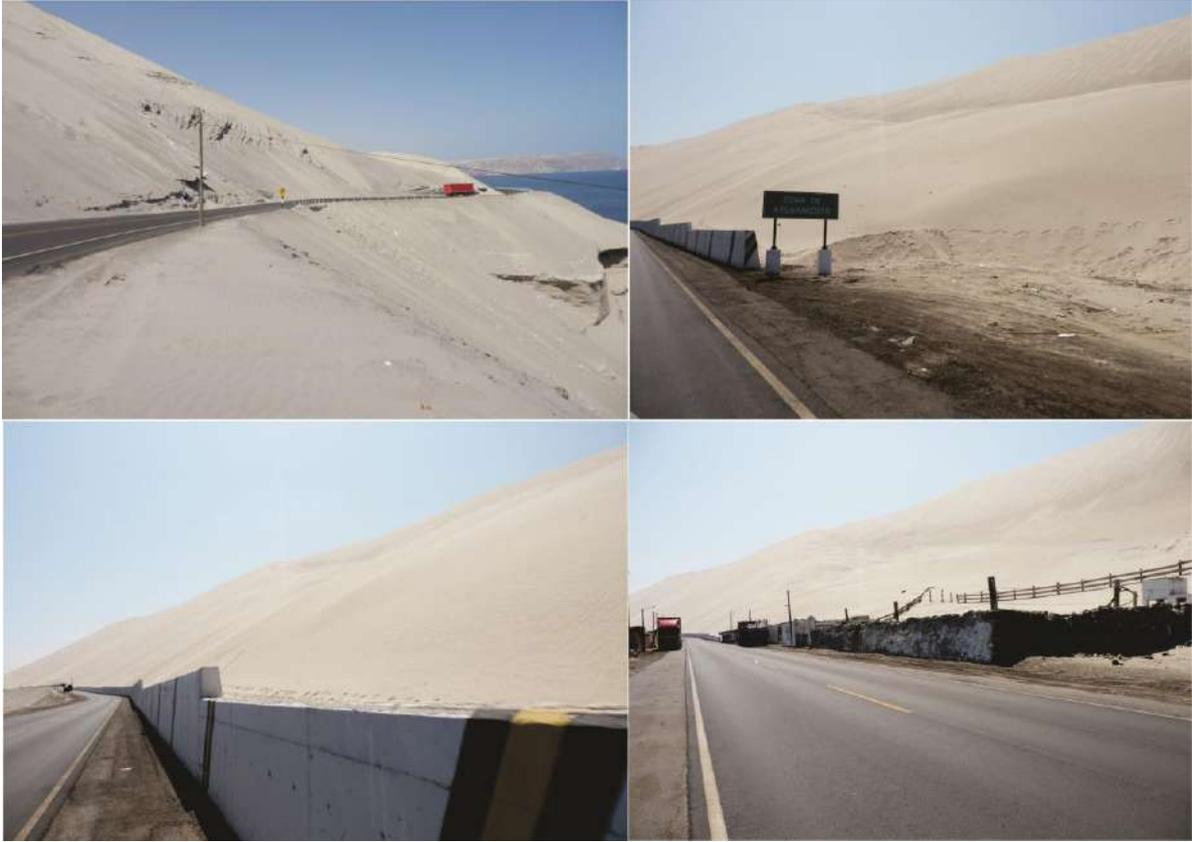
Foto 10. Vistas de arenamiento en cerro de Arena, en el km 743 de la carretera Panamericana Sur.

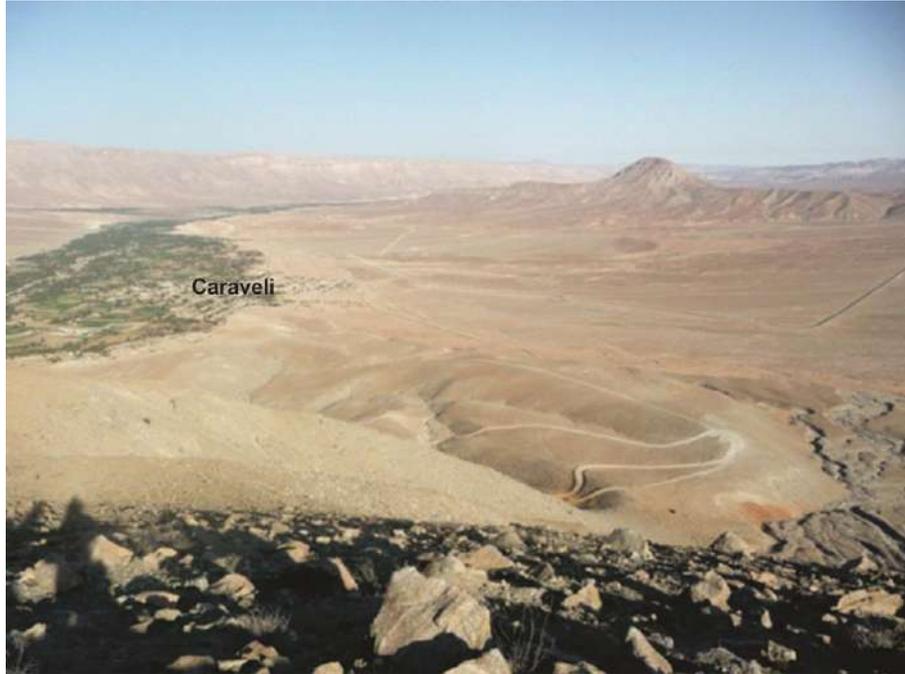
Foto 11. Vista panorámico del poblado de Caraveli ubicado sobre depósitos proluviales, dejados por huaicos muy antiguos (tomado por Medina, 2013).

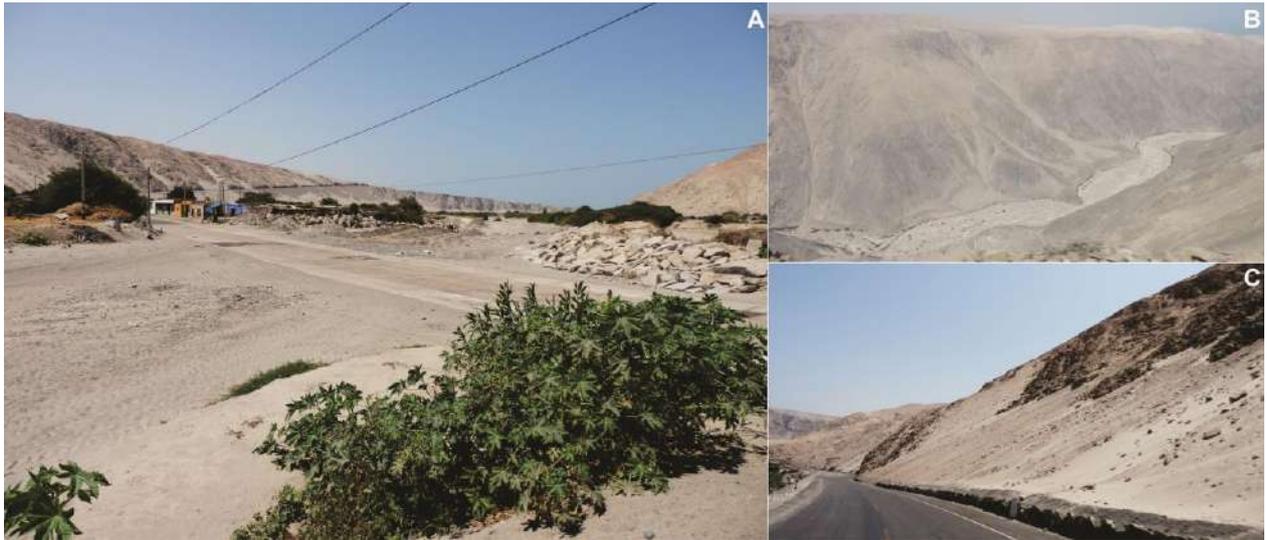
Foto 12. Quebrada Pescadores, todos los años acarrea huaicos y obstruye vía, en el km 755 de la carretera Panamericana Sur.

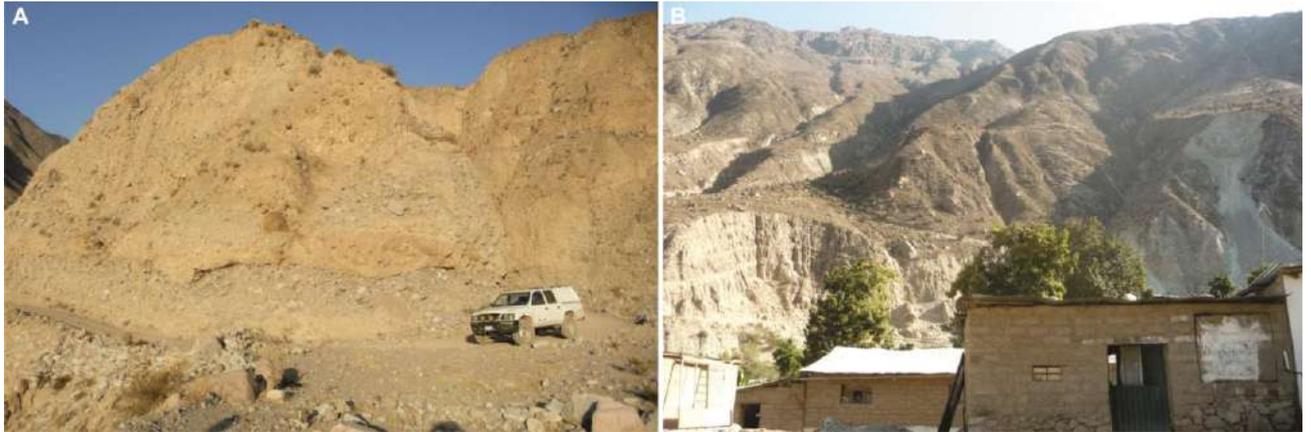
Foto 20. A) Carretera a Chichas – Yachanguillo, a la altura del Km 7+120 afectada por derrumbes y huaicos, se observa el substrato de mala calidad. B) Derrumbes y erosión en cárcavas en el sector Chichas.

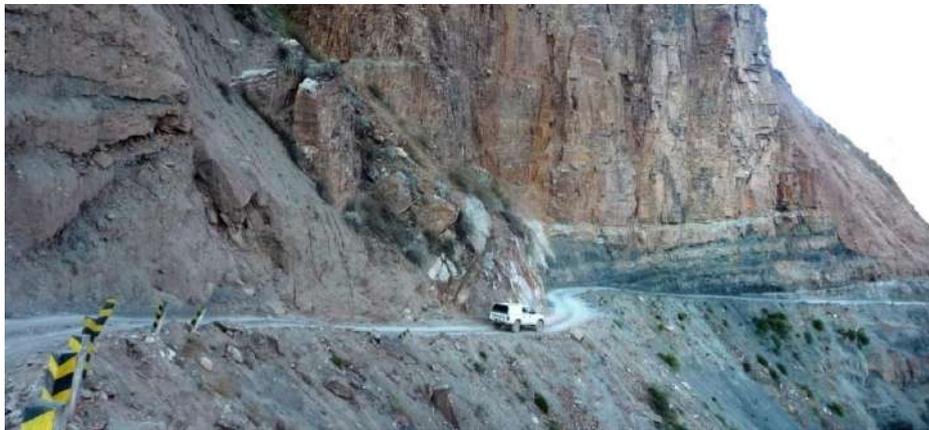
Foto 22. Talud de pendiente muy escarpada con sustrato rocoso muy fracturado y meteorizado, susceptible a la ocurrencia de caída de rocas y derrumbes.

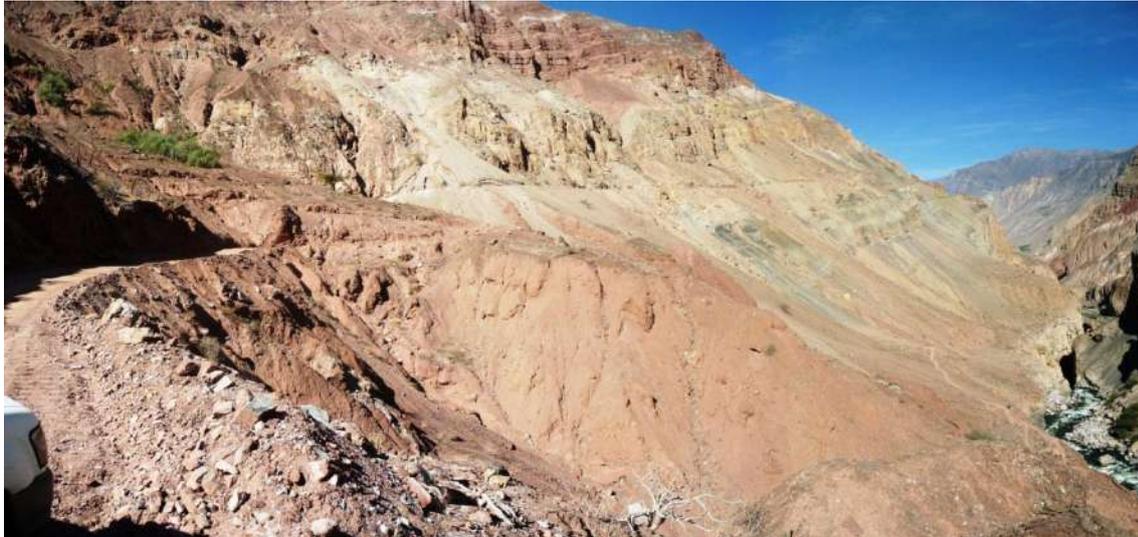
Foto 23. Tramo de carretera de acceso entre los poblados de Cotahuasi y Velinga susceptible a la ocurrencia de derrumbes, flujos y cárcavas en periodo lluvioso.

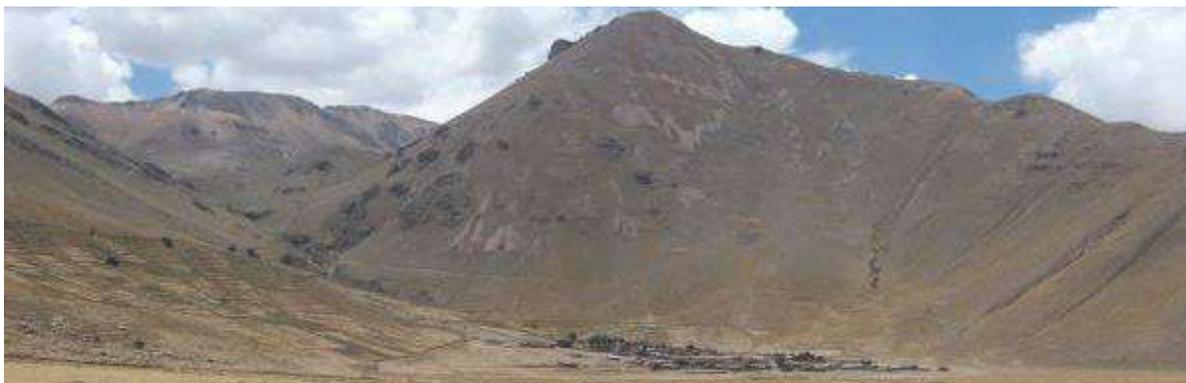
Foto 25. Sector en la quebrada Tarcapata – Chapacoco. Un próximo flujo excepcional podría afectar al poblado de Chapacoco y a la carretera a Orcopampa. (Tomado por Zavala, 2008).

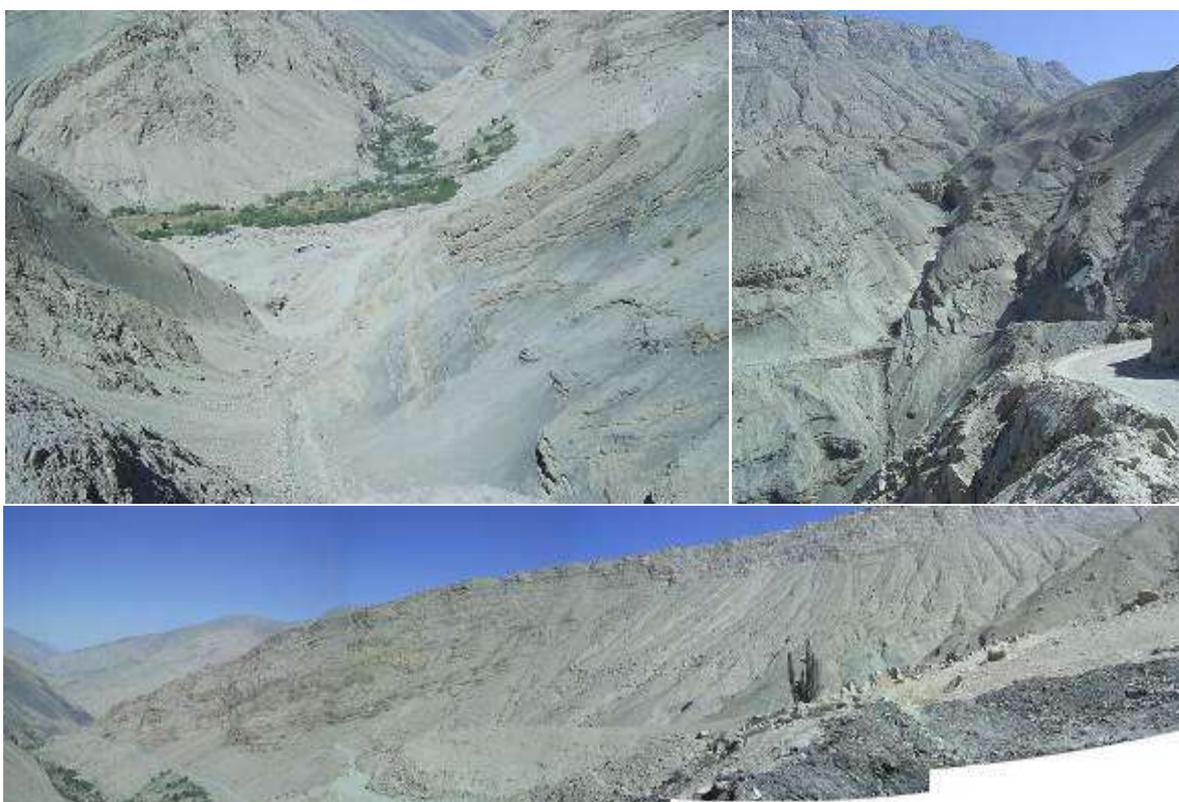
Foto 27. Erosión de laderas que han afectado un tramo de carretera en más de un kilómetro en el sector Lomas de Mamas (tomado por Zavala, 2012).

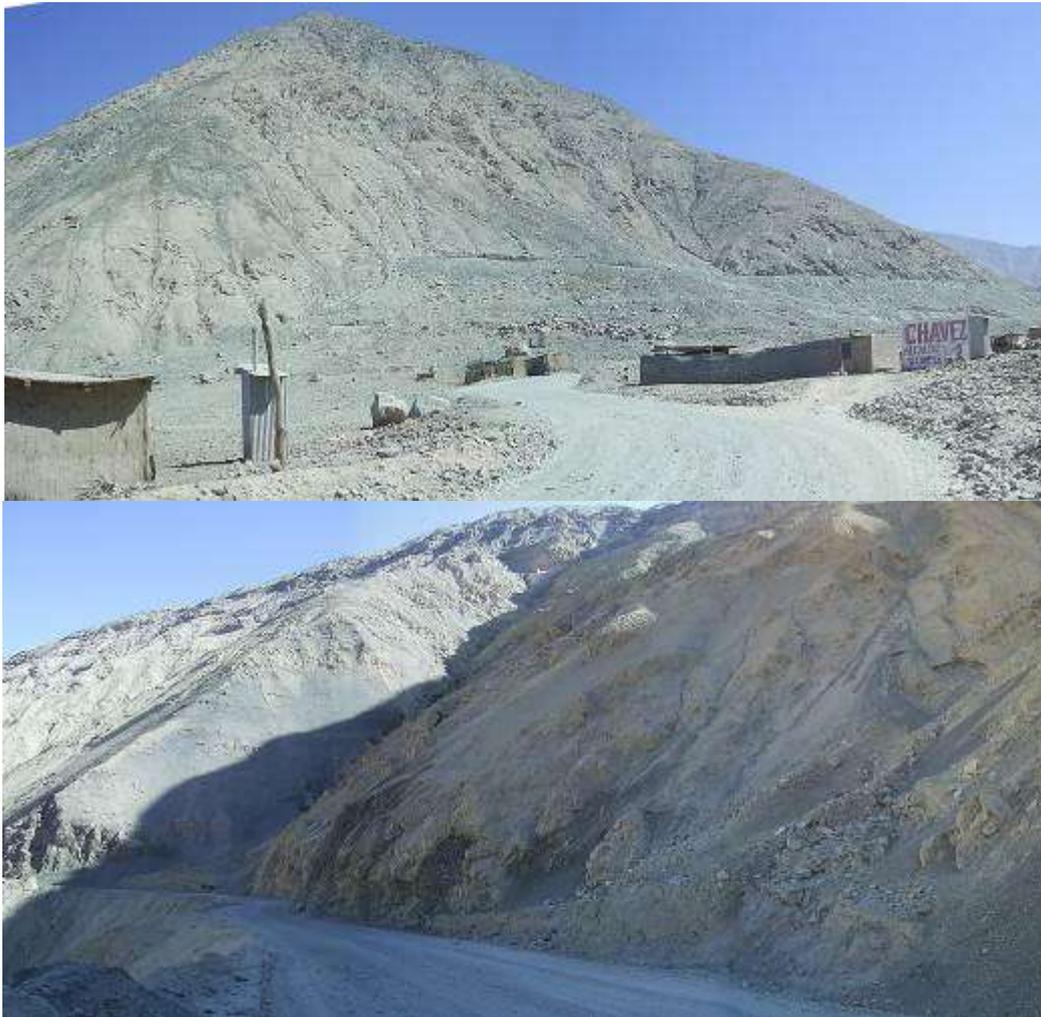
Foto 29. Sector de Andamayo. Tramo de carretera de acceso a Tipan y Viraco que en épocas de lluvia es intransitable (tomado por Zavala, 2008).

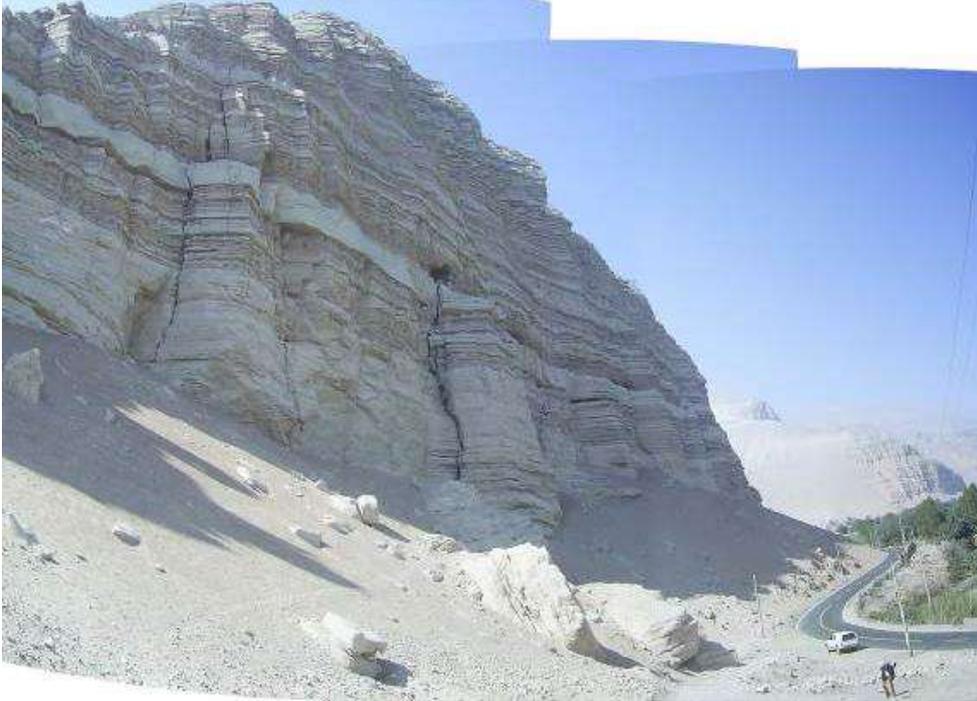
56. Recodo Cerro  (Huancarqui)	Zona de derrumbes, talud de corte de carretera vertical de unos 30 m de alto y 900 m de longitud. Presencia de grietas en el talud con aberturas de hasta 15 cm. Material caído depositado al pie del talud superior de carretera, es posible encontrar bloques de hasta 7 m de longitud (Foto 33).	Obstrucción de la carretera, vehículos pueden ser aplastados por bloques que caen.	Eliminar material derrumbado y zonas que han quedado inestables (desquinche).

Foto 33. Derrumbes y agrietamientos en el sector Recodo Cerro que afectan a la carretera Aplao – Huancarqui (tomado por Zavala, 2008).

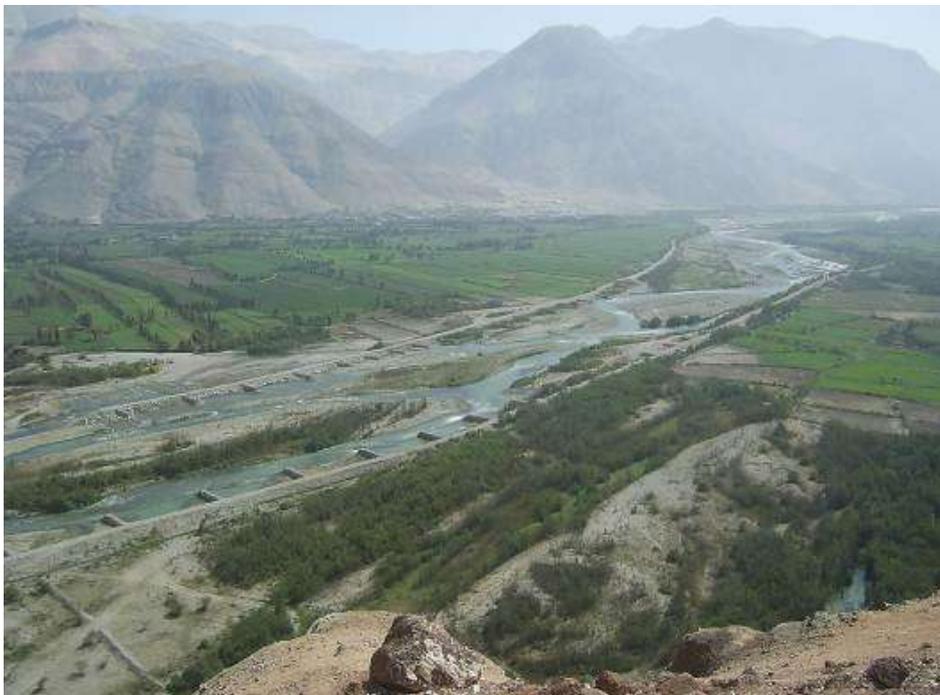
Foto 34. Área susceptible a erosión e inundación fluvial entre Caspini y Querulpa (tomado por Zavala, 2008).

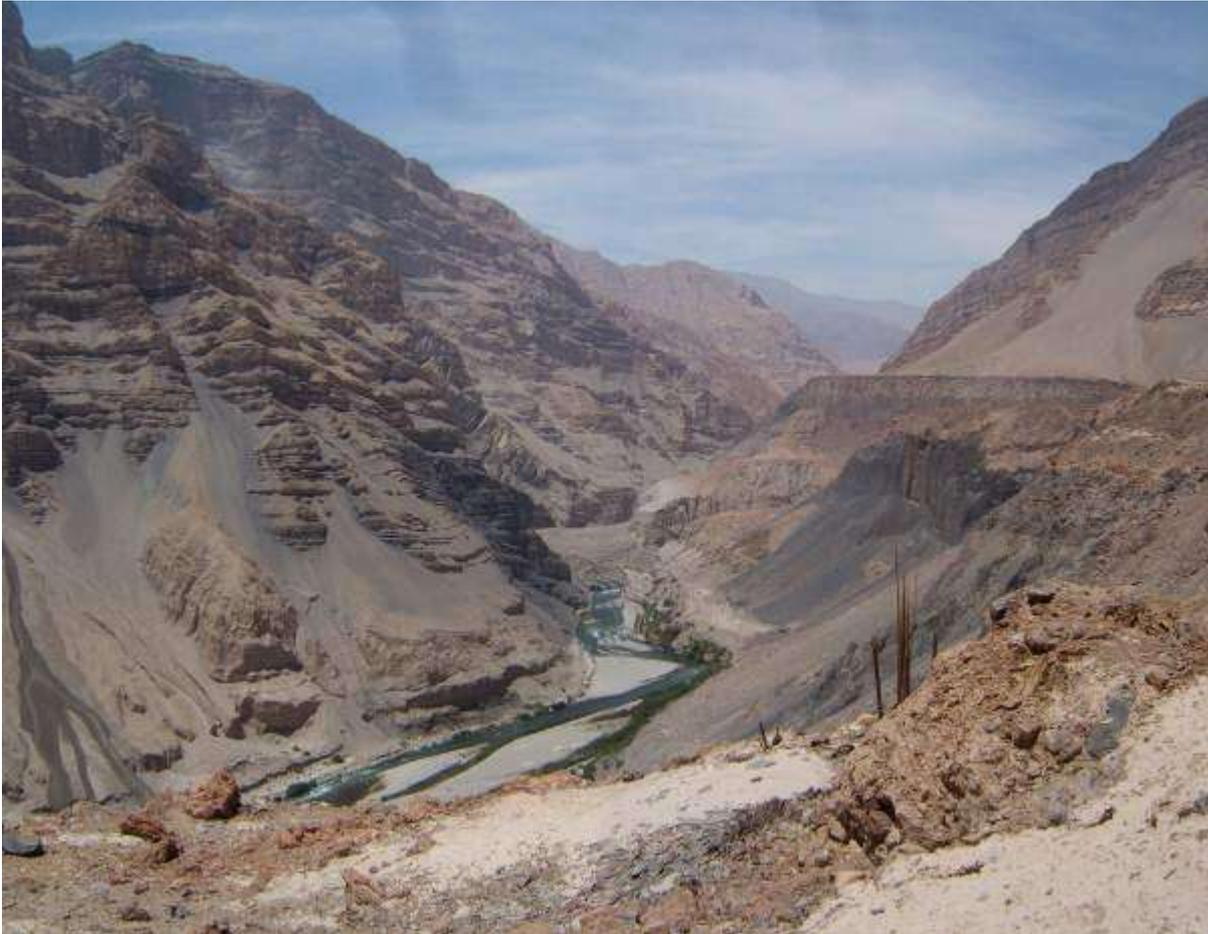
Foto 35. Vista aguas abajo del río Colca frente a Ayo. Se aprecia parte del material caído por un derrumbe del cerro Filayoc, margen izquierda que represó el río Colca y su afluente Ayo (A): Laderas con fuerte pendiente, con secuencias del Grupo Yura muy plegadas y fracturadas que caracterizan la inestabilidad del lugar con sismos o fuertes lluvias (tomado por Zavala, 2008).

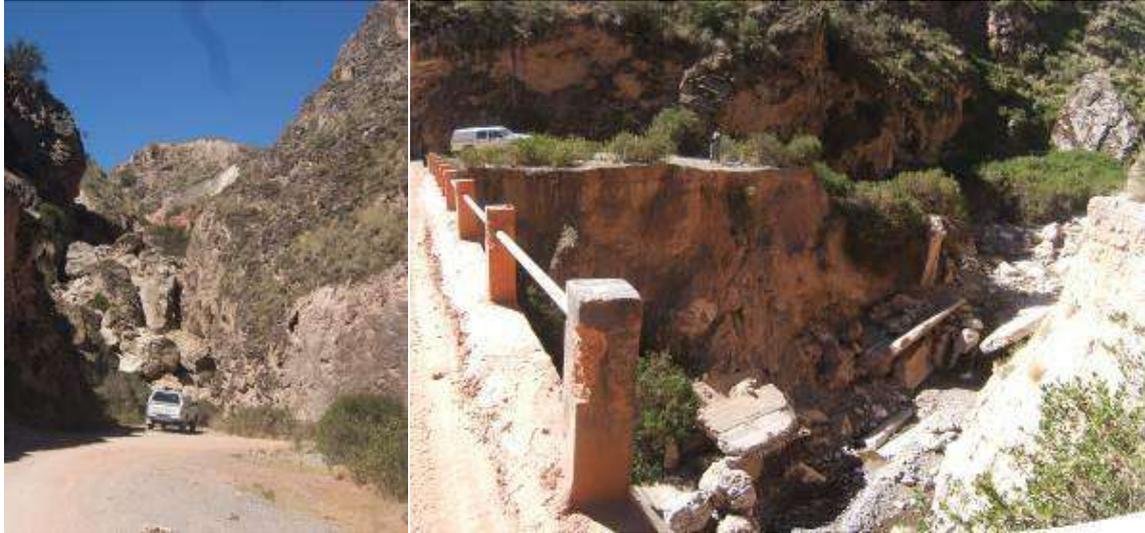
Foto 36. Carretera entre Huambo y Alto Sihuas. Derrumbe en la margen izquierda de la quebrada Mulapampa, erosión por el huaico generado, aguas abajo.

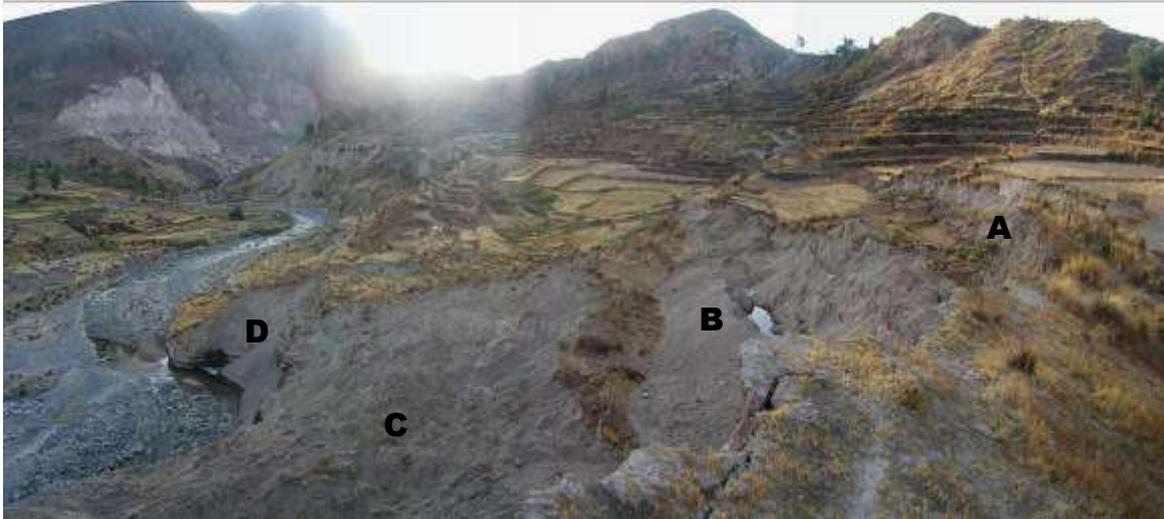
Foto 39. Vista panorámica del deslizamiento de Juanca-Lari. Se distingue: A) las escarpas arranque superiores irregulares; B) terracillas o terrenos escalonados en el material deslizado multirotacional, con afloramientos de agua; C) basculamiento del terreno en el pie del deslizamiento; D) erosión o socavamiento del río Colca (tomado por Zavala, 2008).

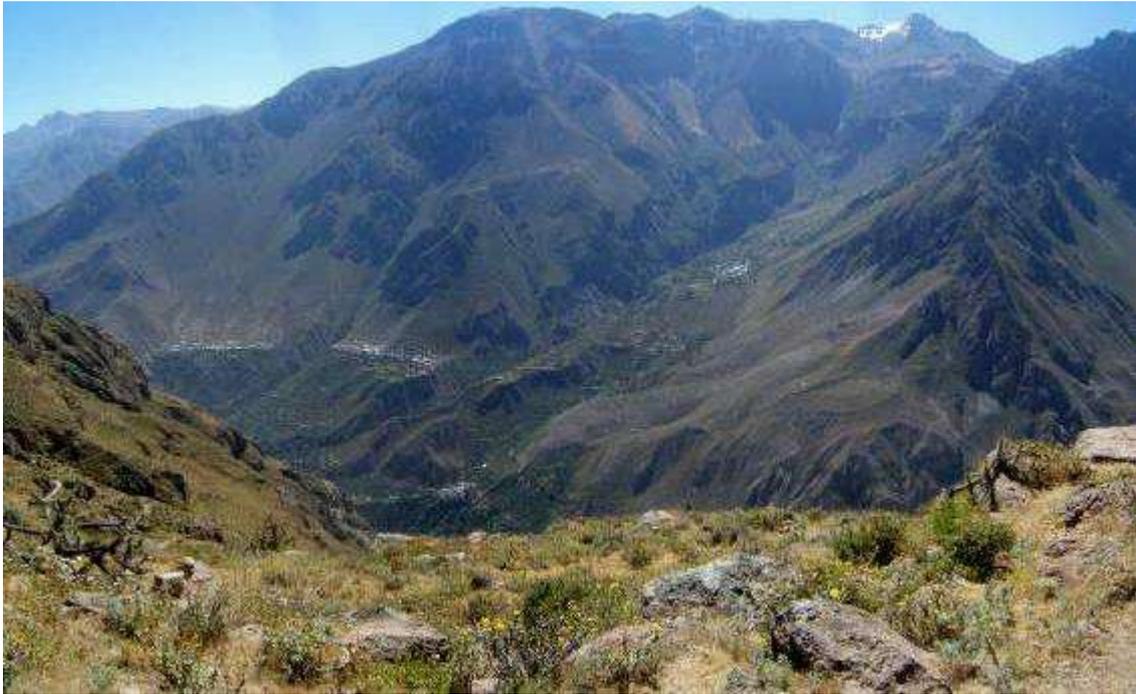
Foto 41. Sector Tapay – Malata, deslizamiento antiguo que produjo el asentamiento de la ladera donde se han ubicado dichos poblados. Además, caída de rocas desde laderas superiores. Tomado por Zavala (2008)

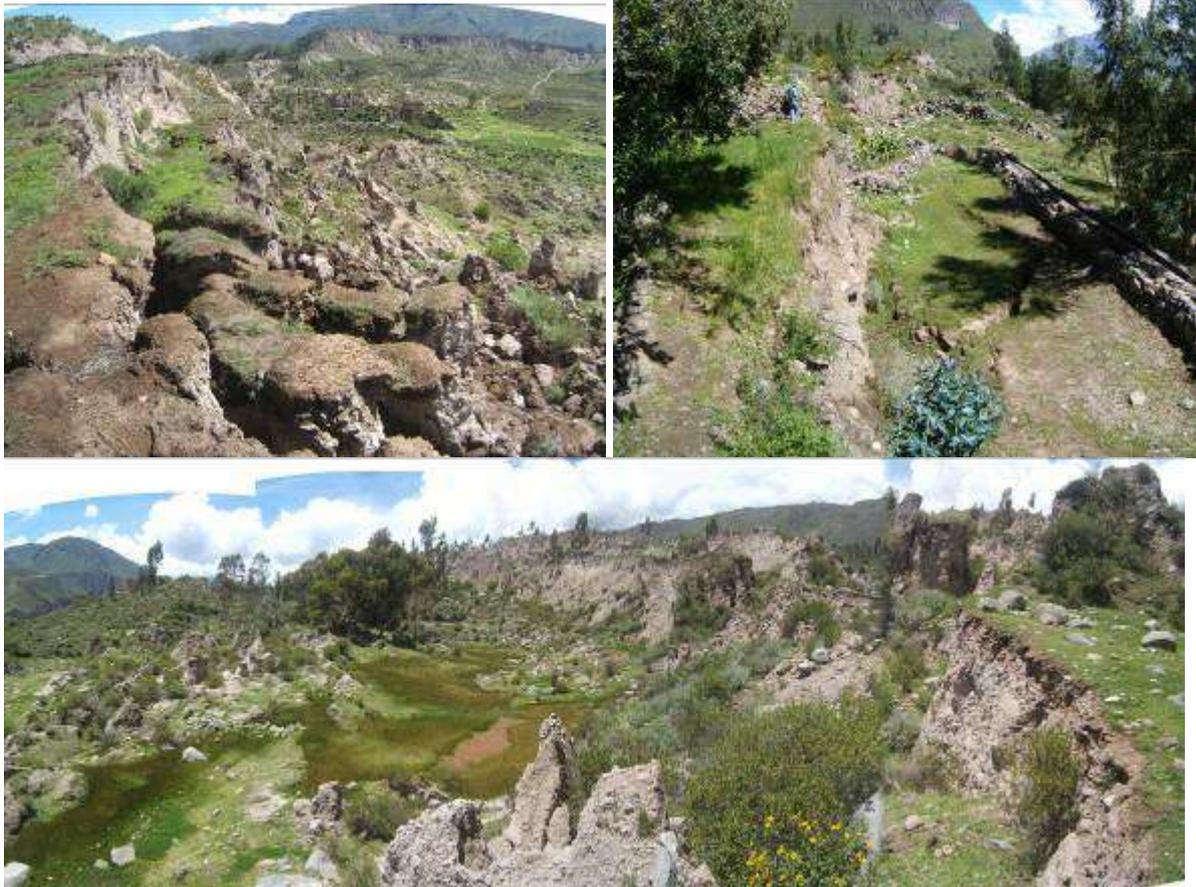
Foto 43. Vistas del deslizamiento de Maca-Chacaña. Tomado por Zavala (2008)
