**DIRECCIÓN DE GEOLOGÍA  
AMBIENTAL Y RIESGO GEOLÓGICO**

**INFORME TÉCNICO**

**ZONAS CRÍTICAS POR PELIGROS GEOLÓGICOS  
EN LA REGIÓN AREQUIPA**

**OCTUBRE 2014**

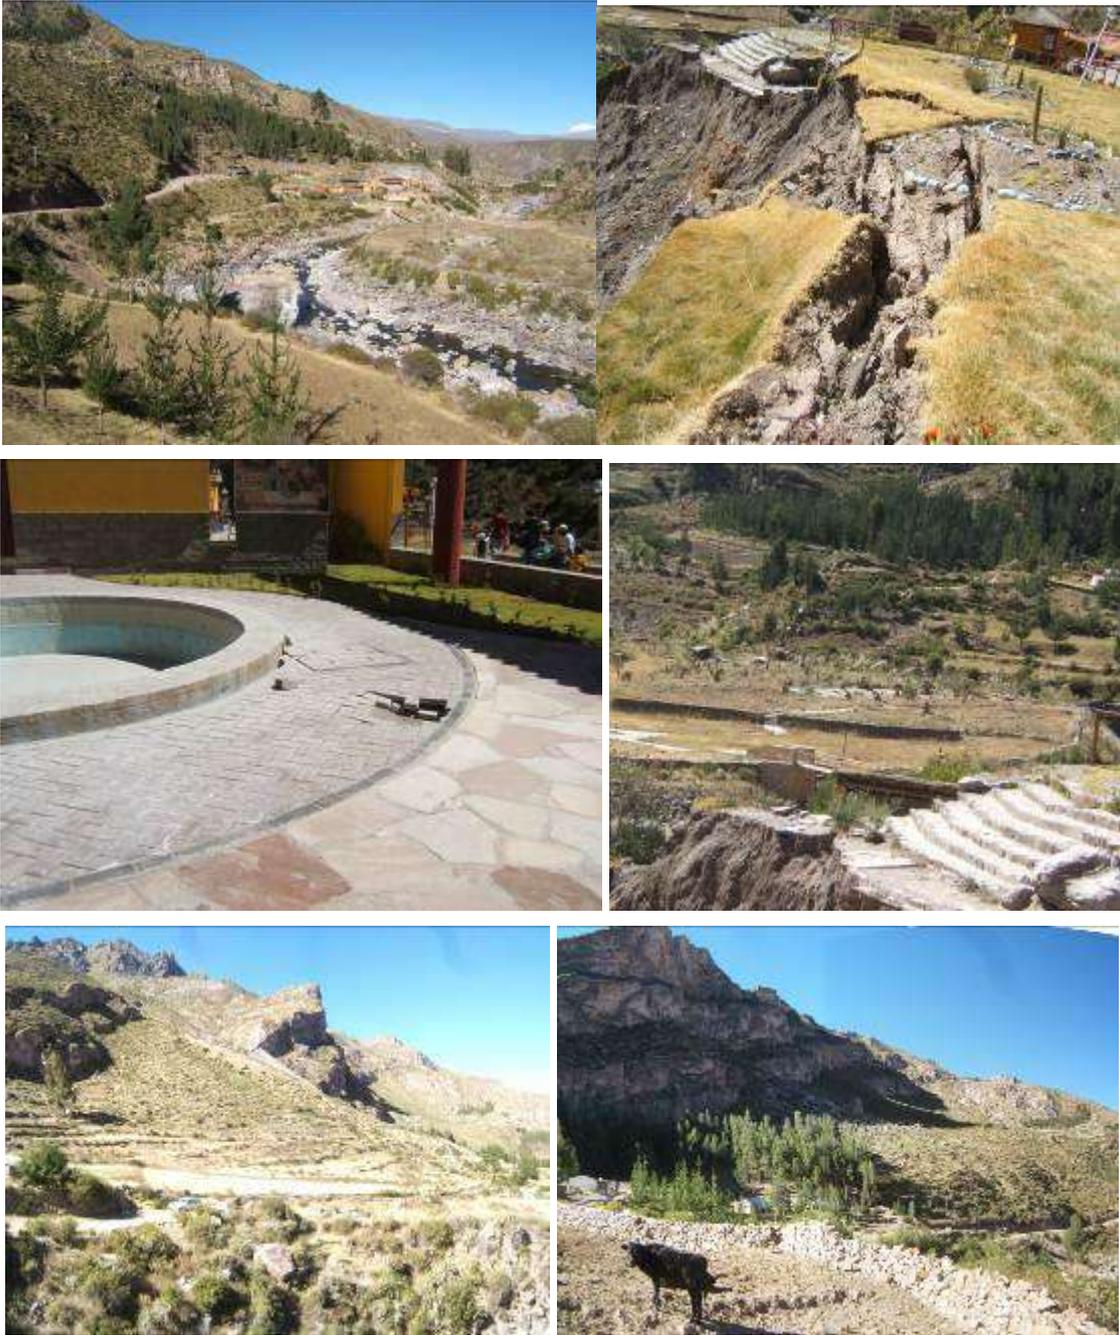
Foto 45. Vistas panorámica y de detalle de los sectores de Baños Termales "La Calera", Pucaloma y Hospedaje el Bosque. Se ven afectados por deslizamientos, caídas de rocas y flujos que afectan la infraestructura del lugar y a los vehículos que transitan por la zona. Tomado por Zavala (2008)

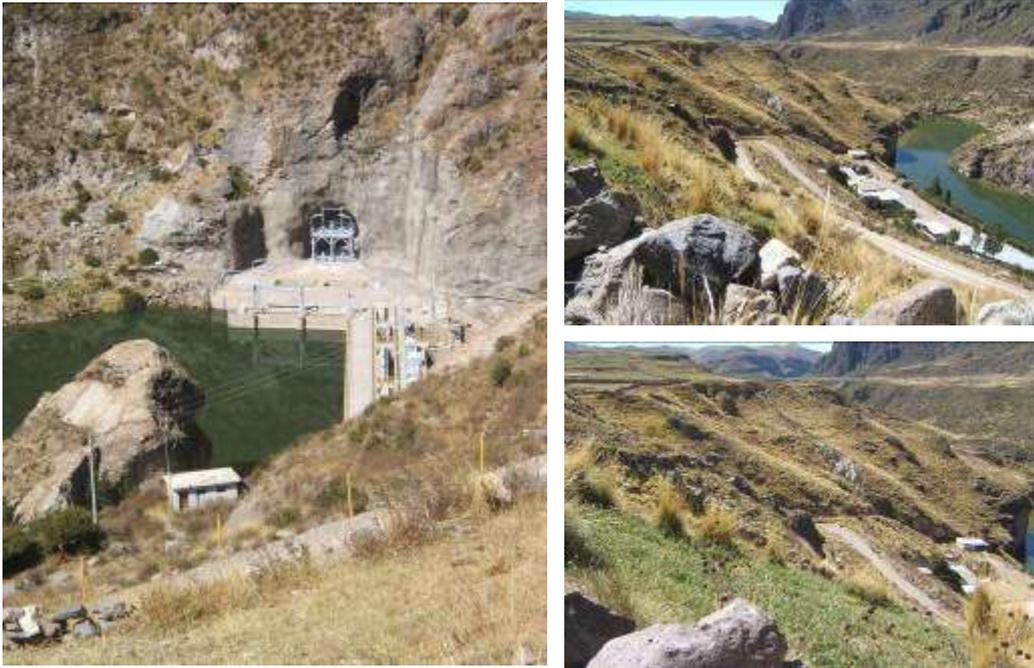
Foto 46. Deslizamiento rotacional que en el año 2005 produjo asentamientos de terrenos que afecto casa de maestranza de la bocatoma de Tuti. Tomado por Zavala (2008)

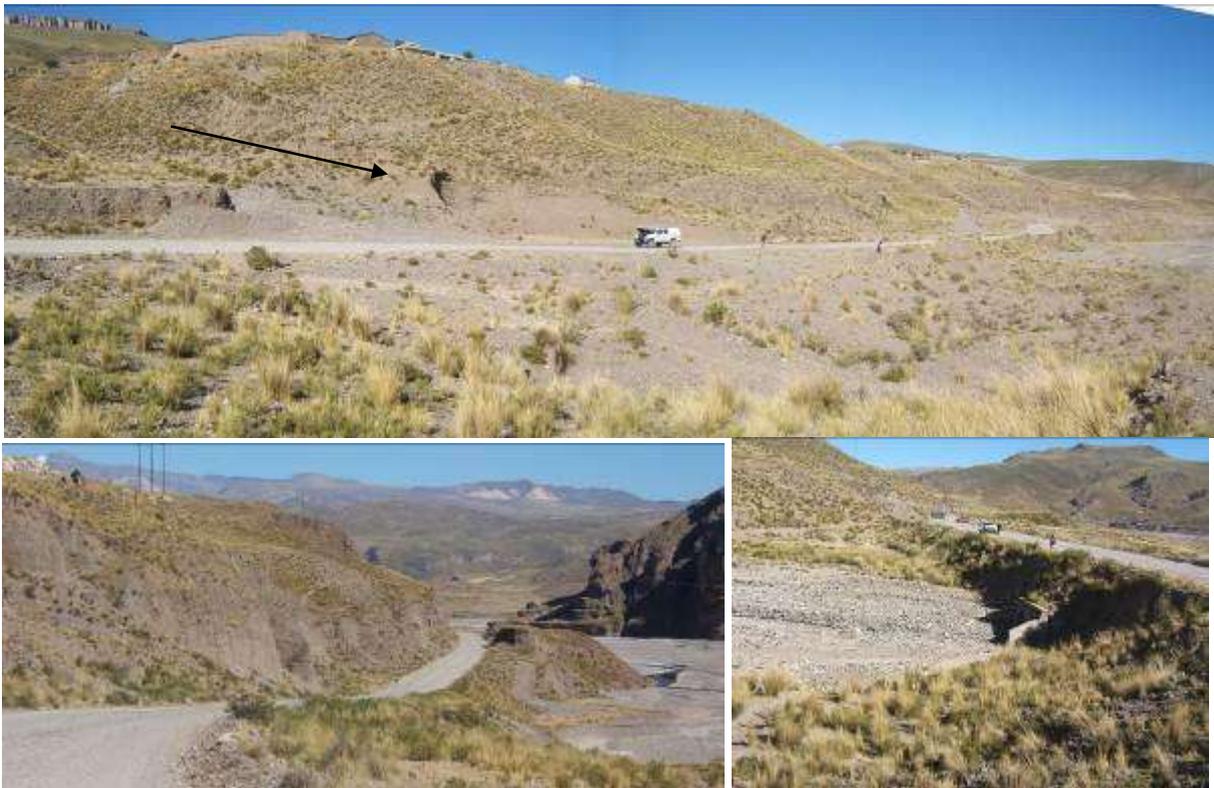
Foto 47. Sector de Callalli. Tramo de carretera de unos 600 m que se ve afectado por derrumbes y huaicos. Tomado por Zavala (2008)

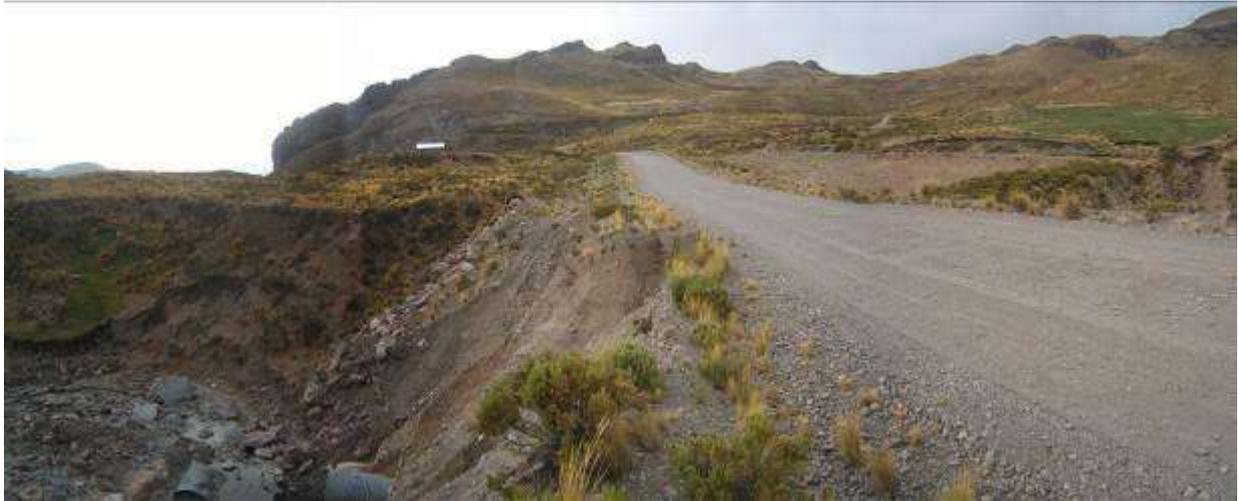
Foto 48. Deslizamiento de tierras en la quebrada Huacoto puede afectar torres de alta tensión y tramo de carretera Arequipa-Represa Condoroma. Tomado por Zavala (2008)

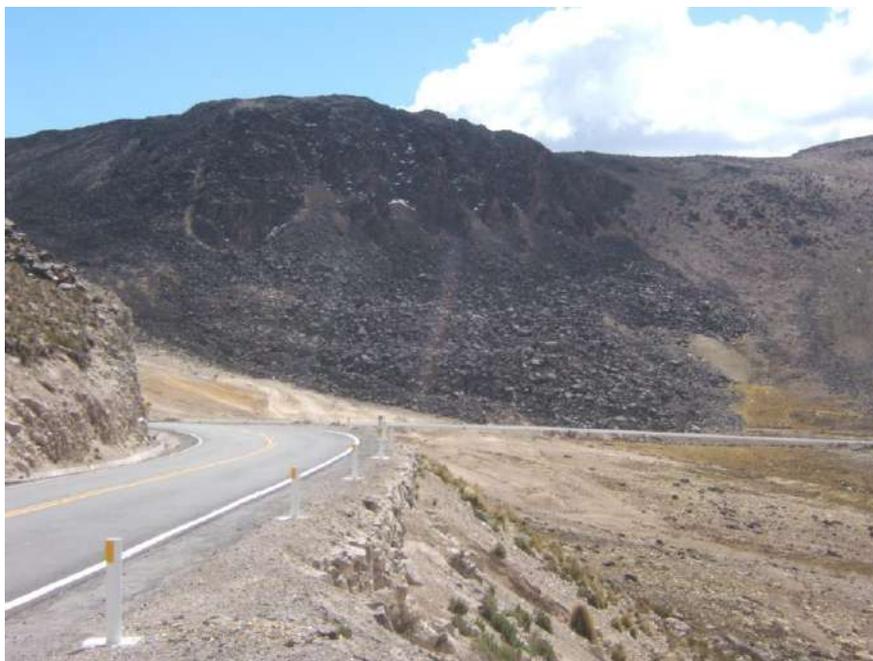
Foto 49. Caída de rocas en la Carretera Chivay Km 53+000. Tomado por Zavala, 2008.

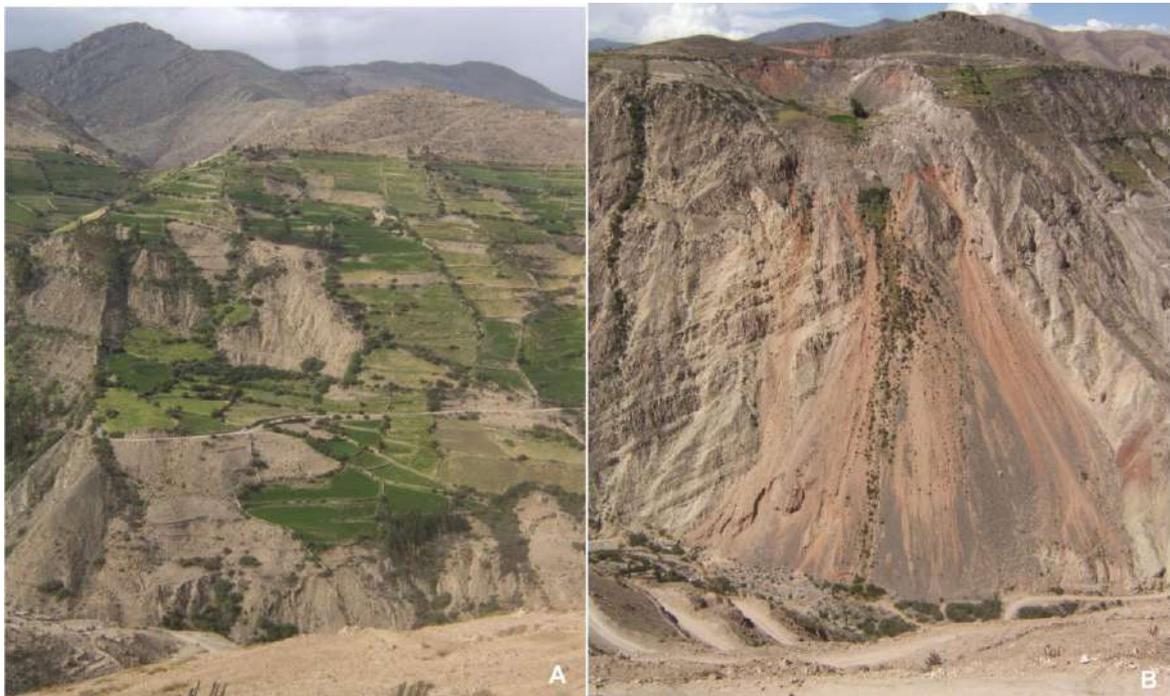
Fotos 53.A) Deslizamiento antiguo en el sector Huasamayoc, aprovechado como terreno de cultivo. B) Deslizamiento en el sector Puente Vasco (tomado por Zavala, 2008).

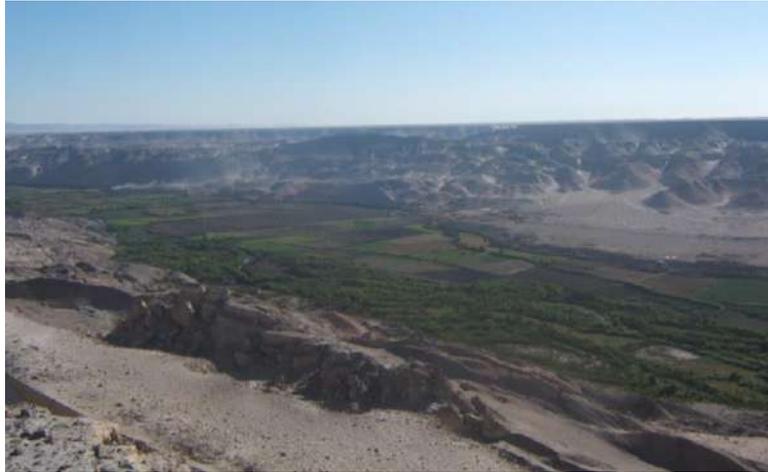
Foto 55. Deslizamiento y erosión de laderas (cárcavas) en el sector La Capilla, margen derecha del río Vítor (tomado por Zavala, 2012).

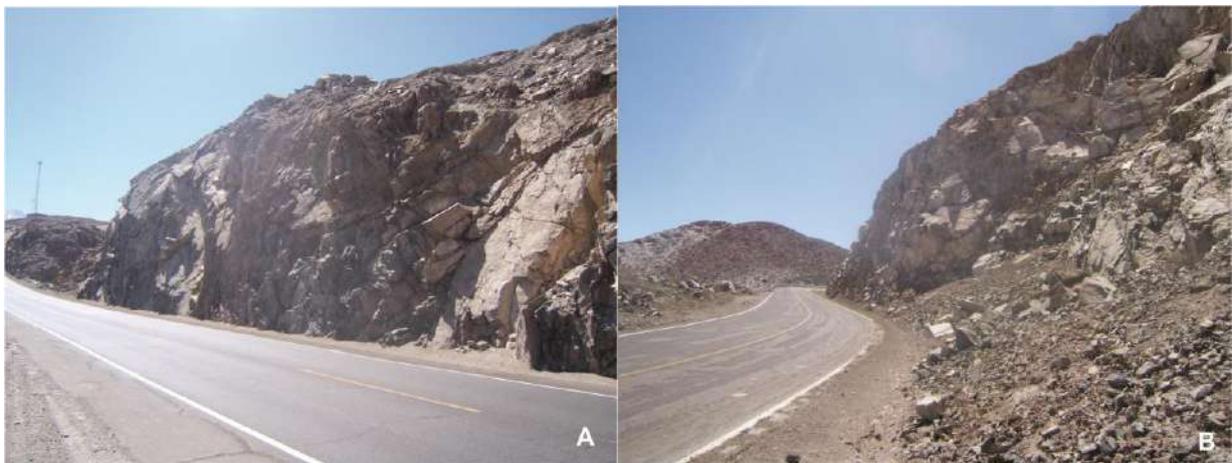
Foto 60. A) Taludes propensos a caída de rocas y derrumbes en tramo de la variante de Uchumayo. B) Rocas fracturadas que pueden generar caídas de rocas. Antigua carretera Panamericana (tomado por Zavala, 2012).

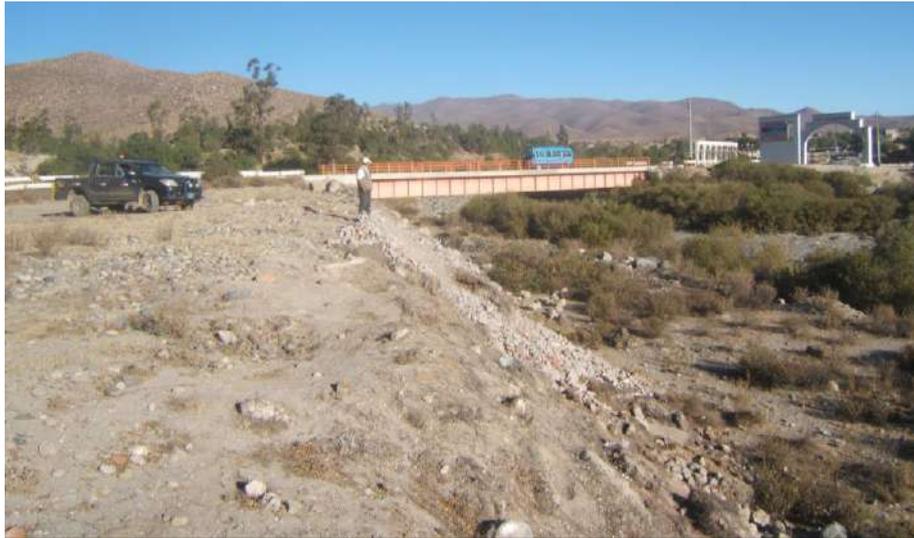
Foto 61. Río Yarabamba. Botadero de desmonte en la margen derecha que estrecha su cauce (tomado por Zavala, 2012).

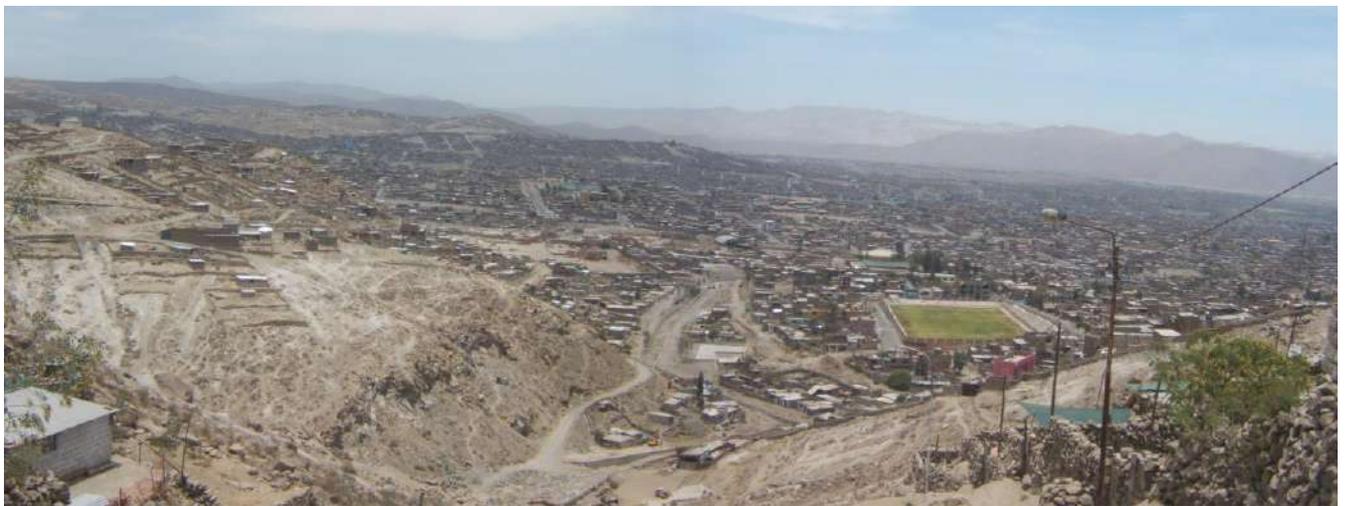
Foto 62. Caída de rocas, erosión y flujo de detritos en las laderas del cerro Pajonal, ocupadas por el sector de Villa Mirador (tomado por Zavala, 2012).

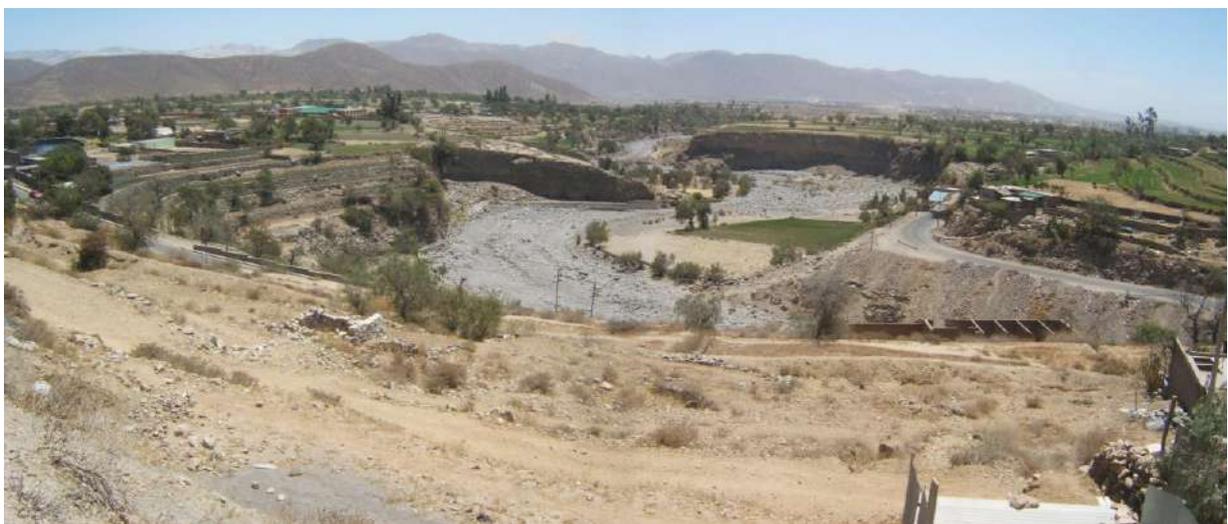
Foto 63. Erosión Fluvial en el río Mollebaya (tomado por Zavala, 2012).

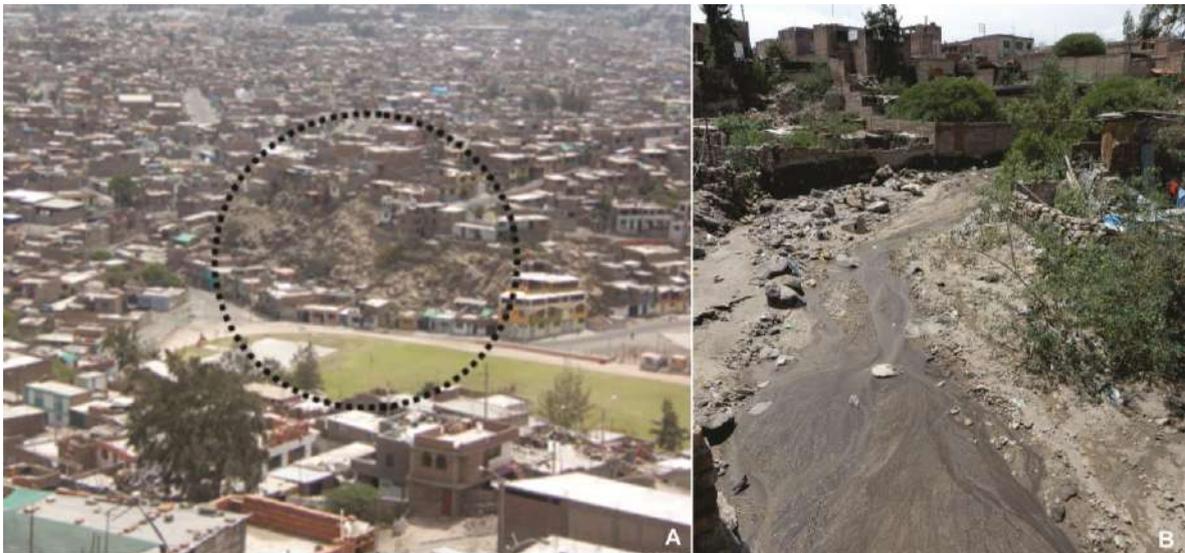
Foto 65. A) Caída de rocas en el puente Arnao Tahuantinsuyo. B) Fuerte erosión y colapso de muros de viviendas dentro del cauce de la torrentera, puente Arnao.

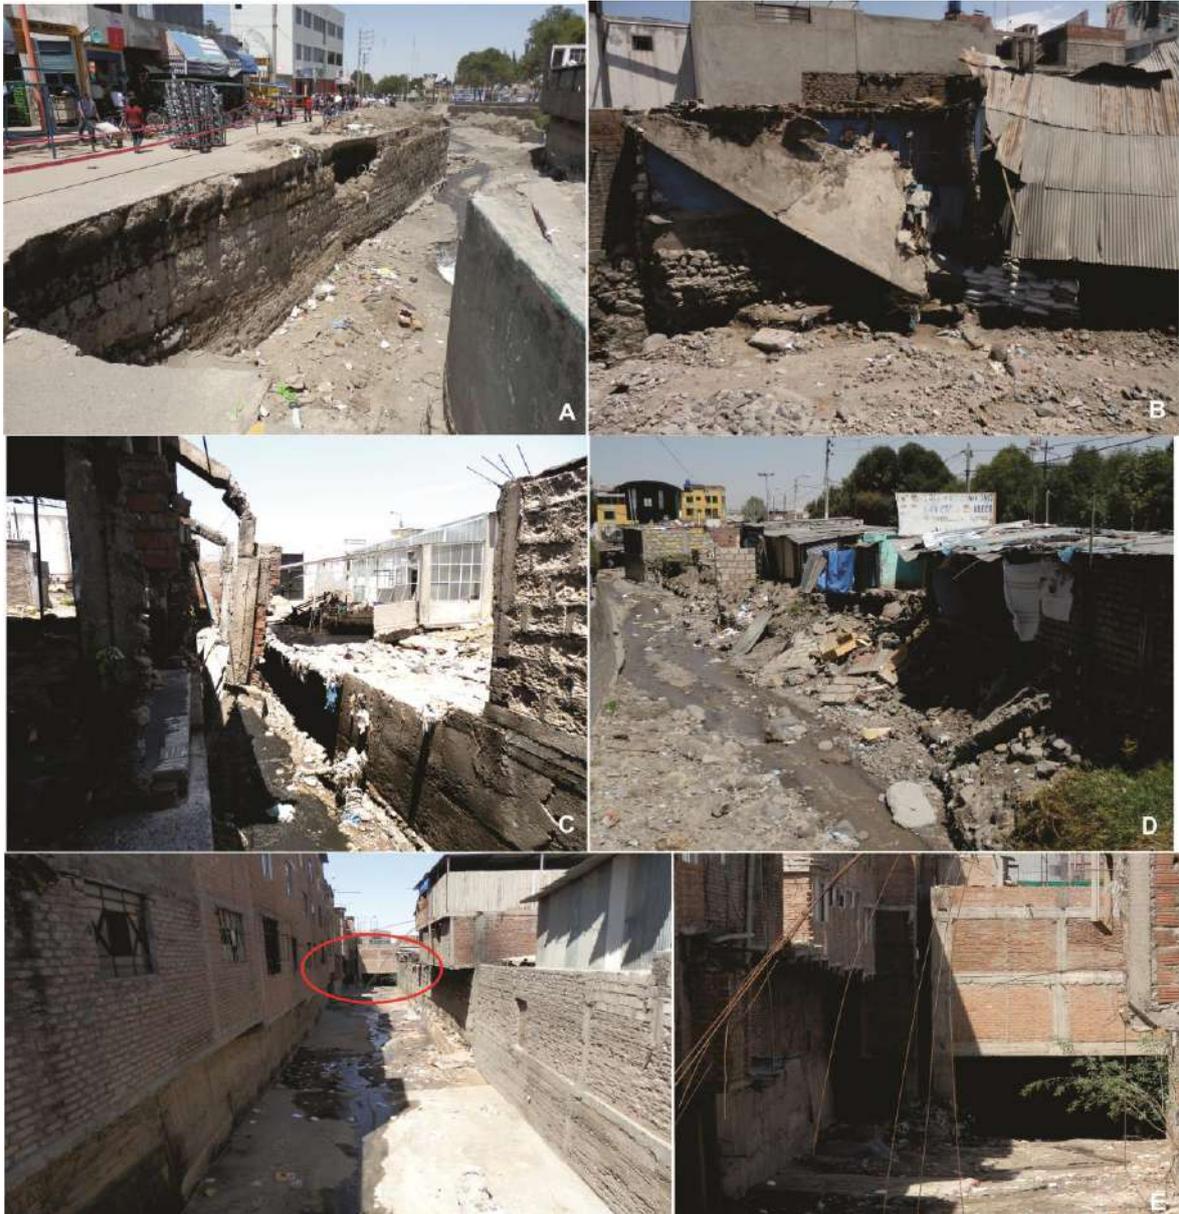
Foto 67. A) Colapso de muros de contención en la margen izquierda de torrentera, con pérdida de plataforma de la calle Virgen del Pilar, descubriendo un muro antiguo a más de 1 m detrás del actual con 17 m de ancho. B) Colapso de muros de los puestos del mercado del Altiplano. C) El cauce de la torrentera se ha estrechado a 4,54 m de ancho por construcción de edificaciones, por efecto del flujo socavó los cimientos del muro de contención en la margen izquierda generando el colapso de las columnas de la fábrica textil y rebose en ambas márgenes, en el pasaje Victoria; el puente en forma de arco a 11 m aguas abajo tiene un ancho de 3,78 m, el cual estranguló aún más la torrentera. D) Intersección de la Av. Venezuela con el pasaje Jacinto Ibañez, frente a la Urb. Juan El Bueno, se encuentran ubicadas 6 viviendas y un total de 20 personas que habitan dicho espacio, en la margen derecha de la torrentera, pese a que se realizó la limpieza del cauce es evidente que las viviendas han avanzado hacia el cauce de la torrentera. Al incrementar el caudal de la torrentera el 08 de febrero se represó debido a un obstáculo en el puente Vidaurrázaga (letrero de centro comercial), al desfogar erosionó 93 m en su margen derecha. E) Cauce de torrenteras se encuentra invadida por edificaciones que por ganar terreno han construido por encima de la torrentera.

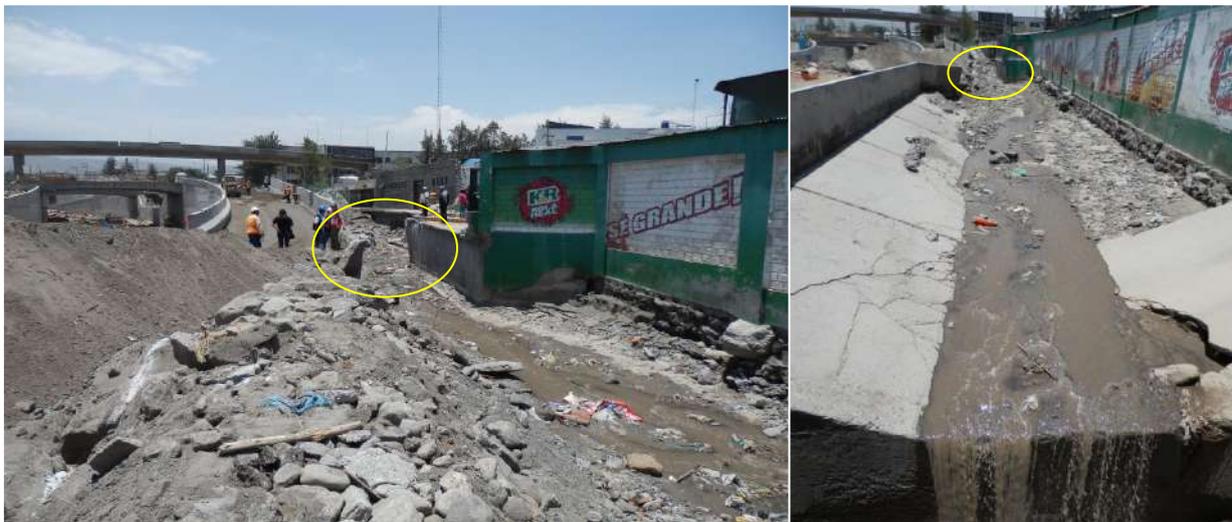
Foto 69. Vistas del estrangulamiento del cauce de la torrentera Venezuela, afectado por inundaciones de lodo, el depósito alcanzó hasta 1 m de altura.

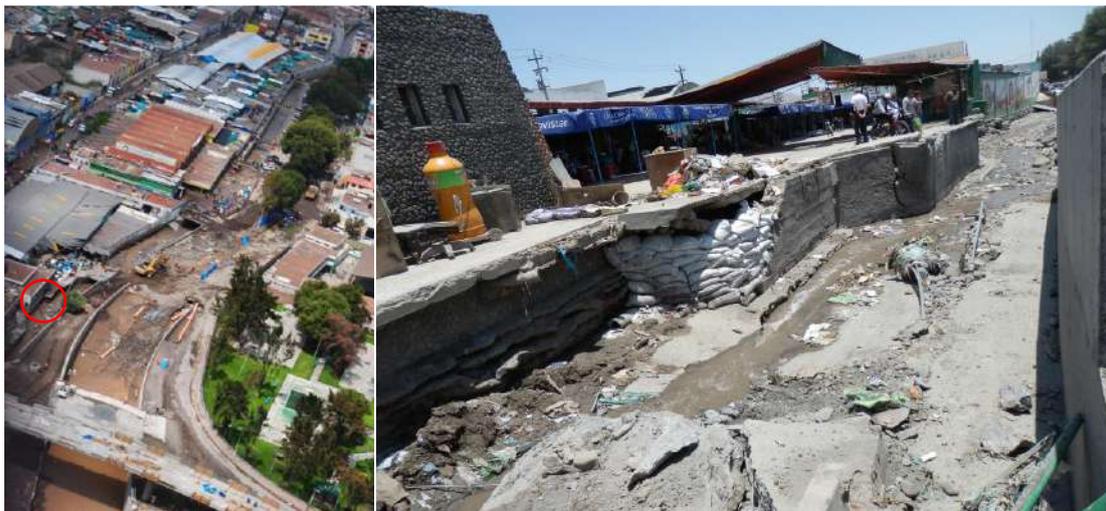
Foto 70. En la izquierda, Vista aérea del sector Terminal Pesquero, se observa la reducción del cauce en forma escalonada de 6 a 3 m de ancho. En la derecha, ampliación de la vista, erosión en la margen izquierda de la torrentera Venezuela.

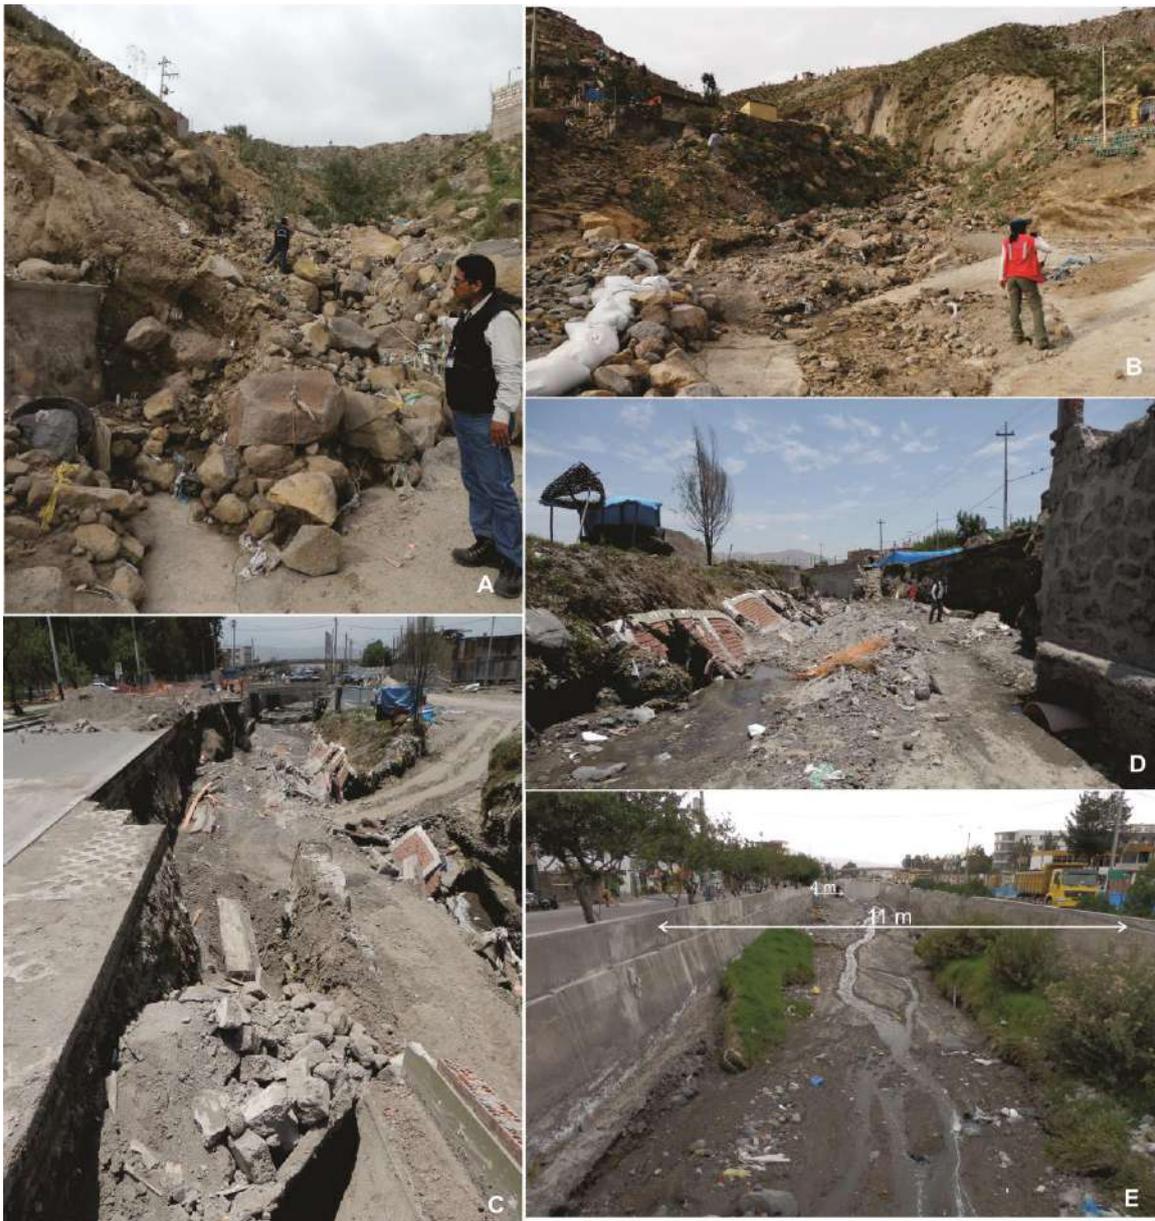
Foto 71. A y B) Las cabeceras de las torrenteras se encuentran afectadas por deslizamientos y flujos. Además, los cauces se encuentran colmatados de material, sector La Rinconada, distrito Mariano Melgar. C y D) Presenta erosión de la vía asfaltada en la Av. Venezuela, debido al socavamiento de los cimientos de muros de sillar del mercado que generaron el colapso de los mismos, en el mercado Mariscal Castilla. E) Av. Los Incas y Agricultura (altura de la Gerencia Regional de Salud). Estrechamiento del cauce por obras del bypass de 13 a 4 m de ancho con muros de contención de 4, 5 m de alto.

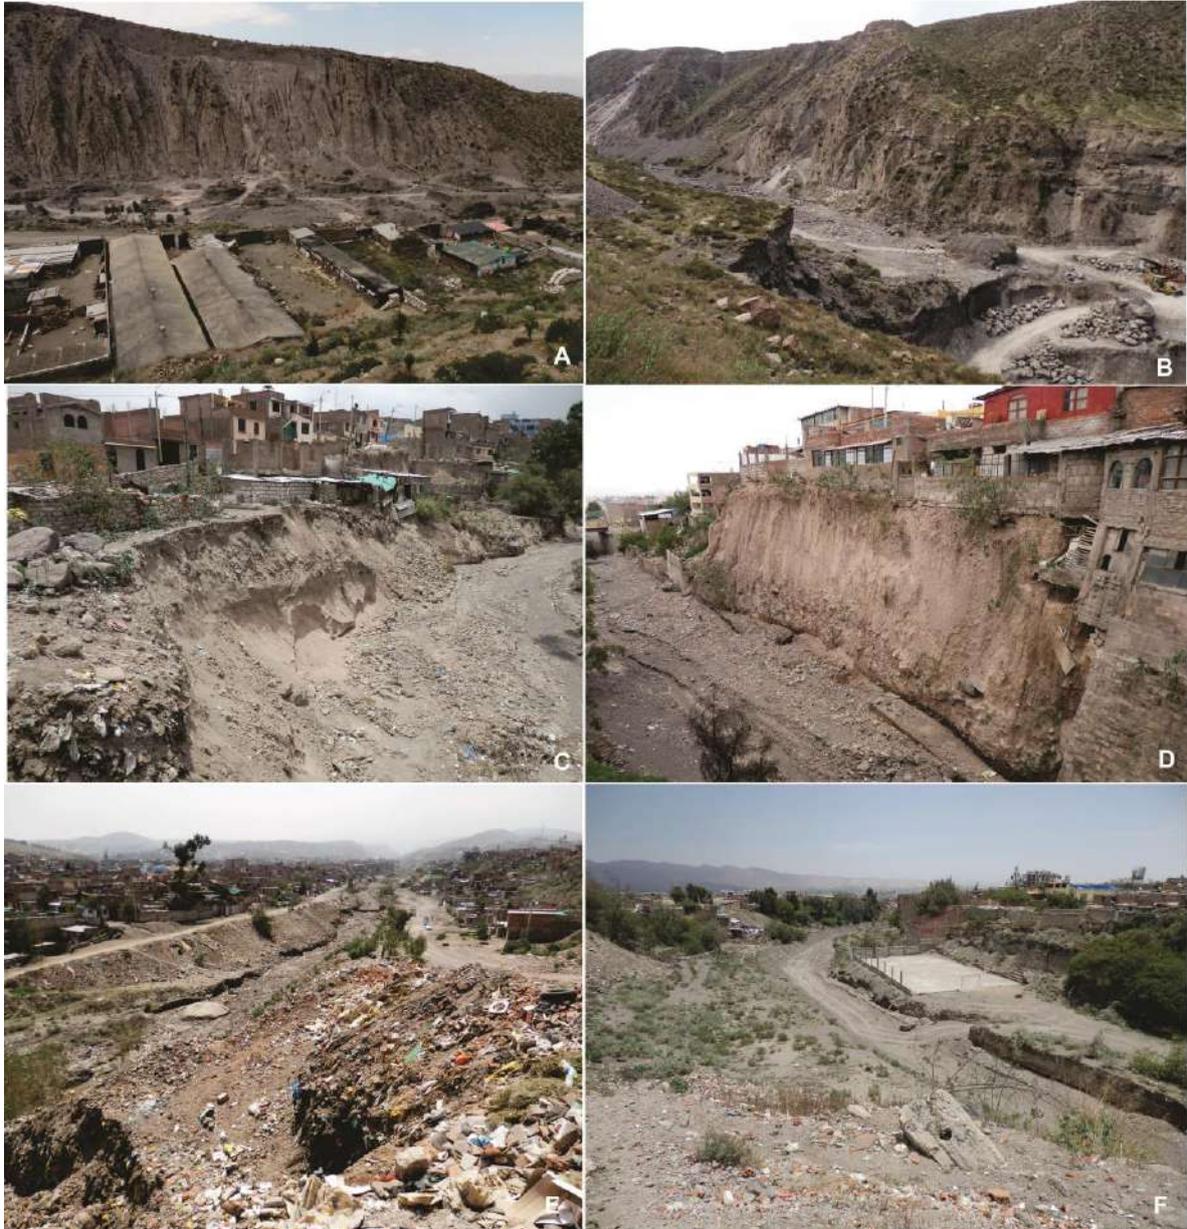
Foto 72. A) Erosión en cárcavas y derrumbes en ambas márgenes de la quebrada San Lázaro (parte alta), aportan material suelto al cauce de la quebrada. B) Presencia de canteras en el cauce de la quebrada San Lázaro, acumulan material suelto. C y D) Viviendas se encuentran al borde del acantilado formado en la quebrada San Lázaro, algunas ya han colapsado. E). Desmonte y basura acumulada en la parte alta de la quebrada San Lázaro. F) Plataforma deportiva en terraza baja de la quebrada San Lázaro.

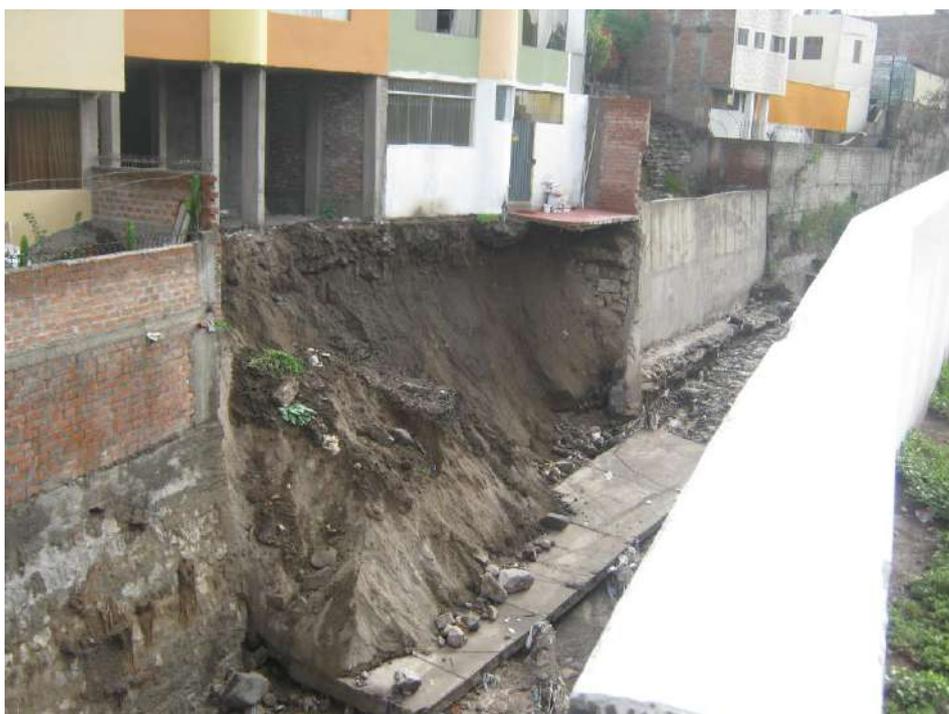
Foto 73. Vivienda colapsada en la margen derecha de la quebrada San Lázaro debido al incremento del caudal por efecto de las lluvias excepcionales del 08/02/2013.

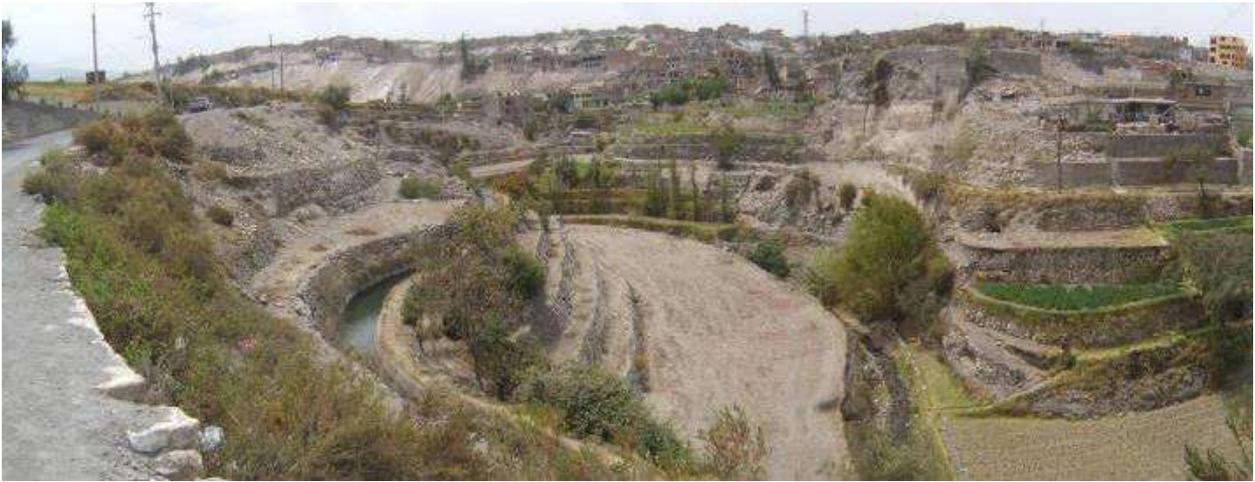
Foto 75. Flujo de detritos en la quebrada Peral, por la presencia de lluvias excepcionales afectaría canal de riego y terrenos de cultivo (tomado por Zavala, 2012).

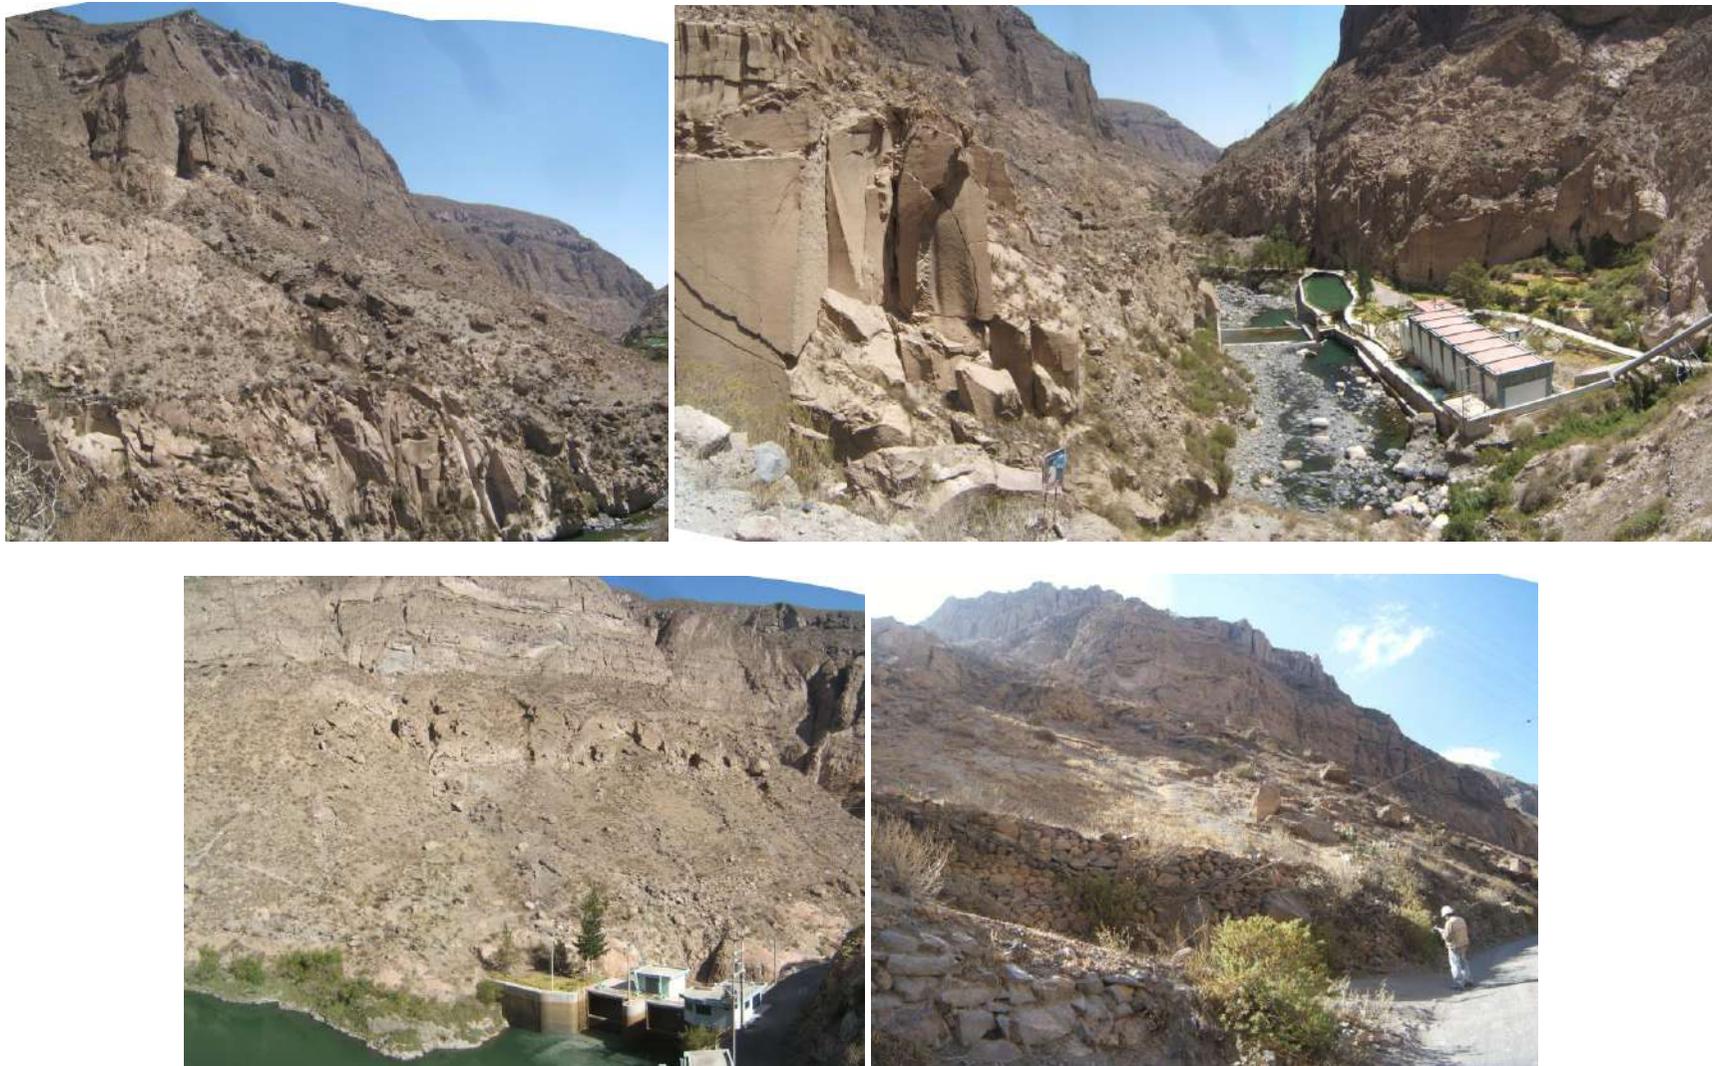
Foto 80. Laderas y taludes propensos a caída de rocas y derrumbes en el cañón del río Chili (ambas márgenes) que obstaculizarían el tránsito y afectan las centrales hidroeléctricas en Charcani (tomado por Zavala, 2012).

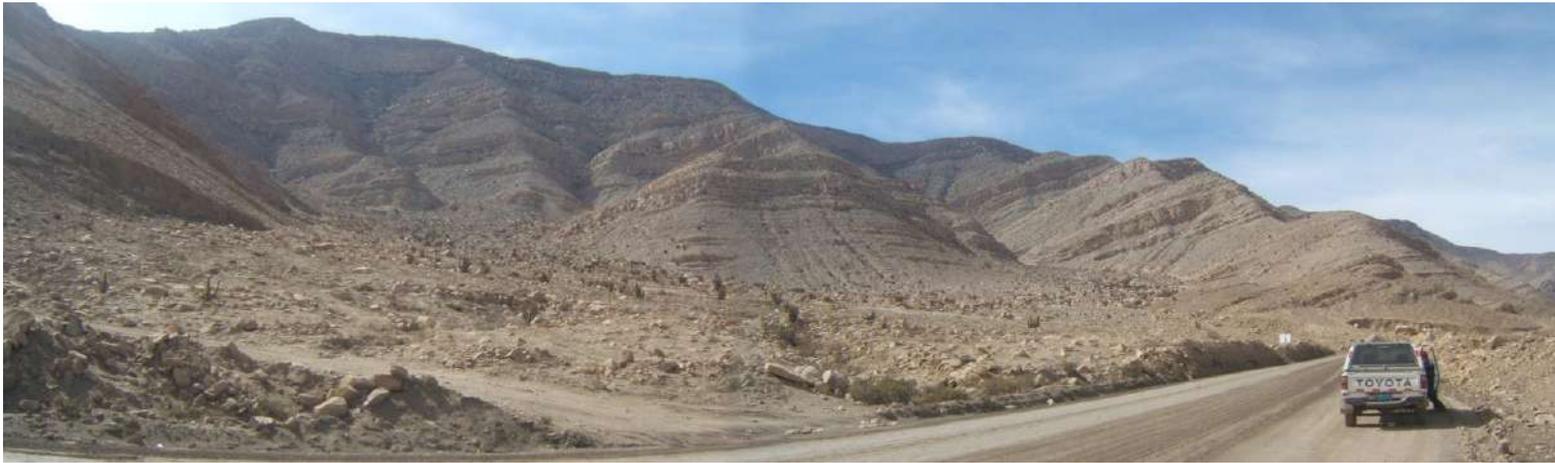
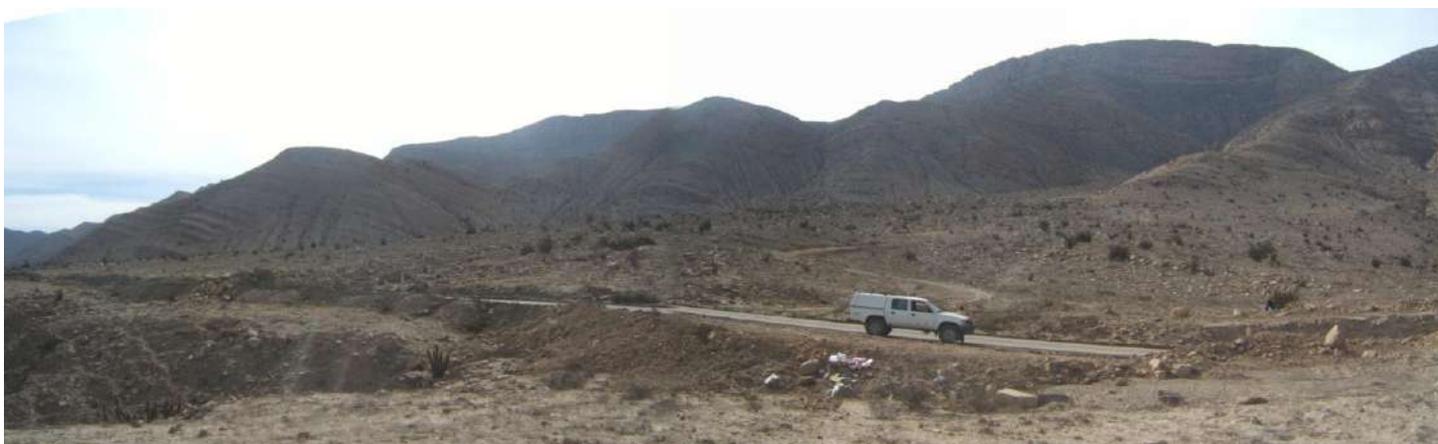
Fotos 81 y 82. Flujos de detritos excepcionales que afectan tramo de carretera Yura-Huanca-Lluta, así como acceso a las canteras de la minas de calizas de Cementos Yura (tomado por Zavala, 2012).

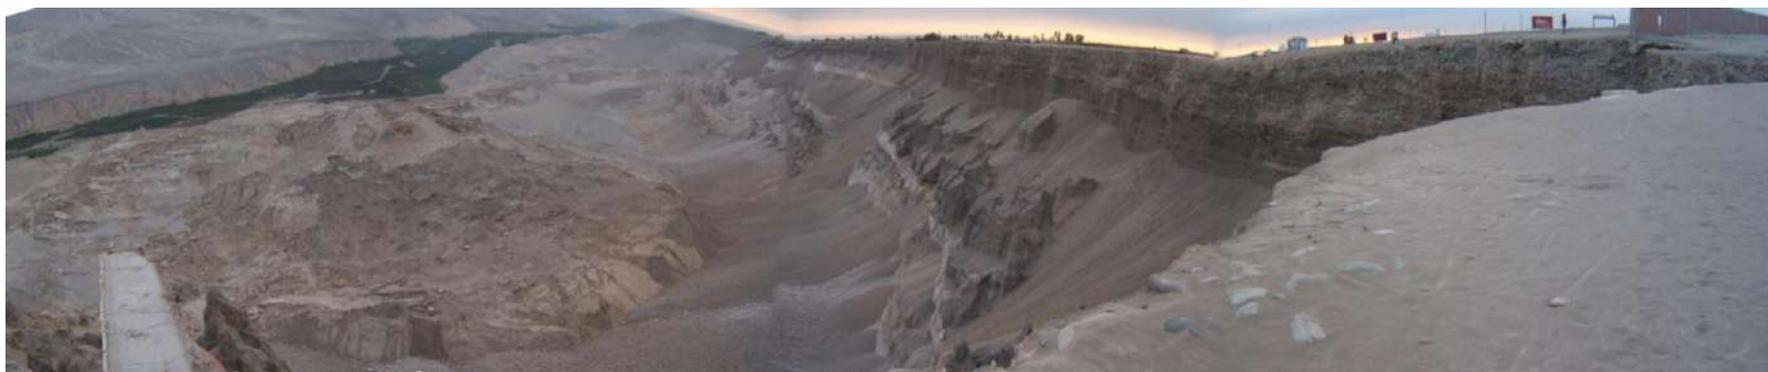
Foto 83. Deslizamiento en el sector de Alto Sigvas (El Zarzal), margen derecha del río Sigvas (tomado por Zavala, 2012).

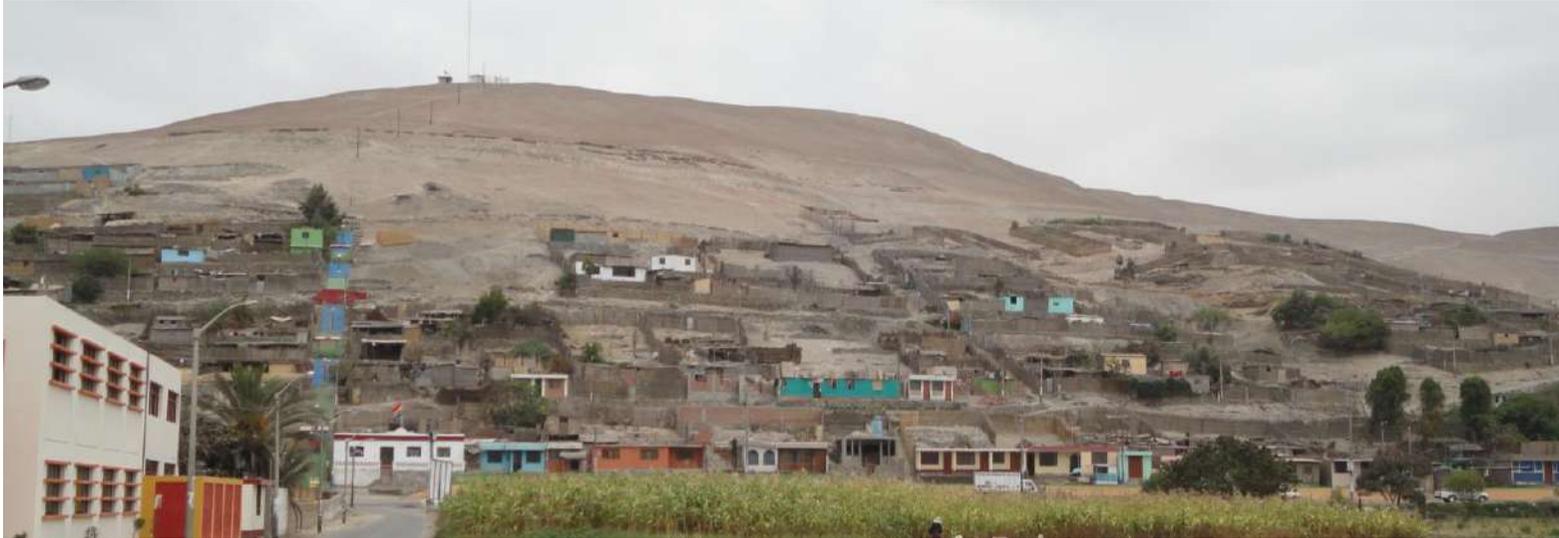
Foto 86. Sector El Arenal, ladera cubierta por viviendas (tomado por Zavala, 2012).
