**INFORME TECNICO
GEOLOGIA AMBIENTAL**

**ZONAS CRÍTICAS POR PELIGROS GEOLÓGICOS EN LA
REGIÓN CUSCO**

**INGEMMET**

LIMA - PERÚ
2015

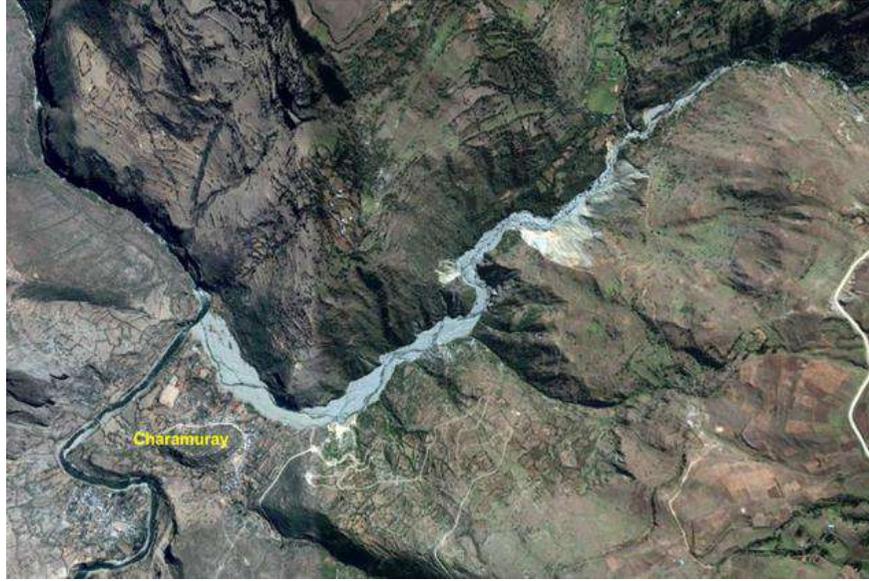
Figura 1: Poblado de Churumuy asentado en la confluencia del río Chullamayo en el río Santo Tomas. Por el río Chullumayo discurren huaicos.

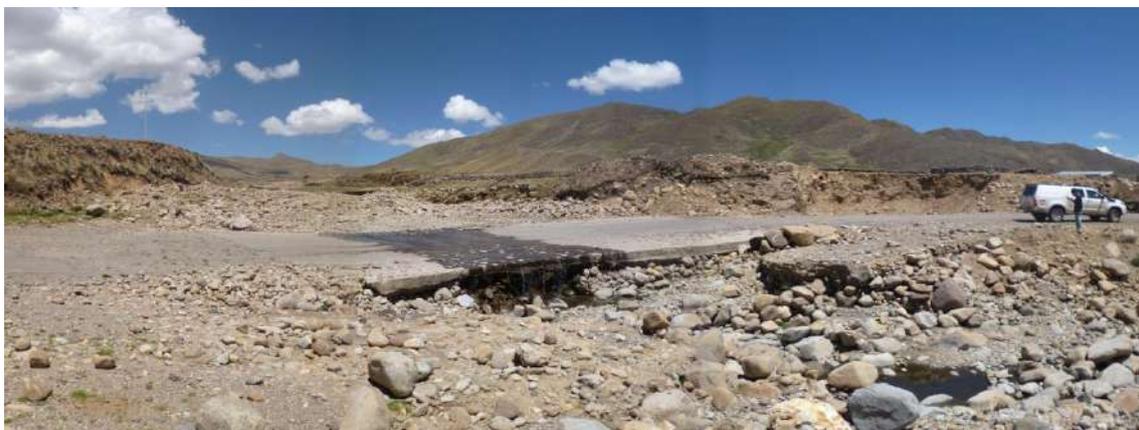
Foto 3: Quebrada Ccanco Ccala corta la carretera a Velille, en la foto se puede observar la socavación que bien produciendo actualmente en el badén.

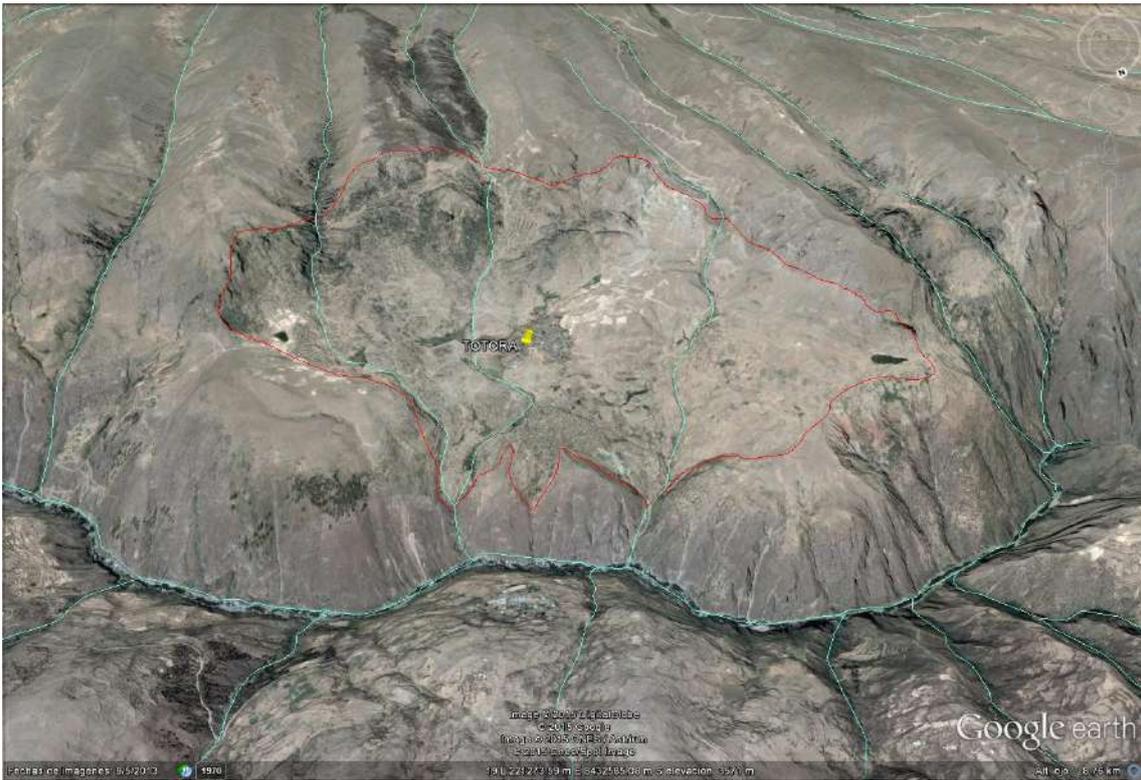
4	Totora (Livitaca) Chumbivilcas	Deslizamiento rotacional	8432079	221291	<p>Mega deslizamiento en el cerro Cabito, que forma parte del flanco norte de un cono volcánico extinto, el cual se encuentra limitado por el río Apurímac, que forma un cañón de aproximadamente 800 m. El deslizamiento es de tipo de rotacional en roca, tiene un ancho de escarpa de 3,7 km de ancho y un desnivel del pie a la corona de 580 m. el deslizamiento compromete secuencia de tobas del Volcánico Quechua Grande y se encuentra confinado por rocas del Grupo Puno en la base, quedando colgado a poco más de 200 m del fondo del río Apurímac. Se observa un salto principal y saltos secundarios que dan una morfología escalonada en la zona de la escarpa, el cuerpo presenta una forma colinosa y se observa manantiales de agua subterránea en varios puntos del cuerpo. (Figura 2)</p>	<p>En el cuerpo del deslizamiento se asienta el poblado de Totora, el cual puede resultar afectado por reactivaciones sufridas en el cuerpo del deslizamiento.</p>	<p>El deslizamiento debe ser constantemente monitoreado, para conocer su actividad o las reactivaciones que podría sufrir.</p>

Figura 2: Imagen Google Earth con vista al suroeste donde se señala con líneas rojas los límites del deslizamiento en la localidad de Totorá.

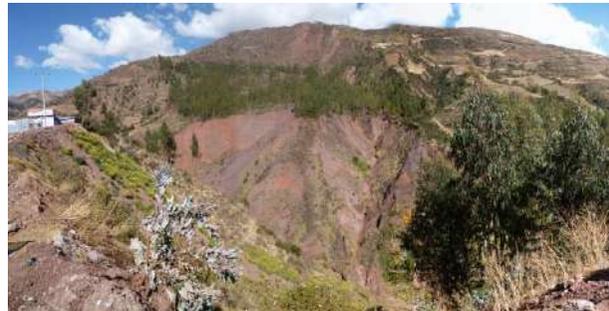
6	Cerro Huamancharpa (Santiago) Cusco	Deslizamiento traslacional	8498267	175482	Localizado a 2 km al sur de la ciudad de Cusco, y unos 7 km de la carretera Cusco-Paruro. Reactivación de un evento antiguo que se produjo el 22 de enero de 1982 a las 6:00 a.m. Localizado en la margen izquierda del río Cachona (Huancaro); geodinámicamente muy activa. Tiene una escarpa semi circular, con un ancho de 400 m, un desnivel de la corona a la punta de 290 m, una pendiente promedio de 45%, compromete secuencias de areniscas y lutitas que se inclinan a favor de la ladera. El evento del 22 de febrero de 1982 represo el río Huancaro, el cual se embalsó y naturalmente se rompió el dique sin generar un flujo de detritos	Produjo el represamiento del río Huamancharpa. Afecta terrenos de cultivo y bosque reforestado localizado en el cuerpo del deslizamiento. Los materiales sueltos que caen de los derrumbes producidos en el pie del deslizamiento pueden originar un flujo de detritos que puede afectar las viviendas y población localizado aguas abajo. Un nuevo embalse y posterior desembalse violento puede afectar seriamente a las viviendas	Monitorear el deslizamiento constantemente. Encauzamiento del cauce del río Mantaro, con muros de concreto y gaviones. Realizar trabajos de mantenimiento de obras de encauzamiento. Limpieza constante del cauce del río, de esta manera se podrá prevenir la formación de embalses que puedan genera desbordos. Realizar el estudio costo-beneficio de la construcción de una galería de desagüe, para evacuar agua y evitar la formación de embalses, de

<p>violento que afectara a la población cusqueña. En la corona se encuentran agrietamientos en las lutitas por lo que el evento se considera activo. Las rocas de la zona se encuentran muy alteradas y fracturadas. El detonante del evento fue las precipitaciones pluviales saturaron los terrenos. El río Huancaro produce erosión y socavamiento en el pie del deslizamiento, aquí se producen derrumbes y deslizamientos pequeños que desestabilizan al cuerpo principal del deslizamiento. Estos deslizamientos represaron nuevamente el valle en el año 2003. En la actualidad se considera que el deslizamiento de Huamancharpa continúa activo. (Foto 4)</p>	<p>localizas aguas abajo del río, en la ciudad de Cusco.</p>	<p>producirse un represamiento por el material desplazado del deslizamiento de Huamancharpa, esta galería debe ser construida en la ladera del frente del deslizamiento (margen derecha), cuya entrada debe localizarse aguas arriba del deslizamiento y la salida aguas abajo, a buena distancia del deslizamiento. Implementar sistemas de alerta temprano, que le permita a la población estar informada de la actividad del deslizamiento. Implementar planes de emergencia y rutas de evacuación hacia zonas seguras. La población debe involucrarse con las tareas de prevención de desastres.</p>

Foto 4: Vista panorámica del deslizamiento de Huamancharpa en la margen izquierda del río Cachona-Huancaro, distrito de Santiago-Cusco.

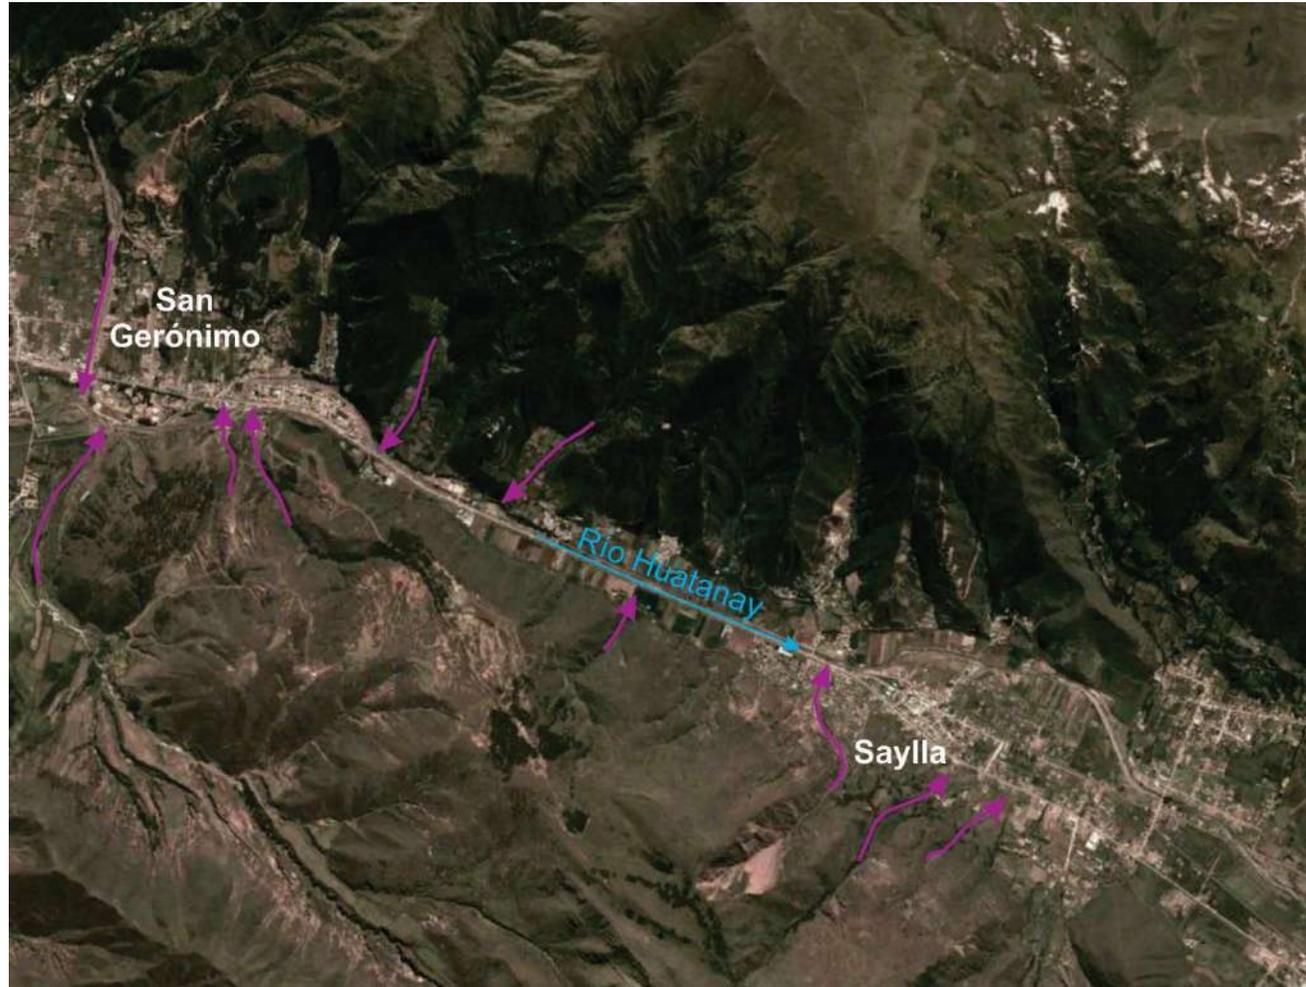
N°	SECTOR (DISTRITO) Provincia	PELIGRO GEOLÓGICO	LATITUD	LONGITUD	COMENTARIO GEODINÁMICO	VULNERABILIDAD DAÑOS OCASIONADOS	RECOMENDACIONES
5	Saylla, San Gerónimo, (San Gerónimo, Saylla) Cusco	Inundación, erosión fluvial, flujo de detritos	8498302	193782	Tramo de unos 7 km del cauce del río Huatanay comprendido entre los poblados de San Gerónimo y Saylla, con un ancho máximo de la llanura de inundación de hasta 500 m, produce desbordos y erosión en ambas márgenes. Discurren flujos de detritos por las quebradas Huacolomayo, Llampahuayjo, Joclapuquio, Pampahuachay, Cacllacancha, entre otras sin denominación y de corto recorrido.	Pueden ser afectadas las terrazas bajas y llanuras de inundación donde se encuentra la carretera y terrenos de cultivo. Poblados de Pata Pata, Collana, Quinta Carmen, Condorpata, Angostura, Condebamba, Chico, Chingo Grande, Saylla, Ccanopata y demás sectores que has sido urbanizados y se localizan cerca en el cauce de quebradas pueden ser afectadas por huaicos. (Figura 3)	Encauzamiento del río Huatanay con muros de gaviones. Limpieza y encauzamiento de torrenteras y quebradas por donde discurren huaicos. Reubicar viviendas que se encuentran asentadas en el cauce de quebradas o muy cerca de estas.

Figura 3: Cauce del río Huatanay entre los poblados de San Gerónimo y Saylla, donde se producen erosión fluvial e inundación; se señalan con flechas color lila las quebradas por donde discurren flujos de detritos.

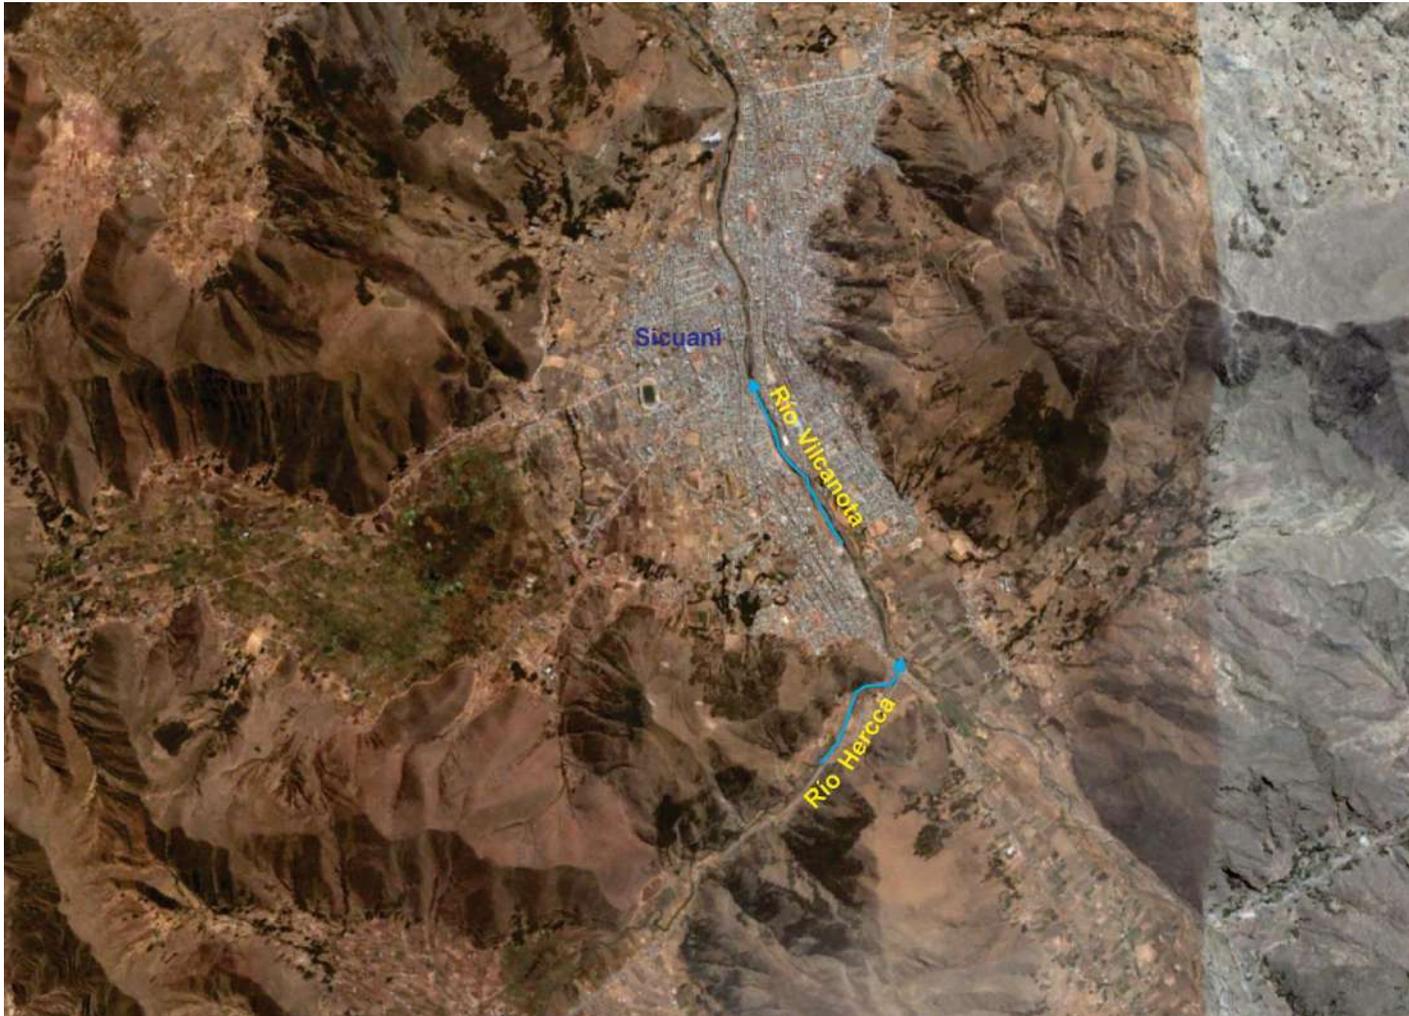
N°	SECTOR (DISTRITO) Provincia	PELIGRO GEOLÓGICO	LATITUD	LONGITUD	COMENTARIO GEODINÁMICO	VULNERABILIDAD DAÑOS OCASIONADOS	RECOMENDACIONES
7	Hercca, Sicuani (Sicuani) Canchis	Erosión fluvial, inundación fluvial	8418924	260533	Valles de los ríos Hercca y Vilcanota presentan valles amplios con terrazas bajas y llanuras de inundación ocupadas por terrenos de cultivo, viviendas, y carretera.	Pueden ser afectados tramos de la carretera Sicuani-Hercca. Viviendas de Sicuani localizadas cerca del valle del río Vilcanota pueden resultar afectadas por inundaciones. (Figura 4)	Limpieza de cauces de los ríos Hercca y Vilcanota. Realizar trabajos de mantenimiento de obras de encauzamiento. Realizar obras de encauzamiento por medio de gaviones en sectores que carecen de protección.
8	Calle del río Vilcanota entre Combapata, Checacupe y Ocobamba (Combapata Checacupe)	Erosión fluvial	8451348	233913	Tramo de unos 17 km del río Vilcanota entre los poblados de Ocobamba y Combapata. El valle del río se encuentra relleno por abanicos proluviales depositados por sus tributarios, el curso del río presenta muchos cambios de dirección dentro del valle por efectos de empuje de estos abanicos. (Foto 5 y 6)	La erosión fluvial produce la pérdida de terrenos de cultivo, puede afectar viviendas en los sectores de Llucllora, Pauchi Pampa, Tactabamba y Chilcane. Puede afectar carretera y vía férrea. Destruyo Puente carrozable que permite el acceso a Acomayo.	Encauzamiento y protección de márgenes con enrocados y gaviones.

Figura 4: Valles amplios de los ríos Hercca y Vilcanota donde se produce inundaciones y procesos de erosión fluvial.

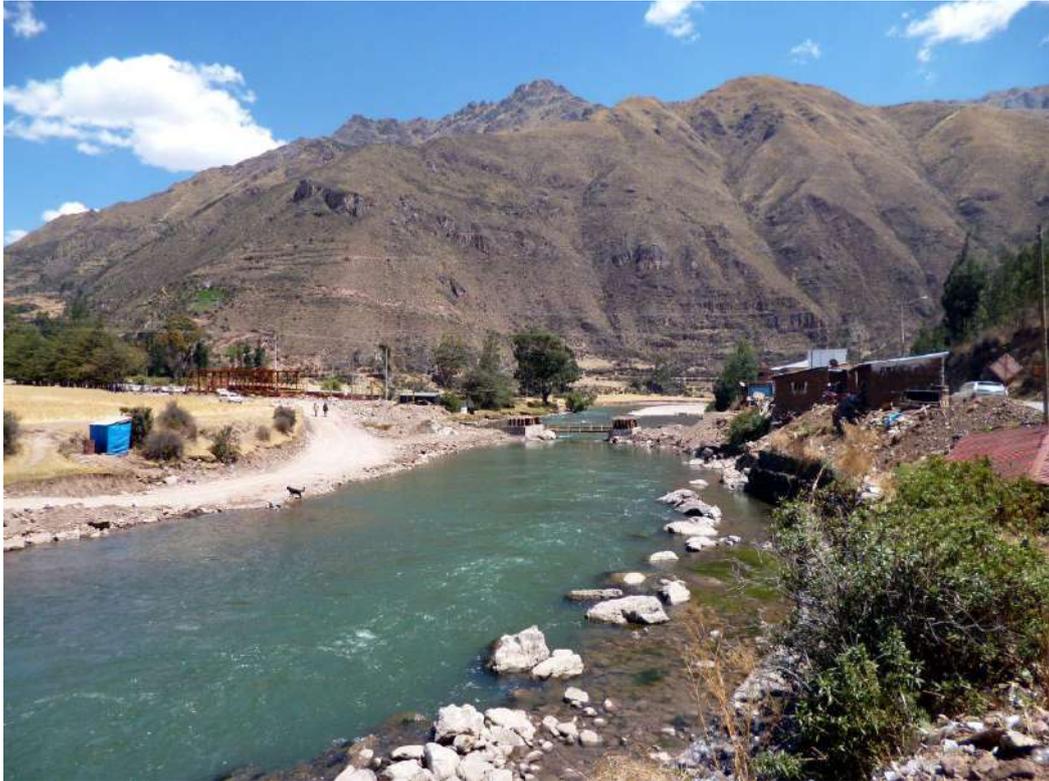
Foto 5: Sector de Chuquicahuana, puente sobre el río Vilcanota que permite el paso de vehículos hacia Acomayo, destruido por efectos de la erosión fluvial.

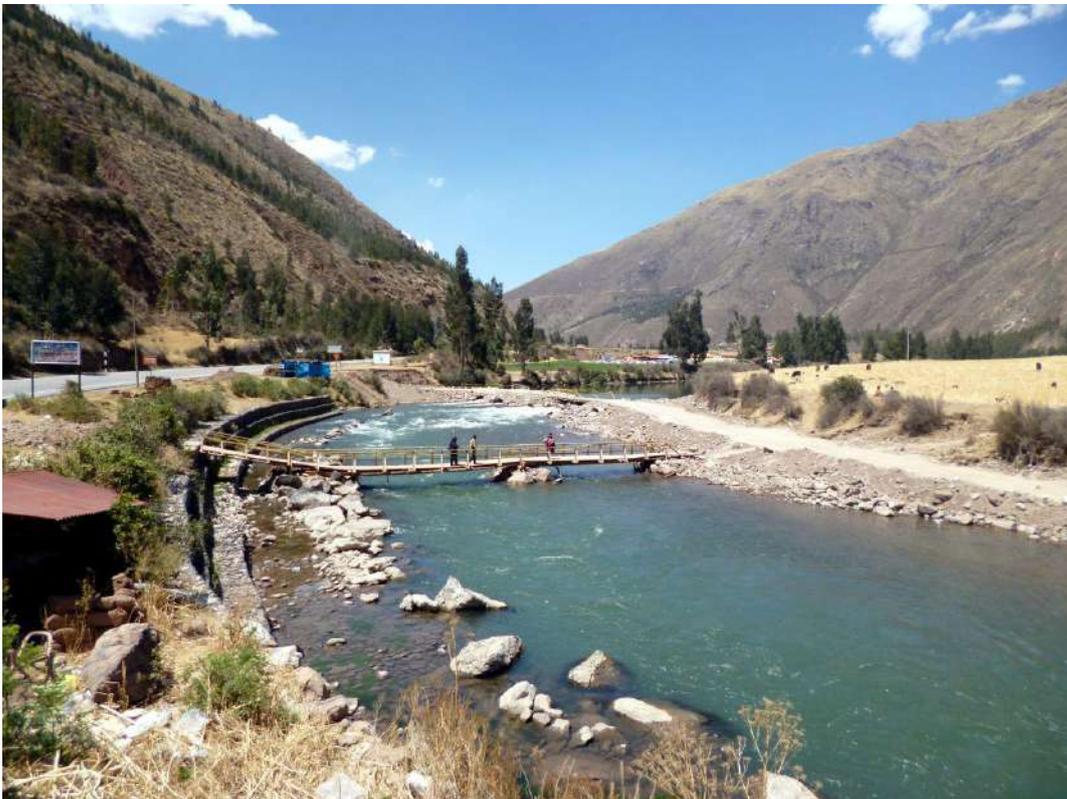
Foto 6: Paso provisional de vehículos y personas que van hacia Acomayo.

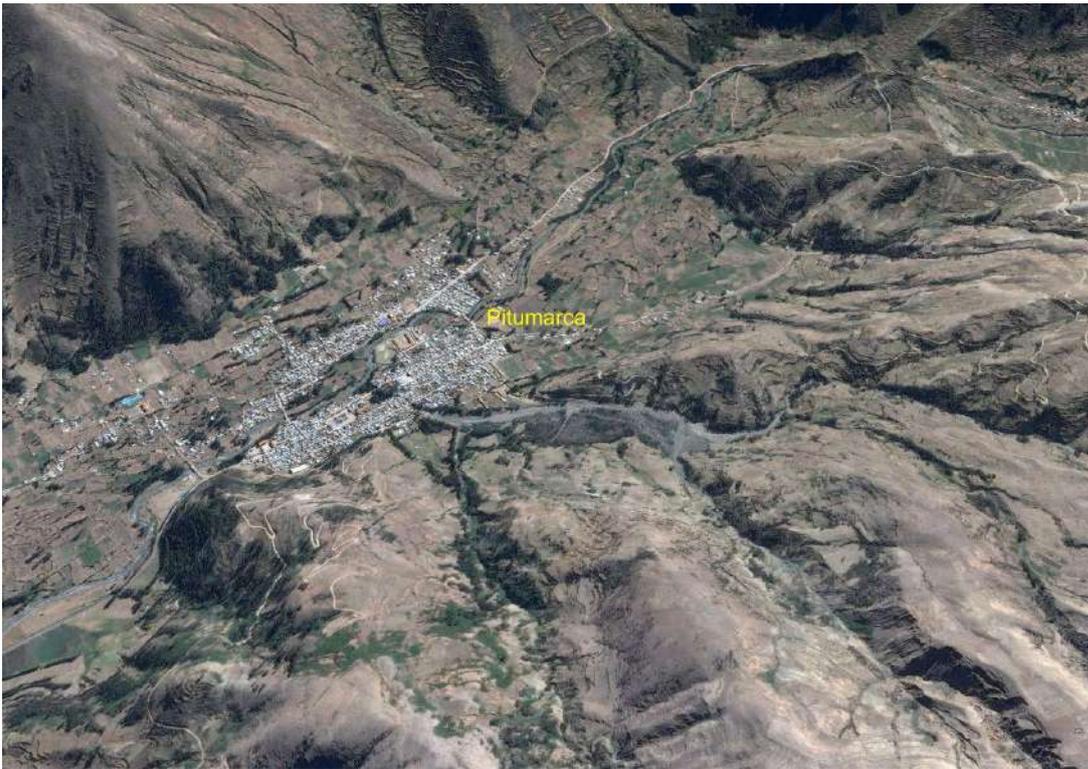
9	Pitumarca (Pitumarca) Canchis	Flujo de detritos	8453106	239121	Quebrada que cruza por la mitad del poblado de Pitumarca, presenta un ancho de cauce de aproximadamente 30 m, el cual se ve reducido a pocos metros al ingresar al poblado. Se observa gran cantidad de material proluvial suelto en el cauce de la quebrada. Material suelto que es arrastrado por el flujo proviene de la intensa erosión de laderas de tipo cárcavas que se presenta en la cuenca superior de la quebrada, conformada por los cerros Pocotoni, Moroni y Tamponi. El substrato rocoso está conformado por lutitas, limolitas intercaladas con areniscas y pizarras de la Formación Ananéa; y la intercalación de areniscas y lutitas del Grupo Cabanillas.	El proceso de erosión de laderas produce la pérdida de terrenos de cultivo. Un flujo de detritos de gran magnitud puede afectar al poblado de Pitumarca. (Figura 5)	Construcción de diques transversales al curso de la quebrada que reduzcan la velocidad de los flujos y favorezcan la acumulación de su carga sólida. Implementar un sistema de alerta temprana para flujos de detritos. La población debe mantenerse alerta ante la actividad de la quebrada de presentarse lluvias excepcionales.

Figura 5: Imagen Google earth donde se observa al poblado de Pitumarca y la quebrada que cruza por la zona media de la comunidad.

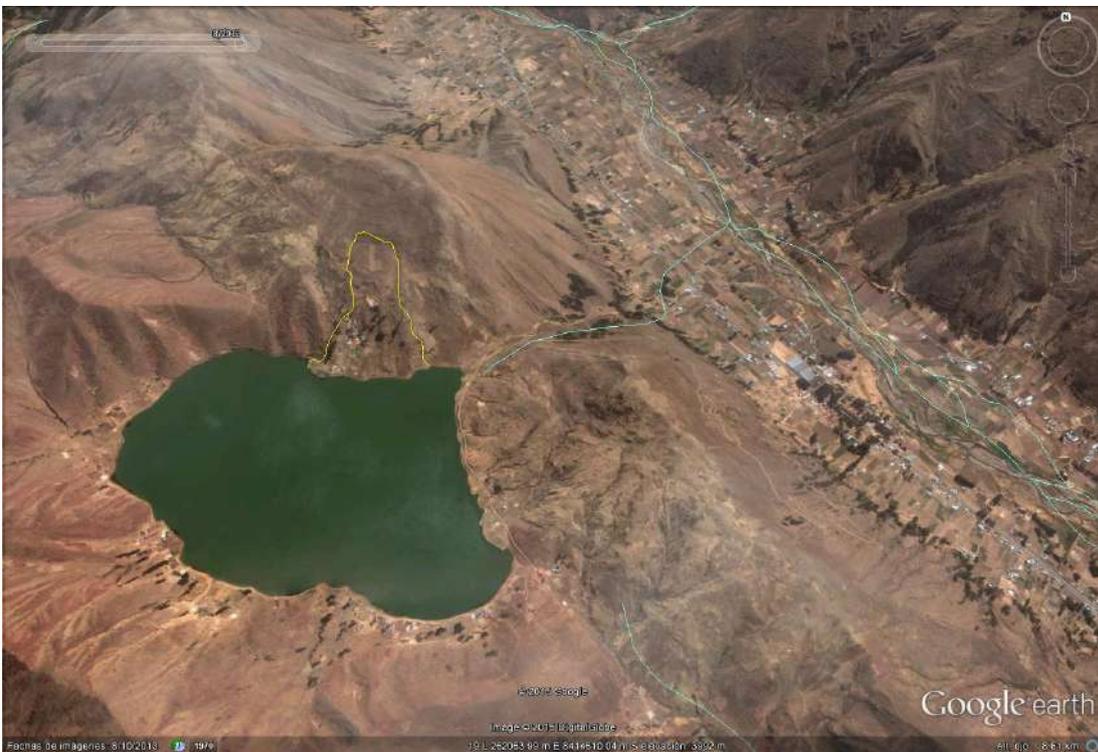
10	Laripucho-Laguna de Coñoccota (Marangani) Canchuis	Deslizamiento Rotacional	8414966	261395	Deslizamiento rotacional activo, cuyo material se desplaza hacia el vaso de la laguna Coñoccota. El evento tiene una escarpa de forma circular de 180 m de ancho, una longitud de la corona a la punta de 500 m y una diferencia de altura de 150 m aproximadamente. El evento produjo el asentamiento de secuencias del Grupo Cabanillas (intercalaciones de areniscas y lutitas) hacia la laguna. (Figura 6)	El colapso violento del cuerpo del deslizamiento puede generar una ola de agua que se encausaría por la quebrada que le sirve de desagüe hacia el río Vilcanota, generando un flujo de detritos que afectaría todo lo que se encuentra aguas abajo (Viviendas, terrenos de cultivo y la carretera a Puno).	Realizar el monitoreo constante del proceso. Elaborar planes y rutas de evacuación hacia zonas seguras. Reubicar viviendas localizadas aguas abajo de la laguna de Coñoccota y las que se encuentran cerca del cauce de la quebrada de desagüe.

Figura 6: Con línea amarilla se marcan los límites del deslizamiento en la laguna de Coñocota, sector de Laripucho.

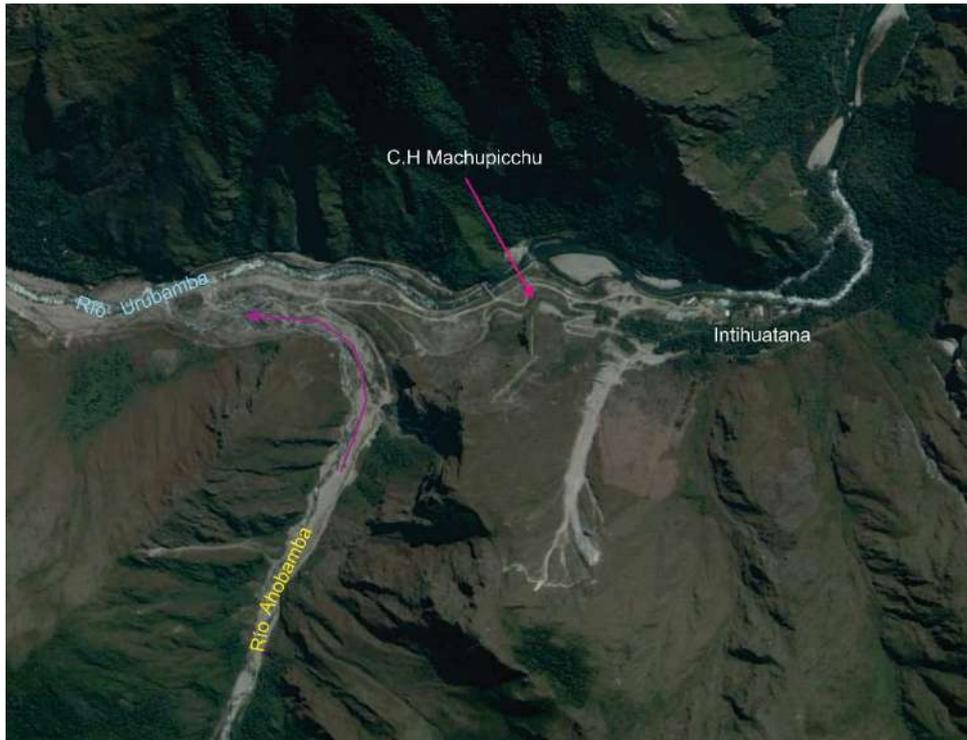
N°	SECTOR (DISTRITO) Provincia	PELIGRO GEOLÓGICO	LATITUD	LONGITUD	COMENTARIO GEODINÁMICO	VULNERABILIDAD DAÑOS OCASIONADOS	RECOMENDACIONES
11	CC.HH Machu Picchu (Machupicchu) La Convención	Aluvión, flujos de detritos, erosión fluvial	8542412	764214	12/07/1996: Derrumbe de hielo y nieve del nevado Salcantay cae sobre una laguna y originó un huaico que embalsó el río Aobamba; el posterior desembalse formo un aluvión que llego hasta el río Urubamba. 27/02/1998: Rotura de morrena en la quebrada Pacchacgrande, el flujo fue amplificado por adición de materiales provenientes de los derrumbes y deslizamientos que provocó a su paso, el evento duró tres días, donde se produjeron alrededor de 200 huaicos. El material desplazado llego hasta el río Vilcanota y lo represó. Se produjeron otros flujos en marzo y noviembre de 1998.	Daño las instalaciones de la C.H. de Machupicchu Un saldo total de 8 muertos en los dos eventos, viviendas destruidas en las comunidades de Luycho, Collpani, Manqui y Manahuañucca. Nuevos eventos pueden afectar carretera de acceso a C.H. de Machupicchu. (Figura 7)	Diseñar y construir un túnel que sirva de desfogue de aguas de producirse un nuevo embalse del río Vilcanota. Colocar defensas rivereñas por medio de gaviones para proteger la carretera de acceso a la central hidroeléctrica.

Figura 7: Vista del río Urubamba donde se encuentra la C.H de Machupicchu, también se puede observar el cauce del río Ahobamba, por donde discurrió un aluvión que represó el río Urubamba y provocó daños en la central hidroeléctrica.

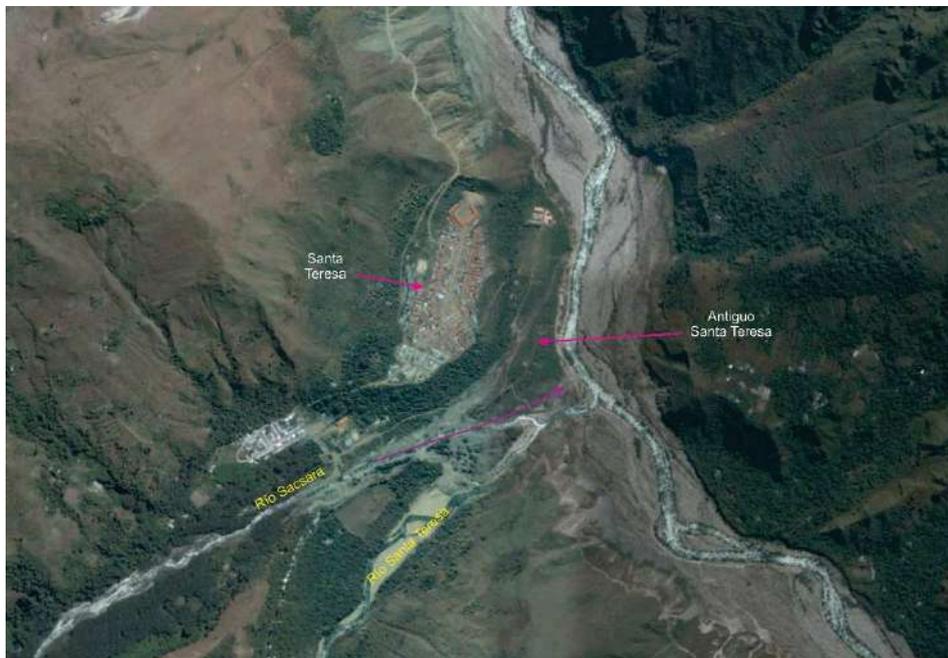
12	Poblado de Santa Teresa (Santa Teresa) La Convención	Flujo de detritos, erosión fluvial	8547037	761098	13 de enero de 1998, a las 22:40 horas, se produce un aluvión que bajo por el río Sacsara, que arrasó el poblado de Santa Teresa. (Figura 8)	Fueron destruidos puentes carrozables y peatonales, 1850 m de la vía férrea. Puesto de salud destruido.	Realizar trabajos de limpieza y encausamiento de quebradas. No construir viviendas en las terrazas y llanura de inundación.
13	Carretera abra Málaga-Incatambo-Umasbamba (Huayopata) La Convención	Flujos de detritos, deslizamientos, derrumbes	8547878	789908	Deslizamiento rotacional activo discontinuo que compromete material de relleno de la plataforma de carretera, asentamientos y agrietamientos en el asfalto.	Los flujos de detritos cortan la carretera a Quillabamba en varios tramos. Asentamientos en plataforma de carretera. Deslizamiento del cerro Incatambo produjo la	Limpieza y encausamiento de cauces de quebradas. Banqueteado o perfilado de taludes superiores de carretera.

Figura 8: Vista del río Sacsara y del poblado de Santa Teresa arrasado por un huaico en el año 1998.

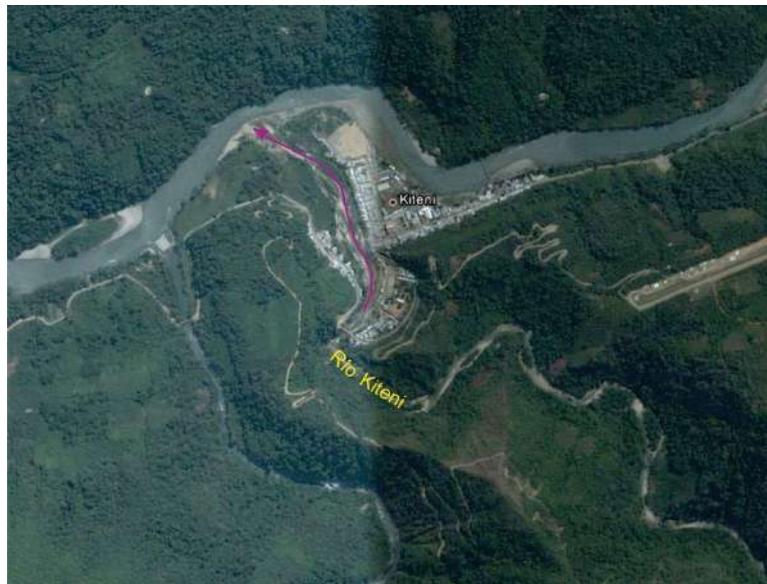
Figura 6.8: Vista del poblado de Kiteni asentado en la margen derecha del río Kiteni, afectado por un huaico el año 1998.

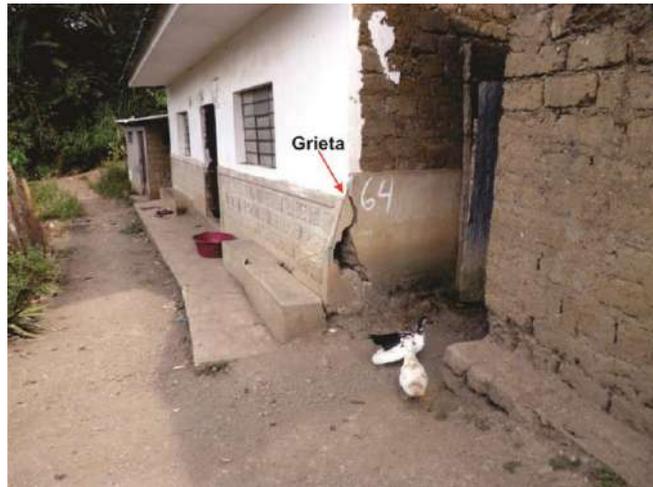
Foto 12: Vivienda agrietada en el sector de Cochapampa.

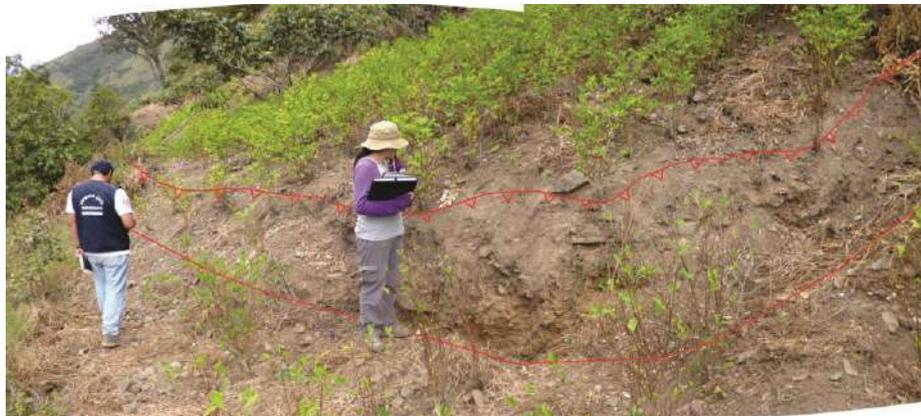
Foto 13: Vista de la escarpa de deslizamiento de Pacamayo (línea roja), con un salto de 1,0 m aproximadamente, afecta cultivos de coca.

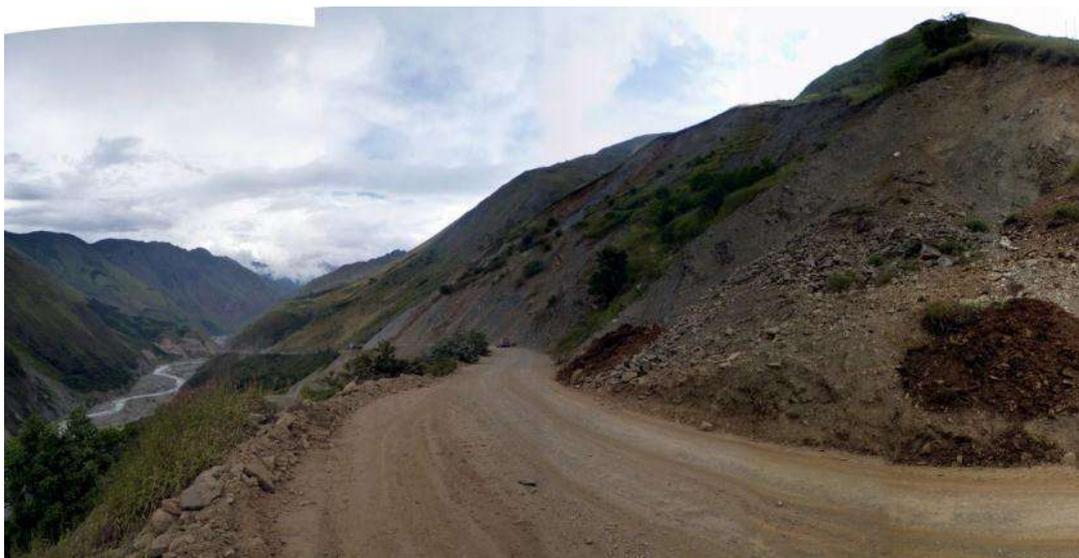
Foto 14: Derrumbe activo de Cocalmayo, produce la obstrucción de la carretera, también hay asentamientos en la plataforma de carretera.

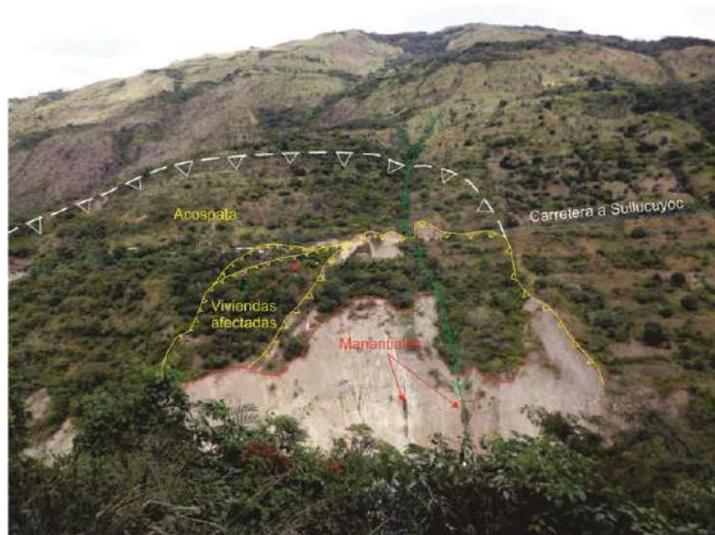
Foto 16: Vista del deslizamiento de Acospata.

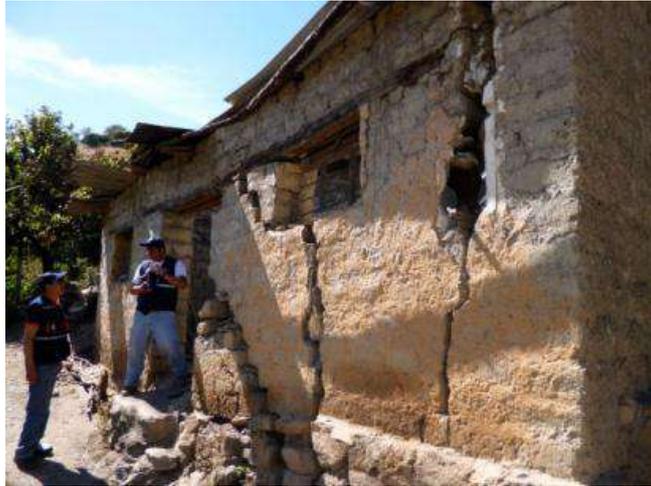
Foto 18: Vivienda agrietada en el sector de Sullucuyoc.

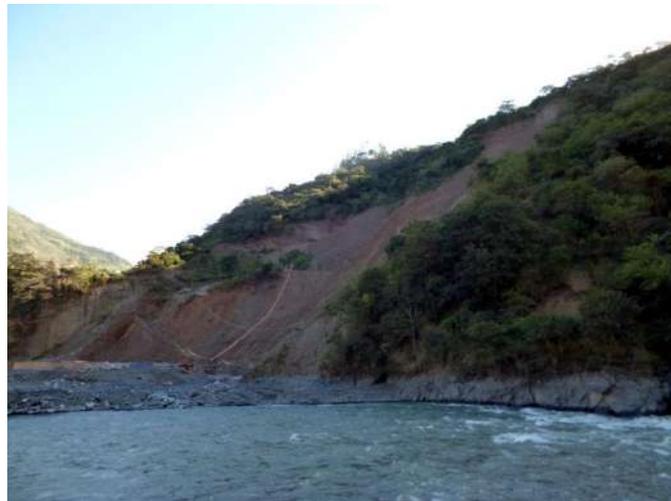
Foto 19: Deslizamiento en el sector de Naranjal, produce asentamientos en plataforma de carretera que conduce a Vilcabamba y al poblado de Socospata; el río Vilcabamba produce erosión en el pie del deslizamiento. Se construye muro de concreto para controlar la erosión.

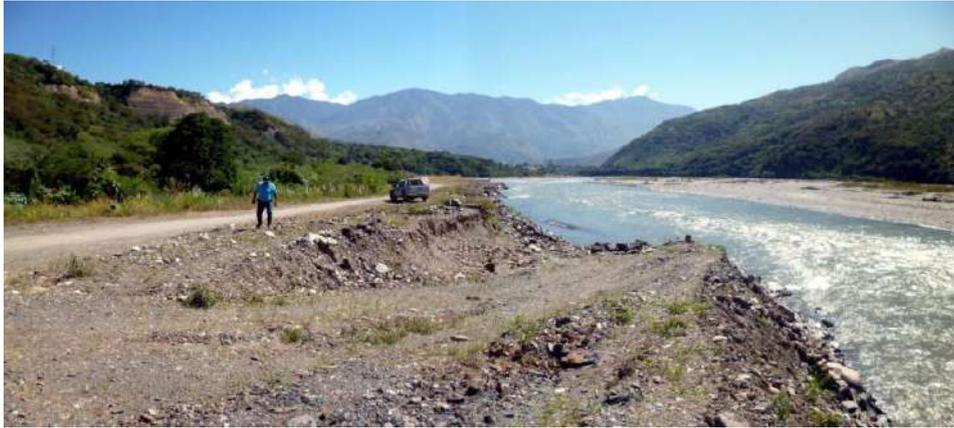
Foto 30: Sector de La Balsa, espigones rehabilitados después del último evento del periodo lluvioso 2008.

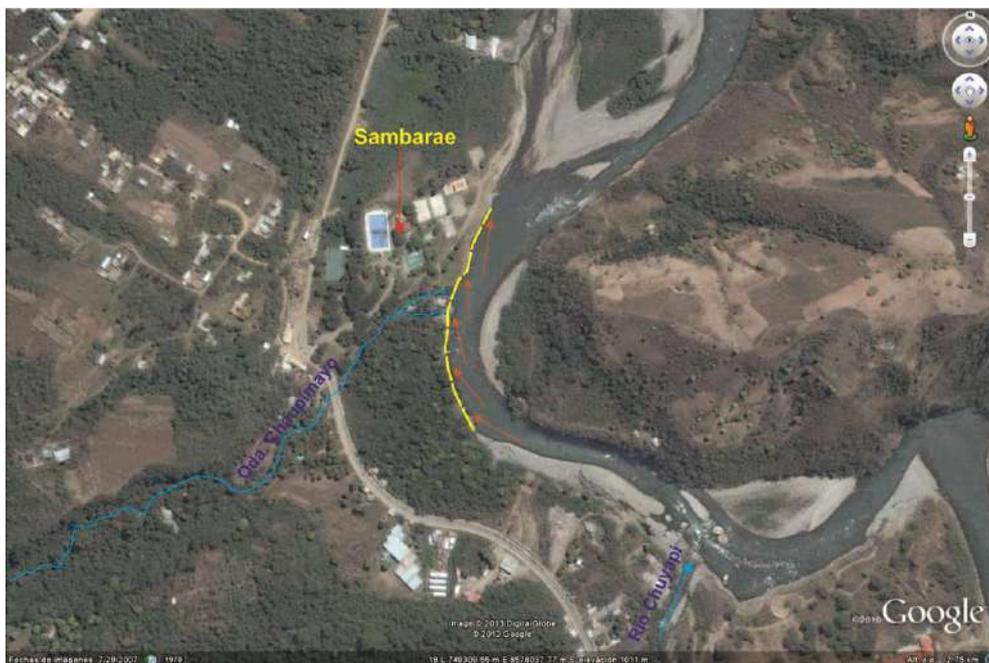
Figura 10: Imagen Google Earth del balneario de Sanbarae, se ha indicado la zona de erosión, la quebrada Chaupimayo (Qda. Sambarae) y la ubicación de los enrocados (líneas amarillas entrecortadas).

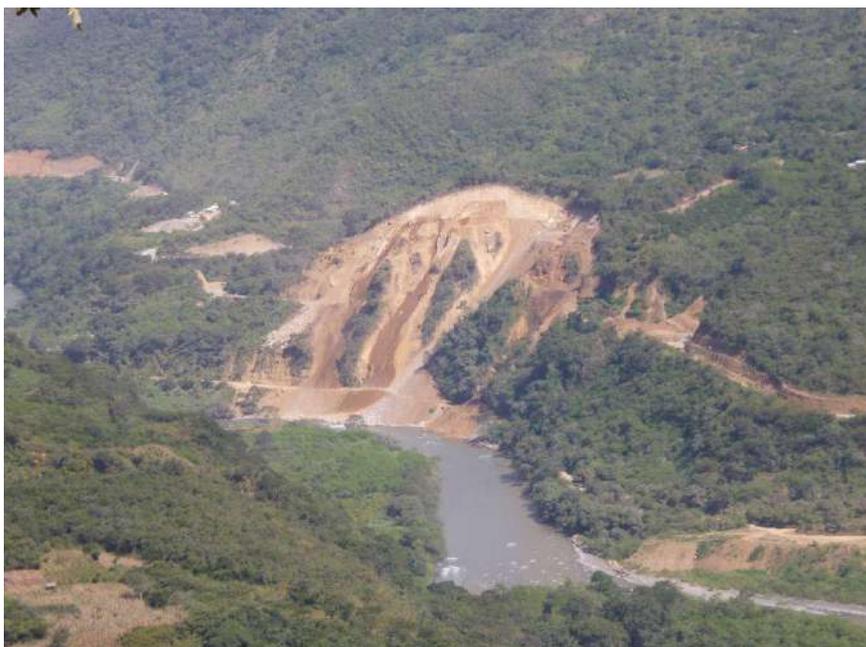
Foto 31: Derrumbe en talud superior de carretera, cortó el tránsito hacia Echarati, se vienen realizando trabajos de banquetado en el talud de corte.

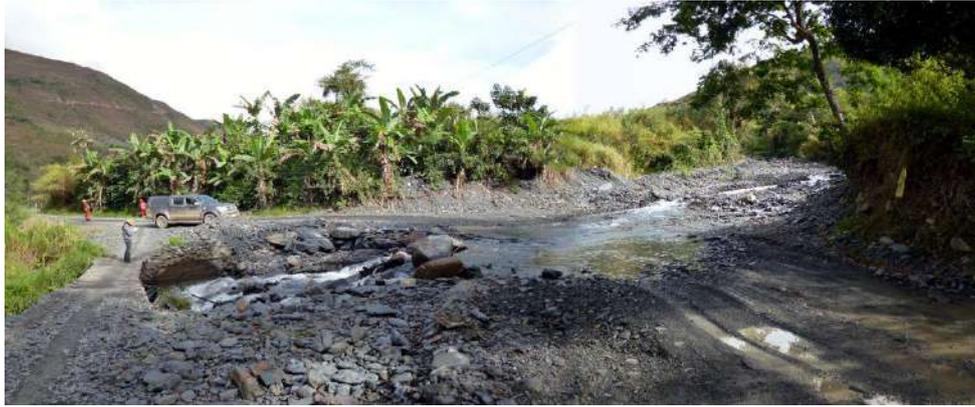
Foto 32: Flujo de detritos de la quebrada Altarmayo, corta la carretera.

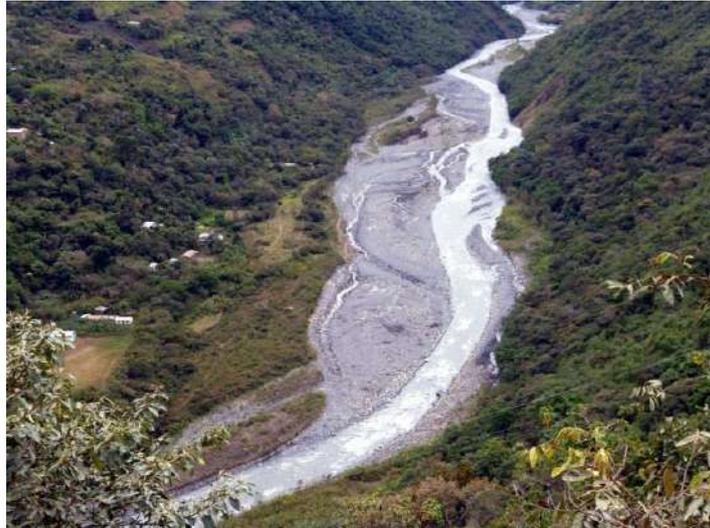
Foto 35: Erosión fluvial en ambas márgenes del río Yanatile en el sector de Mesada.

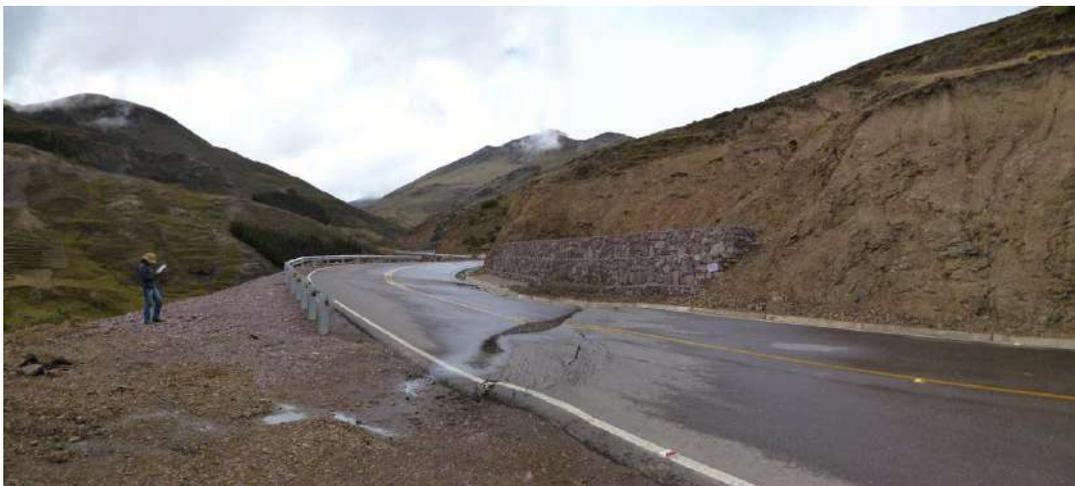
Foto 36: Asentamiento en plataforma de carretera en el km 14+560 de la carretera Calca-Yanatile, sustrato de filitas y pizarras.

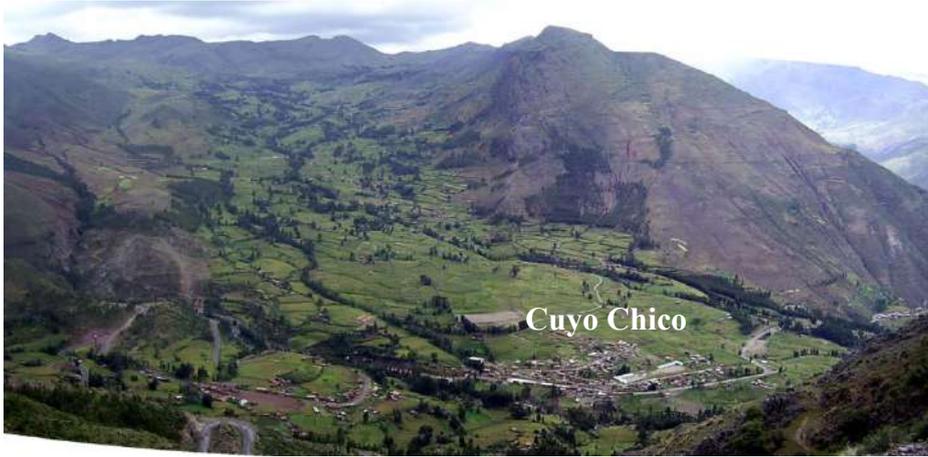
30	Cuyo Chico - Ampay (Pisac) Calca	Movimiento complejo	8515677	193010	<p>Deslizamiento-flujo de tierra. Se localiza a la margen izquierda de la quebrada Chongo (también quebrada Chaupihuayco), la escarpa alcanza los 4 km de ancho, los materiales se movilizaron unos 4,5 km ladera abajo, presenta</p>	<p>Cerró el valle de la quebrada Chongo.</p> <p>Asentamiento de terrenos de cultivo.</p> <p>Empuje del terreno produce asentamientos y pérdida de plataforma en la carretera asfaltada de acceso a Pisac y</p>	<p>Colocar drenes horizontales, que intercepten el agua infiltrada en el talud o cuerpo del deslizamiento, logrando de esta forma el abatimiento del nivel freático dentro de la masa fallada y, por lo tanto, se incrementa su resistencia al corte. La</p>

<p>una forma alarga y algo lobulado en el extremo distal. El evento es muy lento y progresivo, desvió hacia su margen izquierdo el curso de la quebrada Chongo, así como también produjo el cierre parcial del cauce de la quebrada. Substrato de areniscas, cuarcitas, limolitas, pizarras y lutitas de la Formación Ccatca. Deslizamiento-flujo presenta muchas reactivaciones, las cuales comprometen la seguridad física de terrenos de cultivos, poblados, carreteras, etc. (Fotos 41, 42 y 43)</p>	<p>Paucartambo entre los 3+080 al km 3+600, km 4+100 al 4+950 y km 5+200 al km 5+550. Agrietamientos en viviendas de Cuyo Chico.</p>	<p>salida de los drenes debe ser hacia una canaleta revestida con concreto simple y conducida hacia un canal de drenaje principal (quebrada, río), para evitar procesos de erosión de suelos.</p>
31	<p>Pisac, valle del río Vilcanota (Calca)</p>	Erosión Fluvial	8514266	191129	<p>Tramo de unos 4,5 km del valle del río Vilcanota afectado por procesos erosivos con lluvias excepcionales en la zona. Aguas abajo del poblado de Pisac el valle del río es amplio con un ancho máximo de 300 m. A la altura del poblado de Pisac el río es encauzado hasta un ancho de 50 m. (Fotos 44, 45 y 46)</p>	<p>Perdida de terrenos de cultivo aguas abajo del poblado de Pisac. Destrucción de Puente que permite el paso vehicular hacia Pisac. Erosión en ambas márgenes que afectó obras de encauzamiento.</p>	<p>Reforzado, mejoramiento y ampliación de obras de encauzamiento del río Vilcanota.</p>

Foto 41: Deslizamiento-flujo de tierra de Cuyo Chico.

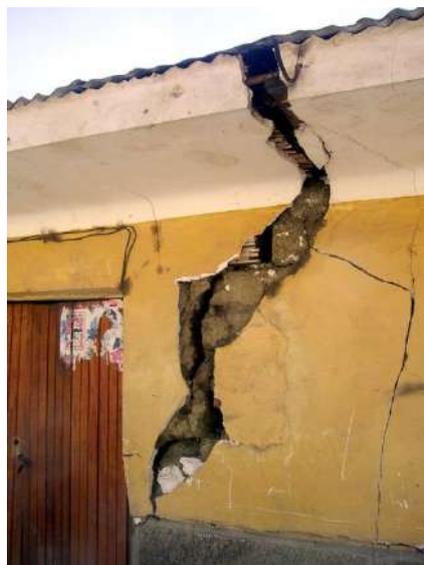
Foto 43: Agrietamientos en paredes de las viviendas en la comunidad de Cuyo Chico.

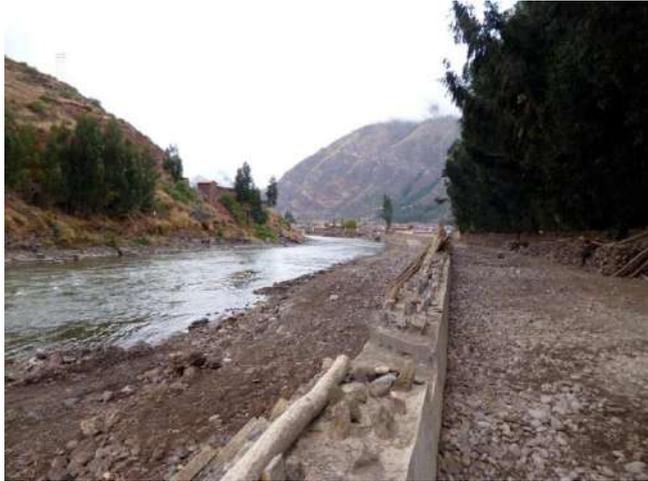
Foto 44: Trabajos de encauzamiento del río Vilcanota con muros de concreto aguas abajo del poblado de Pisac.

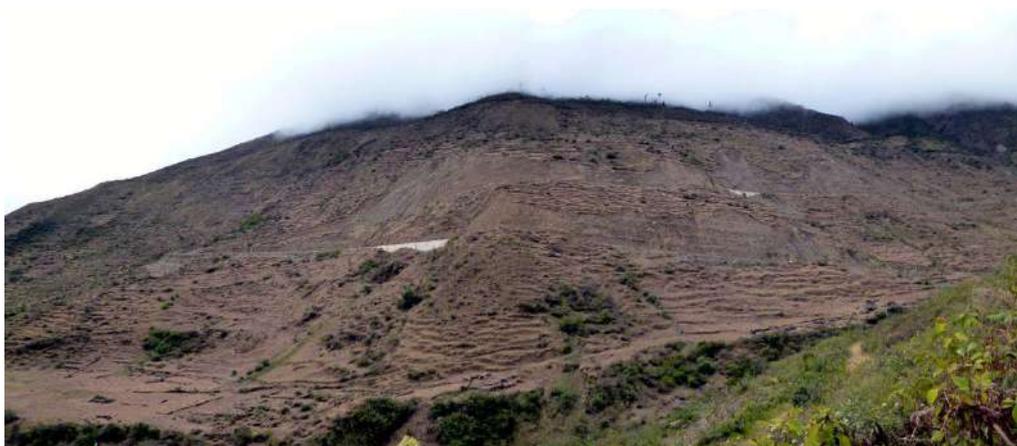
Foto 48: Dos desarrollos de la carretera Interoceánica cerca de la localidad de Marcapata, se presentan taludes inestables por trabajos de ampliación de carretera.

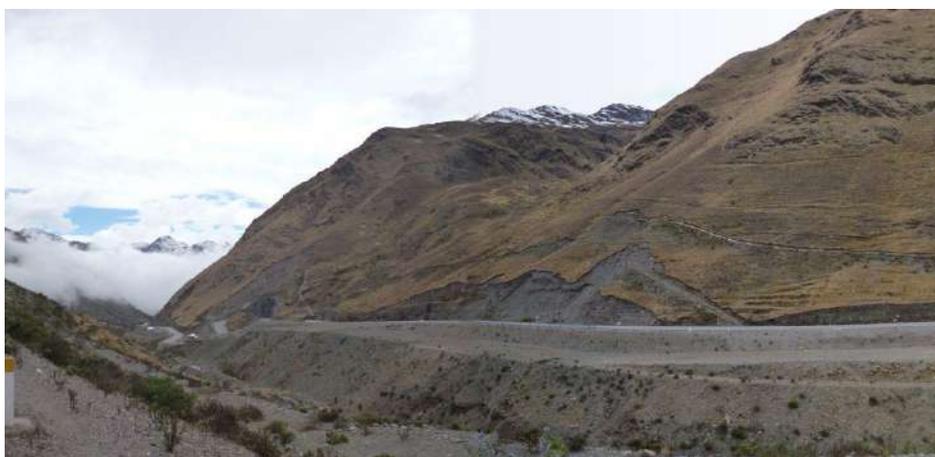
Foto 54: Talud superior inestable por trabajos de ampliación de carretera interoceánica, compromete substrato de pizarras, filitas y depósitos coluviales, a la altura del km 109+900.

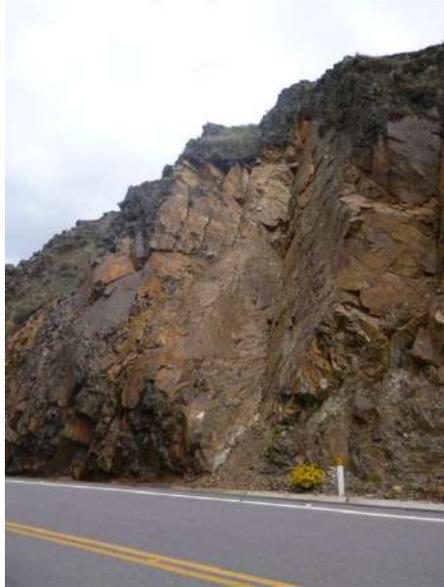
Foto 62: Caída de bloque de roca por mecanismo de falla en cuña, km 52+400 de la carretera Interoceánica.

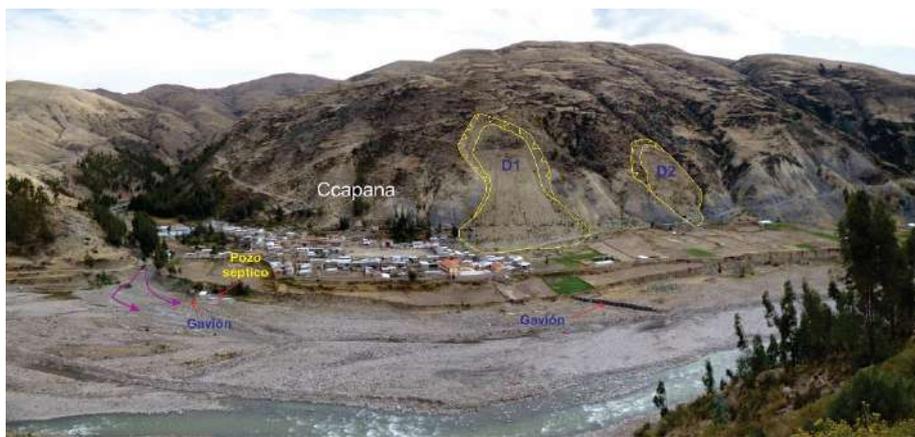
Foto 63: Poblado de Ccapana, se ha señalado los deslizamientos, se tienen también erosión fluvial en la margen izquierda del río Mapocho.
