**INFORME TECNICO
GEOLOGIA AMBIENTAL**

**ZONAS CRÍTICAS POR PELIGROS GEOLÓGICOS EN LA
REGIÓN CUSCO**

**INGEMMET**

LIMA - PERÚ
2015

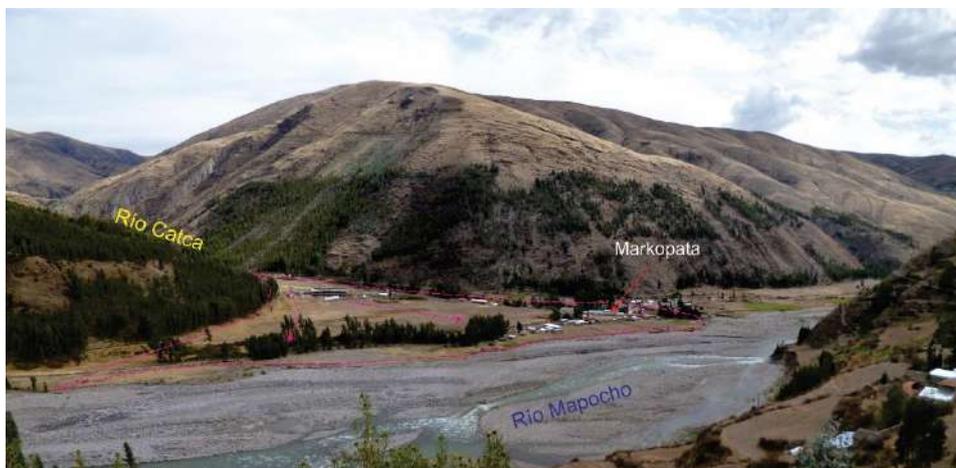
Foto 64: Erosión fluvial en la margen izquierda del río Mapocho a la altura del poblado de Markopata.

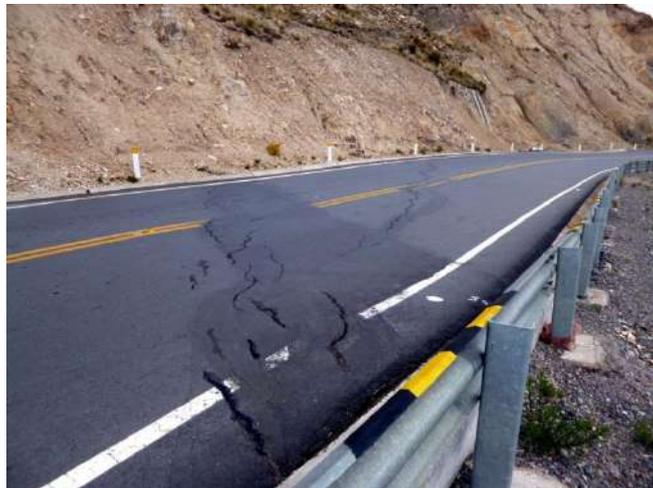
Foto 66: Plataforma de carretera asfaltada agrietada y con asentamientos.

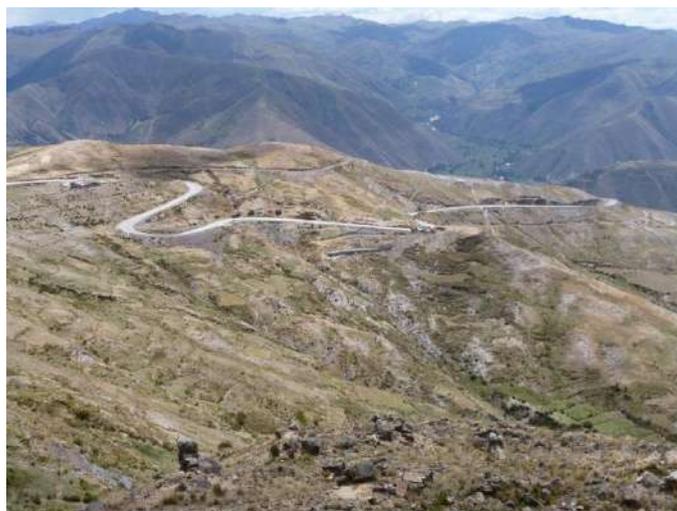
Foto 67: Asentamiento de plataforma de carretera Interoceánica en el km 10+380, se están realizando trabajos de estabilización.

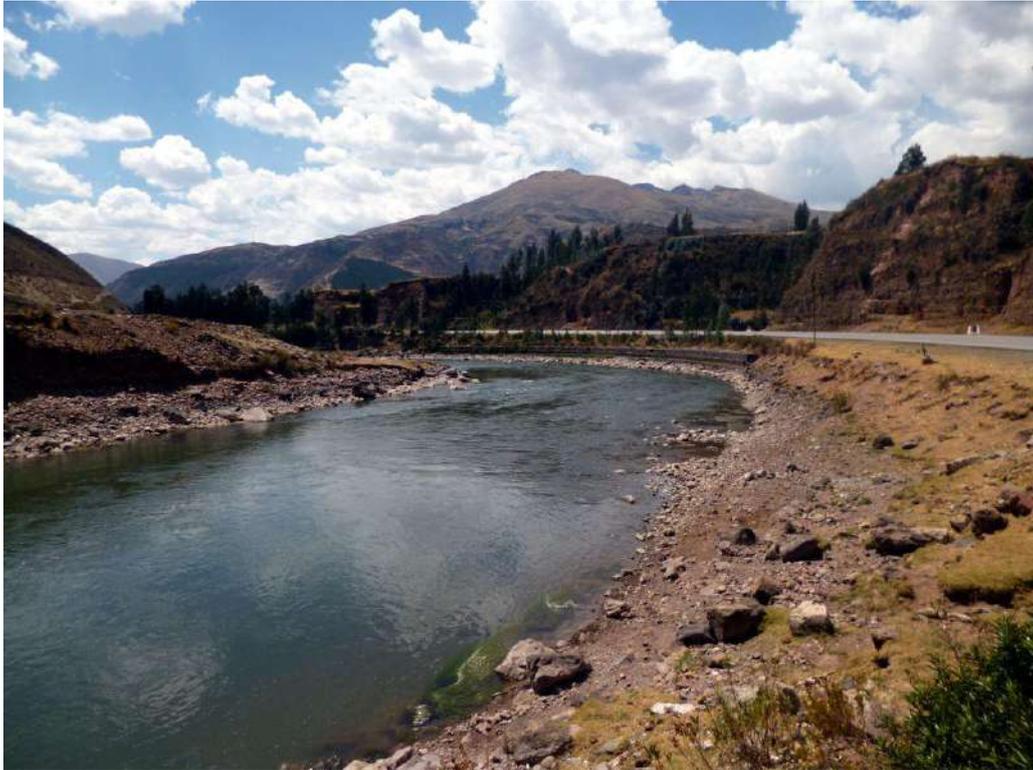
Foto 71: Erosión fluvial en el sector de Cusipata, afecta carretera.

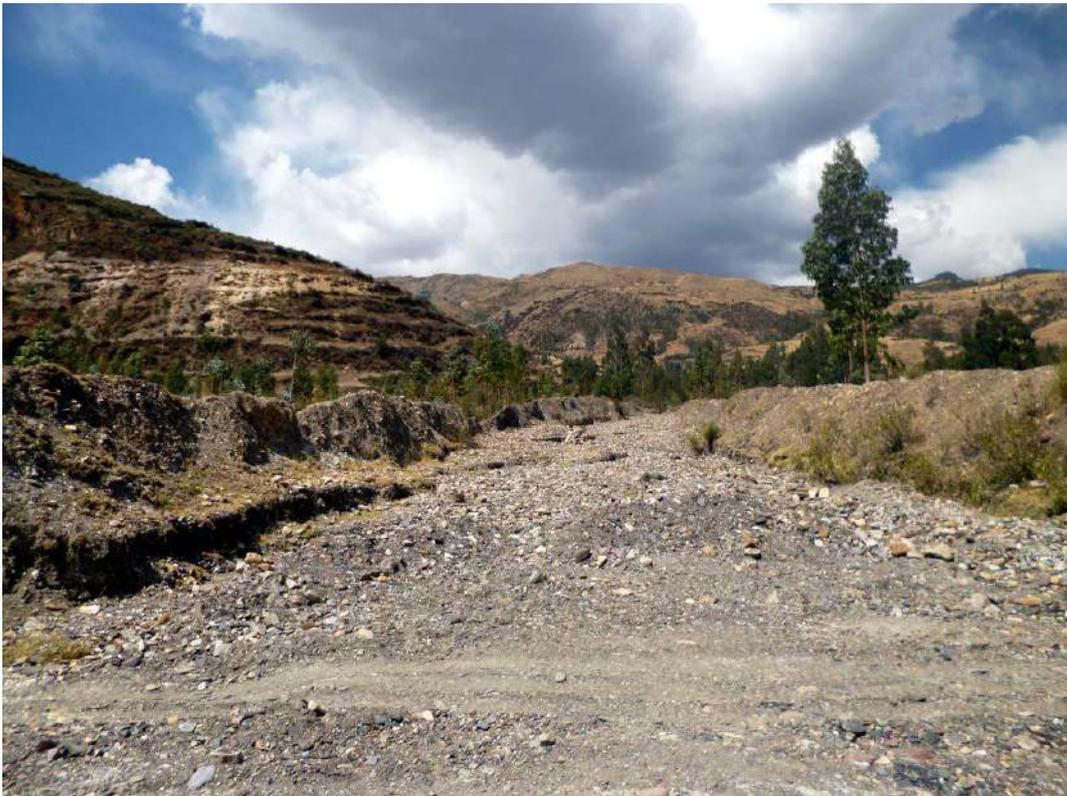
Foto 72: Flujo de detritos que baja por quebrada activa, el cauce se presenta colmatado, el poblado de Ccolcca se asienta en el cono deyeectivo de la quebrada, la carretera hacia Sicuani cruza este depósito también.

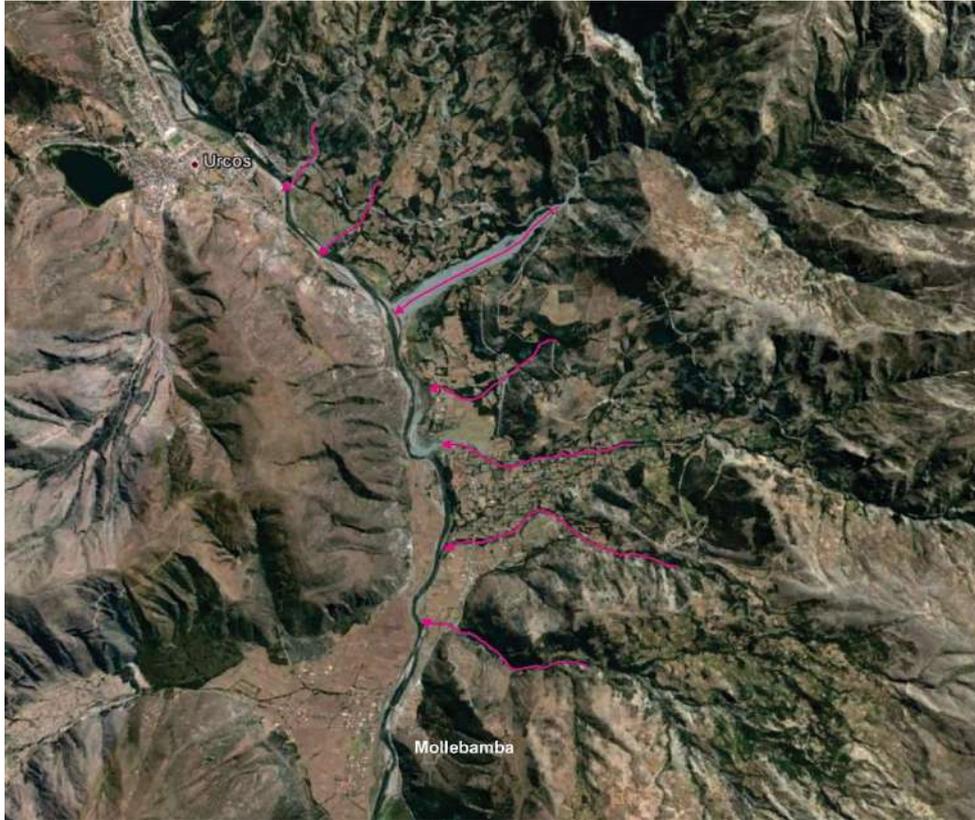
Figura 11: Tramo de carretera entre Urcos y Molebamba cruza varias quebradas activas por donde discurren flujos.

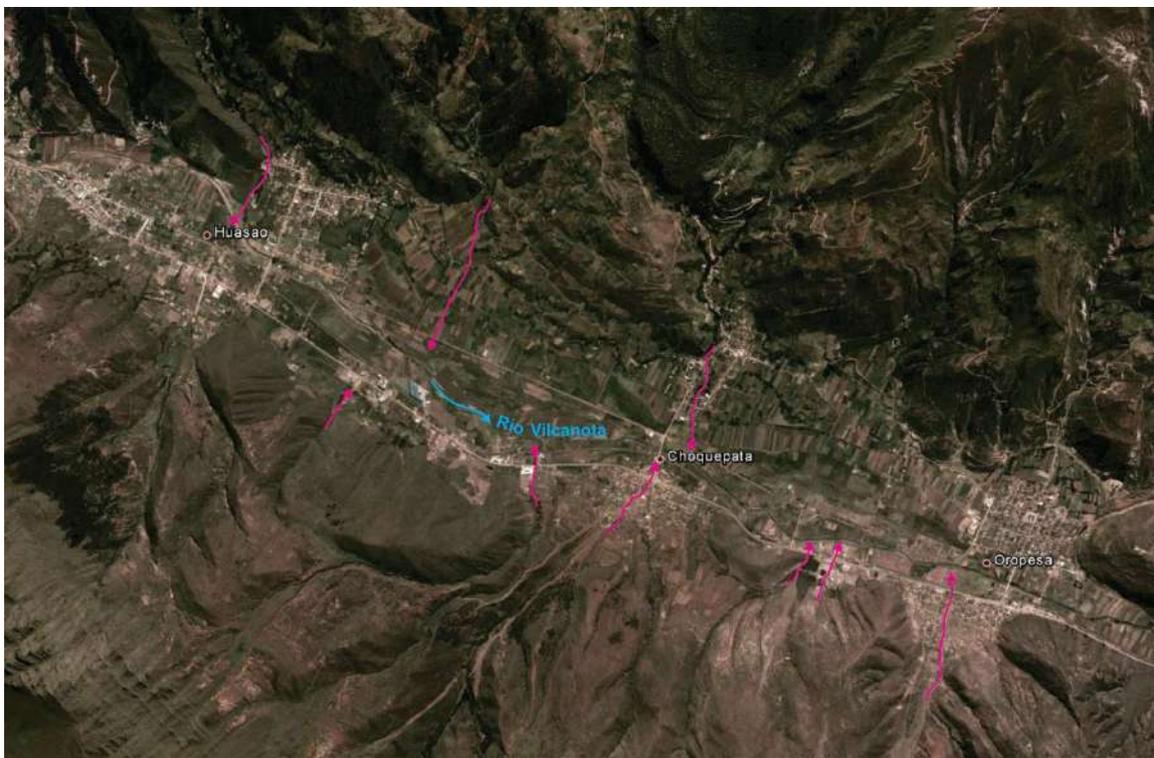
Figura 12: Valle del río Vilcanota entre los poblados de Huasao y Oropesa, se tienen problemas de erosión fluvial en ambas márgenes del río Vilcanota; flujos de detritos discurren por varias quebradas.

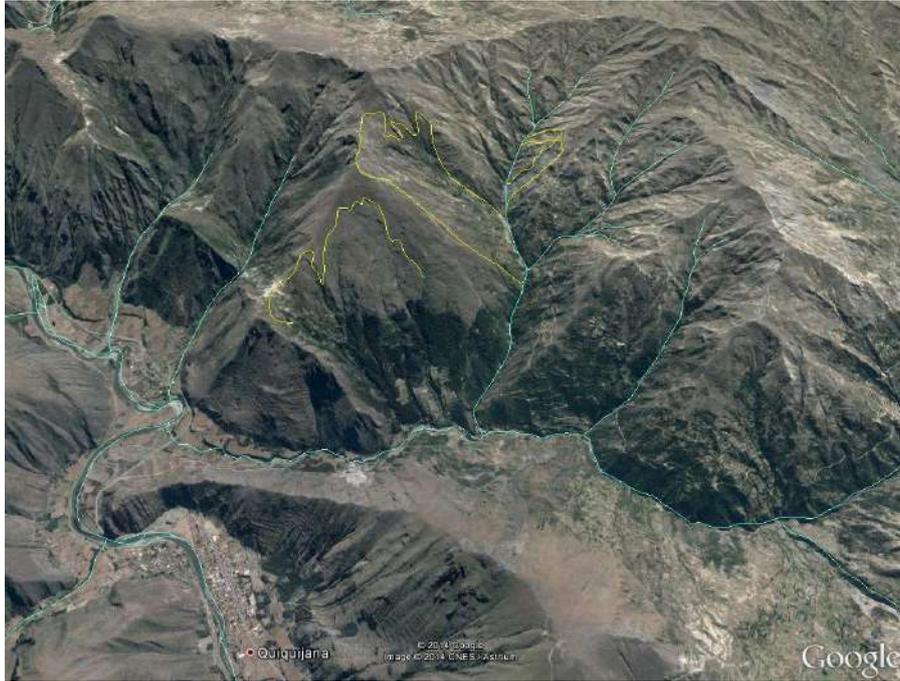
Figura 13: Quebrada Chullo, se han señalado con líneas de color amarillo las zonas de arranque de eventos activos en la quebrada.

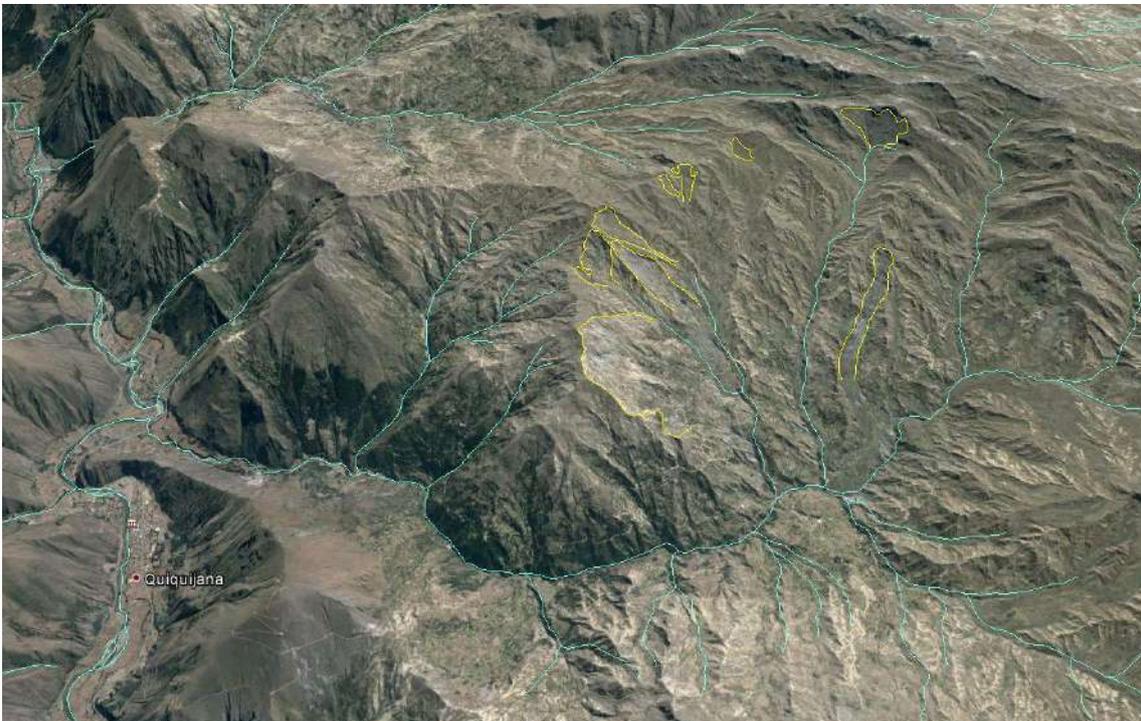
Figura 14: Laderas superiores del río Uchuymayu (río Llapa) donde se resalta con líneas amarillas las zonas de arranque de eventos activos.

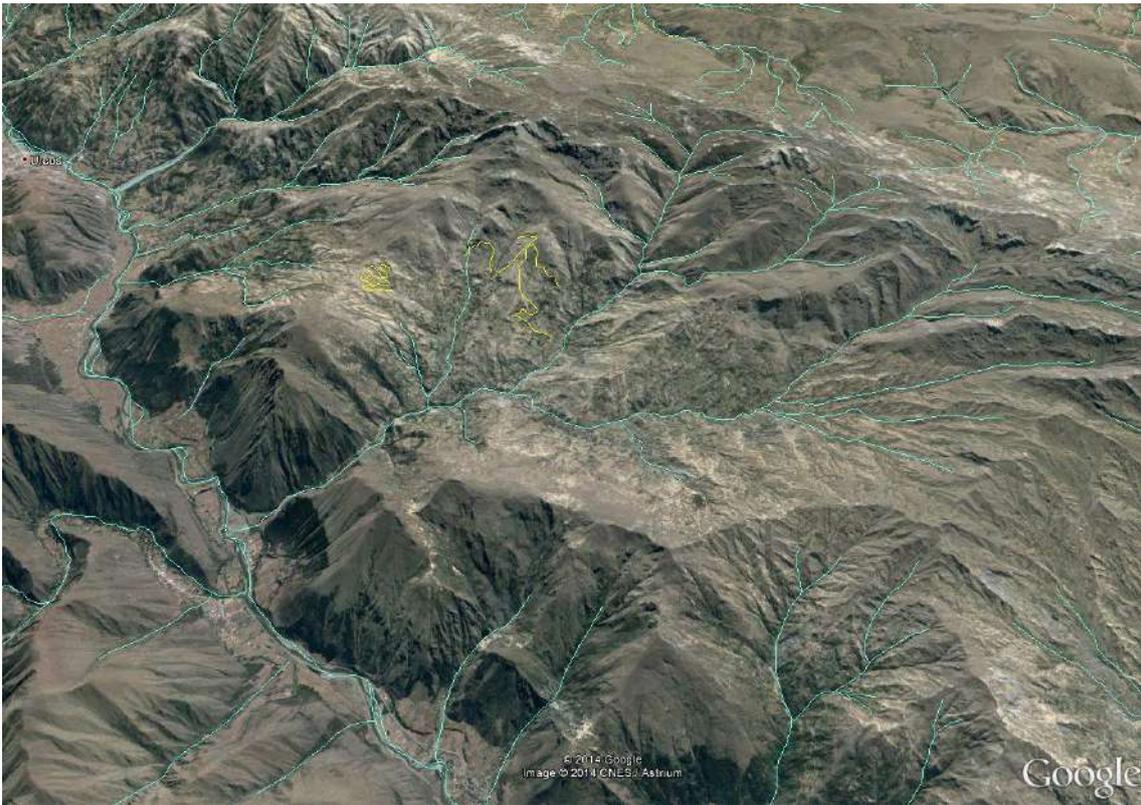
Figura 15: Imagen google earth donde se indica con líneas amarillas algunas de las zonas de arranque de movimientos en masa dentro de la cuenca media de la quebrada Huarachajaja.

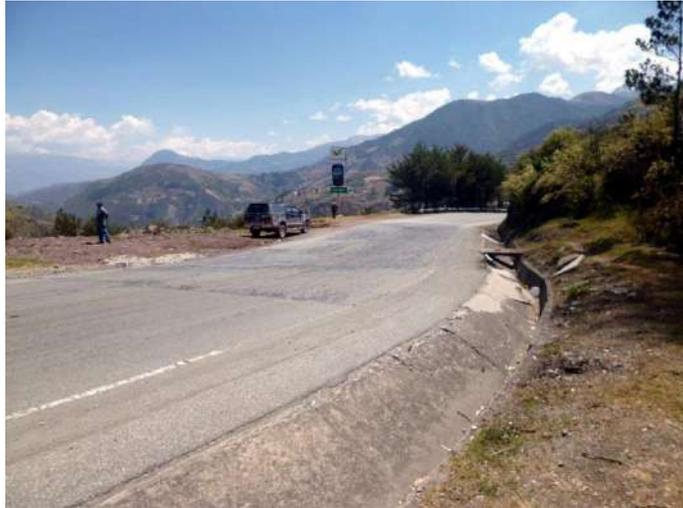
Foto 73: Asentamiento de plataforma y pérdida de asfalto en el km 898 de la vía Abancay-Cusco.

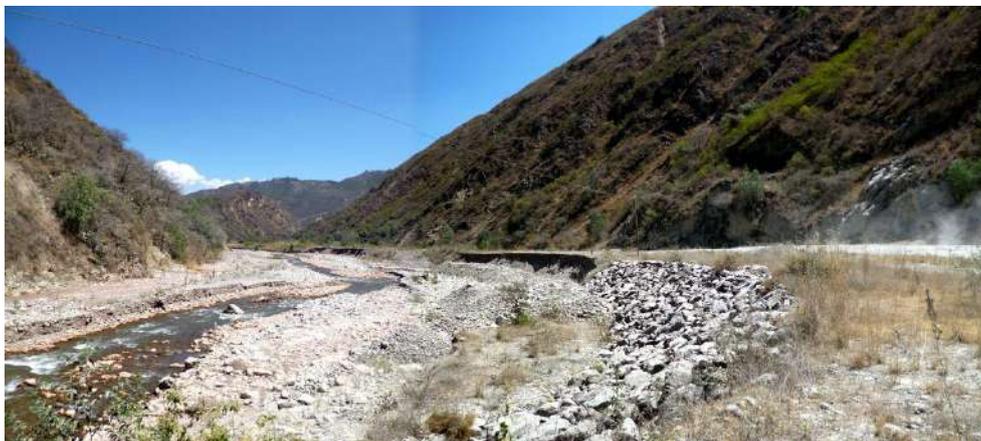
Foto 74: Erosión fluvial en la margen derecha del río Colorado, afectó la carretera Abancay-Cusco.

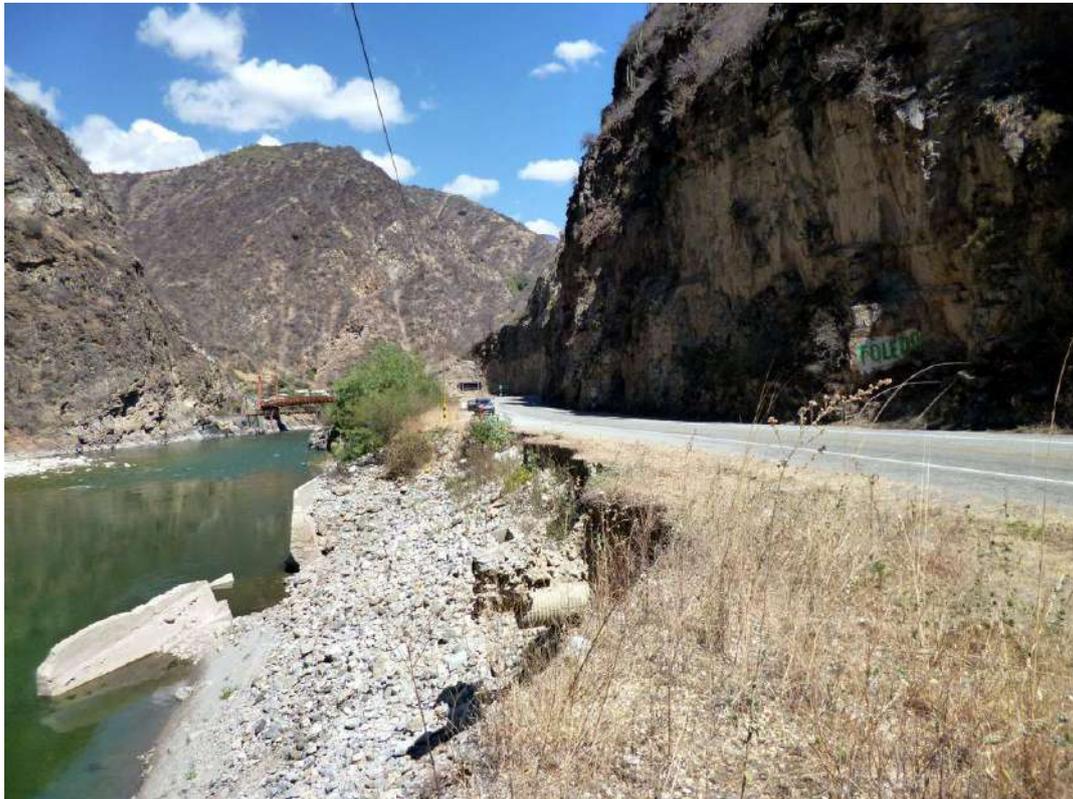
Foto 77: Erosión aguas en el talud inferior de carretera, margen derecha del río Apurímac, cerca al puente Cunyac.

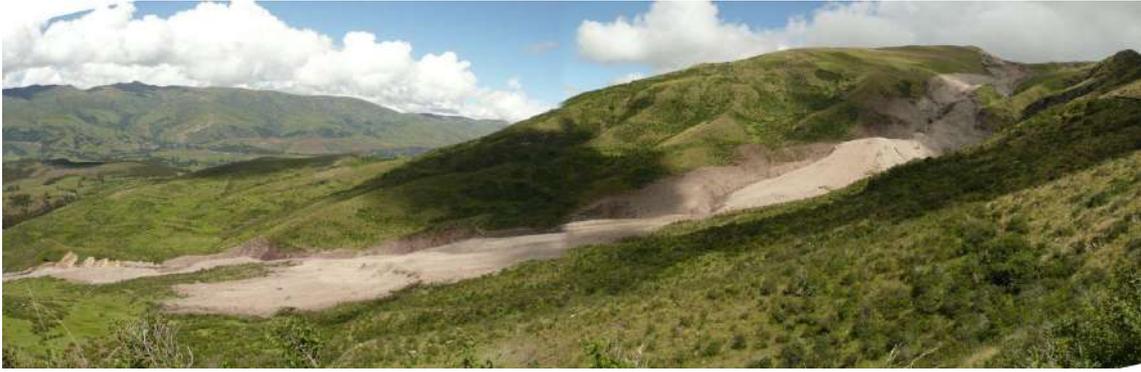
Foto 78: Cabecera de la quebrada Qenqo donde se originó el deslizamiento flujo de detritos que afecto del poblado de Zurite.

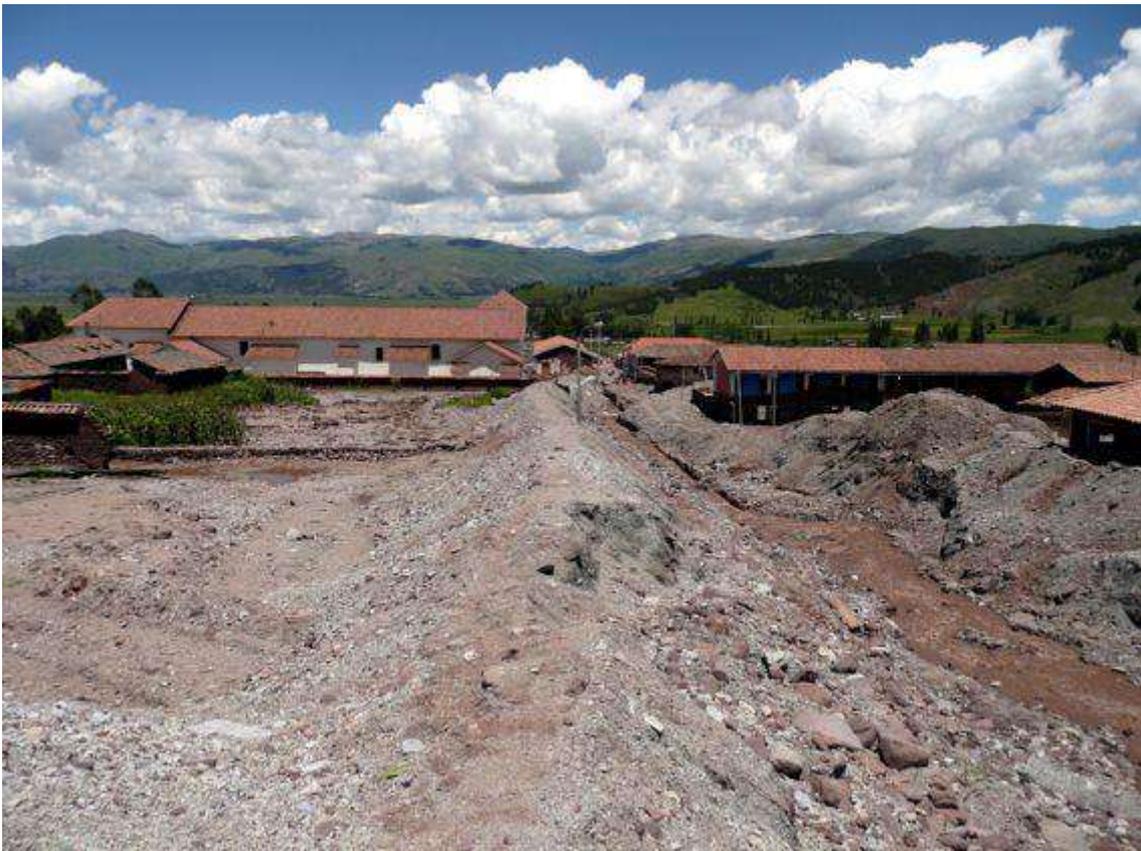
Foto 79: Cauce colmatado de la quebrada Qenqo, el material transportado supero la capacidad de carga del canal produciéndose desbordes y la formación de albardones. El flujo de detritos afecto viviendas y calles de Zurite.

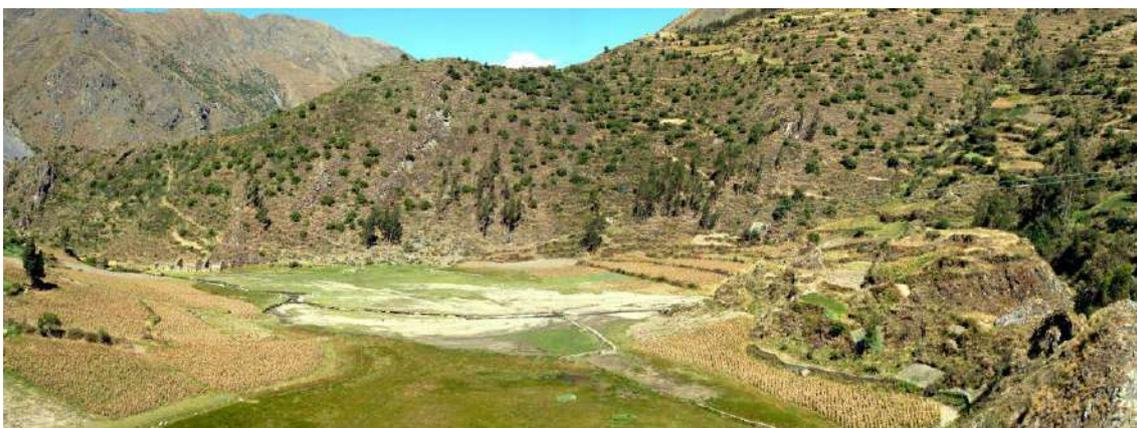
Foto 88. Materiales del flujo de detritos del río Patacancha se depositaron en un valle de represamiento, de esta forma no llego hasta la localidad de Ollantaytambo.

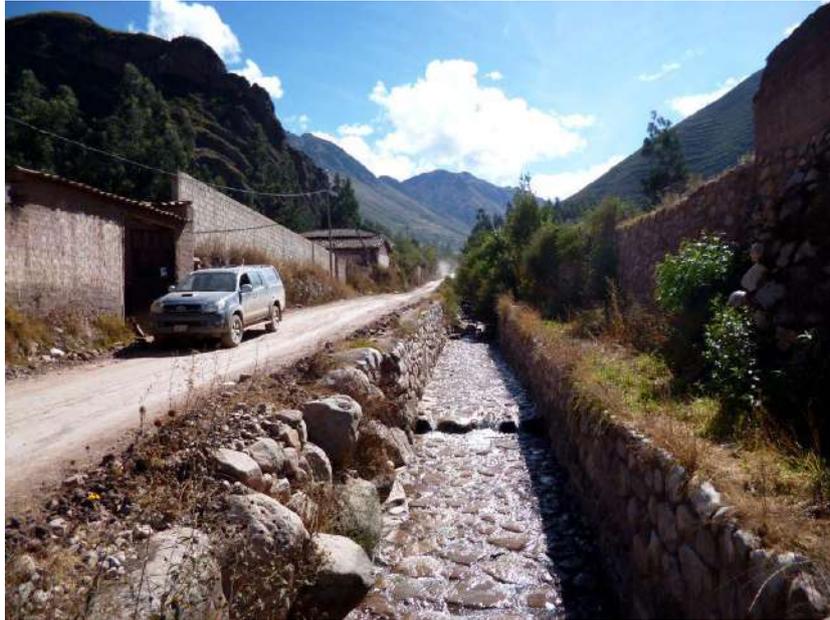
Foto 92: Tramo encausado de la quebrada Chicón en la localidad de Urubamba.

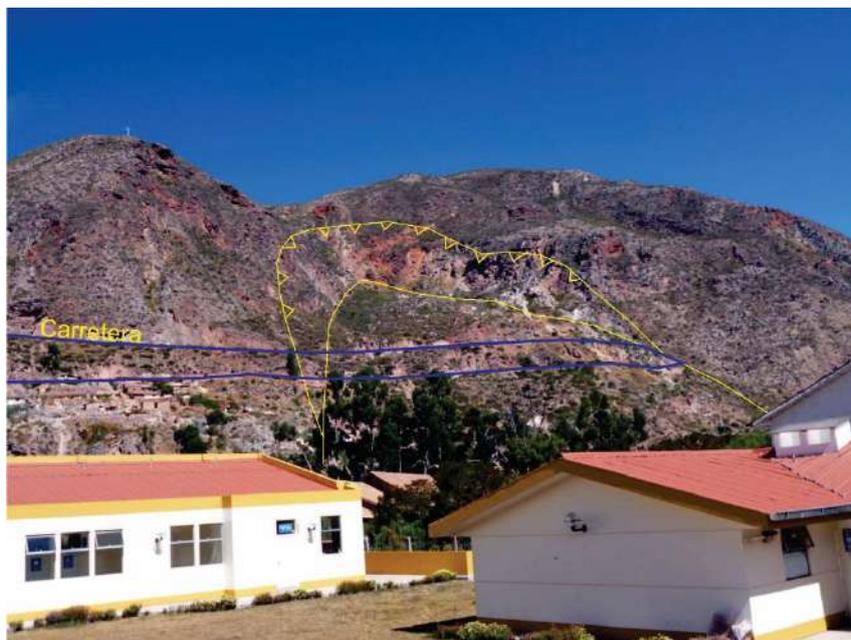
Foto 93: Deslizamiento que produce el asentamiento de la carretera que permite el acceso a Urubamba.

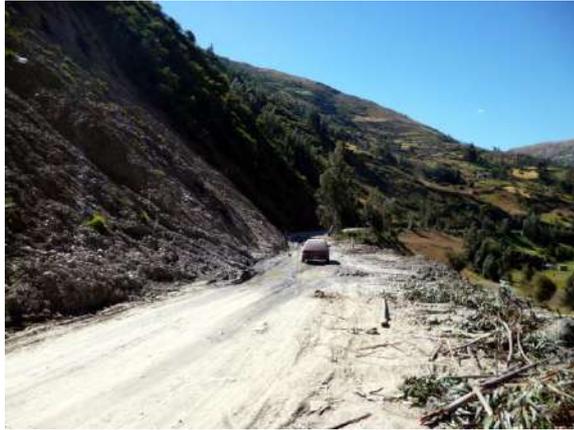
Foto 94: Derrumbe-flujo de detritos en el talud superior de carretera que conduce de Paucartambo a Challabamba.

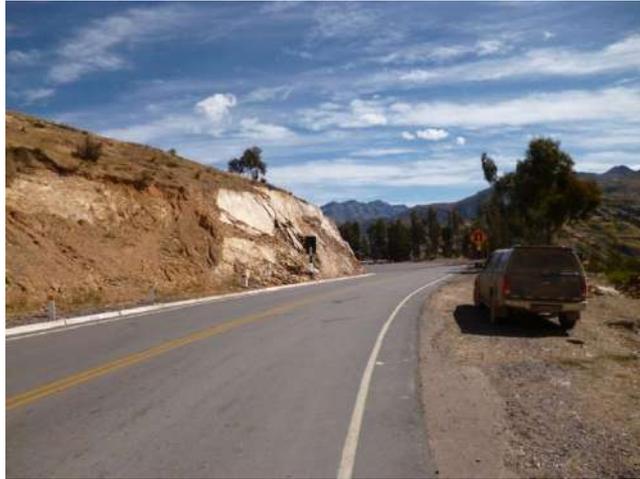
Foto 100. Talud superior de carretera conformado de filitas y pizarras, bloques caen por falla planar.

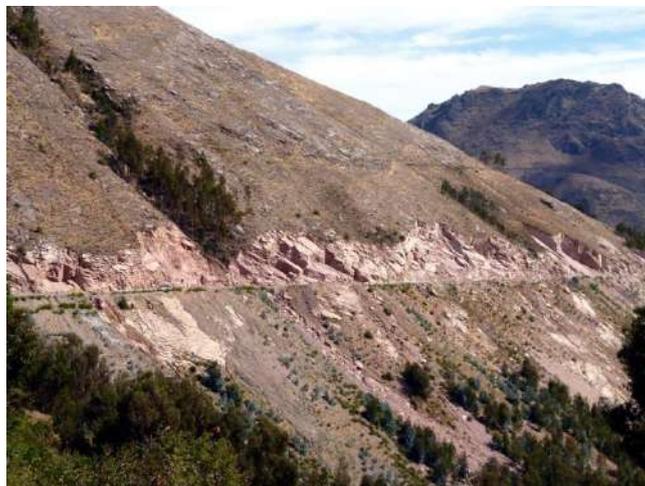
Foto 101: Secuencia de la Formación Huancané que se inclina a favor de la pendiente de la ladera, caída de bloques por falla planar entre el km 12+100 al 16+100 de la carretera a Huancarane.

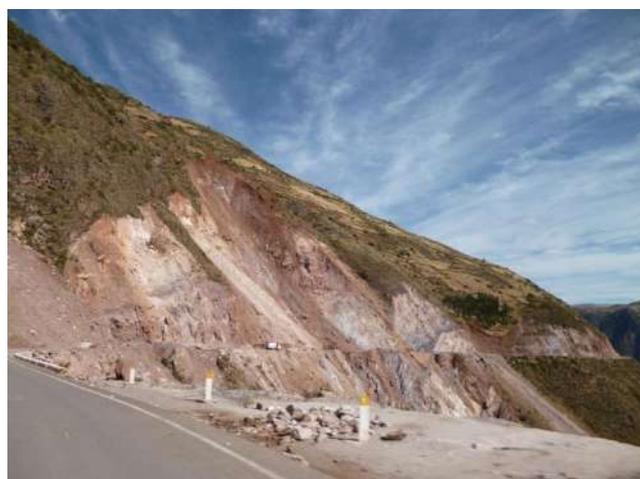
Foto 102: Taludes de más de 40 m de altura en la vía a Huancarani, material caído obstruye la vía.

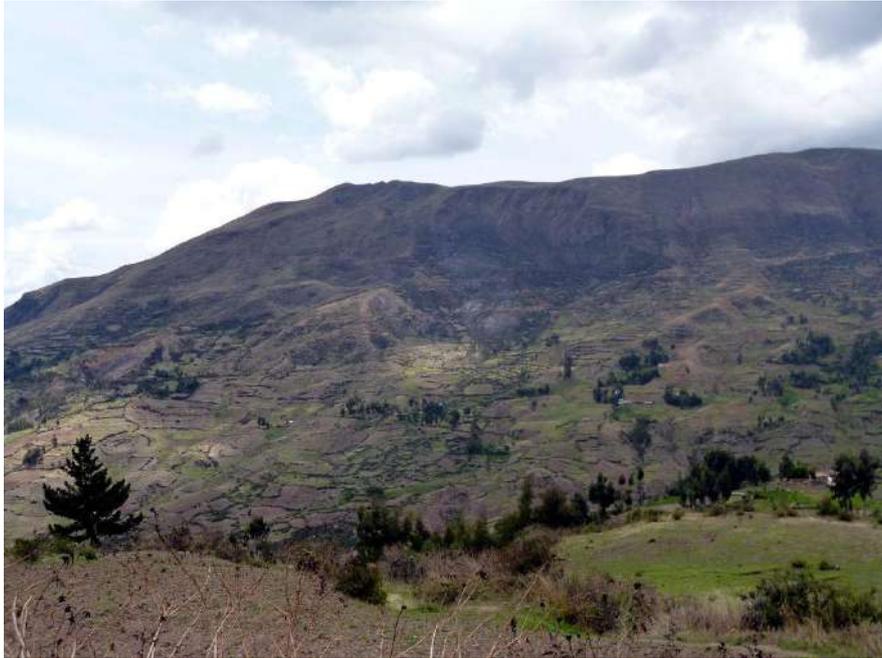
Foto 103: Deslizamiento rotacional antiguo reactivado en el cerro Jachi, produce asentamientos en plataforma de carretera.

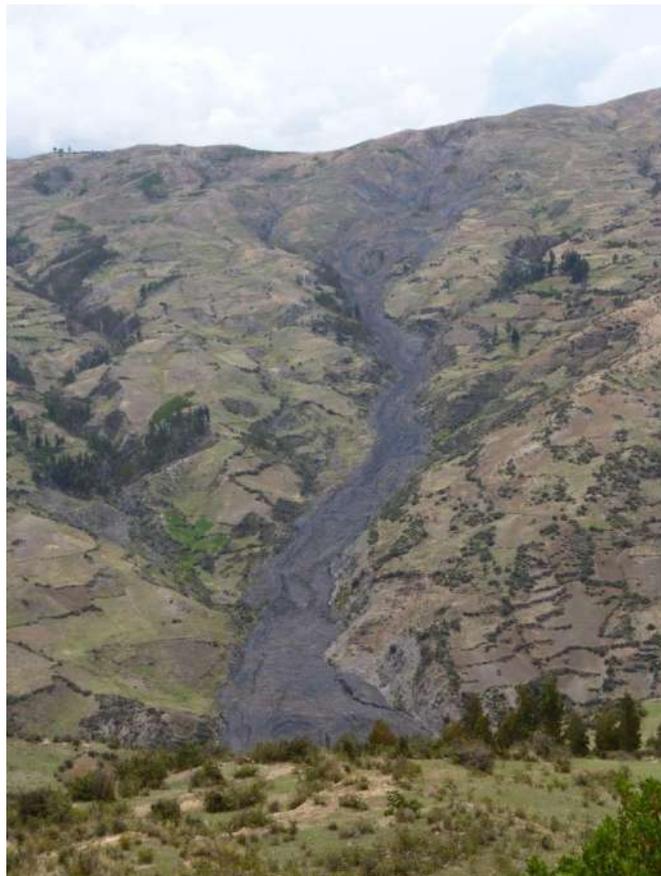
Foto 104: Derrumbe-flujo de detritos cerca al poblado de Jaquira, zona de arranque inicia en el talud inferior de carretera.

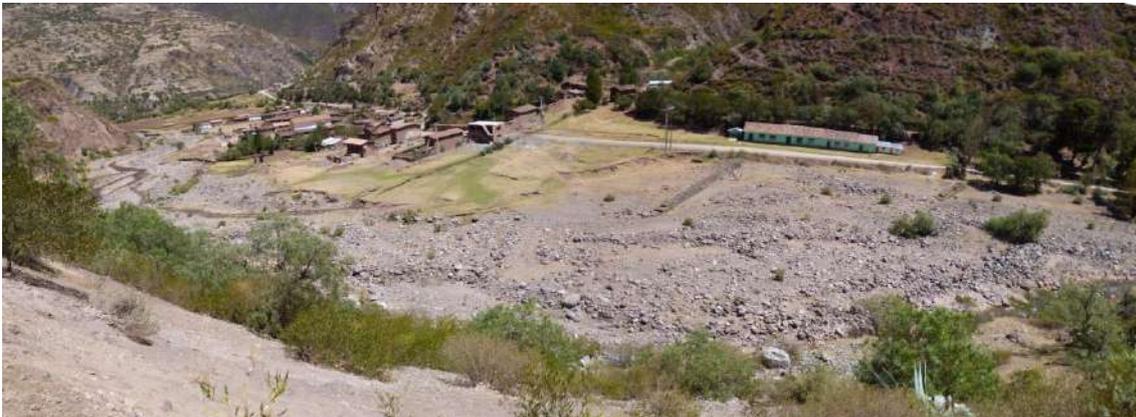
Foto 109: Valle del río Paruro y del poblado de Cusibamba bajo asentado en su margen izquierda cerca a la desembocadura en el río Apurímac, afectado por procesos de erosión fluvial y huaicos, se han colocado espigones con gaviones para evitar que el poblado sea afectado.

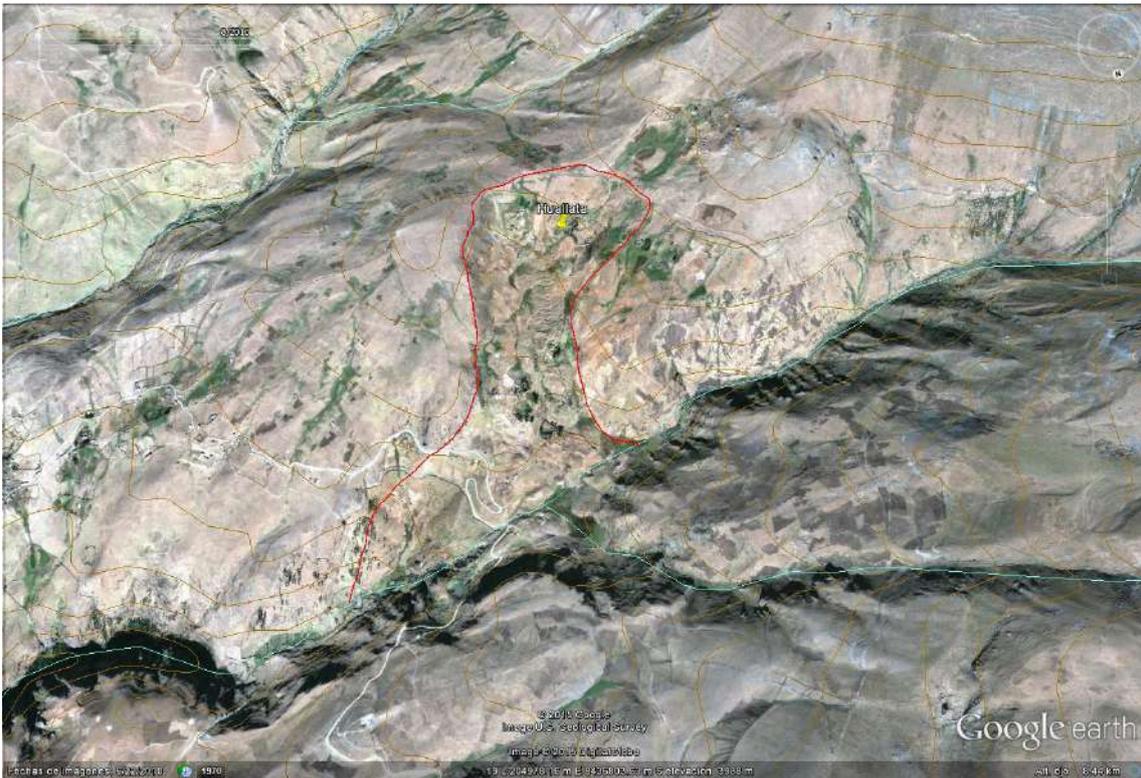
Figura 16: Imagen Google Earth con vista al suroeste donde se han delineado con línea roja el limite aproximado del flujo de tierra.

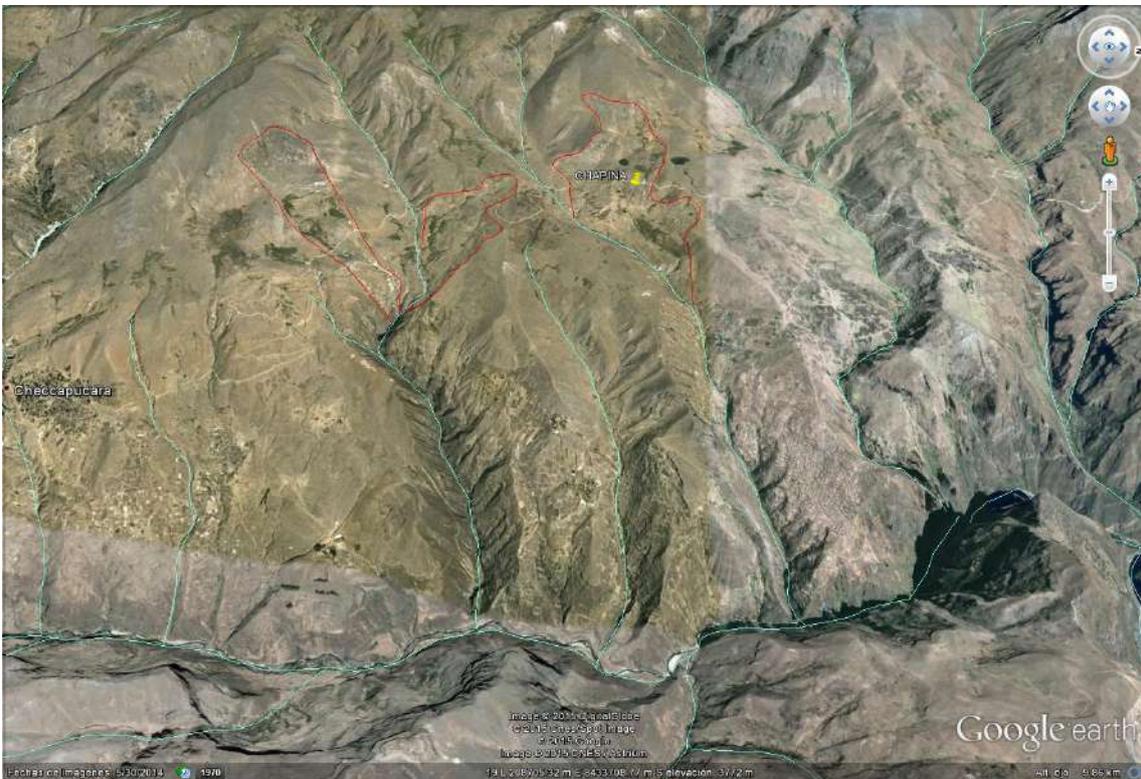
Figura 17: Limites aproximados de los deslizamientos activos en los sectores de Chapina e Irobamba, delineados con líneas rojas.

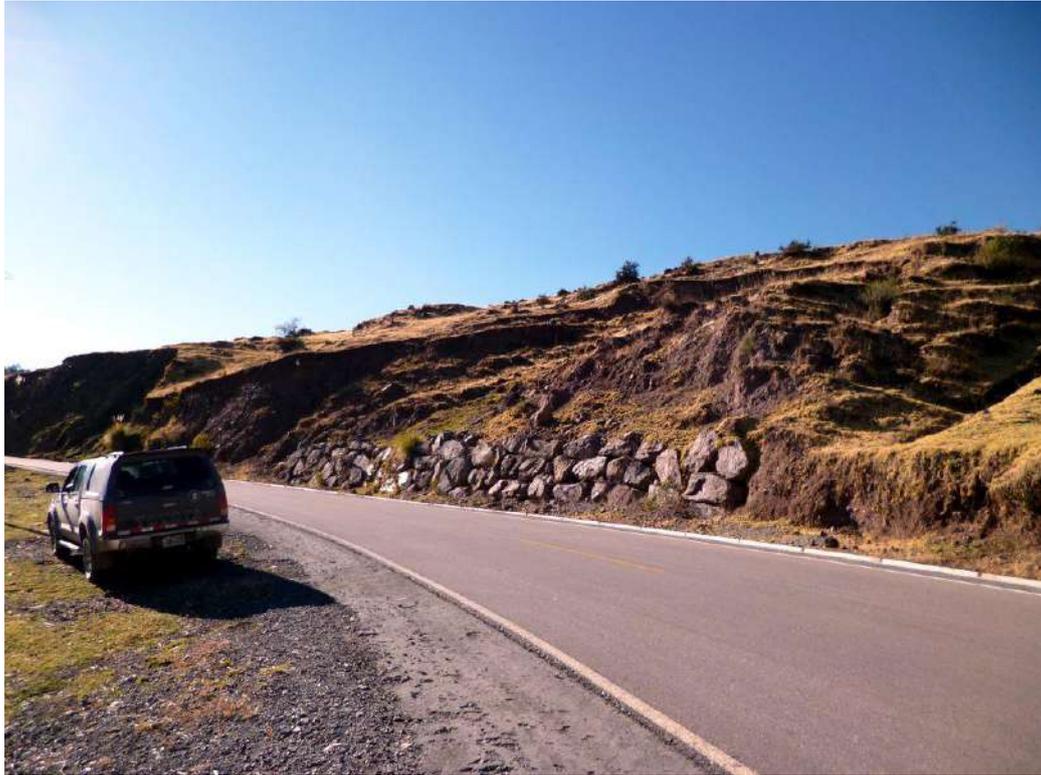
Foto 110: Carretera Acomayo-Pitumarca, zona donde se presenta asentamiento en el talud superior de carretera por efectos de un deslizamiento activo.

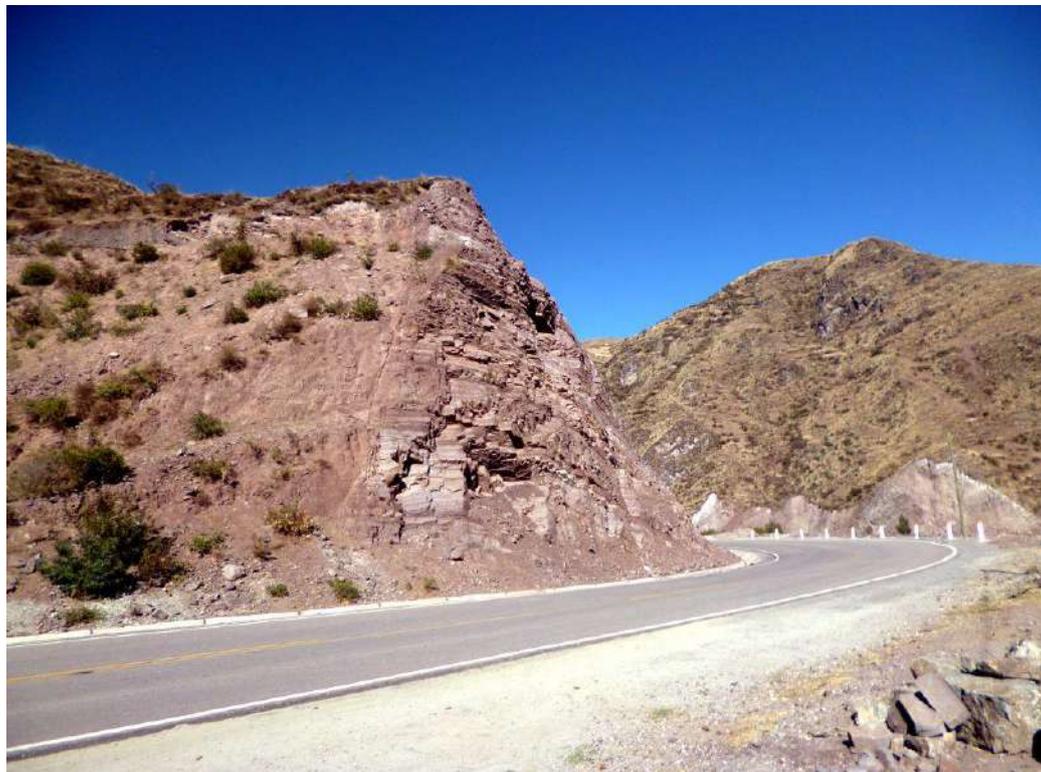
Foto 111: Km 24 de la carretera Acomayo-Pitumarca, con taludes de corte subverticales en capas rojas, las caídas de material están controladas por la estratificación de las capas de roca, la familia de fracturas y la dirección del trazo de carretera.

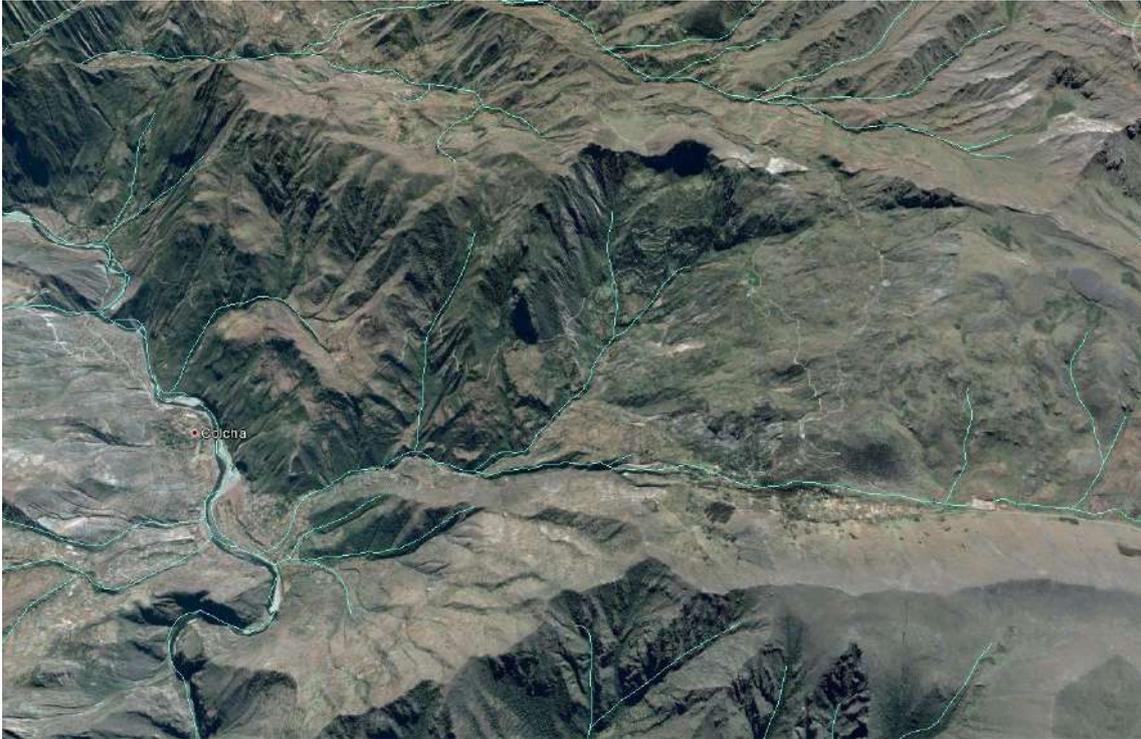
68	Pobladitos de Acopampa, Ccollpa, Lloclla, Ccoyropata, Ccopa, Huaynapata, Calzada y Hituin (Acos) Acomayo	Derrumbes, deslizamientos	8465651	201237	Cabeceras de la quebrada Saramayo y sus dos tributarios (Qdas. Allojllamayo y Hituin) afectada por procesos de derrumbes y deslizamientos antiguos y reactivados en el cuerpo de la masa asentada; por efectos del desarrollo de la quebrada. Zona de arranque promedio de 3,5 km; terreno se presenta asentado y removido. Presencia de fallas activas en la cabecera de la quebrada (Cerros Jatún Orjo, Mallao y Ahuajpata) (Figura 18)	Una reactivación de deslizamiento afecta tramo de 230 m de carretera. Pérdida de terrenos de cultivo. Puede afectar 13 desarrollos de la carretera que conecta las localidades de Rondocán con Acomayo y Colcha.	Monitoreo constante de las zonas afectadas por el asentamiento de terrenos. Creación e implementación de un sistema de alerta temprana, que servirá para mantener comunicada a las localidades de Colcha y demás, de la ocurrencia de grandes eventos que puedan comprometer su seguridad física.

Figura 18: Quebrada Saramayo donde se presentan derrumbes y deslizamientos reactivados que producen el asentamiento de la carretera hacia la localidad de Colcha.

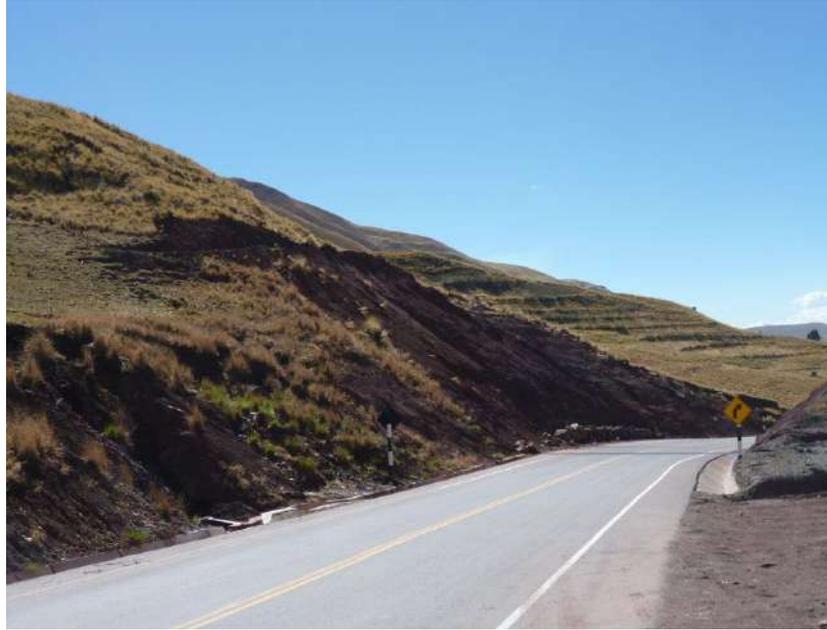
Foto 112: Derrumbe en el talud superior entre el km 14+300 al km 15+900 de la carretera Sicuani-El Descanso-Espinar.

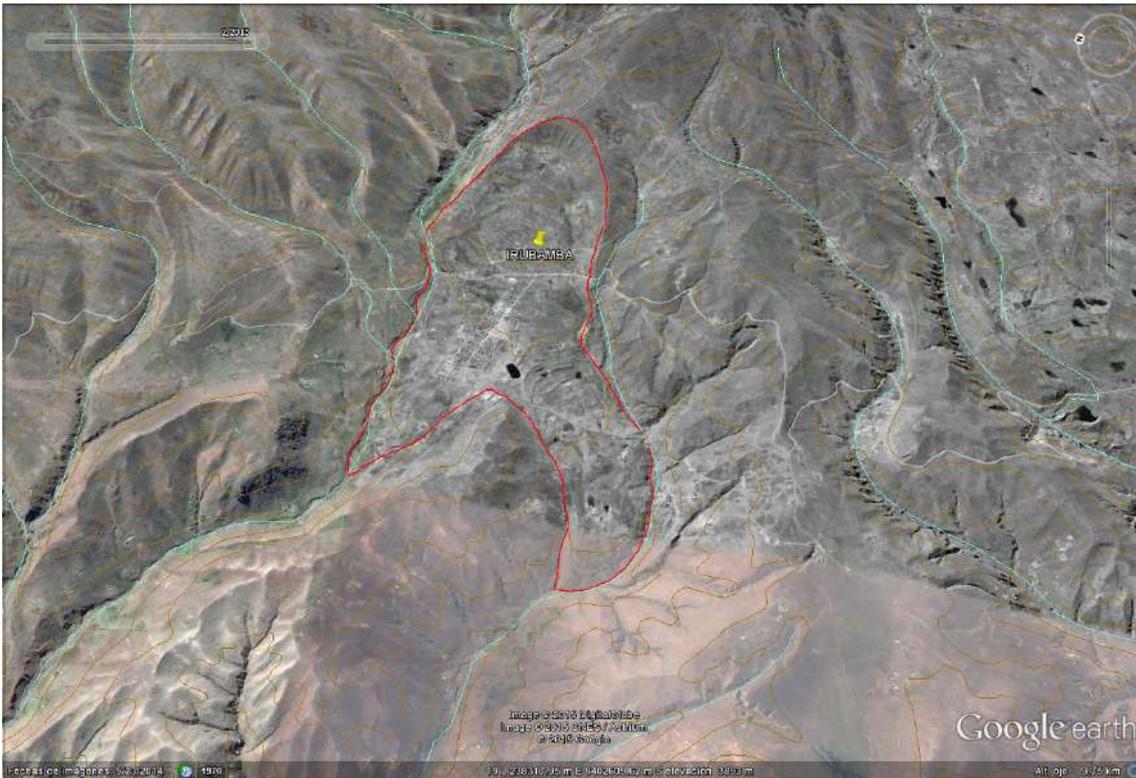
Figura 19: Vista del flujo de tierra en los sectores de Irubamba y Tejapampa, limitados con línea roja.

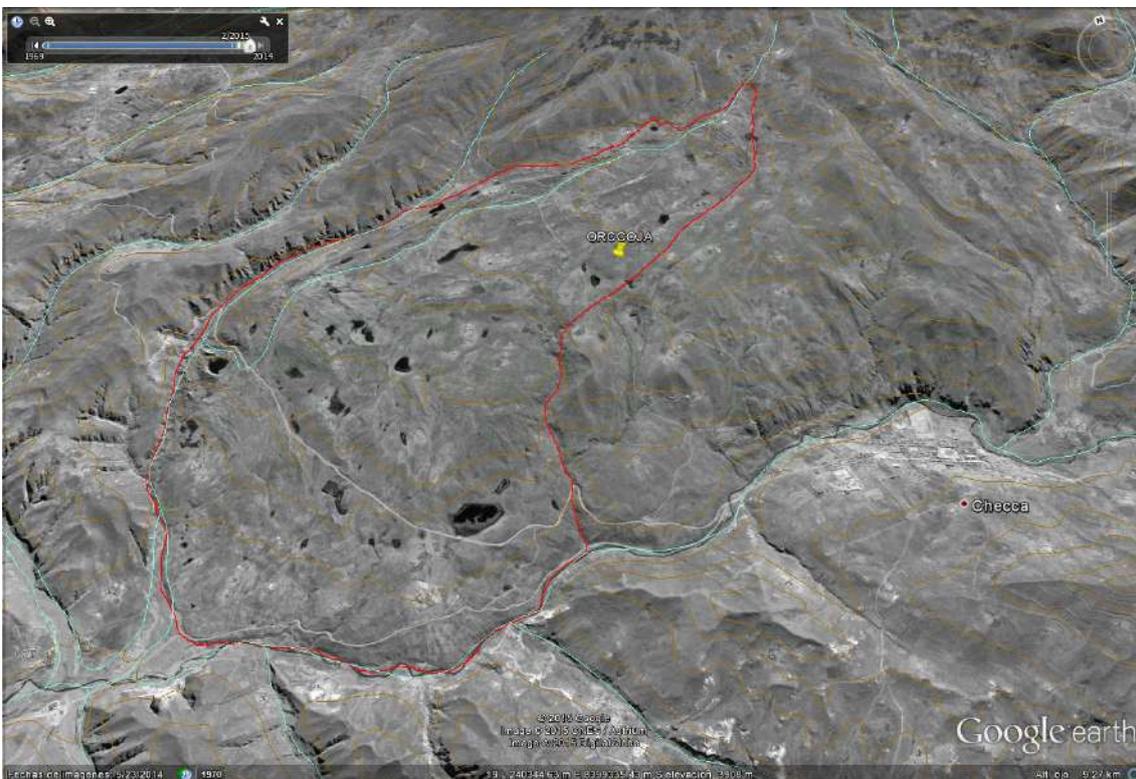
Figura 20: Vista del deslizamiento activo de Orcoja y Caracota, localizado muy cerca de la localidad de Checca.

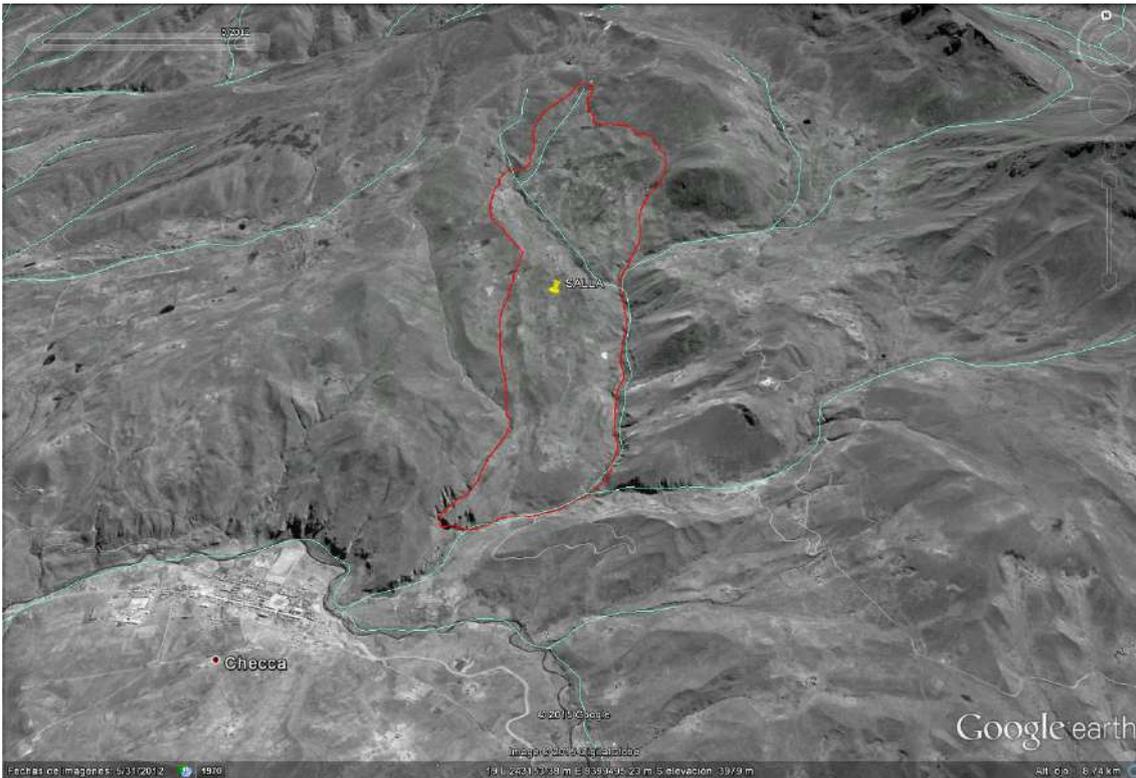
Figura 21: Imagen Google Earth donde se delimita con línea roja el flujo de tierra en las localidades de Salla y Tarucuyo, muy cerca de Checca.
